# Evaluering av geofonanlegg for detektering av skred

STATENS VEGVESENS RAPPORTER

Nr. 204

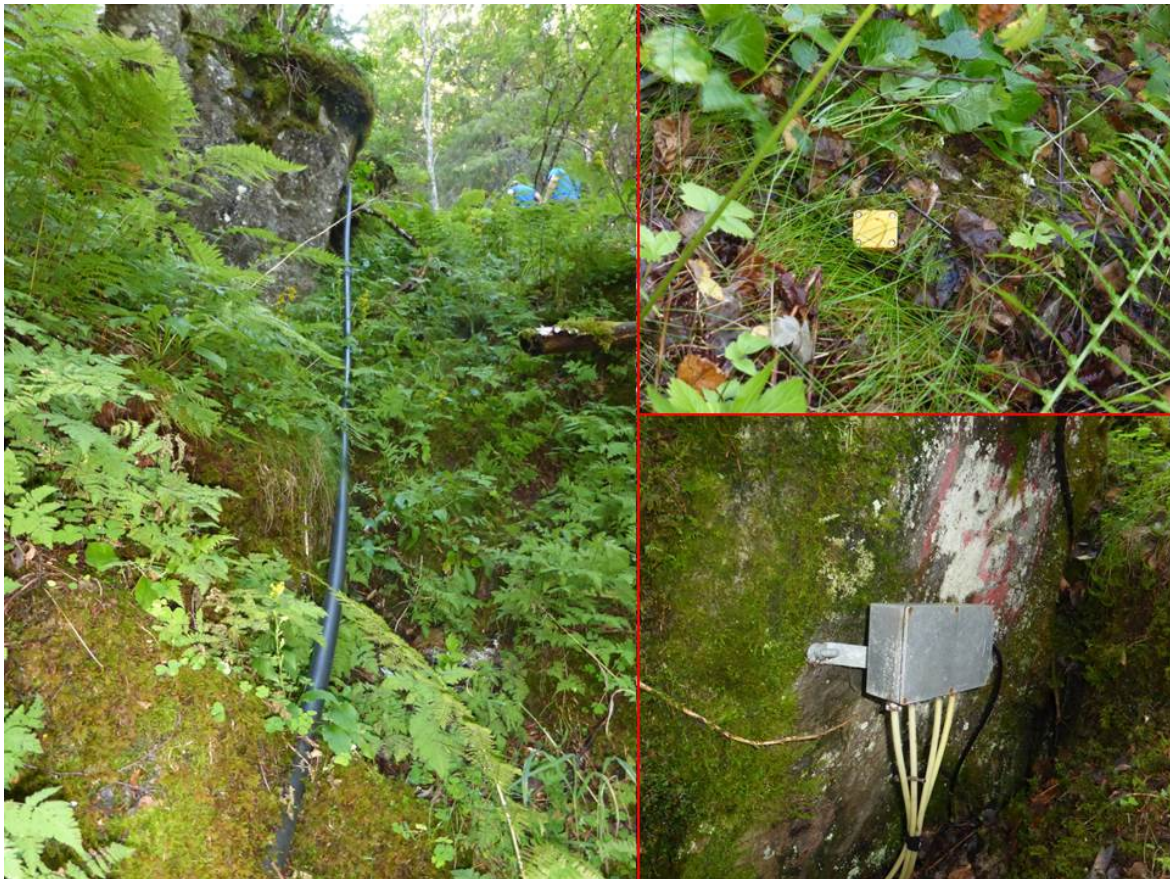
Figur 2. De to bildene til høyre viser en geofonene montert i skredløpet(øverst), og den øvre styringsboksen(nederst). Den øvre styringsboksen kobler sammen de 4 ledningene fra geofonene til en kabel. Bilde til venstre viser PVC røret som beskytter kabelen. Røret ligger åpnet i terrenget ca. de øverste 400 meterne(Foto: Heidi Bjordal).

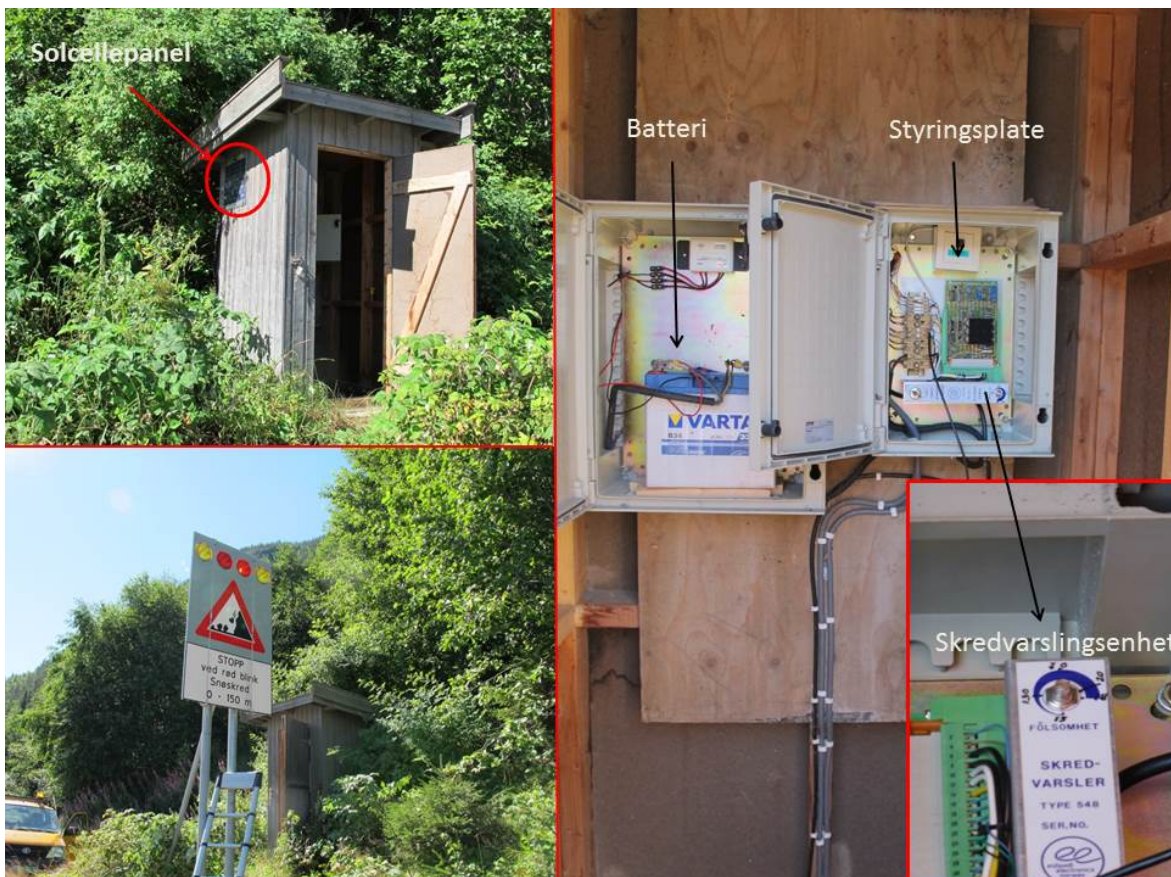
Figur 3. Bildene viser styringsskapet med styreplate, skredvarslingsenheten og batteri(Foto: Heidi Bjordal)

Styringsskapet består av et solcellepanel og et batteri, samt en styreplate(kretskort) med en skredvarslingsenhet. Signalet fra geofonene kommer inn på styreplata, og skredvarslingsenheten måler styrken til signalet. Hvis styrken overstiger en gitt verdi(følsomhet) går det et signal til varslingstavlen og rødt lys kobles inn. Varslingstavlen består av både røde og gule lamper. Når de røde lampene begynner å blinke, signaliserer de at snøskredet har løst, og det er dermed forbudt å kjøre inn i skredområdet. Etter at de røde lampene har blinket i 4 minutter og den største skredfaren antas å være over, eller at skredet har stoppet før/ ved vegen, begynner de gule lampene å blinke. De gule lampene signaliserer at det nå er lov til å kjøre inn i skredområdet, men man må fortsatt være oppmerksom på skred. Lampene på varslingstavlen vil blinker uavhengig om alarmen er falsk eller ikke. Det er ingen form for automatisk varsling fra anlegget, noe som medfører at lampene blinker inntil en entreprenør blir varslet og kan resette anlegget(se figur1, 2, 3 og 4). Entreprenøren blir oftest varslet fra VTS eller at han selv passerer stedet og oppdager lysene.

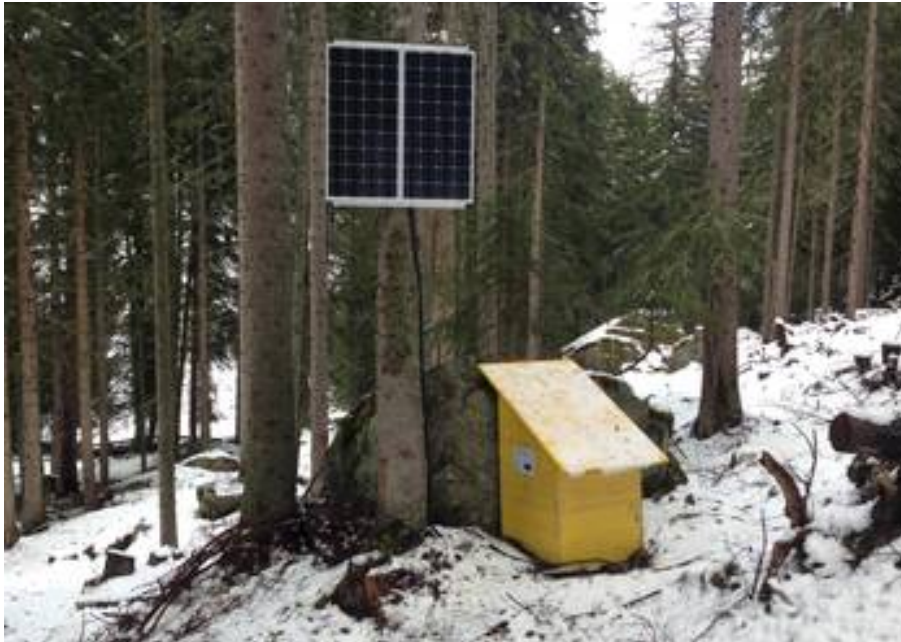
Figur 5. Sentral enhet med datalogger, dataoverføring og strømforsyning([www.wyssen.com](http://www.wyssen.com))

**Wyssen avalanche control** er et sveistisk firma som leverer flere produkter innen aktiv skredsikring og skredvarsling. Wyssen tårnet og Wyssen radaren er noen av produktene. I tillegg holder de på med utvikling av en pilot ved bruk av infralyd teknologi(IDA). Pilotanlegget ble i 2011 installert sammen med et radarvarslingsanlegg i nærheten av byen Ischgl i Østeriket. Uttestingen har nå foregått i to vintre der man har sprengt ned flere skred med Wyssen tårnet. Infralydbølgene blir fanget opp av sensorer bestående av mikrofoner. Sensorene blir plassert på strategiske steder i skredområdet, typisk i triangulært mønster, og detekterer lydbølgene som kommer fra skredene(se figur 5 og 6). Infralyd er langsgående trykk fluktasjoner som beveger seg gjennom luften med samme hastighet som lyd. Frekvensområdet ligger på 0.001 Hz – 20 Hz og er for lavt til å bli hørt av mennesker. Mikrofonene kan fange opp lydbølger i avstander på flere km, og kan med dette fange opp all skredaktivitet i ett større område. Detekteringsalgoritmen er basert på en flerkanals korrelasjon ved å bruke flere parametere. For å identifisere signaler fra støy blir tidskorrelasjon, amplitude, bølgeutbredelse og hastighet kalkulert. For mer detaljert informasjon om prosessering av signaler, henvises det til Ulivieri et al(2011,2012). Ved analyse av dataene som blir fanget opp av sensorene kan man finne ut i hvilken retning og hvor langt unna skredene går. Små og tørre skred som beveger seg opp mot 150 m detekteres ikke, heller ikke våte skred som glir sakte nedover skredbanen. Infralyd dataene blir automatisk sent til en data server som danner grunnlaget for en web applikasjon. Detekteringsanlegget er først og fremst utviklet for å gi direktetids informasjon om skredaktiviteten over et større område, og vil da være et hjelpemiddel i overvåkning og varsling av skredfare i dette området. Pilotprosjektet har i det siste vært inne i en dataanalyseringsfase, og det har blitt utviklet systemer for å filtrere bort støy, og prosedyrer for å forbedre prosesseringen.

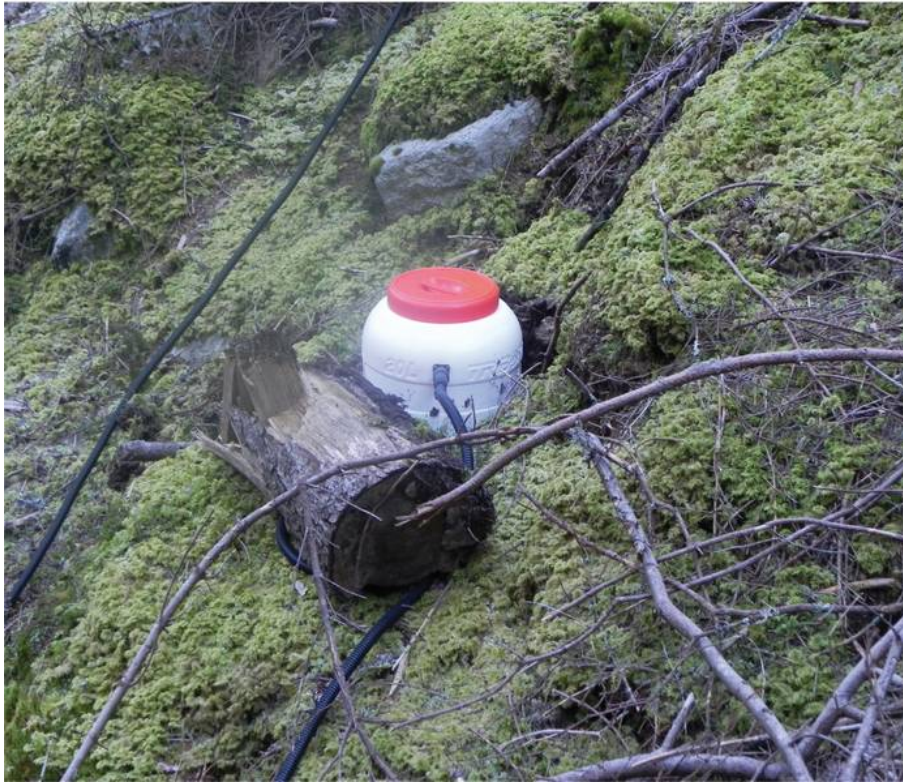
Figur 6. Infralyd sensor([www.wyssen.com](http://www.wyssen.com).)

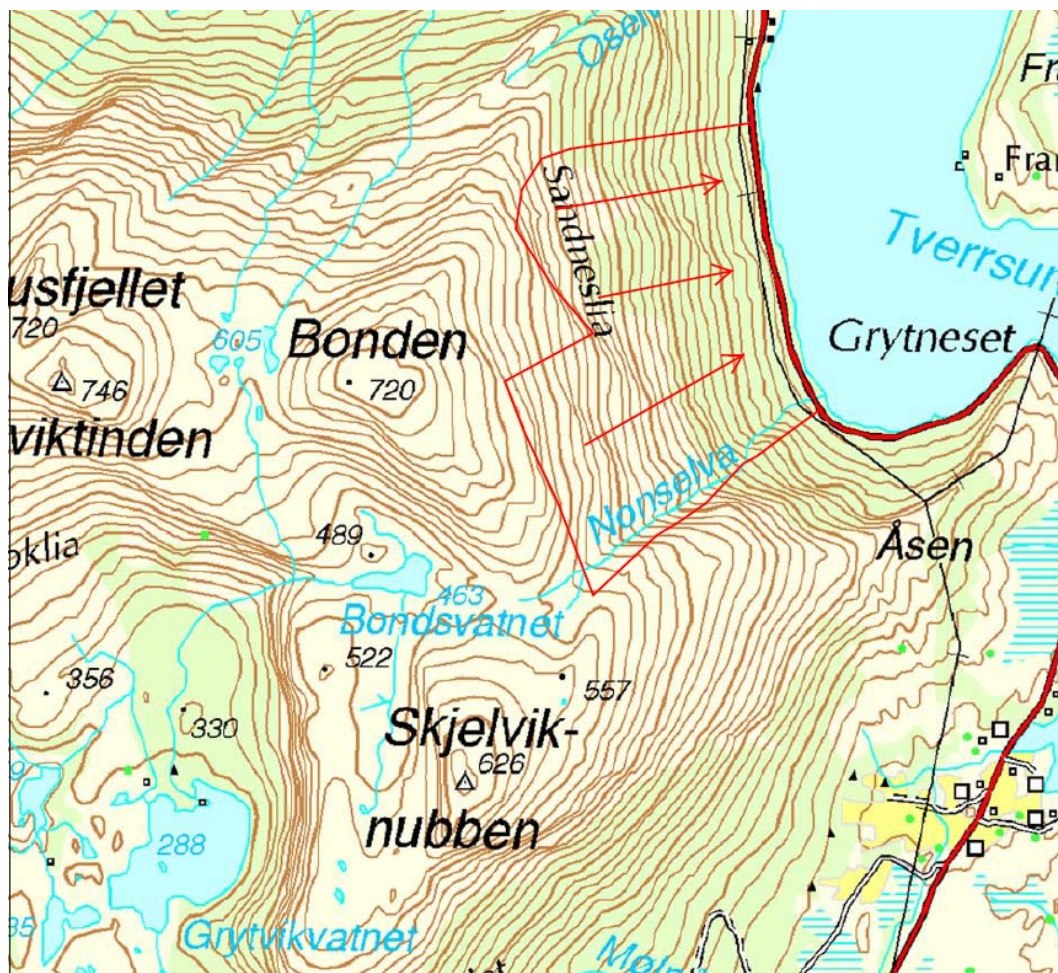
Figur 2. Oversikt over det skredutsatte området

Den skredutsatte strekningen har en lengde på ca. 700 meter, hp 1, km 1,3 – 2. De fleste skredene løsner fra løsneområder med varierende størrelser som ligger mellom 400 – 600 moh. Løsneområdene samler opp snø fra sektorene nordvest til sørvest. De fleste skredene følger stort sett definerte bekkeløp og forsenkninger i terrenget ned mot vegen. Løsneområdene kan samle opp en god del med snø og slik at det kan årlig gå forholdsvis store skred på vegen.

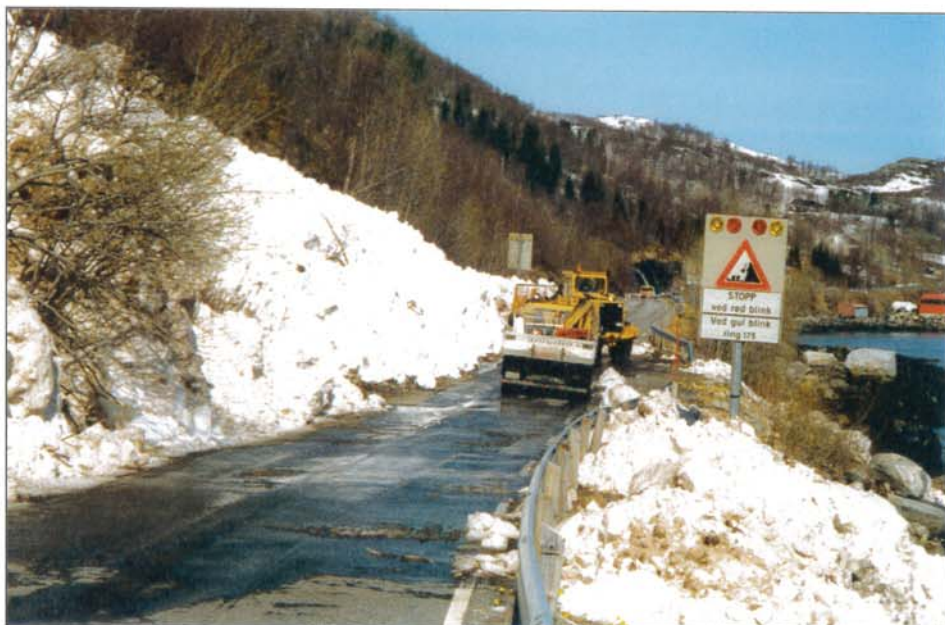
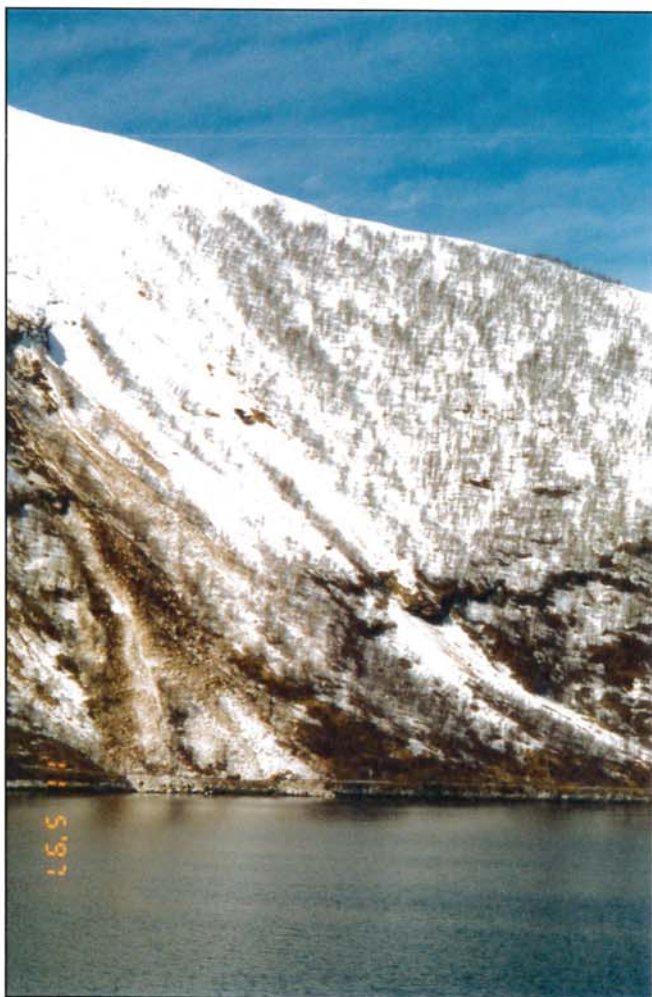
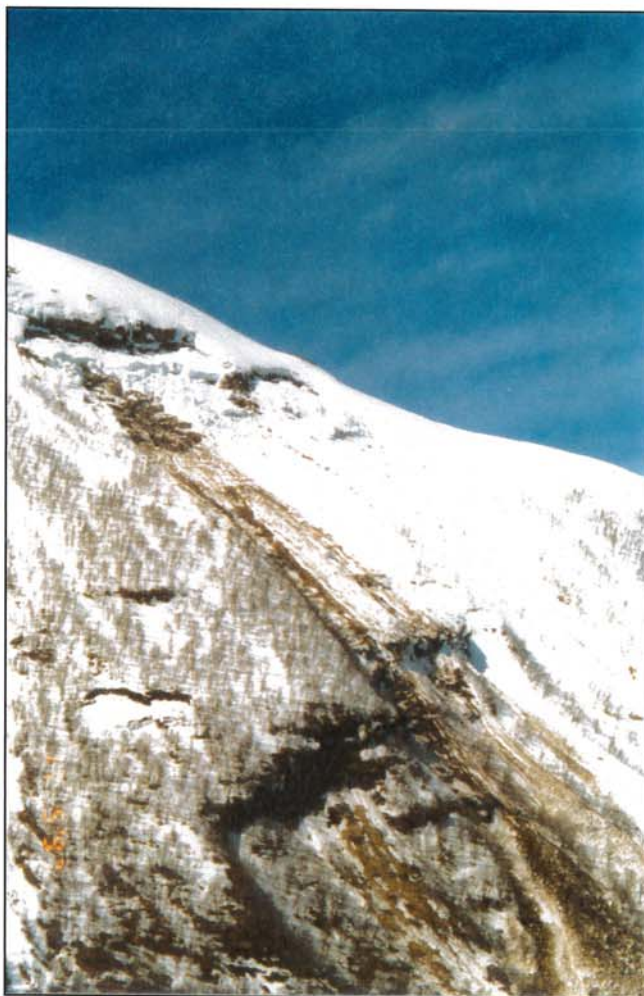
Fotoer etter snøskred 5. mai 1997., som hadde blitt varslet med det nye geofon-anlegget.
