# Vind- og friksjonsvarsling på E6 Dovrefjell

STATENS VEGVESENS RAPPORTER

Nr. 371

ITS og vinterdrift - Vintersesongene 2011/2012, 2012/2013 og 2013/2014

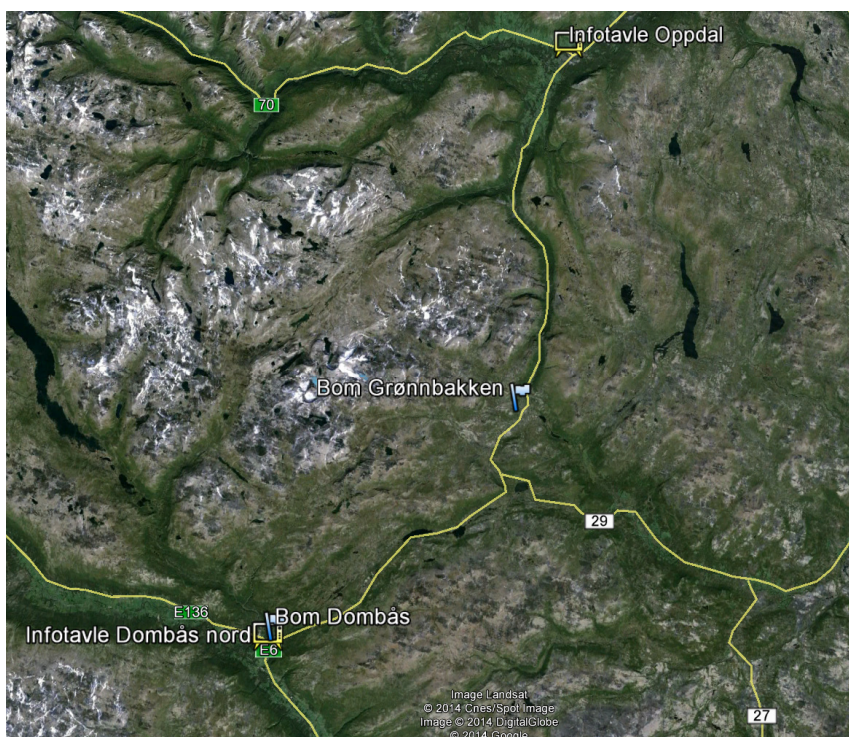
Figur 1 Plassering av informasjonstavler og bommer på E6 Dovrefjell

Startpunkt for stengning er for nordgående trafikk ved "Utsikten" som ligger like nord for bebyggelsen på Dombås. Vegen er stengt frem til Grønnbakken, like nord for fylkesgrensen til Sør-Trøndelag. For sørgående trafikk var det motsatt. Det er værstasjonen ved Fokstugu som er det nærmeste stengningspunktet. De samme punktene gjelder for start kolonnekjøring.

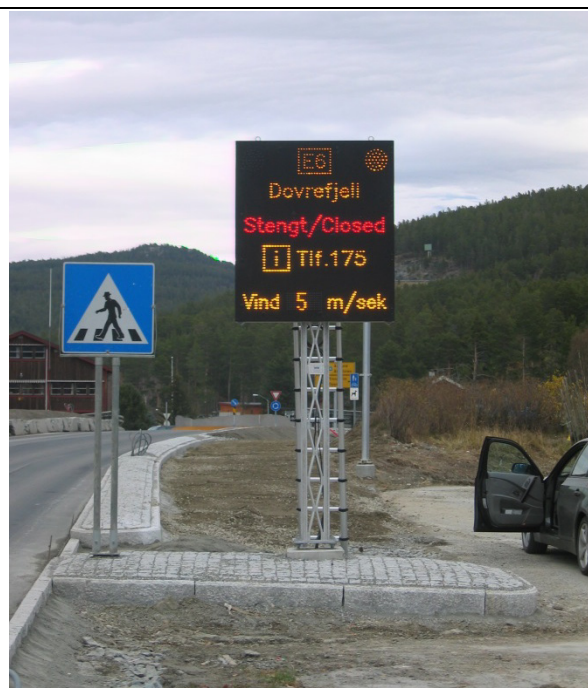
Figur 4 Vindvarsel på Dombås  
(Foto: Thorvald Paulsen)

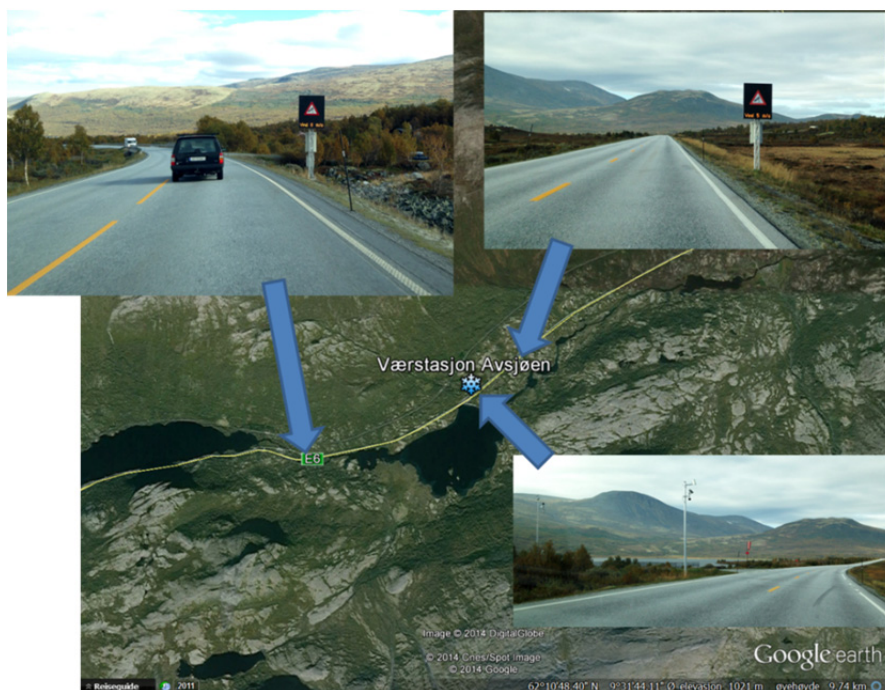
Figur 6 Skilt og værstasjon Avsjøen

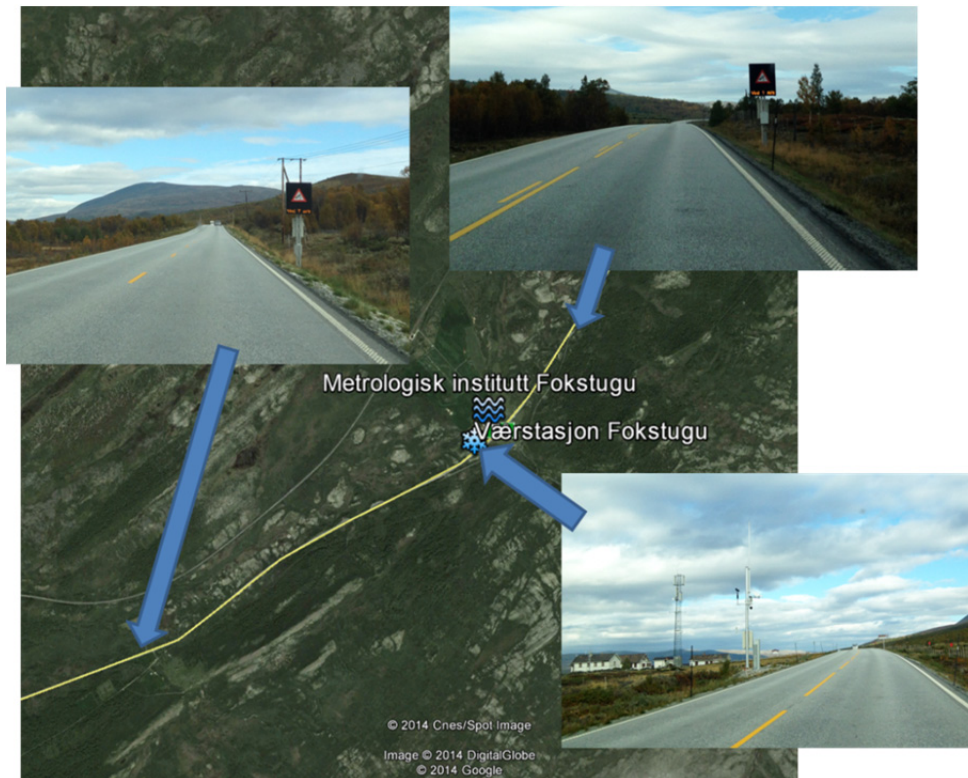
Figur 7 Skilt og værstation Fokstugu

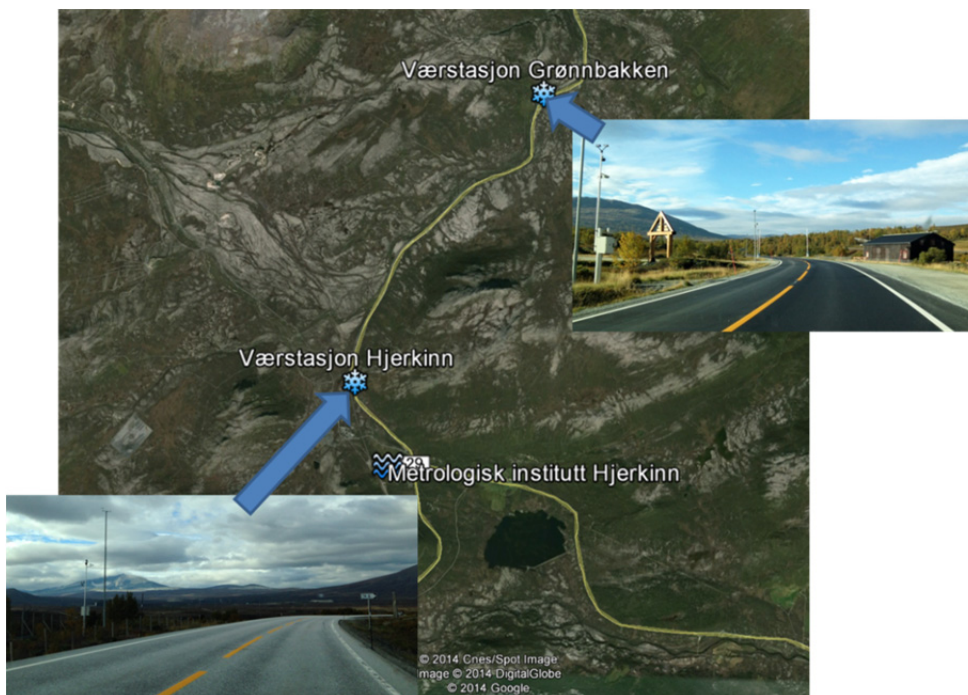
Figur 8 Værstation Hjerkin og Grønnbakken

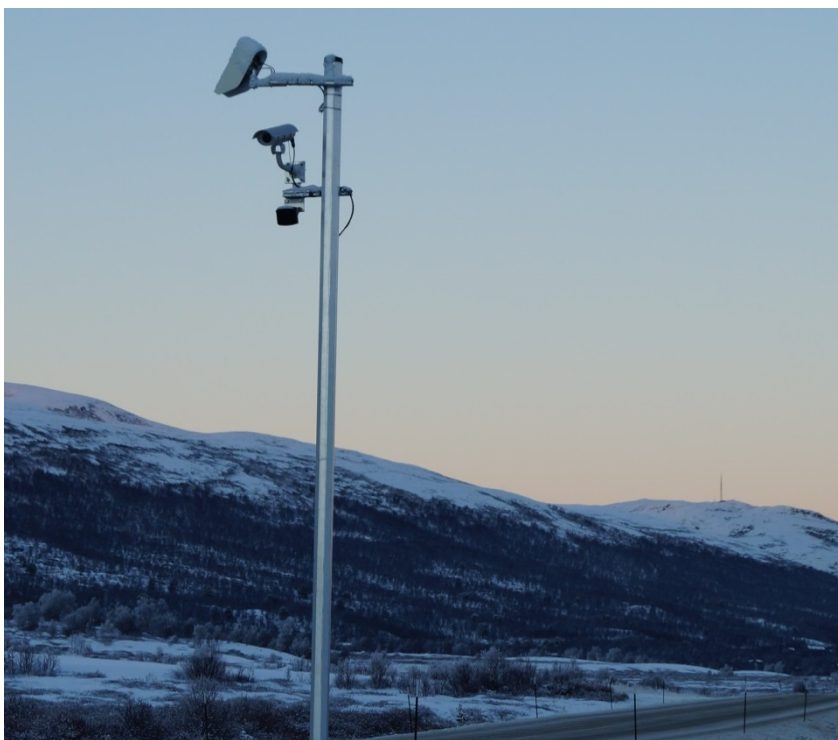
*Figur 9 Vaisala DSC111 montert på værstasjon på Avsjøen.*

Værstasjonene Fokstugu og Avsjøen har også en vegtilstandsmåler av typen Vaisala DSC 111. Sensoren fungerer ved hjelp av infrarød stråling. Apparatet skal gi nøyaktige data for vann, is og snømengdene på vegbanen. Friksjonskoeffisienten den oppgir er et produkt av dette sammensatt med erfaringstall. Apparatet fungerer ved at det sender ut et infrarødt lys som reflekteres og registreres i en sensor.

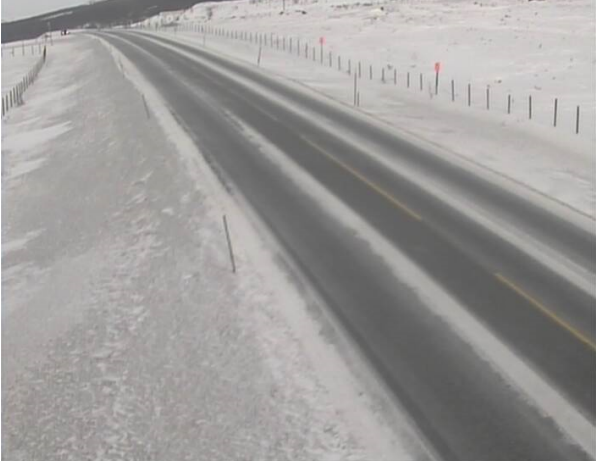
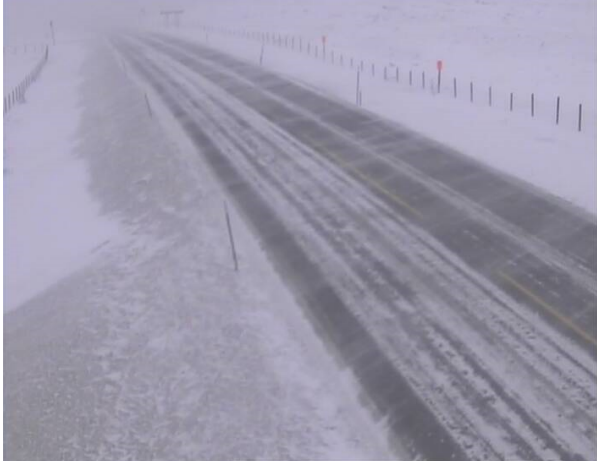
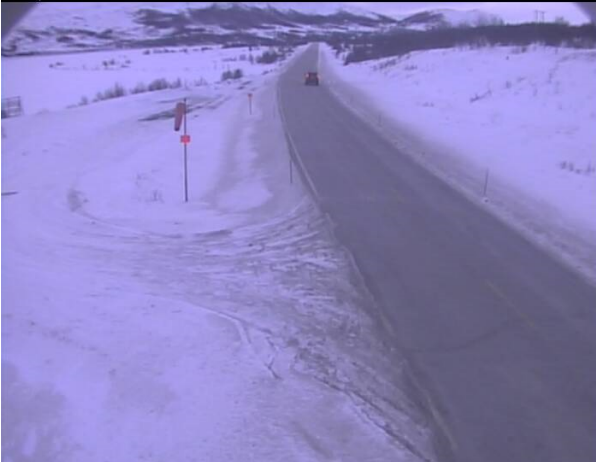
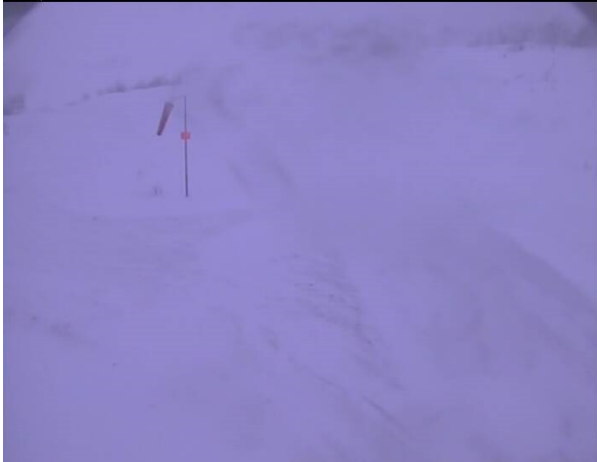
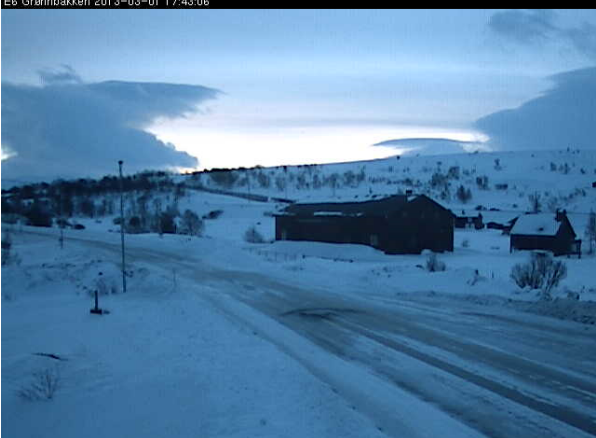
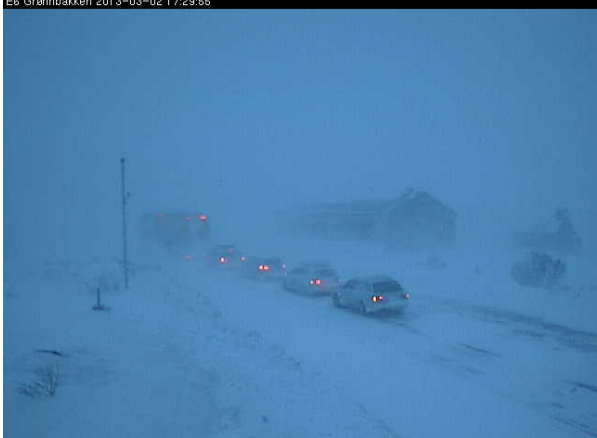
<p data-bbox="151 884 614 918"><i>Figur 13 Fokstugu normalsituasjon</i></p>	<p data-bbox="805 392 1013 414">E6 Fokstugu mot nord 2013-03-02 16:57:46</p>

<p data-bbox="805 884 1300 918"><i>Figur 14 Fokstugu ved kolonnekjøring</i></p>
<p data-bbox="151 936 359 958">E6 Avsjøen mot sør 2013-03-01 17:49:39</p>

<p data-bbox="151 1433 566 1467"><i>Figur 15 Avsjø normalsituasjon</i></p>	<p data-bbox="805 936 1013 958">E6 Avsjøen mot sør 2013-03-02 17:42:22</p>

<p data-bbox="805 1433 1236 1467"><i>Figur 16 Avsjøen kolonnekjøring</i></p>
<p data-bbox="151 1480 359 1503">E6 Grønnebakken 2013-03-01 17:43:06</p>

<p data-bbox="151 1948 670 1982"><i>Figur 17 Grønnebakken normalsituasjon</i></p>	<p data-bbox="805 1480 1013 1503">E6 Grønnebakken 2013-03-02 17:29:55</p>

<p data-bbox="805 1948 1308 1982"><i>Figur 18 Grønnebakken kolonnekjøring</i></p>

Som eksempel på kamera på Fokstugu, Avsjøen og Grønnbakken er det gjengitt bilder fra 1.3.2013 og 2.3.2014 i Figur 13 til Figur 18. Alle bildene er fra cirka klokka 17:30 og representerer normalsituasjon for 1.3.2013 og en situasjon med kolonnekjøring for 2.3.2014.

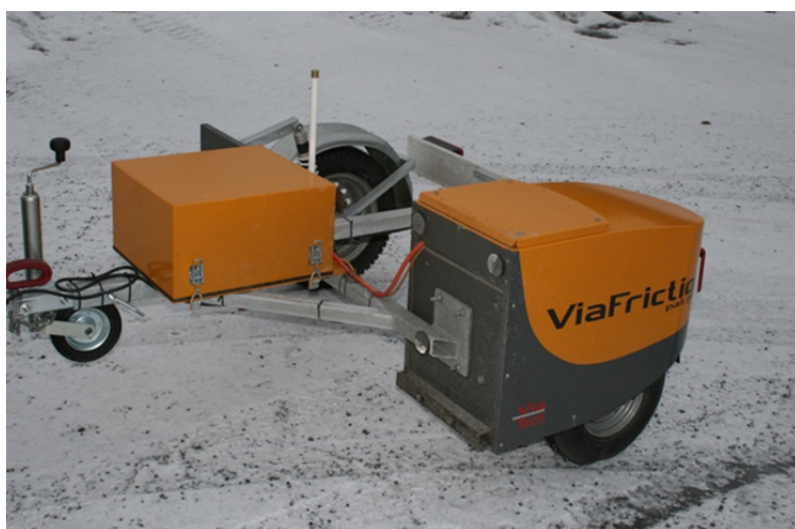
ViaFriction er en etterhengende, kontinuerlig friksjonsmåler produsert av ViaTech. Et målehjul bremses kontinuerlig og gir informasjon om friksjonsforholdene hver 10. meter over kjørt distanse. Måleren logger også luft- og vegbanetemperatur. Mesta har hatt en slik måler som har blitt benyttet for å dokumentere friksjonsforholdene i kontrakten.

Figur 19 ViaFriction etterhengende friksjonsmåler.

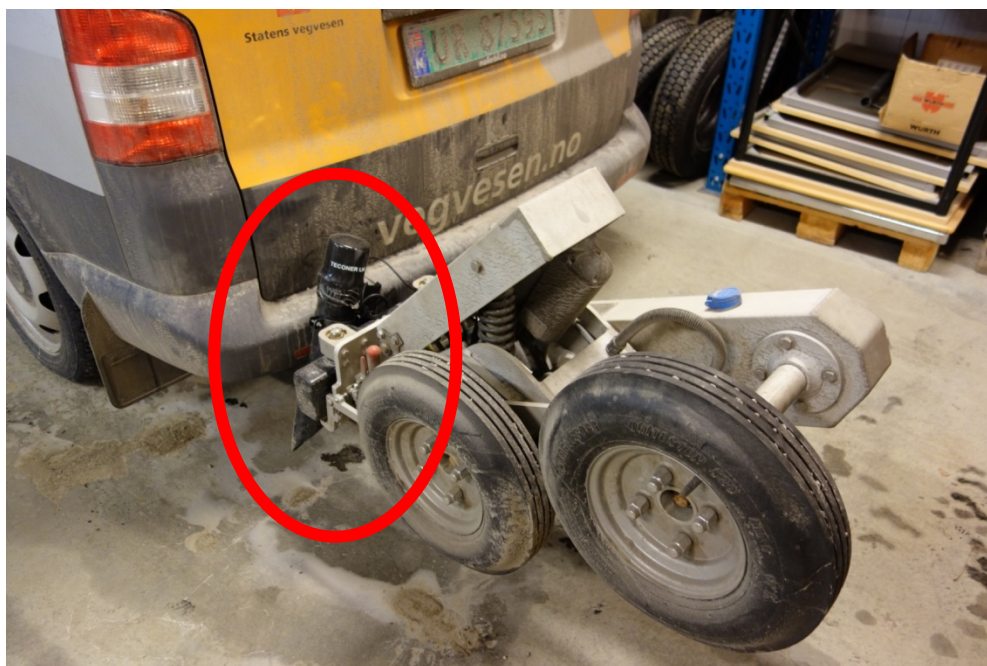
Teconer RCM411 er en mobil vegbanesensor produsert av Teconer. Den er montert på brøytebil som benyttes på Dovrefjell. Den benytter stråling for å registrere type føreforhold og eventuell vannfilm. Beregner en friksjonskoeffisient ut fra dette.

Figur 20 Teconer RCM411 montert på friksjonsmålebil

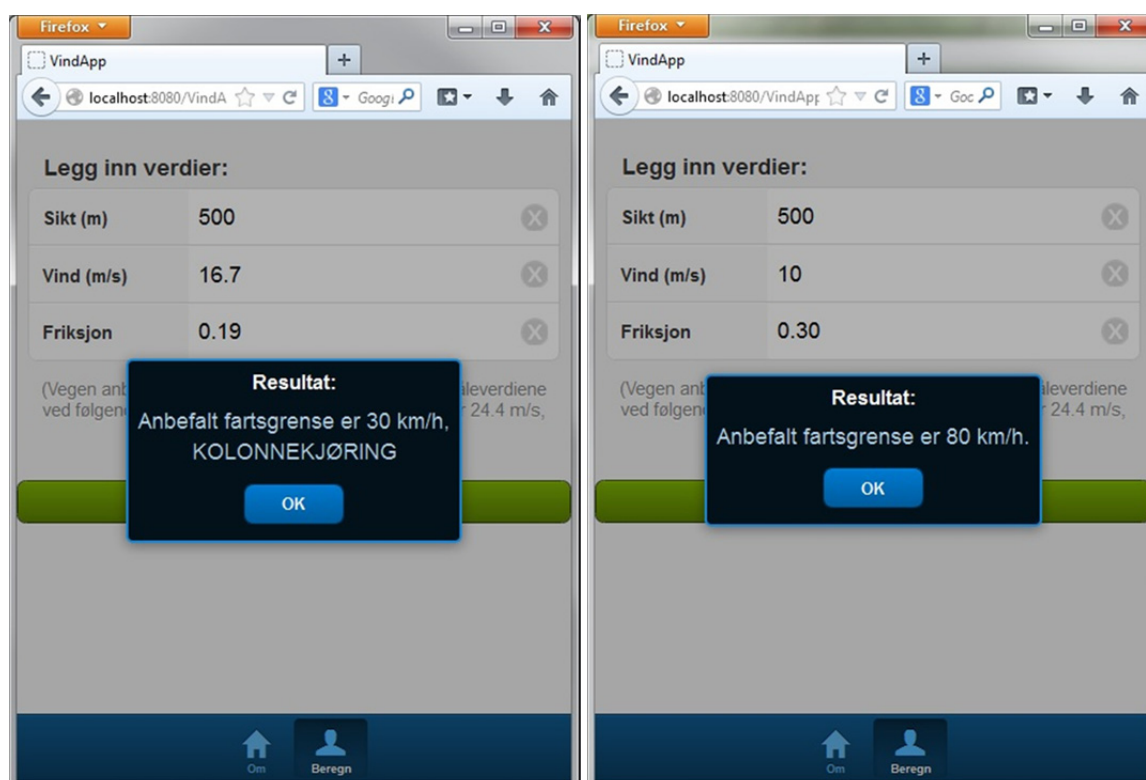
Det er utviklet en egen applikasjon kalt VindApp for å veilede operatørene med å beregne en anbefalt fartsgrense og eventuelt tiltak.

Figur 21 Applikasjonen VindApp for beregning av anbefalt fartsgrense og tiltak

Dette gir anbefalt fartsgrense basert på friksjon og sikt som vis i Figur 21.

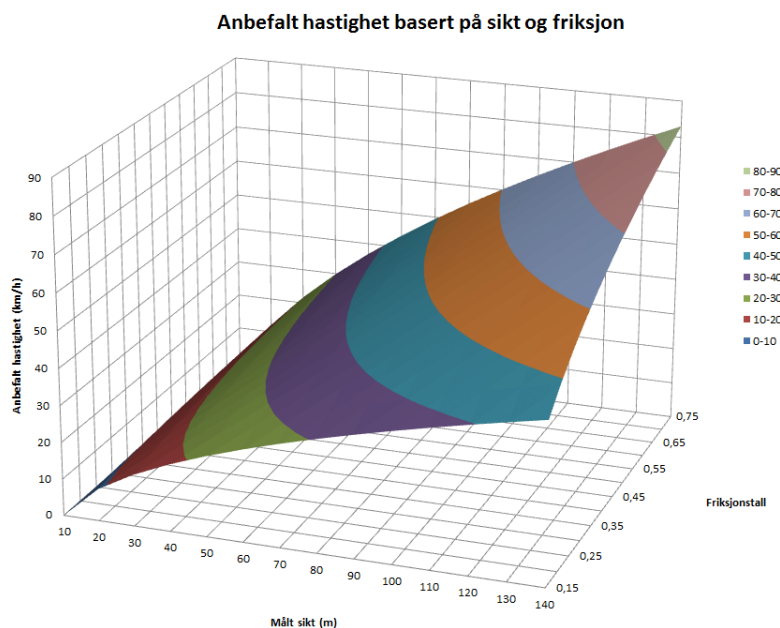
Figur 22 anbefalt fartsgrense gitt sikt og friksjon.

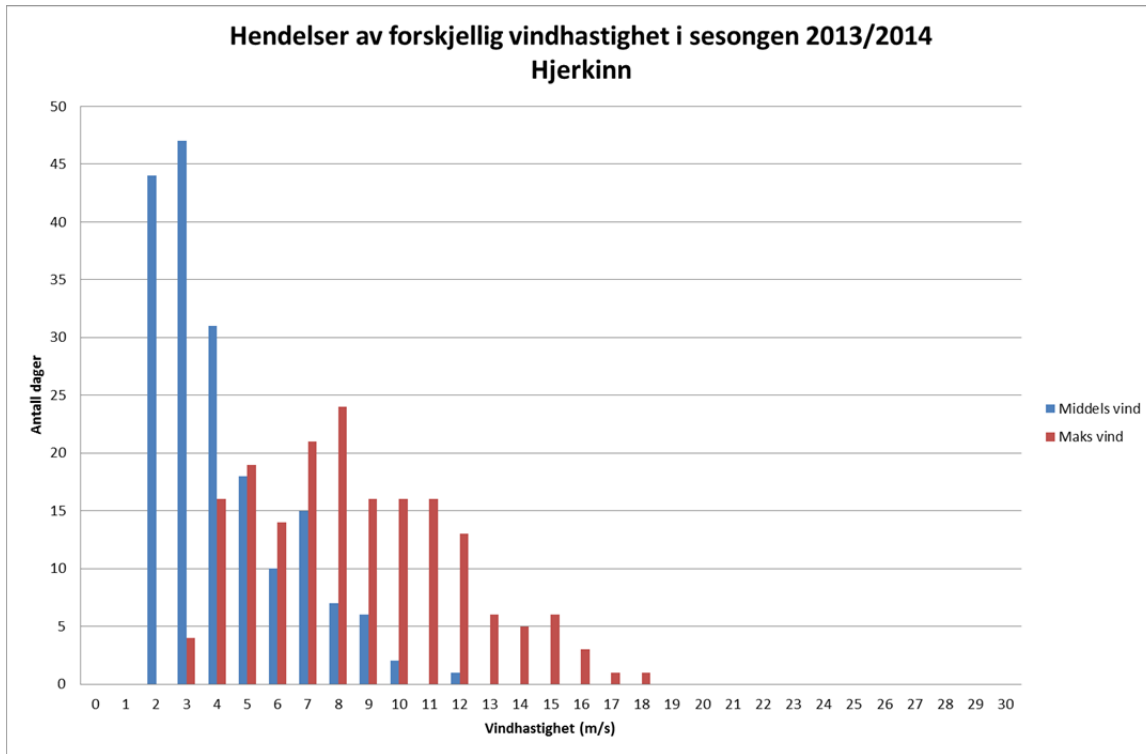
Figur 24 Histogram for vindstyrke på Hjerkinn (Met)

Det fremkommer av Figur 24 og Figur 25 at det har vært til dels betydelig mer vind på Fokstugu enn på Hjerkin i sesongen 2013/2014. Det er flere dager det er middel vindhastigheter over 13 m/s og makshastigheter over 20 m/s, men flere av disse dagene har det ikke vært stengning. Samtidig har det vært stenging på dager med middel vindhastighet på under 10 m/s og makshastigheter på under 16 m/s. Det er på bakgrunn av dette vanskelig å fastslå stenging kun på bakgrunn av vindhastighet.

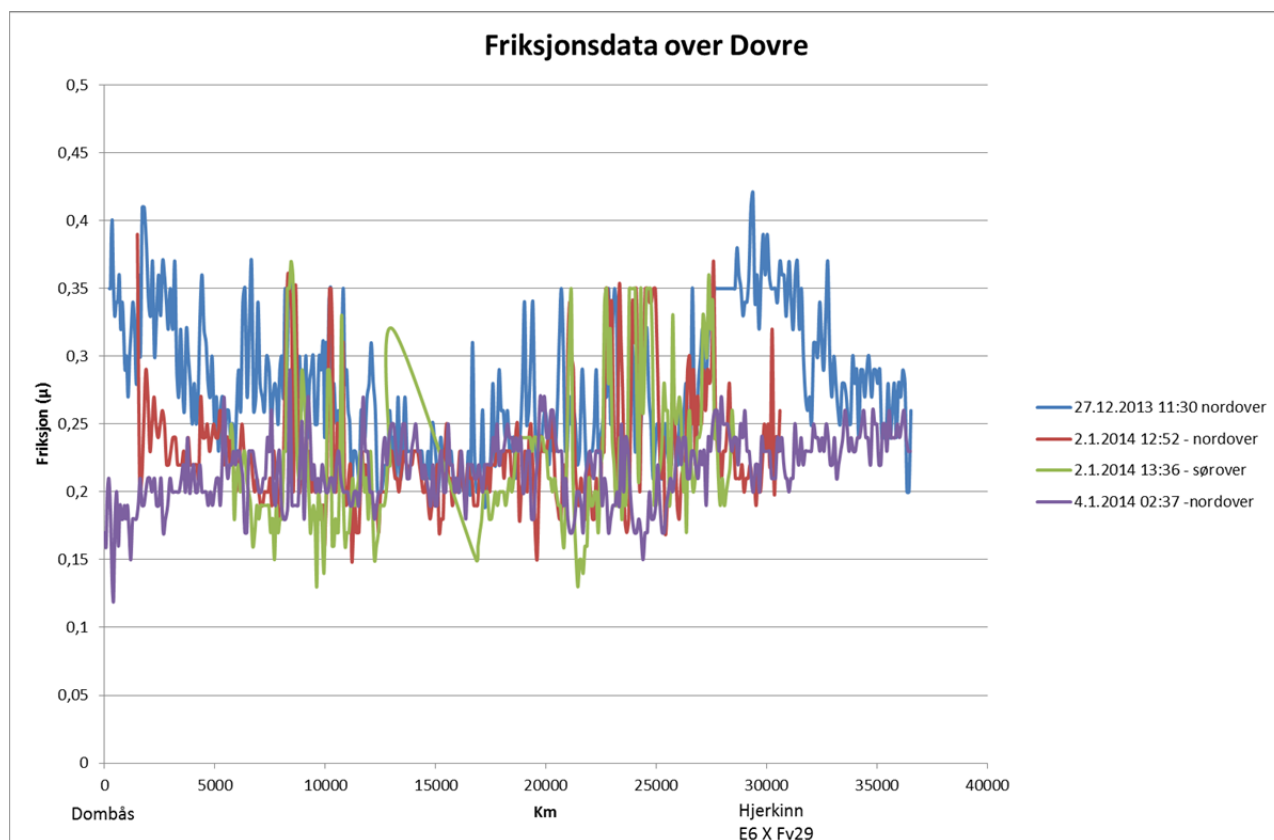
Figur 26 Friksjonsmålinger gjennomført på strekningen Dombås – Hjerkinne med Viafriction

Målingene med friksjonsmåler festet på kjøretøy viser at friksjonsdata kan variere til dels mye på en strekning. På Figur 26 er det vist friksjonsmålinger gjennomført med Viafriction etterhengende friksjonsmåler.

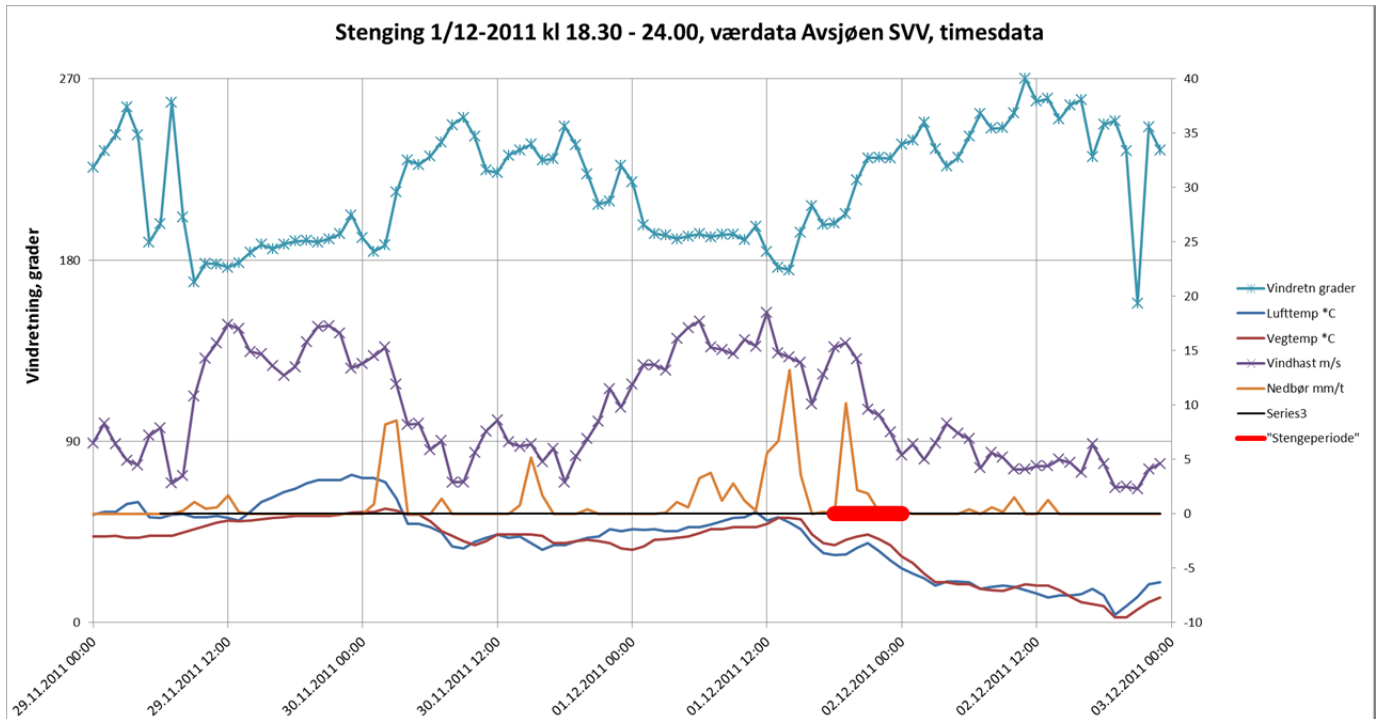
1.12.2011

Værdata Avsjø stengningen 01.12.2011, timesdata.

Værdata Fokstugu stengningen 01.12.2011, timesdata.

*Værdata Fokstugu stengningen 01.12.2011, 6-timesdata.*

*Værdata Hjerkins stengningen 01.12.2011, 6-timesdata.*
