# Erfaringsrapport E18 Bjørvikatunnelen Fotodokumentasjon

Erfaringsrapport Bjørvikatunnelen -  
fotodokumentasjon

Sammenkobling av Festningstunnelen og  
senketunnelen ved Havneleret

Rapporten viser bilder fra sammenkoblingen av senketunnelen og eksisterende Festnings-tunnel i berg. Bildene viser arbeidsgangen i en dyp byggegrøp med spunt og betongkulvert og ramper. De viser også hvordan en sprengte og gravde seg ned under eksisterende tunnel.

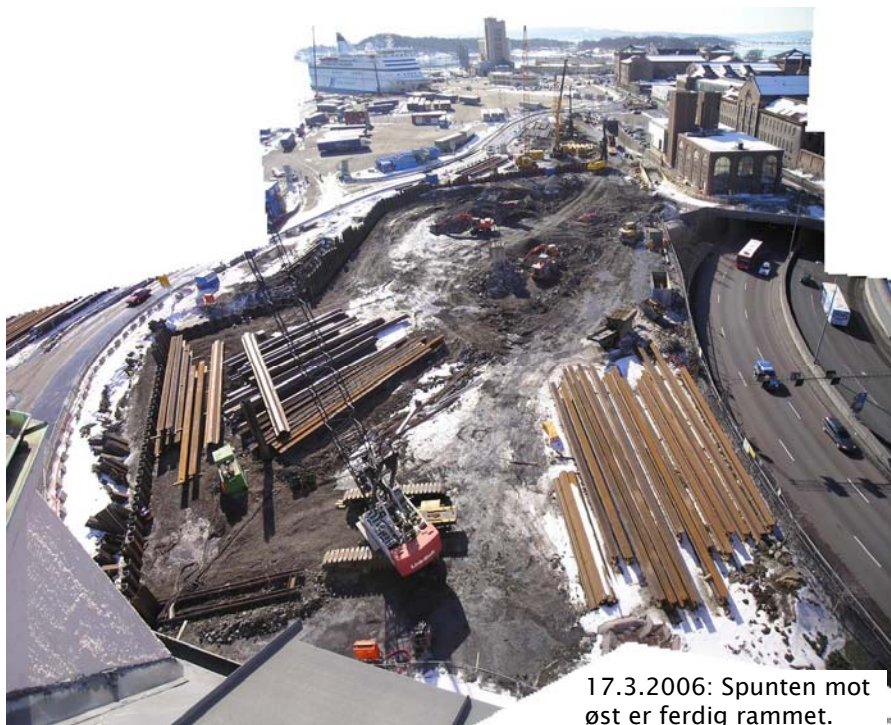
17.3.2006: Spunten mot øst er ferdig rammet.

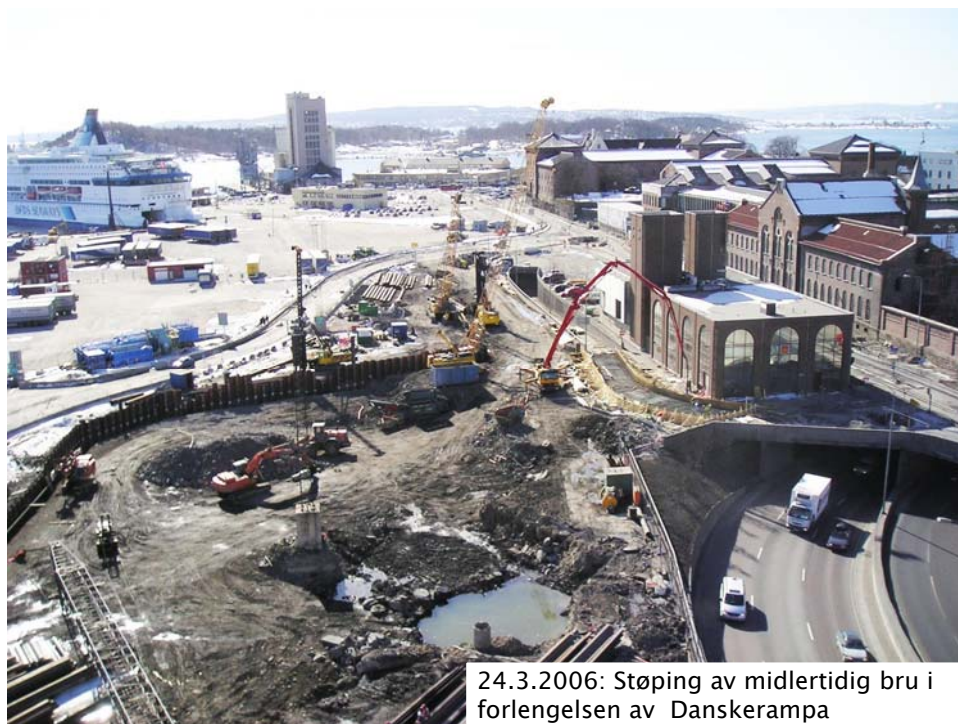
24.3.2006: Støping av midlertidig bru i forlengelsen av Danskerampa

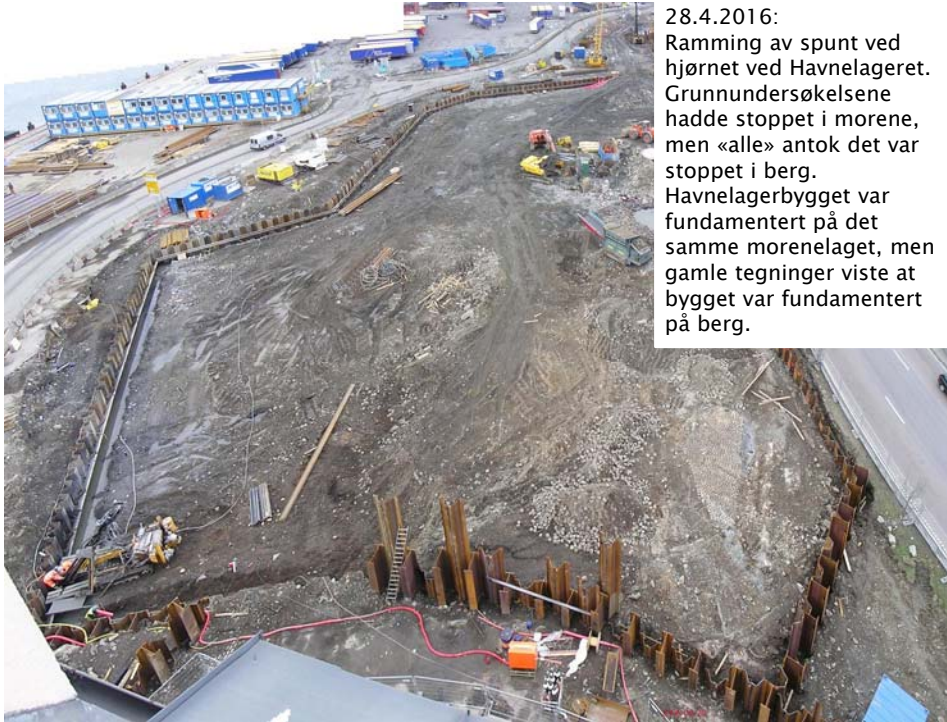
28.4.2016:  
Ramming av spunt ved  
hjørnet ved Havneleret.  
Grunnundersøkelsene  
hadde stoppet i morene,  
men «alle» antok det var  
stoppet i berg.  
Havnelerbygget var  
fundamentert på det  
samme morenelaget, men  
gamle tegninger viste at  
bygget var fundamentert  
på berg.

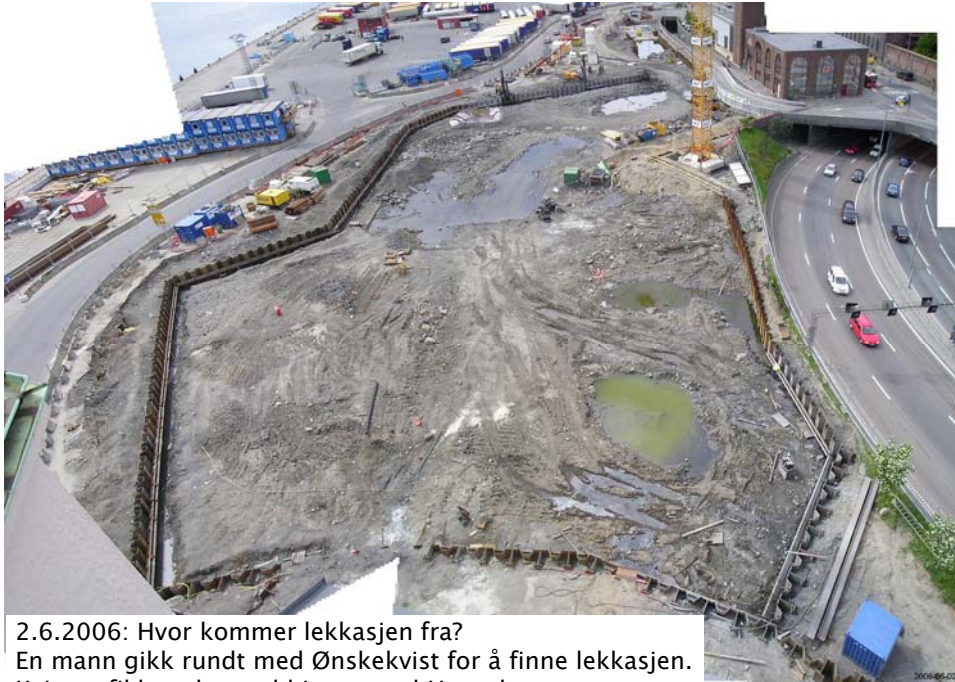
2.6.2006: Hvor kommer lekkasjen fra?  
En mann gikk rundt med Ønskekvist for å finne lekkasjen.  
Kvisten fikk utslag ved hjørnet ved Havnelageret.

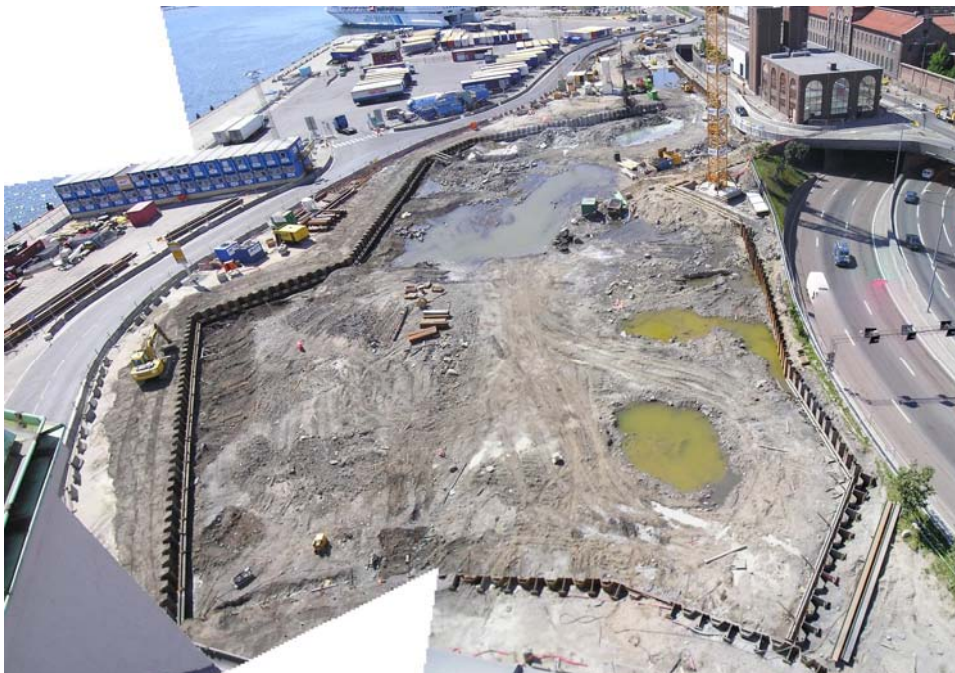
16.6.2006: Jetpeling startet i sør

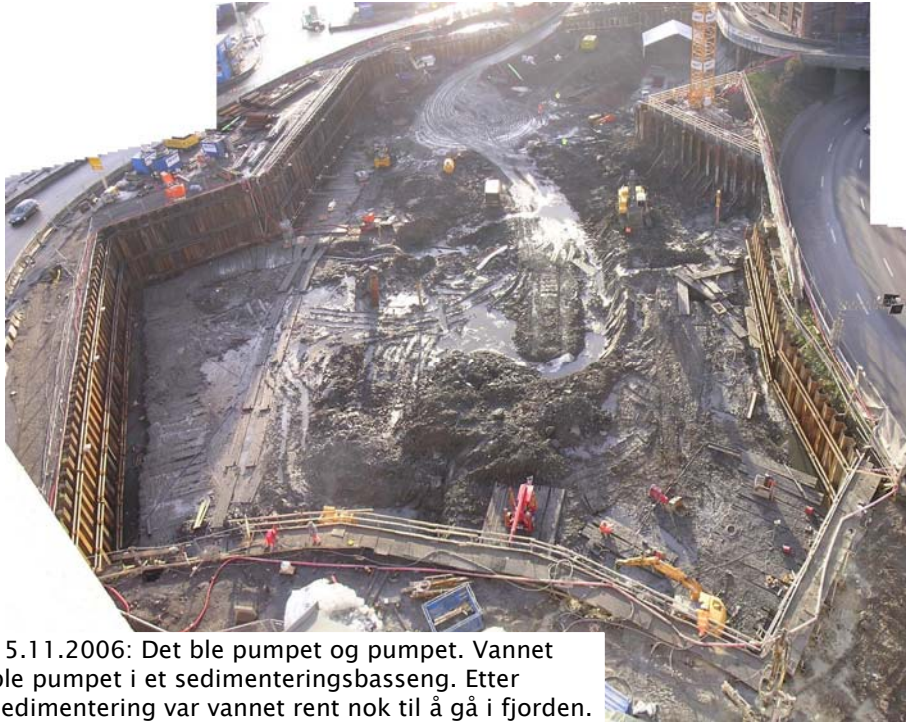
15.11.2006: Det ble pumpet og pumpet. Vannet ble pumpet i et sedimenteringsbasseng. Etter sedimentering var vannet rent nok til å gå i fjorden.

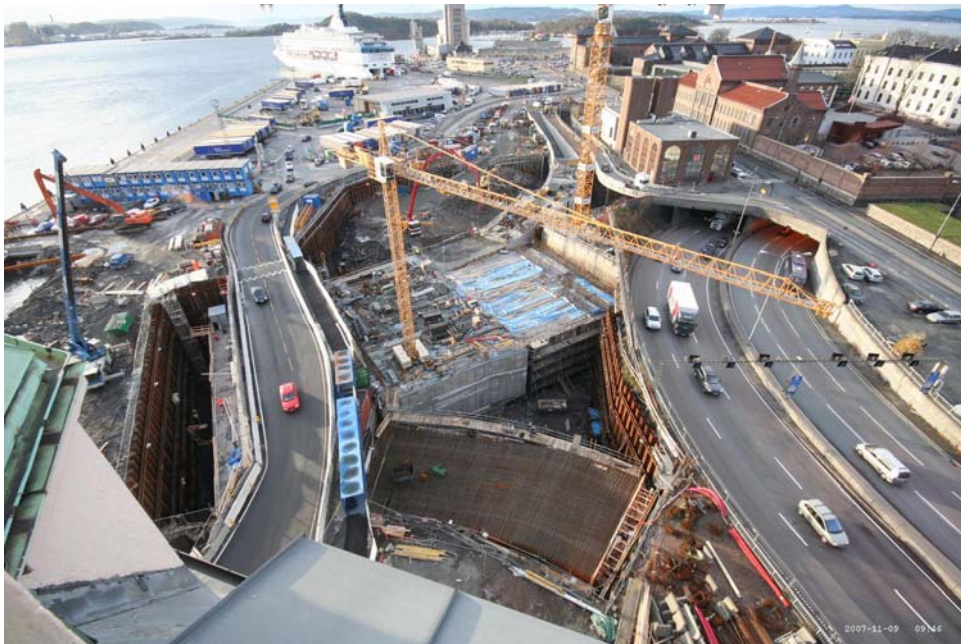
9.11.2007: Seksjon 3 er ferdig støpt og dekket med blå plast for å unngå riss.

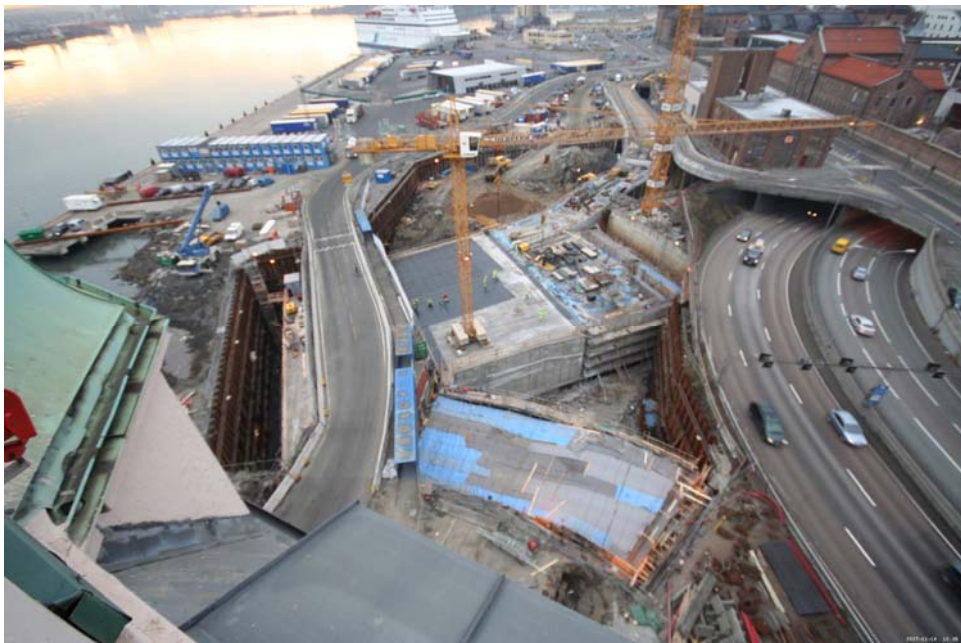
14.11.2007: Dekke er støpt og dekket til med plast på påkobling Rådhusrampa.

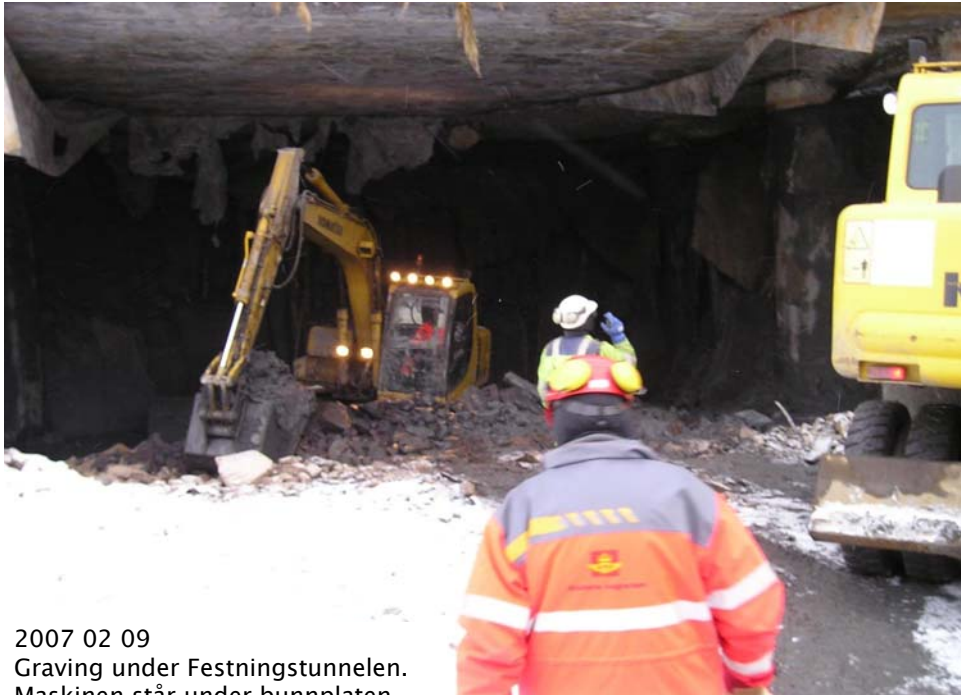
2007 02 09  
Graving under Festningstunnelen.  
Maskinen står under bunnplaten.

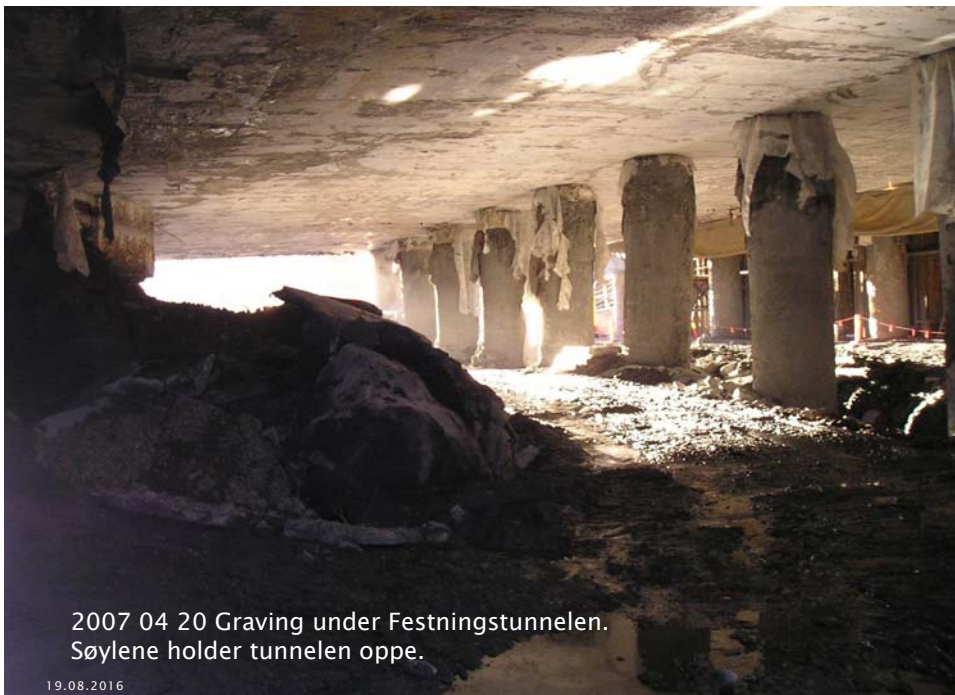
2007 04 20 Graving under Festningstunnelen.  
Søylene holder tunnelen oppe.

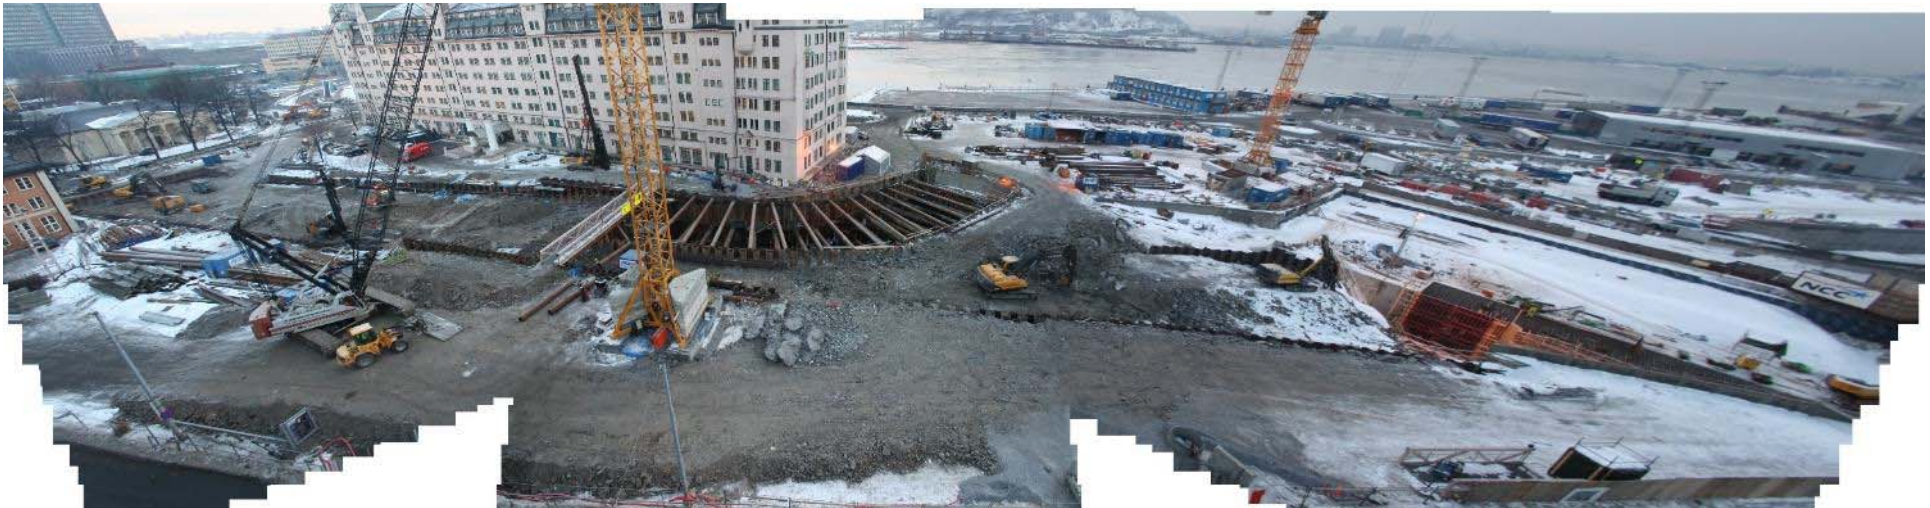
2011 01 21 Utgraving til nivå 3. Avstiving nivå 2 er utført

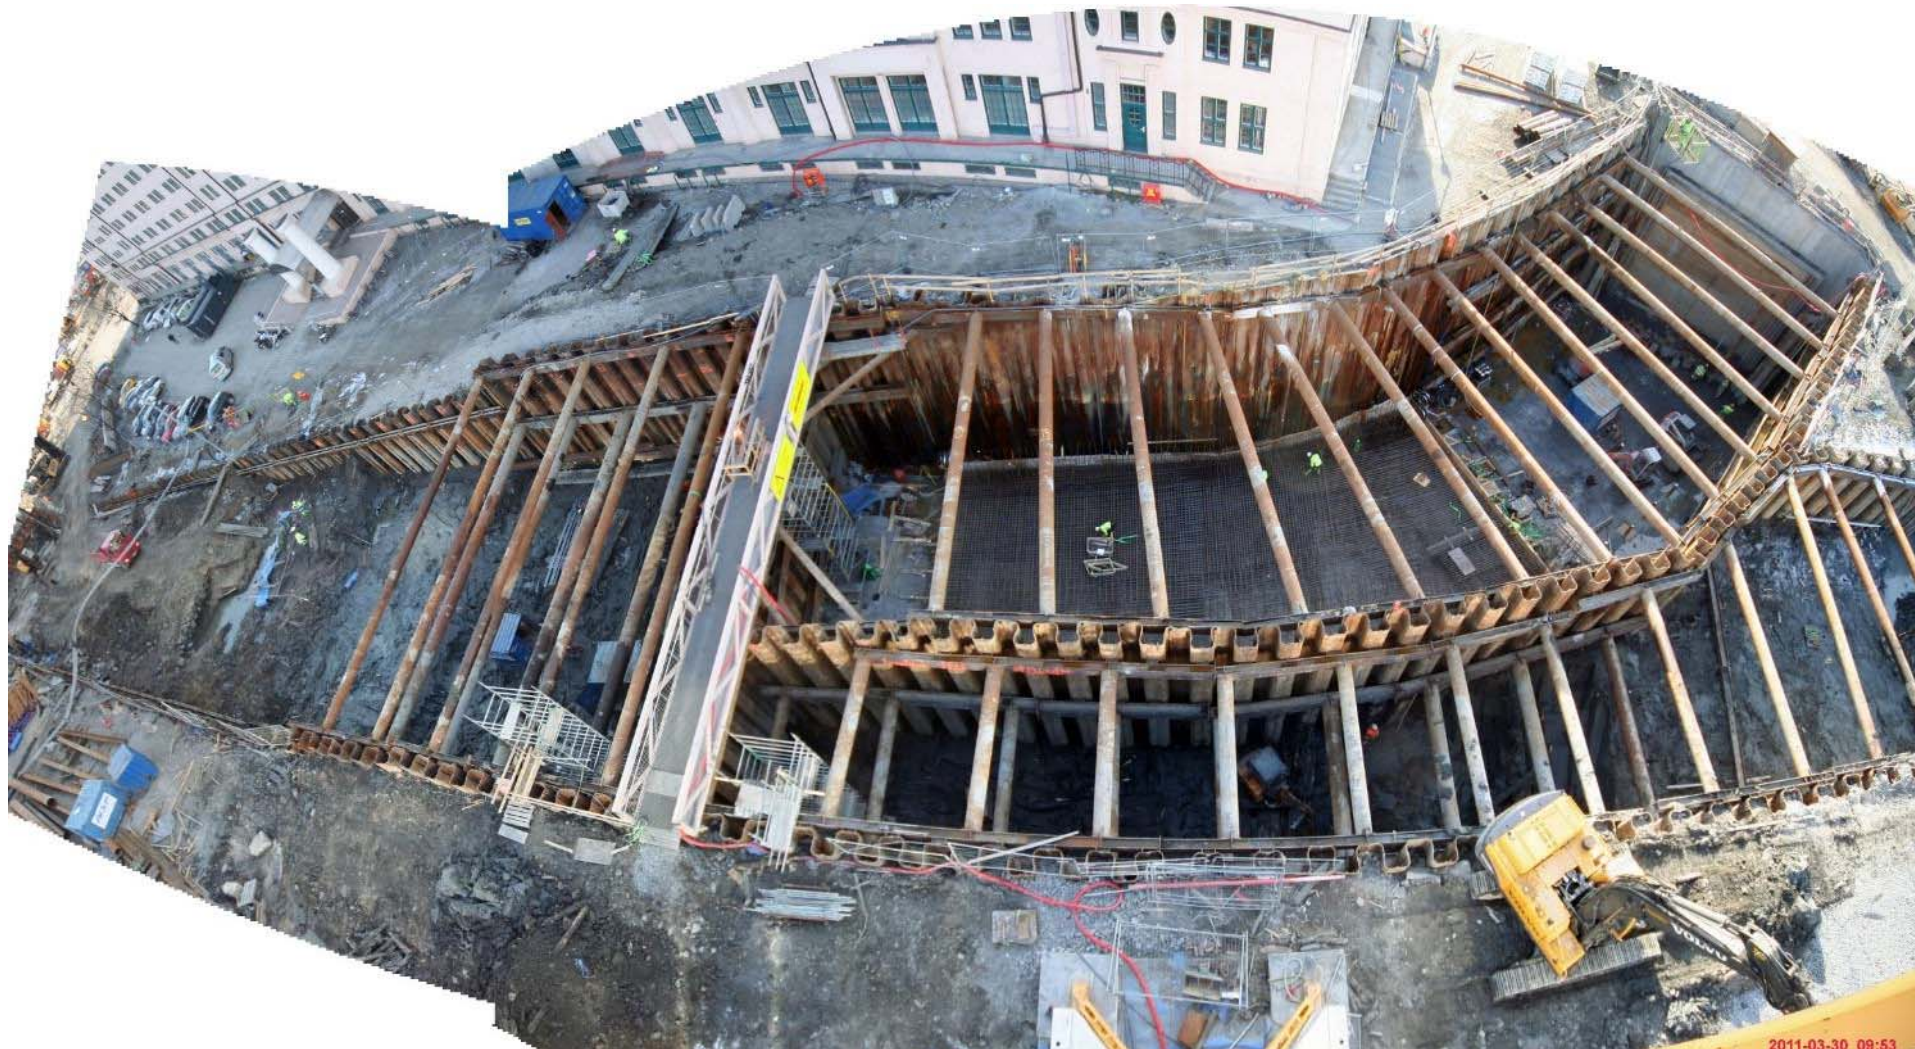
2011 03 21: Støping av bunnplate i byggegrop 1

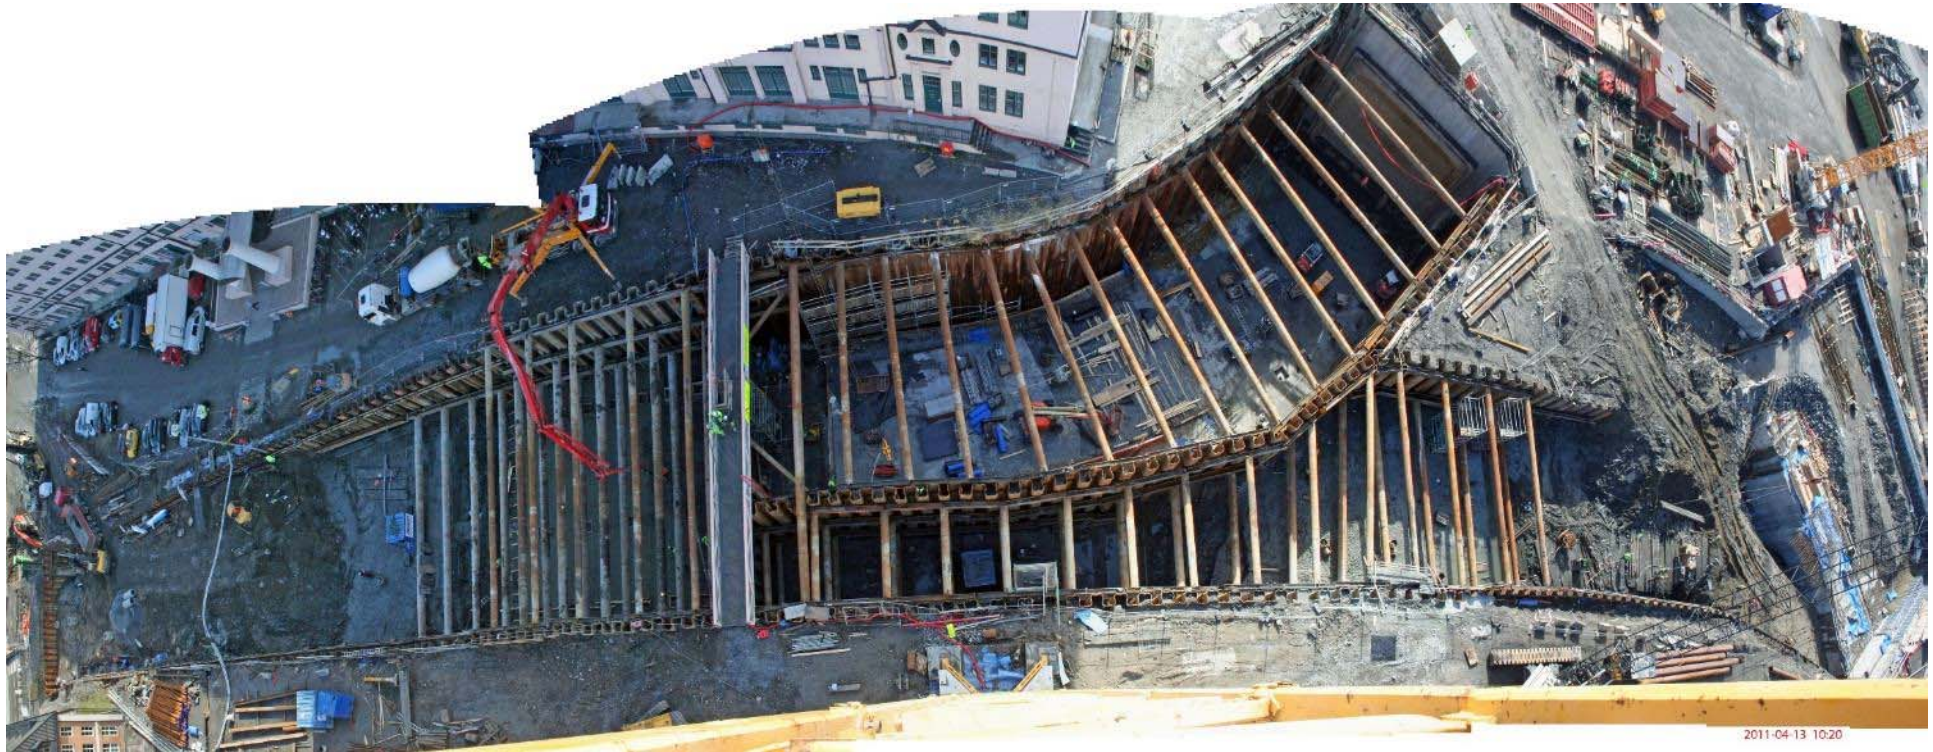
2011 03 30: Bunnplaten erstatter et stiverlag.  
Utgraving i grop 3 nærmer seg slutten

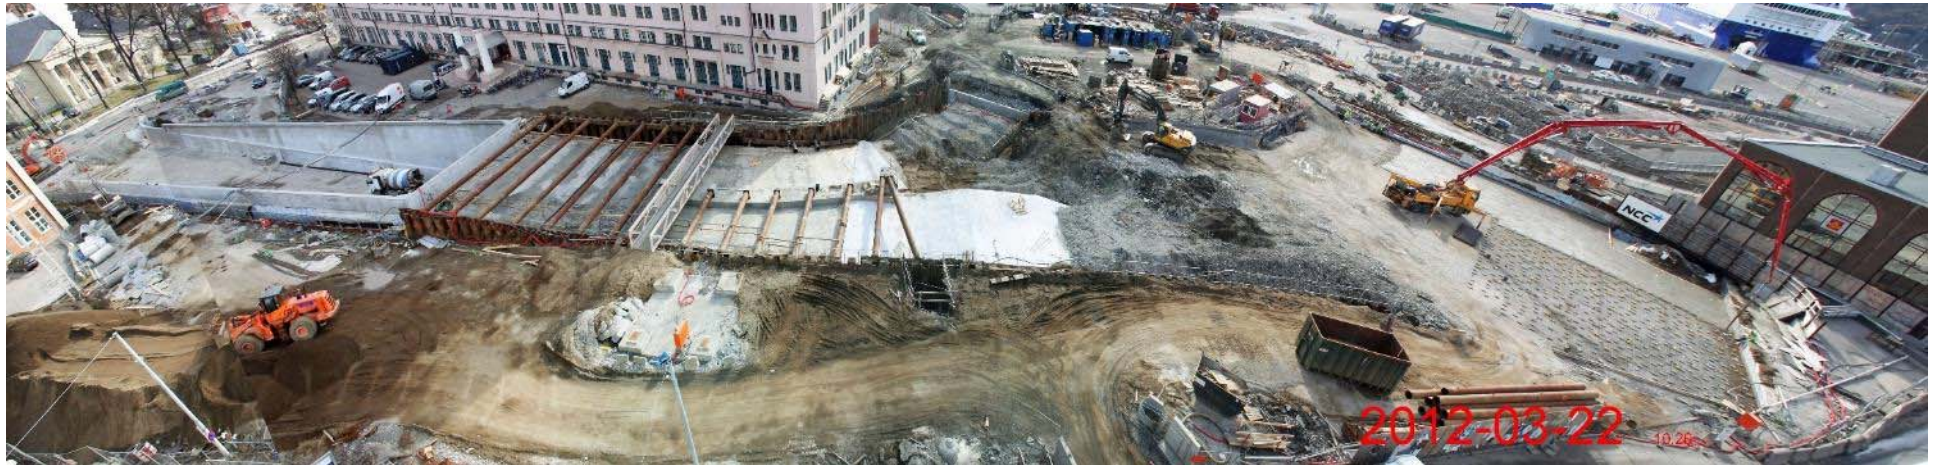
2012 03 22: Tilbakefylling og fortløpende fjerning av stivere i byggegrop 2. Støping av plate som skal sikre at ikke massene over kulverten blir avgravid. Sikring mot oppdrift.

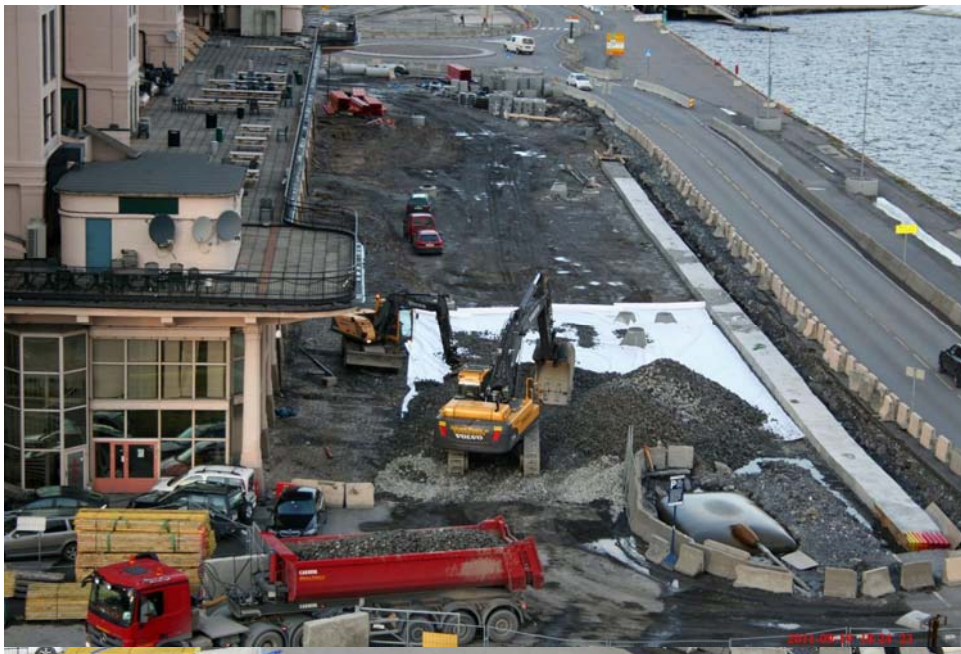
2011 09 19: Fiberduk legges ut og frostsikre og masser som gir god bæreevne legges ut
