Vinterdrift av høytrafikkerte veger ved lave temperaturer

Case-strekning E6 Oslo – Akershus
Oppfølging av føreforhold

STATENS VEGVESENS RAPPORTER

Nr. 554

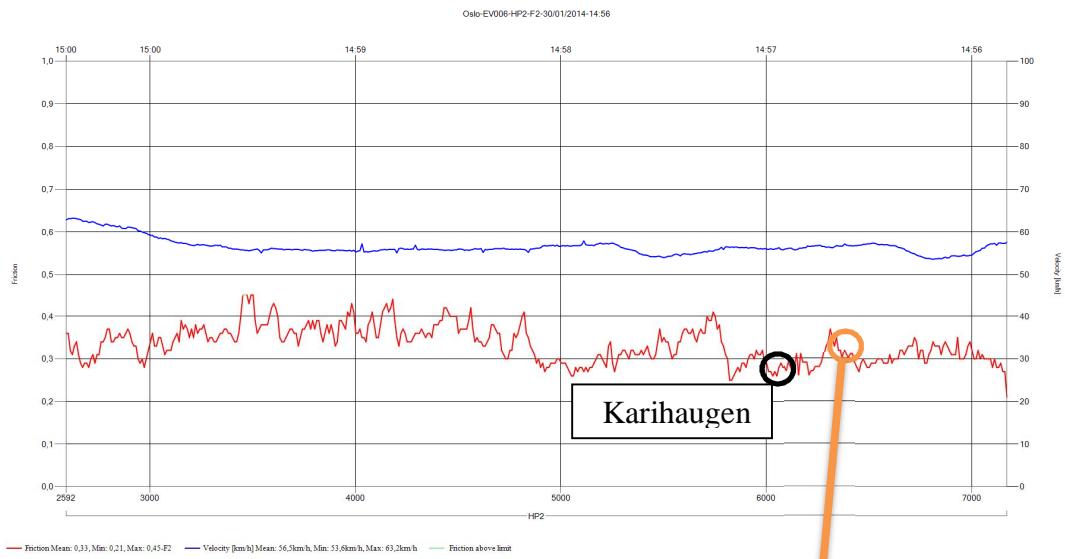
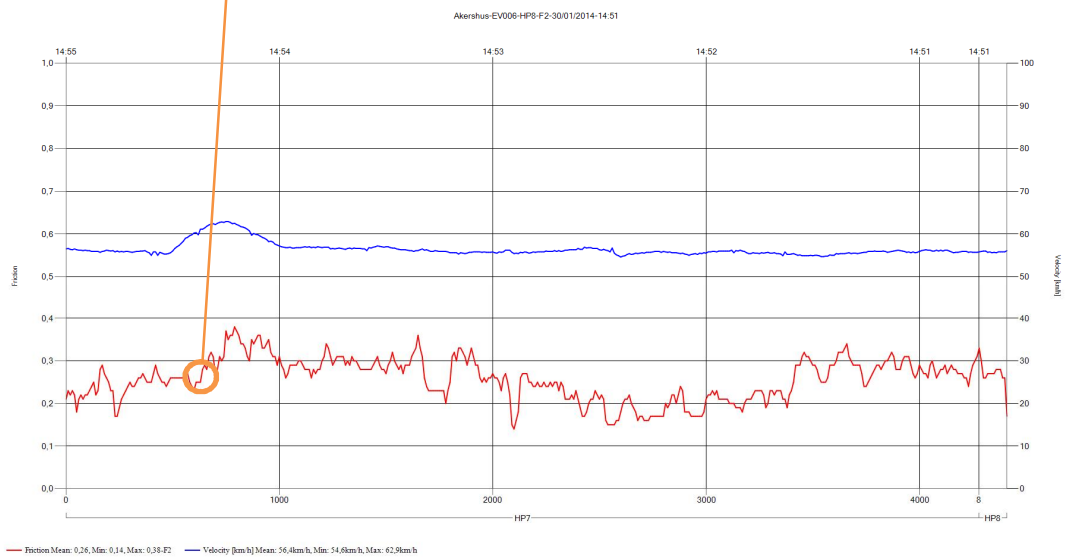
30. januar 2014: Temperaturen er på ca. -6°C i området, og på Blindern i Oslo (mangler nedbørsdata fra lokale stasjoner) er det observert 2,5 mm nedbør dette døgnet, fordelt jevnt utover hele døgnet. Friksjonsmålingene (utført fra klokken 14.51 til 15.00) og representative bilder er vist under.

Friksjonsmålingene viser en antydning bedre resultater i Oslo enn i Akershus (0,33 mot 0,26), men bildene viser at det er snøen som ligger igjen på veien og hvordan målehjulet legges i forhold til denne som av avgjørende for friksjonsmåleresultatet.

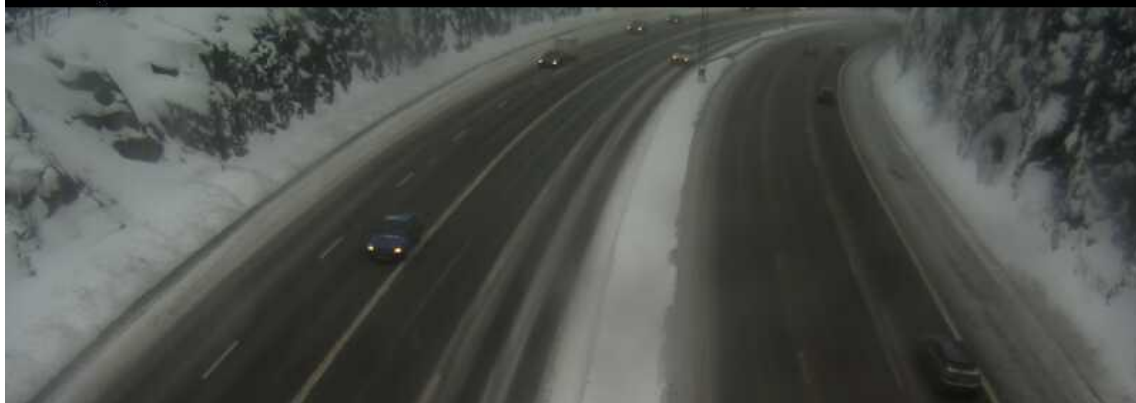
E6 Karihaugen 2014-01-30 14:37:27

På Karihaugen i Oslo (03 E6 Hp 02 m 6011) har Vegvesenet et webkamera som tar bilder hvert 20. minutt. Bildene som vises under er tatt 14.37 og 15.04. Det målte feltet i denne situasjonen er venstrefeltet på høyre del av bildet.

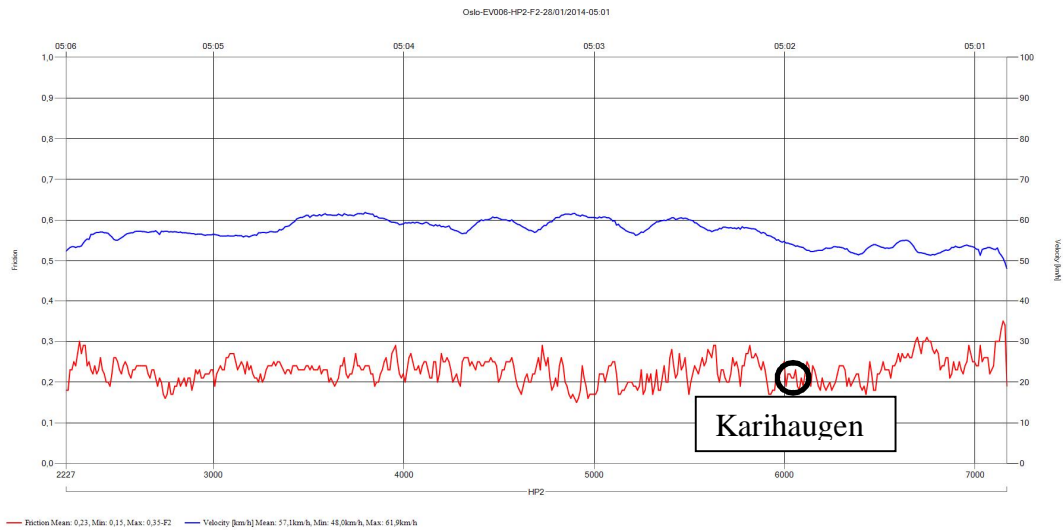
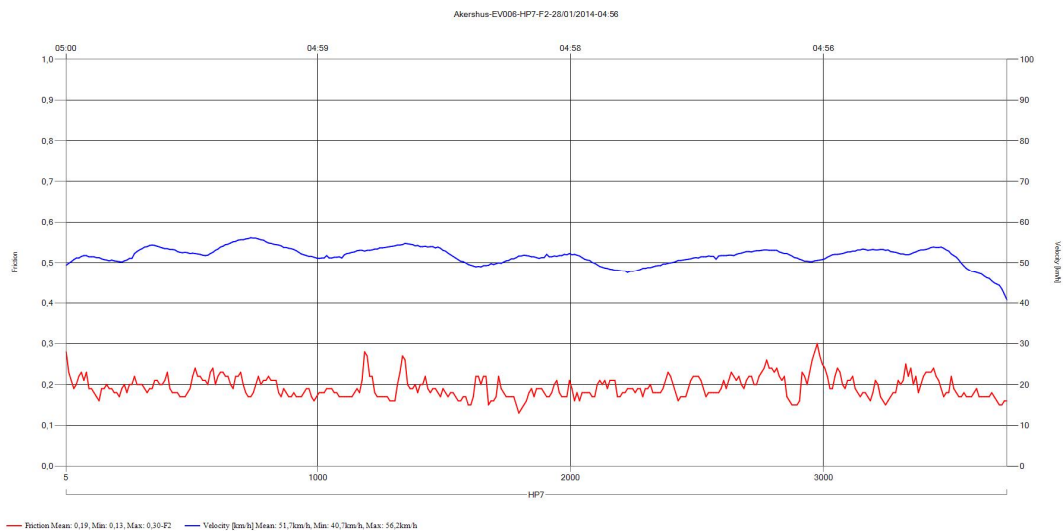
28. januar 2014 ble følgende friksjonsmålinger tatt på strekningen på hhv Oslo- og Akershussiden. Måleresultatene på begge sider av fylkesgrensen er jevnt over ganske lave, rundt 0,2.

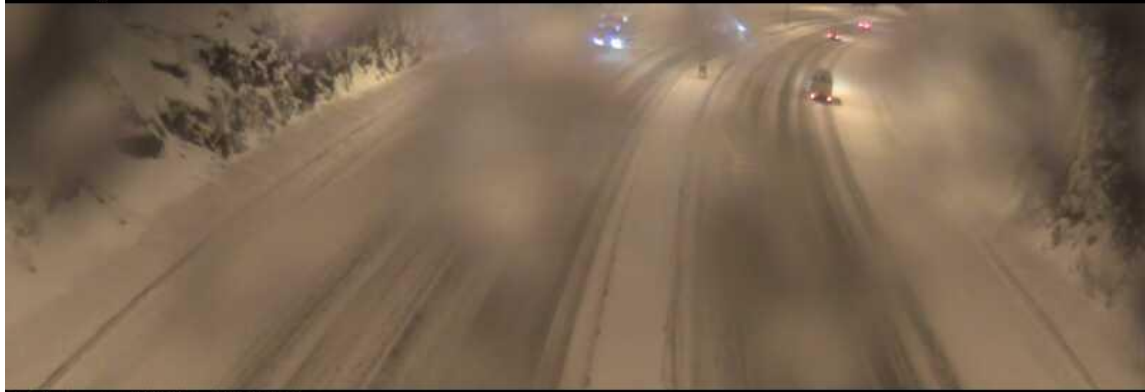
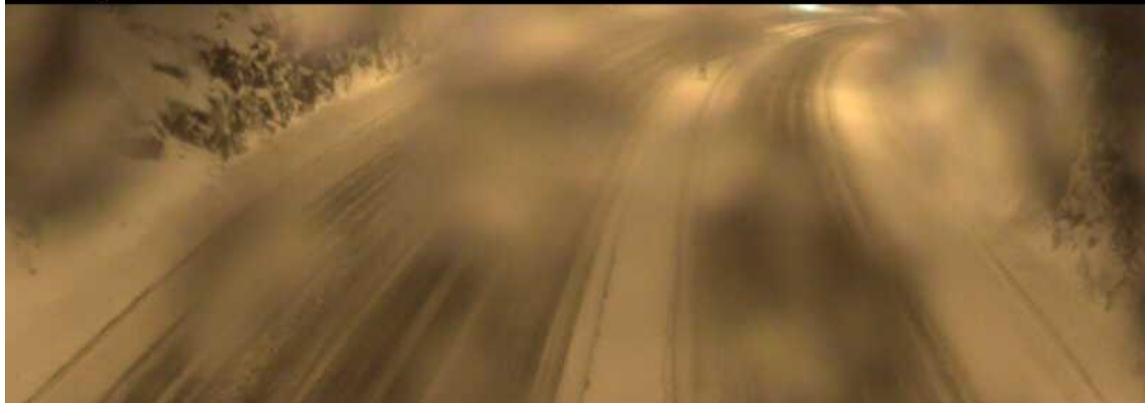
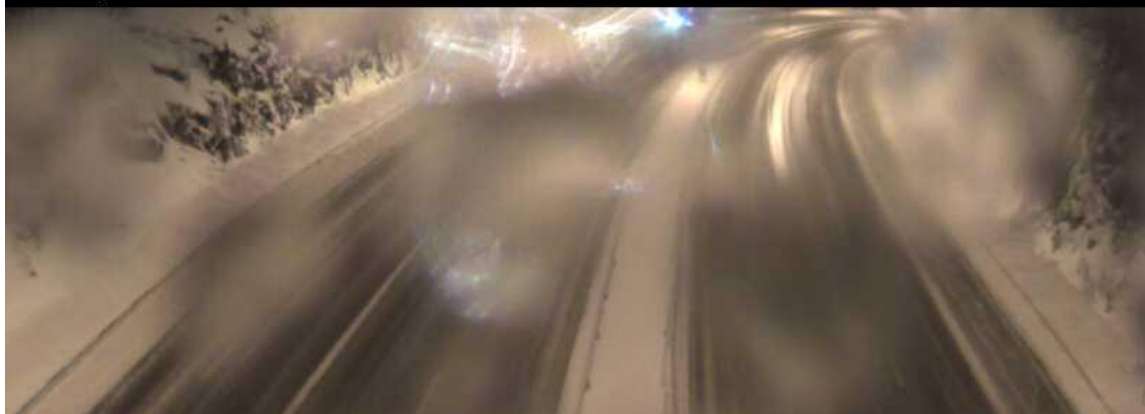
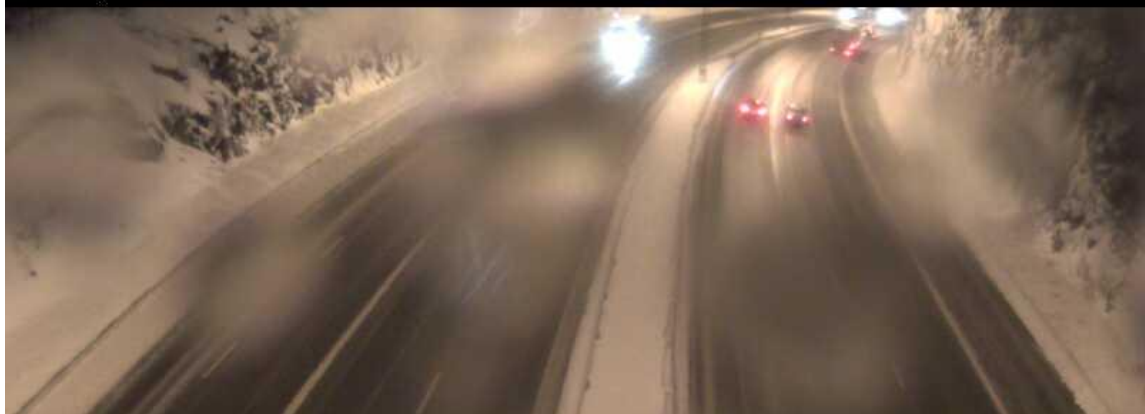
Til disse friksjonsmålingene var det ikke tilhørende bilder, men ved å se på bildeserien fra kameraet på Karihaugen fra kl 04.37 til 05.43 er det tydelig at det er en snøsituasjon. Friksjonsmålingene er fra felt 2, venstrefeltet mot Oslo, i høyre del av bildene.

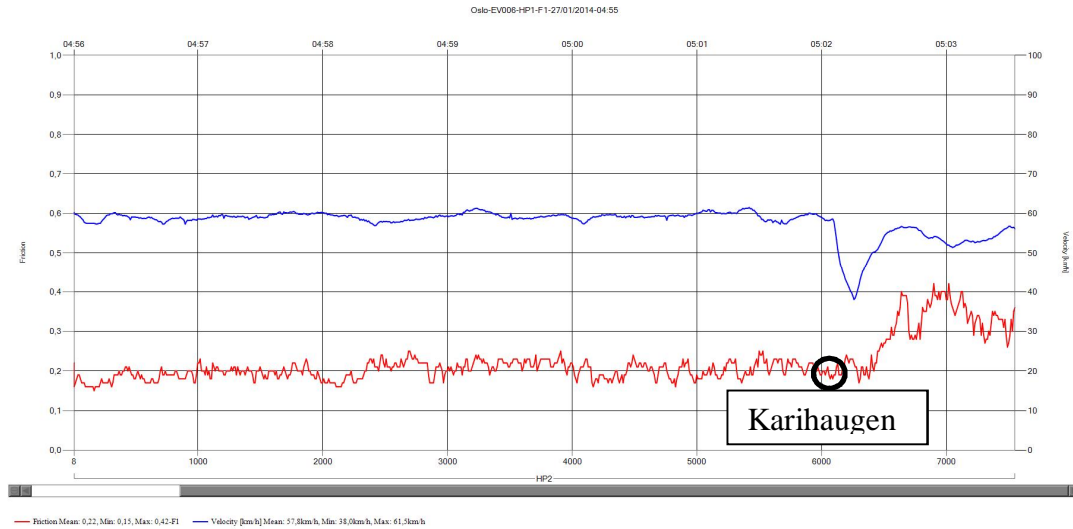
27. januar 2014 ble følgende friksjonsmålinger tatt på strekningen på hhv Oslo- og Akershussiden. Her ligger friksjonen jevnt lavere på Oslo-siden med unntak av kilometeren nærmest fylkesgrensen. Plasseringen for denne friksjonsendringen stemmer overens med en påkjøringsrampe, og det kan derfor hende at det er gjort andre brøytetiltak på denne strekningen. Dette er målinger i felt 1, som er venstrefeltet fra Oslo, venstre del av bildet. Også i denne situasjonen har det nylig snødd, som en ser av bildet fra Karihaugen.

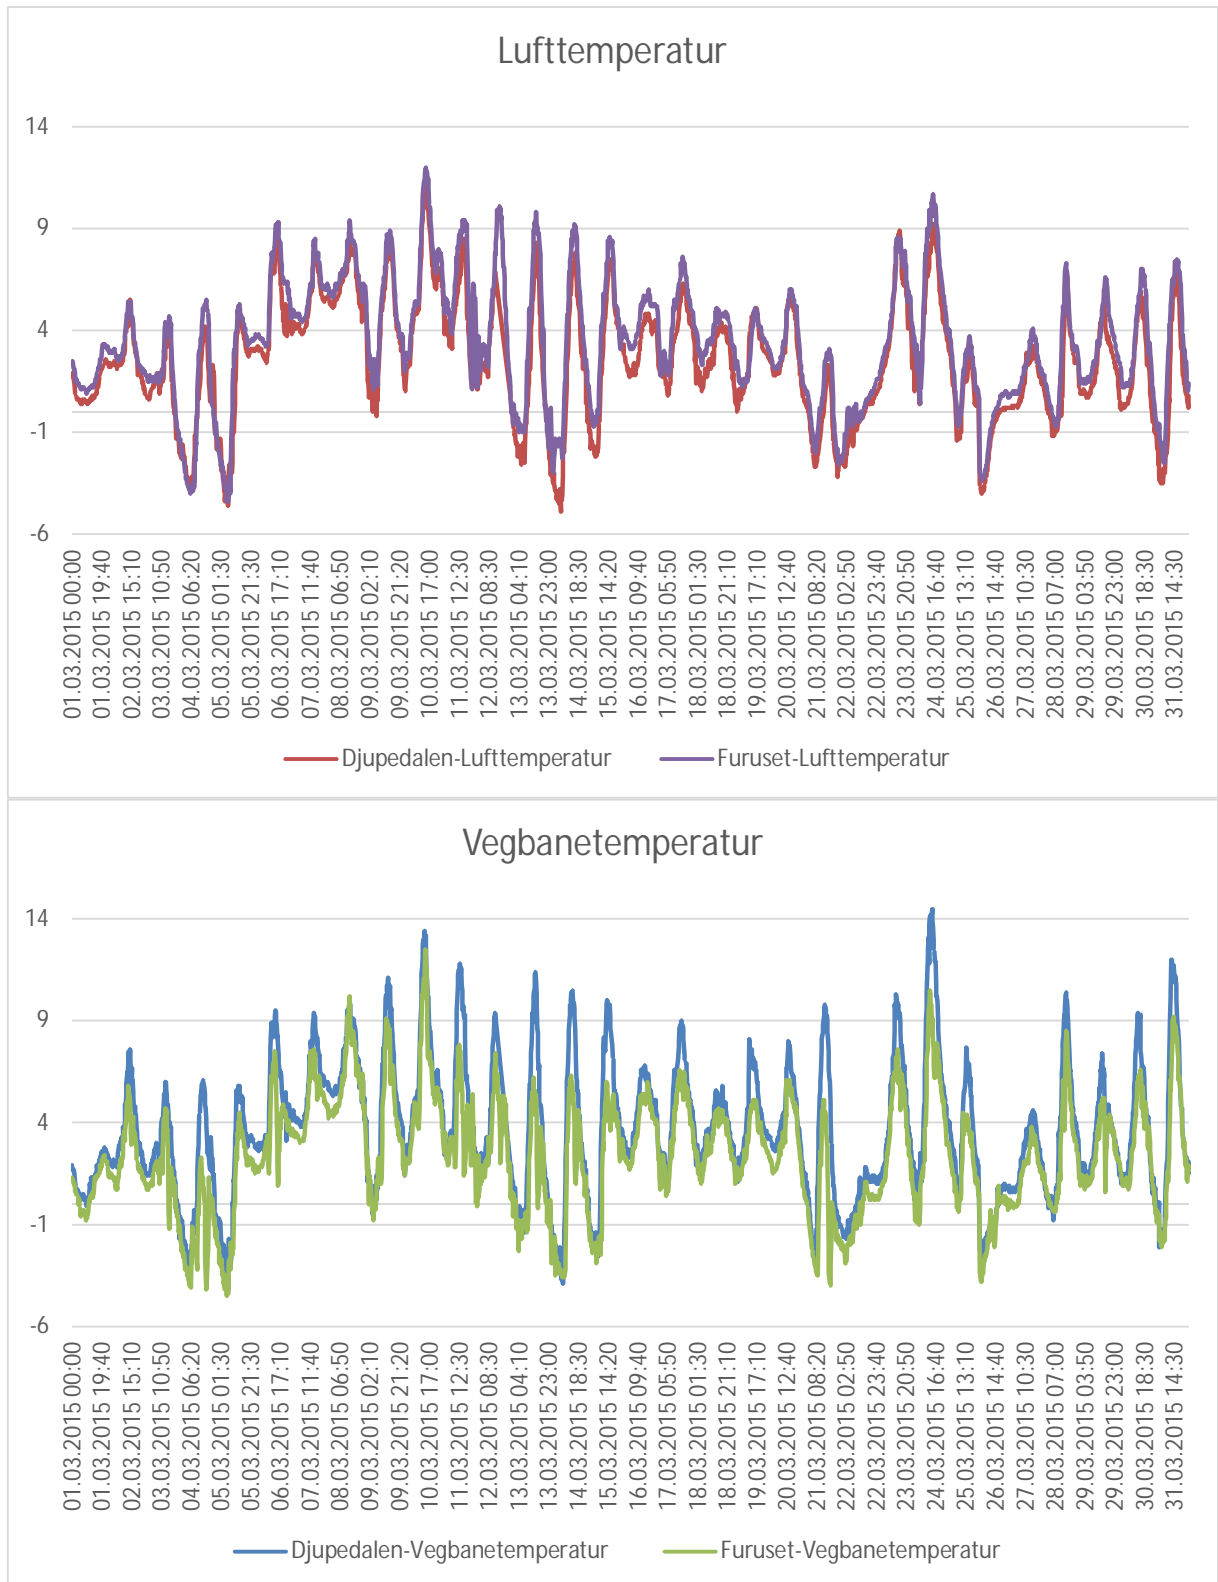
Temperaturer for vegbane og luft for disse to stasjonene er sammenlignet for mars 2015 og vises på de to neste figurene. Mars 2015 var imidlertid ingen spesielt kald måned.

Det er nattetemperaturene som er spesielt interessante i denne sammenhengen, og der ser man at Djupedalen stort sett har lavere lufttemperaturer enn Furuset, mens det er omvendt for vegbanetemperaturen som stort sett er lavere på Furuset enn i Djupedalen.

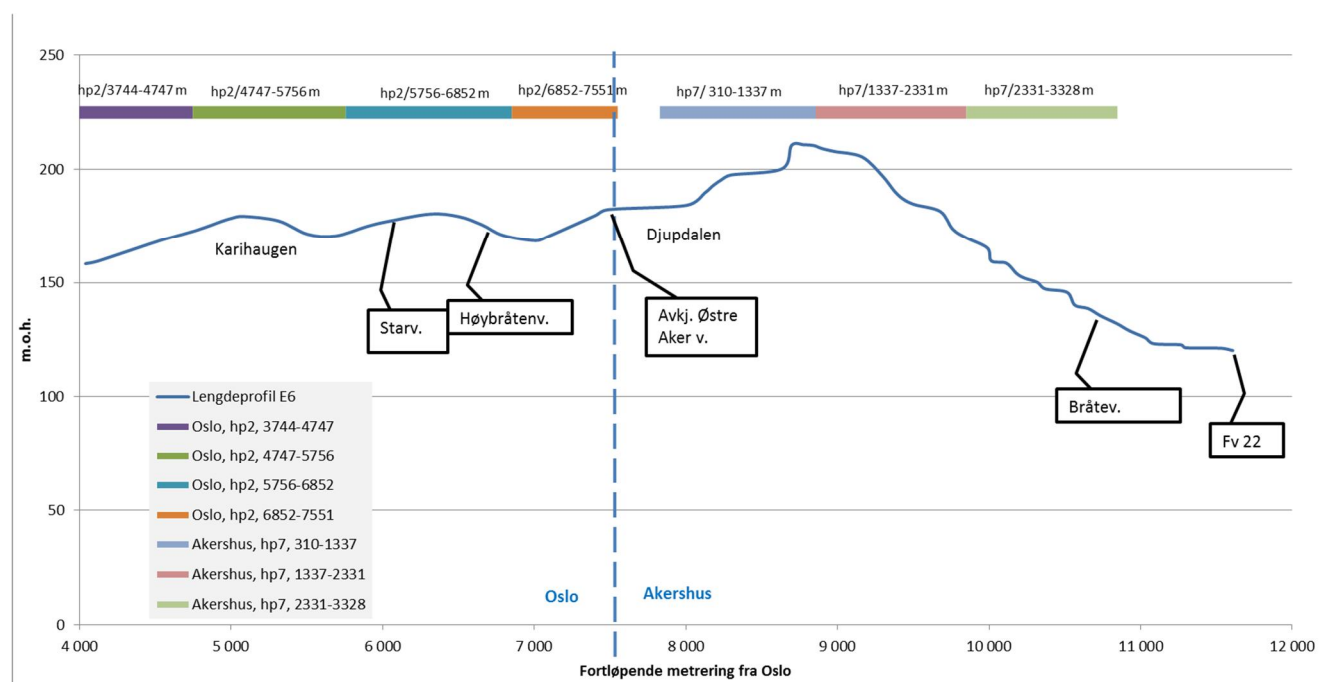
Vegvær bruker følgende seksjonsinndeling på strekningen. Seksjonsinndelingen er grunnlaget for strekningsprognoser som vises i Vegvær.

I Oslo og Akershus er vegstrekningene delt inn i seksjoner på ca. 1 km uten at det ligger klimatiske grunnlag for denne inndelingen. I Østfold derimot er seksjonsinndelingen gjort på bakgrunn av temperaturkartlegging og områdeegenskaper (skog, åpent terreng, høyde over havet osv). Fra profilen på strekningen ser en en kraftig terrengopphøyning ca 1,5 km fra fylkesgrensen inn på Akershus-siden som kan ha påvirkning for været.

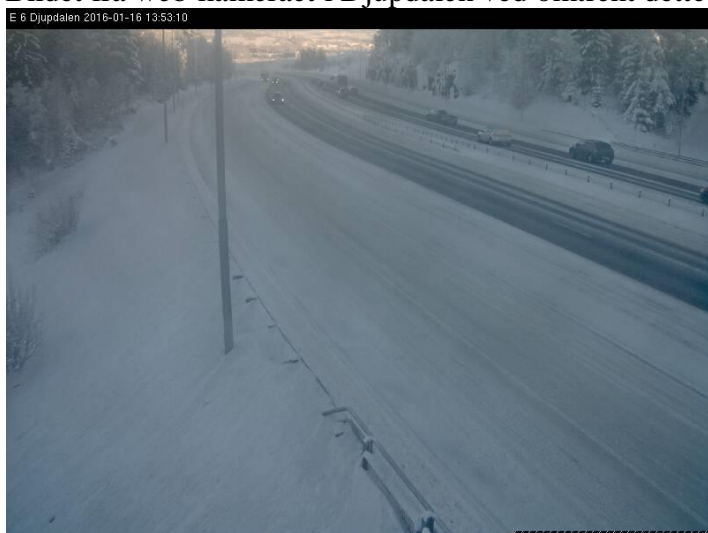
Bildet fra web-kameraet i Djupdalen ved omtrent dette tidspunktet er slik:

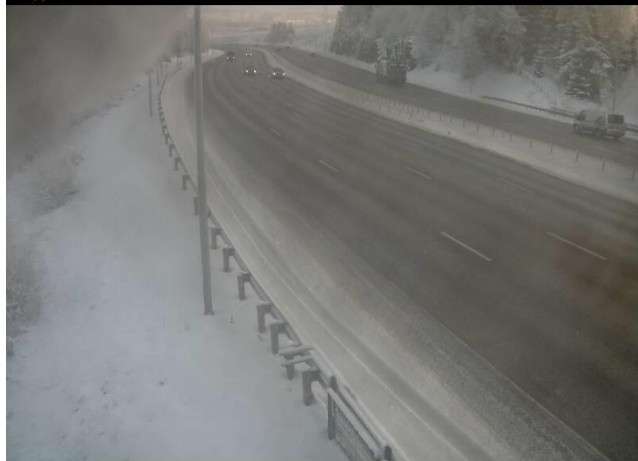
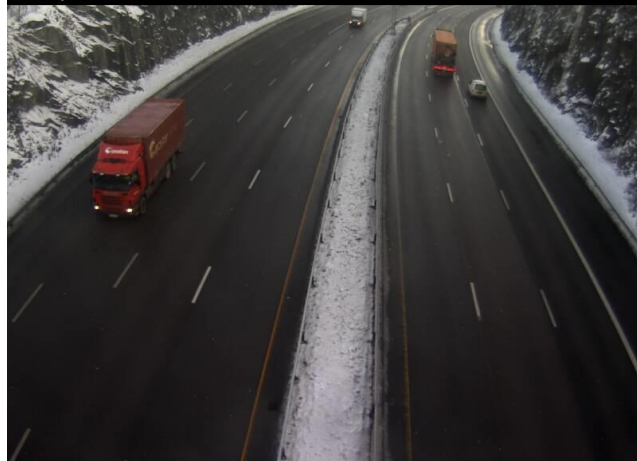
7. jan kl 11
Lufttemp -15.8°C
Vegbanetemp -13.8°C
Føreforhold vurdert fra bilde: Bart og fuktig/tørt i spor

-14.6°C
-14.6°C
Bart og fuktig

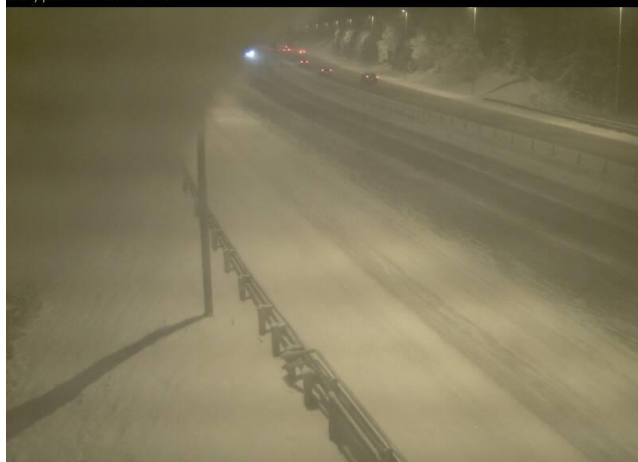
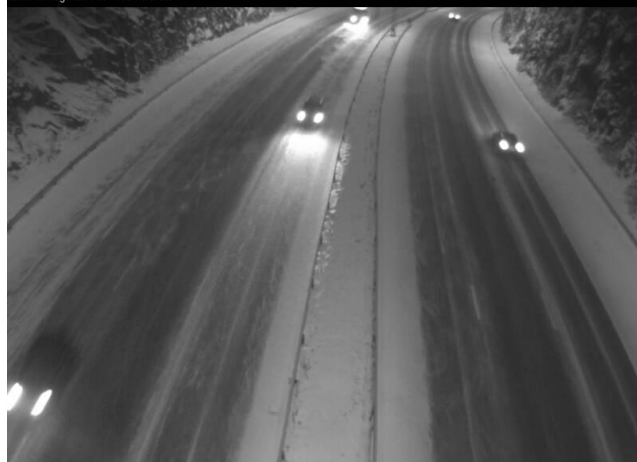
7. jan kl 23
Lufttemp -12.8°C
Vegbanetemp -11.2°C
Føreforhold vurdert fra bilde: Løs snø

-11.5°C
-12.1°C
Løs snø

Det kom et lite snøfall om kvelden 7. januar. Ut fra bildene tyder det på at helt bar veg ble oppnådd noen timer tidligere på Oslo-siden enn på Akershus-siden. Men bar veg ble oppnådd på begge strekningene ved disse temperaturforholdene (-10 – -11°C) og nedbørsmengde (< 1 mm).
