# Risikovurdering av steinsprangfare på Oppdølsstranda Samling av bakgrunnsmateriale

Nr. 2600

Geoteknikk- og skredseksjonen  
Dato: 2010-06-17

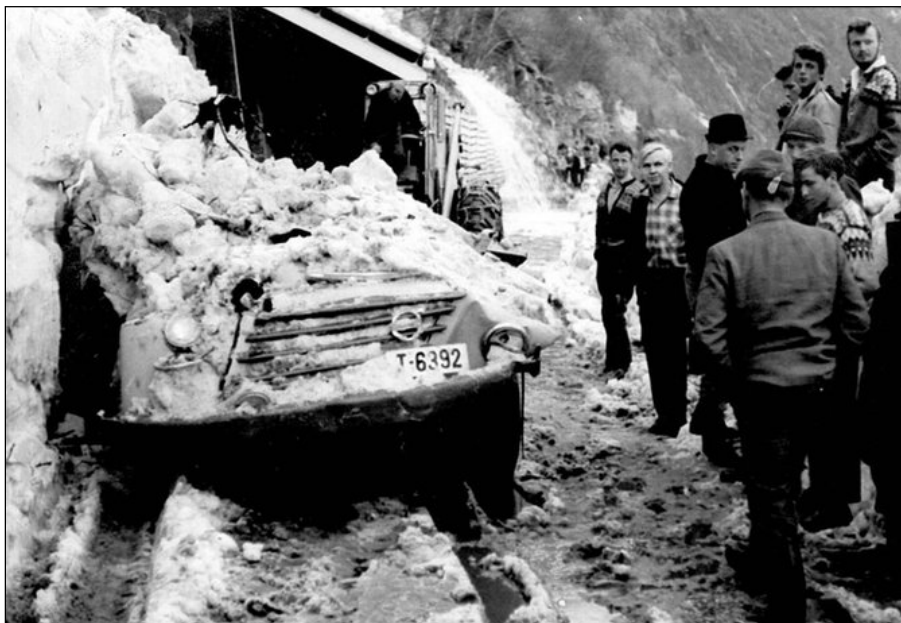
**Figur 2: En lastebil ble truffet av et snøras vinteren 1969. Føreren omkom. Ulykken førte til bygging av Midtbekktunnelen. I bakgrunnen sees skredoverbygget ved Trettøy. (Foto: Tidens Krav).**

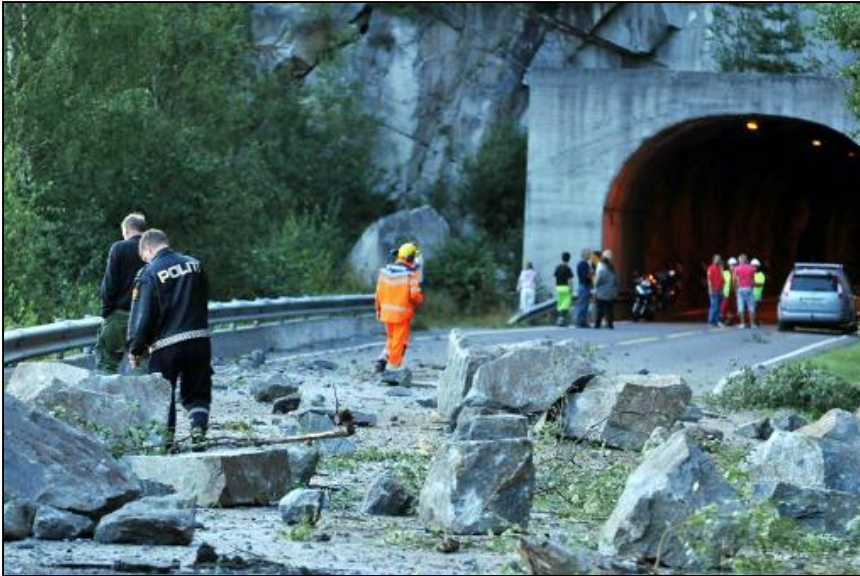
**Figur 4: Skredet 24.08.2008 gjorde stor skade. Heldigvis gikk ingen liv tapt (foto: Tidens Krav).**

Skredet 24.08.2008 (figur 4) førte til alvorlig personskade på en bilfører. To personbiler ble totalskadet. Veg og rekkverk måtte repareres, og ett av fire fanggjerder måtte byttes ut. Selv om store masser passerte eksisterende 3000 kJ gjerde, så bidro det utvilsomt til å begrense skadevirkningene, og kan i dette tilfellet ha berget liv.

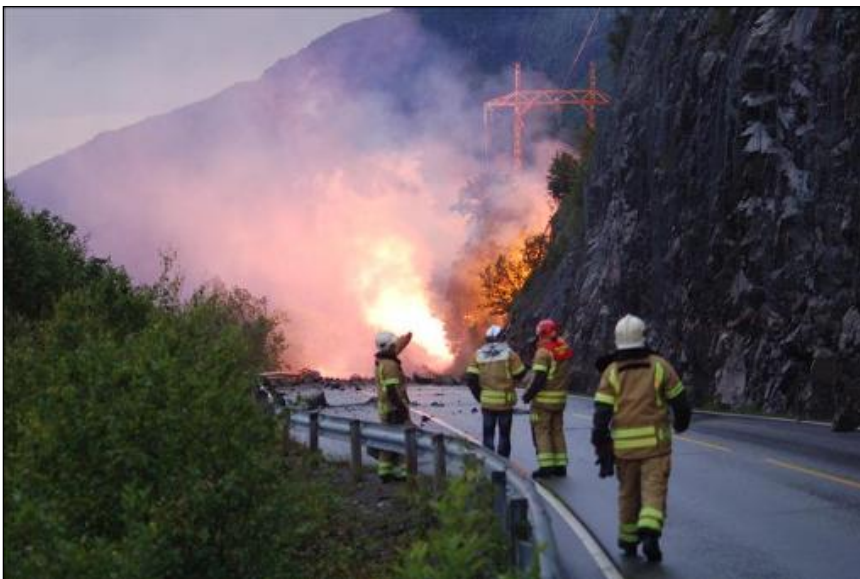
**Figur 5: Steinskredet 16. juni 2009 gjorde skader på veg, rekkverk og kraftlinje. Høyspentledningen slo ned i skogen og satte fyr på den (foto: Jan Ødegård/Aura Avis).**

Skredet 16.06.2009 var nær ved å treffe kjøretøy, men heller ikke denne gangen kom noen til skade. En høyspentlinje ble truffet, og denne antente løvskogen i nærheten. Brannen (figur 5) ble raskt slukket.
