Tetting av lekkende borhull med injeksjonsmasse

STATENS VEGVESENS RAPPORTER

Nr. 704

Sealing leaking boreholes with grout

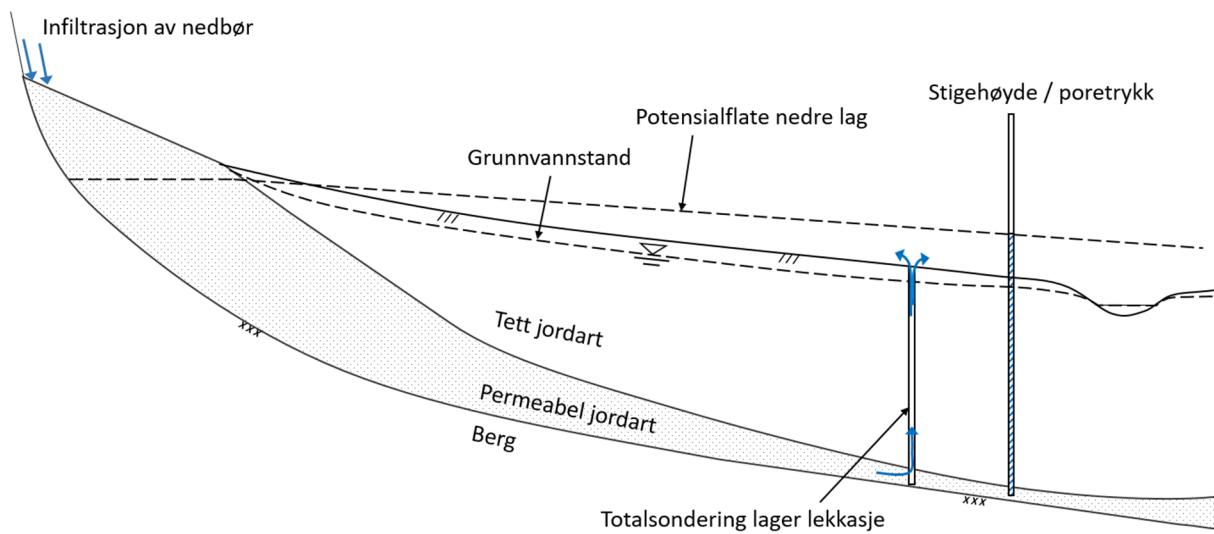
Figur 1 Typisk profil som kan gi artesisk lekkasje.

Metoden er tiltenkt lekkasjer fra lukkede akviferer forårsaket av totalsonderinger. Det er vanlig at de vannførende lagene ligger rett over berg ettersom bergoverflaten ofte er en foretrukket strømningsvei. Over ligger det lag med en vesentlig lavere permeabilitet, ofte tette marine leirer. De vannførende lagene står i kontakt med åser og berg i området rundt, som mater akviferen med grunnvann med et høyere poretrykk (se Figur 1). I ett av tilfellene som beskrives her var det vannførende laget en sleppe i berg, og ikke i løsmassene over.

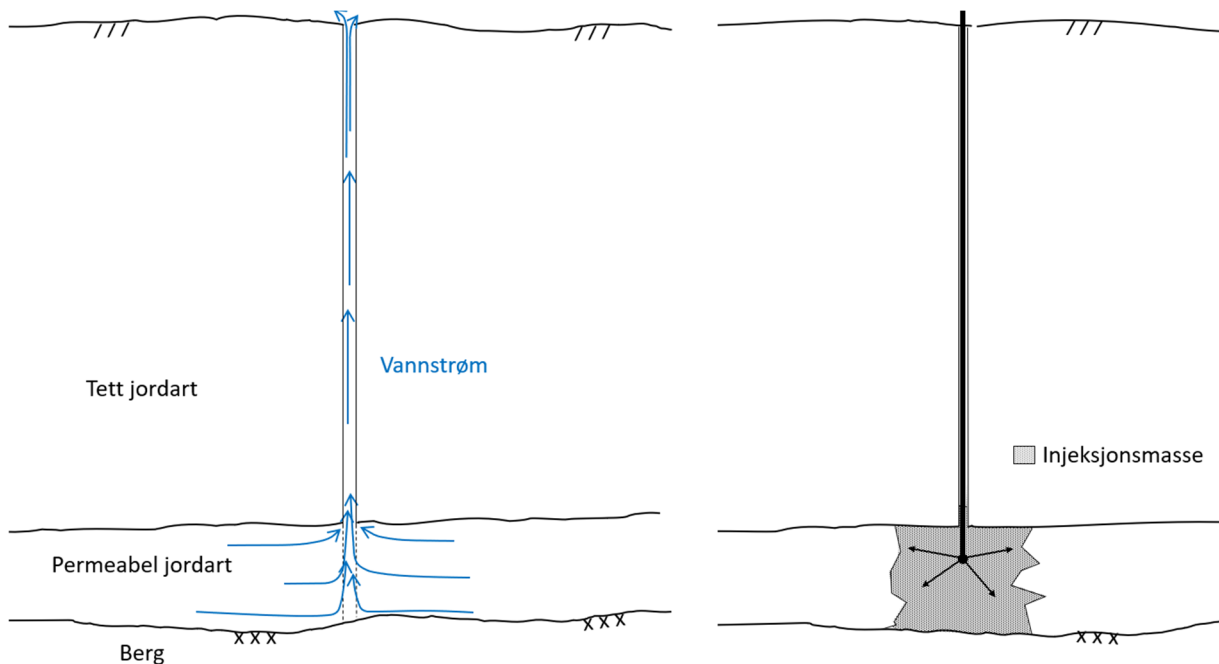
Figur 2 Til venstre vises en typisk lekkasje med vannstrømning. Til høyre vises hvor injeksjonsmassen skal injiseres.

Metoden går ut på å injisere injeksjonsmasse ned i det borrhullet som lekker og inn i det laget man antar er kilden til lekkasjen. Også lekkasjeveien opp mot terreng fylles med injeksjonsmasse et stykke oppover som en ekstra sikring (Figur 2).

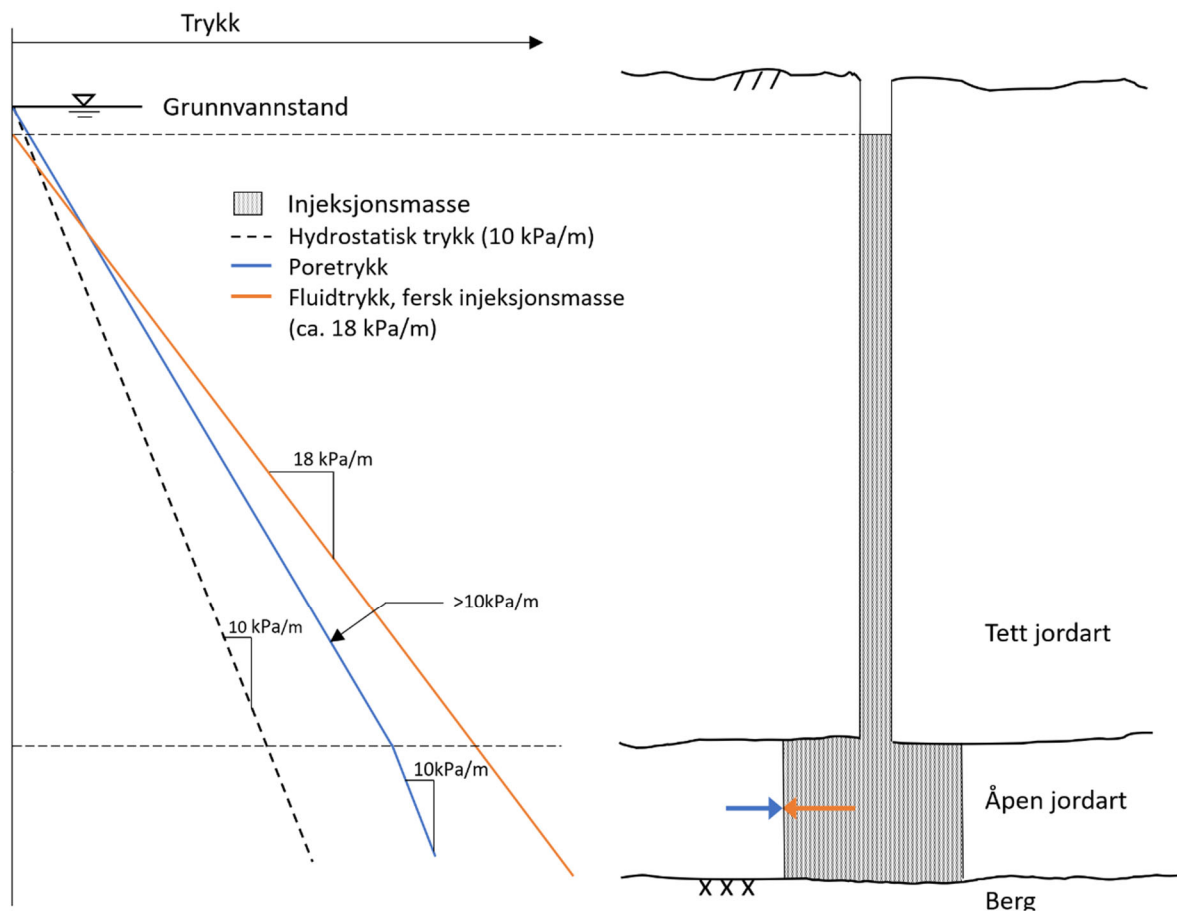
Figur 3 Poretrykk og fluidtrykk fra injeksjonsmasse. Figuren viser høyere trykk fra fersk injeksjonsmasse enn fra vannet. Injeksjonsmassen vil trenge inn i porene hvis poreåpningen er større enn kornstørrelse til injeksjonsmassen.

Stigehøyden opp mot terreng gir et fluidtrykk fra den ferske injeksjonsmassen som er høyere enn det artesiske trykket til vannet i formasjonen. Mottrykket er langt høyere enn vanntrykk vi har målt i ulike prosjekter (se Tabell 1). Denne trykkforskjellen vil bidra til å stoppe lekkasjen før injeksjonsmassen har herdet.

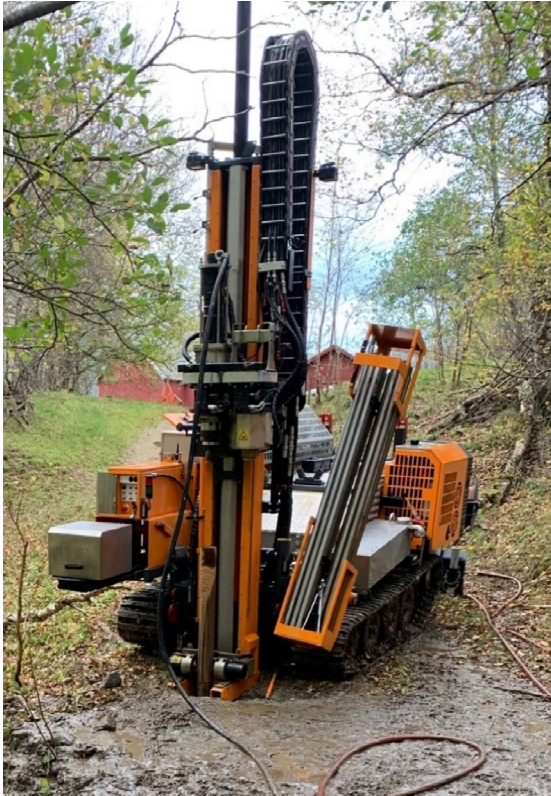
Figur 4 En av Statens vegvesen sine borerigger som ble brukt til å tette en artesiske lekkasje med injeksjonsmasse. Modell Geotech 607.

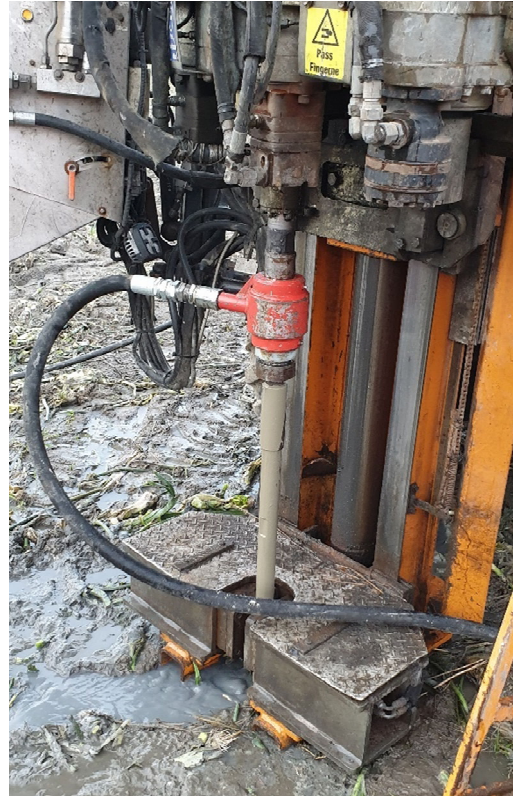
Figur 5 Adapter for å koble slange fra betongpumpe på totalsondering-borstenger (R32-gjenger).

I forsøkene som omtales i denne rapporten har vi brukt egen borerigg for geotekniske undersøkelser til å tette lekkasjene. For å unngå at injeksjonsmassen går gjennom borhammeren har vi laget en egen adapter som kobler injeksjonsslange fra betongpumpen til toppen av borstengene. Borstangen kan fortsatt rotere med denne tilkoplet. Se Figur 5.

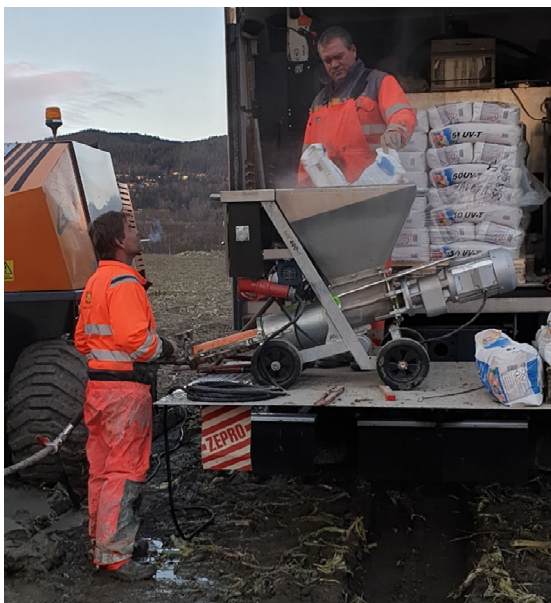
Figur 6 Betongpumpe. Modell Mai NT400.

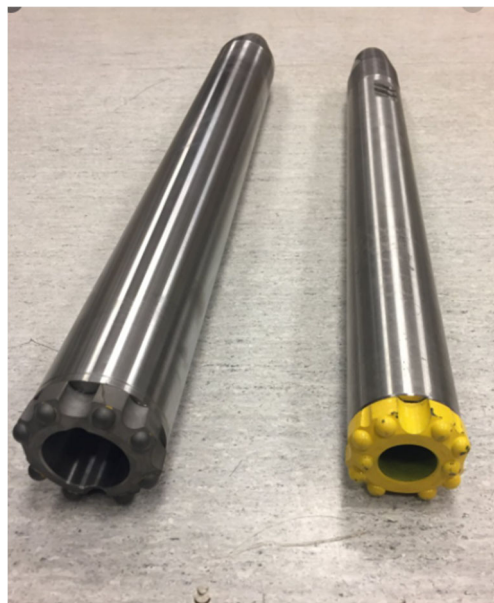
Figur 7 Morenetestetaker produsert av Geosafe.

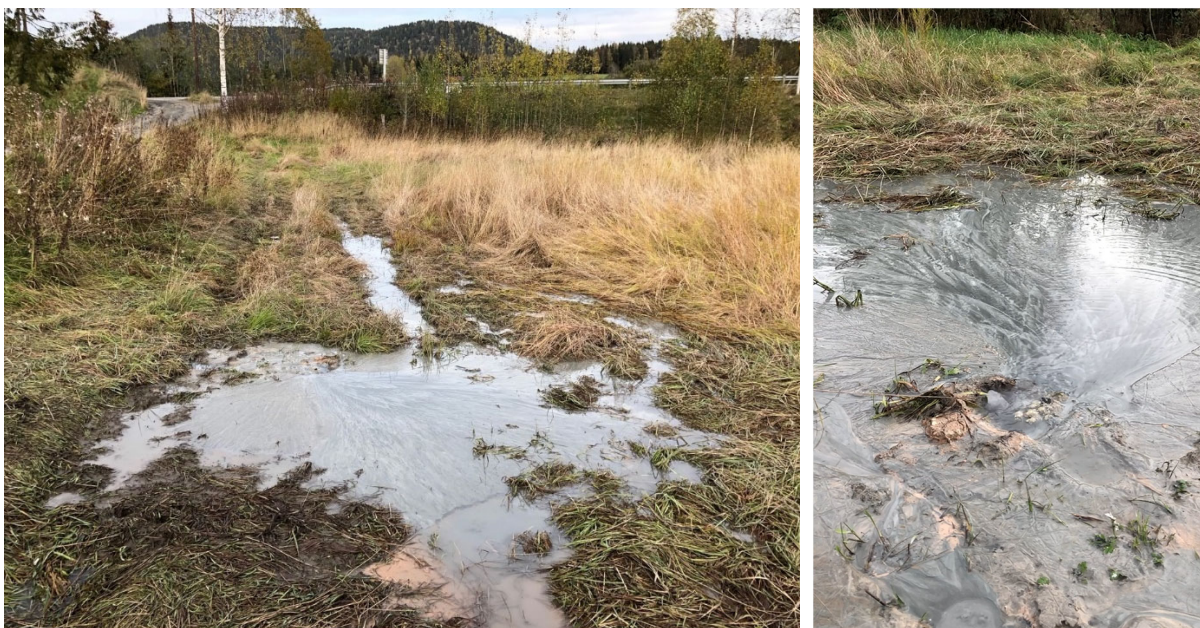
Figur 8 Borhull 89. Bilder tatt 07.10.2019. (foto Ingard Jensen, tidl. Statens vegvesen)

Prosjektet *Fv. 287 Linderud - Sundbakken* fikk en artesisk lekkasje i forbindelse med boring av totalsondering nr. 89 den 26.02.2019 (Norconsult, 2019). Etter avsluttet sondering ble det ikke observert vann fra borhullet, og det ble kun fylt med sand/grus. Lekkasjen ble først oppdaget noen dager senere av grunneier som så at det kom vann opp av hullet. Vannmengden ble målt til 14 l/min. Vannet som kom opp så helt klart ut, men noe utvasking har periodevis skjedd ettersom man observerte avsatt finstoff i terrenget rundt borhullet. Trykket i lukkede akviferer, enten de er i løsmasser eller berg, reagerer ofte raskt på trykkendringer i forbindelse med nedbør. Økt trykk i laget vil føre til en raskere vannhastighet opp gjennom hullet og dermed øke vannets evne til å ta med seg finstoff.

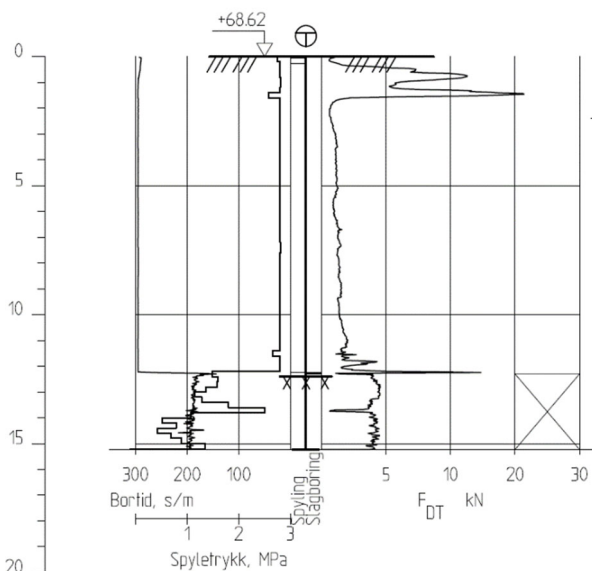
Figur 9 Totalsondering 89 (opptegning av sondering mangler skravur for spyling og slagboring).

Totalsondering 89, som forårsaket lekkasjen er vist i **Figur 9**. Terrenget er vist i **Figur 10**.

Sonderingen viser at grunnen består av et øvre ca. 1,5 m tykt lag med løst til middelsfast lagrede masser. Derunder er det registrert et lag med meget bløte masser, antatt leire/kvikkleire, ned til antatt fjell i ca. 12 m dybde. I den siste meteren over antatt fjell er det registrert et lag som har en noe annen karakter enn resten av profilet. Det kan tyde på at dette er lag med noe sand/silt og som kan være noe mer vannførende. (Norconsult, 2019)

Det ble tatt to vannprøver som ble analysert for å undersøke vannkjemi og utvalgte bakterier. En prøve ble tatt av vannet som kom opp fra borhullet og en prøve fra bekken ca. 20 m ifra borhullet. Noen av analyseparametere er vist i **Tabell 3**. Se vedlegg 3 for komplett rapport. Resultatene viste at vannet som kom fra borhullet hadde høyere innhold av jern, mangan og natrium, mens vannet fra bekken hadde innhold av koliforme bakterier og E.koli. Dette indikerte at vannet fra borhullet var grunnvann med oppholdstid i berggrunnen. Grunnvann har ofte et høyere mineralinnhold enn overflatevann. Det er også fritt for bakterier. Vannprøven fra bekken viste et typisk overflatevann som i tillegg var påvirket av landbruk og forurenset av bakterier. Det ble dermed fastslått at lekkasjen ikke hadde en grunn kilde (f.eks. jordbruksdrenering) og det var trolig heller ikke grunnvann fra løsmasser. Vannanalysen bekreftet dermed mistanken om at lekkasjen kom fra en sleppe i berg på 14,2 m dybde. Sleppen kommer tydelig frem på totalsonderingen.

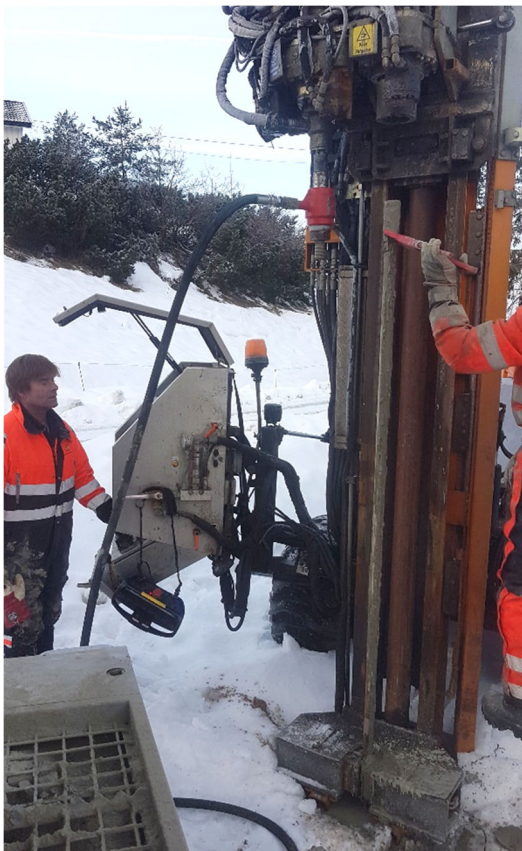
Figur 11 Tetting av borhull 89 med injeksjonsmasse ved Simostranda.

Til tettejobben ble det kjøpt inn 48 stk. 25 kg sekker med Mapei 50 UV-T. Det var kaldt, rundt -10 °C den dagen hullet ble tettet. Sekkene med tørrstoff ble blandet på stedet med vann som hadde stått inne i lastebilen og derfor holdt en høyere temperatur. Det ble boret mellom det opprinnelige hullet og der lekkasjen kom fra, som på denne tiden, etter flere mislykkede tetteforsøk var ca. en halv meter fra opprinnelig lekkasje. Ca. 1 m ned i berg merket man at borkrona kom inn i sleppa. Deretter ble krona løftet 10-15 cm og injiseringen startet. Injeksjonsmassen ble injisert på ca. 5 bar trykk. Når trykket økte opp mot 7-8 bar ble borkrona løftet litt og injiseringen fortsatte. Når det var tydelig at lekkasjen hadde avtatt ble pumpa slått av for å sjekke om det var tett. Etter at sleppen var fylt, ble det også injisert på vei oppover.

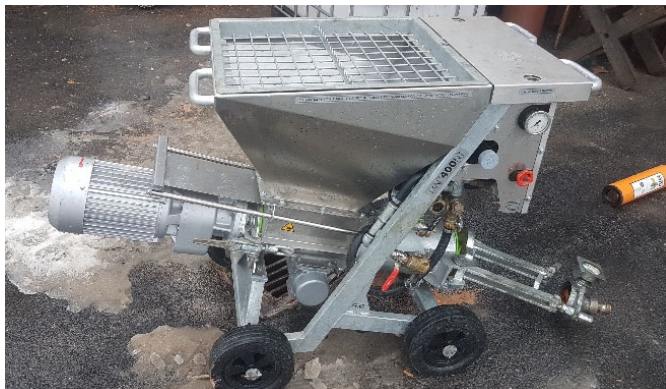
Figur 12 Pumpa som ble brukt til å blande sement og vann og pumpe dette gjennom totalsonderingsstenger og inn i sleppa, som var den antatte kilden til lekkasjen.

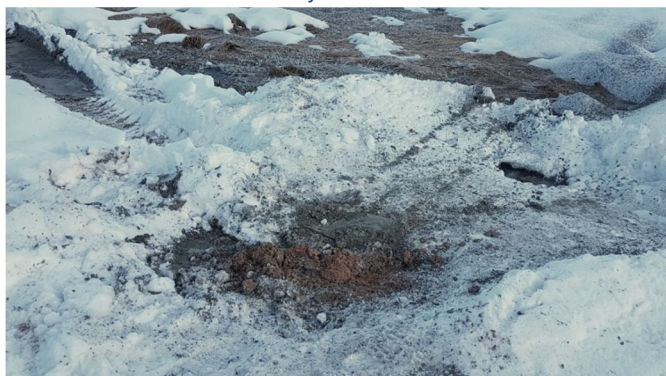
Figur 13 Tettet borhull.

Etterkontroller dagen etter og 06.01.2020 bekreftet at lekkasjen er permanent tettet.

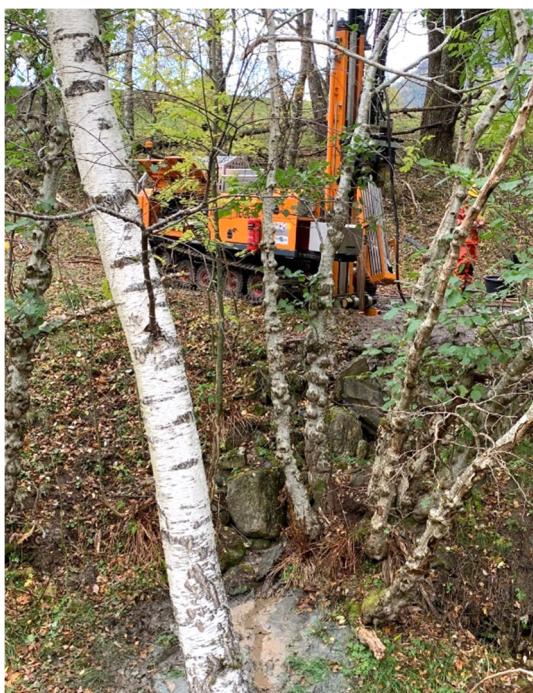
Figur 14 Bilde viser boreriggen plassert på borhull 4014 og grunnvann som strømmer ut fra steinfyllingen etter punkteringen.

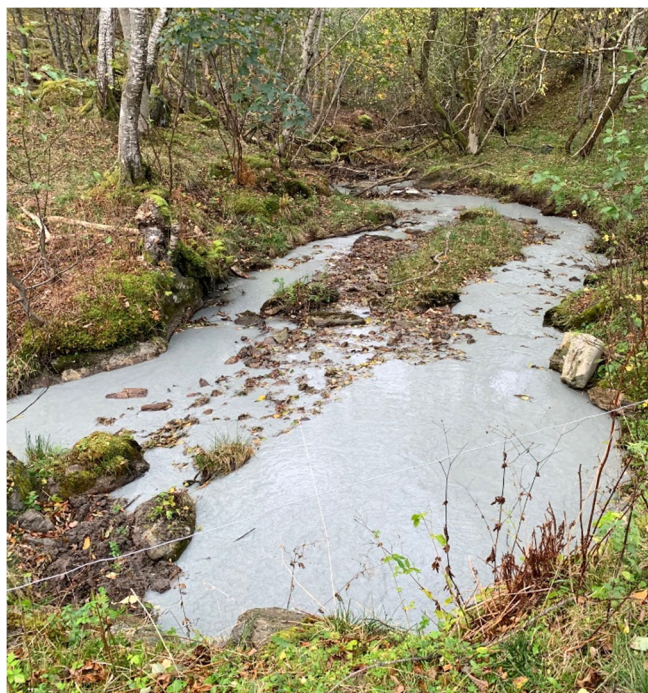
Figur 15 Bekken nedstrøms lekkasjen ble blakket av utvaskede masser.

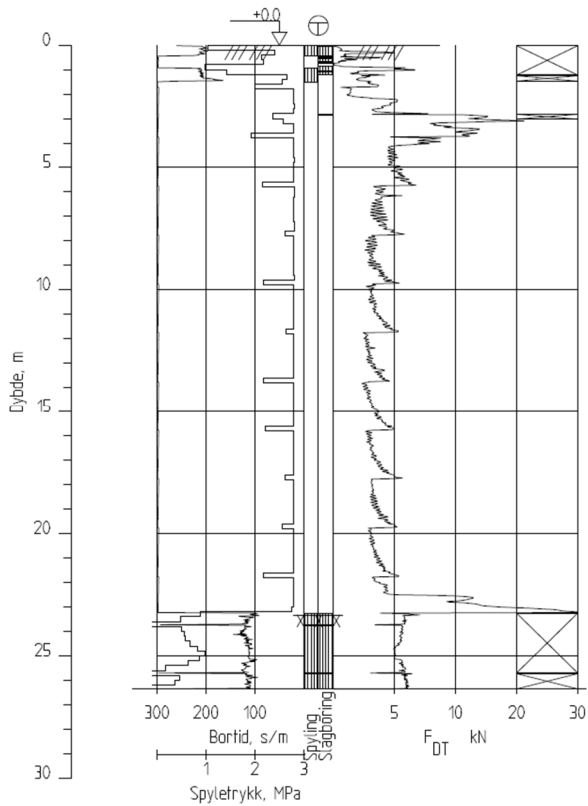
Figur 16 Totalsonderinger 4014.

Borhull 4014 (Figur 16) har Setnesfjellet på sørsiden og et platå med løsmasser på nordsiden, se Figur 17. 16 Boringen ble utført i et område med en tykk marin havavsetning, med et grovere lag under med varierende tykkelse. Den marine havavsetningen antas å bestå av normalkonsolidert kvikkleire. Dybde til berg er 23 m. Borhull 4014 er plassert på en vegfylling som er bygget opp av grov rundet stein.

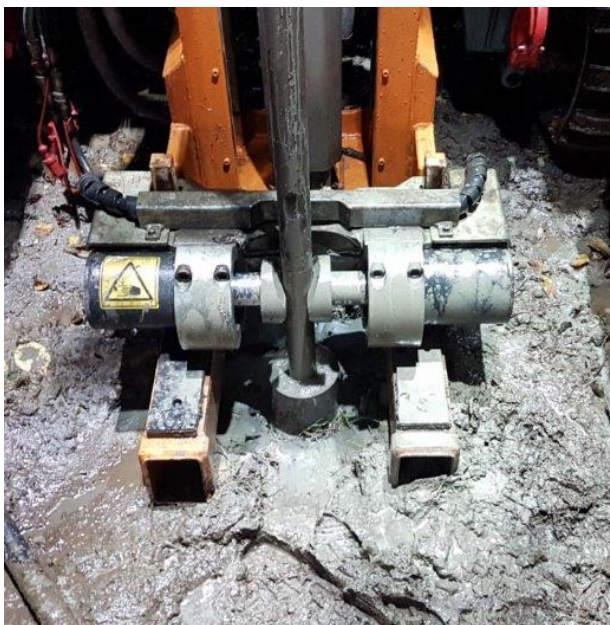
Figur 18 Veblungsnes. Tetting av borhull 4014 med injeksjonsmasse.

Foringsrør med diameter 120 mm ble installert til 6,85 m dybde gjennom et øvre lag med fylling og antatt åpne masser og ned, til antatt tett leire. Foringsrøret ble satt ned for å være sikker på at lekkasjen kunne observeres og holdes i det opprinnelige borhullet. Tettingen startet 09.10.2020, kl.

21. Ca. 810 liter injeksjonsmasse ble injisert på 22,5 m dybde, til pumpetrykket økte. Deretter ble borhullet etterfylt med 150 liter. Dette stoppet lekkasjen. Grunneieren sjekket daglig at borhullet var tett i 1 måned det ble tettet.

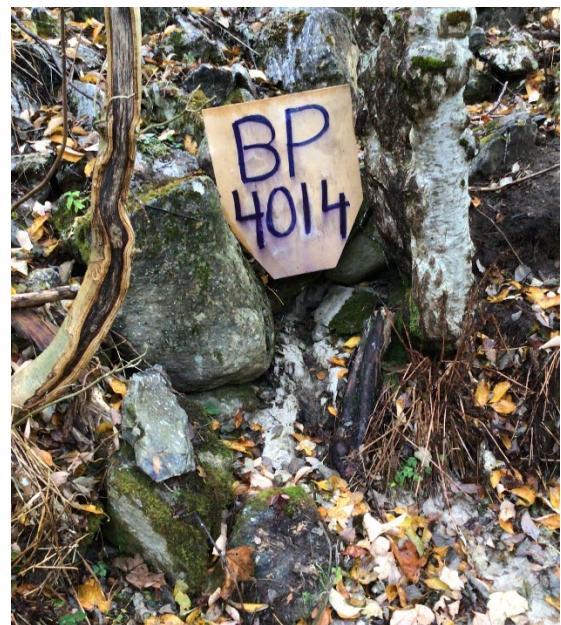
Figur 19 Bilde fra etterkontroll av borhull 4014, 03.11.2020. Foto: Roe Setnes, grunneier.

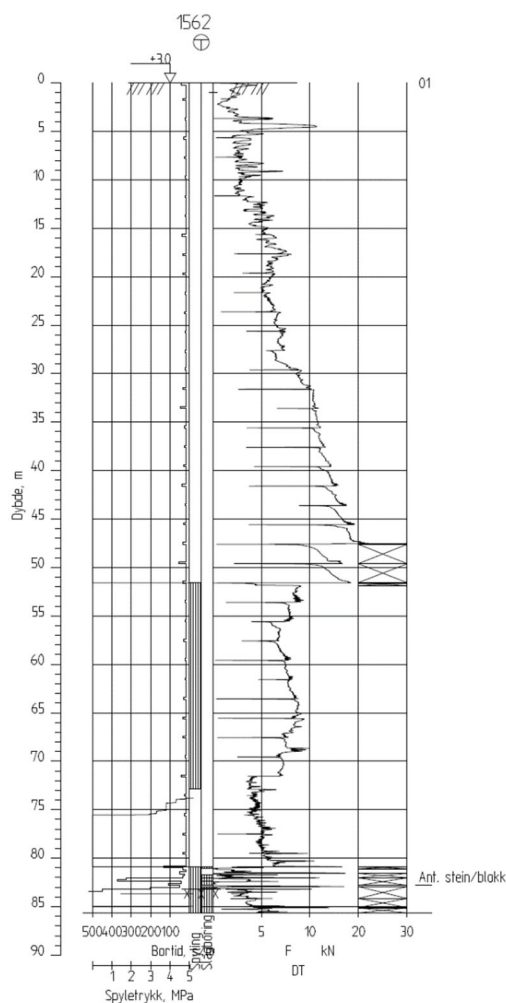
Figur 21 Totalsondering 1562.

Prosjektet E134 Dagslett E18 i Lier utførte geotekniske undersøkelser, og totalsondering nr. 1562 (Figur 21), boret høsten 2020, fikk en artesiske lekkasje (Norconsult, 2020). Dette er et område der det tidligere har vært utført store mengder geotekniske undersøkelser og vi er kjent med 5 tidligere tilfeller av artesiske lekkasjer. Den første lekkasjen skjedde rundt 1990. Det kom blakket vann fra lekkasjen. Borhullet kollapset etter få dager og etterlot et ca. 10 m bredt, 1,5 m dypt søkk. Dette tettet lekkasjen. (pers. komm. Hagberg, 2021). I år 2000 ble det to lekkasjer etter totalsonderinger i samme område (Sweco, 2013). Den 4. lekkasjen skjedde i 2015 og ble tettet med polyuretan, etter at flere forsøk med bentonittstaver ikke hadde fungert. (Huth & Wien Engineering AS, 2015) Den siste lekkasjen skjedde i forbindelse med etablering av en energibrønn. Usikker plassering. Strømningen til lekkasjen i borhull nr. 1562 ble målt til ca. 30 l/min. Lekkasjevannet var noe blakket.

I Lier finnes en dyp marin havavsetning, som omringes av berg i øst og nordvest, og Drammensfjorden i vest og sør (Figur 20). Lierelva har gravet seg ned i sedimentene i takt med landhevingen. Totalsondering 1562 tolkes som at det finnes løst lagrede sandige masser fra terreng til omkring 17 m dybde. Under dette finnes en marin havavsetning av bløt leire /siltig leire til 79 m dybde. Grove masser med høy boremotstand er registrert fra 79 m dybde. Berg er påvist på 83 m.

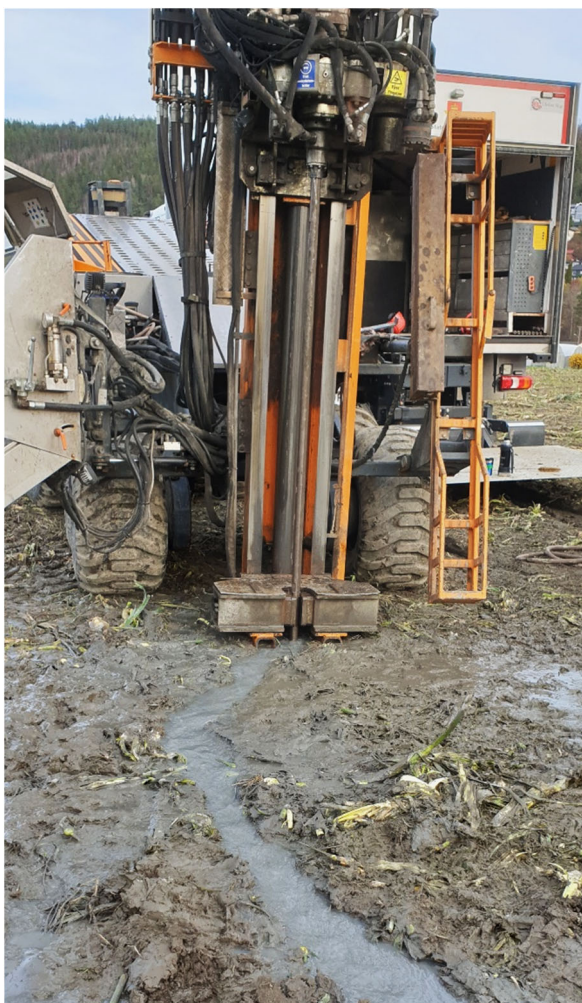
Figur 22 Borerigg plassert på borhull 1562.

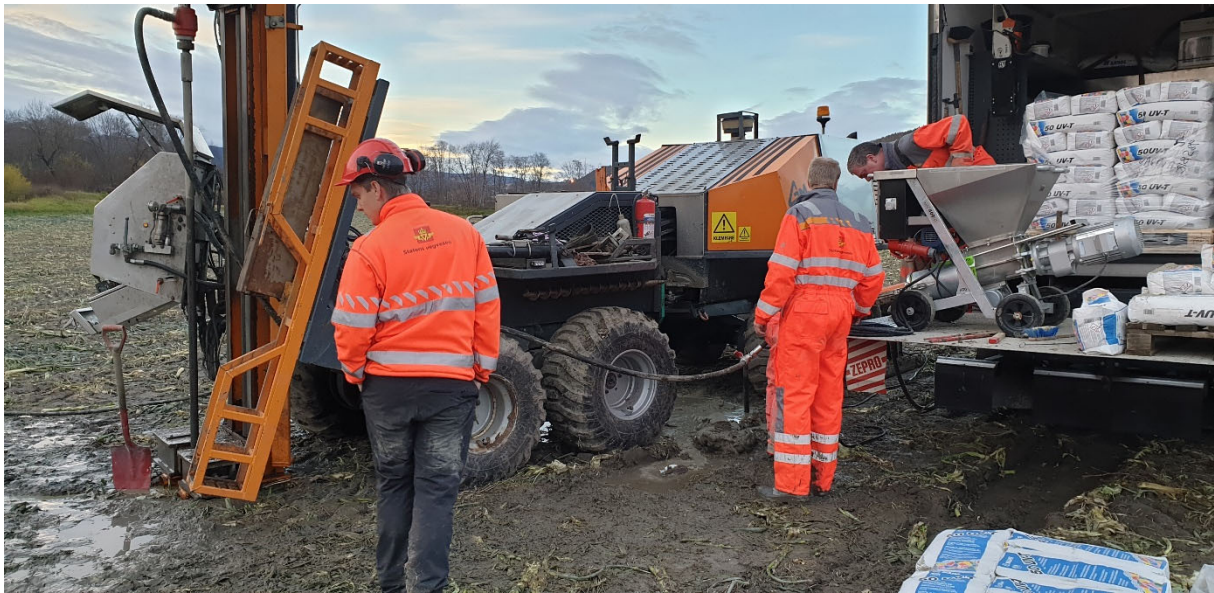
Figur 23 Tetting av borhull 1562.

Tettingen startet med at man gikk ned i samme hull, helt ned til antatt bergoverflate, krona ble løftet litt og injiseringen startet. Til å begynne med ble det brukt en litt tynnere injeksjonsmasse fordi en fryktet mye motstand i borstrengen kunne føre til tetting inne i tappene som kobler to stenger sammen. Men, dette var ikke tilfelle. Da det viste seg å gå greit, ble normalt blandingsforhold brukt. Injeksjonen pågikk i underkant av en time, da var lekkasjen tett. Underveis ble det observert at lekkasjen avtok, noe som var et godt tegn på at man hadde truffet rett lag. Injeksjonen tettet borhullet permanent. Etterkontroll dagen etter, og ca. en uke senere bekreftet dette.

Til sammen ble det injisert 1125 liter mørtel, hvorav ca. 400 liter var i avsetningen lekkasjen kom fra. I borhullet ble det fylt ca. 4 ganger mer mørtel enn det et totalsonderingshull bør romme. Det kan tyde på utvasking i borhullet, trolig i de øvre 20 meter som fremstår grovere enn leire.

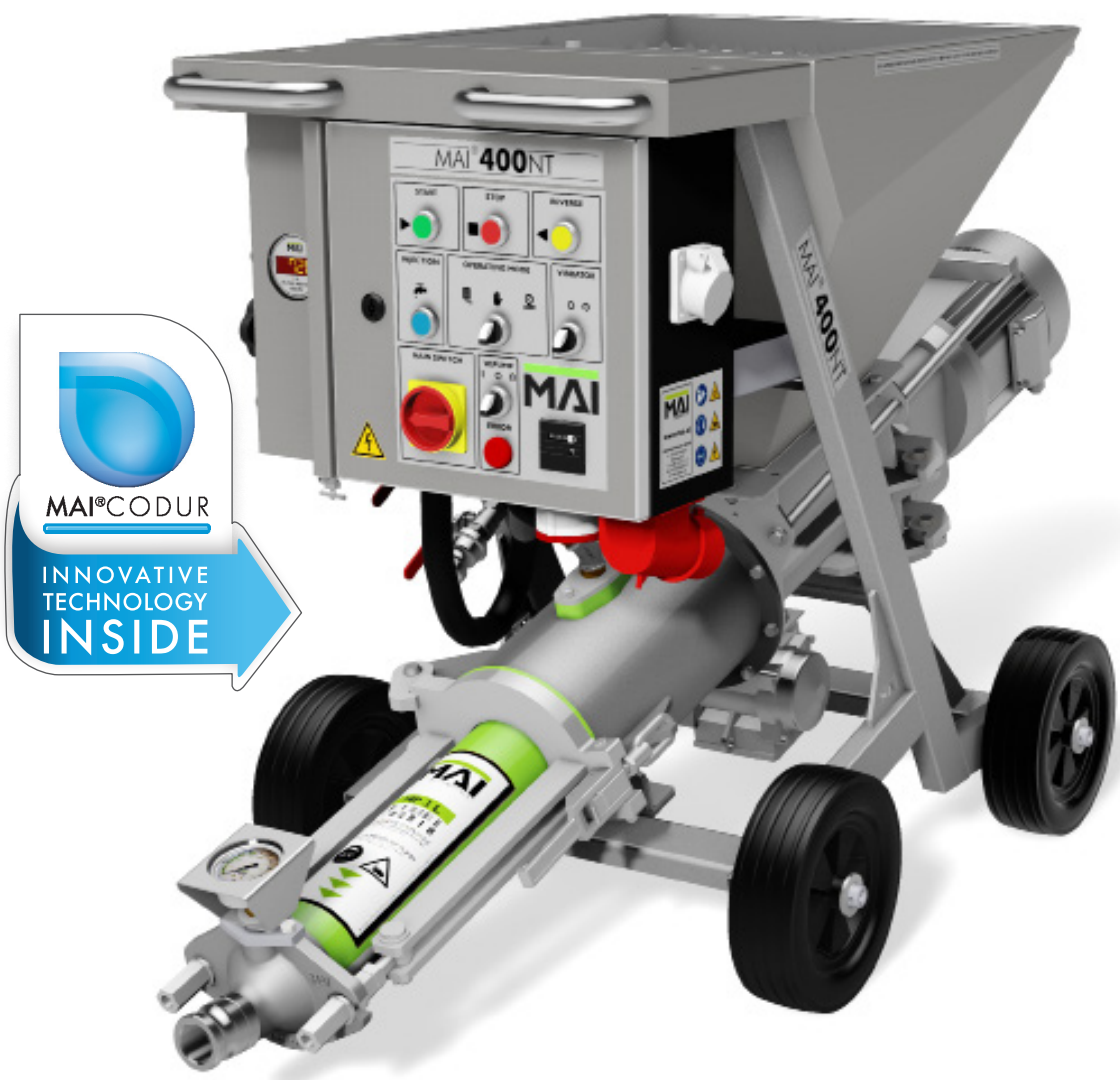
MAI®400NT

The MAI®400 NT is a fully automatic mortar mixing pump for continuous processing of any type of pumpable anchor mortars and site cements. The material is mixed in one pass by a single main motor and delivered without a problem in the desired quantity. The mixed and delivered quantity can and may be varied at will using worm pumps with different dimensions. The patented and time-tested MAI mixing/conveying technology ensures top mixing results.
