Vareleveringslommene i Thorvald Meyers gate

En rapport om utforming for flerbruk

STATENS VEGVESENS RAPPORTER

Nr. 727

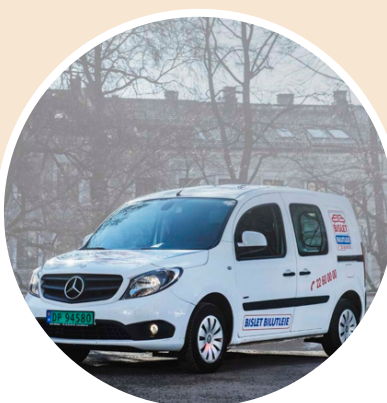
Figur 10: Varebil.
Bislet bilutleie, u.å.

Varebil

Biler med oftest grønne skilt.

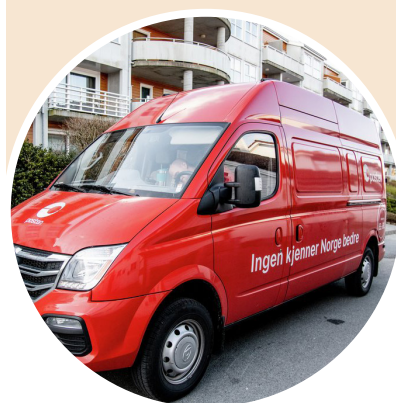
Figur 11: Stor varebil.
Bård Asle Nordbø, 2021.

Stor varebil

Biler med oftest grønne skilt. Høyere og lengre enn liten varebil, ofte med skap-påbygg og lastelem.

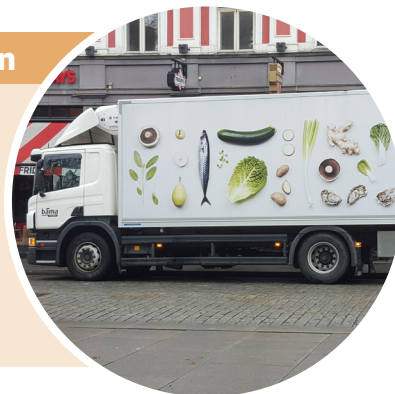
Figur 12: Lastebil.
Toril Presttun, 2017.

Lastebil

Inkluderer alle typer lastebil, også avfall- og renovasjonskjøretøy.

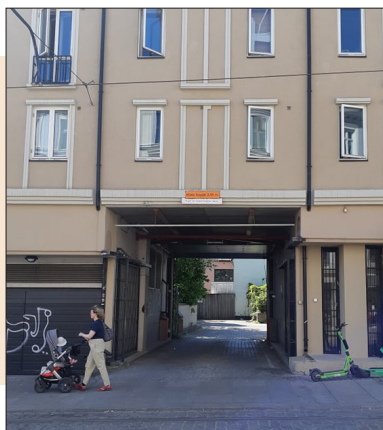
Figur 15: Varemottak ved lomme 1. Eline Leithaug Hårstad, 2021.

Lomme 1 befinner seg lengst nord av de tre valgte lommene, og ligger mellom Seilduksgata og Helgesens gate. Næringer i direkte tilknytning til denne lommen er en klesbutikk, barer, matbutikk, legekantor, optiker og en fast-food-restaurant. Matbutikken Coop Extra har et eget varemottak på motsatt side av vareleveringslommen, se figur 15. Parken Birkelunden ligger nord-øst for lomme 1.

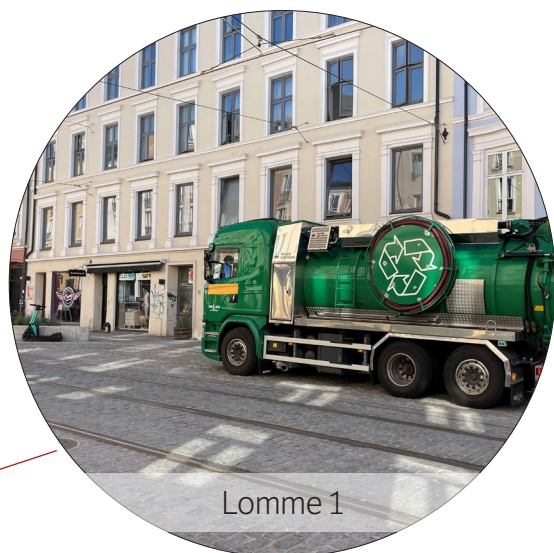
Figur 18: Vareleveringslomme 1. Eline Leithaug Hårstad, 2021.

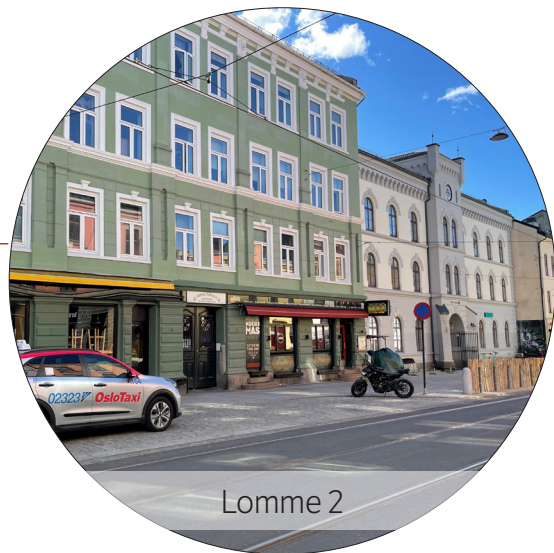
Figur 19: Vareleveringslomme 2. Eline Leithaug Hårstad, 2021.

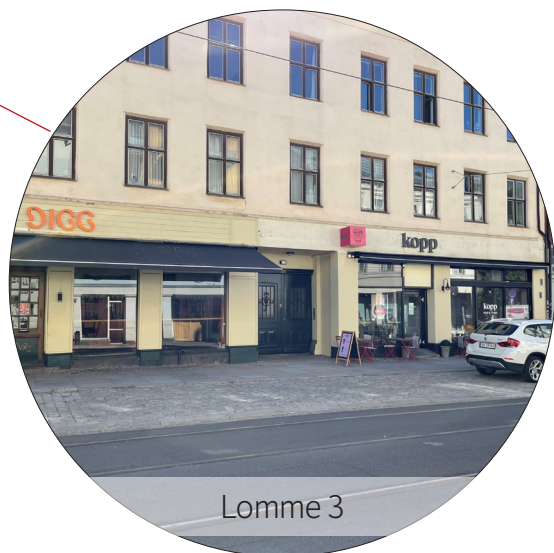
Figur 20: Vareleveringslomme 3. Eline Leithaug Hårstad, 2021.

Lomme 3 befinner seg lengst sør av de tre lommene, og ligger også mellom Helgesens gate og Grüners gate. Lommen ligger tett opp til grøntarealet Olaf Ryes plass, gatetunet i Grüners gate, en bokhandel, klesbutikker og restauranter. Fortauet langs ved denne lommen benyttes også til uteservering.

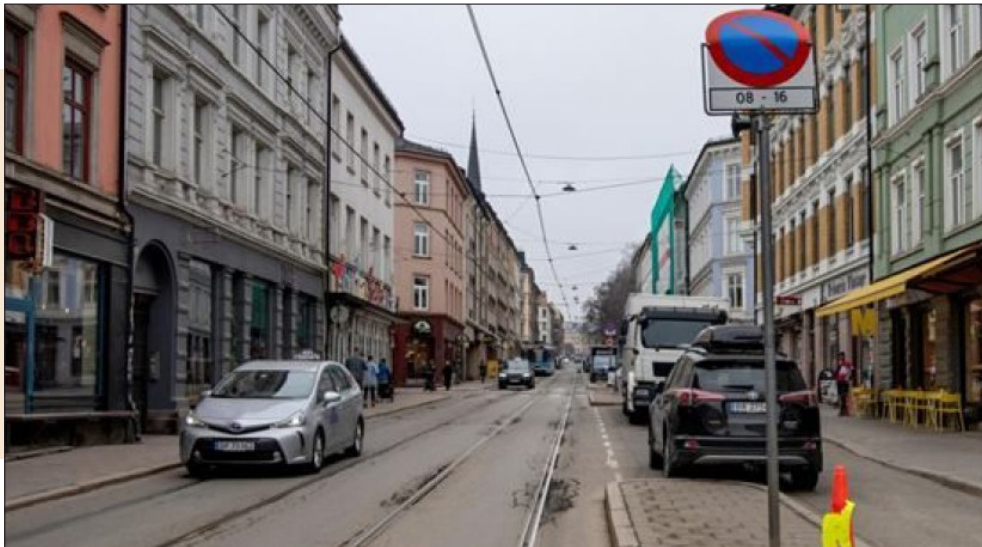
Figur 25: TMG før oppgraderingen. Oslo kommune, 2019.

Den uklare inndelingen kunne føre til at ulovlig varelevering foregikk i sykkelarealet eller på fortauet. Dette skapte farlige situasjoner. Se figur 25 for tidligere situasjon. Det meste av vareleveringen til TMG skjedde enten fra sidegatene, eller ved ulovlig parkering. Varelevering fra sidegatene medførte ofte lange distanser og kryssing av gater med tung last. Det var derfor mange lastebilsjåførere som valgte å parkere ulovlig (Oslo kommune BYM & Norconsult, 2016). Mangel på hensiktsmessige losse- og lasteareal og varemottak listes som et eksempel på utfordringer knyttet til arealbruk i by i TØIs veileder for Bærekraftig bylogistikk (Jensen, Fossheim, & Eidhammer, Bærekraftig bylogistikk: veileder for kommuner, 2020).

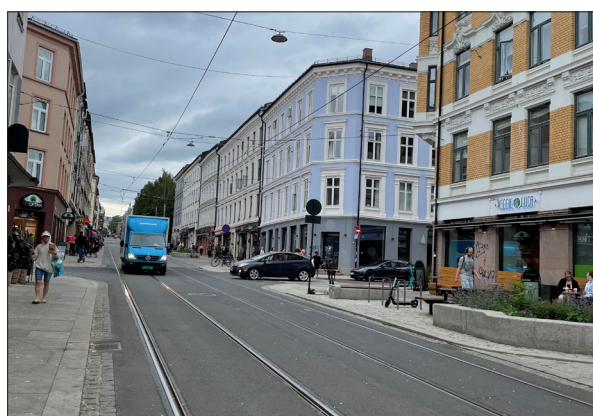
Figur 27: TMG etter oppgraderingen. Eline Leithaug Hårstad, 2021.

Etter opprustningen av gata har vareleveringssituasjonen blitt endret. Vareleveringslommene som er lagt inn i TMG blir i dag hyppig brukt av både vareleverandører og persontransport. Beliggenhetene og behovene for vareleveringslommene er vurdert etter Bransjestandard for varelevering utarbeidet av LUKS, NFL og NHO-LT (LUKS, NFL, NHO-LT, 2018). Tanken bak utformingen av lommene var at de skulle bli benyttet som en hybridløsning mellom varelevering og møblering. Ved registreringstidspunktet ble lommene i all hovedsak benyttet til varelevering og ikke til flerbruk. Oslo kommune har regulert lommene til uteservering, men en slik ordning er ennå ikke kommet på plass. Korrekt skilting er blant utfordringene knyttet til dette.

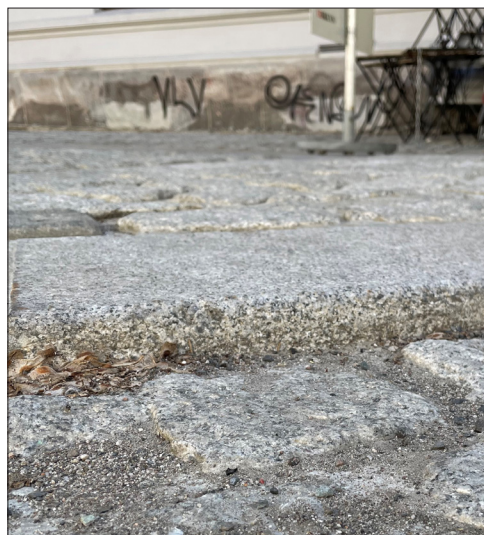
Figur 28: Lav kantstein i vareleveringslomme.
Eline Leithaug Hårstad, 2021.

Bymiljøetaten valgte lavere fortauskant enn håndboken anbefaler for å gi gående og syklende en god opplevelse av å bevege seg i Thorvald Meyers gate. Lav kantstein kan gjøre det lettere å krysse gata og ha kontakt med begge sider. Grünerløkka er den bydelen i Oslo med størst andel reiser til fots på en hverdag, med 42%, mens tallet totalt i Oslo ligger på 18%. Planen var at gata skulle prioriteres for trikk og gående (Oslo kommune BYM og Norconsult, 2017). Selve kjørebanelen skifter mellom å bestå av asfaltdekke og å være lagt i storgatestein. Dette er en del av bestemmelsen om å frede Birkelunden kulturmiljø etter kulturminneloven (Oslo kommune, 2018).

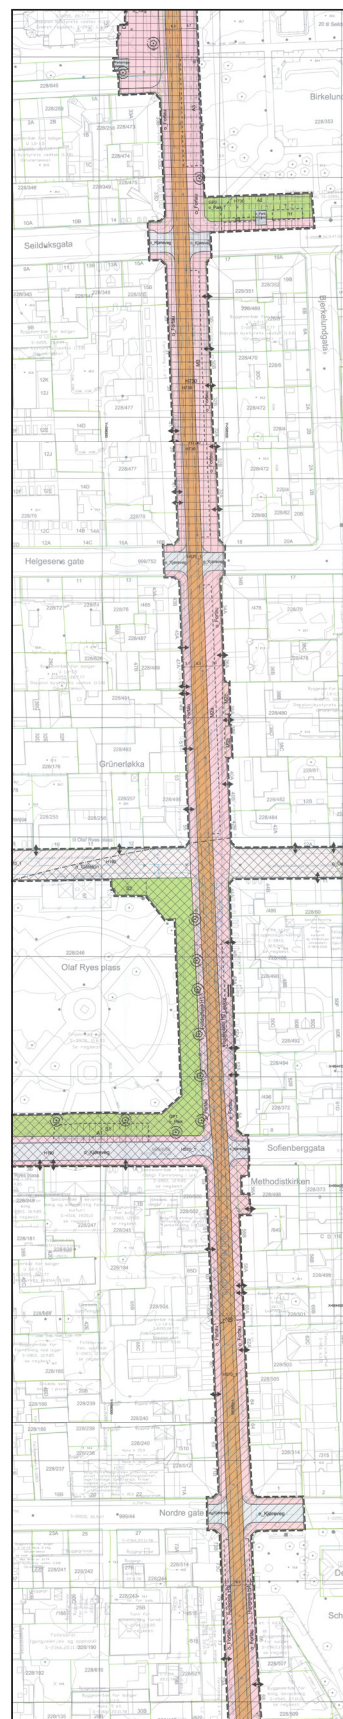
Figur 31: Reguleringsplan for gata, Oslo kommune, 2018.

Reguleringsformålene som er benyttet er kjøreveg, fortau, torg, gatetun, trasé for sporveg/buss, parkeringsplasser og park. Det er også lagt inn hensynssoner om restriksjoner for anlegg i grunnen, bevaring av kulturmiljø og båndlegging etter lov om kulturminner på planområdet. Vareleveringslommene har reguleringsformålet fortau, noe som åpner opp for en variert bruk av lommene slik at de kan brukes til mer enn bare varelevering. Ordlyden av planbestemmelsenes punkt 7 lyder som følger: «*Vareleveringslommer skal ha kantsteinsvis mot kjørebane på minimum 2 cm og kantsteinsvis mot gangbane på minimum 2 cm. Utenfor angitt tid for varelevering kan vareleveringslommen benyttes til uteservering*». En slik flerbruk var ikke gjennomført på registreringstidspunktet i de aktuelle lommene.

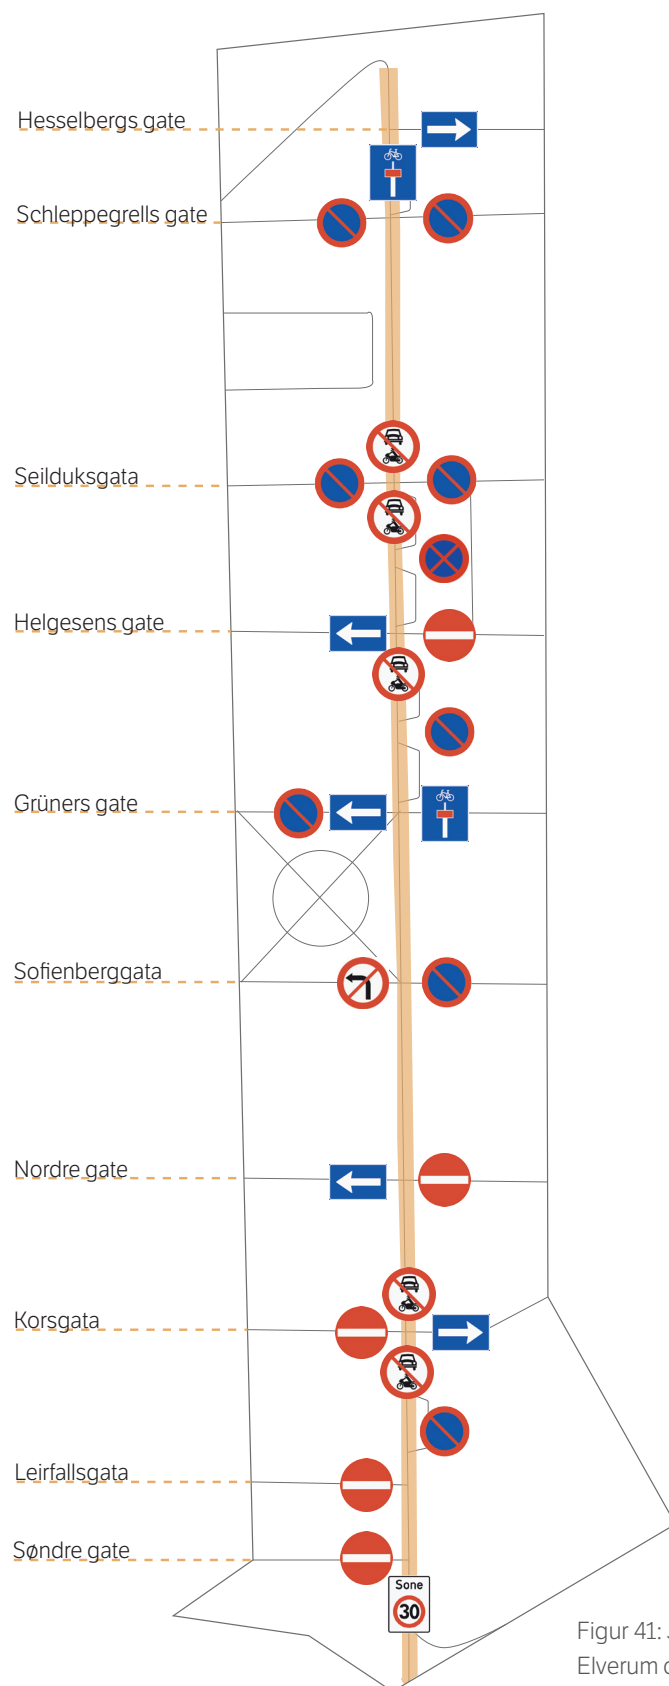
Figur 41: Skilting i TMG, Cecilia Taylor Elverum og Eline Leithaug Hårstad, 2021.

Skiltreguleringen i området er relevant å legge merke til fordi dette påvirker kjøremønstrene som kan oppstå. Her er det mange begrensninger som kan skape forlengede kjøreruter og dermed påvirke miljøet i forskjellige grader grunnet økt mengde biltrafikk.

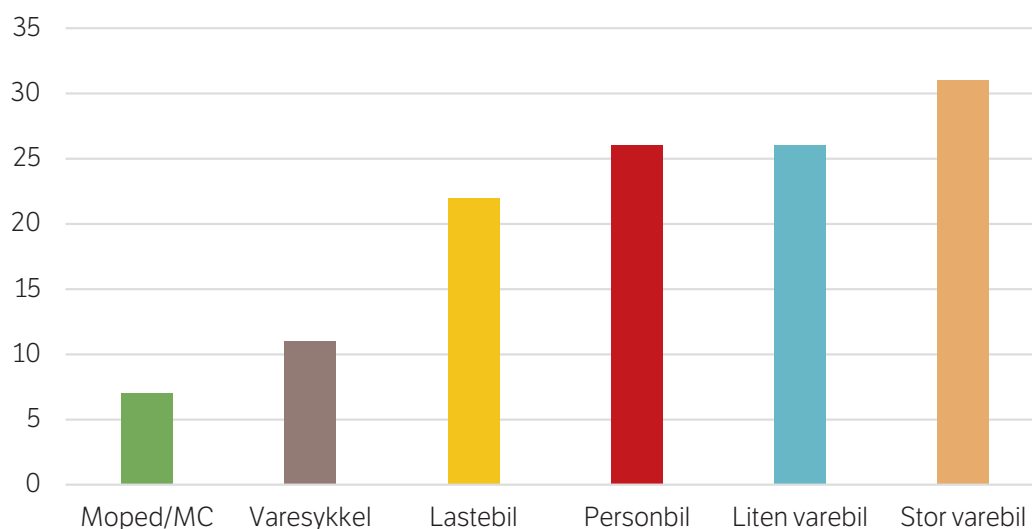
Figur 42: Kjøretøy benyttet for næringstransport i TMG. Elverum, Hårstad og Skiaker, 2021.

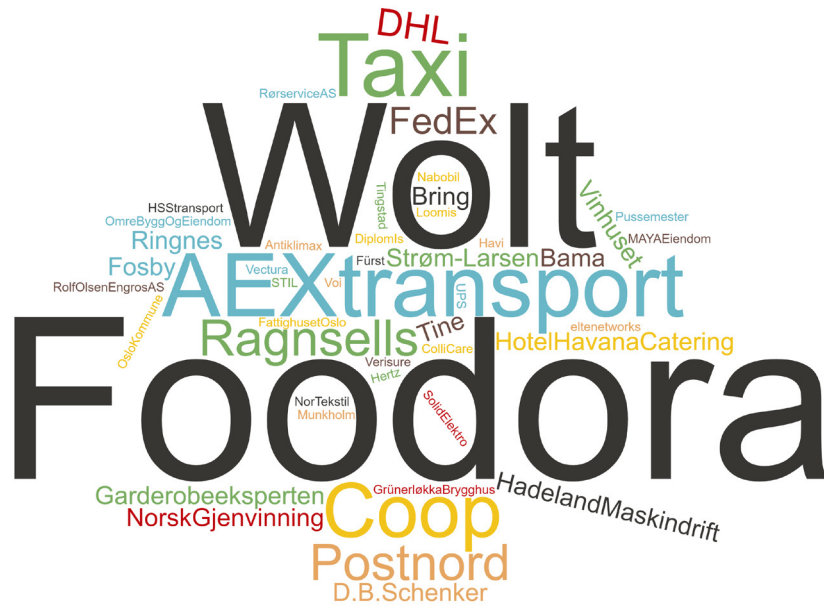
Figur 44: Transportselskaper som brukte vareleveringslommene for å hente og levere varer i TMG. Elverum, Hårstad og Skiaker, 2021.

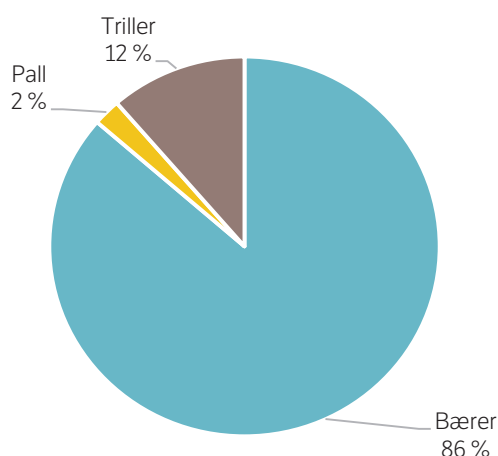
Figur 51: Leveringsmetode – varebil. Elverum, Hårstad & Skiaker, 2021.

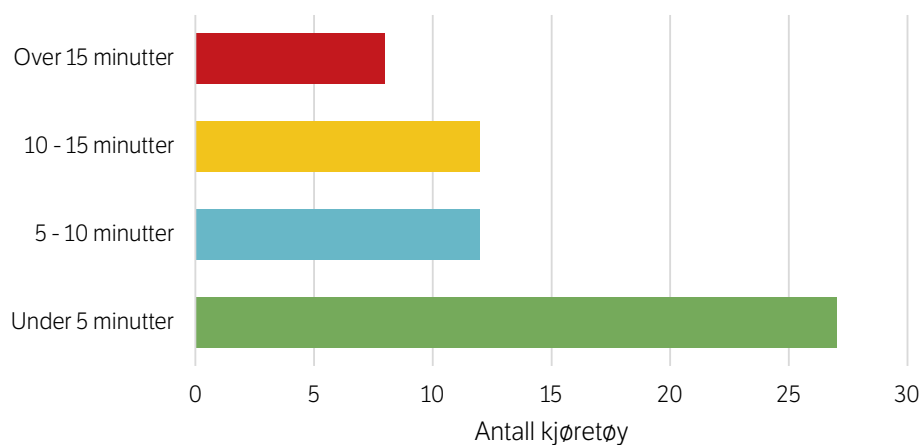
Figur 53: Lengde på stopp – varebiler. Elverum, Hårstad & Skiaker, 2021.

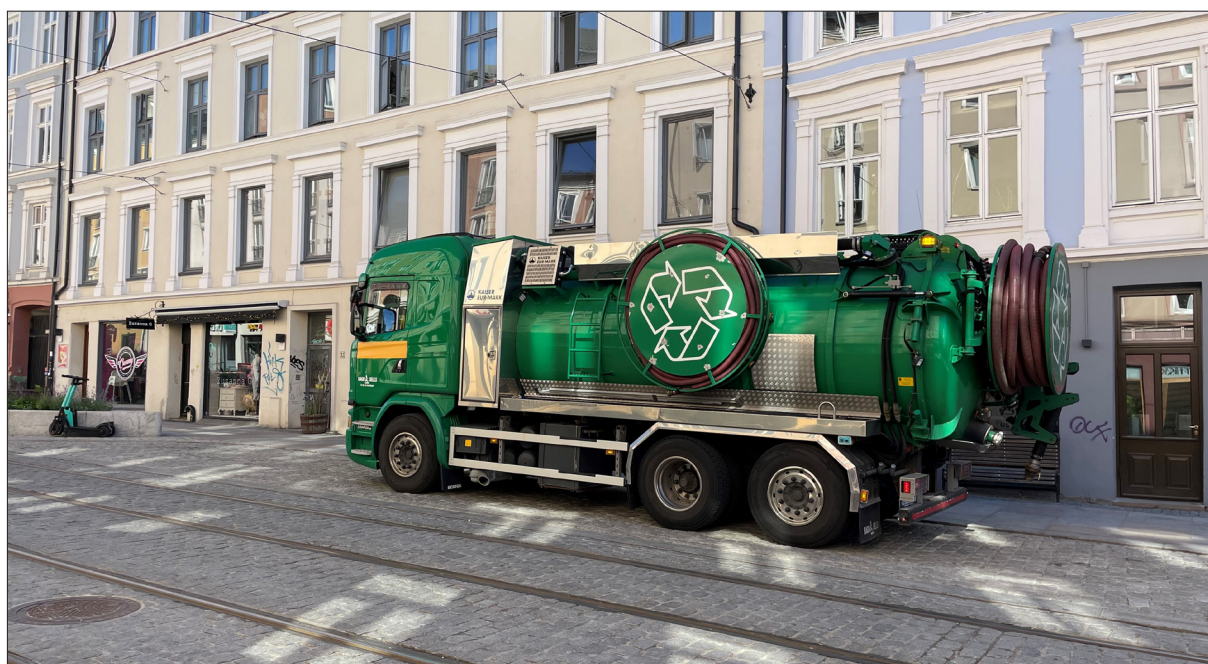
Figur 68: Vareleveringslomme 1. Eline Leithaug Hårstad, 2021.

Vareleveringslomme 1 var den med minst aktivitet av gående og syklende. Det var helt klart roligst på formiddagen, vist i figur 69, hvor det også nesten til enhver tid var parkerte biler. Det var en hovedvekt av tilsynelatende nødvendig aktivitet og lite trengsel på fortauet. Antall passerende vest-øst var seks gående og to syklende, to gående over nord-sør-aksen, og fire gående og én syklende retning øst-vest. Istedenfor å ha gradvis økende aktivitet til kvelden var det her mest aktivitet på ettermiddagen, som man kan se av henholdsvis figur 70 og 71, grunnet høyere andel bevegende langs vest-øst-aksen. Det var en stor grad av sosial aktivitet og flere som gikk sammen både i selve lommen og generelt i gata. På ettermiddagen var det i gjennomsnitt 18 vest-øst-kryssinger, 20 nord-sør og 17 øst-vest per time, i tillegg til to syklistene både vest-øst og øst-vest. På kvelden var antallet kryssinger vest-øst 13 gående og én syklende, nord-sør var det 11 gående og én syklende, og øst-vest ti gående og to syklende per time. Kryssinger i nord-sør-aksen var derimot noe høyere på kvelden enn på ettermiddagen, noe som kan tyde på at det var flere myke trafikanter på fortauet på kveldstid. Dette er fordi mesteparten av kryssingene langs nord-sør-aksen var i forbindelse med trengsel på fortauet. I tillegg var det flere i løpet av kvelden som ikke så den lave kanten mellom fortau og vareleveringslomme, og snublet. Det tyder på at kantsteinsviset på 2 cm er såpass lite at folk ikke alltid legger merke til det.

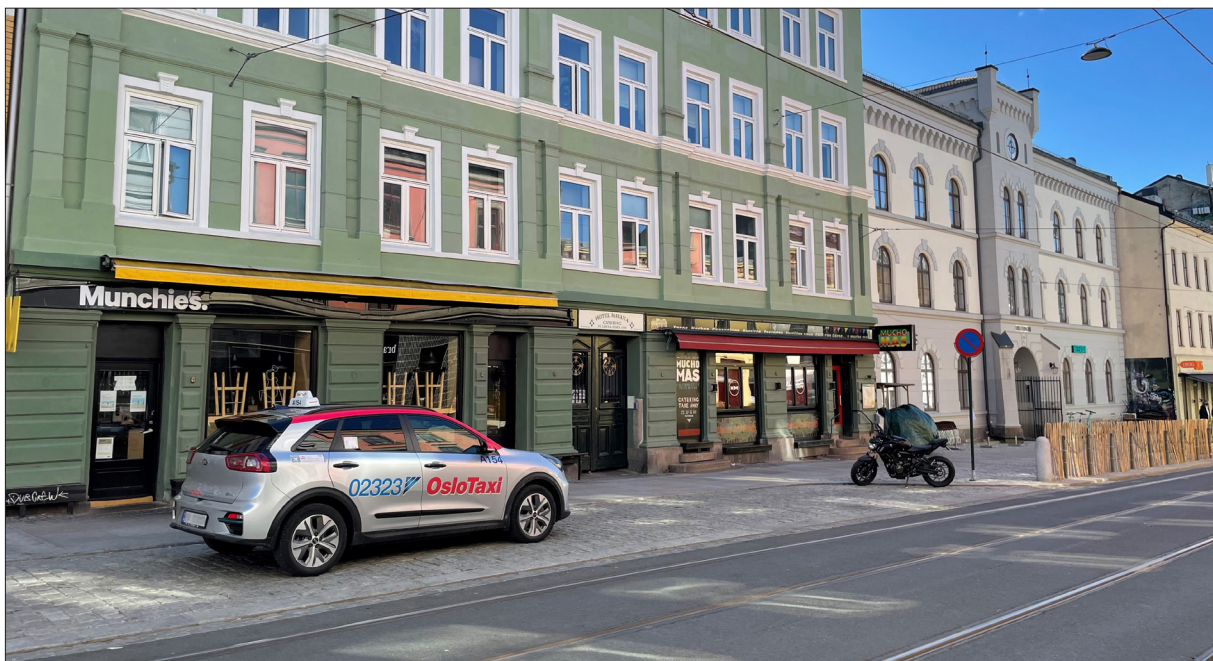
Figur 73: Vareleveringslomme 2. Eline Leithaug Hårstad, 2021.

Som man kan se av figurene 74, 75, og 76 var det en gradvis økning av aktivitet fra formiddag mot kveld i vareleveringslomme 2. Det var flest nødvendige aktiviteter på formiddagen, hvor mange så ut som at de skulle rekke et ærend, jobb eller skole. Gjennomsnittlig passering per time av gående i nord-sør-aksen var tre, fra vest til øst var det åtte, og fra øst til vest var det fem. I løpet av en time på formiddagen var det også under én passering av syklende i alle retningene. Det var lite prat og den rolige stemningen ble forsterket av at trikken hadde færre avganger mellom 10. og 20. juni. Utover formiddagen ble det økt gangtrafikk og antydninger til flere sosiale aktiviteter. Fortauet ble til tider sperret av sykler, og det økte behovet for å bruke lommen. Langs med lommen på fortauet var det uteservering med møbler, og ved hyppigere bruk på ettermiddagen var det større behov for å bevege seg uti vareleveringslommen for å komme forbi. I dette tidsrommet var det i gjennomsnitt 20 gående i retning vest-øst, 13 i nord-sør og ni i retning øst-vest. Av syklende reiste i gjennomsnitt én retning vest-øst, ingen passerte i nord-sør, og fire syklet øst-vest. Også i denne lommen drev folk og snublet eller gikk med bare en fot uti lommen. Den lave kantsteinen kan da ha vært både ukjent og ikke så merkbar for flere av fotgjengerne. Bruken av lommen avhenger i stor grad av hvorvidt det er biler der eller ei, og på kvelden var det lite varelevering. Da ble det registrert at det var flere som ikke bare brukte vareleveringslommen for kryssing av gata, men stoppet opp og pratet i lommen. Av de passerende til fots gikk 23 vest-øst og øst-vest, mens 17 gikk i nord-sør-retningen. Én person syklet vest-øst, og to syklet nord-sør i gjennomsnitt i løpet av kvelden.
