# Belastningsforsøk – sammenligning av vegslitasje

Forsøk med bruk av tømmervogntog med totalvekt 60 og 74 tonn

STATENS VEGVESENS RAPPORTER

Nr. 804

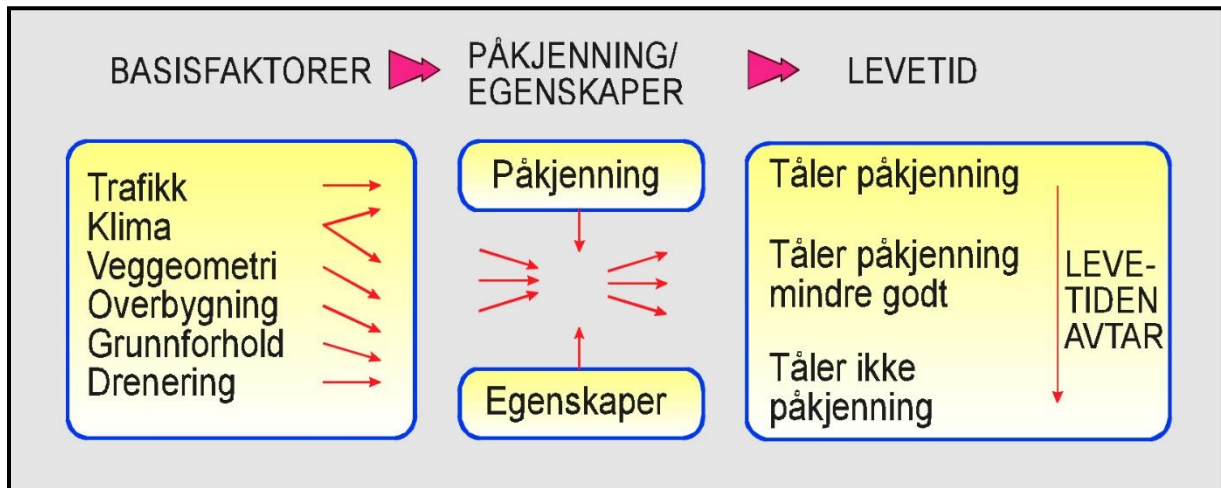
Alle veger brytes ned over tid og vil ha behov for jevnlike vedlikeholdstiltak og rehabiliteringer. Forholdet mellom vegens egenskaper og belastninger er bestemmende for hvor ofte dette er nødvendig og er illustrert i Figur 1.

Figur 1 Forhold mellom egenskaper, påkjenninger og levetid for en veg

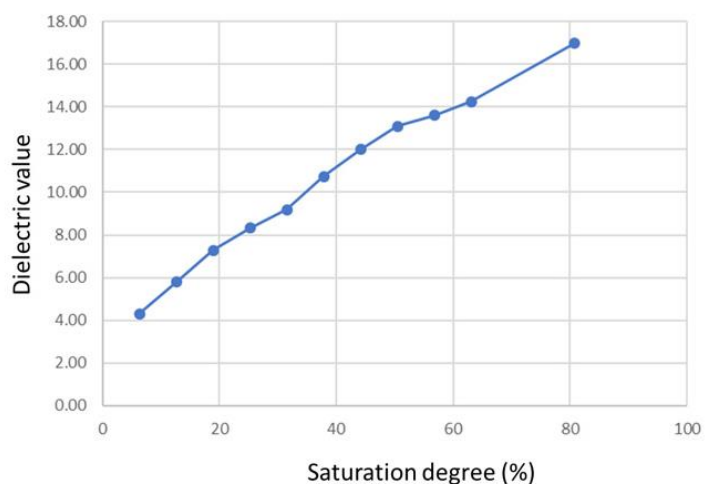
Figur 4 Eksempel på sammenheng mellom dielektrisk verdi og metningsgrad for et grusbærelag (ref. 11)

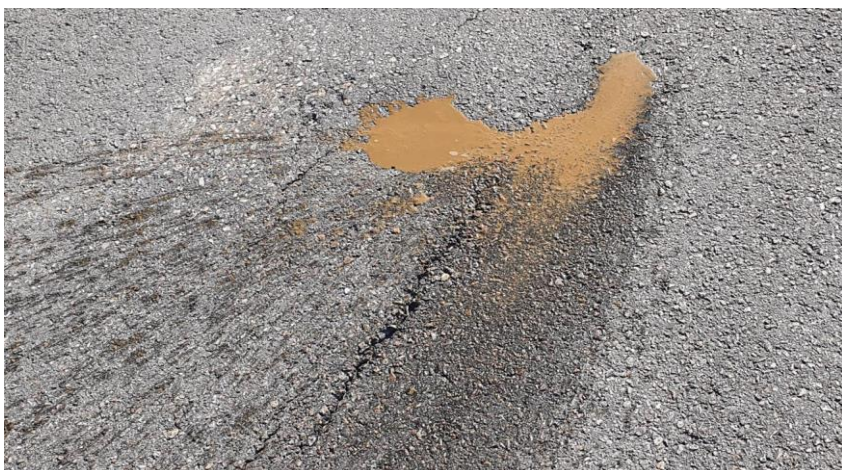
Figur 7 Vann pumpet opp til vegoverflaten

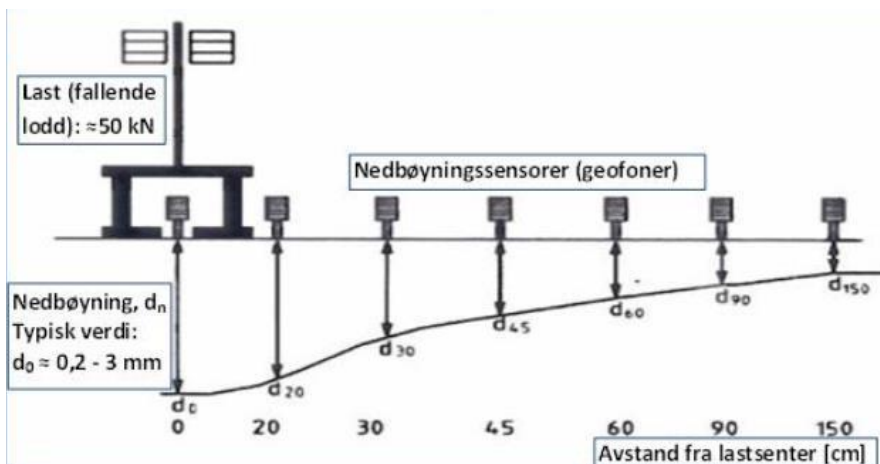
Vegoverflaten utsettes for en pulslast som tilsvarer belastningen fra en hjullast på 50 kN og et trykk på ca 700 kPa. Belastningen medfører at vegkonstruksjonen og undergrunnen deformeres og størrelsen på deformasjonene registreres av geofoner i lastsenteret og i ulike avstander fra lastsenteret. Antall geofoner og avstand fra lastsenteret som er benyttet i dette prosjektet, er vist i Figur 12.

Figur 12 Prinsippkisse for fallodd

Bæreevnen beregnes ut fra empiriske formler hvor belastningen, kontaktrykket og deformasjoner i lastsenteret og 20 cm fra lastsenteret inngår. Bæreevnen er et uttrykk for hvor godt en veg tåler en belastning uten at det oppstår store skader. Lav bæreevne betyr rask nedbrytning/skadeutvikling og motsatt om bæreevnen er høy.

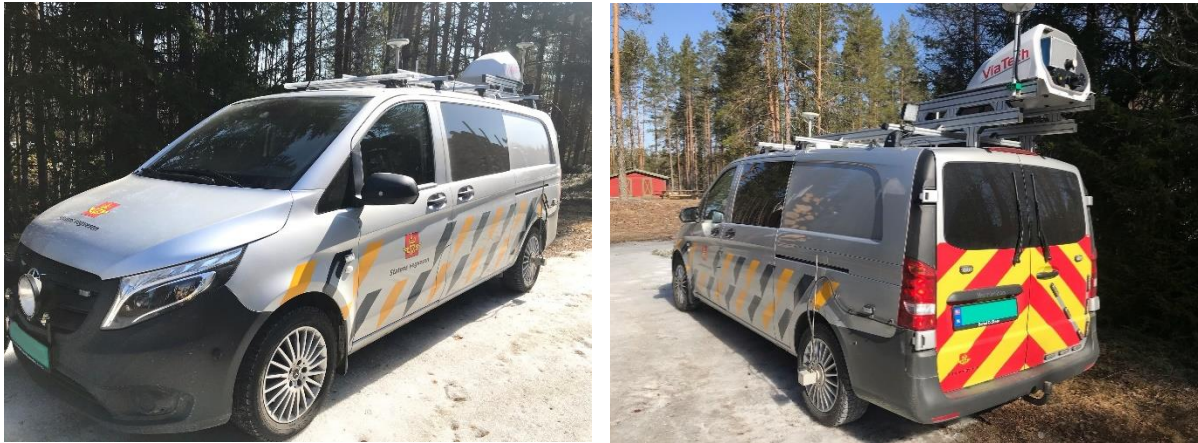
Statens vegvesen og fylkeskommunene måler overflatetilstanden for tilnærmet hele riks- og fylkesvegnettet med fast dekke hvert år. Systemet er utviklet av ViaTech hvor den sentrale delen er en roterende laser som skanner (Figur 14) vegoverflaten og omkringliggende terreng. Se <https://www.viatech.no/products.aspx?lang=no&id=6>.

Figur 14 Målebil fra Statens vegvesen. Foto: Marit Helene U. Kværnmo

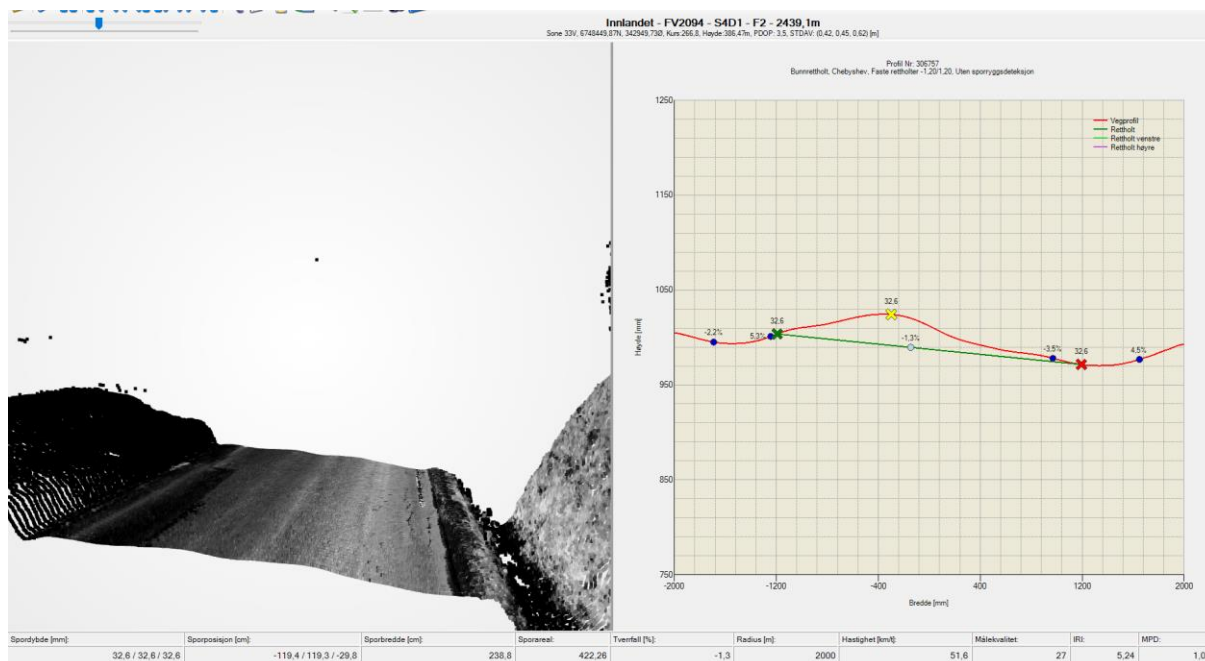
Ut fra punktskyen er det også mulig å bestemme tverrprofilet utenom vegoverflaten (grøftedybde, skråningshelninger etc.), men foreløpig er dette ikke automatisert.

Figur 15 Eksempel på punktsky og tverrprofil

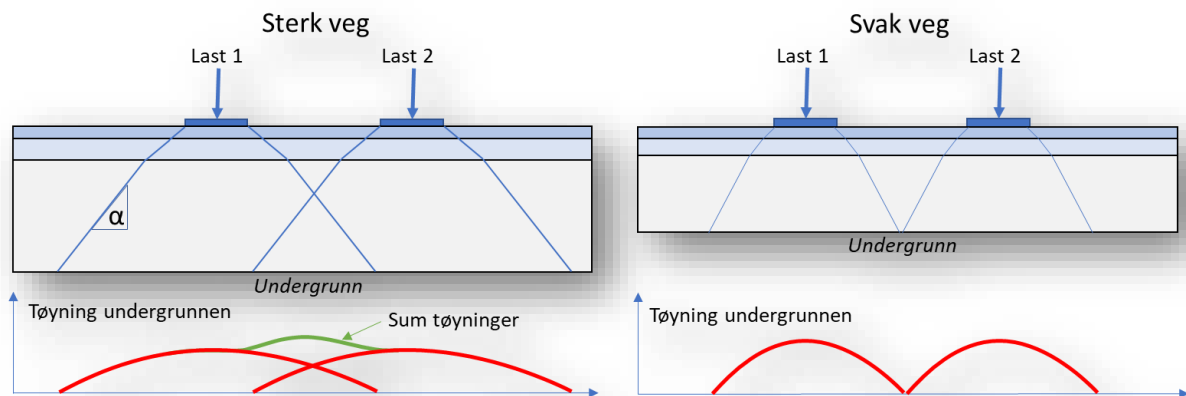
Beregningene er utført for fire ulike totalvekter. Metoden (ref. 4, metode brukt i Danmark) skiller på om vegen er svak eller sterk for på denne måten ta hensyn til om det er samvirke mellom akslinger i en akselkonfigurasjon med flere akslinger. En sterk veg vil ha tykkere vegoverbygningen enn en svak veg. I tillegg vil materialene i en sterk veg ha bedre kvalitet og gi bedre fordeling av lastene til underlaget. Et svakt materiale vil ha en brattere fordelingslinje ( $\alpha$ ) enn et sterkt materiale. Eksempel på fordeling av lastene for en boggiaksel er vist i Figur 18 for en sterk og en svak veg.

Figur 18 Lastfordeling for sterk og svak veg

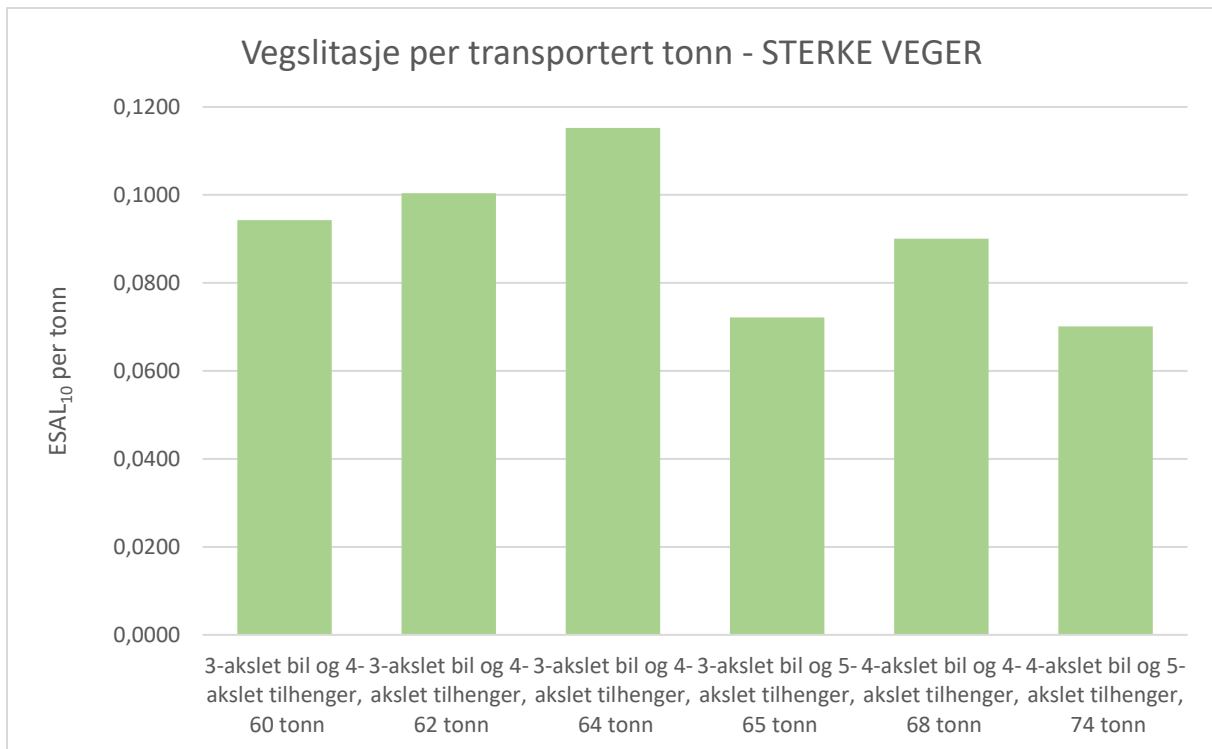
Skal eksempelvis 10 000 tonn tømmer transporteres over en gitt vegstrekning med 60 tonn vogntog (7 akslinger) vil dette tilsvare nedbrytningen fra  $10\,000 * 0,0942 = 942$  standardaksler. Transporteres tømmeret med 74 tonn vogntog (9 akslinger) vil dette tilsvare nedbrytningen fra  $10\,000 * 0,0701 = 701$  standardaksler.

Figur 19 Nedbrytning pr. tonn transportert tømmer for ulike vogntog med forskjellig totalvekt – STERK VEG

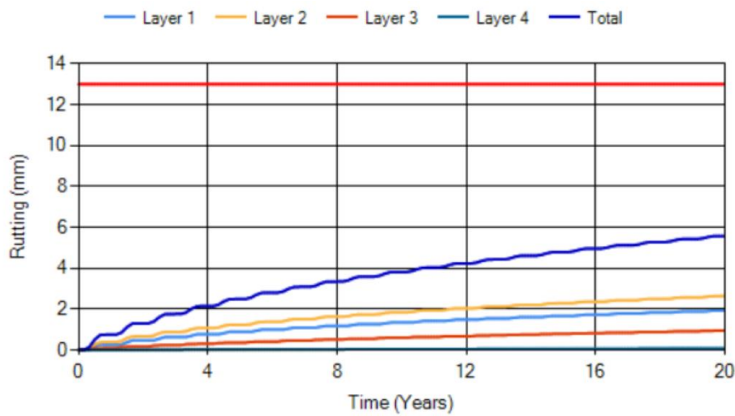
Da ERAPave er under utvikling og har behov for validering og kalibrering, gir programmet sannsynligvis ikke korrekte verdier. Likevel vil beregningen gi informasjon om relative forskjeller for ulike vogntogkombinasjoner på de to vegkonstruksjonene. Beregningene er utført for ulike aksel- og hjulkonfigurasjoner og virkningene er for de ulike vogntogene. Figur 21 viser et eksempel på beregnet spordannelse for en trippelaksel med tvillingmonterte hjul.

Figur 21 Spordannelse for trippel aksel med tvillingmonterte hjul, svak overbygning. Skjerm bilde fra ERAPave PP. (Figur hentet fra mastergradsoppgaven.)

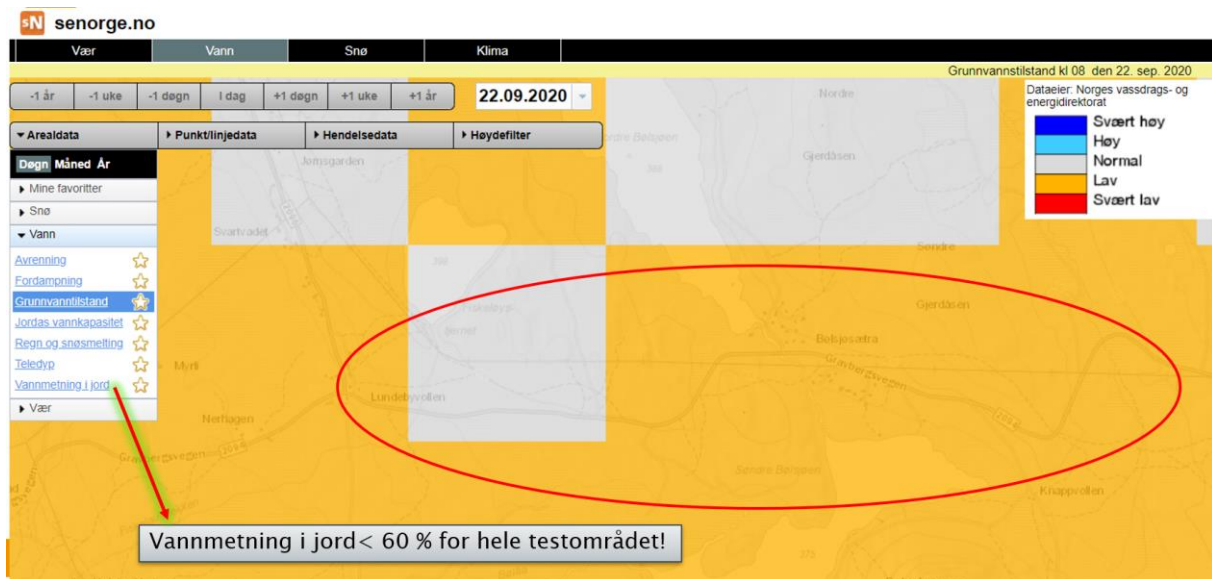
Lav grunnvannstand og lav metningsgrad stemmer overens med lav nedbørsmengde.

Figur 28 Grunnvannsnivå under belastningsforsøket. Kilde: [www.senorge.no](http://www.senorge.no).

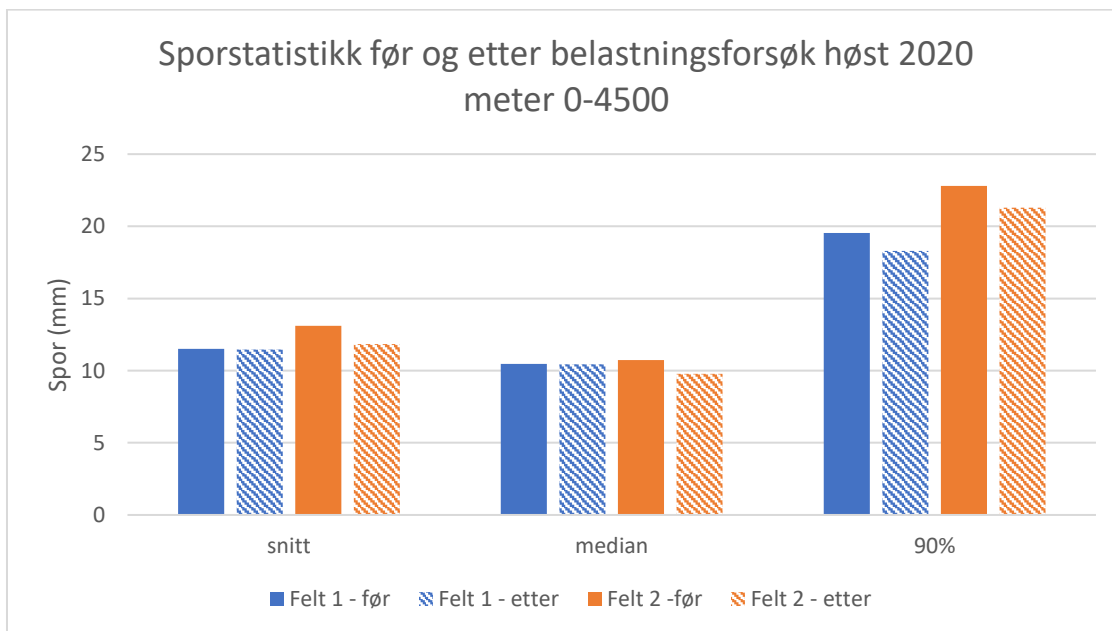
Lite nedbør, lav grunnvannstand og lav metningsgrad har medført at vegen hadde god bæreevne under belastningsforsøket. Under disse forholdene er 1250-1260 aksellastpasseringer ikke nok til å gi målbare plastiske deformasjoner i vegoverbygningen og/eller undergrunnen. Gjennomsnittlige spordybde og 90/10 %-verdi er vist i Figur 32 for begge felt og for jevnhet i Figur 33.

Figur 32 Spordybdeutvikling

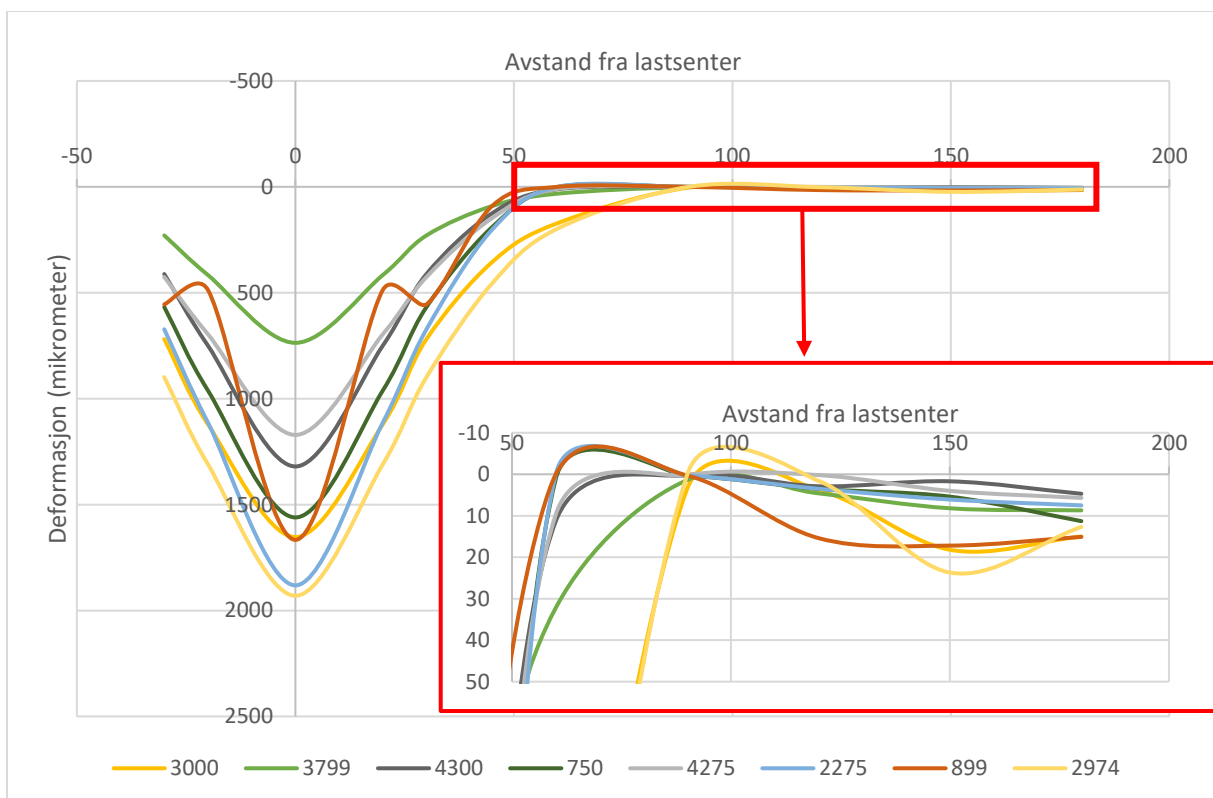
Forholdene i teleløsningen er spesielle sammenlignet med normale forhold og særlig i dette tilfellet. Telen er tint ned til 40-160 cm og det tinte laget er delvis mettet med vann. Et vannmettet materiale vil oppføre seg forskjellig fra et ordinært materiale ved at bølgebevegelser oppstår i vegoverflaten som følge av belastningen fra falloddet. Figur 41 viser eksempler på dette hvor deformasjonen for hver geofon er vist. Enkelte geofoner (utsnitt i figuren) viser negativ deformasjon og det vil ikke skje for en normal vegkonstruksjon. Derfor er det usikkert om formelen for beregning av bæreevne gir riktig resultat.

Figur 41 Målte deformasjoner som bl.a. viser negative verdier

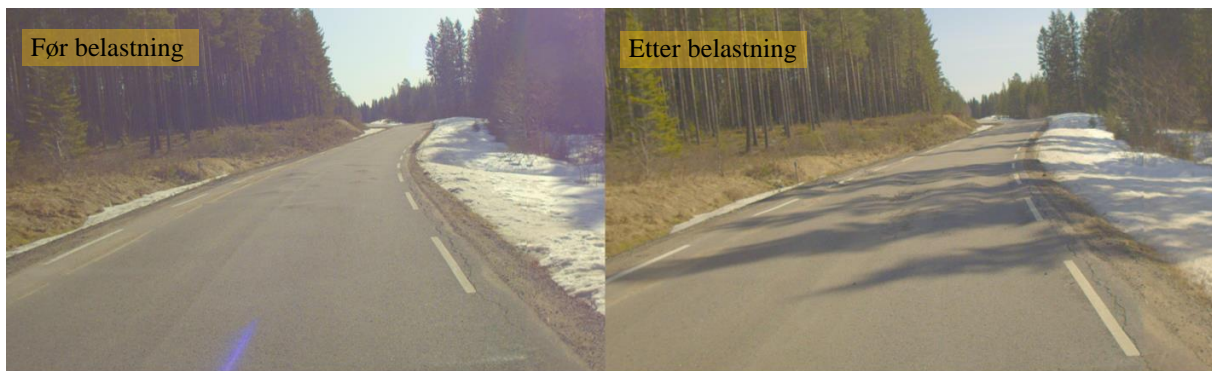
Figur 54 Skader i området 1000-1100

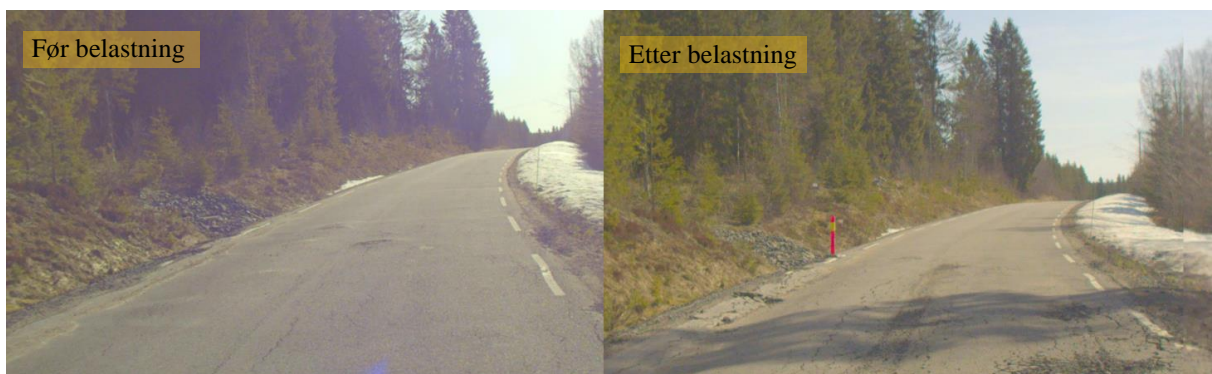
Figur 55 Skader i området ca. 2600

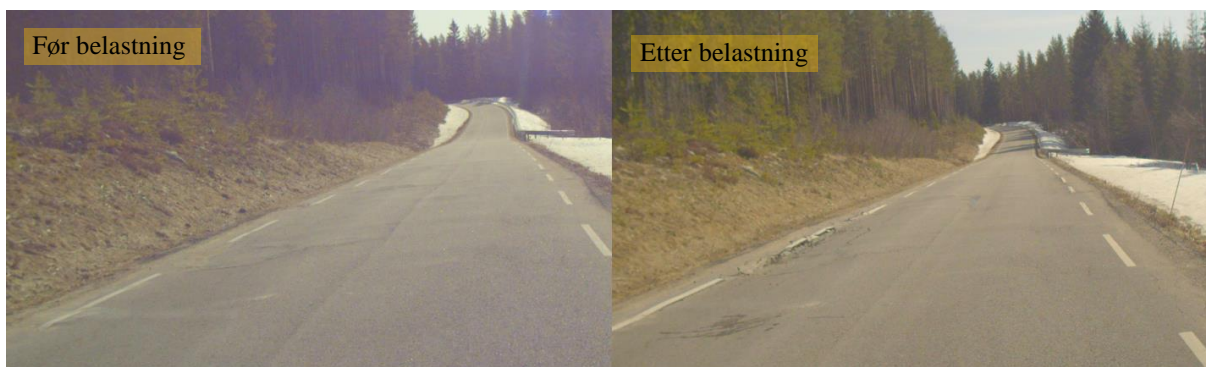
Figur 56 Skader i området ca. 3000

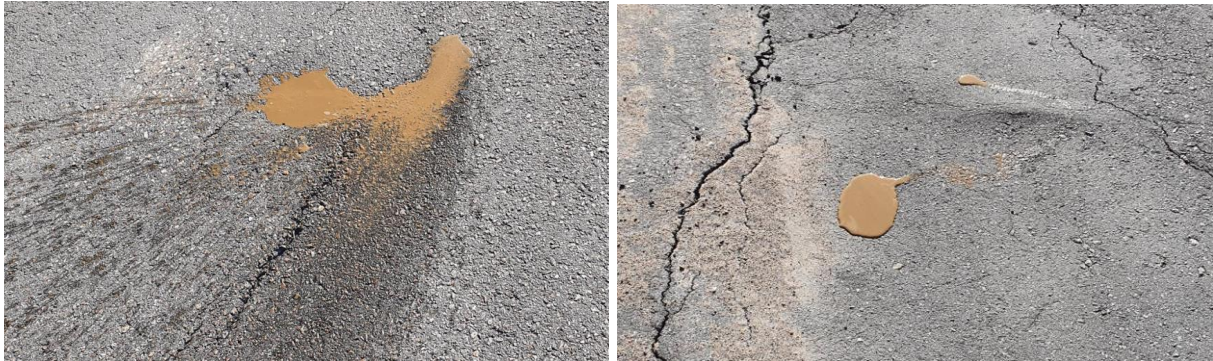
Figur 57 Vann pumpet opp på overflaten

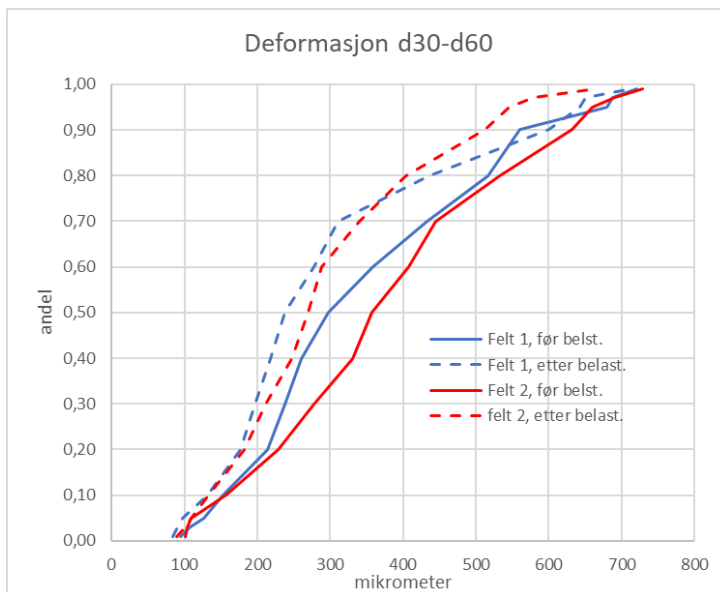
Figur 64 Kumulativ fordeling -potensiale for permanente deformasjoner –  $k \cdot (d_{30}-d_{60})$

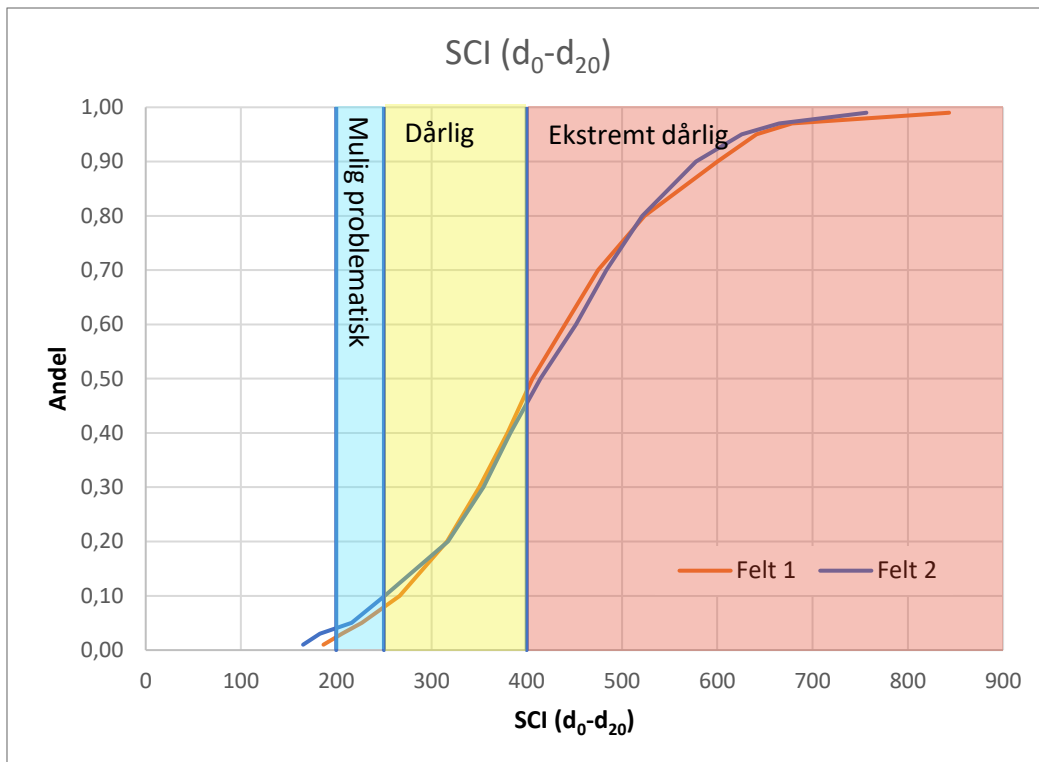
Figur 66 Kumulativ fordeling SCI
