Klebing mellom asfaltlag

Feltforsøk med modifiserte klebemidler

STATENS VEGVESENS RAPPORTER

Nr. 739

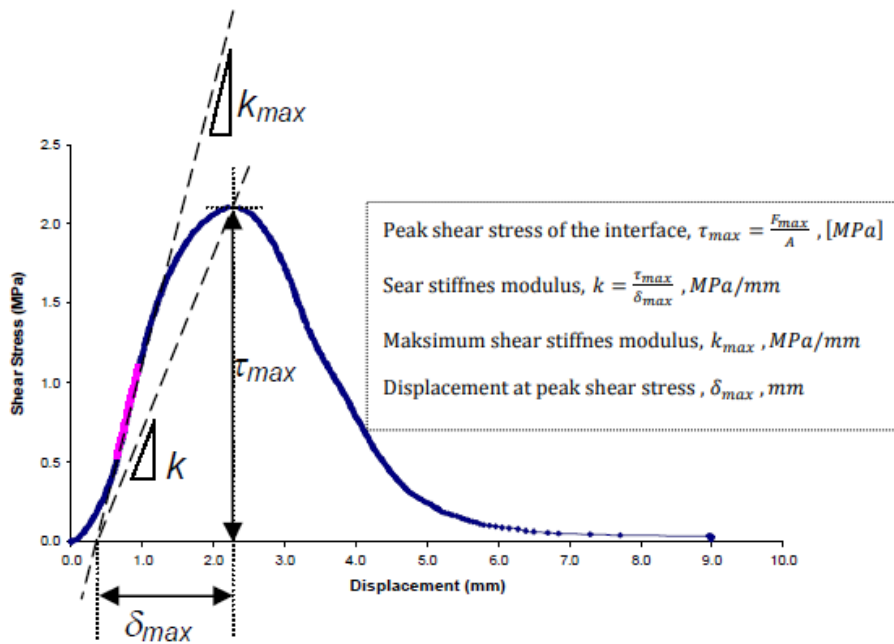
Figur 1.2: Eksempel på SBT-kurve

Maskinen logger forskyvning og belastning, som plottes som en kurve. Ut ifra kraften ved maksimal belastning (F_{max}), beregnes en verdi for bindingsstyrke (τ_{max}). Et eksempel på en slik kurve er visst i figur 1.2.

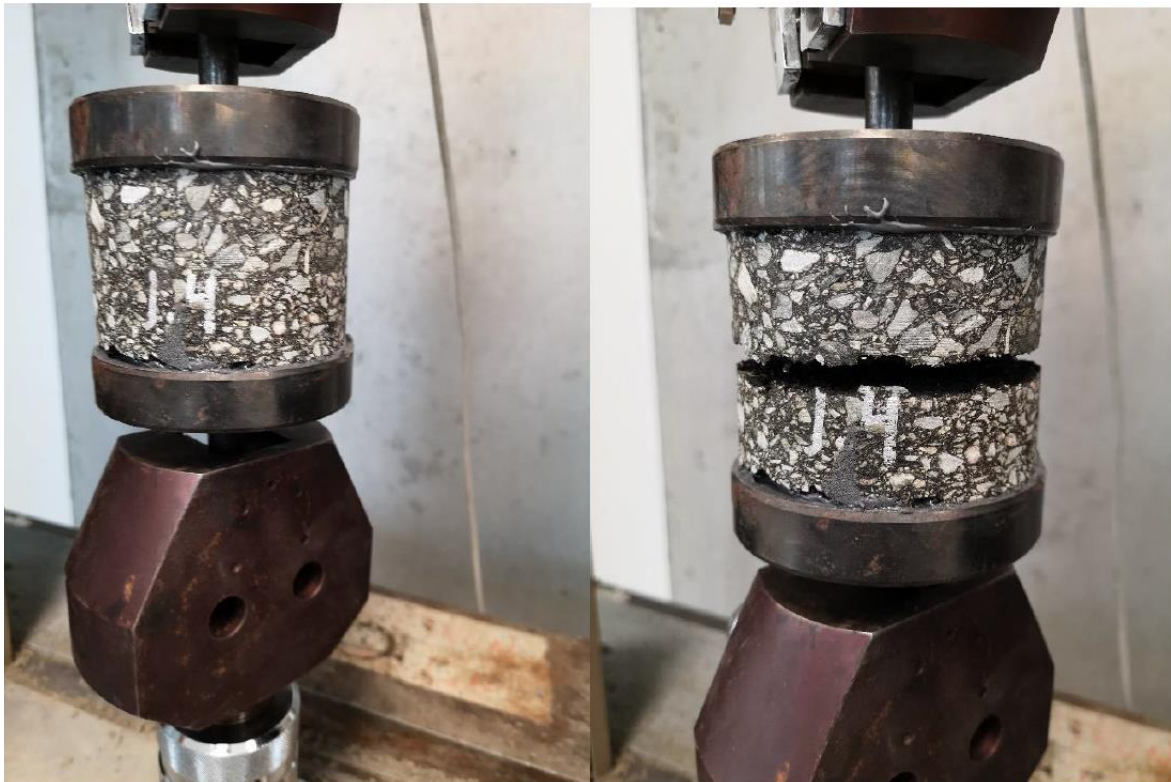
Figur 1.3: Strekktest (bilde fra Veidekke)

Strekktest er en annen metode som måler bindingsstyrke, og den er forskjellig fra SBT ved at det benyttes en universalpresse som «strekker» lagdelene fra hverandre (se bilde under):

Testen utføres ved 20°C og med en strekkhastighet på 200 N/s. Entreprenøren Veidekke har utført denne testen på oppdrag for Statens Vegvesen, og de har ingen relevante standarder for denne testen. Kraft og forskyvning måles, og den maksimale kraften som kreves for å oppnå brudd benyttes til å beregne bindingsstyrken. Et eksempel på en slik kurve vises under:

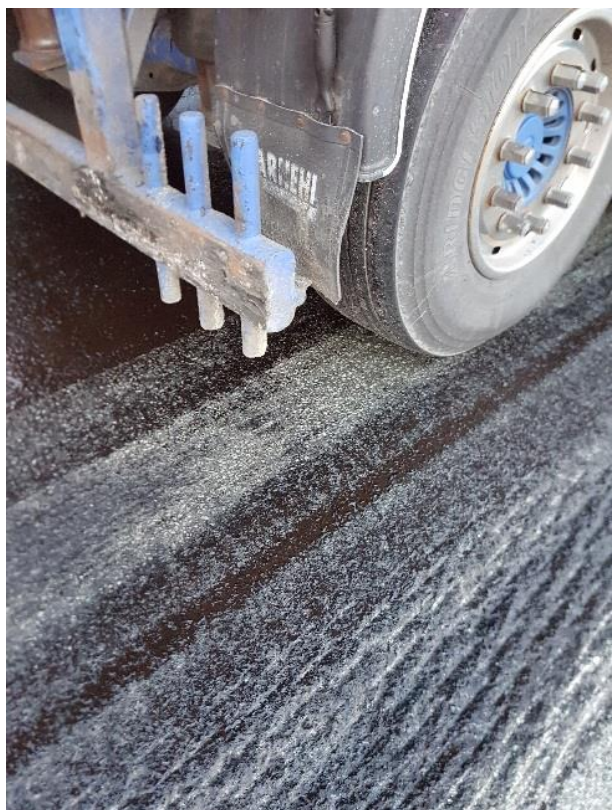
Figur 2.1: Spor bak bildekk på asfaltbil

Det ble bemerket under forsøket at asfaltbilene dro med seg en del emulsjon når de kjørte over forsøksstrekningen (se bilde under). Borkjerner ble tatt ut fra de ulike prøvesonene.

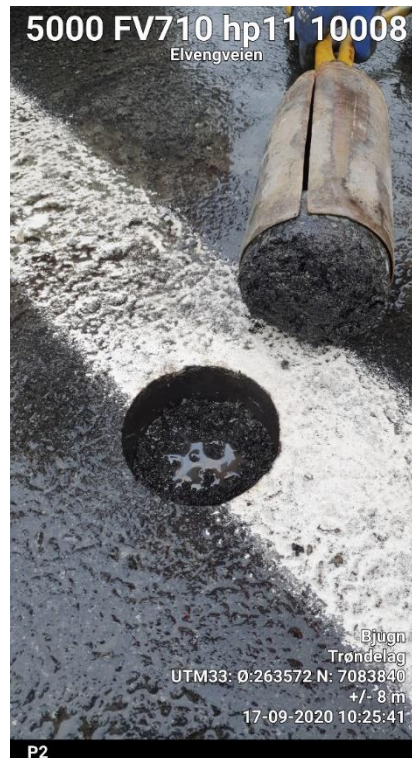
Figur 2.6: Uttak av borkjerner fra Fv710

Det ble opprinnelig planlagt å ta ut borkjerner fra denne strekningen på senhøsten 2019, men frosten kom tidlig og det ble dermed utsatt. Prøveuttak våren 2020 ble også utsatt grunnet koronasituasjonen, og det ble derfor ikke utført før september 2020. På neste side er det vist noen bilder fra prøvetakningen, samt en oversikt over prøveuttaket.

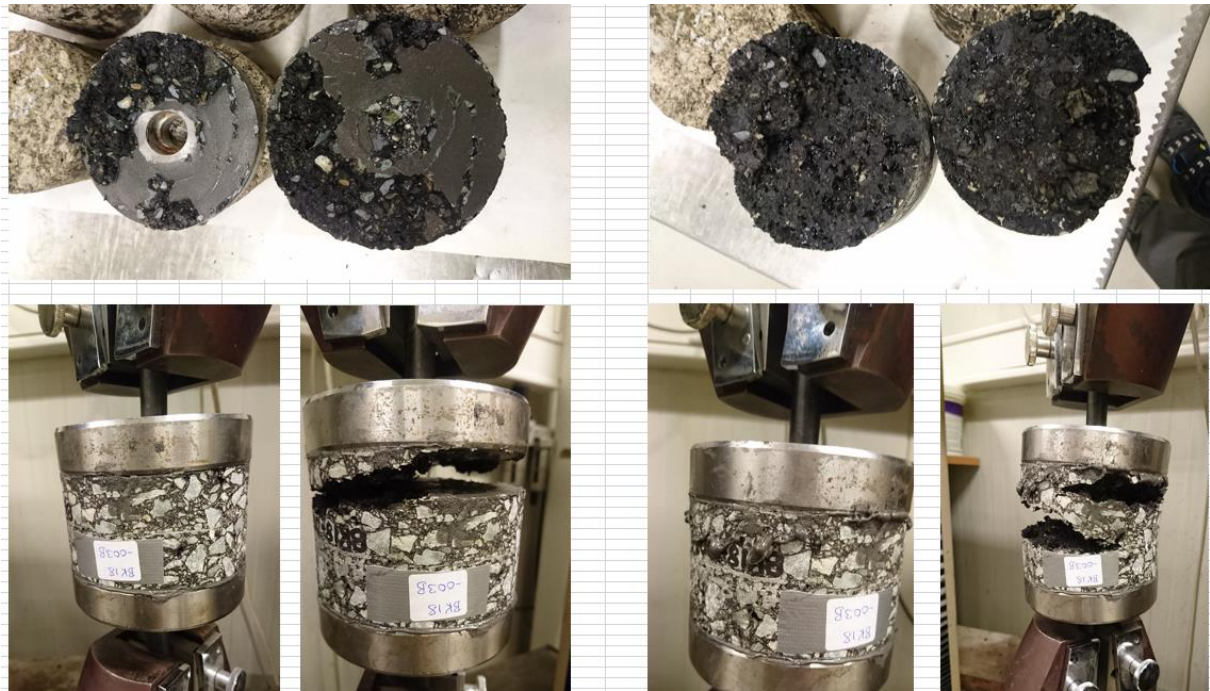
Figur 3.1: Observasjoner fra testing av bindingsstyrke

Borekjernene ble analysert for bindingsstyrke v.h.a SBT-metoden (beskrevet i kapittel 1) ved sentrallaboratoriet i Trondheim. Parallelt ble kjerner testet for bindingsstyrke ved strekktesting utført hos Veidekke sitt laboratorium i Trondheim. Dette betegnes henholdsvis som skjærstyrke og strekkstyrke. Én av kjernene med lav mengde emulsjon fikk tydelig brudd i massen, og for alle prøvene med lav mengde ble det observert vann i bruddflaten (se bilde på neste side). Resultatene er vist i en graf med klebemengde på x-aksen og bindingsstyrke på y-aksen.

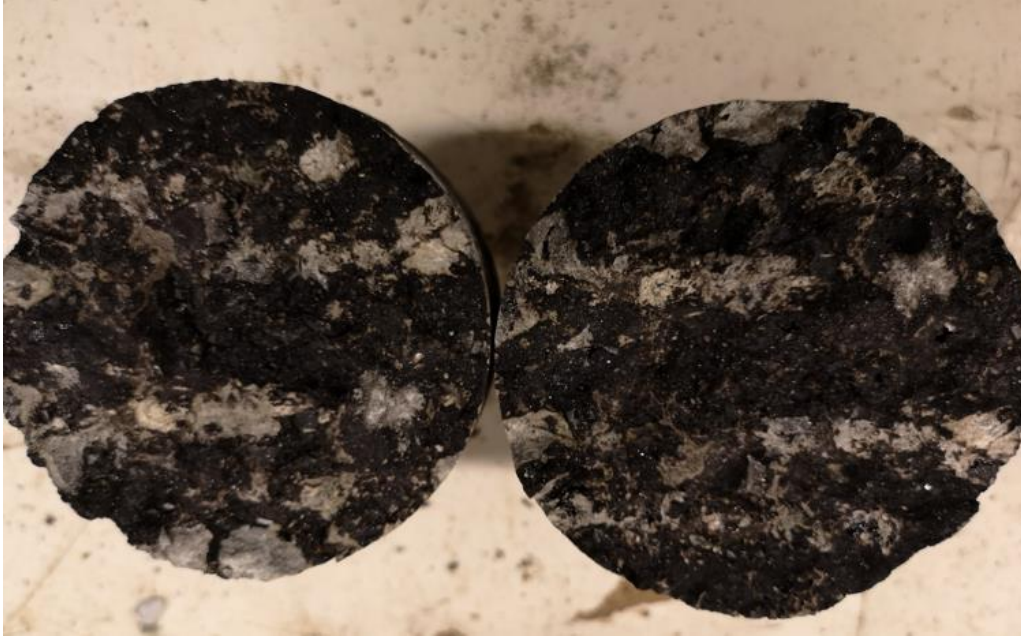
Figur 3.3: Delt kjerne fra E6 Øyjord (frest underlag)

Borekjernene ble analysert for bindingsstyrke v.h.a SBT-metoden (beskrevet i kapittel 1) ved sentrallaboratoriet i Trondheim. Parallelt ble kjerner testet for bindingsstyrke ved strekktesting utført hos Veidekke sitt laboratorium i Trondheim. Et bilde av en av kjernene vist i figur 3.2.1 under.

Sammenlignet med resultatene fra E6 Oppdal er resultatene for bindingsstyrke noe lavere, selv om klebemengdene er høyere. Dette skyldes sannsynligvis det faktum at underlaget er forskjellig på det to strekningene (frest underlag versus nylagt underlag). Denne forskjellen ble også observert i resultatene fra Varige Veger. Ideelt sett skulle to like typer underlag vært testet i dette forsøksoppsettet for å kunne vurdere forskjellen på lateksemulgert emulsjon og SBS-emulgert emulsjon.

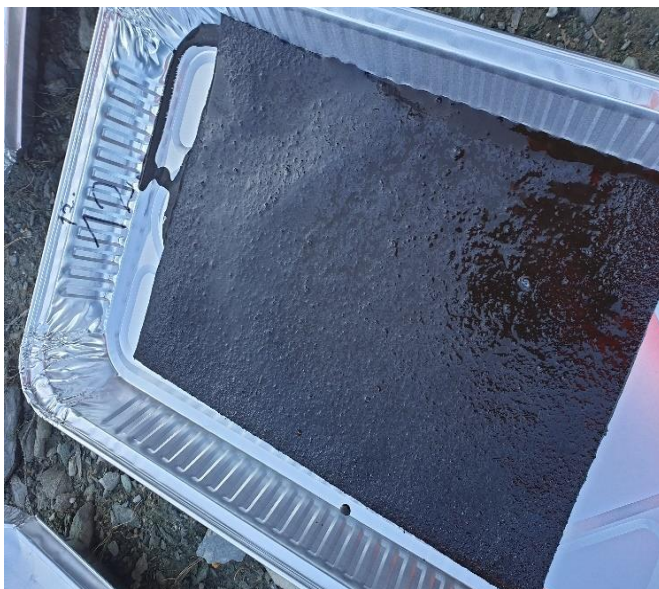
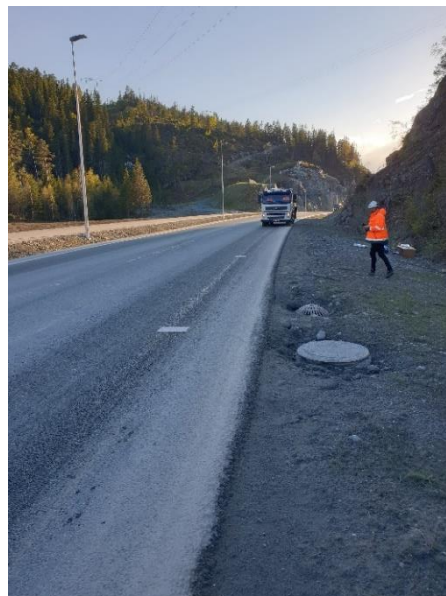
Figur 3.8: Klebelapp + limbil i aksjon

Det ble i dette forsøksoppsettet målt mengde klebemiddel for å undersøke effekten på bindingsstyrke. Som forklart i forsøksoppsettet ble det sprøytet 0,5X, 1X, 2X og 3X på ulike områder, og de innsamlede klebelappene ble tørket og veid for å finne mengde klebemiddel. Resultatene er oppsummert i tabellen nedenfor:

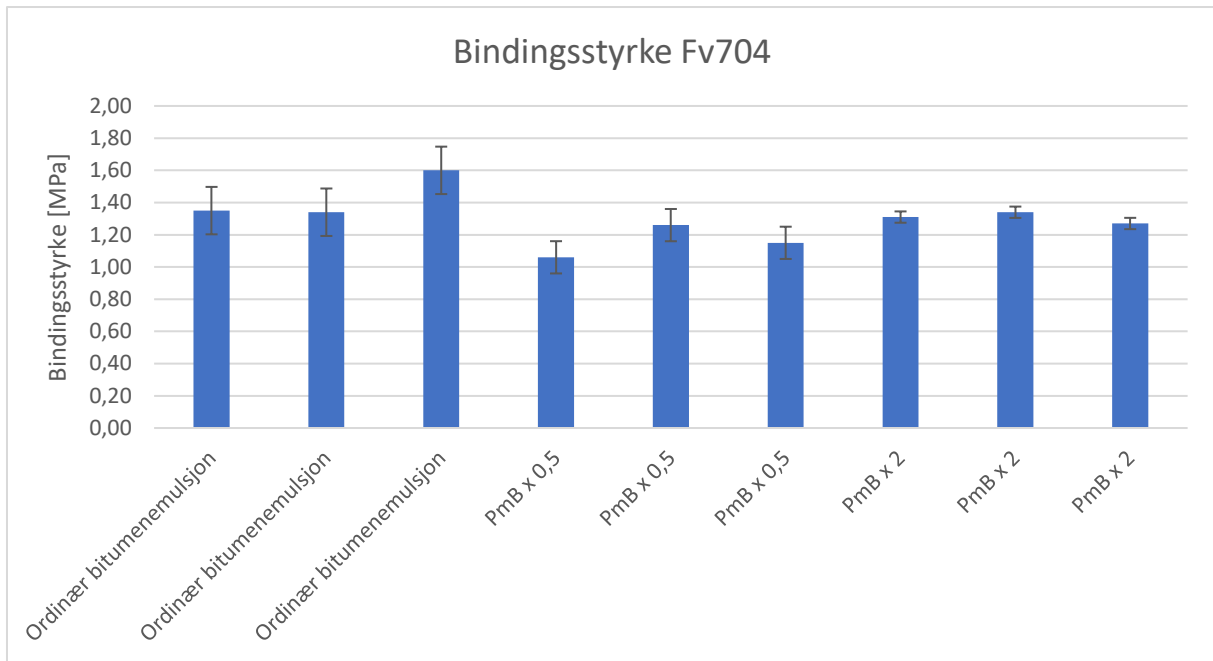
Figur 3.9: Bindingsstyrke Fv704

Ni av de 18 borkjernene fra tabell 2.1 (A-C fra hver serie) ble analysert for bindingsstyrke internt ved SBT-metoden, slik som beskrevet i kapittel 1. Resultatene er oppsummert i figuren nedenfor.

Resultatene ble sammenlignet med borkjerner fra et annet sted på strekningen med ordinær bitumenemulsjon. Alle resultatene er gode og har verdier for bindingsstyrke over 1 MPa. Det er dog noe overraskende at verdiene for bindingsstyrke er høyest for den ordinære bitumenemulsjonen, både for skjærstyrke og strekkstyrke. For SBT-metoden er standardavviket for de tre parallellene fra den ordinære bitumenemulsjonen noe høyt (ca 10 %), men alle verdiene er $\geq 1,35 \text{ MPa}$ (ligger langt over minstekravet på $0,70 \text{ MPa}$). Forklaringen på hvorfor resultatene er så gode er vanskelig å fastsette, men årsaken kan være høye mengder benyttet emulsjon også her (det ble ikke utført mengdemålinger på dette området).

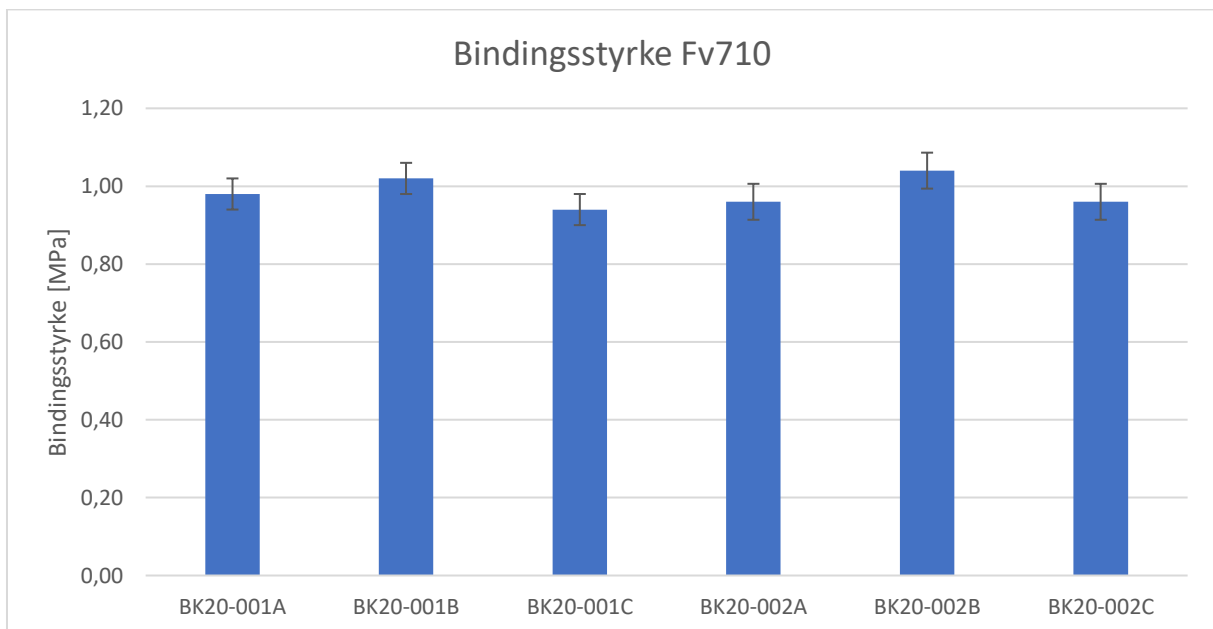
Figur 3.12: Bindingsstyrke Fv710

Seks av de 12 borkjernene fra tabell 2.2 (A-C fra hver serie) ble analysert for bindingsstyrke internt ved SBT-metoden, slik som beskrevet i kapittel 1. Resultatene er oppsummert i figur 3.12 nedenfor.

I resultatene fra kapittel 3.5 kan det observeres at verdiene for bindingsstyrke ved SBT-metoden er tilnærmet identiske. Det er ingen forskjell mellom gjennomsnittsverdien med eller uten tilsatt Nanotac når det tas hensyn til standardavviket i målingene. Resultatene fra strekktesten viser en høyere verdi (ca 15 %) for bindingsstyrke for strekningen med tilsatt Nanotac, men med

standardavviket tatt i betraktning er forskjellen minimal. Det kan dermed ikke konkluderes med at tilsetning av ca 1% Nanotac til ordinær bitumenemulsjon signifikant forbedrer bindingsstyrken til klebingen. Verdiene for bindingsstyrke er ikke like gode på Fv710 som for de tre andre teststrekningene, men for SBT-metoden er alle resultatene trygt innenfor kravet i asfaltretningslinjene. Dette skyldes sannsynligvis at det på denne strekningen kun er benyttet ordinær bitumenemulsjon, og ikke PmB-emulsjon som for de tre andre. Strekktesten på kjernene fra strekningen uten Nanotac ga resultat (0,69 MPa) rett under kravet.

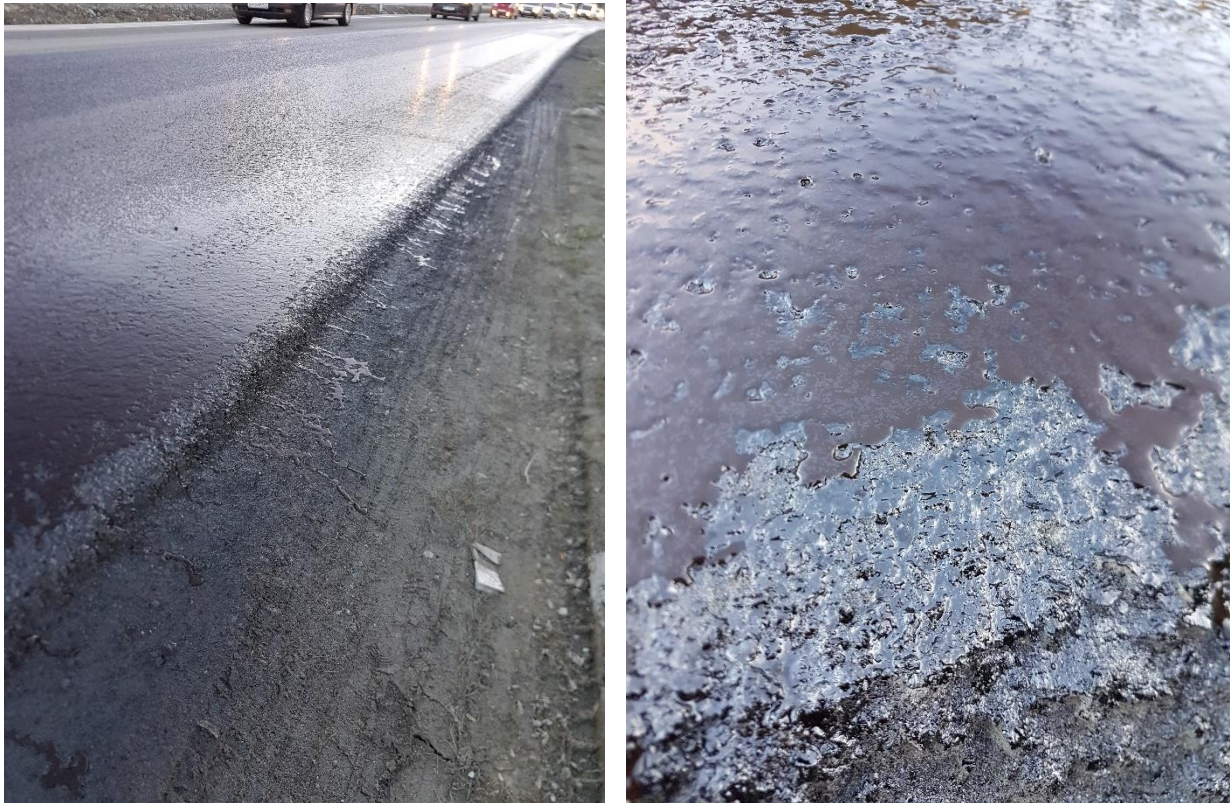
Figur 4.1: Eksempler på avrenning

Klebmengdene fra Tabell 3.4 viser at det ble benyttet veldig mye emulsjon per overfart. Dette var også noe som ble observert visuelt under forsøket. Klebelappene ble etter hvert gjennomvåte av PmB-emulsjon, og det ble dermed også mye avrenning fra veien (se bilder under).

Ettersom det ble observert så høye emulsjonsmengder og avrenning ble det besluttet å utelate området med tre overfarter, og heller benytte to overfarter som den høye mengden ($0,76 \text{ kg/m}^2$). Feltet hvor mengden ble skrudd ned («0,5 overfarter») ble benyttet som den lave mengden ($0,21 \text{ kg/m}^2$).

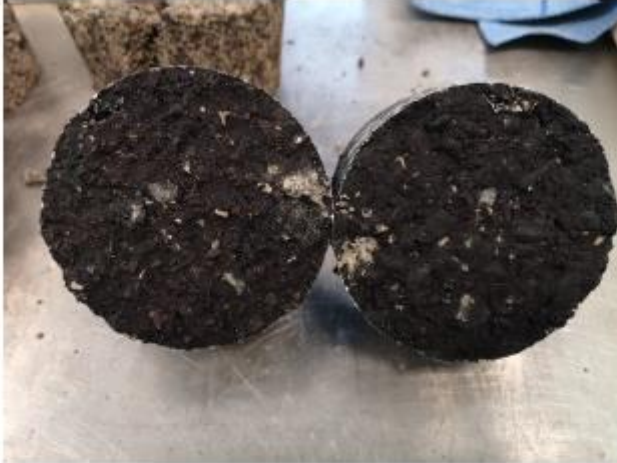
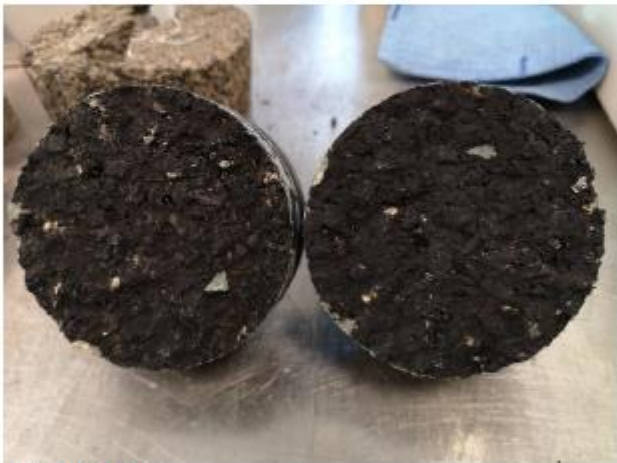
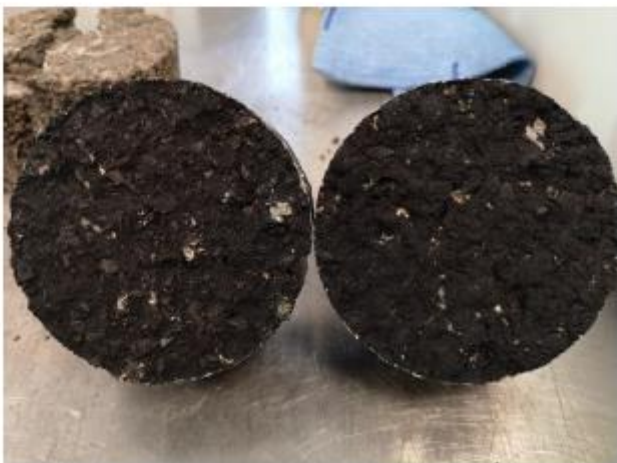
Bilag 5. Bilder bruddflater BK 19-003

Ingen synlig fukt

Bruddet går i klebing.

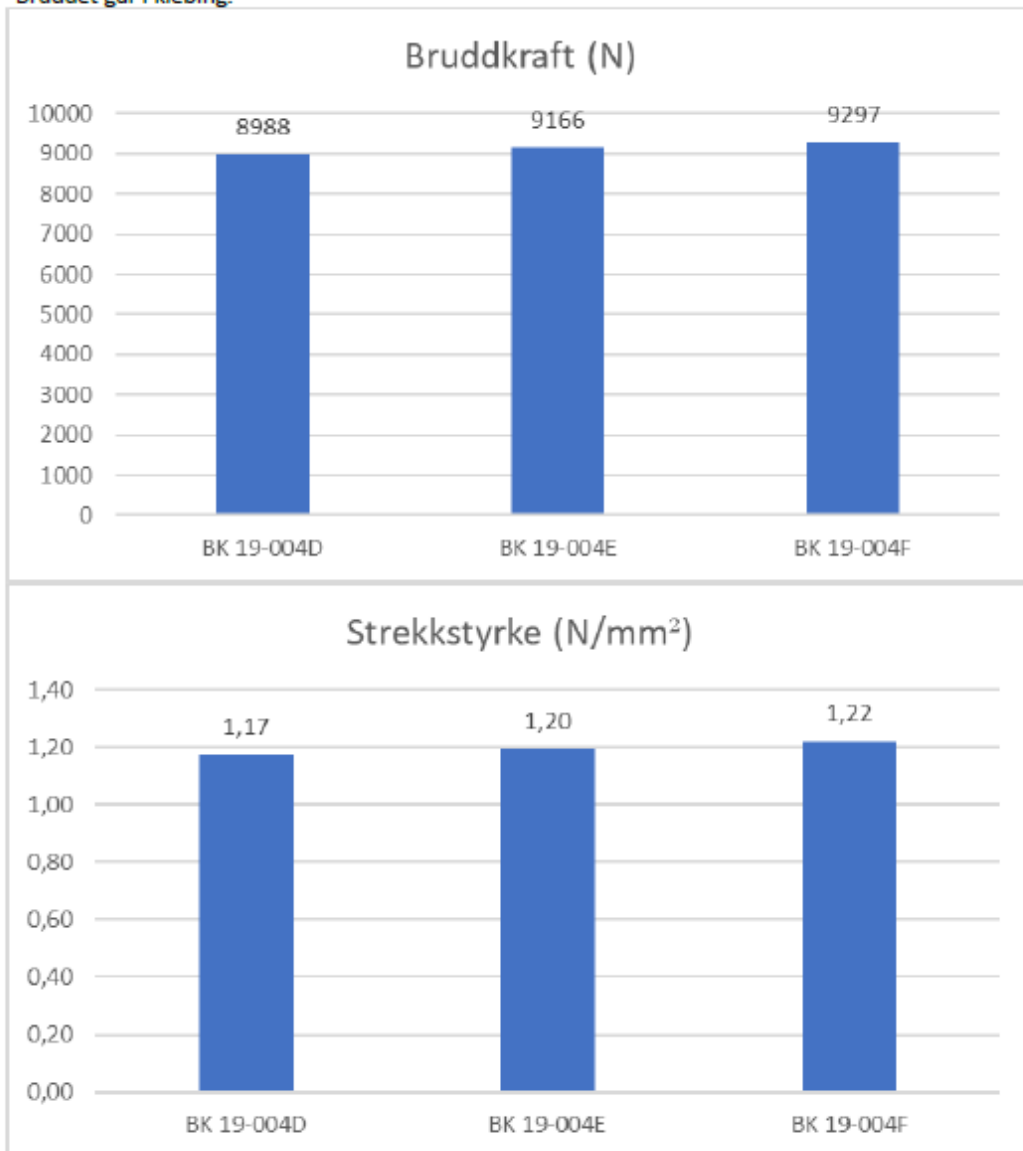
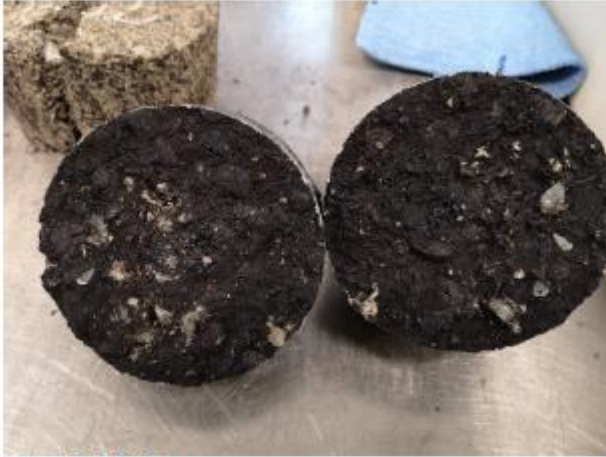
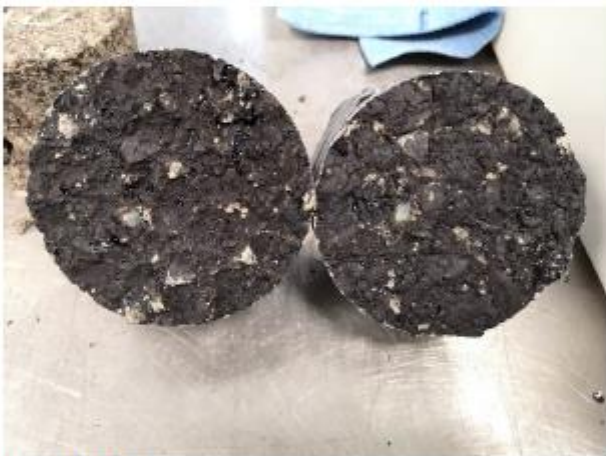
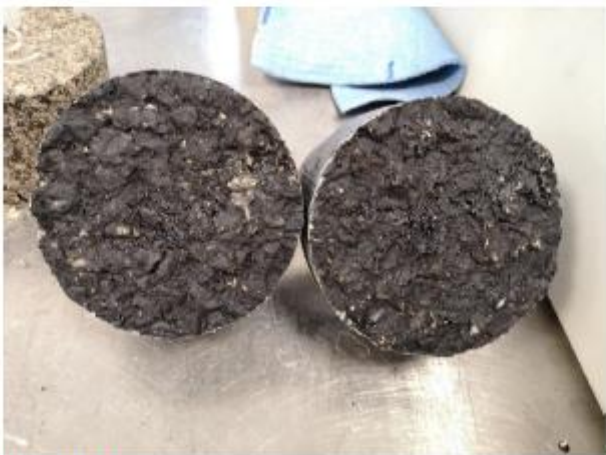
Bilag 6. Bilder bruddflater BK 19-004

Ingen synlig fukt
Bruddet går i klebing.

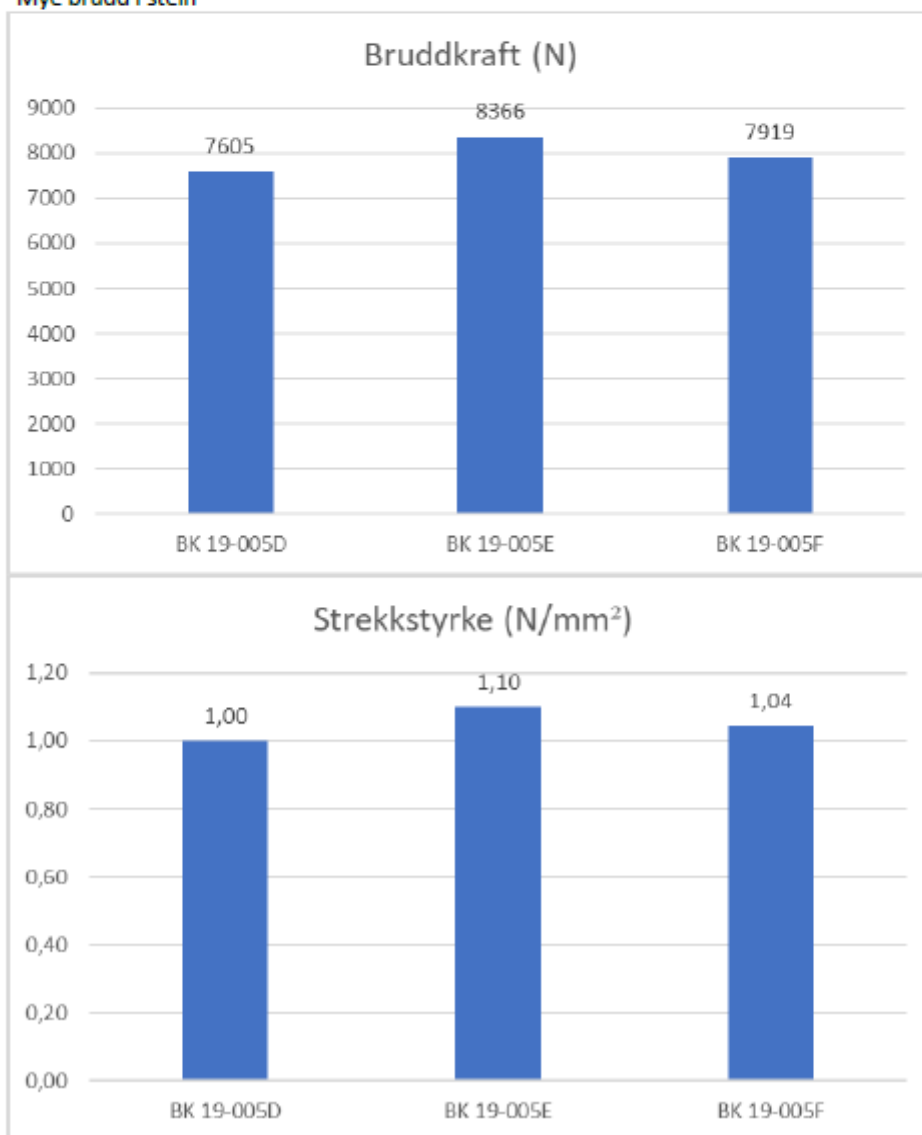
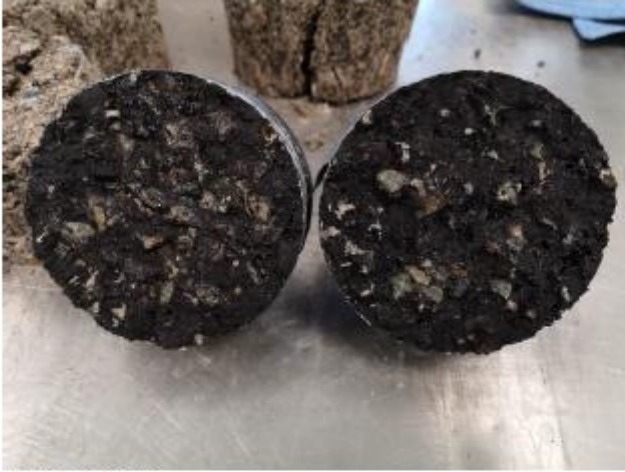
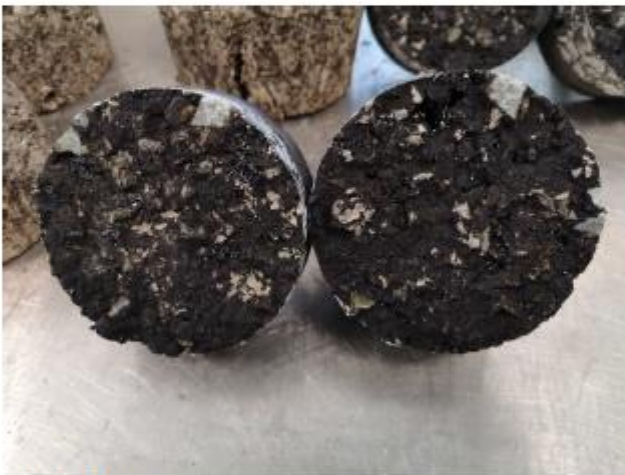
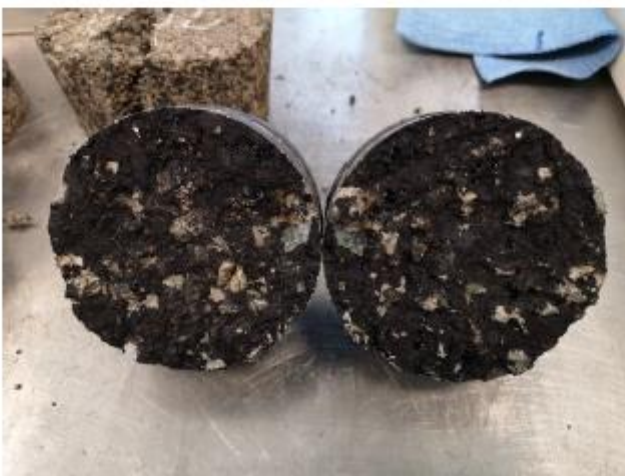
Bilag 4. Bilder bruddflater BK 19-005

Ingen synlig fukt
Bruddet går i klebing.
Mye brudd i stein

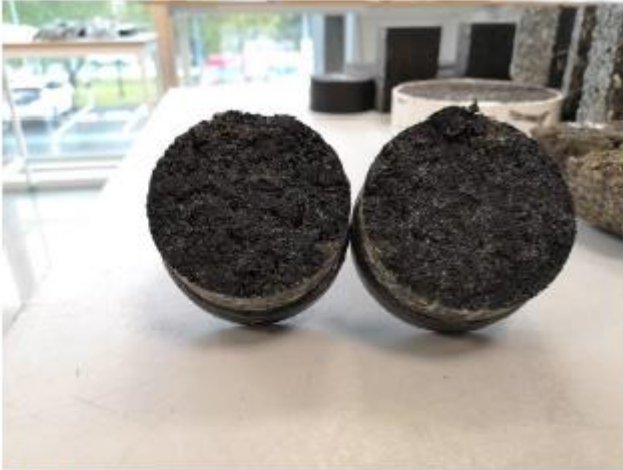
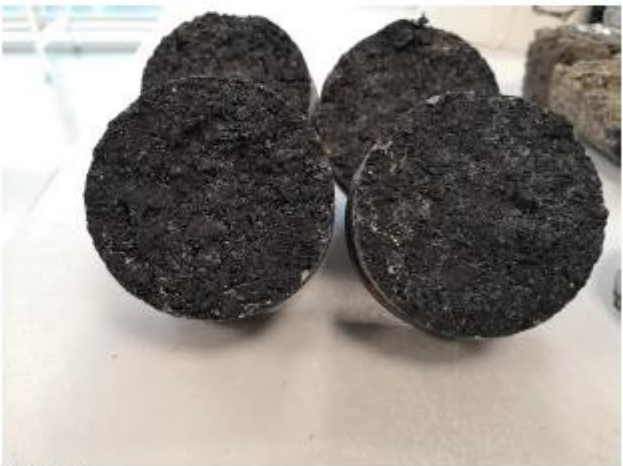
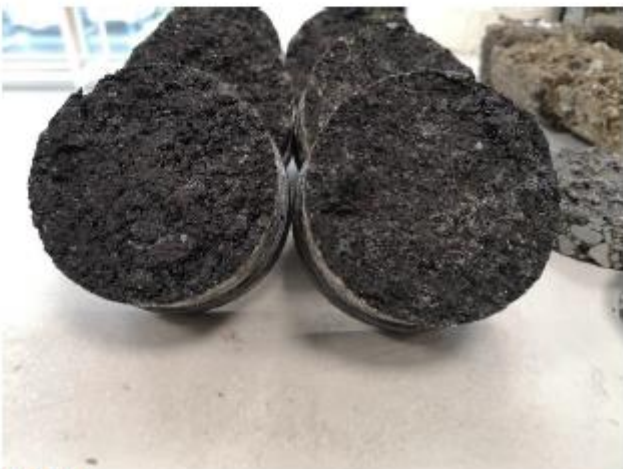
Bilag 3. Bilder bruddflater BK serie 1

Litt fukt

Bruddet går i klebing.

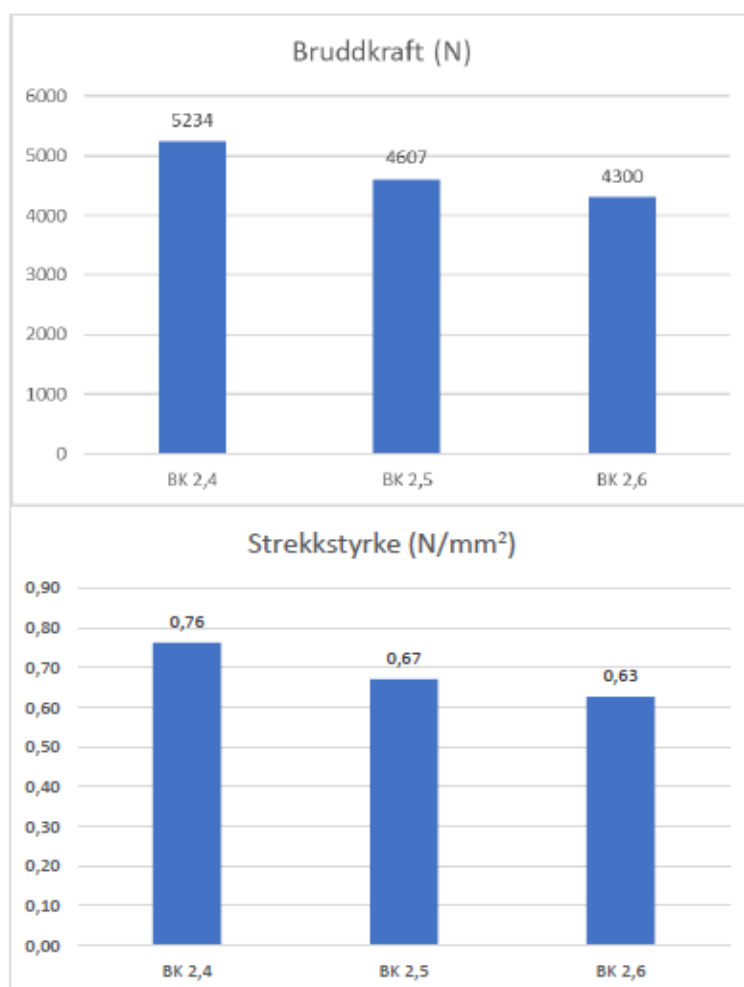
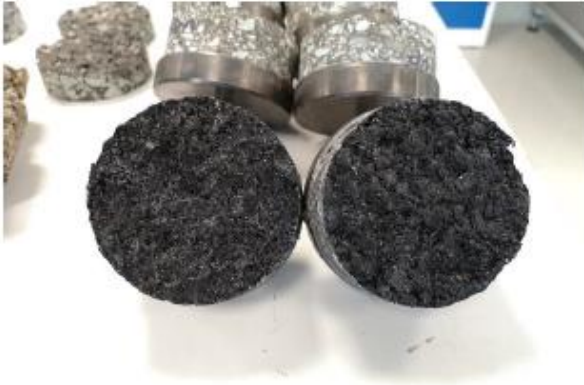
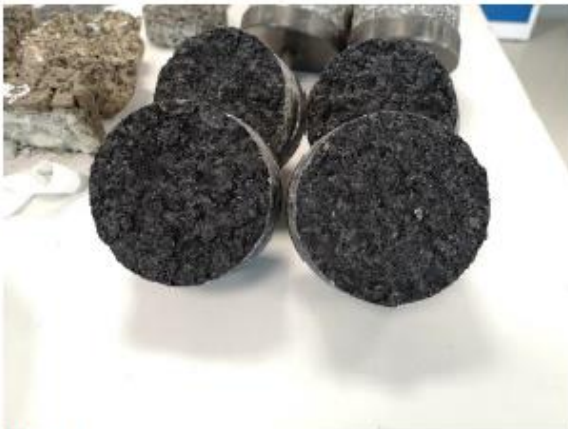
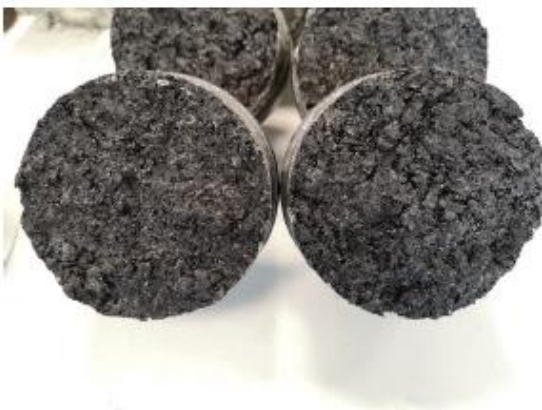
Bilag 4. Bilder bruddflater BK serie 2

Litt fukt

Bruddet går i klebing.
