# Oslofjord testfelt for sprøytebetong – etablering og fem års resultat

Etatsprogrammet Varige konstruksjonar 2012-2015

STATENS VEGVESENS RAPPORTAR

Nr. 570

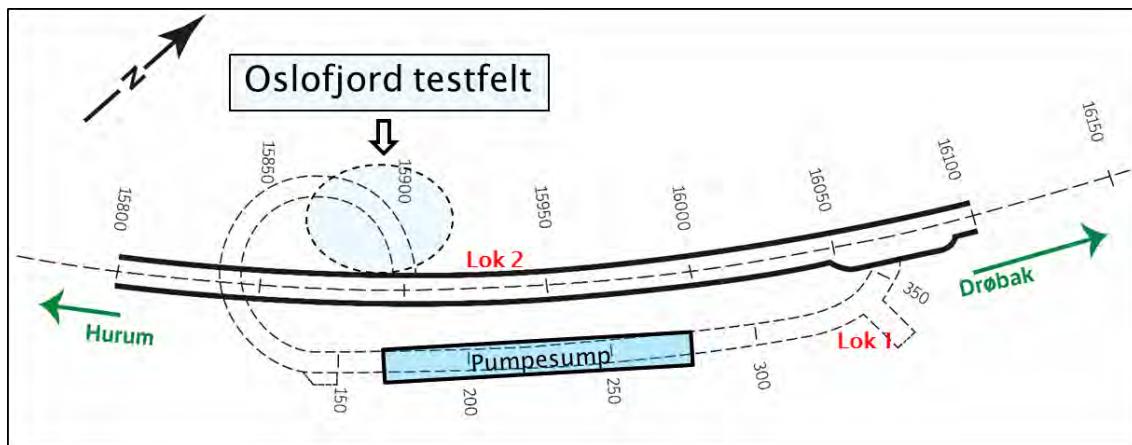
Figur 1. Oslofjord testfelt for sprøytebetong er lokalisert i omløpstunnelen ved pel 15850–15900. Sprøytebetongbergsikringa fra 1999 («som bygd») er undersøkt ved Lok 1 og Lok 2 flere gongar mellom 2004 og 2020 (Hagelia 2011b, 2018a,b Holm 2011c, Karačić 2020).

Statens vegvesen valte å etablere testfeltet i ein omløpstunnel godt beskytta av trafikk og elles med forhold som er typiske for svært aggressive forhold i undersjøisk miljø (Figur 1). Opphavleg betong var i 2010 omkring 11 år gammal og delvis sterkt påverka av bakteriell nedbryting knytta til spreidde tunnellekkasjar frå riss gjennom betongen (Figur 2, 3 og 4). Stalaktittar av kalsiumkarbonat med belegg av biofilm var under oppløysing på grunn av syre danna frå biofilmen (Figur 3). Lufta på staden er svært fuktig fordi omløpstunnelen står i direkte kontakt med pumpesumpen.

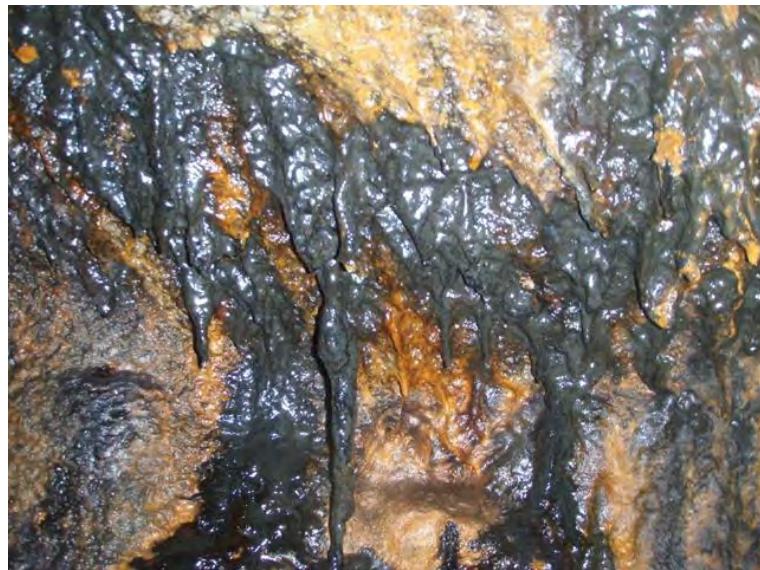
Figur 3: Tilstanden før etableringa av testfeltet (detalj). Sterk nedbryting av opphavleg sprøytebetong (M45, B45) med manganrik (mørk) og jernrik (brun) biofilm utanpå kalkstalaktittar. Betongalder 11 år. Foto: Per Hagelia.

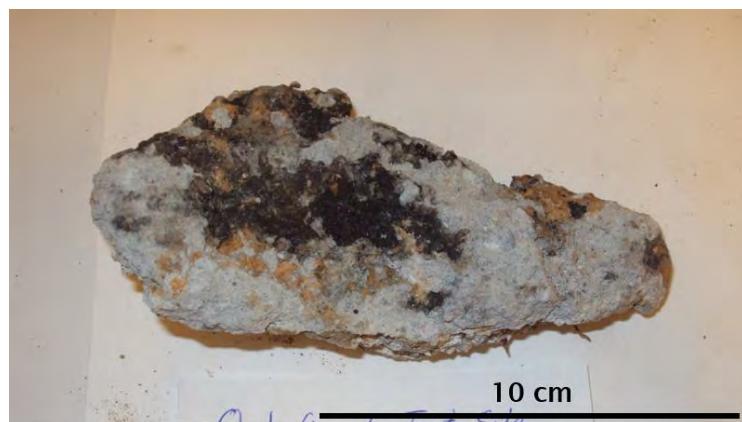
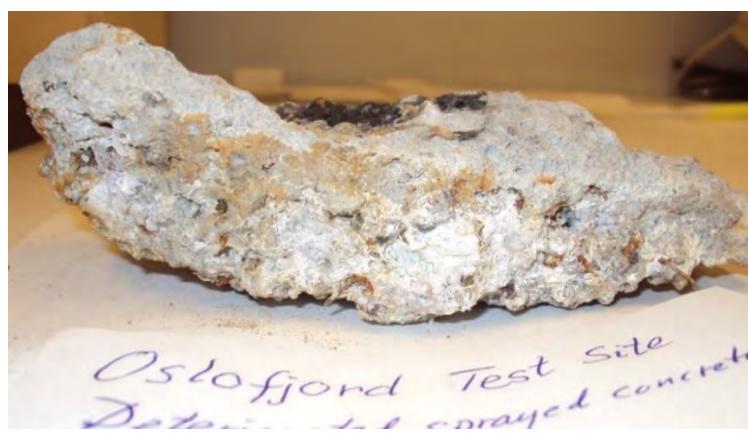
Figur 4: Prøve av ytre avskala sprøytebetong fra 2010 før testfeltet blei etablert: Øvst: Omdanna og svak sprøytebetong under biofilm med utfelling av manganoksid (svart) og jernoksid (brunt) langs indre brotflate: ytterflata vender ned. Lys betong er kraftig karbonatisert med utfelling av kvite flekker av magnesium hydroksid (brucitt); destruktiv fiberkorrosjon (lysbrune flekker) og teikn på sulfatangrep. Nedst: Tverrsnitt av same prøva viser nedbryting og svekking av tverrsnittet (4-5 cm). Betongalder 11 år. Foto: Per Hagelia.

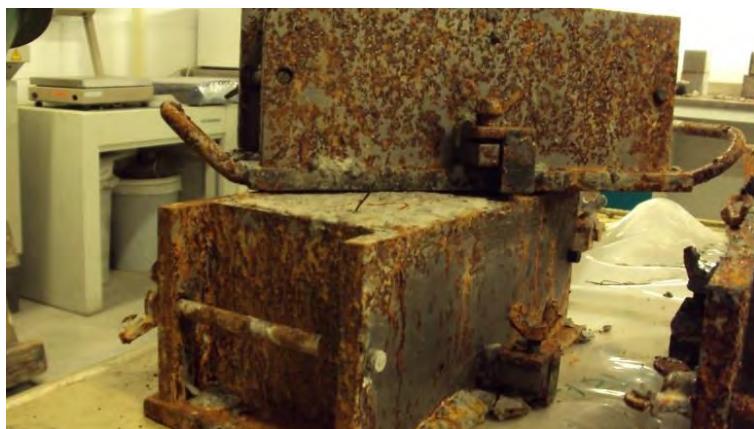
*Figur 7: Terningane blei stående i formene ute i tunnelen og eksponert for tunnellaft i tre veker. Tunnellafta er ekstremt korrosiv og førte til at formene måtte kasserast etter avforming i laboratoriet. Foto: Per Hagelia.*

Terningprøvene blei plasserte på ein betongbankett med dominerande fuktig salthaldig tunnellaft med nokre sporadisk små drypplekkasjar. Terningprøvene blei ståande i formene i over tre veker i den fuktige tunnellafta før dei blei henta. *Avforming i laboratoriet etterpå viste at stålformene var så sterkt korroderte at dei måtte kasserast* (Figur 7). Fleirtalet av terningprøvene hadde mista nummeret før utplassering. Vi merka derfor prøvene på sikker måte for å unngå samanblanding av parallellar etter eksponering. Eit sett terningar var reservert for analyse av utgangseigenskapar i 2010 (sjå Tabell 3).

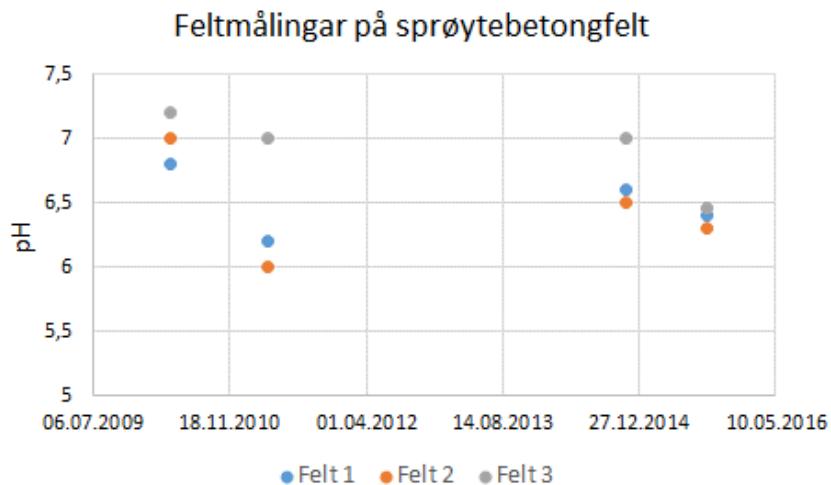
*Figur 8: pH i lekkasjevatn vatn på dei tre sprayebetongfelta (april 2010, april 2011, november 2014 og og september 2015). Merk at Felt 1 og Felt 2 med biofilm har litt lågare pH enn Felt 3 utan biofilm. Målingane i 2015 gav omtrent lik pH på alle felta.*

Figur 8 viser pH målt i felt og reknast som stikkprøver. *pH verdiane frå Felt 1 og Felt 2 (M45)* representerer vatn i kontakt med biofilm. Felt 3 (M40) er lite påverka av lekkasjar og har ennå ikkje utvikla den typiske rustbrune og mørke biofilmen.

Resultata viser at felt-pH har variert mellom 6 og 7,2. pH-verdiane minka frå 2010 til 2011. Målingane frå 2014 og 2015 viser utvikling mot meir einsarta felt-pH på snaue 6,5. *Vatn i kontakt med biofilm tenderer til å ligge litt lågare enn vatn utan kontakt med biofilm.* Variasjonsområdet er omtrent likt med pH frå andre deler av Oslofjordtunnelen og nokre andre undersjøiske tunnelar med biofilmproblematikk der Mn- og Fe-rik biofilm fører til moderat forsuring av lekkasjevatnet, på nokre tidspunkt også nedstrøms i biofilm (Hagelia 2011b, 2018a). Dette blei også registrert i Mn-Fe biofilm på Felt 1 (2014) med pH = 6,6 litt oppstrøms og pH = 6,2 nedstrøms.

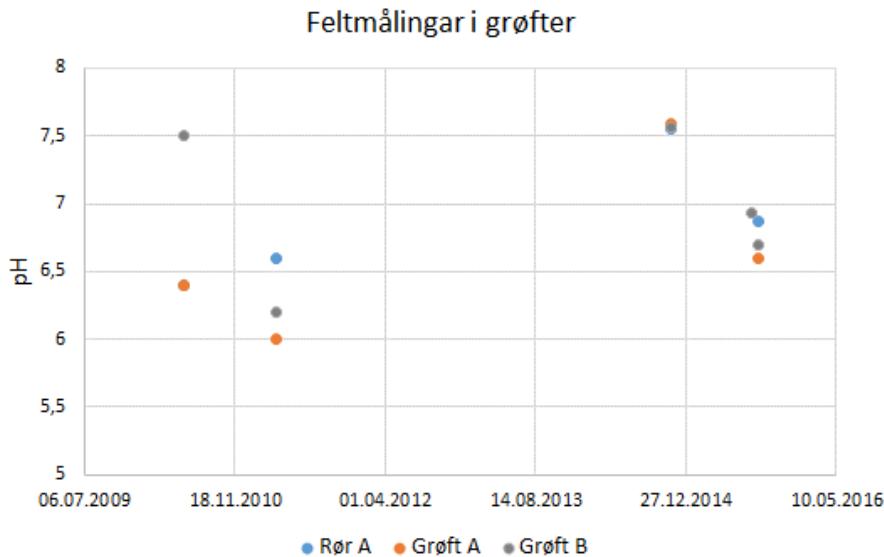
Figur 9: pH i grøftene målt med strips i 2010 og 2011 og pH-meter i 2014 og 2015. Rør A og Grøft A hadde i 2010 same pH = 6,4 (blått symbol er dekt av oransje symbol).

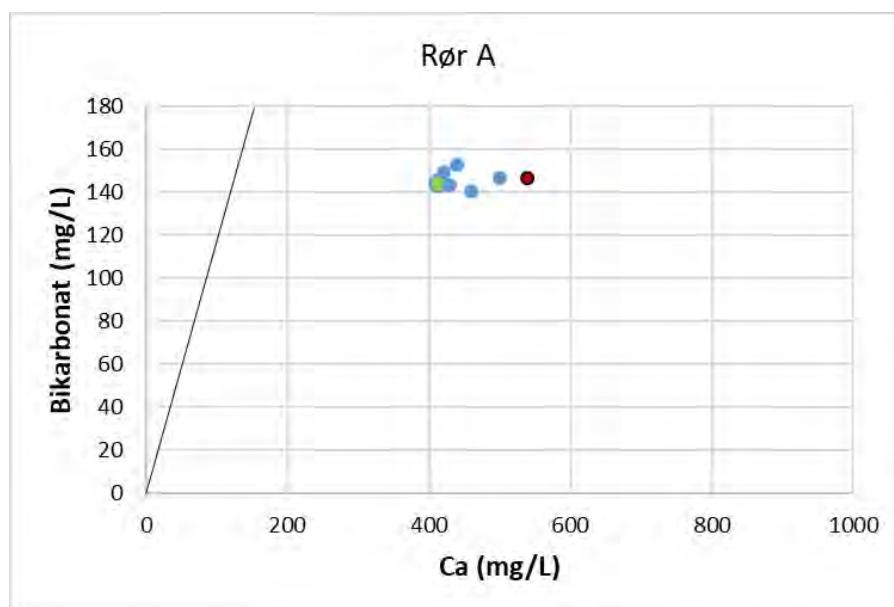
Figur 21: Bikarbonat og Ca frå Rør A (blå punkt). Ca er litt høgare enn sjøvatn frå Oslofjorden (grøn) og er nokså likt og grunnvassprøve V5 (Ca = 442 mg/L og  $HCO_3^-$  = 150 mg/L). Prøve «Field 1» (rød) frå lekkasje gjennom eldre sprøytebetong er litt påverka av betongen. Den rette linja viser forholdet mellom Ca og bikarbonat ved oppløysing av kalsitt. Vatna er ikkje synleg påverka av kalsitt.

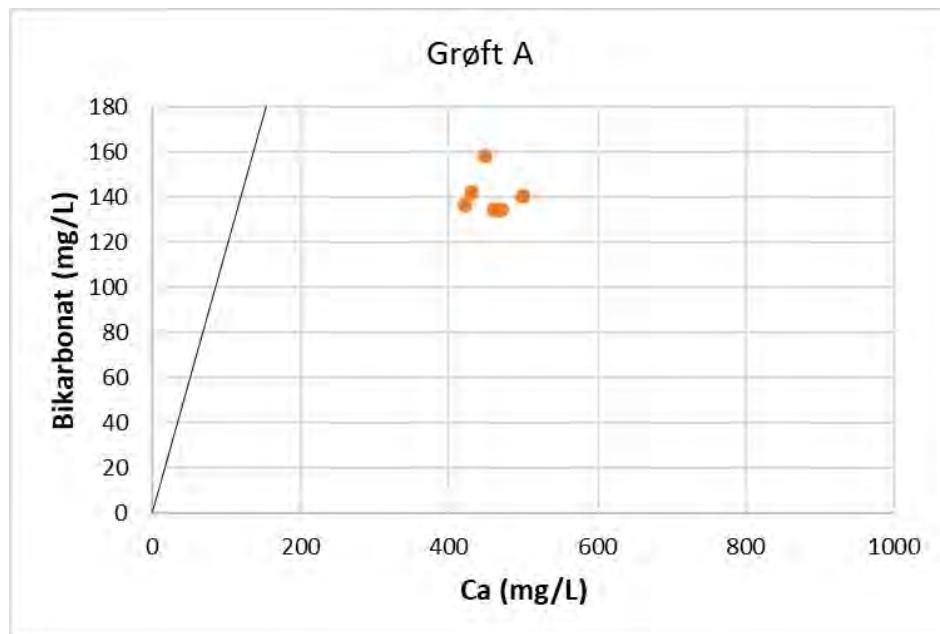
Figur 22: Grøft A. Bikarbonat plotta mot kalsium.

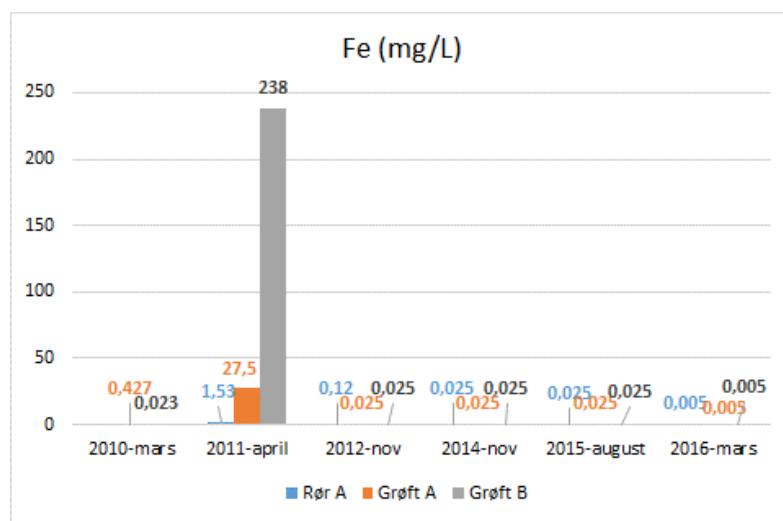
Figur 24: Oppløyst jern ( $\text{Fe}^{2+}$ ) fra 2010 til 2016. Bakgrunnsvatn som påverkar Felt 1, 2 og 3 (prøve Field 1) er under deteksjonsgrens ( $< 0,005 \text{ mg/L}$ ). Grunnvassprøve V5 ved Lok 2 nær ved har  $\text{Fe} = 1,97 \text{ mg/L}$ .

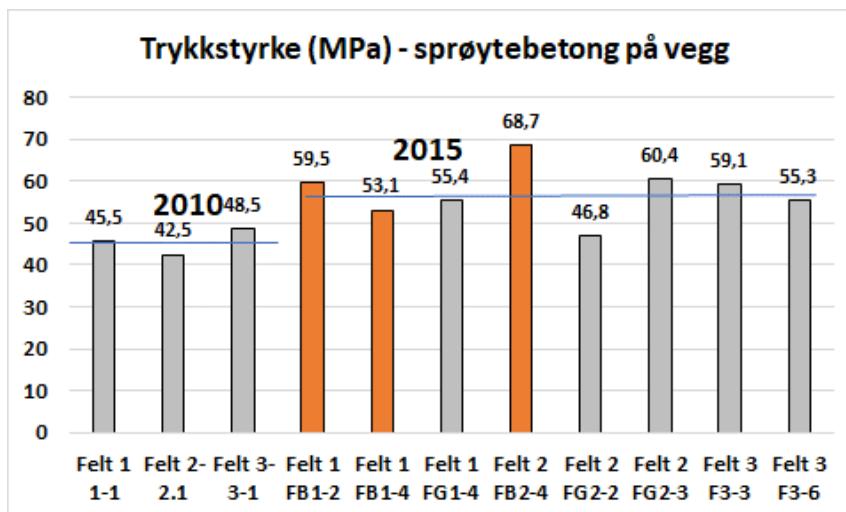
Figur 40: Samanlikning av trykkstyrken til enkeltprøver frå 2015 mot utgangseigenskapane ved 94 døgn i 2010. Sylinderar bora ut under biofilm (brun) og sylinderar frå fuktige område utan biofilm (grå). Linjer med gjennomsnitt i 2010 (45,5 MPa) og 2015 (57,3 MPa).

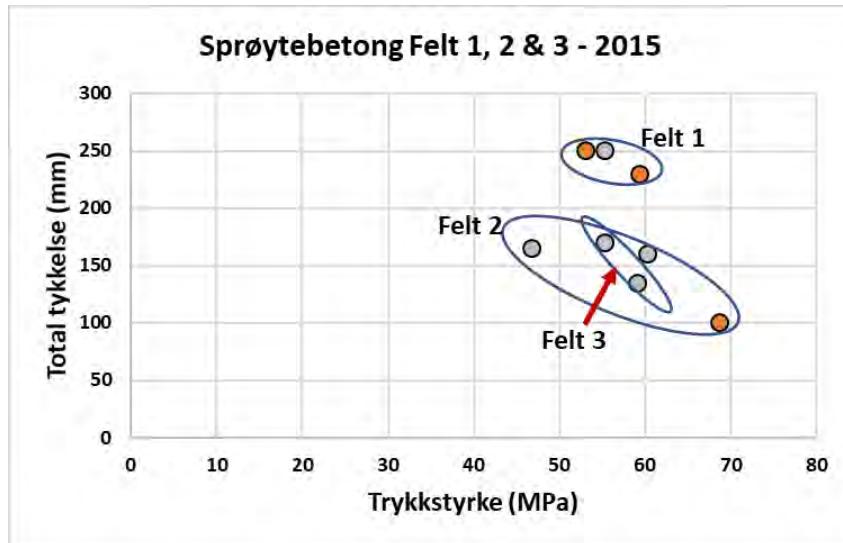
Figur 41: Trykkstyrke i 2015 plotta mot reell sprøytebetong tykkelse.

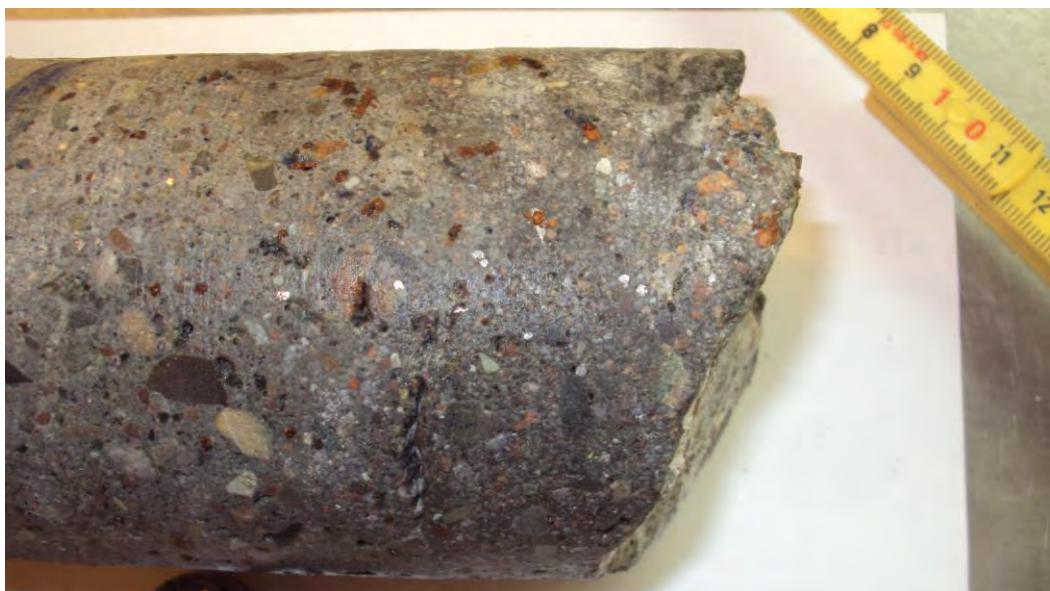
Figur 50: Felt 1, kjerne FB1-2 etter 5,5 års eksponering. Stålfiberen er intakt mot heftsona som har lys utfelling av  $Mg(OH)_2$  og  $CaCO_3$ . Fiberen begynner å korrodere etter eksponering i luft etter utboring og kjem til uttrykk som spreidde ytre rustutfellingar på overflata.

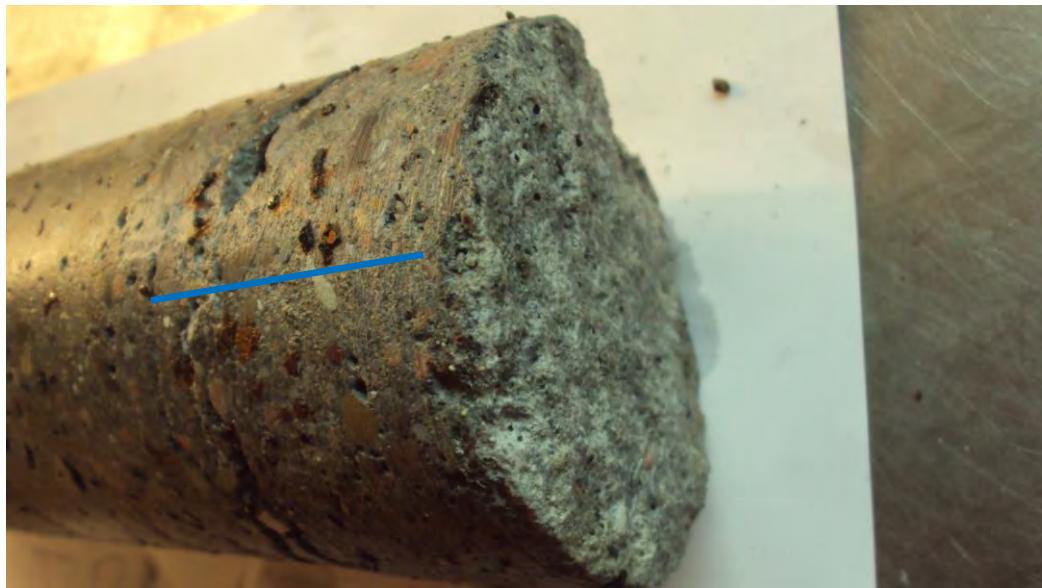
Figur 51: Felt 1 2015; kjerne FB1-4 mot heftsona etter 5,5 års eksponering med sekundære korrosjonsprodukt utanpå overflata etter lufteksposering i laboratoriet. Omtrentleg plassering av kloridprofilet vist i Figur 53.

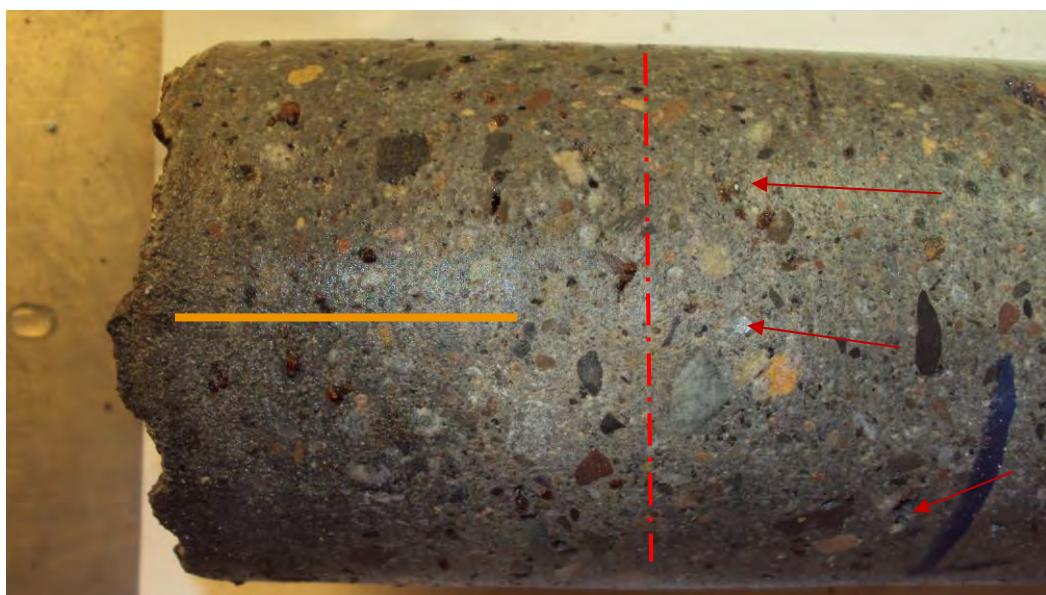
Figur 52: Felt 1 2015; kjerne FB1-4 mot ytterflate under biofilm etter 5,5 års eksponering. Sekundær fiberkorrosjon på overflata etter utboring og tilgang på luft dominerer i ytre del (venstre for linja) der kloridinnhaldet er høgst (sjå Figur 53). Omtrentleg plassering av ytre kloridprofil (brun). Litt lengre inn er stålspirane alltid blanke uten sekundære korrosjonsprodukt (piler).

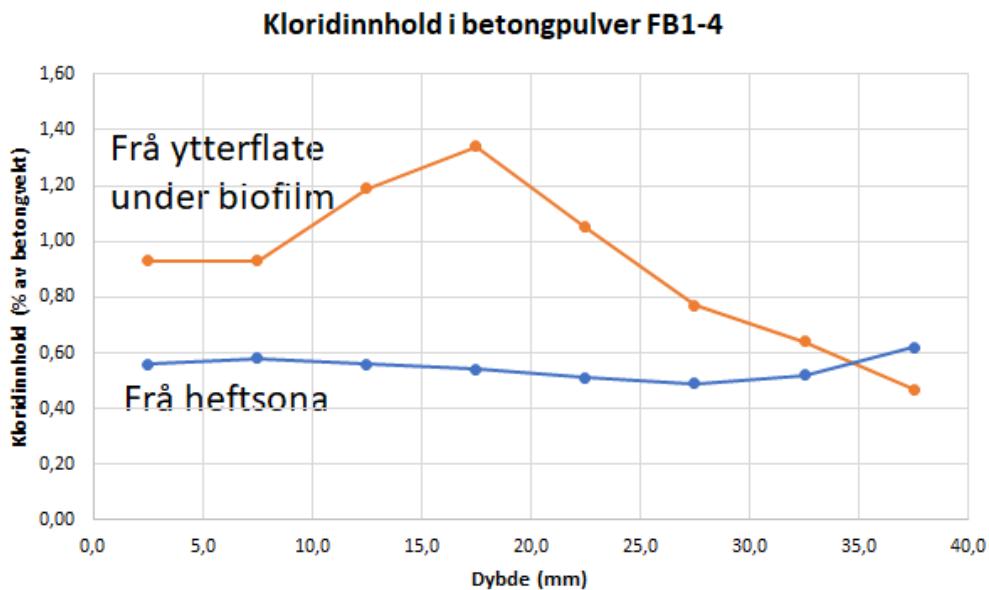
Figur 53: Kjerne FB1-4. Kloridprofilar fra overflata og fra heftsona. Ytterste ca. 2,5 mm blei kappa av og er ikke analysert.

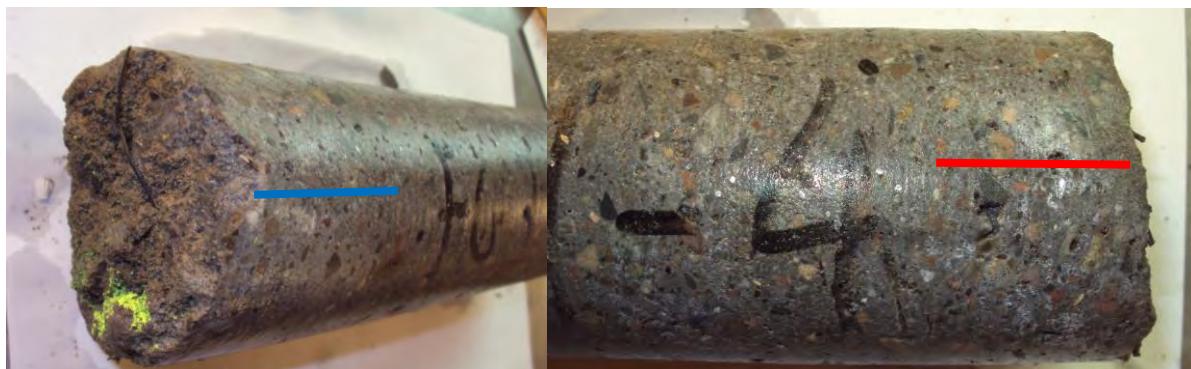
Figur 54: Felt 1 2015, kjerne FG1-4 (Lab nr 7A og 7B) viser svært lite fiberkorrosjon nær overflata (venstre bilde viser svart PP-fiber). Alle stålfibrar er intakte mot heftsona (høgre), trass i svært høgt kloridinnhold (> 1 %). Omtentleg plassering av kloridprofila er vist med same farge som i Figur 55.

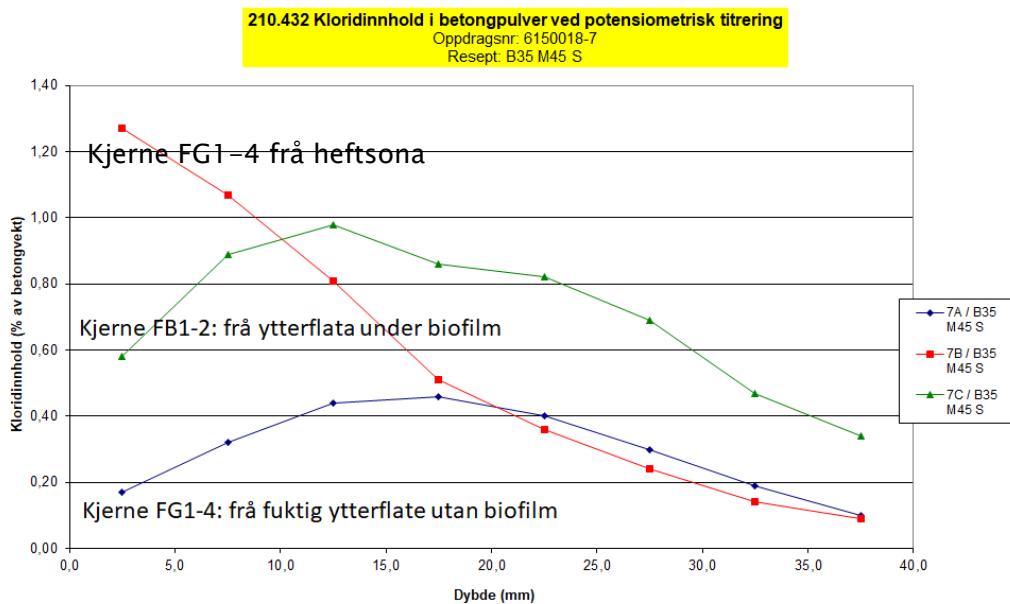
Figur 55: Felt 1-2015. Kloridprofilar fra ytterflata med biofilm og fra heftsona til kjerne FB1-4, samt kloridprofil fra ytre deler av kjerne FG1-2 utan biofilm. Ytterste ca. 2,5 mm blei kappa av og er ikke analysert.

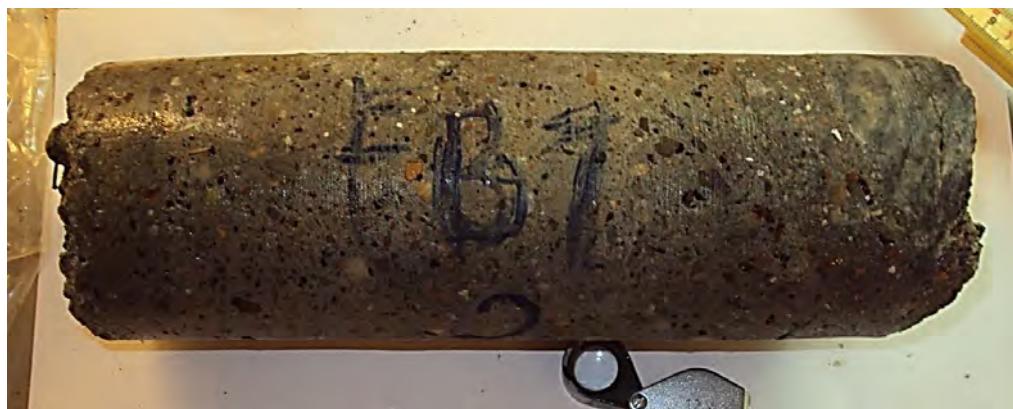
Figur 56: Felt 1-2015. Kjerner FB1-2 nesten utan fiberkorrosjon, med unntak av marginal korrosjon ytterst mot biofilm.

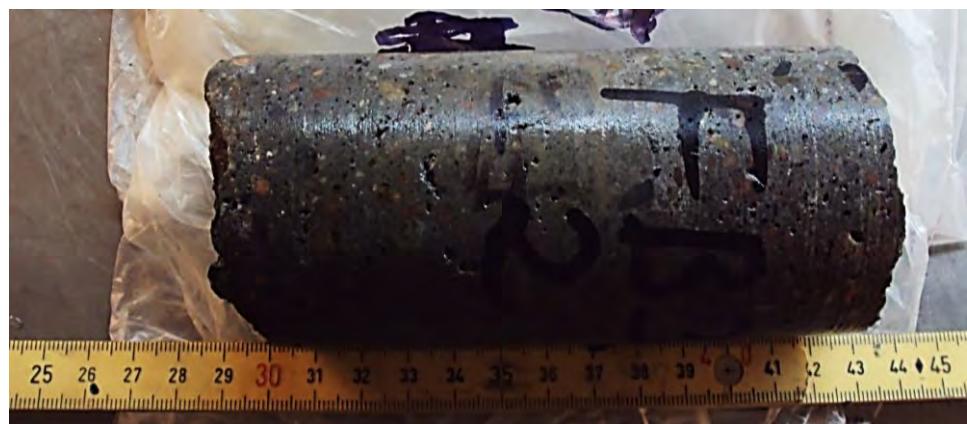
Figur 57: Felt 2-2015. Kjerner FB2-2 med PP-fiber. Overflate mot venstre utan fiberkorrosjon.

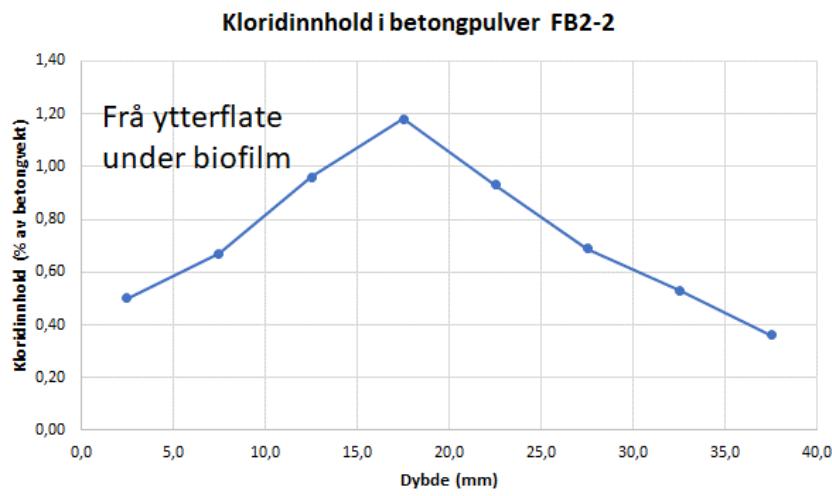
Figur 58: Felt 2–2015. Kloridprofil frå ytre delar under biofilm (kjerne FB2-2). Ytterste ca. 2,5 mm blei kappa av og er ikkje analysert.

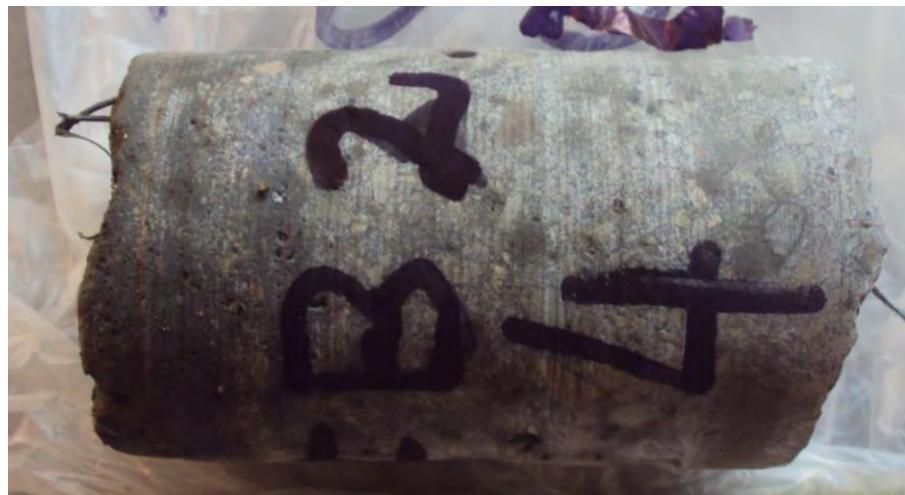
Figur 59: Felt 2–2015. Kjerne FB2-4 med PP-fiber.

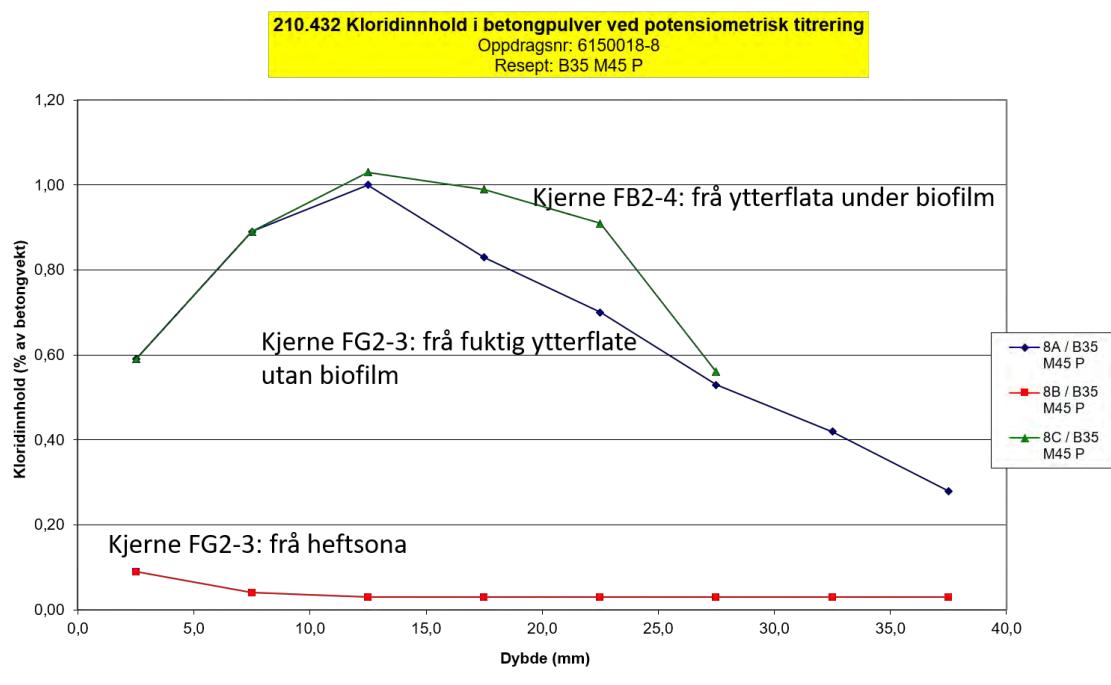
Figur 61: Felt 2-2015. Kloridinnhaldet frå ytre deler av betongen mot biofilm (Kjerne FB1-4) samsvarer i grove trekk med kloridinnhaldet frå ytre deler av Kjerne FG2-3 utan biofilm. Kloridinnhaldet mot heftsona i Kjerne FG2-3 med god heft mot berg er lågt. Med unntak av marginal korrosjon mot biofilm blei det ikke observert fiberkorrosjon. Ytterste og inste del mot heftsona blei kappa av og er ikke analysert.

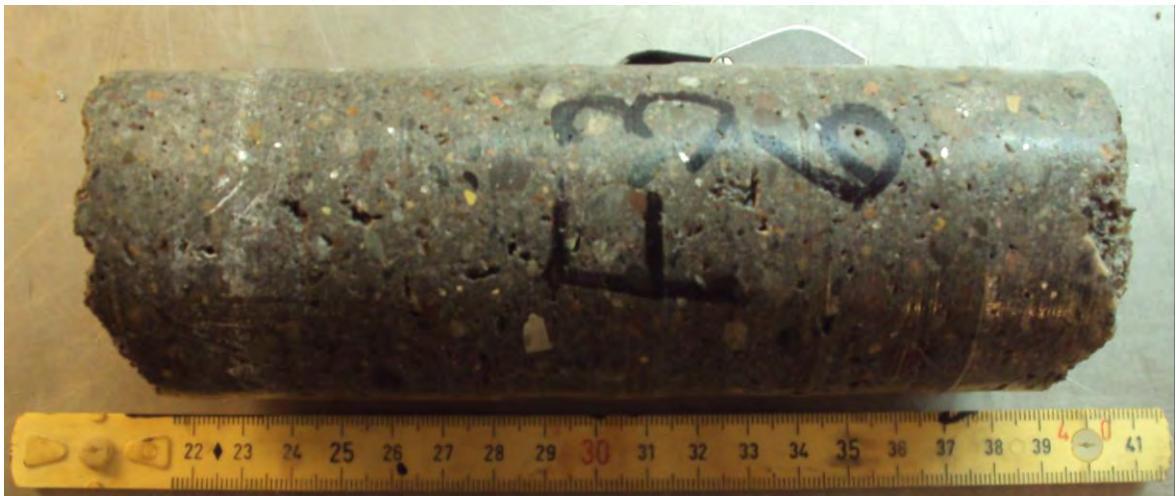
Figur 62: Felt 3-2015. Kjerne F3-6. Utan spesielle teikn på primær fiberkorrosjon mot overflata (venstre) og elles med tydeleg intakt stålfiber (blanke).

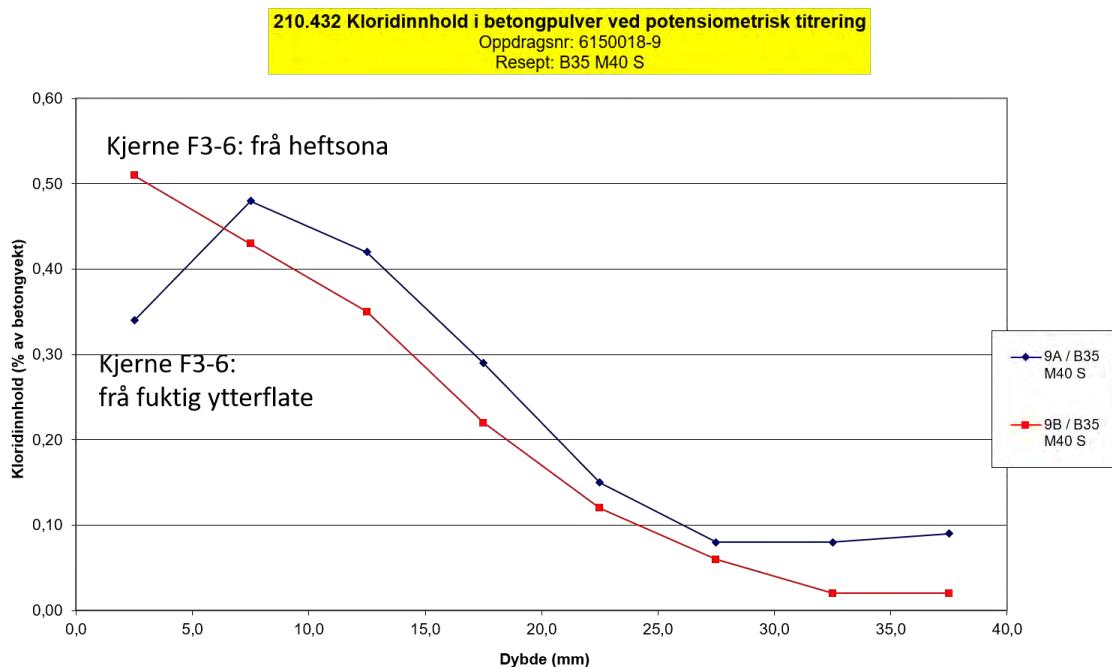
Figur 63: Kjerne F3-6, Felt 3 utan biofilm. Høgt kloridinnhold både i fuktige ytterflate (lab nr 9A, eksponert for tunnelluft) og mot heftsona (Lab nr 9B, påverka av salt grunnvatn). Det var teikn på sekundær fiberkorrosjon med utfelling av rust utanpå sylinderane etter utboring, men ingen tydelege teikn på primær fiberkorrosjon. Ytterste og inste del mot heftsona blei kappa av og er ikkje analysert.

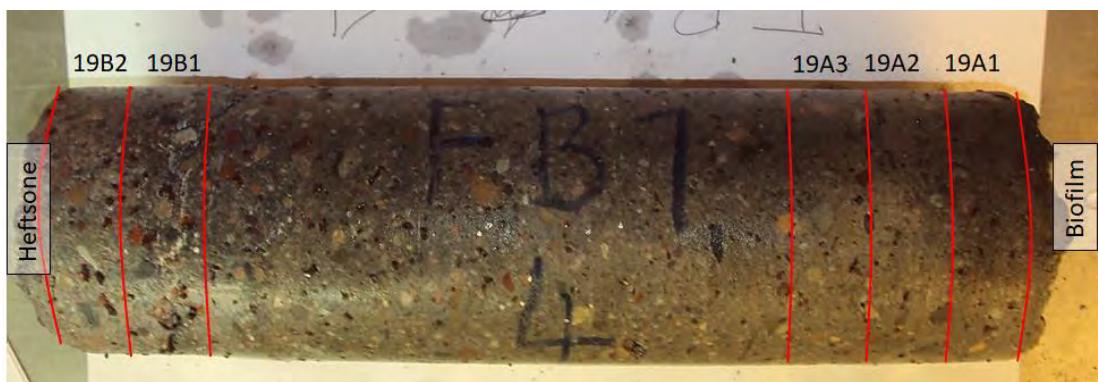
Figur 67: Felt 1 Kjerne FB1–4. Sugporositet og makroporositet mot biofilm og mot heftsona.

Figur 66: Felt 1 Kjerne FB1–4. Sugporositet og makroporositet mot biofilm og mot heftsona (Figur 67).

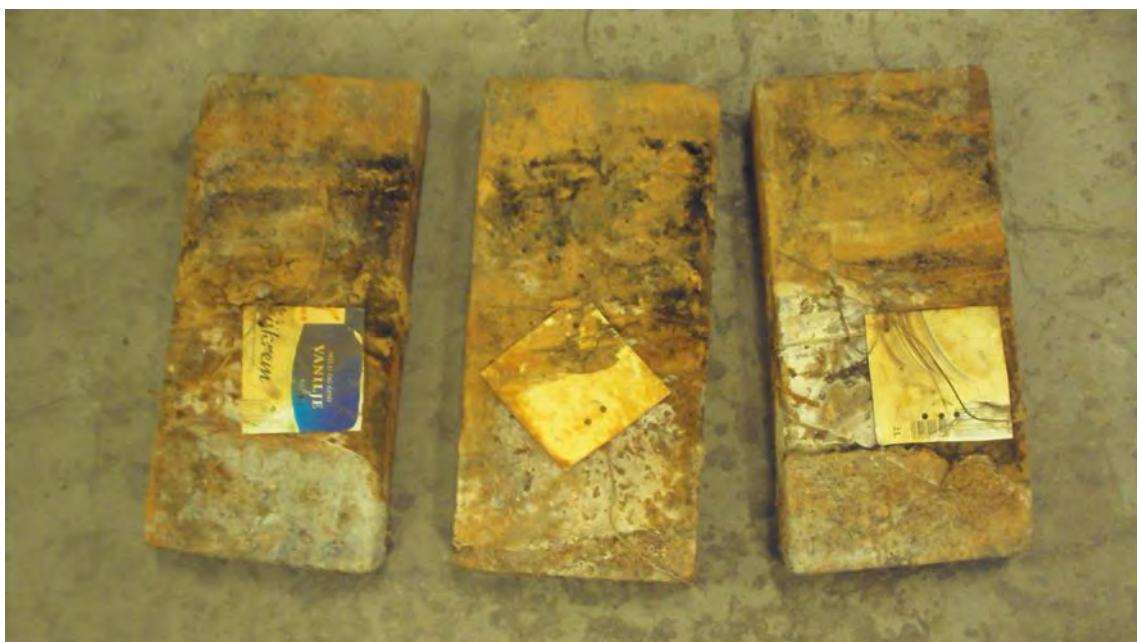
Figur 74: Plateprøver eksponerte i Grøft A frå mai 2010 til september 2015. Resept 1, 2 og 3 (venstre, midt, høgre). Prøvene sto på høgkant i grøfta og nivået på grøftevatnet varierte over tid. Neddykka nedre

delar står fram som reinare enn øvre delar med biofilm. Dei øvre endane stakk alltid opp over grøftevatnet.

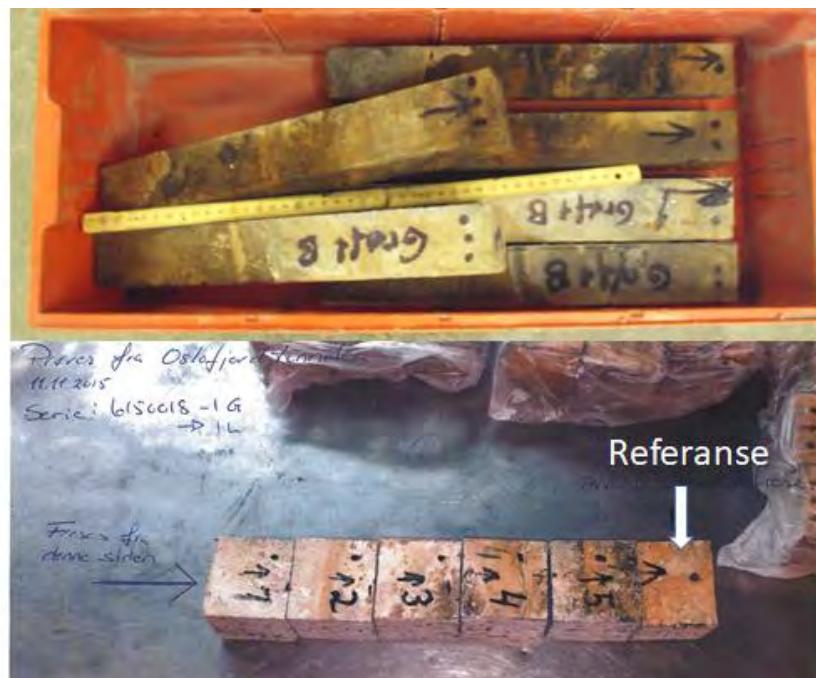
Figur 76: Øvst: Alle plateprøvene blei kappa opp på langs i tre parallelle delprøver. Den sentrale delen blei brukt for kloridinnrenting og ein annan del blei brukt for kapillærersug og porøsitet. Nedst: Delprøvene for samanlikning av kloridinhald og porositet blei kappa opp i fem 50 mm terningar frå botnen av grøftene og 250 mm oppover, samt 50 mm terningar som referanse frå den ueksponerte toppen av kvar plateprøve. Dei siste delprøvene blei reservert for tynnslip av den nedste delen mot botnen av kvar grøft. Foto: Trond A. Lorentzen.

Plateprøvene blei undersøkt for porøsitet og kloridinnitrenging. Det blei i tillegg preparert eit tynnslip frå kvar plate for undersøking av nedbrytingsreaksjonar (sjå kapittel 3.6). Figur 76 forklarar korleis prøvene blei preparert.

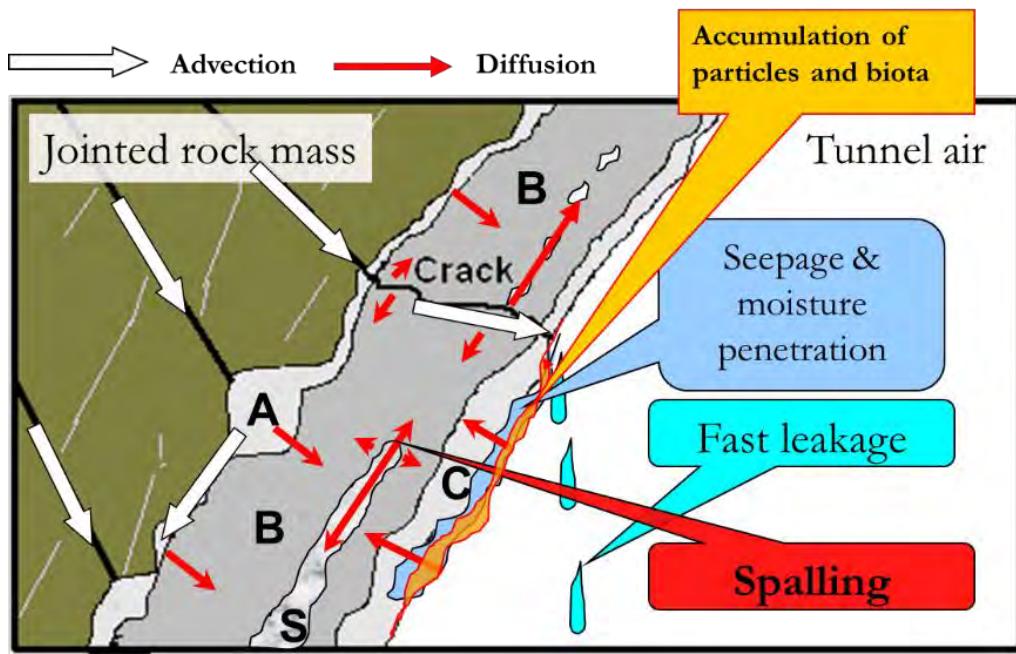
Figur 90. Aggressivt vann verkar fra bergmassen og overflata under biofilm. Nedbryting frå heftsona (Sone A) og frå overflata (Sone C) går på bekostning av intakt sprøytebetong (Sone B) og fører i blant til avskaling langs sjikt i betongen eller langs heftsona (S) (Hagelia 2008a).

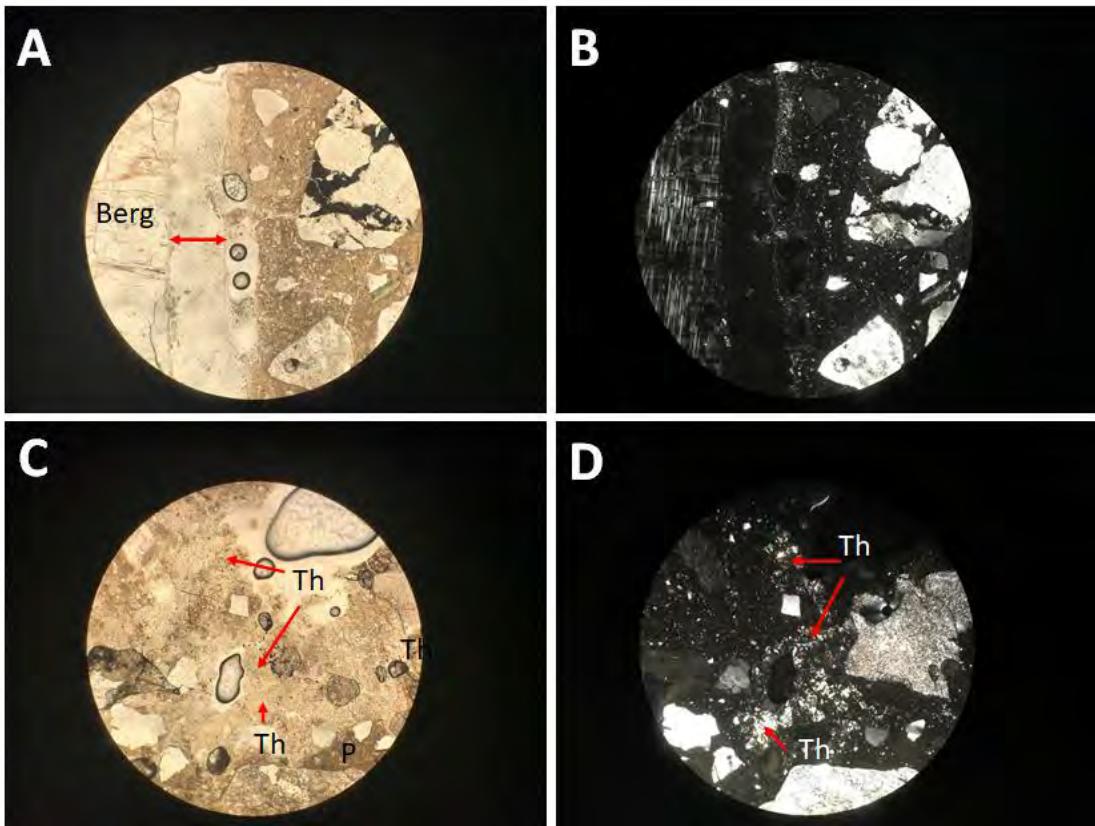
Figur 91. Tynnslip FB1-1b. A (planpolarisert lys): Heftsona mellom berg og sprøytebetong var permeabel med opning = 300 µm (pil). Cementpastaaen i Sone A er lys og utvaska med mikrosprekker. B: same utsnitt i dobbelpolarisert lys. C & D (same utsnitt): Deler av cementpastaaen nær heftsona var erstatta av thaumasitt (Th). Lokalt bevart intakt brun cementpasta (P). Diameter = 1,7 mm. Foto: Per Hagelia.

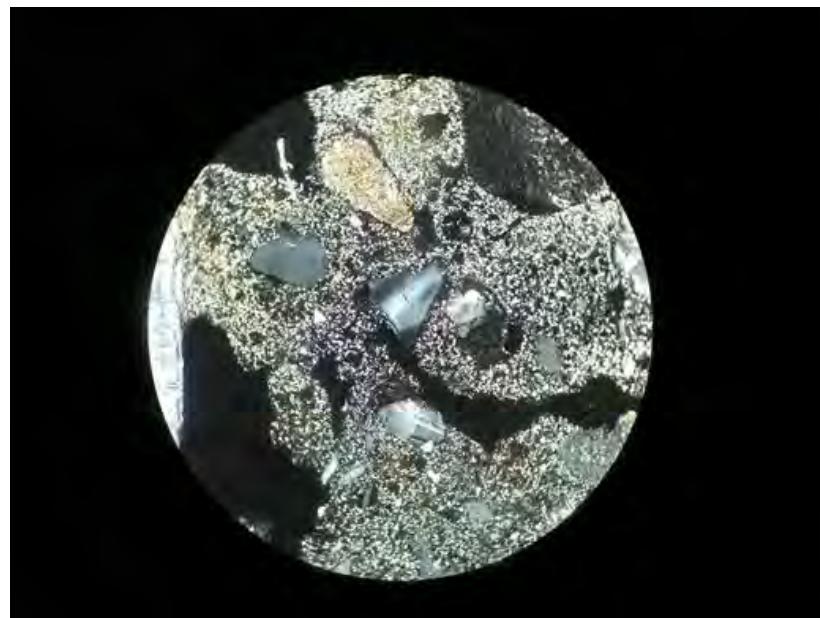
Figur 92. Tynnslip FB1-1b. Utfelling av Popcorn kalsitt (PCD) i Sone A, denne ved utvasking av kalsium fra cementpastaaen og reaksjon med karbonat fra grunnvatnet. Doppel-polarisert lys. Diameter = 1,7 mm. Foto: Per Hagelia.

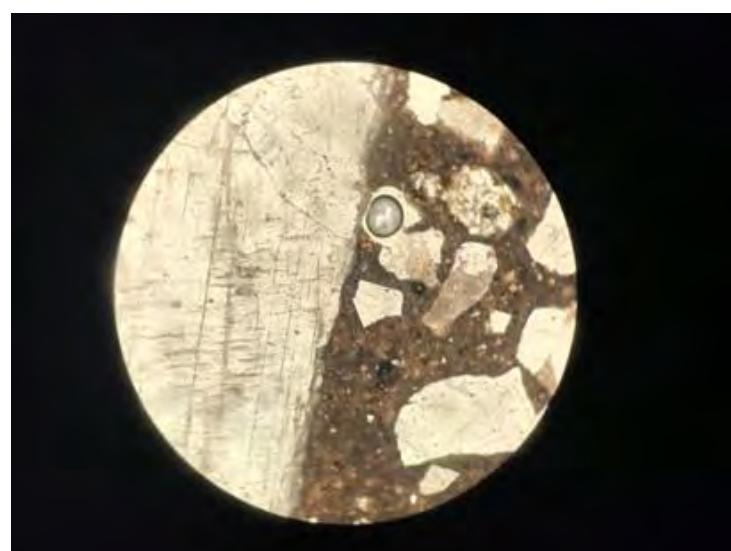
Figur 95. Tynnslip F3-4b. Svært god heft mellom berg og sprøytebetong med upåverka brun sementpasta. Planpolarisert lys. Diameter = 1,7 mm. Foto: Per Hagelia.

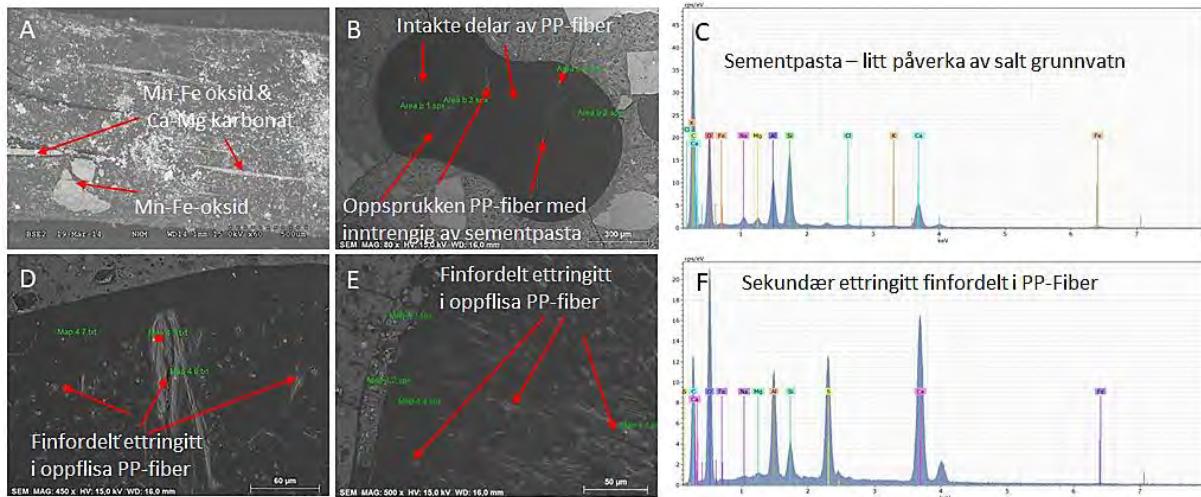
Figur 98. Tilstanden til makro-PP fiber i SEM: A: handplukka fiber frå sprøytebetongoverflata (2014) viser oppflising med utfellingar av Mn-Fe oksid på fiberoverflata og tilsvarende med Ca-Mg karbonat langs interne sjikt i fiberen. B, D og E er av intern fiber i tynnslip som viser ulike grader av oppflising under stress internt i sprøytebetongen (prøve T2 M45P i 2020). B: Oppsprukken PP-fiber viser innitrenging av cementpaste på sprekker. C: EDS spektrum av cementpaste (analyse vist ved raudt punkt i B). D og E: Finfordelt sekundær ettringitt internt i oppflisa PP-fiber. F: EDS spektrum av ettringitt (analyse vist med raudt punkt i D). Foto: Hans-Jørgen Berg og Nélia Castro, UiO.

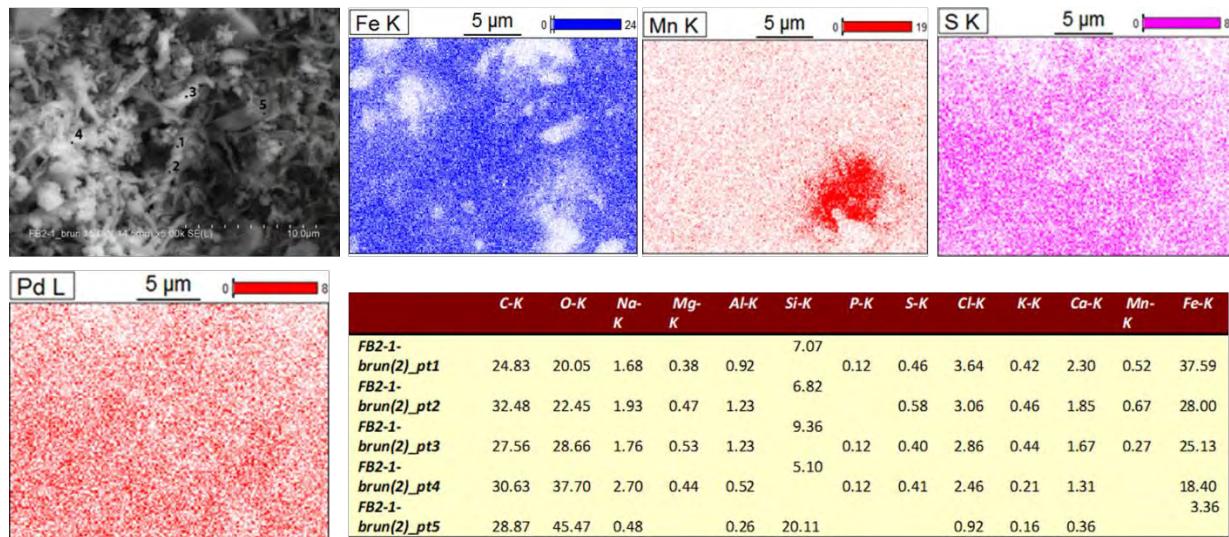
Figur 99. Felt 2. Jernrik biofilm med litt mangan. *Mariprofundus sp.* (jernoksiderande bakterie med skrueforma filament: analyse 1 & 2) og jernrike utfellingsprodukt (3 & 4) med organisk karbon. Analyse nr. 5 er kvarts. Basert på analysar utført av Trygve Furuseth, IFE.

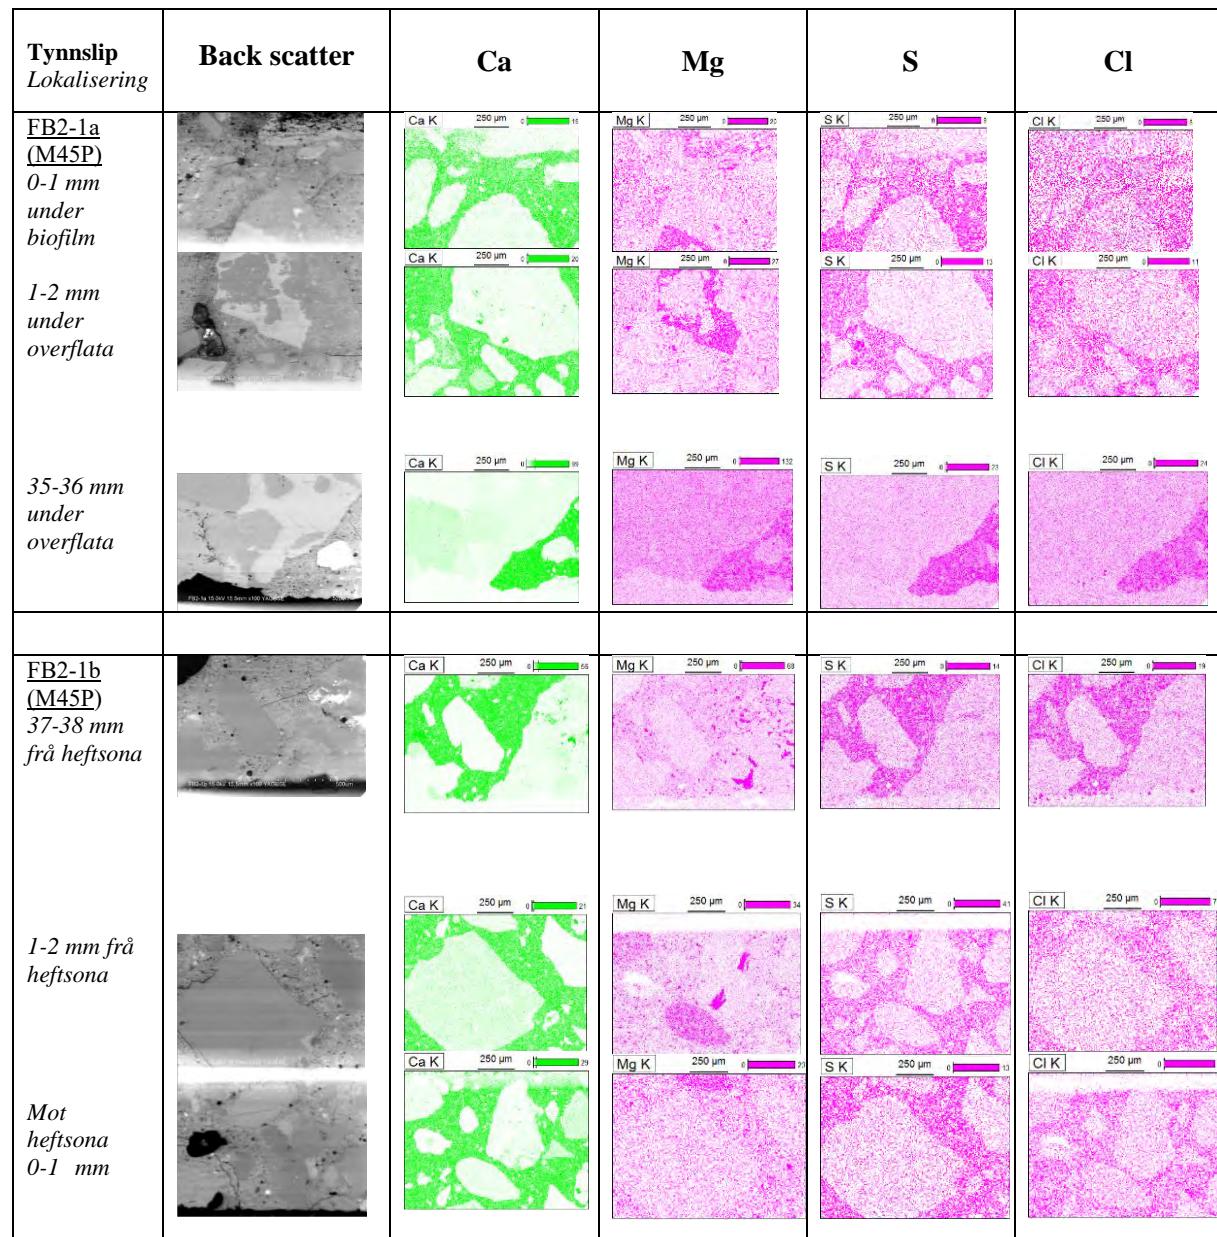
Figur 101. Felt 2: Elementfordeling i kjerne FB2 (M45P) med tynnslip frå ytre del under biofilm og indre del mot heftsona. Basert på analysar utført av Trygve Furuseth, IFE.
