# Oslofjord testfelt for sprøytebetong – etablering og fem års resultat

Etatsprogrammet Varige konstruksjonar 2012-2015

STATENS VEGVESENS RAPPORTAR

Nr. 570

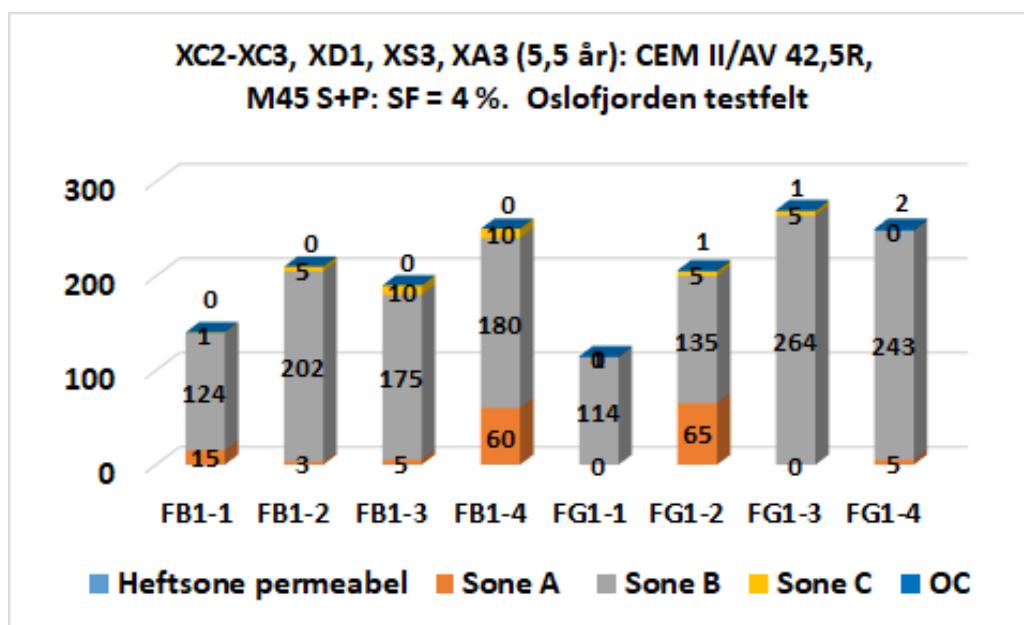
Figur. 119. Felt 1: Fordeling av omvandling (Sone A, Sone B, Sone C og OC) i sprøytebetong (mm). Prøvene FB = under biofilm. Prøvene FG = utan biofilm med fuktige overflater utan lekkasje. Betongalder 5,5 år.

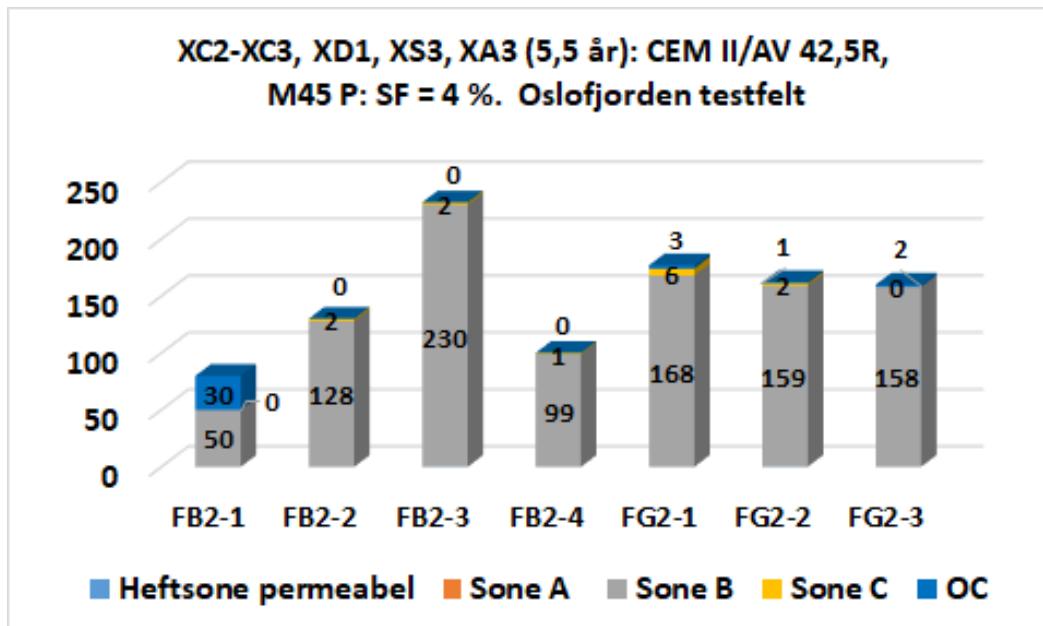
Figur. 120. Felt 2: Fordeling av omvandling (Sone A, Sone B, Sone C og OC) i sprøytebetong (mm). Prøver FB var under biofilm og prøver FG var utan biofilm med fuktige overflater utan lekkasje. Betongalder 5,5 år.

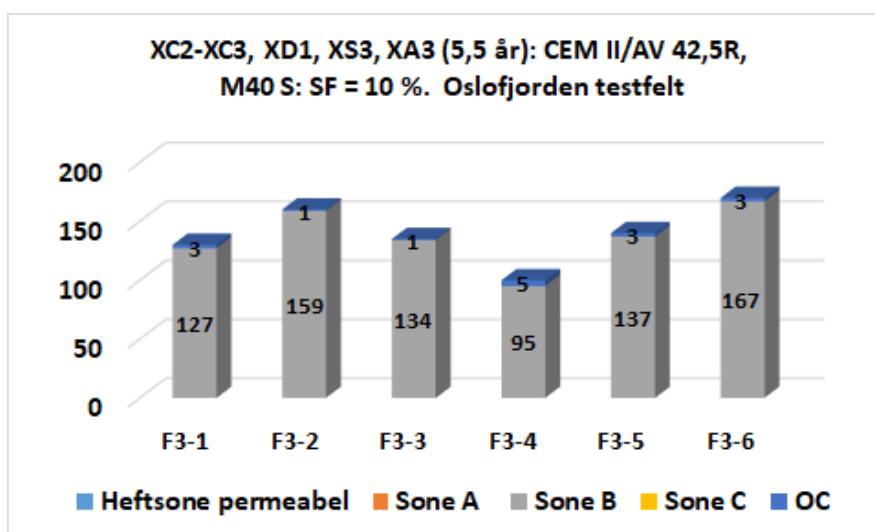
Figur. 121. Felt 3: Fordeling av omvandling (Sone A, Sone B, Sone C og OC) i sprøytebetong (mm). Prøvene var utan biofilm med fuktige overflater utan nemneverdig lekkasje. Betongalder 5,5 år.

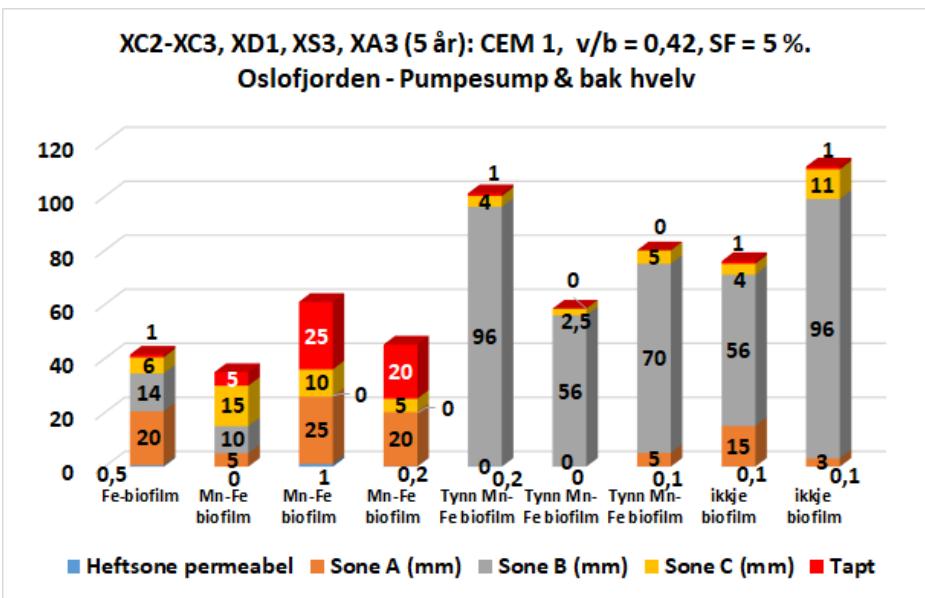
Figur. 124. Fordeling av omvandling i sprøytebetong etter 5 års eksponering basert. Dei fire mest omvandla prøvene (venstre) er frå lokalt område ved pumpesumpen med tjukk biofilm på Lok 1. Resten er frå Lok 2 i område med tynn biofilm (pel 15925) og område med fuktig betong utan biofilm (pel 15930). Data frå Hagelia (2018a).

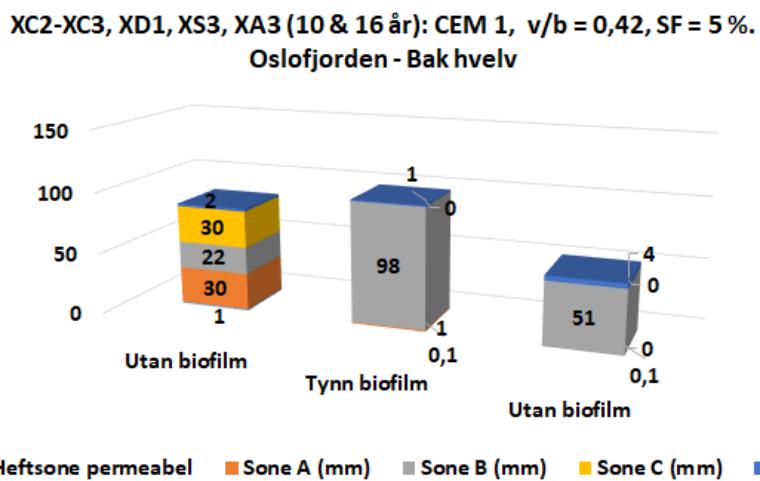
Figur 125. Fordeling av omvandling i sprøytebetong ved Lok 2. 1: pel 15930 utan biofilm etter 10 års eksponering (Holm 2011c), 2: pel 15925 med tynn biofilm og 3: pel 15930 utan biofilm, begge etter 16 års eksponering (Hagelia 2018a).

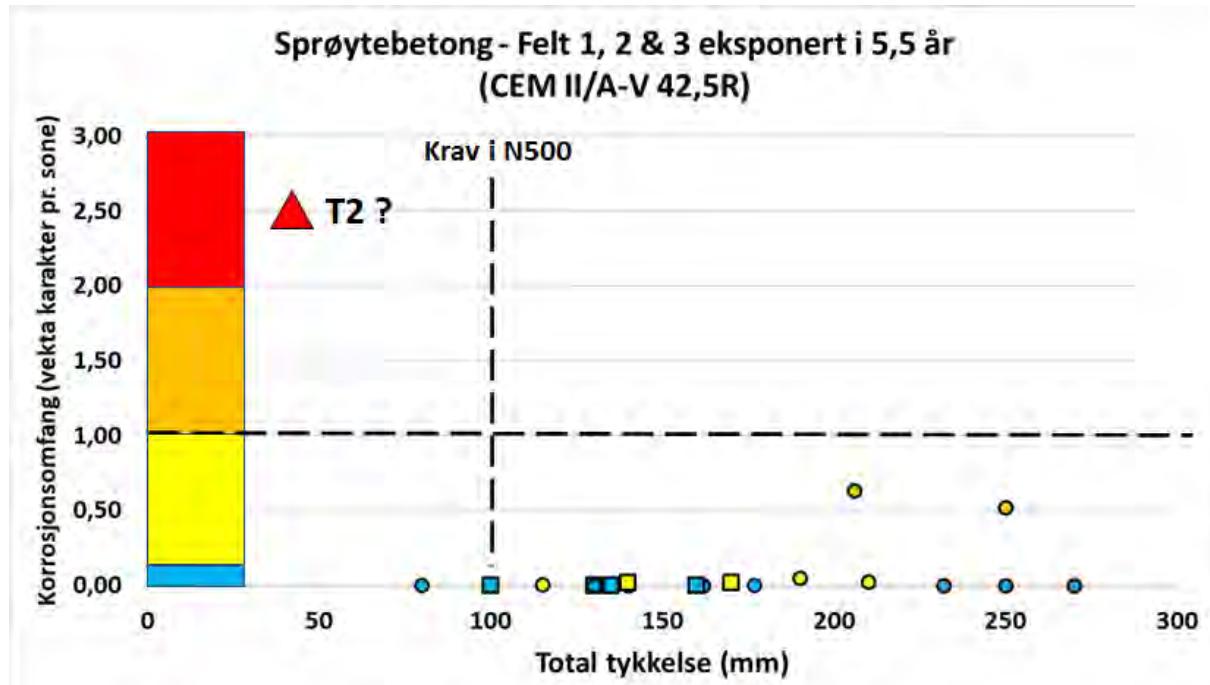
Figur 126. Standard FA viser nesten ikkje stålfiberkorrosjon etter 5,5 års eksponering. Korrosjonsomfang er vist med fargar. Sirkulære symbol er sprøytebetong laga med M45, dvs. både Felt 1 og Felt 2 ( $v/b = 0,43$ ). Kvadratiske symbol er M40, Felt 3 ( $v/b = 0,39$ ). Dei to oransje symbola representerer litt høgt korrosjonsomfang i Sone A (begge frå Felt 1). Plassering av kjerne T2 frå Felt 2 (10 år) er drøfta i teksten.

Karakter 0–0,1 = **ingen korrosjon (blå)**

Karakter 0,1–1 = **svært marginal korrosjon (gul)**

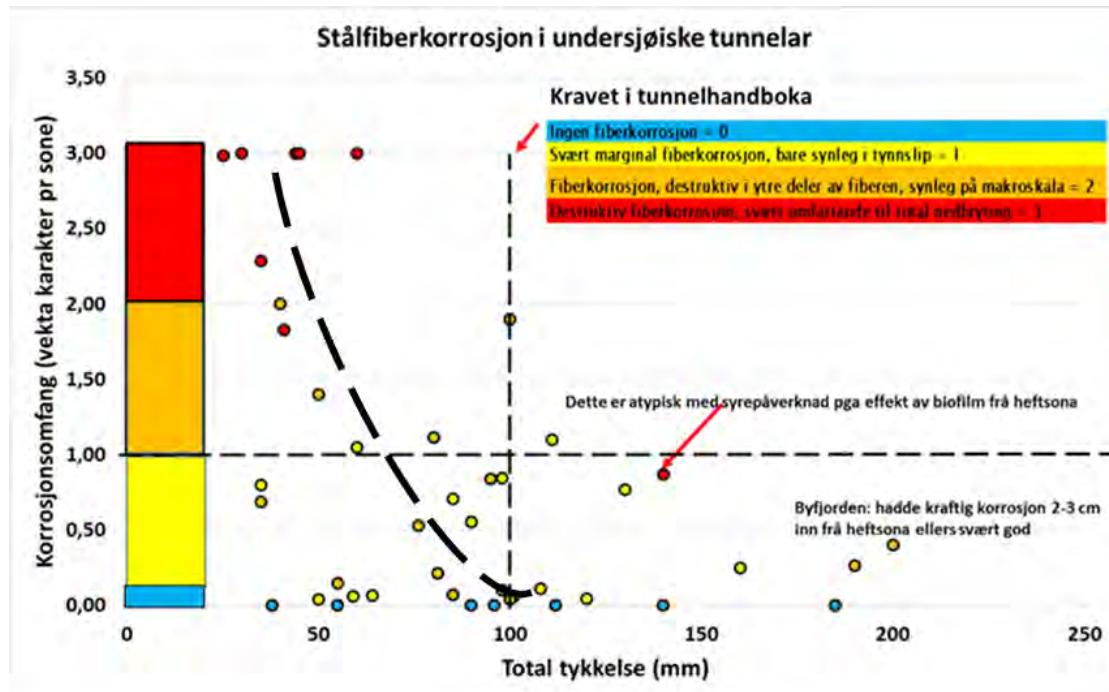
Figur. 127. Korrosjonsomfanget i sprøytebetong basert på CEM I med silikastøv i hovudtunnelen, sammen med resultat frå andre undersjøiske tunnelar, alle designa som M45. Diagrammet viser at sprøytebetongsjikt tynnare enn ca 100 mm er utsett for stålfiberkorrosjon (Hagelia 2018a). Stipla tjukk linje viser hovedtrenden for Oslofjordtunnelen i 2004 ved betongalder 5 år;  $v/b = 0,42-0,45$  og 5 % silikastøv.

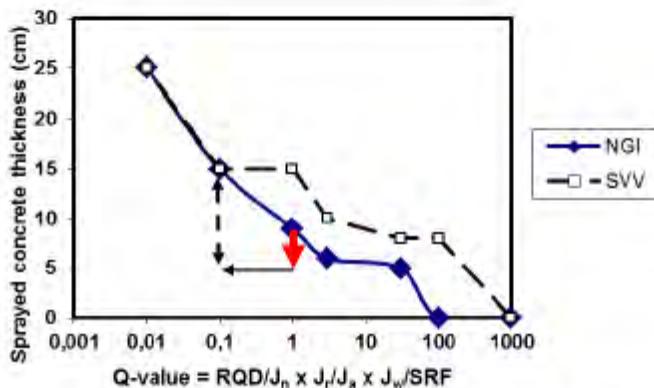
Figure 1: Sprayed concrete thickness as function of Q-value for tunnel spans = 10 m. NGI = thicknesses prescribed by the Q-system [10]. SVV = thicknesses specified by NPRA. Red arrow = observed sprayed concrete thickness reduction due to biofilms. Black arrow = effect of thin clay on Q-value (e.g. Joint alteration ( $J_a$ ) = 8-12). Black stippled arrow = Possible difference between design criterion and the combined effect of concrete deterioration and active clay (see text).

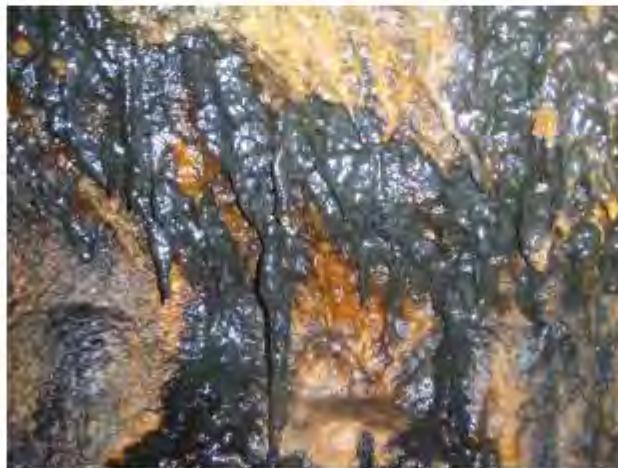
Figure 2: Example of sprayed concrete degradation at the Oslofjord Test Site before it was established. Calcite stalactites were covered by dark Mn-bacterial slime and rusty Fe-bacteria. Concrete underneath was friable. Width of field about 40 cm.

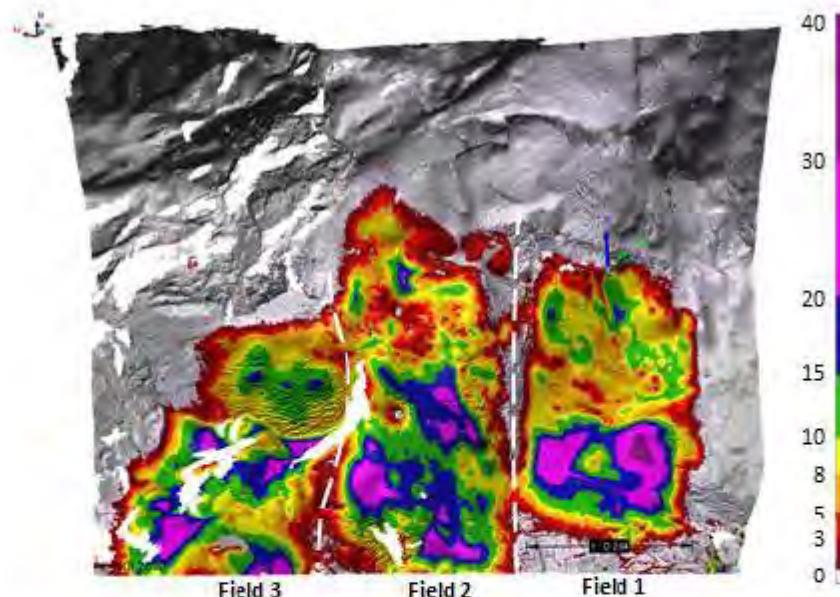
Figure 3: Results of laser scanning before and after new sprayed concrete [13]. The thickness scale is in cm. Notice thicker concrete in lower parts of each field. Field 1 (M45S) was sprayed with both steel fibre and polypropylene fibre, Field 2 (M45P) with polypropylene fibre, and Field 3 (M40S) with steel fibre (see text for details and problems encountered).

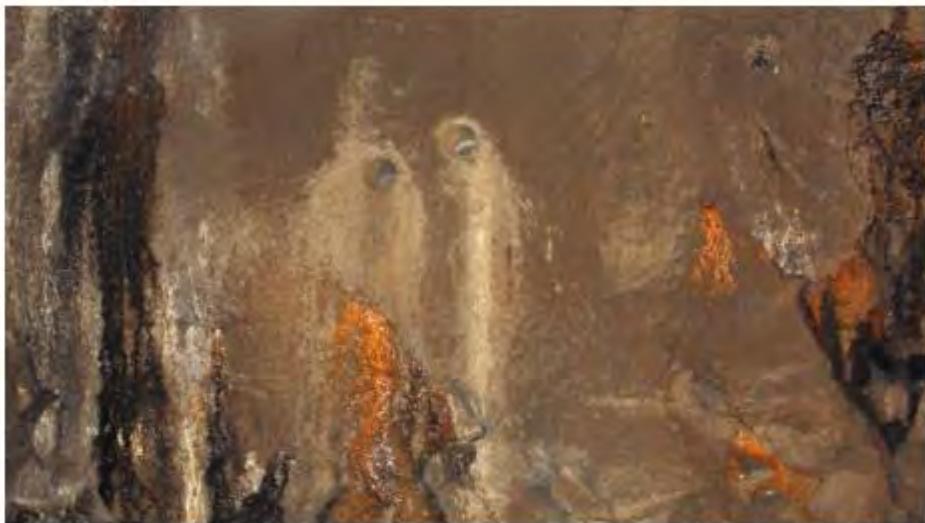
Figure 4: Biofilms invaded the test site after only few days.

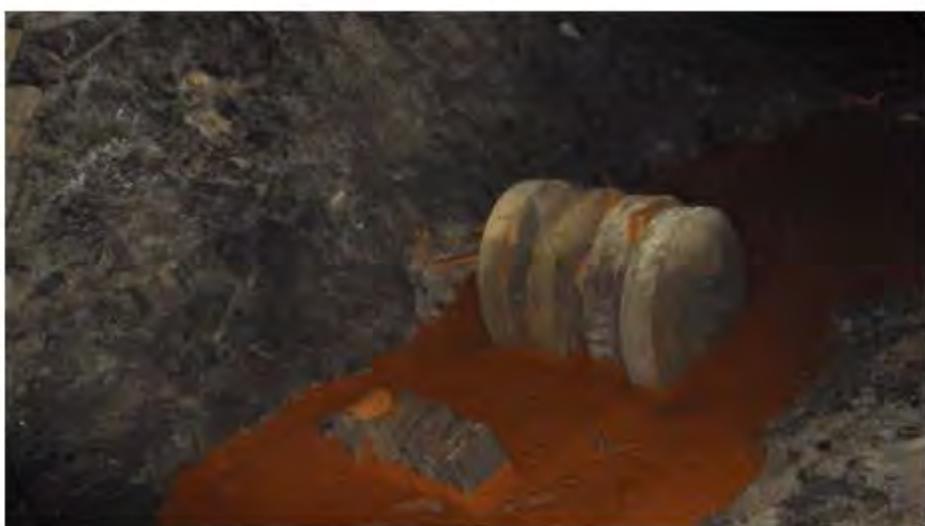
Figure 5: Ditch A showing panels and smaller plate-shaped samples exposed to running water with extensive iron bacterial accumulation. Placed upright in order to investigate possible different effects of water and damp tunnel air.

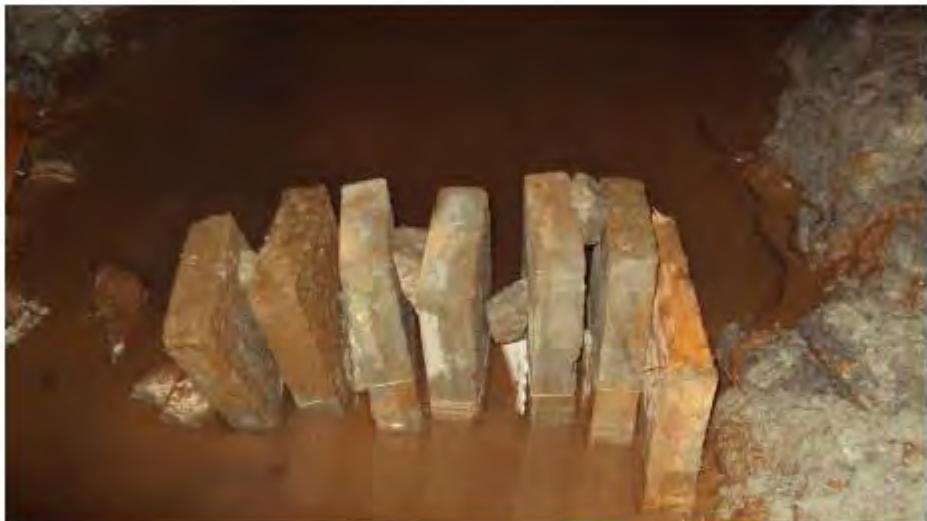
Figure 6: Ditch B showing plate-shaped samples exposed to iron and manganese enriched stagnant water.

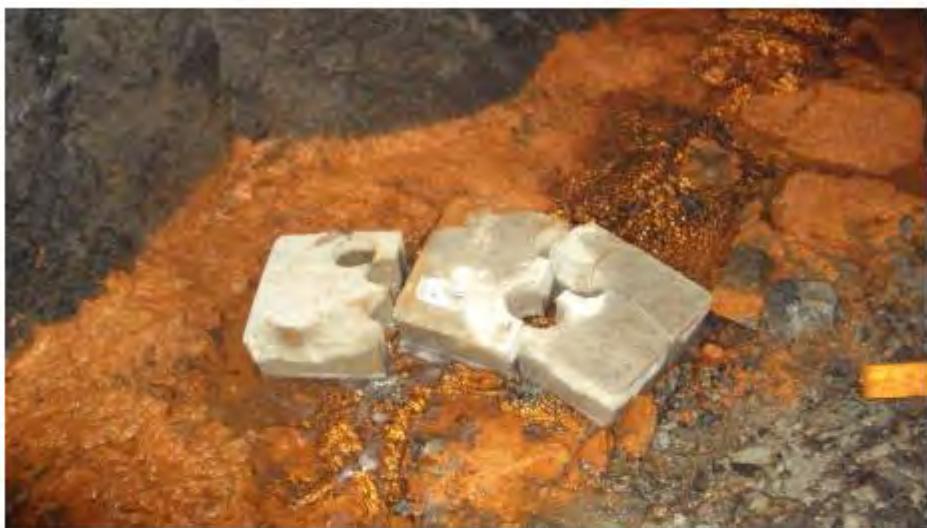
Figure 7: Ditch A with samples cast in plastic moulds. Later on the water level became higher. Cores were first extracted for reference.

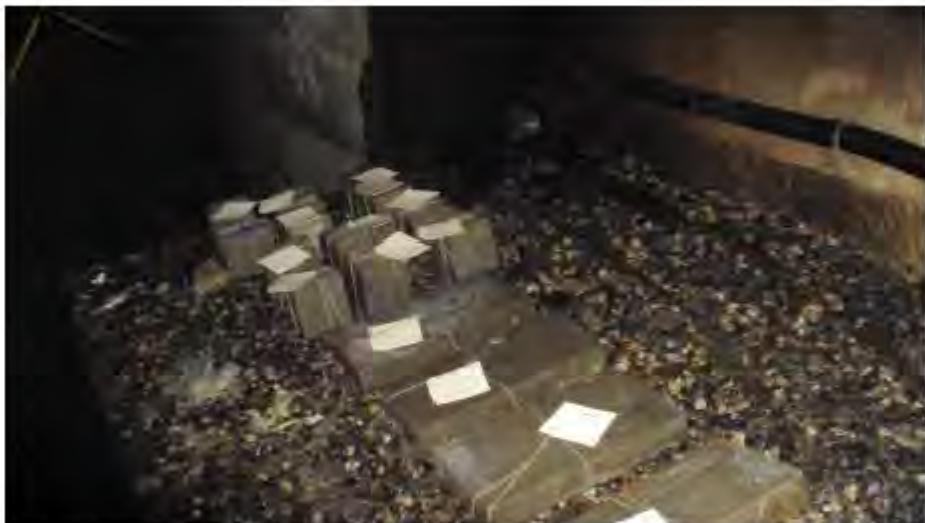
Figure 8: Cubes and plate-shaped samples exposed to damp air.

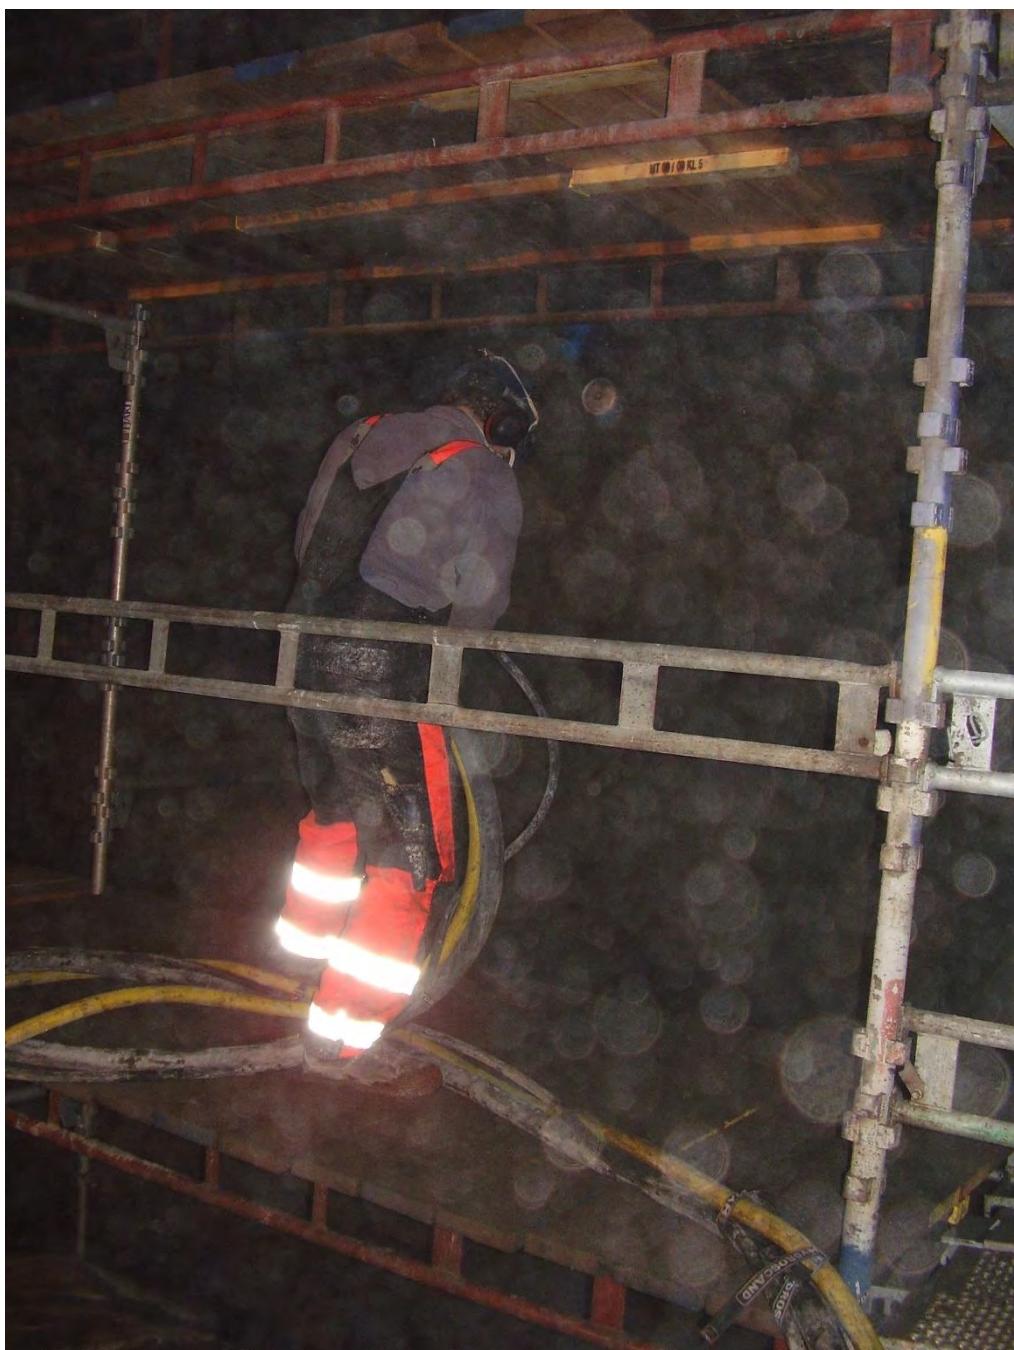
V4.1. Sprøyting av Felt 1, Felt 2 og Felt 3. Testfeltet blei etablert ved handsprøyting fordi det ikkje var plass til sprøyterobot. Foto: Reidar Kompen.

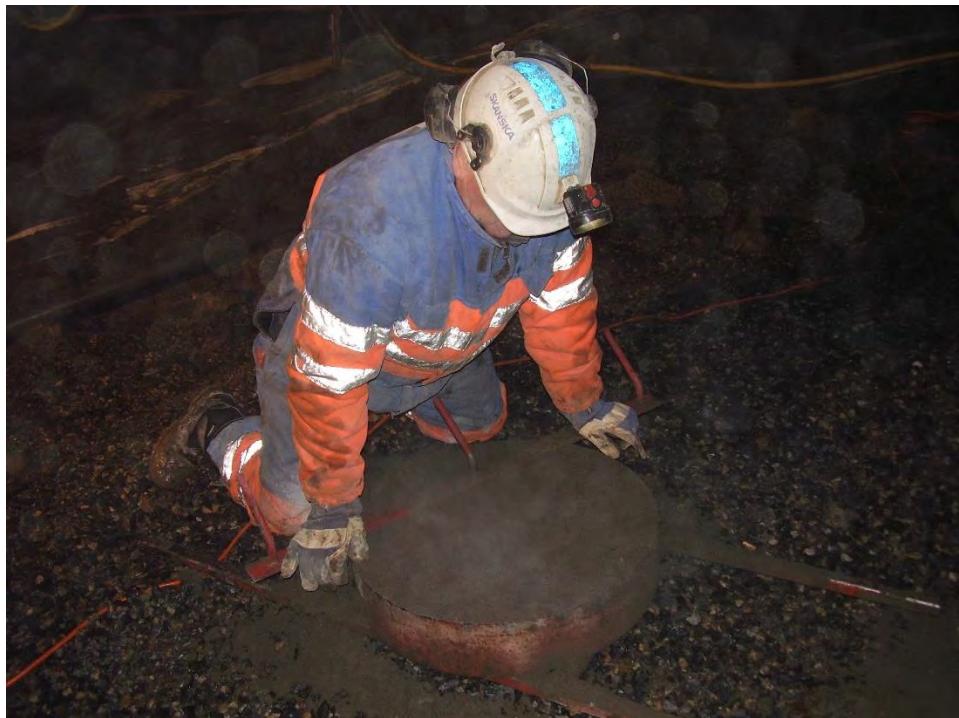
V4.2. Avtrekking av plateprøve straks etter sprøyting i sirkulær plateform ( $\varnothing 600 \text{ mm} \times 100 \text{ mm}$ ), utført i samsvar med krav i Norsk Betongforening – Publikasjon nr 7. Foto: Reidar Kompen.

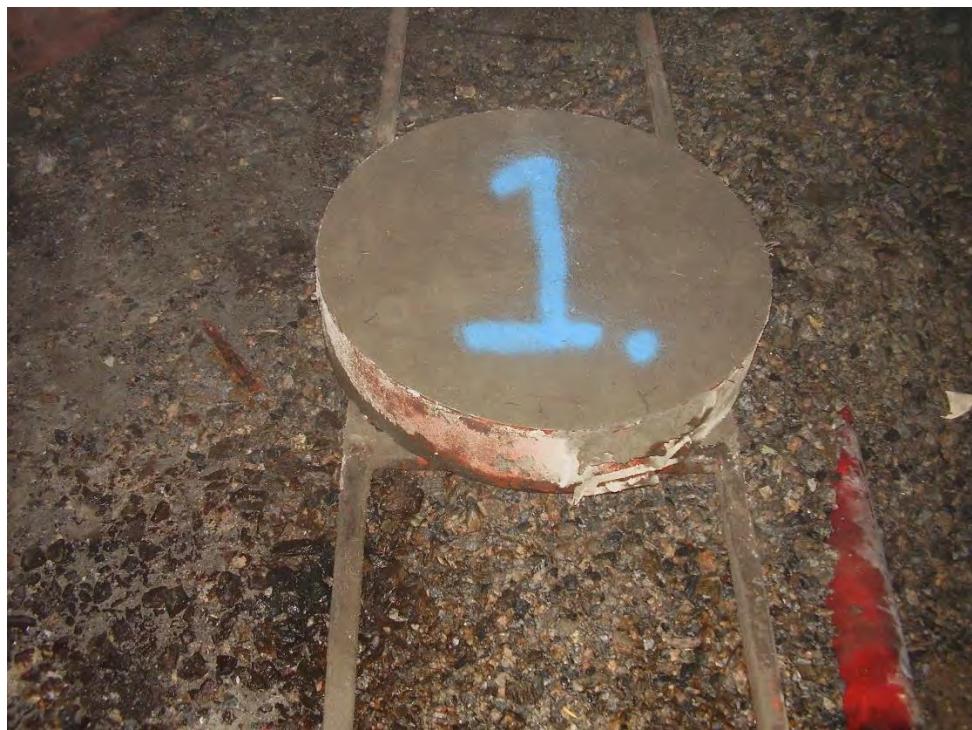
V4.3. Ferdig plateprøve av sprøytebetong for langtidseksposering i grøftevatn og testing av energiabsorpsjon. Foto: Reidar Kompen.

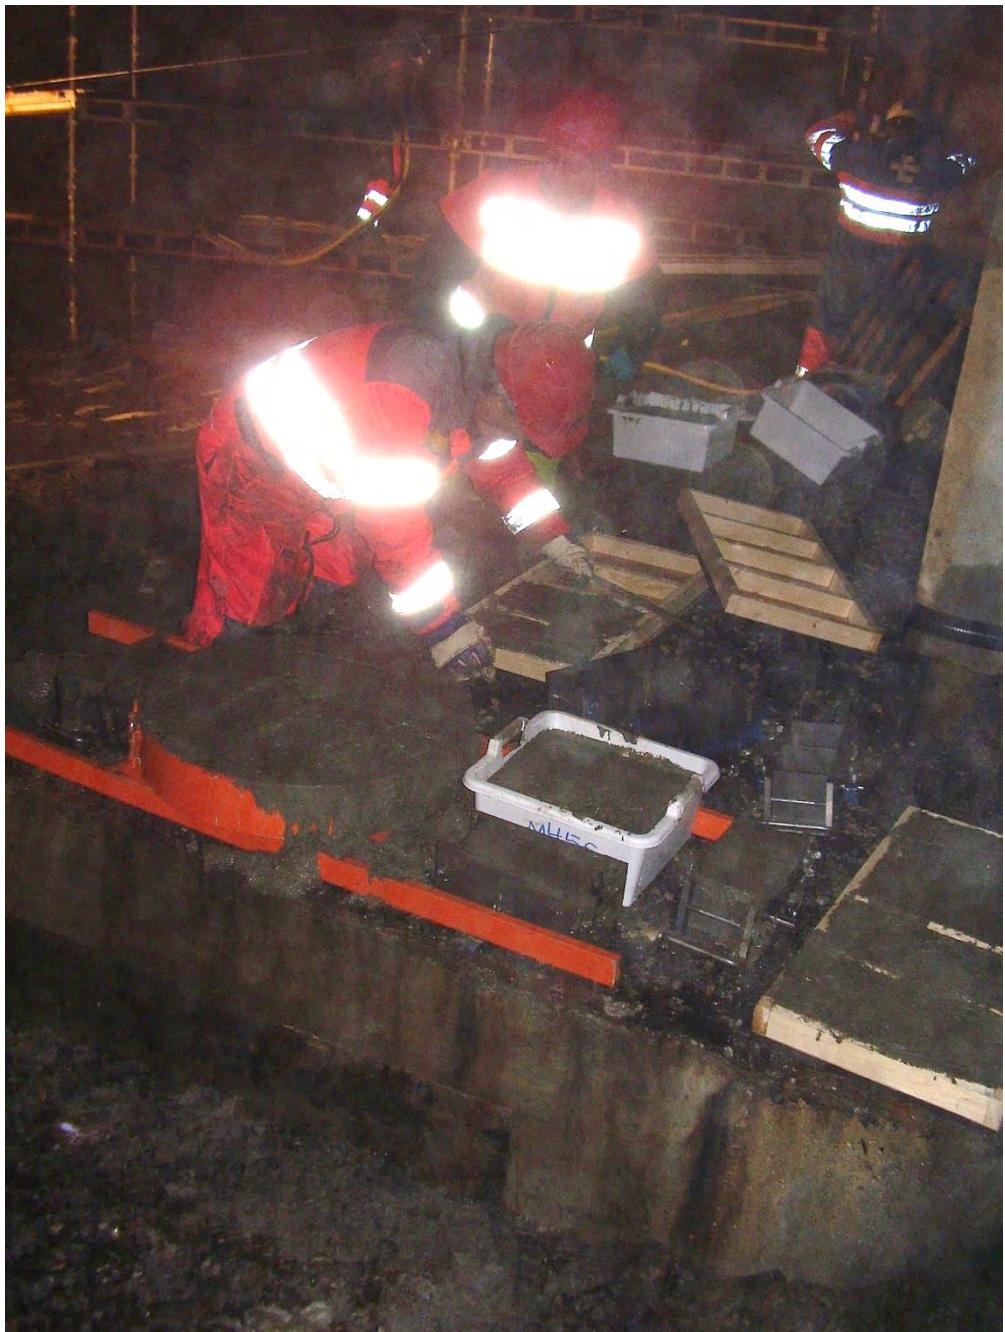
V4.4. Det blei støypt ut testprøver av alle tre reseptar for eksponering i tunnelmiljøet: i) plate ( $\varnothing 600 \times 100$  mm) for energiabsorpsjon (nærmast), ii) store prøver støypte i plastkar for utboring av sylinderar, iii) plateprøver (325 x 154 x 48 mm) støypt ut i treformer og iv) terningar (100 x 100 x 100 mm) støypte i stålformer. Foto: Reidar Kompen.

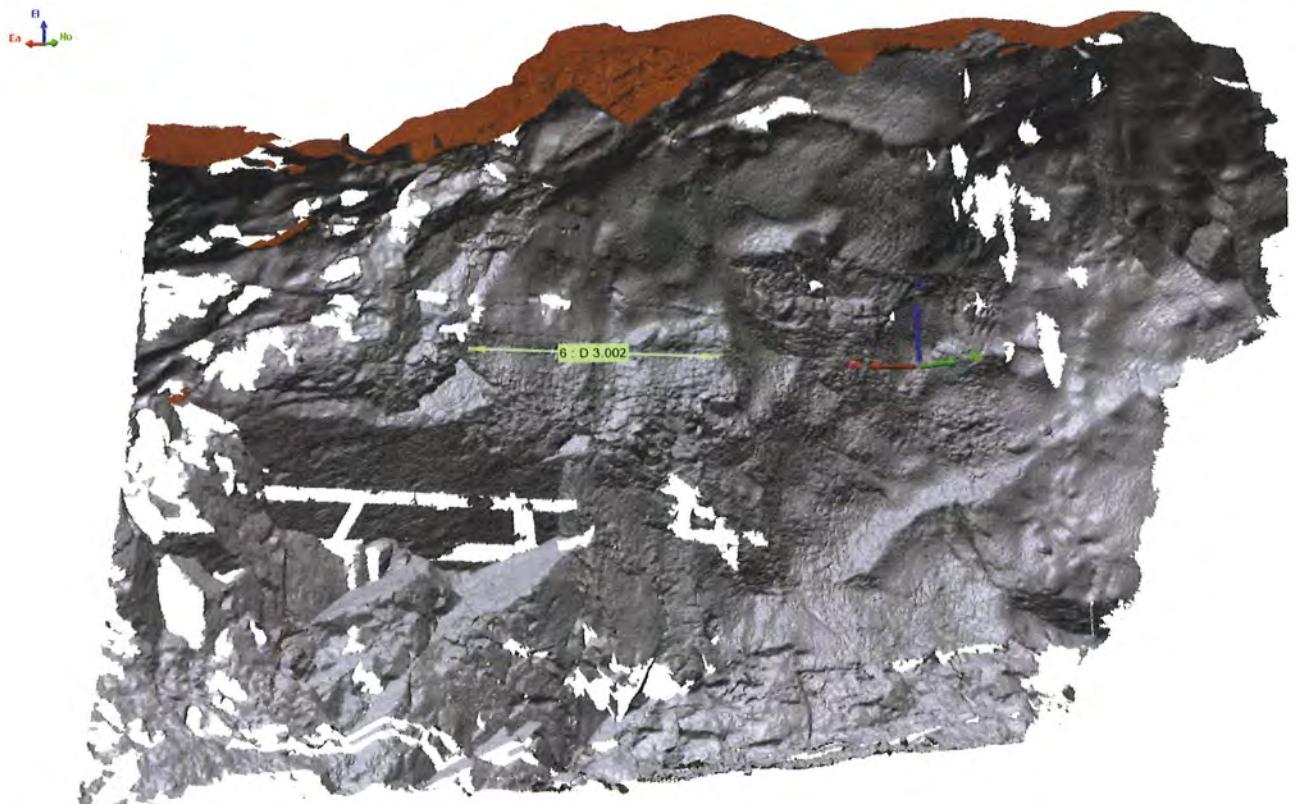
**Figur 2.1.** Høyre tunnelvegg sett fra innsiden (lengde er ca 10 m). Målestokk med lys grønn farge har lengde 3 meter. Aksesystemet (x, y, z) er markert med fargede piler, henholdsvis rød, grønn og blå.

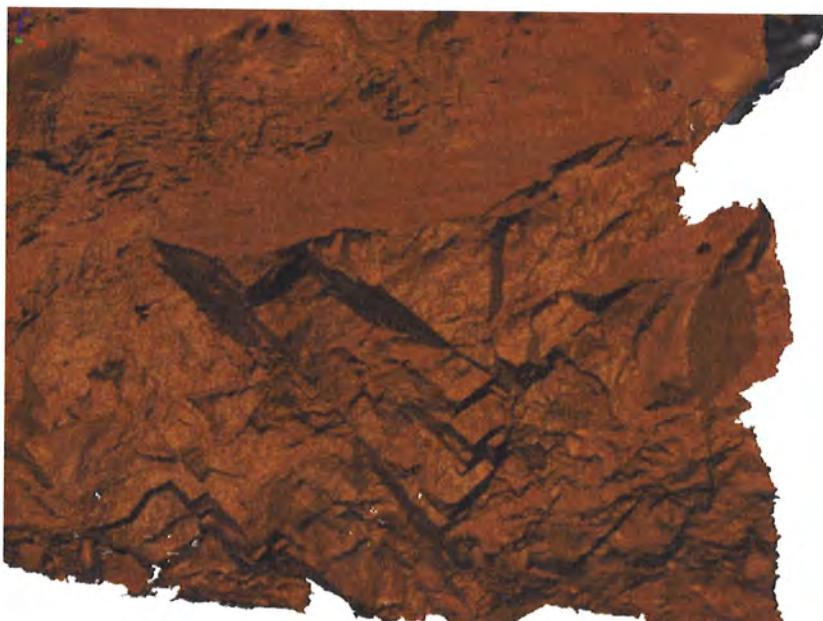
**Figur 2.3:** Forstørret utsnitt av seksjonen av sideveggen til venstre i figur 2.2, sett fra utsiden (speilvendt i forhold til utsnittet i figur 2.1). Sprekkeplan og bergets karakter kommer godt frem.

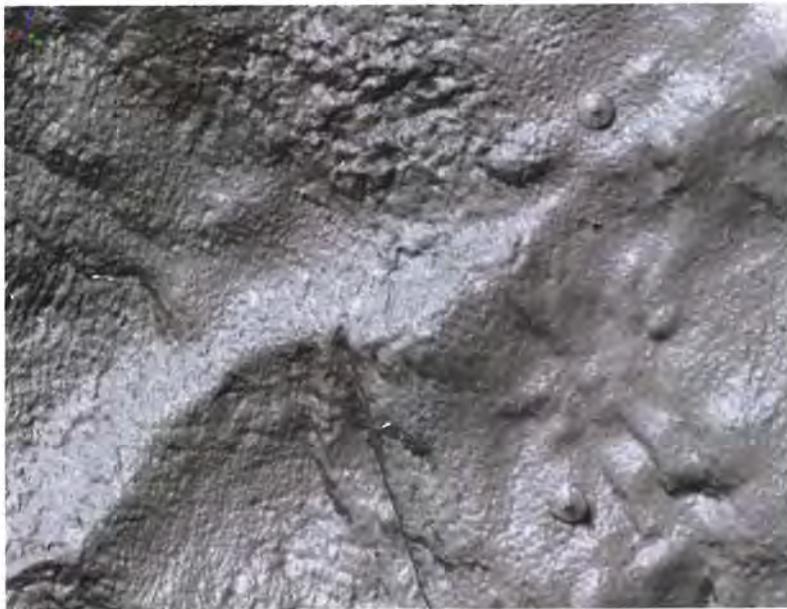
**Figur 2.4.** Forstørret utsnitt som illustrerer stor punkttetthet i et triangulert nettverk. Merk skiven på bolten i øvre høyre hjørne som skala. Se figur 3.1 for plassering av utsnittet.

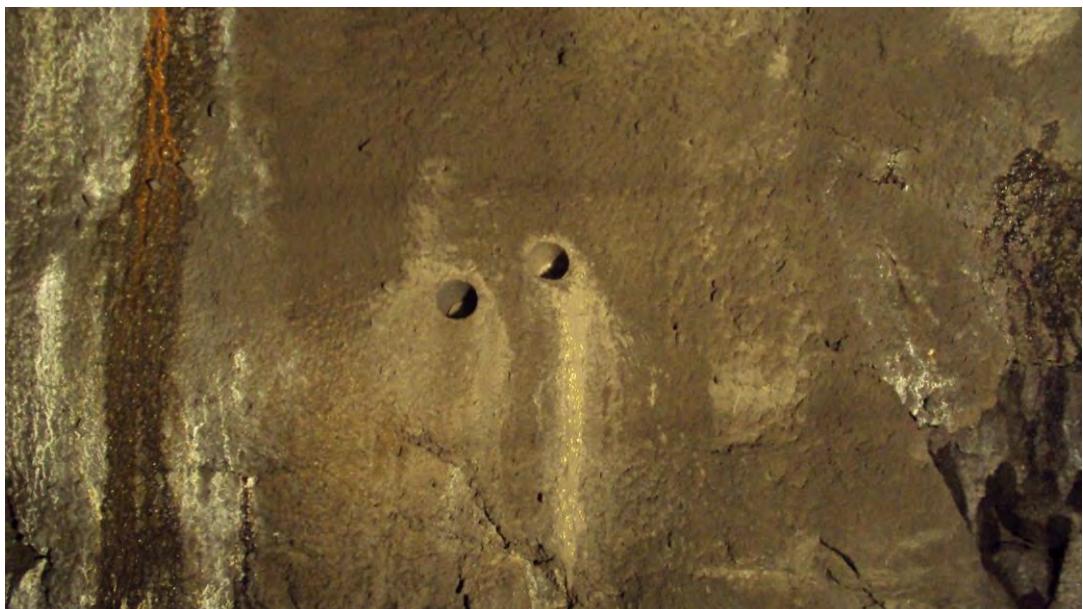
*V6.1. Felt 1. Borepunkt for sprøytebetongsylindrar, prøve 1.1 (høgre) og 1.2 (venstre). Betongalder 40 dagar. Foto: Per Hagelia.*

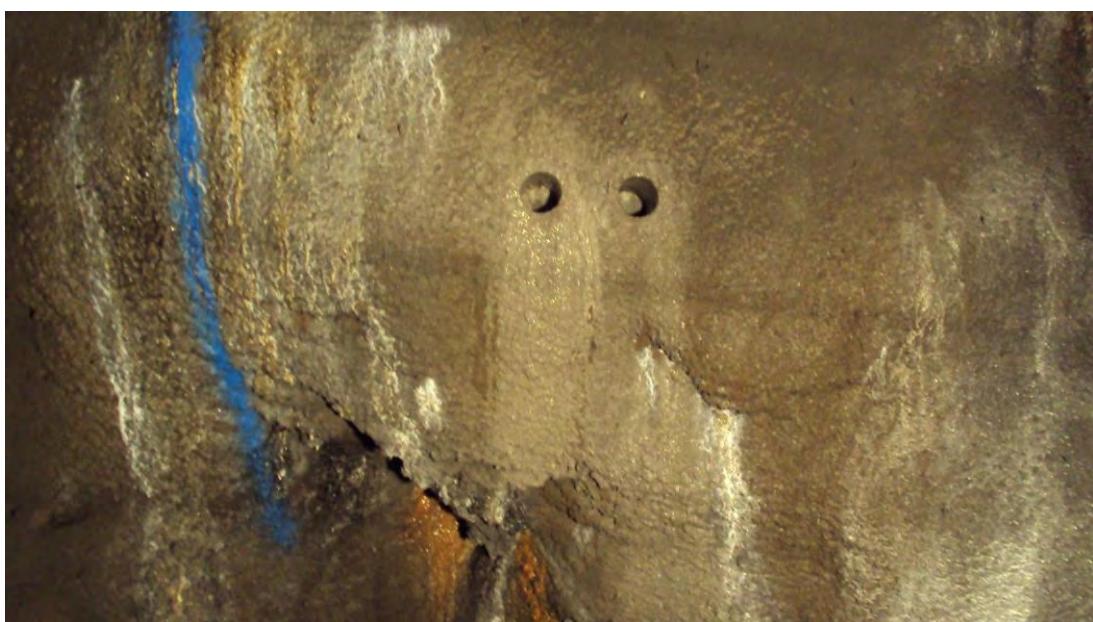
*V6.2. Felt 2. Borepunkt for sprøytebetongsylindrar, prøve 2.1 (venstre) og 2.2 (høgre). Betongalder 40 dagar. Foto: Per Hagelia.*

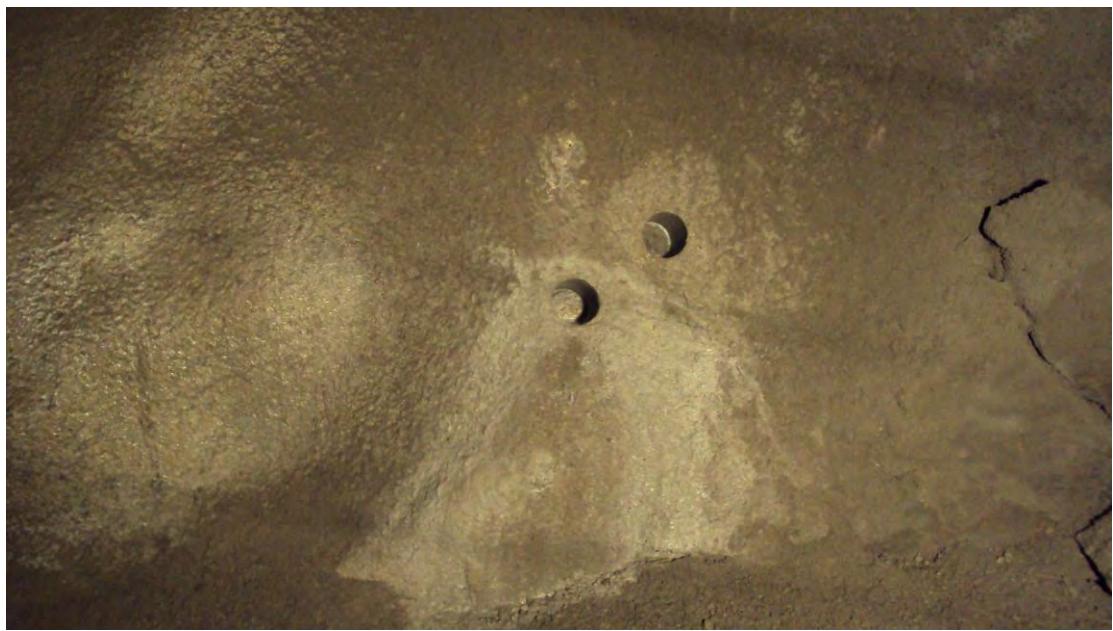
V6.3. Felt 3. Borepunkt for sprøytebetongsylinderar, prøve 3.1 (høgre) og 3.2 (venstre). Betongalder 40 dagar. Foto: Per Hagelia.

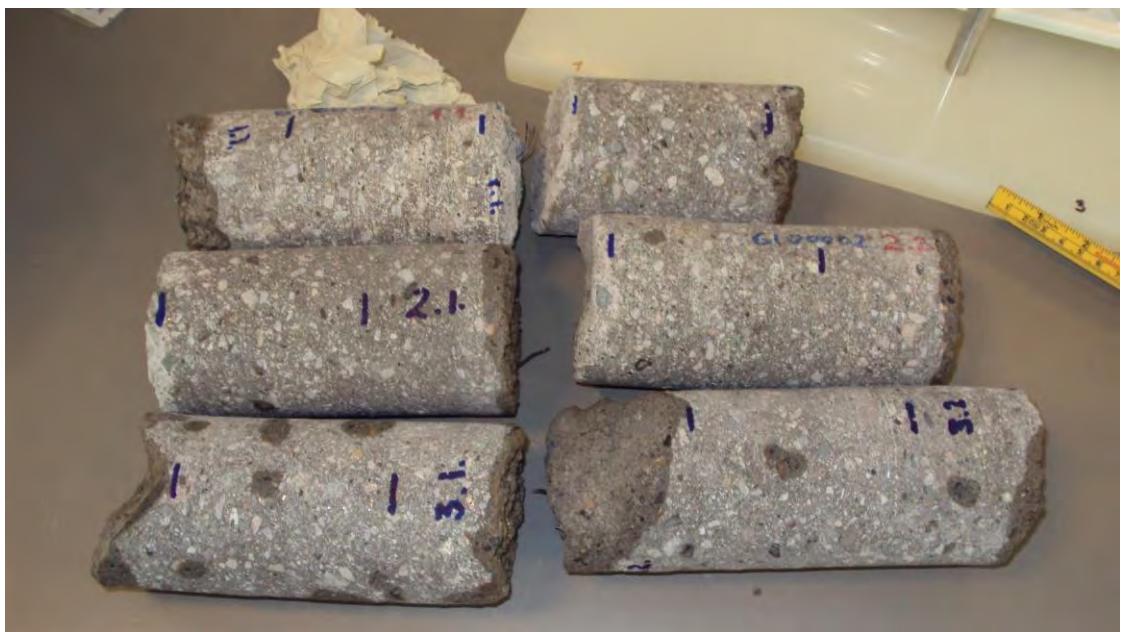
V6.5. Sylindrar ( $\phi = 75$  mm) av sprøytebetong fra Felt 1, Felt 2 og Felt 3 for betonganalyse. Foto: Per Hagelia.

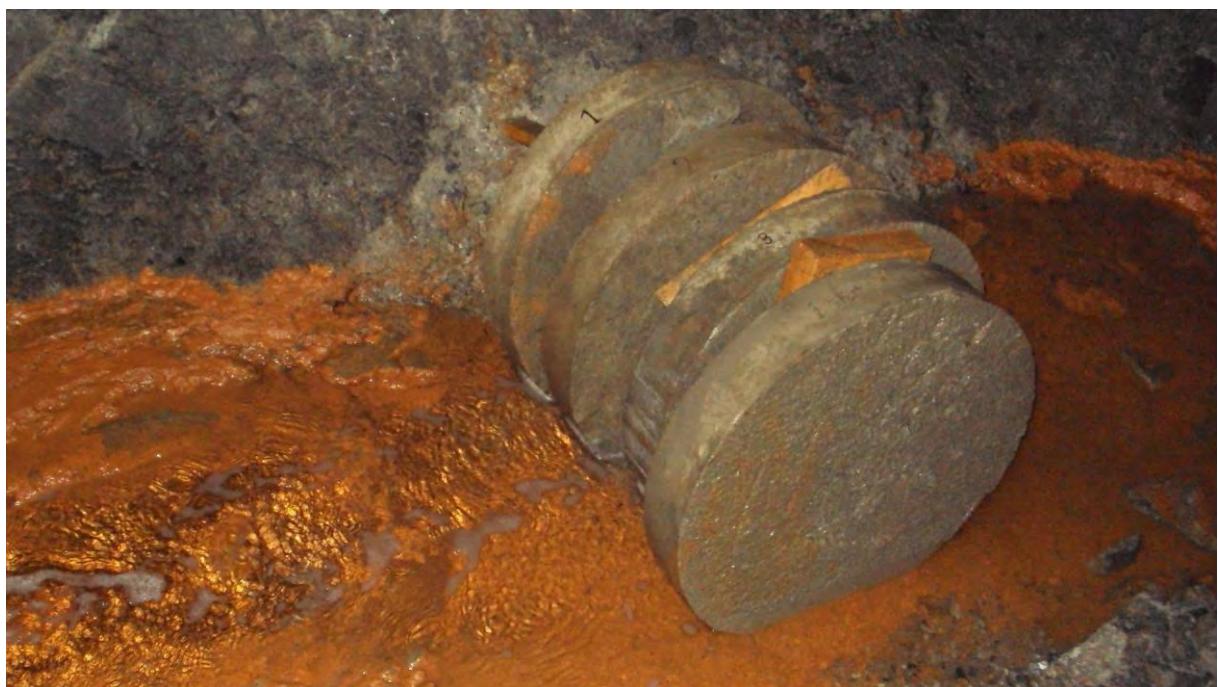
V6.6. Grøft A. Prøver for testing av energiabsorpsjon bli utplasserte den 5 mai 2010 (foto same dag). Prøve nr 1, 2 og 3 er støypte plater (hhv. resept 1, 2 & 3) og sprøyta plateprøve (nærmas) med resept 3 (M40). Testing planlagt i 2020. Vasstanden i grøfta var låg til å begynne med, men har auka mykje i åra etter, hovudsakleg på grunn av opphoping av jernbakteriar. Vatnet renner mot høgre i biletet. Foto: Per Hagelia.

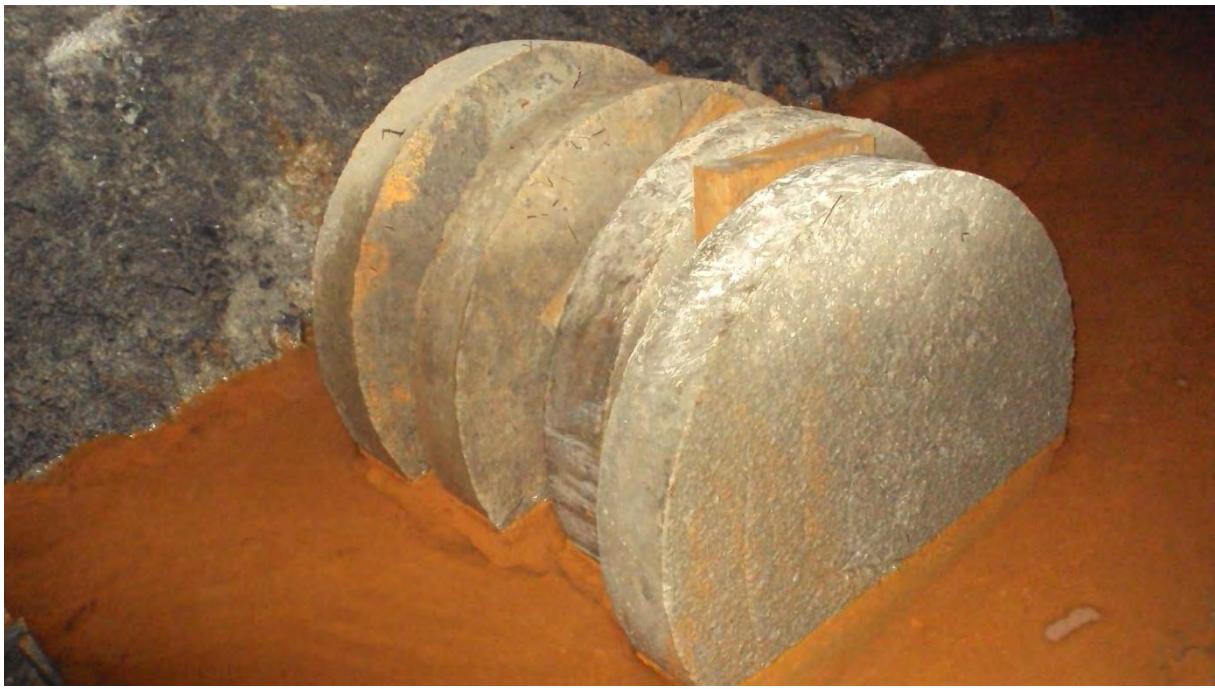
V6.7. Grøft A, 1 juni 2010. Vasstanden hadde alt auka litt sidan utplassering den 5 mai. Foto: Per Hagelia.

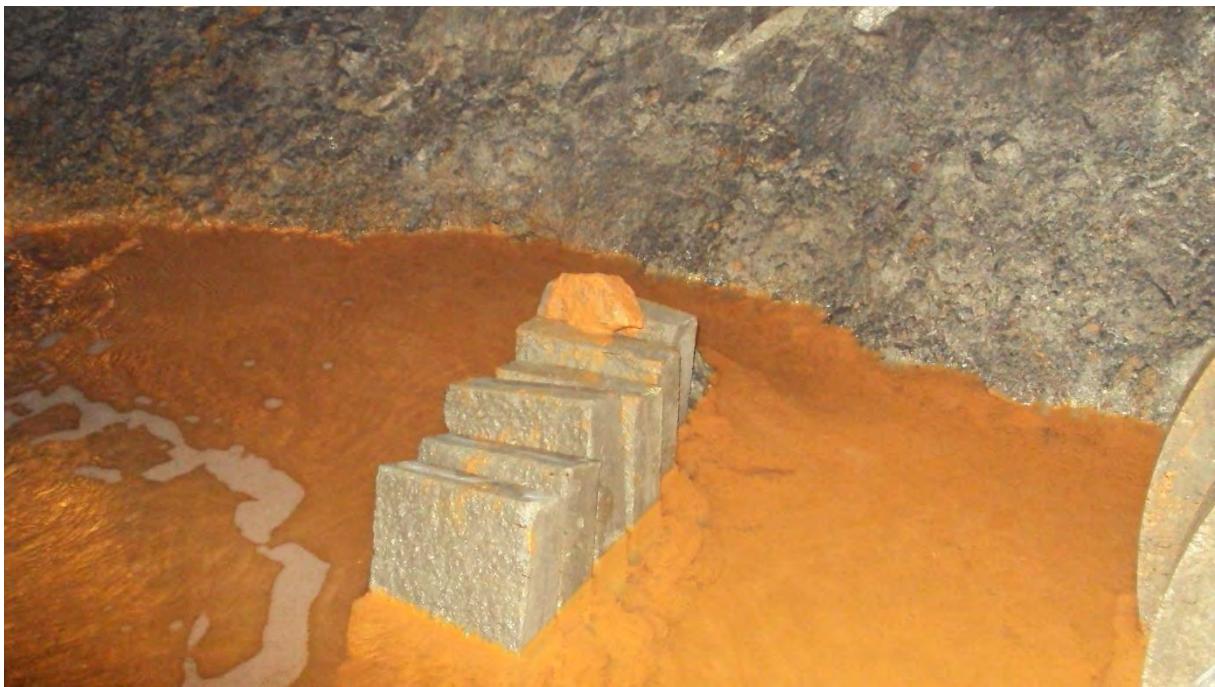
V6.8. Grøft A, 1 juni 2010. To sett A4-plater av kvar resept (1, 2 & 3) for testing etter 5 og 10 års eksponering. Platene var plasserte i grøfta 5 mai 2010. Foto: Per Hagelia.

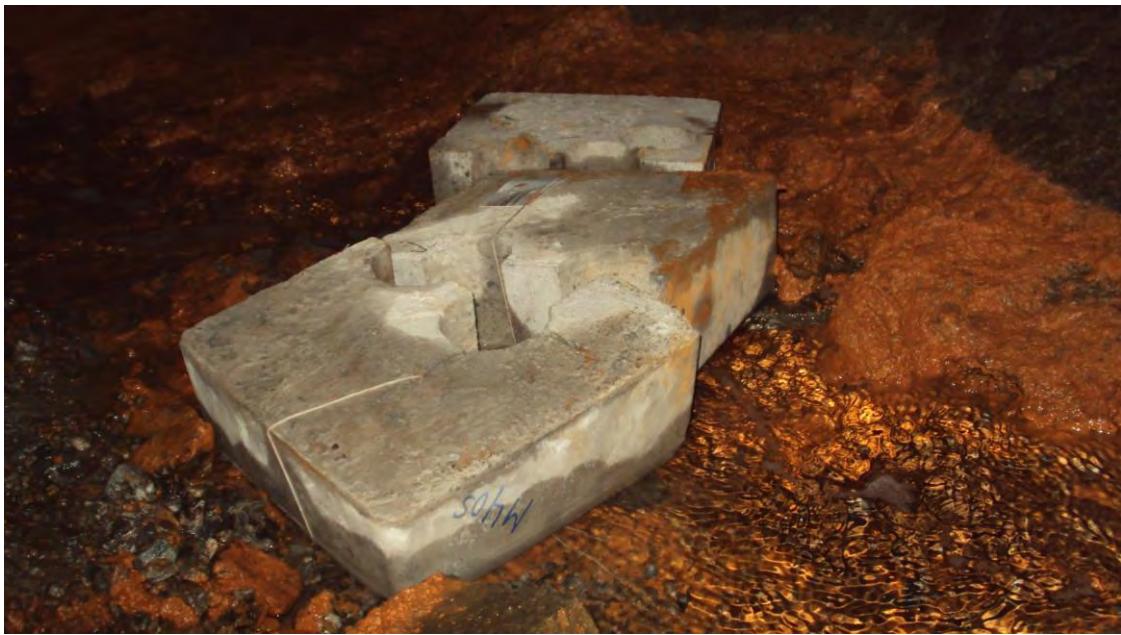
V6.9. Grøft A, 1 juni 2010. Karprøver av reseptane 1, 2 og 3 blei plasserte eit stykke oppstrøms plateprøvene (foto same dag). Vasstanden auka etter kvart. Før utplassering var det bora ut to sett sylinderar av kvar resept for testing av utgangseigenskaper ved Sentrallaboratoriet. Planlagt utboring av sylinderar for testing etter 5 og 10 års eksponering. Foto: Per Hagelia.

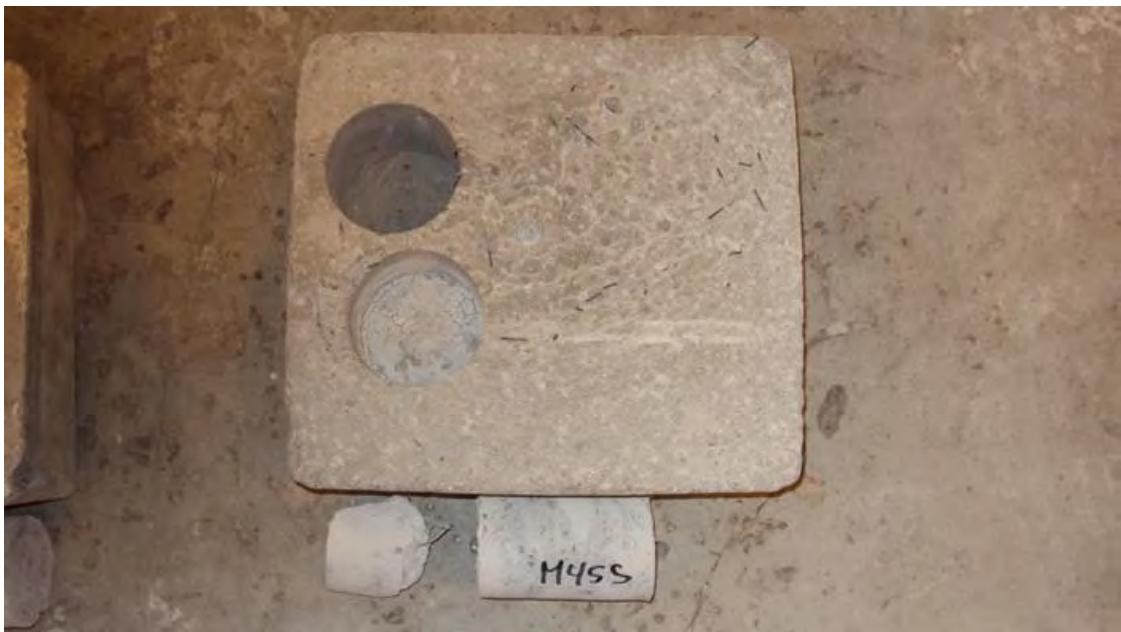
V6.10. Sylinderar ( $\phi = 75$  mm) bora ut frå karprøver for analyse av utgangseigenskapar. Resept 1 (M45S+P) tilsvarende sprøytebetongen i Felt 1. Foto: Per Hagelia.
