# Oslofjord testfelt for sprøytebetong – etablering og fem års resultat

Etatsprogrammet Varige konstruksjonar 2012-2015

STATENS VEGVESENS RAPPORTAR

Nr. 570

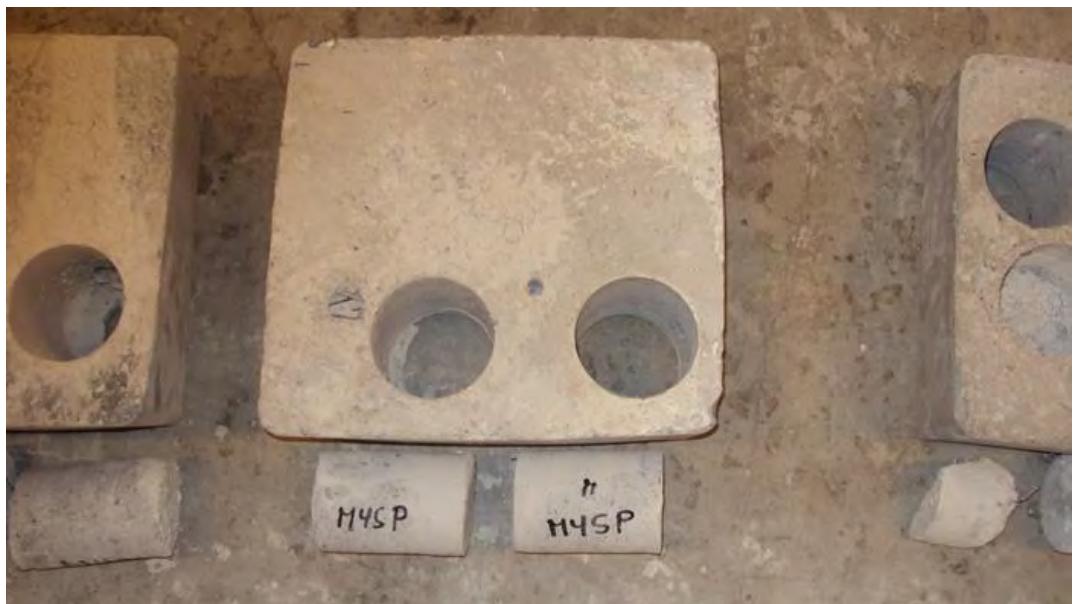
V6.11. Sylinderar ( $\phi = 75$  mm) bora ut frå karprøver for analyse av utgangseigenskapar. Resept 2 (M45P) tilsvarende sprøytebetongen i Felt 2. Foto: Per Hagelia.

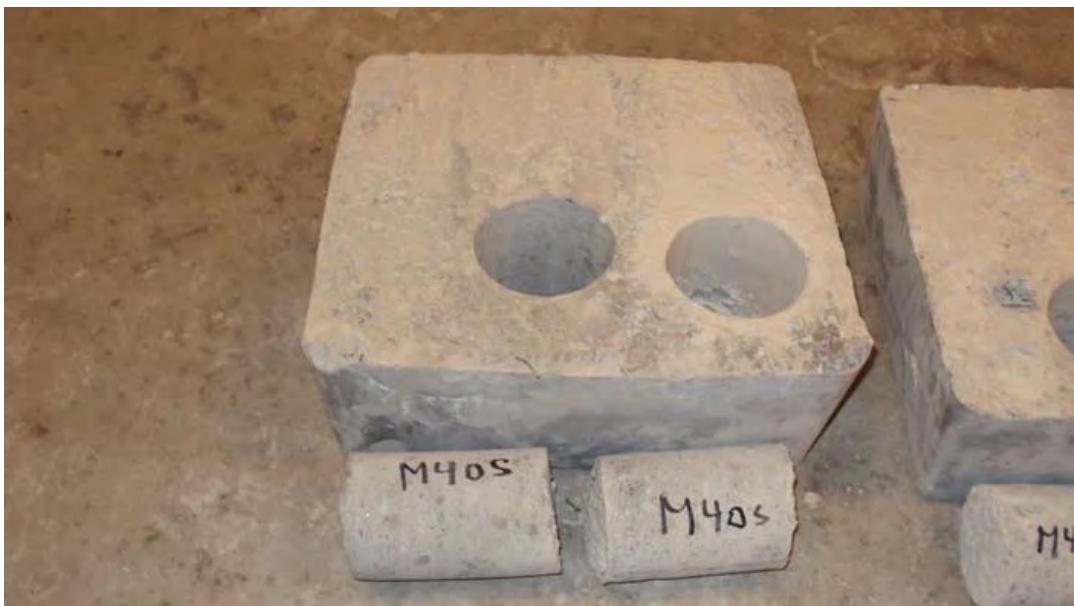
V6.12. Sylinderar ( $\phi = 75$  mm) bora ut frå karprøver for analyse av utgangseigenskapar. Resept 3 (M45S+P) tilsvarende sprøytebetong i Felt 3. Foto: Per Hagelia.

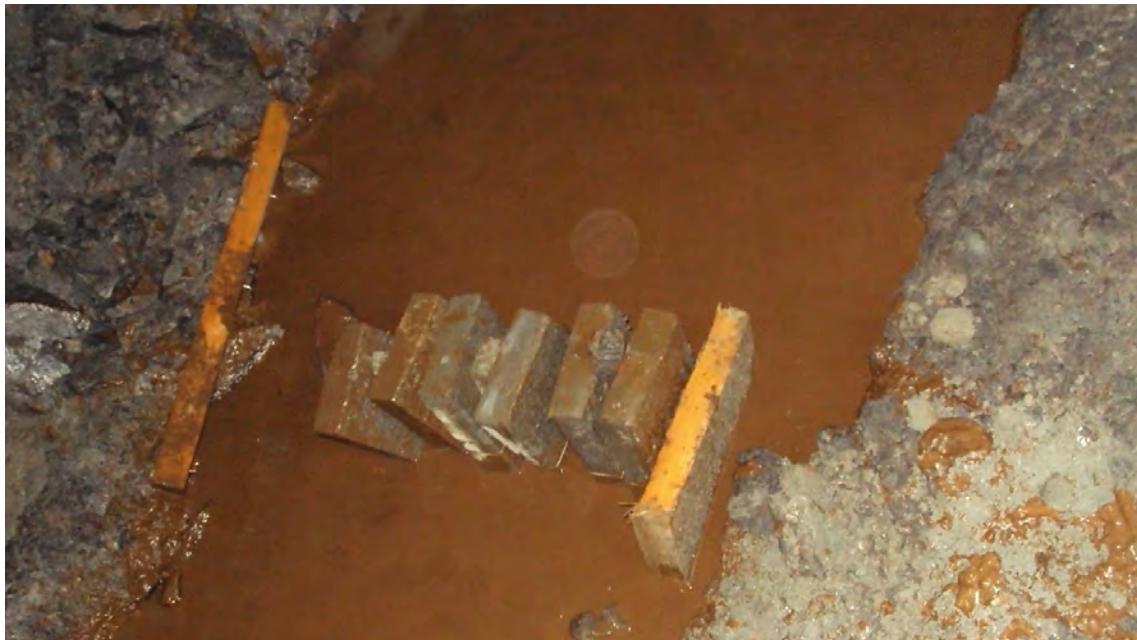
V6.13. Grøft B den 5 mai 2010 rett etter plassering av A4-plater. To sett av kvar resept (1, 2 & 3) for testing etter 5 og 10 års eksponering. Det opphavlege mørke manganrike vatnet var blitt rustfarga på grunn av rennande vatn i samband med meisling av gammal betong og sprøyting av Felt 1, 2 og 3 oppstrøms. Etter kvart som tida gjekk blei vatnet i Grøft B mørkare igjen (innan 2011). Foto: Per Hagelia.

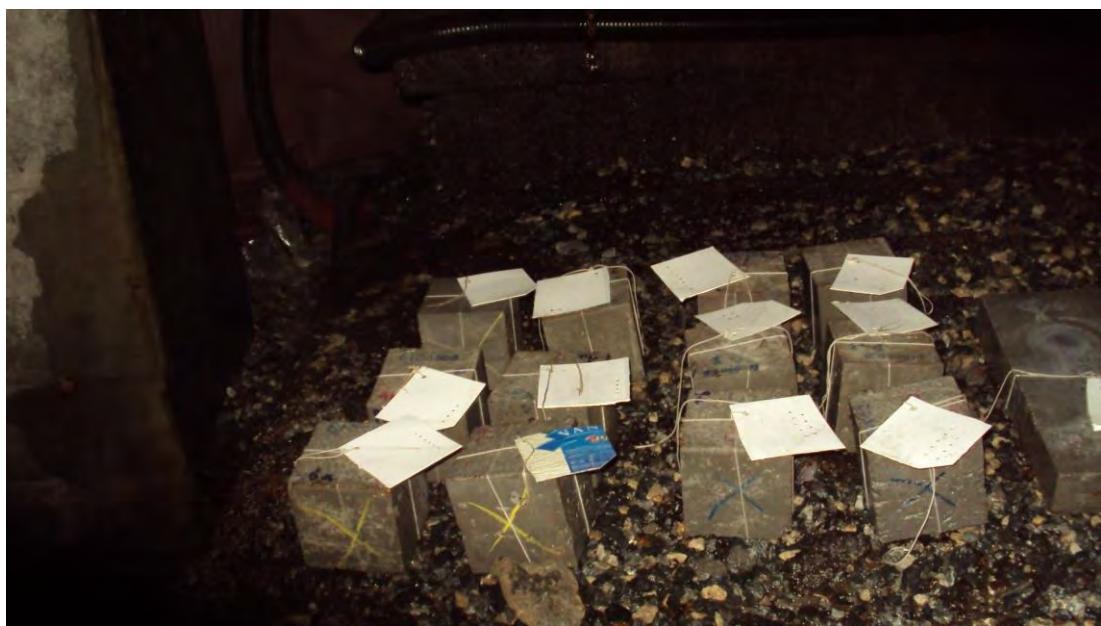
V6.14. Bankett rett innanfor døra ut mot trafikkrommet. Det blei støypt totalt 18 terningar; 3 sett prøver av kvar resept). To terningar av kvar resept blei undersøkt i laboratoriet for å bestemme utgangseigenskapane. Resten, totalt 12 terningar, blei plassert ut 5 mai 2010 med tanke på luftekspонering og testing etter 5 og 10 år. I samband med anna arbeid i tunnelen omkring 2013 hadde nokon forsynt seg med eit par av terningane, og vi valte derfor å avslutte forsøket etter 5 år. Foto: Per Hagelia.

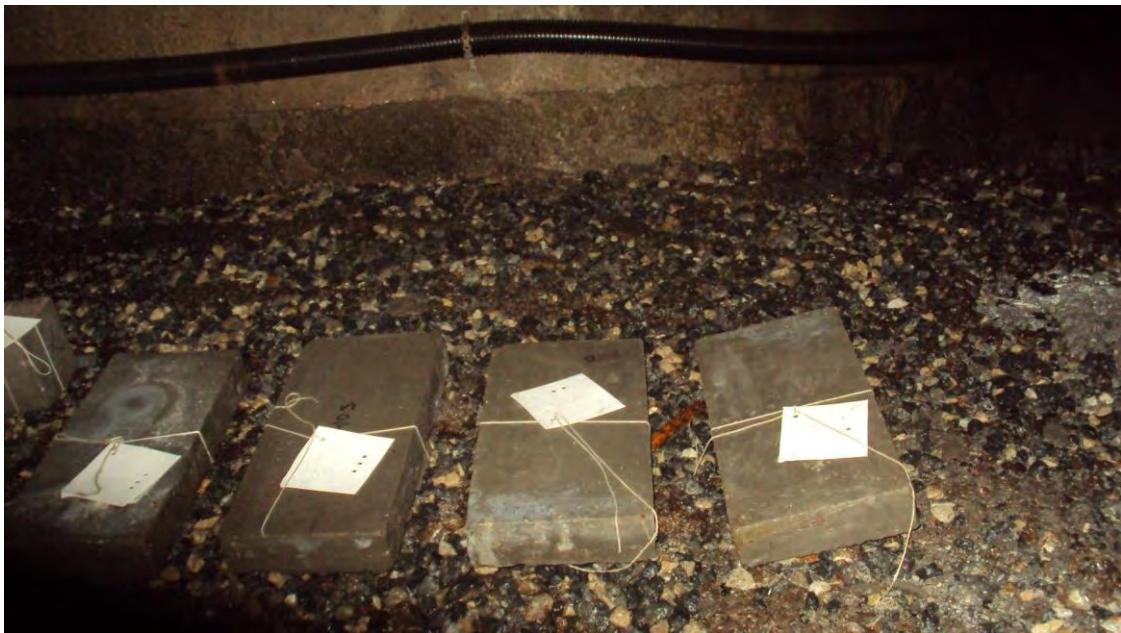
V6.15. «A4-plater» plasserte på bankett 5 mai 2010 for muleg testing etter eksponering over 5 eller 10 år. Foto: Per Hagelia.

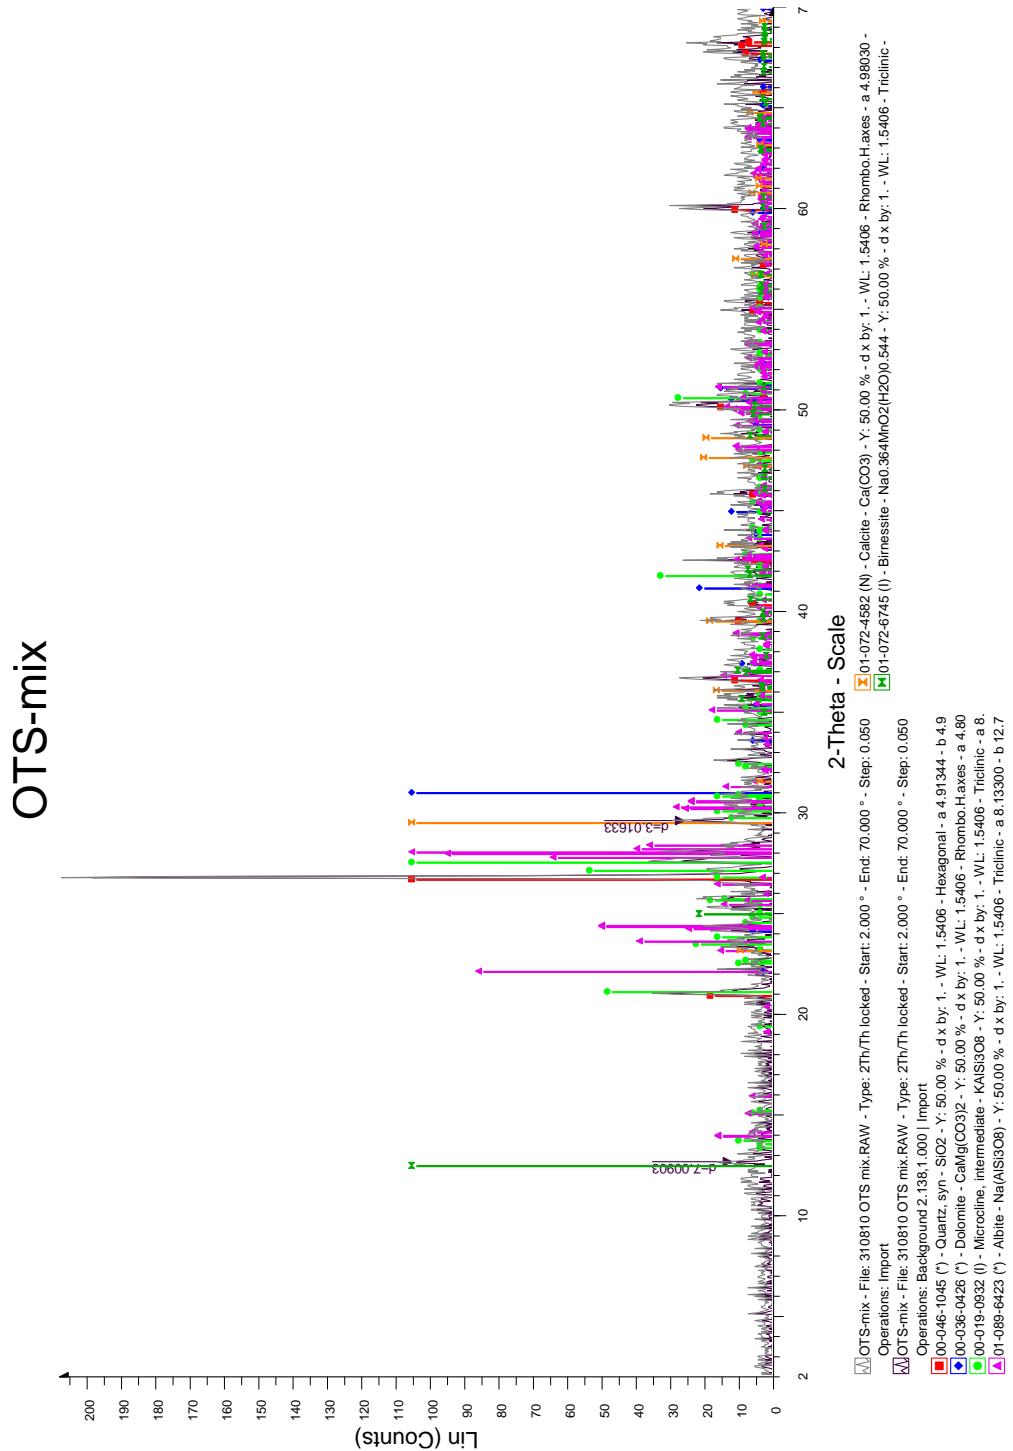
V10.1. Felt 2 (2010). Utfelling i lekkasjestrøpe med biofilm på sprøytebetongoverflata (blanding av mørkt og rustfarga): birnessitt (Mn-oksid: biomineral dannet av Mn-oksiderende bakterie), kalsitt og dolomitt (begge er kalsiumkarbonat). Opptaket viser litt høg bakgrunn (= innslag av uidentifisert amorft materiale). Kvarts og feltspatar er partiklar frå tilslaget.Utført av Hans-Jørgen Berg, Naturhistorisk museum, Universitetet i Oslo.

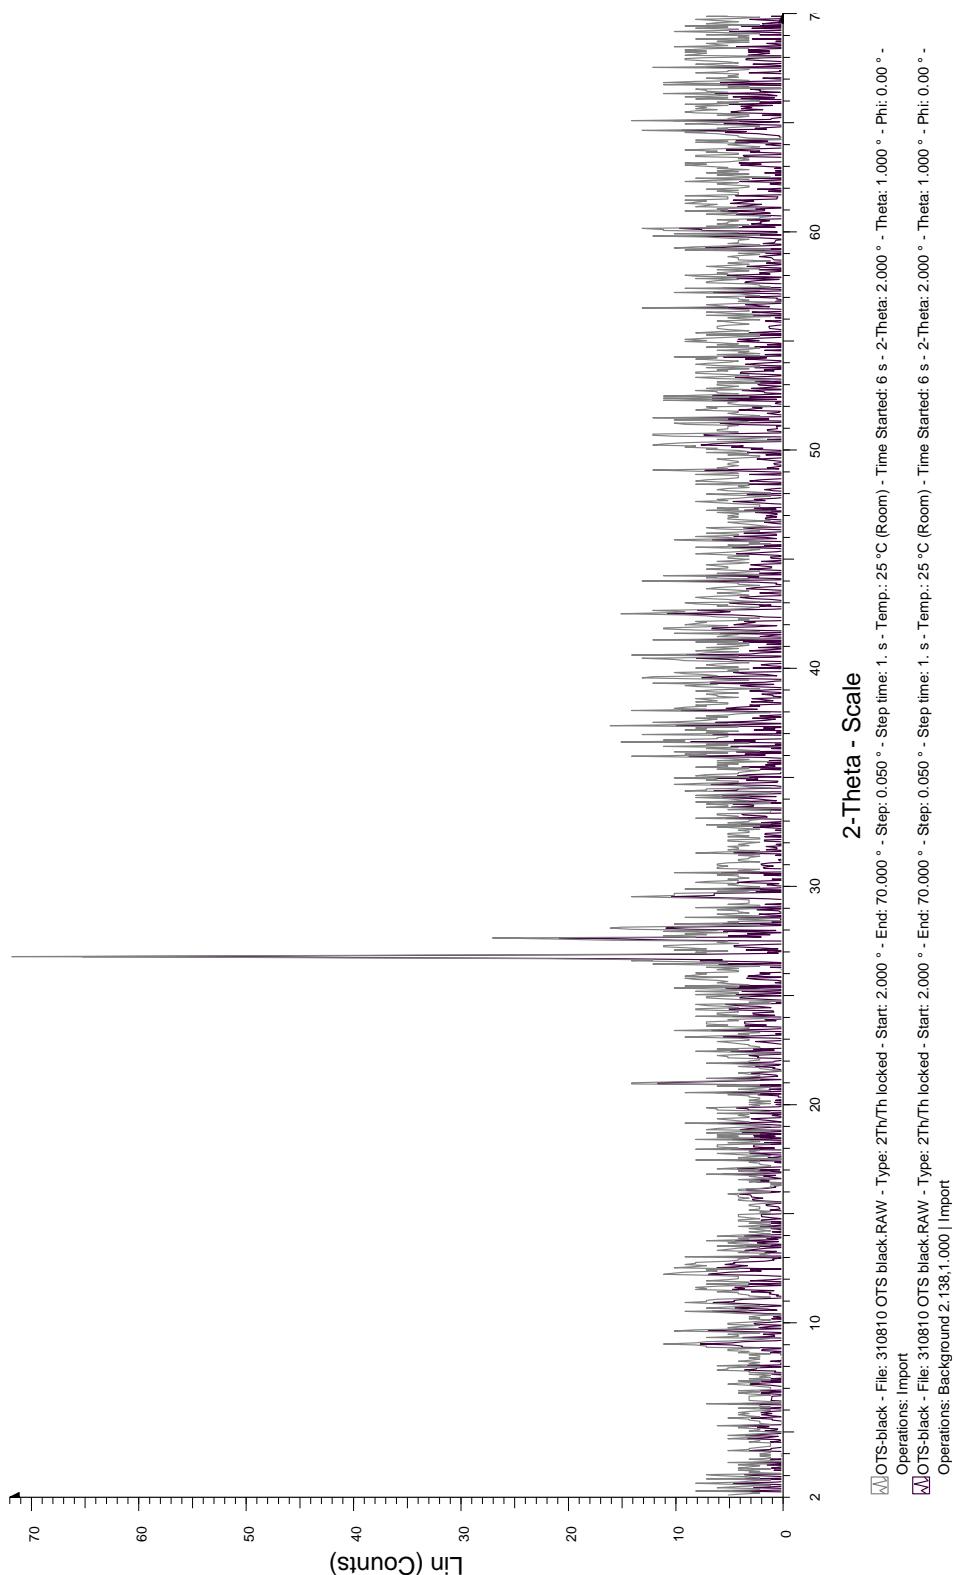
V10.2. Felt 2 (2010). Prøve frå lekkasjestrøpe dominert av mørk Mn-rik- og litt rustfarga biofilm på sprøytebetongoverflata. Stort sett amorft bakterieltt materiale. Den mest markerte toppen er kvarts.  
Utført av Hans-Jørgen Berg, Naturhistorisk museum, Universitetet i Oslo.

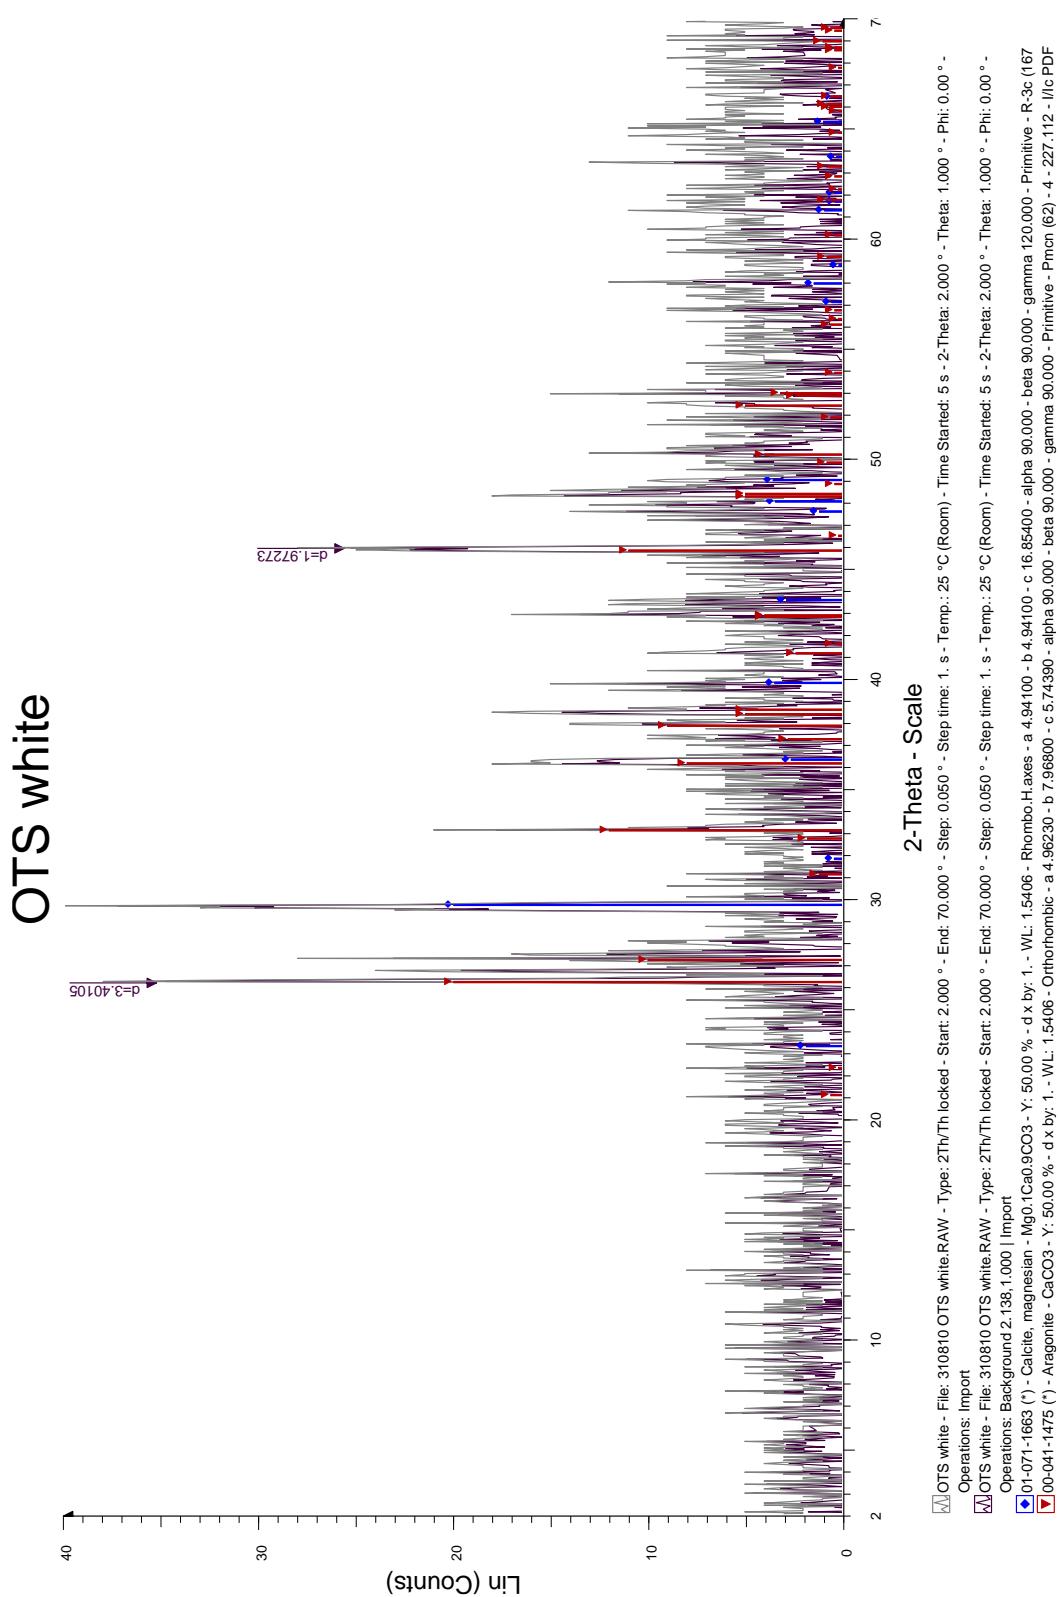
V10.3. Felt 2 (2010). Lys utfelling i lekkasjestrøpe på overflata av sprøytebetong, med kalsiumkarbonat, kalsitt og aragonitt. Stort sett amorft materiale (høg bakgrunn) og nokre uidentifiserte. Relativt høgst bakgrunn mellom 30°–40° og 55°–65° (2-theta) kan representere ferrihydritt ( $\text{Fe}(\text{OH})_3$ ), som typisk dannast ved bakteriell oksidasjon av jern.Utført av Hans-Jørgen Berg, Naturhistorisk museum, Universitetet i Oslo.

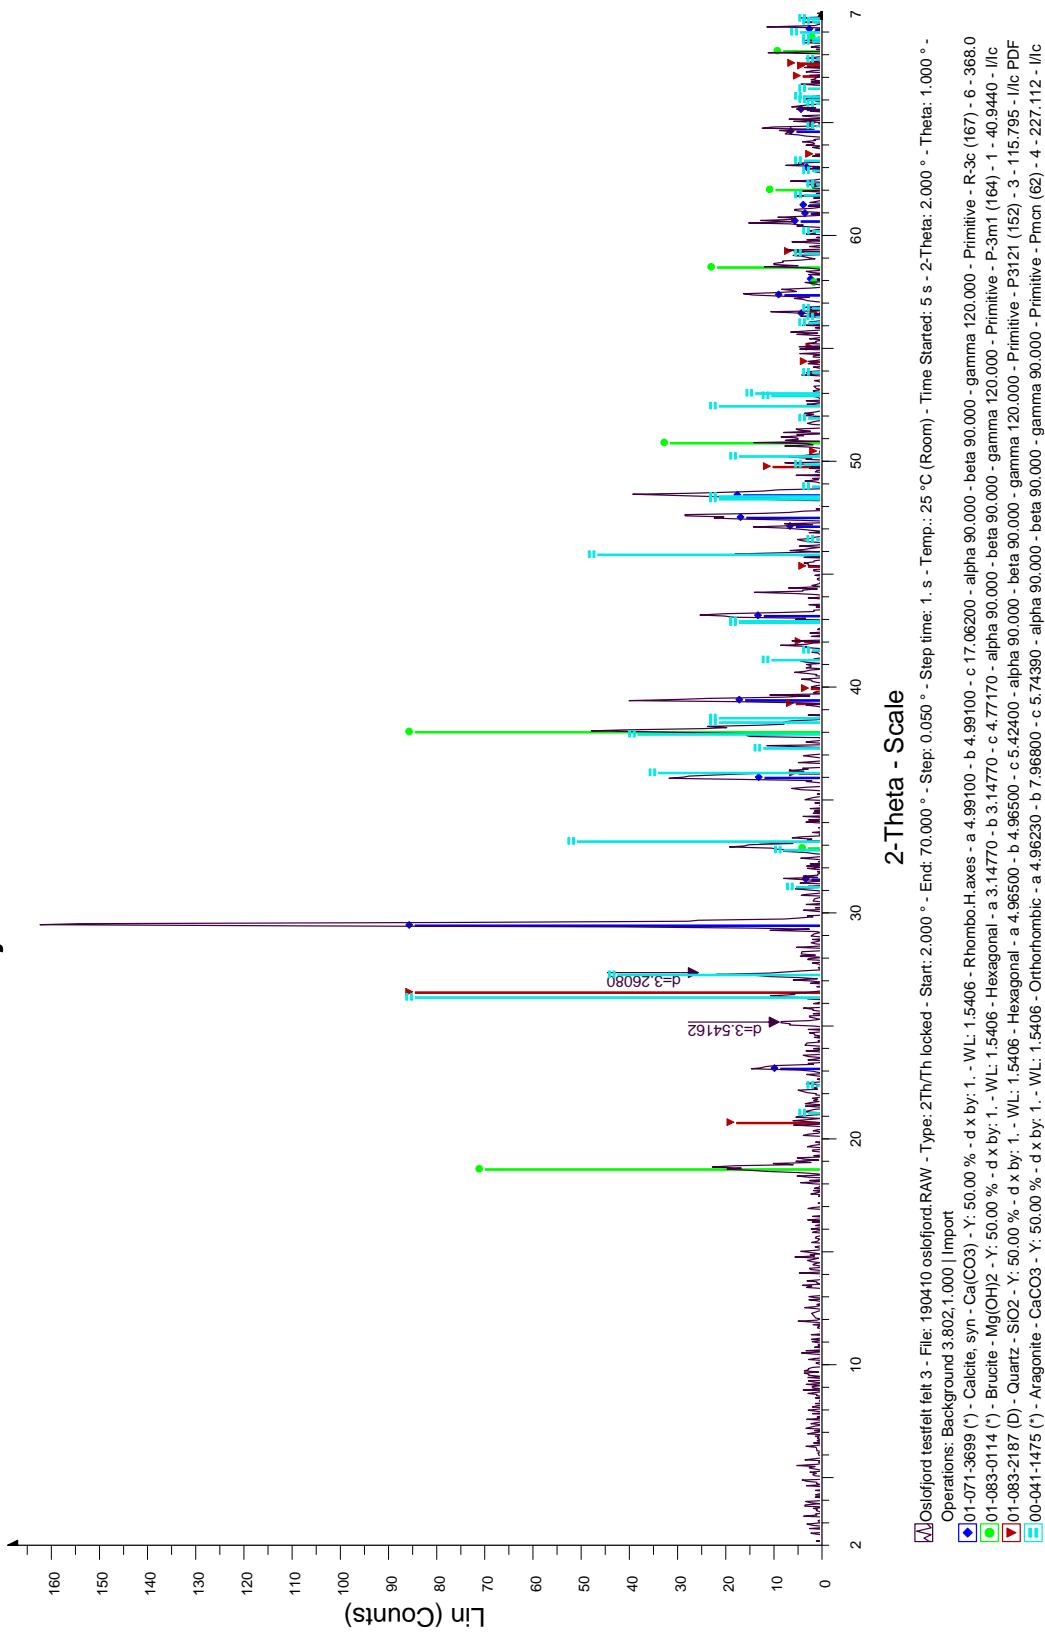
V10.4. Felt 3 (2010). Kvit fast utfelling av brucitt ( $Mg(OH)_2$ ), kalsitt og aragonitt (begge er kalsiumkarbonat) på overflata, danna ved utfelling frå liten lekkasje gjennom sprøytebetongen. Viser at sprøytebetongen på Felt 3 er påverka av salt grunnvatn frå bergmassen. Overflata mot tunnelrommet var relativt tørr utan biofilm. Utført av Hans-Jørgen Berg, Naturhistorisk museum, Universitetet i Oslo.

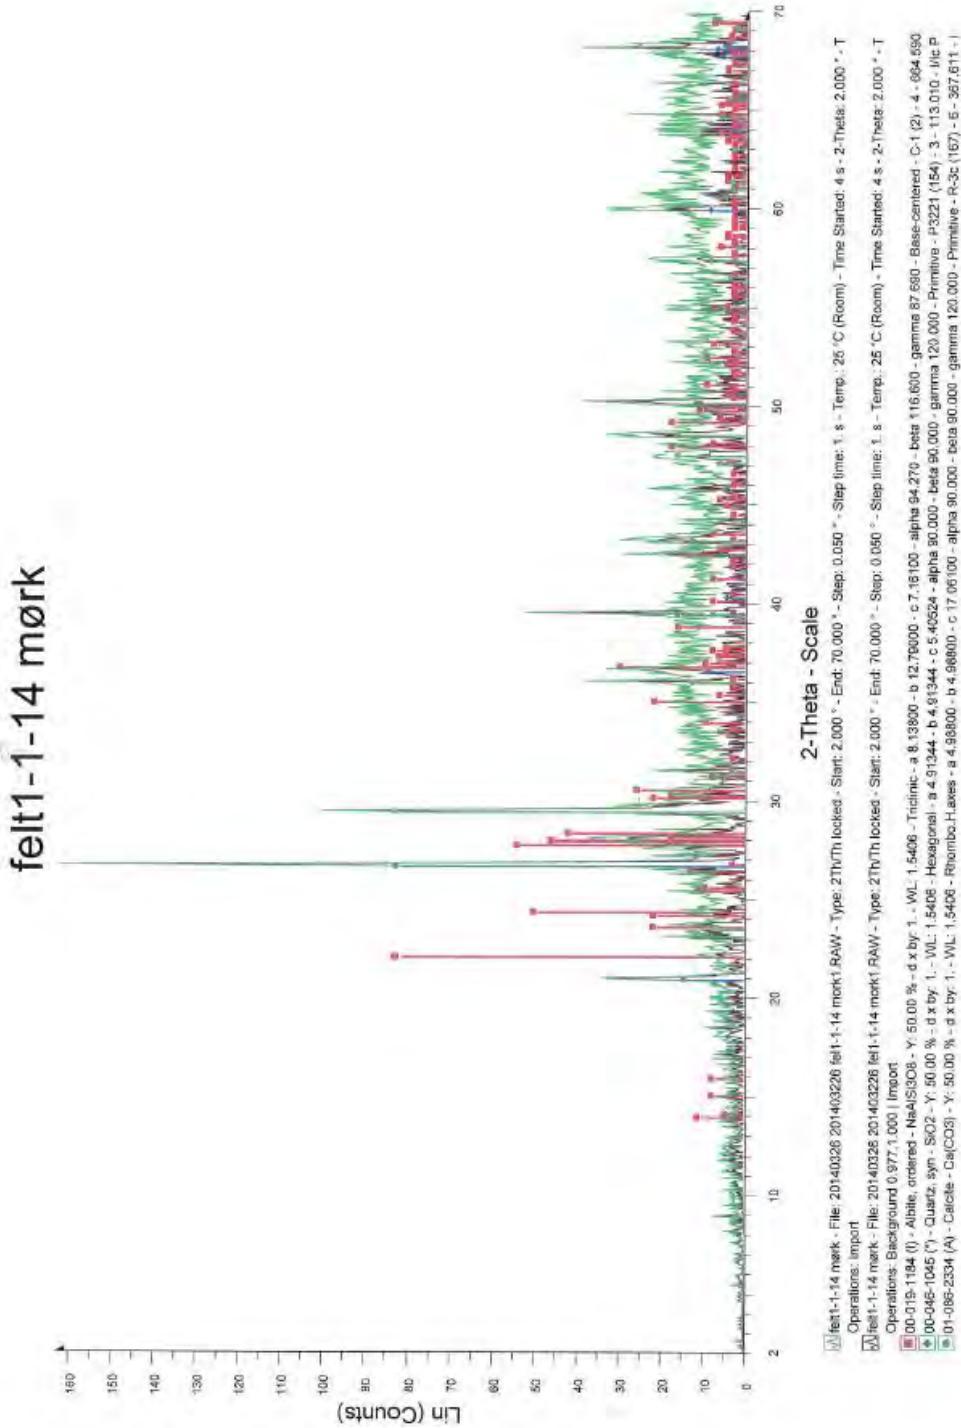
V10.5. Felt 1 (2014). Mørkt biofilmmateriale med Mn og Fe på PP-fiber i overflata. Kalsitt er dannet ved utvasking av sementlimet. Kvarts og albitt representerer partiklar frå tilslaget. Bakgrunnsstøyen (grøn linje) er relativt høg og viser at det er ein god del amorf bestanddelar i biofilmen. Relativt høgst bakgrunn mellom  $30^\circ$ - $40^\circ$  og  $55^\circ$ - $65^\circ$  (2-theta) kan representera ferrihydritt ( $\text{Fe(OH)}_3$ ) som typisk dannast ved bakteriell oksidasjon av jern. Utført av Hans-Jørgen Berg, Naturhistorisk museum, Universitetet i Oslo.

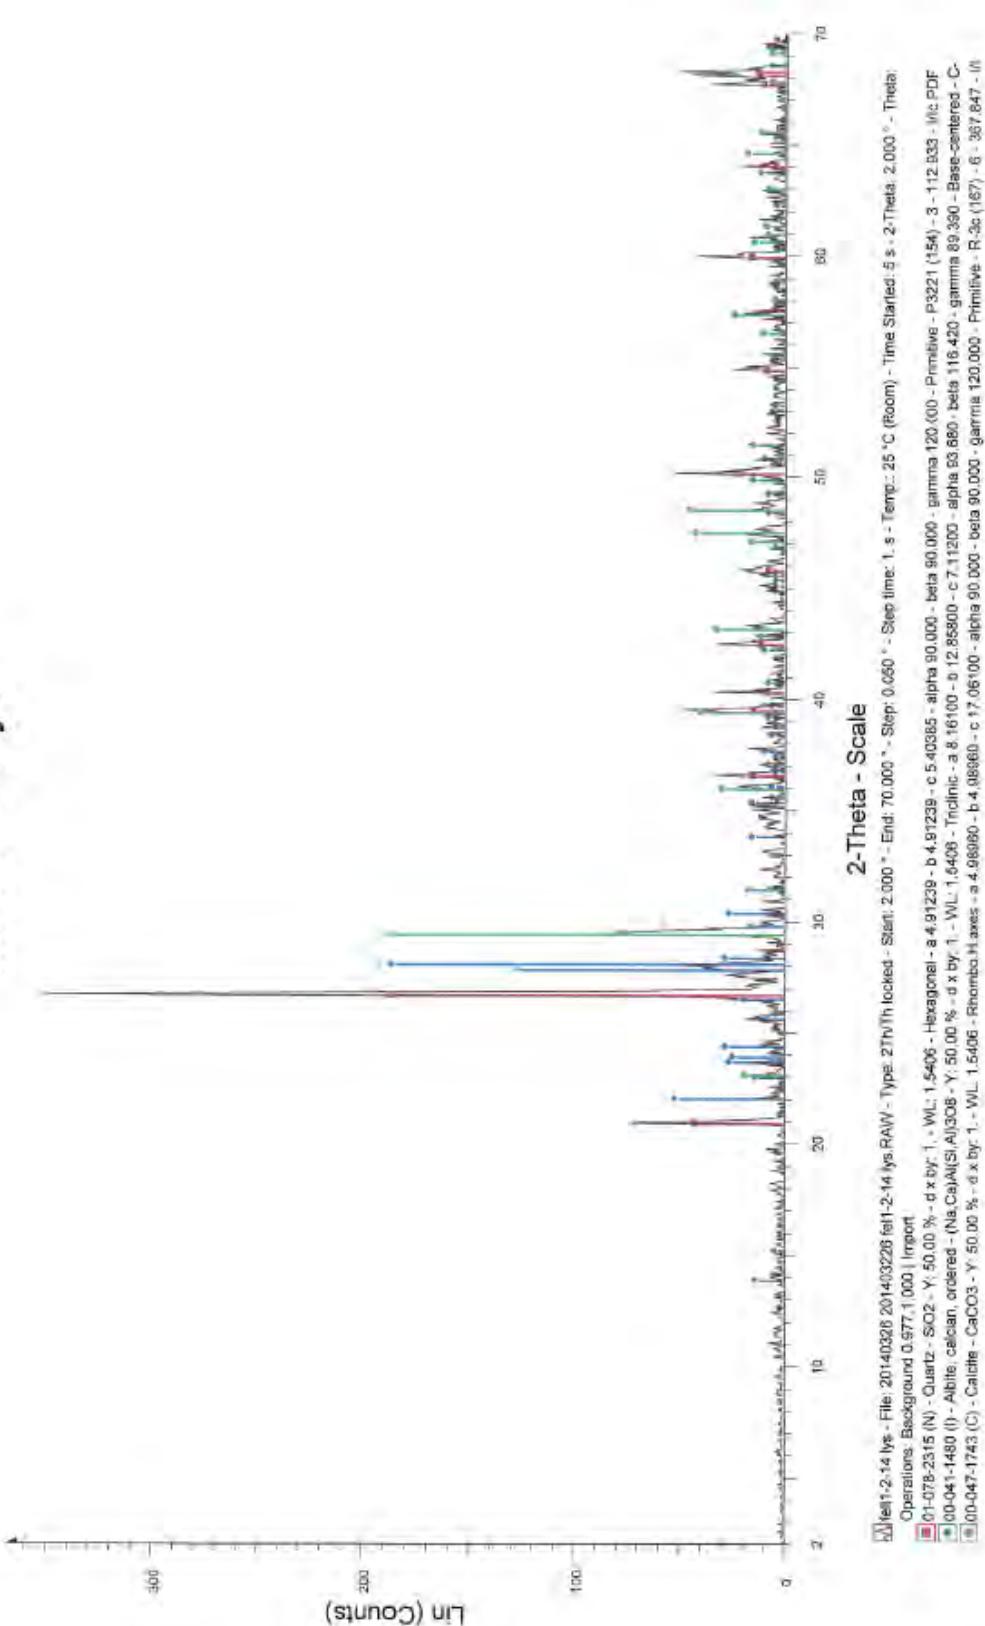
V10.6. Felt 1 (2014). Utfelling «felt1-2-14 lys» av svak betongsprut på PP-fiber er tatt av lyst materiale rett under prøve «felt1-1-14 mørk» (V10.5). Består hovedsakleg av kalsitt danna ved utluting av sprøytebetongen og tilslagspartiklar av kvarts og plagioklasfeltspat (albite-calcian). Utført av Hans-Jørgen Berg, Naturhistorisk museum, Universitetet i Oslo.

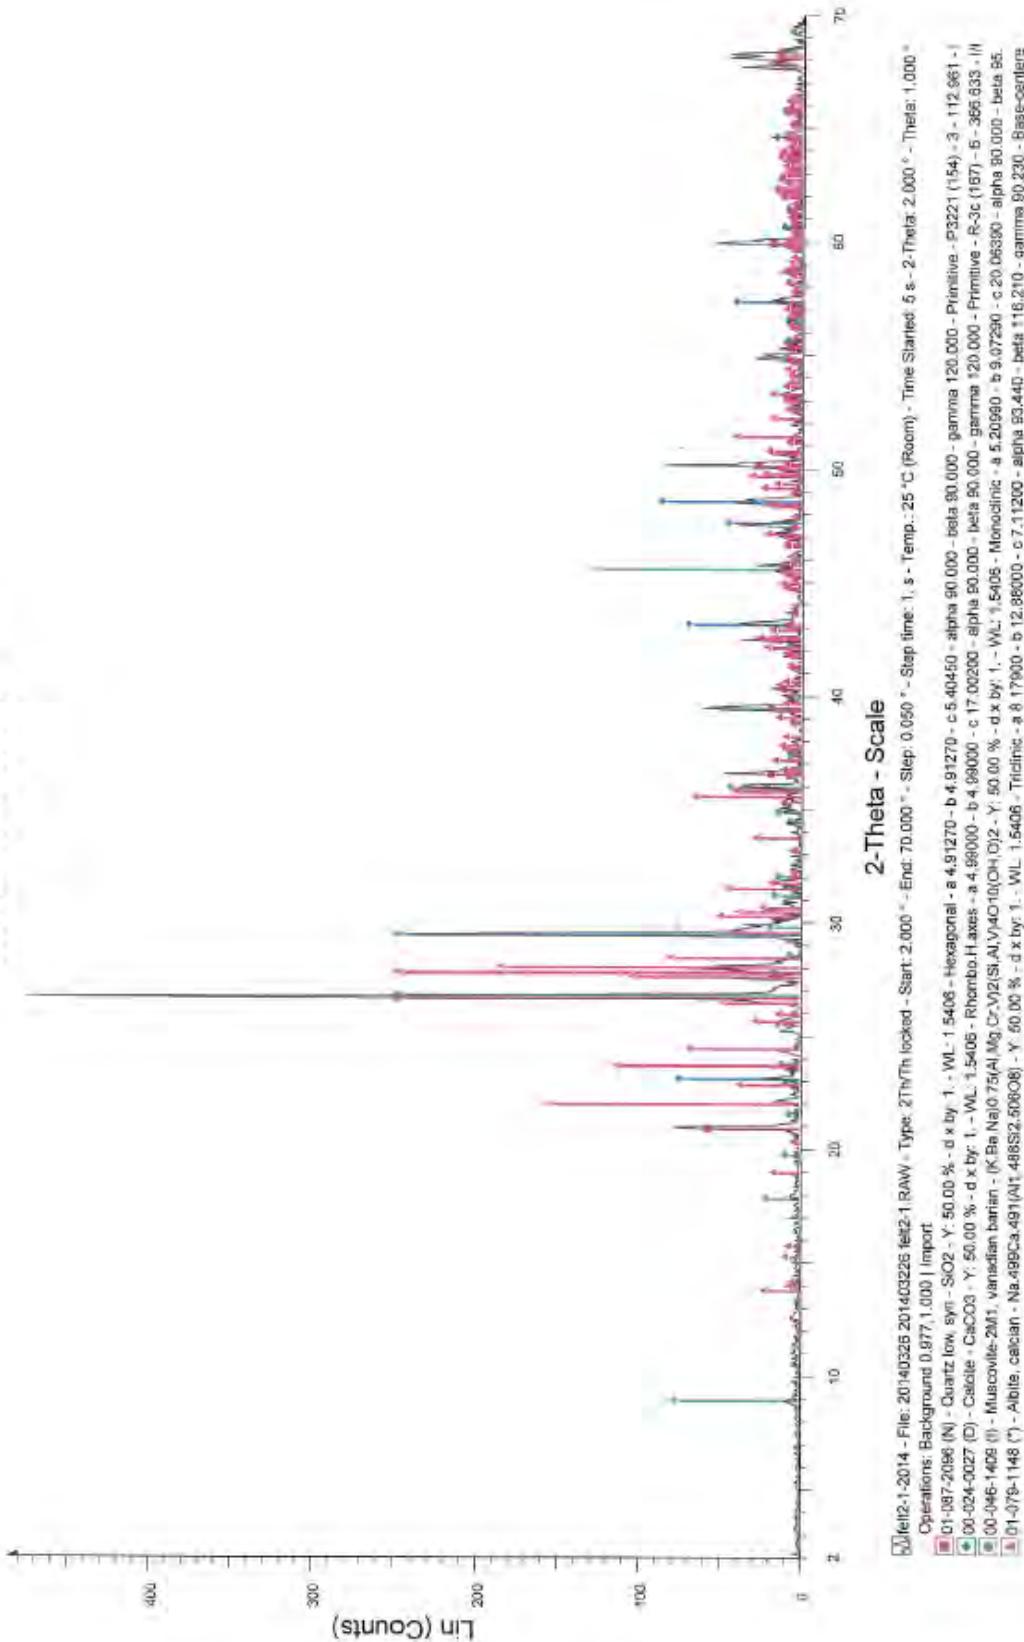
V10.7. Felt 2 (2014). Ytre sprøytebetong med litt utfelling med kalsitt danna ved utluting av sprøytebetongen. Elles innslag av tilslagspartiklar av kvarts, plagioklas og Ba- og V-førande muskovitt. Utført av Hans-Jørgen Berg, Naturhistorisk museum, Universitetet i Oslo.

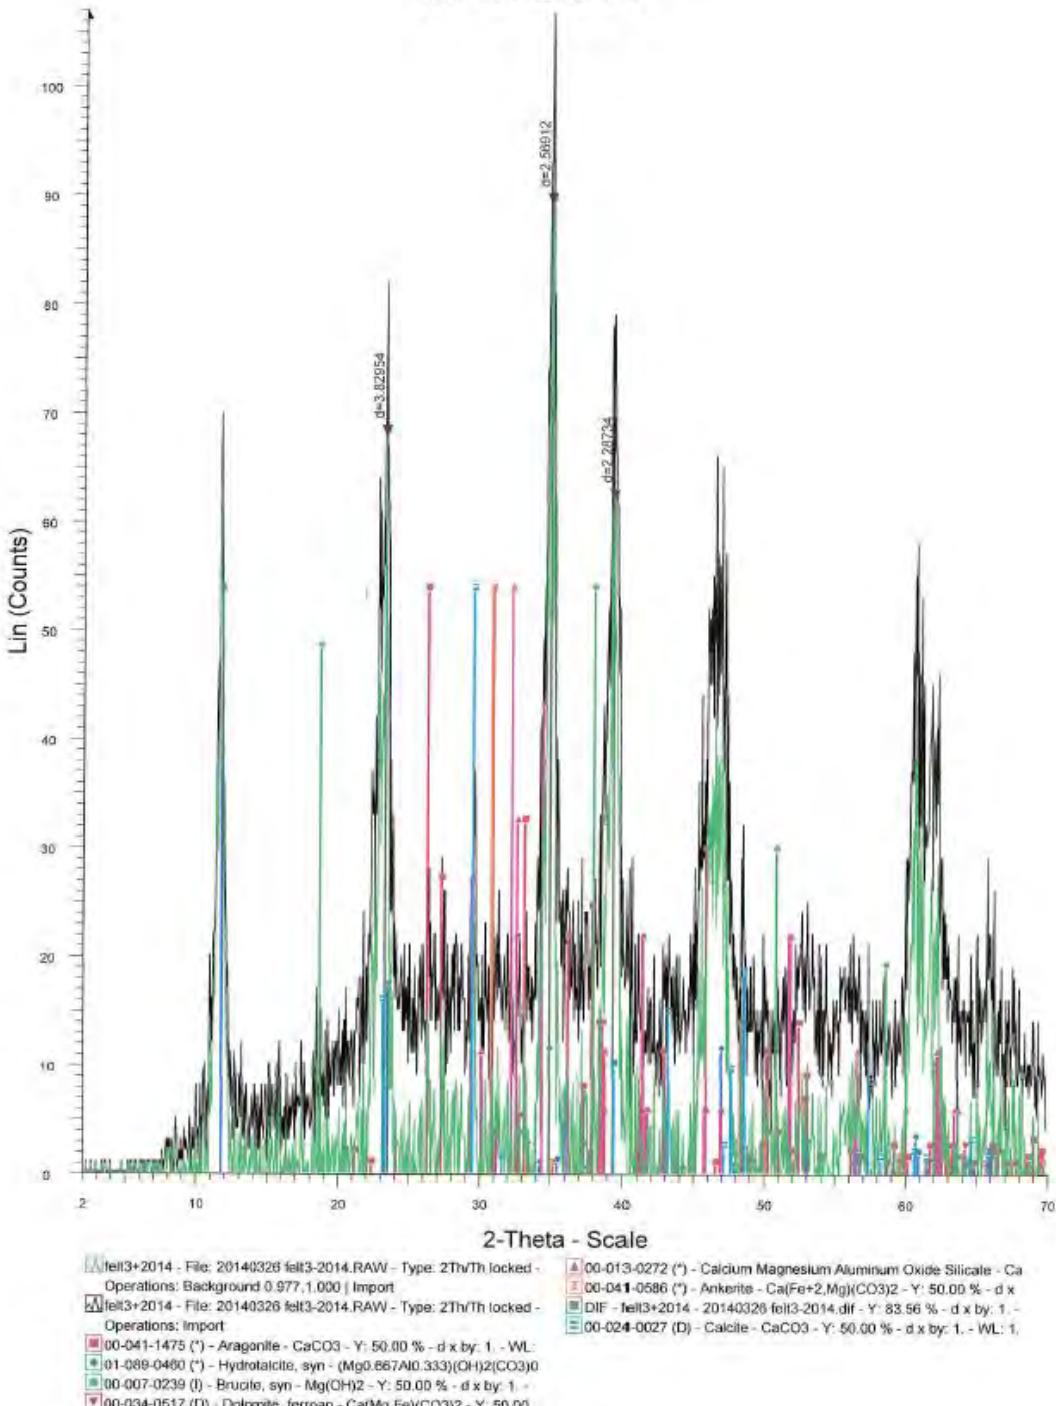
V10.8. Felt 3 (2014). Kvit utfelling på sprøytebetong med karbonatminerala (aragonitt, kalsitt, dolomitt, ankeritt), brucitt, hydrotalkitt og kalium magnesium aluminium oksid silikat. Karbonata og brucitt er danna ved utfelling frå vatn i kontakt med sprøytebetong og stålfiber. Hydrotalkitt er eit sementhydrat, men kan også danne utfellingar i samband med sulfatangrep. Ca-Mg-Al silikatet er truleg danna ved interaksjon mellom magnesium i grunnvatnet og nedbryting av cementlimet. Fleire toppar er uidentifiserte. Den svært høge bakgrunnen vitnar om stort innslag av amorf utfellingsprodukt. Figur V.16 viser totalkjemi for denne prøva. Utført av Hans-Jørgen Berg, Naturhistorisk museum, Universitetet i Oslo.

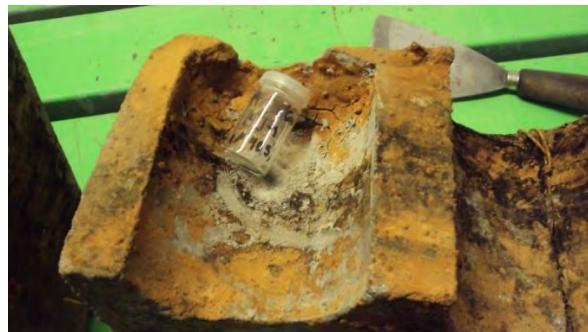
V11.2 Utfelling på karprøve M40S i Grøft A. XRD-prøve K-GA3. Består av kalsitt og birnessitt (manganoksid).

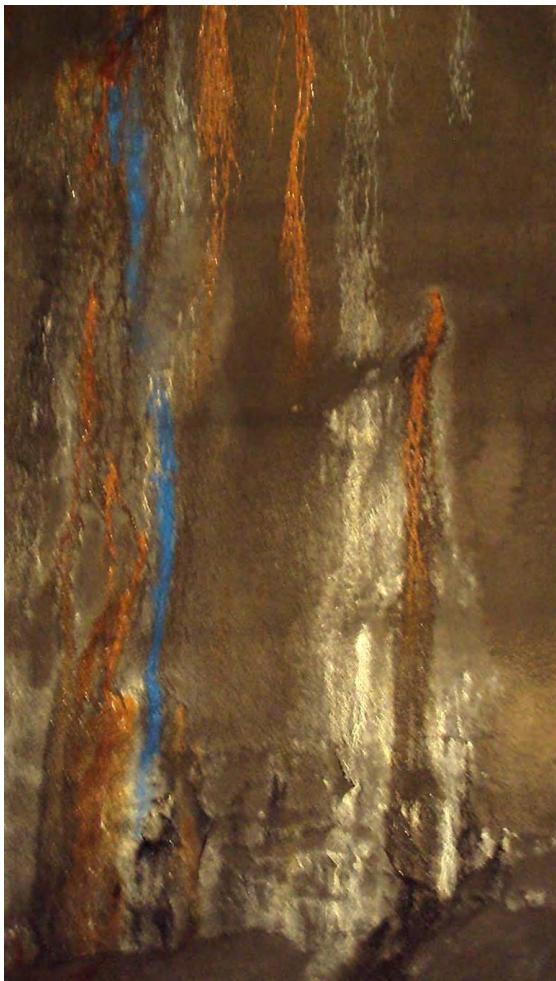
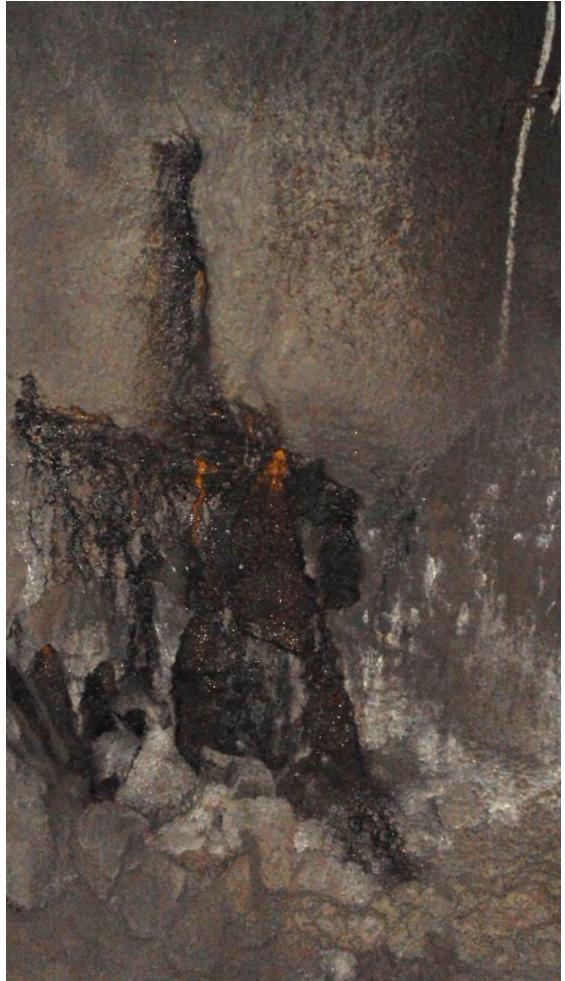
V12.1. Felt 1 i april 2010 ein månad etter etablering. Område grenser mot Felt 2 (venstre bilde) og nedste del av høgre side av Felt 1 mot avslutning (høgre bilde). Merk kvite utfellingar av kalsitt og brucitt omkring lagdelt typisk våt biofilm knytta til vasslekkasjar med rusta jernrikt slim utanpå manganrike mørkt materiale. Kjerneuttak i 2010 var frå grå overflatefuktig betong utan biofilm utført med tanke på å analysere for initialeigenskapane (sjå Vedlegg 6). Foto: Per Hagelia.

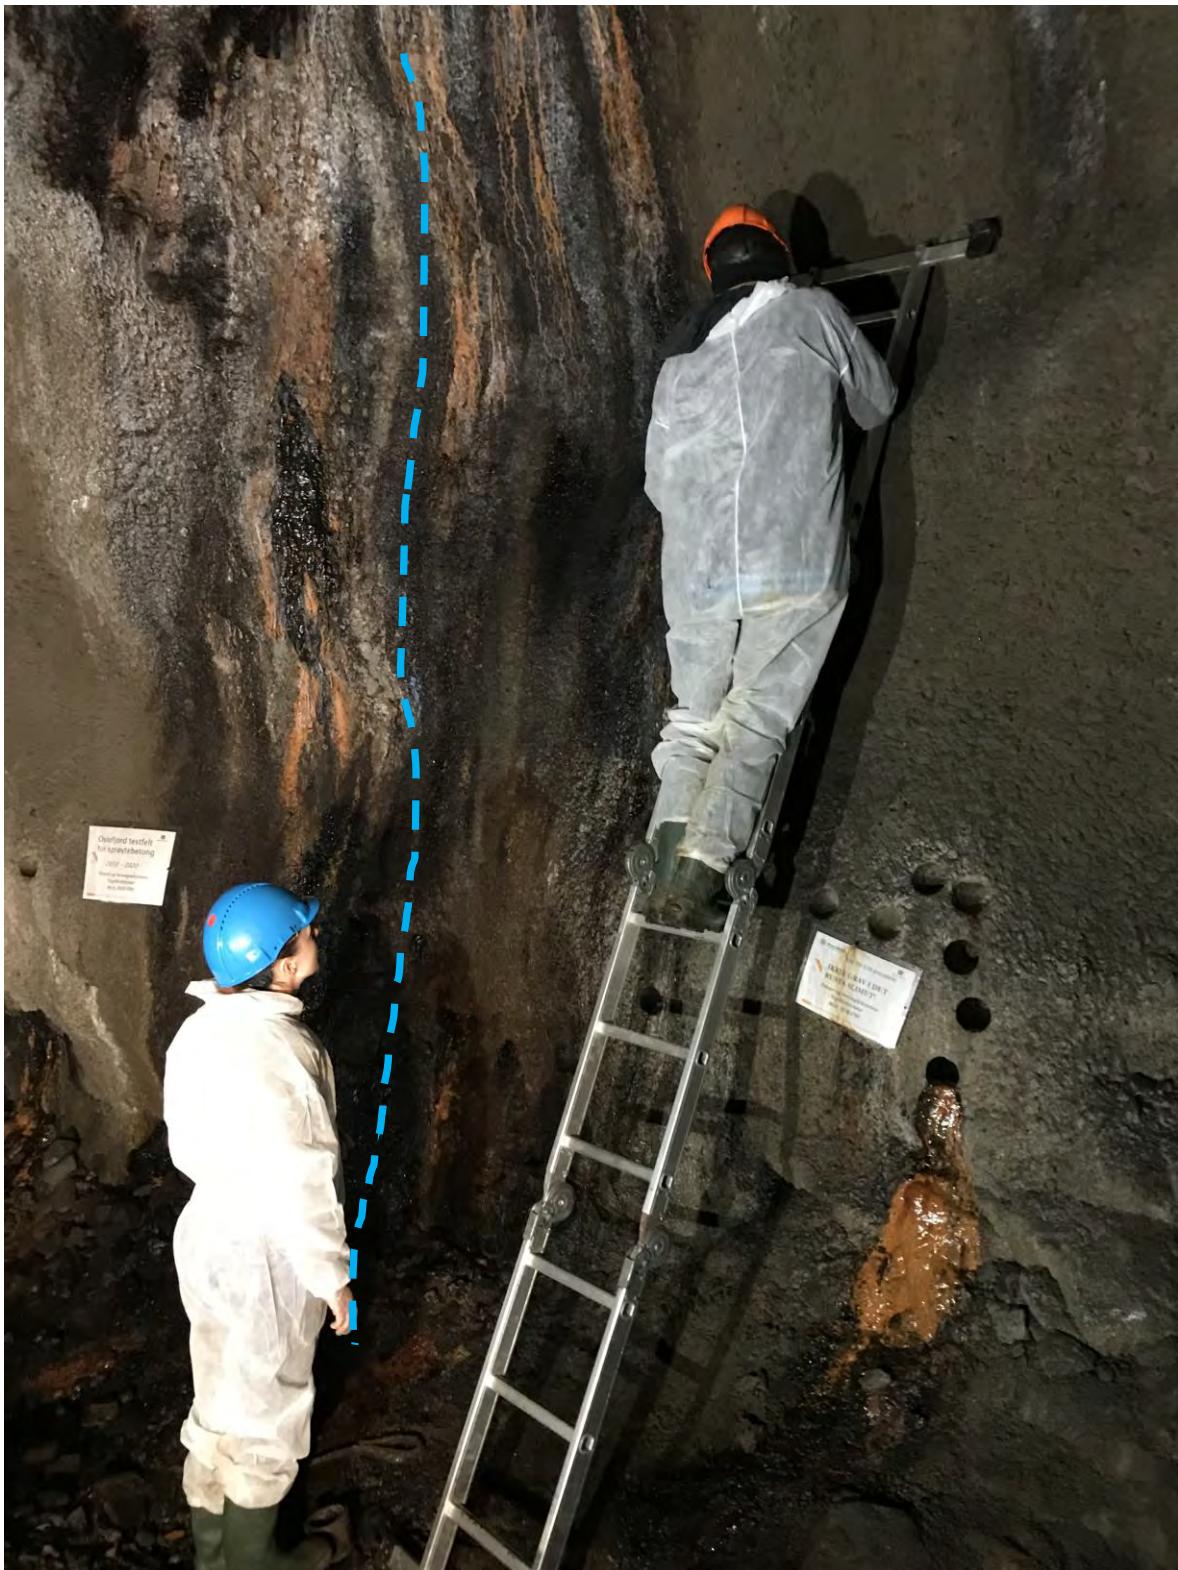
V12.7. Felt 1 og Felt 2 i september 2020 med prøvetaking av biofilm. PhD kandidat Sabina Karačić og Frank Persson i stigen. Grensa mot Felt 2 er merka omtrentleg med stipla linje. Merk at biofilmen var blitt mørkare med mindre innslag av rust. Biofilmen hadde omkring 2018 fått eit tørrare ytre preg enn tidlegare år, men var våt straks under ytterflata mot sprøytebetongen. Områder med kjerneuttag er vist i Vedlegg 6 og Vedlegg 13. Foto: Per Hagelia.

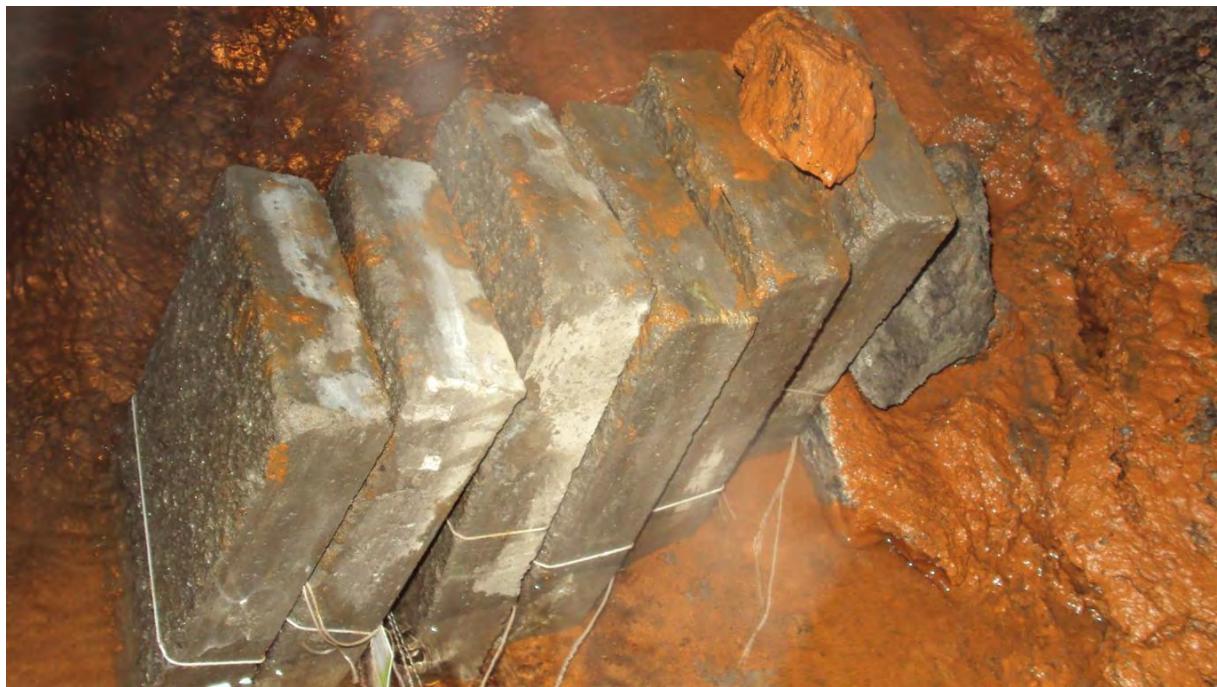
V12.9. Grøft A mai 2010 rett etter utplassering av plateprøver. Merk låg vasstand i første tida. Foto: Per Hagelia.

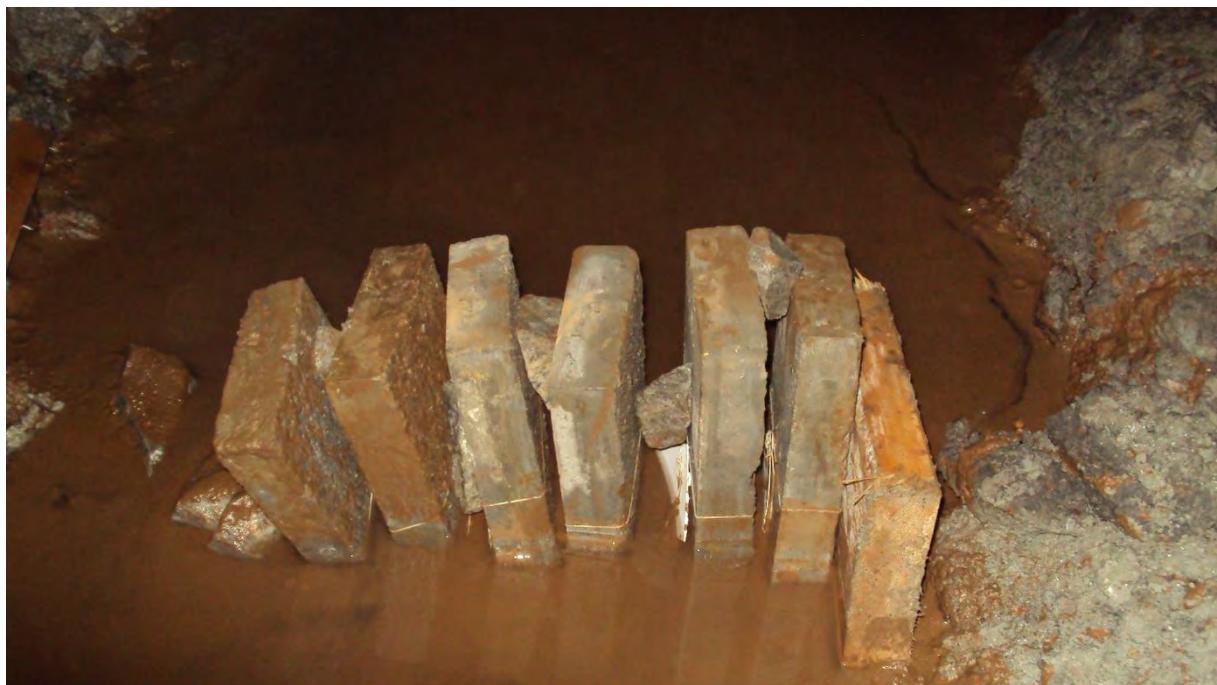
V12.10. Grøft B, 1 juni–2010, vatnet var fortsatt brunt, tre månader etter etablering av testfeltet. Foto: Per Hagelia.
