# Oslofjord testfelt for sprøytebetong – etablering og fem års resultat

Etatsprogrammet Varige konstruksjonar 2012-2015

STATENS VEGVESENS RAPPORTAR

Nr. 570

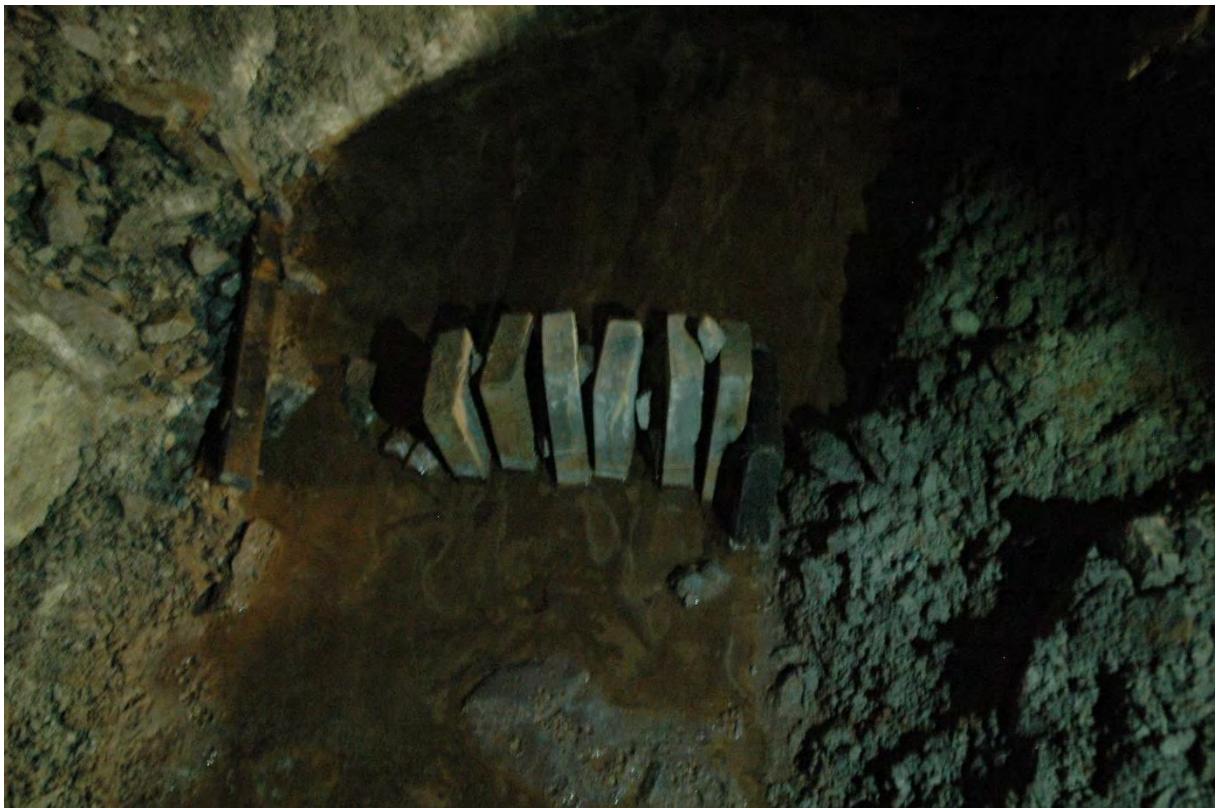
V12.11. Grøft B den 6 november 2012, mørkt stilleståande partikkelrikt vatn med omtrent same vasstanden som i 2010 Foto: Per Hagelia.

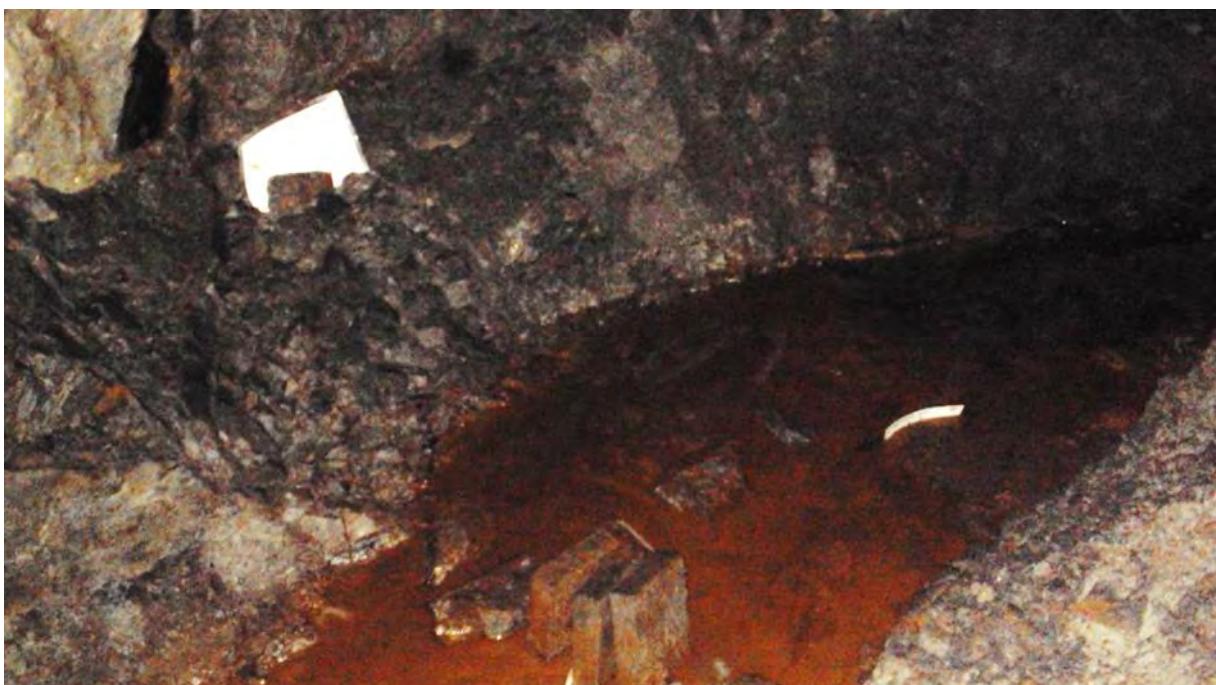
V12.12. Grøft B i mars 2017. Merk høgare vasstand enn i 2012, typisk for mesteparten av eksponeringstida fram til september 2015. Bildet viser dei tre siste plateprøvene (alle tre reseptar) for vidare eksponering. Foto: Per Hagelia.

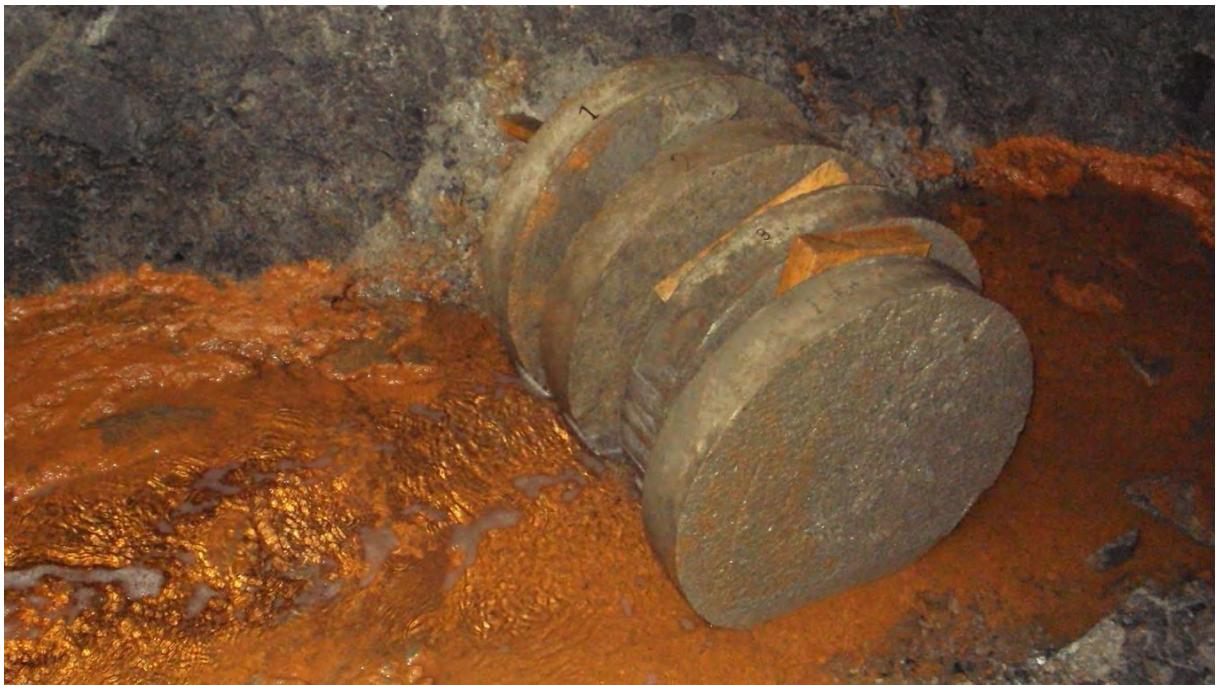
V12.13. Grøft A mai 2010 rett etter utplassering av plateprøver for testing av energiabsorpsjon. Foto: Per Hagelia.

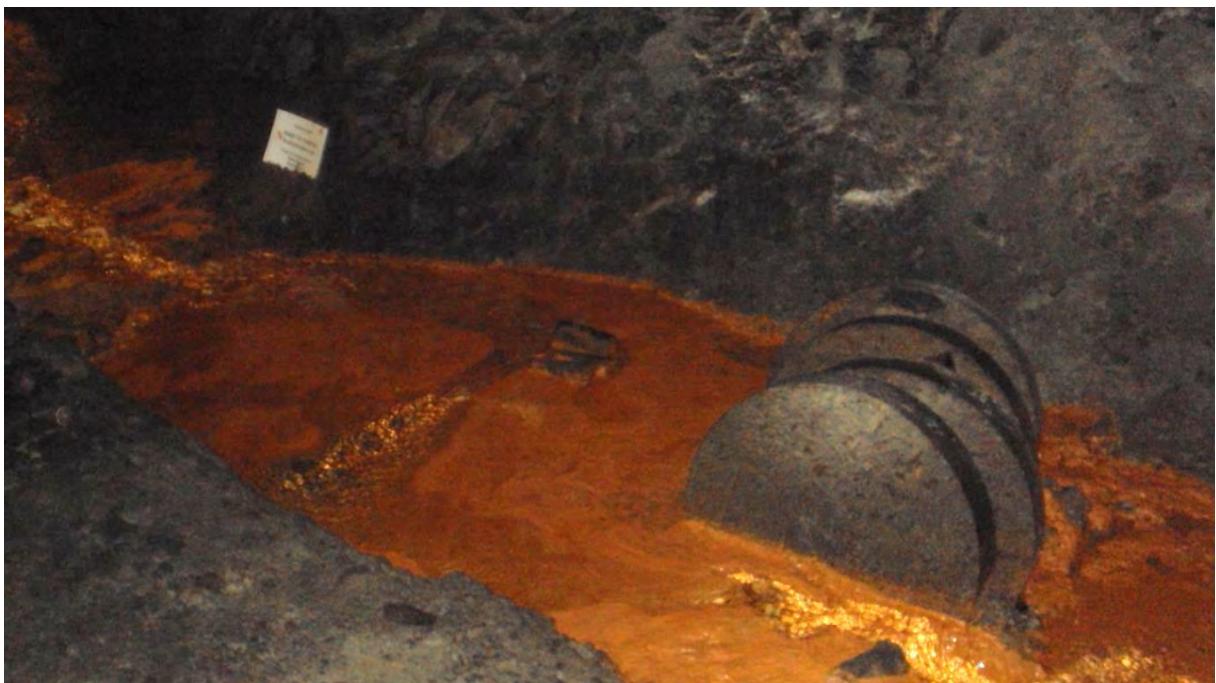
V12.14. Grøft A i mars 2017 med høgt vassnivå. Karprøvene var skjult i gjørma og A4 plateprøvene var stakk så vist opp (midt på bildet).. Foto: Per Hagelia.

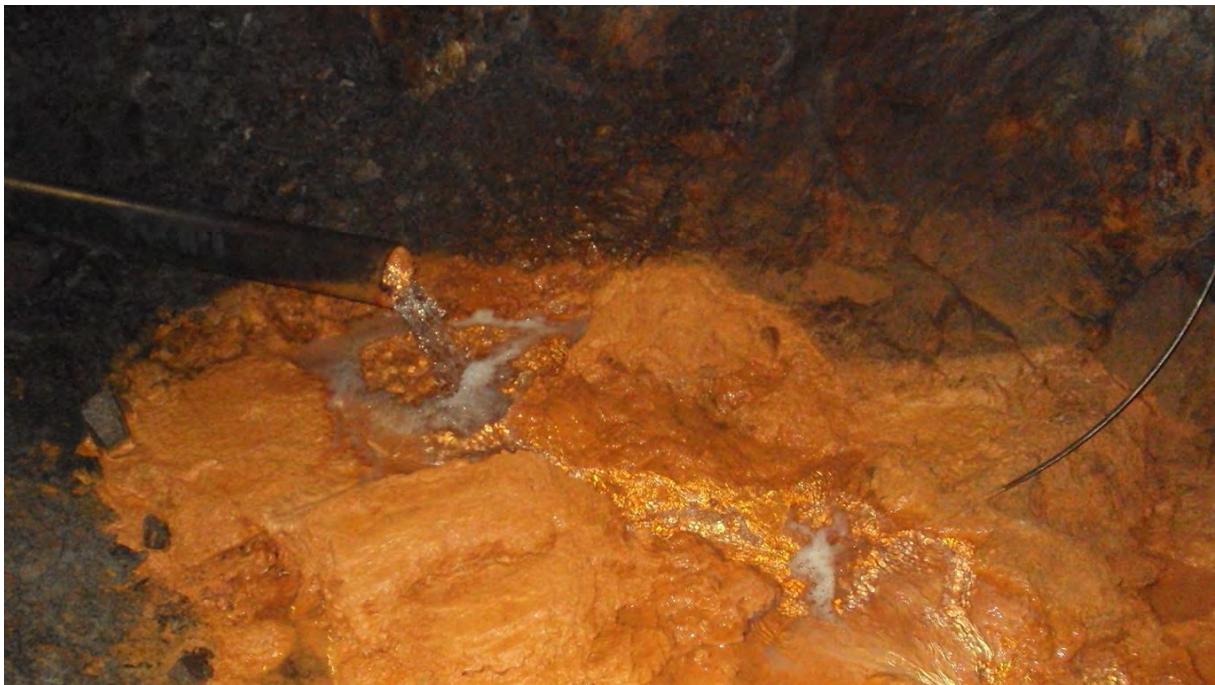
V12.15. Grøft A med tilførsel av lekkasjевatn i mars 2017 («RørA»). Svært stort innhold av brun-oransje biofilm. Foto: Per Hagelia.

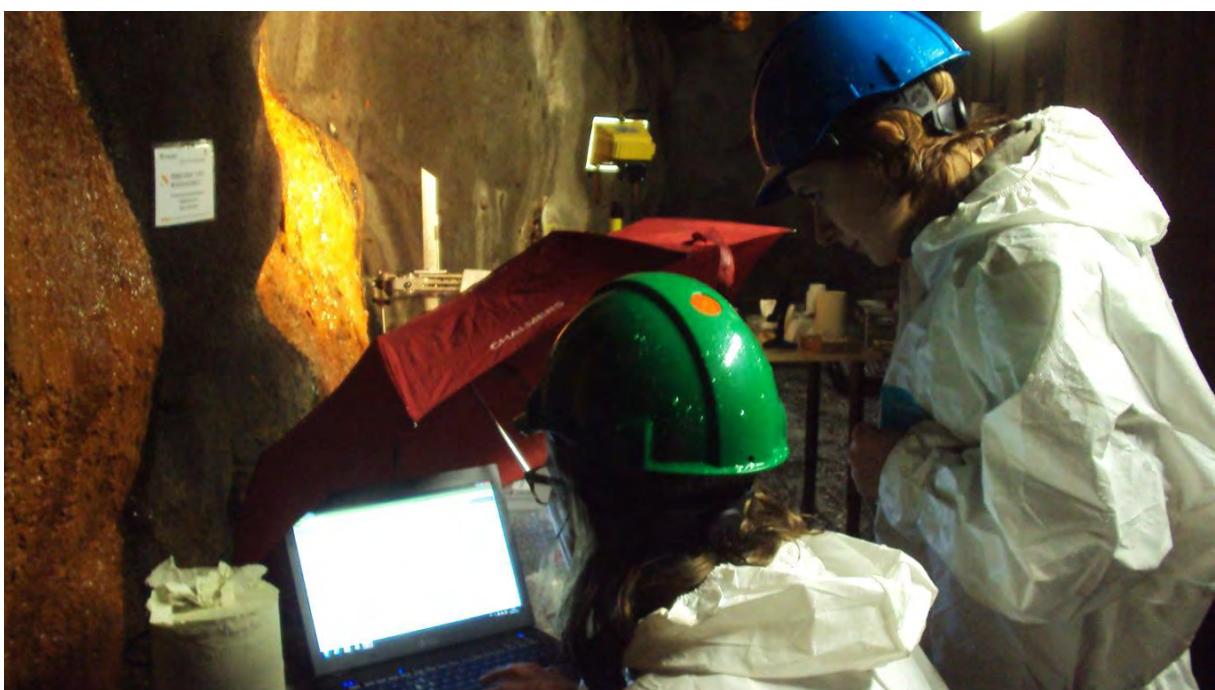
V12.16. Frå lokalitet ved pumpesumpen i Oslofjordtunnelen. Måling av pH og oksygenmetting gjennom biofilm i samband med doktorgradsarbeidet til Sabina Karačić (blå hjelm). Brit-Marie Wilén (grøn hjelm ved datamaskina). Arbeidet med sensitivt utstyr under drypplekkasjar er krevande. Foto: Per Hagelia.

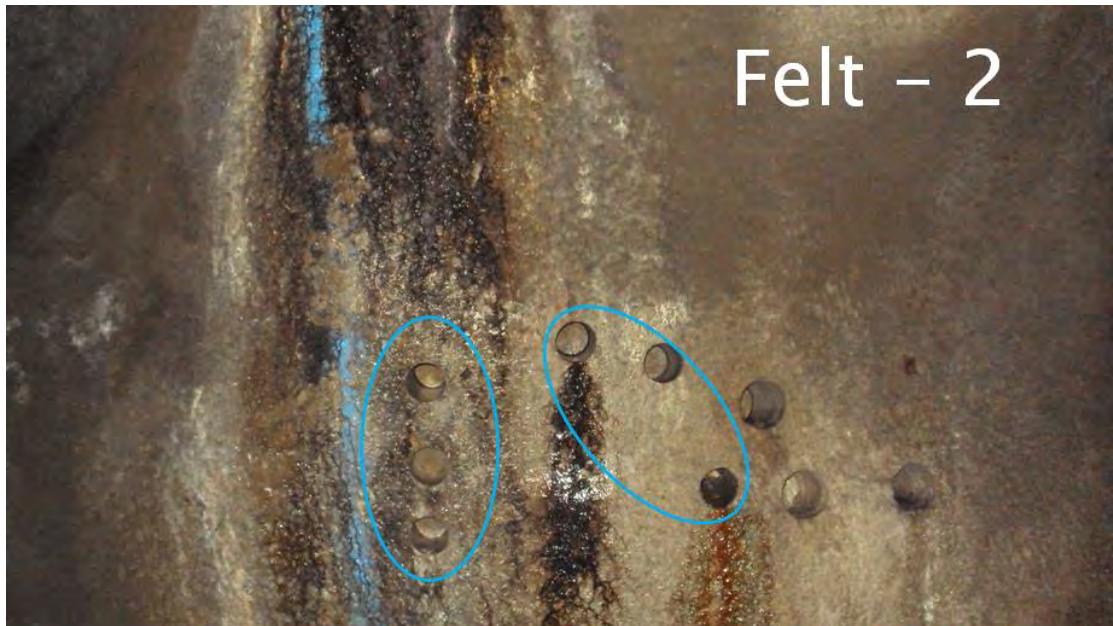
V13.2. Felt 2. Lokalisering kjerner bora ut i september 2015, til venstre for borepunktet fra 2010. Prøver fra grå overflatefuktig sprøytebetong (høgre) og prøver under biofilm (venstre). Merk at ein del av biofilmen blei vaska vekk under utboring. Foto: Per Hagelia.

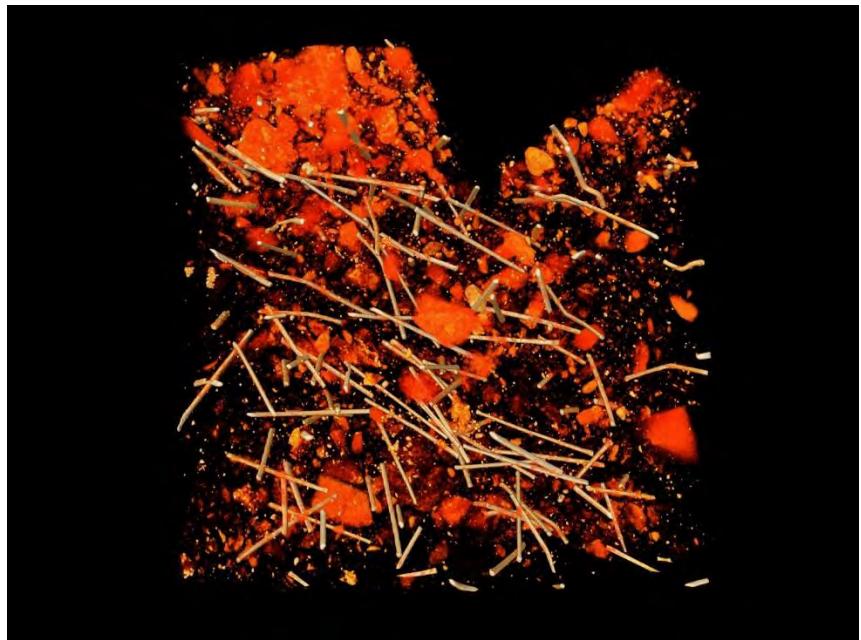
V14.2. Kjerne FB-1 etter CT-scanning og bildebehandling med terskel sett slik at både stålfiber og tilslag kjem fram. Sett frå same retning som i V14.1 venstre bilde. Her ser vi inn i prøva, tre dimensjonar er representerte og det er muleg å rotere. Foto: Øyvind Hammer.

Orienteringsdata og fiberfordeling kjem også tydeleg fram ved hjelp av CT-scanning. Slike data er ikkje tilgjengelege ved standard metode med utseparering av fiber i laboratoriet.

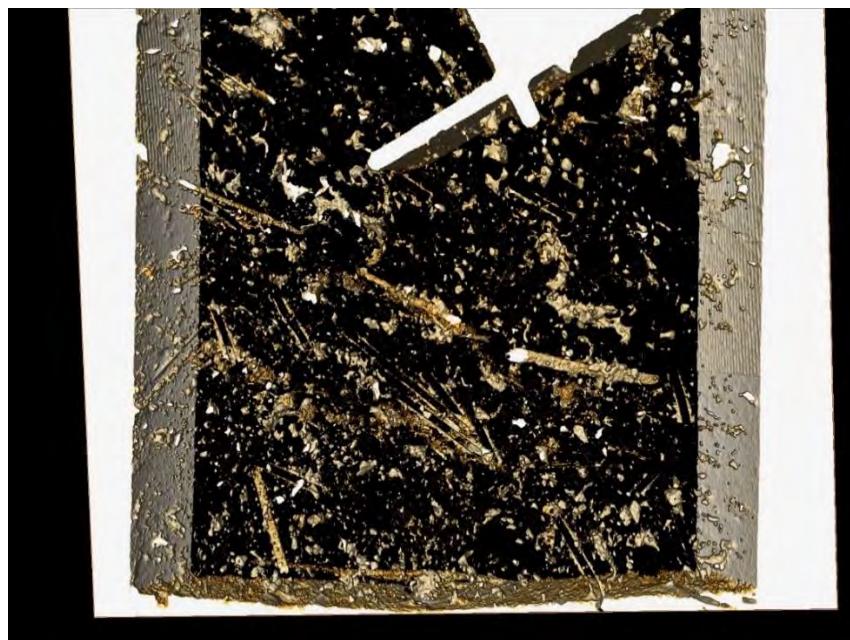
V14.5. Kjerne FB-1 etter CT-scanning og bildebehandling med terskel sett slik at område med låg densitet kjem fram. Makro PP-fiber visast som langstrakte tynne strekar, medan luftporer står fram som mindre avrunda område. Det blei ikkje brukt tid på å segmentere PP-fiberen. Men dette er fullt muleg: ved bildeanalyse kan ein spesifisere kriterium som skil mellom ulike former og lengder, for eksempel basert på aspektrate: Forholdet mellom lengde og breidde til fiber er svært forskjellig frå luftporer. Sett frå omtrent same retning som V14.2 og V14.3. Foto: Øyvind Hammer.

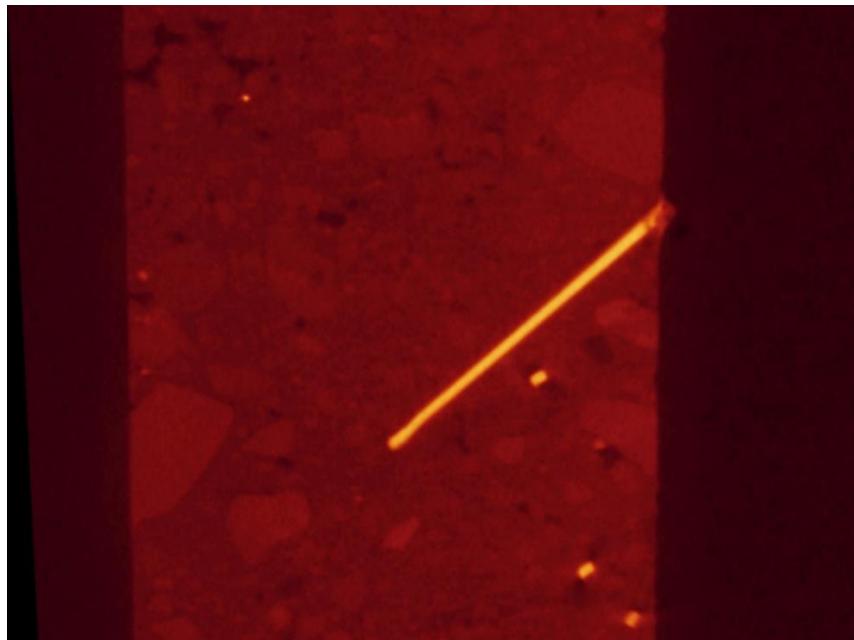
V14.6. Kjerna FB-1. 2D seksjon plassert parallelt med stålfiber som går fra indre betong og ut til ytterflata med overflatenær korrosjon. Fibrar med anna orientering står her fram som gule prikkar. Terskelverdiane er sett slik at ukorrodert stålfiber (høg densitet med sterkest gul farge) skil seg fra delvis korrodert stålfiber (relativt lågare densitet, svakere gul farge mot kanten). Testen viser at det er muleg å skaffe oversikt over korrosjonstilstanden til stålfiber utan knusing i laboratoriet. I dette tilfelle er det snakk om fiberkorrosjon etter at kjerna blei bora ut. Foto: Øyvind Hammer.

I samband med undersøking av sprøytebetong i aggressivt undersjøisk miljø ser det ut til at ein også vil kunne skille mellom intakt og tydeleg korrodert stålfiber. Det vil vidare vere mogleg å bruke CT-scan som grunnlag for å finne fram til dei mest interessante snitta med tanke på tynnslip.

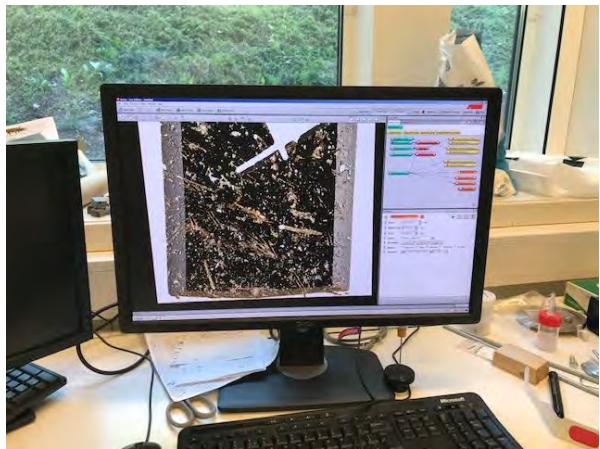
V14.7. Utstyr for CT-scanning ved Naturhistorisk museum. Foto: Per Hagelia.
