Mikroskopisk undersøking av betong

Innverknad av brakkvatn i Kristiansand testfelt

STATENS VEGVESENS RAPPORTER

Nr. 878

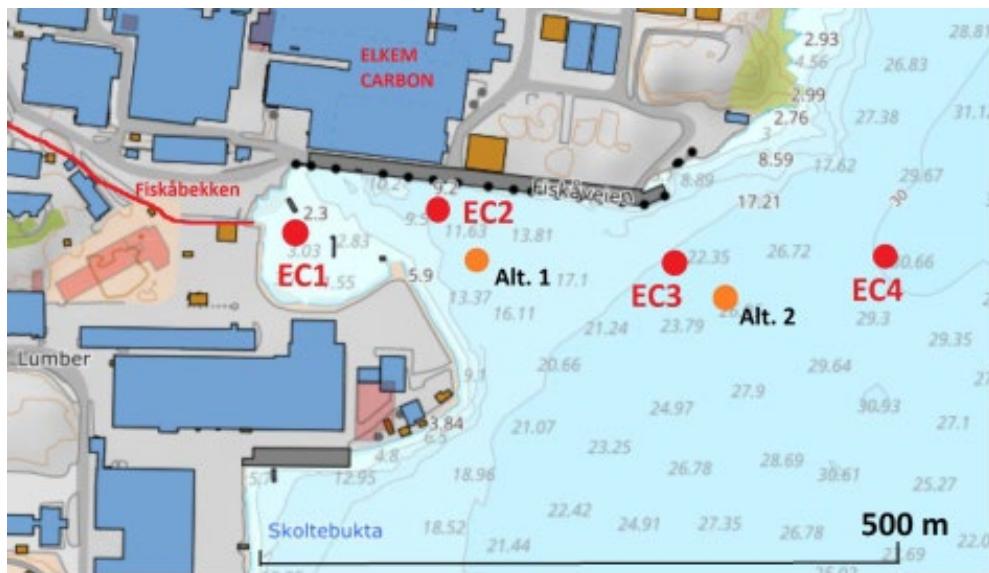
Figur 2: Fiskåbekken renner ut like ved feltstasjonen. Lokalitetar for monitorering av vatn er vist med raude punkt (NIVA; Næs mfl. 2021). Monitorområdet EC1 er representativt for eksponeringsmiljøet på feltstasjonen.

Fiskåbekken renner ut like ved feltstasjonen. Dette er ferskvatn i form av bekkevatn og kjølevatn fra Elkem Carbon. Så vidt vi kjenner til er det ikke utført kjemiske analysar av vatnet med tanke på Cl, Mg og sulfat her. Men NIVA overvakar avrenningsvatn frå Elkem Carbon, blant anna ved monitorering av vassføring ut frå Fiskåbekken. Ein har etablert salinitetsprofilar på fleire stader frå området ved feltstasjonen og utover i hamnebassenget (Figur 2). Overflatevatnet ved feltstasjonen (som var plassert ved monitorpunkt EC1, Figur 2) og utover i sjøen (EC2, EC3, EC4) er brakkvatn, og saliniteten aukar generelt mot djupet (Næs mfl. 2021). Full salinitet på 3,5 % eller 35 psu (psu = practical salinity unit) er bare registrert mot sjøbotnen lang ute i hamnebassenget.

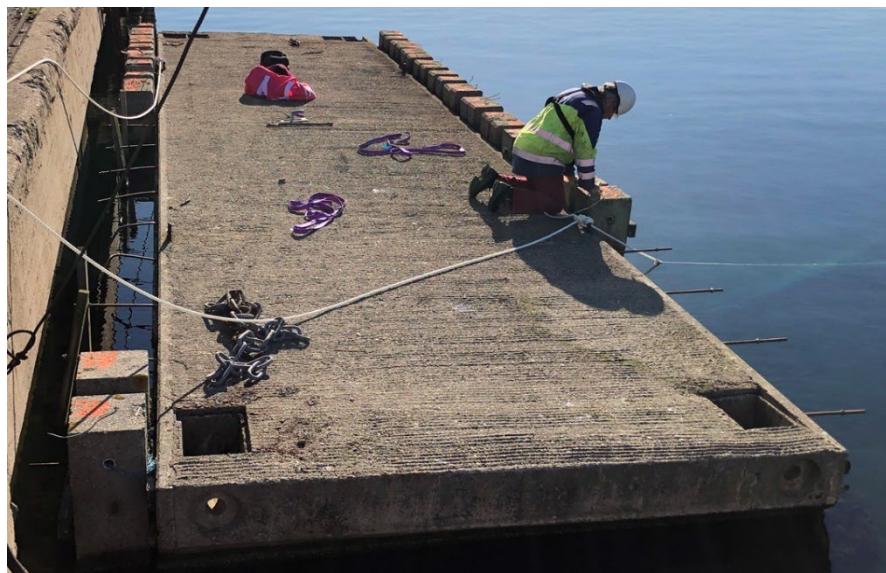
Figur 3: Feltstasjonen var plassert på flytebrygge. Foto: Stig H. Helgestad, Statens vegvesen.

Feltstasjonen var plassert på ei lita flytebrygge som bevega seg opp og ned i takt med tidevatnet for å sikre mest mogleg lik eksponering av betongprøvene over tid (Figur 3). Den nedre halvdelen av prøvene (0,5 meter) var i praksis alltid neddykka medan den øvre halvdelen stakk opp over vassflata og var variabelt påverka av bølgjer og sjøsprut.

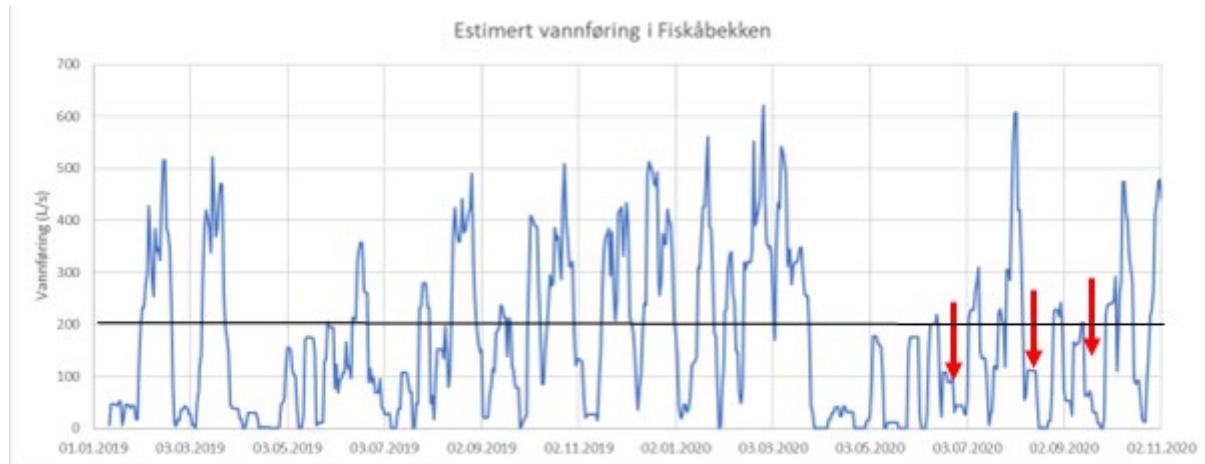
Figur 4: Vassføring frå Fiskåbekken rett ved feltstasjonen over nesten to år. Det var stor tilførsle av ferskvatn til overflatevatnet der betongprøvene var eksponerte. Vassføringa var over 200 liter/sekund i 38 % av tida over dette intervallet og null liter/sekund i 5 % av tida. Pilene refererer til salinitetsprofilar ved EC1 i Figur 5 (data frå NIVA; Næs mfl. 2021).

Figur 4 viser sterkt varierande vassføring ved utløpet av Fiskåbekken over 23 månader (1 januar 2019 til 2 november 2020). Variasjonen før 2019 er ikkje kjent, men ein bør rekne med liknande årstidsvariasjonar over historia til testfeltet. Figur 5 viser tre salinitetsprofilar frå monitorpunkt EC1 rett ved feltstasjonen frå siste halvdel av 2020. Raude piler i Figur 4 viser omtrentlege tidspunkt for dei tre profilane: som i alle tre tilfelle viser forholdsvis låg vassføring frå Fiskåbekken (ca. 100 liter/sekund) samanlikna med andre tidspunkt. Næs mfl. (2021) har med utgangspunkt i data i Figur 4 rekna ut at vassføringa frå bekken var 100 liter/sekund i 43 % av tidsrommet (med salinitetar mellom

5 og 20 psu ved 0 til 0,5 m djup, sjå Figur 5), 200 liter/sekund i 38 % av tida (neppe over 10 psu), 300 liter/sekund i 23 % av tida (neppe over 5 psu) og over 400 liter/sekund i 10 % av tida (under 5 psu). I berre 5 % av tida har det ikkje vore nemneverdig tilførsle av ferskvatn til feltstasjonen og muleg høg salinitet også i overflatevatnet.

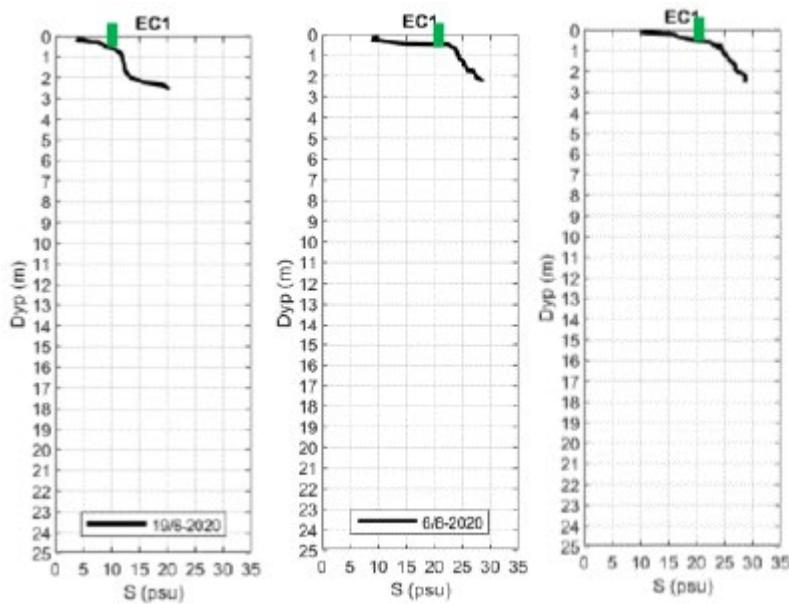
Figur 5: Salinitetsprofilar ved EC1 på tre ulike tidspunkt viser at overflatevatnet dei første ca. 0,5 m var brakkvatn (data frå NIVA; Næs mfl. 2021). Desse representerer situasjonar der vassføringa frå Fiskåbekken neppe var over 100 liter/sekund. Grøne felt illustrerer plasseringa av testbetongen og viser hhv. 5-10 psu, 10-20 psu og 10-20 psu ved djup 0 til 0,5 m.

Med utgangspunkt i data referert til over er det muleg å gje ei kvalifisert vurdering og utrekning av salinitetsvariasjonar på feltstasjonen. Føresetnadene er: 1) at tilførsla frå Fiskåbekken har variert omrent på same måten som vist i Figur 4 over 25 år, og 2) at ein legg til grunn salinitetsvariasjonar mellom 0 og 0,5 meters djup som tilsvarar lengda av prøver under vassnivå (Figur 5). Vi bruker analyse

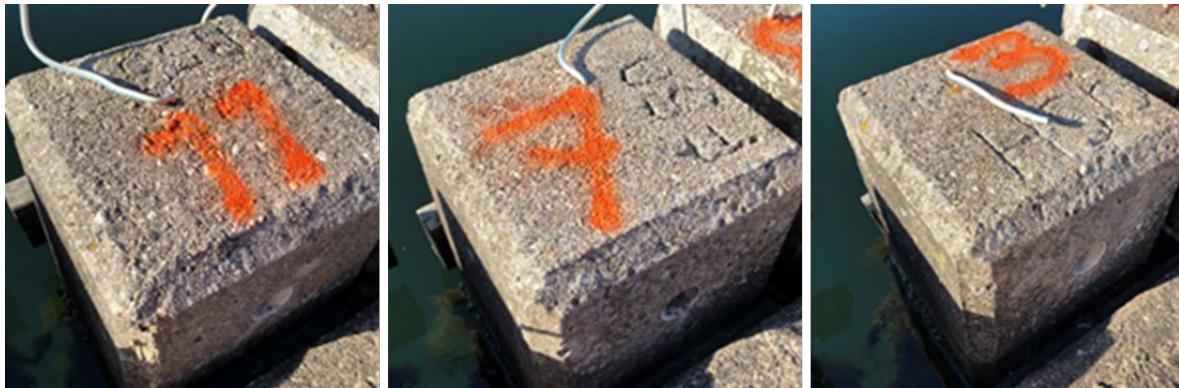
Figur 6: Prøvene B50-N2 (11), F50-N2 (7) og H50-N2 (3) på feltstasjonen. Foto: Stig H. Helgestad, Statens vegvesen.

Figur 6 viser toppen av dei tre betongprismane før dei blei henta opp av sjøen. Dimensionane til prøvene var 30 cm x 30 cm x 100 cm. Det blei bora ut ei kjerne frå kvar resept ($\Phi = 70 \text{ mm} \times 300 \text{ mm}$). Kjernene blei bora tvers gjennom betongprismane, med ein ende ut mot sjøen og den andre enden inn mot kaia. Dei aktuelle kjernene er farga med grønt og merka med pil i Figur 7.

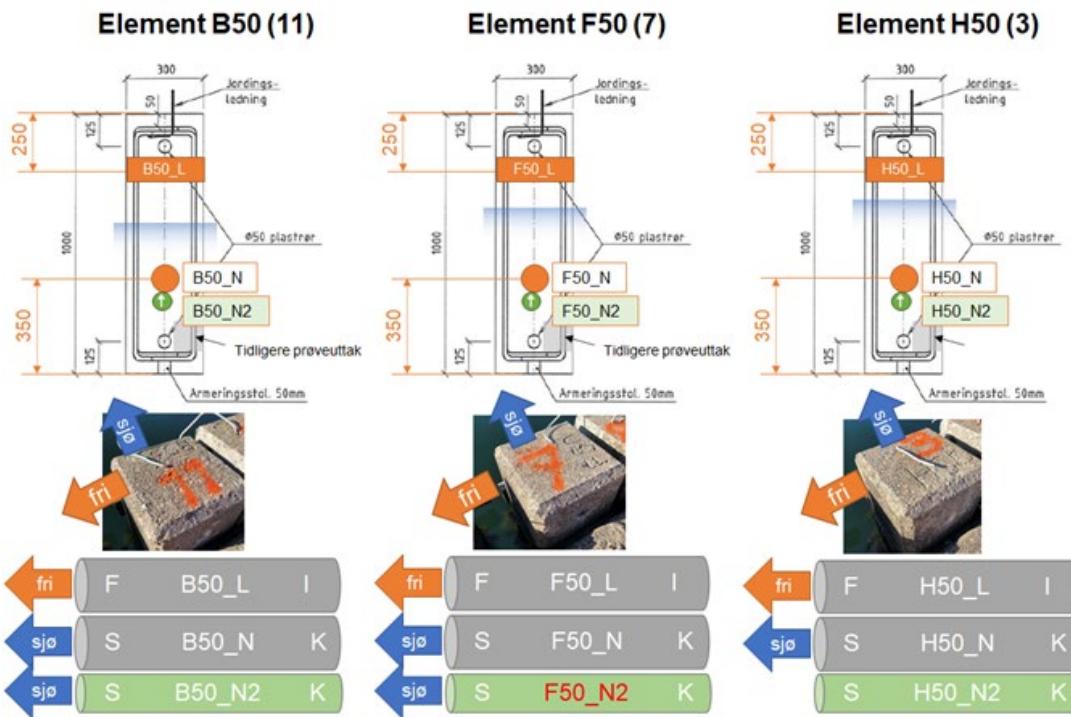
Figur 7: Prinsippskisse over eksponerte prøver og uttak av borekjerner for analyse. Vassnivået er vist med blå farge. Kjernene B50-N2, F50-N2 og H50-N2 (grønne punkt med piler) blei bora ut frå permanent neddykka deler frå sidene som vender utover mot sjøen. Illustrasjonar: Karla Hornbostel/Eva Rodum, Statens vegvesen.

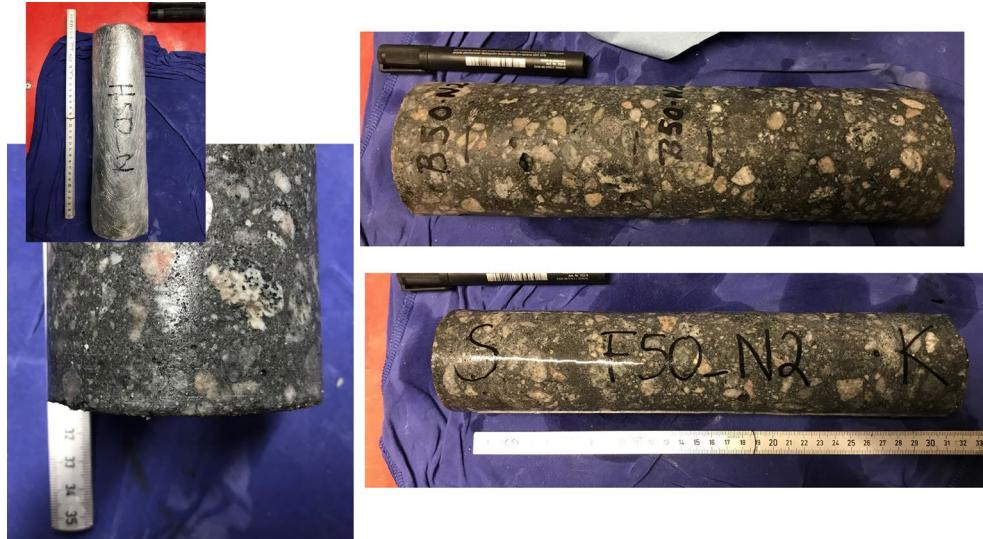
Figur 8: Foto av kjernene H50-N2 (lab-prøvenr. Sentrallaboratoriet 6200002-65), FB50-N2 (6200002-66) og referansebetong B50-N2 (6200002-67). Kjernene hadde blitt pakka godt inn i fleire lag plastfolie rett etter utboring. Foto: Per Hagelia.

Figur 8 viser foto av dei tre kjernene. Kjernene inklusive dei ytre eksponerte flatene var ikke synleg påverka av nedbryting. Figur 9 viser prinsippet for kapping av delprøver med diamantsag for preparering av tynnslip. Det blei deretter laga eitt tynnslip frå ytre eksponert betong som vendte mot «sjø» og eitt referansetynnslip frå midten av kvar kjerne omkring 15 cm inn frå begge eksponerte ytterflatene.

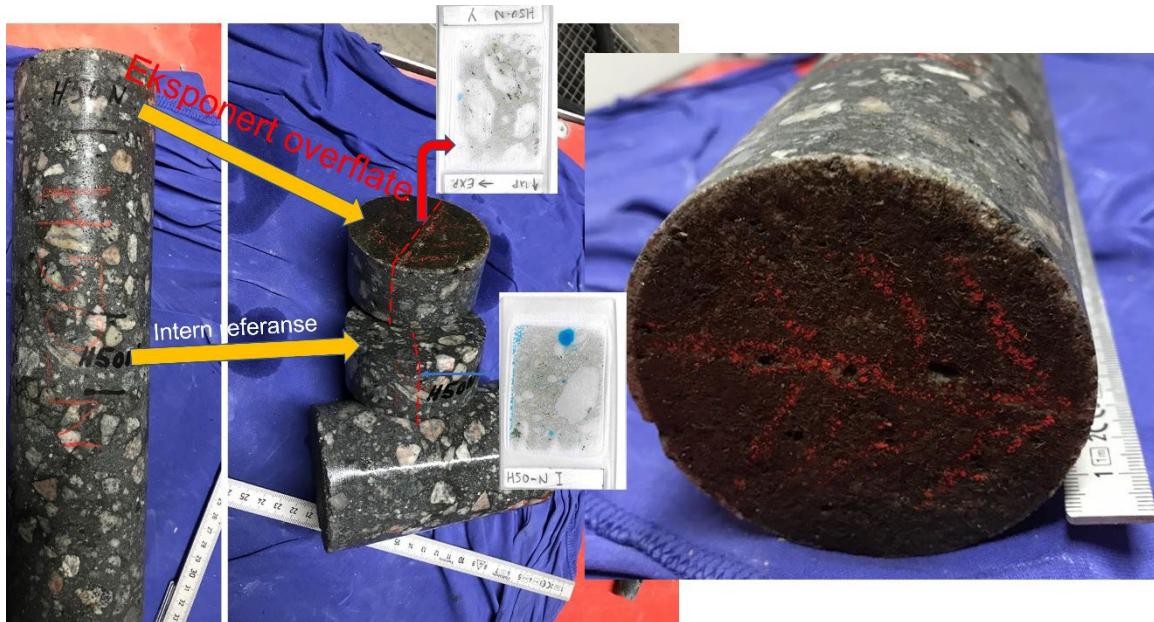
Figur 9: Prinsipp for uttak av prøver til tynnslip. Ytterflata som vendte ut mot sjøen (sjå Figur 7) blei vald ut for undersøking (Eksponert overflate) og var merka med pil raud pil på dei mottekne kjernene. Foto: Per Hagelia.

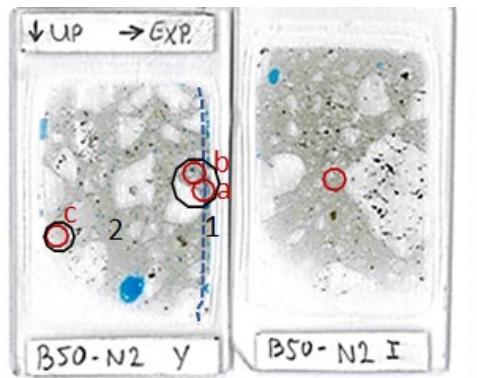
Figur 10: Referansebetong B50_N2. Foto av tynnslipa frå eksponert betong (venstre) og ueksponert referanse 15 cm under eksponert overflate (høgre). Sone 1 med karbonatisering og relativt intakt mørk pasta i mestedelen av tynnslipet (Sone 2), tilsvarende referansetynnslipet. Svarte sirkler = område vist i Figur 11. Rauda sirkler = undersøkt i SEM. Foto: Per Hagelia.

Figur 10 viser foto av tynnslipa fra referansebetongen. Tynnslip *B50_N2 Y* dekker den eksponerte overflata (pil – EXP) med markering av ei smal ytre reagert sone (1) og intakt gråbrun sementpasta (2) lenger inne. Referansetynnslip *N50_N2 I* frå 15 cm under overflata var karakterisert ved intakt gråbrun sementpasta. Steintilslaget var granitt eller granittisk gneis. Sandtilslaget var dominert av kvarts.

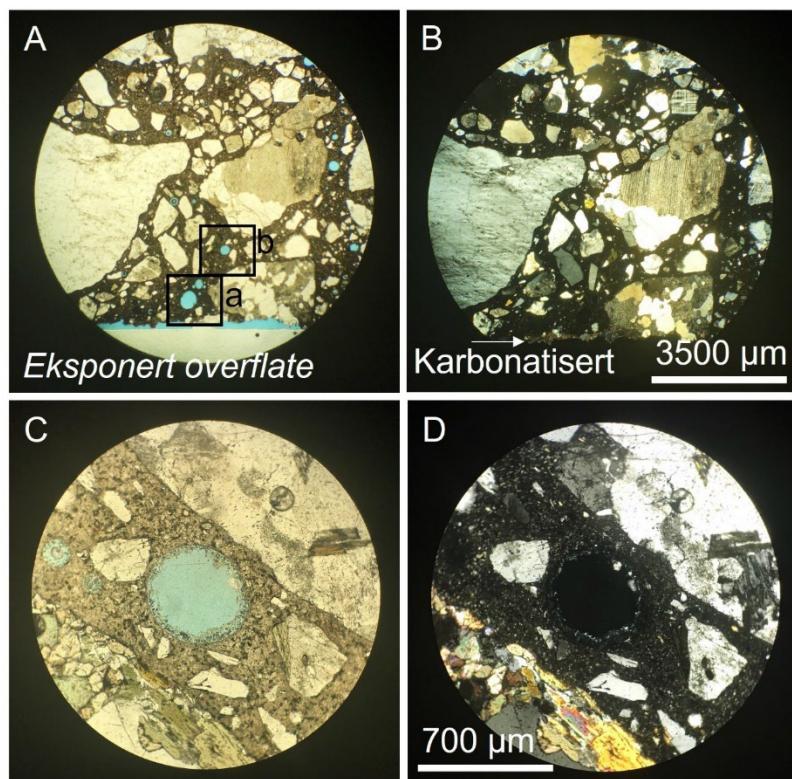
Figur 11: Referansebetong B50_N2 i planpolarisert lys (venstre) og dobbeltpolarisert lys (høgre). A & B: frå areal omkring eksponert overflate med områda a og b. C & D (område c): 20 mm under overflata med utfelling av ettringitt. Områda a, b og c blei undersøkt vidare i SEM. Foto: Per Hagelia.

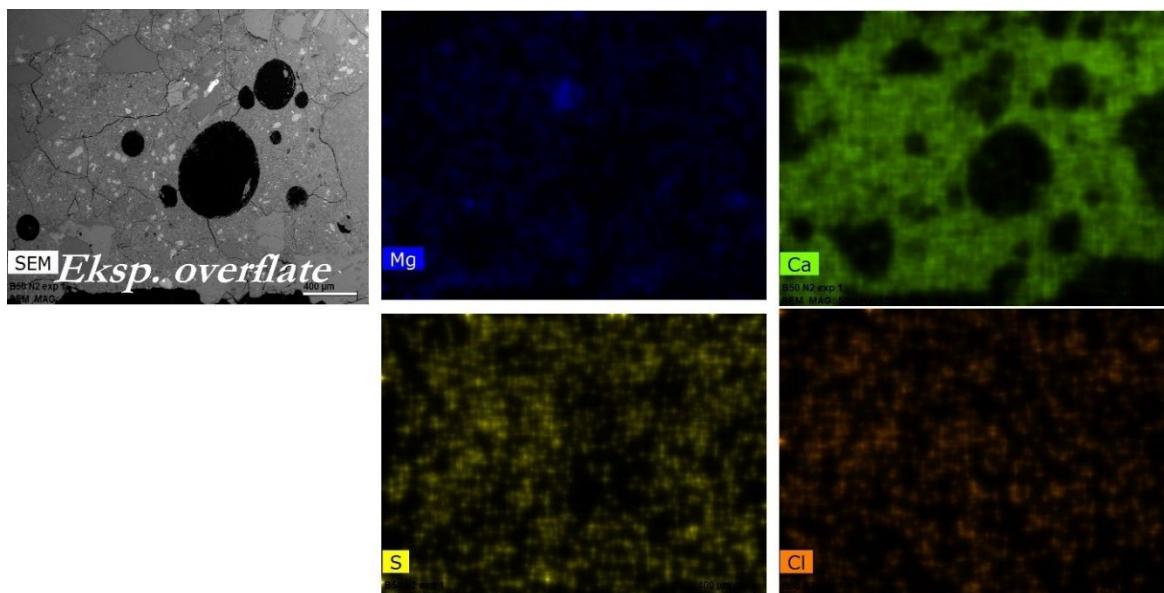
Figur 12: B50_N2_Y, område a. Målestokk = 400 µm. Foto/analyse: Nelia Castro, UiO/ Per Hagelia.

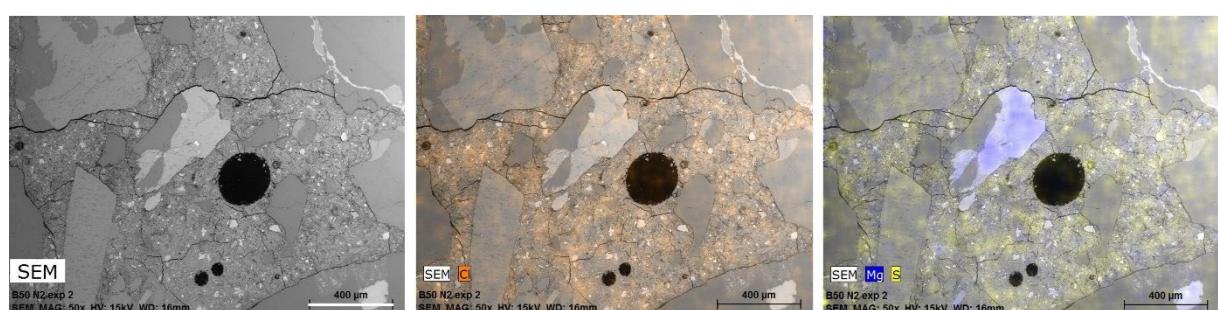
Figur 13: B50_N2_Y, område b. Målestokk = 400 µm. Foto: Nelia Castro, UiO/ Per Hagelia.

Område b litt lengre inn (Figur 13) hadde også litt klorid og svovel i cementpastaen. Magnesium var avgrensa til tilslaget.

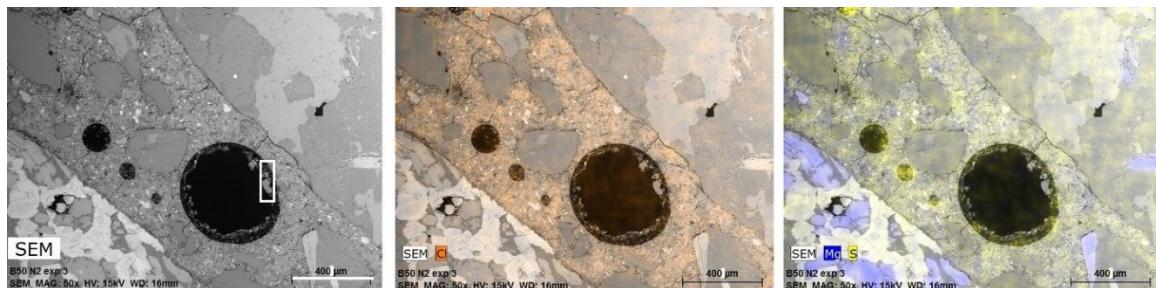
Figur 14: B50_N2 Y, område c omtrent 20 mm under eksponert overflate. Den kvite ramma viser lokaliseringa av Figur 15. Målestokk = 400 µm. Foto: Nelia Castro, UiO/ Per Hagelia.

Område c (Figur 14) viste kloridinnitrenging i sementpastaen og innslag av svovel, for det meste knytta til sekundær ettringitt i luftporene. Figur 15 viser detaljar av nåleforma ettringitt som inneheld Ca, Al og S, og var utan Si. Sementpastaen til høgre i Figur 15 var heilt fri for Mg.

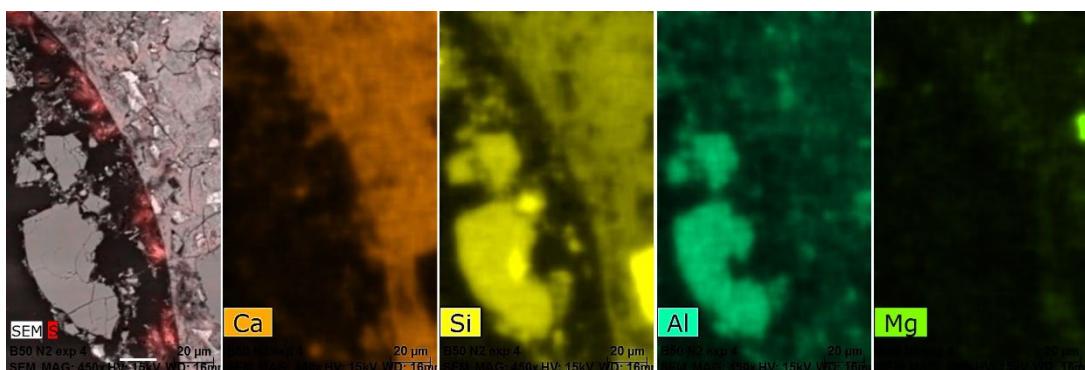
Figur 15: B50_N2 Y. Detalj frå område c med utfelling av nåleforma sekundær ettringitt i luftpore. Dei større korna luftpora til venstre i bildet er kalifeltspat, truleg tilført ved prøvepreparering. Sementpastaen var utan magnesium, bortsett frå eitt punkt (truleg klinker). Målestokk = 20 µm. Foto/analyse: Nelia Castro, UiO/ Per Hagelia.

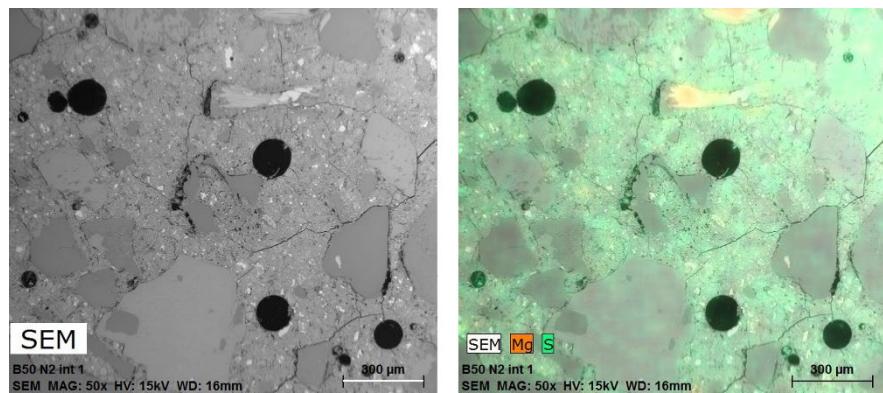
Figur 16: B50_N2 I. Referansetynnslip 15 cm under eksponert overflate med svovel i sementpastaen, med enkelte mikroriss. Målestokk = 300 μm . Foto: Nelia Castro, UiO/ Per Hagelia.

Prøva av ueksponert betong frå midten av testprismet hadde tydeleg innslag av svovel i sementpastaen (Figur 16) i samsvar med resepten. Det blei ikkje påvist klorid. Magnesium var avgrensa til glimmer og amfibol i tilslaget. Omfanget av mikroriss var lågt og ujamnt fordelt.

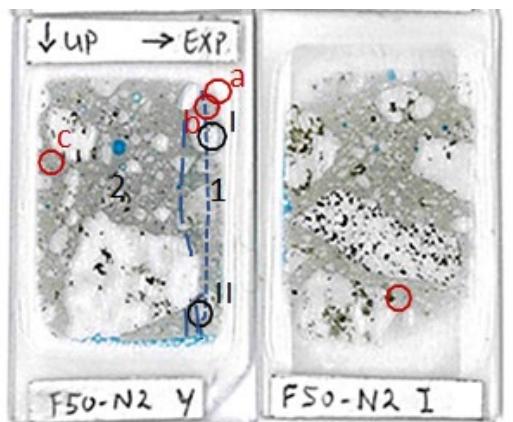
Figur 17: Prøve F50_N2. Foto av tynnslipa fra eksponert betong (venstre) og ueksponert referanse 15 cm under eksponert overflate (høgre). Sone 1 ved overflata hadde kraftig utluta sementpasta med Popcorn kalsitt (PCD) og inntringing av magnesium. Sone 2 hadde tilsynelatende intakt pasta i mestedelen av tynnslipet, tilsvarende referansetynnslipet. Blå stipla linje internt i Sone 2 viser overflateparallelle riss 5 mm fra overflata. Svarte sirkler (I og II) = område vist i Figur 18 og 19. Rauda sirkler = område undersøkt i SEM. Foto: Per Hagelia.

Figur 17 viser foto av tynnslip F50_N2 Y fra den eksponerte overflata (pil – EXP) med markering av ei ytre reagert sone (1) og gråbrun sementpasta lenger inne (2). Referansetynnslip F50_N2 I fra 15 cm under overflata var karakterisert ved intakt gråbrun sementpasta. Steintilslaget var granitt/granittisk gneis. Sandtilslaget var dominert av kvarts.

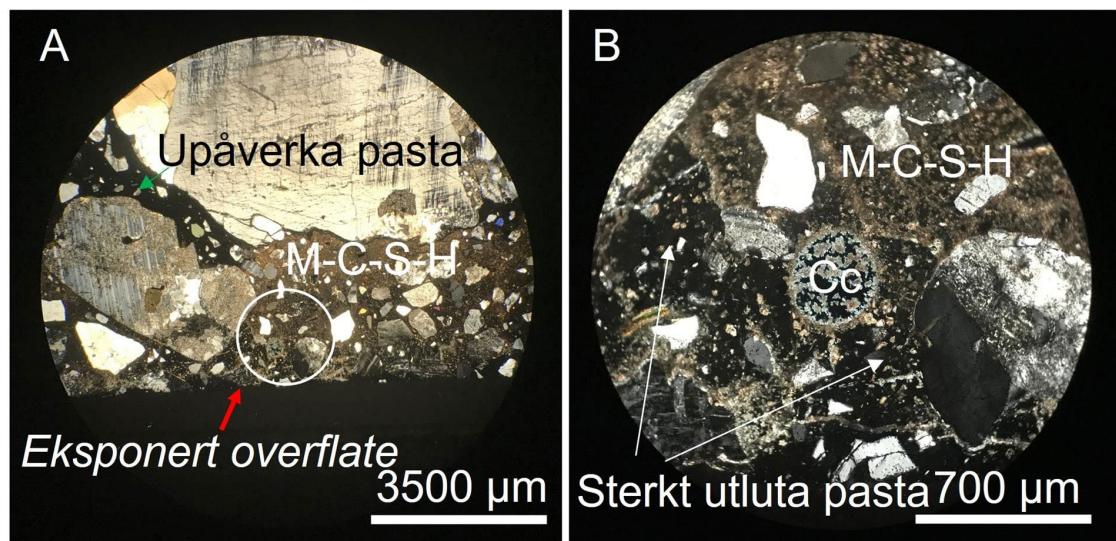
Figur 18: Prøve F50_N2 Y Område I. Dobbeltpolarisert lys. Foto A viser omvandling til omkring 3,5 mm inn frå overflata med upåverka pasta innanfor (grøn pil). Ytterste del mot den eksponerte overflata (detalj i Foto B) har sterkt utluta pasta med utfelling av PCD (Cc) med Mg-substituert pasta innanfor (uformelt «M-C-S-H»), som representerer ei blanding av kryptokrystallinsk MSH og dekalsifisert CSH. Foto: Per Hagelia.

Tynnslip F50_N2 Y var meir påverka enn referansebetongen (Område I, Figur 18). Sone 1 er samansett av ei ytre sone (ca. 1-1,5 mm) med sterk utluting av kalsium og utfelling av kalsitt i form av Popcorn kalsitt (PCD) og ei indre sone (inntil ca. 3,5 mm) med magnesiumførande pasta (M-S-H og brucitt). Sementpastaen i den ytre sona var svært porøs og hadde mista det meste av kalsiumet og er å rekne som silikagel («S-H»). Pasta med MSH er kjenneteikna ved lys pasta i planpolarisert lys (i kontrast til intakt pasta som er relativt mørkare) og grå pasta i dobbelpolarisert lys. Førekommst av MSH er nesten alltid assosiert med mikroriss. Vi har fast rutine på å verifisere førekommst av MSH ved SEM-analyse.

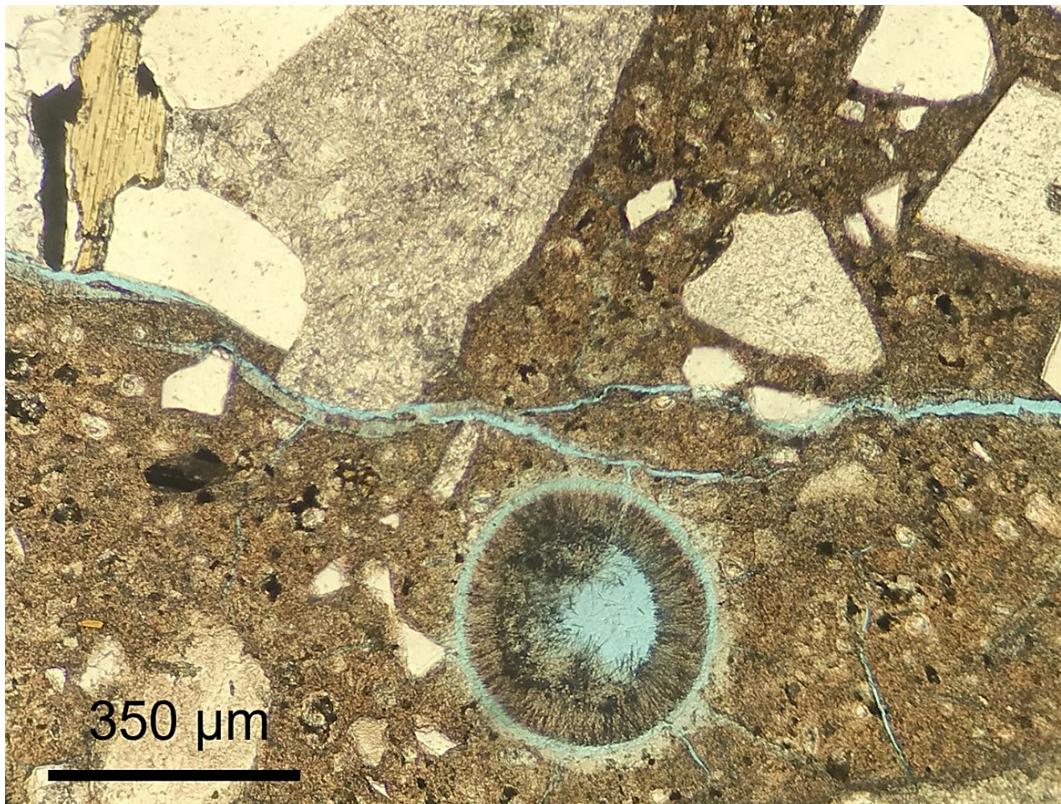
Figur 19: F50_N2 Y. Område II. Planpolarisert lys. Sekundær ettringitt i luftpore og i overflateparallele riss inntil 5 mm fra den eksponerte overflata. Merk at ettringitt-nålene var orientert normalt på rissa og har potensiale for ekspansjon ved krystallvekst i områder der mineralet fyller rissvolumet. Den blå ringen (lys blå epoxy) omkring ettringitt i luftporene tyder på delvis uttørking av mineralet ved preparering. Foto: Per Hagelia.

2) Riss med utfelt ettringitt i Sone 2 med relativt intakt sementpasta inntil 5 mm frå den eksponerte overflata (Område II, nærmere Sone 1, Figur 19).

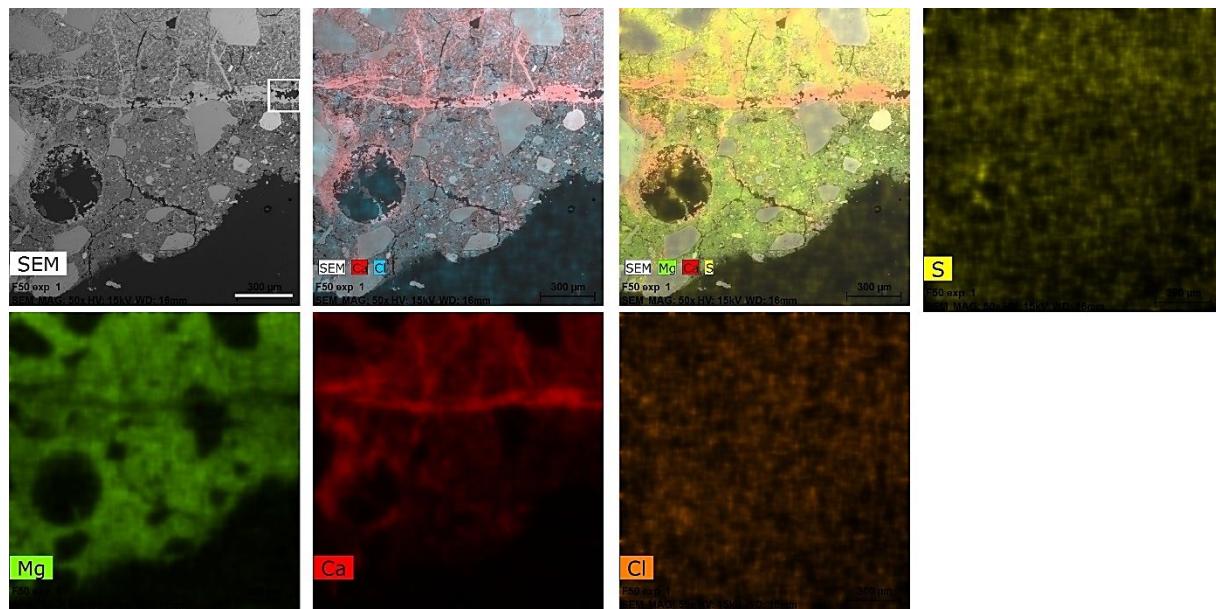
Figur 20: F50_N2 Y, område a med riss fylt av kalsitt. Kalsium i sementpasten var i stor grad erstattet av magnesium. Pastaen viste også innstrenging av klorid og sulfat. Målestokk = 300 μ m. Foto/analyse: Nelia Castro, UiO/ Per Hagelia.

1) Riss i Sone 1 med omfattande utfelling av karbonat i utluta sementpasta, lokalt også brucitt (SEM analyse frå område a, Figur 20 & 21).

Område a (Figur 20, 21). Cementpastaen hadde lite kalsium i ytre del og var omvandla til dekalsifisert C-S-H og M-S-H. Den uformelle betegnelsen «M-C-S-H» er valgt fordi enkeltkrystallar av C-S-H og M-S-H er kryptokrystallinske og ikkje kan skiljast ut enkeltvis ved SEM analyse. Pastaen var også påverka av sulfat og kloridinnitrenging. Rissa var delvis opne og delvis fylte med kalsitt. Figur 21 viser at dette er utfelt kalsitt og brucitt. Merk at brucitt veks ut frå område i direkte kontakt med cementpasta og er ikkje i direkte kontakt med karbonatet. Dette reflektere lokale pH variasjonar: brucitt dannast ikkje ved $\text{pH} < 11$, medan vekst av kalsitt buffrar pH til omkring 7-8. Førekommst av brucitt vitnar om at alkalinnt porevatn siver ut i sprekken frå cementpasta under nedbryting.

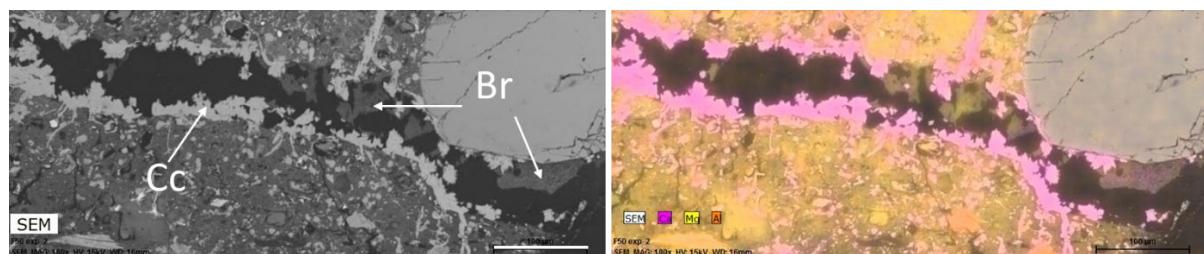
Figur 21: F50_N2 Y, detalj av riss i område a med kalsitt (Cc) og brucitt (Br). Målestokk = 100 μ m. Foto/analyse: Nelia Castro, UiO/ Per Hagelia.

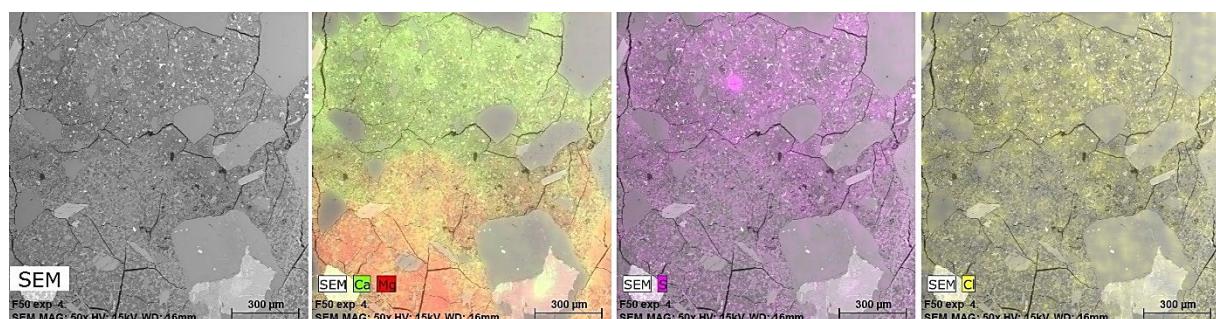
Figur 22: F50_N2 Y, område b viser overgangen mellom magnesiumsubstituert sementpasta og normal C-S-H innanfor. Sulfat- og kloridinnhold var meir likt fordelt. Mikroriss var tilsynelatende litt meir utvikla i Mg-rik pasta. Målestokk = 300 μ m. Foto/analyse: Nelia Castro, UiO/ Per Hagelia.

Område b litt lengre inn (Figur 22) viser ein ganske skarp overgang mellom magnesiumførande cementpasta og meir intakt kalsium-rik pasta. Klorid og svovel fordeler seg ganske likt over området, men er tilsynelatande litt meir anrika i indre delar av den analyserte ramma med litt gjenværende CSH. Dette samsvarer med tidlegare undersøkingar som viser at MSH tar opp mindre S og Cl enn CSH (De Weerd og Justnes 2015). Det var litt fleire mikroris i ytre magnesiumrik del av pastaen.

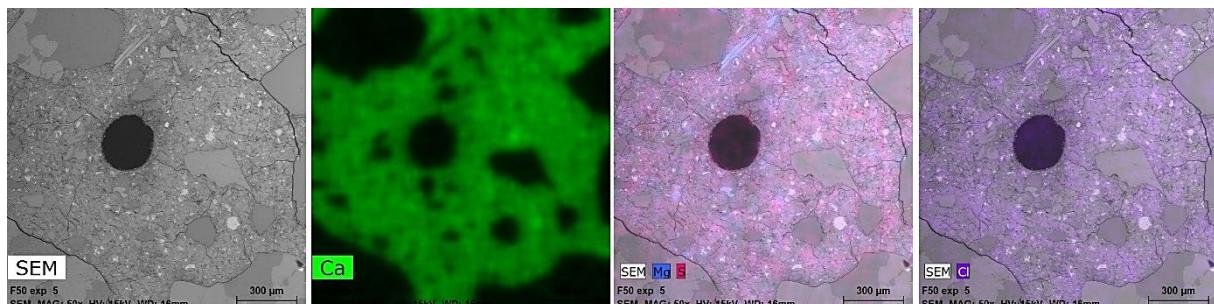
Figur 23: F50_N2 Y, område c omkring 20 mm fra eksponert overflate. Sementpastaen hadde normalt innhold av kalsium uten særleg magnesium, og både sulfat og klorid. Målestokk = 300 μ m.
Foto/analyse: Nelia Castro, UiO/ Per Hagelia.

Område c (Figur 23) viste kloridinnstrenging i sementpasten og innslag av svovel; for det meste knytta til sekundær ettringitt i luftporene.

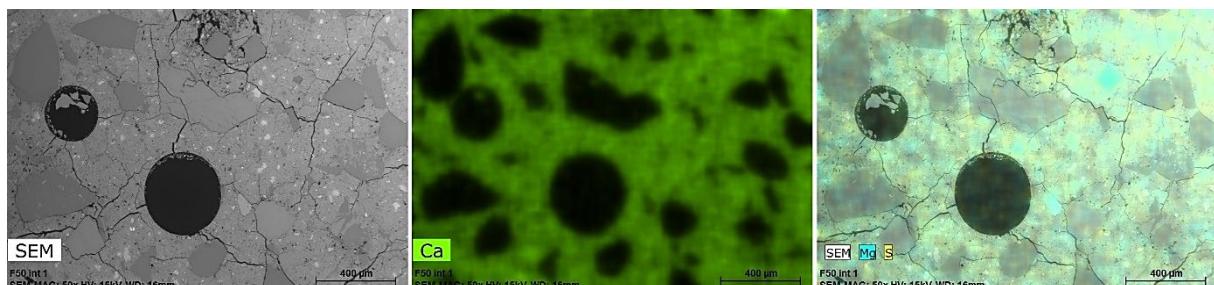
Figur 24: F50_N2 I frå område 15 cm under eksponert overflate. Sementpastaen var rik på kalsium, men viste også innslag sulfat som spreidde punkt, som truleg har mest primær ettringitt. Legg merke til kommuniserande mikroriss i bildet til venstre. Målestokk = 400 μ m. Foto/analyse: Nelia Castro, UiO/ Per Hagelia.

Prøva av ueksponert betong frå midten av testprismet hadde tydeleg innslag av svovel i sementpastaen (Figur 24). Årsaka er høgt gipsinhald i sementen. P30- sementen som blei brukt inneholdt 2,97 % SO₃ (Statens vegvesen 1995). Det blei ikkje påvist kloridinntrenging. Magnesium var tilsynelatande avgrensa til korn av glimmer og amfibol i tilslaget. Det var utvikla mikroriss over mesteparten av tynnslipet.

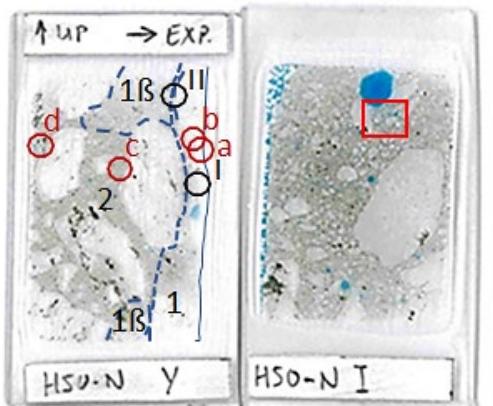
Figur 25: Prøve H50_N2 med kalkfiller. Foto av tynnslipa fra eksponert betong (venstre) og ueksponert betong 15 cm under eksponert overflate (høgre). Det var tydeleg omvandling i ytre delar av eksponerte sjikt (Sone 1) og diffus utluting av cementpasta (Sone 1β). Cementpastaen var relativt intakt i området innanfor (sone 2). Svarte sirkler (I & II) = område vist i Figur 26. Rauda symbol = områda er undersøkt i SEM. Foto: Per Hagelia.

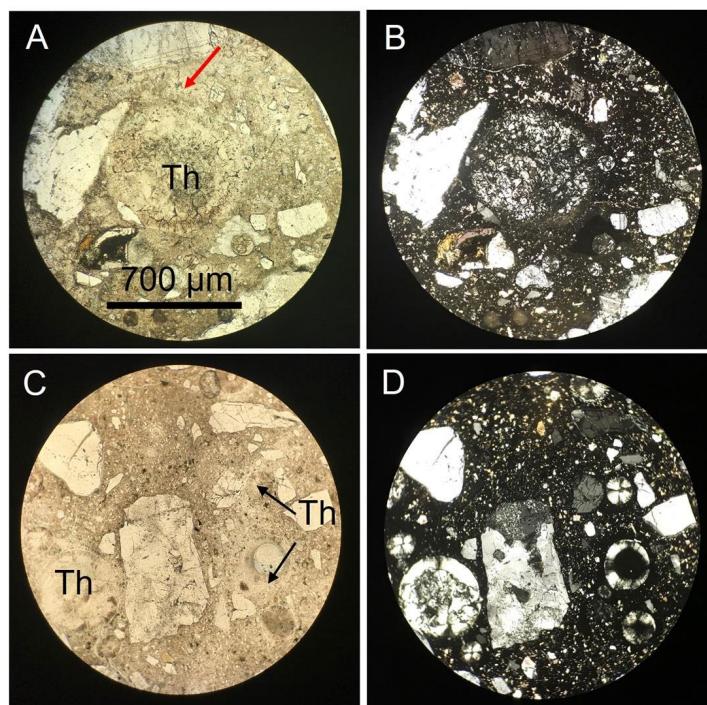
Figur 26: Prøve H50_N2 Y i planpolarisert lys (venstre) og dobbeltpolarisert lys (høgre). Område I (A og B), ca. 0,5-2 mm fra eksponert overflate, viser thaumasitt utfelt i ei stor luftpore (sentralt i bildet) og thaumasitt danna lokalt på bekostning av C-S-H (raud pil). Område II (C og D), ca. 5 mm fra overflata, viser thaumasitt i luftporer. Målestokken er den same i alle foto. Foto: Per Hagelia.

Område I (Figur 26, A & B) nær overflata hadde thaumasitt utfelt i luftporer. Thaumasitt var lokalt danna også på bekostning av cementpastaen, dvs. begynnande thaumasitt sulfatangrep (TSA) . I Område II omkring 5 mm fra overflata (Figur 26, C & D) var thaumasitt avgrensa til luftporer (heilt og delvis fylte med thaumasitt). Førstkomst av thaumasitt var knytta til lys utluta cementpasta i Sone 1. Thaumasitt blei ikkje observert i diffust utluta cementpasta i Sone 1β og heller ikkje i Sone 2. Det var teikn på sekundær utfelling av karbonat (PCD) fleire stader i Sone 1, men var delvis vanskeleg å skilje frå korn av finkorna kalkfiller. Sjå elles utfyllande detaljar i kap. 4.3.2.

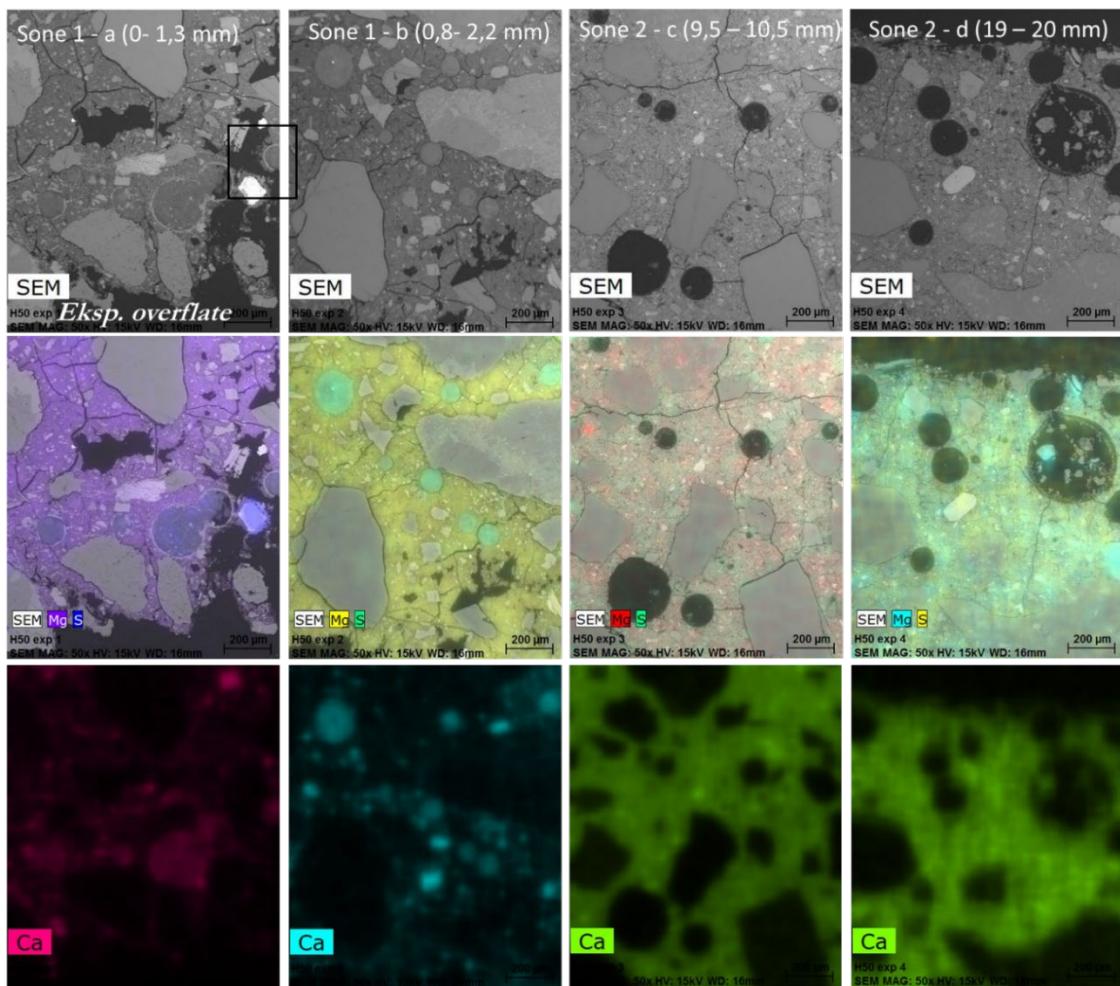
Figur 27: Samanstilling av SEM-backscatter bilder (øvste rad) og elementkart frå Sone 1 og Sone 2 gjennom tverrsnittet av tynnslip H50_N2 Y. Thaumasitt (høg intensitet av S og Ca) fylte luftporene inntil 2-2,5 mm under overflata. Merk at kalsium minkar mot overflata medan magnesium aukar. Målestokk = 200 μ m. Ramma i øvre venstre bilde er vist i detalj i Figur 29. Foto/analyse: Nelia Castro, UiO/ Per Hagelia.

Figur 27 viser elementkart av Sone 1 (Område a & b) og Sone 2 (Område c & d). Områda a og b (0-1,3 mm og 0,8-2,2 mm frå eksponert overflate) hadde krakelert sementpasta med svært lite kalsium og bestod av magnesium-silikat hydrat (M-S-H). Innimellom var det utfelt thaumasitt i luftporer, her vist med svovel og kalsium. Thaumasitt i Sone 1 (truleg saman med brucitt) hadde i nokre tilfelle magnesiumkalsitt utfelt langs kanten (sjå også Figur 29 med punktanalysar).

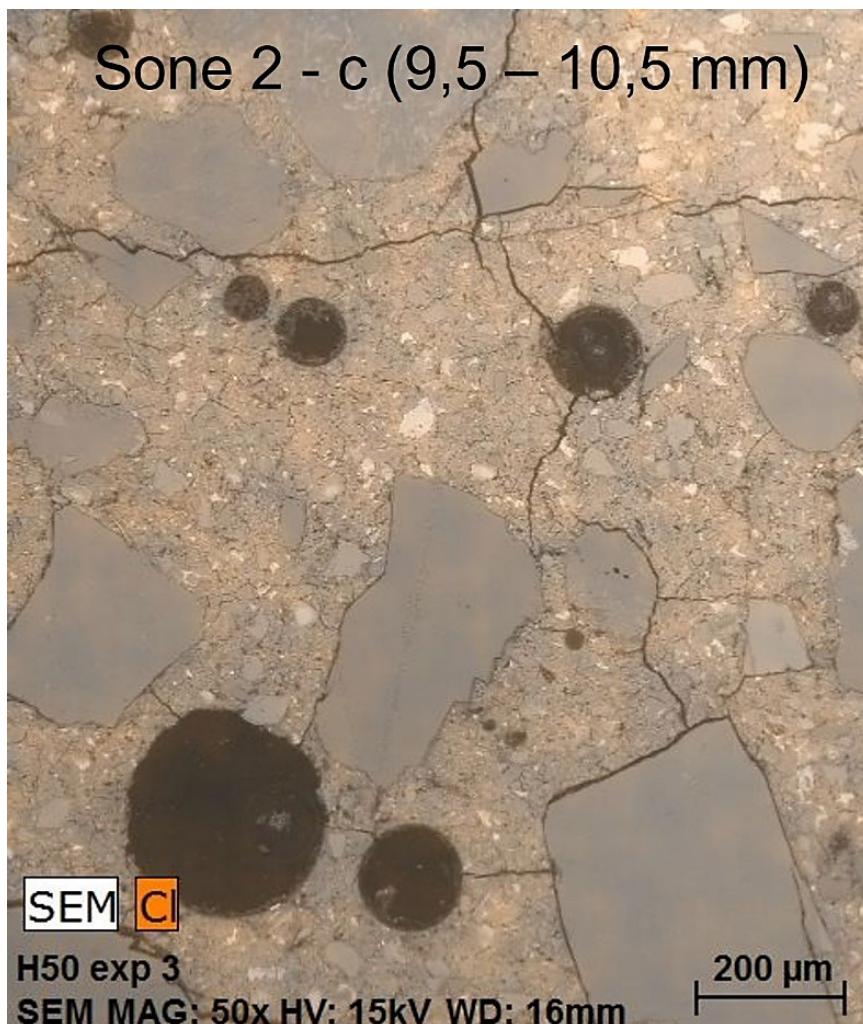
Figur 28: Tynnslip H50_N2 Y. Eksempel på kloridinntrenging 10 mm inn fra overflata. I dette området var det også utvikla kommuniserande mikroriss. Foto: Nelia Castro, UiO/ Per Hagelia.

Det ble ikkje utført systematiske kloridanalysar. Figur 28 viser eksempel på omfattande kloridinntrenging omkring 10 mm fra overflata.

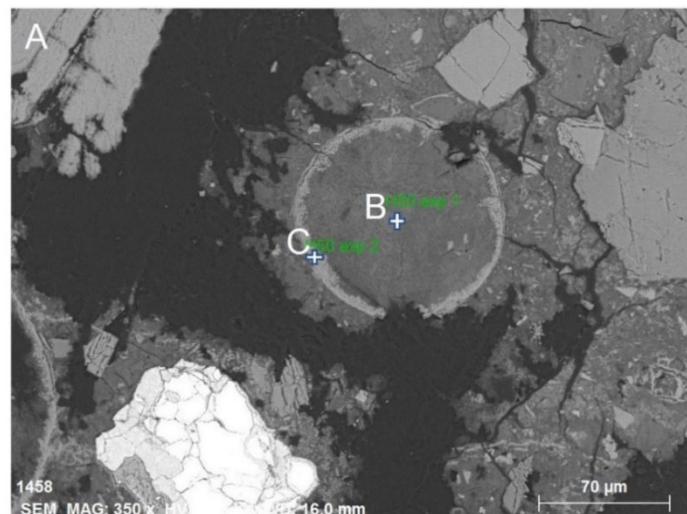
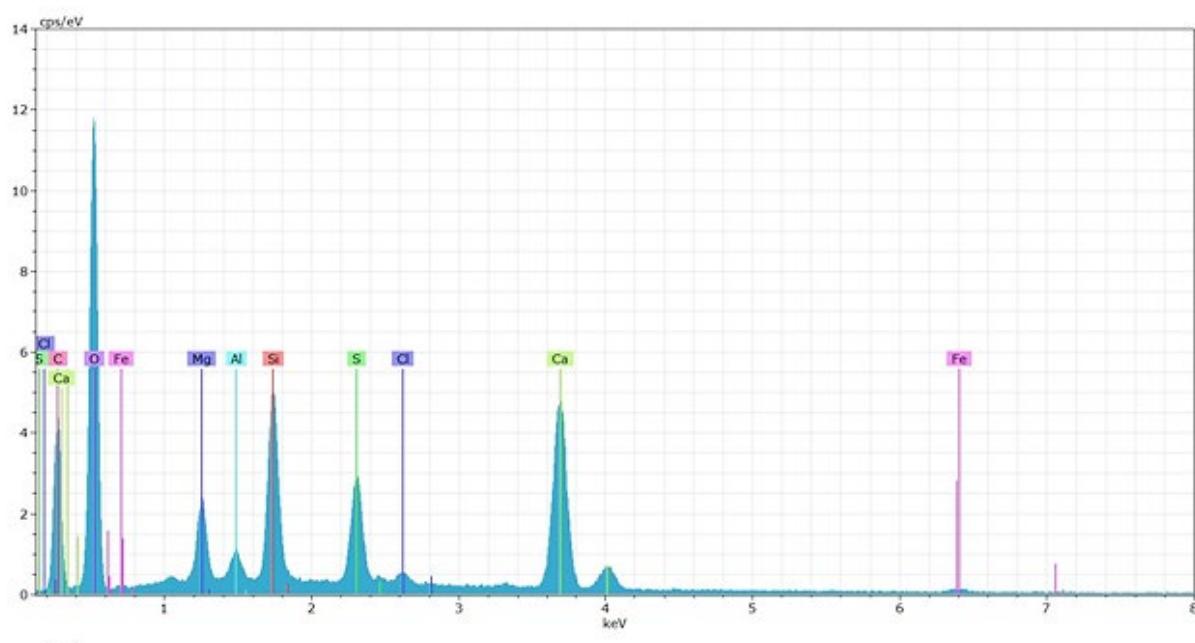
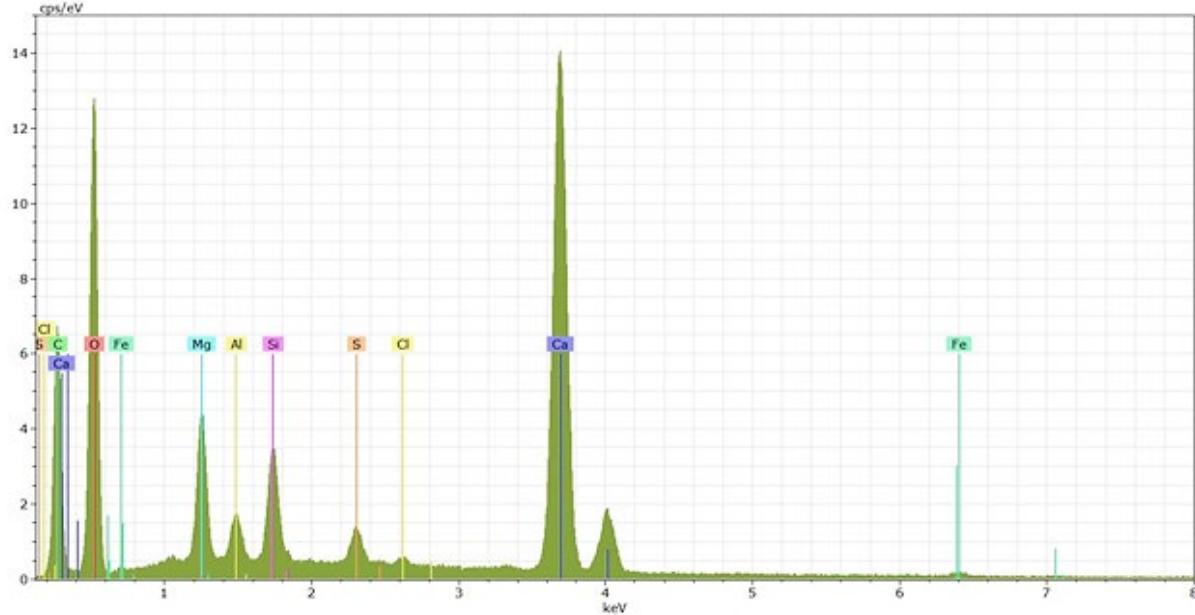
Figur 29 (førige side): Tynnslip H50_N2 Y, Sone 1. Punktanalysar frå Område a. EDX-spektrum B (øvst) er thaumasitt (Al-førande) med innblanding av ein magnesiumrik fase (truleg brucitt). Spektrum C av reaksjonsrand på bekostning av thaumasitt (nedst) viser magnesiumkalsitt med litt Al, Si og S; mest sannsynleg rest av ikkje-reagert thaumasitt. Nedbryting av thaumasitt til karbonatmineral er ofte observert i sprøytebetong. Reaksjonen fører til frigjering av sulfation frå thaumasitt, som i blant gir utfelling av gips på og nær tørre overflater (Hagelia og Sibbick 2009). Foto/analyse: Nelia Castro, UiO/Per Hagelia.

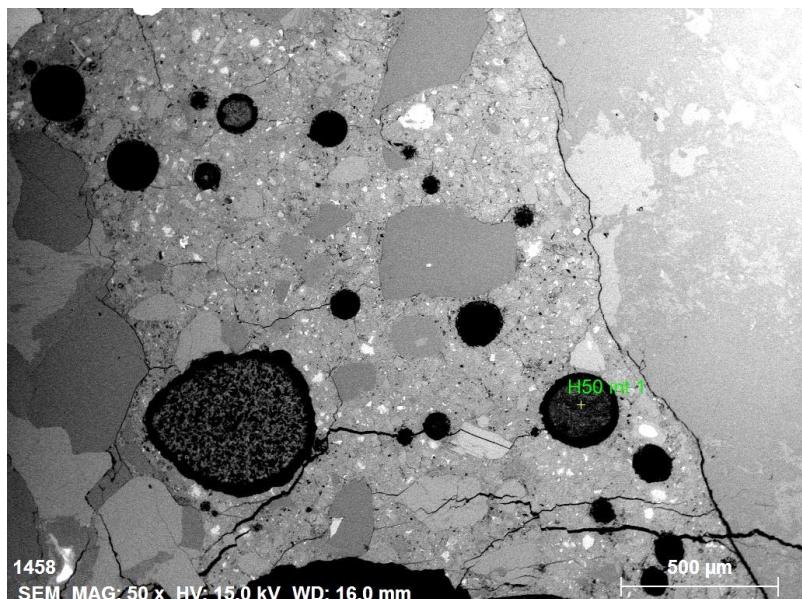
Figur 30: Fragment i luftporer i tynnslip H50_N2-I. Foto: Nelia Castro, UiO/ Per Hagelia.

Det blei ikkje utført element mapping av dette tynnsippet. Figur 30 viser backscatterbilde av eit sentralt område av intakt cementpasta med nokre mikroriss. Luftporene inneholdt eit delvis oppløyst materiale som ikkje er identifisert. Analyse av pkt. H50 int er gitt i Tabell 3 og viser høgt innhald av karbon og lågt innhald av silisium. Dette er neppe reagert silikastøv som bare burde førekommme i cementpastaen og som elles har svært høgt innhald av Si. Det låge innhaldet av Si og svært høgt C samsvarer heller ikkje med silisiumkarbid (SiC), som er brukt ved preparering av tynnslipa. Analysen viser også eit tydeleg innslag av Ca og reflekterer truleg innverknad frå cementpasta.

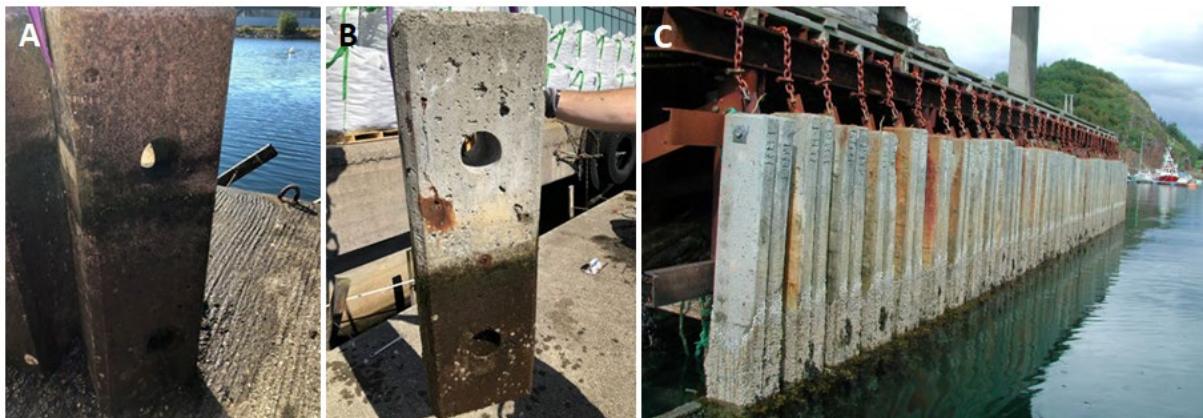
Figur 31: Testprøvene frå Kristiansand (A og B) viste lokalt (B) sporadisk vekst av rur, medan prøvene frå Sandnessjøen (C) var sterkt tilgrodd med rur. Foto: Stig H. Helgestad, Statens vegvesen.

Fotografi av prøvene viser at betongen i Kristiansand i svært liten grad var tilgrodd med rur, medan betongen frå feltstasjonen i Sandnessjøen var sterkt tilgrodd (Figur 31). Rur hadde her danna eit tykt og i stor grad samanhengande ytre lag i nedre neddykka deler av alle prøvene .
