Inspeksjon av bruer med alkalireaksjoner

Felt- og laboratiemetoder
FoU-programmet Bedre bruvedlikehold 2017–2021

STATENS VEGVESENS RAPPORTER

Nr. 852

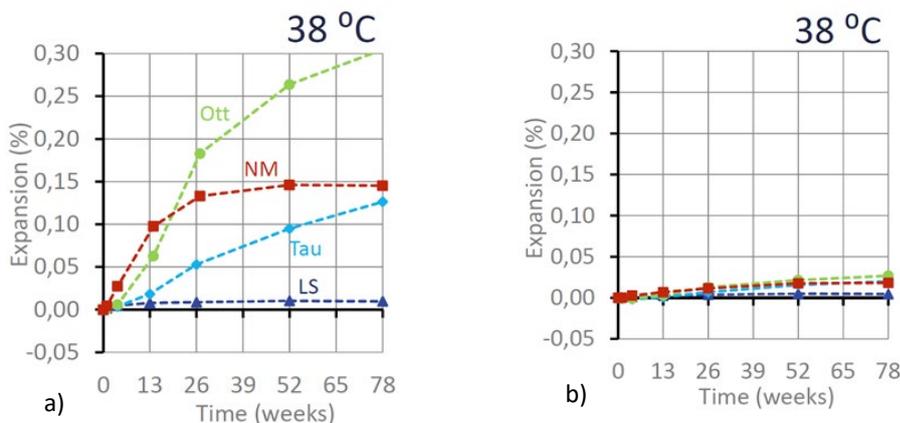
FIGUR 3 AKSELERERT EKSPANSJONSFORLØP (VED 38°C OG 100 % RF) FOR BETONGPRISMER MED FIRE ULIKE TILSLAGSTYPER (OTTERSBO: KATAKLASITT, NEW MEXICO: BLENDEDE VULKANSKE BERGARTER, KVARTSITT OG CHERT, TAU: MYLONITT OG LS: IKKE-REAKTIV KALKSTEIN) OG v/c=0,50. PRISMENE HAR DIMENSJON 100x100x450 MM³. A) PRISMER MED CEM I OG B) PRISMER MED CEM I + 20 % FLYGEASKE (DE WEERDT M.F.L., 2022 /9/).

Reaksjons- og ekspansjonshastigheten er avhengig av tilslagets reaktivitet, betongens alkaliinnhold og betongens fuktinnhold. Eksempler på akselerert ekspansjonsforløp i laboratorium (ved 38°C og 100 % RF) for betongprismer støpt med fire ulike tilslagstyper (med ulik reaktivitet), ren Portlandsement (CEM I) og v/c 0,50 er vist i Figur 3a). Ekspansjonsforløpet til tilsvarende betongprismer hvor 20 % av Portlandsementen er erstattet med flygeaske (som demper alkalireaksjonene, se kapittel 3.2), er vist i Figur 3b).

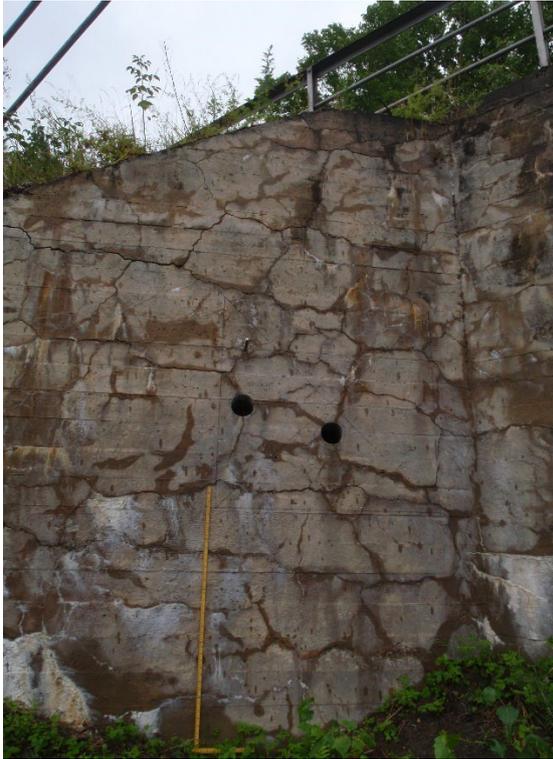
FIGUR 6 TYPISKE KRAKERINGSRISS I KONSTRUKSJONSDDEL SOM ER FRI TIL Å EKSPANDERE I ALLE RETNINGER. LANDKARVINGE I GAMLE NAUTESUND BRU. FOTO: AUDUN E. SANDA, STATENS VEGVESEN

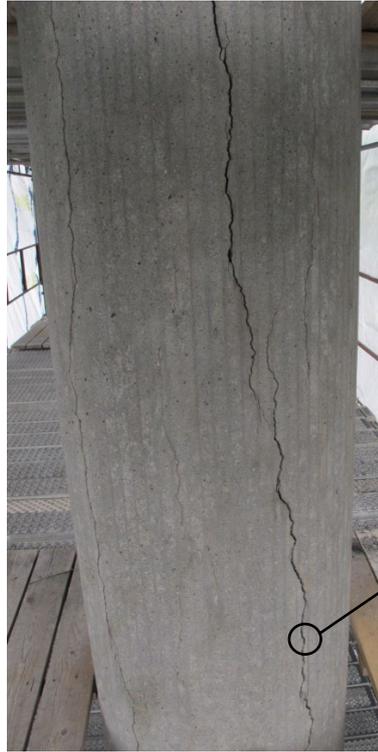
FIGUR 7 TYPISK VERTIKALRISS I KONSTRUKSJONSDDEL SOM ER LASTPÅKJENT I VERTIKALRETNINGEN. SØYLE I ELGESETER BRU. FOTO: EVA RODUM, STATENS VEGVESEN

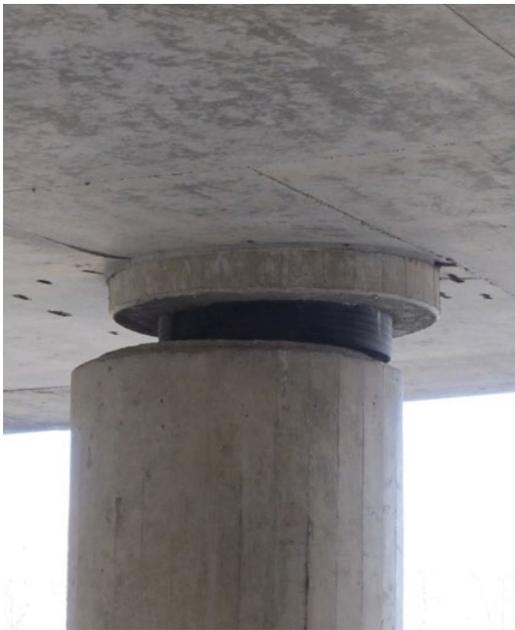
FIGUR 8 UTVIDELSE AV BRUPLATA OG FORSKYVNING AV SØYLEOPPLEGG. FIBORG BRU. FOTO: EVA RODUM, STATENS VEGVESEN

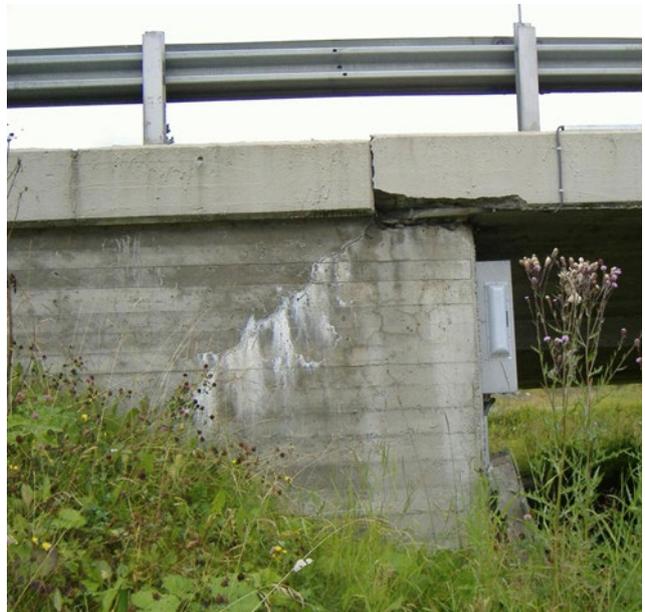
FIGUR 9 UTVIDELSE AV BRUPLATA, LUKKING AV FUGE OG BRUDD I LANDKAR/KNUSNING AV BRUPLATE. FIBORG BRU. FOTO: BRUTUS

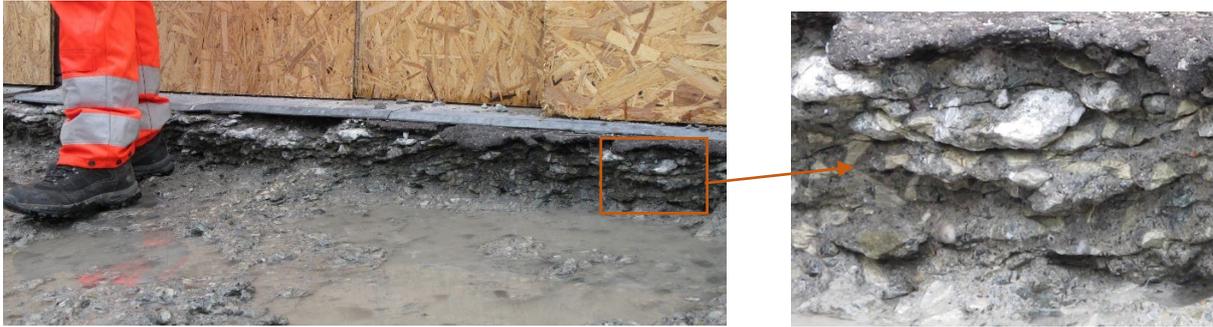
FIGUR 10 DELAMINERING AV ØVRE DEL AV LANDKARPLATE. ALKALIREAKSJONER I SAMVIRKE MED FROSTNEDBRYTNING. VOLD BRU OVER JERNBANE. FOTO: EVA RODUM, STATENS VEGVESEN

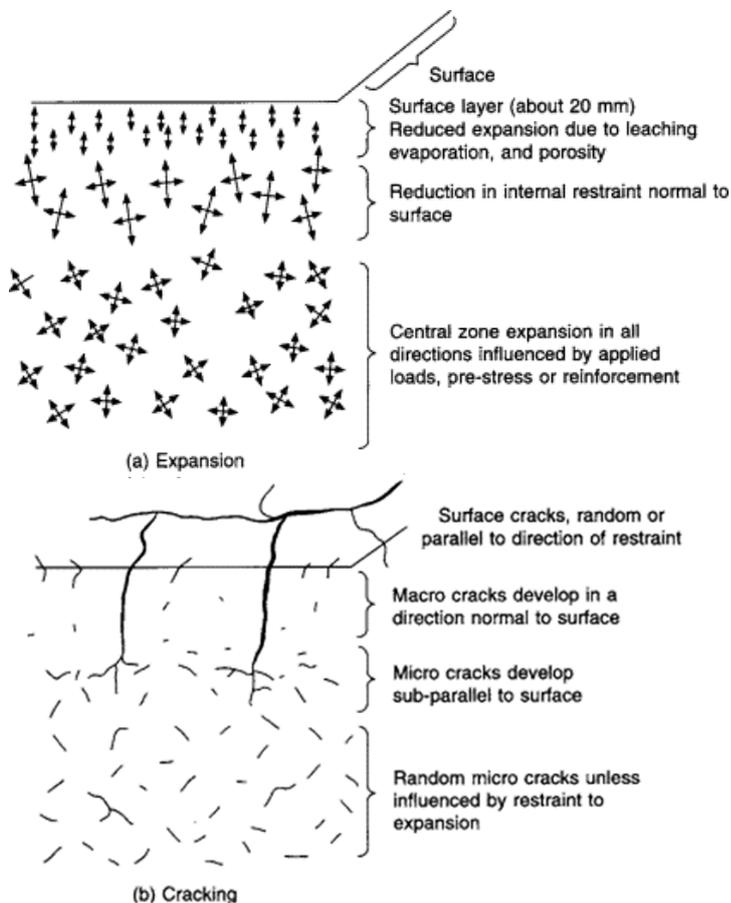
FIGUR 11 OPPBYGGING AV SPENNINGER OG UTVIKLING AV RISS NÆR BETONGOVERFLATA (SIMS AND POOLE, 2003 /12/).

Ekspansjonen vil variere over et tverrsnitt, både på grunn av variasjoner i fuktinnhold og temperatur, men også på grunn av utlutning av alkalier nær overflata. I tynnslip framstilt fra de ytterste sjiktet (typisk til dybde ca. 5 cm) av en utendørs konstruksjonsdel ses det i hovedsak ingen tegn på alkalireaksjoner. Dette antas å skyldes at alkaliinnholdet er redusert som følge av utvasking av alkaliene. Det ytterste sjiktet er også utsatt for økt svinn og større fukt- og temperaturvariasjoner. Når den indre kjernen ekspanderer og det ytterste betongsjiktet ikke ekspanderer (kanskje heller svinner) vil det oppstå strekkspenninger i yttersjiktet, se Figur 11 a), som gir et opprissingsmønster som vist i Figur 11 b). Riss i overflata går typisk vinkelrett inn fra overflata i sonene med ureagert betong, deretter blir rissene overflateparallele i en dybde som gjerne korresponderer med det ytterste armeringslaget.

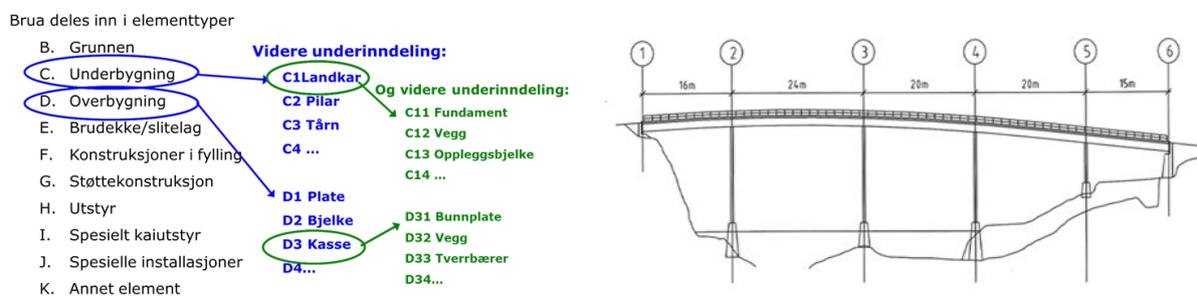
FIGUR 14 SYSTEM FOR INNDELING I ELEMENTTYPER OG EKSEMPEL PÅ AKSEINNDELING /17/

- Inndeling i bruelementer (iht. veiledning V440 Bruregistrering /17/, se Figur 14)
- Akseinndeling
- Bjelkenummerering
- Utbretting av overbygning, søyler og fundamenter

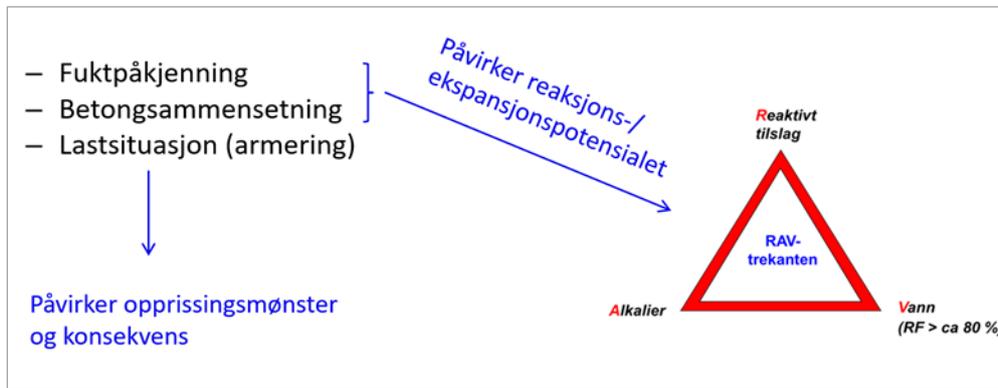
FIGUR 15 VALG AV PRØVESTEDER - FAKTORER SOM VIRKER INN PÅ HHV. REAKSJONS-/EKSPANSJONSPOTENSIALET OG SKADEBILDET

Hvordan de ulike faktorene virker inn på skadesituasjonen er illustrert i Figur 15.

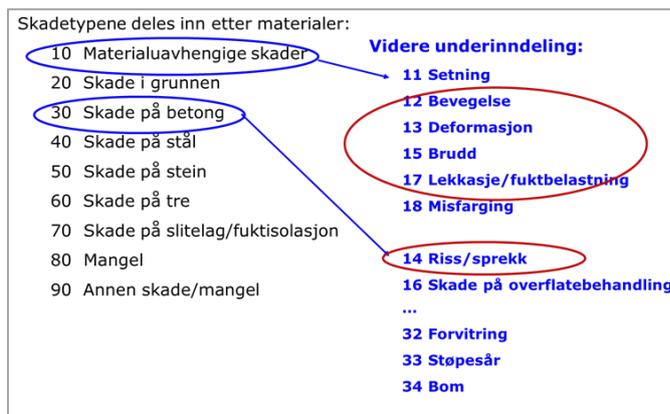
FIGUR 17 INNDELING AV SKADETYPER OG SKADEÅRSAKER I HOVED- OG UNDERGRUPPER. EKSEMPEL FOR BRUER MED ALKALIREAKSJONER.

Eksempler på relevante skadetyper for bruer med alkalireaksjoner er vist i FIGUR 17.

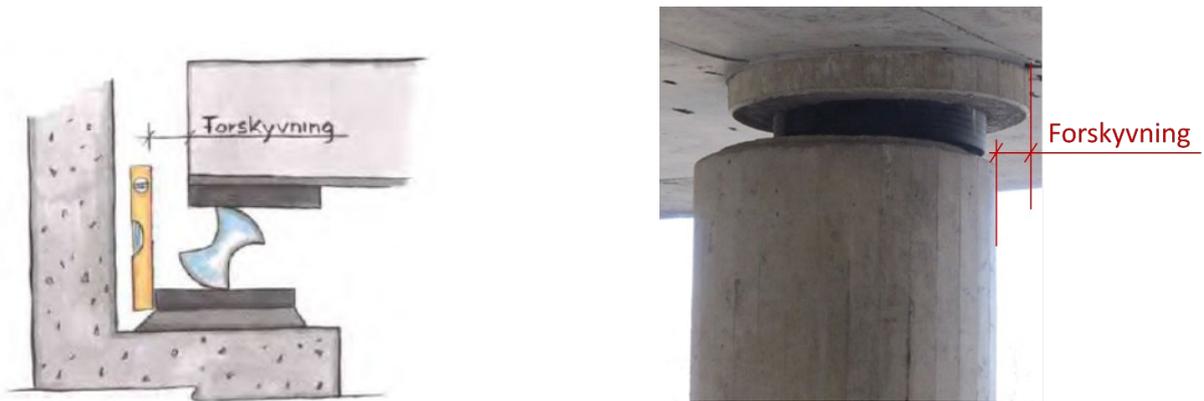
FIGUR 19 EKSEMPEL PÅ MÅLING AV FORSKYVNING AV LAGER /1 / OG FORSKYVNING AV OVERBYGNING (FOTO: EVA RODUM, STATENS VEGVESEN)

Bevegelser kan i enkelte tilfeller måles med tommestokk evt. med hjelp av et lite vater – f.eks. ved forskyvning av lagre, endring i fugeåpning eller forskyvning av søyleopplegg, se Figur 19. Deformasjon av pilarer kan måles ved hjelp av landmålingsutstyr eller mer avansert laserskanningsutstyr, se Figur 20. Når bevegelser skal følges opp over tid bør det monteres bolter/fastpunkt som målingene utføres mellom. Mellom lokale målepunkt kan da målingene utføres med tommestokk eller mer nøyaktige måleinstrumenter, f.eks. et ekstensometer, se Figur 21.

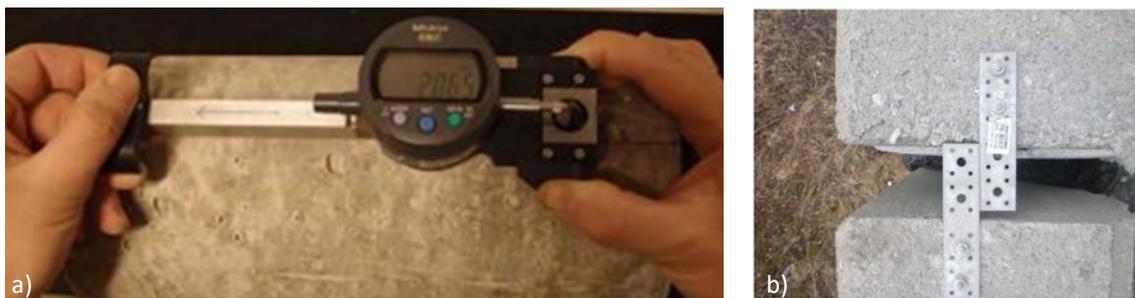
FIGUR 21 EKSEMPEL PÅ FASTPUNKTER FOR MÅLING AV EKSPANSJON/BEVEGELSE OVER TID A) INNLIMTE KNASTER FOR MÅLING MED EKSTENSOMETER OG B) FASTMONTERTE STÅLPLATER FOR MANUELL MÅLING MED TOMMESTOKK (FOTO: SINTEF OG N-V441).

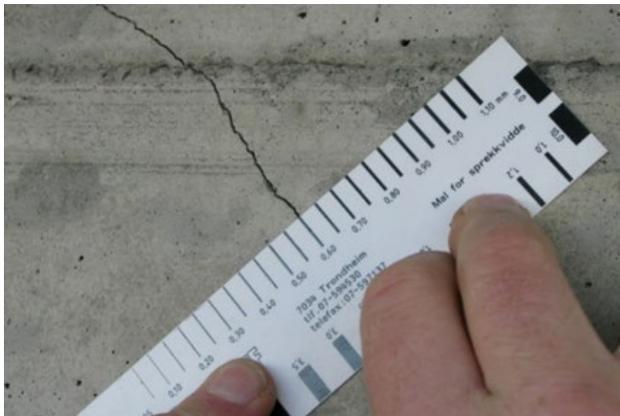
FIGUR 24 EKSEMPEL PÅ MÅLING AV RISSVIDDE MED RISSLINJAL. FOTO: EVA RODUM, STATENS VEGVESEN.

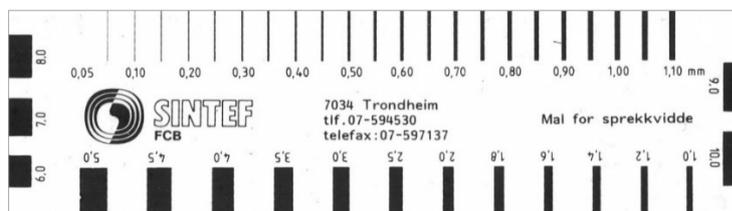
FIGUR 25 SINTEFS RISSLINJAL

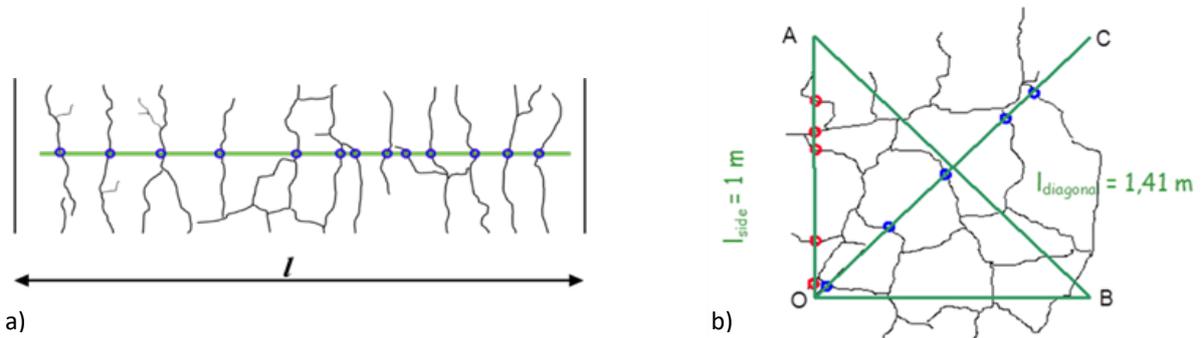
FIGUR 26 EKSEMPEL PÅ RISSMÅLELINJER. A) LANGS ENKELTLINJE VINKELRETT PÅ HOVEDRISRETNING OG B) LANGS FLERE LINJER INNENFOR 1 M²

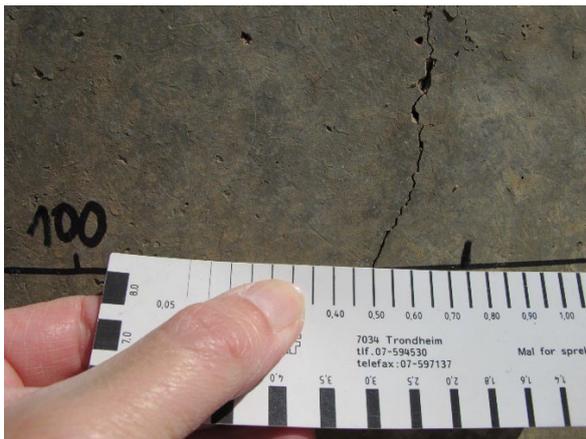
Risslinje 100-110 cm: Rissvidde 0,50 mm

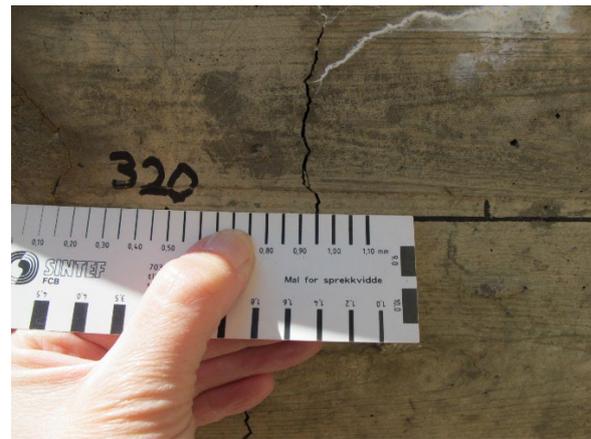
Risslinje 320-330 cm: Rissvidde 0,95 mm

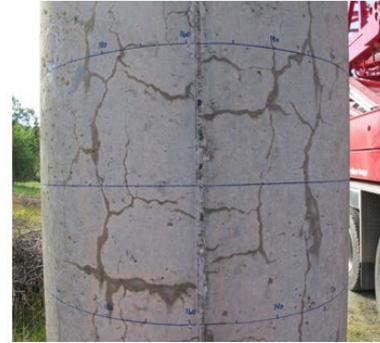
FIGUR 29 EKSEMPEL PÅ FOTORAPPORTERING - OVERSIKTSFOTO AV 2 STK MÅLELINJER PÅ SIRKULÆR SØYLE /19/ (DEN MIDTRE LINJA EN TEGNET OPP FOR MONTERING AV BOLTER FOR EKSTENSOMETERMÅLINGER)

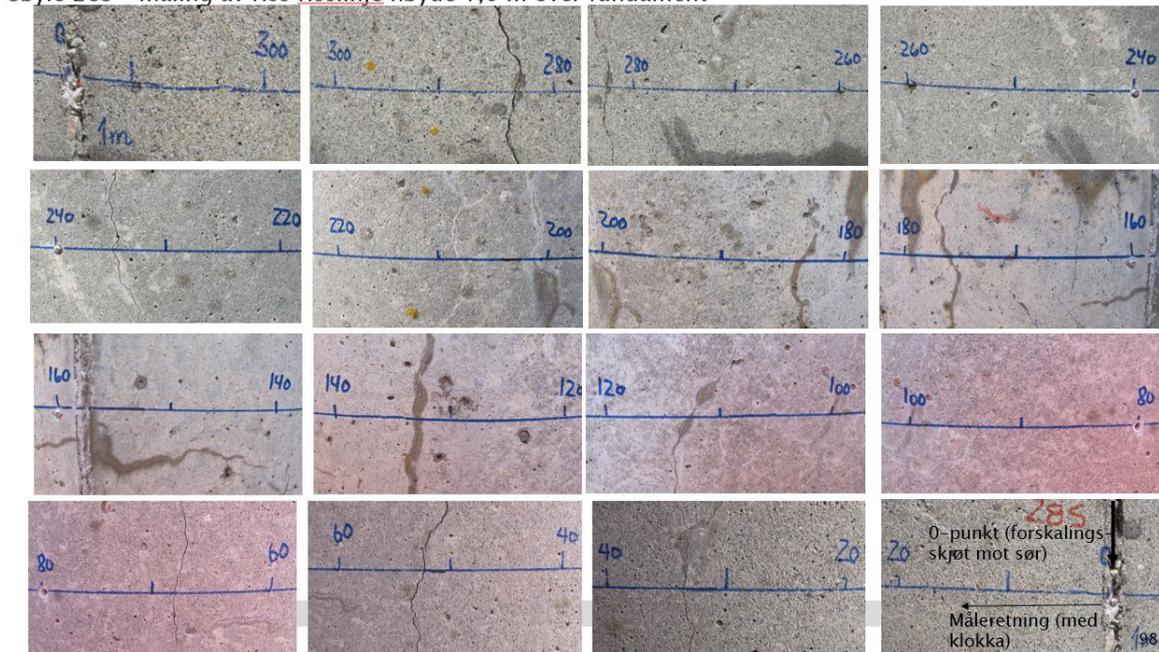
FIGUR 30 EKSEMPEL PÅ FOTORAPPORTERING - NÆRFOTO LANGS MÅLELINJE, ETT FOTO PR 20 CM/19/

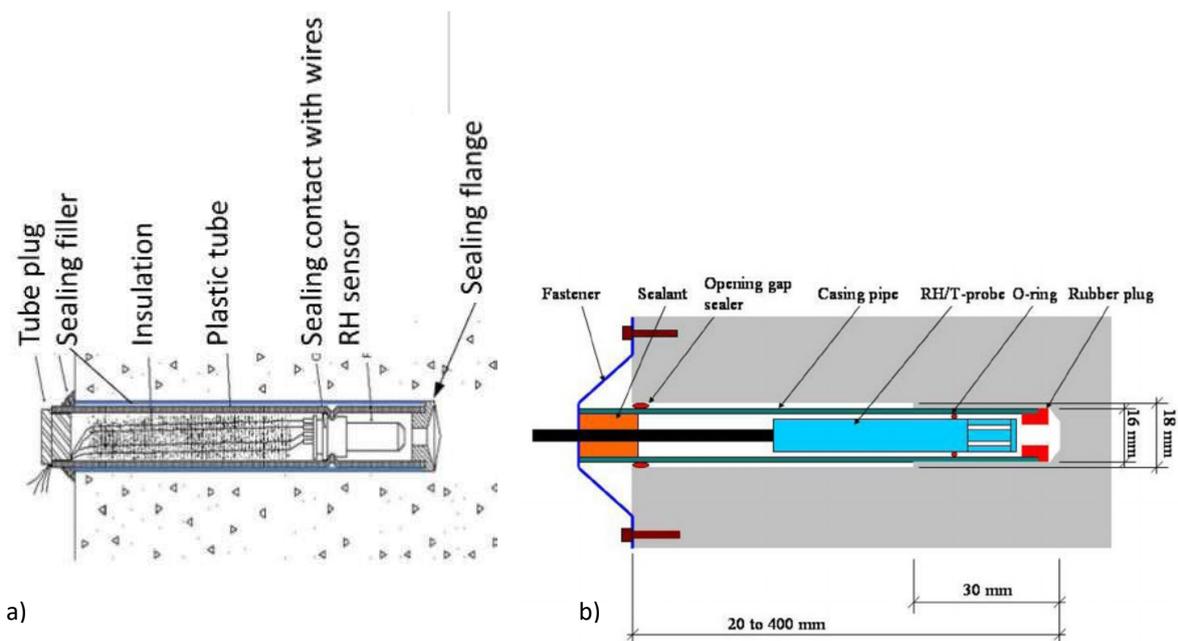
FIGUR 32 EKSEMPLER PÅ RF-SENSORER MONTERT I PLASTRØR I BORHULL I BETONG. A) HUMIGUARD-SYSTEMET /21/ OG B) VAISALA-SYSTEMET (FIGUR FRA OXFALL M.FL., 2013 /24/).

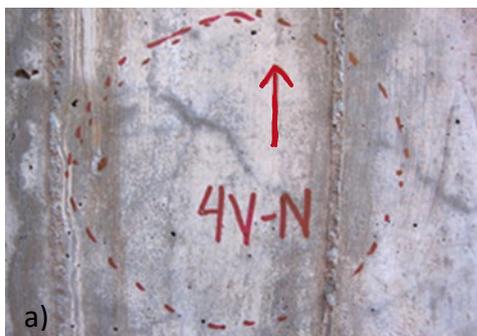
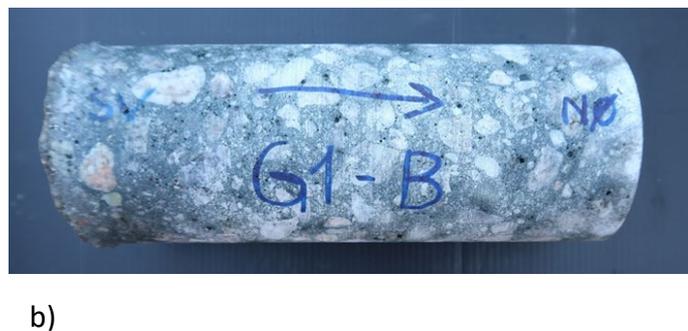
FIGUR 33 EKSEMPLER PÅ MERKING A) PÅ BETONGOVERFLATA FØR UTBORING AV KJERNE FRA BRUTÅRN (IDENTITET OG PIL OPP) OG B) PÅ KJERNEN ETTER GJENNOMGÅENDE UTBORING FRA BJELKE, FØR INNPAKKING (IDENTITET OG PIL MOT NORDØST)

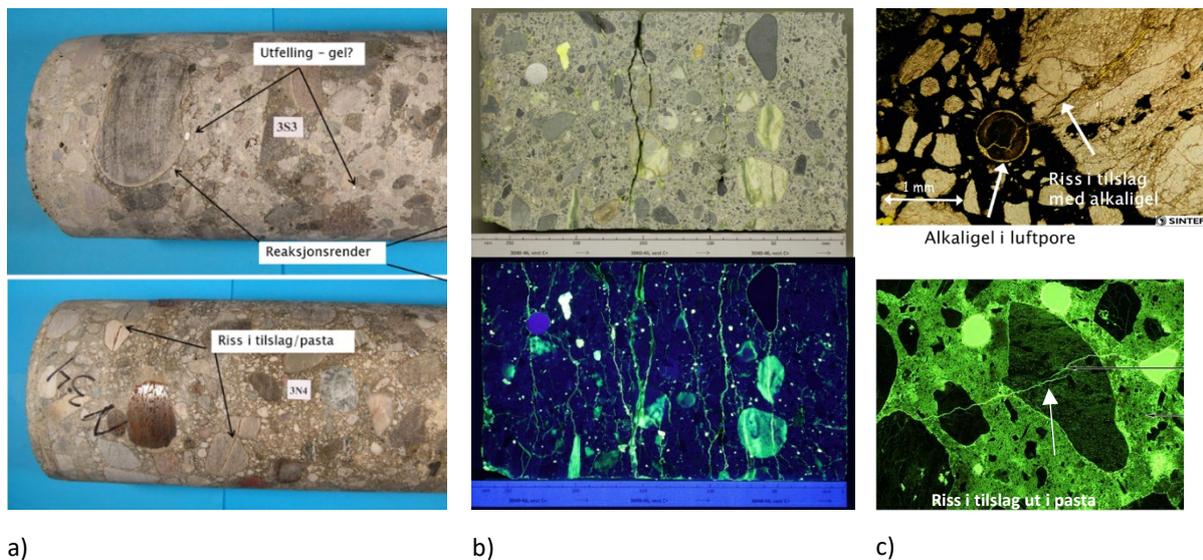
FIGUR 34 STRUKTURANALYSER INKLUDERER VISUELL UNDERSØKELSE AV A) KJERNE, B) PLANSLIP (I NORMALBELYSNING OG UV-LYS) OG C) TYNNSLIP (I MIKROSKOP) (FOTO: SINTEF)

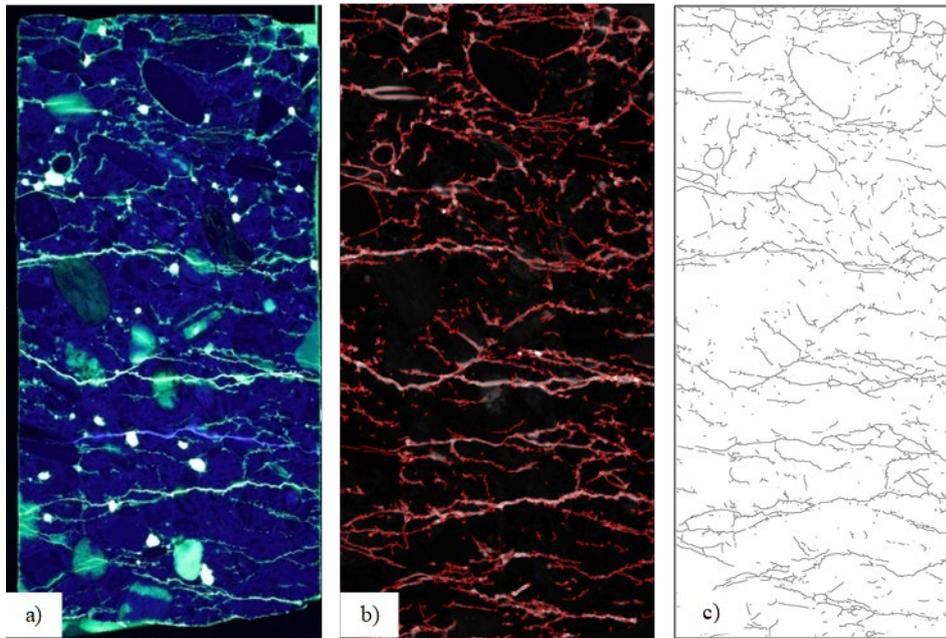
FIGUR 35 EKSEMPEL PÅ FOTOBEHANDLING FOR AUTOMATISERT BESTEMMELSE AV RISSINTENSITET A) FOTO AV PLANSLIP I UV-BELYSNING, B) BILDET ETTER RGB-SEPARASJON OG C) SVART-HVITT BILDET ETTER AUTOMATISK FJERNING AV STØY. AREALET AV SVARTE PIKSLER BENYTTES I BEREGNINGEN AV CRACKING INTENSITY, CI [%] (CHAMPAGNE ET AL., 2022 /40/).

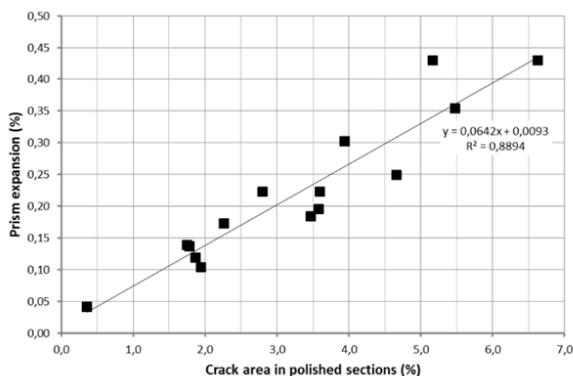
FIGUR 36 RISSINTENSITET I AREAL-% FOR 16 PLANSLIP, PLOTTET MOT MÅLT EKSPANSJON. LABORATORIEEKSPONERTE STORE (100x100x450MM³) OG SMÅ (70x70x280 MM³) BETONGPRISMER /28 /.

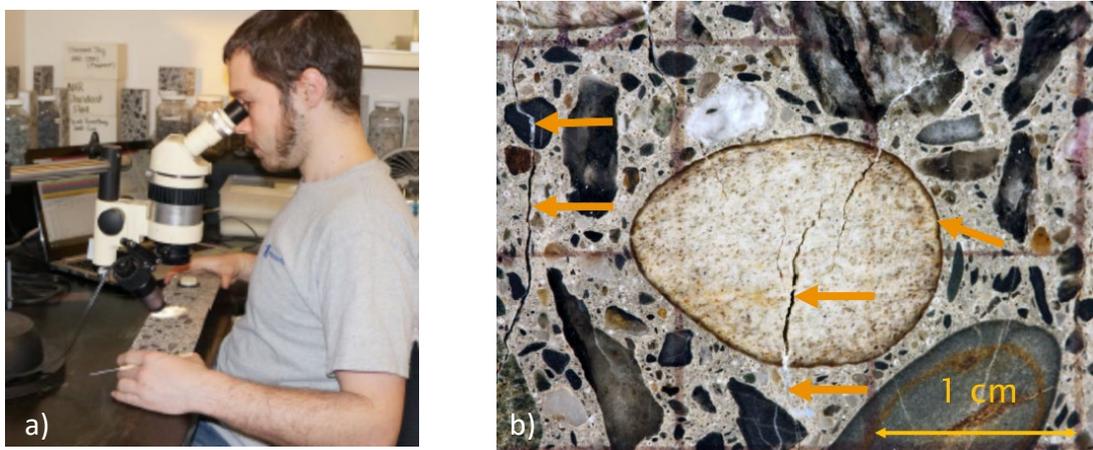
FIGUR 37 DRI – A) TELLING AV SKADEPARAMETERE UNDER MIKROSKOP OG B) UTSNITT AV PLANSLIP MED PÅTEGNET RUTENETT OG PIL TIL ULIKE SKADEPARAMETERE. FOTO: MATHIEU CHAMPAGNE, ULAVAL /33 /

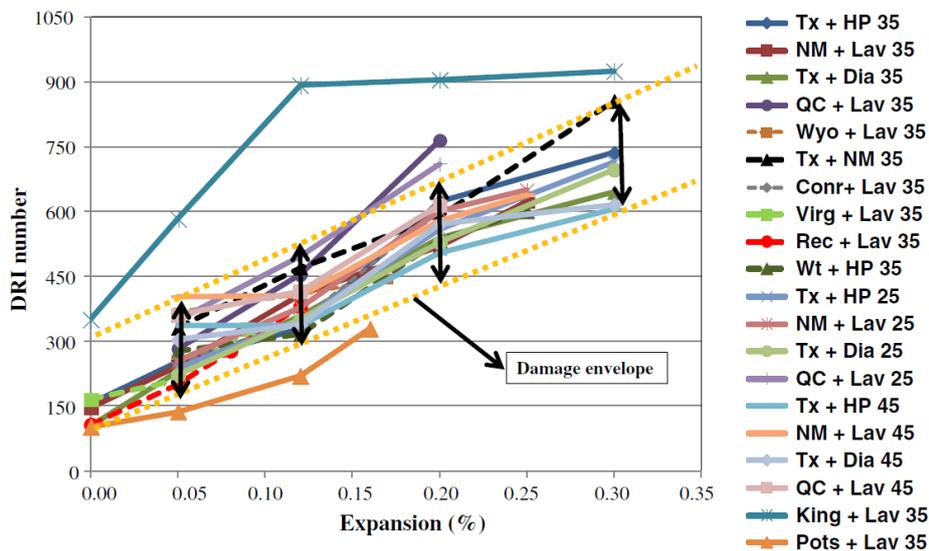
FIGUR 38 SAMMENHENGEN MELLOM EKSPANSJON OG DRI, FOR 20 ULIKE LABORATORIEEKSPONERTE BETONGER (SANCHEZ ET AL., 2015 /34/).

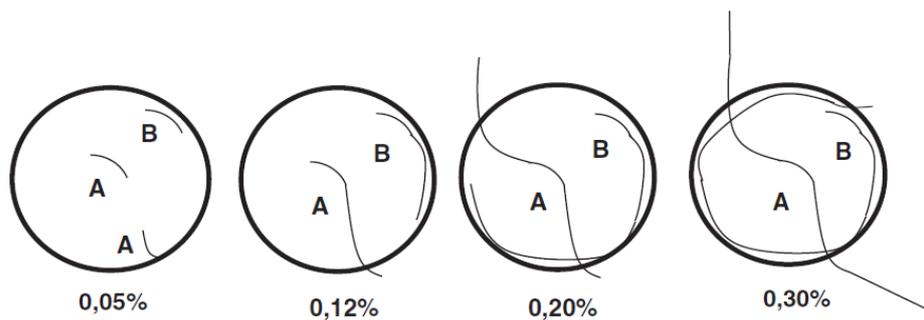
FIGUR 39 MODELL SOM BESKRIVER UTVIKLING AV RISS I TILSLAG OG PASTA VED ULIKE EKSPANSJONSnivÅ (SANCHEZ ET AL., 2015 /34/). MODELLEN BESKRIVER TO RISSSTYPER: A = RISS SOM GÅR I TILSLAGET OG B = RISS SOM GÅR LANGS KANTEN AV TILSLAGET. DET PRESISERES I ARTIKKELEN AT DE ANGITTE EKSPANSJONSnivÅENE ER INDIKATIVE.

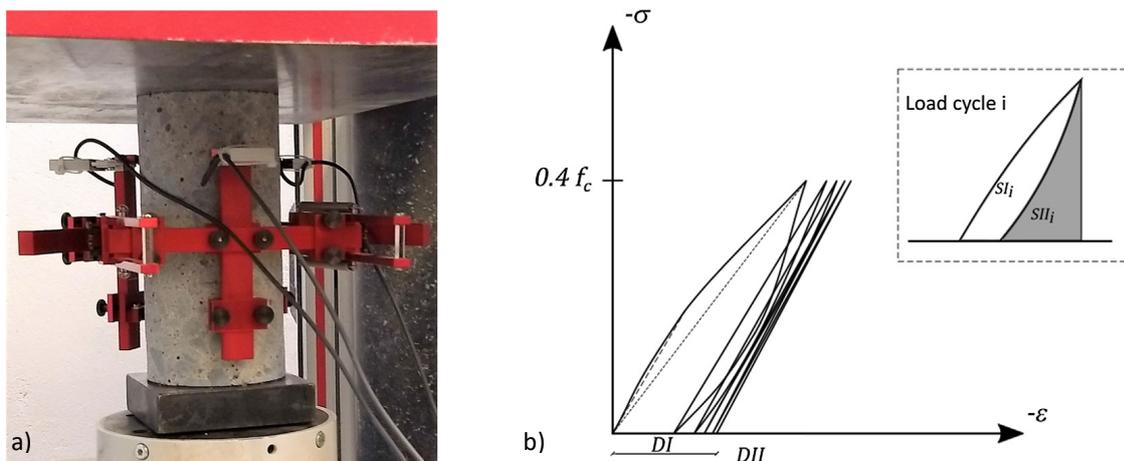
FIGUR 40 A) PRØVESTYKKE MED TØYNINGSMÅLERE UNDER BELASTNING I TRYKKPRESSE OG B) PRINSIPIELL LAST/DEFORMASJONSKURVE. FOTO/FIGUR: KONGSHAUG ET AL. /36/

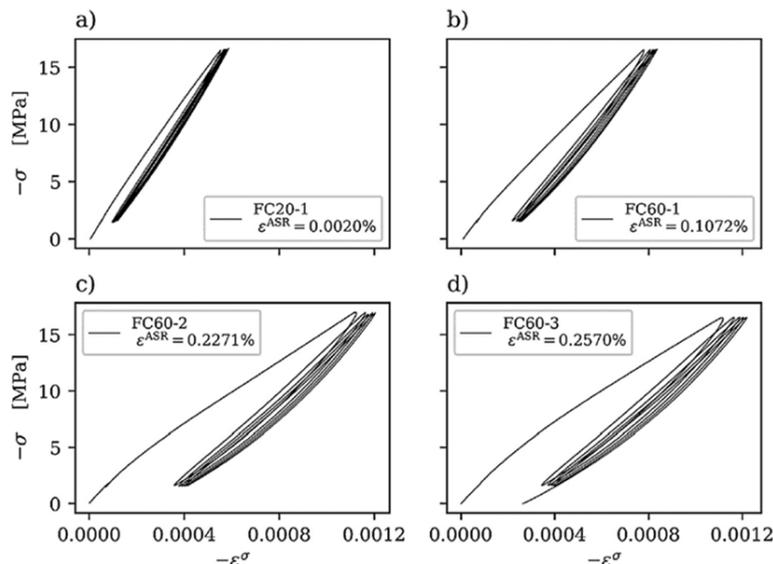
FIGUR 41 EKSEMPLER PÅ SPENNINGS-/TØYNINGSKURVER FOR BETONG MED ULIK EKSPANSJON (HHV. 0,00, 0,11, 0,23 OG 0,26 %). FRA KONGSHAUG ET AL. /36/.

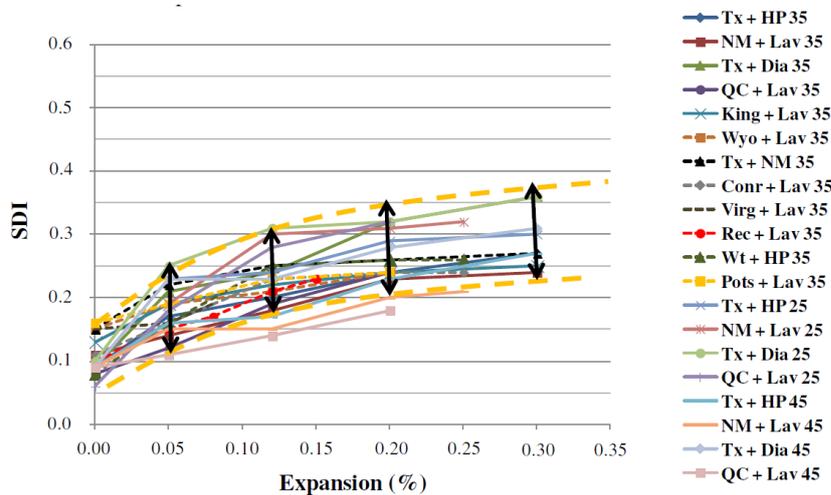
FIGUR 42 SAMMENHENGEN MELLOM EKSPANSJON OG SDI, FOR 20 ULIKE LABORATORIEEKSPONERTE BETONGER /35/.

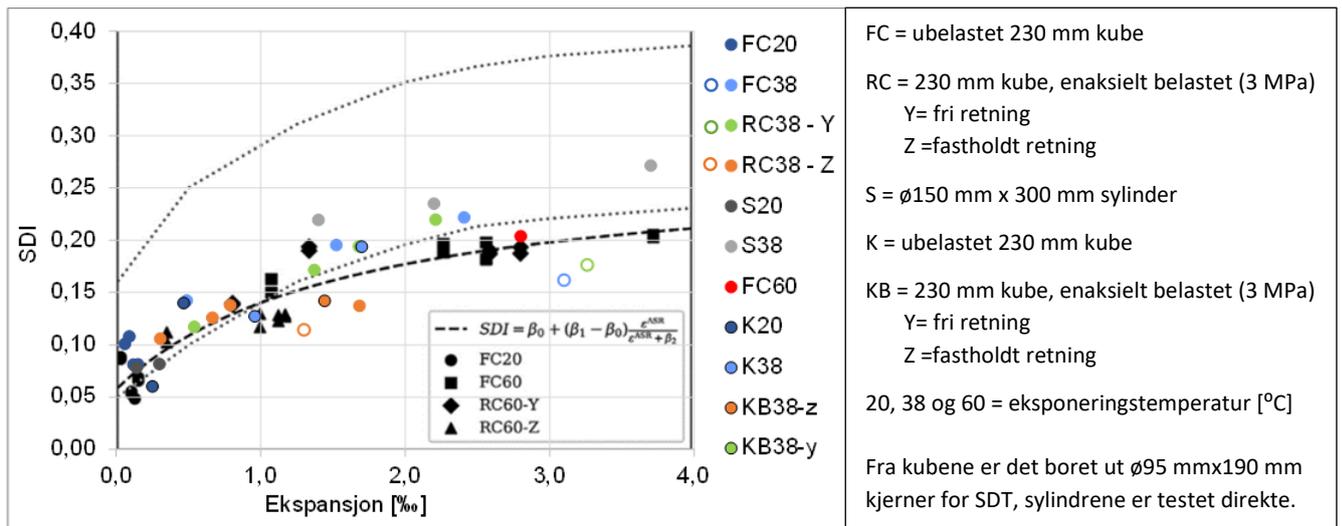
FIGUR 43 SAMMENHENGEN MELLOM EKSPANSJON OG SDI FOR ÉN LABORATORIEEKSPONERT BETONG VED NTNU/SINTEF. FIGUREN VISER STEMLANDS RESULTATER (FARVEDE MARKØRER) /9/ SAMMENSTILT MED KONGSHAUGS (SVARTE MARKØRER) /36/. PRIKKEDE LINJER ANGIR SPREDNINGEN PÅ SANCHEZ SINE RESULTATER FRA FIGUR 42. BETYDNINGEN AV DE ULIKE MARKØRER ER FORKLART I EGEN TEKSTBOKS. BLÅ, GRØNN OG ORANSJE RING ANGIR PRØVER SOM ER BORET UT OG TESTET ETTER AT KUBEN HAR STÅTT HENSATT I CA. 200 DØGN VED 20°C /100% RF.

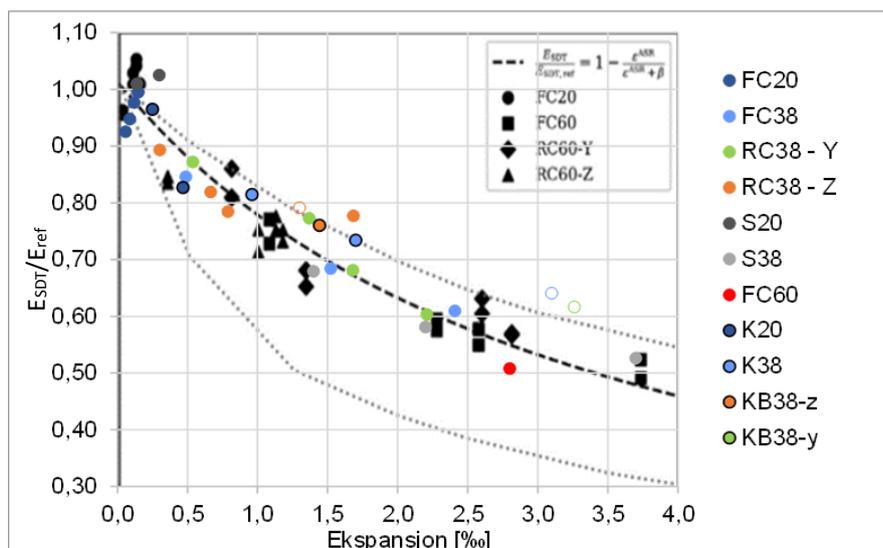
FIGUR 44 SAMMENHENGEN MELLOM EKSPANSJON OG REDUKSJON I E-MODUL (E_{SDT}/E_{REF}), FOR ÉN LABORATORIEEKSPONERT BETONG VED NTNU/SINTEF. FIGUREN VISER STEMLANDS RESULTATER (FARVEDE MARKØRER) /9/ SAMMENSTILT MED KONGSHAUGS (SVARTE MARKØRER) /36/. BETYDNINGEN AV DE ULIKE MARKØRER ER FORKLART I FIGUR 43.

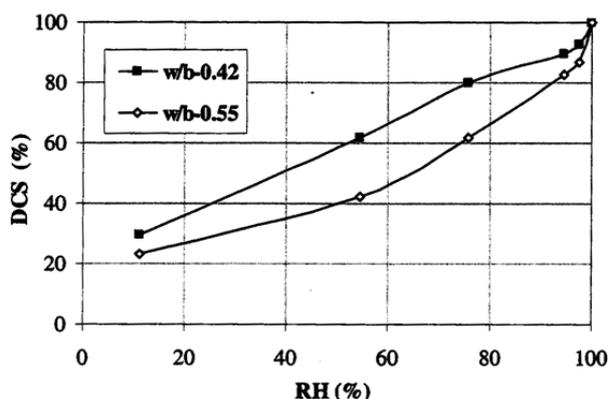
FIGUR 45 DESORPSJONSISOTERMER FOR BETONGSKIVER FRA TO ULIKE BETONGTYPER, HHV. MED MASSEFORHOLD 0,42 OG 0,55. BETONGEN MED V/B 0,42 ER TILSATT 5 % SILIKASTØV (RELLING, 1999 /37/). (RH = RELATIVE HUMIDITY = RELATIV FUKTIGHET)

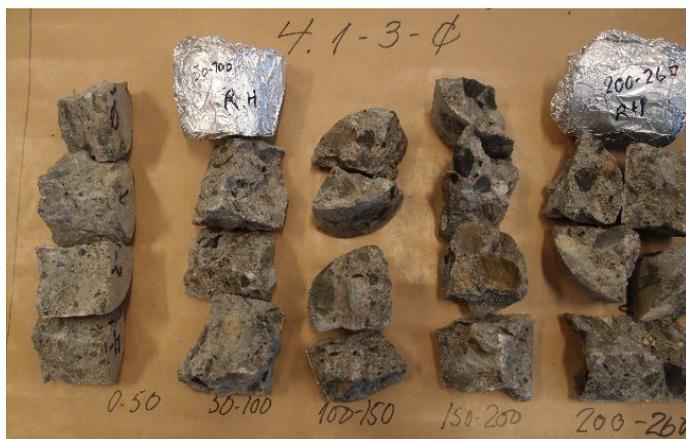
FIGUR 46 BETONGKJERNE ETTER SPLITTING I 5 SJIKT Å 4 BITER. FOR SJIKTENE 50-100 MM OG 200-260 MM ER DET TATT UT EN BIT (INNPAKKET I ALUMINIUMSFOLIE) FOR SENERE NEDKNUSING OG BESTEMMELSE AV RELATIV FUKTIGHET, SE AVSNITT 7.4.3. FOTO: EVA RODUM, STATENS VEGVESEN.

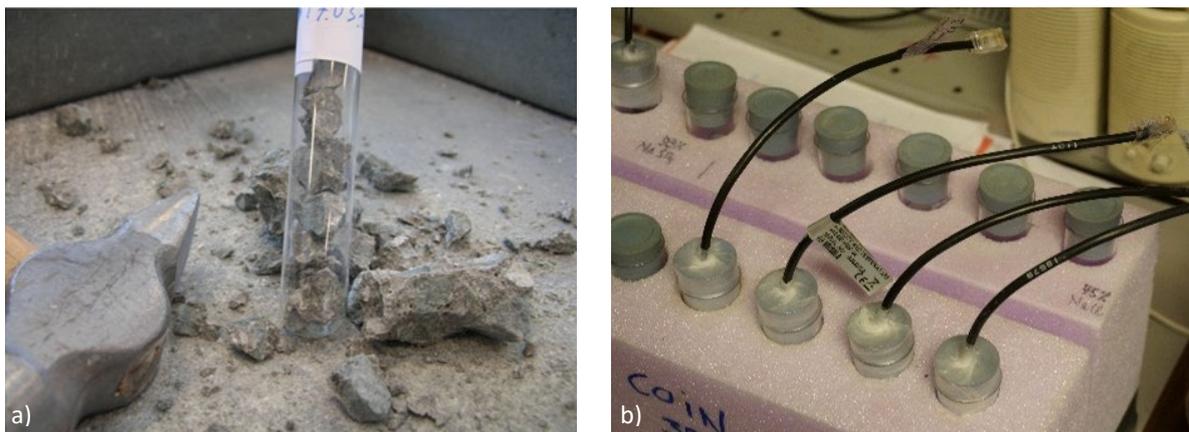
FIGUR 47 TILDANNING AV PRØVER FOR RF-MÅLING A) NEDKNUSTE PASTABITER PÅ REAGENSØR OG B) FORSEGLEDE REAGENSØR MED RF-SENSORER I ISOLASJONSBLOKK I KLIMAROM. FOTO: JAN LINDGÅRD, SINTEF

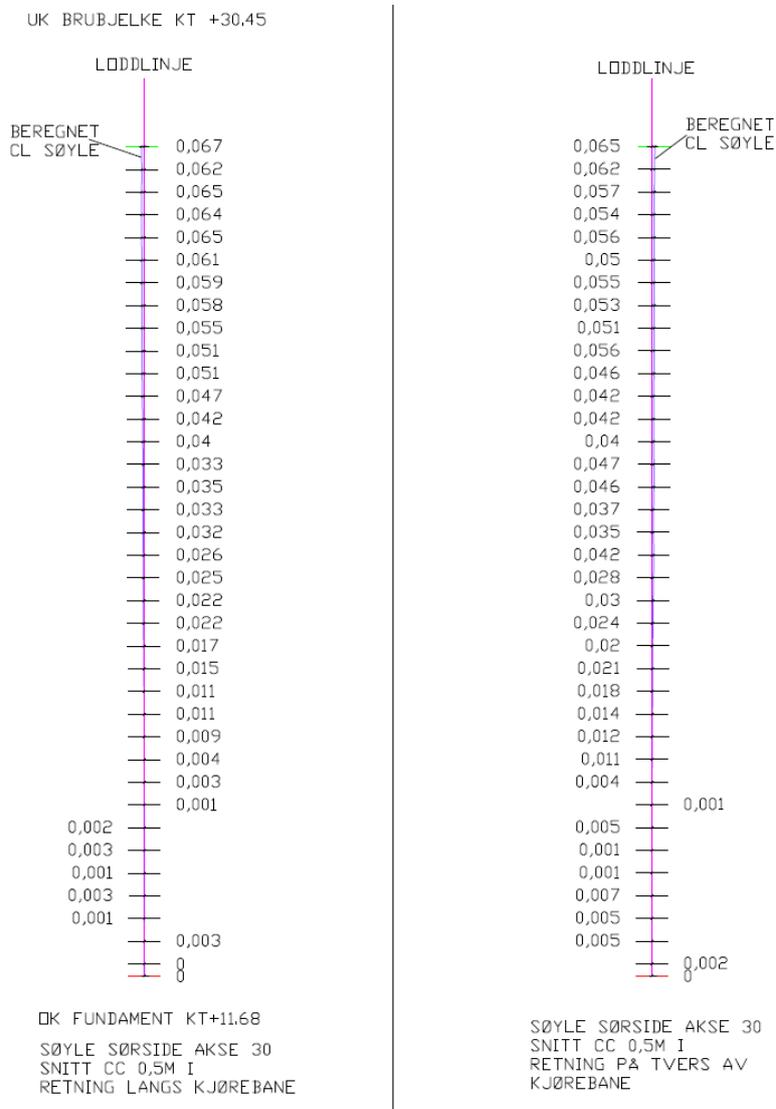
FIGUR 50 TJELDSUNDBRUA, SØNDRE PILAR I AKSE 30. AVVIK FRA LODDLINJE [METER] I HHV. LENGDERETNING OG TVERRETNING, MÅLT FOR HVER METER FRA OK FUNDAMENT TIL UK BJELKE. 3D-SKANNING UTFØRT AV ING. GRANBERG AS.

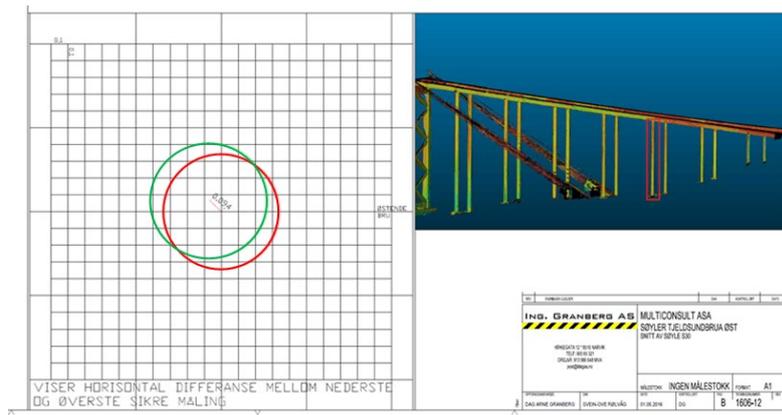
FIGUR 51 TJELDSUNDBRUA, ØSTRE VIADUKT, SØNDRE PILAR I AKSE 30 (MARKERT MED RØD FIRKANT TIL HØYRE I FIGUREN). SØYLAS POSISJON VED OK FUNDAMENT ER TEGNET MED RØD RING OG SØYLAS POSISJON VED UK BJELKE ER TEGNET MED GRØNN RING. 3D-SKANNING UTFØRT AV ING. GRANBERG AS.

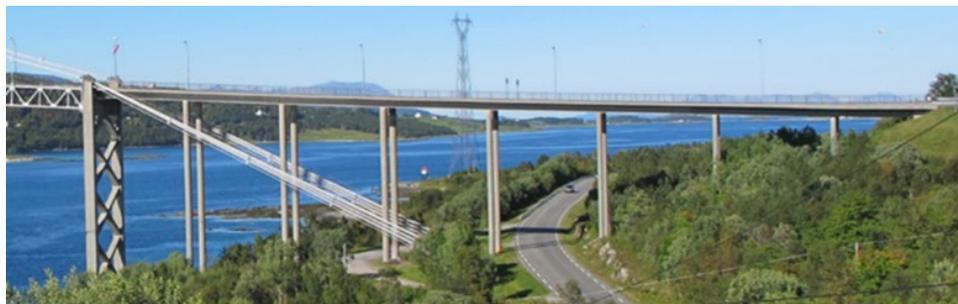
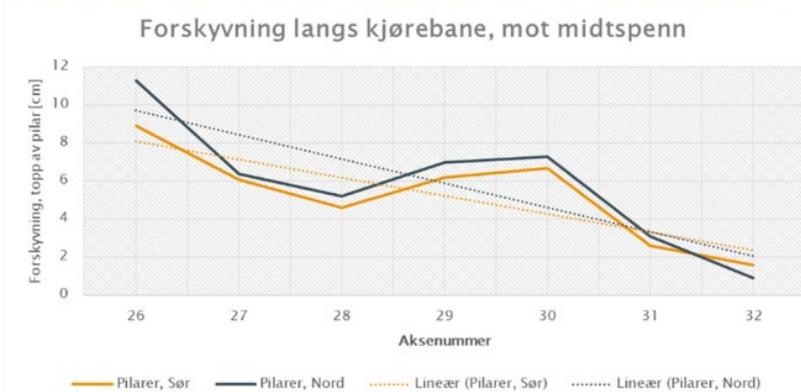
FIGUR 52 TJELDSUNDBRUA, ØSTRE VIADUKT. PILARENES AVVIK FRA LODDLINJEN I BRUAS LENGDERETNING ER FRAMSTILT GRAFISK, MED LINEÆR TRENDLINJE FOR HHV. SØNDRE (GUL) OG NORDRE (SVART) SØYLER. FOTO: EVA RODUM, STATENS VEGVESEN. FIGUR: MALIN MATHISEN, STATENS VEGVESEN

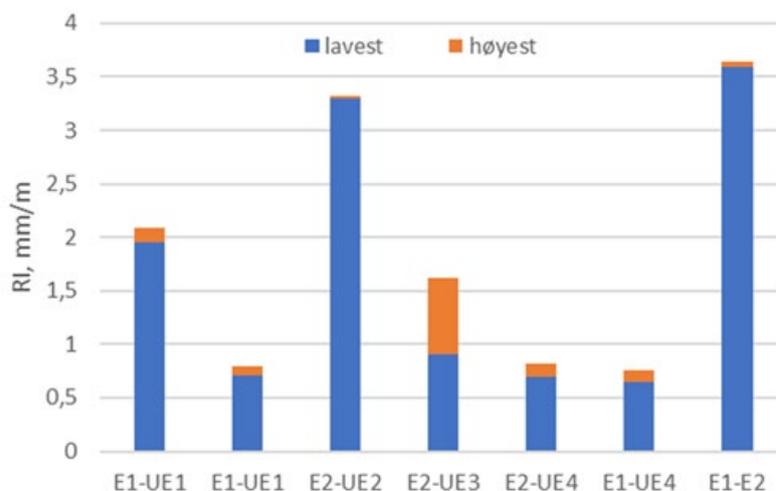
FIGUR 53 RESULTATER FRA RISSMÅLINGER UTFØRT AV HHV. ÉN ERFAREN OG ÉN UERFAREN OPERATØR PR. MÅLELINJE. DET ER MÅLT LANGS TOTALT SJU ULIKE MÅLELINJER.

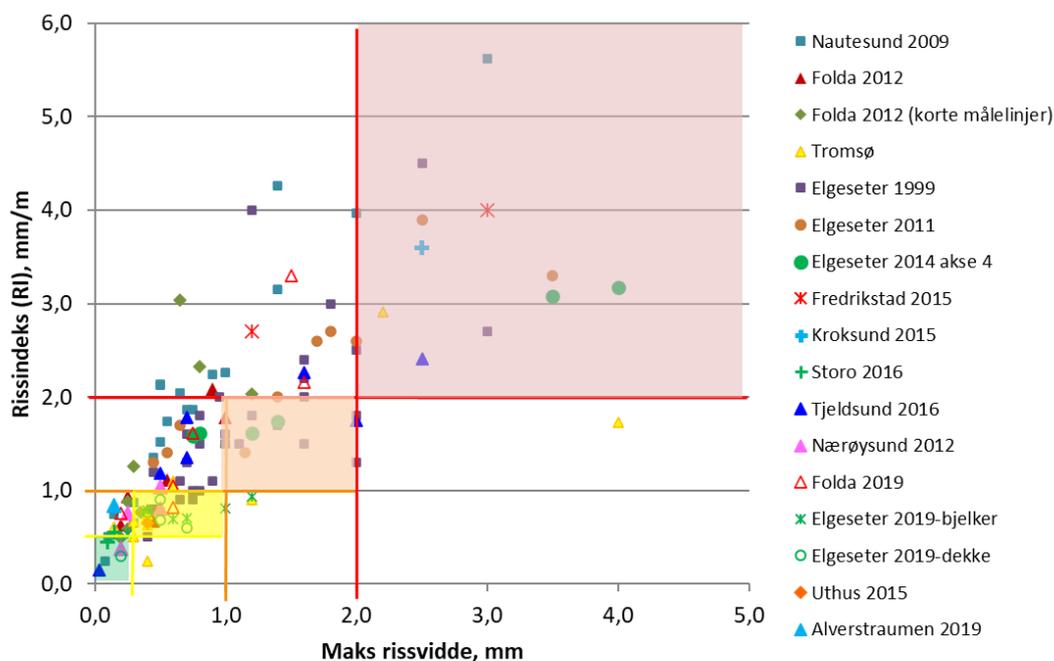
FIGUR 54 RESULTATER FRA RISSMÅLINGER UTFØRT SYSTEMATISK LANGS MÅLELINJER, PÅ ULIKE BRUER OG KONSTRUKSJONSDELER I PERIODEN 2009–2019, I TILLEGG SØYLER PÅ ELGESETER BRU 1999. MAKS MÅLT RISSVIDDE ER PLOTTET MOT BEREGNET RISSINDEKS. SKADEGRAD 1–4 FOR DE TO PARAMETRENE ER INDIKERT MED LINJER, MENS DE SKRAVERTE OMRÅDENE ANGIR HVOR DE TO SKADEGRADENE SAMMENFALLER, HHV. FOR SKADEGRAD 1=GRØNN, SKADEGRAD 2=GUL, SKADEGRAD 3=ORANSJE OG SKADEGRAD 4=RØD.

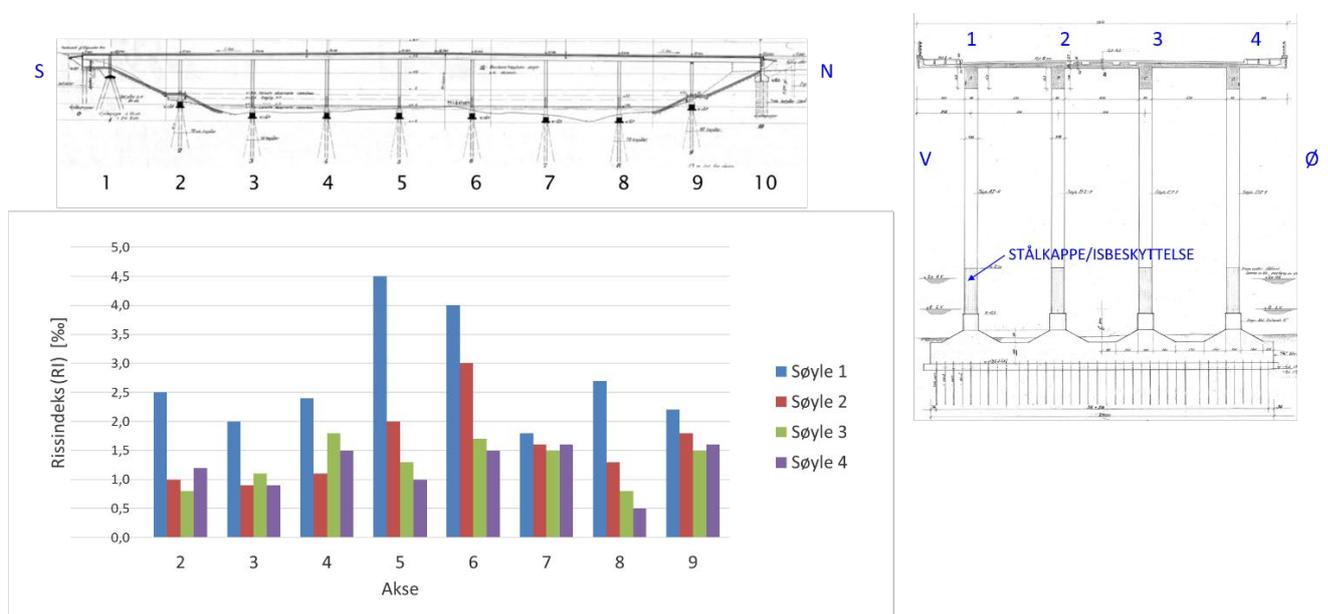
FIGUR 55 ELGESETER BRU. RISSVIDDEMÅLINGER UTFØRT I 1999, CA. 1 M OVER ISBESKYTTELSEN. BEREGNEDE RISSINDEKSER I AKSE 2-9, FIRE SØYLER PR AKSE (1-4) / 41 /.

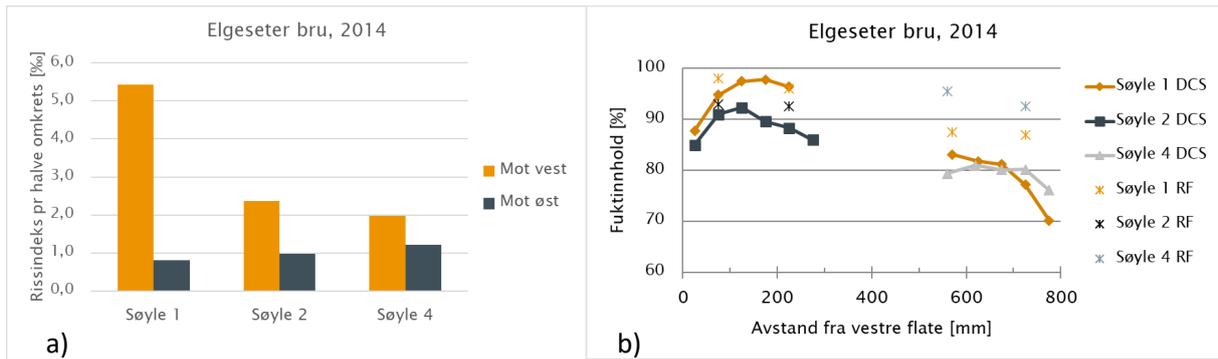
FIGUR 56 ELGESETER BRU, RISS- OG FUKTMÅLINGER UTFØRT I 2014, PÅ TRE SØYLER I AKSE 4, CA. 4,5 M OVER ISBESKYTTELSEN. A) RISSINDEKSER BEREGNET FOR HHV. HALVDDEL MOT VEST OG HALVDDEL MOT ØST OG B) FUKTPROFILER ANGITT SOM DCS OG RF I ULIKE DYBDER FRA FLATE MOT VEST. SØYLENES DIAMETER ER 800 MM /46/.

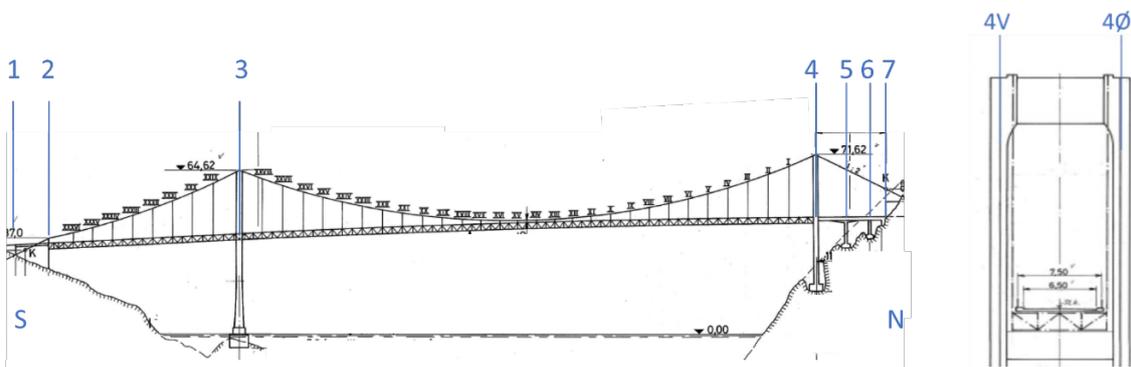
FIGUR 57 FOLDA BRU, MED OPPRISS AV ØVRE DEL AV TÅRN I AKSE 4.

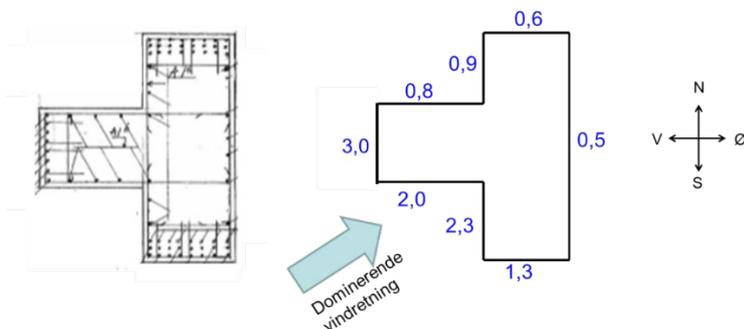
FIGUR 58 FOLDA BRU. RISSMÅLINGER UTFØRT I 2012, PÅ VESTRE TÅRNBEIN I AKSE 4. RISSINDEKSER BEREGNET FOR ULIKE FLATER I HØYDE CA. 6 M OVER KJØREBANEN.

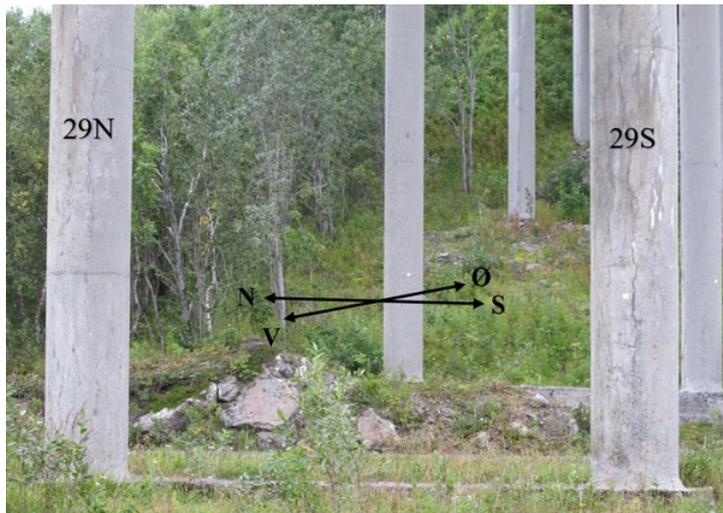
FIGUR 59 TJELDSUNDBRUA. SØYLE 29N OG 29S

Brua ble inspisert i 2016. Det ble registrert store variasjoner i rissomfang i søylene i bruas lengderetning (sannsynligvis pga. forskjeller i betongsammensetning), f.eks. neglisjerbart rissomfang i søyler mellom akse 11 og 20 og omfattende vertikal opprissing i søyler mellom akse 26 og 30. Systematisk rissmåling ble utført på søyler i akse 27 (N og S), 28S, 29 (N og S) og 30 S. Foto av søyler i akse 29 er vist i Figur 59.
