Inspeksjon av bruer med alkalireaksjoner

Felt- og laboratiemetoder
FoU-programmet Bedre bruvedlikehold 2017–2021

STATENS VEGVESENS RAPPORTER

Nr. 852

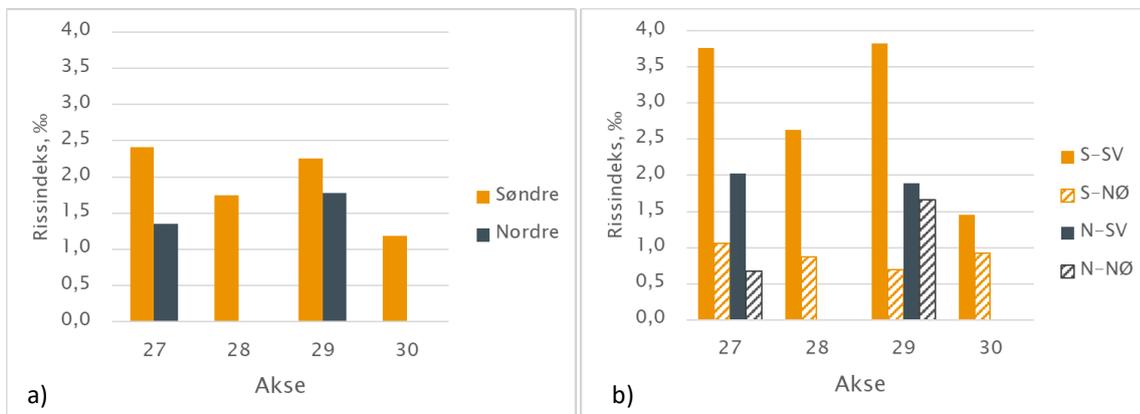
FIGUR 60 TJELDSUND BRU. RISSMÅLINGER UTFØRT I 2016, PÅ SØYLER I AKSE 27-30, CA. 1,5 M OVER FUNDAMENT. DET ER TO SØYLER I HVER AKSE, HHV. SØNDRE (S) OG NORDRE (N). A) RISSINDEKSER BEREGNET FOR HELE OMKRETSEN OG B) RISSINDEKSER BEREGNET FOR HALVE OMKRETSEN, HHV. MOT SØRVEST (SV) OG NORDØST (NØ) /19/

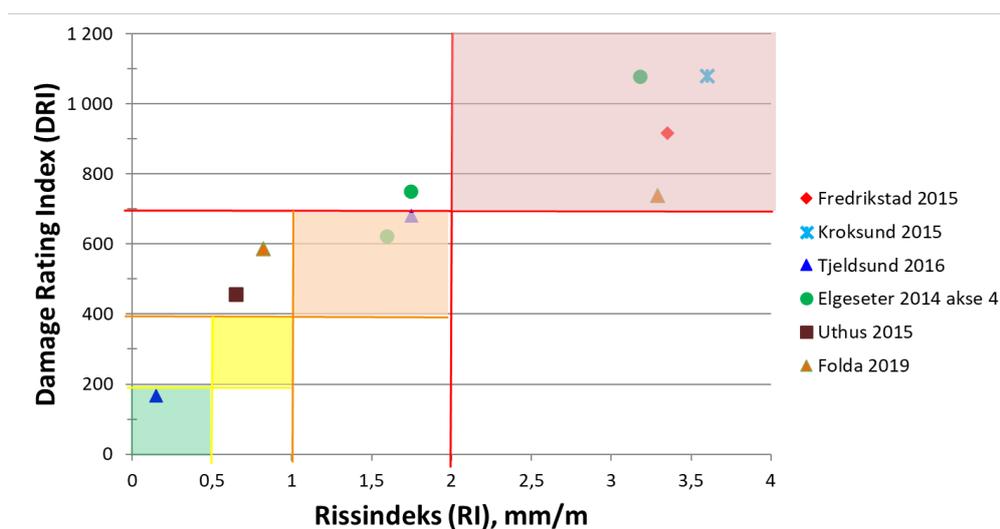
FIGUR 61 RESULTATER FRA RISSMÅLINGER SAMMENSTILT MED RESULTATER FRA DRI-ANALYSER, UTFØRT PÅ ULIKE BRUER OG KONSTRUKSJONSDELER I PERIODEN 2014-2019. SKADEGRAD 1-4 FOR RISSINDEKS OG «LITE»-«SVÆRT BETYDELIG» FOR DRI ER INDIKERT MED LINJER, MENS DE SKRAVERTE OMRÅDENE ANGIR HVOR SKADEGRADENE SAMMENFALLER, HHV. FOR SKADEGRAD 1/LITE = GRØNN, SKADEGRAD 2/MODERAT = GUL, SKADEGRAD 3/BETYDELIG = ORANSJE OG SKADEGRAD 4/SVÆRT BETYDELIG = RØD /19, 46, 52, 53, 54, 49, 55, 56/.

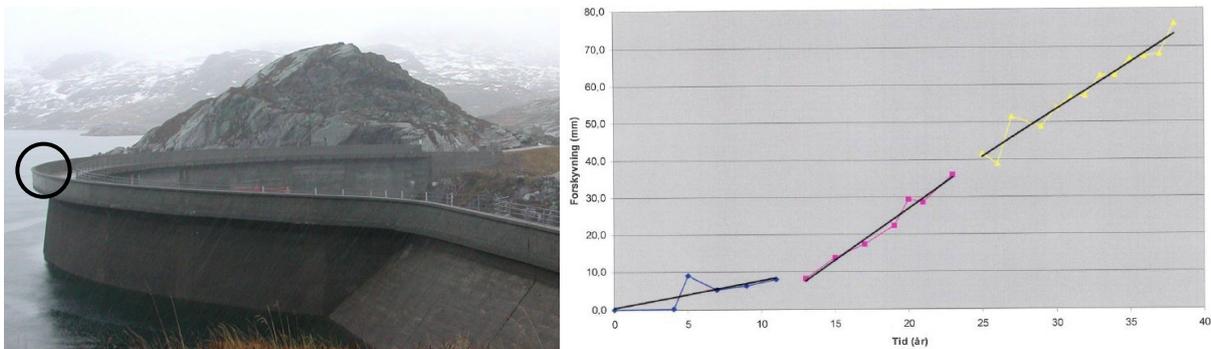
FIGUR 63 DAM VOTNA. ÅRLIG FORSKYVNING AV BOLT 12 (SVART RING PÅ FOTOET), FRA 1966 TIL 2004. TOTAL FORSKYVNING ETTER CA. 40 ÅR VAR CA. 80 MM /42/

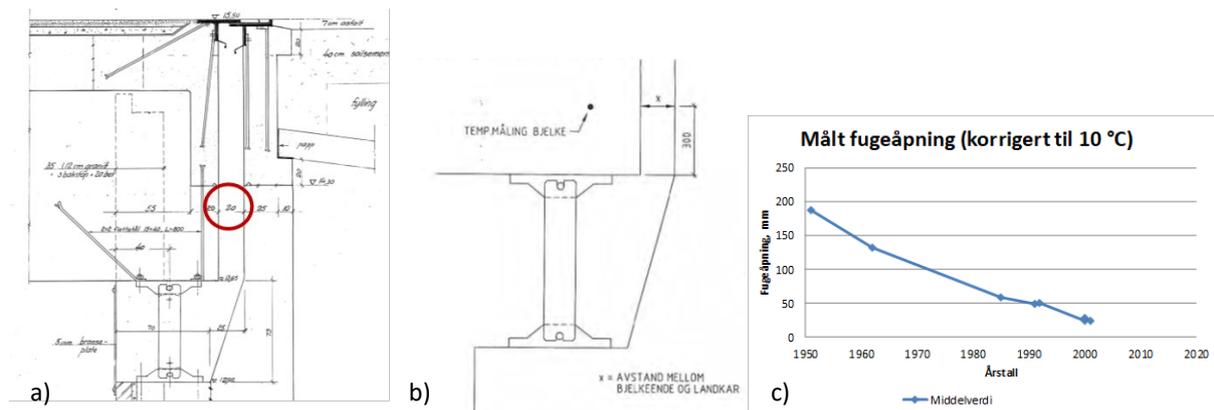
FIGUR 64 ELGESETER BRU. A) PROSJEKTERTE FUGEÅPNING I AKSE 10, B) LOKALITET AV MÅLEPUNKT FOR MÅLING AV FUGEÅPNING OG C) FUGEÅPNING OVER TID, FRA 1950 TIL CA. 2000, MIDDELVARDIER AV FIRE BJELKEENDER.

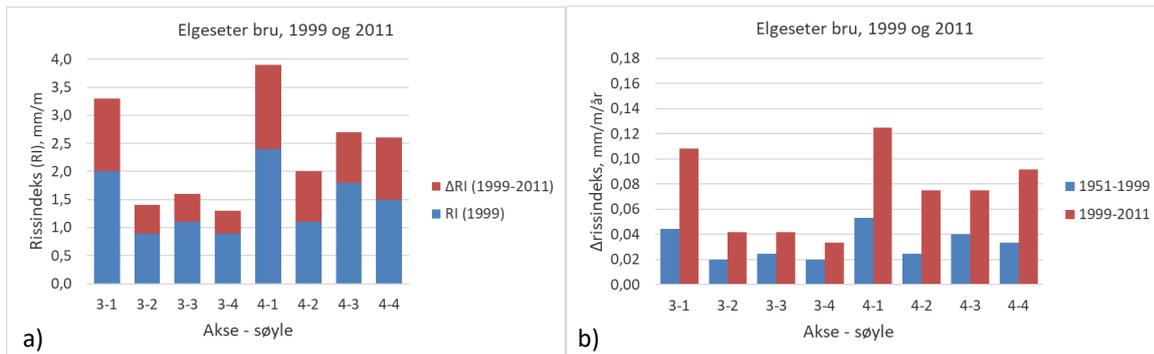
FIGUR 65 ELGESETER BRU – RISSUTVIKLING FRA 1999-2011, ANGITT SOM A) RISSINDEKSER I 1999 OG 2011 OG B) GJENNOMSNITTLIG ÅRLIG ØKNING I RISSINDEKS I DE TO PERIODENE. RESULTATENE ER IKKE TEMPERATURKORRIGERT /41, 46/.

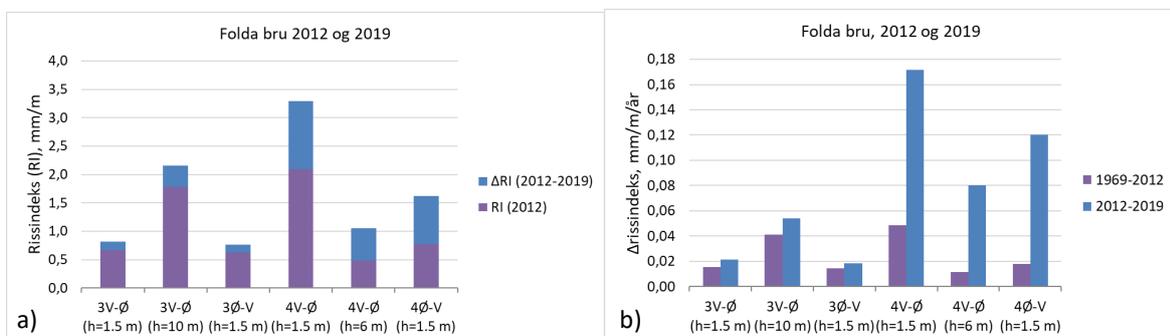
FIGUR 66 FOLDA BRU - RISSUTVIKLING FRA 1969-2019, ANGITT SOM A) RISSINDEKSER I 2012 OG 2019 OG B) GJENNOMSNITTLIG ÅRLIG ØKNING I RISSINDEKS I DE TO PERIODENE. RESULTATENE ER IKKE TEMPERATURKORRIGERT, MEN BEGGE MÅLINGER BLE UTFØRT I SOMMERSESONGEN (10-12 °C I 2012, 16-18 °C I 2019). MÅLELINJENE ER ANGITT MED AKSENUMMER (3 ELLER 4), TÅRNBEIN (ØSTRE ELLER VESTRE), FLATE (MOT ØST ELLER VEST) OG HØYDE OVER KJØREBANEN.

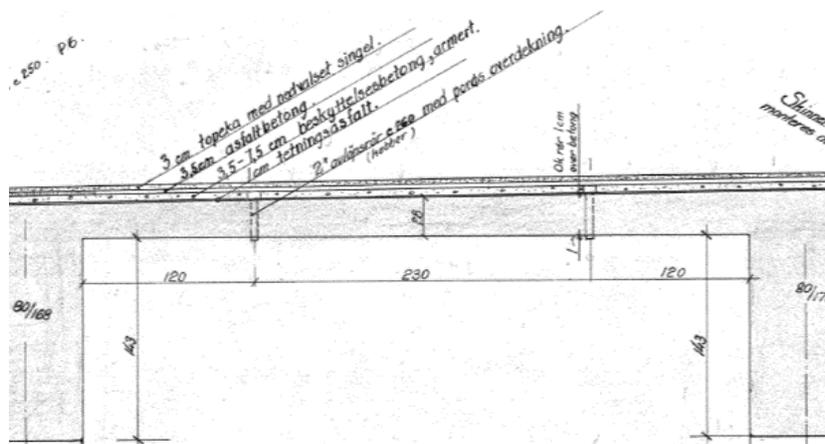
FIGUR 70 ELGESETER BRU. BRUPLATE MED FUKTSIKRING OG SLITELAG (FRA TEGNING NR. 208/49)

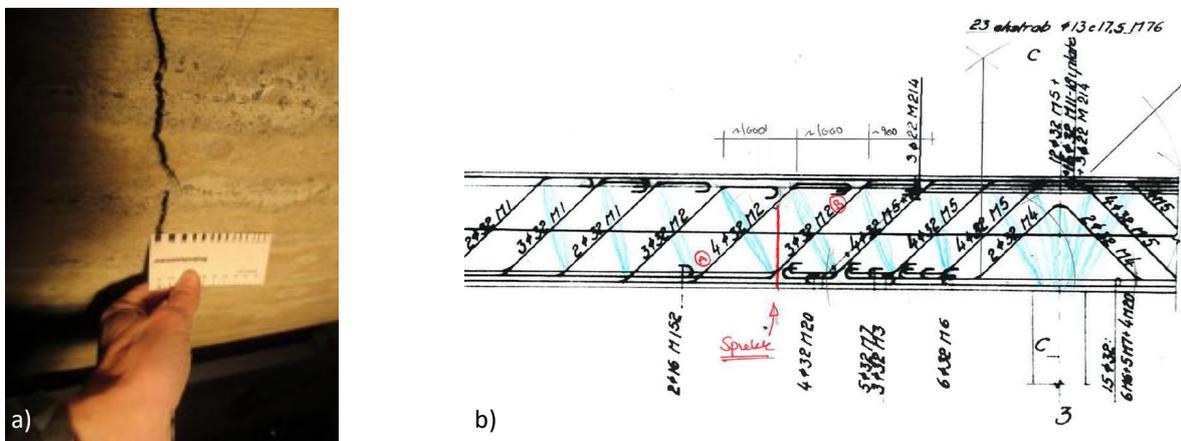
FIGUR 71 ELGESETER BRU. A) VERTIKALRISS MED RISSVIDDE 6 MM LOKALISERT I MOMENTNULLPUNKT I INNERBJELKE MELLOM AKSE 6 OG 7. B) LOKALITET AV GROVE VERTIKALRISS ER TEGNET INN PÅ ARMERINGSTEGNING. RISSENE SAMMENFALLER MED SNITT HVOR DET LIGGER 3 Ø 32 MM SOM LENGDEARMERING (FOTO/FIGUR: AAS-JAKOBSEN AS /44/)

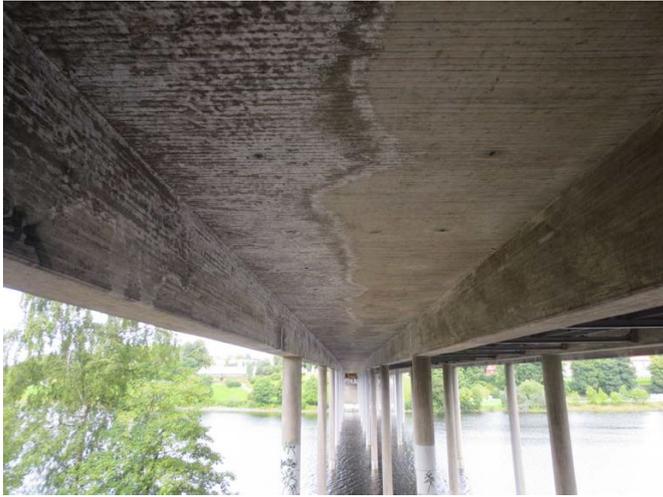
FIGUR 72 ELGESETER BRU. TYDELIG FUKTGJENNOMGANG, UNDERKANT DEKKE MELLOM BJELKE 1 OG 2, FRA AKSE 1 (FOTO: AAS-JAKOBSEN AS /44/)

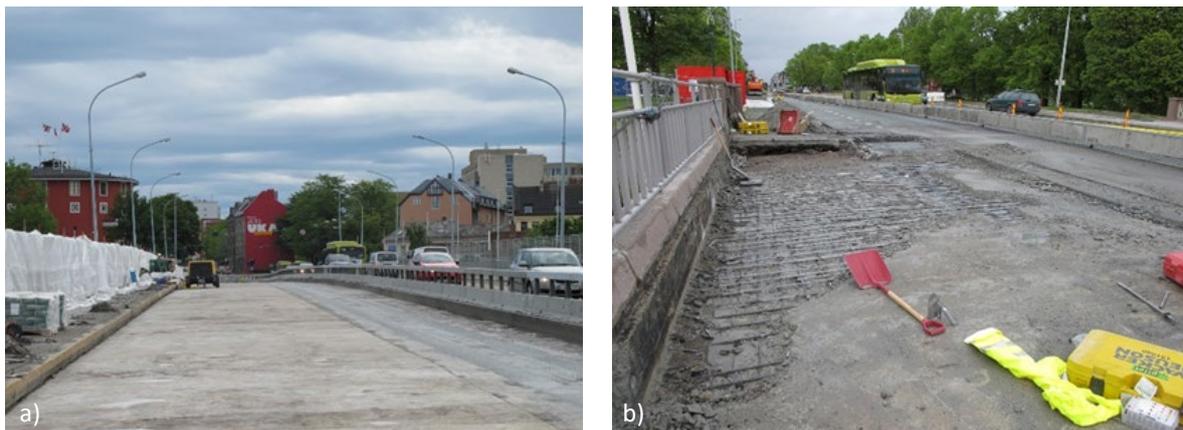
FIGUR 74 ELGESETER BRU. A) ØSTRE DEL AV BRUPLATA ETTER FJERNING AV SLITELAG OG FUKTSIKRING OG B) VESTRE DEL AV BRUPLATA, MOT FUGE I AKSE 10 /46/

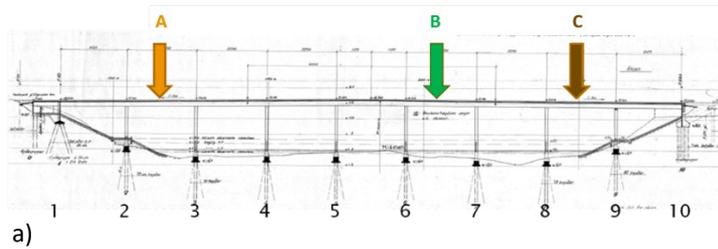
FIGUR 75 ELGESETER BRU. PRØVELOKALITETER I A) BRUAS LENGDERETNING (A, B OG C) OG B) TVERRETNING I HVERT OPPSETT (1 OG 2)

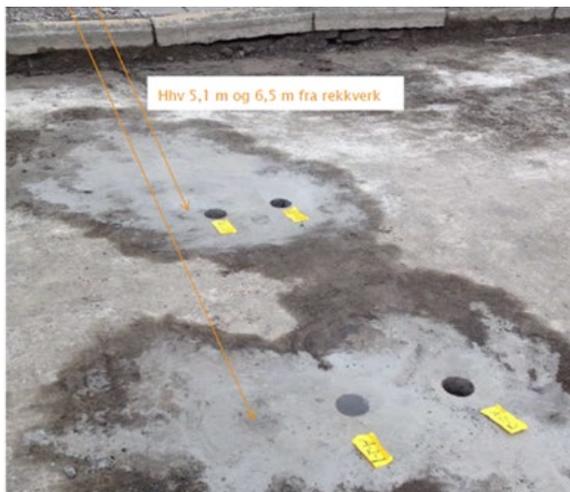
FIGUR 76 ELGESETER BRU. EKSEMPEL PÅ UTBORING AV KJERNER FRA OK DEKKE, FELT A, LOKALITET 1 (ØVERST) OG 2 (NÆRMEST). FOTO: LARS MAGNUS HANSEN, STATENS VEGVESEN.

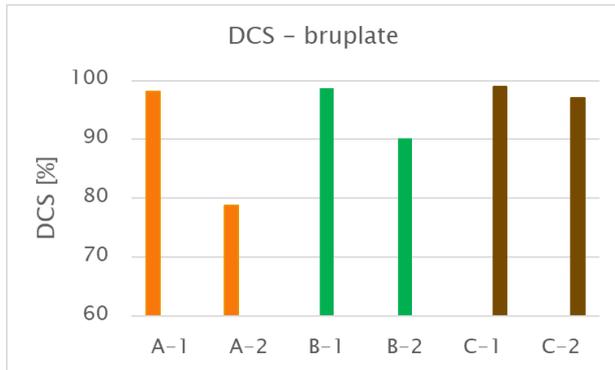
FIGUR 78 KAPILLÆR VANNMETNINGSGRAD (DCS), MIDDELVERDIER FOR DE ØVRE 0-150 MM AV DEKKET I FELT A, B OG C, HHV. I LOKALITET 1 OG LOKALITET 2.

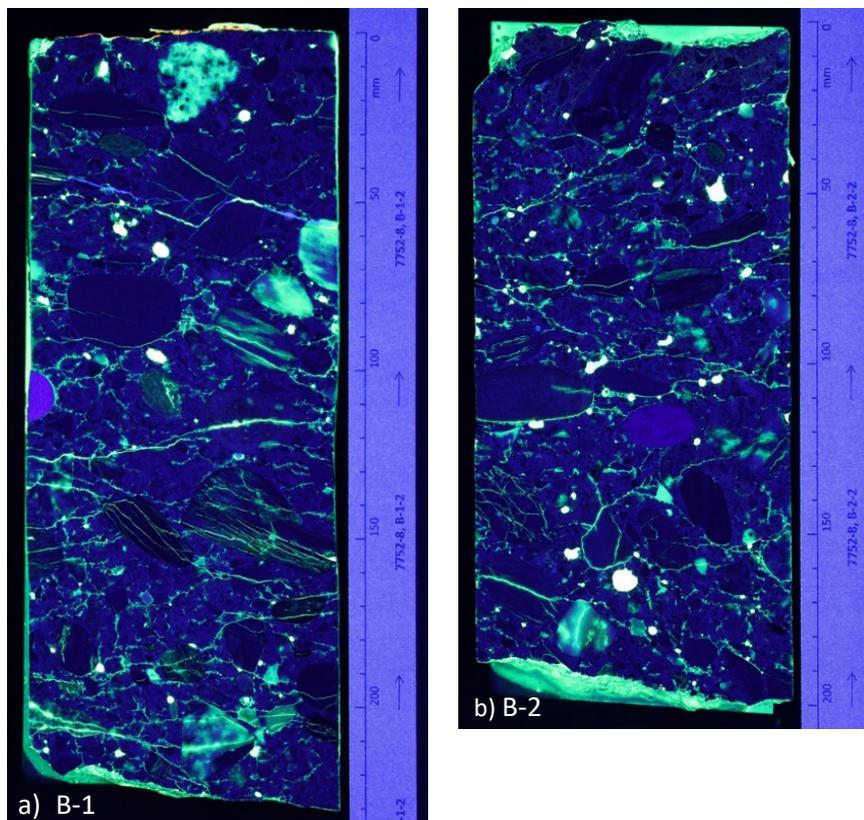
FIGUR 79 EKSEMPLER PÅ RISSMØNSTER OG RISSOMFANG I BRUPLATA – KJERNER BORET FRA OK DEKKE I LOKALITET B. A) KJERNE BORET TIL DYBDE 220 MM I OMRÅDE 1 OG B) KJERNE BORET TIL DYBDE 200 MM I OMRÅDE 2

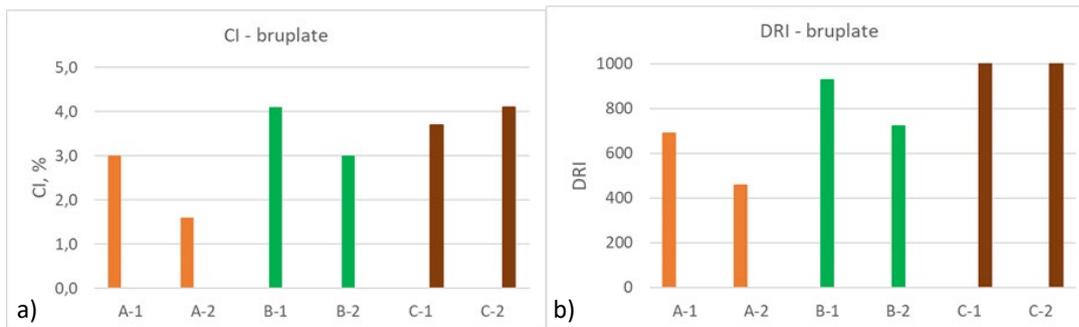
FIGUR 80 A) RISSINTENSITET (CRACK INTENSITY =CI) BESTEMT FRA AUTOMATISERT FOTOANALYSE AV PLANSLIP I UV-LYS (ROY-TREMBLAY, 2022 /29/) OG B) DRI-VERDIER (FOURNIER AND CHAMPAGNE, 2016 /49/).

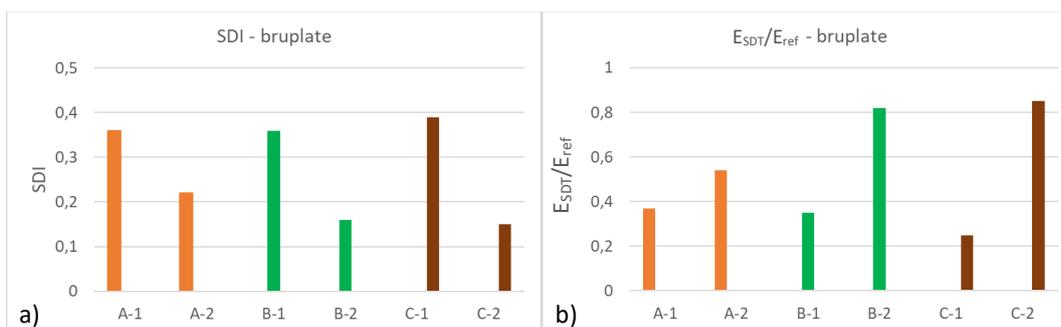
FIGUR 81 A) SDI-VERDIER OG B) REDUKSJON I E-MODUL UTTRYKT VED E_{SDT}/E_{REF} , MIDDELVERDIER FOR TO PRØVESTYKKER. (STEMLAND M.FL. 2022 /50/).

FIGUR 85 REDUKSJON I E-MODUL (UTTRYKT VED E_{SDT}/E_{REF}) FOR BJELKESTEGENE (STEMLAND M.FL. 2022 /50/) SAMMENSTILT MED TILSVARENDE VERDIER FOR BRUPLATA (FIGUR 81B). MIDDELVERDIER FOR 3-4 PRØVESTYKKER.

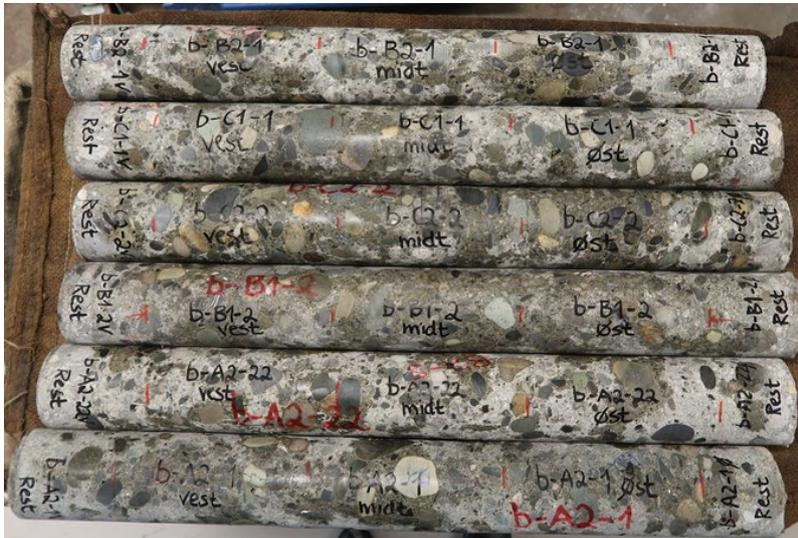
FIGUR 82 BETONGKJERNER BORET GJENNOMGÅENDE GJENNOM 800 MM BJELKESTEG PÅ ELGESETER BRU. FOTOGRAFERT I LABORATORIUM ETTER UTPAKKING, VISUELL UNDERSØKELSE OG MERKING FOR SAGING AV PRØVESTYKKER FOR SDT-PRØVING.

Fra hver lokalitet ble det boret ut 2 stk kjerner gjennomgående (lengde 800 mm) gjennom bjelkestegene midt i bjelkesteg, se Figur 82.

Fra den ene kjernen ble det tildannet 3 prøvestykker (ø95 mm x 190 mm) for SDT-prøving (merket vest, midt og øst på foto i Figur 82). Fra den andre kjernen ble det tildannet 2 stk. planslip (95 mm x 200 mm) for DRI-analyser, fra enkelte kjerner også et ekstra prøvestykke for SDT.

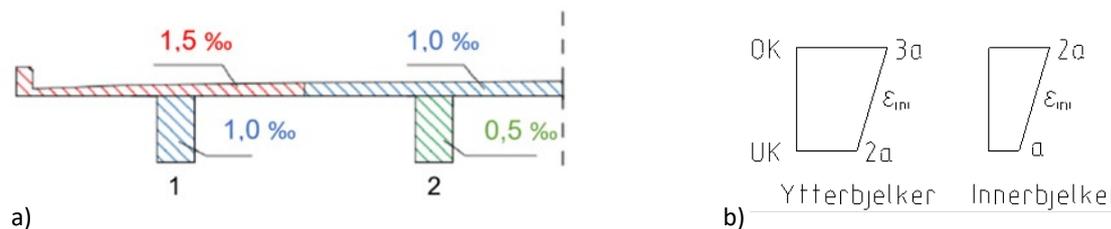
FIGUR 86 ELGESETER BRU. A) ESTIMERT EKSPANSJON I ULIKE DELER AV TVERRSNITTET /50/ OG B) FORDELING AV EKSPANSJON OVER HØYDEN I HHV. YTTERBJELKER OG INNERBJELKER ($a=0,5 ‰$) /6/.

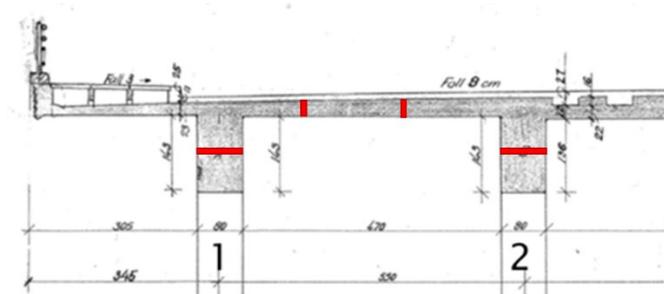
FIGUR 87 ELGESETER BRU. ILLUSTRASJON SOM VISER RETNING PÅ UTBOREDE KJERNER.

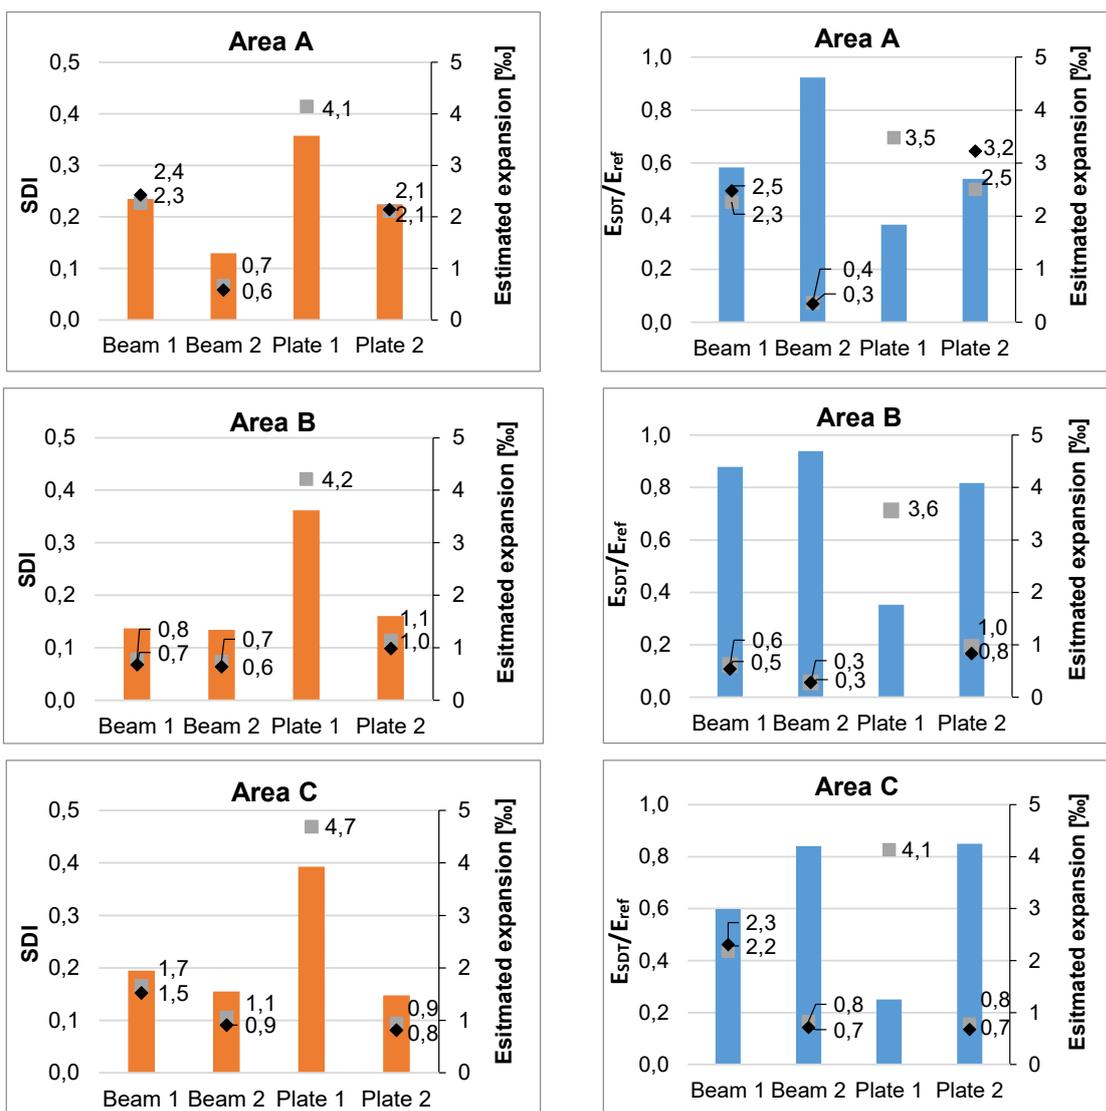
FIGUR 89 ELGESETER BRU. GJENNOMSNIITTSVERDIER FOR SDI (ORANSJE STOLPER) OG E_{SDT}/E_{REF} (BLÅ STOLPER) FOR ULIKE LOKALITETER (A, B OG C) OG KONSTRUKSJONSDELER (BJELKE 1 OG BJELKE 2, BRUPLATE 1 OG BRUPLATE 2) I ELGESETER BRU. ESTIMERT EKSPANSJON BASERT PÅ LINEÆR KURVE ER PLOTTET MED GRÅ MARKØRER OG ESTIMERT EKSPANSJON BASERT PÅ POLYNOMISK KURVE MED SVARTE MARKØRER. ESTIMERTE VERDIER ER OGSÅ ANGITTE MED TALLVERDIER /50/.
