# Erfaringsrapport Olav Kyrresgate

Storgatestein og drensbetong i bærelag

STATENS VEGVESENS RAPPORTER

Nr. 884

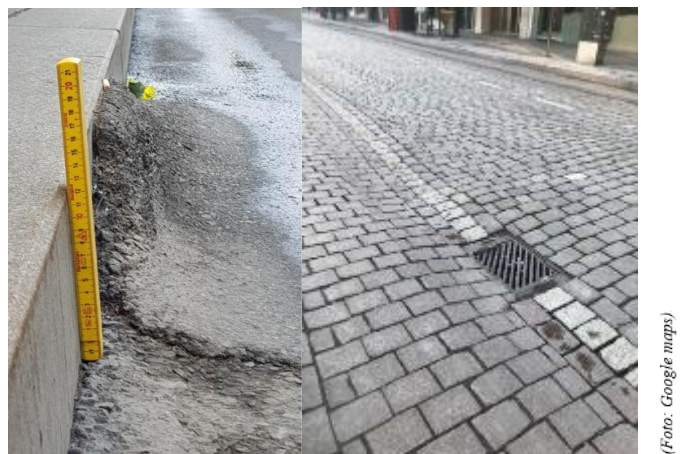
Figur 2-2: Setninger på brostein og asfalt som har beveger seg opp etter platekantstein.

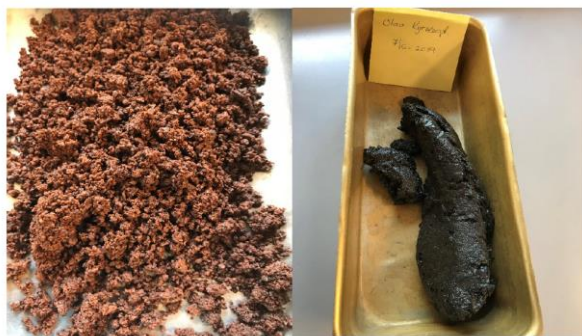
a)

Figur 3: bilde av prøve tatt opp fra hull nr. 10 og hull 13

Resultatene fra grunnundersøkelser viste prøver med humusinnhold på opptil 90% og vanninnhold på 138,1%. Det ble påvist lite motstand i totalsonderinger på deler av strekningen, se figur 2-5 og geoteknisk rapport [1]. Basert på geoteknisk undersøkelser, var det ønskelig å gjøre tiltak for å kunne stabilisere undergrunn med kalksementpeler. Samtidig var det et krav fra riksantikvar og Norsk institutt for kulturminneforskning (NIKU) å bevare kulturlaget som kunne innholde viktige kulturminner.

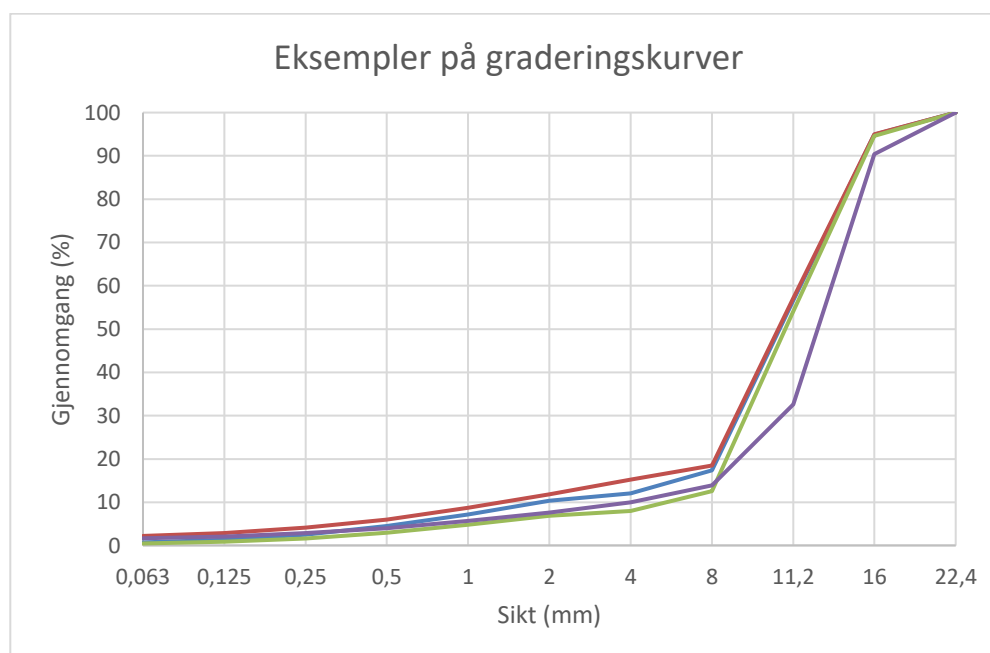
Figur 3-1: Eksempler på sammensatte graderingskurver for drensbetonger som har vært brukt i Norge.

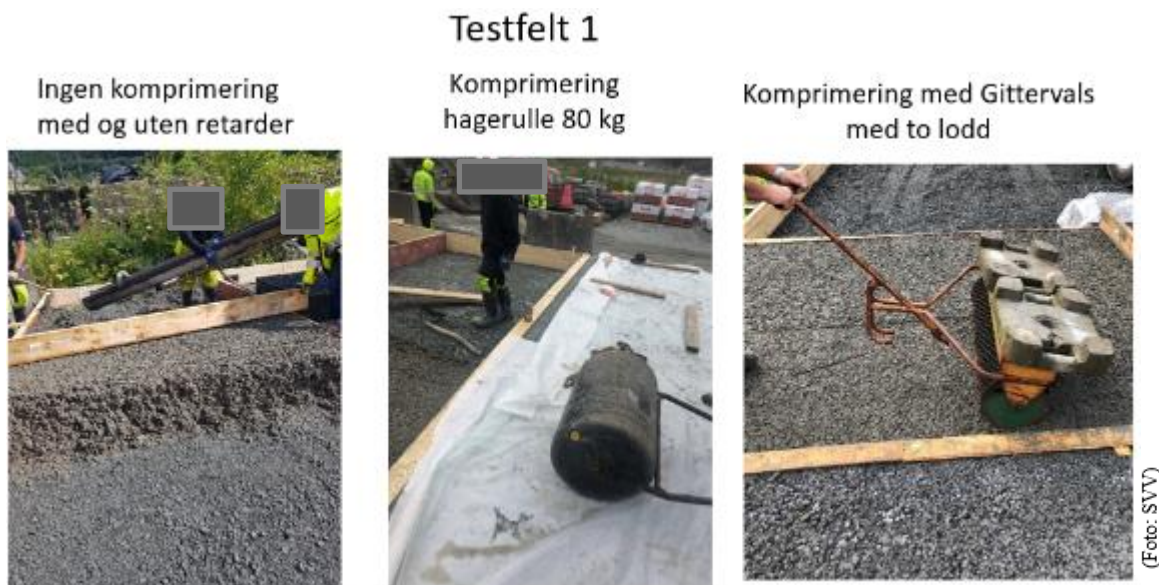
Testfelt 1. ble delt opp i 4 felt hvor det ble utført forskjellige komprimeringsmetoder på hvert felt. Felt 1 og 2 ble lagt sammenhengende 30 cm uten komprimering, kun med avretting på toppen. Felt 2 inneholdt retarder som økte herdetiden. Felt 3 ble lagt tilsvarende i ett lag og ble komprimert med en hagerulle på 80 kg med tre overfarer. Felt 4 ble lagt i ett lag og komprimert med en gittervals med to lodd, hvor entreprenør ikke hadde oppgitt vekt på lodd eller antall overfarer. Se feltene og komprimeringsvektøyet som er brukt i figur 4-1. Flere bilder av utleggingen fra testfelt 1 er vist i vedlegg 2.

Drengbetongmassen ble lagt ut med trommel og renne. Dette viste seg å være vanskelig å utføre, da massen ikke var flytende nok, som skapte problemer med å få betongmassen ut av trommelen. Konsistensen var mer fast og mindre flytende enn vanlig betong. Krav om 2 timers utlegging og frakttid ble derfor ikke overholdt.

Figur 4-1: Bilder av de ulike komprimeringsverktøyene som er brukt på de ulike feltene fra testfelt 1 på Stend.

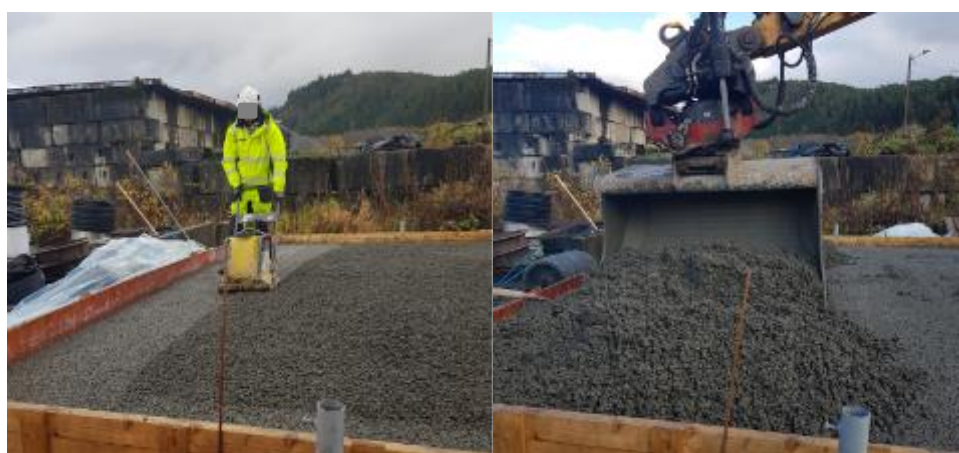
Figur 4-5: Viser komprimeringsoverført med vibrasjonsplate 70 kg og utlegging med gravemaskin.

Det ble brukt lastebil og gravemaskin under utlegging, som viste seg å være en effektiv metode for å kunne overholde tiden på 2 timer, se utlegging med gravemaskin figur 4-5. Siden massen ikke får muligheten til å blandes i en trommel, kan faren for separasjon og inhomogenitet være større. Resultater og erfaringer rundt dette temaet vil bli diskutert videre i kap. 6.

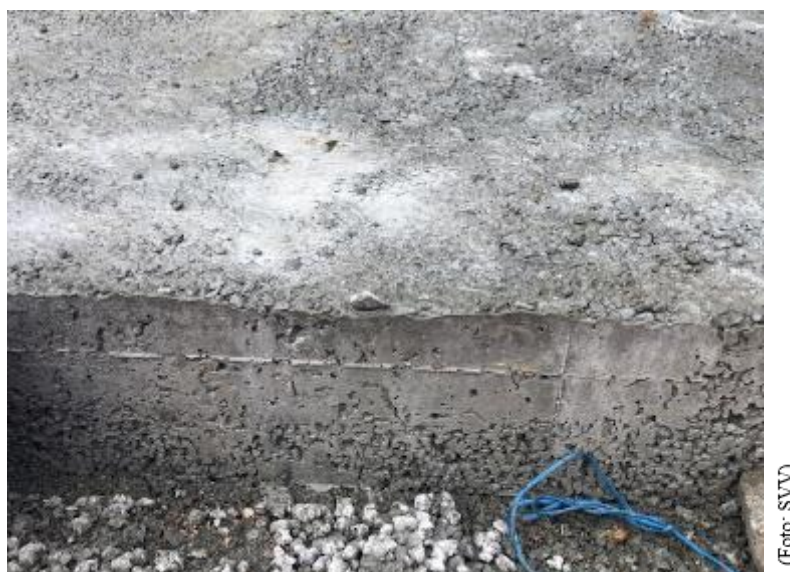
Figur 5-6 viser et bilde av et felt som var lagt i byggefasen i mye regn. Bildet viser dammer som ligger på toppen og som ikke får drenert igjennom laget. Ser i tverrsnittet at det er gjennomgående tett på enkelte partier.

Figur 5-6: Bildet av drensbetong utsatt for mye regn ved utlegging og komprimering.

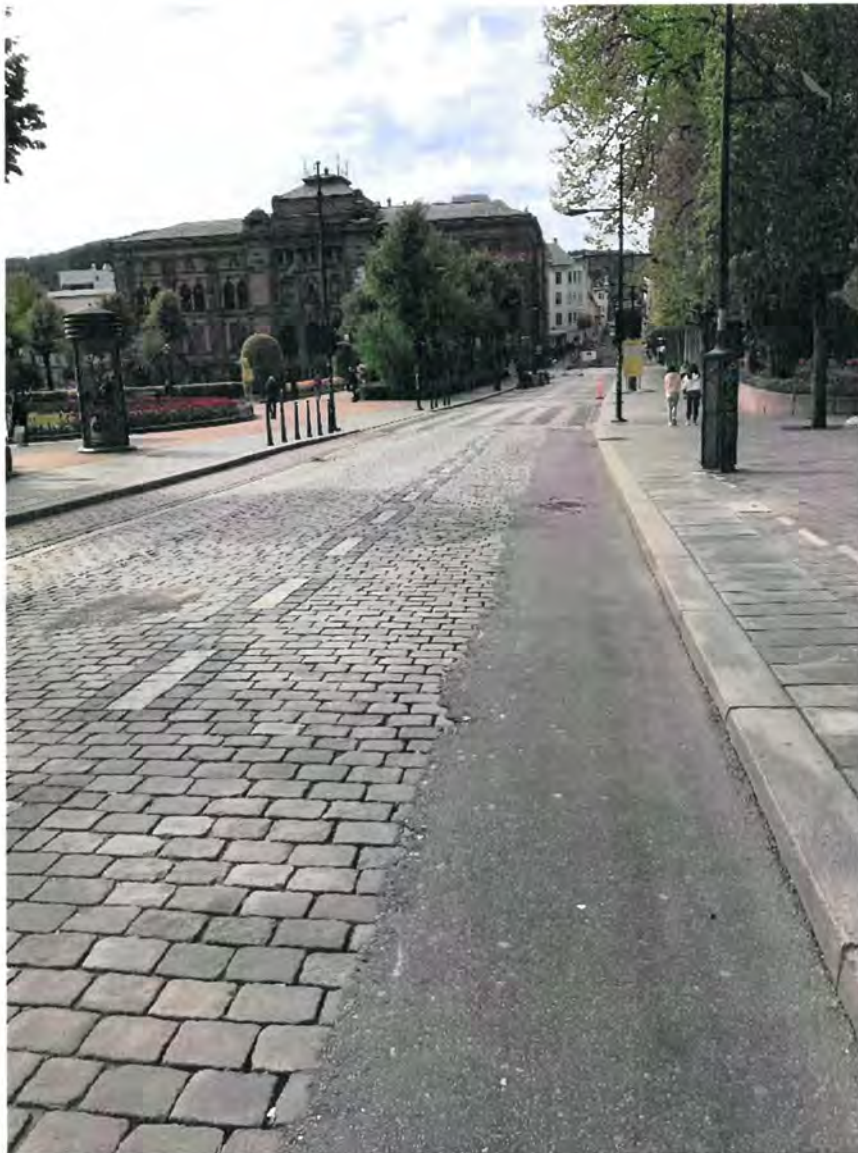
Figur 2.2. Olav Kyrres gt. sett mot sør. Foto: SINTEF.

Størst setningsproblemer anses å være erfart inn mot/nærmest fortausfeltene og i tilknytning til opphøyde gangfelt. Disse feltene er derfor til dels reasfaltert (figur 2.2).

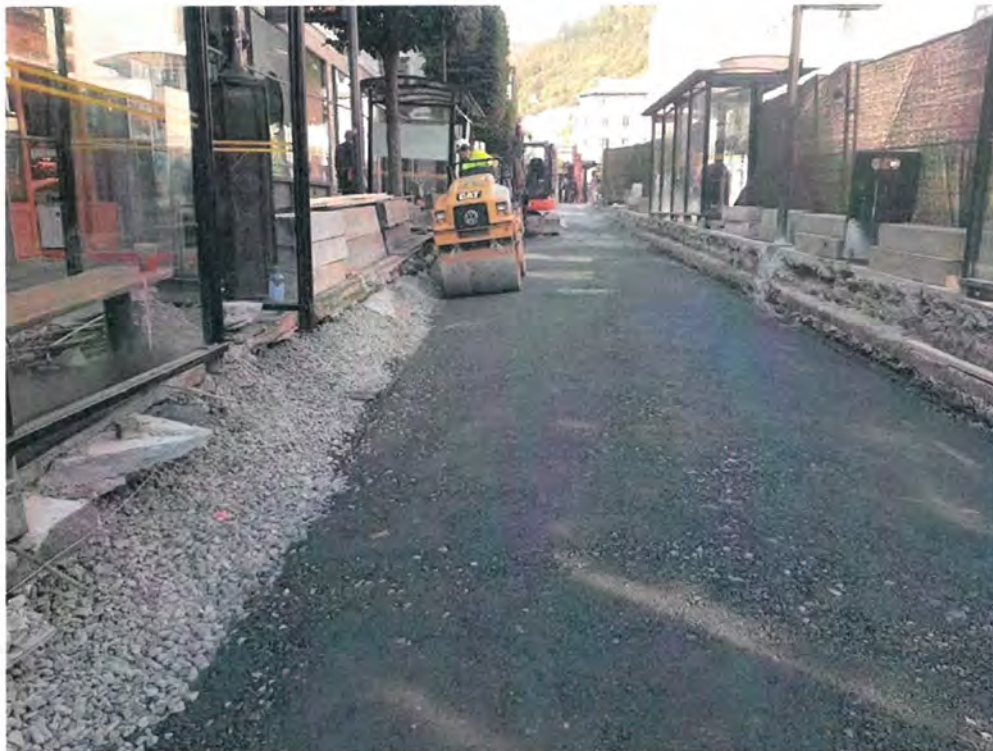
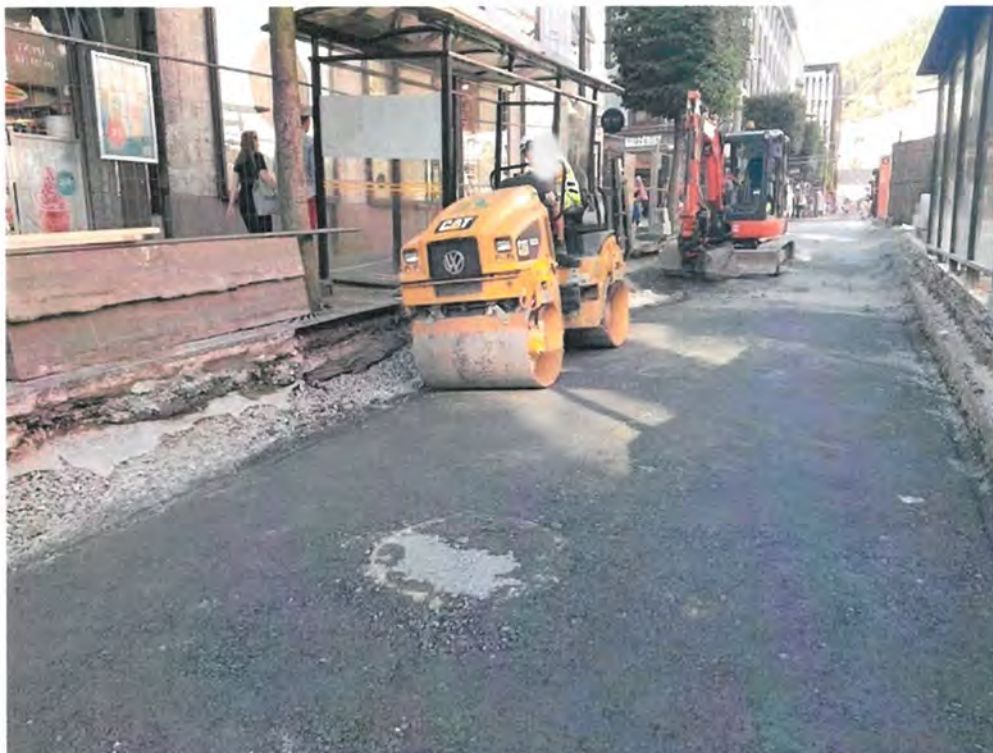
**Figur 2.5** Bilde fra Testfelt Olav Kyrres gt. Topp forsterkningslag med avretting og lagt i bue, klargjort for etablering av bærelag. Foto: SVV Reidun Aastveit (sendt 2. august 2018).

Forsterkningslaget med avretting og komprimering ga en ferdig flate i bro/bueform. SINTEF har ikke detaljinformasjon om komprimeringsgrad for forsterkningslaget.

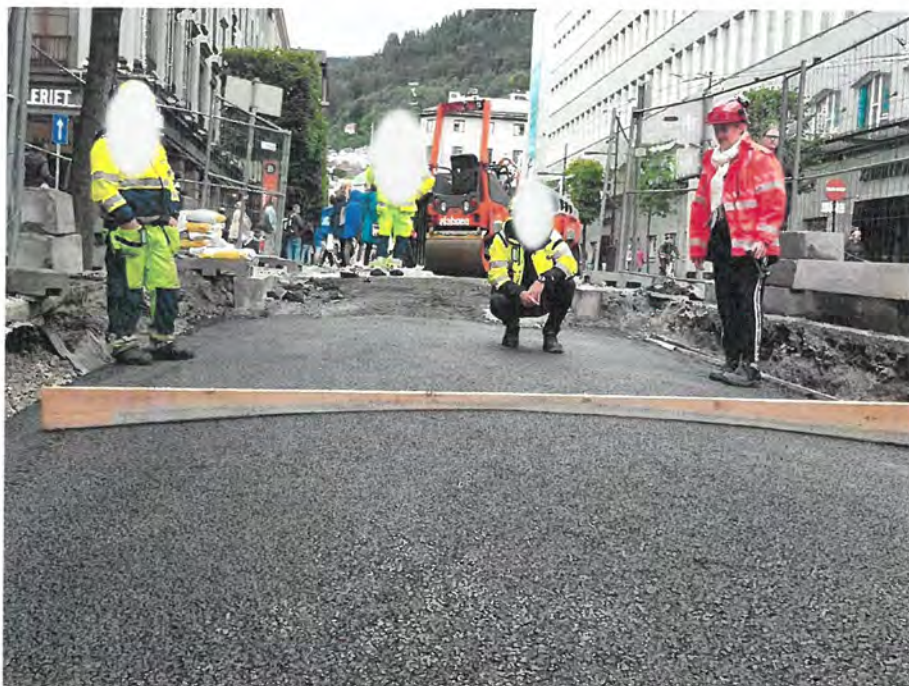
Figur 2.6 Bilde fra ferdig komprimert drensasfalt bærelag i Felt i ved testfelt Olav Kyrres gate. Foto: SVV.

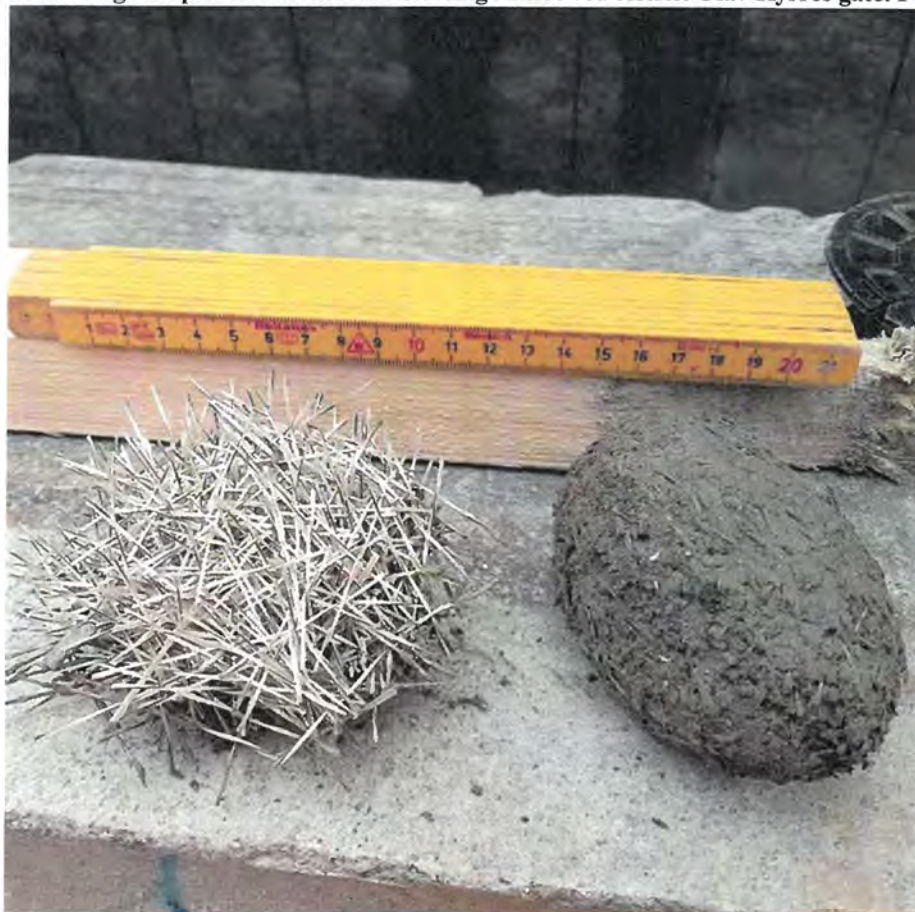
Figur 2.7 Bilde av basaltfiber anvendt i drensbetong i Felt 3 ved testfelt Olav Kyrres gate. Foto: SVV.

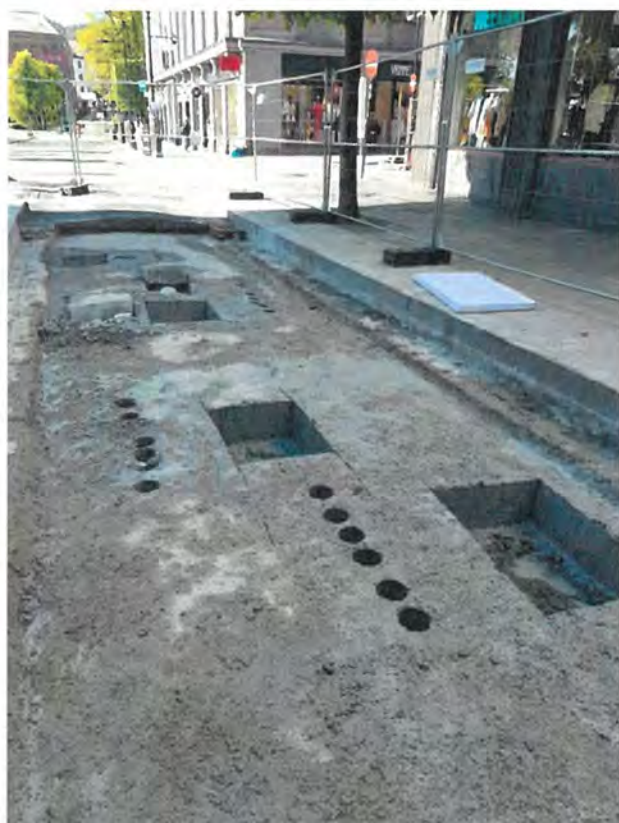
**Figur 2.10** Bilder fra ferdig lagt Felt 3 (drensbetong med fiber) ved testfelt Olav Kyrres gate.  
Foto: SVV Reidun Aastveit.

- Brosteinsdekke med storgatestein, satt i settesand Fk 0/8 (6 cm, men varierende, spesielt ut mot hver side av testfeltet)
- Bærelag av drengsfalt eller drengsbetong – 22 cm
  - Felt 1 består av drengsfalt utlagt i 4 lag,
  - Felt 2 og 3 består av drengsbetong hhv. uten og med basaltfiber.
- Forsterkningslaget består av 55 cm puk (0-32).

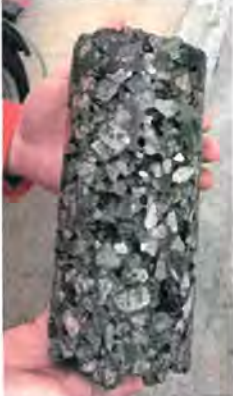
Kjerneprøve tatt fra felt 3 (diameter 10 cm) Foto: SINTEF

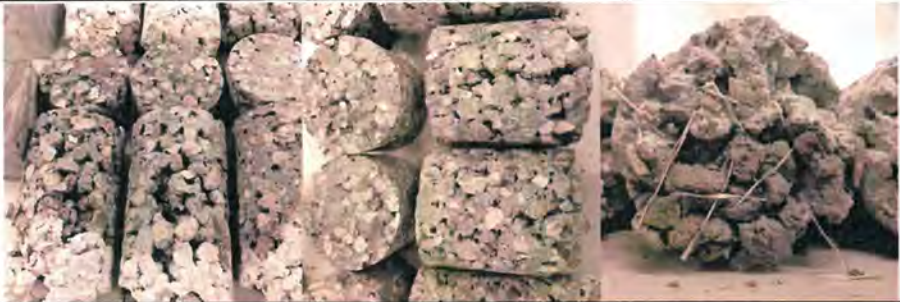
Kjerneprøve tatt fra Testfelt Trondheim (diameter 5 cm)
KJERNEPRØVER TESTFELT OLAV KYRRES GT. Foto: SVV

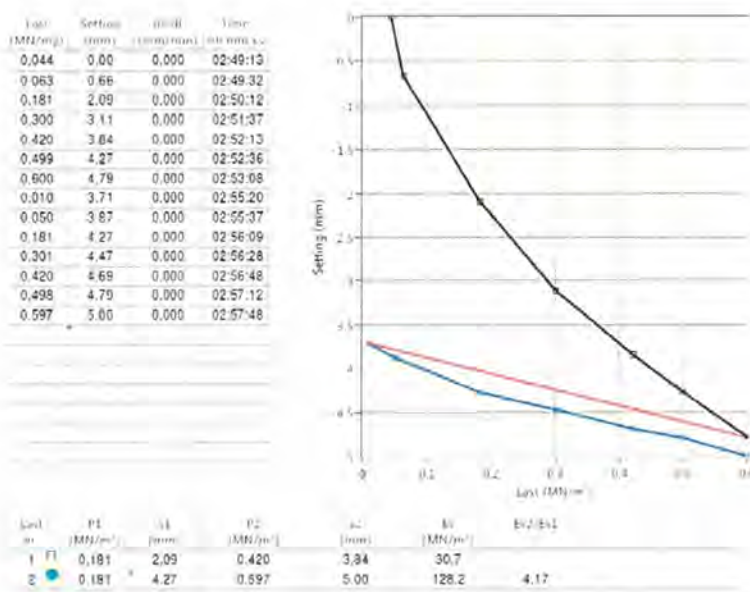
E-modul beregnes slik:  $E = (\sigma_2 - \sigma_1) / (s_2 - s_1)$

Figur 3.9 Resultat fra platebelastningsforsøk i Felt 3 på forsterkningslag (under drensbetong).

Drensasfalt:	$E_{v2} \approx 129 \text{ MN/m}^2$ ,	$E_{v2}/E_{v1} \approx 2,7$	(begge verdier <u>utenfor</u> krav i N200)
Drensbetong:	$E_{v2} \approx 660 \text{ MN/m}^2$ ,	$E_{v2}/E_{v1} \approx 2,2$	(begge verdier <u>innenfor</u> krav i N200)
Forsterkningslag:	$E_{v2} \approx 116 \text{ MN/m}^2$ ,	$E_{v2}/E_{v1} \approx 4,2$	(begge verdier <u>utenfor</u> krav i N200)

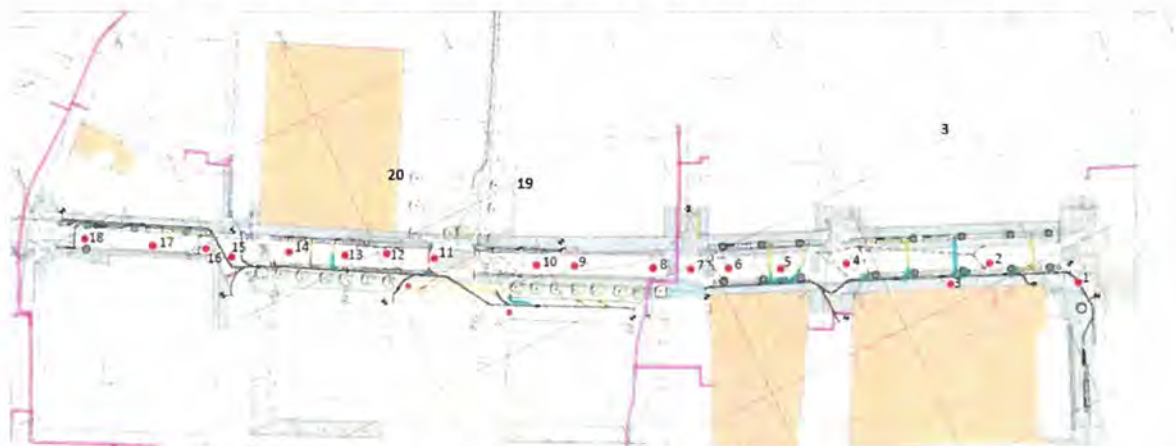
**Figur 3.13** Oversikt over grunnundersøkelser utført våren 2019 [2].

I forhold til et veiprojekt er det utført lite grunnundersøkelser i Olav Kyrres gt. Våren 2019 ble det utført totalsonderinger og miljøprøvetaking langs traseen som vist på 3.13 [2].
