Test av brøytestikk vinteren 2020/2021

STATENS VEGVESENS RAPPORTER

Nr. 886

Visibility, functionality and environmental impact for different types of snow poles

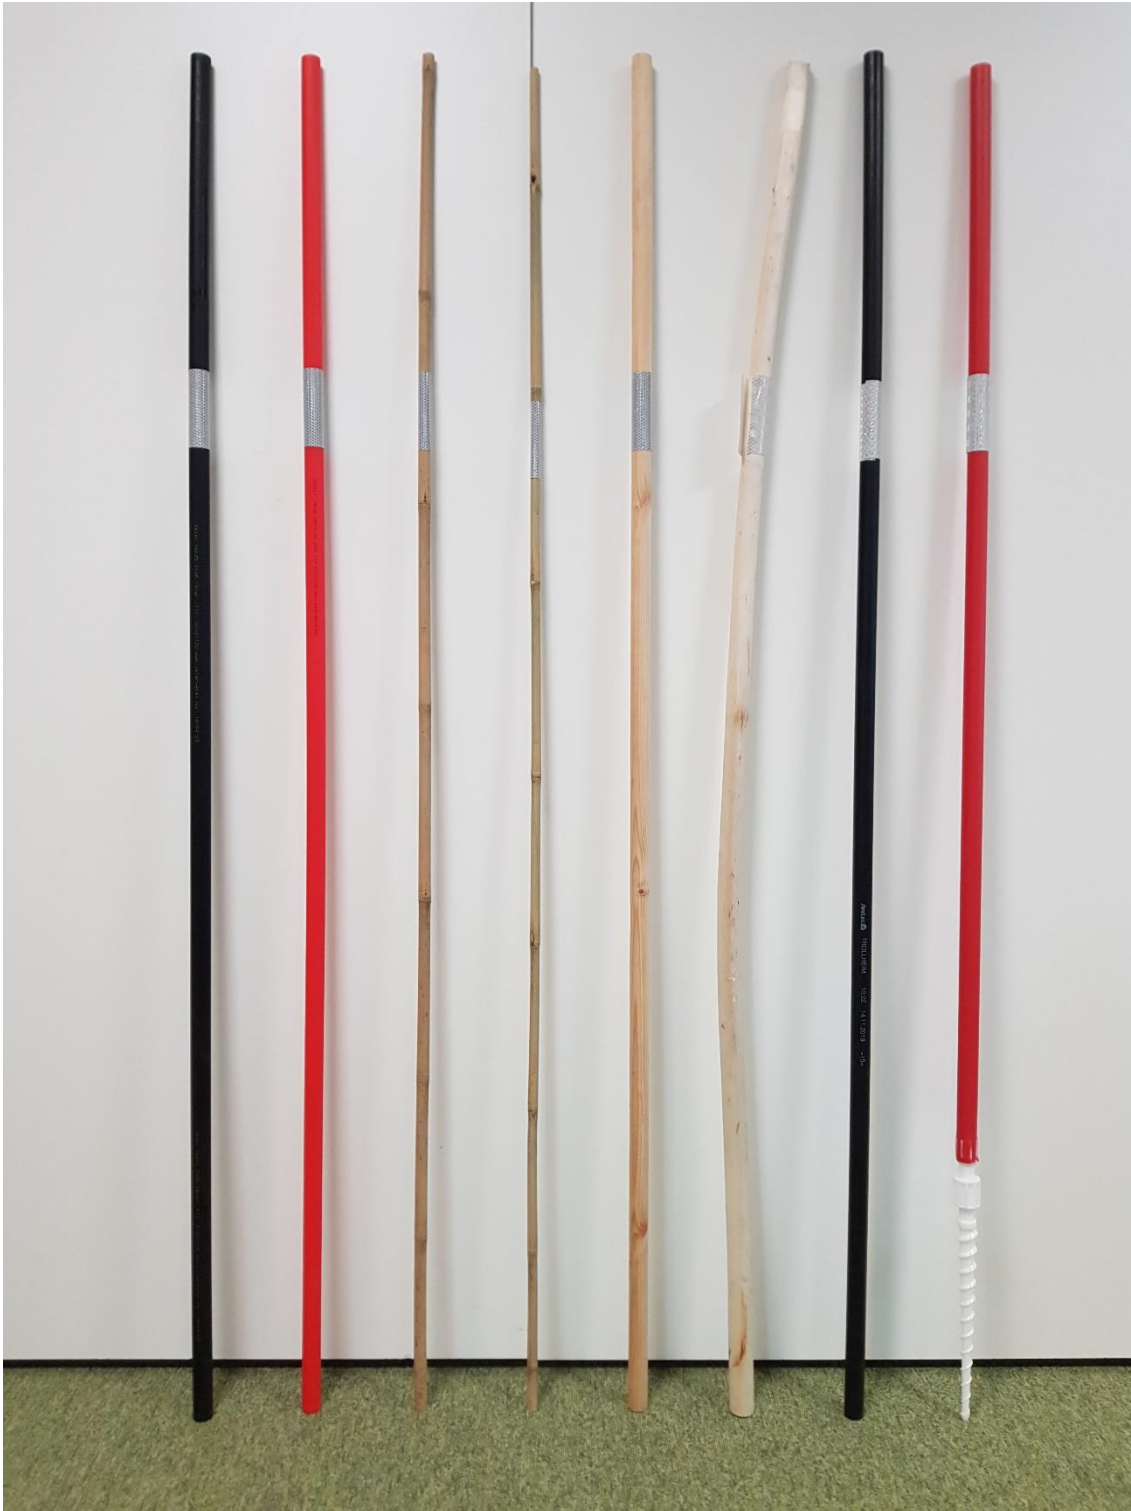
Figur 1: Testede stikketyper vinteren 2020/2021. Plast SVART (f.v.), Plast RØD, Bambus TYKK, Bambus TYNN, Furu, Pil, Plast Resirk SVART og Skrustikk RØD.

Figur 1 viser stikketyperne som ble testet vinteren 2020/2021.

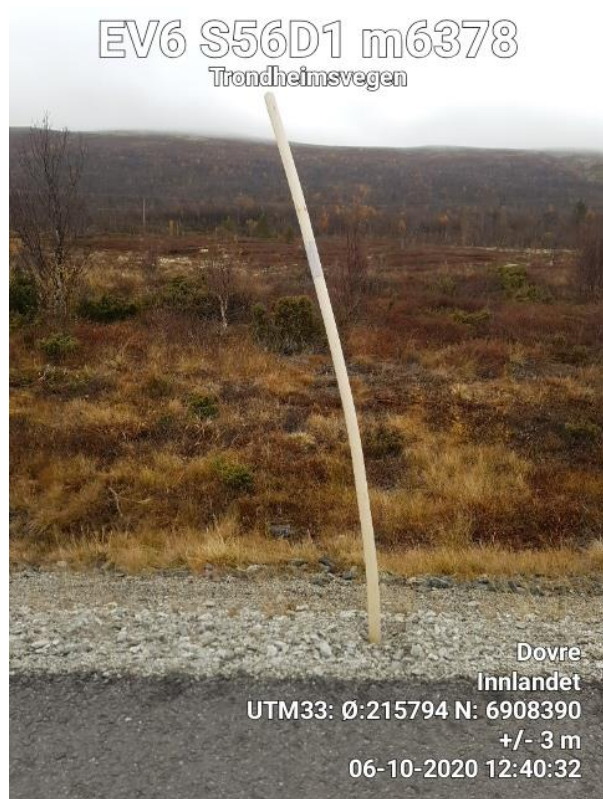
Figur 13: Eksempel på krokete form (Pil)

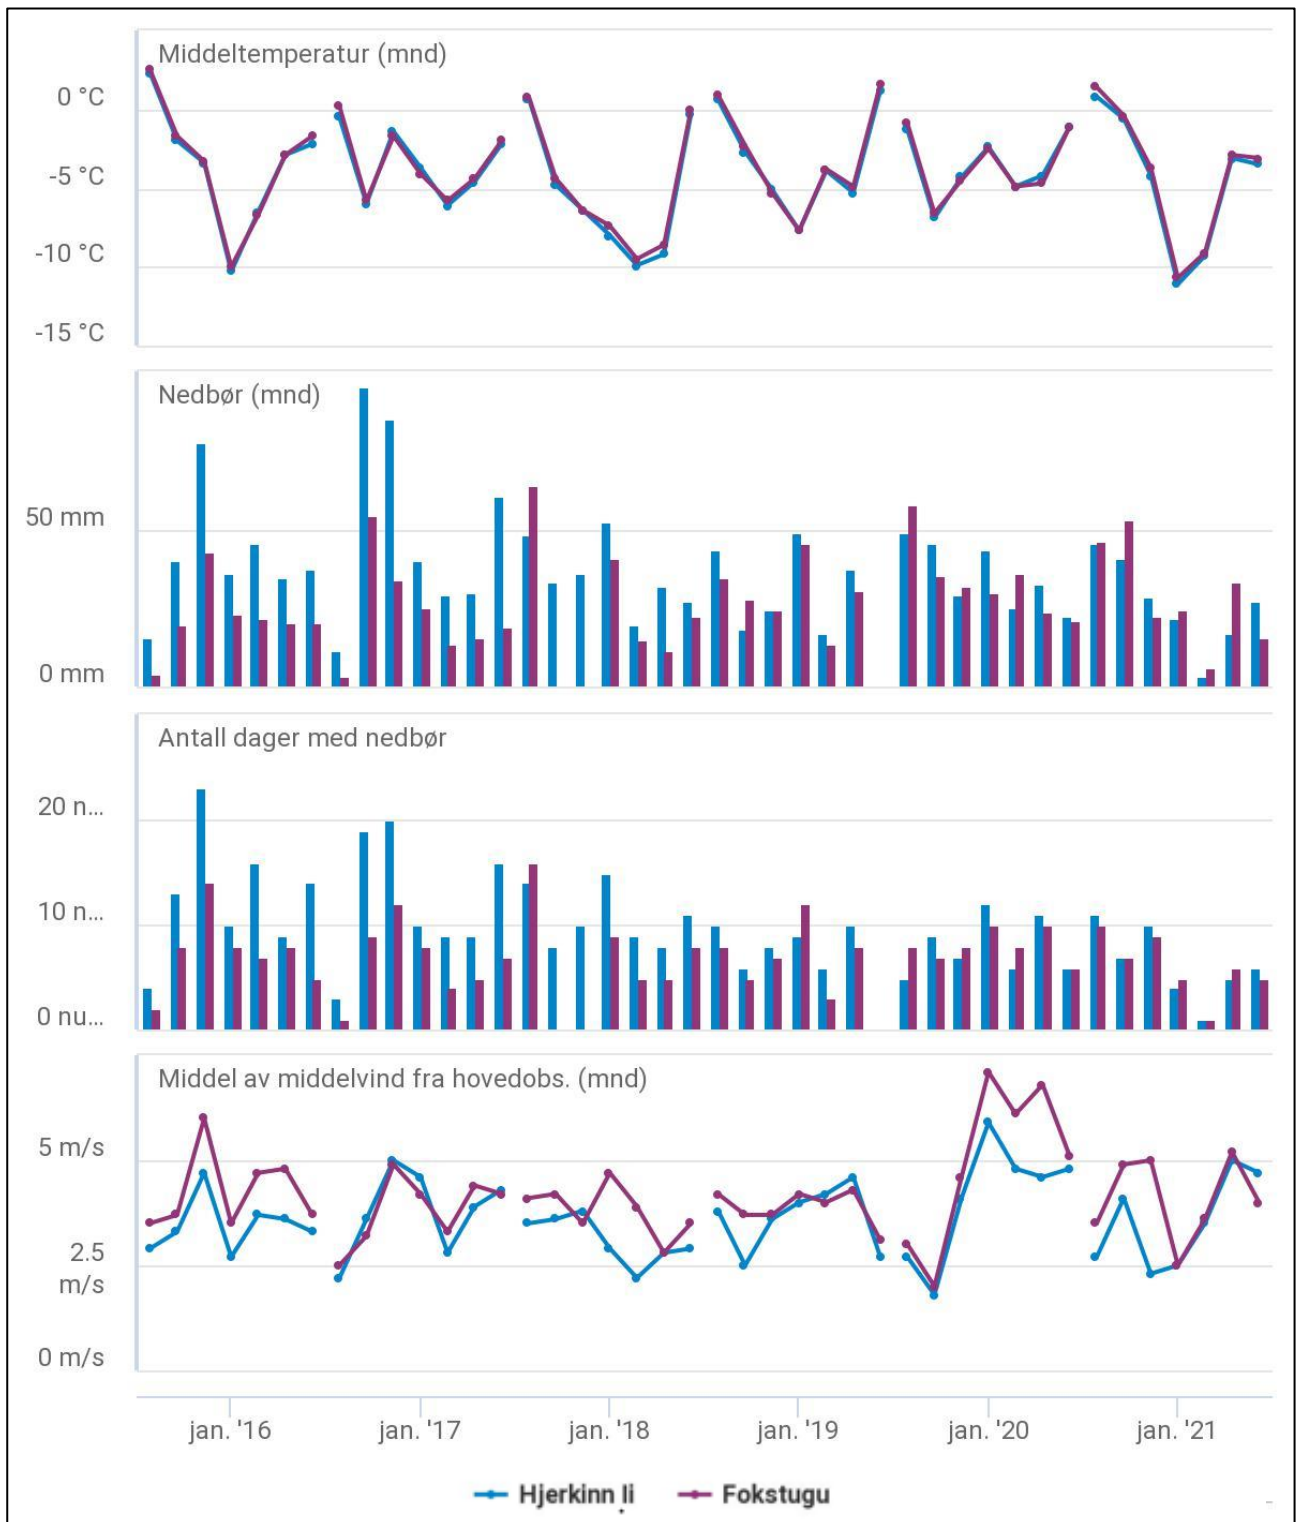
Figur 33: Temperatur, nedbør og vind Dovrefjell vintrene 2015/2016-2020/2021 (månedssdata oktober t.o.m. april).

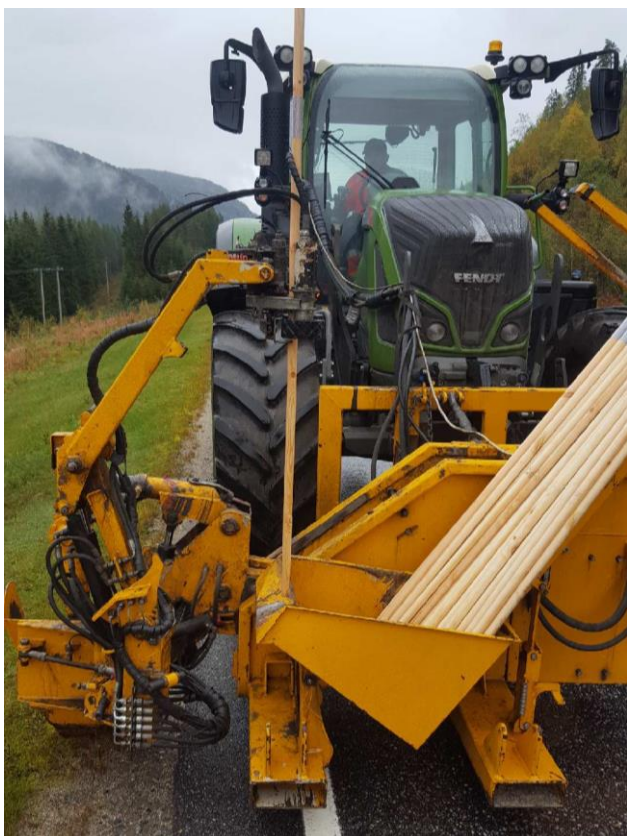
Figur 41: Utsetting Rv9 Setesdal (Foto: Harald Åge Helle)

Figur 41 og 42 viser utsetting av furustikk langs Rv9 i Setesdal høsten 2020 og stikk som ble skadet i forbindelse med utsettingen. Bildene i figur 43 og 44 ble tatt i forbindelse med utsetting langs E6 Dovrefjell. Her som ellers (Setesdal og Fauske) var det pil og furu som skapte utfordringer.

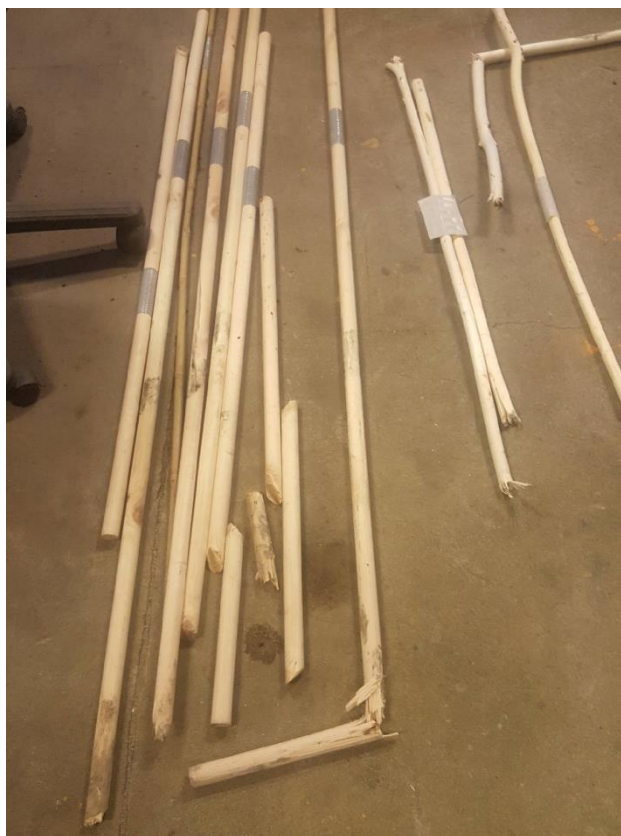
Figur 42: Skader ifbm utsetting (Foto: Harald Åge Helle)

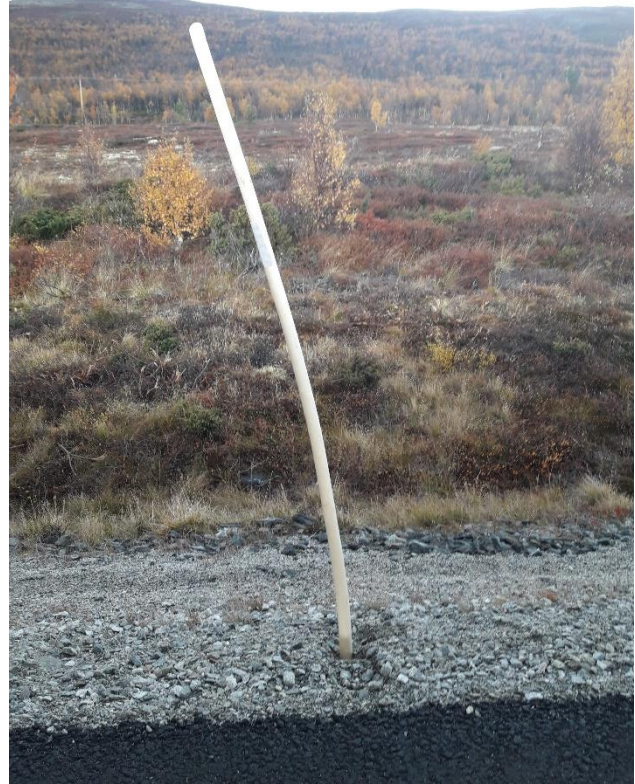
Figur 44: Eks på «utfordrende» pil (Foto: Frode Stordal)

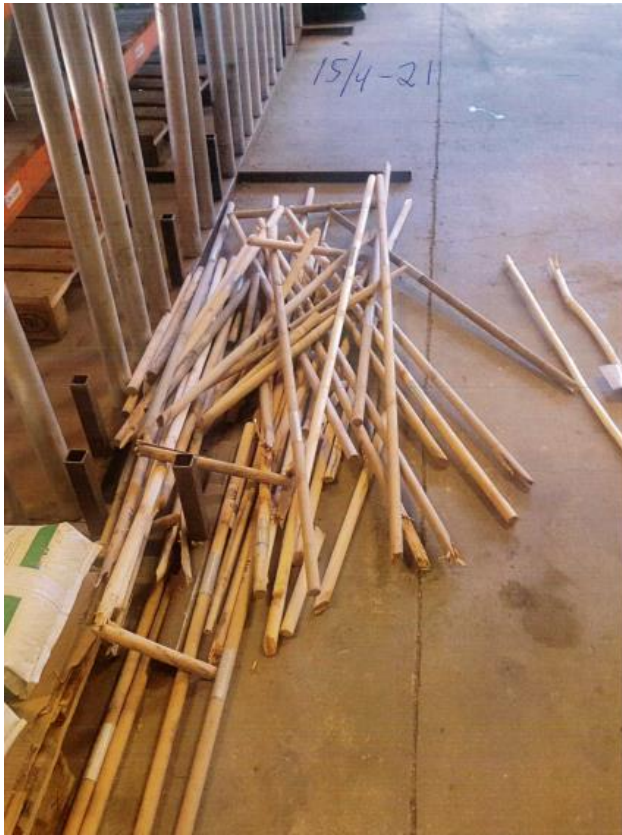
Figur 45: Skadet furu Setesdal (Foto: Harald Åge Helle)

Figur 45 viser innsamlet skadet furu i løpet av prosjektet i Setesdal. Bildet i figur 46 er tatt i forbindelse med opptaking av stikkene i Fauske og eksemplifiserer noen av utfordringene med bruk av furu her. Høy skadeprosent, mye resetting og til dels farlige «spyd» som står igjen når stikken knekker.

På generelt grunnlag ser samtlige stikketyper ut til å kunne gi spisse brudd. Furustikkene knekker typisk i en kvist. Bruddflaten vil i mange tilfeller kunne ha form som et trespyd. Pilstikkene ser ut til å kløyves/sprekke om påkjenningen blir for stor. Også her vil en kunne få trespyd lignende rester i veiskulderen. Trespyd rester av pil og furu kan sies å utgjøre en fare for gående og syklende om noen skulle falle etc. Se figur 68 for trespyd av pil fra testene på Bjorli. For trespyd av furu se figur 46 og 58.

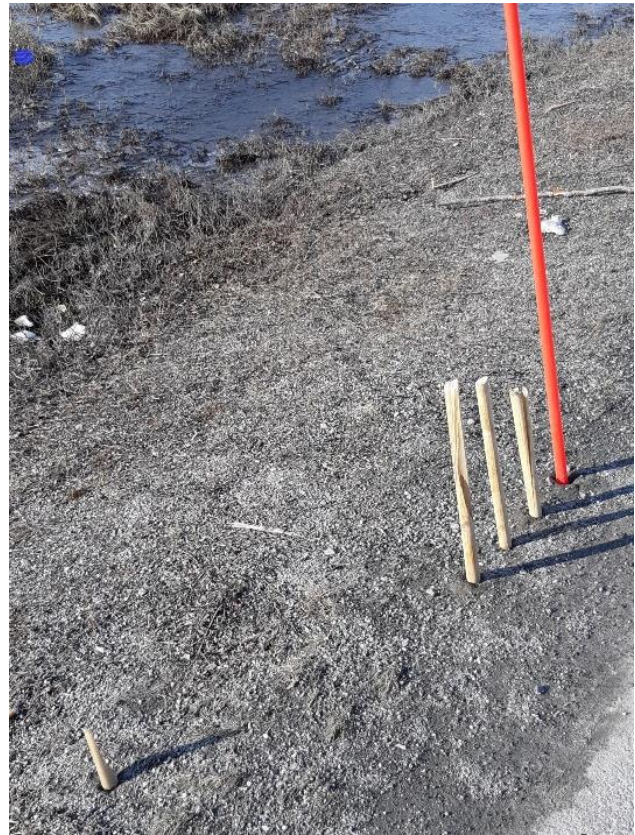
Figur 46: Skadet furu Fauske (Foto: Erling Hansen)

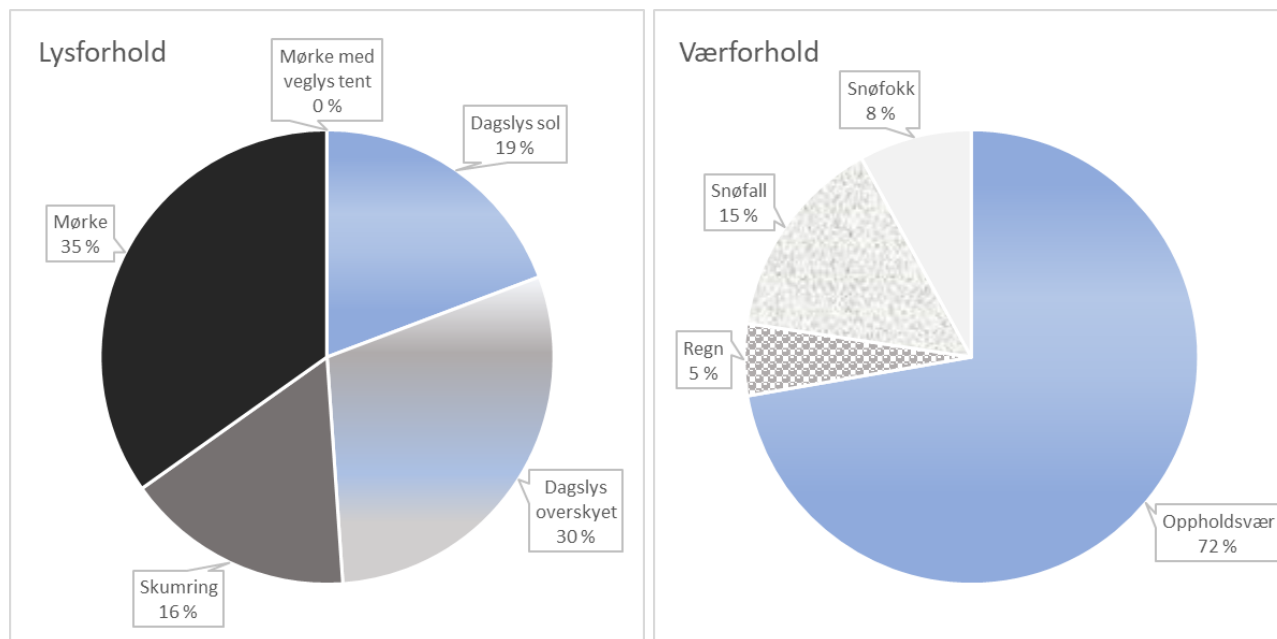
Figur 47: Fordeling synlighetsregistreringer ifht. lys- og værforhold.

Alt i alt bra fordeling, med unntak for værforhold hvor en kunne tenkt seg flere registreringer ifbm regn, snøfall og fokk (krevende forhold).

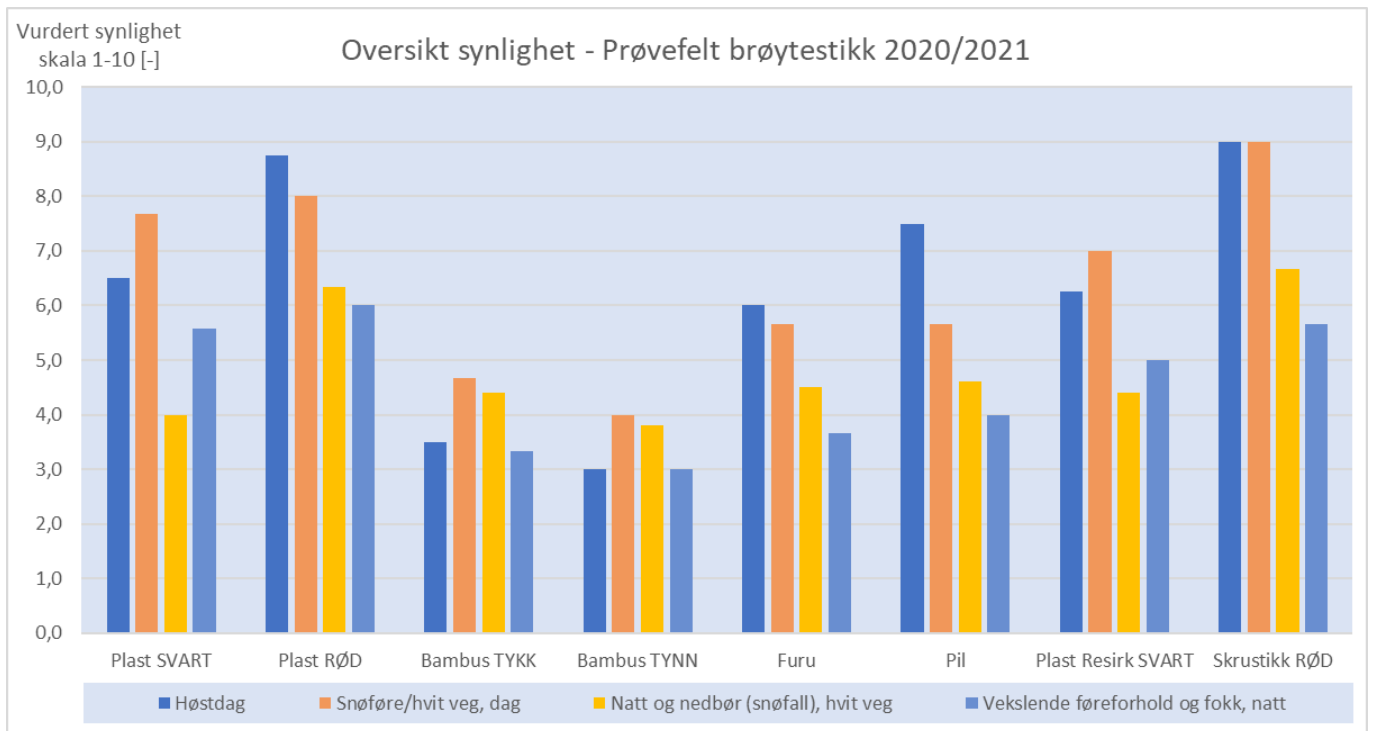
Figur 50: Oversikt synlighetsresultater for utvalgte av lys-, vær-, føre- og snøforhold.

Figur 49 og 50 viser plott av synlighetsresultatene. Søylene i figur 49 representerer gjennomsnittlig oppnådd score fra samtlige registreringer, uavhengig av lys-, vær-, føre- og snøforhold. En søyle per prøvefelt samt en samlet søyle, det vil si samtlige registreringer sett under ett. Figur 50 er medtatt for å illustrere forskjeller knyttet til ulike lys-, vær-, føre- og snøforhold. Dette er med andre ord et plott basert på sortering og analyse av datagrunnlaget.

At røde stikker synes best, særlig i dagslys, men at farge har mindre å si i mørke og under krevende forhold samsvarer med Brekke (5). Likedan at det i mørket og under mer krevende forhold primært er lyssignalet fra refleksjonen som er avgjørende.

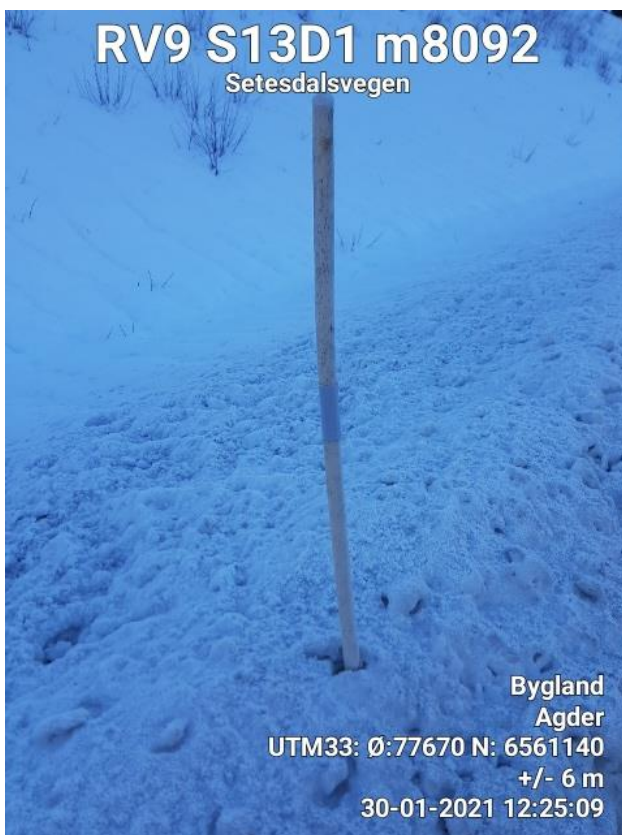
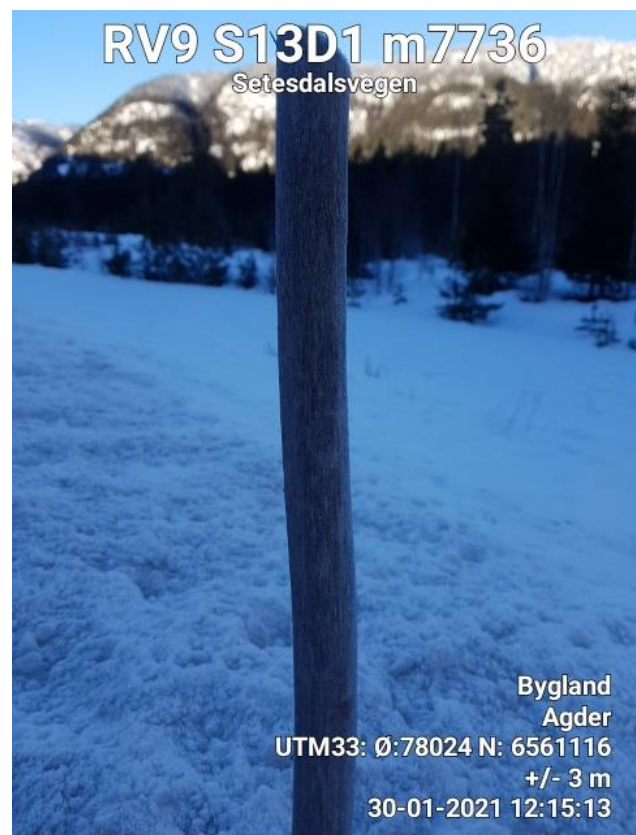
Figur 51: Lys vs. mørknet pil Setesdal

Til sist kan nevnes at en god del av pilstikkene i Setesdal og Fauske mørknet mye i løpet av høsten/vinteren, jfr. figur 51 og 52. Dette kan nok påvirke synlighetsegenskapene over tid. Også furu endrer farge, fra hvit til mer i retning av bambus i løpet av noen uker. Den vil være godt synlig rett etter utsetting, men nærmer seg bambus synlighetsmessig i løpet av noen uker. Den vil nok likevel være mer synlig enn bambus da den er tykkere (mer synlig areal).

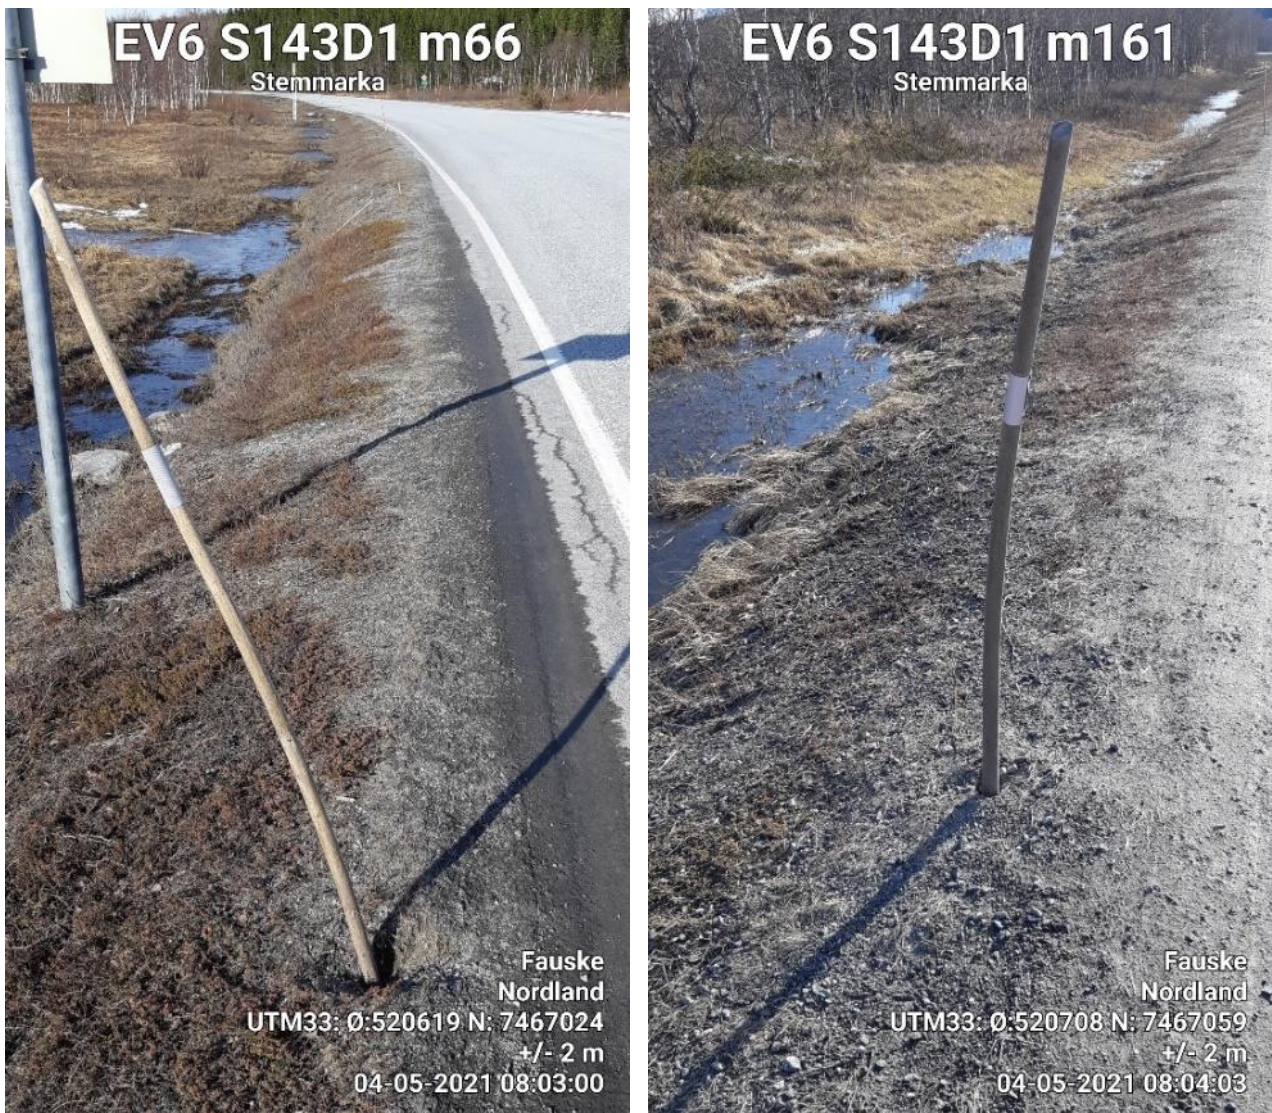
Figur 52: Lys vs. mørknet pil i Fauske (Foto: Erling Hansen)

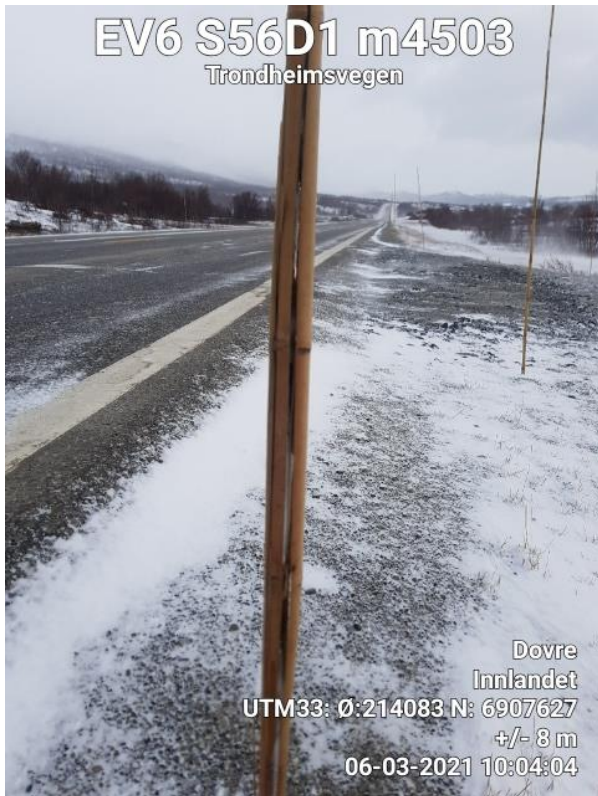
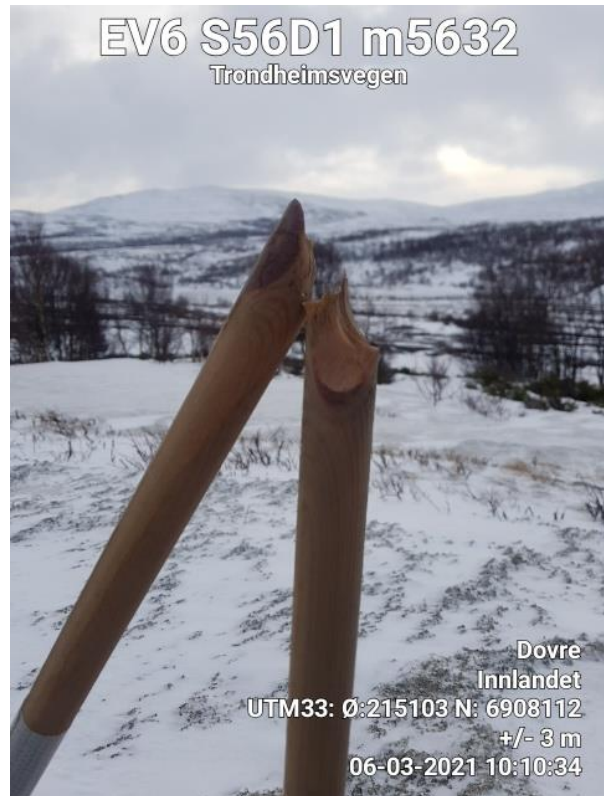
Figur 56: Spjæret bambus og furu som har knekt i kvist E6 Dovrefjell

Til sist er inntatt noen bilder som viser skader/bruddflater fra prøvefeltene, se figur 56-59. Furu knekker i kvist, mens pil ser ut til å knekke ved roten. Bambus vil i en del tilfeller kunne spjæres i stedet for å knekke. Dette vil i så tilfelle være fordelaktig da funksjon opprettholdes. Samtlige stikketypene ser ut til å kunne gi spisse bruddflater, men furu må kunne karakteriseres «farligst» grunnet høy skadeprosent, samt spydlignende rester som ofte står i farlig høyde opp fra bakken.

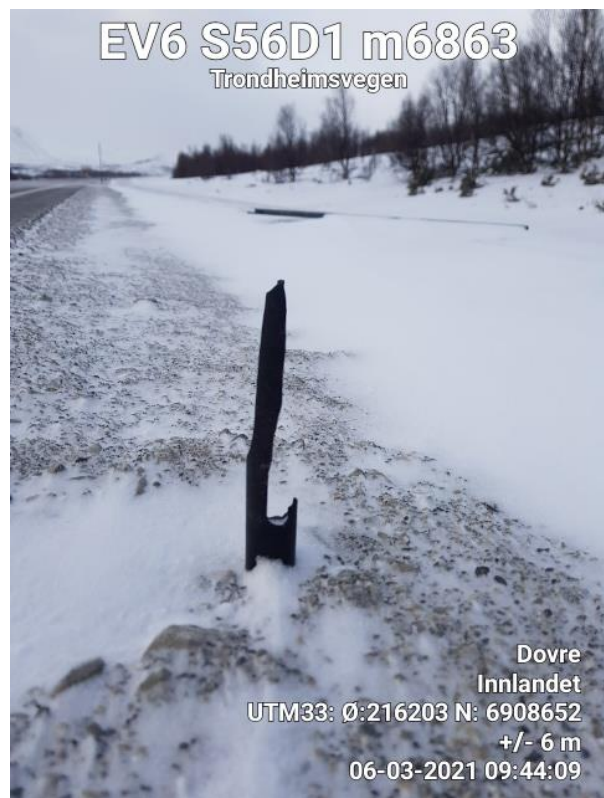
Figur 57: Rest i vegskulder av knekt pil (t.v.) og resirkulert plast (t.h.) E6 Dovrefjell

Figur 71 viser et par eksempler av bruddflate etter nedbrøyting av ordinære plaststikker. Disse er kanskje forholdsvis harmløse, men også for plaststikker kan en få spisse varianter, jfr. figur 57.

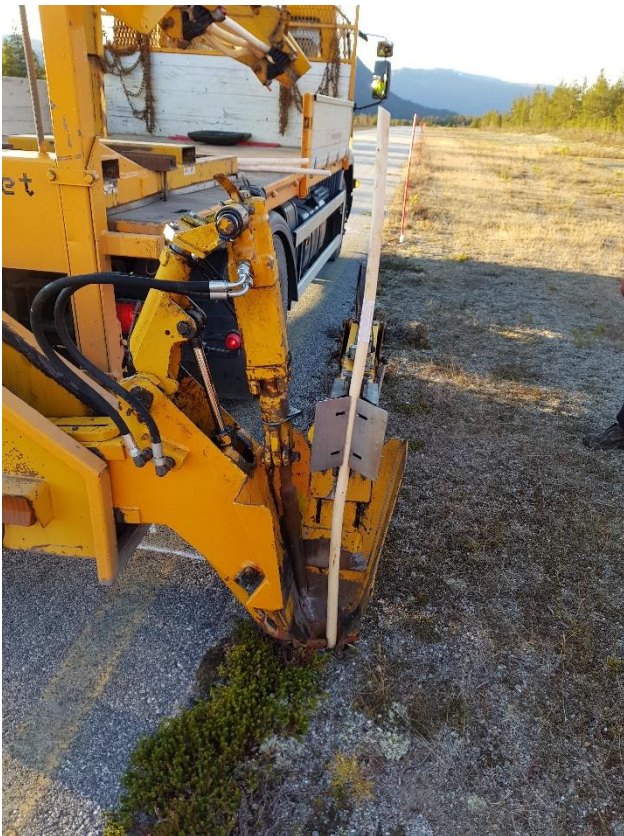
Figur 60: Ordinær stikksetter av typen S. Risa

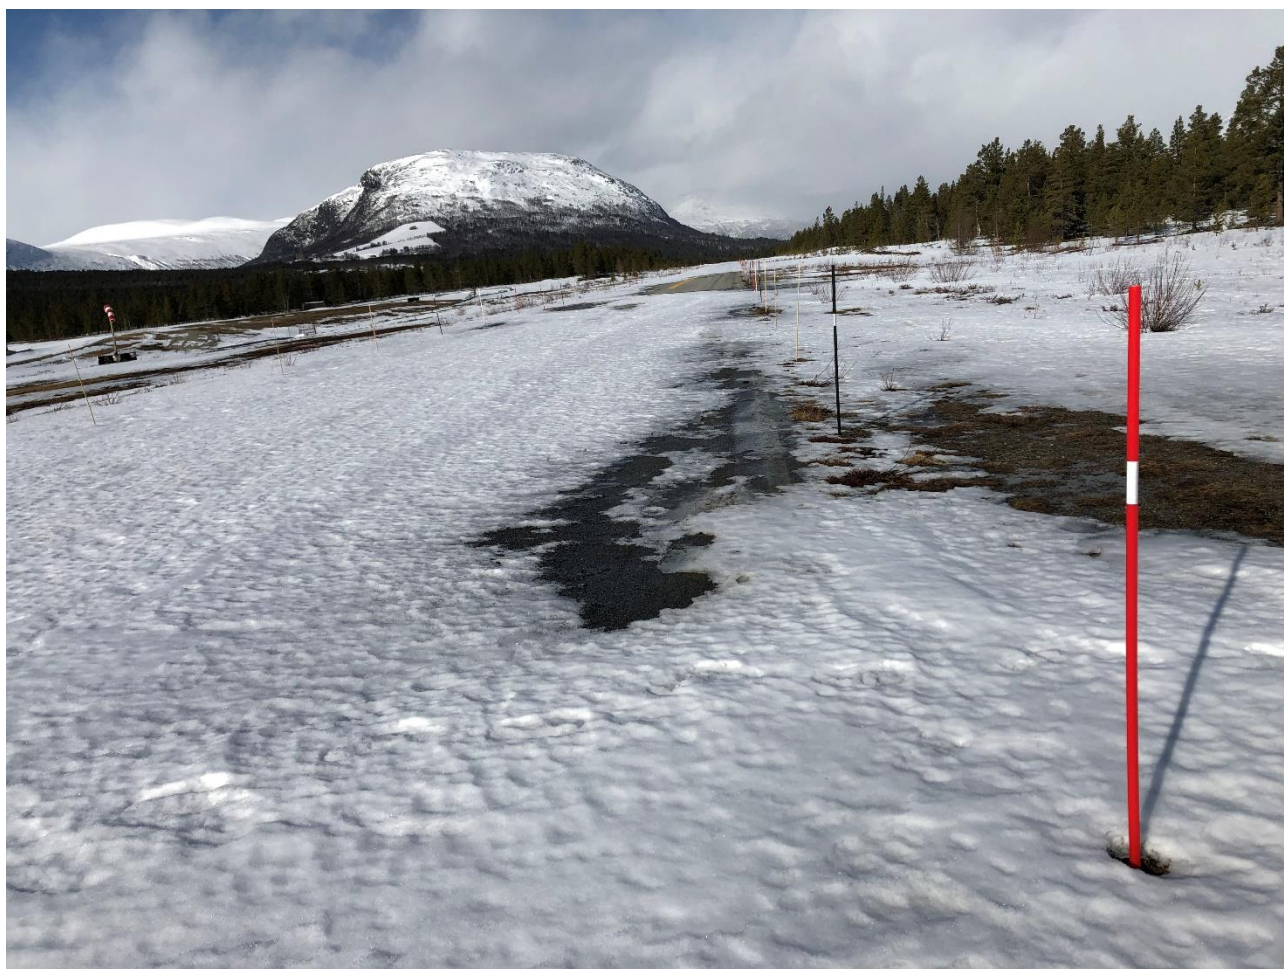
Figur 62 viser flystripa ved oppstarten av belastningstest 1. Ikke veldig mye snø og bart et parti midt på stripa. Testen ble gjennomført oppunder påske og flystripa hadde ikke blitt brøytet i løpet av vinteren, så snøen var grovkorning, kompakt og våt. For å ha litt snø å jobbe med ble snøen på området som er bart i figur 62 flyttet fra høyre mot venstre før oppstart testing. Snø i ca. 5 meters bredde hadde da blitt flyttet over slik at den lå inntil, eller nesten inntil, stikkene. Snødybden etter overflytting var omkring 8-10 cm.

Figur 62: Snøforhold på flystripa ved oppstart belastningstest 1.

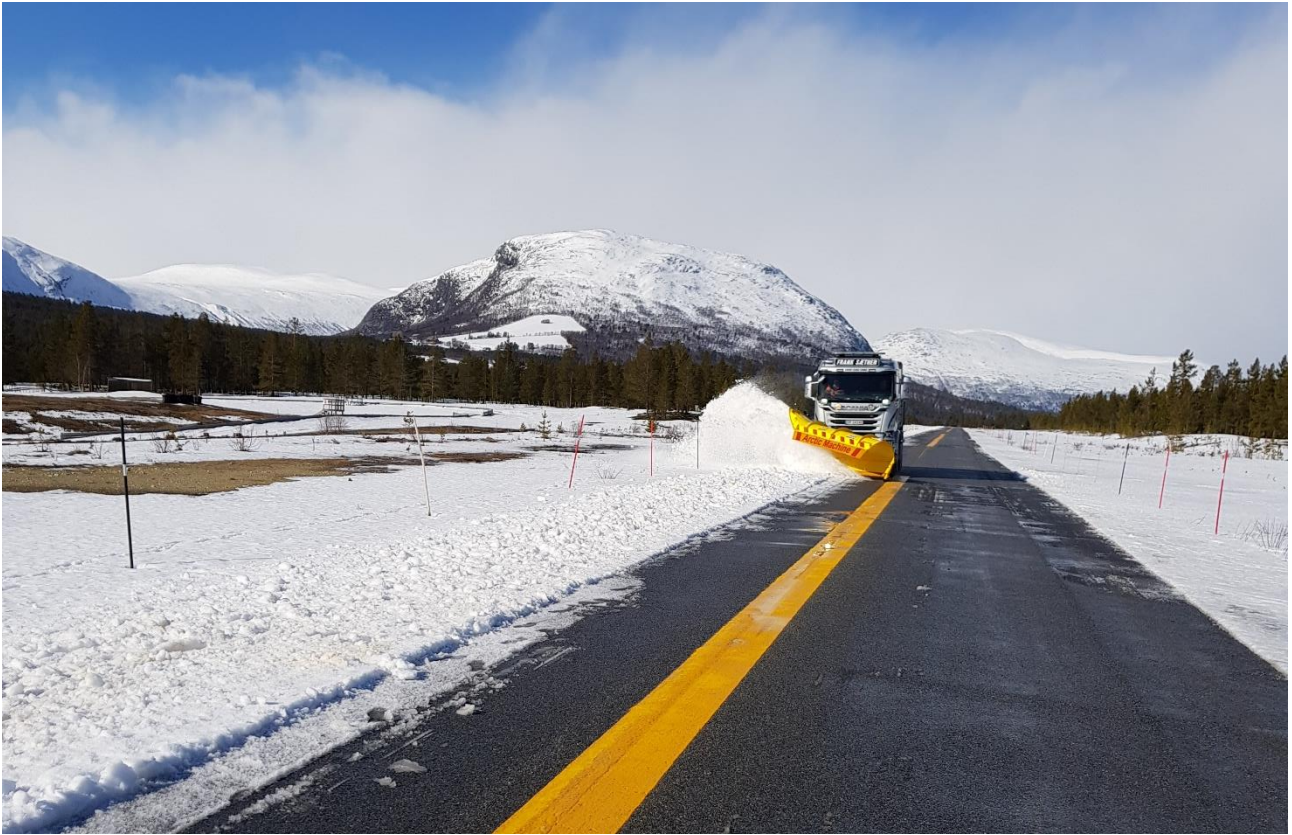
Figur 63: Forhold/situasjon i forbindelse med første påføring av belastning på stikkene (1. brøyting).

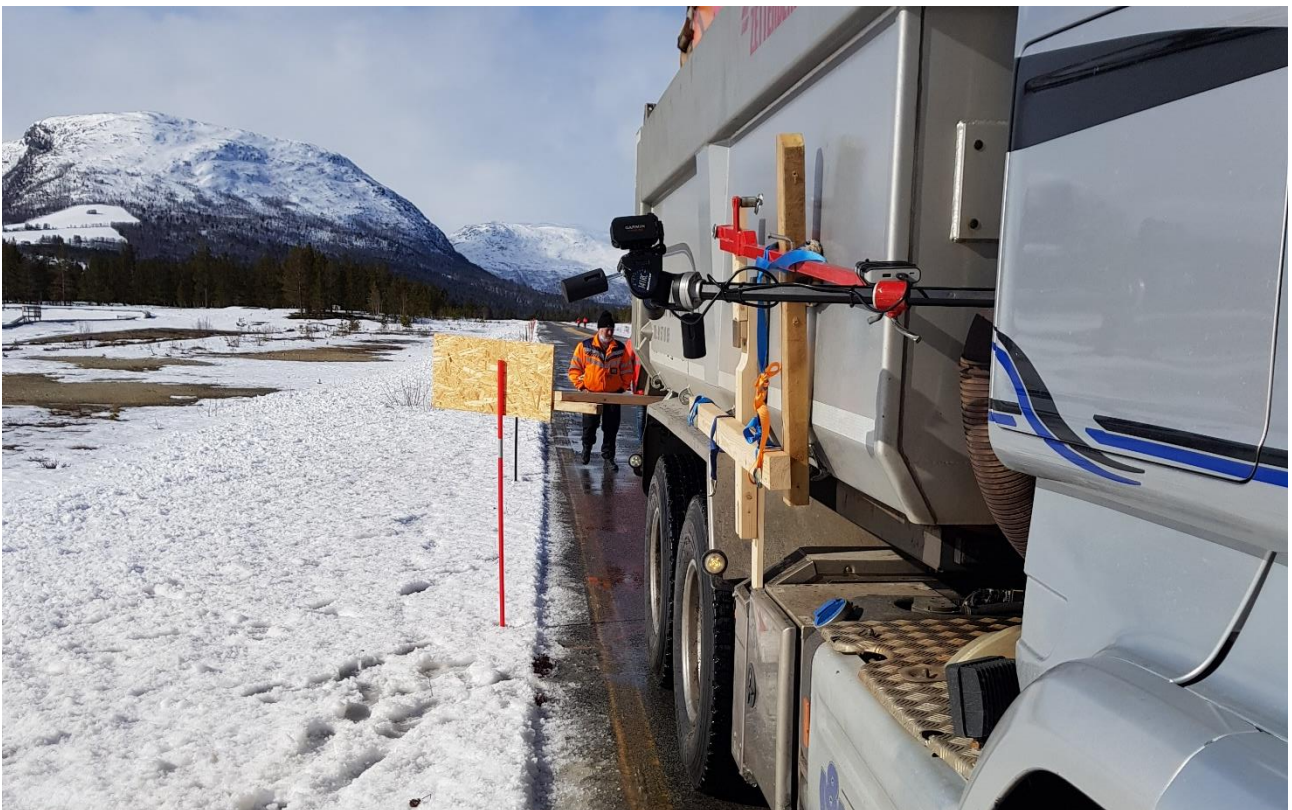
Figur 64: Vinge benyttet til å simulere slag fra plog. Her i høyeste posisjon – 120 cm over bakken (25-30 cm ned på stikken).

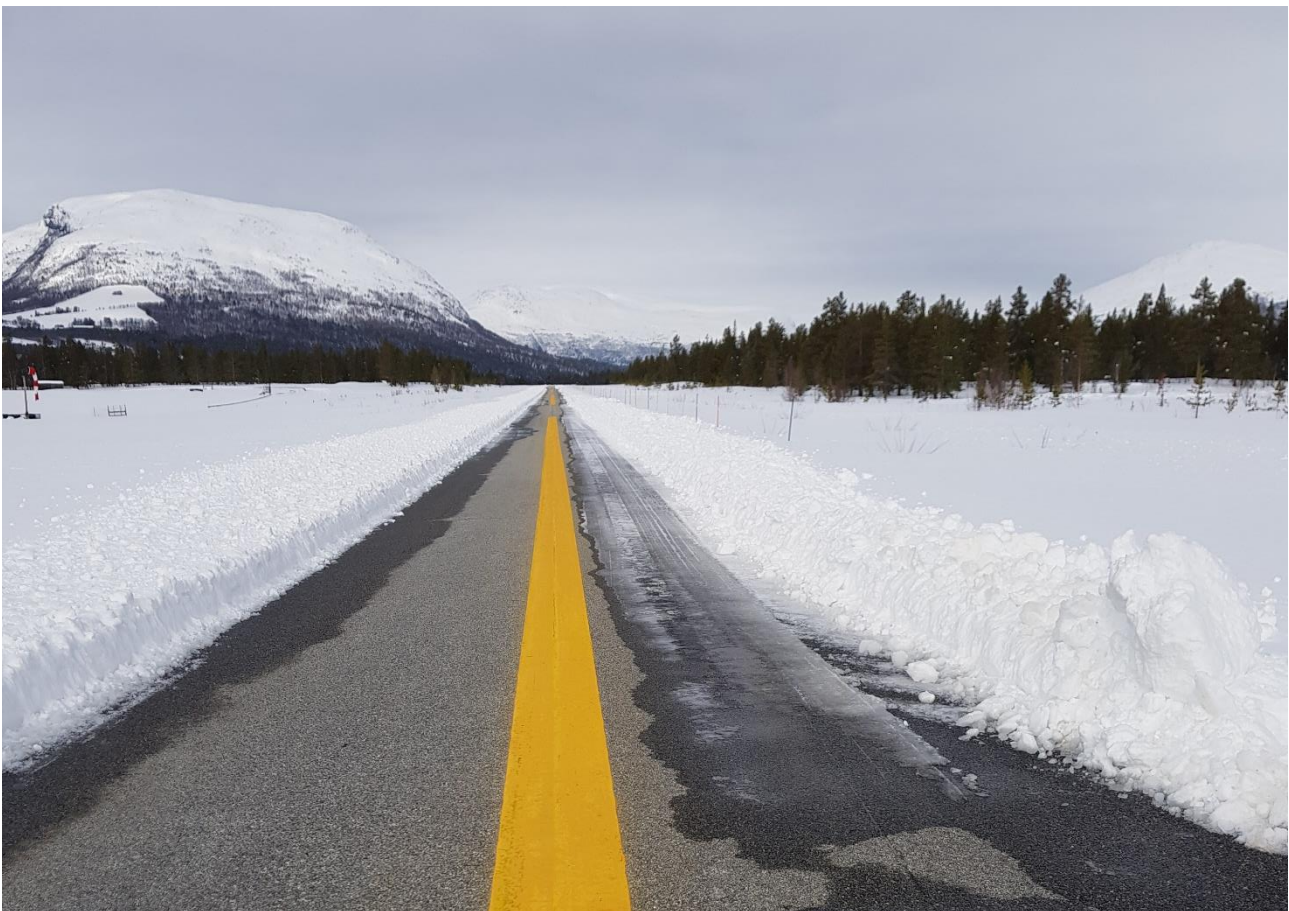
Figur 65 viser flystripa ved oppstarten av belastningstest 2. Her har det blitt kjørt en tur med plogen hver vei. Det kom mye snø på Bjorli etter påske, først i april. Håvar Bjølverud, som gjerne bistår SVV i forbindelse med gjennomføring av forsøk på Bjorli, anslo at det hadde kommet 80-100 cm snø. Dette samsvarer godt med data fra MET sin målestasjon på Bjorli hvor det er registrert ca. 90 mm nedbør inn mot testen. Denne snøen hadde seget sammen til 30-35 cm kram tung snø da testen ble gjennomført.

Figur 65: Snøforhold/situasjon ved oppstart/første belastning brøyting (1. brøyting) belastningstest 2.

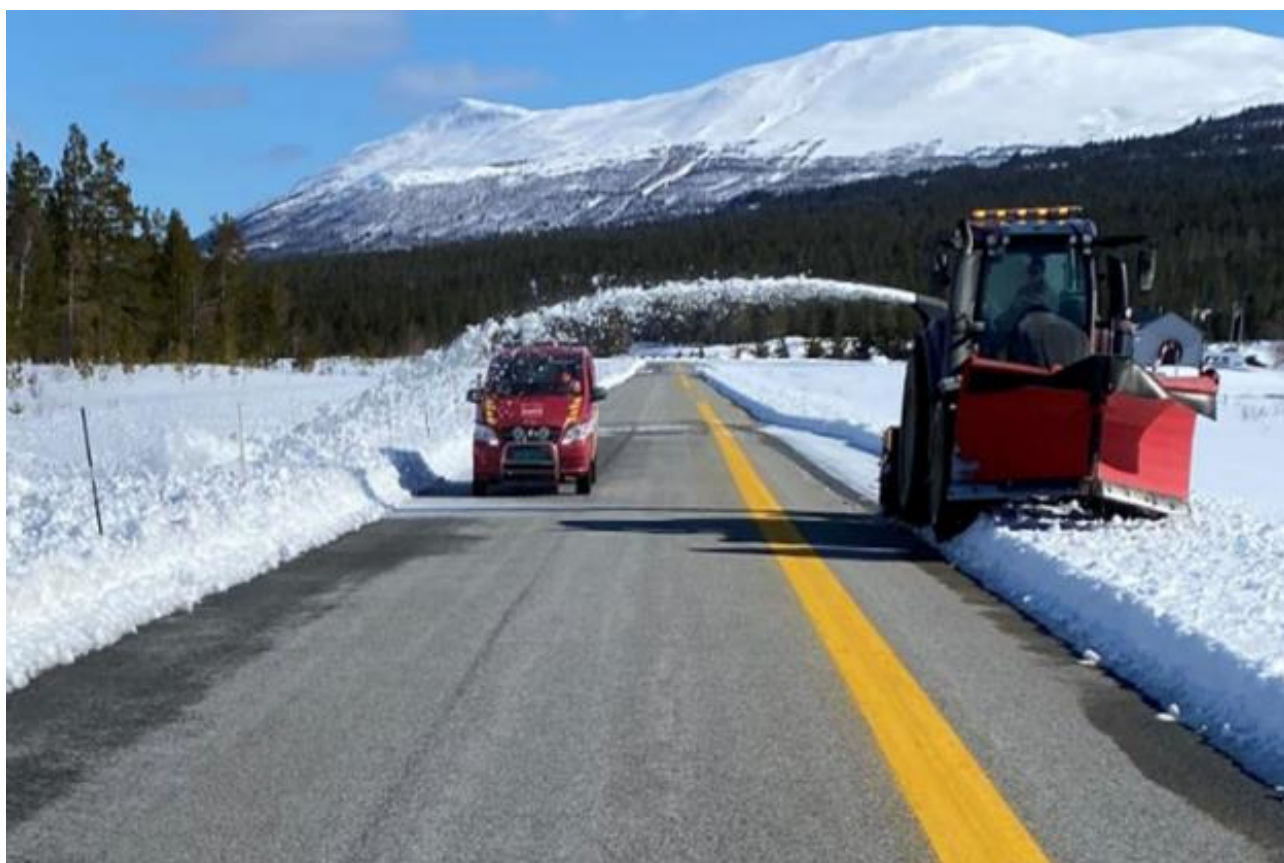
Figur 66: Traktor med fres i aksjon (sprut fra fres) i forbindelse med belastningstest 2.

Stikkene ble utsatt for påkjenning fra brøyting i fire omganger. Deretter to omganger med slag fra vinge, før en til slutt utsatte et parti av prøvefeltet for påkjenning fra fres (sprut og nedbrøyting), jfr. figur 66. Etter endt brøyting var brøytekanthøyden ca. 55 cm. Det var med andre ord godt med pakket snø rundt stikkene da de ble utsatt for slagpåkjenningen denne gangen.

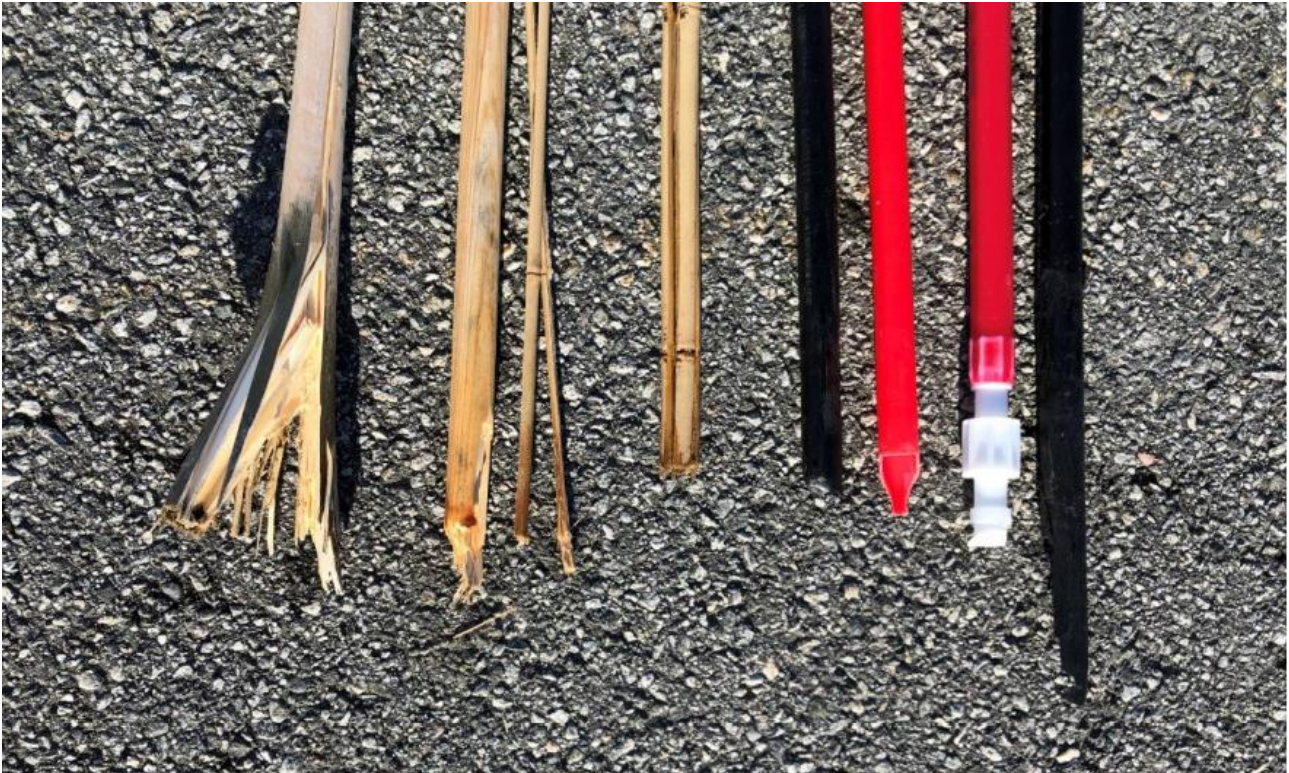
Figur 67-72 viser en del eksempler på bruddflater og skader. Stikkene ble utsatt for til dels ganske tøff behandling. Plaststikkene tålte i stor grad påkjenningen uten å gå til brudd. Bambusstikkene gikk til brudd, men først etter å ha vært utsatt for gjentatte tilfeller av tøff behandling. Det kan derfor tenkes at bruddflatene/skadene en ser for disse er mer ekstreme enn det en gjerne vil se i praksis. Stikkene på bildet i figur 67 kan sies å representere typiske skader og brudd.

Figur 67: Typiske skader og bruddflater. Fra venstre: Pil, furu, bambus tynn og tykk, plast svart og rød, skrustikk og resirkulert plast.

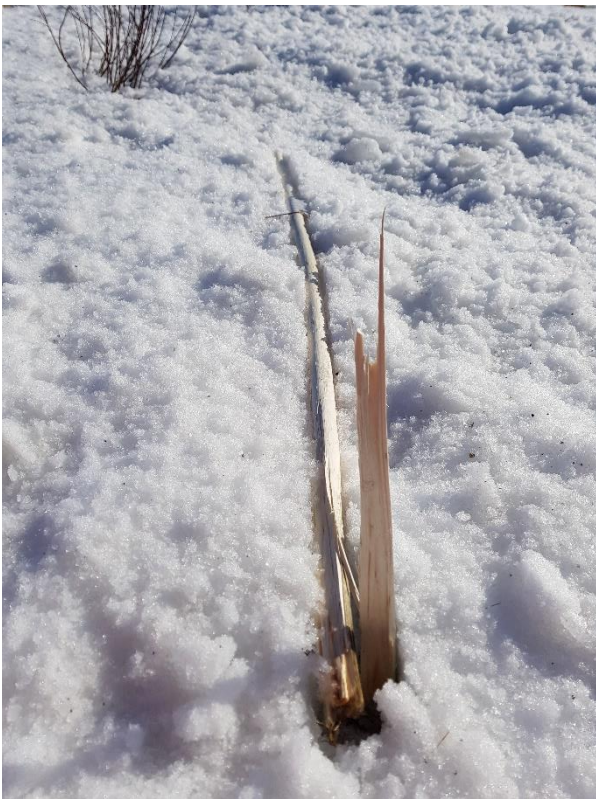
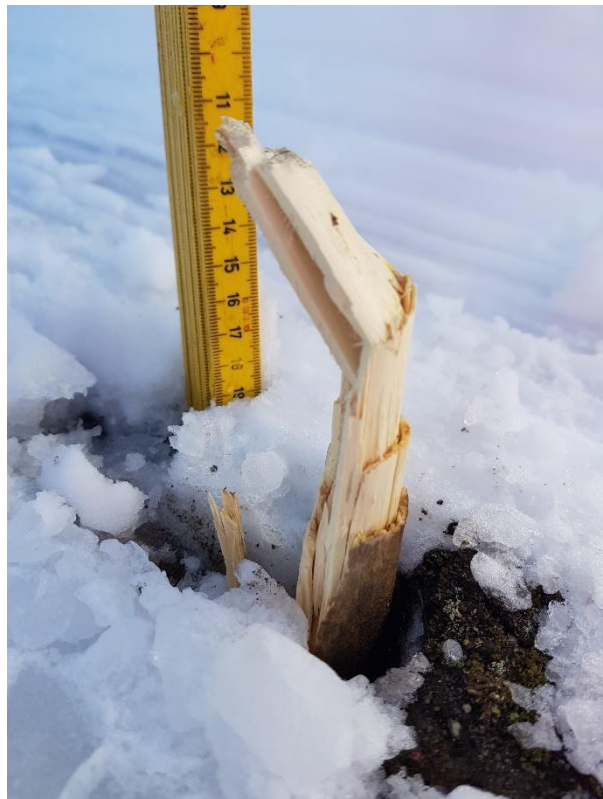
Figur 68: Trespyd av pil som følge av nedbrøyting eller slag til venstre og nedbrøyting med fres til høyre.

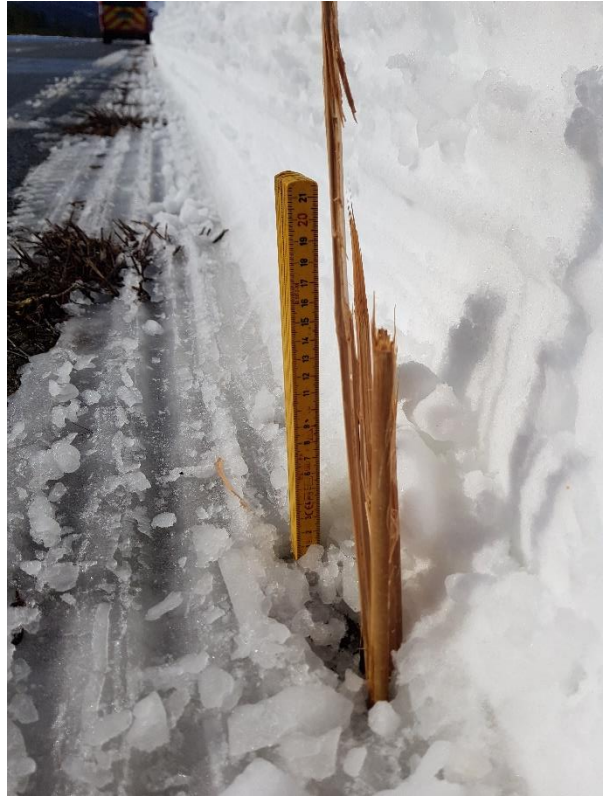
Figur 69: Splintret bambus (t.v.) fra belastningstest 1 og bambus nedbrøytet av fres (t.h.) ifbm belastningstest 2.

Bambus spjæres i mange tilfeller og splintres om påkjenningen bli ekstrem. Dette kan resultere i kvasse spisse ender og rester. Mulig eventuelle rester av splintret bambus kan være farlig for beitende dyr og om det kommer inn i for tiltenkt husdyr, men kanskje mindre farlig for gående og syklende da bambusresten ikke vil være like stiv som et spyd av furu eller pil, jfr. figur 69.
