Test av brøytestikk vinteren 2020/2021

STATENS VEGVESENS RAPPORTER

Nr. 886

Visibility, functionality and environmental impact for different types of snow poles

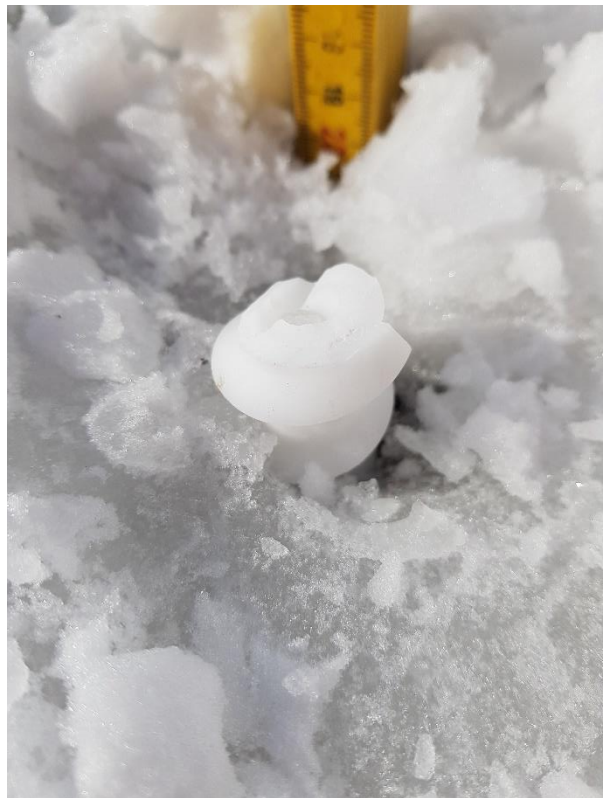
Figur 70: Brudd i gjengeparti på skrue belastningstest 1 (t.v.) og belastningstest 2 (t.h.).

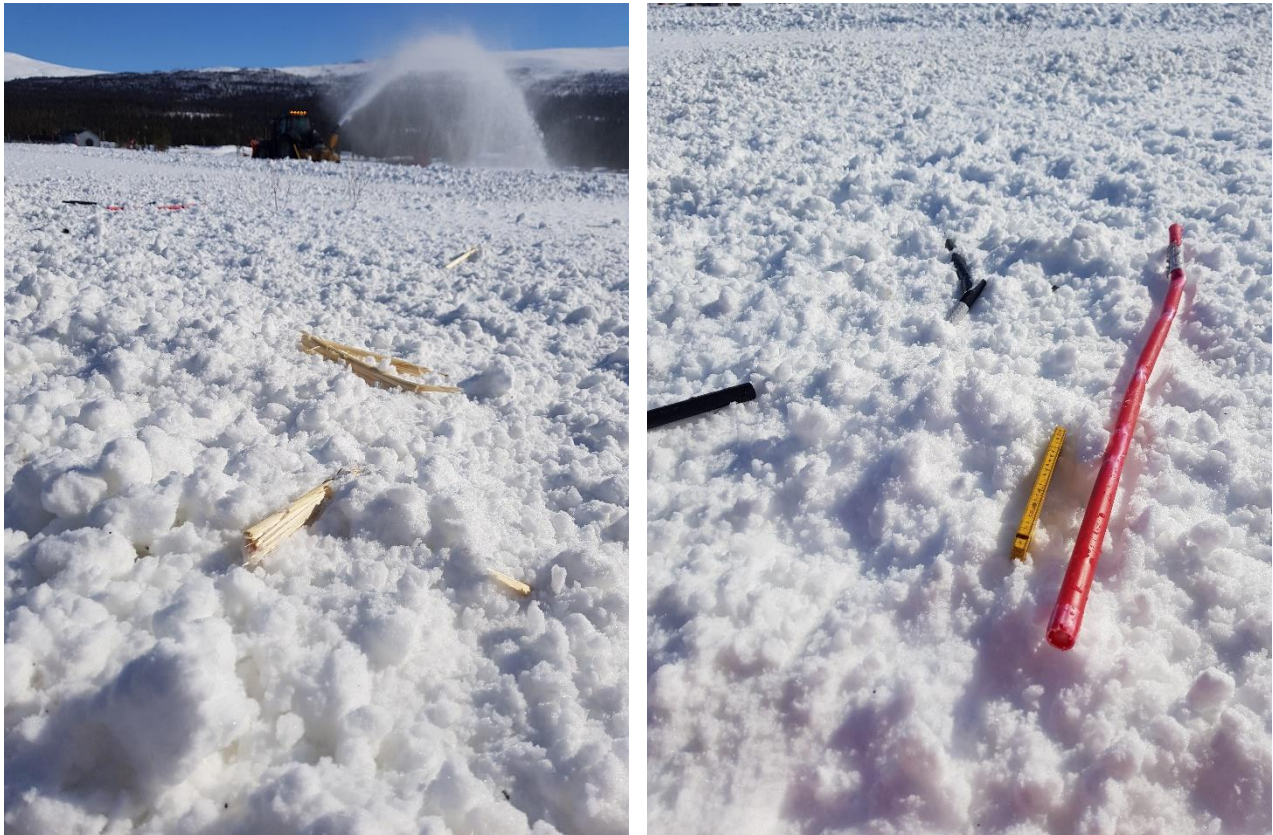
Figur 72: Eksempel på stikk som har gått gjennom snøfresen. Oppstykket pil til venstre, helt og todelt plaststikk til høyre.

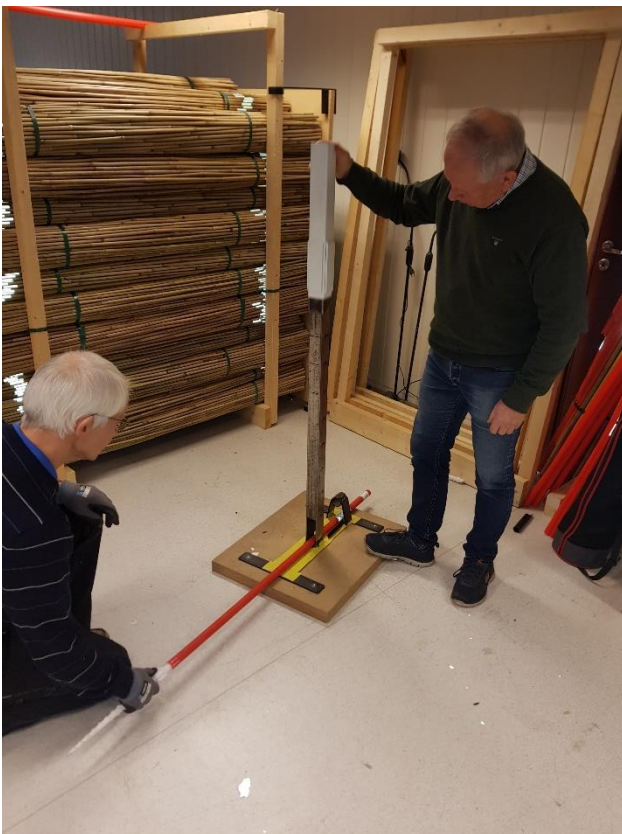
Figur 73: Slagtest (kuldeegenskaper) vha. giljotin

Tabell 10 viser utfallet av slagtestene som ble gjennomført. Plast Resirk SVART kom noe dårligere ut enn de øvrige da disse både ble splintret og skadet ved 70-90 cm fallhøyde. De øvrige greide seg bra ved fallhøyde 90 cm. Skruedelen på Skrustikk RØD gikk også til brudd ved 90 cm fallhøyde. For denne type stikk kan derfor brudd ventes å oppstå i skruedelen.

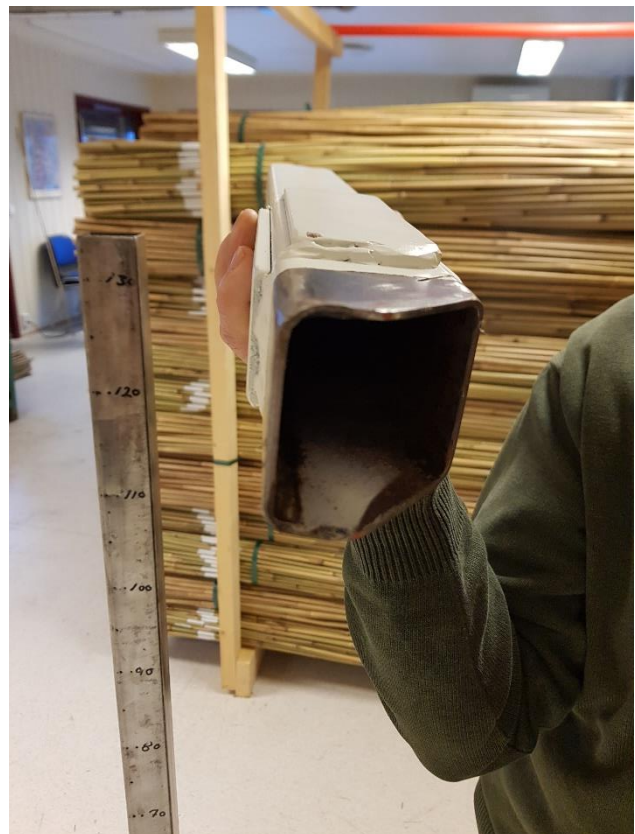
Figur 74: Fallhode giljotin

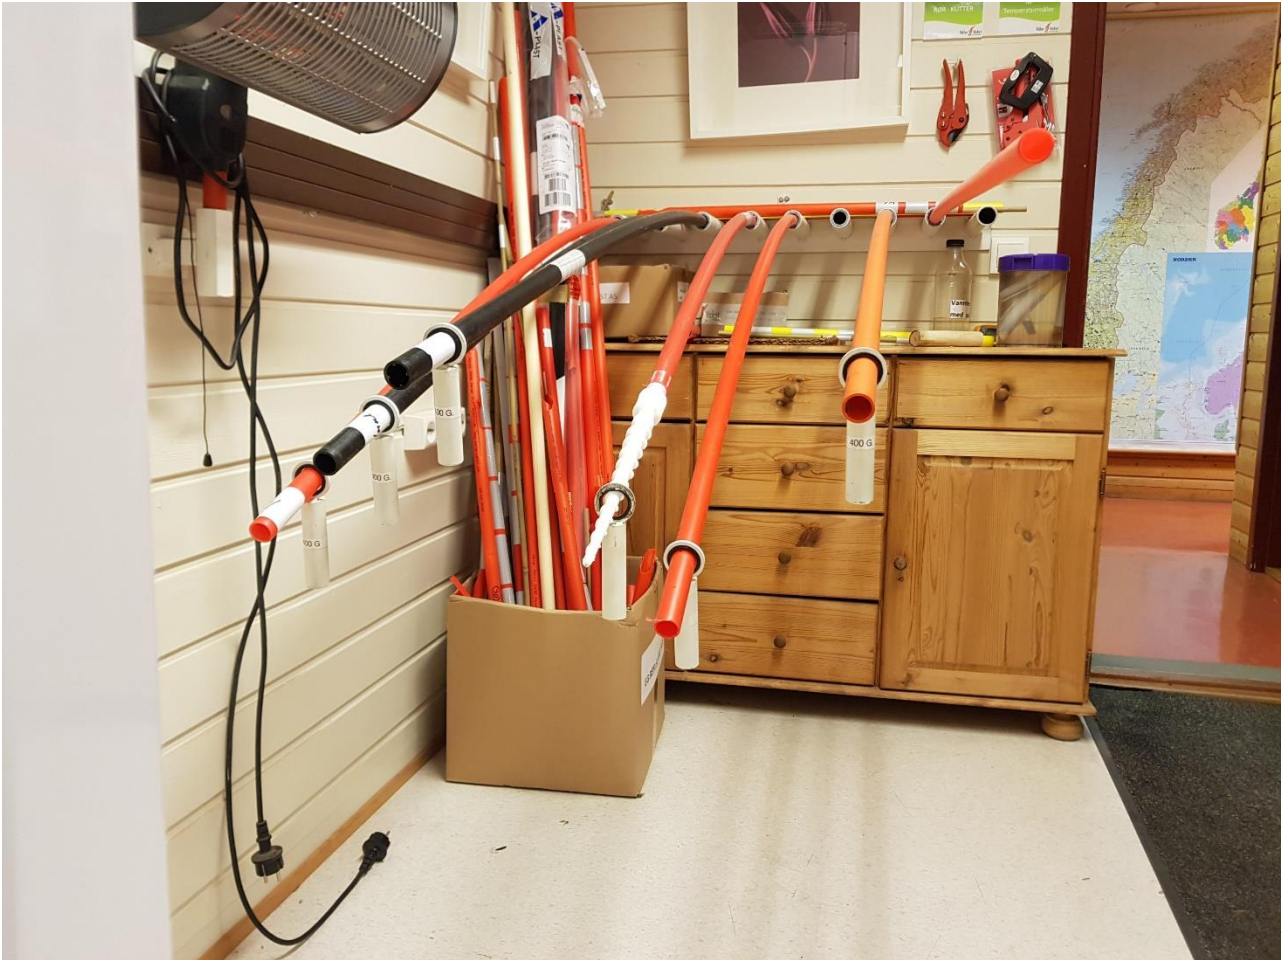
Figur 75: Bøyetest igangsatt. Plast RØD (f.v.), Plast SVART, Plast Resirk SVART, Skrustikk RØD og Demo RØD.

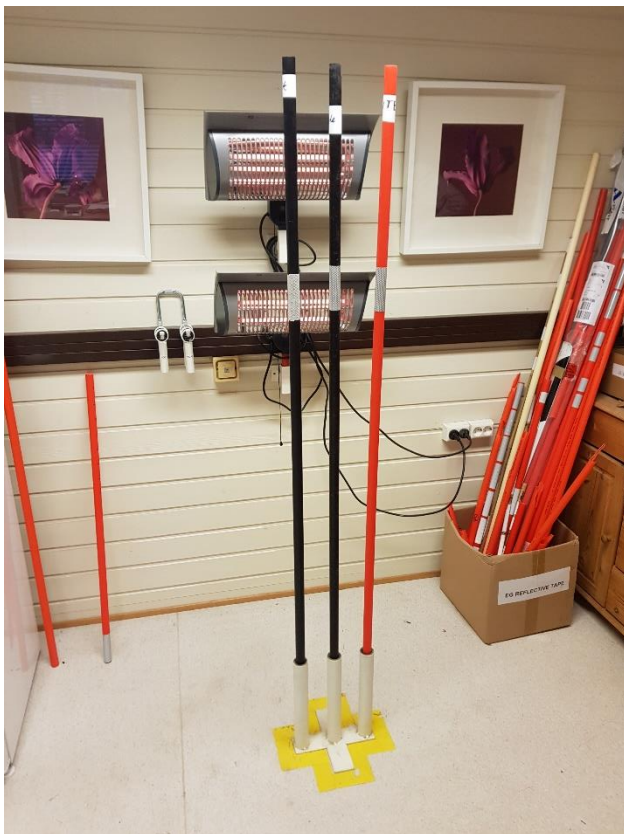
Figur 76: Varmeeksponering i stativ

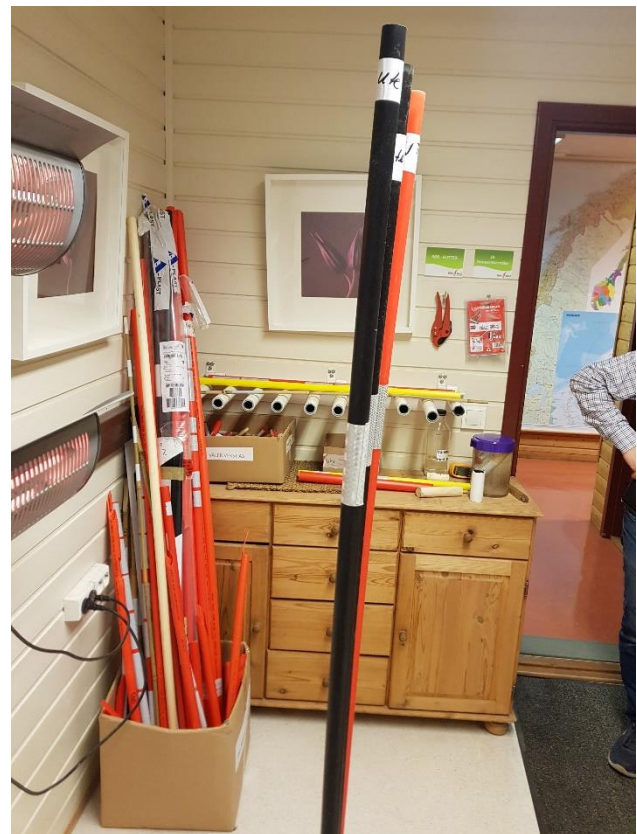
Figur 77: Utbøyning som følge av temperaturforskjeller

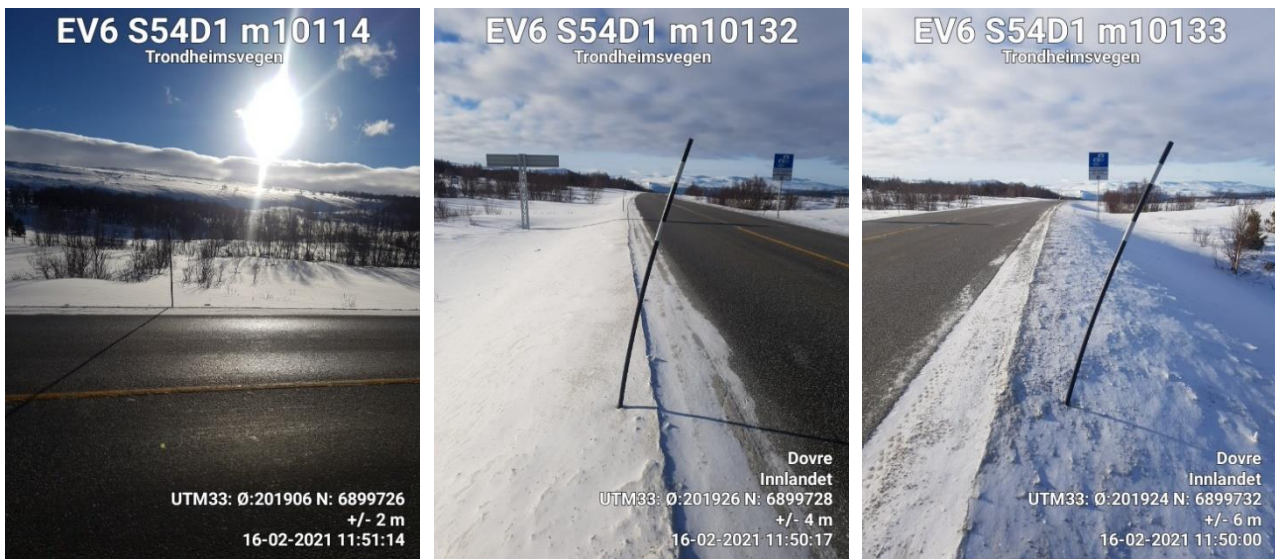
Figur 78: E6 Dovrefjell ved Fokstua i februar 2021. Stikker som krummer kraftig som følge av solinnstrålingen.

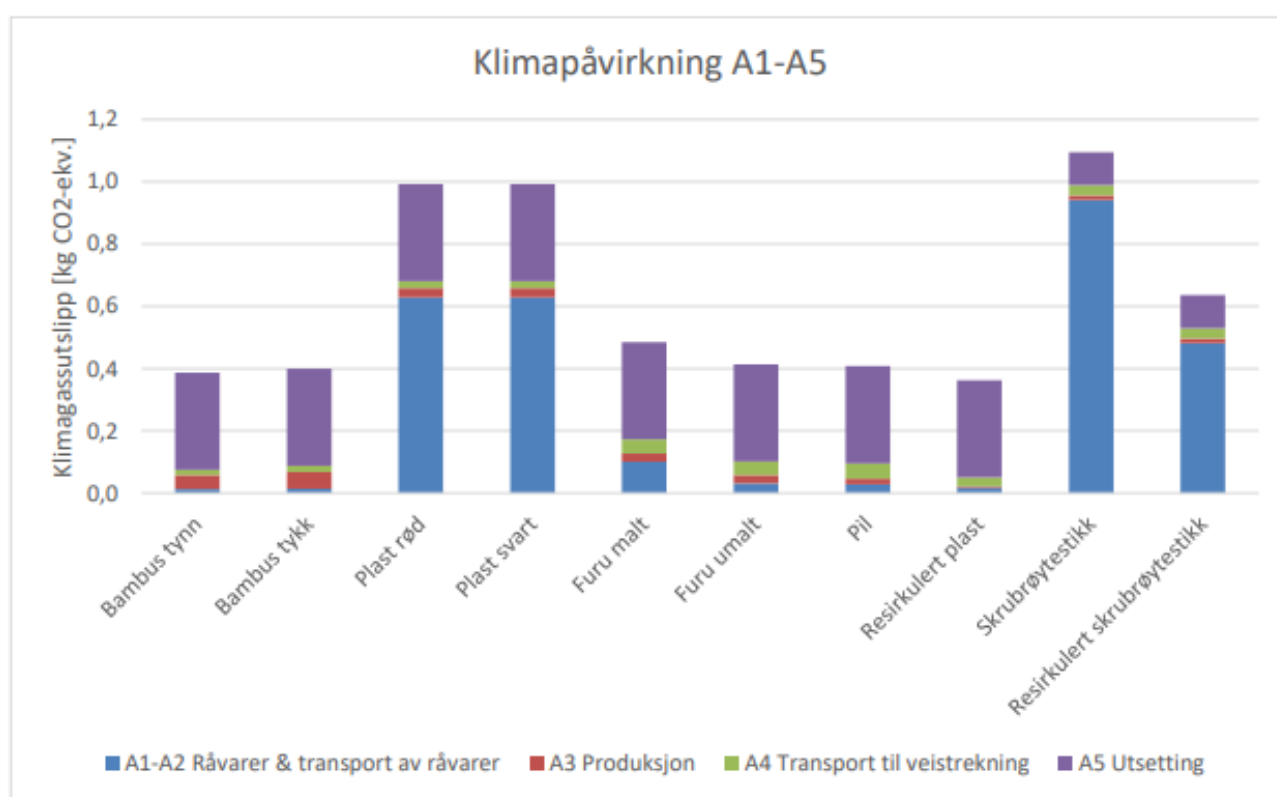
Figur 79: «Totale resultater A1-A5, klima» iht. Galaaen (2021).
