# Test av brøytestikk vinteren 2021/2022

Synlighet og funksjonalitet - nye typer trestikk vs. bambus og plast

STATENS VEGVESENS RAPPORTER

Nr. 887

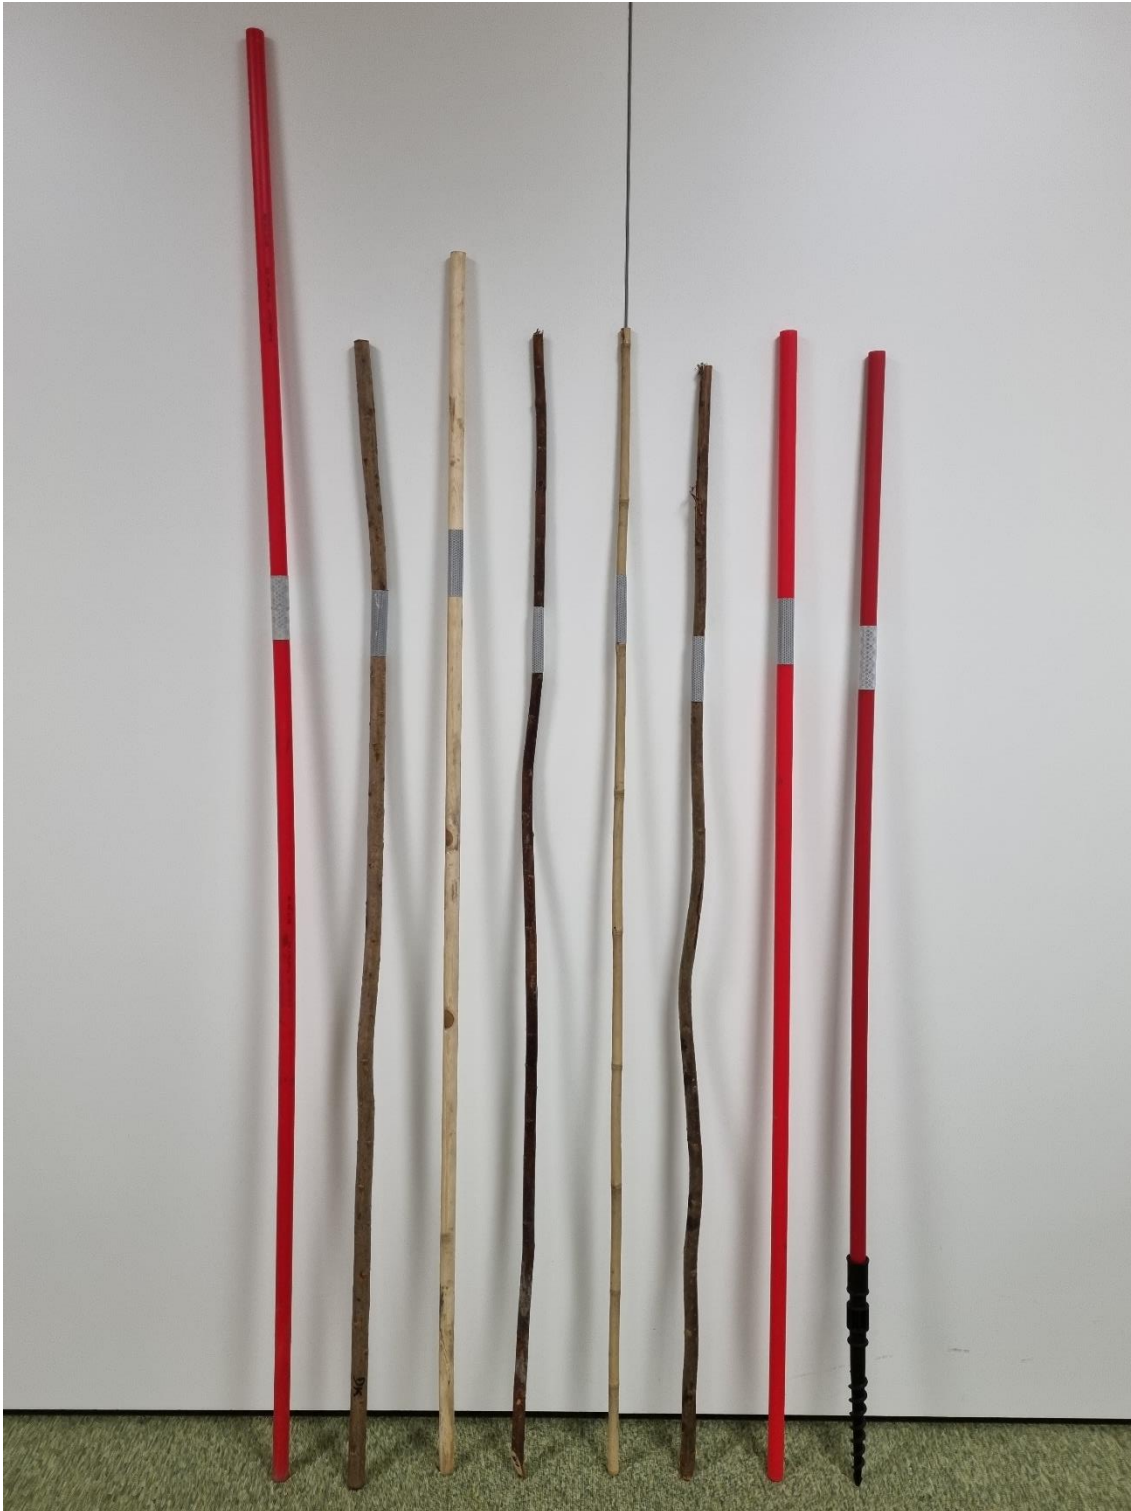
Figur 1: Testede stikketyper vinteren 2021/2022. Plast rød (f.v.), Pil Dansk, Furu limtre umalt, Pil Svensk 18 mm, Bambus 18/20 mm, Pil Svensk 22 mm, Plast RØD og Skrustikk rød.

Figur 1 viser stikketyperne som ble testet vinteren 2021/2022.

Plast rød med enkel eller dobbel refleks er stikker som entreprenøren Mesta benytter i Saltenkontrakten. Pil Dansk ble levert av DW Støyskjerm som samarbeider med danske PileByg AS. Svensk pil, bambus og limt furu ble levert av Våler Vekst. Våler Vekst importerer selv bambusstikkene, mens furustikken produseres av Stangeskovene AS. Plast RØD ble levert av Våler Vekst AS til testene i 2020/2021. Stikkene var ubrukte, men hadde ligget et år på lager. Skrustikk rød ble levert av RoadTech AS. Skruen på disse produseres av Plasto AS av jomfruelig plast, mens selve stikken er produsert av Pipelife i Surnadal av resirkulert materiale. Ny type skrue derav endret notasjon fra 2020/2021. Produsent og leverandør av Plast rød er uviss.

Plaststikkene var i størrelsesorden 25 mm tykke. Bambus 18/20 mm, tilsvarende fjorårets Bambus TYKK, skulle ha rotmål 18-20 mm. De svenske pilstikkene skulle ha rotmål større enn henholdsvis 18 og 22 mm. Ingen oppgitt «sorteringsfraksjon» knyttet til den danske pilen, men disse skulle være tynnere og mer ensartede enn i forbindelse med fjorårets test. For de som ble kontrollmålt varierte rotmålet mellom 22-31 mm, mot 18-45 mm i forbindelse med fjorårets test. Furustikkene var litt ovale. Diameteren for disse var 22 og 25 mm (lille og store diameter). Samtlige pilvarianter var ubarkede. Årets pilstikker var derfor brune/mørke mot hvite/lyse i fjor.

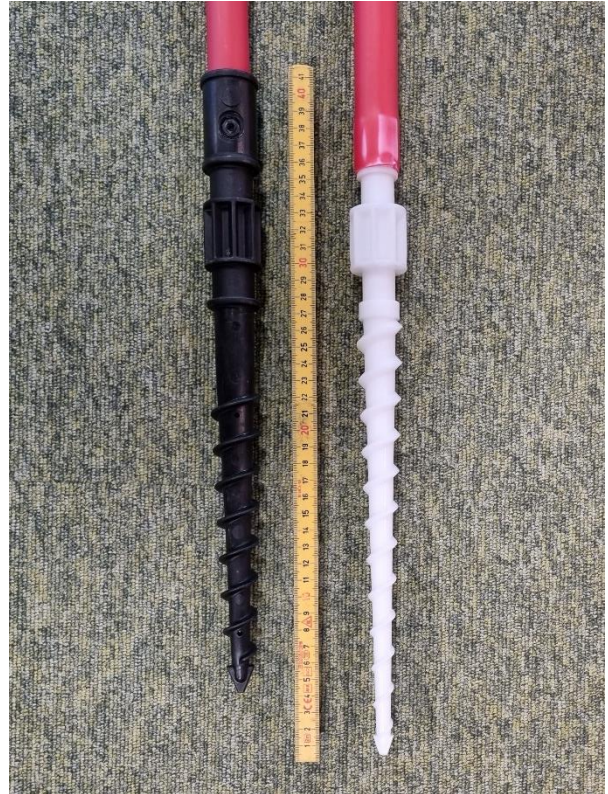
**Figur 11: Ny (videreutviklet) type plastskruer (sort) vs. fjorårets type (hvit).**

Figur 11 viser skruen på skrustikken. Skruen ble endret fra foregående til denne sesongen for å redusere plastmengden og bedre styrkeegenskapene. Skrustikk rød hadde som ifbm foregående sesong innvendige riller, til forskjell fra de øvrige plaststikkene, jfr. figur 12.

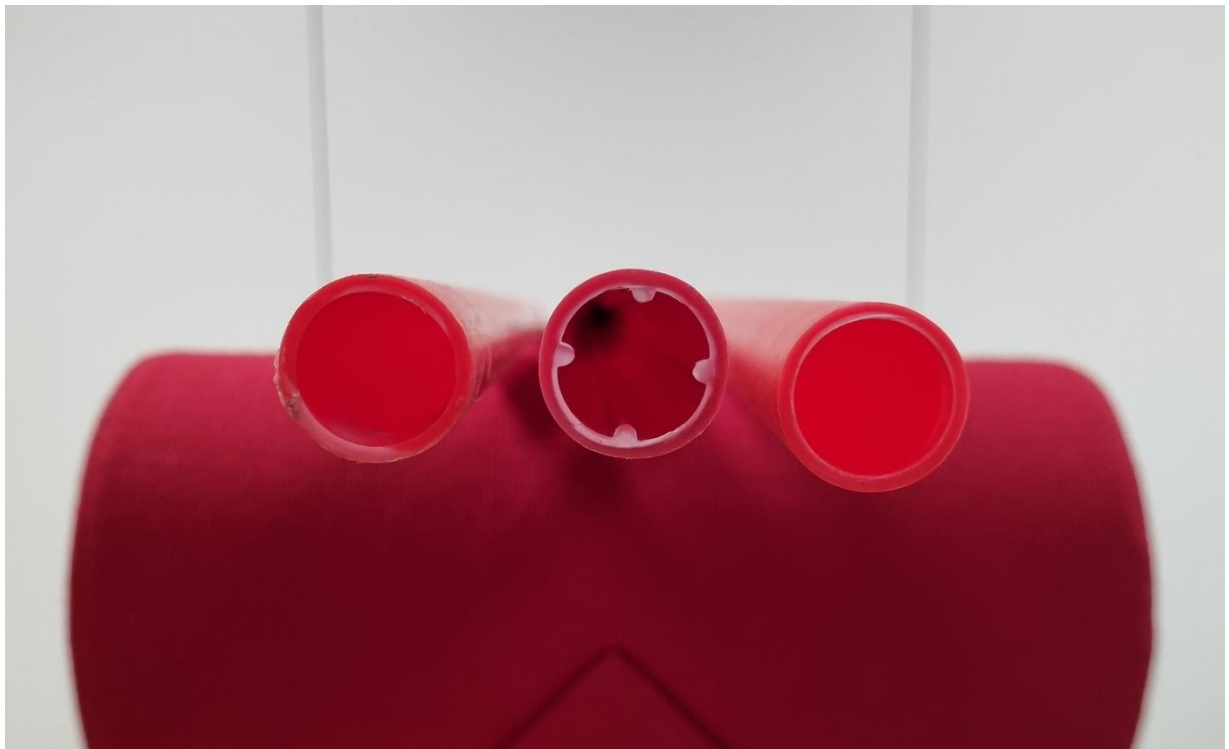
**Figur 12: Innvendige riller («forsterkning») vs. ikke. Plast rød (f.v.), Skrustikk rød og Plast RØD.**

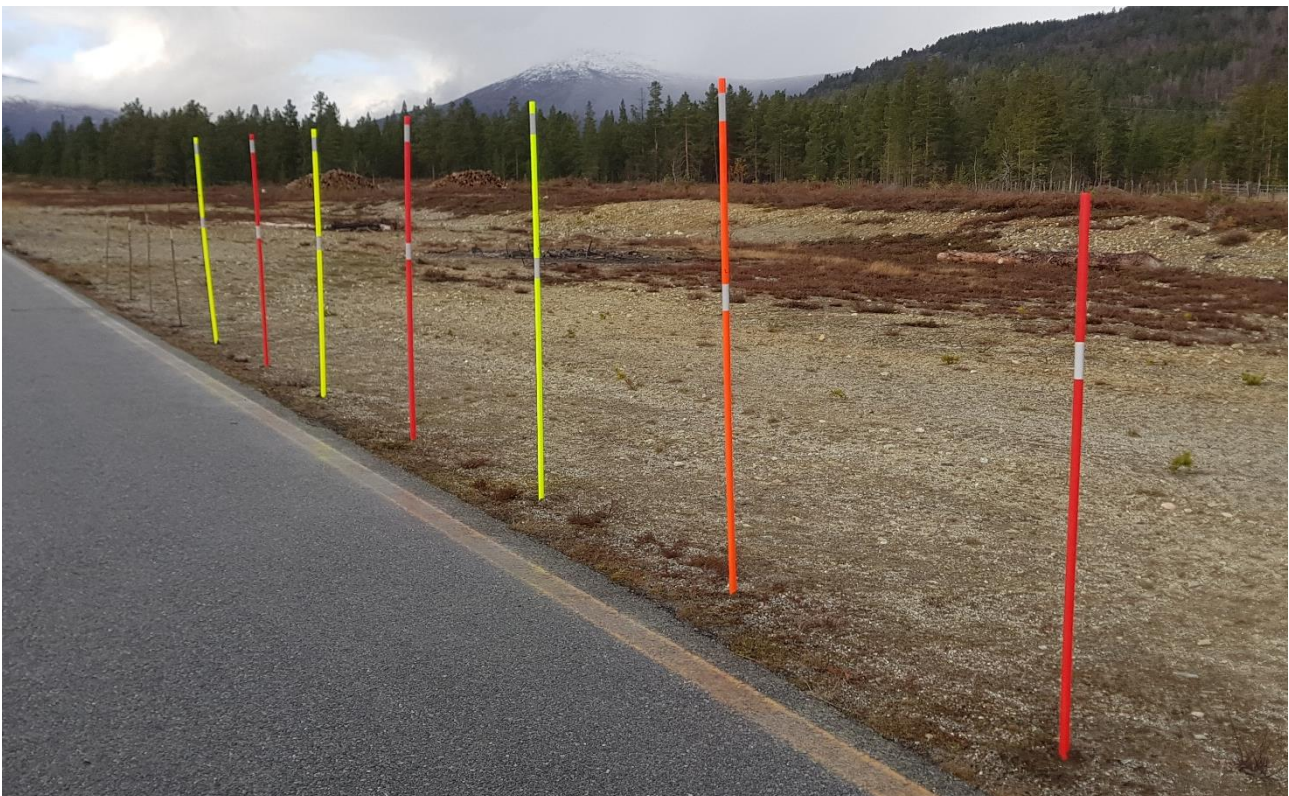
**Figur 13: Fluoriserende stikk vs. ordinære på Bjorli i oktober 2021. Forfra (f.h.): Plast RØD, Fluoriserende rød (PC), Fluoriserende gul (PC), Plast rød (Ø33 mm), Fluoriserende gul (PP), Plast rød (Ø33 mm), Fluoriserende gul (PP) og Pil Svensk 22 mm (4 stk).**

Figur 13 og 14 viser fluoriserende stikk sammen med ordinære på Bjorli flyplass i oktober 2021 og februar 2022. Figur 15 viser fluoriserende stikk satt mellom ordinære på Saltfjellet. Det vises ellers til vedlegg 1 for noe mer utførlig om de fluoriserende stikketyperne.

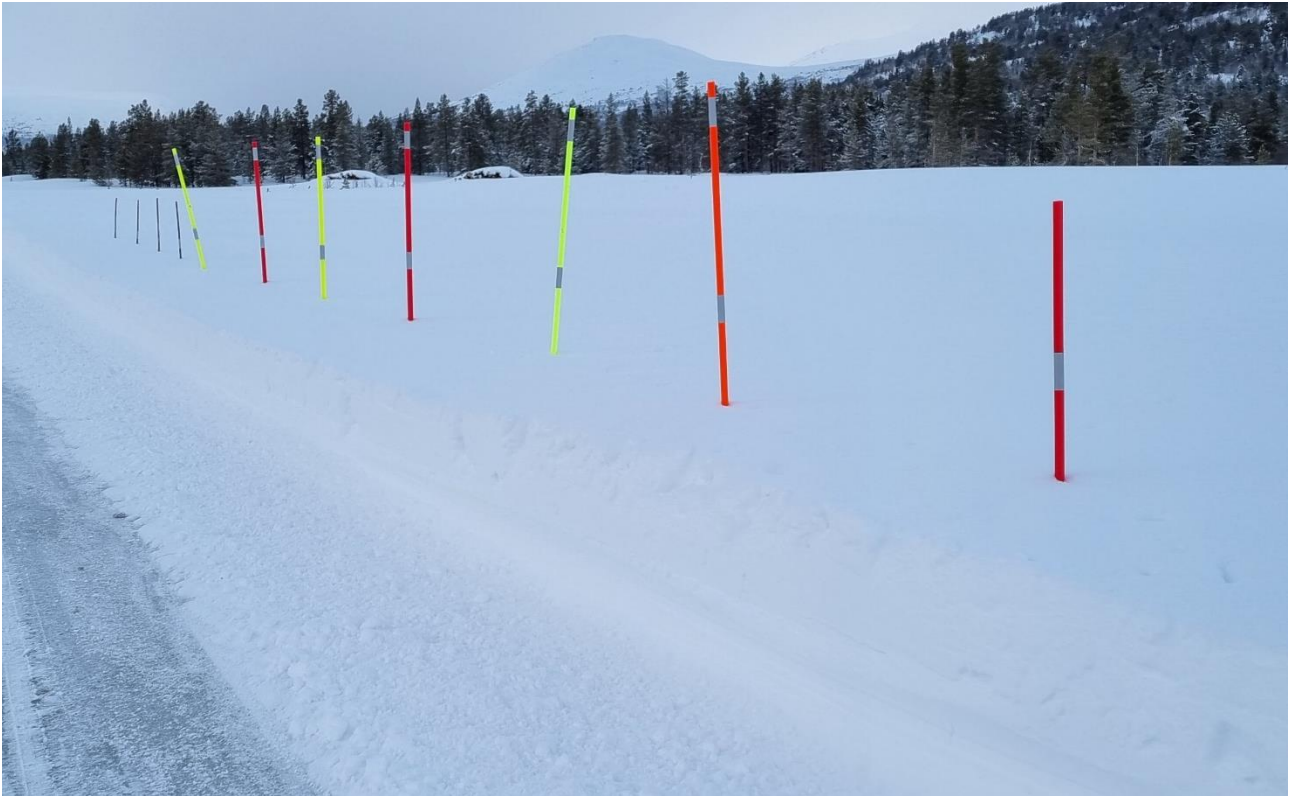
**Figur 14: Fluoriserende stikk vs. ordinære på Bjorli i februar 2022 (samme stikkene som i figur 13).**

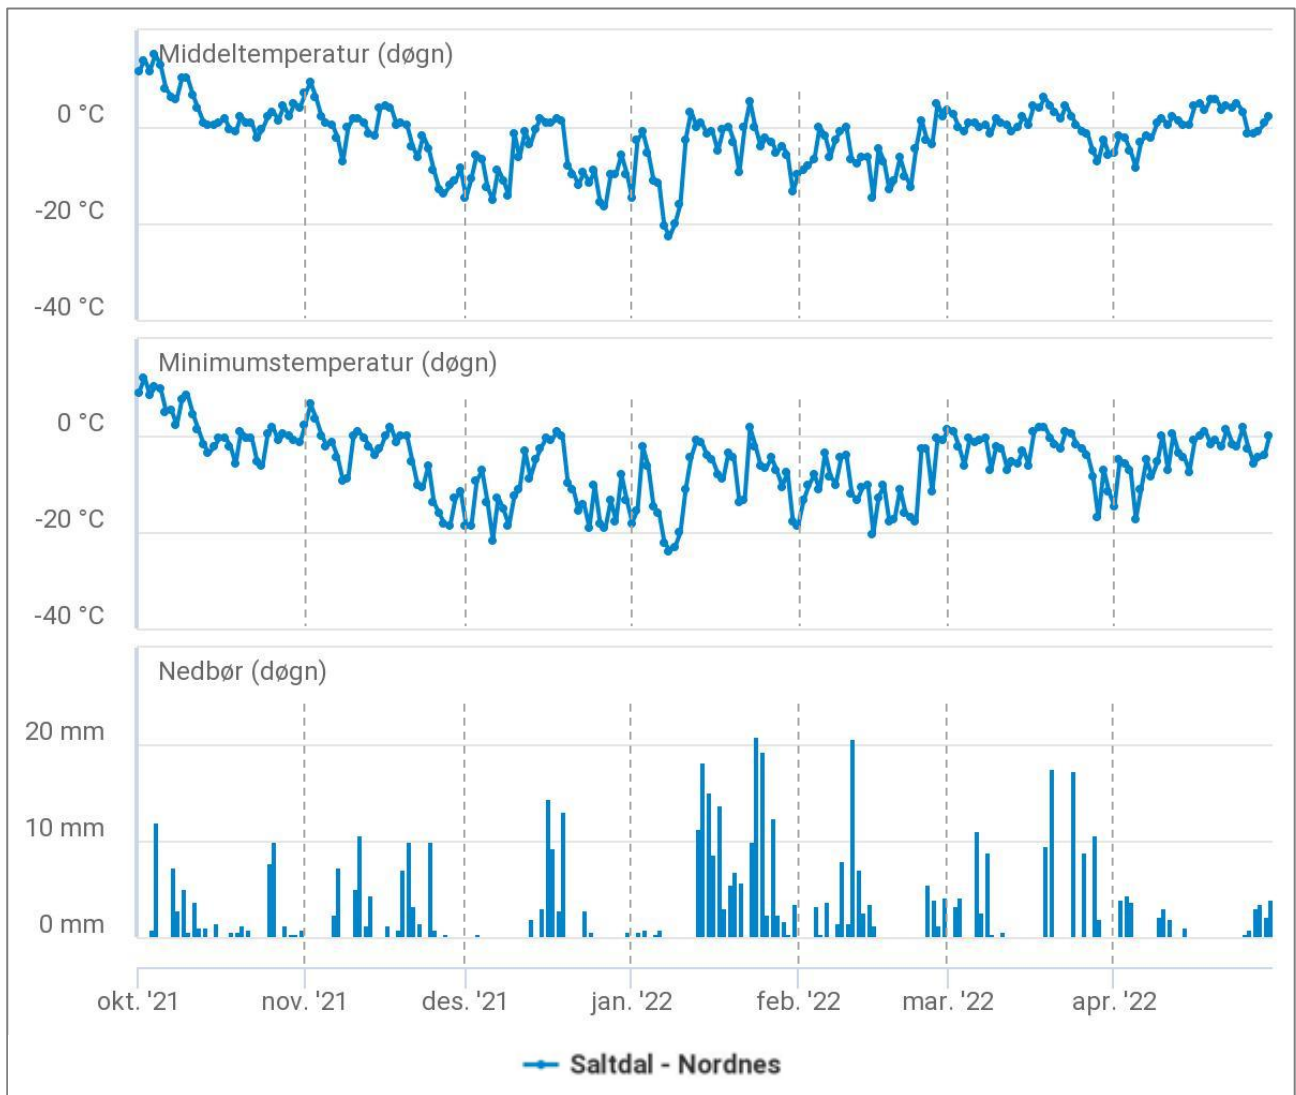
Figur 23: Temperatur og nedbør Saltdal vinteren 2021/2022 (døgnverdier oktober t.o.m. april).

Av figur 23 ser en at de kom mye nedbør fra midten av januar til midt i februar. Det kom også en del nedbør i løpet av mars. Av temperaturkurvene i figur 23 ser en at temperaturen svingte en del fra kaldt til mildt og at det har vært flere mildværsperioder, som antydnet av Erling Hansen.

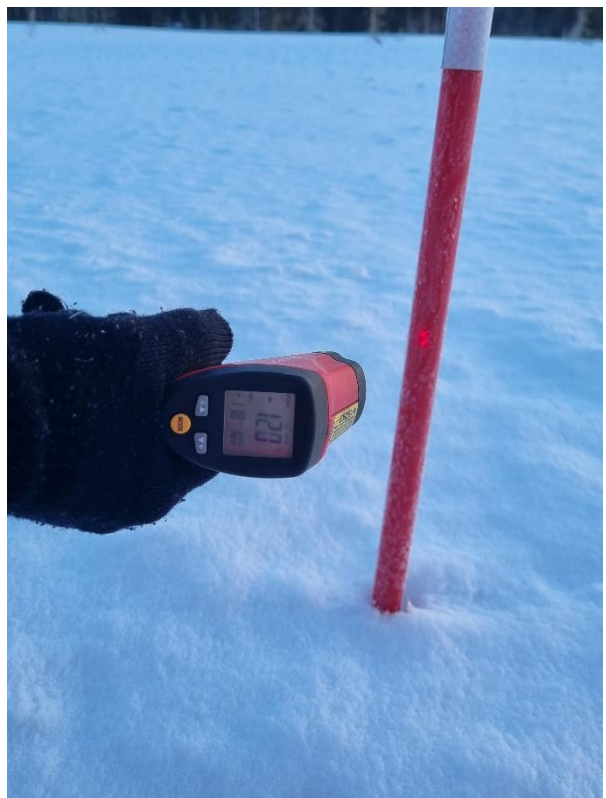
Figur 29: Måling av stikketemperatur.

Overflatetemperatur på stikkene ble også målt forut for belastning flere ganger i forbindelse med testen. Denne ble målt med IR-termometer, se figur 29. Stikketemperatur er ikke medtatt i plottet i figur 25, men følger i det store og hele lufttemperaturen godt.

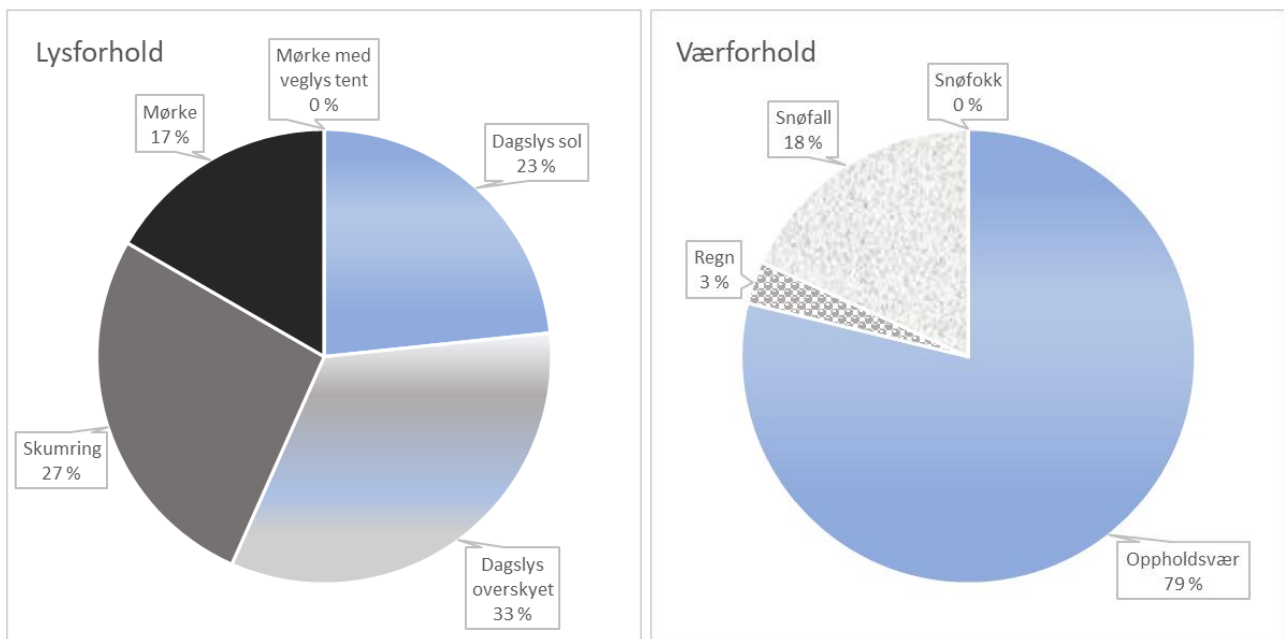
**Figur 30: Fordeling synlighetsregistreringer ifht. lys- og værforhold.**

Alt i alt brukbar fordeling, men en kunne nok tenkt seg flere registreringer i forbindelse med regn, snøfall og fokk (krevende forhold). Likedan hadde det nok også vært ønskelig at flere personer bidro med registreringer/vurderinger enn hva som ble tilfellet denne vinteren.

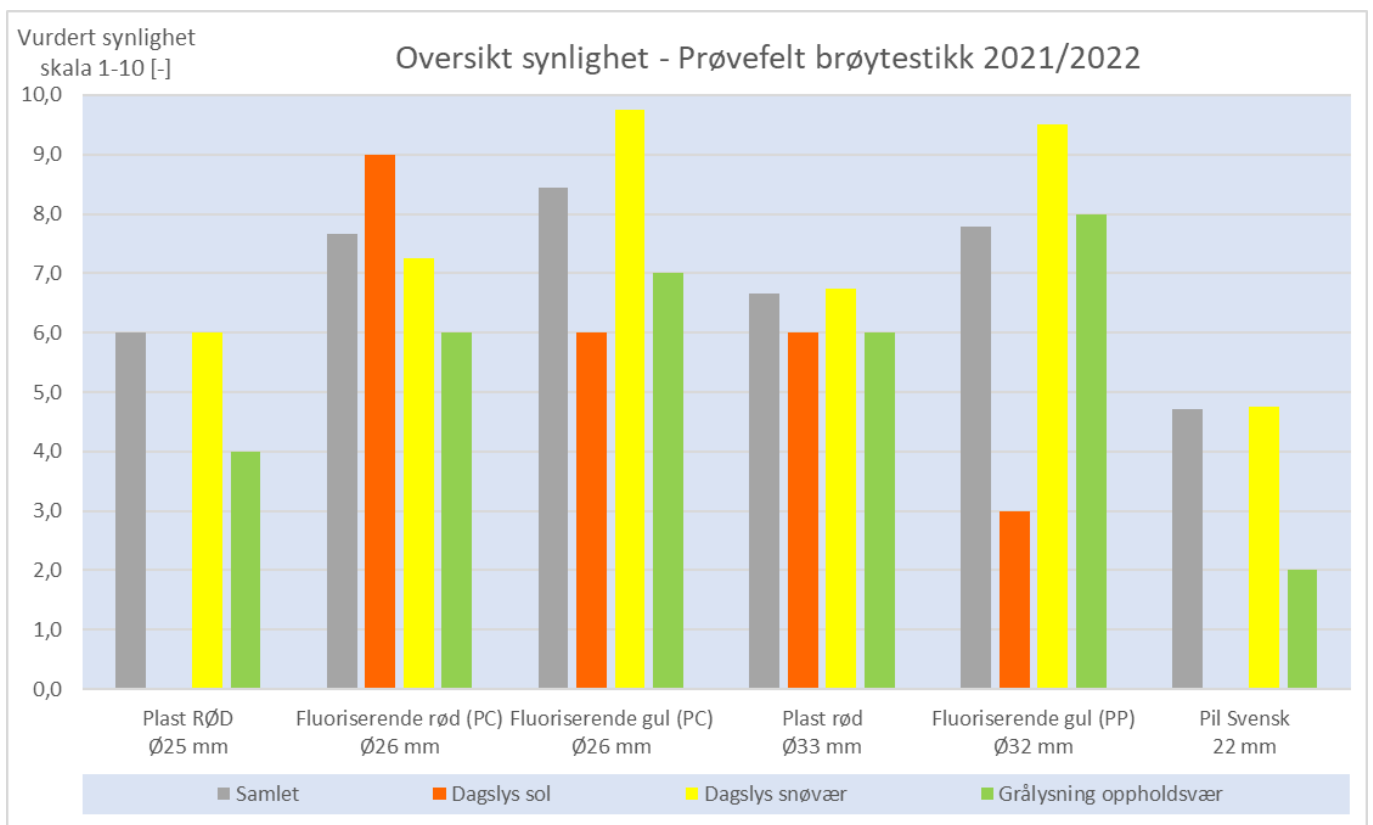
Figur 34: Synlighetsresultater fluoriserende stikk (begrenset datagrunnlag).

Fluoriserende stikk ser så langt ut til å kunne være en del bedre enn ordinære i forbindelse med snøvær i dagslys, samt i grålysningen. Fluoriserende gul ser ut til å være best i enkelte tilfeller mens fluoriserende rød er bedre i andre situasjoner. Ordinære stikk (Plast rød) ser også ut til å kunne være like bra eller bedre enn fluoriserende i enkelte tilfeller. Det er behov for ytterligere arbeid på dette området for å kunne trekke klare konklusjoner.

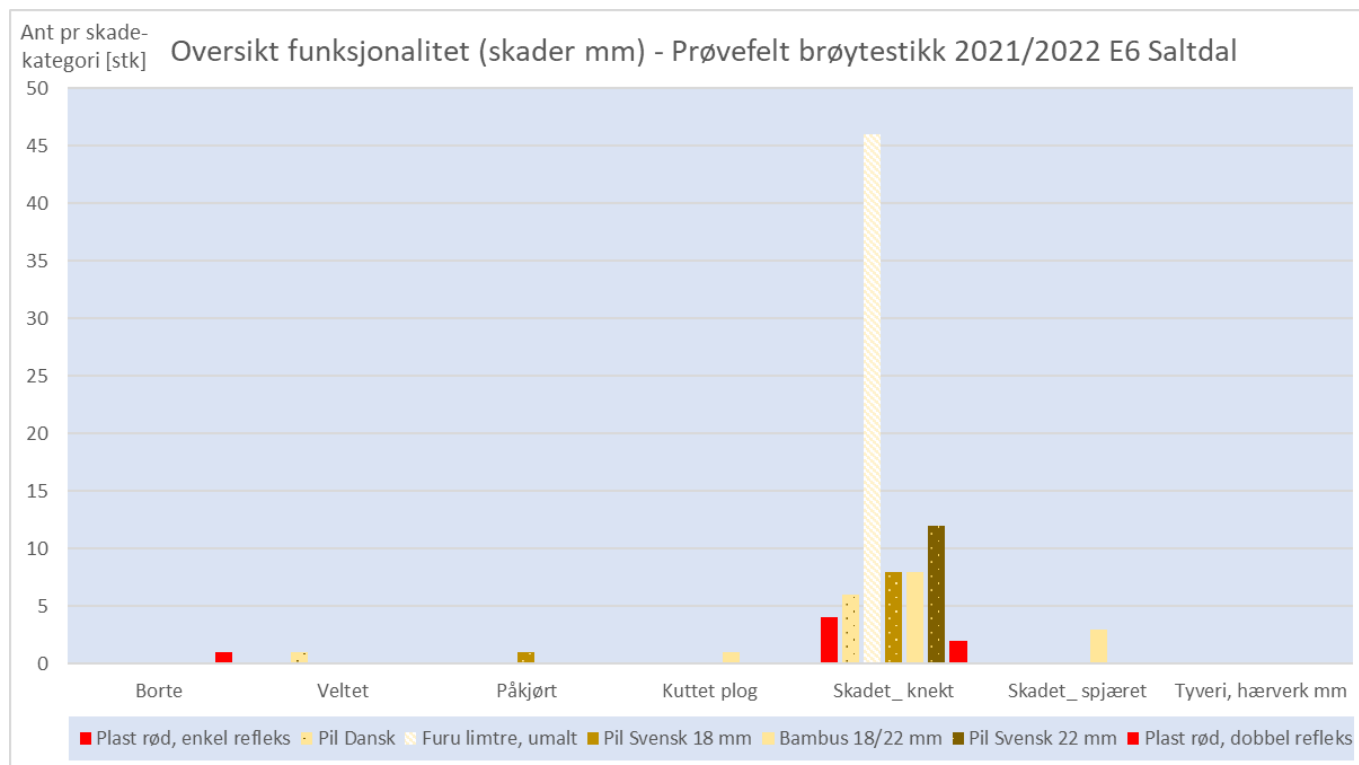
**Figur 35: Oversikt funksjonalitetsresultater E6 Saltdal.**

Primært skader i kategorien «Skadet\_knekt», jfr. figur 35. Det ble som nevnt satt ut 20 stikk av hver type. Skadetall som for limt furu medfører da at alt av stikk ble resatt, samt at det som ble resatt også sviktet igjen i løpet vinteren. Prøvefeltet ble etterforsynt limte furustikker i første halvdel av desember 2021. Forsøkene med denne typen stikk ble avsluttet da etterforsyningen var brukt opp. Skadetallene for limt furu ville nok derfor vært enda høyere om en hadde fortsatt å resette med furu ut sesongen. De limte furustikkene må kunne sies å ha tålt påkjenningen dårlig.

Skadetallene for bambus og pil er av cirka samme størrelsesorden, men den danske pilen kommer noe bedre ut enn bambusen og de svenske pilstikkene. Plaststikkene har klart lavest skadetall.

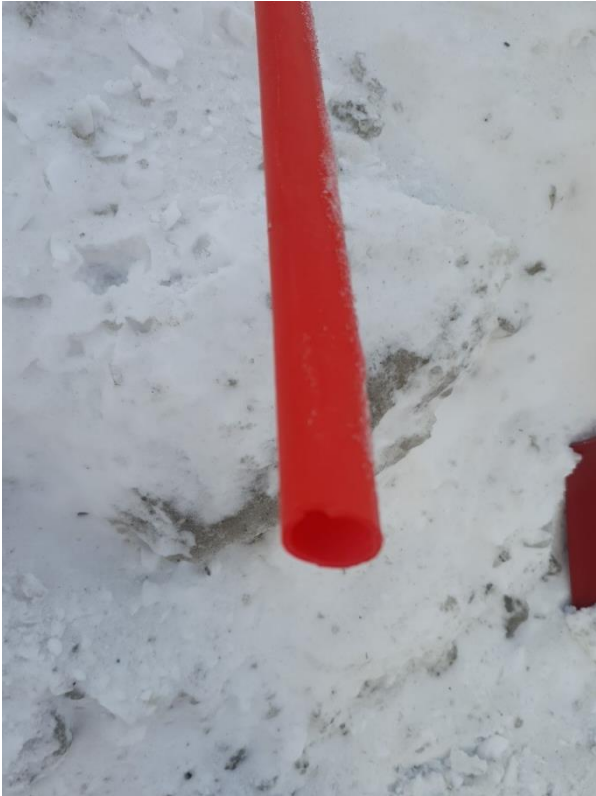
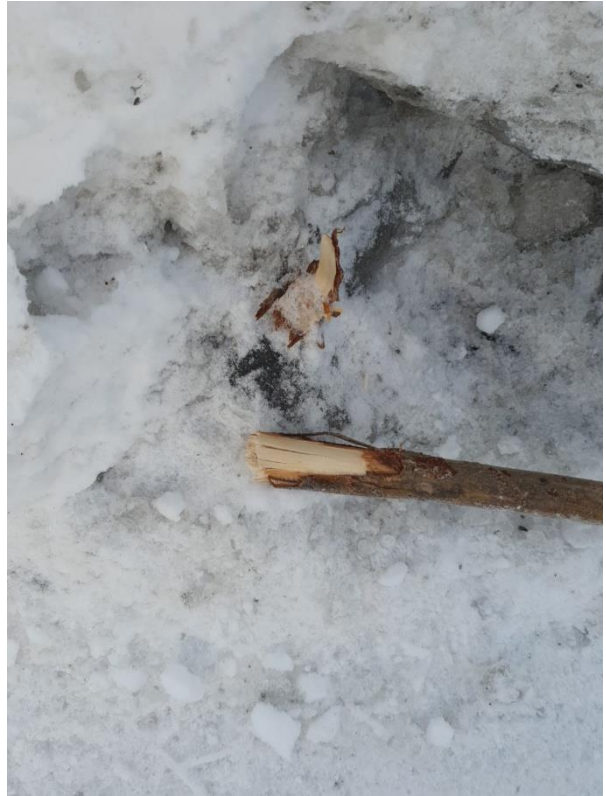
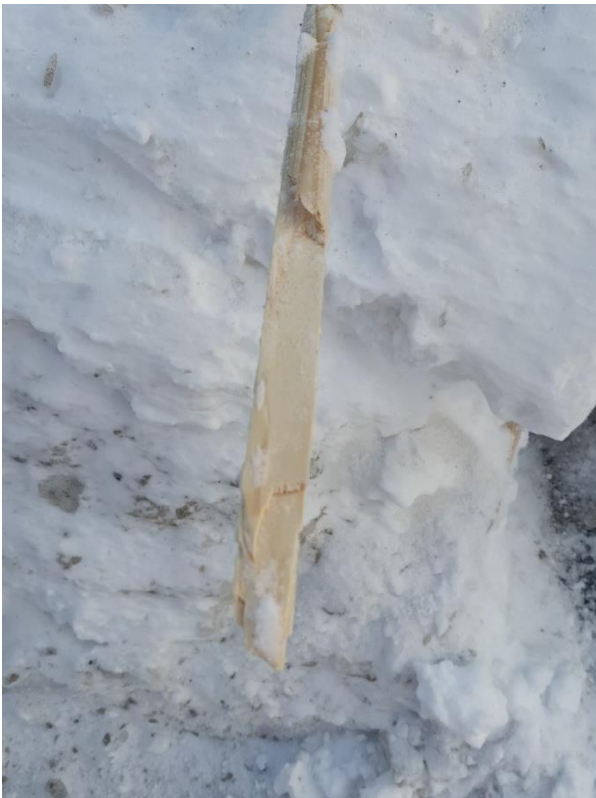
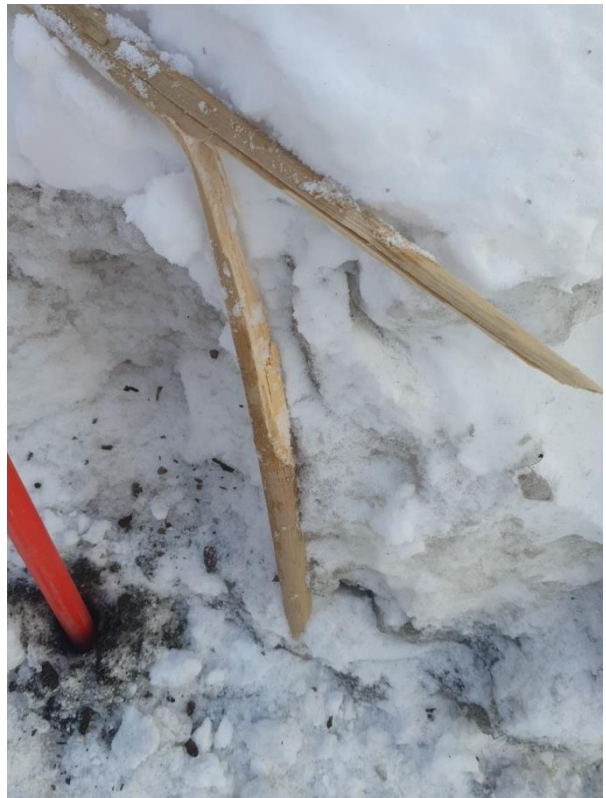
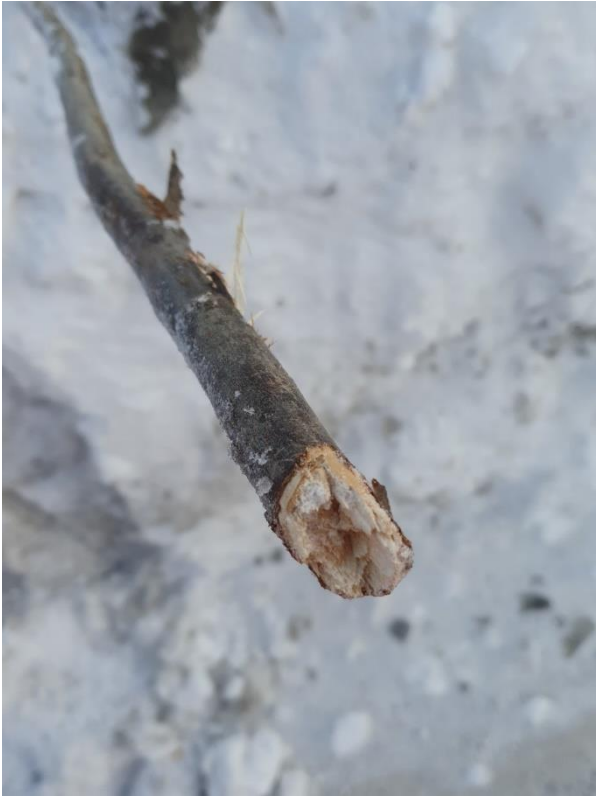
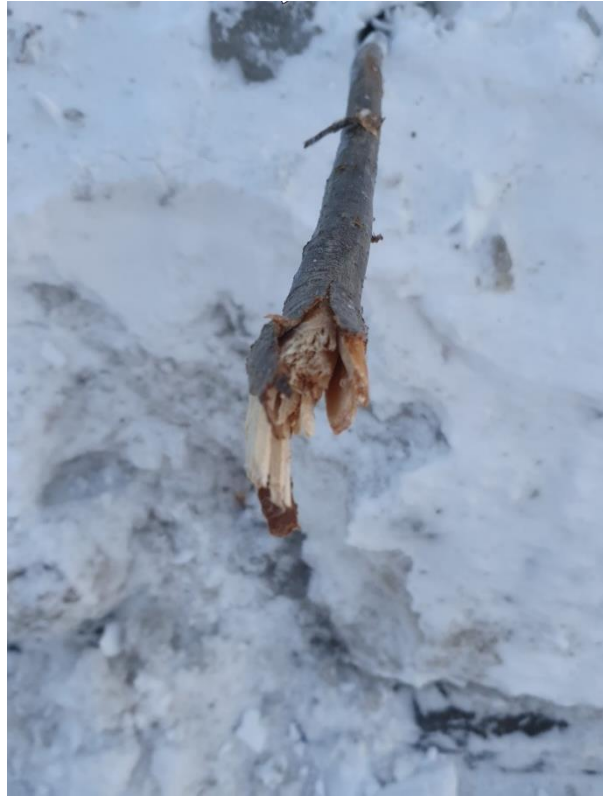
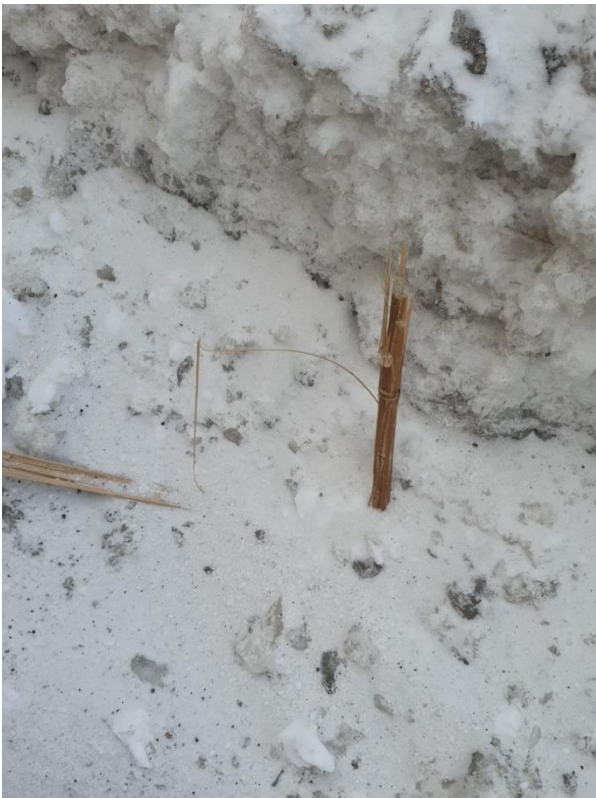
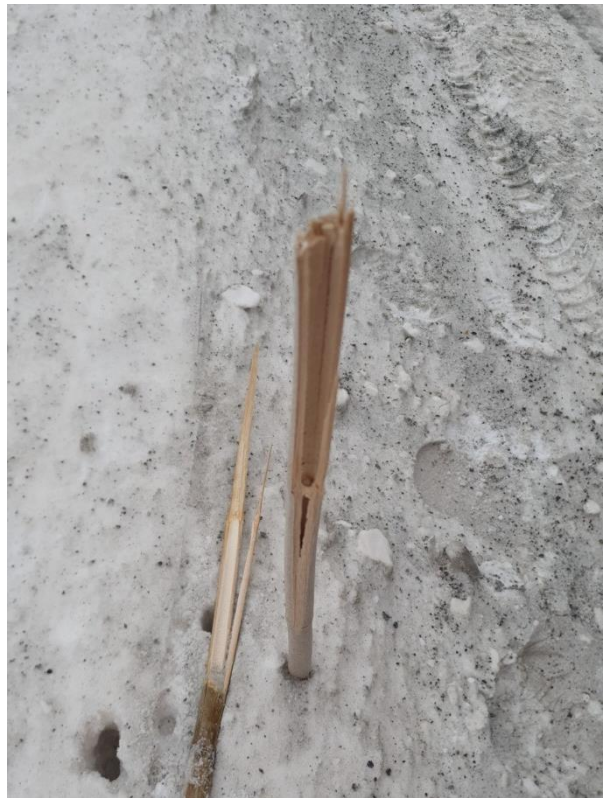
**Figur 36: Plast rød og Pil Dansk (foto: Erling Hansen/Tor Ottar Emanuelsen Sandberg).**

**Figur 37: Furu limtre (foto: Erling Hansen/Tor Ottar Emanuelsen Sandberg).**

**Figur 38: Pil Svensk 18 mm og Pil Svensk 22 mm (foto: Erling Hansen/Tor Ottar Emanuelsen Sandberg).**

**Figur 39: Bambus 18/22 mm (foto: Erling Hansen/Tor Ottar Emanuelsen Sandberg).**

Eksempler på skader og bruddflater er inntatt i figur 36-39. Samtlige stikketyper kan gi spisse bruddflater, men limt furu er nok klart farligst grunnet høy skadeprosent og stor andel spydlignende brudd. Mulig at også bambusstikkene i større grad resulterte i spisse farlig brudd enn de øvrige som ble testet.

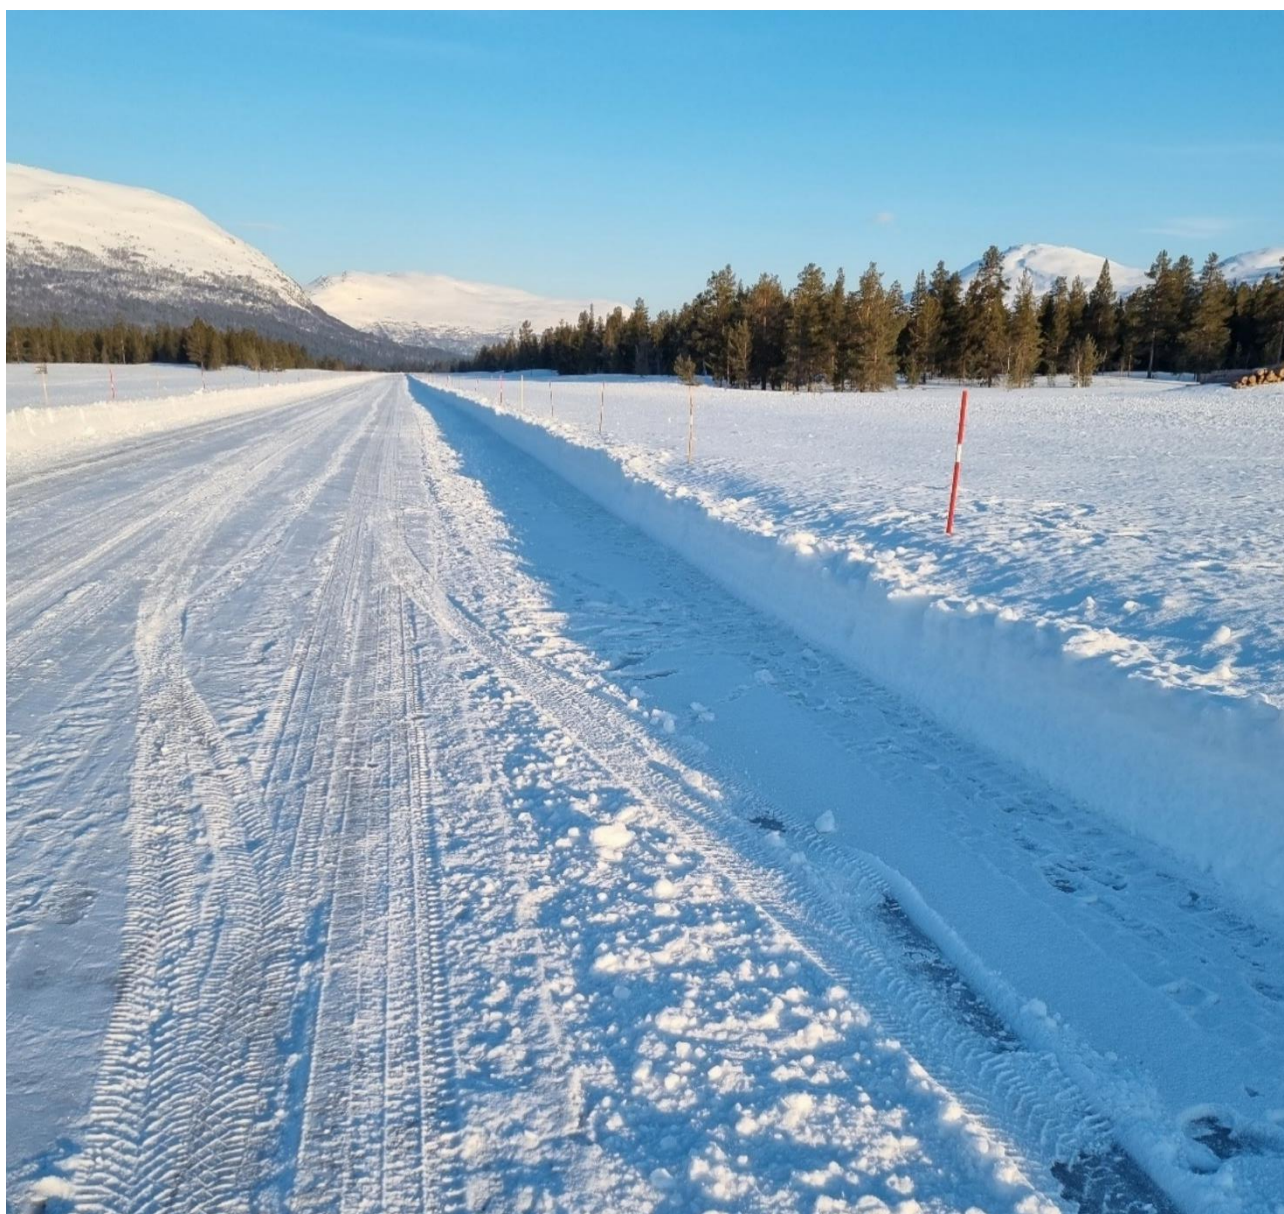
Figur 42: Forholdene på flystripa ved oppstart av belastningstest i kuldegrader/kaldt vær (før 1. brøyting).

Figur 42 viser forholdene på flystripa i det belastningstesten i kaldt vær ble påbegynt. Belastningen i forbindelse med 1. brøyteoverfart var snøen som ligger på stripa inntil brøytekanten i figur 42. Deretter ble plogen lagt i brøytekanten iht. beskrevet i tabell 7. Høyden på brøytekanten var 45-50 cm ved oppstart og 65-70 cm da brøytebelastningen var ferdig. Brøytekanthøyden var med andre ord 65-70 cm i forbindelse med slagpåkjenningen i kuldegrader. En vil si at brøytebelastningen her var forholdsvis beskjeden, mens slagpåkjenningen var forholdsvis tøff.

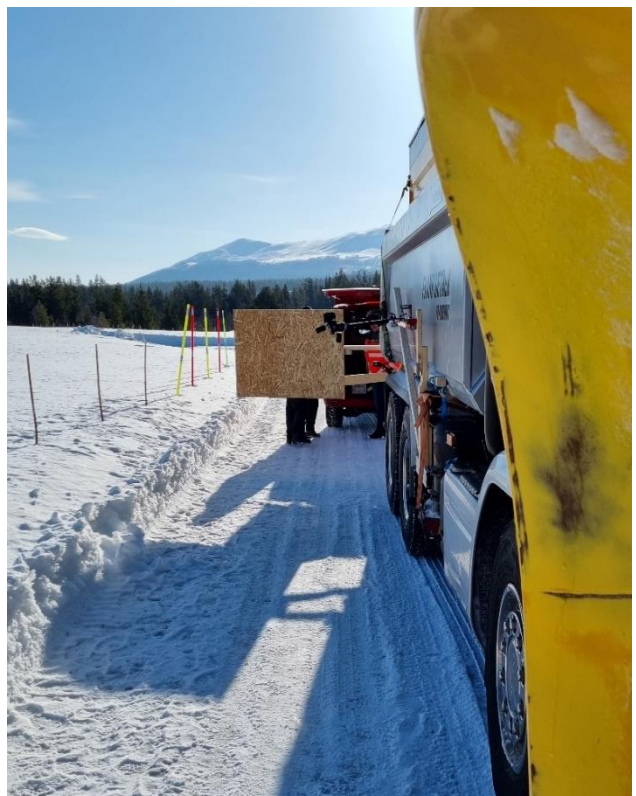
**Figur 46: Vinge benyttet til å simulere slag fra plog.**

Tabell 7 viser skadeutfall for belastning i kuldegrader. Stikkene ble først utsatt for belastning fra brøyting fem ganger og deretter fire omganger med slag fra vinge. Slaget skulle simulere treff fra kanten av en plog. Vingen var vinklet bakover omtrent som en diagonalplog og slagene primært påført i den høyde pløgen helst vil treffe stikken (øvre del av stikken).

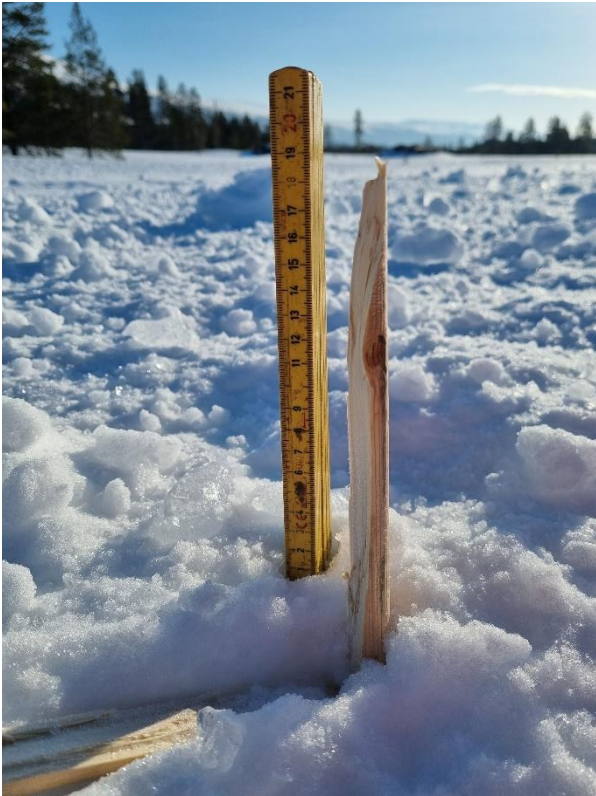
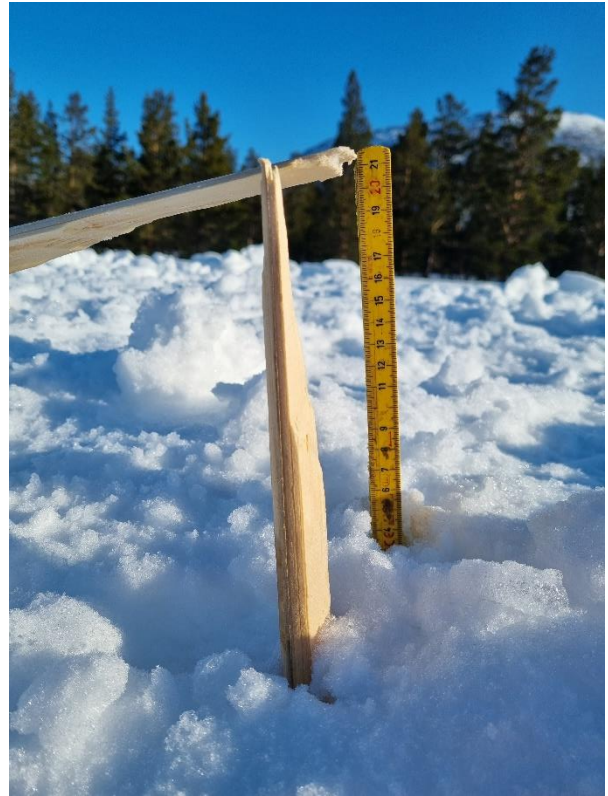
**Figur 47: Furu limtre som har gått til brudd.**

Limt furu ser i stor grad ut til å kunne ende i farlige trespyd. Datagrunnlaget er begrenset, men inntrykket etter testen var at limt furu i enda større grad enn ordinær furu (rundstokk) resulterer i slike farlige spyd. Brudd initieres i den ene halvdel av limtreet og stikken spjæres før den knekker et stykke fra der bruddet ble initiert.

De bambusstikkene som ble skadet spjærtes først og gikk evt. til brudd siden En spjæret bambus kan opprettholde funksjonen, hvilket er bra, men vil trolig være utsatt for å gå til brudd ved senere påkjønning. De danske pilstikkene gikk enten til brudd direkte eller spjærtes. For disse vil spjæring trolig medføre at stikken lett går til brudd senere. Det vises til figur 47-49.

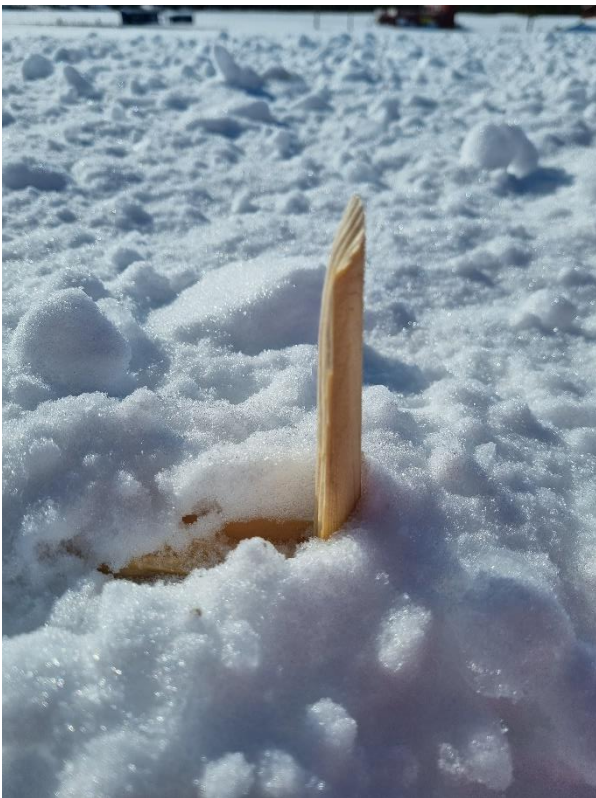
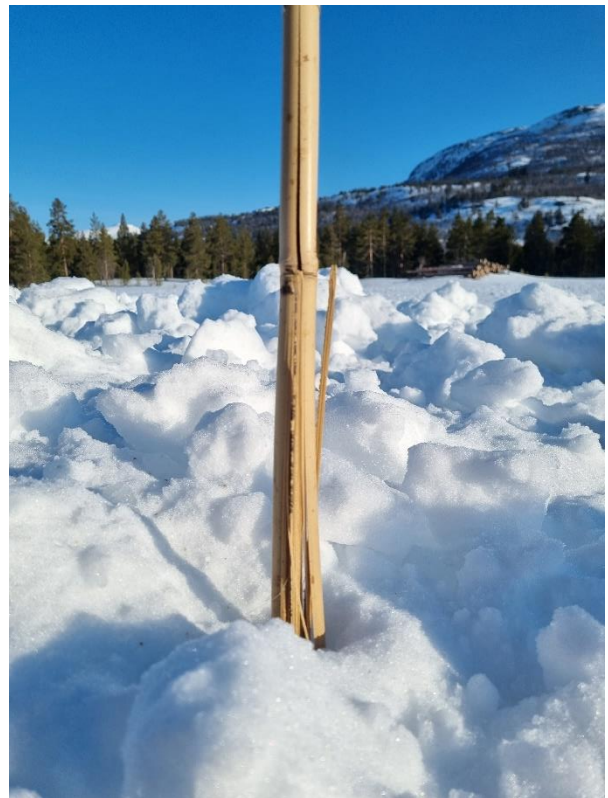
**Figur 48: Knekt Furu limtre og spjæret Bambus 18/22 mm.**

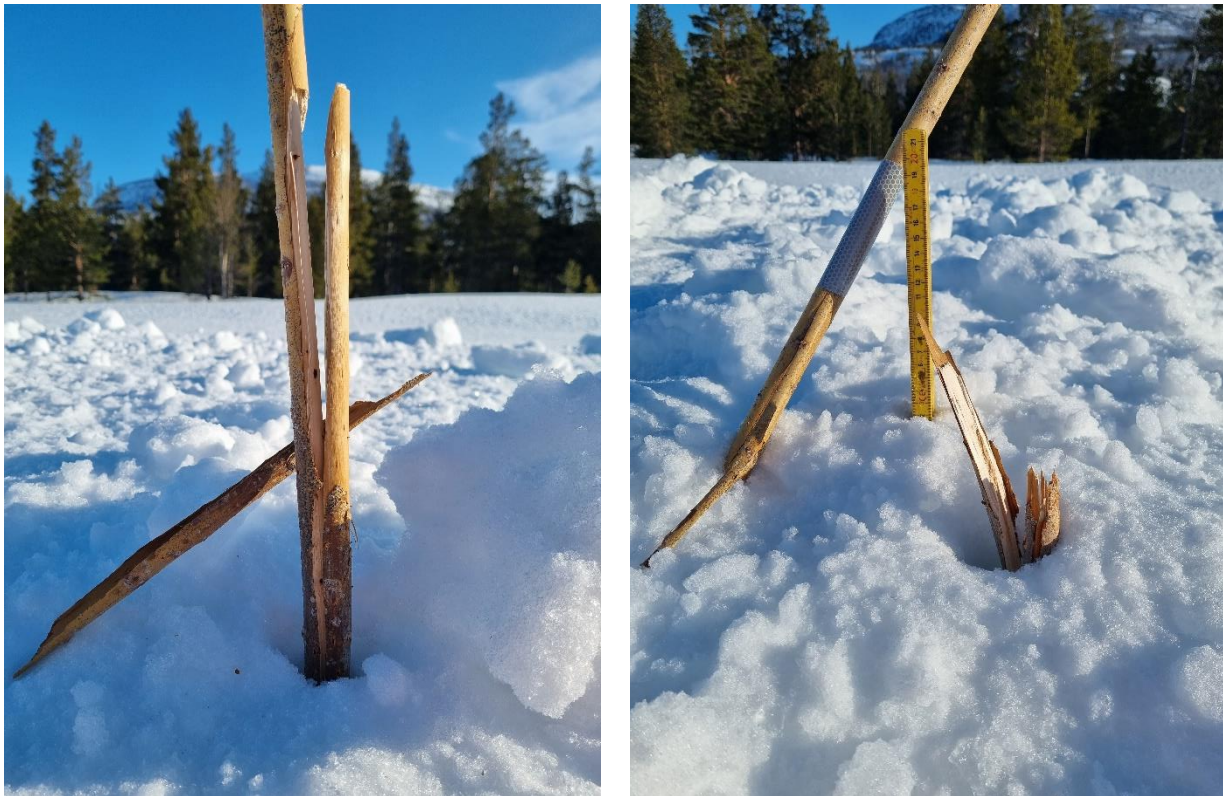
Figur 49: Spjæret og knekt Pil Dansk.
