Erfaringsrapport permanent rørspunt mot jernbane

E18 Vestkorridoren Lysaker - Ramstadsletta

STATENS VEGVESENS RAPPORTER

Nr. 901

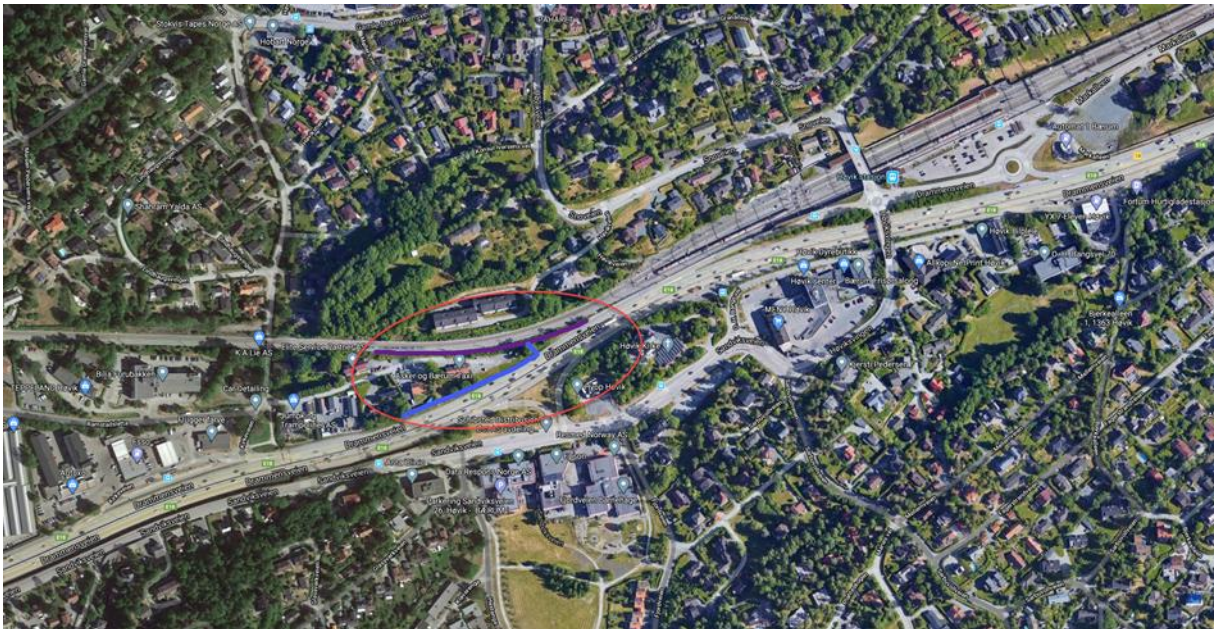
Figur 1: Flyfoto av området for støtteveggen langs Drammenbanen

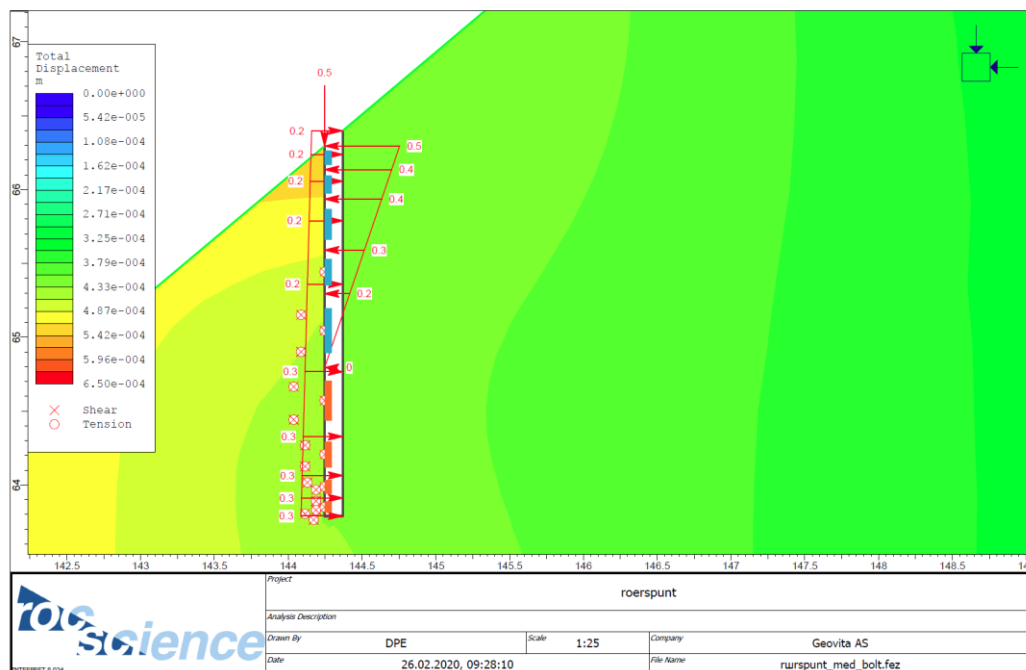
I tillegg til håndberegninger av kapasitet ble det utført numeriske beregninger med Phase 2D.

Figur 12: Beregninger av bergfeste (fra ref. /3/).

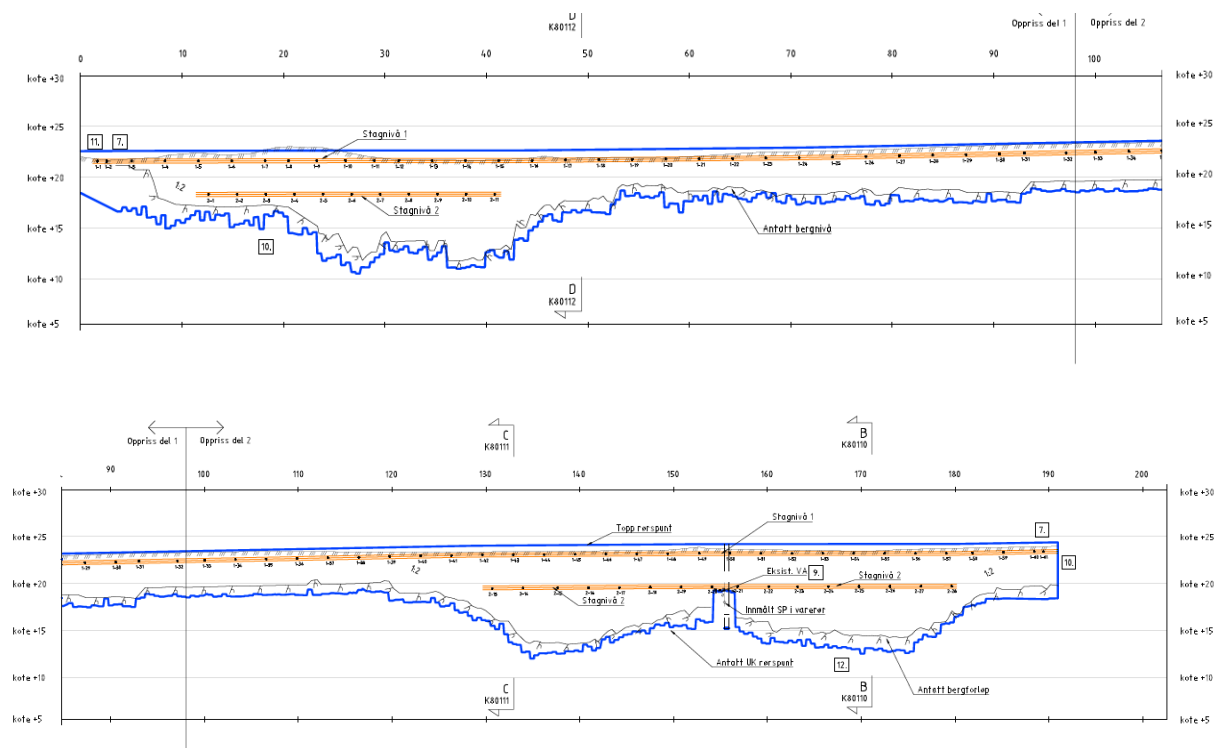
Basert på protokoller fra boringen er det tegnet opp oppriss av rørspunt med antatt bergnivå og antatt underkant rørspunt.

Figur 13: Spuntoppriss (utsnitt av Som Bygget tegningene K80105 og K80106)

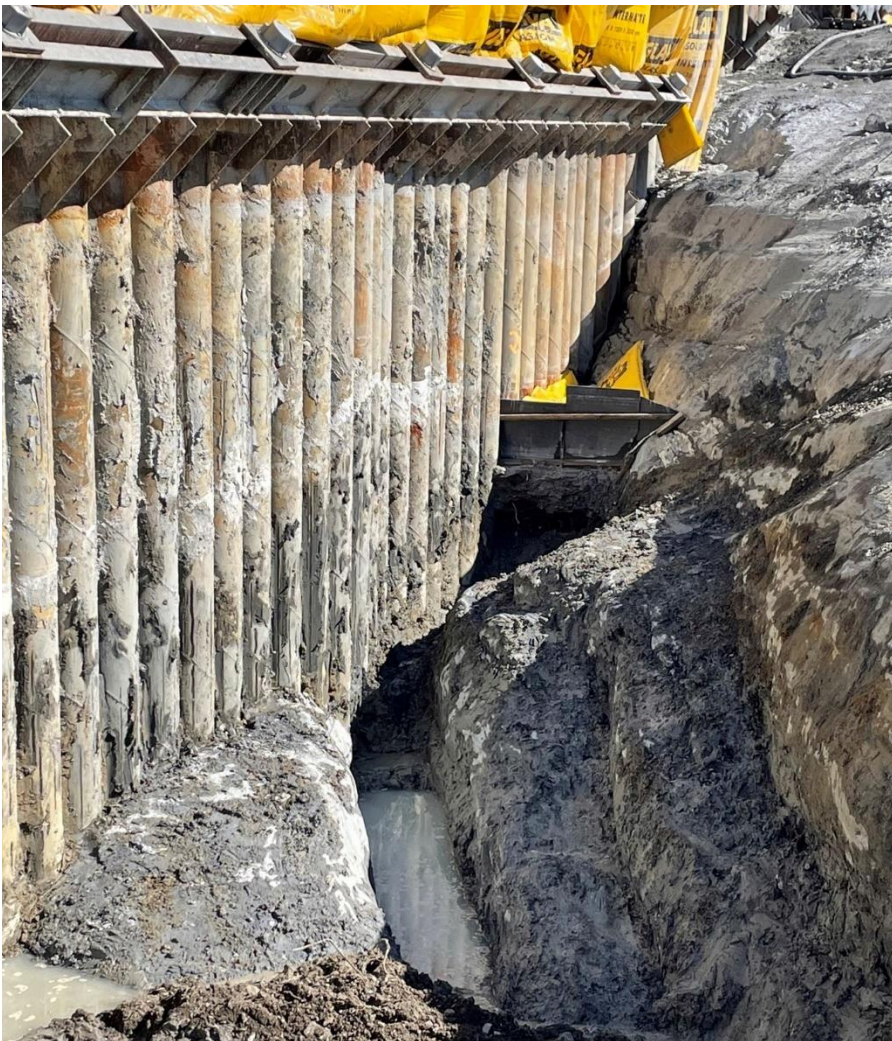
Etter hvert som veggen ble frigravd ble det klart at bergforløpet var svært varierende og har vært utfordrende å bore rørene ned i.

Figur 17: Bergforløp i dyprennen.

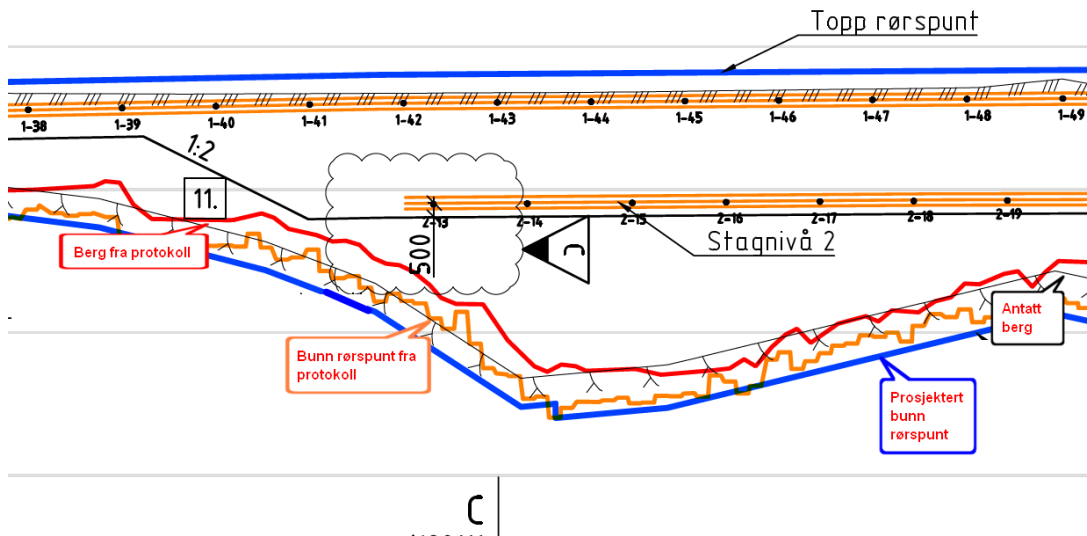
Figur 18: Utsnitt av spuntoppriss med prosjektet og utført rørsputt (Utsnitt av tegning K80106-01C)

Fra opprisset er det lange partier av spuntene som, ut fra protokollene, ikke hadde innboring i berg som prosjektert.

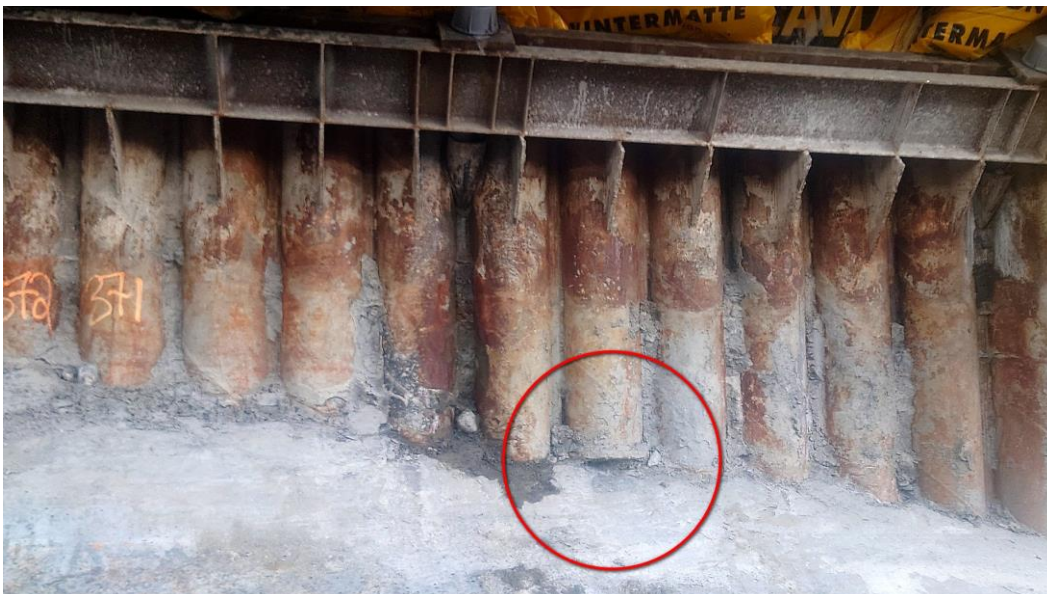
Når gravingen kom til berg ble manglede innboring avdekket for et par enkeltrør (se foto under av rør uten innboring), men mistanken var at det generelt var boret for kort.

Figur 19: Rør stoppet over berg (innboret noe i bakkant)

Det var til dels svært varierende bergforløp langs spunten. Dette har antagelig gjort innboring stedvis utfordrende. Det var ikke stilt krav til bruk av sentrisk borsystem og entreprenøren boret både med sentrisk borsystem og borkrone med vinger uten bruk av ringborkrone på røret. Foto under viser en borkrone med vinger som har kilt seg og som har medført at røret ikke er boret inn i berg.

Det burde vært satt krav til sentrisk borsystem og ringkrone i kontrakten. Kostnadene for dette er relativt liten sett i forhold til robusthet i gjennomføring med den korte tidsfristen for boringen.

Det ble derfor prosjektert forsterkning av spuntfoten med ekstra innborede stangstag.

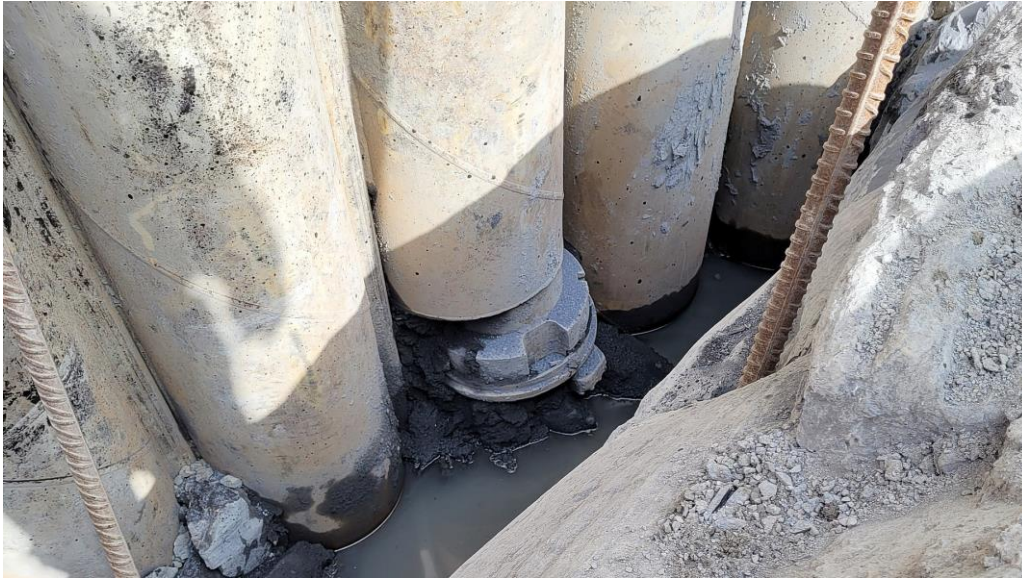
Figur 20: Borkrone i bunn rør.

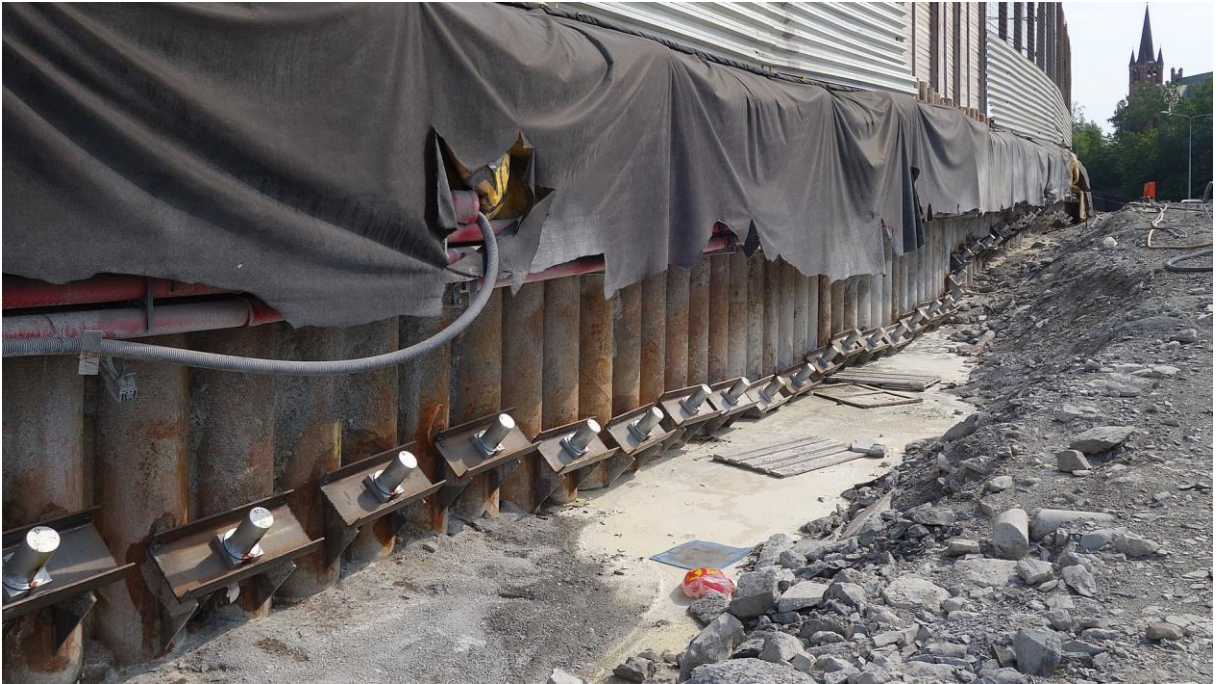
Figur 24: Permanente stag i fot

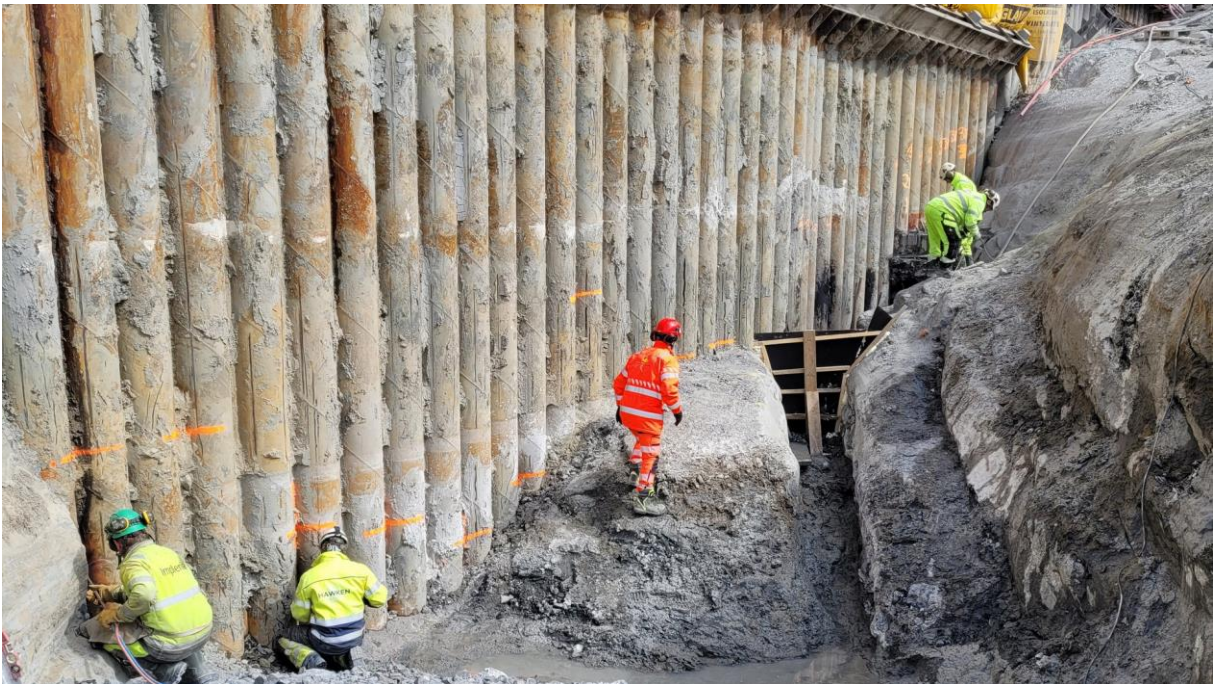
I et parti med oppstikkene berg over ble det støpt betong mellom vegg og berg.

Figur 25: Parti der fot ble sikret med betong mellom vegg og oppstikkende bergrygg.

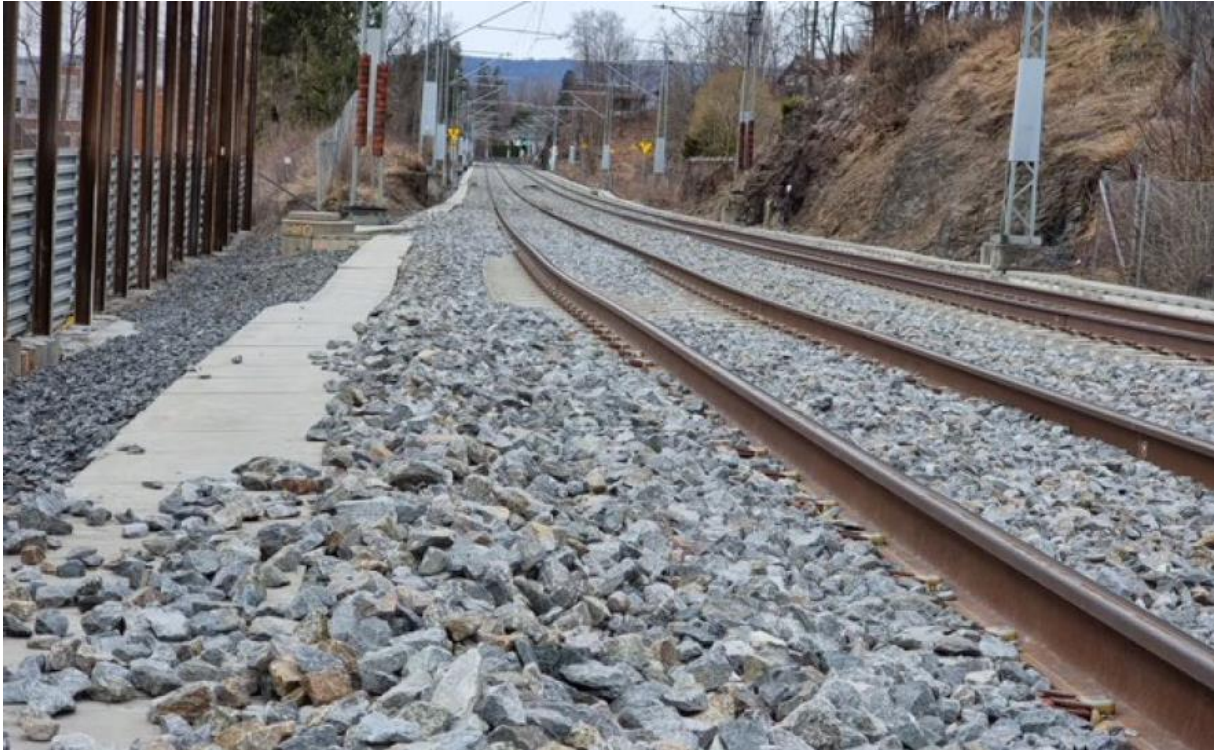
Det var beregnet deformasjoner på jernbanesporet. Det ble foretatt sporjustering etter at veggen var boret. Det ble imidlertid behov for ytterligere justeringer av sporet ved boring for stag. Dette var konsentrert i området ved profil 11.190. Et foto fra som viser deformasjonene er vist under.

Figur 26: Deformasjoner på sporet ved boring av stag.
