# Temaanalyse av dødsulykker i forbindelse med arbeid på og ved vei

Basert på data fra dybdeanalyser av dødsulykker i veitrafikken 2010–2020

STATENS VEGVESENS RAPPORTER

Nr. 919

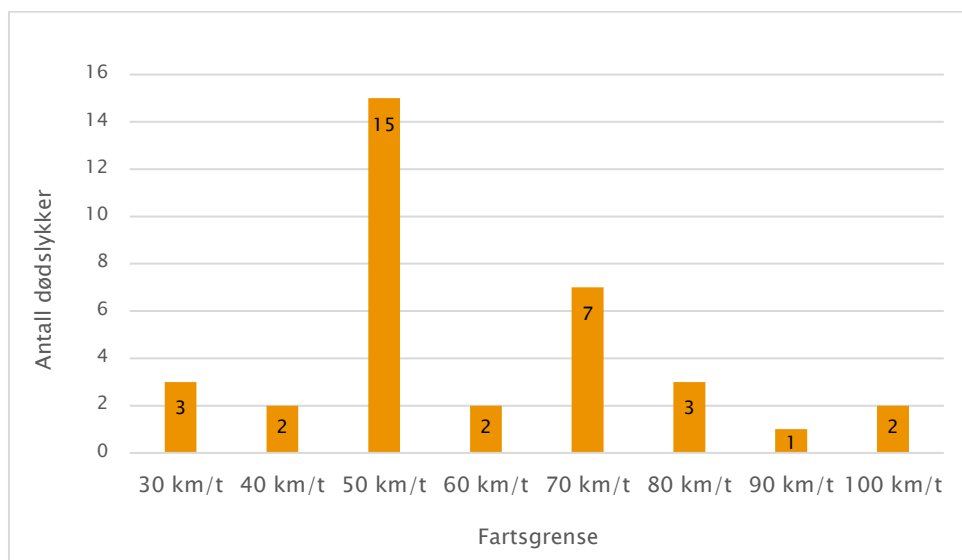
Figur 3.3 viser fartsgrensen på ulykkesstedene. 15 (41 prosent) av ulykkene skjedde i 50-sone, mens syv (19 prosent) skjedde i 70-sone. Bortsett fra én, inntraff alle fotgjengerulykkene på veier med fartsgrense mellom 30 og 50 km/t.

Figur 3.3: Antall dødsulykker i forbindelse med arbeid på og ved vei 2010 – 2020 fordelt på fartsgrense på ulykkestidspunktet (N=37).

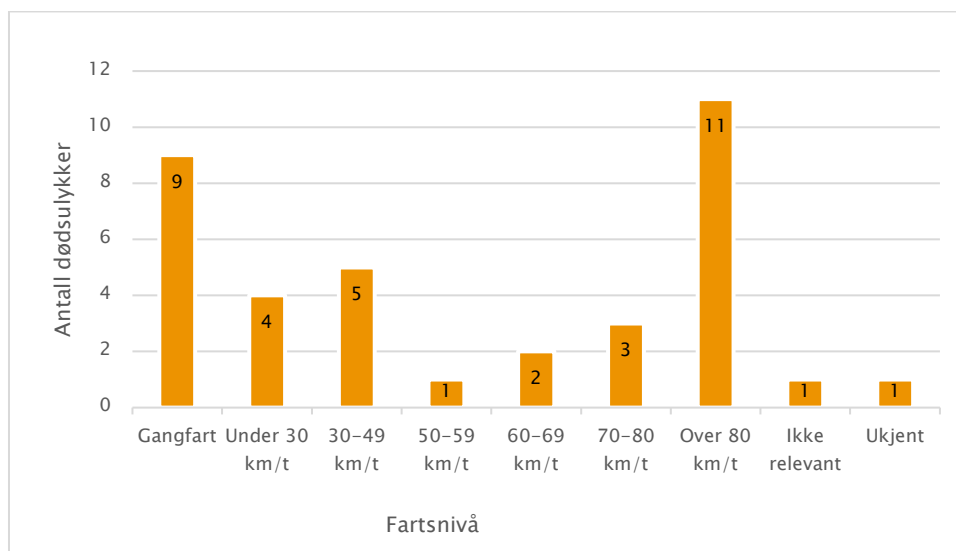
Figur 3.7 viser alle de involverte kjøretøyenes fart rett før ulykken. Holder vi oss kun til de involverte arbeidskjøretøyene, hadde så mange som 30 prosent en antatt fart på over 80 km/t, mens 24 prosent hadde gangfart. Ulykkene med gangfart gjaldt utelukkende hendelser med myke trafikanter.

Figur 3.7: Antall dødsulykker i forbindelse med arbeid på og ved vei fordelt på antatt/beregnet fartsnivå for involverte kjøretøy rett før hendelsen 2010-2020 (N=37)

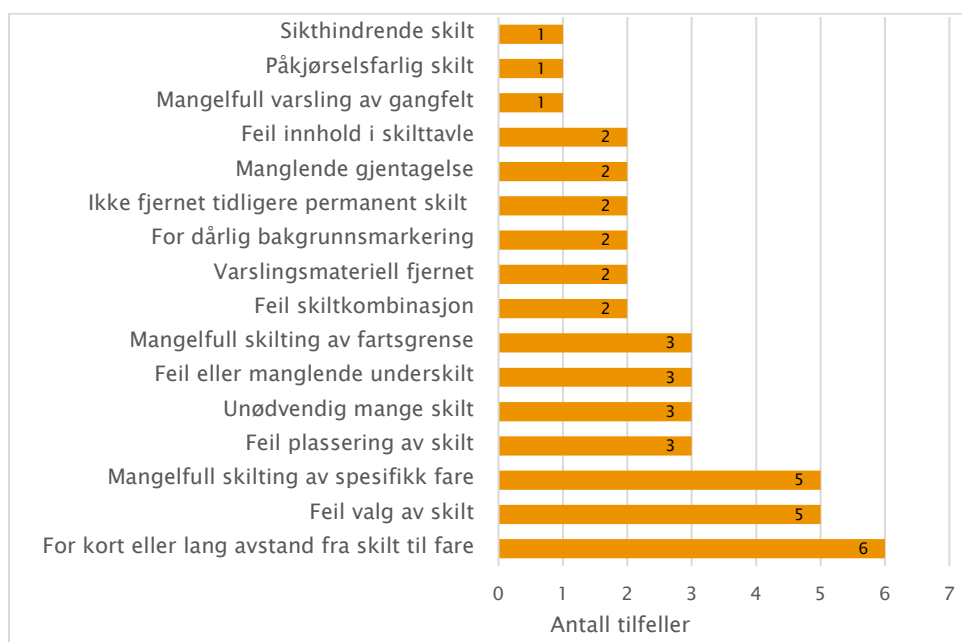
Arbeidsgruppen har blant manglene funnet 43 enkeltfeil/-mangler, som er kategorisert og presentert i figur 3.10. Den vanligste feilen/mangelen var at det var for kort eller for lang avstand mellom aktuelt skilt og faren det skulle varsle. Dette gjaldt for seks arbeidsområder. Manglende eller mangelfull skilting av spesifikk fare, f.eks. knyttet til møtende trafikk ved omlegging av kjøremønster samt høy asfaltkant, gjaldt for fem arbeidsområder. Bruk av feil skilt gjaldt også for fem arbeidsområder. Av andre feil og mangler kan nevnes mangler knyttet til bruk av underskilt (tre), feil eller vanskelig tilgjengelig innhold i skilttavle (to) og at det ble brukt for mange skilt (tre). I tillegg, som ikke er tatt med i denne optellingen, kommer flere tilfeller der arbeidsvarslingsplanens skilting ikke var utført.

Figur 3.10: Antall tilfeller med mangelfull skilting i arbeidsområder der det skjedde dødsulykkene i perioden 2010–2020 (NB! ikke nødvendigvis direkte medvirkende til ulykkene)

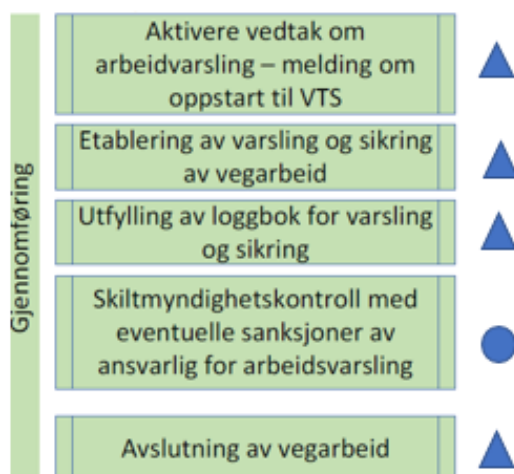
## Vedlegg 2 Forenklet flytskjema for søknad om arbeidsvarsling

- Utføres av skiltmyndighet
- ▲ Utføres av entreprenør

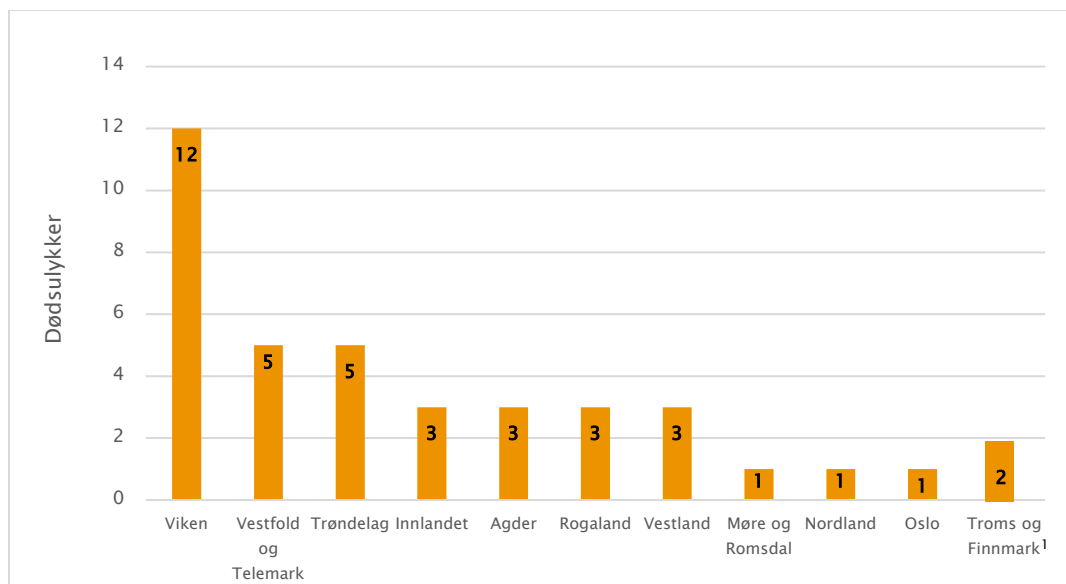
Figur V-3.1: Antall dødsulykker i forbindelse med arbeid på og ved vei fordelt på fylke. 2010 – 2020.

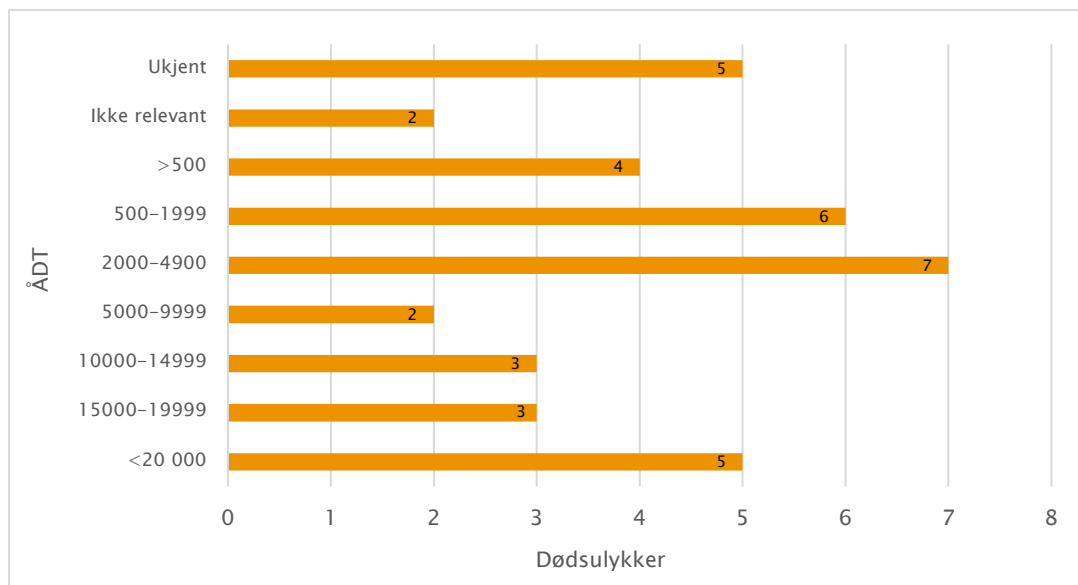
Figur V-3.2: Antall dødsulykker i forbindelse med arbeid på og ved vei fordelt på trafikkmengde (ÅDT). 2010 - 2020.
