# Sur avrenning frå rusta svovelførande gneis

FoU-prosjektet MilGRO 2022-2024

STATENS VEGVESENS RAPPORTER

Nr. 922

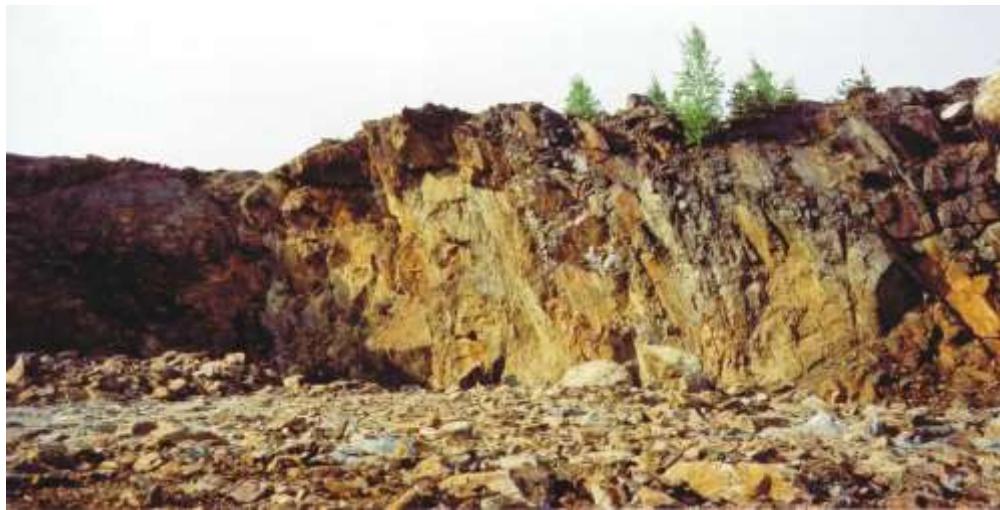
Figur 1: Kirkemyr oppstrøms Langedalstjenna i 2002, viste tydeleg gulbrun forvitring med jarositt som luktar svovel. Øvre del har bare brun rust på grunn av utvasking i kontakt med overflatevatn. Foto: Per Hagelia.

Figur 1 viser eit eksempel med tydeleg gulbrunt forvitningsmateriale på sprekker i elles relativt lite forvitra gneis. Den øvre delen viste utfelling av brunare rust. Hamring på den naturlege overflata på toppen gav ikkje lukt av svovel, men luktar jern. Dette har samanheng med utvasking i kontakt med overflatevatn over tusenvis av år etter istida. Overflatevatnet har/har hatt  $\text{pH} > 5,5-6$ , medan jarositt er stabilt ved  $\text{pH}$  omkring 2,5-3,5. I kontakt med overflatevatn vil nokre variantar av jarositt gå i oppløysing og det fellast ut som jern-oksyhydroksid eller jernhydroksid. Observasjonane på Kirkemyr viser at forvitring med jarositt, ofte bevart nokre desimeter under naturlege overflater, er gammal og eldre enn istida. Forvitringa blei av Hagelia & Iversen (2003) foreslått relatert til djupforvitring i mesozoisk tid, som er velkjent frå kystnære strok på Sørlandet. Dette er nyleg bekrefta ved kalium-argon dateringar (Torgersen mfl. 2023).

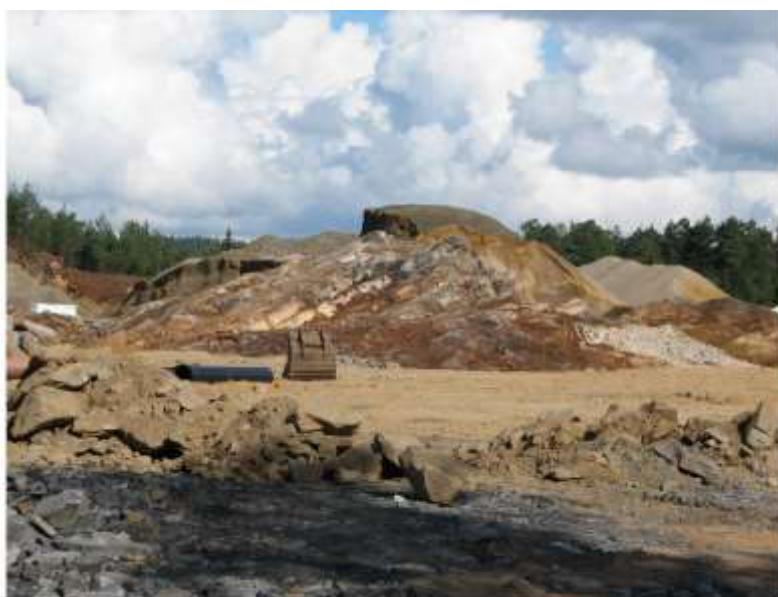
Figur 2: Sprenging for etablering av industriområde på Storemyr, rett nord for Lillesand gav ekstrem grad av fragmentering med masse reaktivt jarosittførande partiklar. Avrenning til Moelva førte til akutt fiskedød. Foto: NIVA 2006.

Erfaringa frå sprengingsarbeid på Storemyr i 2006 er eit nyare eksempel på ekstrem fragmentering og som førte til akutt fiskedød i Moelv (Figur 2). Rusta svovelførande gneis i området var på førehand identifisert og kartlagt som syregivande (Statens vegvesen 2003b, NGU 2005). Sprenginga blei utført i relativt tørt vær med akkumulasjon av store mengder finkorna partiklar og støv av gulbrunt forvitningsmateriale. Etter kraftig regn blei støv vaska ut og endte opp i Moelva. Dette førte til akutt forureining og momentan fiskedød. Moelva fekk sterkt redusert pH ned til 3,55 og pH = 3,3 blei målt i vassdammar inne på området (NIVA 2006).

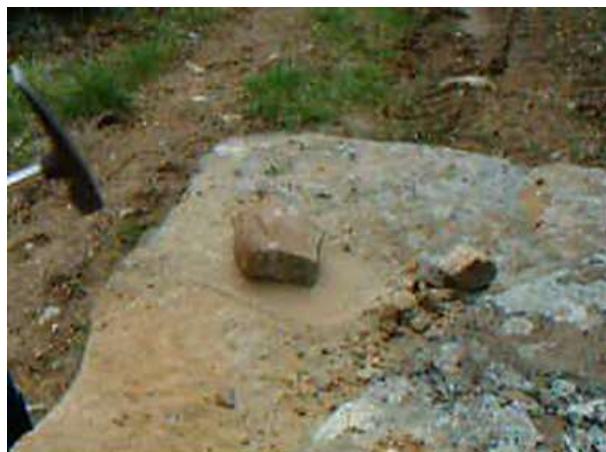
*Figur 3: Eksempel på kraftig fragmentering av forvittra gneis. Stein som i utgangspunktet virka sterke blei etter eit par slag med hammaren svekka og kunne då malast opp til pulver med handmakt. Foto: Per Hagelia.*

- Rustprega svake bergartar med «sandig» preg (Figur 3).
- Ujamne avrunda overflater som skil seg ut frå normalt isskura berg med jamnare overflater og avrunda og til dels avsnørte bergbitar med preg av såkalla reststein («core stones») som er typisk for djupforvitra berg (Figur 4)
- Blodraud-mørkraudbrun og finkorna jordart (Figur 5). Dette er forvitningsjord som også er observert på andre bergartar nedstrøms forvittra jarosittførande gneis

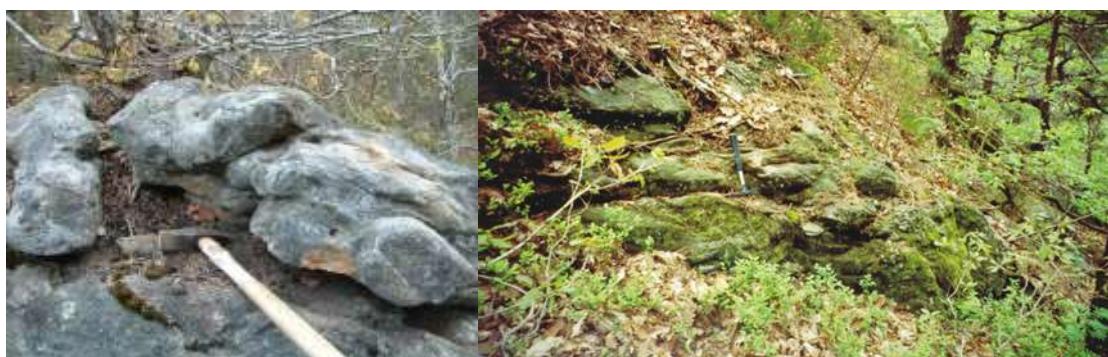
*Figur 4. Indikasjonar på jarosittførande forvitring ute i terrenget: Venstre bilde viser avsnørte overflateformer med utfelling av rust på mineralkorngrenser (sandig preg) ved vestre påhogget til Songefjelltunnelen. Høgre bilde viser liknande former i skråninga ved Gaupemyrskrysset før bygging av E18. Lokaliteten er sprengt bort. Foto: Per Hagelia.*

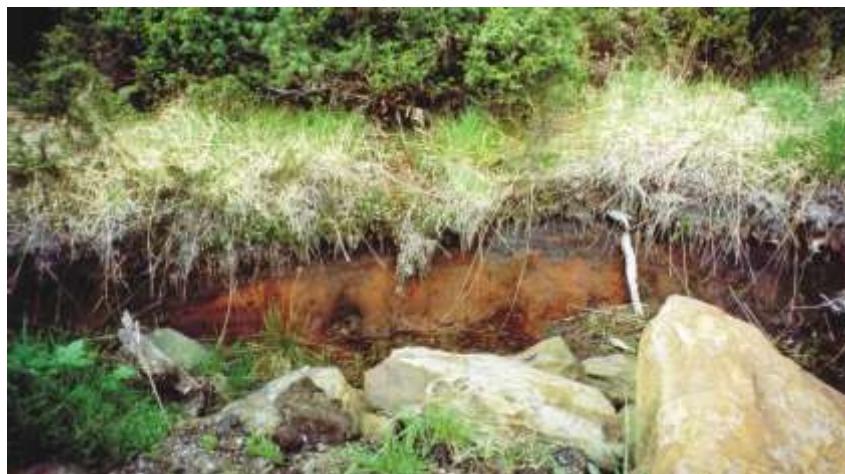
Figur 5. Raud-blodraud forvitningsjord i området med forvittra jarosittførande gneis, litt nord for slakteribedrift der E18 nå ligger. Foto: Per Hagelia.

NGU (2005) poengterer at raud- til blodraud forvitningsjord også er observert liggande over andre bergartar og ikkje er eit eintydig kriterium. Statens vegvesen har også observert denne jordarta på «feil gneis», men då alltid i samband med bergartar som er assosierte til rusta svovelførande gneis. Slike eksempel finst i skråningar nedanfor og ganske nær og til dels i bekkefar nedstrøms rusta svovelførande gneis. Denne jordarten er svært spesiell. Vi har aldri observert denne jordarta i områda med granittisk gneis, amfibolitt og andre bergartar.

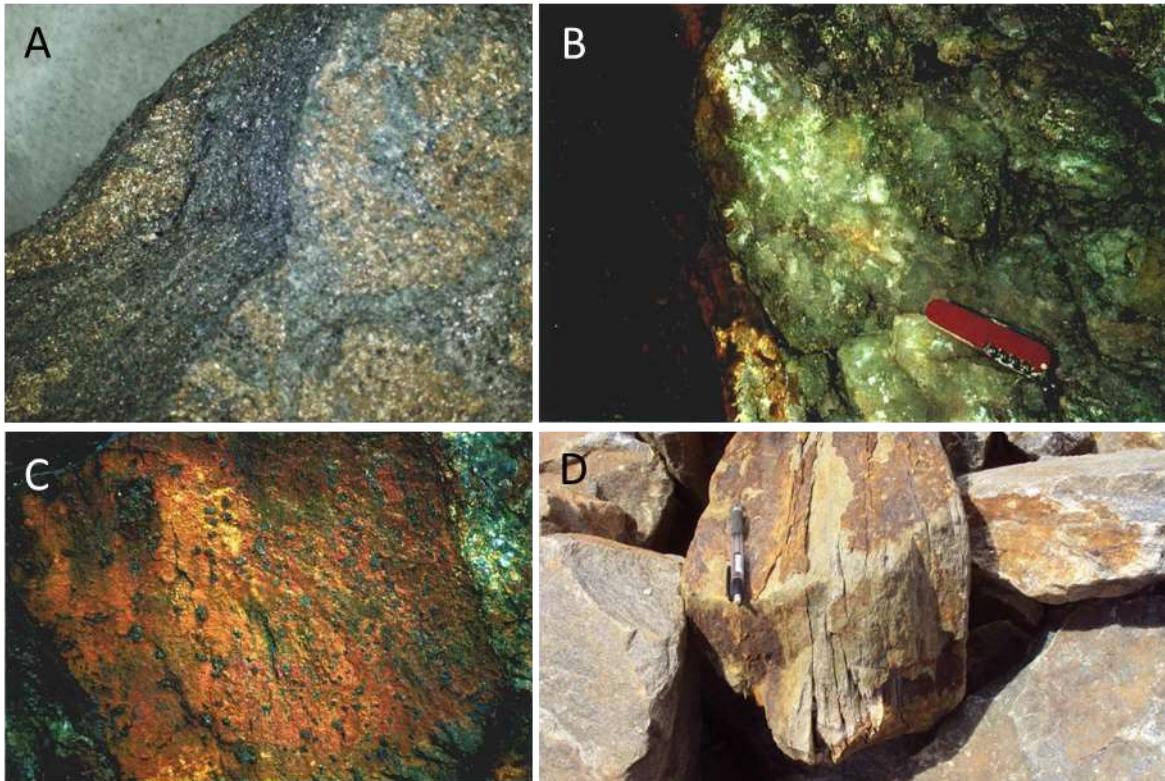
*Figur 6: Svoelførande mineral i Lillesand. A: Pyrrhotitt følger foliasjonen i gneisen. B: Pyritt som små gule korn knytta til sprekkesett gjennom kvarts. C: Oksidert pyritt (mørke «pletter») på sprekkeflate saman med gulbrun jarosittførande rust. D: Typisk gul og brun forvitringsskorpe på gneis med indre gul forvitring (midten) omgitt av mindre forvitra grå gneis. Foto: Per Hagelia.*

Merk at pyrrhotitt svært sjeldan utgjer så stor mengde som vist i Figur 6A. Synlege pyritt på sprekkar er lite utbreidd og ofte tydeleg oksidert til  $FeOOH$  med ein liten rest av sulfidet inni. Forvitringsskorper med jarositt er svært vanleg.

Utvalede feitprøver: Prøve 1 av handplukka oksidert svovelkis (svarte «pletter» med litt intakt pyritt inni, vist i Figur 6C) gav pH = 3,9. Prøvene 2 og 3 er av rustforvitra bergartar med jarositt som gav pH =

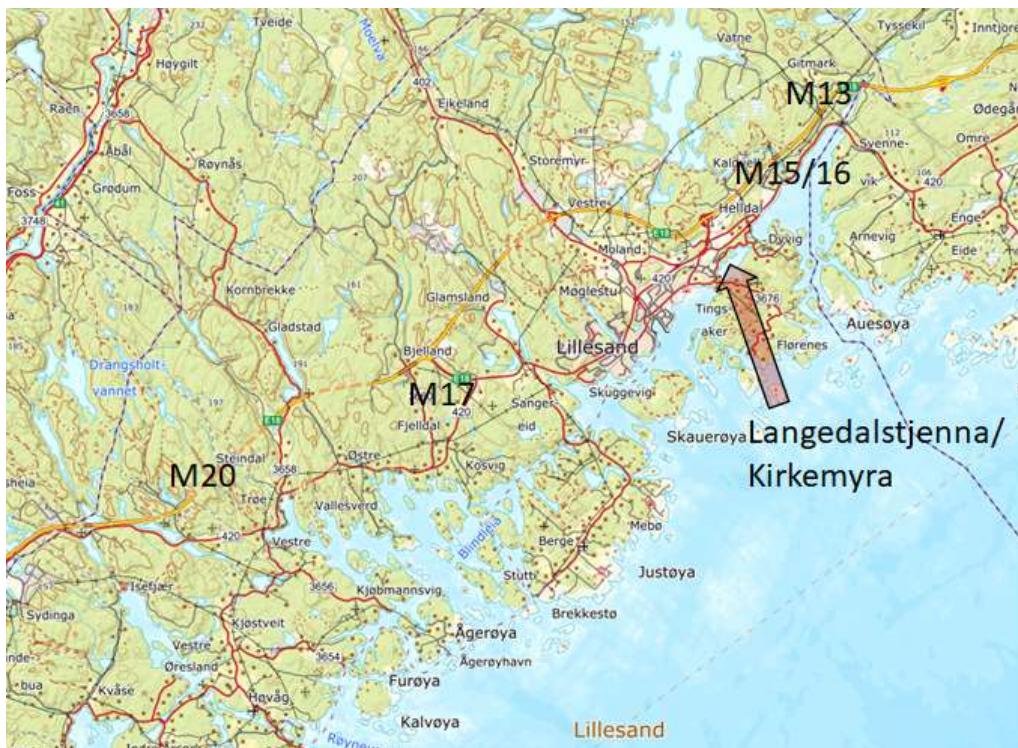
Figur 7: Undersøkte lokalitetar i Lillesandsdistriket.

Denne rapporten bygger på tidlegare rapportar og dokumenterer prøver samla inn på ulike tidspunkt. Ein stor del av grunnlagsmaterialet for denne rapporten blei samla inn frå deponiområda M13, M15/16, M17 og M20 og analysert i samband med NORWAT-prosjektet i 2014. I tillegg er det utført analysar av prøver frå forprosjektet for nye E18, med vekt området Kirkemyr - Langedalstjenna. Også analyseresultat frå NIVA (2002) og IFE (2002) går inn i denne rapporten. Hovudlokalitetane er vist i Figur 7.

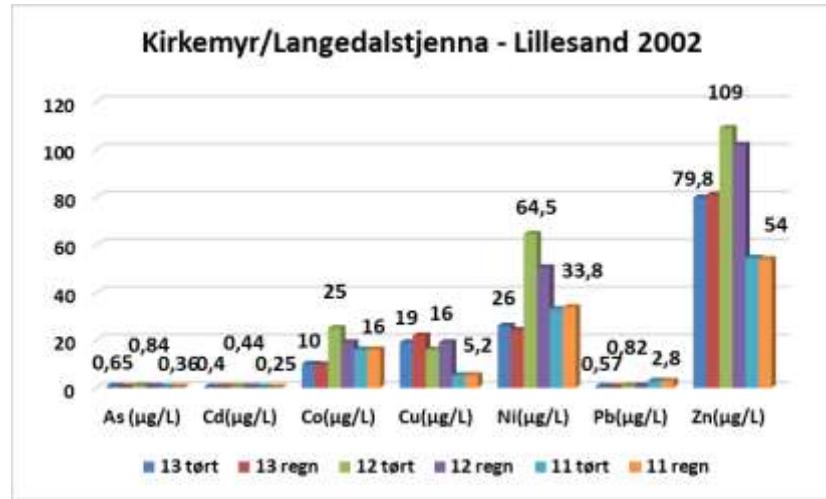
Figur 12: Tungmetall. NIVA (2002) analyserte ikkje for uran.

Figur 12 viser konsentrasjonane av tungmetall. Sink, nikkel, koppar og kobolt dominerer ( $Zn > Ni > Cu \approx Co$ ), medan bly, kadmium og arsen er låge. Tungmetallbelastninga i Langedalstjenna var fortsatt stor i 2001.

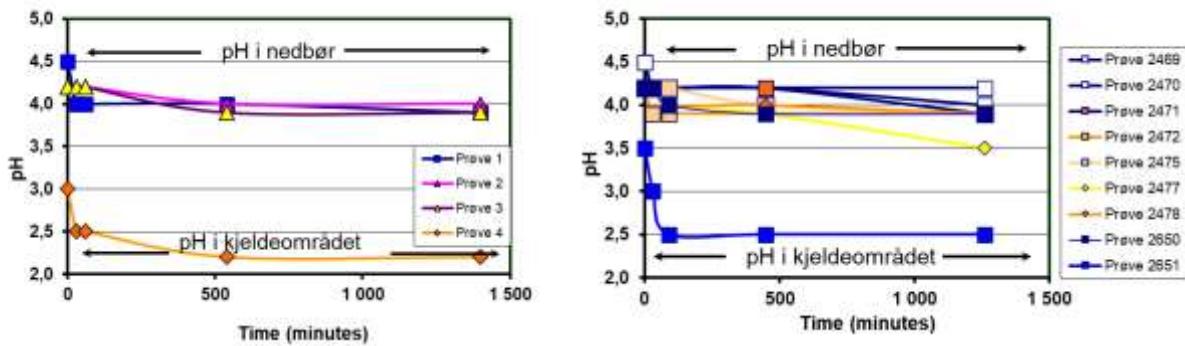
Figur 13: Venstre: pH-utvikling i utvalde feltprøver. Høgre: pH-utvikling i utseparert pyrrhotitt og pyritt.

3,9-4. Prøvene var dominert av feltspatar, kvarts, glimmermineral og kanskje svært underordna mengder oksidert sulfid (pyrrhotitt eller pyritt). pH i Prøve 4 av typisk jarosittførande gul-brun forvitningsmateriale falt dramatisk og var under 3 etter ein halv time og stabilisert seg på pH = 2,3 etter ca. 600 minutt. Dette samsvarar med den teoretisk pH-verdien for kjeldeområdet på Kirkemyr (NIVA 1992). Prøva blei også analysert ved røntgendiffraksjon som viste innhald av jarositt, men var utan sulfid (Kapittel 3.9 og Vedlegg 2).

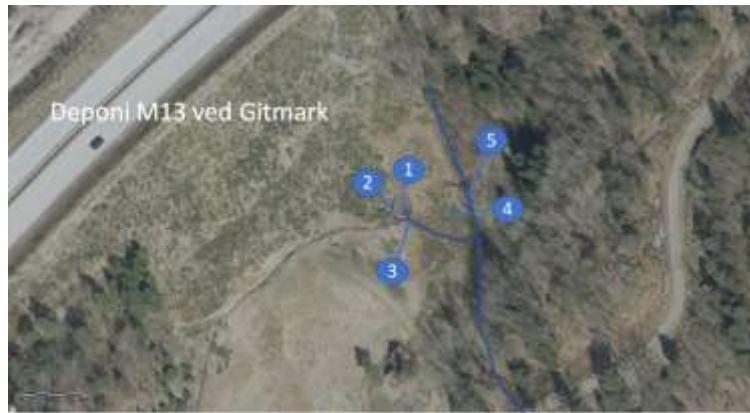
Figur 14: Deponi M13 var reservert for «rein Stein eller lavsulfidstein» basert på hydrogenperoksid-metoden, men fekk raskt sur avrenning. Git-1 er vatn som renner rett ut av deponiet. Git-2 er ganske nøytralt ionefattig vatn fra veg frå eit røyr og som blandar seg med Git-1 til vatn Git-3 med aluminiumsutfellingar. Git-4 blei samla frå ein liten dam i vegetert område og Git-5 er frå ein liten bekke. Alt vatn samlar seg nedstrøms i Bådestøbekken og renner ut i indre Kaldvelfjorden ved Kilen.

Figur 14 viser området omkring deponi M13 som gav sur avrenning trass i at massane var klassifisert som «rein» stein og «lav-sulfidstein» ved hydrogenperoksidmetoden. Deponiet ligg på begge sider og under E18 og strekker seg ned på sletta på sørssida. Det blei samla inn fem prøver av vatn for kjemisk analyse på lokalitetane 1-5 og målt Eh-pH i felt, samt samla eigne prøver for andre analysar (Kapittel 3.9, 3.10 og 3.12). Analysar med HH-XRF på stein i deponiet gav 8-15 vekt-% S i gule forvitringsskorper, 4-8 % S i mørkare rustbelegg, 2,8-3,3 % S i internt forvittra gneis med gult preg og 0,45-1,2 % S i uforvittra grå gneis under forvitringa (Hagelia & Fjermestad 2016).

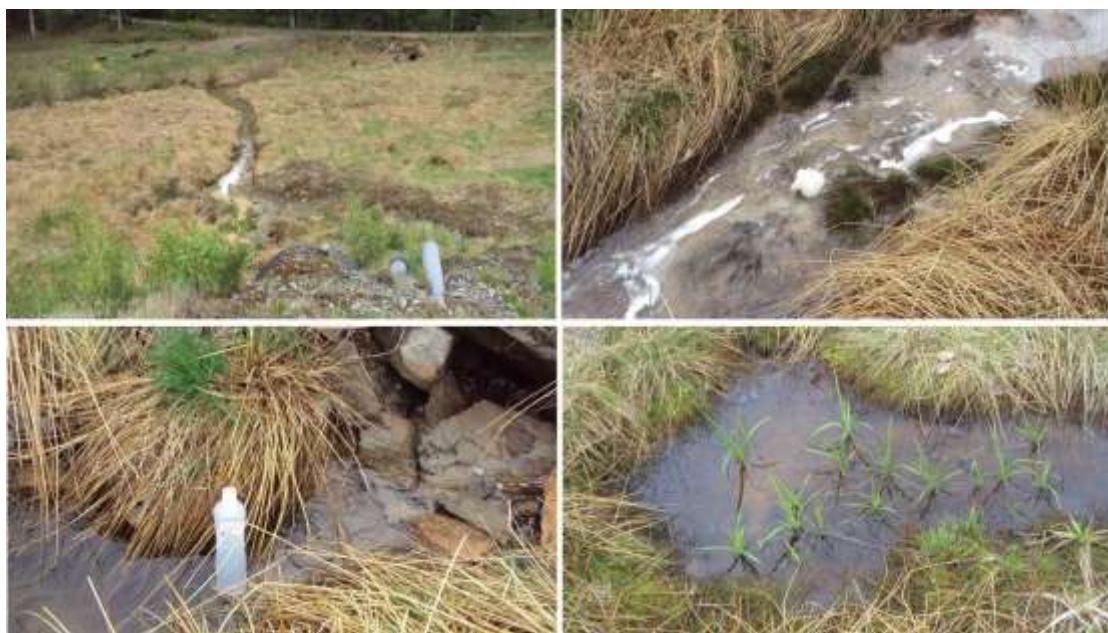
Figur 15: Oppe: Rør med overvatn (Git-1) møter vatn frå deponiet og feller ut aluminium frå vatn (Git-3). Bekken i bakgrunnen tilsvrar Git-5. Nede: Git-1 (flaske) direkte frå deponi med rusta svovelførande gneis og prøvestad for Git-4 med vegetasjon over syredannende gneis. Foto frå mai 2014: Per Hagelia.

Figur 15 viser foto frå M13 med Al-rike utfellingar. Analysar av Al-utfellingar, samt sulfid i uforvittra gneis og forvitringsskorper er rapportert i Kap. 3.9.2.

Prøve Git-1 (lokalitet 1) er vatn som rann rett ut frå deponiet, og som blanda seg med nøytralt ionefattig overvatn (Git-2) nedstrøms i Git-3. Git-3 hadde utfellingar av aluminiumsrikt skum (Figur 15). Prøve Git-4 frå ein liten dam hadde svært låg pH som viser kontakt med rusta svovelførande gneis. Området nedpå sletta var tilgrodd av gras og lågareståande vegetasjon, men det var fortsatt muleg å sjå enkelte rusta svovelførande gneis hist og her. Det går også ein liten bekke langs austre kanten av deponiet (Git-5). Bekkane samlar seg i Bådestøbekken som renn ut i Kilen innerst i Kallvell. I 2014 hadde Bådestøbekken pH omkring 4,5 og fortsatt svært høgt aluminium (Asplan Viak 2014) omkring 3x grenseverdien for utrensla til Kaldvell frå Stordalsbekken sett av fylkesmannen i 2012).

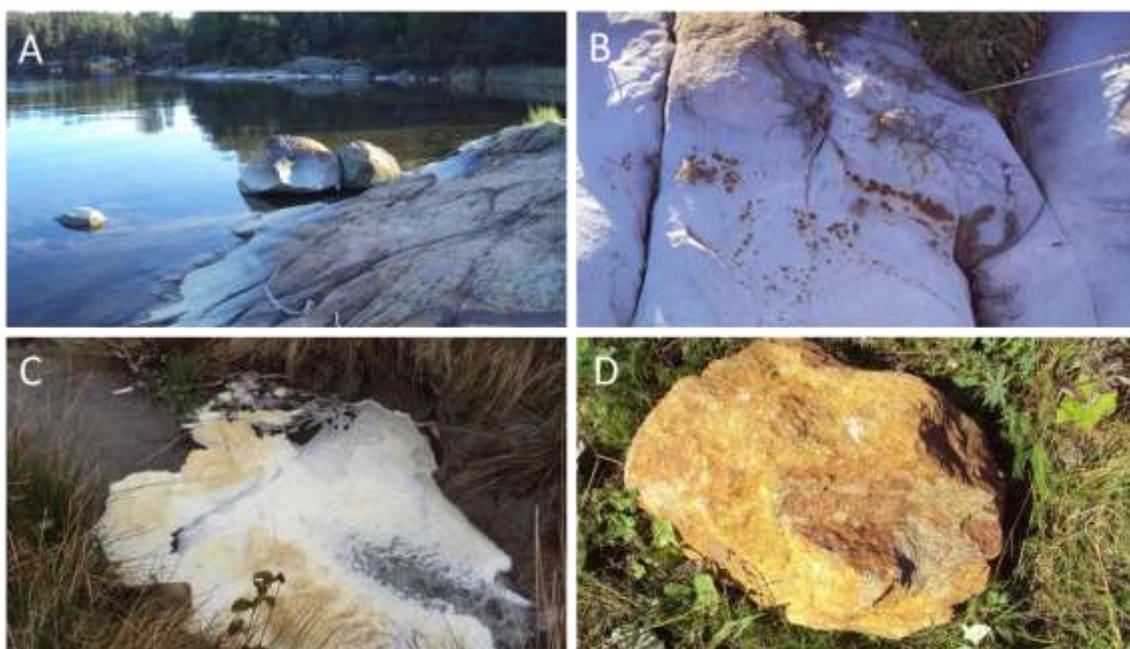
Figur 20: A og B, utfelling av aluminiumrike harde skorper på badeplass i Kaldvelfjorden. C, utfelling av aluminiumrikt skum i Stordalsbekken nedstrøms deponi M15/16. D, rusta svovelførande gneis frå deponiet med typisk gul til gulbrun forvitring. Foto: Per Hagelia.

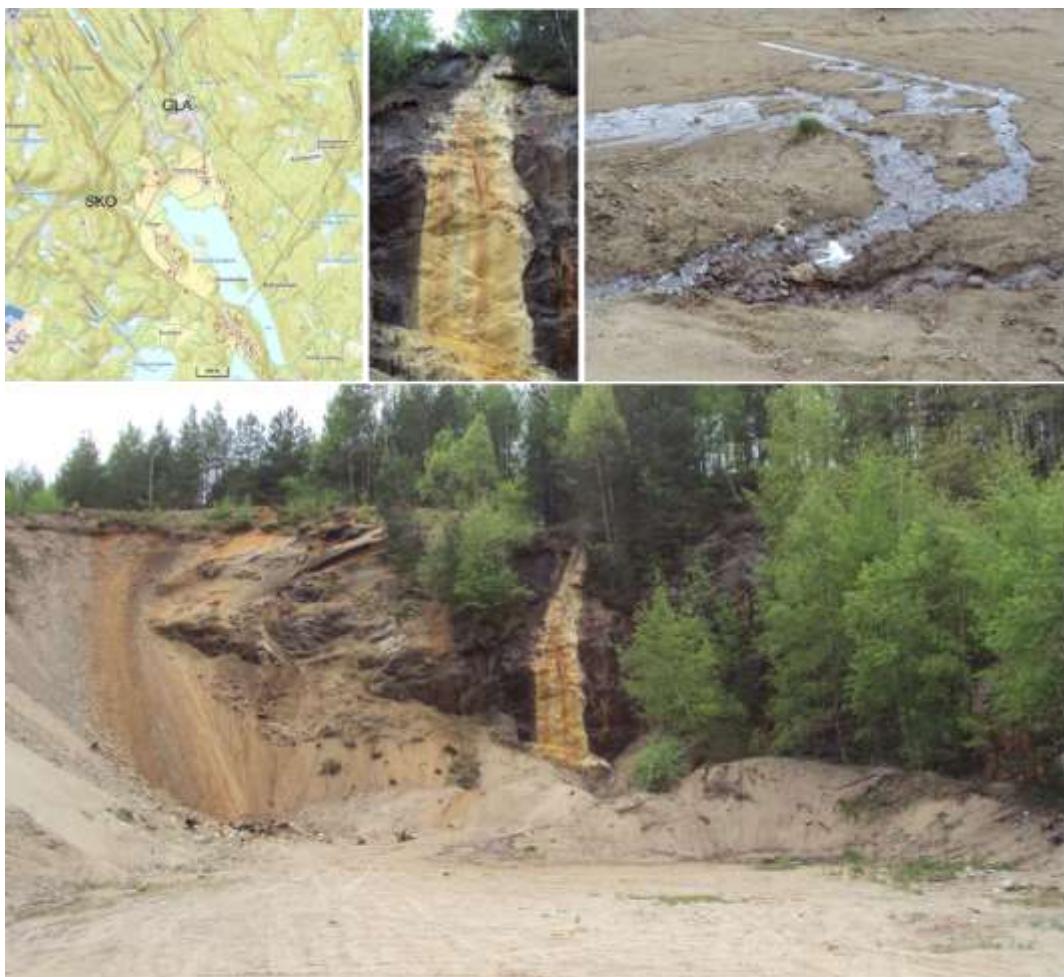
Figur 21: Øvst: Kart over prøvelokalitetar frå Skomedalsbekken (SKO) og ved grustaket på Glamsland (GLA) rett nord for Glamslandsvatnet, med foto frå sandtaket på Glamsland. Det var utfelling av aluminiumsrik skorpe under ein bekk med stor vassføring og utfelling av Al-rikt skum på sanden. Nedst: Gulbrun og brun utfelling på berg og sand frå avrenning frå E18 mellom Songefjelltunnelen og Skifjelltunnelen. Foto frå mai 2014: Per Hagelia.

Det blei samla to stikkprøver: frå Skomedalsbekken og Glamslangsbekken som renner ned ved sandtaket på Glamsland. Prøva frå Skomedalsbekken (SKO-1) drenerer frå E18 rett ved vestre tunnelopning ved Songefjelltunnelen. Prøva frå Glamslandsbekken (GLA-1) blei samla frå rennande vatn litt nedanfor området med kvit utfelling av fast aluminiumrik skorpe på bergveggen. Denne bekken hadde i 2014 utfellingar av Al-rikt materiale på det aller meste av stein i bekken nedstrøms og med Al-skum på vatn som rann over breidda og inn i sandtaket (Figur 21).

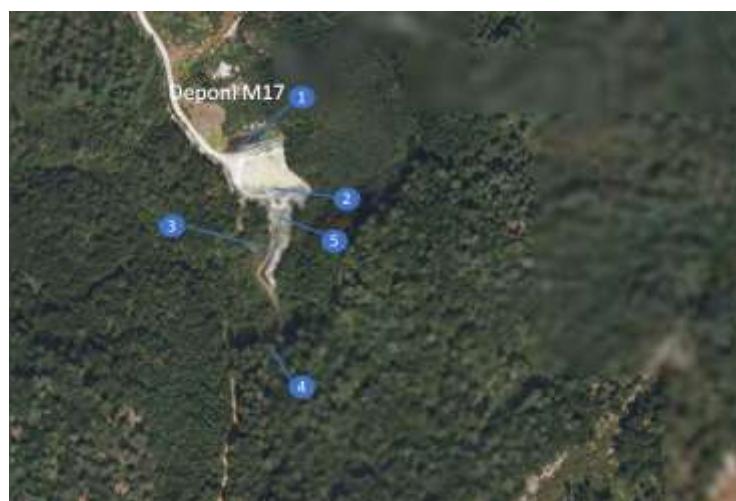
*Figur 22 Deponi M17 i Mannfallsdalen sør for E18 ved Kjerlingland. Vassprøve M17-1 er tatt i øvre basseng som er turkis på grunn av høgt aluminium. M17-2 er frå nedre basseng med kalking. Prøve 3 er frå kunstig etablert meandrerande bekk med kalking. M17-4 er samla langs bekken mot Lomtjenn som lenge var sterkt forsura med tungmetall (Hindar & Nordstrom 2015). Prøve M17-5 er tatt nedstrøms nedre basseng og er også meir påverka av ein liten bekk som renn inn frå aust rett nedanfor M17-2.*

Figur 22 viser området omkring deponi M17. Statens vegvesen målte Eh og pH i felt og samla inn fem prøver av vatn for kjemisk analyse frå lokalitetane 1 til 5. Det blei også samla inn prøver for XRD og SEM-analysar (Kapittel 3.9.4, Vedlegg 2 og Vedlegg 3). Sjølve deponiet var tildekt med stein og vi såg ikkje tydeleg innslag av rusta svovelførande gneis i overflata. Det blei derfor ikkje utført feltanalyse med HH-XRF.

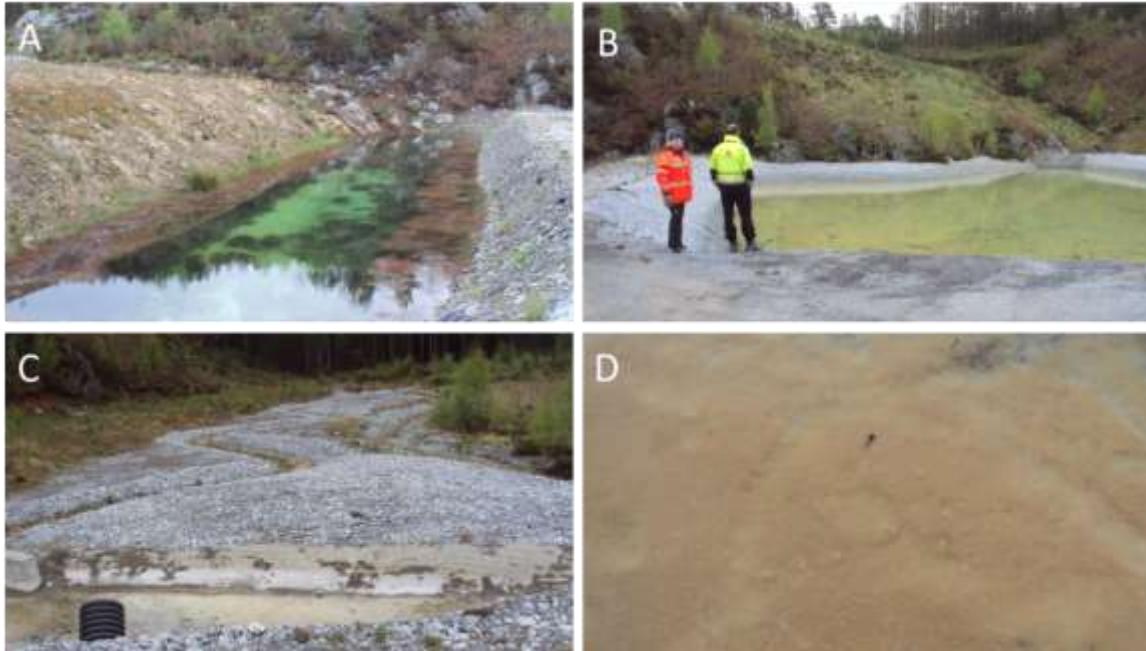
*Figur 23: Reinseanlegget for deponi M17. A: Øvre reinsebasseng og B: nedre reinsebasseng. C: Anlagt meander (nedre reinsebasseng i framgrunnen) bekken går i kalkstein. D: Grumsete vatn med levande rumpetroll ved lokalitet M17-3.*

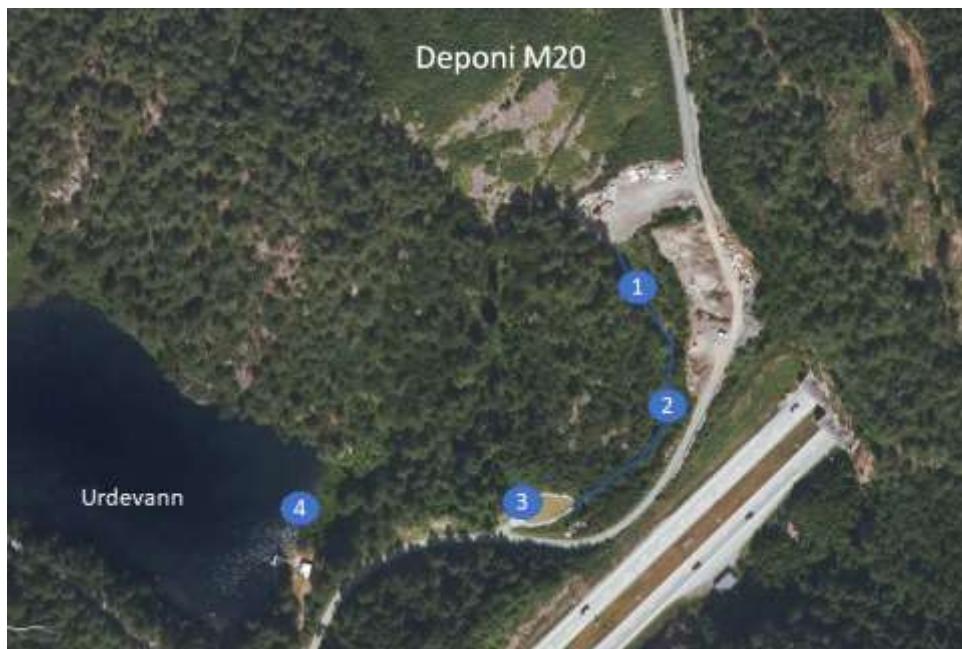
Figur 27: Deponi M20 i Gale-Raundalen med prøvetakingspunkt for vatn og M20-1 til M20-4. Det var kraftig utfelling av Al-rikt materiale mellom deponiet og reinsebassengen (3).

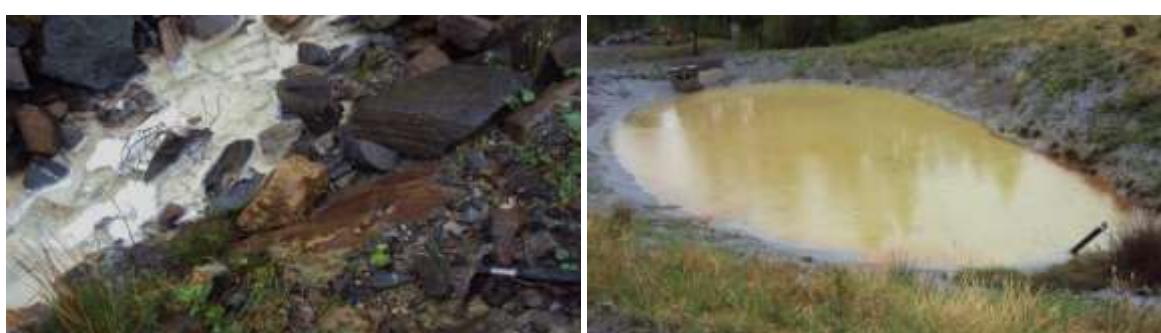
Figur 28: Venstre; Kvite utfellingar av Al-rikt skum og relativt faste skorper på Stein i bekken ved lok. M20-1. Høgre; reinsebasseng med pukk og finare fraksjonar av marmor.

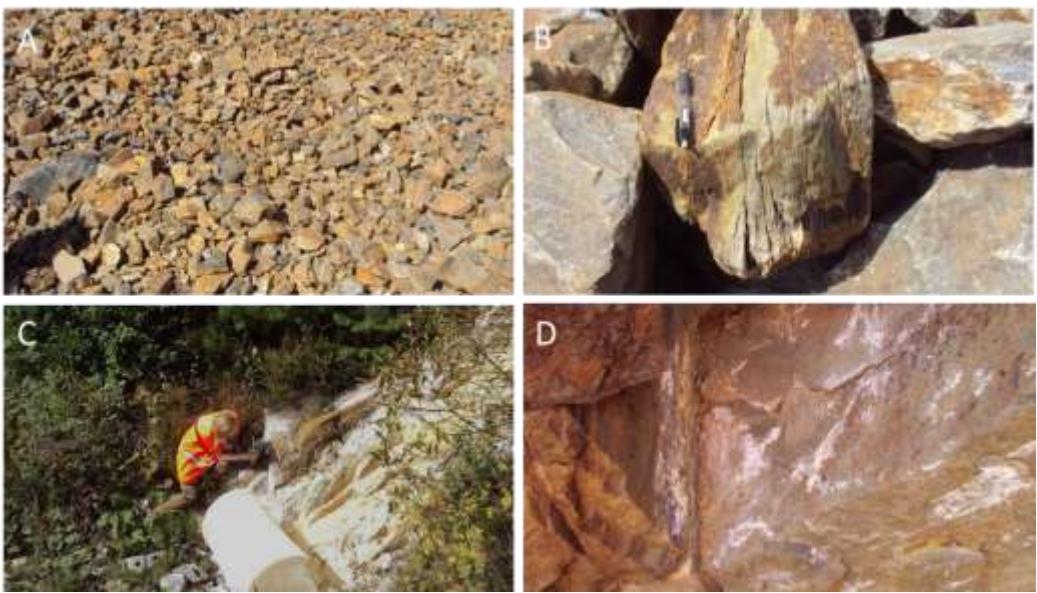
*Figur 29: A og B: I søndre del av deponi M20 var rusta svovelførande gneis fullstendig blottlagt. C: utfelling av aluminiumsrik fast skorpe på berg under bekken (lok. 2 og prøve M20-2). D: Rusta svovelførande gneis fra skjering med seine utfellingar av kvite mineral (sjå Kapittel 3.9.4).*

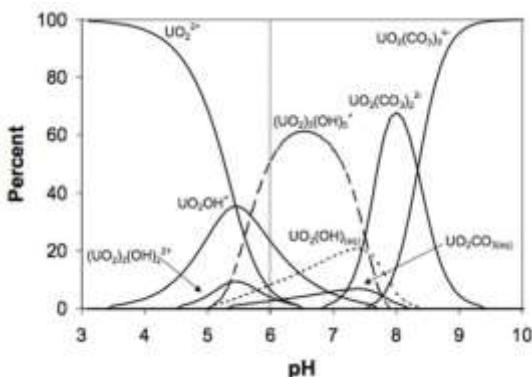
Figur 33: Spesieringa av uran er avhengig av pH (Giammar 2001).

Av dei undersøkte lokalitetane var det særleg M17 som skilde seg ut med variabel uranmobilisering i avrenningsvatnet. Vatnet frå M20 hadde også litt høgt uran samanlikna med M13 og prøvene GLA-1 og SKO-1. Det er grunn til å tru at innslaget av pegmatitt i deponi M17 kan vere større enn i dei andre deponia. På den andre sida er oppløysinga av uran også sterkt avhengig av pH. Uranyl ( $\text{UO}_2^{2+}$ ) er sterkt løyseleg ved  $\text{pH} < 4,5$ , typisk for tilstanden inni deponia, og lite/ikkje løyseleg ved  $\text{pH} = 6-7$ . Men ved  $\text{pH} > 7$ , i kontakt med karbonat, tilsvarende situasjonen med kalking, blir det danna kompleksjon av uranoksid og karbonat (Figur 33).

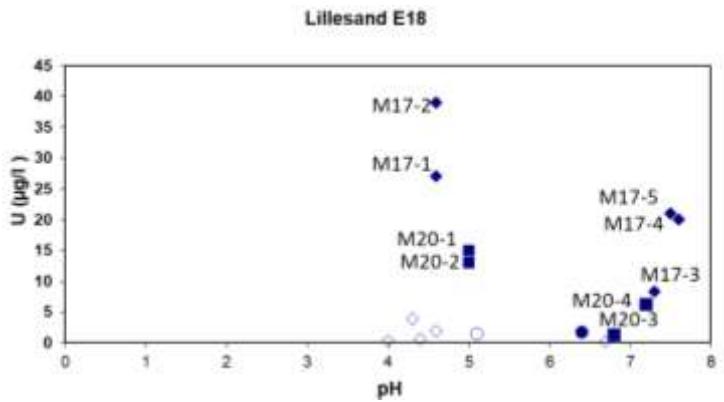
Figur 34: Uran vs. pH i alle prøvene. Opne romber er M13, GLA-1 (mørk sirkel) og SKO-1 (open sirkel).

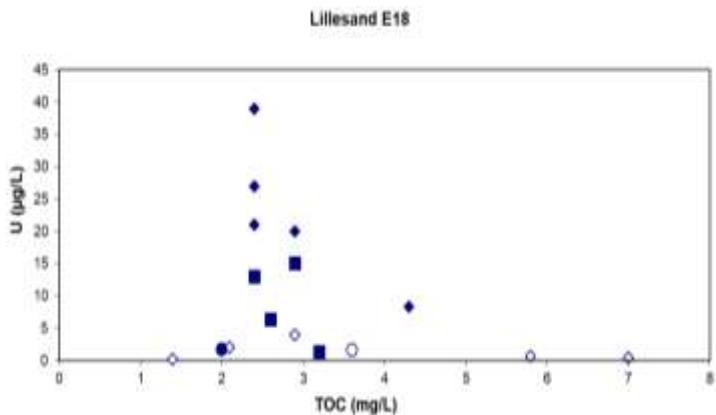
Figur 35: Uran vs. TOC i alle vassprøvene. Innhaldet av uran er ikkje relatert til innhaldet av organisk karbon. Same symbol som i Figur 34.

Utlekkingsforsøk med alunskifer og andre svartskifrar i samband med utbygging av Rv 4 på Gran viste ein tydeleg korrelasjon mellom oppløyst uran og organisk karbon (TOC) (Fjermestad mfl. 2017). Dette er ikkje tilfelle i Lillesand (Figur 35).

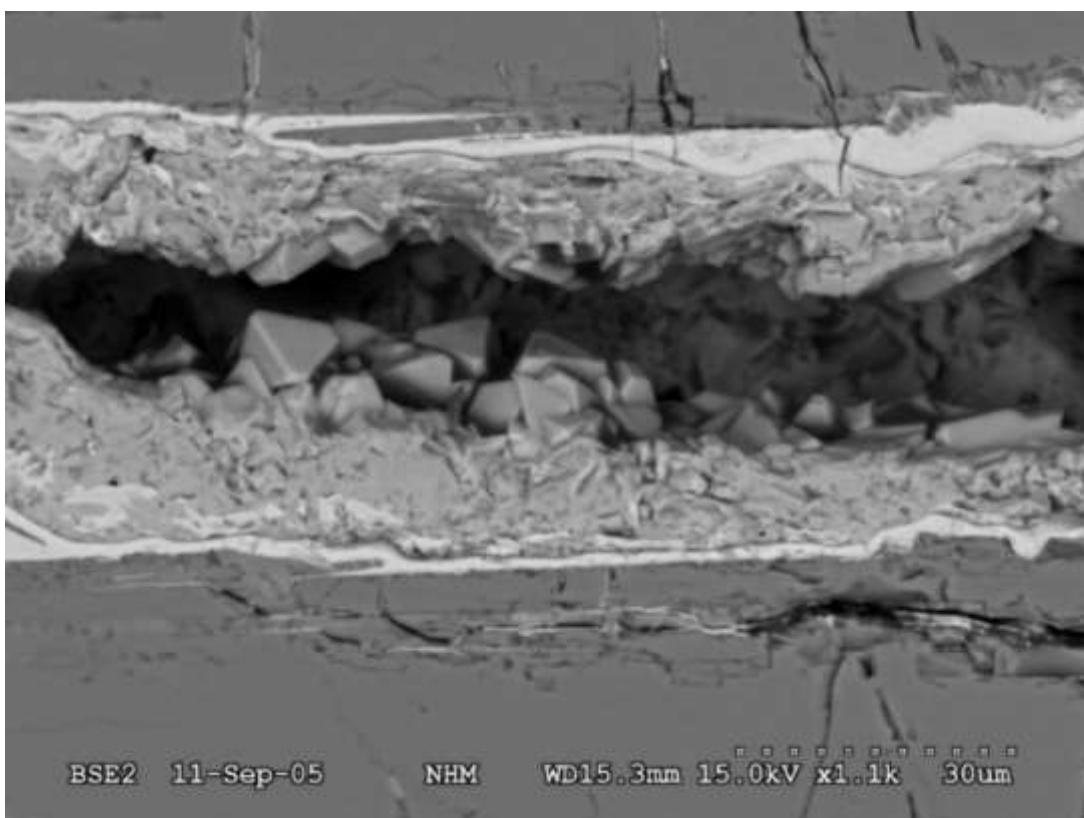
Figur 36: Tynnslip nr. 10. Krystallar og massar av jarositt utfelt på delvis open sprekk. Lyse område i ytterkantane er FeO(OH). Foto: Hans-Jørgen Berg, Naturhistorisk museum.

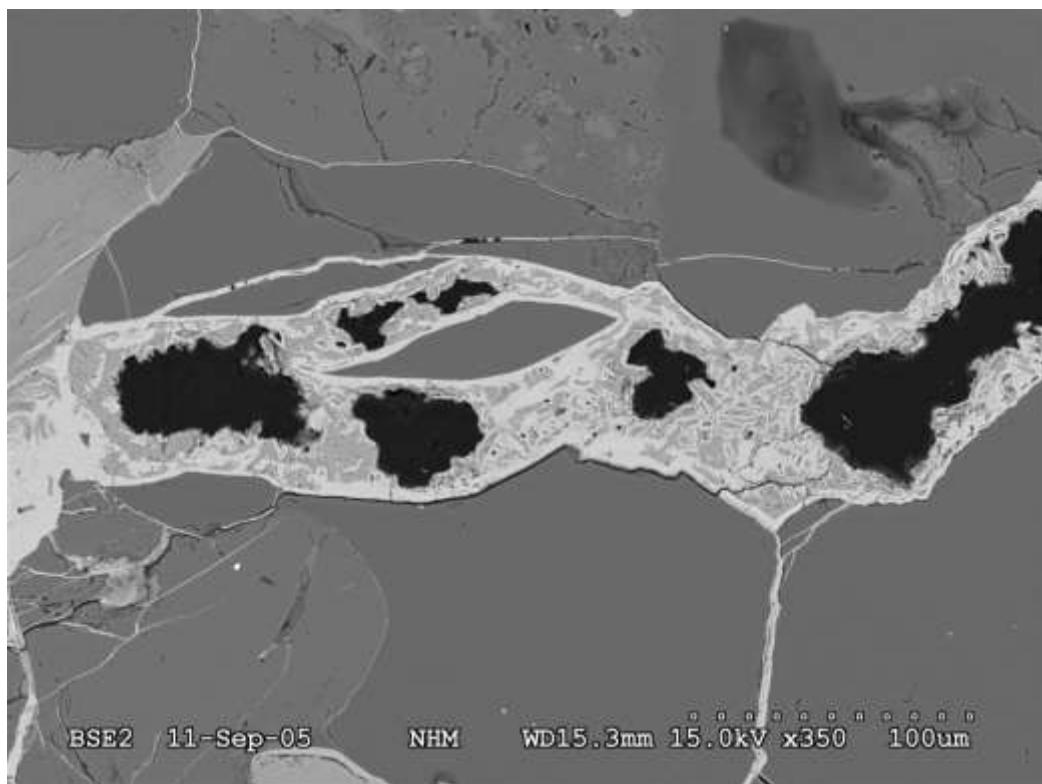
Figur 37: Nettverk av jarositt utfelt på delvis open sprekk saman med FeO(OH). Foto: Hans-Jørgen Berg, Naturhistorisk museum.

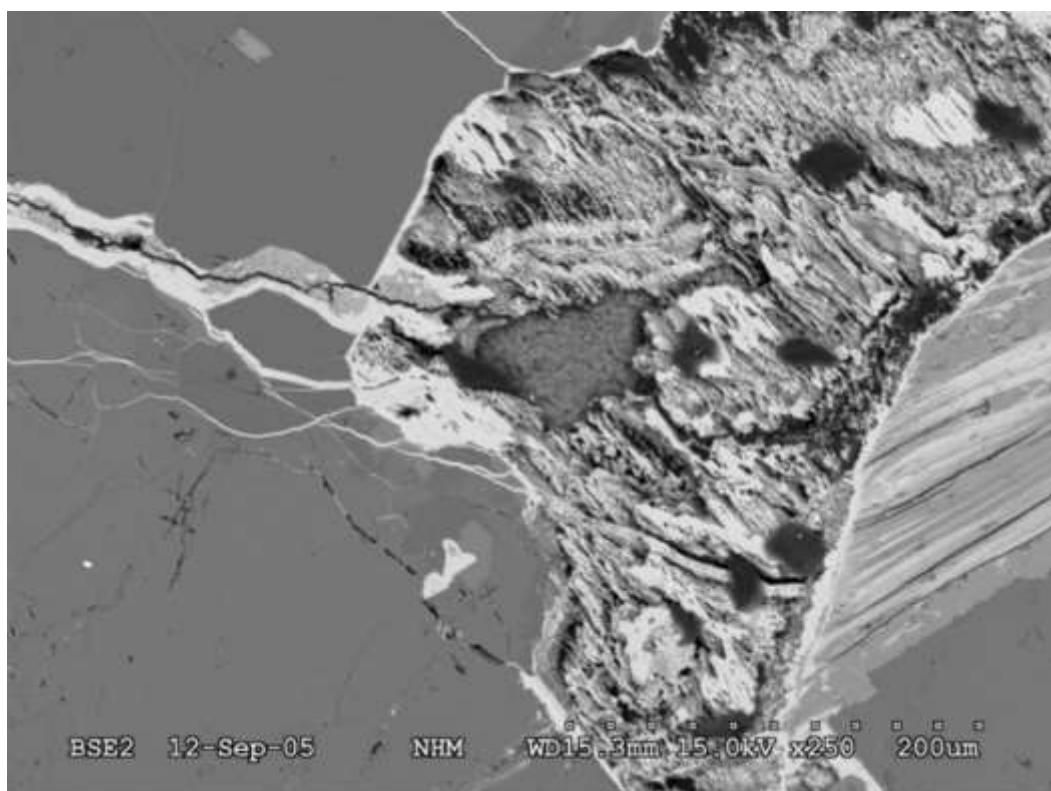
Figur 38: Tynne årer med jarositt (grå) og FeO(OH)(lys) ved fullstendig oksidert og oppløyst pyrrhotitt. Foto: Hans-Jørgen Berg, Naturhistorisk museum.

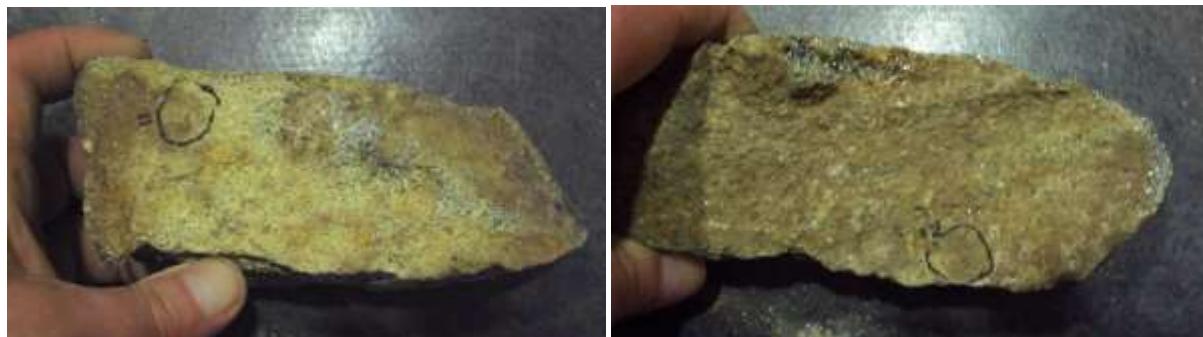
*Figur 39: Prøve 2014-225-010 yellow (venstre) og prøve 2014-225-010 rust (høgre) med prøvepunkt. Foto: Per Hagelia.*

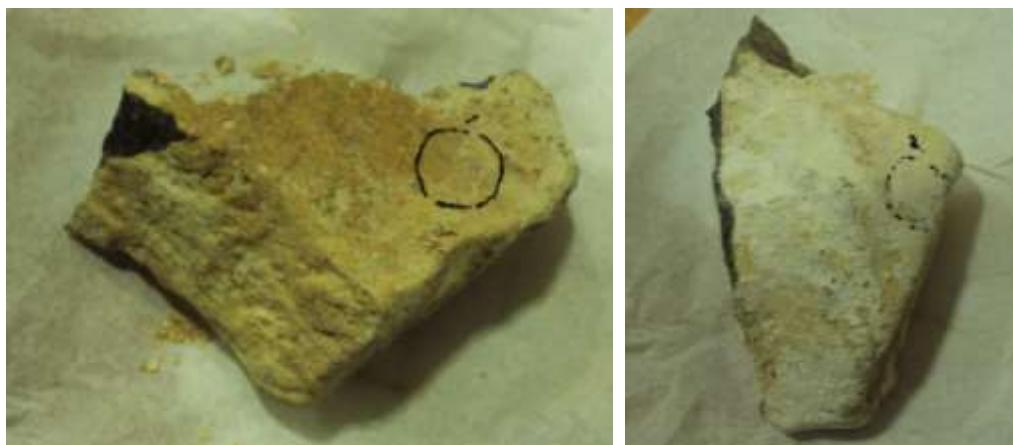
*Figur 41: Prøve «M20-Al-skorpe» blei undersøkt ved XRD, SEM og ICP-MS. Foto: Per Hagelia.*

Vi undersøkte ei prøve av Al-rik skorper vist i Figur 41. Prøvestaden er vist i Figur 29C. Det viste seg at materialet var *amorf*, utan teikn på krystalline fasar (Vedlegg 2). Same prøva blei analysert ved SEM-EDS (Figur 43). Dei to områda vist i Figur 41 blei også analysert ved ICP-MS ved IFE (hhv prøve 25-6 (1) og 225 6 (2) i Vedlegg 5).

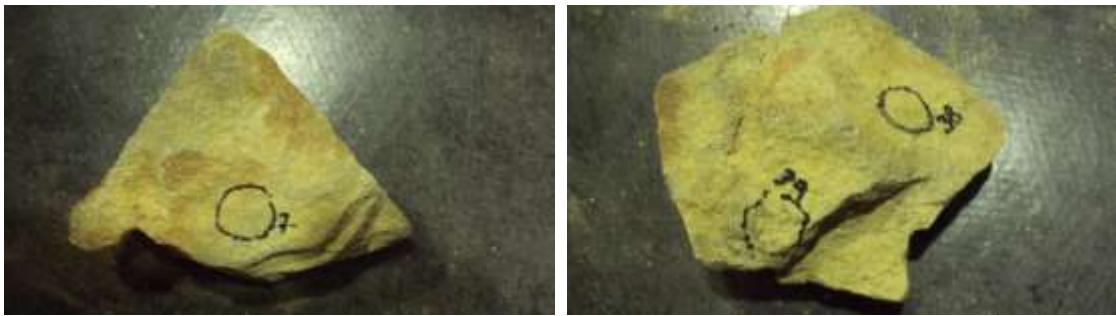
Figur 42: Sterkt forvittra prøve «M20- 225-7 weathered» og «M20 225-38 & 39 solid» (For kjemiske analysar; sjå Vedlegg 5). Foto: Per Hagelia.

Analysar med HH-XRF hadde tidlegare vist stort omfang av forvitring og lågt innhald av svovel i uforvittra grå gneis (Hagelia og Fjermestad 2016). I lys av pH-målingane fokuserte vi derfor mest på forvitingsmaterialet. Typiske prøver er vist i Figur 42.

Tre prøver av gulaktig forvitringsmateriale blei skrapa av frå overflatene og analysert ved XRD. Ei prøve inneheld tilsynelatande bare K- jarositt medan dei to andre hadde hydronium-førande jarositt. Også schwertmannitt blei identifisert i ei av desse (Vedlegg 2). Mineralogien er oppsummert i Tabell 8.

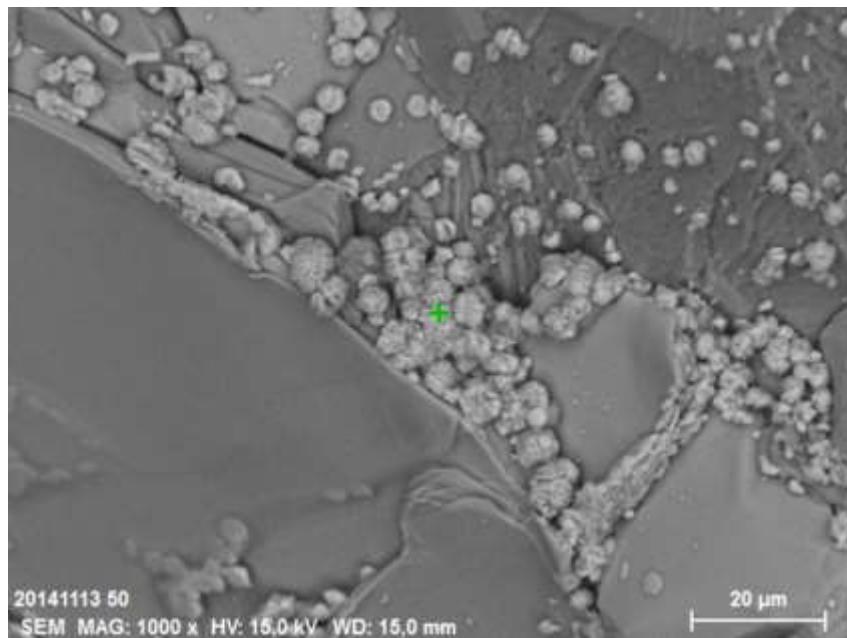
Figur 44: Jarositt (kalium-rik) i «M20-fast» 225-008 var for det meste knytta til mikrosprekker langs korngrenser mellom kvarts og feltspat (Vedlegg 3). Foto: Harald Folvik. Naturhistorisk Museum.

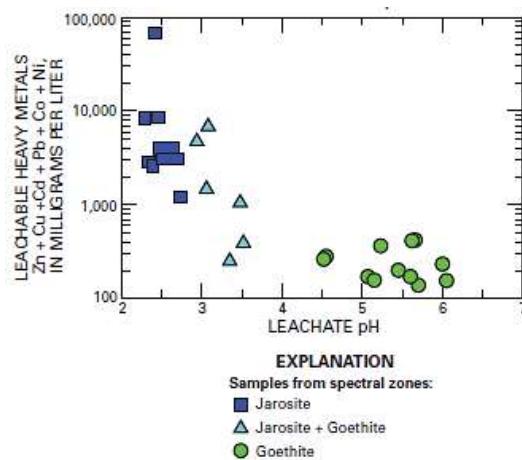
Figur 48: Jarositt inneheld tungmetall som lekker ut ved oppløsing. Potensialet er større enn i goethitt (FeO(OH)) (Swayze mfl.).

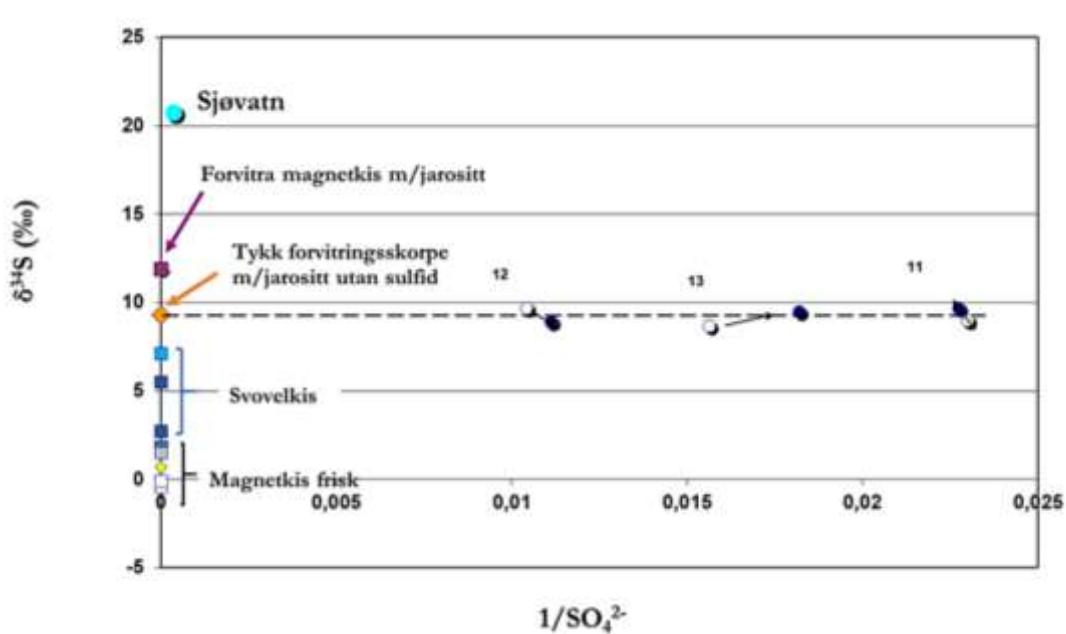
Figur 50: S-isotopar plotta mot invers sulfatkonsentrasjon. Pilene viser endringa i vatn i tørr periode i september 2001 og etter regn i oktober 2001.

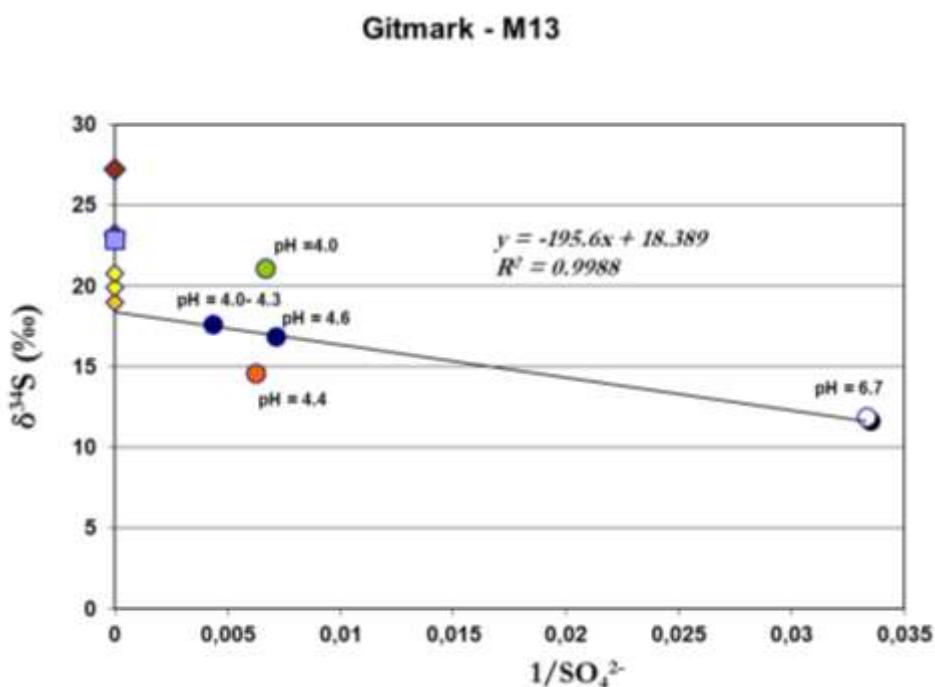
Figur 51: S-isotop signatur plotta mot resiprok av sulfatkonsentrasjon for prøvene Git-1 ( $\text{pH} = 4 - 4,3$ ), Git-3 ( $\text{pH} = 4,6$ ) som vi observerte er ei blanding av Git-1 og Git-2 ( $\text{pH} = 6,7$ ) samanlikna med S-isotopsignaturane til pyrrhotitt (grå firkant, jarositt (gule og oransje) og jernrike rustskorper (brune)). Vatn Git-4 frå dam (grøn) og Git-5 frå tilgrodd bekk (raudt) ligg utanfor mix-linja.

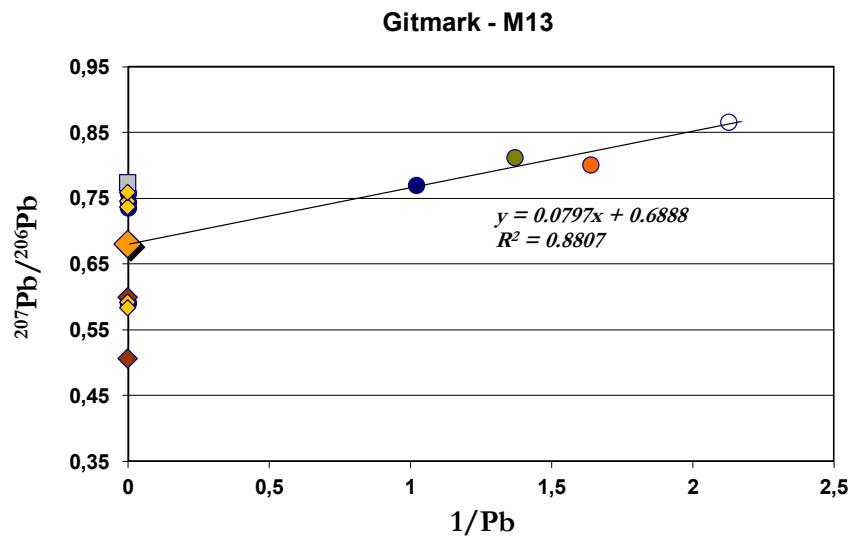
Figur 52. Pb-isotop signatur plotta mot resiprok av Pb-konsentrasjon ( $\mu\text{g/L}$ ) i prøvene Git-1 (blå), Git-2 (open sirkel), Git-4 (grøn) og Git-5 (oransje) samanlikna med Pb-isotopsignaturane til pyrrhotitt (grå firkant); jarositt (gule og oransje) og jernrike rustskorper (brune). Det store oransje symbolet er gjennomsnittsverdien av 7 jarosittrike skorper.

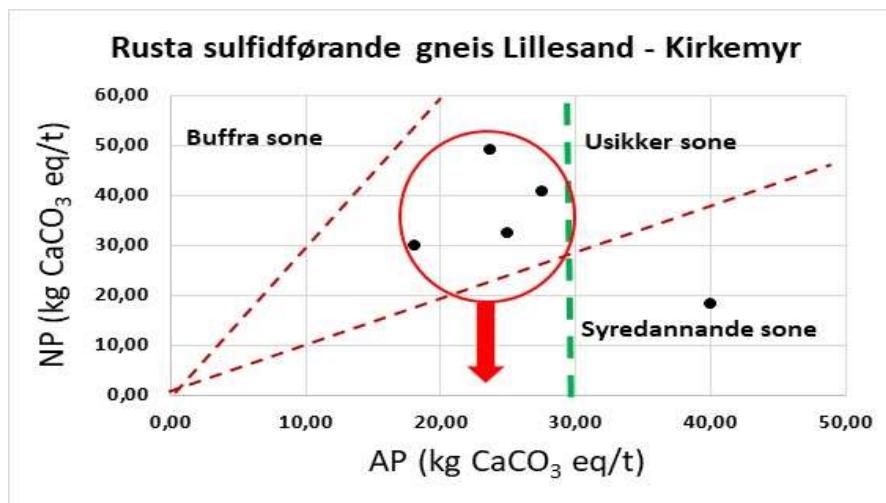
Figur 55: Nøytraliseringspotensial (NP) og syrepotensial (AP) for fem typiske prøver av rusta svovelførande gneis frå Kirkemyr. Sjølv om nøytraliseringspotensialet bør rekna som svært lågt og nær null klassifiserer sams masse som ikke spesielt syredannende og vil bli etter alt å dømme bli frikjent av M310.
