# Sur avrenning frå rusta svovelførande gneis

FoU-prosjektet MilGRO 2022-2024

STATENS VEGVESENS RAPPORTER

Nr. 922

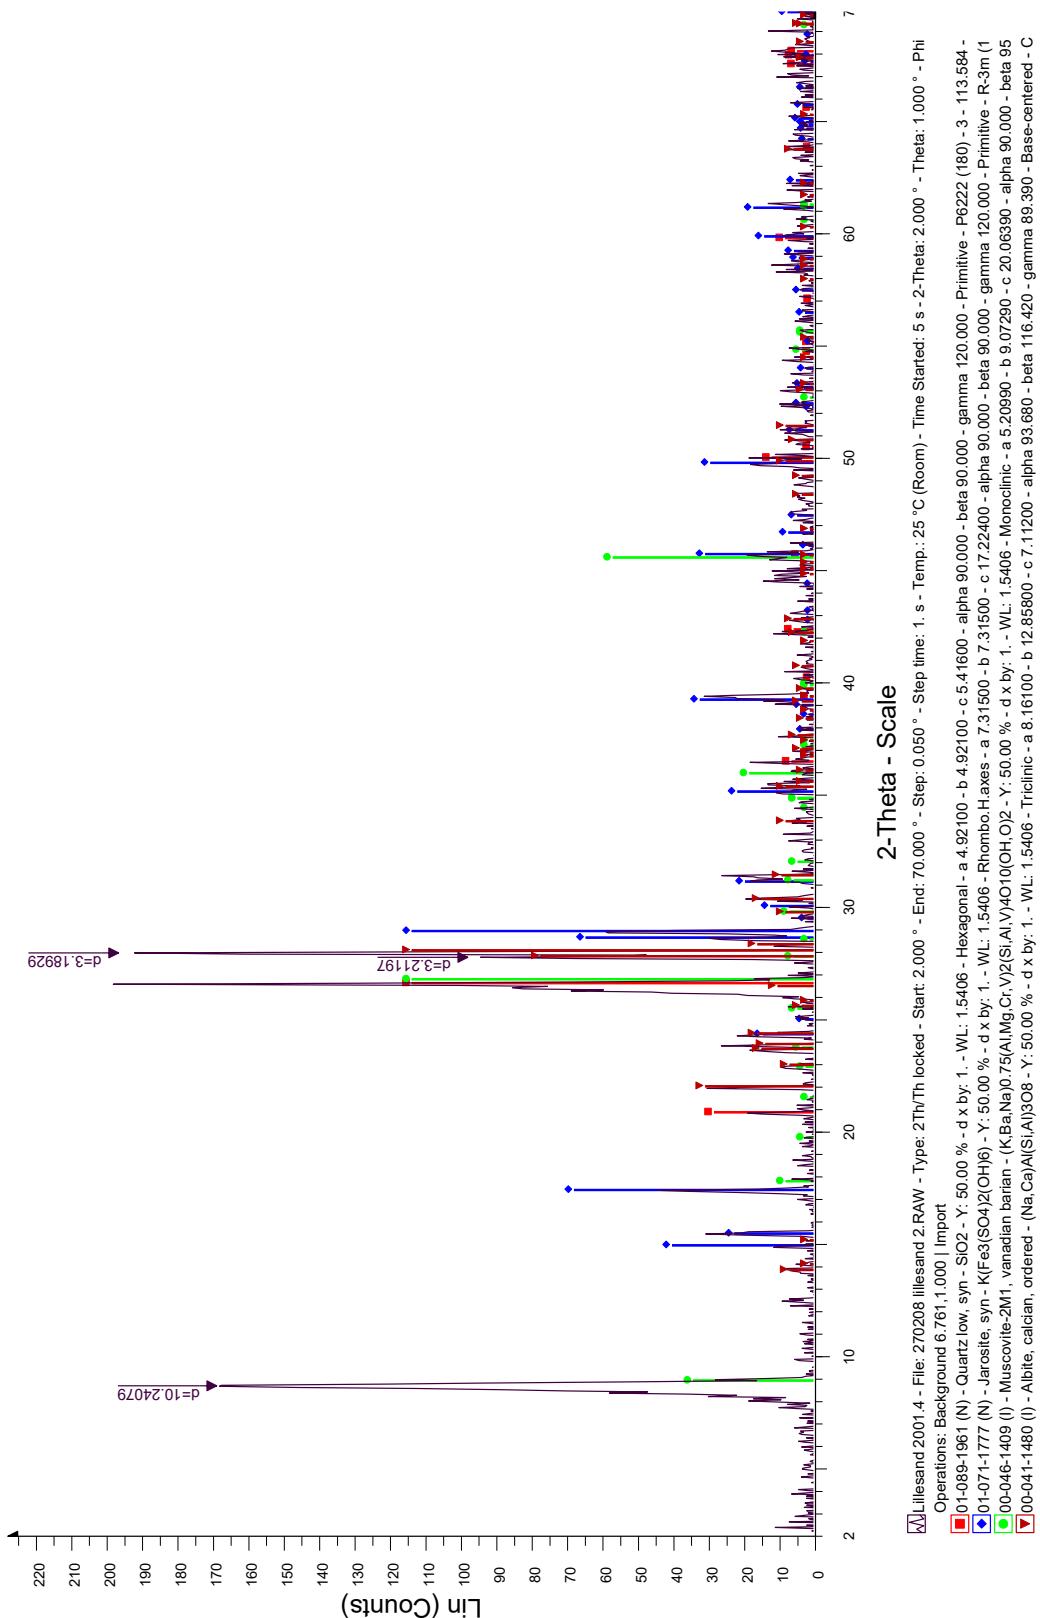
Mineralseparat av sulfidmineral og handplukka småprøver testa for pH-reaksjon til 1260 minutt. Prøvenummer frå IFE (2002). Diffraktogramma viser at sulfidseparata innehold litt fleire mineral.

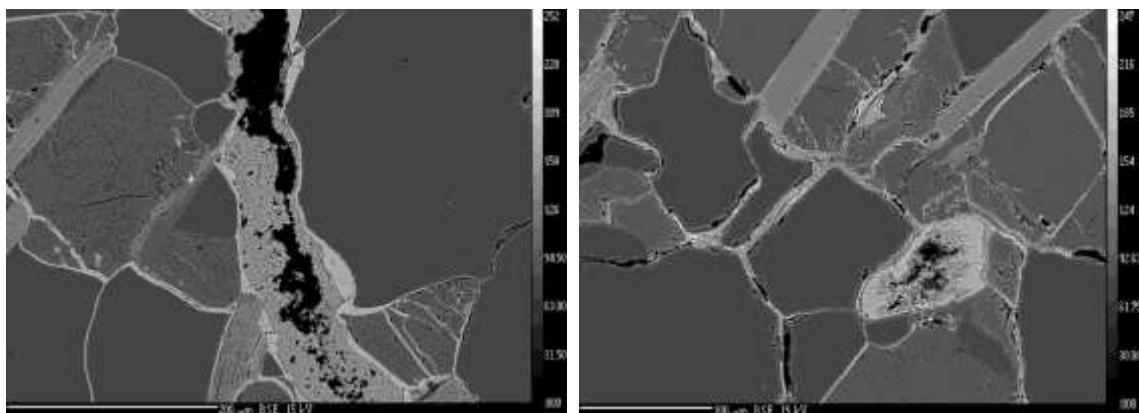
V4.3 Tynnslip nr 2 av svovelgulgneisprøve frå området nær Stigselva med tynne og tykke utfellingar av svært finkorna jarosittkristallar i midten av sprekker og med jern-oksyhydroksid mot kantane av sprekkanne på svake korngrenser. Venstre bilde har målestokk 200  $\mu\text{m}$ . I høgre bilde (målestokk 100  $\mu\text{m}$ ) ser vi ein sterkt nedbroten pyrrhotitt i kontakt med jarositt. Pyrrhotitt ser her ut til å vere oksidert av fluid relatert til jarositt. Pyrrhotitt er bare sporadisk observert i denne prøva og kan ikkje vere årsak til den mykje større mengda jarositt.

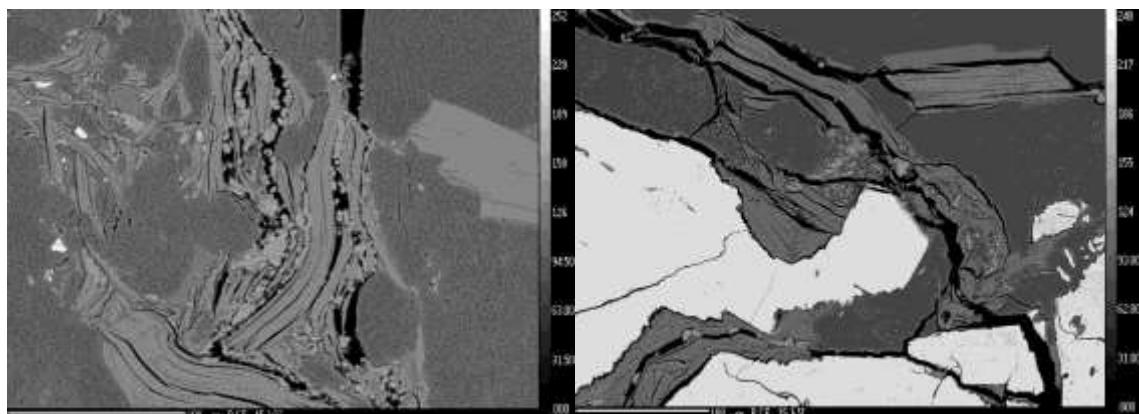
V4.4 Tynnslip nr 6 av «grå tett biotittgneis m sulfidplate» frå Kirkemyr. Venstre bilde viser større flak av biotitt og kloritt med små korn av jarositt på sprekkar. Høgre bilde viser pyritt («sulfidplate») som er helt intakt utan teikn på oksidasjon. Pyritt er her omgitt av kloritt med små tynne og tykke utfellingar av jarositt på svake korngrenser. Målestokk 100  $\mu\text{m}$  i begge foto.

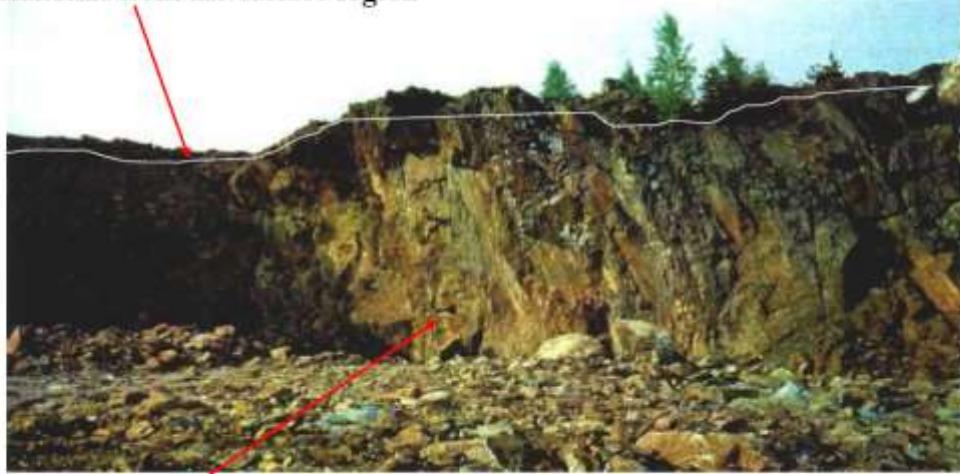
Yellowish-brown alteration with jarosite is deep, extensive and at least in part old.  
Possibly related to Mesozoic tropical deep weathering process

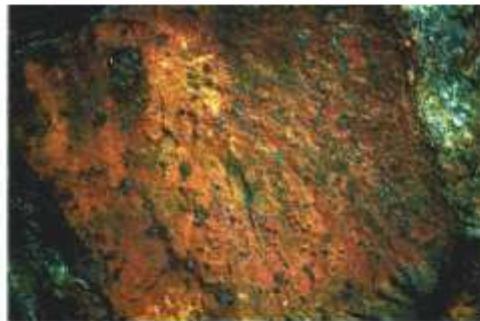
Quite fresh pyrite in pegmatite

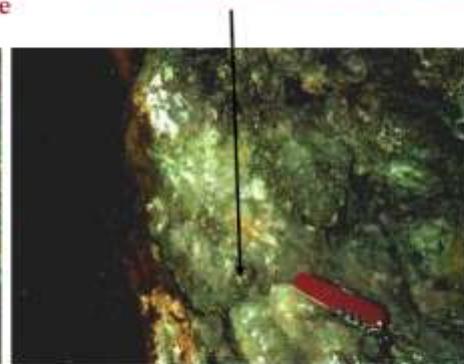
Pyrrhotite (0-2 %): stratabound (ca 1100 mill yrs old)

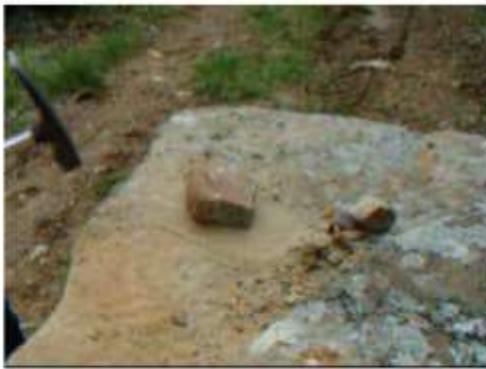
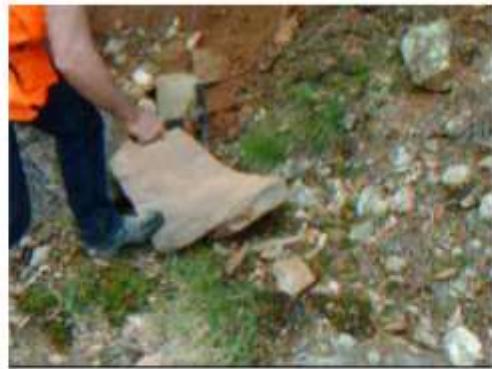
- Rock blasting sometimes produces much reactive fines!
- The fines carry important very reactive ARD-minerals
- Always use the hammer to find out where!

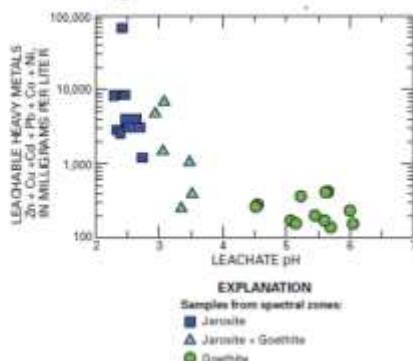
Jarosite is a sink for toxic metals:  
Stable at pH 1,5-2,5 and high Eh.  
Dissolves in water with higher pH  
leading to release of metals  
(Cd/Zn ≈ 0.004-0.007)

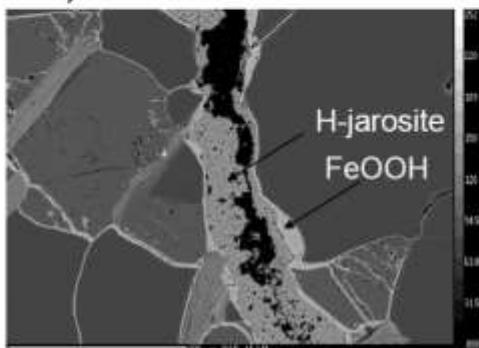
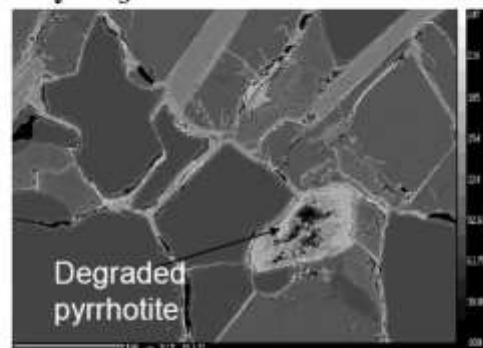
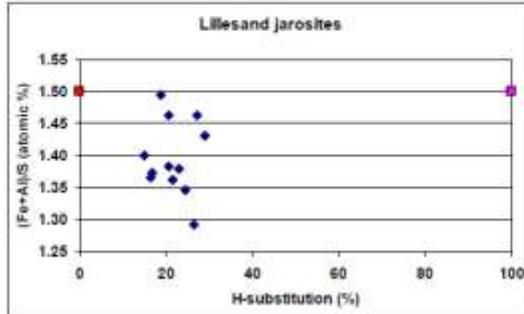
Notice: fine net work of hydronium substituted jarosite (ca. 20 %), FeOOH (with a little S) and degraded pyrrhotite (here no trace of sulfide left).

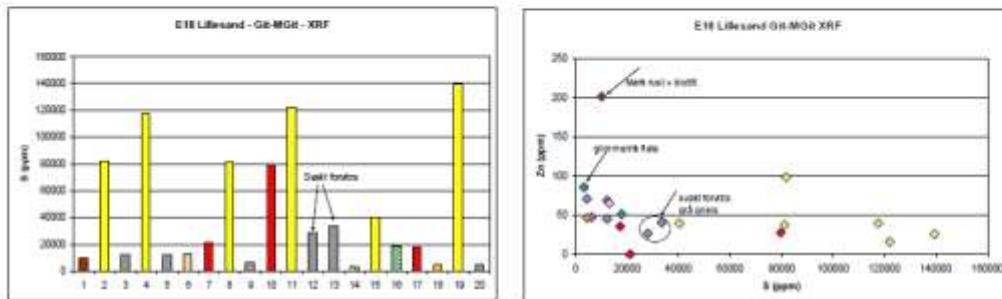
- Yellow symbols: jarosite-FeOOH crusts (reaching 14 % S-total = jarosite!). Obvious source of ARD
- Brown: FeOOH rich crust
- Grey: intact (< 2% pyrrhotite) to mildly altered (unlikely ARD source)
- $H_2O_2$  method failed to identify the high total sulfur here.
