# **DEKKESTYRINGSSYSTEM 2010, SKADEUTVIKLING OG DEKKELEVETID PÅ NORSKE VEGER**

Bacheloroppgave, prosjektnummer 18-2015  
Augustin oubleune

Stikkord fra prosjektet:  Bruk av PMS 2010. Skadeutvikling og dekkelevetid på norske vegger.

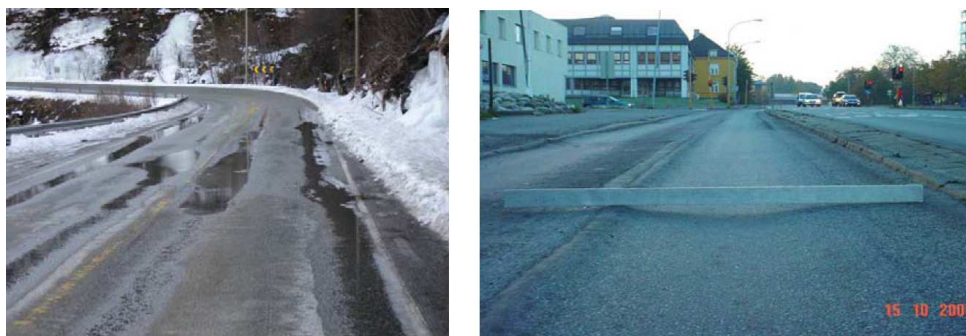
Bilde 1: Sporete og deformerte asfaltdekker

Vannet i spor bidrar til å svekke asfalten og forkorte asfaltlevetiden og ikke minst vil det skape farlige hendelser for trafikantene.

Vi har mest lagt skylda for sporutviklingen på piggdekkslitasje, men i de senere år har vi oppdaget at bruken av supersingeldekk nesten har halvert dekkelevetiden for norske veger. Spordanning etter slitasje fra piggdekk har vært det store problemet i mange år. Dette har ikke økt, men heller avtatt. Men vi opplever sporproblemer, og de skyldes ofte deformasjoner. Supersingeldekk gir høyere punktbelastning, siden det er mindre areal som lasten skal fordeles på. Det er spesielt et problem der hvor det er tynne asfaltdekker - opp til ti centimeter.

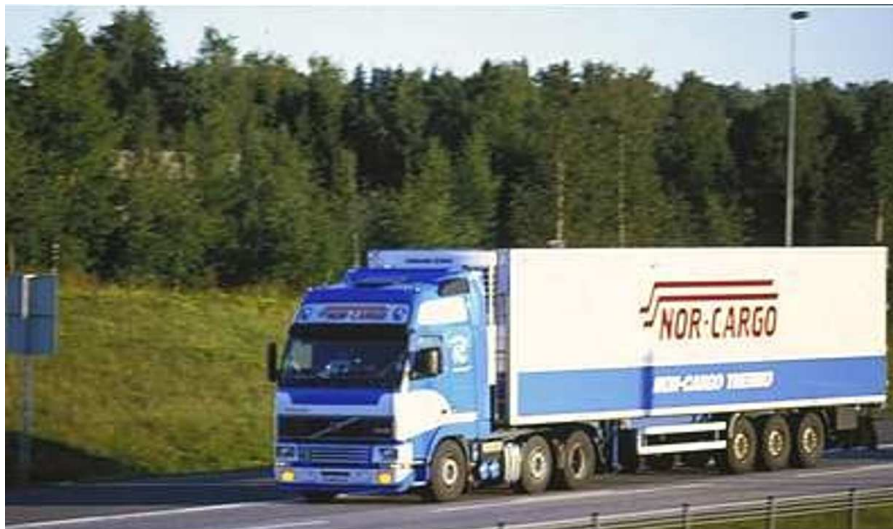
Problemet ligger ikke bare i bruk av supersingeldekk, men også i ringtrykket i dekket. Det blir ofte brukt høyt trykk i dekkene. Dette ifølge transportørene pga. mindre rullemotstand og ønske om å spare drivstoff (Leif Bakløkk, Våre Veger Nr. 02, 2015, s. 22: Disse dekkene dreper asfalt.).

**Bilde 2: Trippelboggi med supersingeldekk**

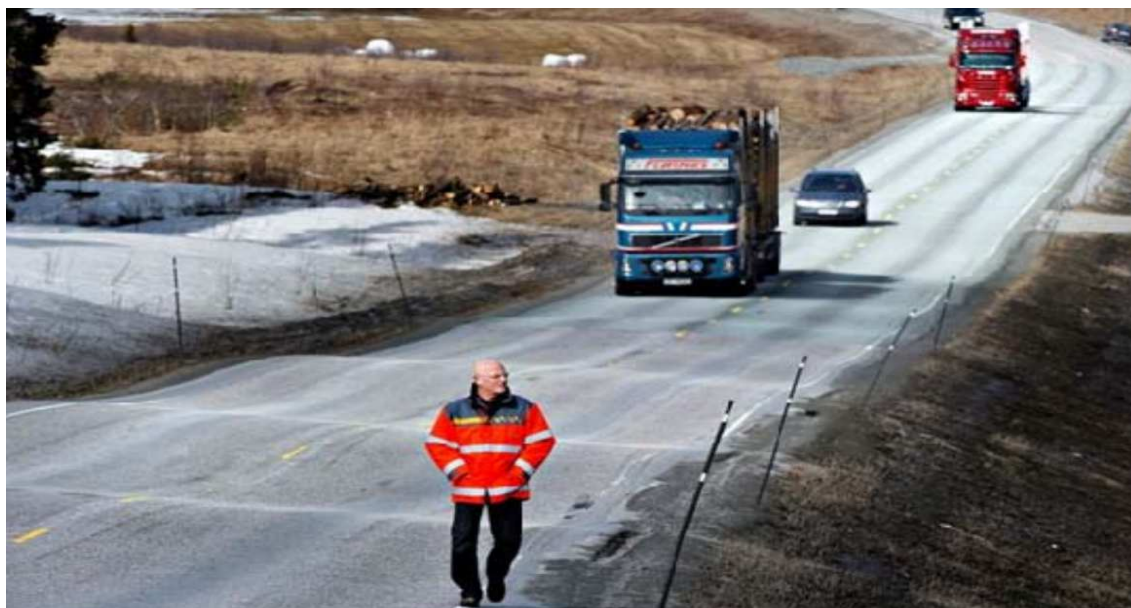
Generelt kan teleskader skyldes mangelfull utførelse av gravinger, setningsskader og dårlig asfaltstabilitet. Dette skjer stor sett om våren når islinjene under dekket har smeltet.

Bilde 3: Telehiv

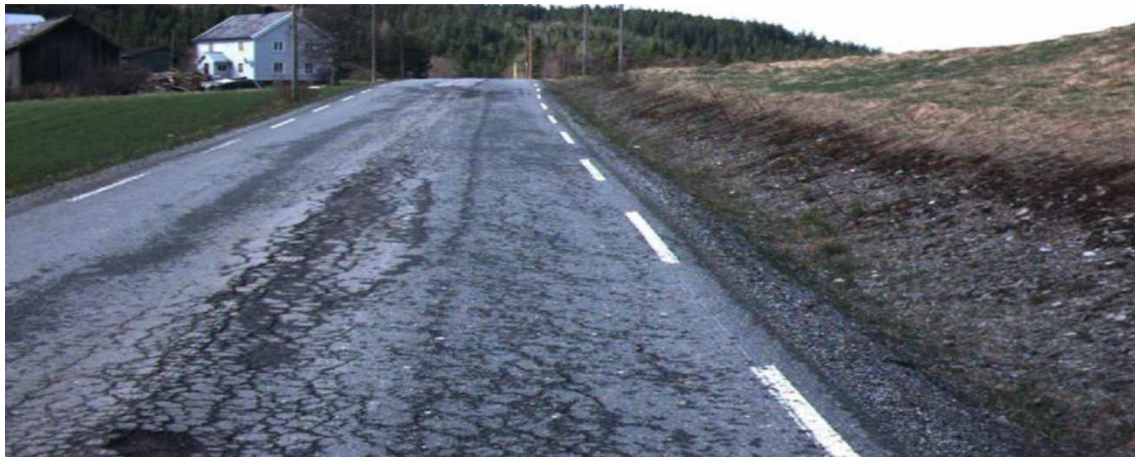
Visuelt er krakelering som et mønster av sprekker i flere retninger. Det begynner med to eller flere parallelle langsgående sprekker med noen små tversgående sprekker. Den typen krakelering som er mest vanlig, er der hvor vegen er underdimensjonert i forhold til ÅDT<sub>T</sub> og skader utvikler seg raskere i hjulsporet.

Vanlige årsaker til krakelering er for tynt dekke, dårlig drenering som gir dårlig bæreevne for konstruksjonen og mangel på elastisitet på dekke. Vegdekket kan være så stivt at det ikke klarer å følge bevegelsene til de underliggende lag, og vannømfintlige materialer reduserer konstruksjonens bæreevne (Nils Sigurd Uthus: Status for vegnettet og skademekanismer).

Bilde 4: Stor krakelering på vegdekke

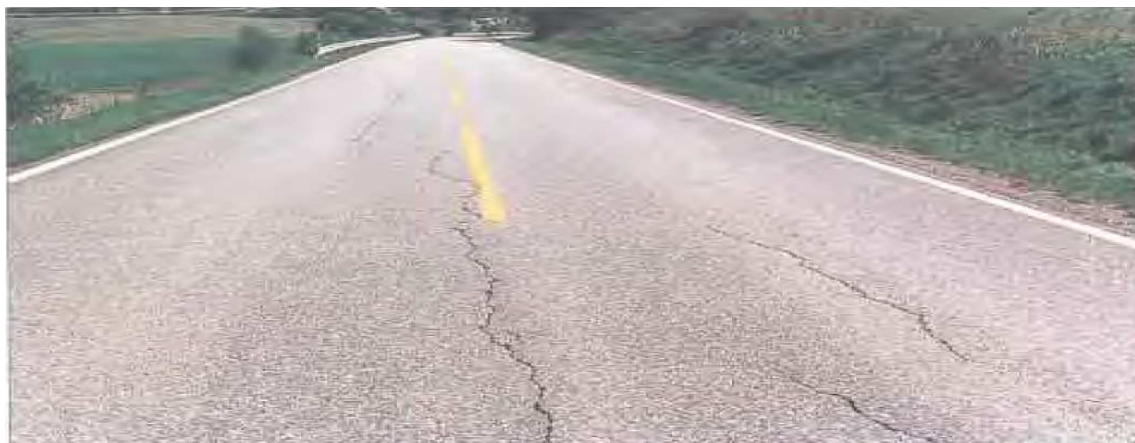
Brøytekanter langs vegens sider isolerer, mens kjørebanelen fri for snø utsettes for frostnedtrengning. Forskjellen i telehiv vil gi tøyninger og strekkspenninger i asfalten. Resultatet kan bli slik vi ser det på bildet nedenfor.

Bilde 5: Sprekker i lengdeprofil

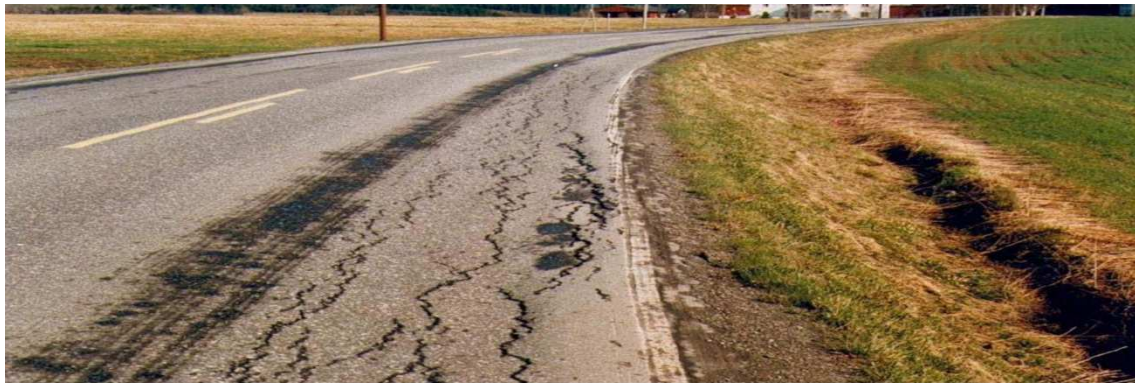
Med kantsprekker mener vi når mesteparten av sprekkenes ligger høyst 1 meter fra vegkanten. Alle sprekke-dannelsene skyldes at en betydelig del av det norske vegnettet er så smalt at det mangler vegskulder. Belastningen fra tunge kjøretøy kommer nesten på vegkanten. På fyllingsområdene med smal vegskulder vil materialet i vegens fundament ha dårlig sidestøtte. På grunn av høyt vanninnhold vil vegen i skjæringen få lavere bæreevne nær kanten enn på midten. I begge tilfeller vil stor skjærdeformasjon gi sprekkedannelser langs vegen (Håndbok V261).

Bilde 6: Kantskader og nedkjørt vegskulder

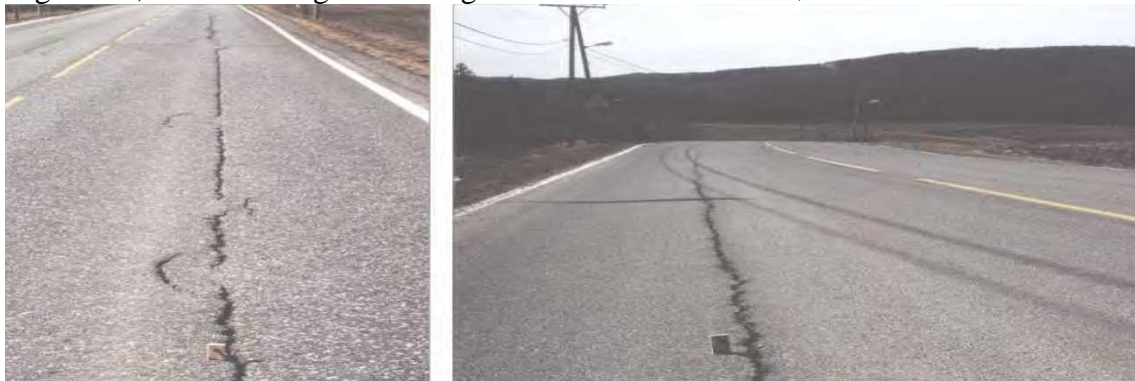
Breddeutvidelsen av en eksisterende veg vil normalt ha en langsgående skjøl i asfalten. Trafikkbelastningen på skjøten vil medføre oppsprekking mellom den nye og den gamle veg. Sprekker ved breddeutvidelsen kan også skyldes smal vegskulder som gir stor belastning på vegkanten, bratt skråning eller dårlige masser med liten sidestøtte.

Bilde 7: Midtsprekker ved breddeutvidelse

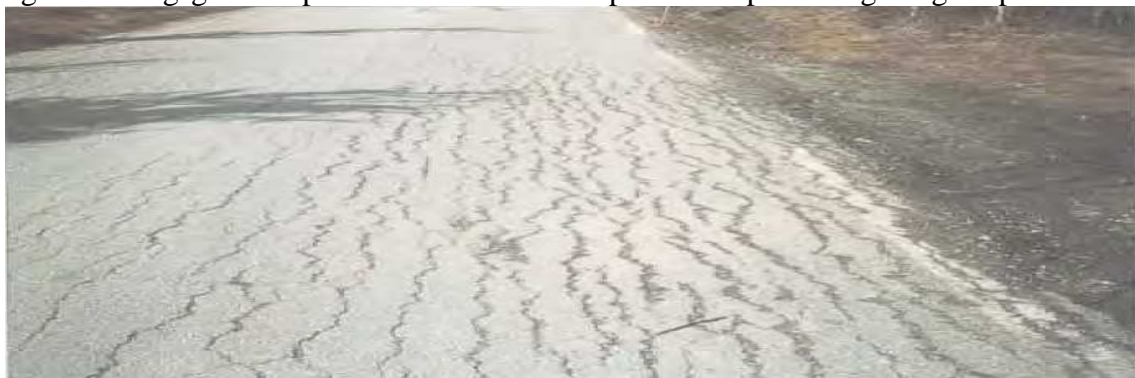
Langsgående sprekker kan ha mange årsaker ut fra det som tidligere er nevnt. Andre langsgående sprekker vil være en felles betegnelse for sprekker som ikke kan knyttes til telehiv, breddeutvidelse eller som opptrer langs vegkanten. Forskjellen mellom langsgående sprekker og andre langsgående sprekker bestemmes av sprekkenes plassering i vegens profil.

Bilde 8: Andre langsgående sprekker

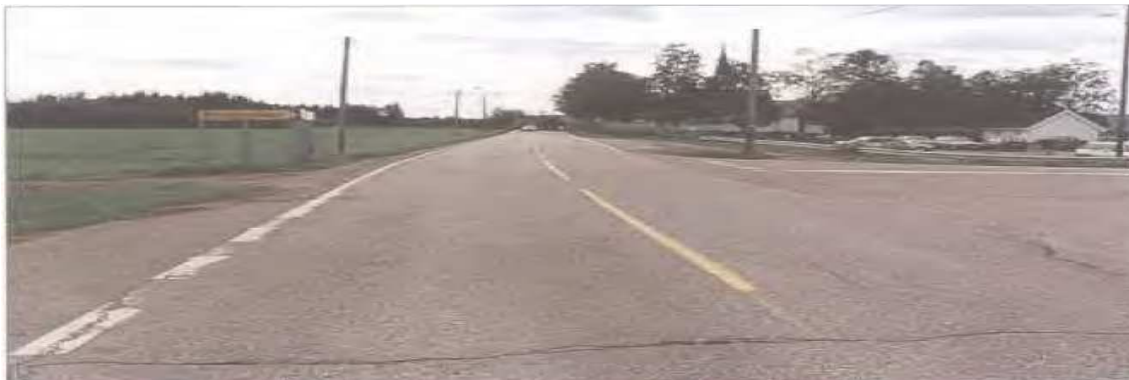
Sammentrekninger i asfalten ved raske temperaturfall og ved lange kuldeperioder kan være årsaken til tversgående svinnsprekker. Dette er mest aktuelt i innlandsstrøk på veger som er frostisolert, men kan også opptre på veger med bærelag av pukk eller andre typer materialer som reduserer stabiliteten. Sprekker vil danne en vinkel nær 90 ° med lengderetningen. Det kan også opptre svinnsprekker på veger med sementstabiliserte underlag eller betongunderlag. Som potensielle årsaker til denne type vegskader kan vi nevne svinn i sementstabiliserte bærelag, tversgående fuger i underliggende betong, overgang mellom forskjellige materialer over telehiv, annen deformasjon i forbindelse med stikkrenner og sammentrekning i asfalt ved lav temperatur (Håndbok V261).

Bilde 9: Tversgående sprekker

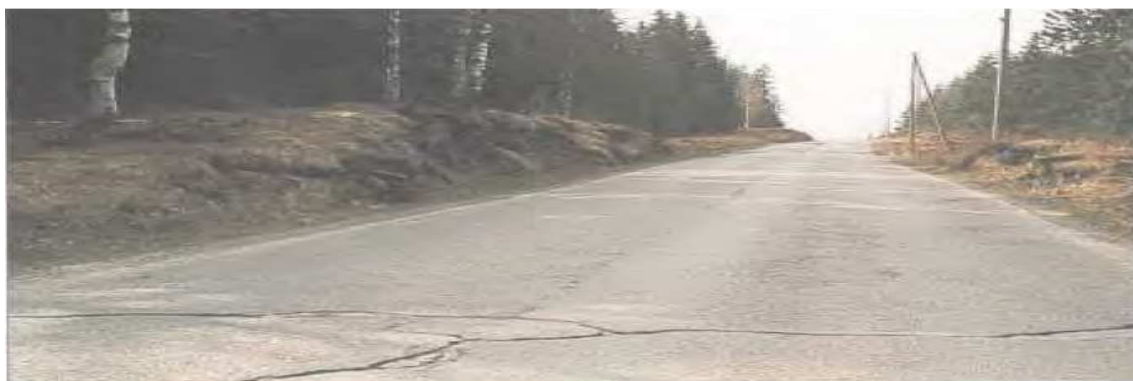
Det har vært en stor utfordring for SVV å finne en myk overgang mellom steder med betydelig telehiv og steder uten telehiv om vinteren - og i forbindelse med stikkrenner og overgang mellom jord og fjell. Tversgående telesprekker oppstår stor sett på disse overgangene. Det kan skyldes stor variasjon i tilsig av vann eller uheldig utføring av arbeidet. Tversgående telesprekker uten sjenerende ujevnheter kan skyldes feil valg av dekketype.

Bilde 10: Tversgående telesprekker

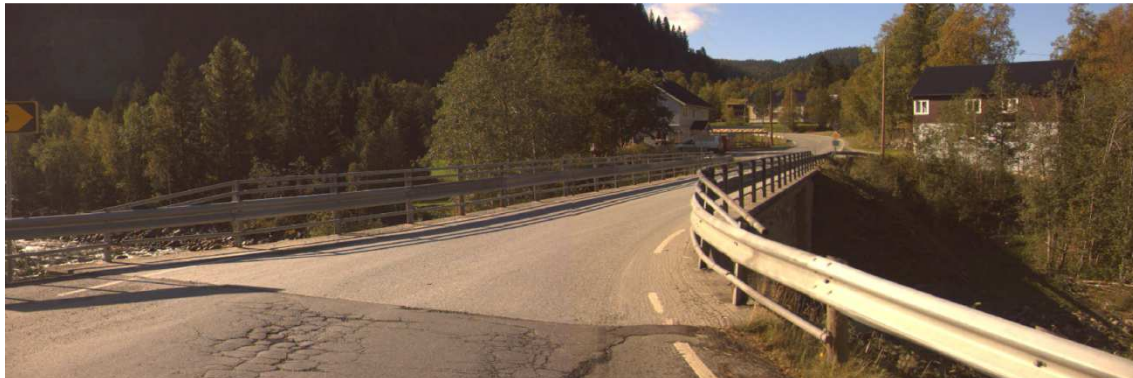
Dette er et begrep som omfatter alle tversgående sprekker som ikke skyldes svinn eller telehiv, men setninger ved en vegfylling inn mot et brofundament.

Bilde 11: Andre tversgående sprekker

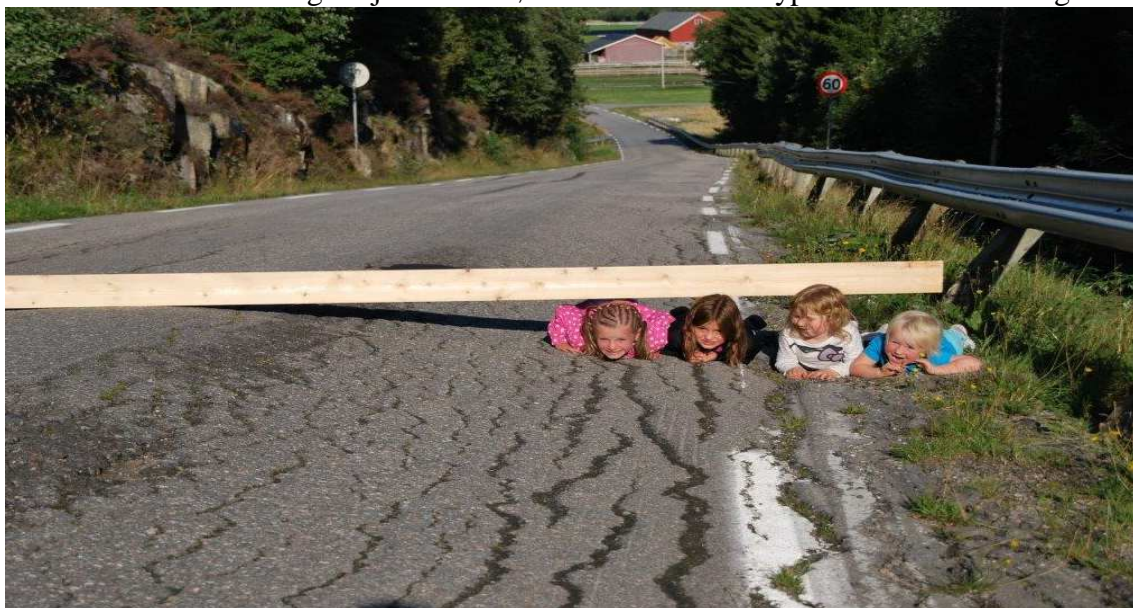
Sideglidning eller lurvekant betyr uregelmessig dekkekant med skader som kan ha forskjellige årsaker. Erosjon av skråningen, asfaltering helt ut mot en ustabil skråningskant eller asfaltering mot eller delvis over vegetasjonen medfører at denne skadetypen er relativt vanlig.

Bilde 12: Sideglidning med langsgående sprekker

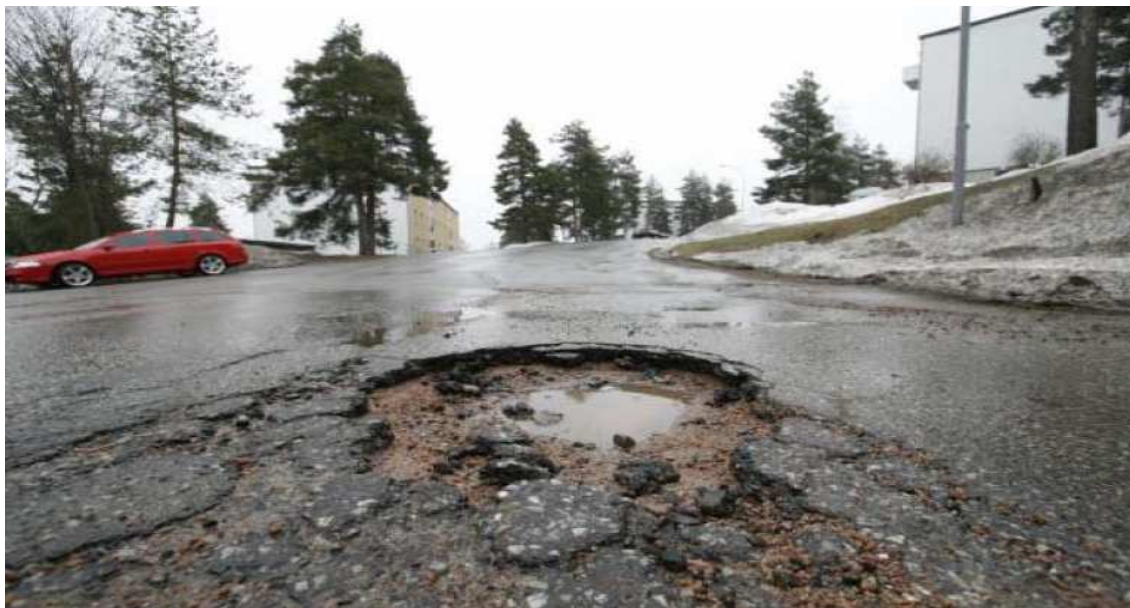
Slaghull kan skyldes videreutvikling av krakelering ved at biter av dekket løsner og rives ut. Asfaltdekke som blir lagt med lav temperatur, dårlig vedheft eller for lite klebing kan også medføre slaghull. Slaghullet kan være sirkelformet eller ovalt med skarpe kanter hvor det meste av slitelaget er borte, bindelaget delvis borte og bærelaget synlig. De mest vanlige årsakene til slaghull er tynt dekke kombinert med dårlig vedheft til underlag og lokale partier med for tynt slitelag på et underlag av grus.

Bilde 13: Slaghull

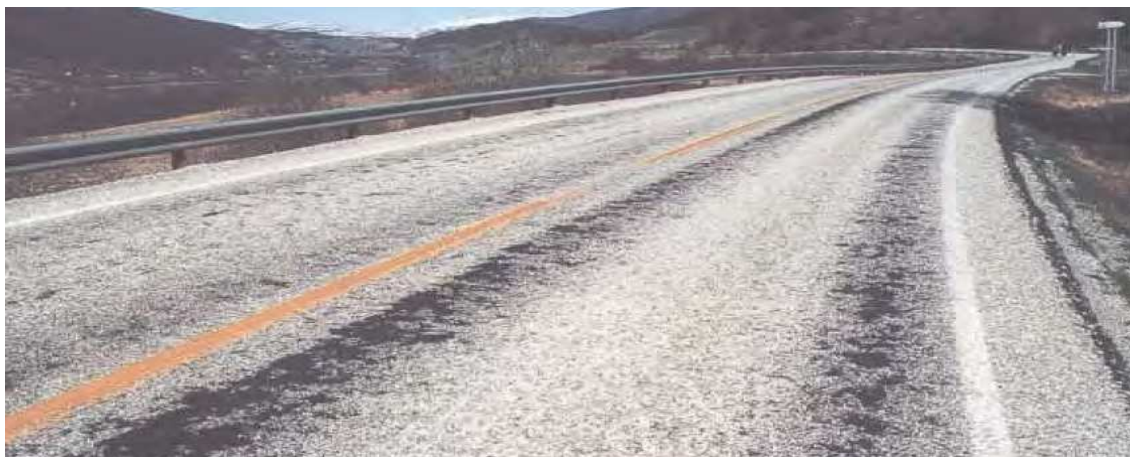
- Dårlig materialvalg: separasjon i asfalt ved utlegging, feil i mengdesammensetning,
- Dårlig utførelse av arbeid: dårlig vedheft mellom steinmaterialer og bindemiddel, regnvær eller andre uheldige forhold ved utlegging av asfalt samt skader i lastebytteområder. Skaden vil ikke hindre trafikken, men er mest en skjønnhetsfeil.

Bilde 14: Overflateskader

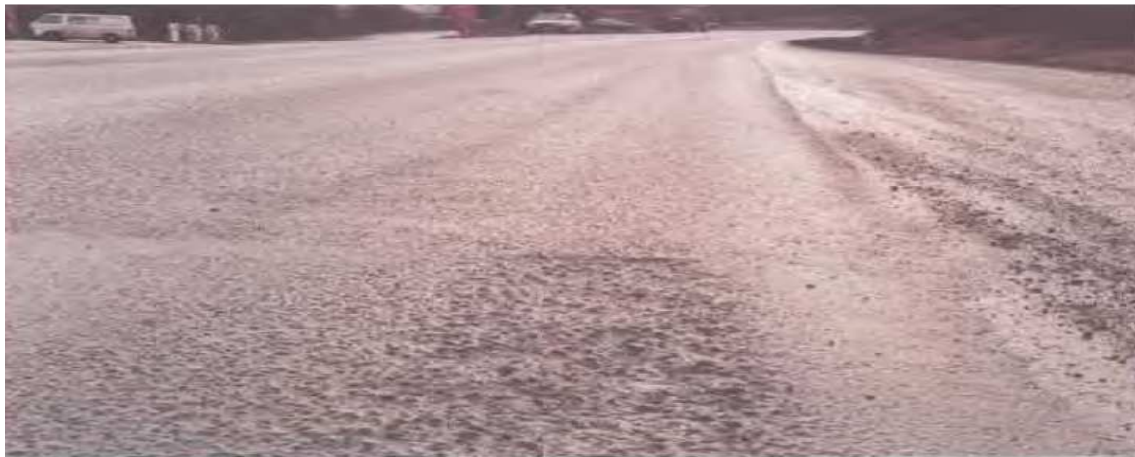
Steinslipp er en konsekvens av for lite bindemiddel i forhold til underlagets beskaffenhet og steinmaterialets kornform og kornstørrelse. Denne type skade kan også oppstå dersom det benyttes stivt bindemiddel, ved dårlig valsing eller dårlig kontakt mellom steinmaterialer og bindemiddel. Steinslipp på en gammel veg kan også skyldes svært dårlige vedheftningsforhold eller at bindemidlet er altfor mykt. På nytt asfaltdekke kan steinslipp skje ved overflatebehandling eller ved åpne dekker som drengasfalt.

Bilde 15: Steinslipp på vegdekke

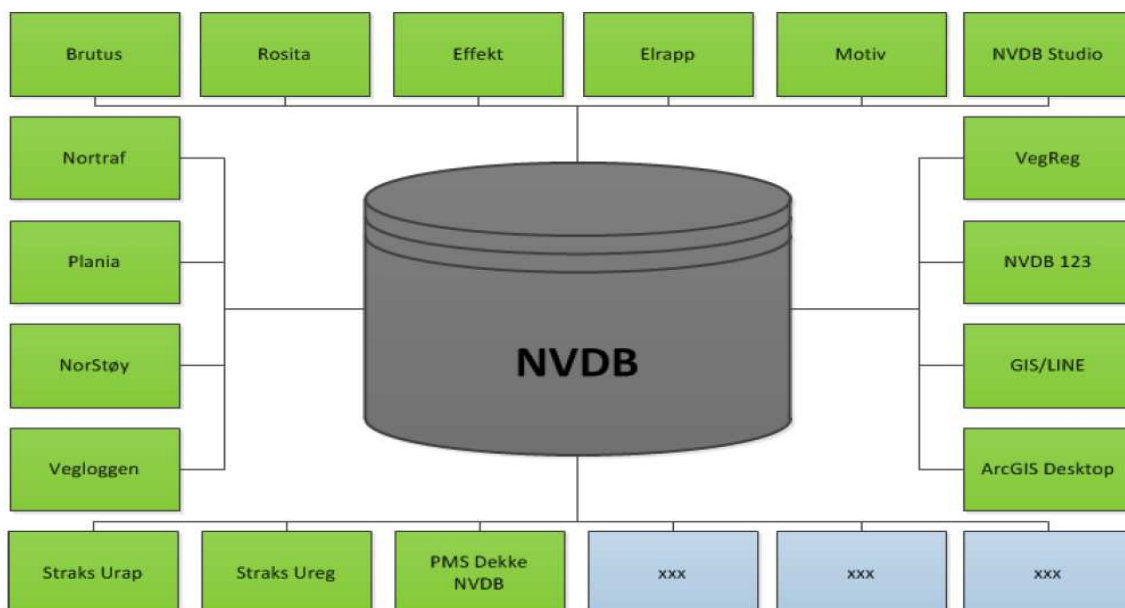
Databasen kommuniserer med eksterne enheter som vist nedenfor.

Figur 8: Forenklet skisse av NVDB og noen av de tilhørende eksterne enhetene

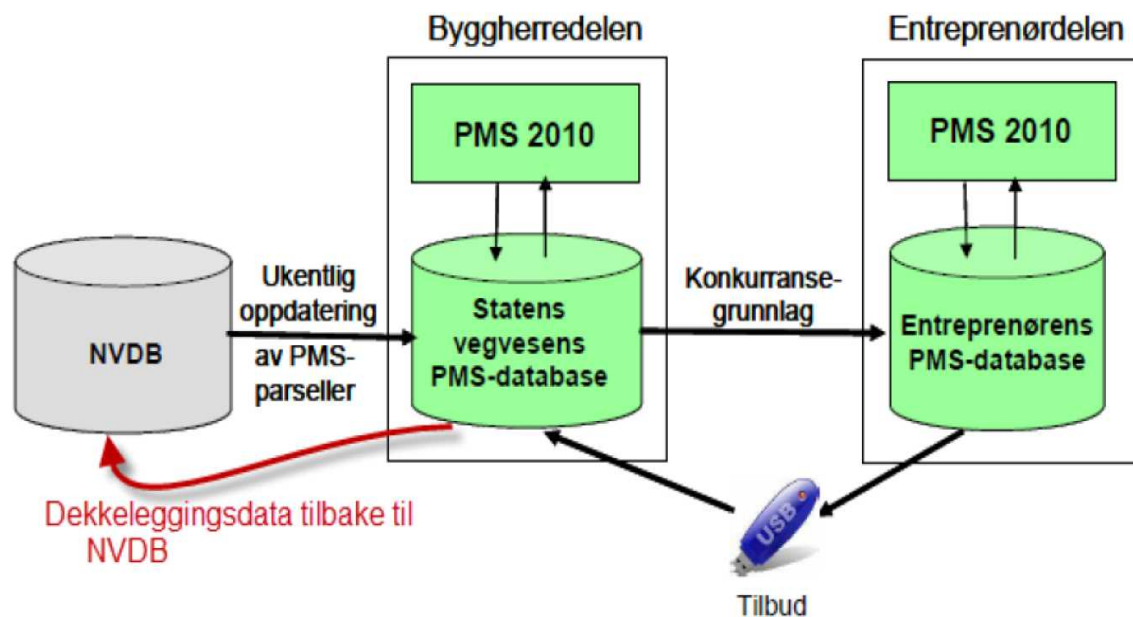
Entreprenøren oppretter tilbud ved å legge til egen informasjon, sette priser og lagre etter at han har lest utlysningene i egne skjermbilder. Han kan lagre opplysninger på sin PC, skrive dem ut på papir og på fil på sin systemdel som vi kaller klientapplikasjonen (PMS 2010, brukerveiledning).

Figur 9: Forenklet PMS 2010 systemarkitektur

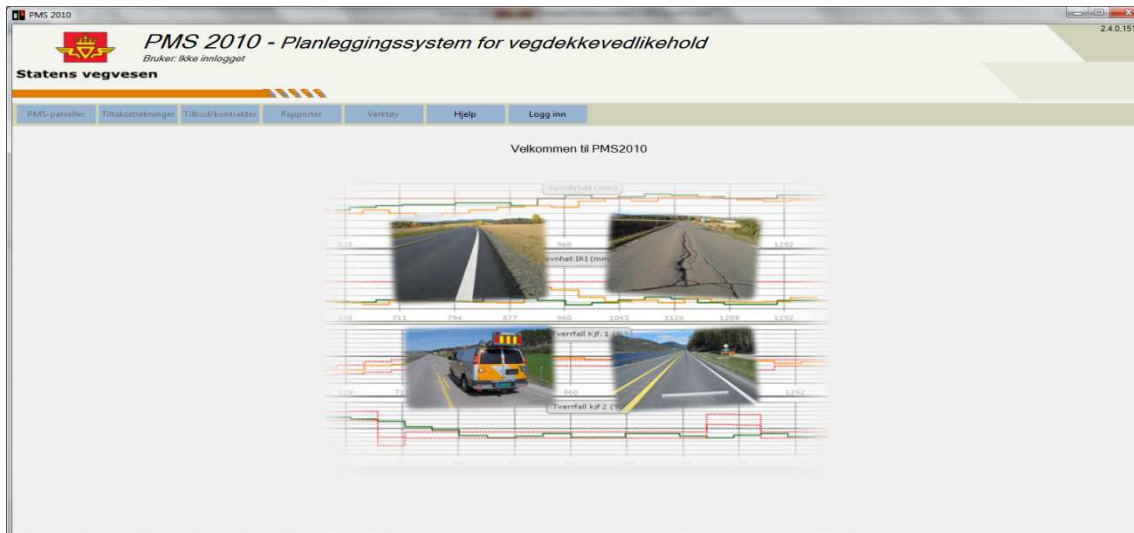
Figur 10: Hovedvinduet i PMS 2010 byggherre

Velg «Logg inn», tast inn brukernavn og passord og til slutt Enter. Dette aktiverer menyen, men skjermbildet ellers beholdes.

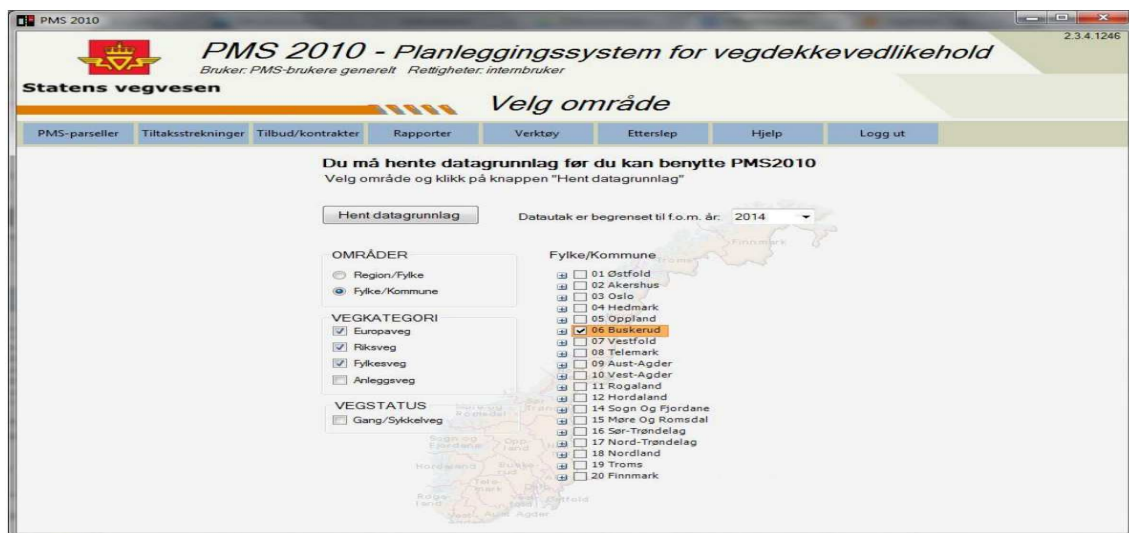
Figur 11: PMS under "Hent datagrunnlag"

Under OMRÅDER er det to valg. Region/Fylke gir Vegvesenets fem regioner og i neste omgang eventuelt tilhørende fylker. Fylke/Kommune gir en fylkesoversikt som på bildet – og i neste omgang kommunene i det aktuelle fylket. Når valgene under OMRÅDER og VEGKATEGORI er gjort, klikker du på «Hent datagrunnlag». Du får da opp alle PMS-parsellene i de aktuelle kategorier i det valgte området. I figuren nedenfor vises bare én parsell med det kryptiske stedsnavnet (feil?).

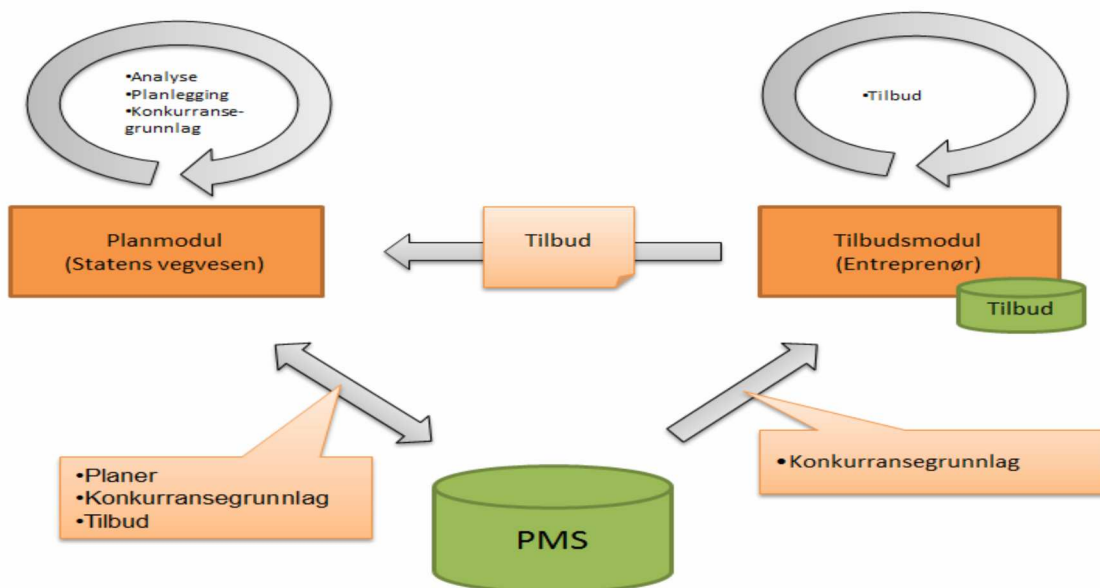
Tilstandsovervåkingen videre vil bli detaljert på hver parsell. Hele prosessen kan illustreres med figuren under.

Figur 16: Arbeidsgang med PMS

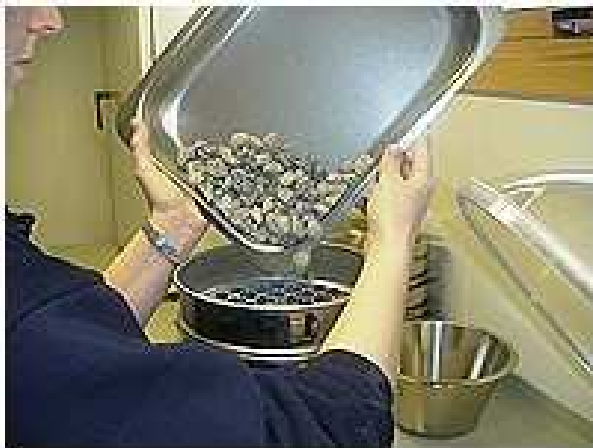
Bilde 20: Fra undersøkelse av flisighetsindeksen

**Flisighetsindeks (FI)** Flisighetsindeksen for en fraksjon er prosent gjennomgang på fraksjonens korresponderende stavsikt. Steinmaterialene siktes først på platesikter med kvadratiske åpninger for å dele dem inn i fraksjoner, før fraksjonene siktes igjen på korresponderende stavsikter. Flisighetsindeksen beregnes ut fra sum gjennomgang på stavsiktene som prosentandel av hele prøvens masse. Fraksjonene inndeles i størrelser  $d/D$  der  $D = 1,25 d$  (mm) (Håndbok. R210).

$$FI = \frac{M_2}{M_1} \times 100$$

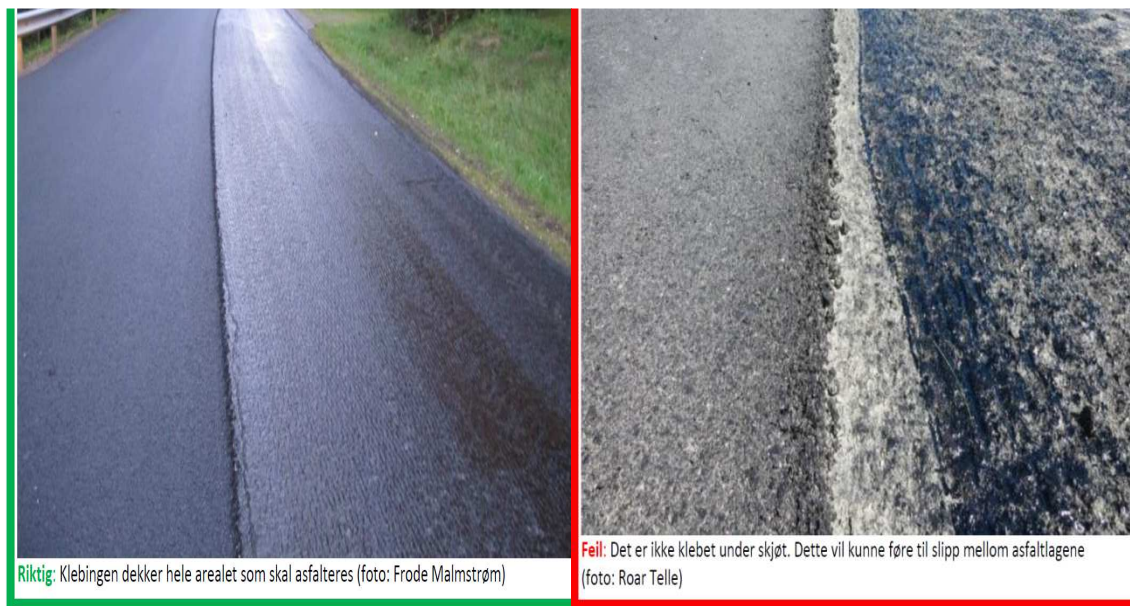
Klebingen skal utføres med et forbruk tilpasset dekkets overflatestruktur og som sikrer god heft mellom lagene. Masseforbruket skal være minimum 0,3 l bitumenemulsjon /m<sup>2</sup> (SVV Håndbok R761, Hovedprosess 6). Godt renhold av utstyret er en forutsetning for uproblematisk bruk av bitumenemulsjon. Figuren under viser oss en riktig – og en feil klebing.

**Bilde 21:a) Riktig klebing**

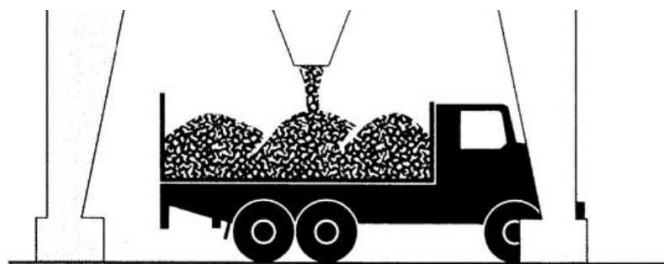
**Figur 29: Riktig lasting av asfalt på bil**

Både lasting og transport av asfaltmasser skal skje med tanke på lavt varmetap. Den beste måten å laste en bil fra silo er en haug foran, en haug bak og til sist en haug i midten. Dette gir minst separasjon i asfalten ved lasting.

**Riktig:** Lasting av bil fra silo. Foran, bak og til slutt i midten

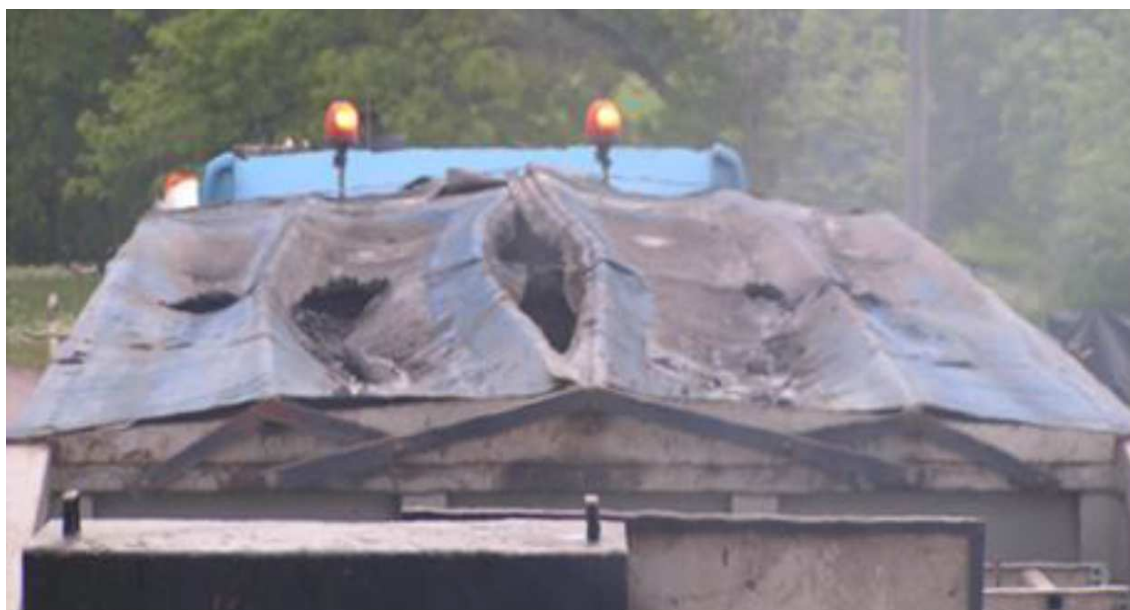
Transport av asfaltmasser skal foregå på redriverbil med båndmating til utlegger eller bil/henger med godt isolert balje. Bilen må være godt isolert og ha god tildekking av lasten. Det er en fordel at asfalttransportøren blir tatt med i planleggingsfasen slik at han blir informert om de relevante krav, når, hvordan og hvor asfalten skal transporteres. Ferdigblandet asfalt skal veies før utkjøring fra verket. Dette vil hjelpe oss med å beregne riktig massetetthet, lastestørrelse i bilene og forhindre overbelastning av bilene. Transportavstanden må konsekvent vurderes med hensyn til varmetap (Varige vegger 2011-2014, Rapport Nr. 352).

**Bilde 22: Dårlig tildekking av baljen, kilde til varmetap**

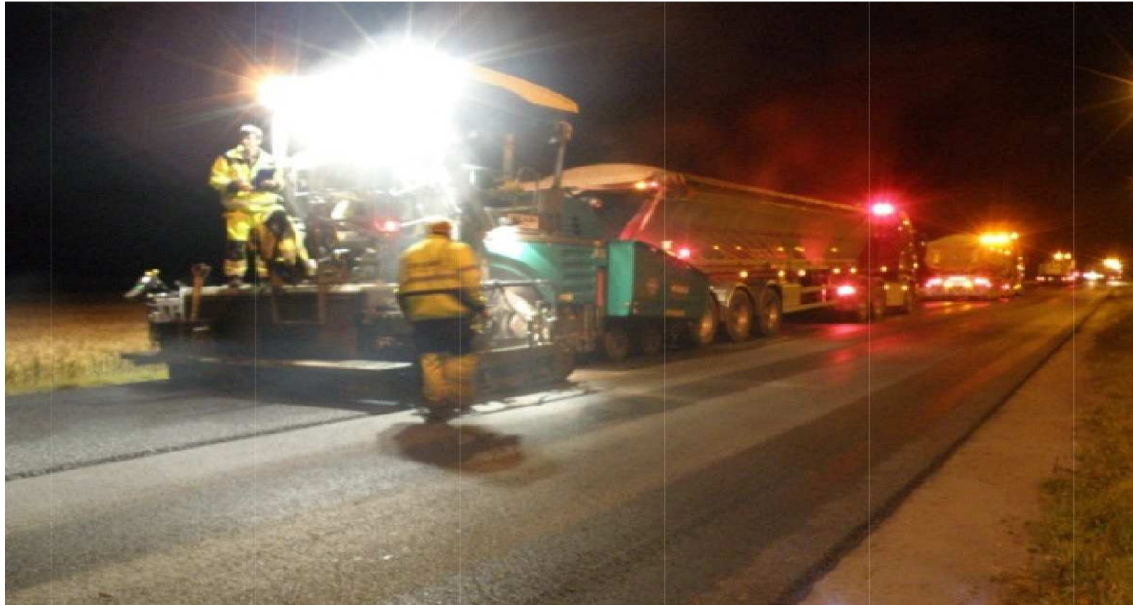
Ved avslutning på gammel asfalt skal utleggeren stoppes når screeden er tom. Deretter legges presenning i skjøten og resterende masse fjernes fra den. Bruddflaten ved skjøt skal klebes godt, og dekket ved skjøten skal være like godt komprimert som resten av vegdekket.

**Bilde 23: Asfaltutleggingsprosessen**

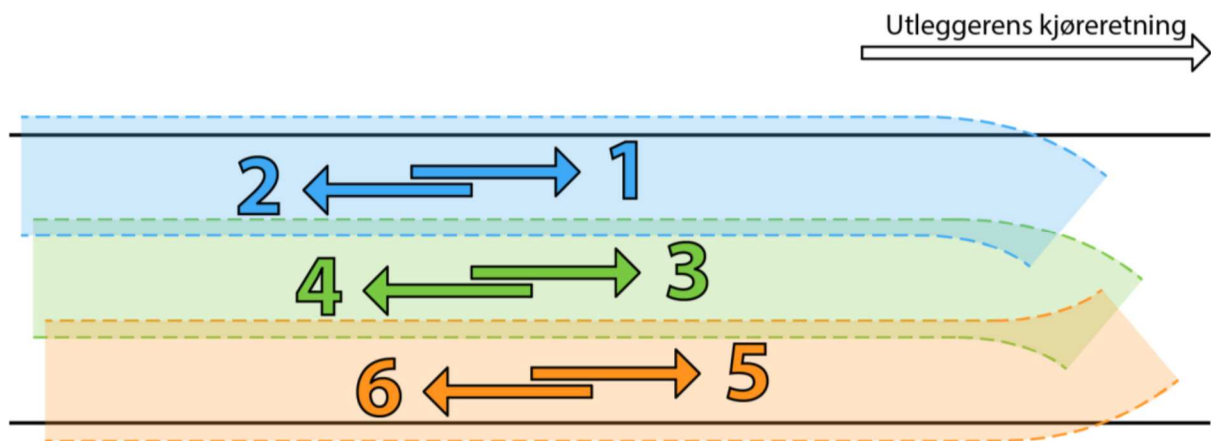
Figur 32: Valsing i lengderetning med overlapping

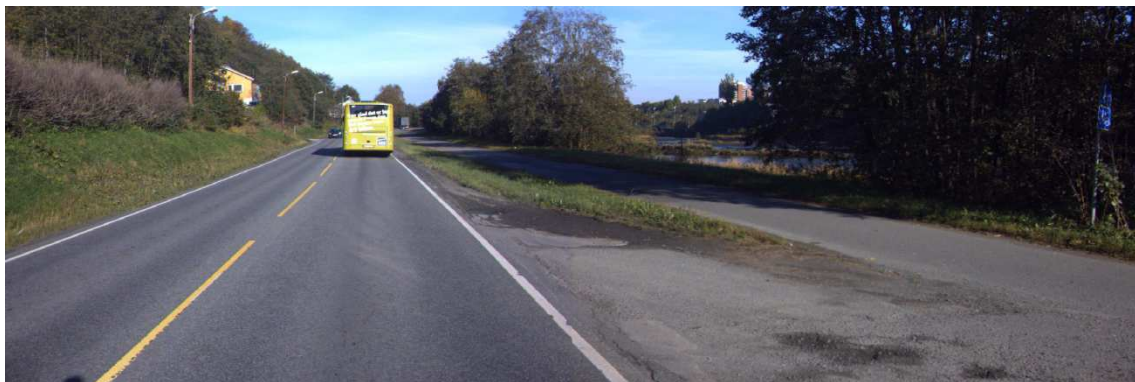
Bilde 25: Synlige spor på dekke og kantskader

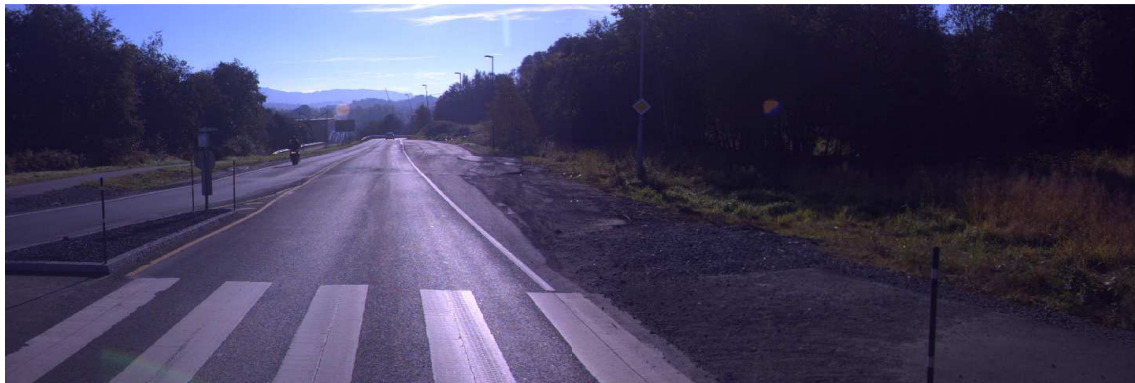
Bilde 26: Mangel på asfalt ved siden av vegen fører til kantskader

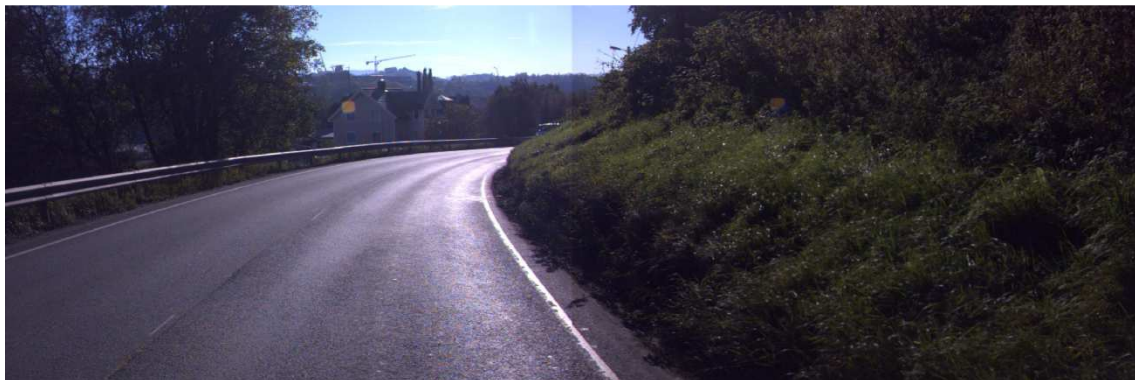
Bilde 27: Mangel på drenering og dype spore på dekke

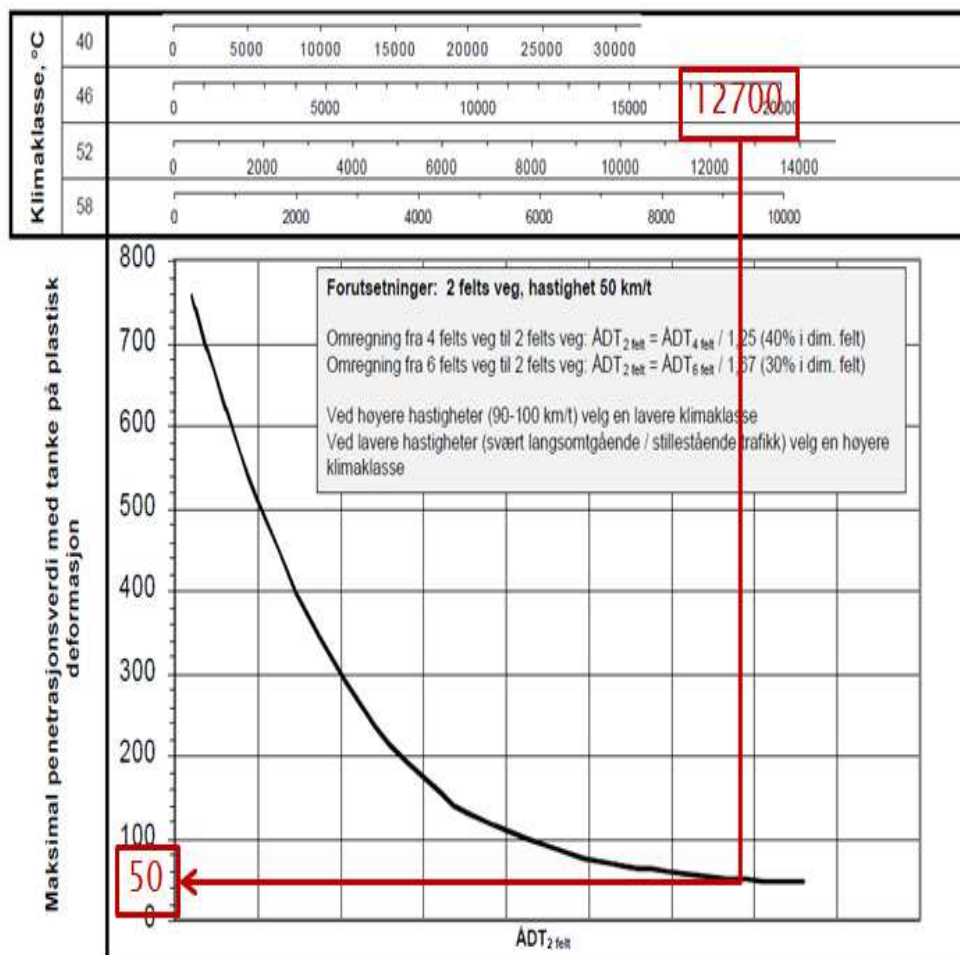
Figur V10.6 Bestemmelse av maksimal bindemiddelhardhet ut fra klimaklasse og ÅDT (Ref 1).

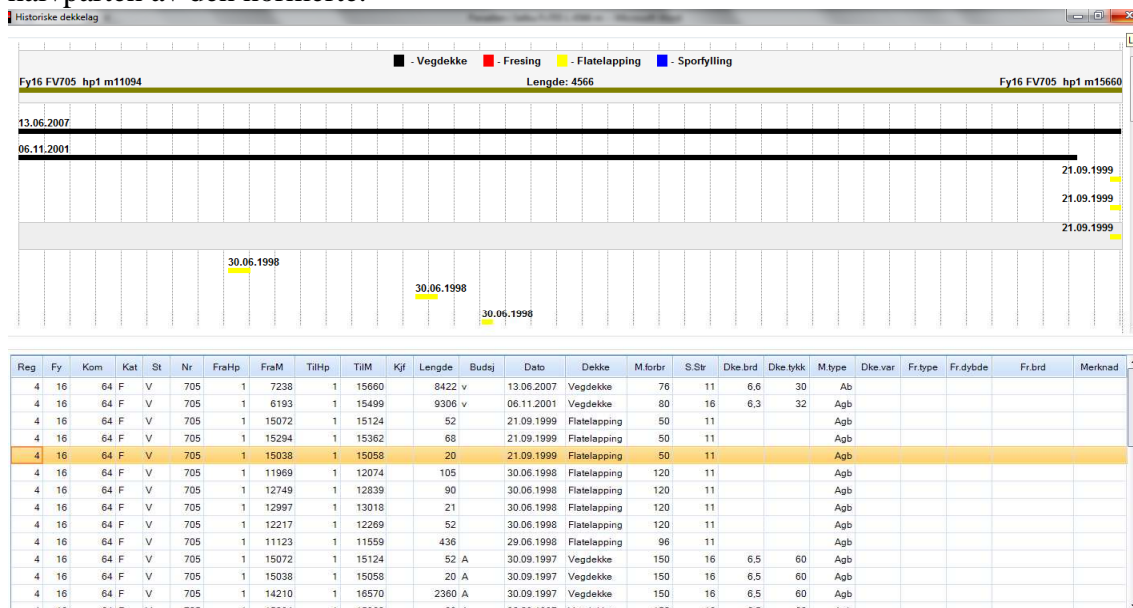
Figur 43: Historiske dekkelag for parsellen Garberg bru - Bell

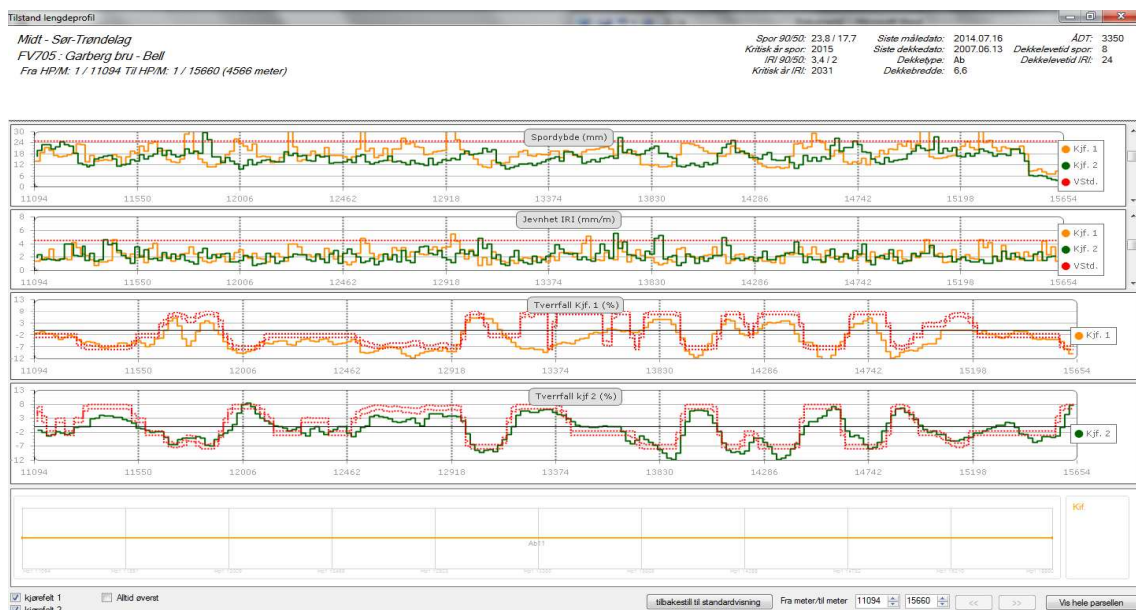
Figur 44: Tilstand lengdeprofil

- Spor 90/50: 23,8/17,7. Dybden på 23,8 mm ujevnhet på tvers (90 %-verdi spordybde) utløser ikke tiltak, siden kravet er 25 mm ved  $\text{ÅDT} \leq 5000$ . 90/10-verdier på parsellen viser at spordybden i kjørefelt 1 oppnår den kritiske dybden på 25 mm i 2015, mens kjørefelt 2 oppnår den kritiske dybden i 2017.
- Jevnhet IRI 90/50: 3,4/2. Dybden på 3,4 mm IRI (90 %-verdi IRI) utløser ikke tiltak fordi dybden er mindre enn kravet på 5,0 mm for vegdekkeklasse 2 med  $\text{ÅDT} > 5000$ .
- Tverrfall-diagrammet viser at fallet på kjørefelt 1 er veldig dårlig, men mye bedre på kjørefelt 2.

Vi kan konkludere ut fra Tilstand lengdeprofil at den aktuelle vegtilstanden ikke utløser tiltak, fordi skadene ikke overskrider krav til spor og IRI.

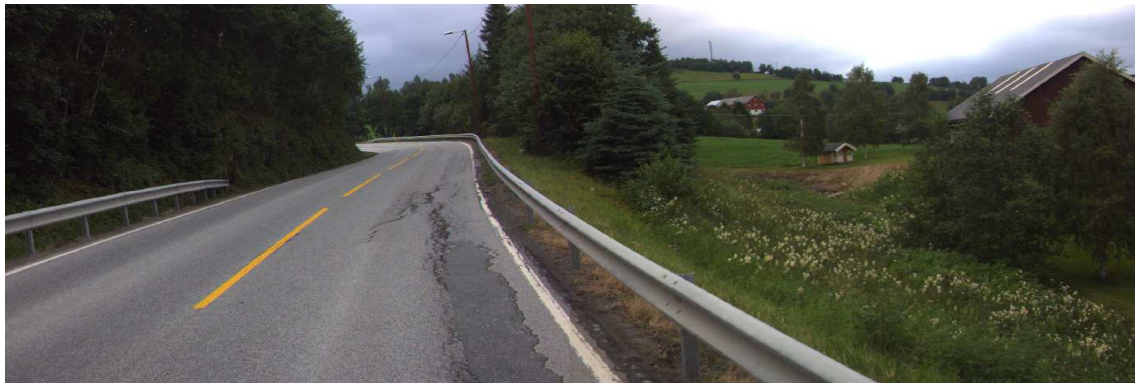
Bilde 29: Langsgående sprekker og kantskader

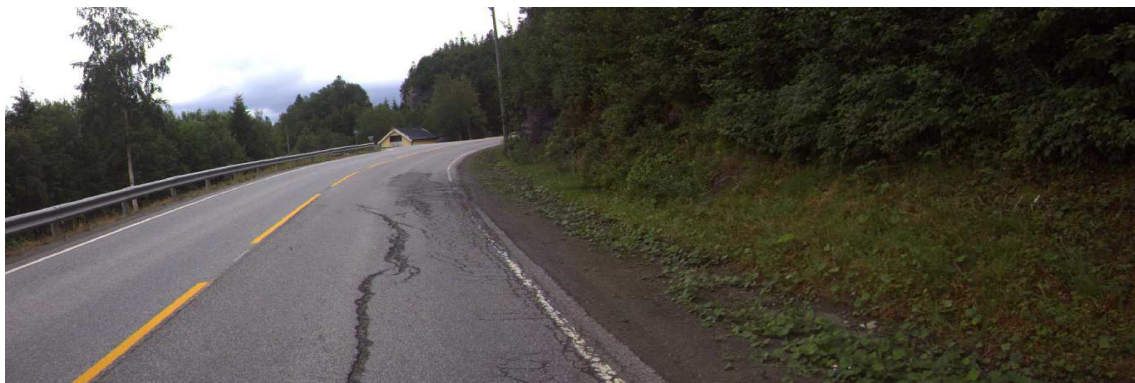
Bilde 30: Langsgående sprekker, nedkjørt vegskulder og mangel på drenering

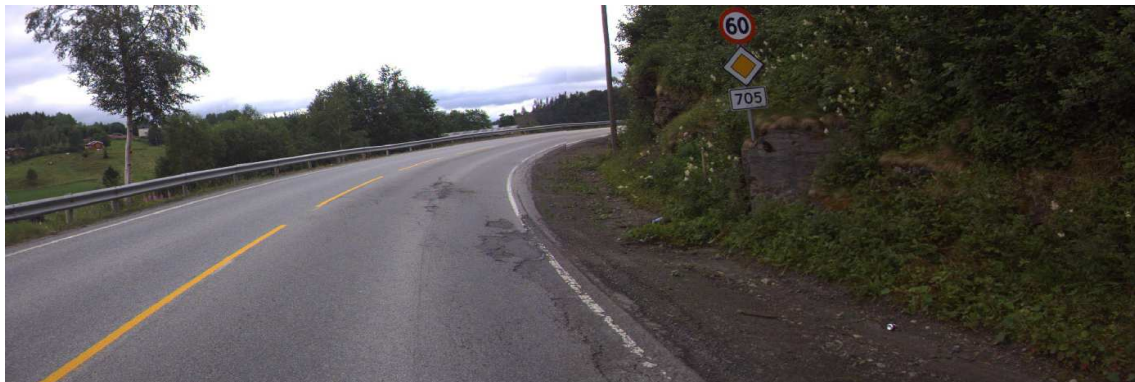
Bilde 31: Slaghull og nedkjørt vegskulder

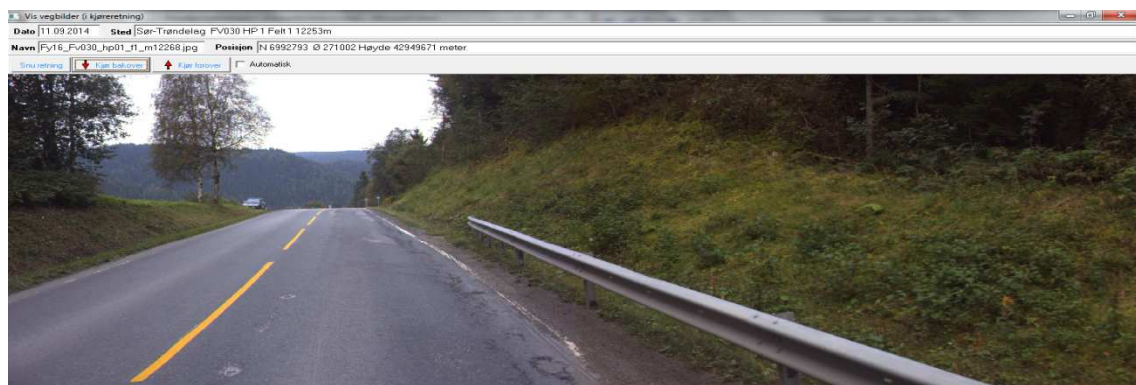
Bilde 33: Slaghull, mangel på drenering og dårlig fundament

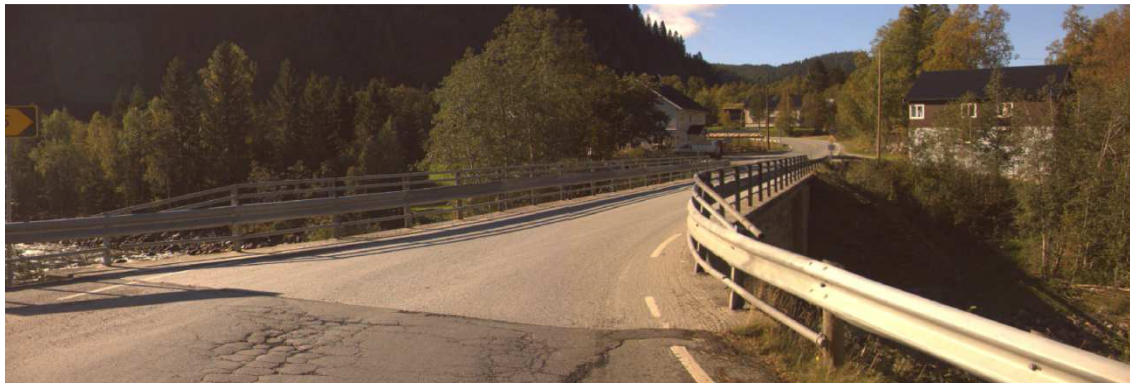
Bilde 34: Andre tversgående sprekker
