# **DEKKESTYRINGSSYSTEM 2010, SKADEUTVIKLING OG DEKKELEVETID PÅ NORSKE VEGER**

Bacheloroppgave, prosjektnummer 18-2015  
Augustin oubleune

Stikkord fra prosjektet:  Bruk av PMS 2010. Skadeutvikling og dekkelevetid på norske vegger.

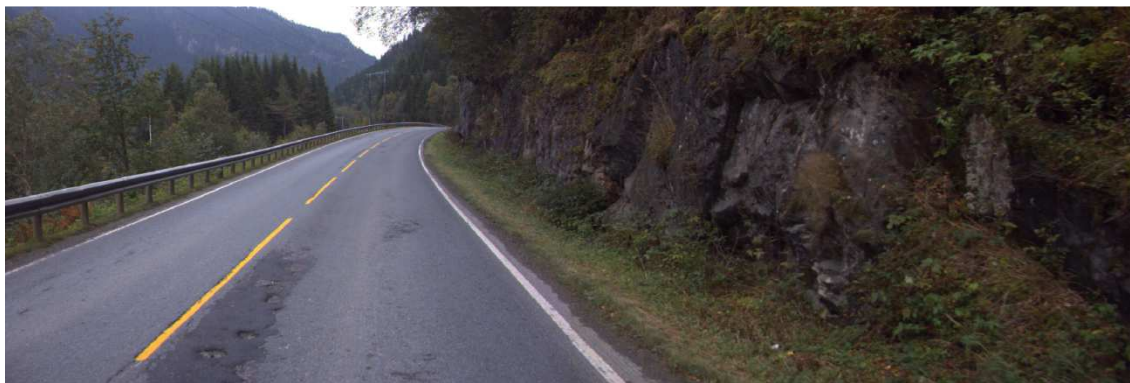
Bilde 35: Slaghull

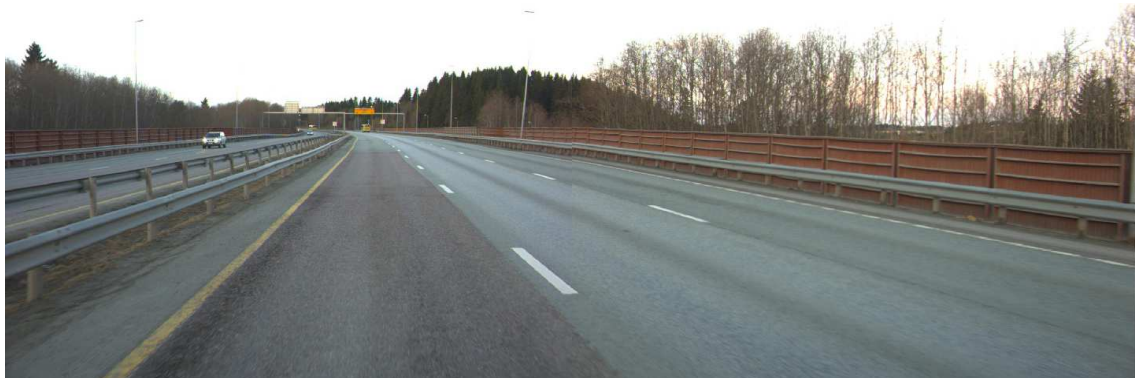
Bilde 37: Langsgående sprekker og kantskader

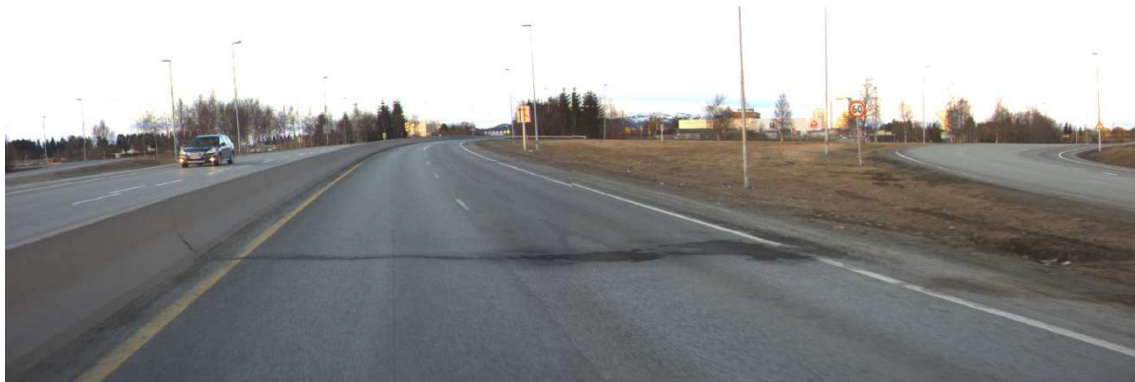
Bilde 38: Tversgående sprekker og slaghull

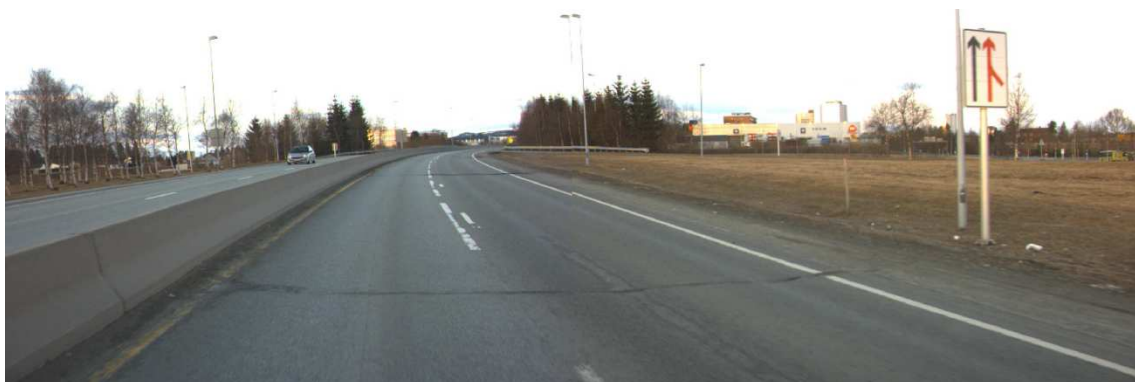
Bilde 39: Tversgående sprekker

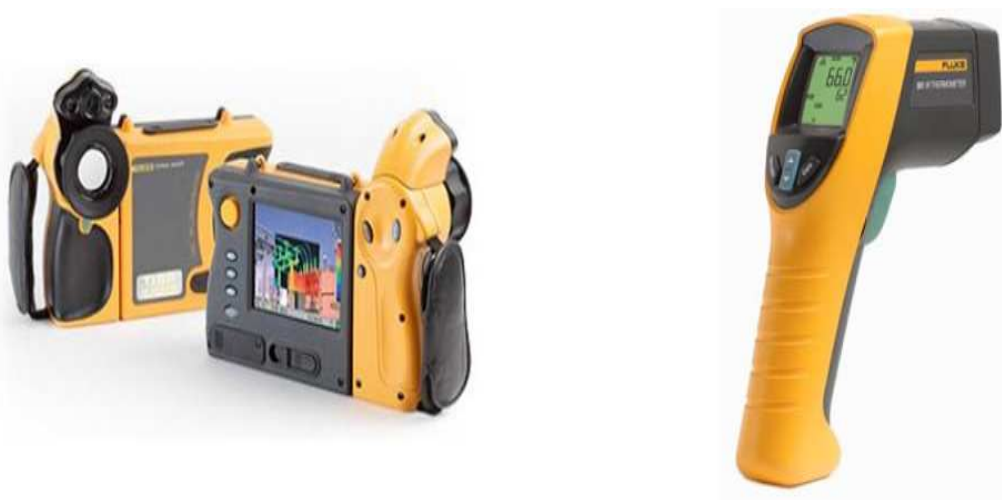
Bilde 40: Mobilt varmekamera Fluke Ti55 og IR-termometer Fluke 561

Varmekameraet tar et termisk bilde som viser temperaturen til objektene man tar bilde av, over et område på omtrent 3,4 x 3,5 meter. De termiske bildene flyttes fra kameraet til en PC og analyseres med et program som heter SmartView. Programmet viser maksimum, minimum og gjennomsnittlig temperatur på asfaltdekket. I programmet velger man en fargeskala for å identifisere og illustrere forskjellige temperatursoner.

Området blir lokalisert og merket med spray. Man må komme tilbake på et senere tidspunkt å utføre kjerneboring eller densitetsmålinger med isotoputstyr. Metoden sies å være tungvint.

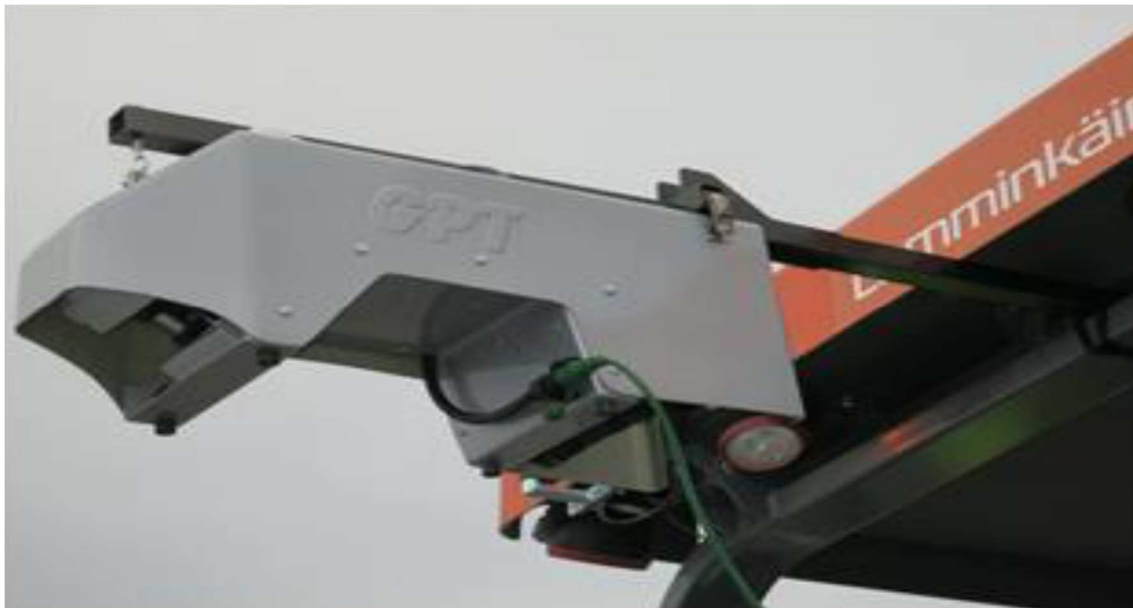
Bilde 41: IR-skanner montert bak på utleggeren

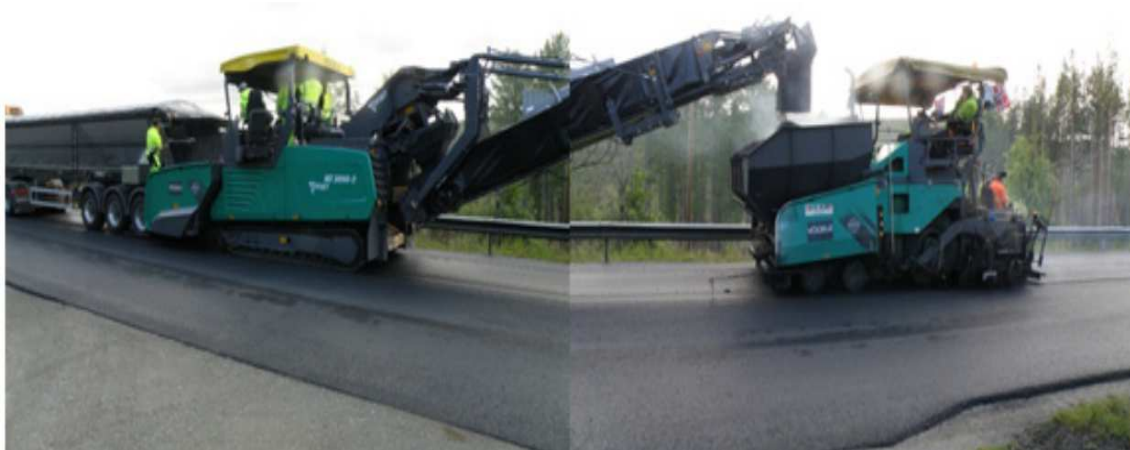
Bilde 42: Bruk av feeder som tiltak for å begrense varmetap under asfaltutlegging

Lastebilene tømmer asfaltmasse ned i feederbeholderen. Feederen har som hovedoppgave å gi en konstant forsyning av masse til screedbeholderen. Utleggeren kan da kjøre hele vegstrekningen uten stopp. Vi får en jevn, varm og kontinuerlig overflate uten merker etter lasteskiift. Bruken av feeder begrenser varmetap i massen, og valsen kan komprimere slitelaget godt, lenge før temperaturen på dekket blir kritisk. Bruk av feeder har vist gode resultater.

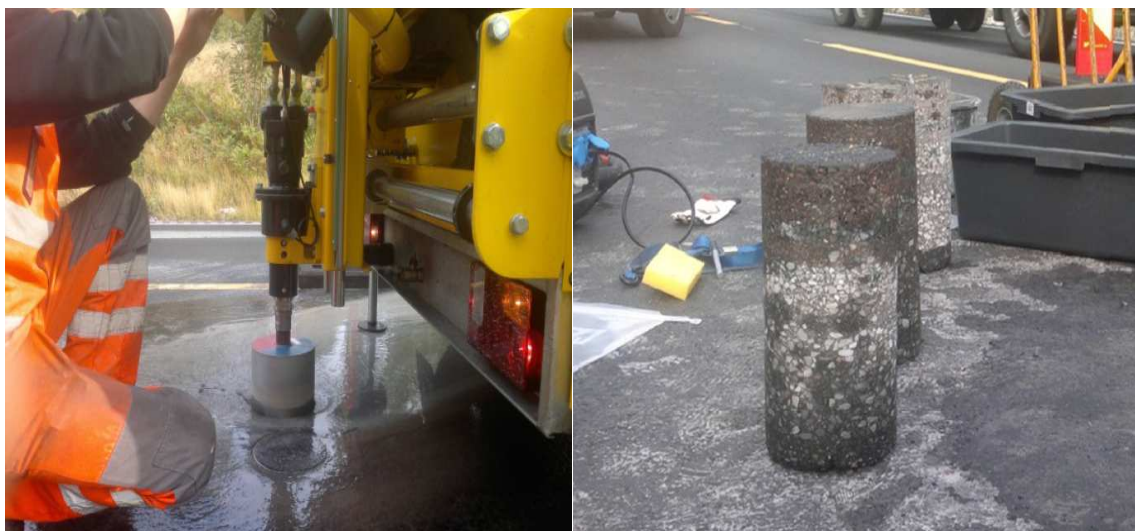
**Bilde 43: Oppgravingsprøver**

Kameraet er et nyttig og viktig verktøy i en kontinuerlig visuell undersøkelse, og dermed godt egnet til stikkprøvekontroll. Etterkontroll etter observasjon av separasjoner i materialer pga. temperaturforskjeller i dekket utføres på annen måte, bl.a. med stikkprøver/boreprøver. Dette skjer på et senere tidspunkt når dekket er kaldt. Bildet under viser en stikkprøve som skal bearbejdes på labben. Størrelsen på kjerneboret avhenger av hvilken type test som blir bestemt. Vi finner mer detaljert metodene i Hb. N200:

Antall prøver må vurderes i hvert tilfelle ut fra jobbets størrelse og kompleksitet. Stikkprøvene skal hjelpe til å dokumentere hulrom, korngradering og bindemiddelmengde. Hulrommet skal beregnes ut fra geometrisk form av prøven – og egenvekt til massetypen. Vi finner bindemiddelmengde ved hjelp av ekstraksjonsmetoden på labben.

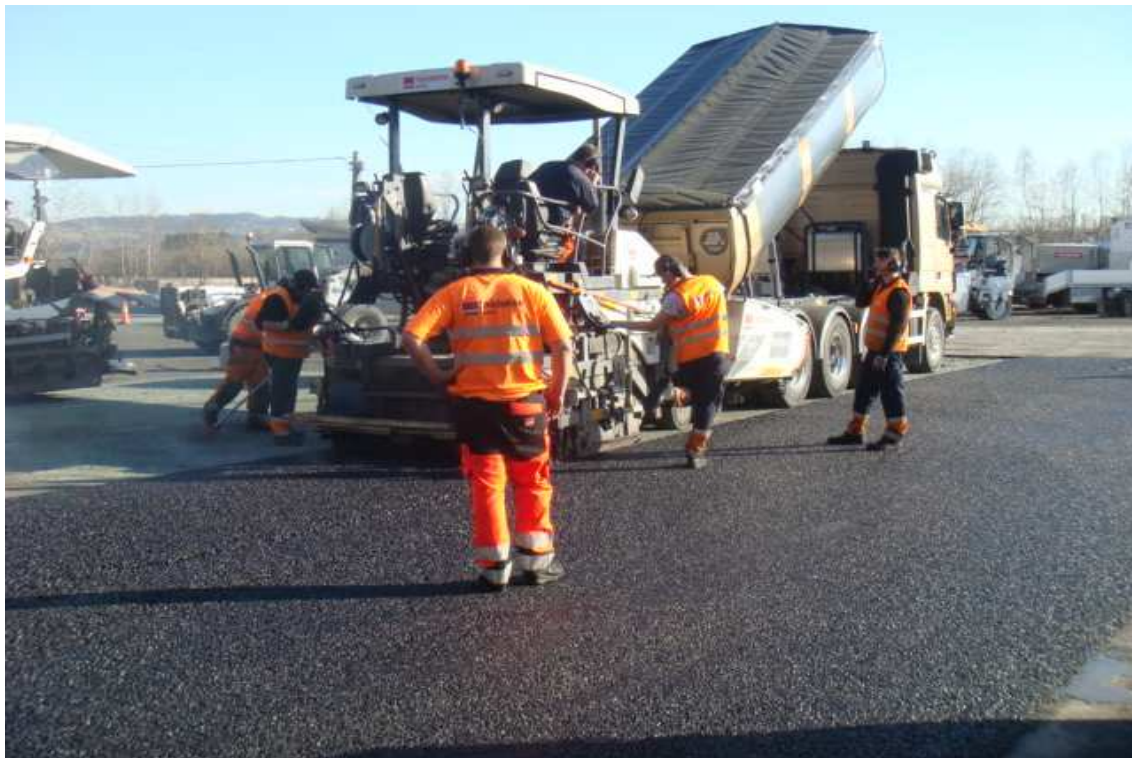
**Bilde 44: Utlegging av asfalt på prøvefelt i Melhus**

Asfaltmassen ble hentet fra Heimdal, noen få kilometer fra prøvefeltet. Kort avstand er en fordel. Vi fikk masse med temperatur på over 160 °C. Vi begynte med å sjekke at utleggeren var ren, fri for gammel masse og at alle funksjoner på utleggeren var i orden. Screedplaten ble varmet opp samtidig som føreren justerte utleggeren til det nivået som tilsvarer 40 mm ferdig komprimert dekketykkelse.

Utleggeren var utstyrt med sideplate på hver side. To mann, en på hver side av utleggeren sørget for riktig proporsjonering av dekket, og en konduktør sørget for leggehastighet på 6 m/min. Prøvefeltet var 200 meter langt og 22,8 meter bredt. Litt av massen ble lagt i pappesker som ble sendt til labben for undersøkelse.

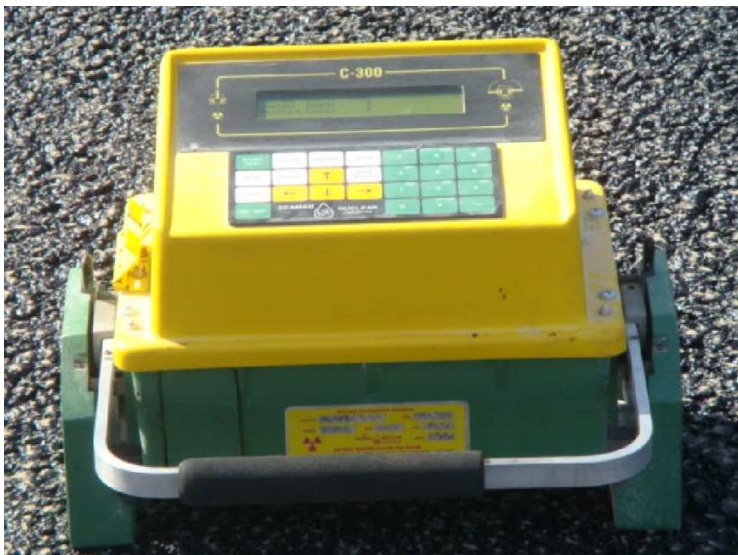
Bilde 46: Isotopmåler plassert på åpent asfaltdekke

Vi målte først hulrommet på tilfeldige steder på åpent dekke ved å plassere isotopmåleren rett på dekket.

(1) *Isotopmåler er et verktøy som måler densiteten under og etter komprimering av bituminøse vegdekker vha. en radioaktiv gammastrålekilde. Den har lenge blitt benyttet av Statens Vegvesen og er en godt kjent målemetode. Isotopmåleren egner seg godt til å detektere separasjon i asfaltdekke.*

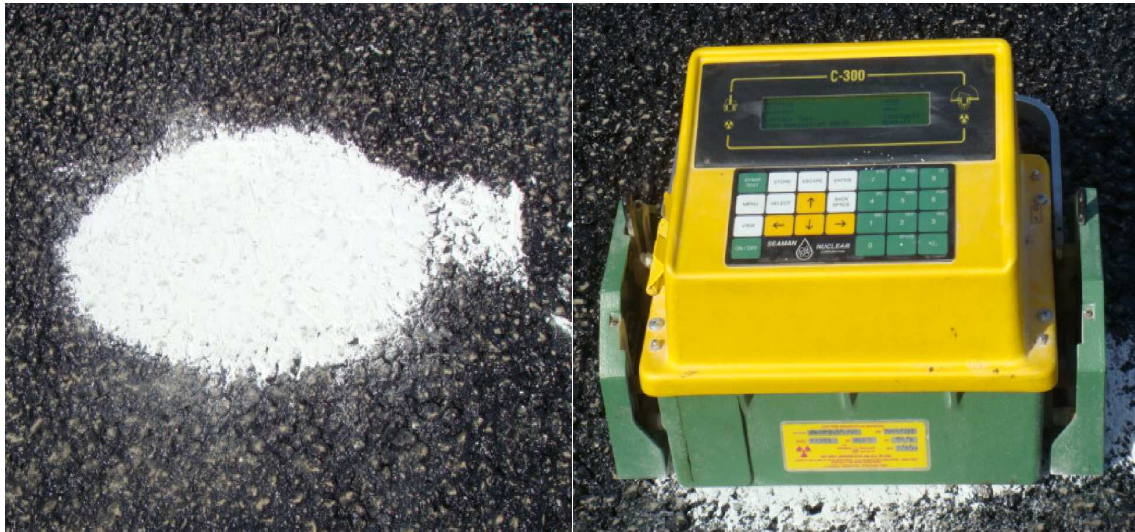
Deretter tettet vi overflathulrom ved å fylle hulene med kalksement som vist på bildet (49a). Vi plasserte isotopmåleren på tettet område og målte hulrom i dekket som vist på bildet (49b).

Bilde 47: a) Overflathull tettet med kalk

b) Isotopmåler plassert på kalken

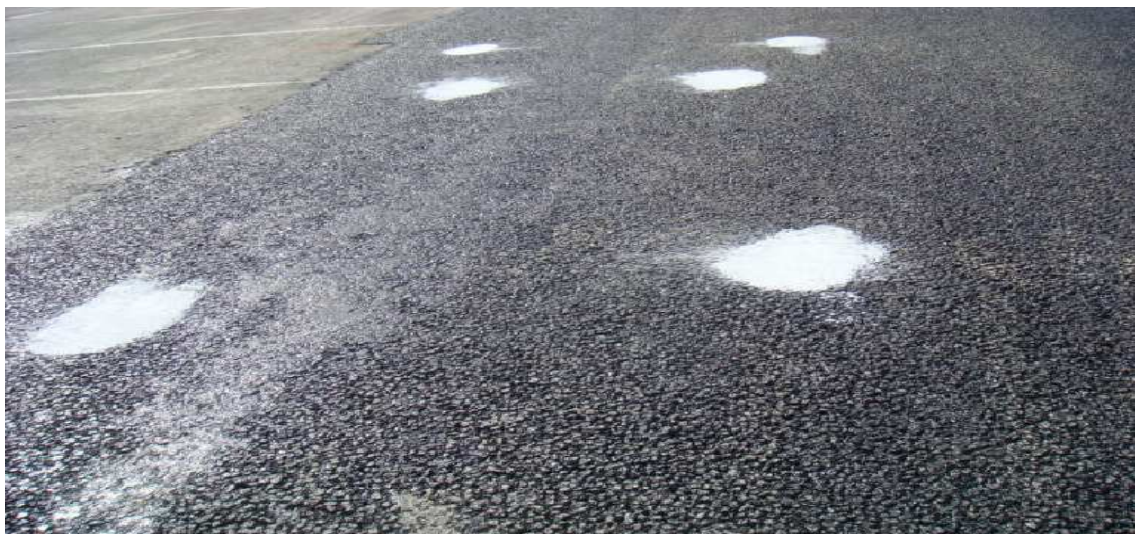
Bilde 47: Noen målepunkt

Det ble tatt flere målinger.

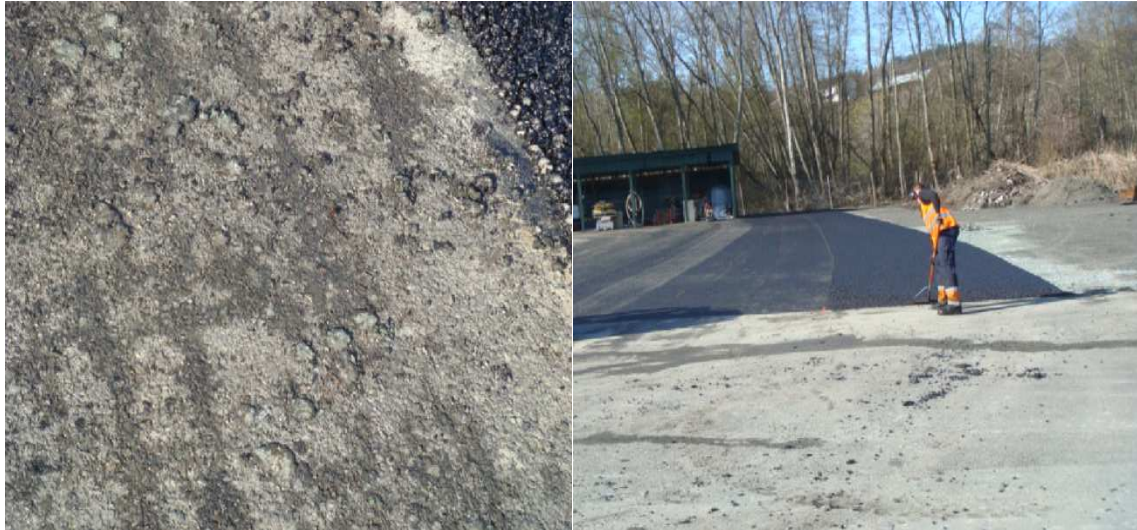
Bilde 49: Kald asfalt er ikke fjernet fra det gamle dekket
