Iskjøving i grøfter og skjæringer langs veg og jernbane

Prosesser, årsaker og forebyggende tiltak

Andrea Liereng

Norges teknisk-naturvitenskapelige universitet
Institutt for bygg, anlegg og transport

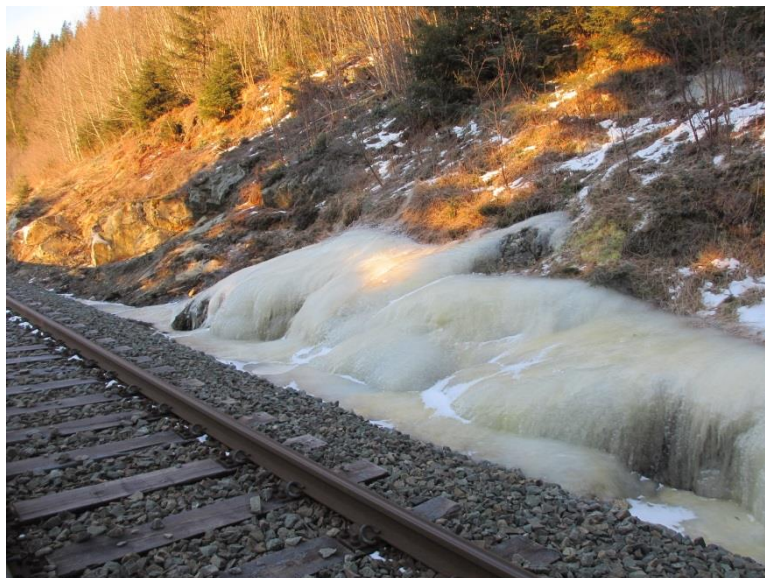
Figur 8) Iskjøving fra grunnvann kan oppstå over alt, men oppnår sjelden store dimensjoner. Isen dannes når grunnvann eksponeres for kald luft og fryser. Meråkerbanen. Foto: A. Liereng (15.1.16).

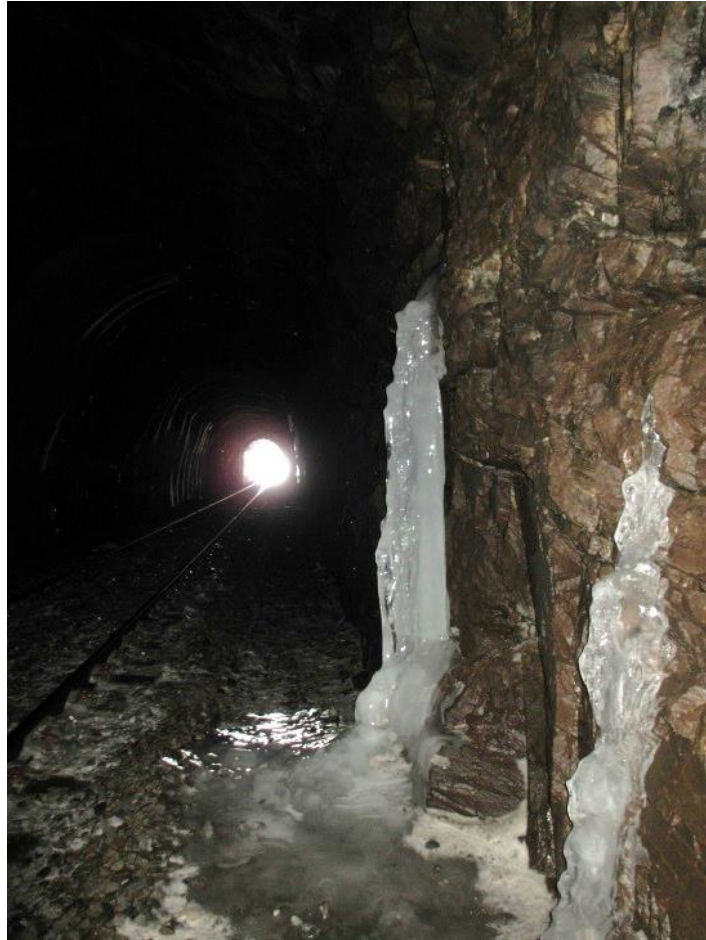
Figur 15) Iskjøving i Hjartåsen tunnel, Nordlandsbanen. Foto: A. Liereng (15.3.16).

Det er størst problemer i tunneler uten vann- og frostsikring der kuldeinntrengningen er stor om vinteren. Figur 15 viser iskjøving i Hjartåsen tunnel langs Nordlandsbanen. Nye tunneler blir ofte tettet med injeksjon i berget, samt ulike former for vann- og frostsikring. Dette reduserer oftest problemene, men i enkelte tunneler er det fortsatt nødvendig med mye overvåkning og fjerning av is. Iskjøving i tunneler diskuteres ikke videre i denne oppgaven. For mer detaljer om vann- og frostsikring av tunneler, se håndbok R510 fra Statens vegvesen (2014a) og Hargelius (2006).

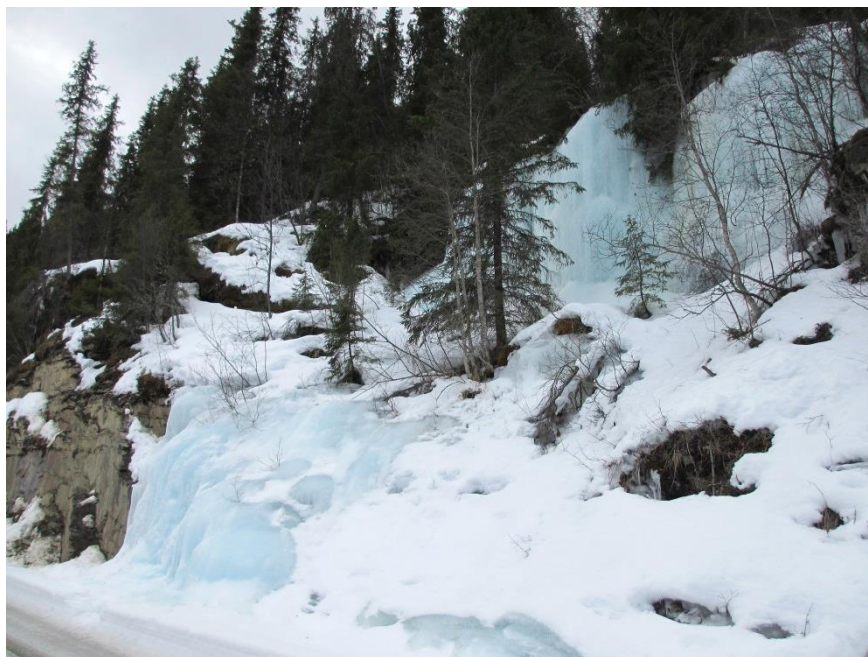
Figur 18) Iskjøving fra en konsentrert grunnvannskilde kan oppnå betydelige dimensjoner. Legg merke til at isen begynner høyere oppe i dalsiden (øvre høyre hjørne). Tann-Annolsetervegen, Breidalen (3). Foto: A. Liereng (26.3.16).

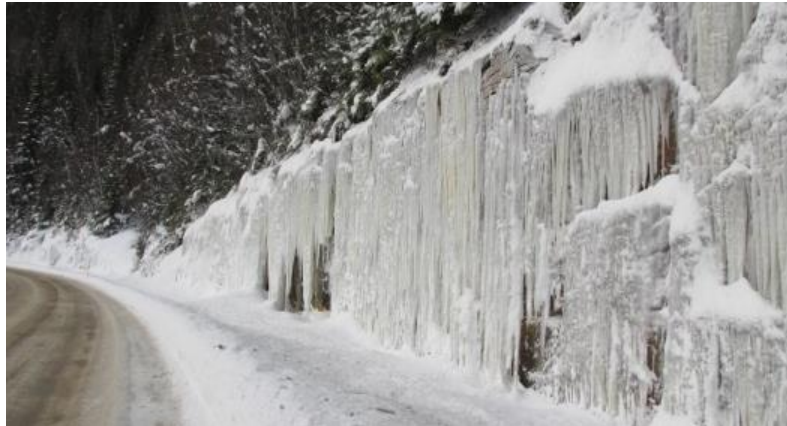
Figur 19) Grunnvann kan forårsake iskjøving over lange strekninger. Fv 30. Foto: A. Liereng.

Grunnvann finnes overalt i terrenget i løsmassene og berggrunnen. Under uforstyrrede forhold vil vannet som regel holde seg frostfritt hele vinteren. Iskjøving fra grunnvann er derfor oftest forårsaket av menneskelige inngrep. Skjæringer er spesielt utsatt for denne typen iskjøving siden de isolerende jordlagene er fjernet. Jevnt fordelt grunnvann vil sjelden lage så store mengder is som grunnvannskilder, siden vanntilgangen er mer begrenset. Vannet kan imidlertid forårsake iskjøving over lange strekninger, som vist i Figur 19.

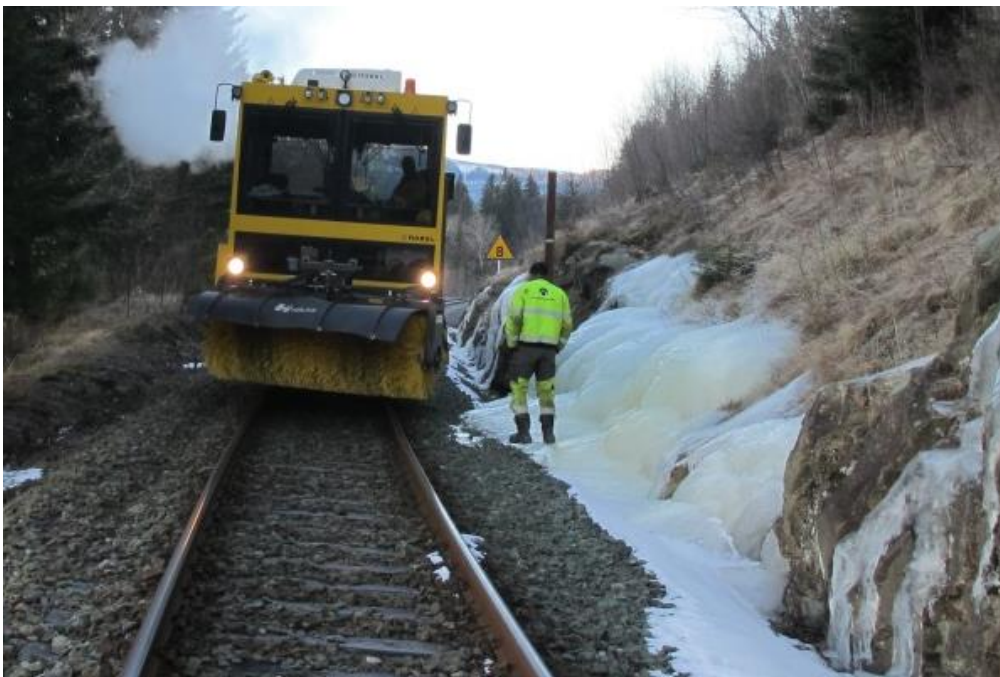
Figur 30) Iskjøving fra grunnvann i lav skråning langs Meråkerbanen. Vannet ble presset til overflaten etter en periode med barfrost. Foto. A. Liereng (15.1.16)

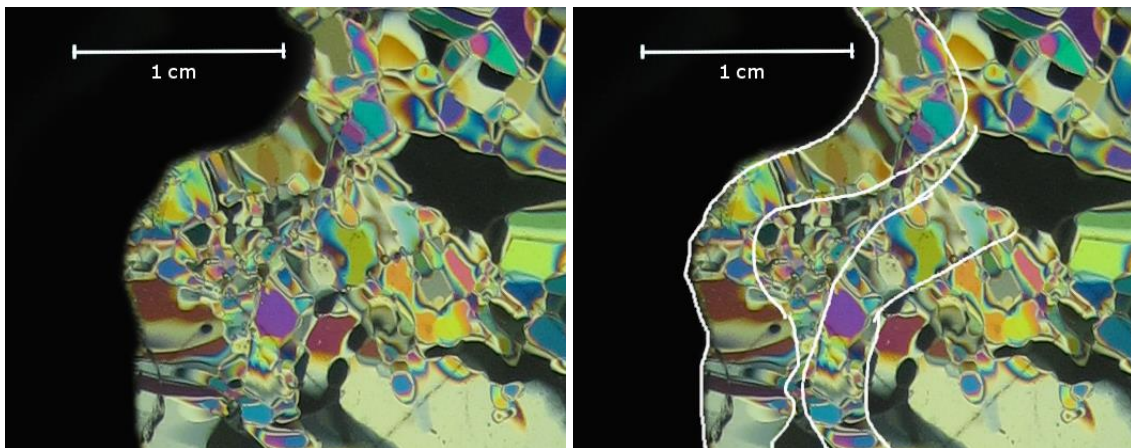
Figur 42a og b) Detalj fra tynnslip av bølgete is, vertikalsnitt (øvre del). Venstre side (overgang til svart bakgrunn) er framsiden av prøven. Bildet til venstre er uredigert, mens på bildet til høyre er bølgeformen markert med hvite linjer. Iskrystallene fra vannet som limte prøven til glassplaten er redigert bort for å gjøre bildet enklere å studere.

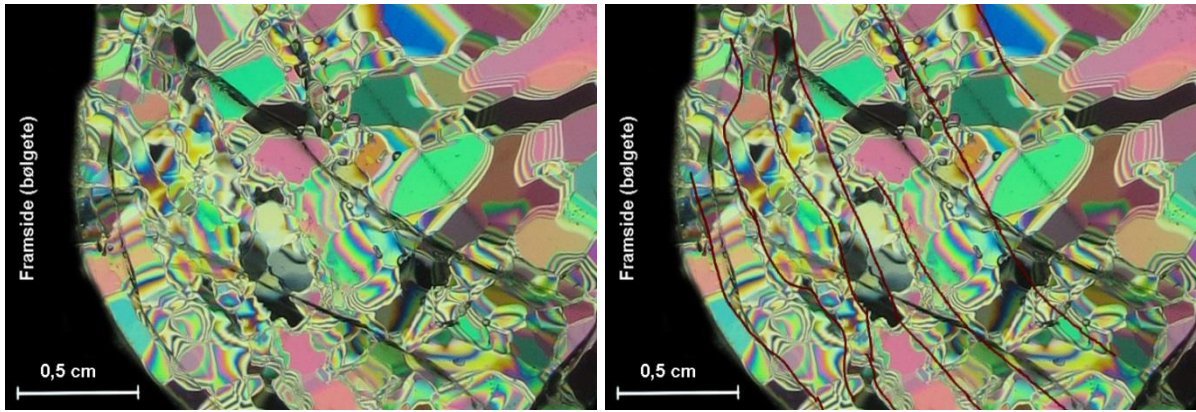
Figur 43) Detalj fra horisontalsnitt (i "hjørnet" mellom framsiden og midten av prøven). a) Uredigert bilde. Legg merke til hvordan luftboblene ligger parallelt med framsiden av isen, i flere lag innover. b) Linjene viser luftbobler og mulige laggrenser.

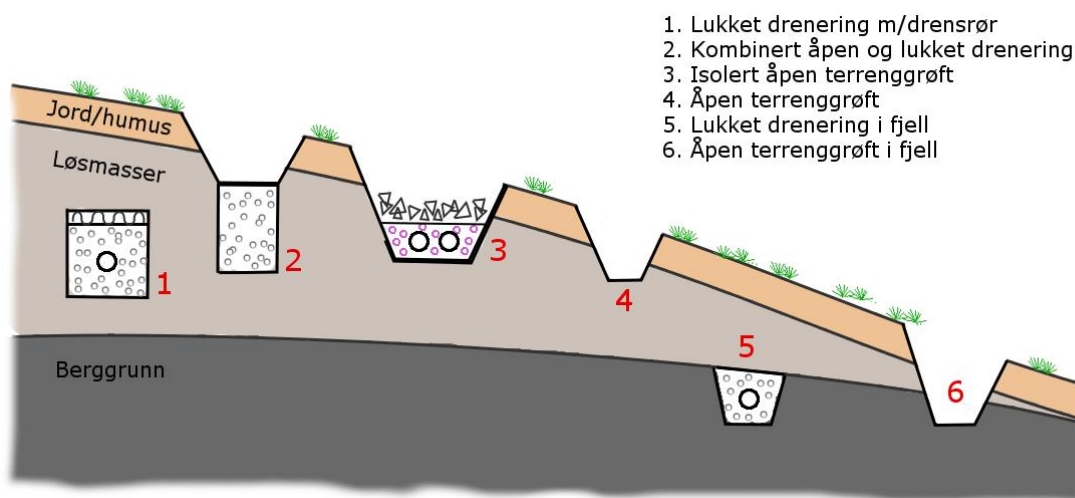
Figur 55) Oversikt over ulike typer grøfter som kan brukes for å avskjære overflate- og grunnvann.

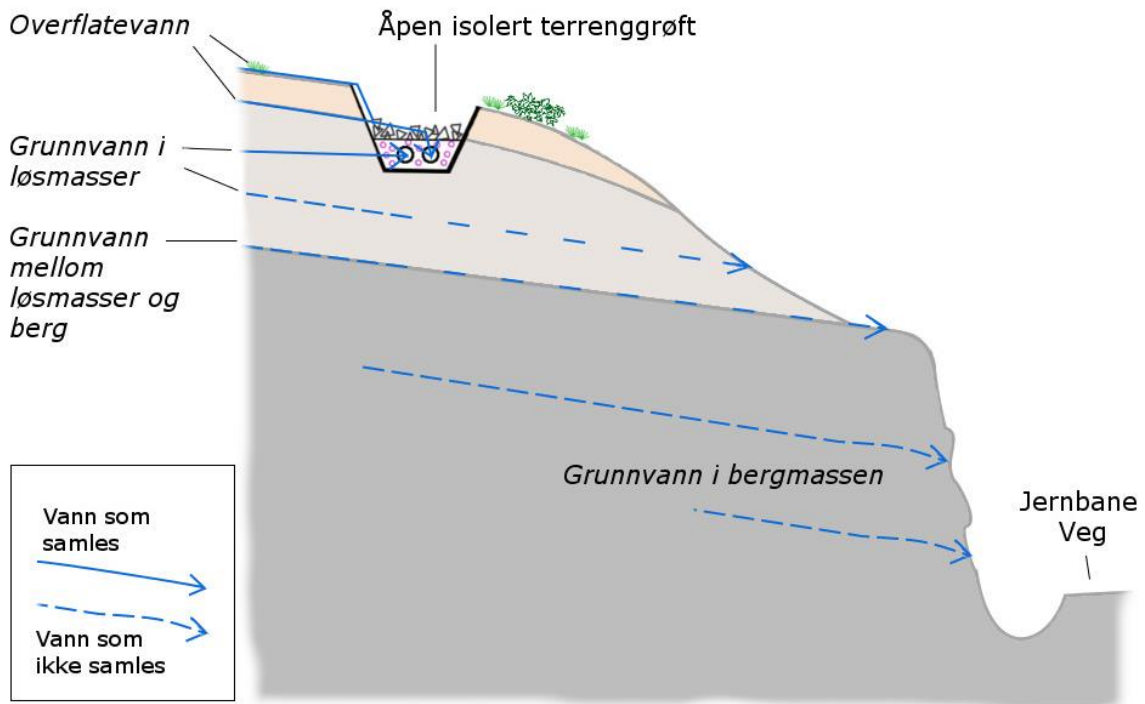
Figur 58) Plassering av åpen isolert terrenggrøft.

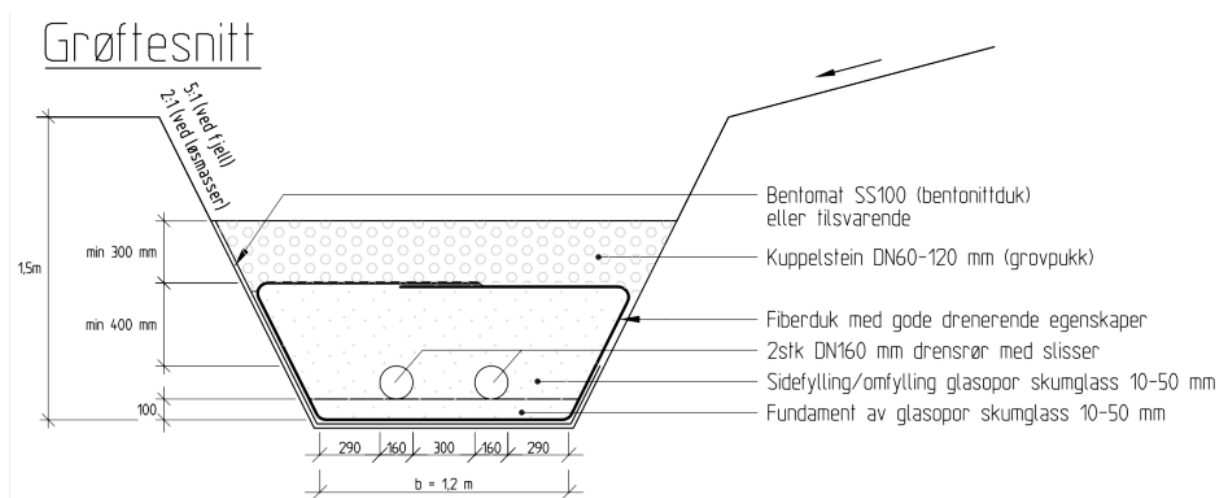
Figur 59) Tverrsnitt av de åpne isolerte grøftene. Skisse fra Jan Stenersen.

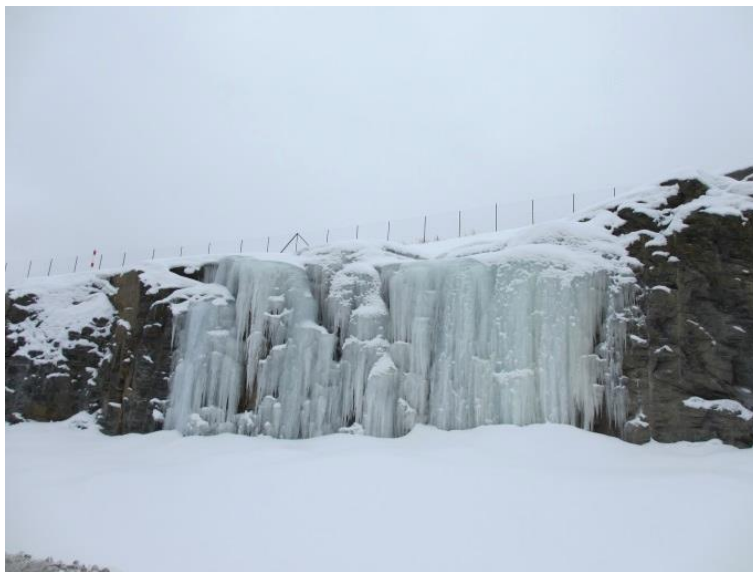
Figur 65) Konsentrert iskjøving i østre del av skjæringen. Den lukkede drensgrøfta i berget klarer ikke samle alt vannet. Foto: A. Liereng (11.3.16).

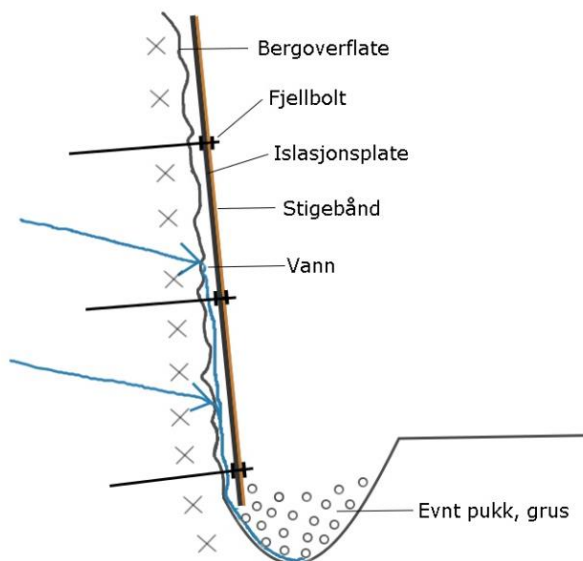
Figur 68a) Isolasjonsplater i skjæring utenfor tunnelportal. Bulken, Bergensbanen (bilde fra målevogn). b) Prinsippskisse av isolasjonplatene.

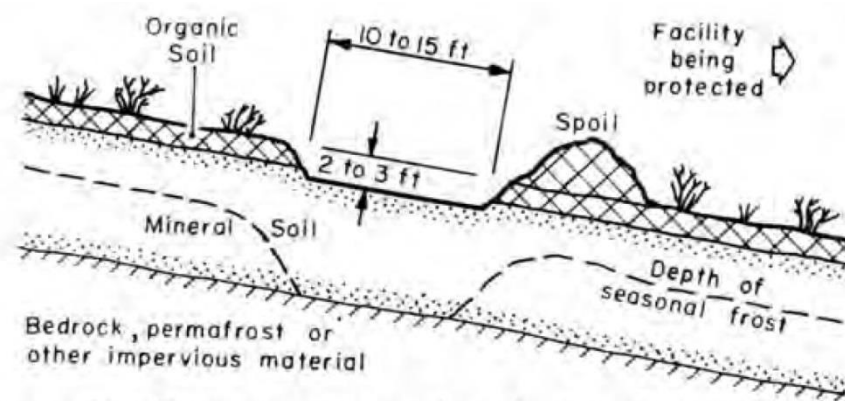
Figur 74) Prinsippskisse av et frostbelte (Carey, 1973).

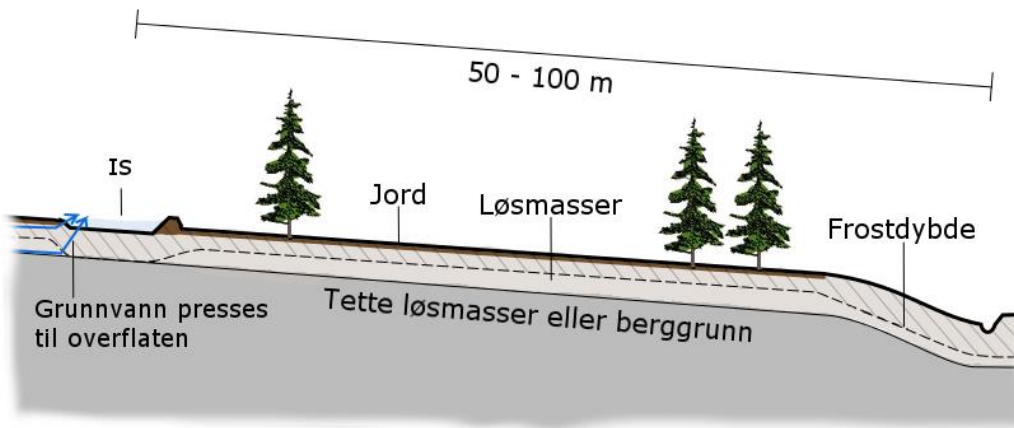
Figur 75) Frostbeltet tvinger grunnvannet til overflaten et stykke unna vegen eller jernbanen.

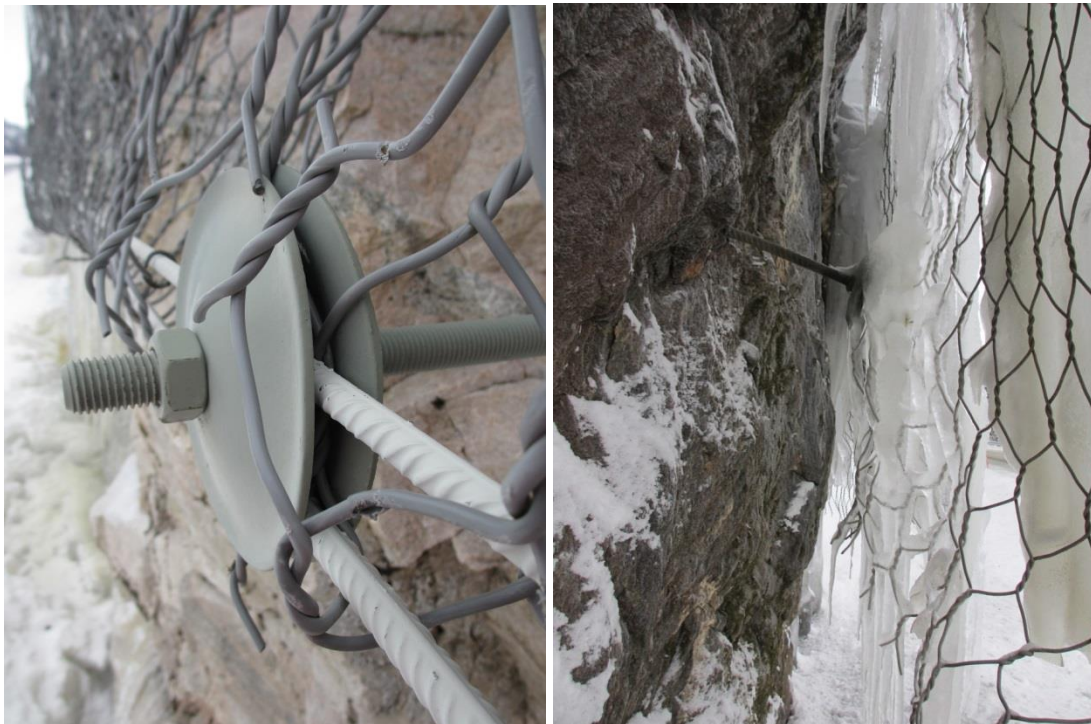
Figur 78a) Nettet avsluttes med en waier som tres gjennom nettmaskene og boltes fast i berget. Nettet brettes tilbake over waieren og festes. b) Isen vokser fra nettet, slik at vann kan renne på baksiden av isen. Begge foto: A. Liereng.

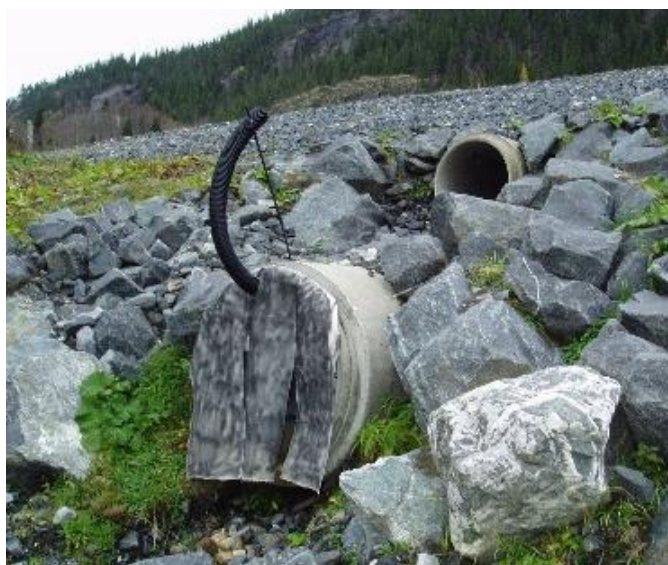
Figur 85) Tre forebyggende tiltak: Frostgardin av fiberduk for å hindre trekk, føringsrør for enkel tilkobling av dampstimplange, og ekstra stikkrenne plassert høyere i underbygningen. Nordlandsbanen, ca. km 400. Foto: Kjell Arne Skoglund

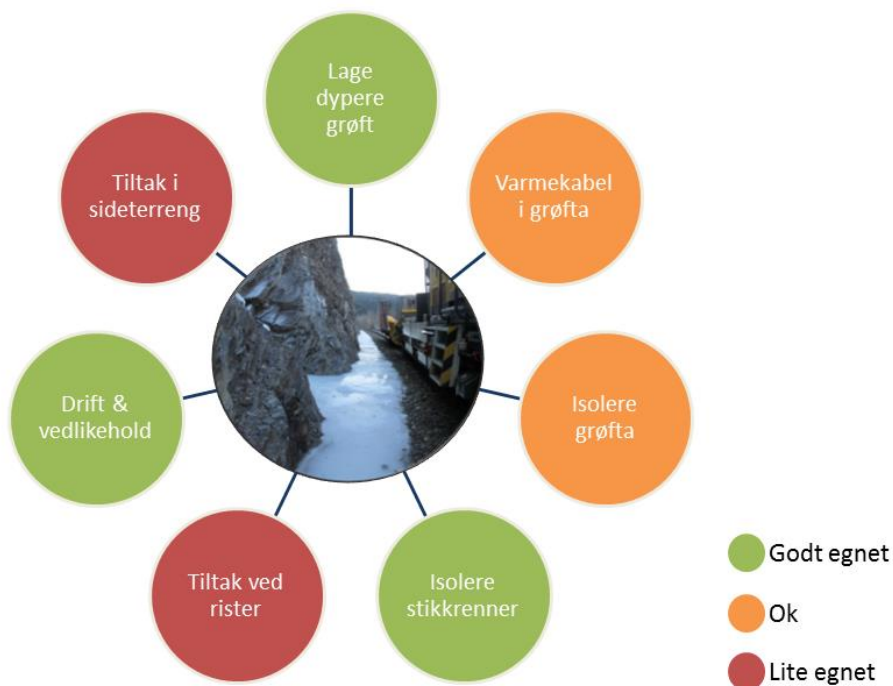
Figur 103) Anbefalte strategier for å forebygge iskjøving i grøfter som følge av is i stikkrenner.

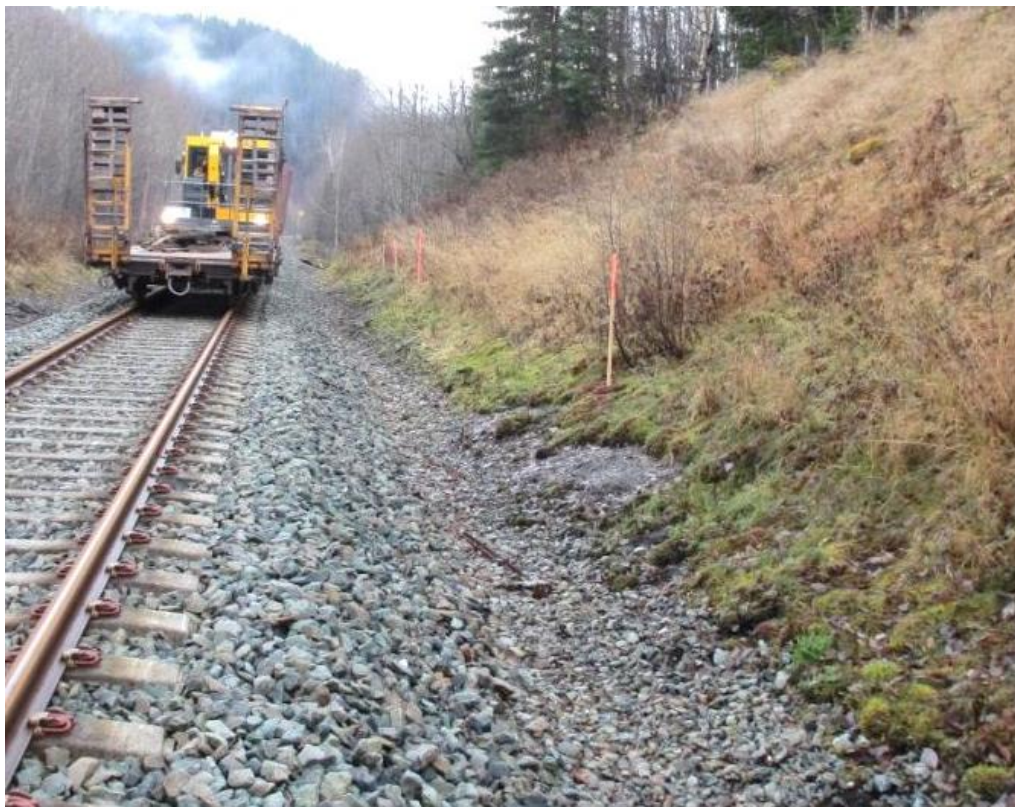
Figur V- 17) Nederste del av skråningen er våt og mosedekket. Det er satt ut stikker i de våteste punktene. Ovenfor stikkene, lenger opp i skråningen, er terrenget nokså tørt. Foto: A. Liereng (5.11.15).

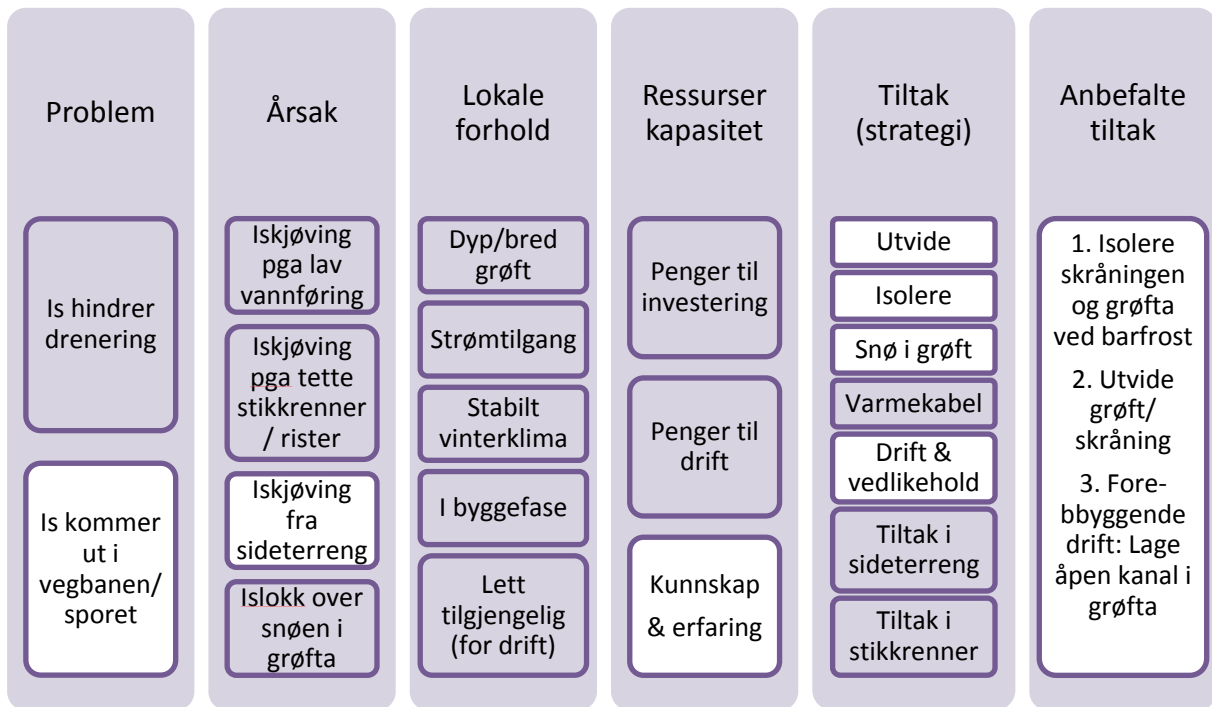
Figur V- 25) Anbefalte tiltak i grøfta vest for brua (Meråkerbanen 6).

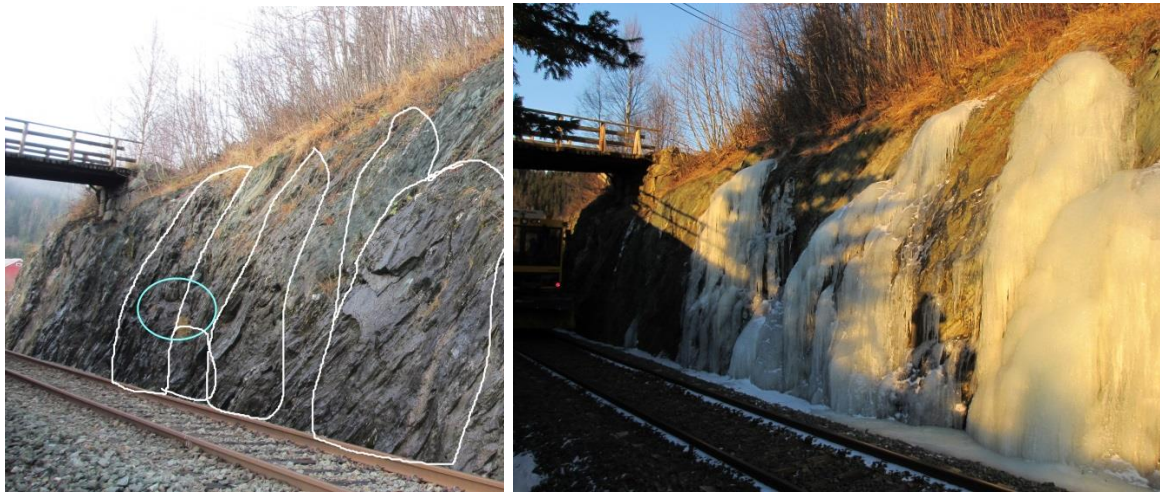
Figur V- 34a) Vestre del av skjæringen. Berget er dryppende vått. Turkis ring viser en åpen sprekk som leder vann ut i skjæringen. Hvite linjer viser plasseringen av iskjøvingene pr 15.1.16. Foto: A. Liereng (5.11.15) b) En del av isen starter i toppen av skjæringen, og en del is starter midt i skjæringen ved markerte sprekker. Foto: A. Liereng (15.1.16)

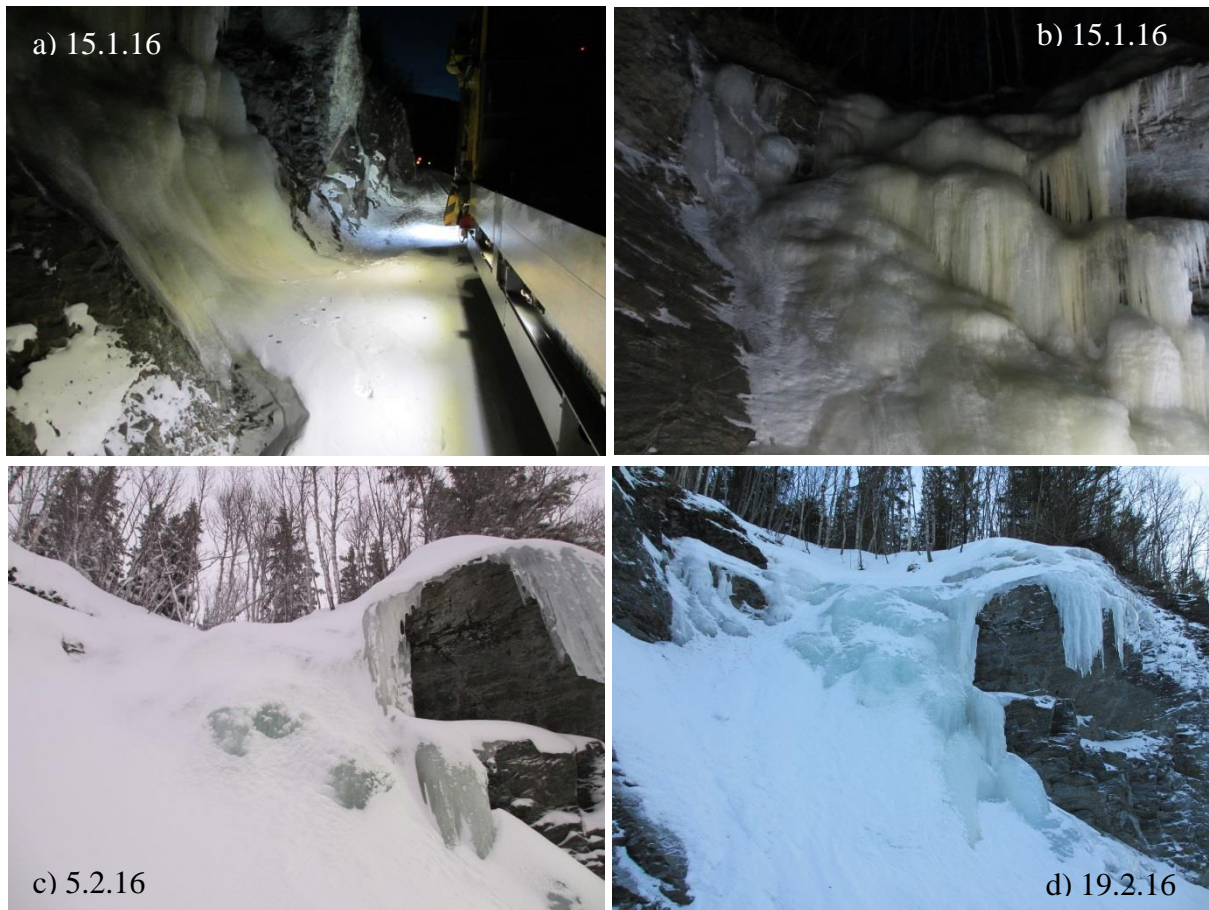
Figur V- 40) Bildene viser mengden is i isnisjen i januar og februar 2016. Foto: A. Liereng.

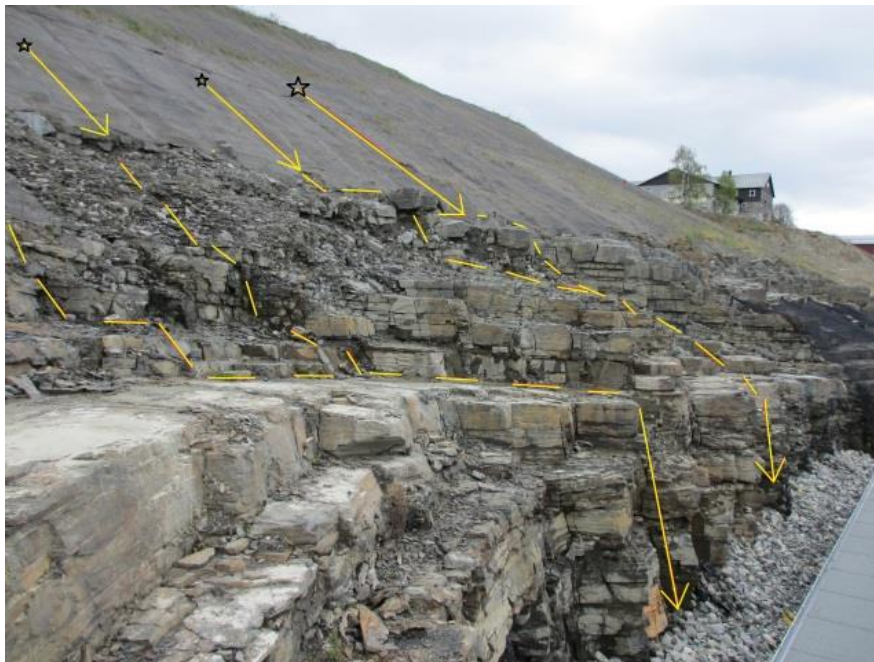
Figur V- 74) Vannet som forårsaker isen bak det tekniske bygget kommer mest sannsynlig fra flere grunnvannskilder i løsmassene. Foto: A. Liereng (19.5.16).
