# Varmgang i alunskifertipp

Miljøgeologi og historikk  
FoU-prosjektet MilGRO 2022–2024

STATENS VEGVESENS RAPPORTER

Nr. 977

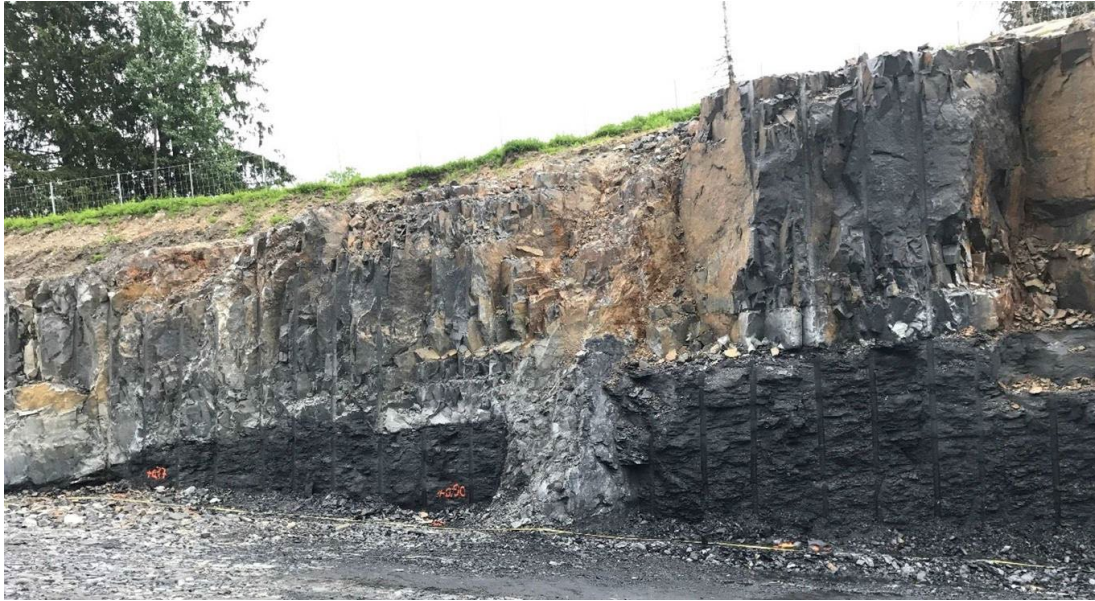
FIGUR 1. FOTO FRA SKJÆRING LANGS NY KISTEFOSSEVEG TATT 23.06.17 VISER SUBHORIZONTALT LAG AV MÆNAITT, MONZONITT OG ALUNSKIFER. FOTO: CECILIE HALLINGSTAD.

Berguttaket ved sprenging ble gjennomført uten å ta hensyn til at det var både alunskifer og magmatiske bergarter i veiskjæringa (figur 1). Bergartene i området bestod av tre ulike bergartstyper; alunskifer, mænaitt og monzonitt. Bergartene opptrådte som subhorisontale lag med varierende mektighet med alunskifer imellom. Underveis i uttaket ble det påtruffet mer alunskifer enn antatt mellom profil 630 og 760. Massene var sammenblandet etter sprenging og det var nå anleggsteknisk vanskelig å skille alunskiferen fra de magmatiske bergartene, blant annet på grunn av svart støvbelegg fra skiferen.

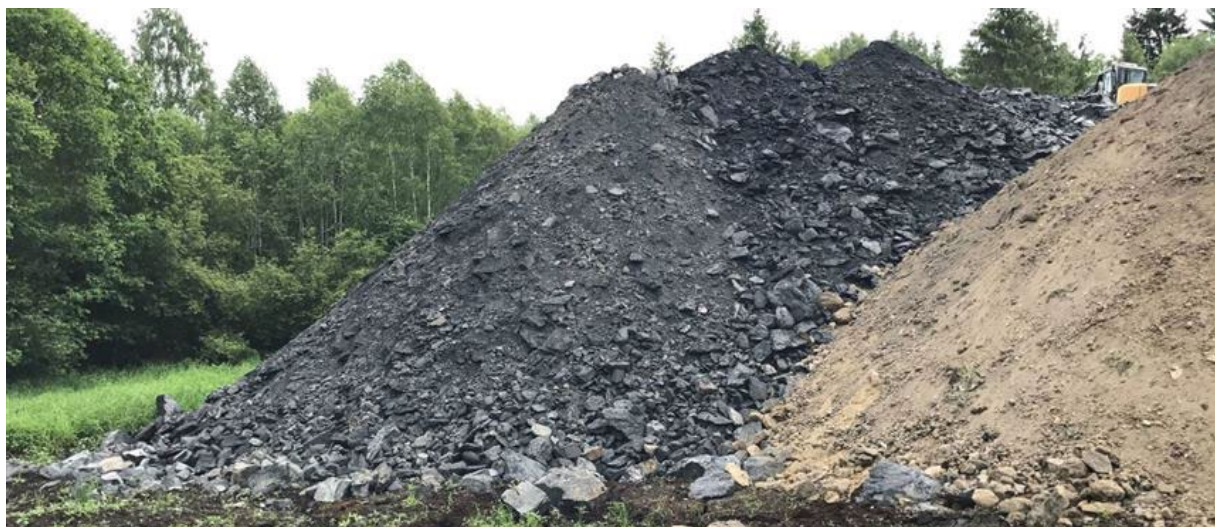
FIGUR 3. FOTO AV UTLEGGING AV STEIN TIL MASSETIPP 1, FOTO FRA 16.JUNI 2017 ( FOTO CECILIE HALLINGSTAD).

Det ble i samråd med rådgivende konsulent, bestemt at de utsprengte sammenblandete massene fra profil 630 og 760, skulle legges i en egen massetipp (figur 2 og 3) i påvente av videre undersøkelser.

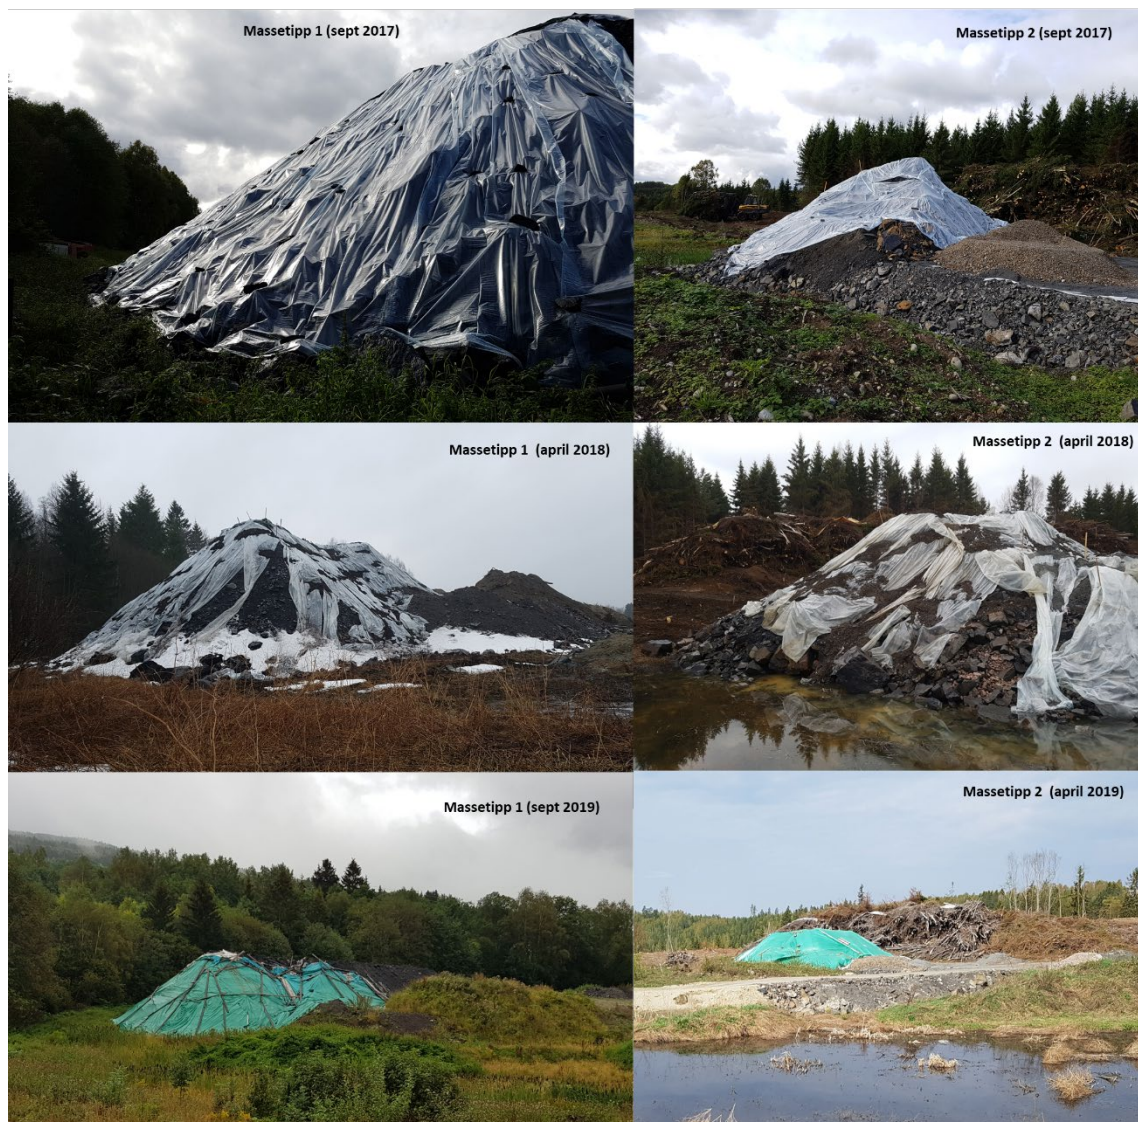
FIGUR 5. FOTO AV TILDEKKING AV MASSETIPP 1 OG 2, FOTO FRA OKTOBER 2017 TIL SEPTEMBER 2019. FOTO: ØVRE OG MIDTRE BILDER: HALDIS FJERMESTAD, NEDERSTE BILDER: GINE LØVSTAD HEGSETH.

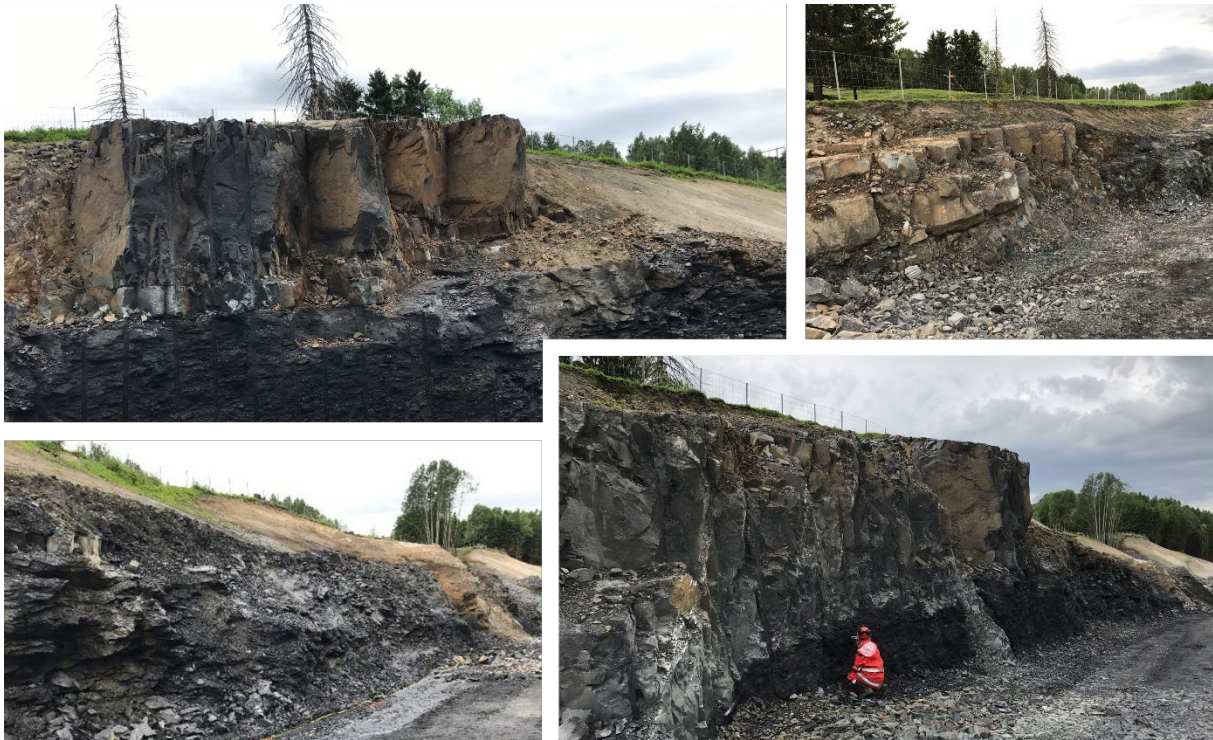
FIGUR 6. NY SKJÆRING LANGS KISTEFOSSEVEIEN, 07.06.17 FOTO: CECILIE HALLINGSTAD

De kjemiske analysene rådgiverne utførte for å finne sammensetning til den svarte leirskiferen indikerte at skiferen var etasje 2 i alunskiferformasjonen.

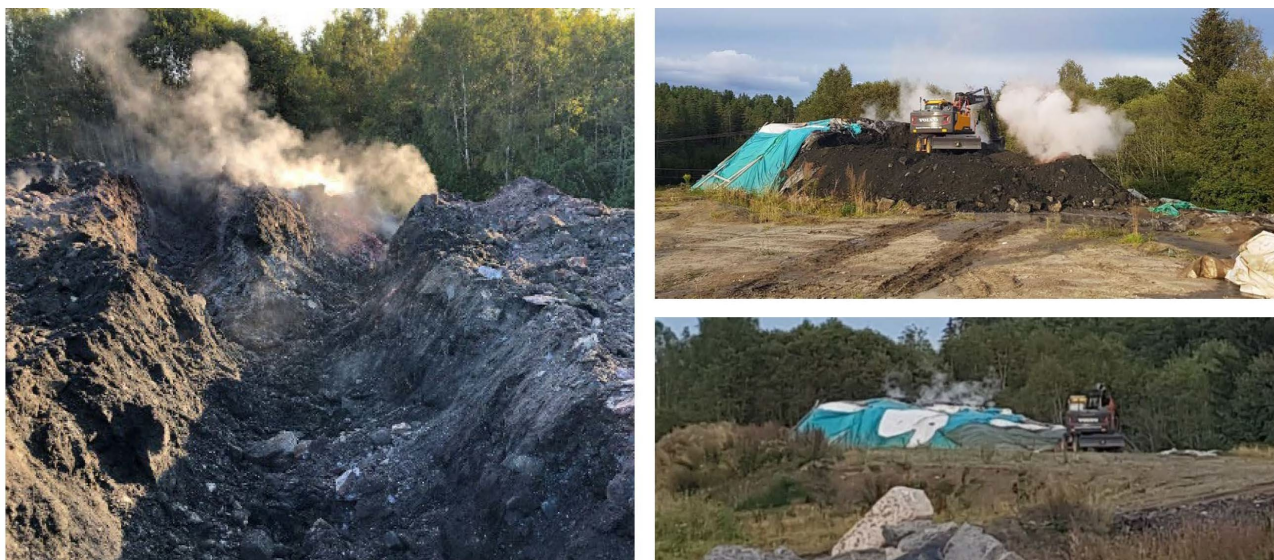
1. september 2019 ble brannvesenet varslet av naboer grunnet røykutvikling i Massetipp 1. Innen representanter fra Statens Vegvesen rakk å komme på plass, ble det av brannvesenet brukt ca. 10 m<sup>3</sup> vann for å kjøle ned disse massene. Videre ble det, i samråd med geolog, besluttet å ikke bruke mer vann i slukningsarbeidet. I stedet for å bruke vann, som bidrar til å eskalere oksidasjonen og videre forvitringen av massene, ble det besluttet å ta av det øverste laget i området med varme masser og spre det utover. På bildene i figur 13 kan man se røyk og damp til venstre for gravemaskinen som sammenfaller med det stedet det kommer røyk og damp fra på bildet under. Damp og røyk til høyre for gravemaskinen kommer fra masser som er lagt der for avkjøling.

FIGUR 13. LOKAL VARMEUTVIKLING SØNDAG 1. SEPTEMBER (FOTO: PÅL-STEINAR KARLSEN).

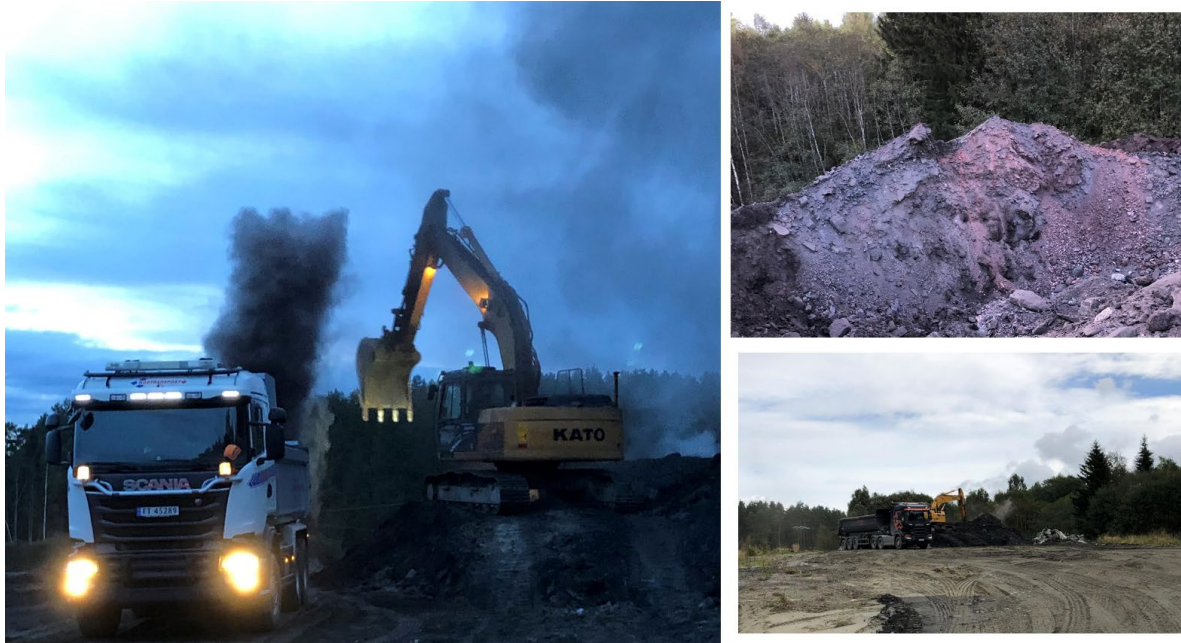
FIGUR 14. MASSETIPP 1 10.SEPTEMBER 2019. ROSA OMRÅDER, FOR DET MESTE NÆR RØYK VED TOPPEN AV TIPPEN, VISER FULLSTENDIG AVBRENNING AV ORGANISK KARBON. FOTO: RUNE ANDRE SOLLI.

Transport av massene i Massetipp 1 startet 10. september. Den 30. september startet bortkjøring av tipp 2 (figur 14 og 15). Det siste lasset til Heggvin gikk den 1. november 2019. Det ble benyttet én 20 tonn gravemaskin og seks biler med henger som hver gikk to turer om dagen totalt 12 dager.

I forbindelse med mottak av massene til deponi, er det krav fra mottaker om informasjon om massene. Mottaket krevde i dette tilfellet også kartlegging for å finne omfanget av varmeutvikling i massene. Massene med varmgang ble delt i to kategorier: varme masser og veldig varme masser. Deponiavgiften ble vesentlig høyere enn opprinnelig pris, særlig for de veldig varme massene. Varmeutviklingen i massetipp 1 hadde påviselig en tydelig avgrensning i tippen (figur 15). Det ble registrert svært høye temperaturer, opp til 384°C, i noen områder i massetippen, mens det på samme tid ble det målt lufttemperatur tilsynelatende uten varmepåvirkning i nærheten. Det ble i tillegg utført åtte målinger med HH-XRF på utvalgte prøver, se resultatene i kapittel 3.7.1. Antatt volum i Massetipp 1 ble beregnet til ca. 1060 m<sup>3</sup>, noe som tilsvarer ca. 760 faste m<sup>3</sup>. 760 faste m<sup>3</sup> utgjorde omtrent 28,1 % av de totale 2700 faste m<sup>3</sup> som ble meldt inn og har en vekt på ca. 2050 tonn basert på en egenvekt på 2,7 tonn pr. m<sup>3</sup>.

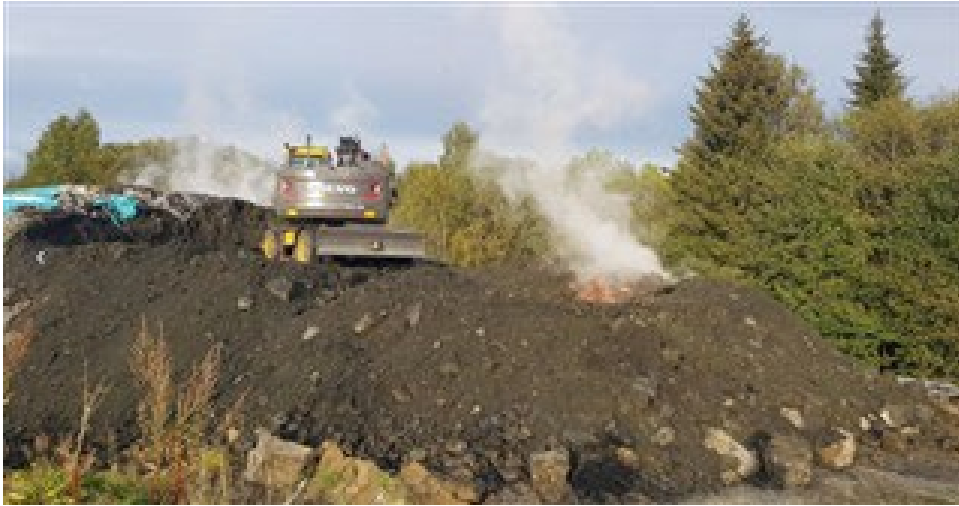
FIGUR 15. OVERSIKTSBILDE LOKALISERING AV VARME MASSER. FOTO: PAL-STEINAR KARLSEN SVV.

Statens vegvesen logget temperaturer i massene før- og under arbeidet med transport av masser til deponi. Den 23. September 2019 ble det målt temperaturer fra 13°C til maksimalt 380°C (figur 16). Det ble benyttet to typer temperaturmålere. Det ene var en laserpistol, hvor man kunne stå på avstand og måle på et punkt i nærheten. Det andre instrumentet bestod av en målepinne som ble satt ca. 30 cm ned i massene. De høyeste temperaturene ble målt med instrumentet med målepinne (Ciur 2019). I områdene med de høyeste temperaturene var det ikke mulig å komme til og Statens vegvesen sin kontrollingeniør fikk smeltemerker på skosålen under målingene. Det var med andre ord ikke mulig å frambringe målinger av maksimumstemperaturen.

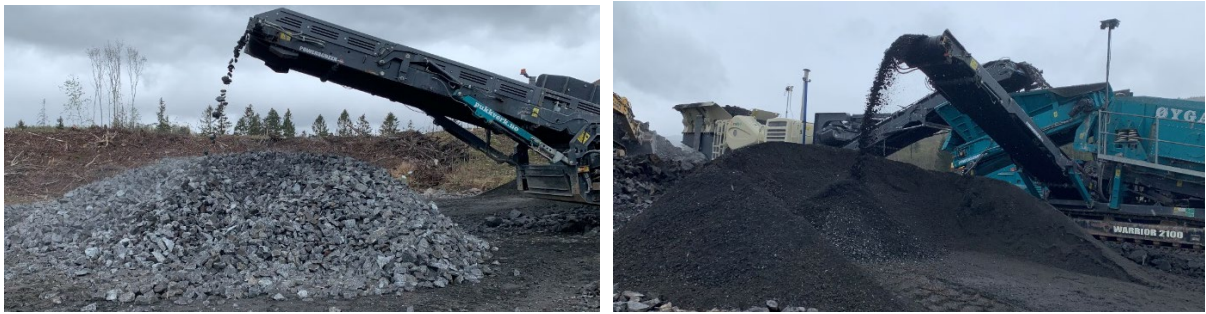
FIGUR 17. DET BLE GJENNOMFØRT OPPREDNING AV MASSETIPP 3 VED BRUK AV KNUSE OG SIKTEVERK. BILDE TIL VENSTRE VISER UTTAK AV FRAKSJONEN 22-50MM. DISSE MASSENE BLE SAMMEN MED FRAKSJONEN 50-120MM LAGT UT OG GJENBRUKT. BILDET TIL HØYRE VISER UTTAK AV SVARTSKIFERHOLDIG 0-22MM SOM BLE KJØRT TIL GODKJENT DEPONI. FOTO: CECILIE HALLINGSTAD

miljørisikovurderinger, ble det besluttet å gjennomføre oppredningen av blandmassene i tippen i full skala (figur 17).

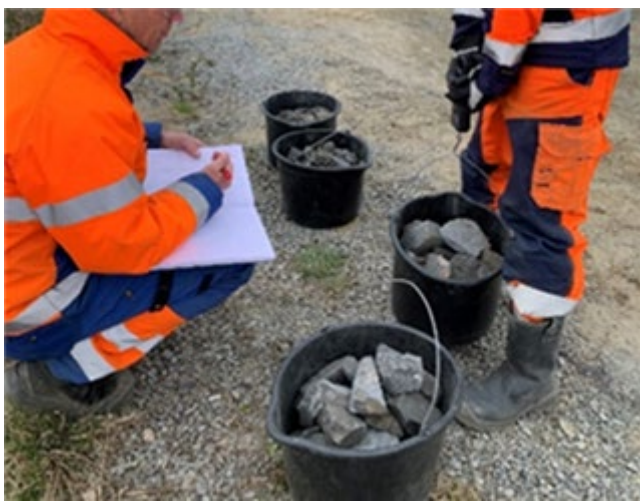
FIGUR 18. DET BLE UTFØRT STIKKPRØVEKONTROLLER UNDERVEIS I KNUSE- OG SIKTEPROSESSEN. FOTO: CECILIE HALLINGSTAD

Skanska gjennomførte stikkprøvekontroller underveis i knuse- og sikteprosessen (figur 18).

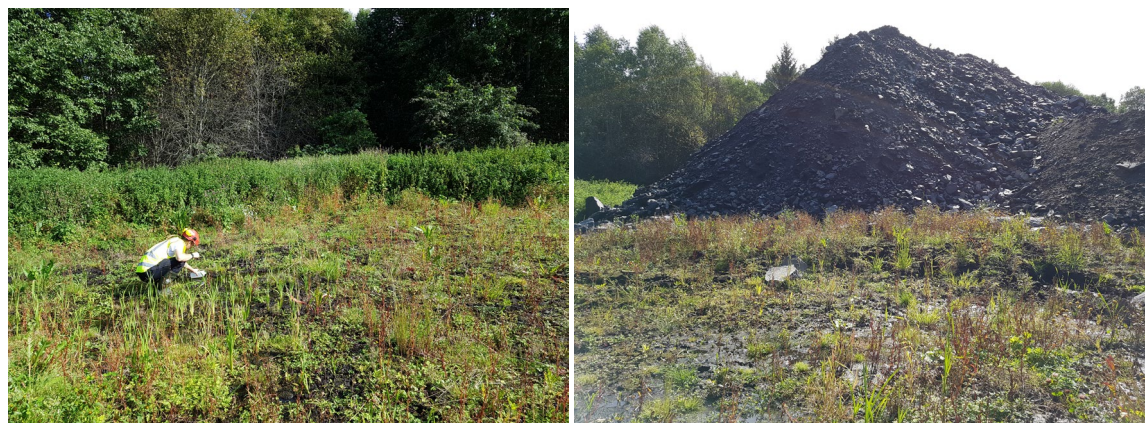
FIGUR 21. PRØVETAKING 30.08.17 PÅ MYR FORAN MASSETIPP 1. FOTO: HALDIS FJERMESTAD

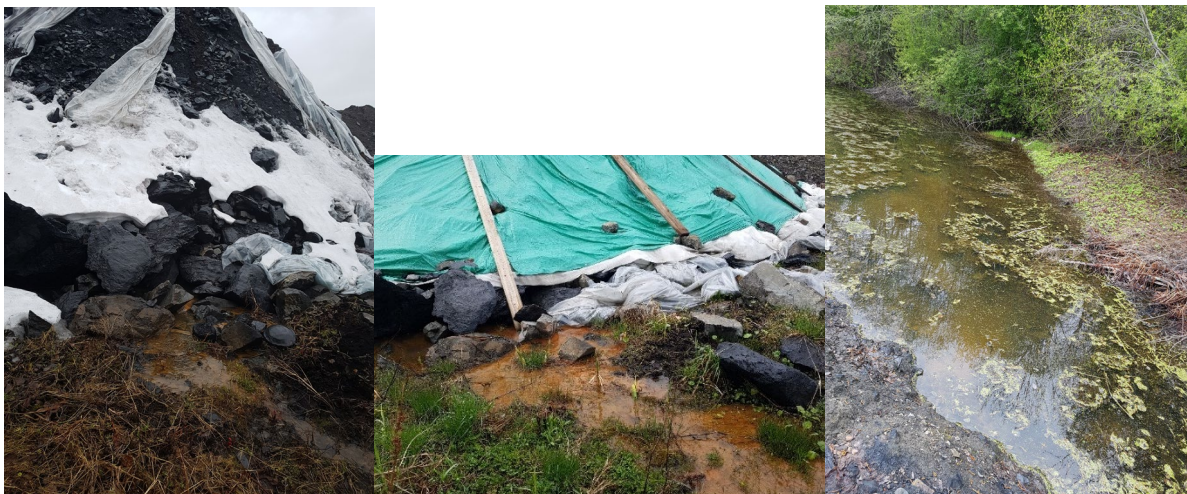
**FIGUR 22. AVRENNING FRA MASSETIPP 1 23.04.18 (TIL VENSTRE) OG 10.05.19 (I MIDTEN), DER DET ER TYDELIGE RUSTUTFELLINGER I AVRENNINGEN. BILDET TIL HØYRE VISER BAKSIDEN AV TIPPEN DER DET SENERE BLE EN VANNANSAMLING (BILDE FRA 10.05.2019). FOTO: HALDIS FJERMESTAD.**

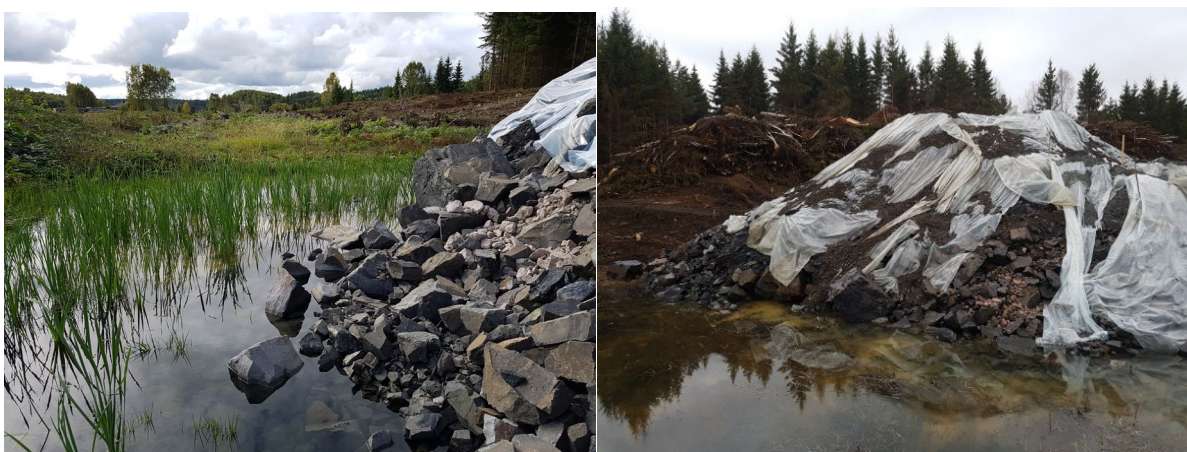
**FIGUR 23. VANN VED MASSETIPP 2 VED PRØVETAKING 19.09.17 (TIL VENSTRE) OG 23.04.18 (TIL HØYRE), DA DET BLE OBSERVERT GULE UTFELLINGER I VANNANSAMLINGEN RUNDT TIPPEN. FOTO: HALDIS FJERMESTAD.**

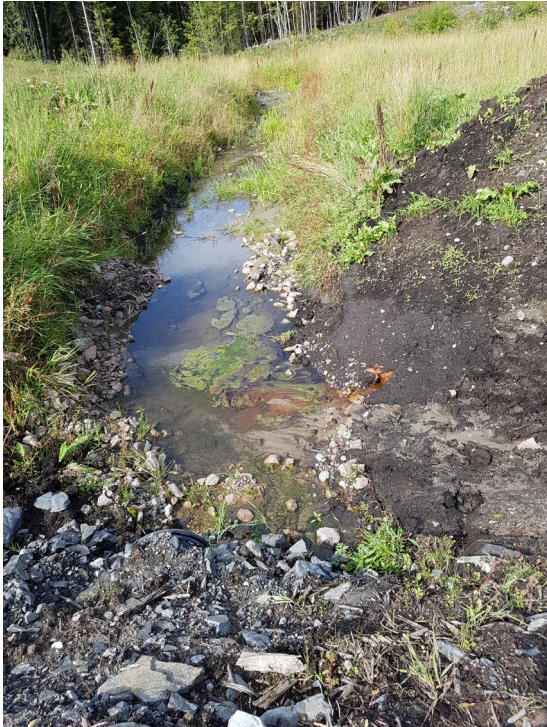
FIGUR 24. PRØVEPUNKT VED DRENSBEKK (DRB1, 30.08.17). FOTO: HALLDIS FJERMESTAD.

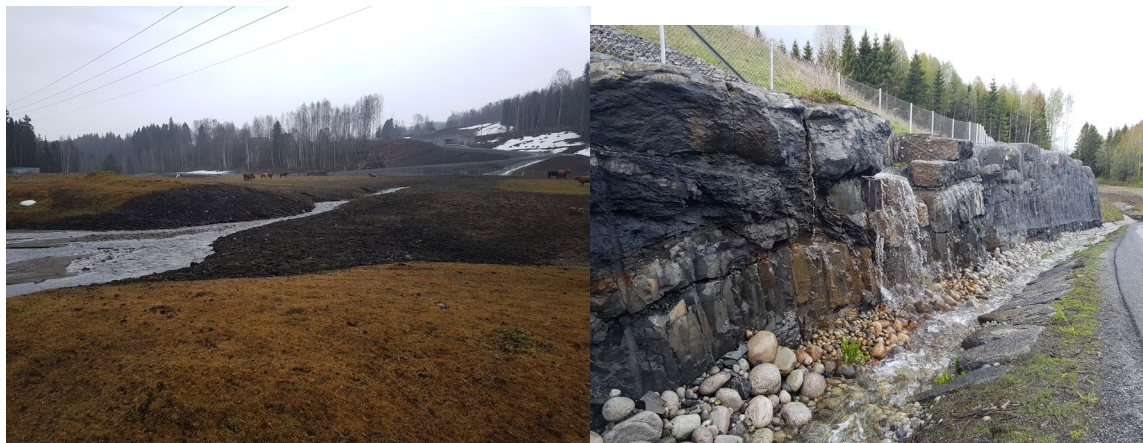
FIGUR 26. NY BEKK LANGS DEN NYE KISTEFOSSEVEGEN. TIL VENSTRE ER NEDSTRØMS I BEKKEN FØR UTLØP TIL RANDELSVA (34.04.18). BILDET TIL HØYRE ER BEKKEN LANGS KISTEFOSSEVEI ETTER FERDIGSTILLELSE (10.05.19). FOTO: HALDIS FJERMESTAD

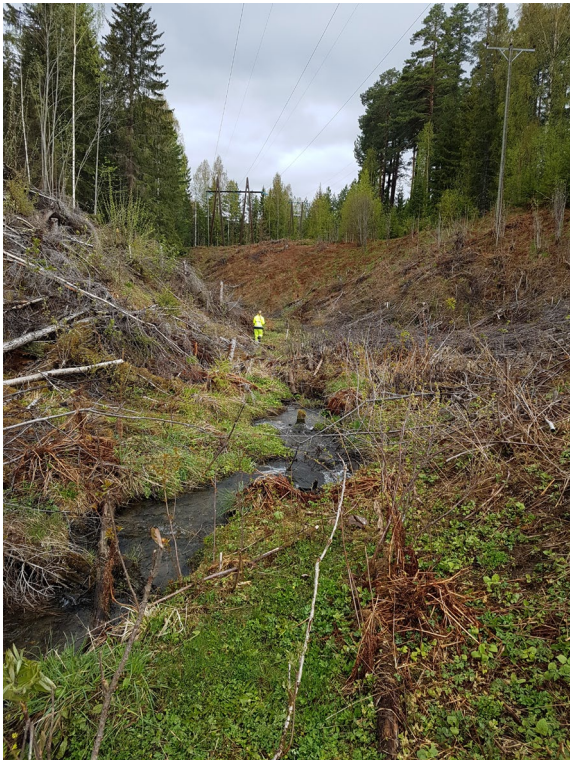
FIGUR 27. GRENSEBEKKEN (10.05.19) FOTO: HALLDIS FJERMESTAD

Bekken som går ved kommunegrensa mellom Jevnaker og Ringerike (og den gamle fylkesgrensa mellom Buskerud og Oppland) lå omtrent 100 meter fra Massetipp 1 og ble prøvetatt i perioden da svartskifermasser ble lagret på området. Bekken ble navngitt Grensebekken/Fylkesbekken (FBK) i undersøkelsesprogrammet (figur 27). Bekken ble prøvetatt nedstrøms eventuell avrenning fra massetippen. I 2019 ble den også prøvetatt på et punkt oppstrøms anleggsområdet for å få med bakgrunnsverdiene. Tabell 9 viser prøveresultatene. Det var generelt lave verdier av potensielt forurensende metaller i bekken nedstrøms. En høy sinkverdi i 2017 på 22,6 µg Zn/l stakk seg ut og kan ha sammenheng med svartskifermassene lagret på området, men det er vanskelig å si hva dette skyldes da vi ikke hadde en oppstrøms måling i bekken. Høyeste målte uranverdi var på 4,1 µg/l i september 2018. Det var graveaktivitet like ved bekken på prøvetakingstidspunktet, noe som førte til høyt partikkelinnhold i prøven. pH var mellom 8,2 og 7,3 og alkaliniteten mellom 3,7 og 1,5 mmol/l både oppstrøms og nedstrøms i bekken og disse parameterne så ikke ut til å påvirkes av anleggsaktiviteten og mellomlagring av alunskifer i nærheten.

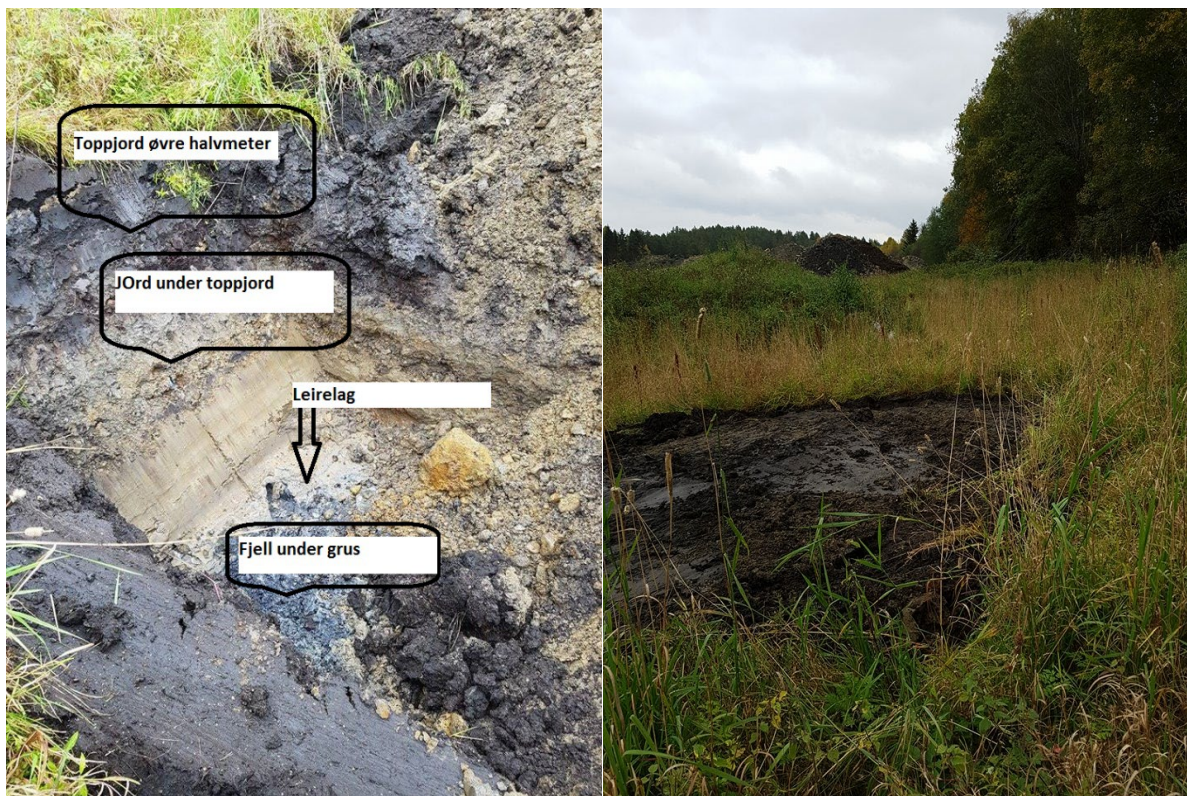
Det ble den 28.09.2017 tatt tre prøver av jord på jordet oppstrøms massetippene (se figur 28 og tabell 10, samt kartet i figur 19 i kapittel 3.6.1). Prøvene viste naturlig høye verdier av uran i toppjord (59 mg/kg) og i overgangen til fjellet under (20 mg/kg). I tillegg ble det påvist konsentrasjoner over normverdier for forurenset grunn (vedlegg 1 til forurensningsforskriften, kapittel 2) av arsen (12 mg/kg i toppjord og 32 mg/kg i leire/fjell-prøven, kadmium (1,7 mg/kg i toppjord) og krom (53 og 58 mg/kg i undergrunnsjorda). Svovelinholdet i massen under leirelaget var høyt (2,3 %) og sannsynligvis var dette en overgang til berggrunnen under jorda som bestod av svartskifer. I stillestående overflatevann på jordet ble det observert jern- og manganutfellinger (figur 29). Overflatevannet ble prøvetatt uten filtrering og det ble påvist høye verdier av grunnstoff med alunskifersignatur (se resultater i tabell 11) med blant annet urankonsentrasjon på 140 µg/l. pH var 6,8 og alkaliniteten (pH 4,5) var 3,9 mmol/l.

FIGUR 28. PRØVEGROP DER TRE JORDPRØVER BLE TATT UT I ULIKE LAG. BILDET TIL VENSTRE VISER JORDPROFILET DER DET BLE TATT UT PRØVER. BILDET TIL HØYRE VISER OMRÅDET FOR UTTAKET AV JORDPRØVER, SOM LÅ OPPSTRØMS OMRÅDET FOR MELLOMLAGRING AV ALUNSKIFER. FOTO: HALDIS FJERMESTAD

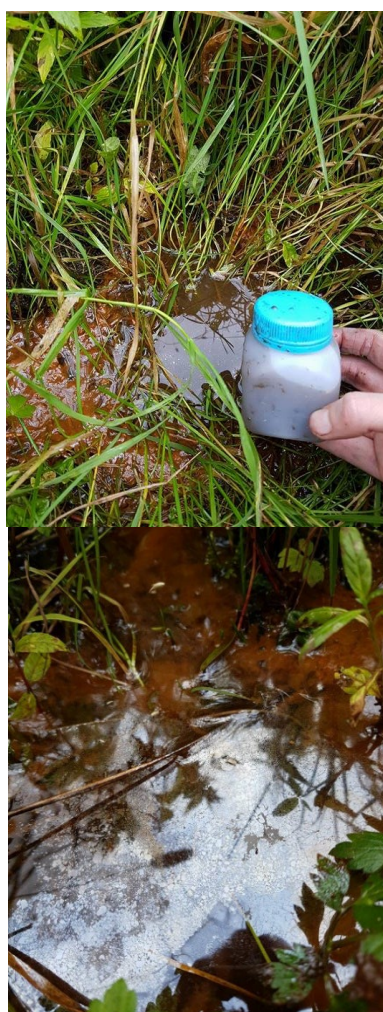
FIGUR 29. VANN SOM BLE PRØVETATT I GRØFT PÅ JORDET HADDE SYNLIGE UTFELLINGER AV JERN OG MANGAN. FOTO: HALLDIS FJERMESTAD

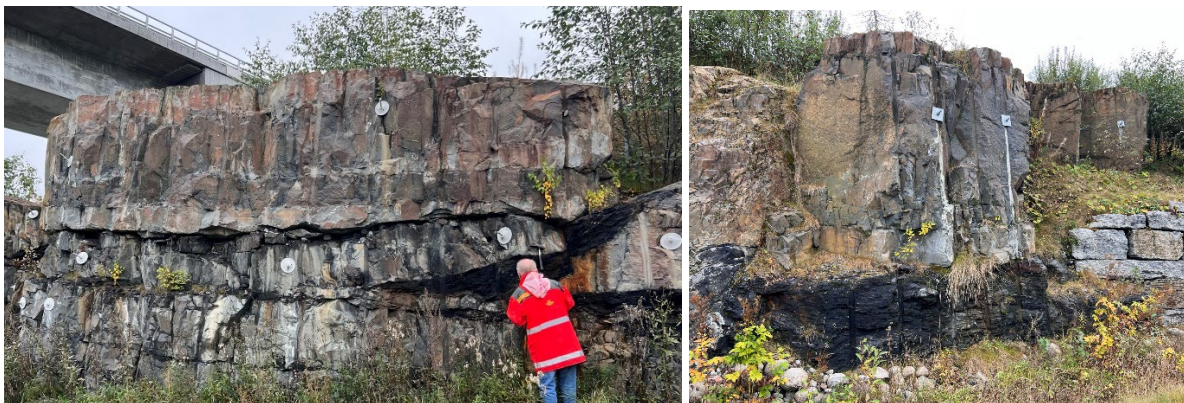
FIGUR 30. FOTO FRA LOKALITET 1 TIL VENSTRE OG LOKALITET 3 TIL HØYRE LANGS KISTEFOSSEVEIEN. FOTO: CECILIE HALLINGSTAD, 5.APRIL 2022.

Det er utført en rekke analyser av prøvematerialet fra området på Kistefoss over tidsperiode fra 2017 til 2023. Det er utført analyser med håndholdt XRF (HH-XRF) (vedlegg 3, 4 og 6), totalkjemiske analyser ved ICP-MS (Induktivt koblet plasmamassespektrometri) (vedlegg 1 og 5), mineralidentifikasjon ved røntgendiffraksjon (XRD) (vedlegg 2 og 7) og Scanning elektronmikroskopi (SEM) (vedlegg 8 og 9). Prøvemateriale er tatt fra skjæringen langs Kistefossveien, hovedsakelig lokalitet 1 til 3, se figur 30 og 31 og fra Massetipp 1, se figur 32.

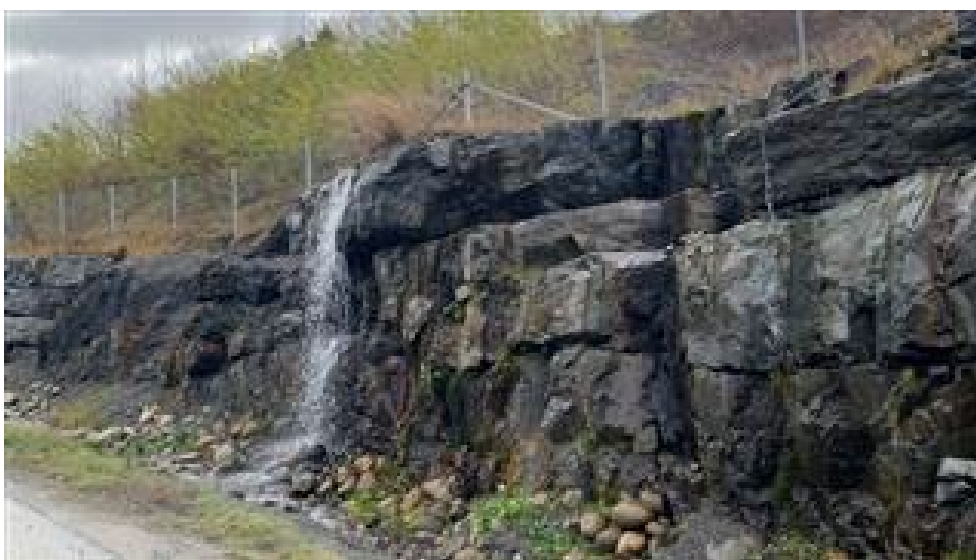
FIGUR 31. FOTO FRA LOKALITET 2 LANGS KISTEFOSSEVEIEN. FOTO: CECILIE HALLINGSTAD, 14.NOV 2020.

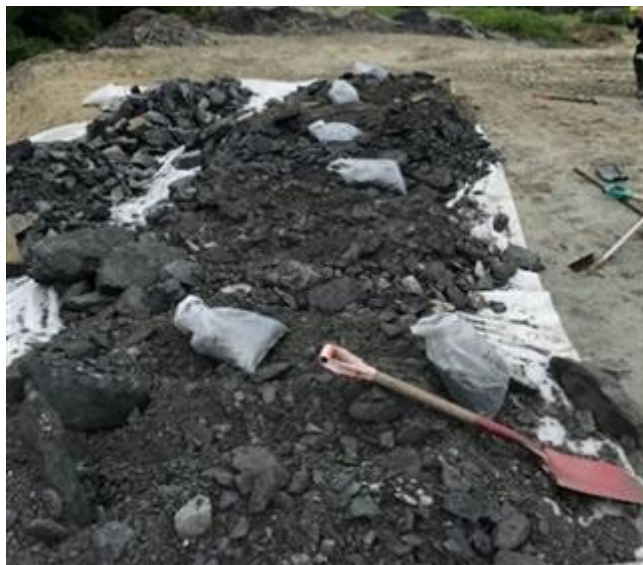
FIGUR 32 DET BLE TATT UT REPRESENTATIVE POSEPRØVER AV MASSETIPP 1 FOR VIDERE KJEMISKE ANALYSER, FOTO: CECILIE HALLINGSTAD.

Rett etter første utsprenning i mars 2017, tok rådgivende konsulent (Structor 2017a) ut åtte prøver fra de utsprenge massene i skjæringen for våtkjemisk analyse, hvorav seks av de var tatt av alunskifer. I juni 2017 tok rådgiver ytterligere seks nye poseprøver fra Massetipp 1, som vist i figur 32. Prøvene skulle være representative for Massetipp 1 og bestod av blandmasser med alunskifer og mænaitt og monzonitt. Det ble sendt en prøve fra hver pose til kjemisk analyse ved ICP-MS, se resultater i vedlegg 1.

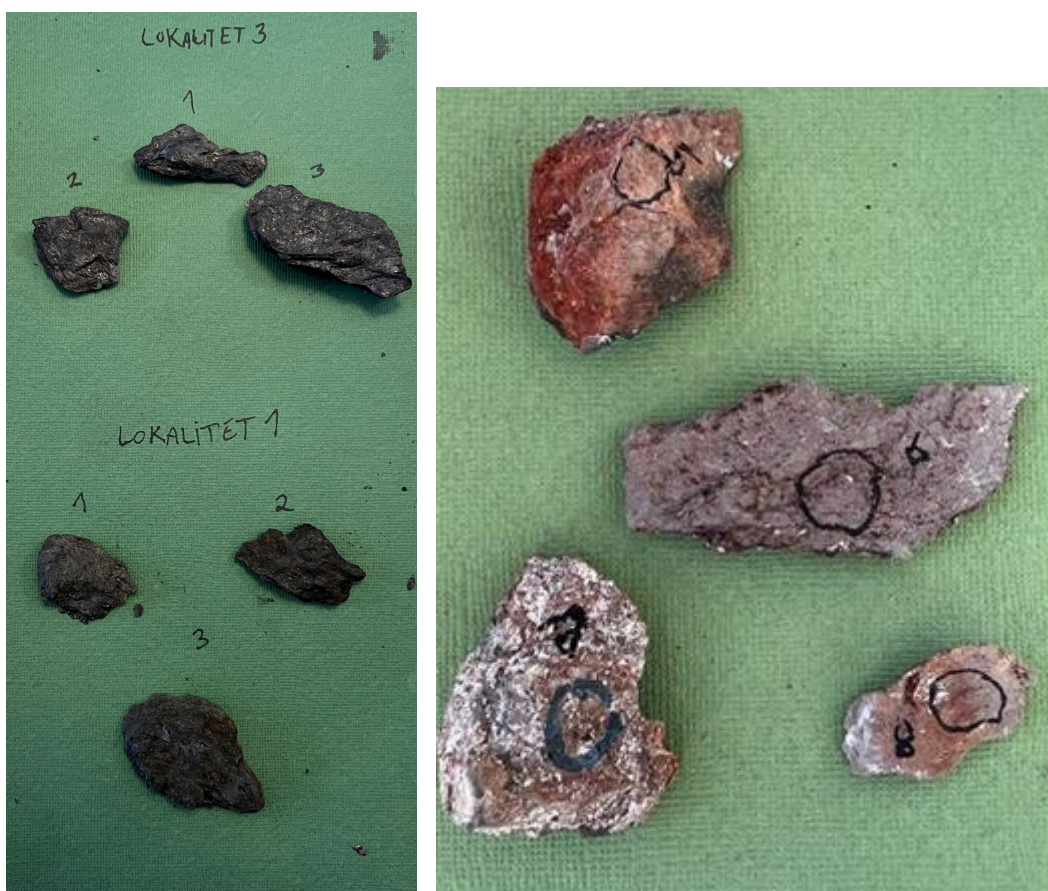
FIGUR 35. ET UTVALG AV PRØVER DET ER UTFØRT XRF-ANALYSER PÅ, SE VEDLEGG 6. FOTO: CECILIE HALLINGSTAD.

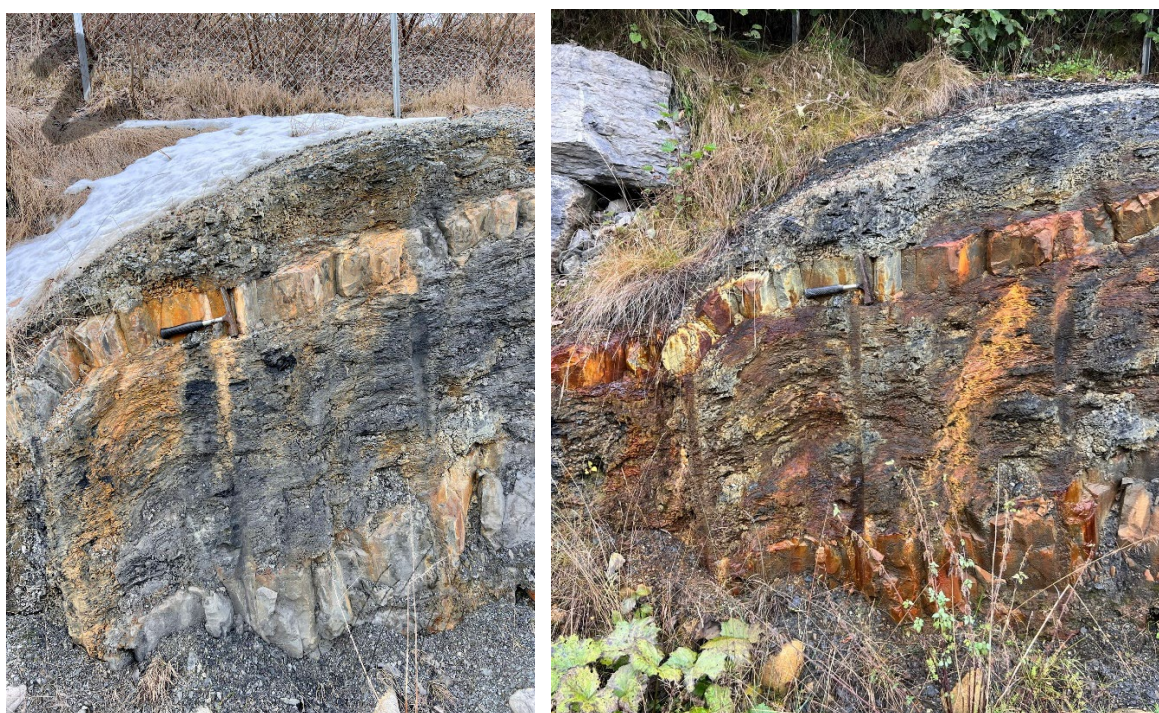
Prøvene ble samlet inn september 2022. Skjæringsflaten var etter fem år allerede kraftig forvitret med utfellinger av gule og lyse sulfatmineraler (se figurene 42 til 48).

FIGUR 39. FOTO FRA LOKALITET 2 LANGS KISTEFOSSEVEIEN. FOTO TIL VENSTRE ER TATT 5 APRIL 2022 OG FOTO TIL HØYRE ER TATT ET HALVT ÅR SENERE, 30. SEPT 2022. FOTO: CECILIE HALLINGSTAD

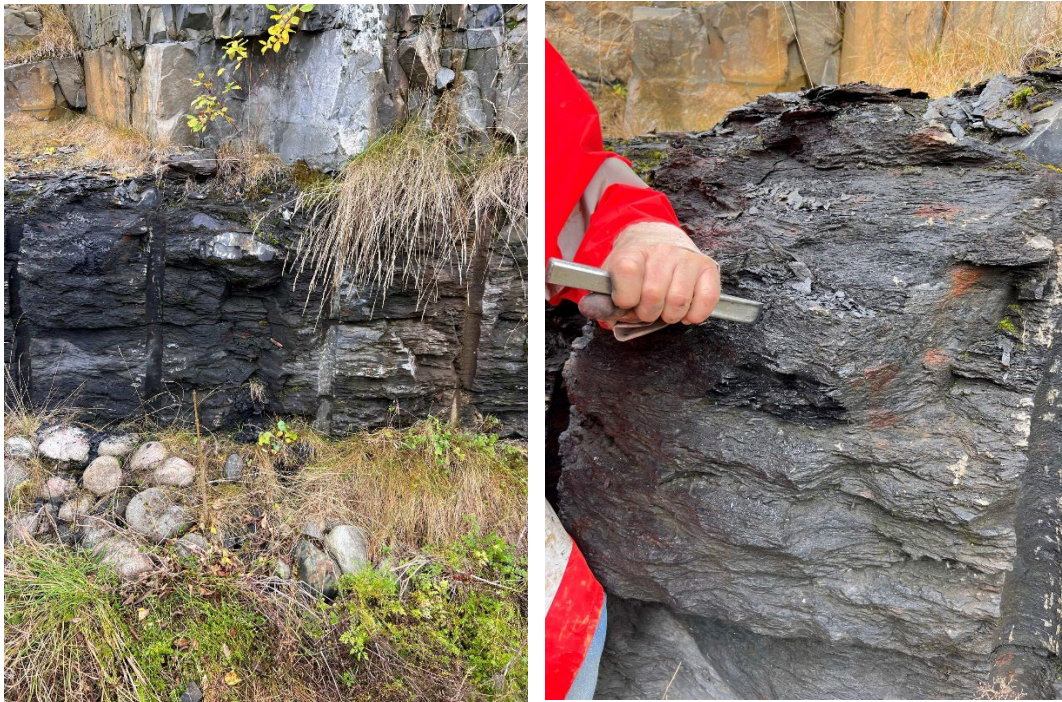
FIGUR 40. FOTO FRA LOKALITET 1. LANGS KISTEFOSSEVEIEN TATT VED UTTAK AV PRØVER I SEPTEMBER 2022. FOTO: CECILIE HALLINGSTAD.

Den synlige forvitringen og ytterste alunskifer ble først meislet bort og det ble tatt prøver av karbonrik og tilsynelatende uforvitret alunskifer fra tre lokaliteter minst fem centimeter inn i helt svart skifer (lokalitetene 1, 2 og 3), se figur 40 og 41. Prøver fra Lokalitet 2 og Lokalitet 3 ble undersøkt i SEM ved Universitet i Oslo.

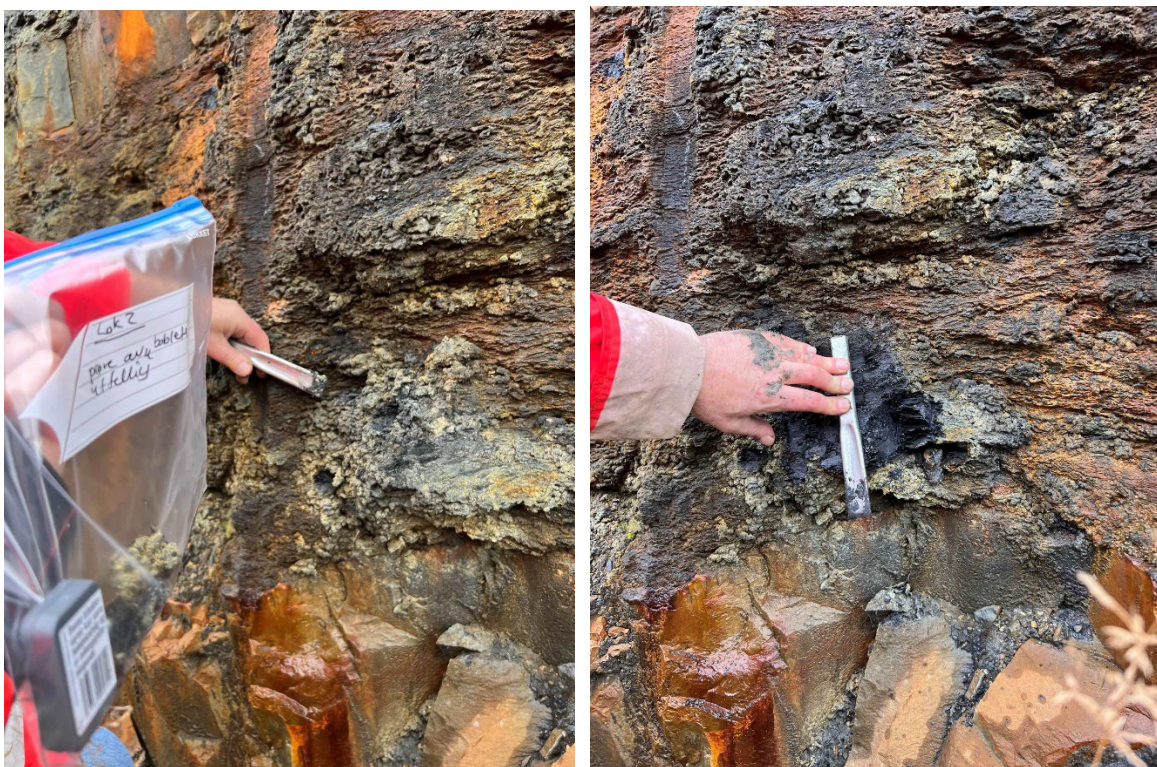
FIGUR 41. FOTO FRA LOKALITET 2. LANGS KISTEFOSSEVEIEN TATT VED UTTAK AV PRØVER I SEPTEMBER 2022. FOTO: CECILIE HALLINGSTAD.

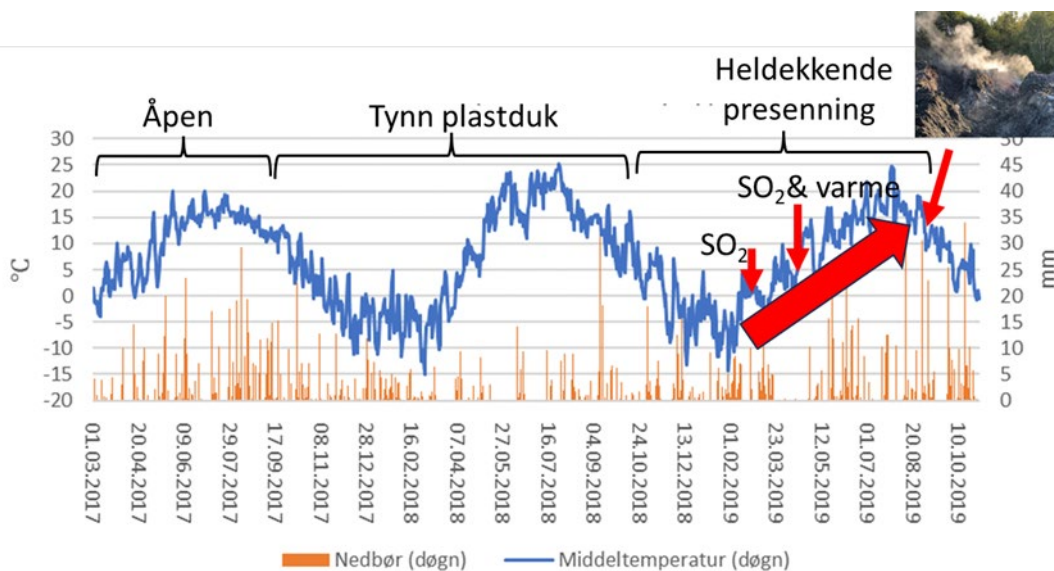
Varmen som akkumulerte i alunskiferen i Massetipp 1, viste direkte målte temperaturer opp mot 400 °C. Skifermassene lå ute i omtrent 2 år før varmgangen startet. Massene var utildekket i omtrent 5 måneder etter utsprengning (se figur 53). Massene ble tildekket etter dette, men med utilstrekkelig kvalitet det første året, før tett duk hindret all kontakt med nedbør det siste året. Under det første året av lagringen, kom derfor nedbør i kontakt med massene og har bidratt til forvitningsreaksjoner og utlekking fra massene. Etter at tett duk ble lagt på antas det at lite vann kom inn i massene, men sannsynligvis har det likevel pågått forvitningsreaksjoner da det har vært fuktighet i massene. Den tette duken kan også ha hindret varme i å slippe ut, og dermed ført til at varmen akkumulerte som igjen kan ha akselerert oksidasjonsprosessen.

Figur 53. VÆRFORHOLD OG EKSPONERINGSFORHOLD SAMMENHOLDT MED UTVIKLING AV VARMGANG I MASSETIPP 1.

Det er kjent at oksidasjonsraten for svovelkis øker med økende temperaturer (Hawkins 2014). Høy lufttemperatur over lengre tid kan også ha medvirket til at varmgangen eskalerte i sommerhalvåret. En sesongvariasjon i pH fra avrenningsvann fra alunskifer ble også sett i utlekkingsforsøket i friluft som NGI utførte på svartskifermasser fra Gran (Wærsted m.fl. 2022), der pH sank i sommerhalvåret, men økte igjen på vinterhalvåret. Vi fant derimot ikke en slik variasjon i prøvene tatt i vannansamling
