Rapport nr. 79

August 1996

Statens vegvesen
Vegdirektoratet

Overbygningskonstruksjoner og dekkelevetid

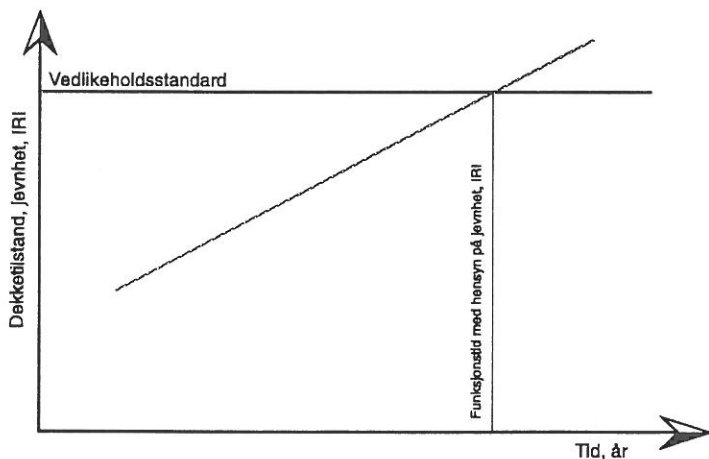
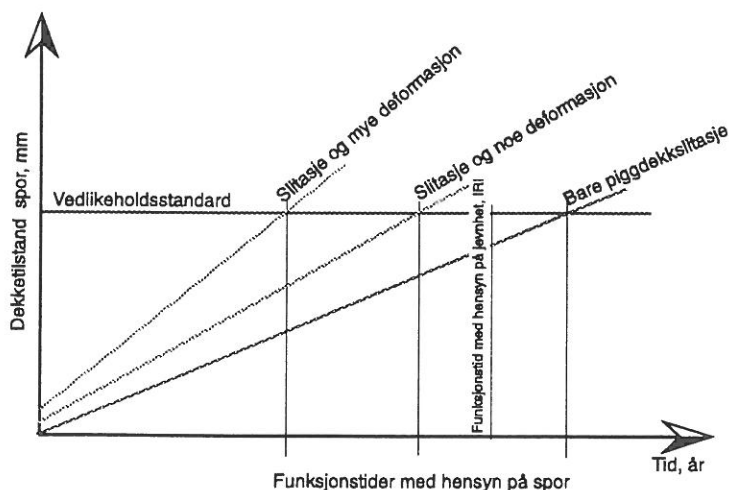
Skissen ovenfor viser antatt tilstandsutvikling med hensyn på spor og jevnhet. I de tilfeller

hvor sporutviklingen skyldes piggdekksslitasje alene, er funksjonstiden med hensyn på jevnhet bestemmende for dekkets funksjonstid. Med deformasjoner i tillegg til piggdekksslitasjen, kan spordybden bli den tilstand som utløser dekketiltak. Summen av deformasjoner og slitasje medfører at de begge er viktige for dekkets funksjonstid selv om de hver for seg er små.

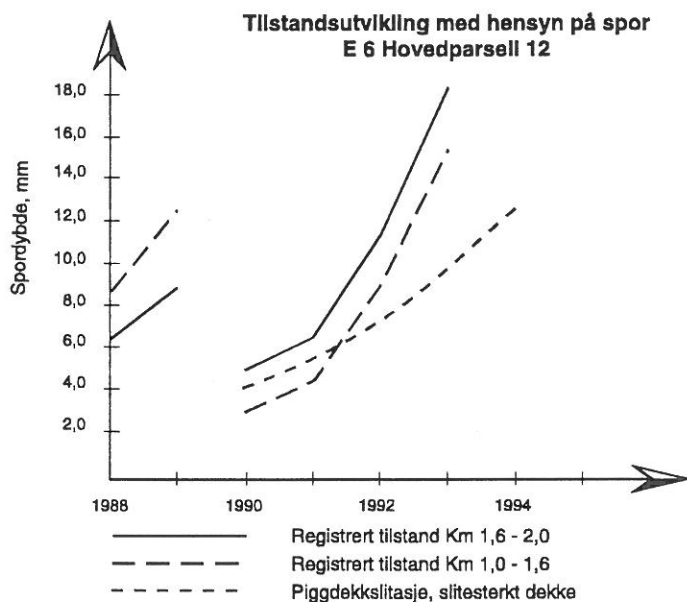
Med en ÅDT på ca 13.000 og et vegdekke med middels god slitestyrke vil en forvente en gjennomsnittlig piggdekksslitasje på ca 2,0 mm pr år. Med et forhold på 1,4 mellom 90%-verdien og middelveiden for spordybde, en utløsende standard på 25 mm og et initialspor på 4 mm, blir forventet dekkelevetid på 6 - 7 år ut fra estimert piggdekksslitasje. Denne levetiden forventes å øke til ca 10 år når kravene til piggdekk som ble innført i 1992, får full effekt.

Figur 2 i Vedlegg 1 viser sporutviklingen omregnet til gjennomsnittet over delstrekninger med en fast lengde på 100 meter. Målingene viser en økning i spordybde pr år i størrelsesorden 4 - 7 mm pr år. Fra 1990 til 1991, med gjennomsnittlig spordybde på ca 4,5, var økningen på 2,2 mm. Fra 1992 til 1993, med gjennomsnittlig spordybde på 14 mm, var økningen 7,0 mm. Ved analyser av piggdekksslitasje på stamvegnettet har man registrert en generell tendens til at økningen i spordybde er akselererende ved økende spordybde. Akselerasjonen i spordybde er på denne strekningen langt større enn hva man vanligvis erfarer. En av årsakene kan være sprekke-dannelser i bærelaget av Cg, som medfører større påkjenninger på et forsterkningslag av telefarlige materialer.

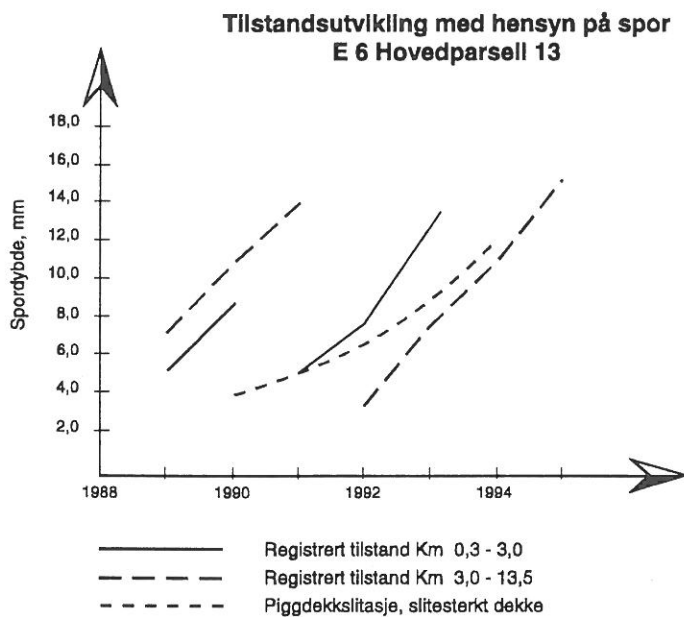
Økningen i spordybde varierer for denne strekningen mellom 2,0 mm pr år til 5,2 mm pr år. Med et gjennomsnittlig økning på 4,0 mm pr år må man regne med en funksjonstid på 4 år, en reduksjon på noe over 30% i forhold til hva man burde kreve av en nybygget veg.

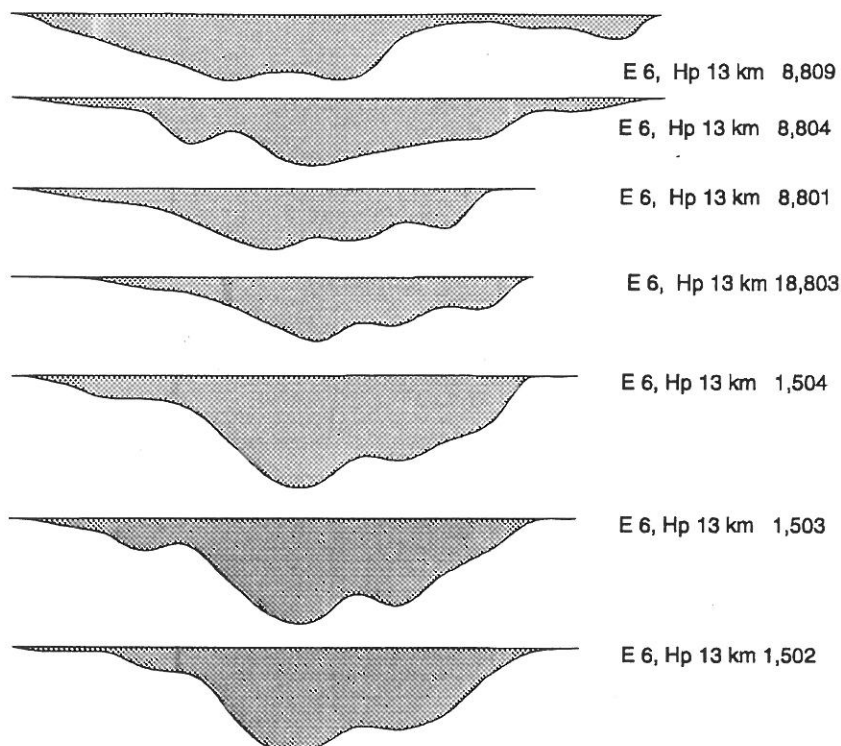
Skissene på neste side viser noen typiske sporformer målt på E 6 Hovedparsell 13. Målingene omfatter ytre hjulspor. Tunge og lette kjøretøy har forskjellige sporvidder. Det er derfor ikke uventet at spor på grunn av piggdekksslitasje og på grunn av deformasjoner kommer på litt forskjellige steder i vegens tverrprofil, slik en kan se av spormålingene.

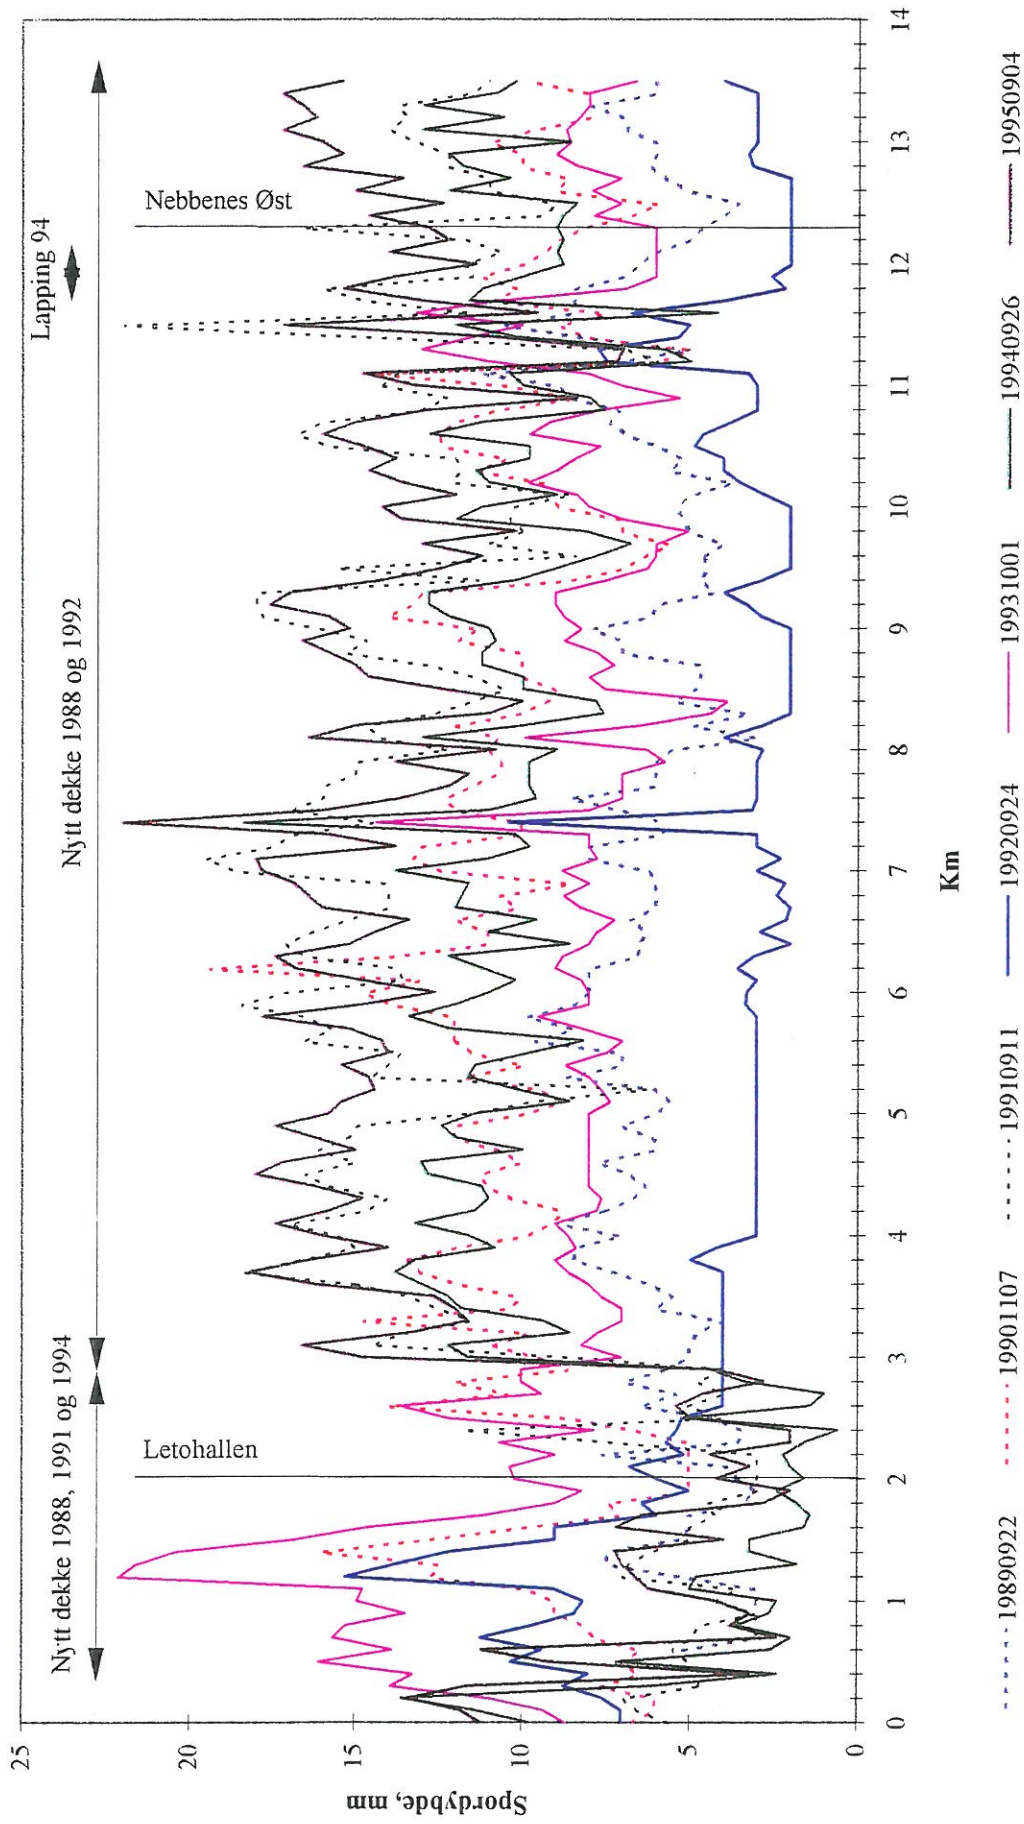
Spormålinger E6 Hp 13 kjørefelt 1 Mogreina - Bogsrud

Figur 3 i Vedlegg 1 viser spormålingene på E 6, Hovedparsell 13 fra Mogreina til Bogsrud. På denne figuren er oppgravingspunktene ved
