Intern rapport nr. 1941

Geotekstil-seminar og befarings
av armert jord konstruksjoner
på Taiwan juni 1996

Februar 1997

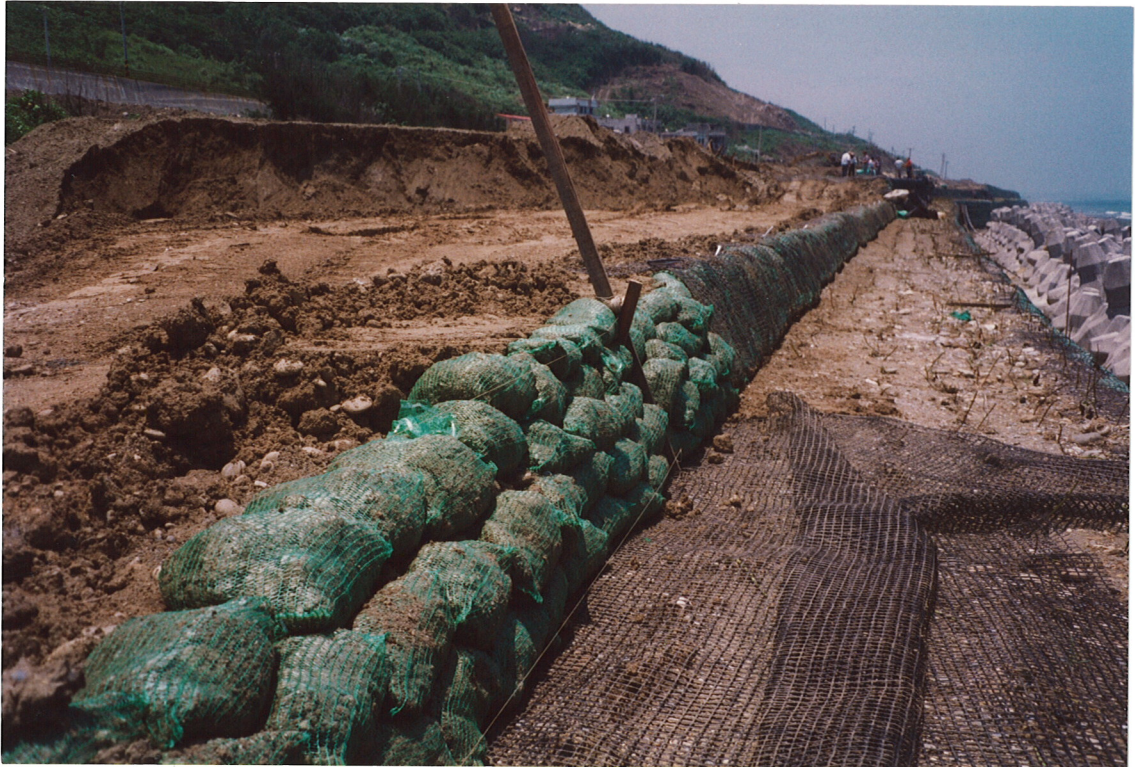
*Bilde 3 Sekker fylt med jord ble brukt for å oppnå en jevn fin front.
Armeringen ble brøttet rundt. Merk også vinkelmal og snorer*

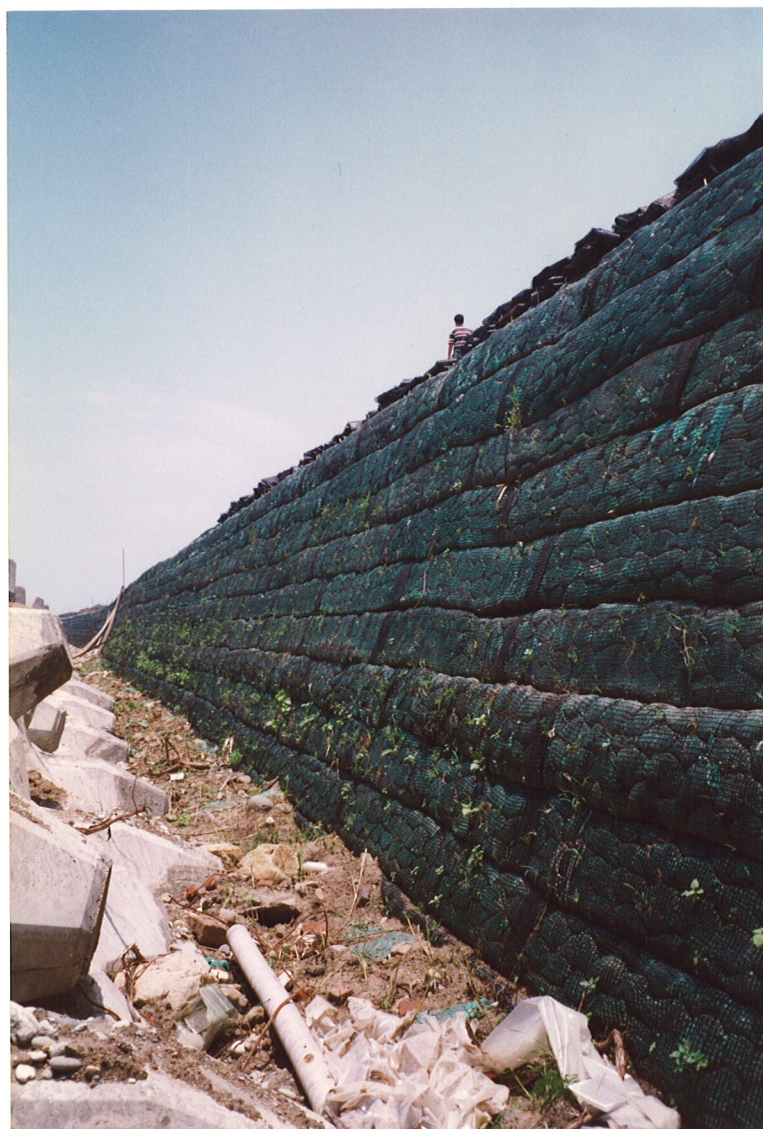
Bilde 4 Nedre del var 9 m høy. Merk sekkene i fronten. Vegetasjon er allerede i ferd med å etableres

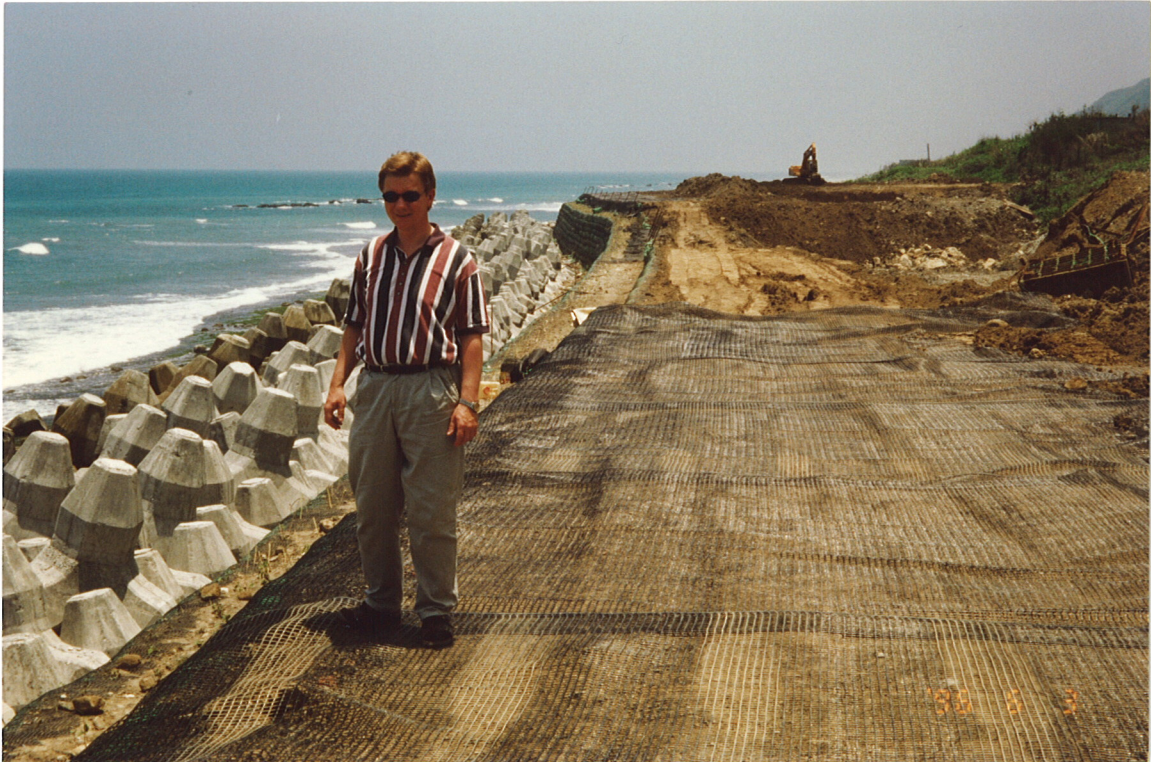
Bilde 9 Armeringen ble lagt med overlapp ca. 30 cm. Representanten fra Veglaboratoriet studerer prosjektet

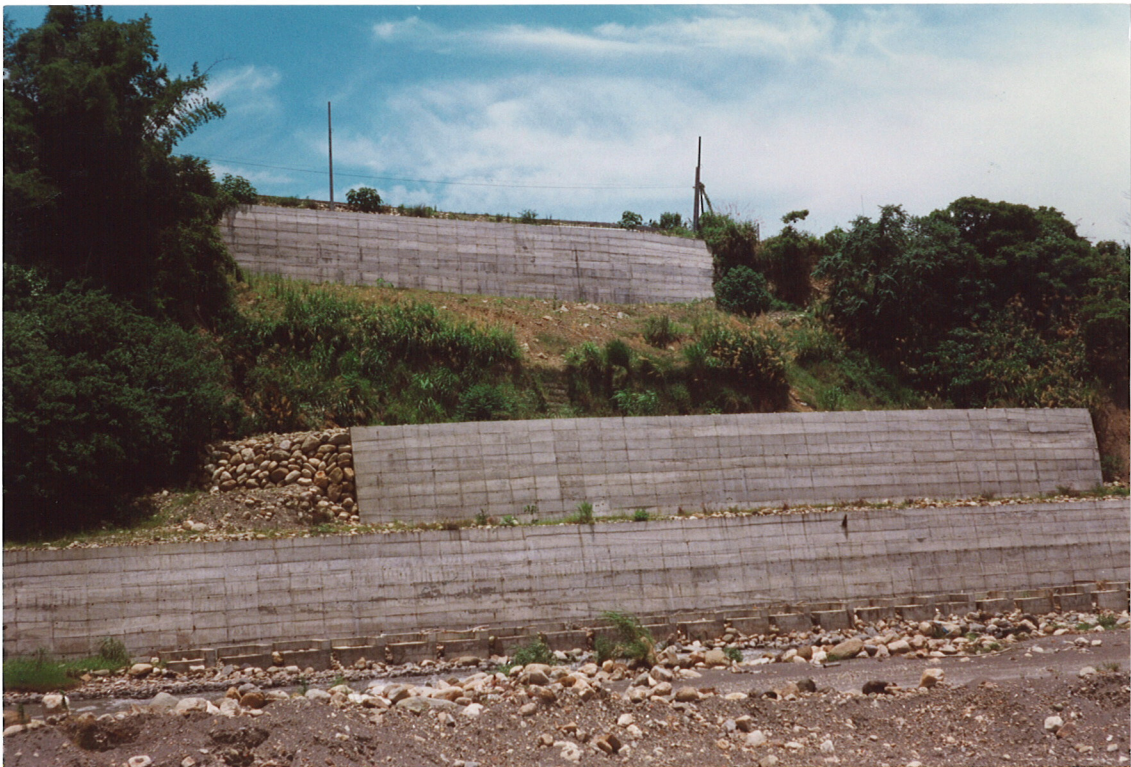
Bilde 11 3 betongmurer i skråning ned mot en elv

De 3 andre hadde vært her året før i forbindelse med seminaret i Peking, og da hadde det vært jordarmerte skråninger på dette stedet. Dette var mystisk! Vi snur og finner en kronglete mindre vei som fører oss opp til toppen av den øverste muren. Det viser seg at veien går over en betongplate på toppen av den øvre muren, se bilde 12.

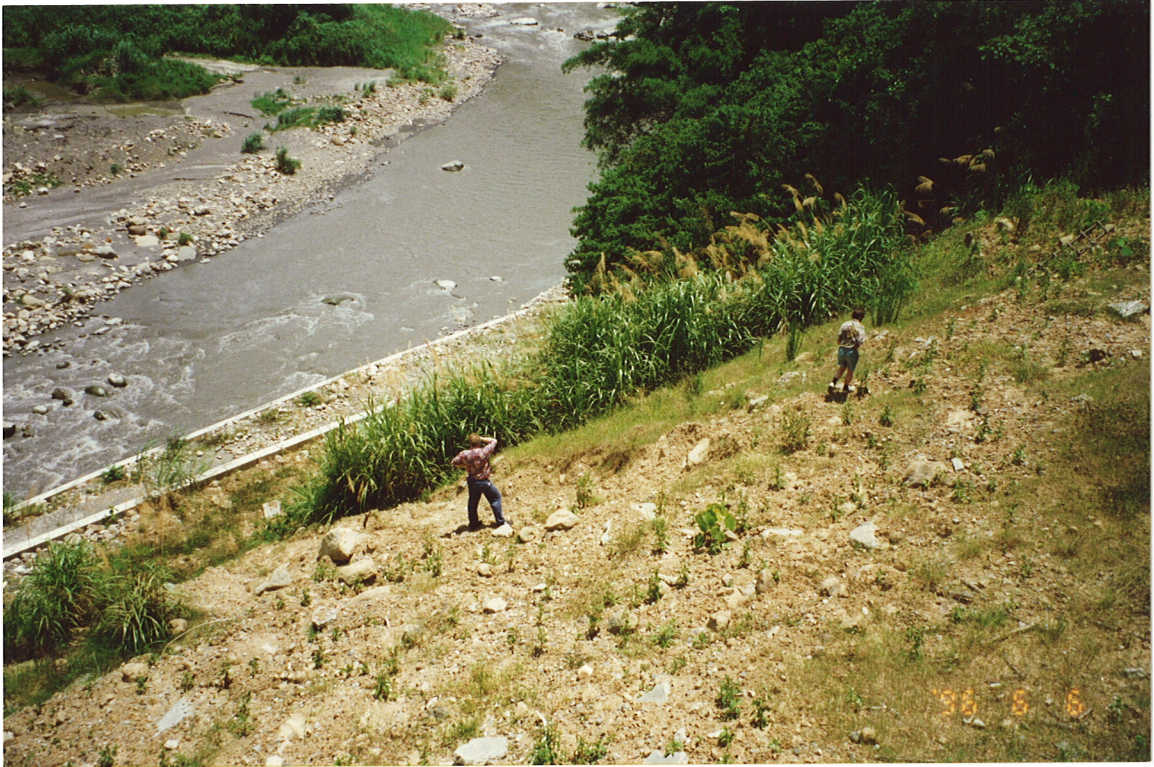
Bilde 15 Inge og Arnstein prøver å finne igjen den forsvunnede armert jord skråningen fra året før

Etter noe leting finner de en totalt kollapset armert jord skråning, se bilde 16.

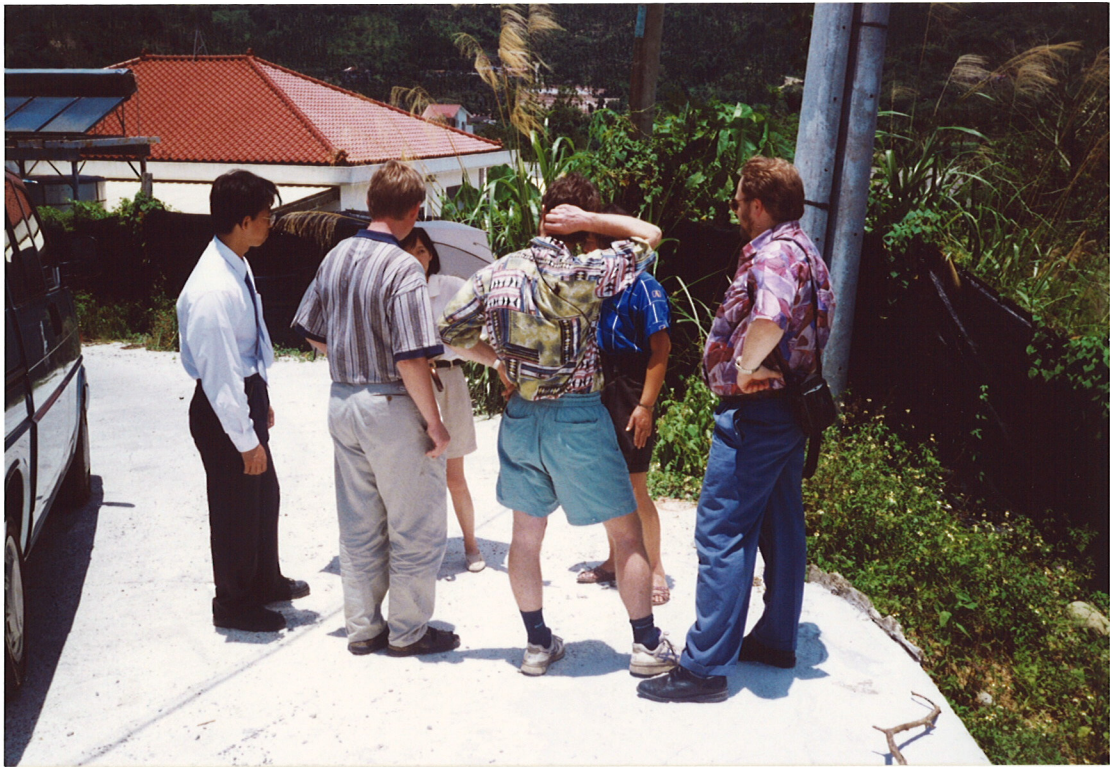
Vi kom forøvrig i snakk med en forbitret nabo, som kunne fortelle om en utrast skråning med stengt vei på toppen, bilde 20.

Bilde 20 Diskusjon med forbitret nabo til den utraste skråningen

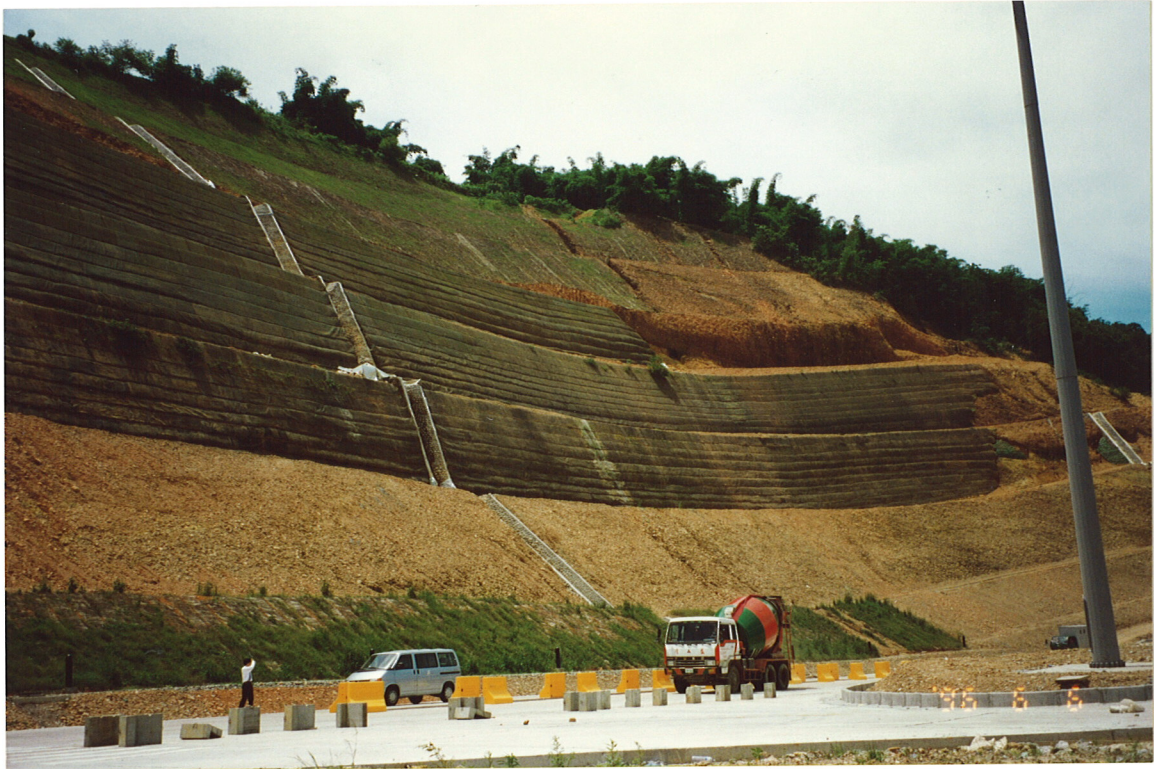
Når vi kommer fram ser vi at det virkelig er en helt enorm armert jord skråning, bilde 24. Vi får senere vite at den er totalt 60 m høy, hvorav 40 m er armert.

Bilde 24 Det er en enorm armert jord skråning, totalt 60 m høy hvorav 40 m er armert

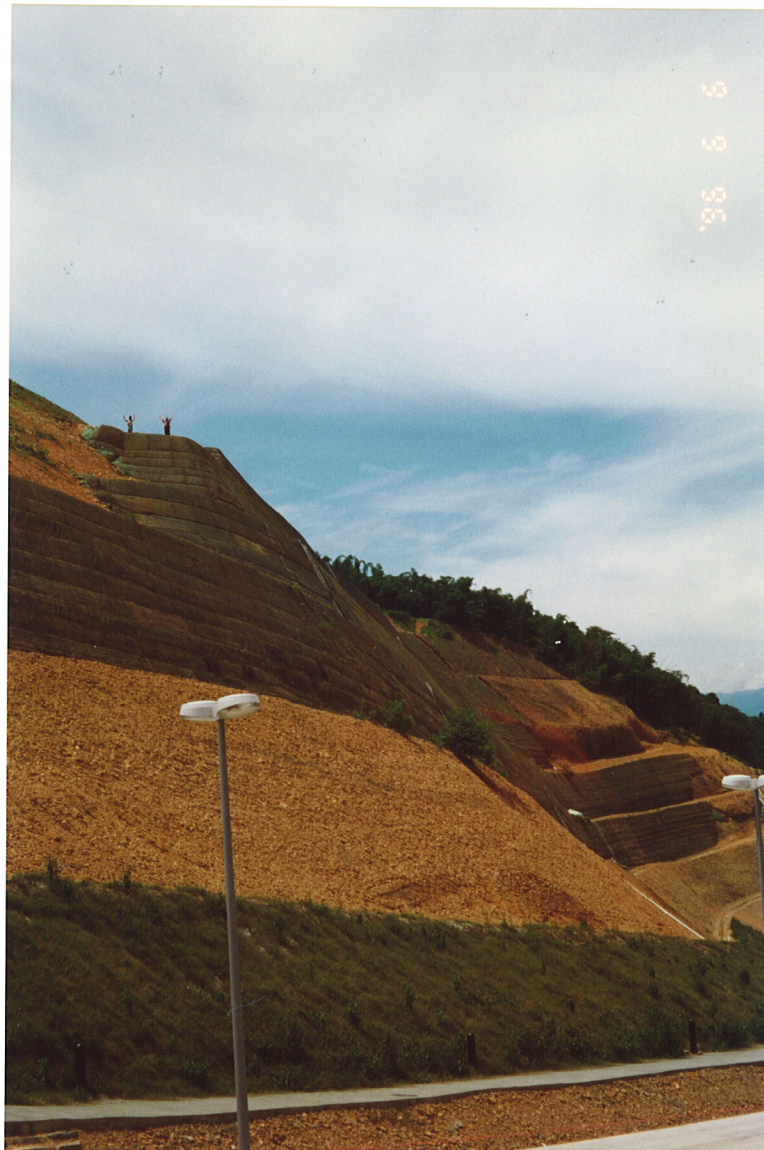
På toppen kunne det registreres store, langsgående sprekker i bakkant av den armerte konstruksjonen. Dette tyder på et begynnende stabilitetsbrudd bak hele den armerte delen. Sprekkene er vist på bilde 31 og 32.

- * Tension cracks at the top of the structure indicating failure. Water filling of these cracks will reduce the stability even more.
- * Several severe cracks and complete failure of the concrete drainage channels at the top of the structure. This indicates considerable movement of the top of the slope.

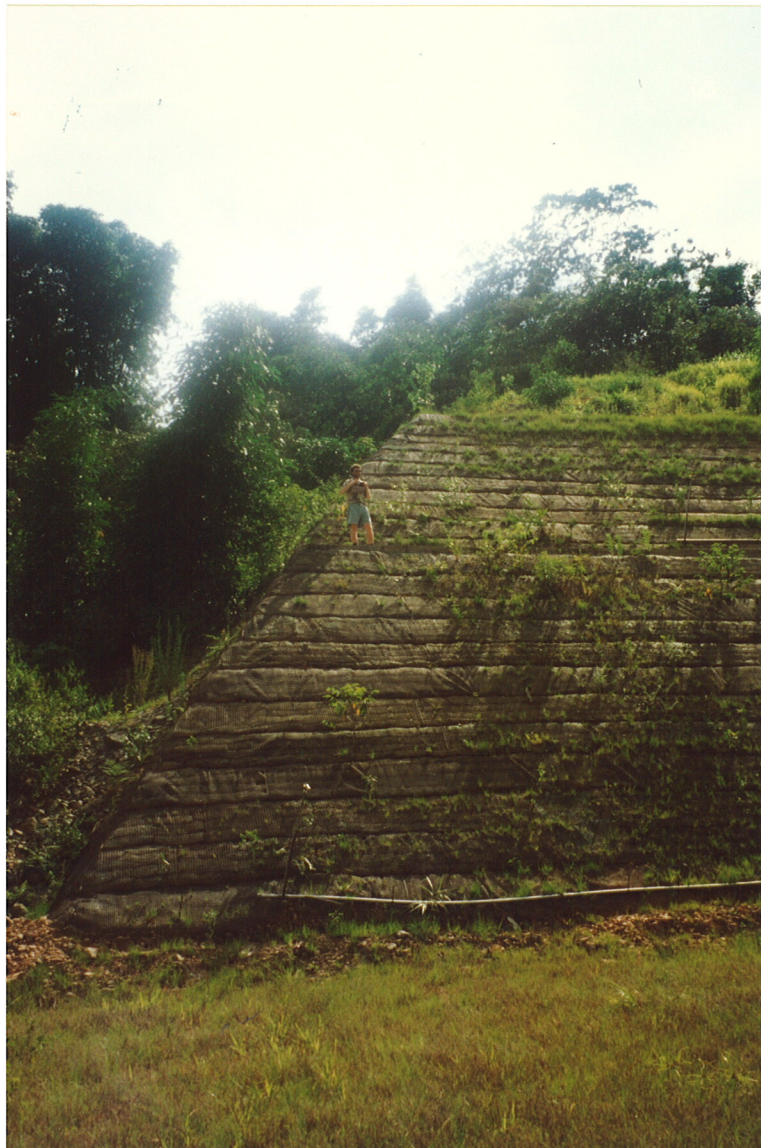
*Bilde 38 Kun de to nederste terrassene med totalt 12 m høyde var armert.
Hovedarmering var Telegrid 150 og sekundærarmering Telegrid 55*

Dette så ut til å være en bra utført konstruksjon med jevn overflate.

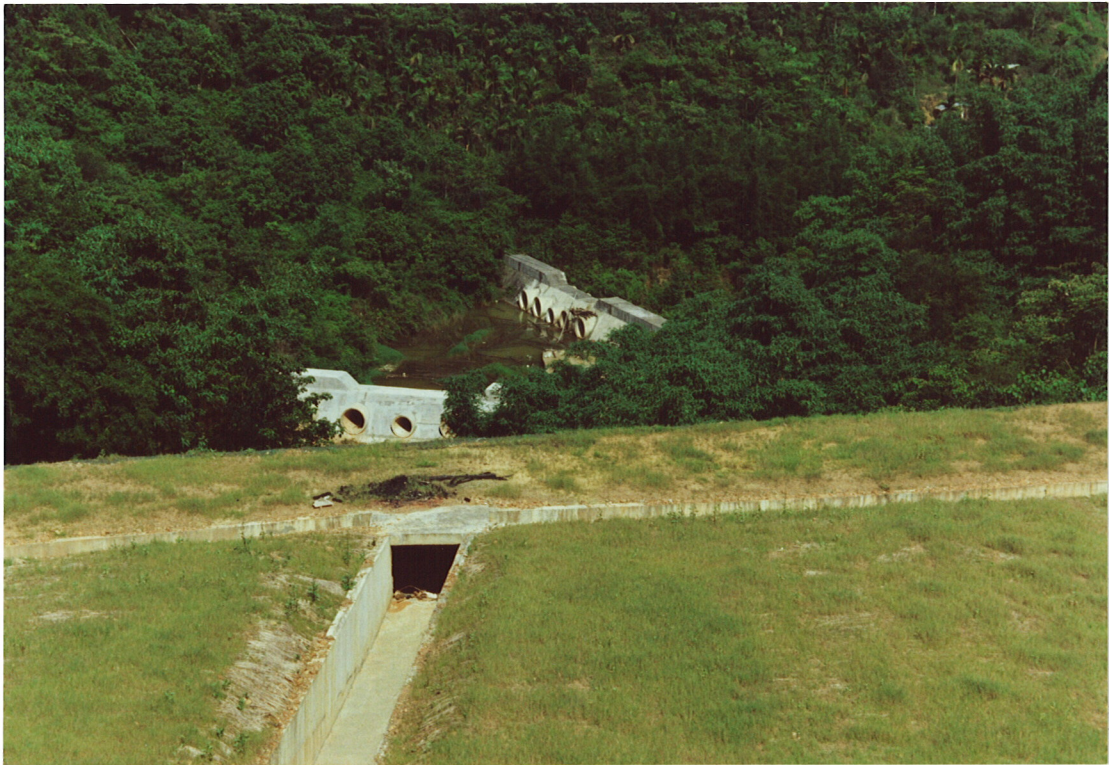
I denne skråningen og nederst i dalen var det et solid dreneringssystem med kanaler og rør, se bilde 42.

Bilde 42 Dreneringssystem med betongkanaler i den armerte skråningen, og midt på bildet sees dreneringssystemet i bunnen av dalen

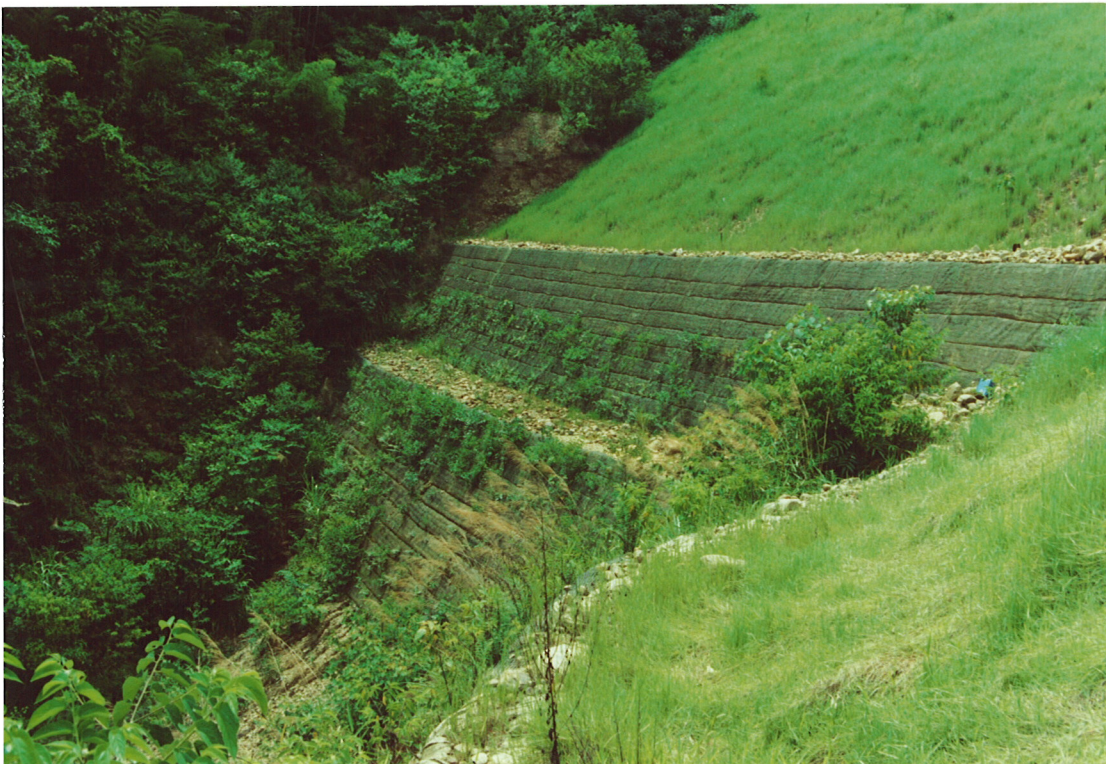
Bilde 43 Bratt, armert skråning med Telegrid jordarmering

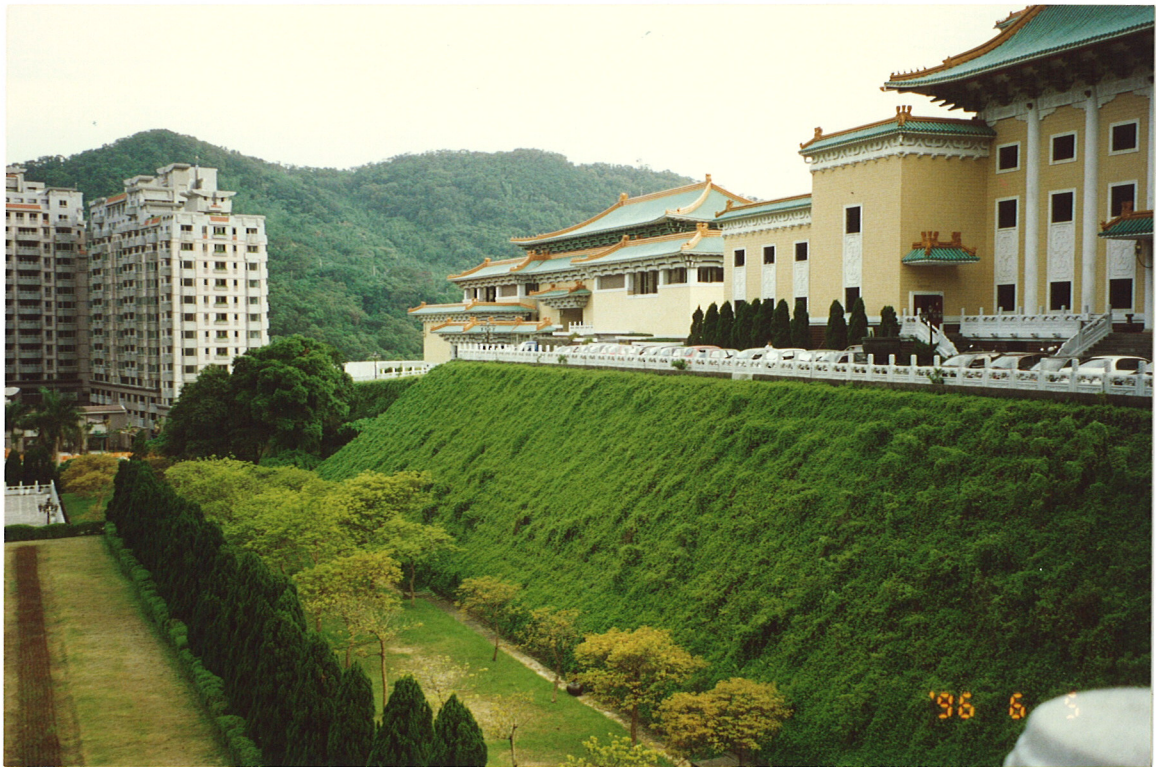
Bilde 55 Jordarmert skråning utenfor National Palace Museum

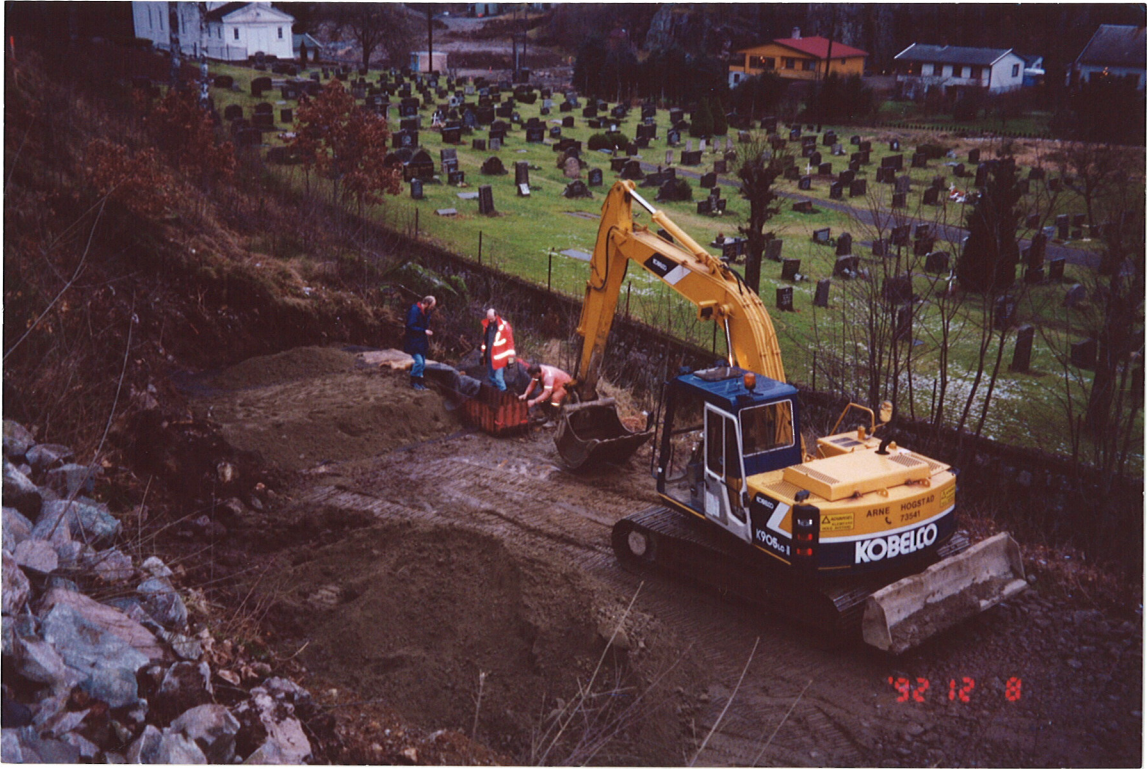
Fig 1 Construction of 60 ° reinforced slope, first layer

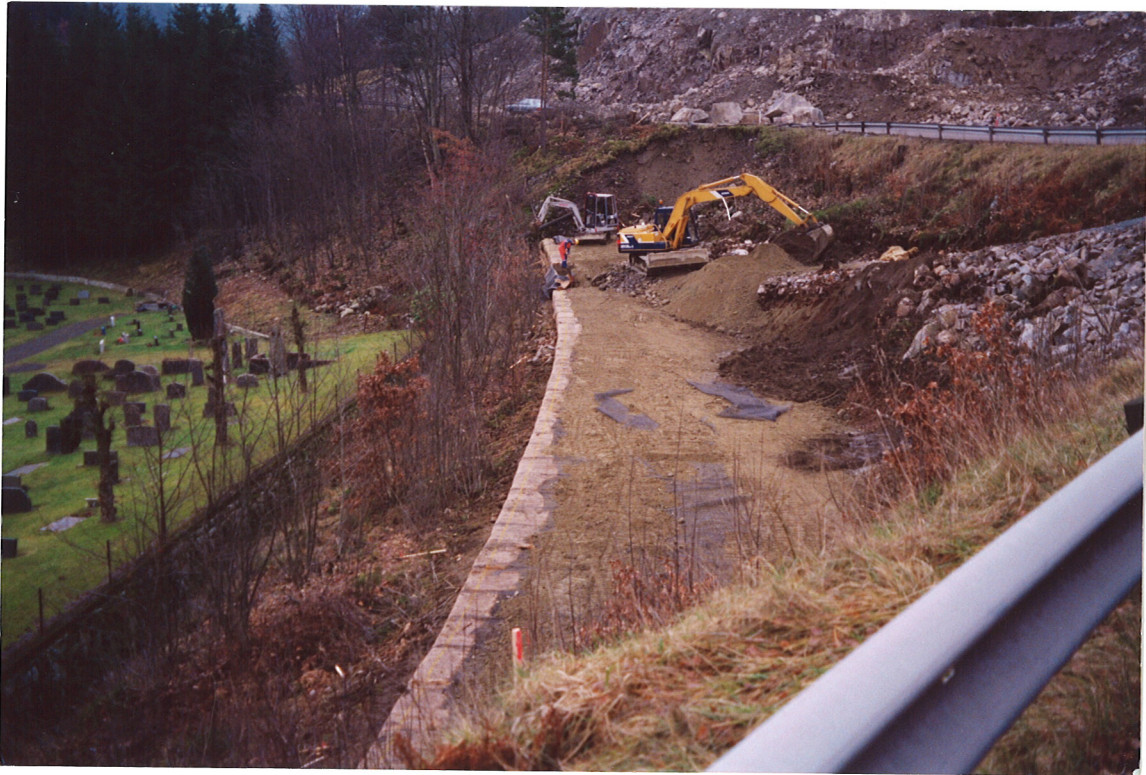
Fig. 2 Construction of third layer. In-situ soil consisting mainly of dense sandy marine with friction angle 35 °

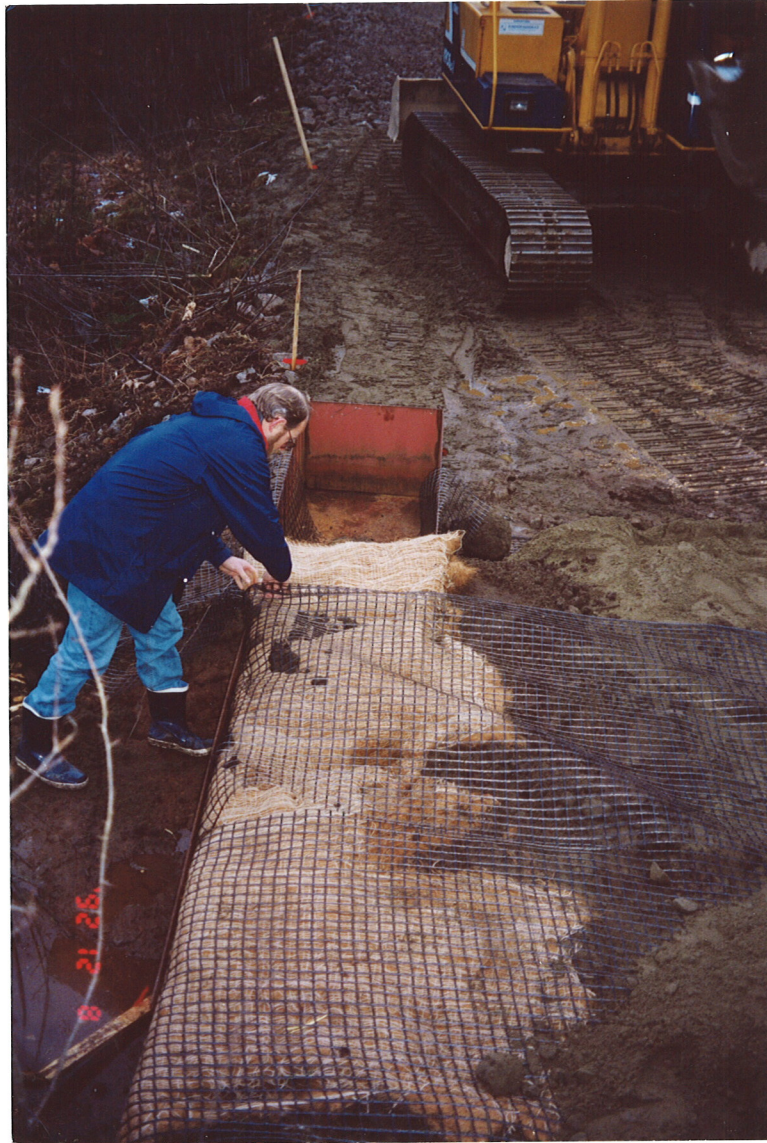
Fig. 3 Steel box used as formwork in the front. Telegrid 55/30 with spacing 0,5 m used as reinforcement. Vegetation mat used in the front to speed the vegetation process

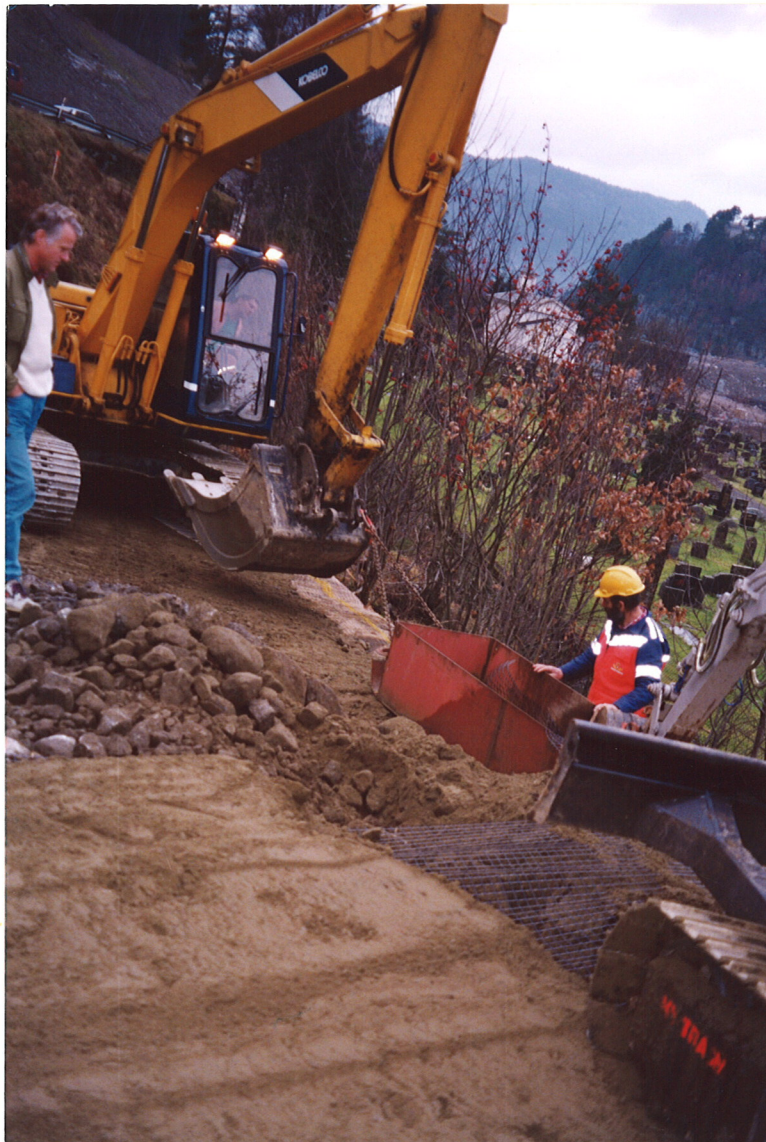
Fig. 4 Moving the formwork with the machine. Sandy gravel used as backfilling material, compacted to minimum 97 % Standard Proctor

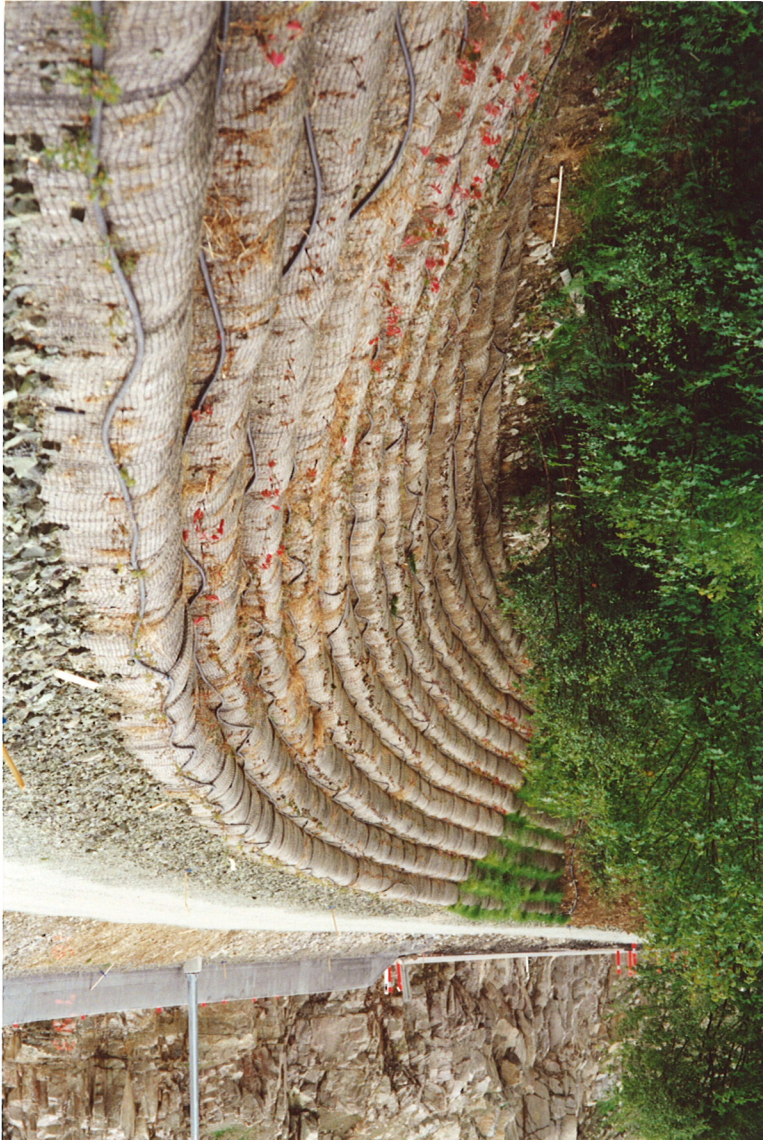
Fig. 5 Small water pipes placed on each layer to help up the vegetation process. Reinforced slopes are flexible in making curved structural forms

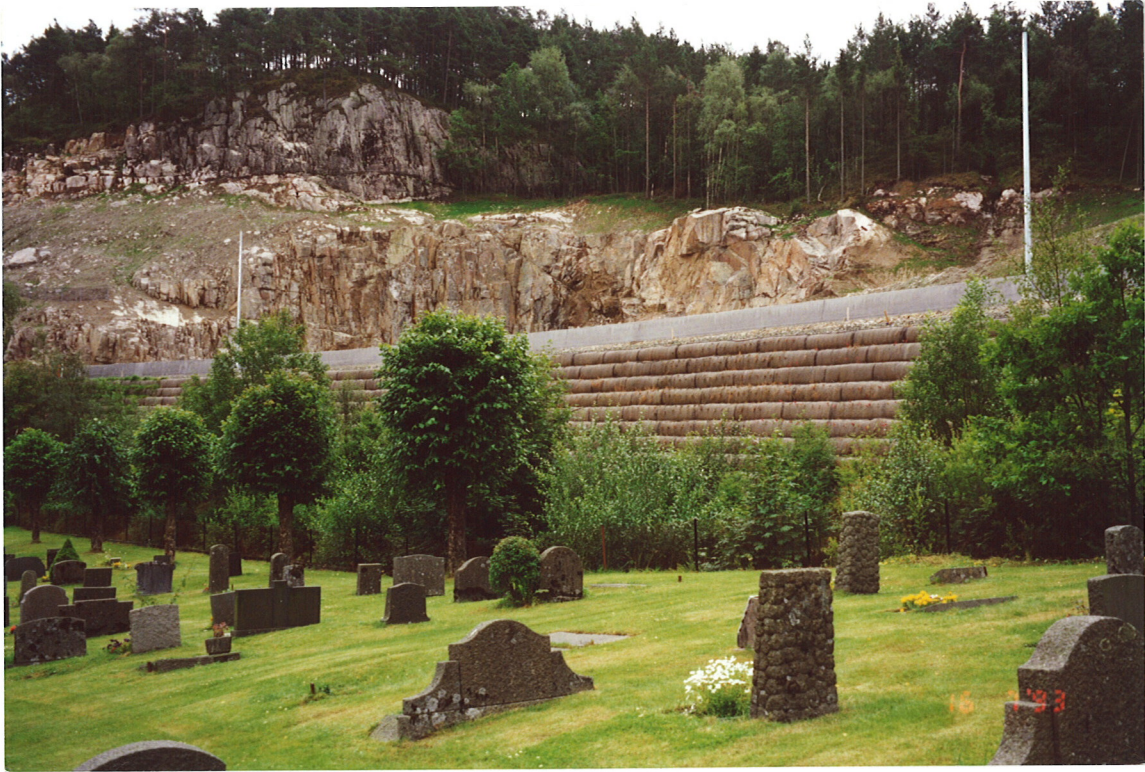
Fig. 6 Finished reinforced 60 ° slope with maximum height 7,0 m and reinforcement length 5,0 m. Total cost 580 NOK/m² (83 \$/m²)

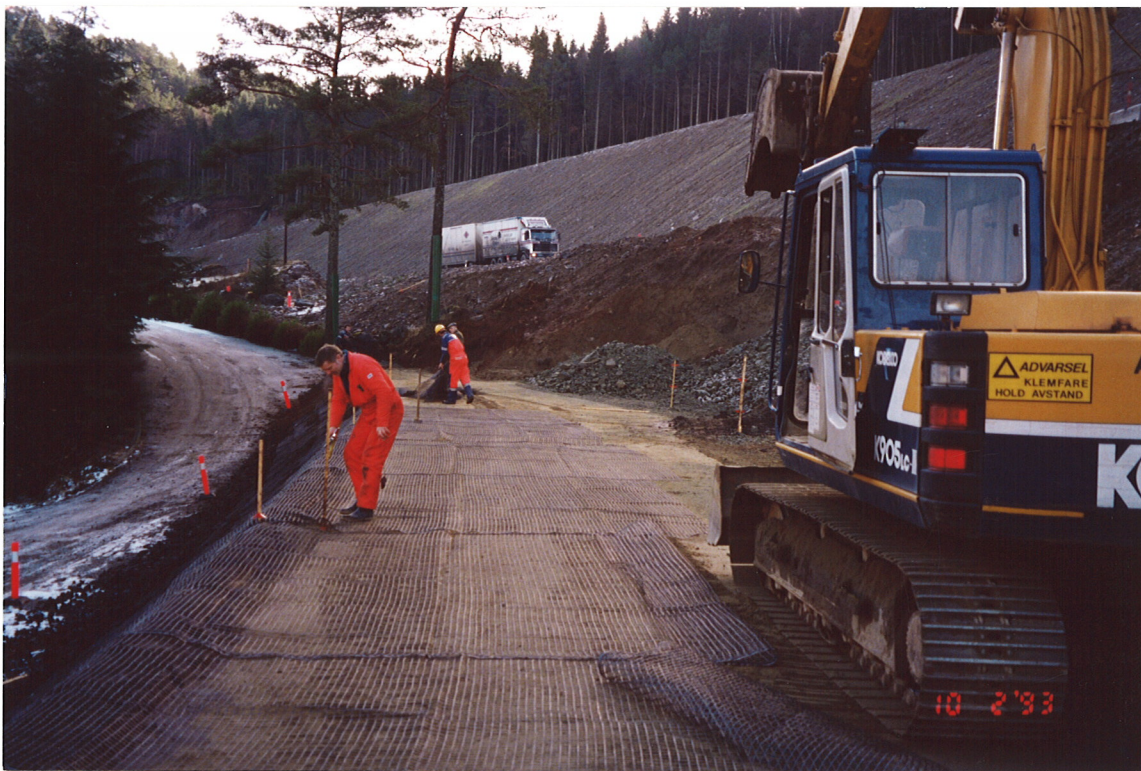
Fig. 7 Construction of 45 ° slope. Telegrid 55/30 used as reinforcement

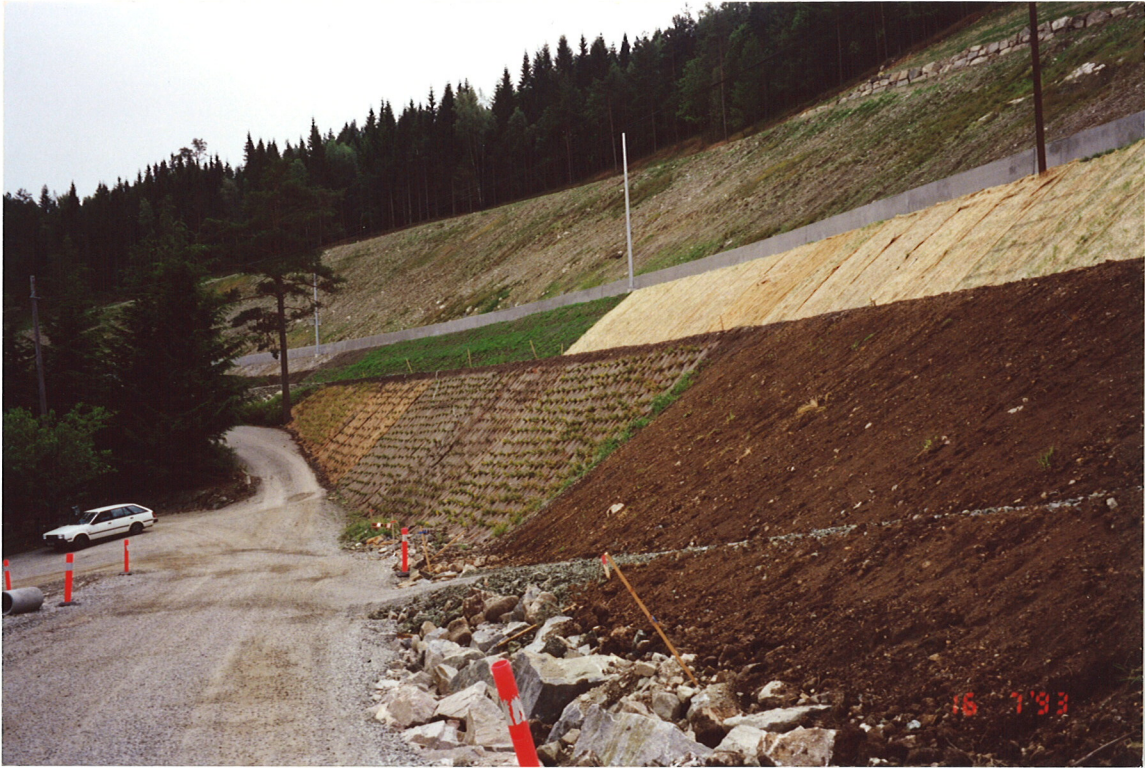
Fig. 8 Reinforced slope with test sections for different vegetation mats

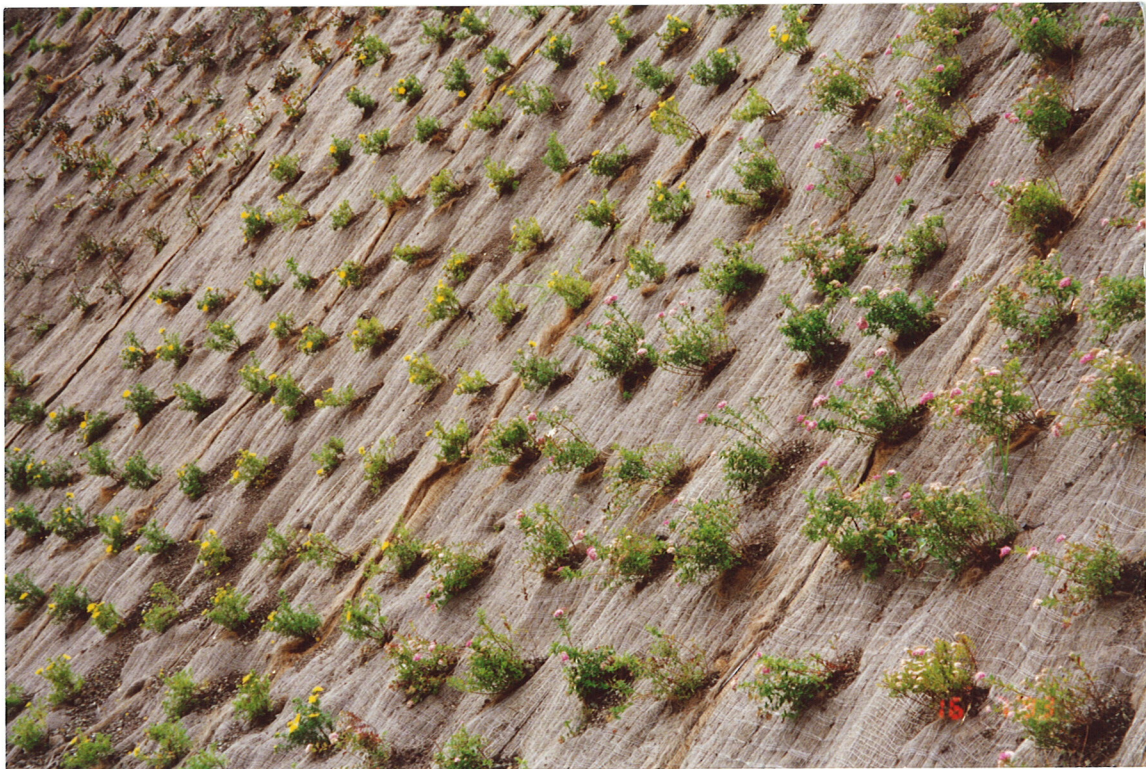
Fig. 9 One test section with flowers
