Intern rapport nr. 1947

Oppfølging av markeringsduk,
vann og frostsikring i Hordaland.
Befaringsrapport 13/2 1997

Statens vegvesen
Vegdirektoratet

BEFARINGSRAPPORT Hordaland 13/2 1997

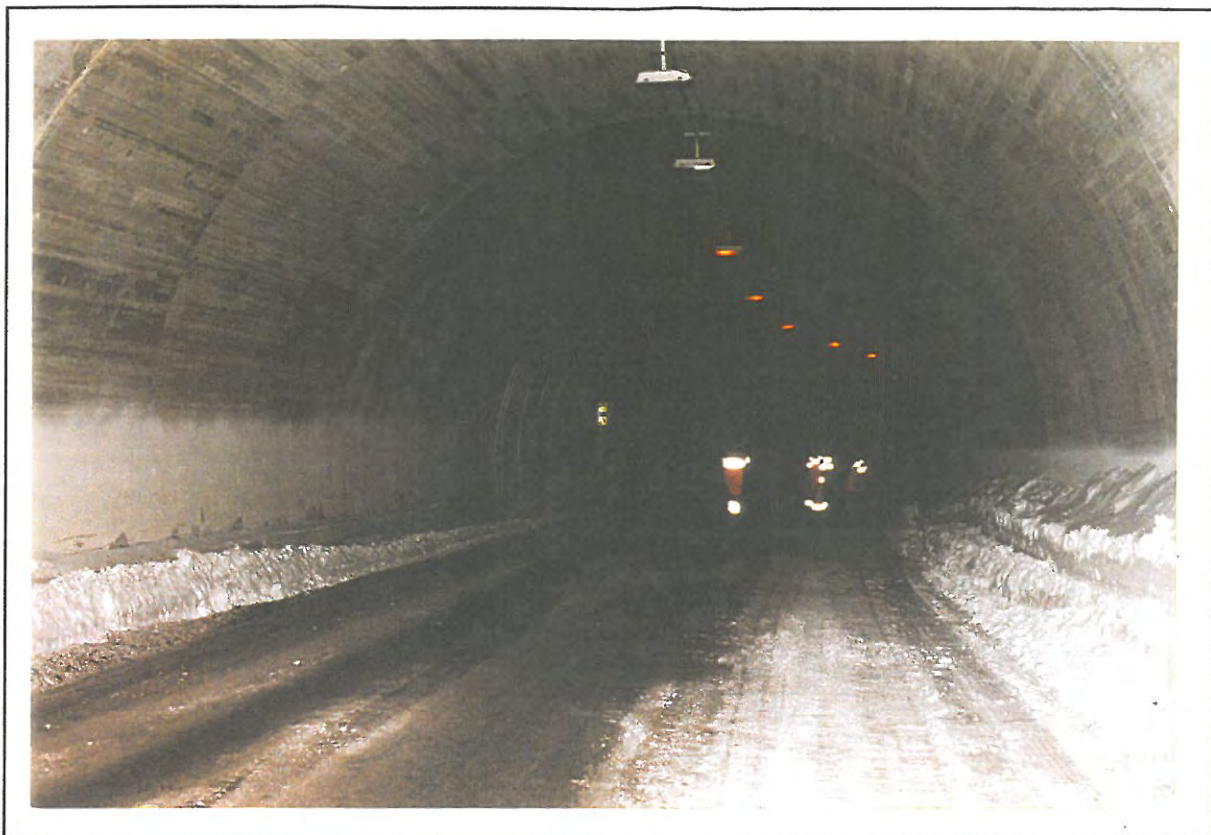
FOTO 1

Austmanalitunnelen: Nedre inngang 13. febr. 1997.

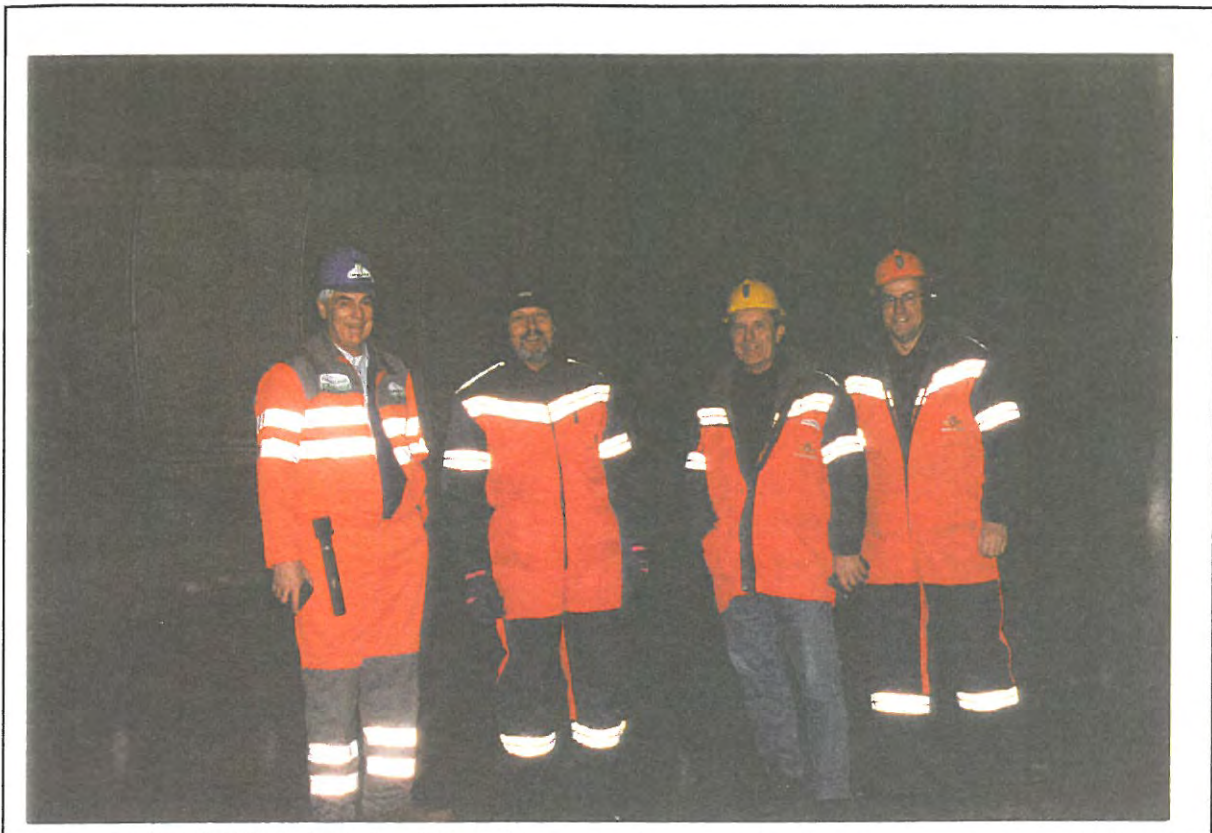
FOTO 3

Austmanalitunnelen: Deltager på befaringen 13. febr. 1997.
Lærum, Grønhaug, Rønhovde, Gjæringen. Fotograf E. Iversen kom ikke med på bildet.

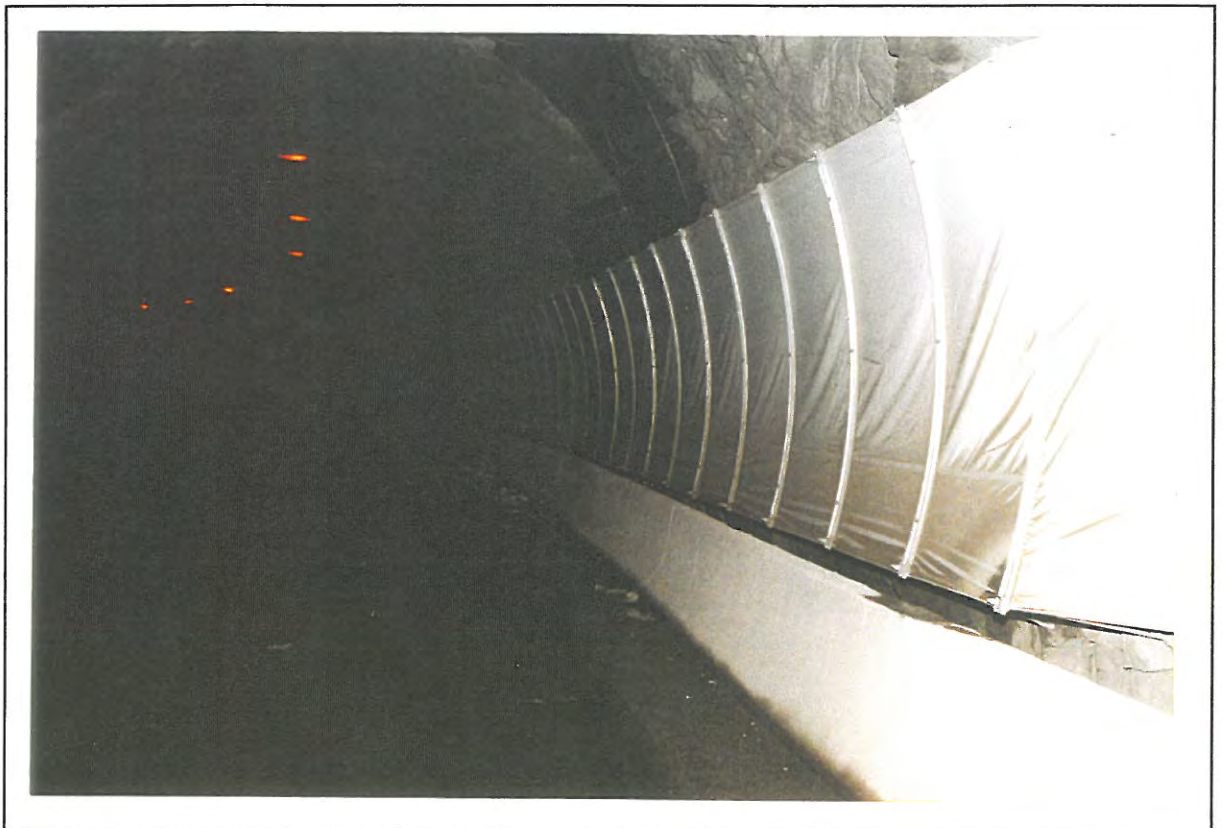
Ved øvre portal er det satt opp punktsikring med tunnelduk, foto 16/17. Fuktsikringen virket tilfredsstillende, men en liten svikt i en sveiseskjøt har ført til en mindre drypplekkasje. Dette vil bli rettet av leverandøren. Sikringen var også litt for knapp sidelengs slik at det var et punkt med litt is på kanten av isoleringen. Årsaken var feil i vegvesenets oppmerking.

FOTO 16/17 Austmanalitunnelen 13. febr. 1997: Punktlekkasje sikret med isolert WG - duk. Merk at svikt i sveis fører til liten lekkasje midt på bildet. (Reklamasjon) .

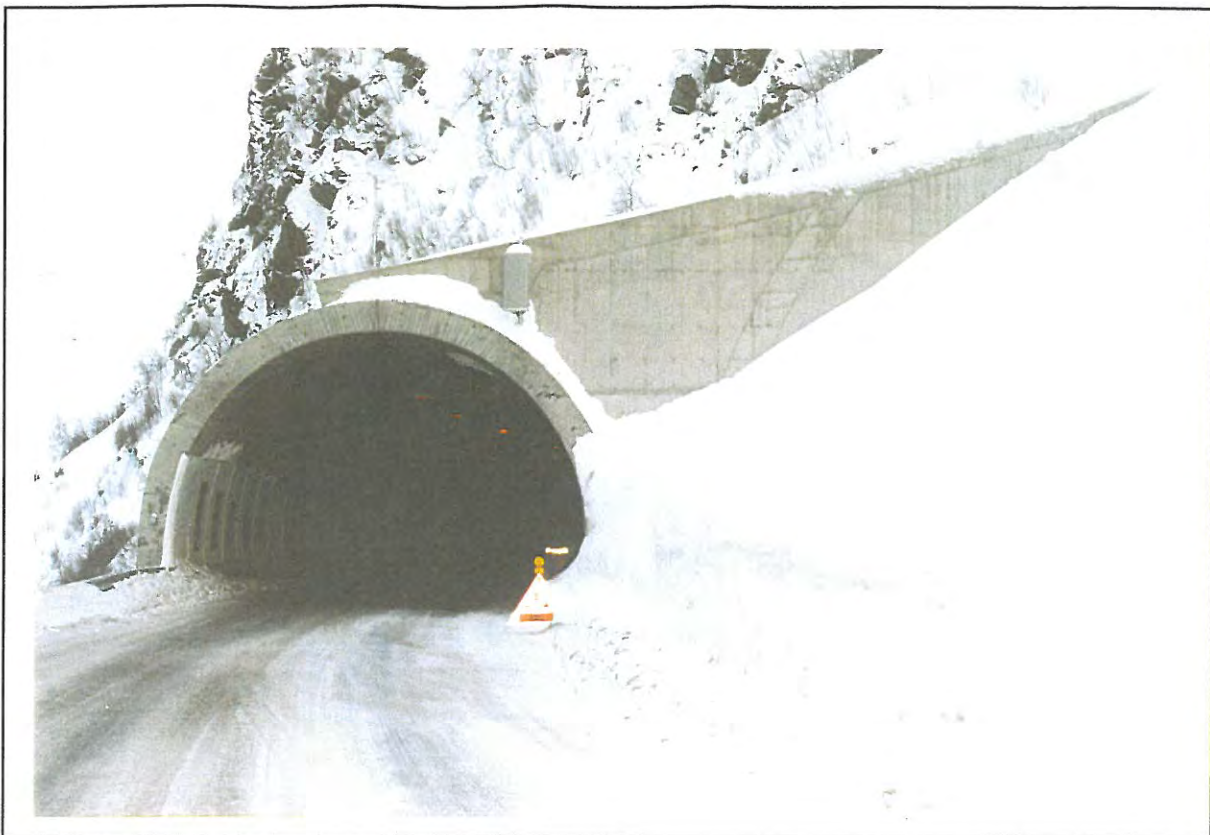
FOTO 19

Austmanalitunnelen: Øvre inngangsparti med WG - markeringsduk i betongutstøpningen.

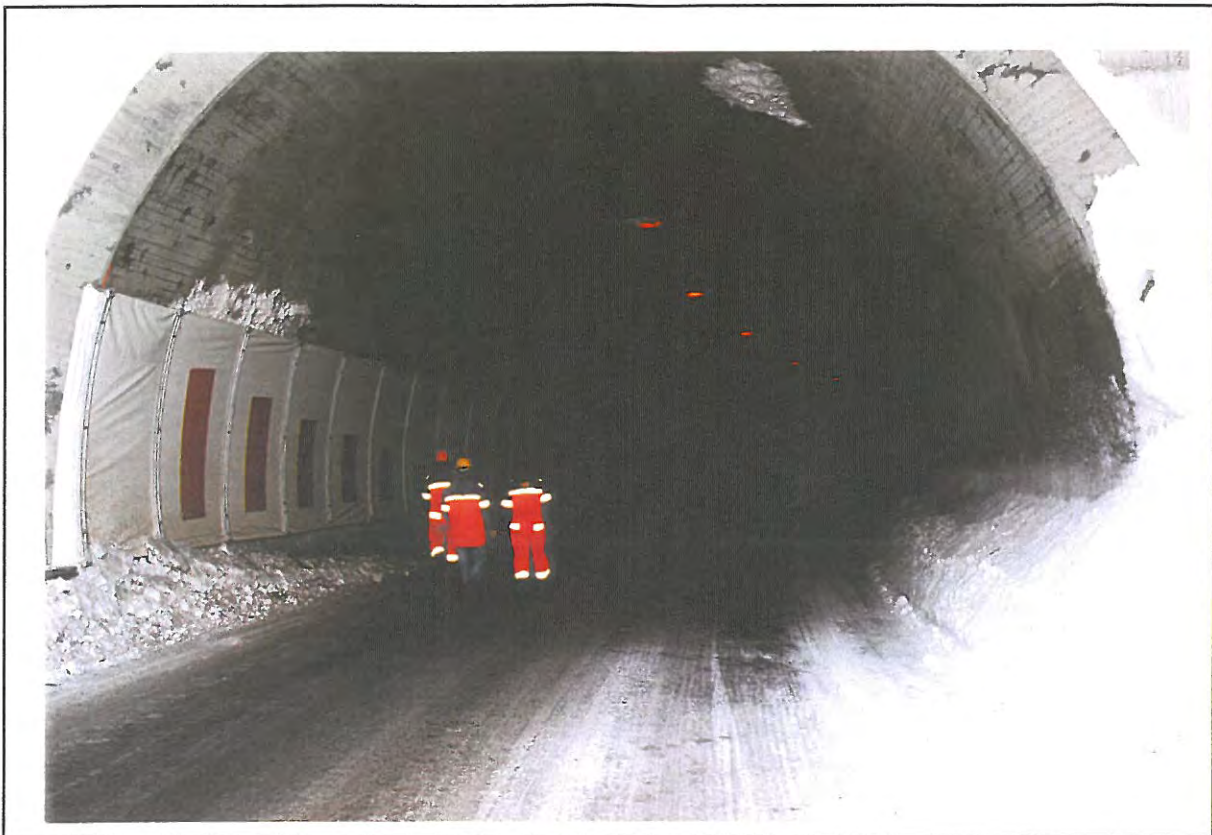
FOTO 23

Oppsettingen ble noe dyrere enn forutsagt. En viktig årsak til dette var at konstruksjonen bygget så mye ut fra fjellsiden at markeringen måtte beskyttes med en mur i underkant, foto 5, 7, 14 og 24. Fra sjåførposisjon skjuler bøyene en del av de røde markeringene på enkelte strekninger; høyre side med liten kurvatur. Virkningen kan forbedres med å tape refleks på bøyene foran de røde markeringene.

Austmanalitunnelen: Øvre inngangsparti med WG - markeringsduk i betongutstøpningen.

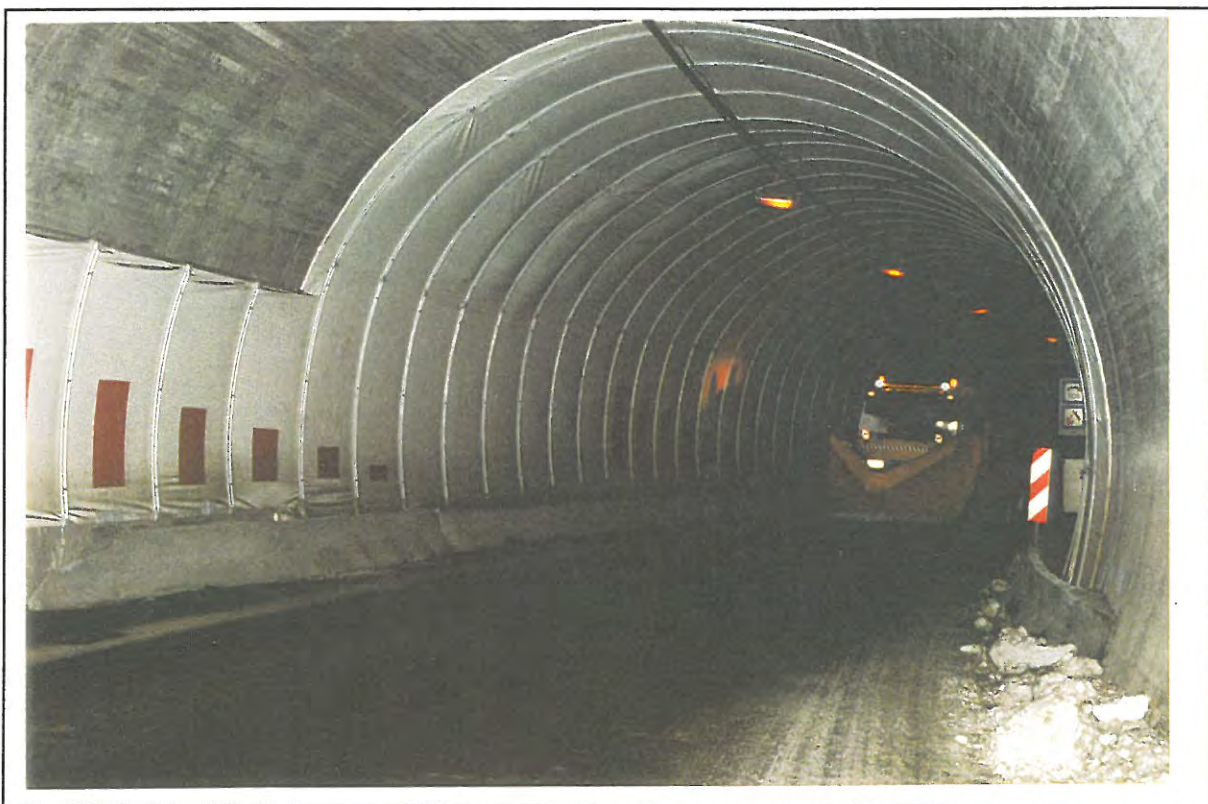
FOTO 24A Austmanalitunnelen 13. febr. 1997: Øvre inngangsparti med WG - markeringsduk på betongutstøpningen og WG - tunnelduk i hele tunnelprofilen innenfor utstøpningen. Brøytesjåførene og trafikantene er godt fornøyd med markeringsduken.

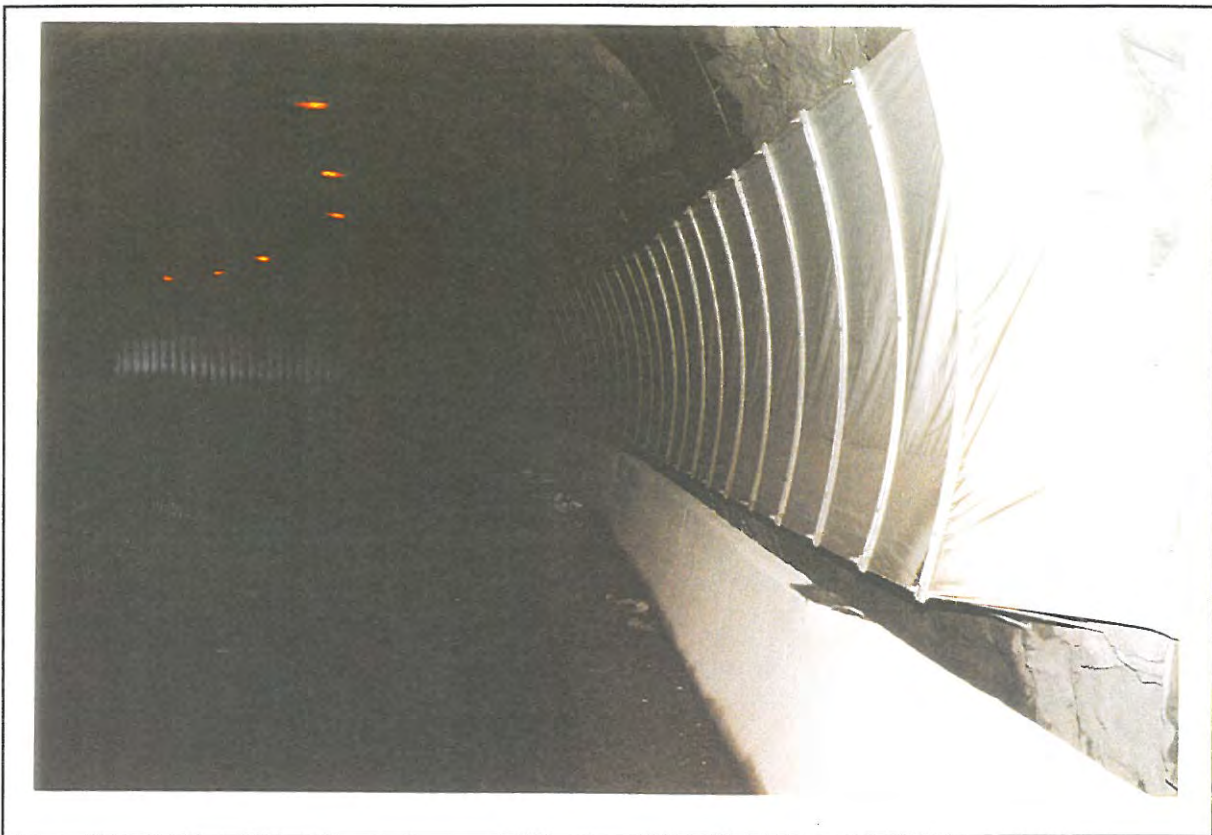
II - FOTO 3

Austmanalitunnelen 13. feb. 1997: Ved øvre portal med WG - markeringsduk sett langs venstre kant av vegen oppover mot utgangen, svakt lys lengst inn i bildet kommer fra øvre åpning.

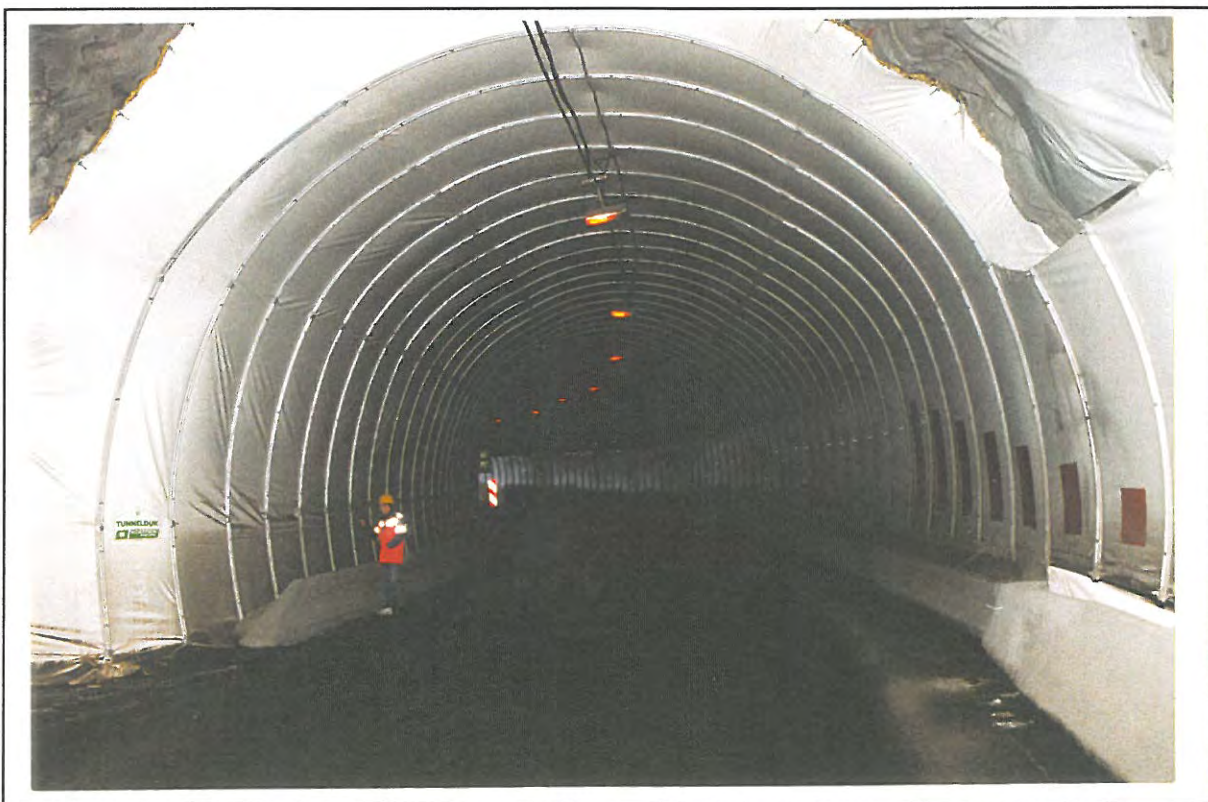
FOTO 18

Austmanalitunnelen 13. feb. 1997: Ved øvre portal med WG - markeringsduk på overgang til tunnelhvelv med røde markeringsstriper.

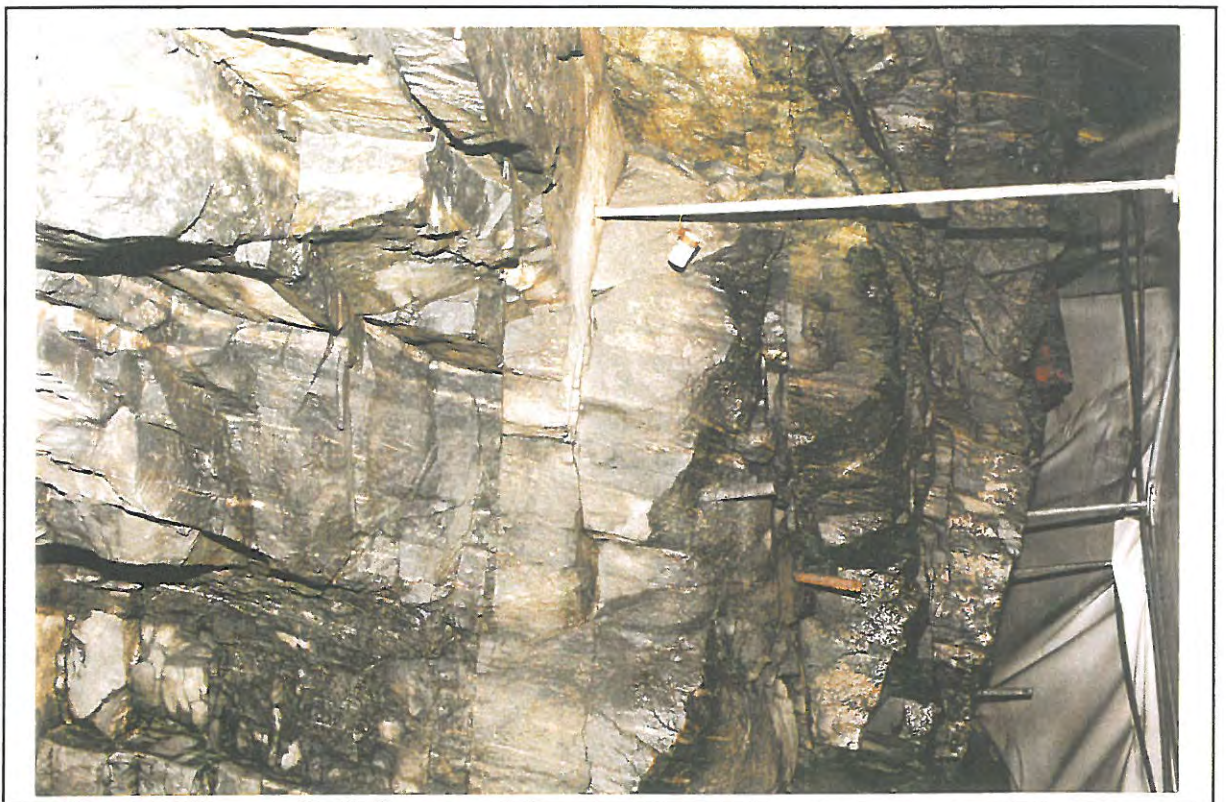
II - FOTO 14 Røldalstunnelen 13. feb. 1997: Temperaturmåler hengt opp bak WG - duken like innenfor endetettingen.

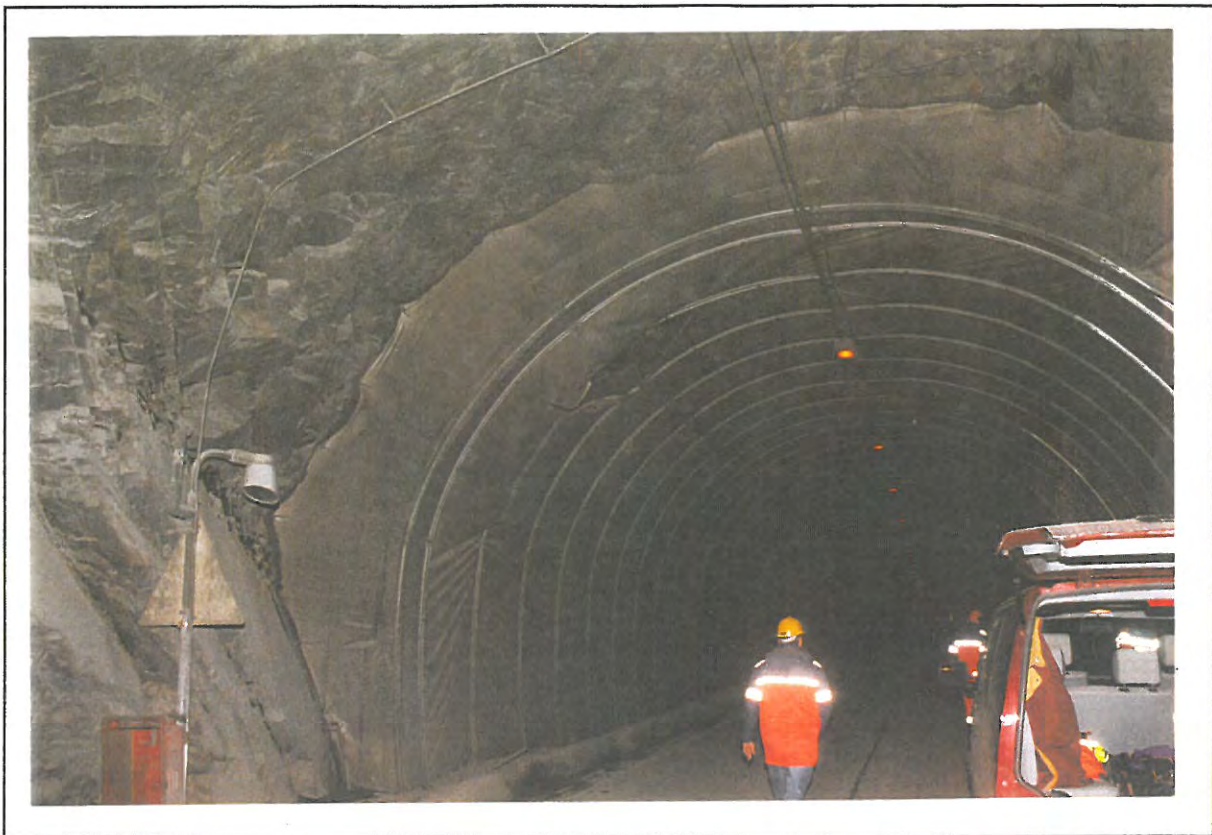
↑ II FOTO 18

Røldalstunnelen 13. feb. 1997: Skadepå WG - tunnelduk i vederlaget på grunn av påkjøring av vogntog. To rørbånd må skiftes og ca 2 m² duk må sveises på. Duken er reløativt skitten og trenger vask.
