Rapport

Asfaltfuger på E18 i Vestfold

Vestfold 30. mars 2009

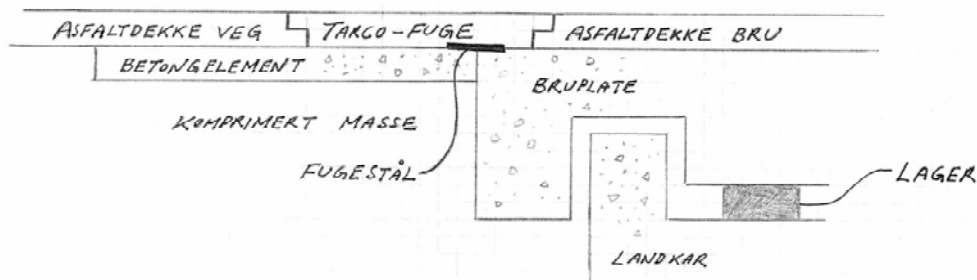
I samråd med Prosjektleder Odd Rønnestad fra bruvedlikeholdet i Region sør, ble det bestemt at vi skulle gjennomføre et prøveprosjekt med fugene på Tollerud Vest. Forslag til fugeløsning ble diskutert på prosjektmøte for bruvedlikeholdet i Region sør i Arendal 18 september 2008. I fellesskap ble følgende løsning skissert:

Hovedhensikten med den valgte løsningen for prøveprosjektet var å etablere en stabil grunn for vegbanen i forbindelse med fugene rett før og etter brua. Intensjonen var å redusere faren for setninger og samtidig etablere støtte for fugestålet utenfor bruplata. Dessuten ble det valgt å benytte Tarcofuge i stede for ordinær asfaltfuge. Årsakene til at valget falt på Tarcofuge,

For å redusere faren for setninger i vegbanen i forbindelse med fuga, ble det gravd ned armerte betongelementer i grunnen rett utenfor bruaplata. Planen var å støpe elementene på plass, men på grunn av utfordringene rundt trafikkavviklingen og for lav støpetemperatur (sent på høsten) ble det bestemt at betongelementene skulle prefabrikeres. For å unngå problemer med håndteringen av elementene (kraning) kunne de ikke lages for store og tunge. Resultatet var at hvert element ble ca. 5500 mm langt, ca. 100 mm høyt og ca. 1000 mm bredt. Elementene ble lagt på en slik dybde i grunnen at avstanden mellom overkant betongelement og overkant slitelag på brua var ca. 80 mm. Dessuten ble de plassert så nære bruaplata at fugeåpningen ble ca. 60 - 70 mm. Elementene ble lagt på en "seng" av jordfuktig mørtel. På grunn av lengden på brua (134 m) ble bredden på Tarcofugen valgt til 800 mm. Dette innbar at en stor del av betongelementet måtte dekkes med asfalt eller lignende. I dette tilfellet ble det valgt å benytte støpeasfalt. Bakgrunnen for dette er at støpeasfalten er selvkomprimerende og det ikke er nødvendig med asfaltutlegger for å få et godt resultat. Det ble også benyttet støpeasfalt i samband med utsplesingen i hjulsporene før og etter fugene.
