Dokumentasjon og sikring av helleristingar

E6-prosjektet Østfold

Band 4

Gro Anita Bårdseth (red.)

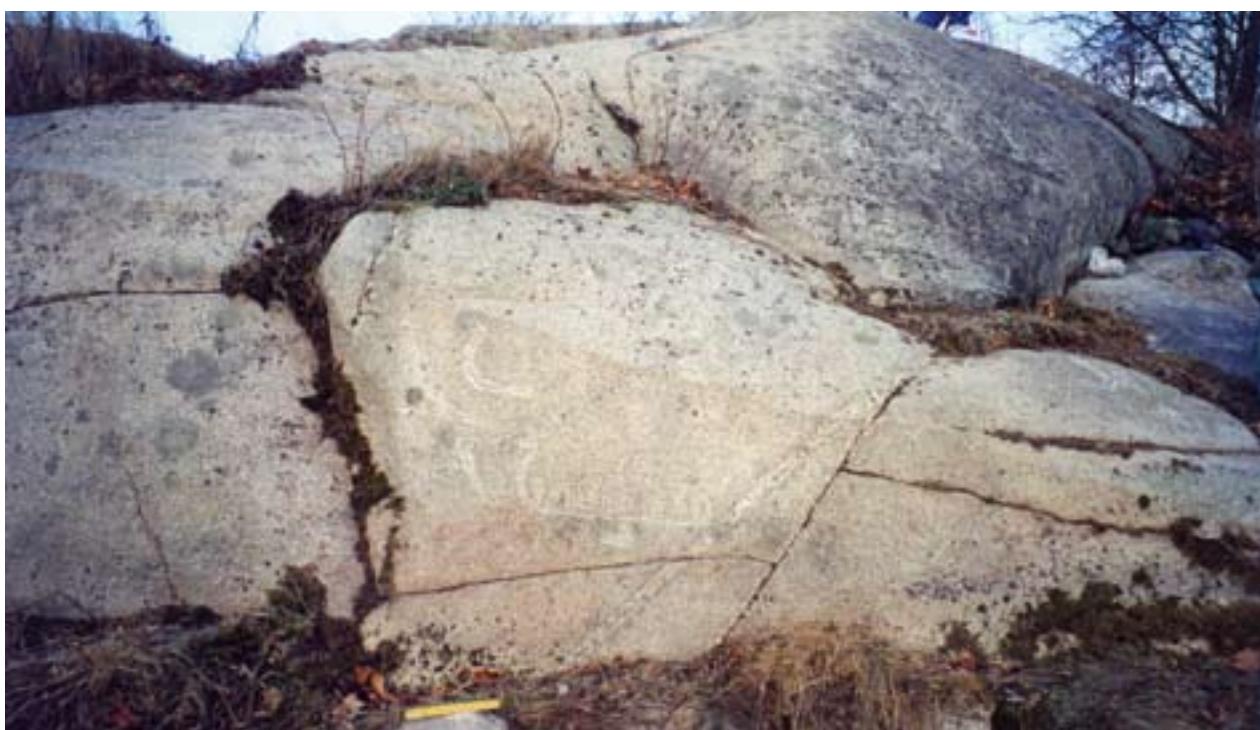
Figur 1 består av tre linjer, tolket som venstre del av en ufullstendig tolinjet båtfigur. Figuren er om lag 45 cm lang, og 28 cm høy. Avstanden mellom antatt relingslinje og kjøl er 8 cm, jf. figur 2_3 til figur 2_5.

Figur 2_3: Tungården (lokalitet 17). Fotografi av bergflaten med figur 1, 2, 3 og 4. Bildet er tatt mot nordvest. Foto: Ann Monica Jensen Bueklev, Østfold fylkeskommune.

Figur 3 befinner seg på en berghylle om lag 1 meter nordøst for figur 2. På en flate som skråner lett mot øst er det her hugget inn noen linjer som er vanskelig å tolke. En av linjene kan muligens være høyre stavn til en påbegynt båtfigur, mens den andre er for usikker til å kunne si noe om, jf. figur 2_3 og figur 2_4.

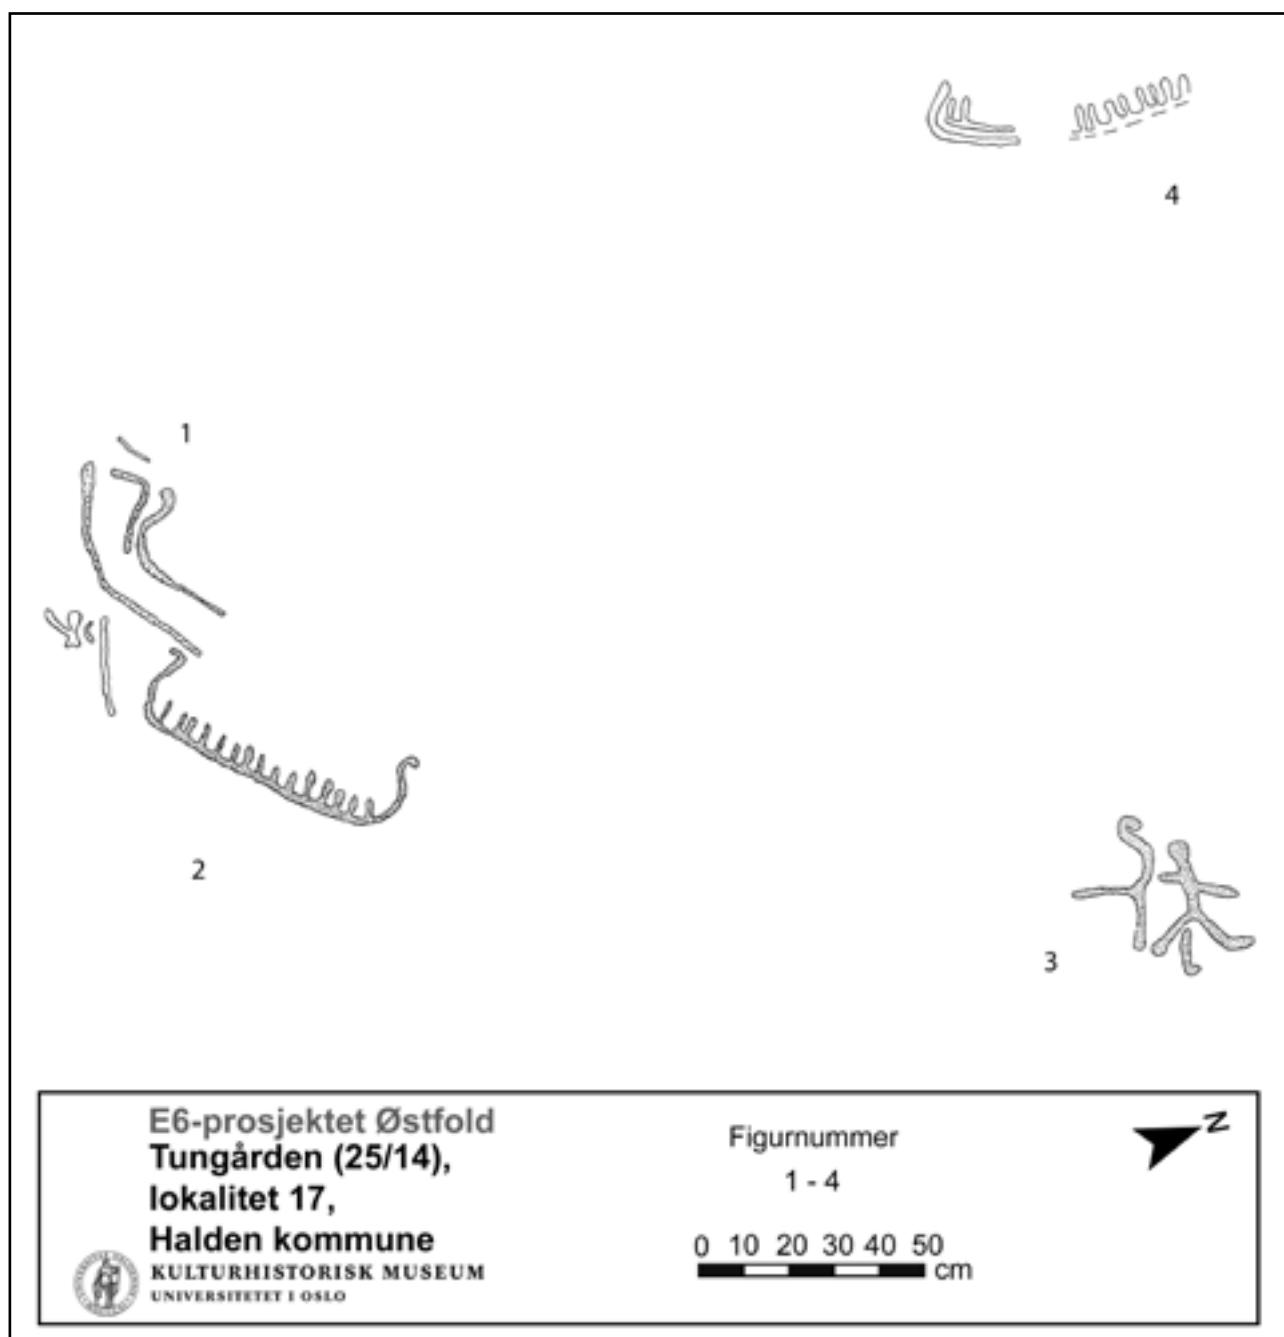
Figur 2-4: Tungården (lokalisitet 17). Kalkering av figur 1, 2, 3 og 4. Kalkering: David Vogt, Kulturhistorisk museum. Illustrasjon: Kristina Steen.

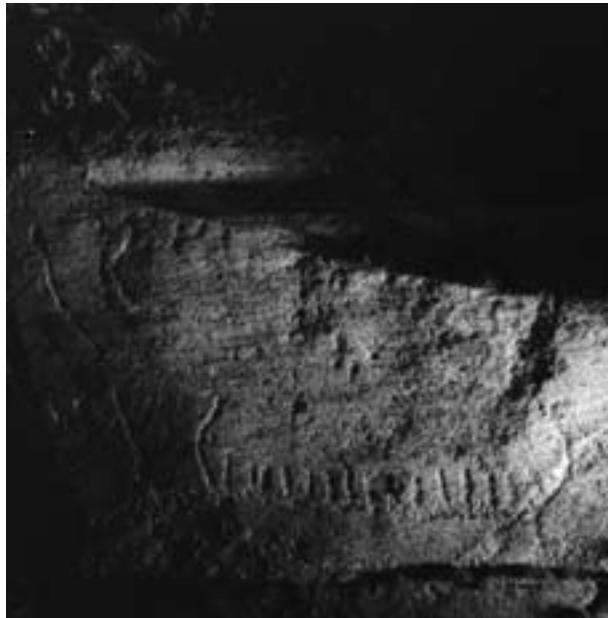
Figur 2_5: Tungården (lokalisitet 17). Nattfotografi av figur 1 og 2. Bildet er tatt mot nordvest. Foto: Jørn Børmer Olsen.

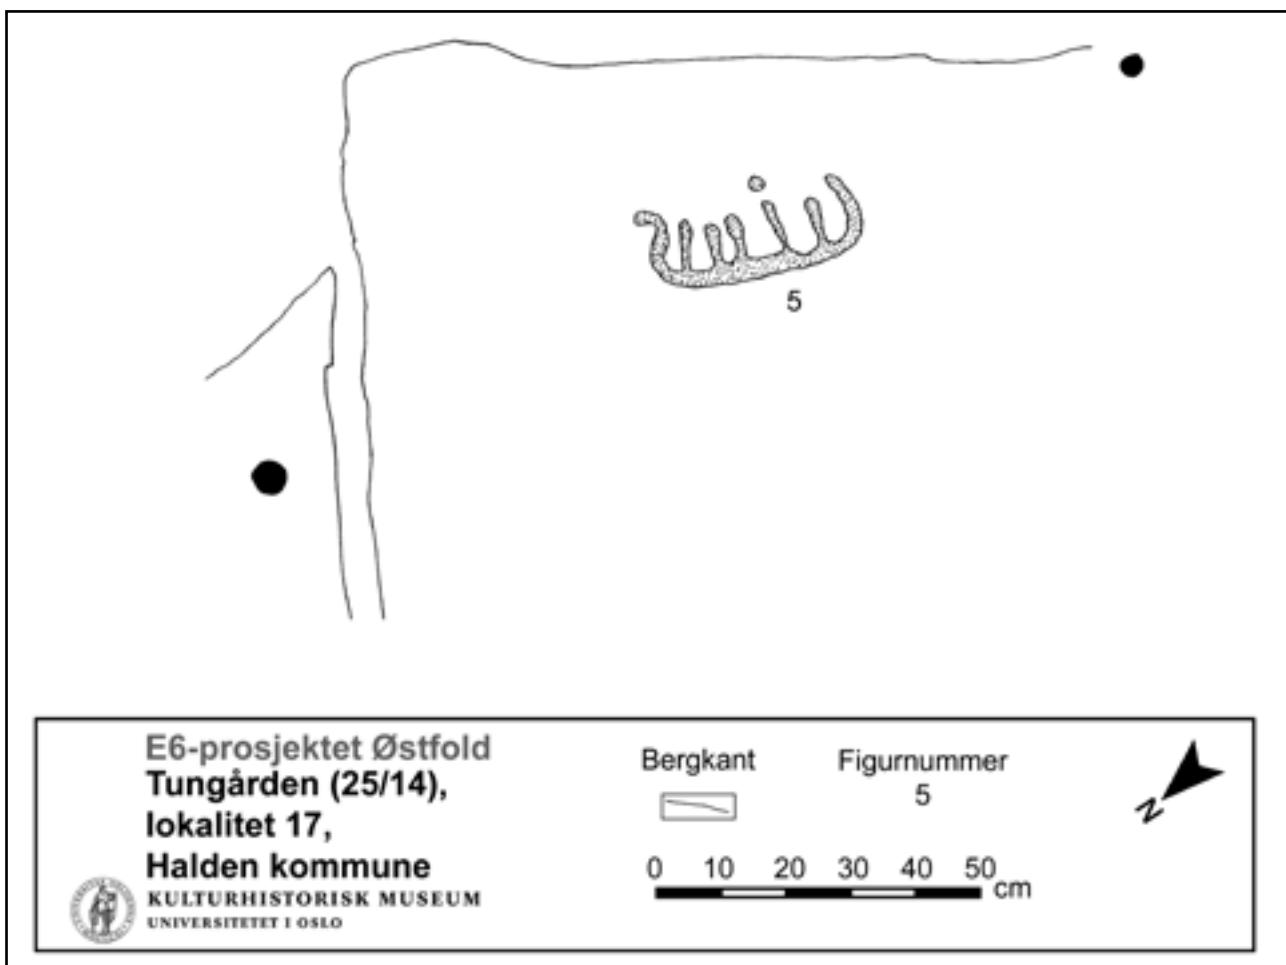
Figur 5 er en enlinjet båtfigur med fire mannskapsstreker, plassert på toppen av bergknausen. Bergflaten med ristningen har en helning på fire grader. Figuren er 32 cm lang og 12 cm høy. Mens venstre (nordre) stavn er buet og har en utovervendt markering øverst, mangler høyre stavn en slik markering. Mannskapsstrekene er mellom åtte og 10 cm høye og står med en avstand på mellom to og fem cm. Størst avstand er det mellom den lengste mannskapsstrekken, som også har en skålgrøp plassert direkte ovenfor seg, og mannskapsstrekene nærmest denne. Båtfiguren er plassert slik at en måstå vendt mot markene på sørsiden av bergknausen for å se den. På oversiden av figuren faller berget kraftig ned til en laverliggende hylle, jf. figur 2_6 og figur 2_7.

Figur 2_6: Tungården (lokalisitet 17). Kalkering av figur 5. Kalkering: David Vogt, Kultuhistorisk museum. Illustrasjon: Kristina Steen.

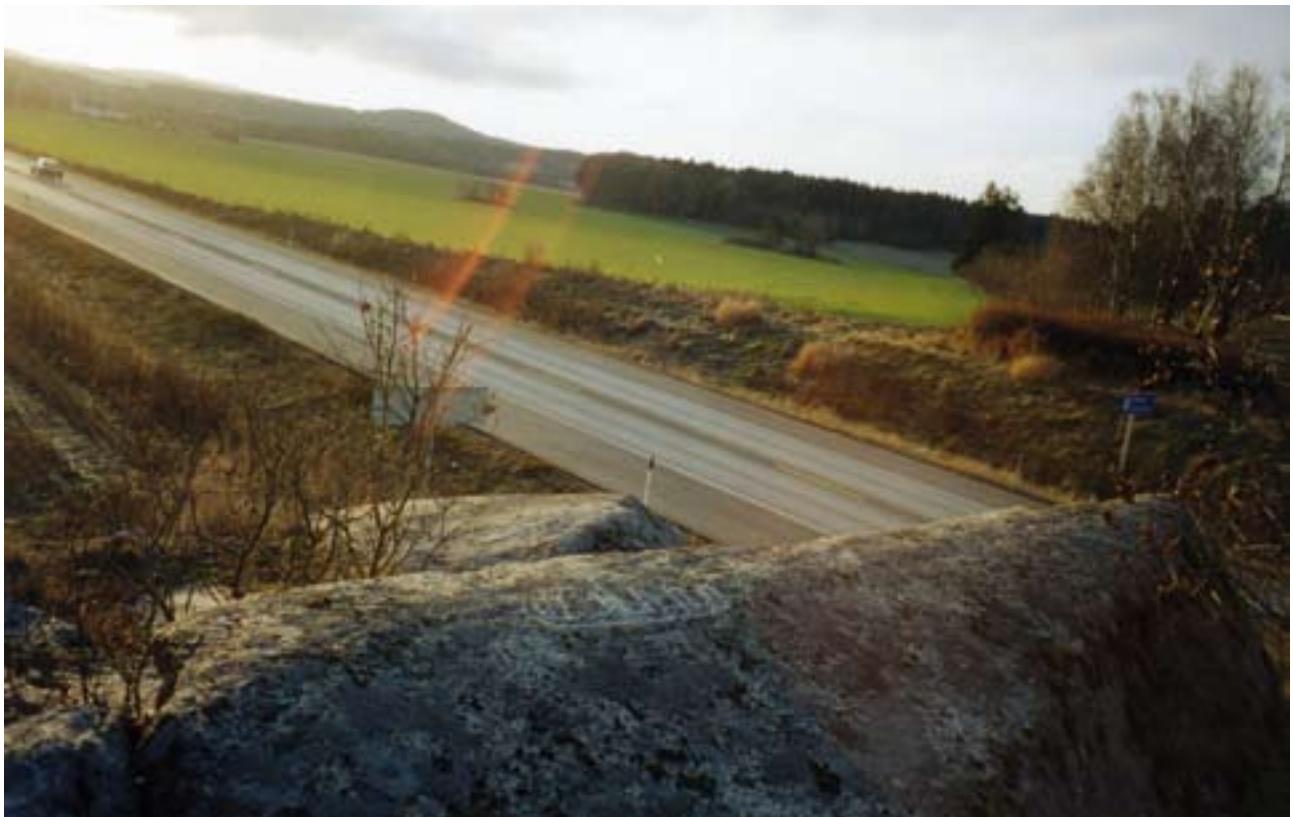
Figur 2_7: Tungården (lokalisitet 17). Fotografi av bergflaten med figur 5. Bildet er tatt mot sørvest. Foto: Marit Wold, Østfold fylkeskommune.

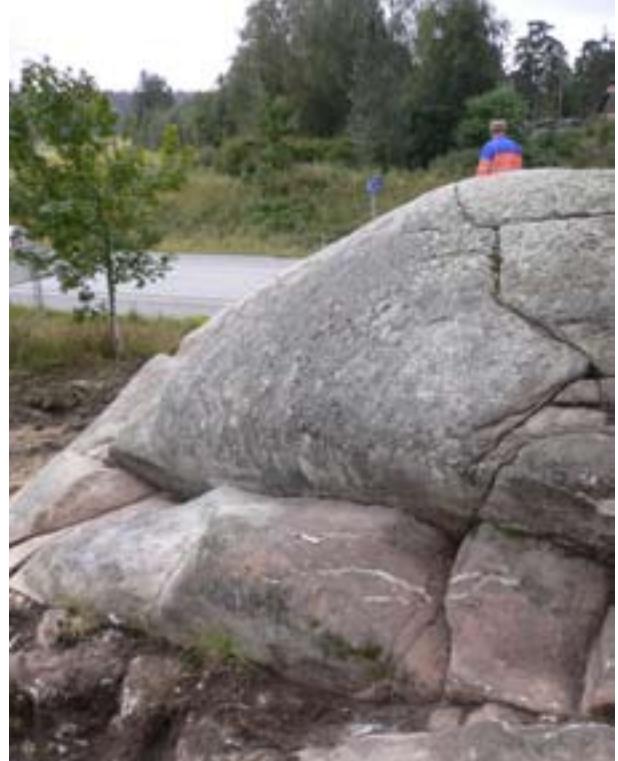
Ved registreringene i 1977 påviste man et felt med minst 11 skålgroper på en mindre berghylle 3 meter nord for figur 1. Skålgropfeltet ble ikke gjenfunnet ved registreringene i 2002, fordi berghyllen da var dekket av et lag med sand, grus og torv. I forbindelse med den permanente tildekkingen av lokaliteten i 2005 fjernet man imidlertid absolutt all vegetasjon og løsmasse på bergflatene, og skålgropfeltet ble da gjenfunnet. Feltet består av 13 klart definerte groper med en diameter på mellom tre og fire cm, hugget inn på en sørøstvendt hylle i berget (se figur 2_8). I tillegg til dette feltet er det hugget inn en enslig skålgrøp om lag 75 cm ovenfor figur 2 (denne er imidlertid ikke kommet med på kalkeringen av figur 2). Det er også hugget inn en skålgrøp på hver side av stavlene til figur 5. Den ene ligger på motsatt side av en bergsprekk, om lag 65 cm til venstre for båtfiguren, mens den andre er hugget inn om lag 45 cm til høyre for båtfiguren. Som tidligere nevnt er det også en liten grop direkte over den største mannskapstreken på denne figuren. Mellom tre og fire meter nordøst for figur 5 er det en flate med helning mot nordøst. På flaten er det hugget inn tre større skålgroper, hvorav den største har en diameter på hele 8 cm. Sannsynligvis er det to av disse gropene som er beskrevet som to større skålgroper i registreringsrapporten fra 1977 (Haraldsen 1977a).

Figur 2_8: Tungården (lokalisitet 17). Skålgropfeltet med 13 skålgroper ligg på berghylla, bak tusjpennen. Foto: E6-prosjektet Østfold, Kulturhistorisk museum.

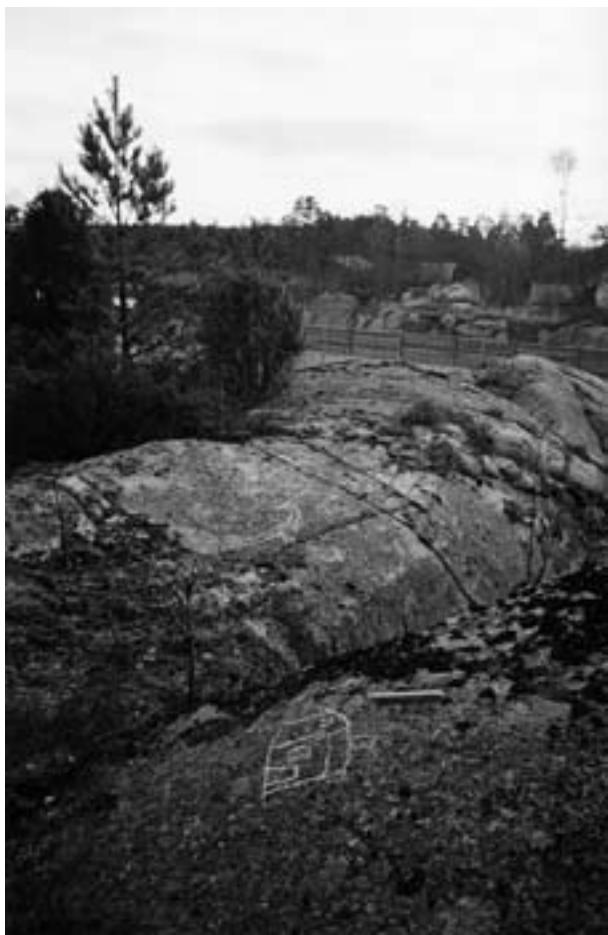
Figur 2_10: Tungården (lokaltet 17). Fotografi av bergflater med ristninger av to hus fra nyere tid. Bildet er tatt mot sørvest. Foto: Ann Monica Jensen Bueklev, Østfold fylkeskommune.

På bergknausen, om lag 60 meter nordvest for figur 5, er det to ristninger av hus (figur 2_10–2_12). På en nordvestvendt bergflate er det risset inn motiv av et hus med dør, vindu, pipe på taket og vei inn til huset. Figuren er ca. 40 cm lang, og 30 cm høy. På en vestvendt flate, om lag 2,3 meter nord for denne ristningen er det en ristning av ytterligere et hus med dør, vindu og pipe. Huset er om lag 30 cm langt, og henholdsvis 22 og 29 cm med og uten pipe. Ristningene av de to husene ligger i overkant av seks meter fra veibanan. Det er også flere tilsvarende ristninger med både bokstaver og hus, på flere av bergflatene på motsatt side av E6. Det vil imidlertid ikke bli gått noe nærmere inn på disse ristningene i denne forbindelse.

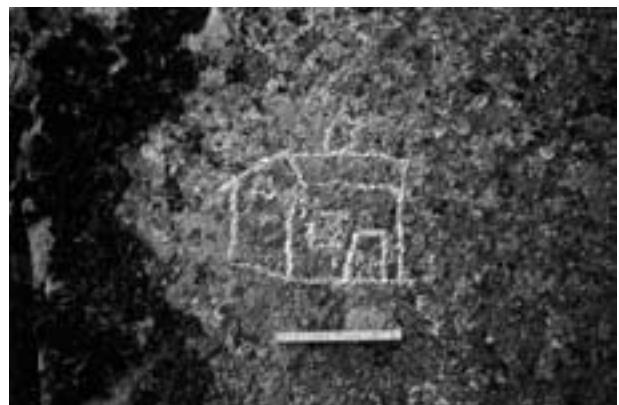
Figur 2_11: Tungården (lokaltet 17). Nærbilde av ristning av hus fra nyere tid. Foto: Ann Monica Jensen Bueklev, Østfold fylkeskommune.

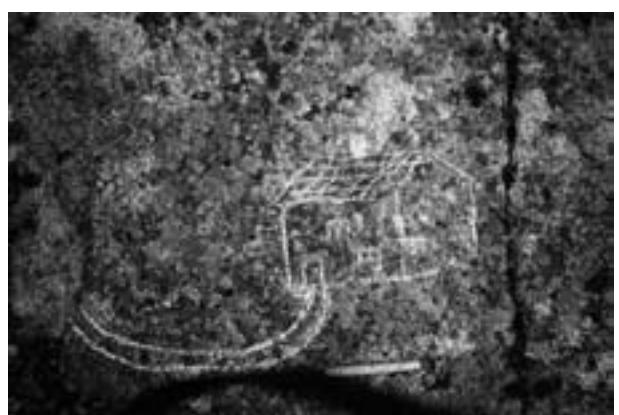
Figur 2_12: Tungården (lokaltet 17). Nærbilde av ristning av hus fra nyere tid. Foto: Ann Monica. Jensen Bueklev, Østfold fylkeskommune.

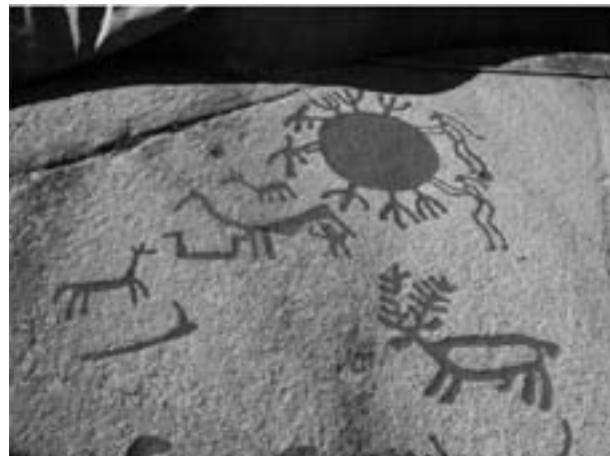
Figur 3_3: Ristningen T12 på Aspeberget i Tanum täcks vintertid med isolermaterial och presenning. Täckningen gör att ristningen är ren, att färgen håller länge och att den frostinducerade vittringen minskas. Bilden är tagen efter avtäckning i maj 2000. Foto: Eva Ernfridsson.

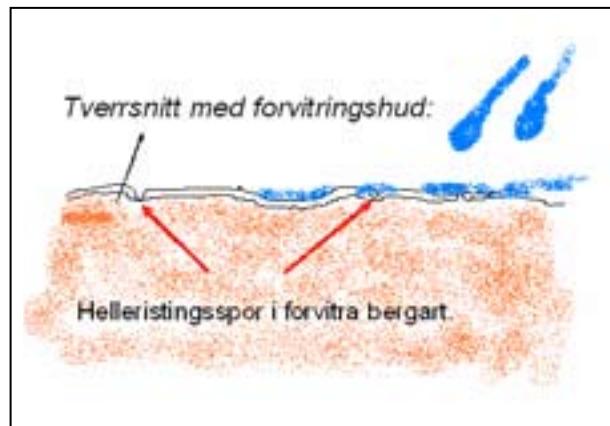
Figur 3_6: Helleristingsspora er vanlegvis berre få millimeter dype, og lokaliserte i sjølv forvitningshuda. Surt vatn (blått) fra regn eller avrenning fører til kjemisk forvitring. Frostforvitring og anna fysisk påverknad får godt tak. Den ytre forvitra sona (kvit) er meir porøs og svekka enn berget under (orange), slik at helleristingane sakte blir viska ut eller fell av ved avskaling av det ytre laget. Illustrasjon: Per Hagelia.

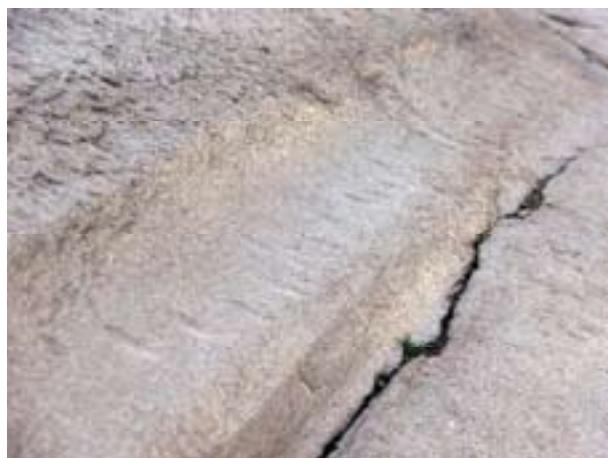
Figur 3_8: Skålroper på Iddefjordgranitt ved Alvim (lokalitet 55). Desse vart avdekte i 2004 og har vore dekt av jordbruksjord i svært lang tid. Granitten var svært lite forvitra; merk den glatte overflata med tydelege spor etter isskuring. Foto: Per Hagelia.

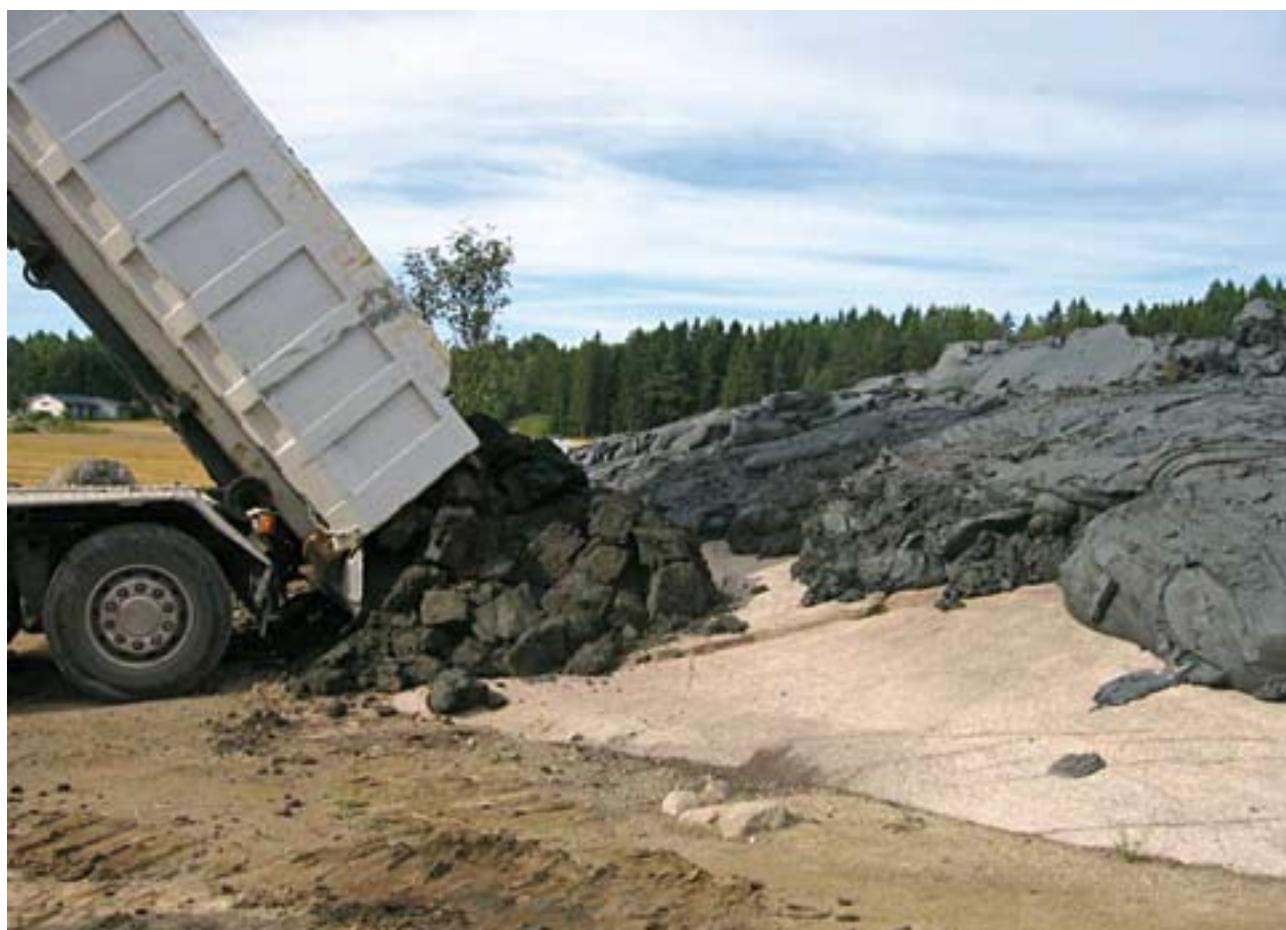
Figur 3_16: Tipping av tørrskorpeleire i underkant av plastisk leire for å holde denne på plass. Foto: Kristin Marie Berg.

Figure 3_16: Dumping of dry clay beneath the plastic clay to keep it in its place. Photo: Kristin Marie Berg.

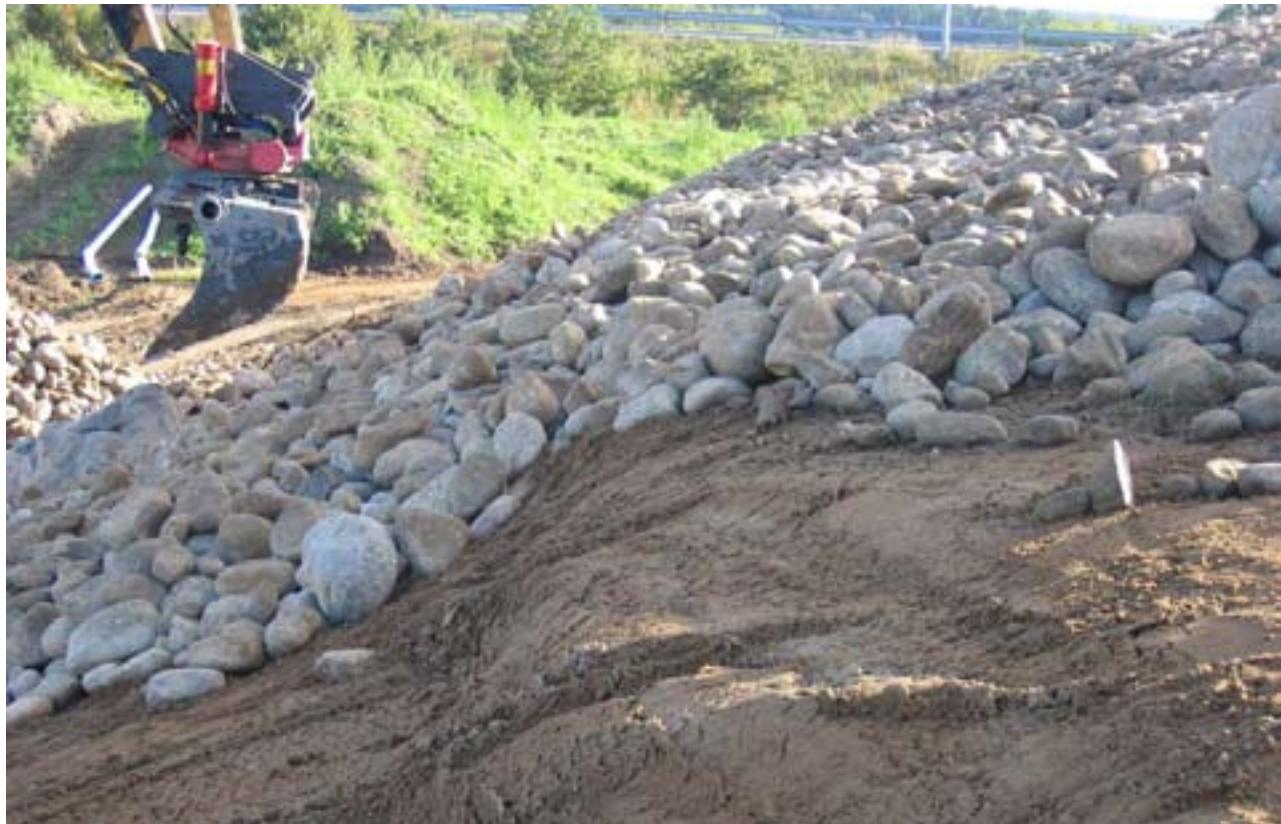
Figur 3_20: Utbuling under fiberduk der plastisk leire møter tørrskorpeleire, Bustgård (lokalisitet 34). Foto: Kristin Marie Berg.

Figure 3_20: A bump beneath the fibre cloth where the plastic clay meets the dry clay, Bustgård (site 34). Photo: Kristin Marie Berg.

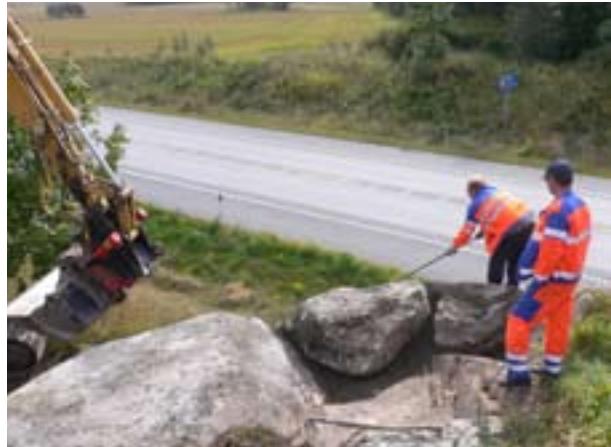
Figur 3_22: Stenbumlingar gjuts fast på den övre delen av Tungården (lokal 17) för att leran ska ligga kvar och inte glida ned på E6. Foto: E6-projektet Østfold, Kulturmuseum.

Figure 3_22: Large stones are embedded on the upper parts of Tungården (site 17) to secure the clay from sliding down on the E6. Photo: E6-projektet Østfold, Museum of Cultural History.

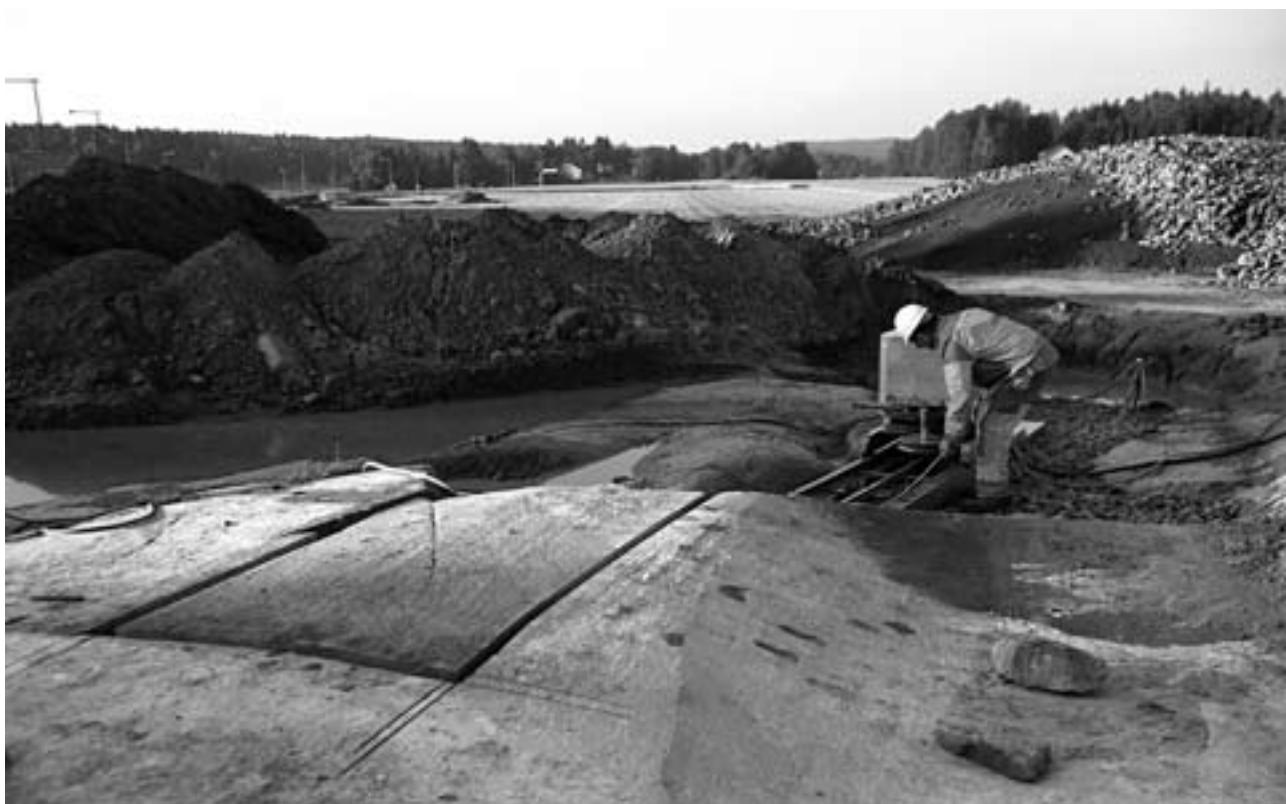
Figure 4_3: The stone slab is loosened and ready to be moved. Photo: E6-prosjektet Østfold, Museum of Cultural History.

The stone slab was sawed out in August 2005. The size of the slab was predefined to be measure approximately 1 x 1 metre. Additionally two cup marks were found just before the sawing was about to commence, and the size of the slab was thus extended with a few decimetres. Because of the extension, two armouring holes, drilled out prior to the out-sawing, followed the slab. Initially, 4–6 cm broad cuts were made on three sides of the site with a circular saw. A wire was hauled from one cut to another, sawing out and loosening the slab from the ground, see figures 4_2 and 4_3. As the slab was loosened further it was supported by wedges. When the entire stone slab had been loosened, a strap was fastened beneath and it was lifted unto a lorry by the help of a digger and driven to a temporary indoor storage facility. The slab weighed nearly 1200 kilos at that time. A major crack running right through the slab was found during the initial investigations. The crack in the slab had obviously emerged on the basis of natural causes, and continued in to the bedrock. Thus, the crack was neither a result of the sawing nor of the procedures used to move the slab. Four holes were drilled in to the stone and acid free steal bolts were fastened in these, to prevent further fissures and to stabilise the stone for the future, see figure 4_4. The thickness of the stone slab was reduced by cutting off a 10–12 cm thick slice from the back. After these procedures were carried out, the stone weighed nearly 900 kilos and measured 126 x 113 x 24 cm. The procedure was completed without problems of any kind.

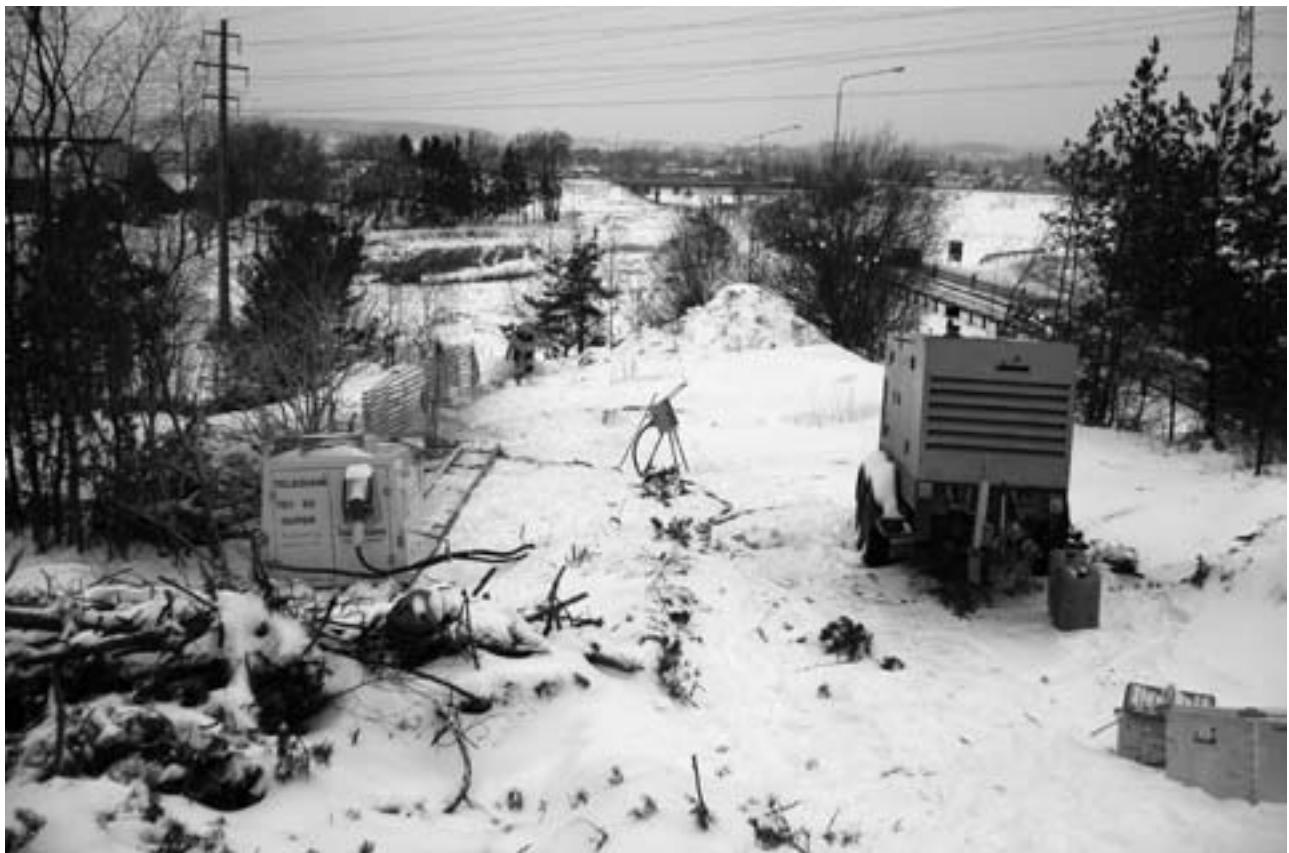
Figure 4_5: The sawing of the protection cut at Årum (site 41), January 2006. The picture is taken to the north. Photo: E6-prosjektet Østfold, Museum of Cultural History.

I kuttflata var det synlege oppsprekkingar og det var fare for utgliding av «trekantkilar». Etter råd frå konsulentar i sprengingsteknikk vart det vedteke å sette ned kring 25 vertikale stålboltar 0,5 meter innanfor

Protection cuts were carried out in January 2006, by drilling two horizontal holes in each end of the measured out cut line, followed by a vertical hole between these. The drilling was made by a core drill. The sawing started by hauling a wire through the drilled holes, see figures 4_5 and 4_6. The length of

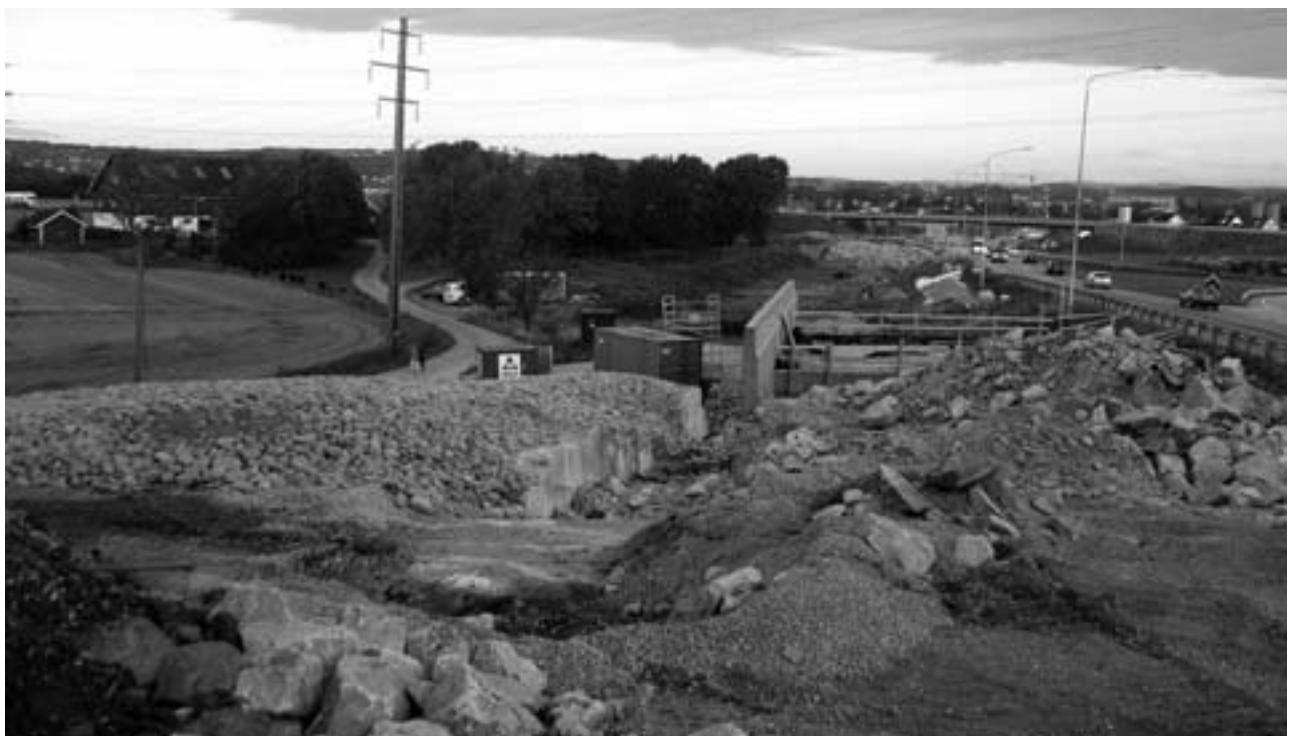
Figure 4_6: Årum (site 41) after the covering, September 2006. The cut surface is visible approximately in the centre of the picture, and it will continue to stay in the ditch of the road. The picture is taken to the north. Photo: E6-prosjektet Østfold, Museum of Cultural History.

Serial drilling to divert future destructive tension in the rock was carried out in the summer of 2006. A sequence of holes were drilled east of the safety cut, between the road and the cut line, see figure 4_7. The row of holes stretched across a longer distance and somewhat further south than the cut itself. Armouring iron rods were placed in some of the holes. The distance from the holes to the rock carving site was approximately 5.5 metres. Additionally, a few scattered holes were drilled south-east of the rock carving site. Armouring iron rods were also placed in some of these scattered holes. The distance from the rock carving site to these holes was not less than 1.5 metres.
