OFU Gimsøystraumen bru
Sluttrapport

Prøvereparasjon og produktutvikling

SLUTTRAPPORT

OFU GIMSØYSTRÅUMEN BRU

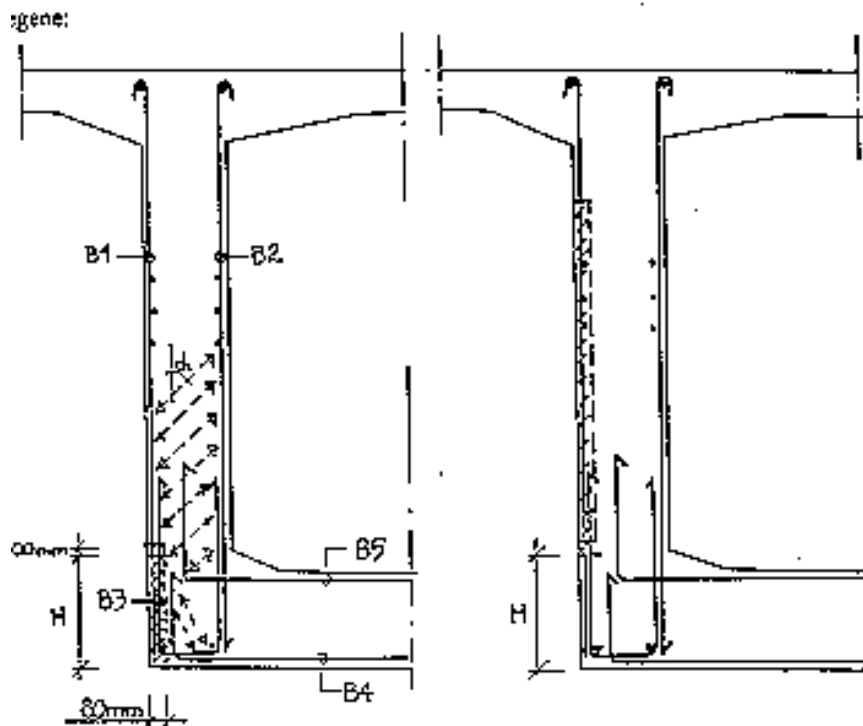
Det var planlagt at betongen skulle hugges bort i ca. 80 mm dybde, dvs. innenfor langsgående utvendig armering inkludert også jernet i hjørnet av bunnplate. Reparasjonen som skulle utføres i to etapper kan gjøres i to alternativer avhengig av rekkefølgen på de to etappene.

Figur 3.6.1: Meisling i stegene.

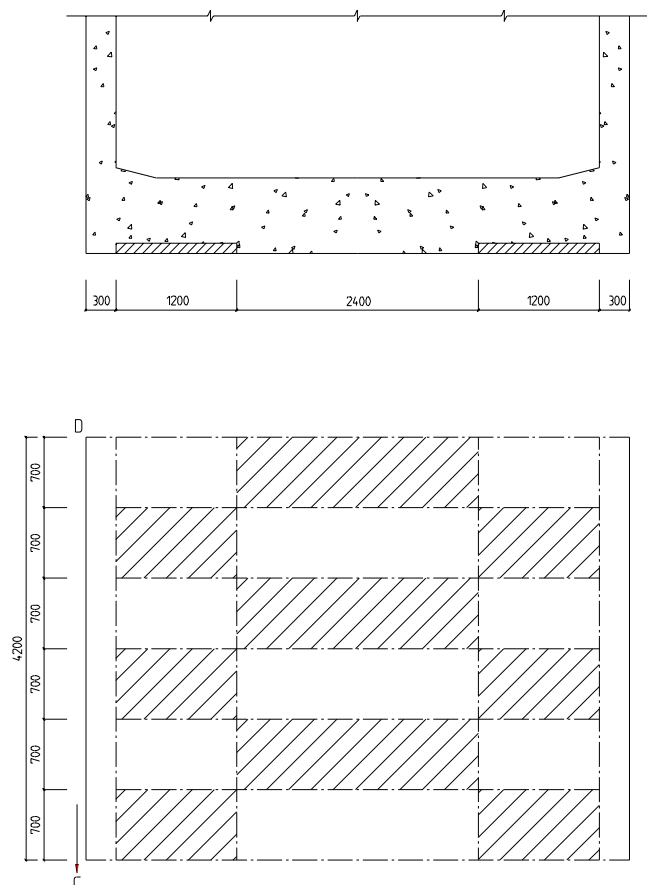
Resultatet av knekningsvurderingen ble brukt til å lage en meislingsplan som ble benyttet i forbindelse med prøveparasjonen i 1993. Denne planen gikk ut på å meisle ut ruter med rutelengde opp til 1000 mm i lengderetning av brua. Denne begrensningen viste seg å være for optimistisk da lengdearmoringen knakk ut. Dette kan skyldes at trykkarmoringen er belastet til flyting p.g.a. kryp i betongen.

En meislingsplan som fullstendig skal ivareta at armeringen skal fungere statisk også etter reparasjonen, må derfor bestå av et fint rutenett som vist på figur 3.6.2.

Figur 3.6.2: Justert meislingsplan for bunnplate (ikke benyttet).

Skraverte felt meisles og mørtles før blanke felt gjennomgår samme operasjon. Det betyr at meisling/mørtling på bunnplaten må deles opp i så små felt at dette vil være lite økonomisk. I tillegg vil det bli et utall støpeskjøter. Det er også et spørsmål om

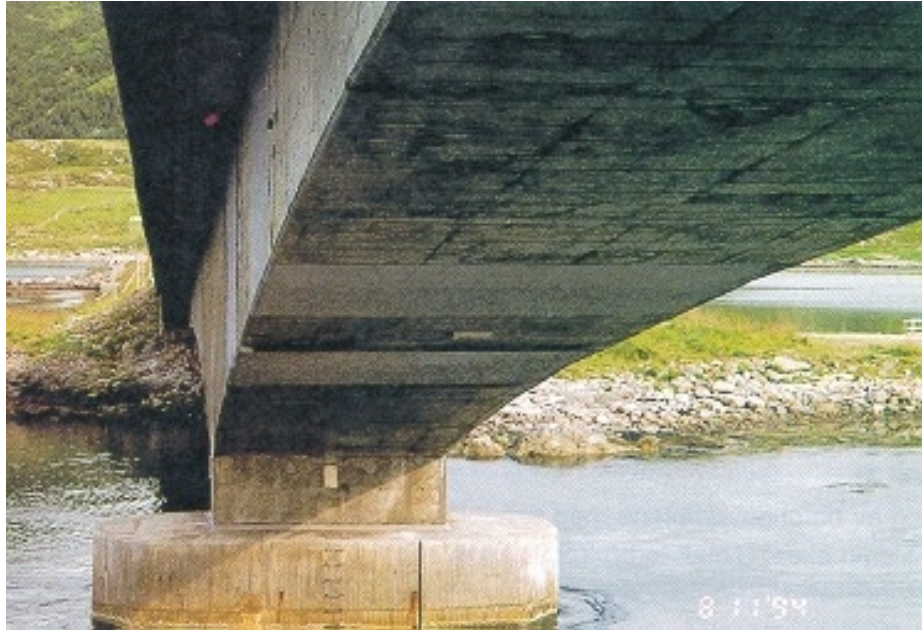
Foto. 5.1.1: Prøvefelt 1 og 2.

Ved sprøyting bak armeringsjernene oppsto det en «skyggevirking» som gjorde det vanskelig å fylle opp med mørtel. I tillegg bygger mørtelen seg opp på forsiden av jernene. Dette førte til ujevnheter på overflaten, se foto 5.1.2. For best mulig resultat er det viktig at operatøren har erfaring og kunnskap om metode og produkt og bruker utstyr hvor kapasiteten kan reduseres tilstrekkelig.

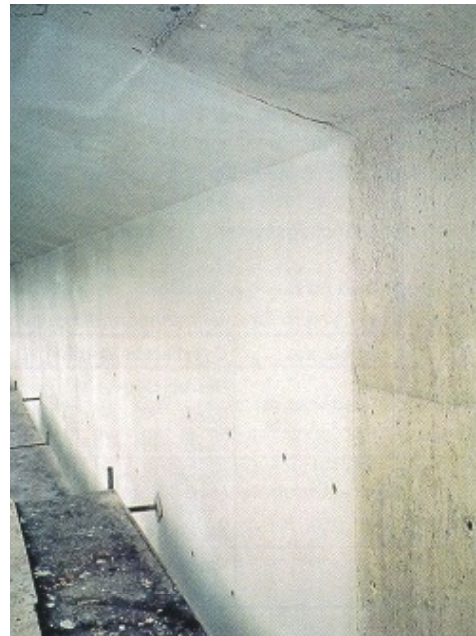
Foto 5.3.2: Rescon Cem-Elastic benyttet til sparkling og overflatebehandling.

I motsetning til tidligere prøveparasjoner (1993 og 1994) der Rescon Cem-Elastic ble påført med kost, ble Rescon Cem-Elastic denne gang sprøytet på i 3 strøk. At materialet kunne sprøytes på, reduserte påføringstiden vesentlig og gjorde det mulig å ferdigstille flatene på en dag. Det var mye porer på veggflatene så de to første strøkene ble dratt ut som poresparkel. Dette førte til høyere masseforbruk enn beskrevet, se foto 5.3.1 og 5.3.2.

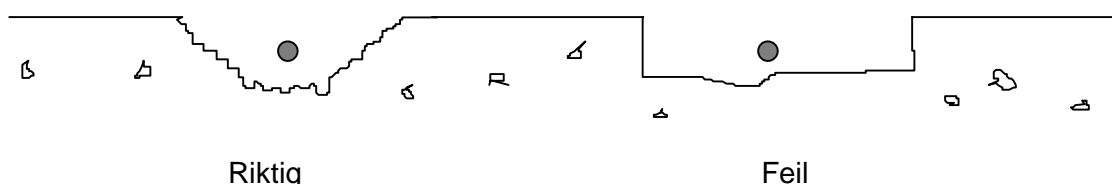
Ved de første prøveparasjonene ble det krevd at det skulle lages sårkanter i 90° med betongoverflaten og i dybde ca. 15 mm. Det ble brukt vinkelsliper for å lage disse kantene. Dette viste seg å være uheldig da de glatte flatene fungerte som rissanvisere.

Figur 8.2.1: Riktig og feil såravslutning.

Ved den siste prøveparasjonen ble det, ved hjelp av meiselmaskin, lagd sårkanter i 45° på flaten. Dette ga en ru flate og gjorde det i tillegg mulig å sprøyte i 90° på sårkantene, noe som viste seg å gi en bedre utførelse. Det ble ikke avdekket riss i såravgrensningene ved denne reparasjonen.

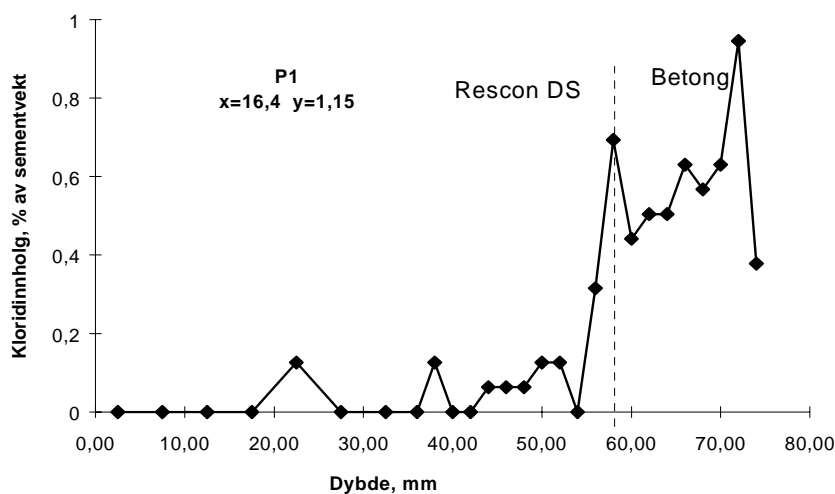
De kan også gi en utjevning av gjenværende klorider i betongen. Figur 8.2.2 viser et eksempel på hvordan en i utgangspunktet kloridfri mørtel kan være med på å utjevne kloridene fra den bakenforliggende betongen. Overgangen fra mørtel til betong varierte fra 51 til 65 mm med middel på 58 mm. Dersom det skjer en slik utjevning av klorider vil kloridinnholdet i den eksisterende betongen reduseres og dermed også faren for armeringskorrosjon.

Figur 8.2.2: Eksempel på kloridutjevning i mørtel etter tre års eksponering.

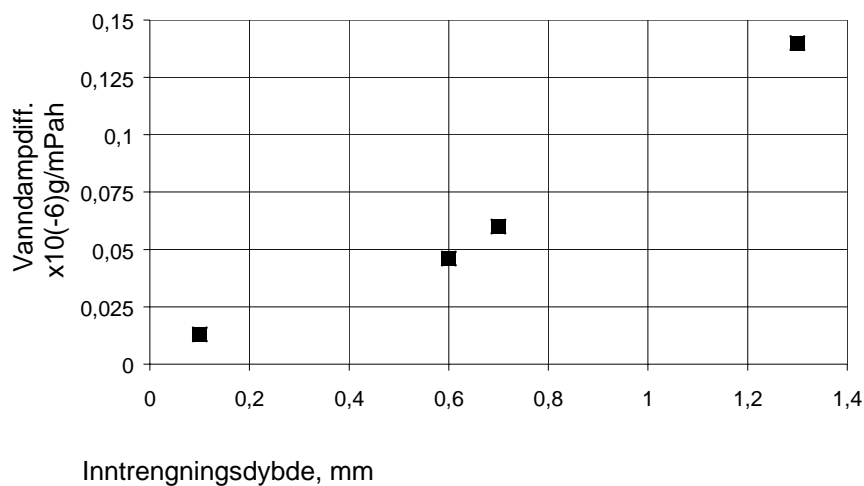
Det er målt inntrengningsdybde og vanndampdiffusjon på 4 steder på Gimsøystraumen bru. Resultatene, som er vist i figur 8.3.1 viser at vanndampdiffusjon gjennom hydrofoberingen bestemmes av inntrengningsdybden. En stor inntrengningsdybde gir åpen hydrofobering. En liten inntrengningsdybde gir tett hydrofobering. Til sammenligning er betongen på Gimsøystraumen målt til $5-8 \times 10^{-6}$ g/mPah, sement huden er målt til $0,6-0,9 \times 10^{-6}$ g/mPah, 2 mm Rescon Cem-Elastic er målt til $0,19 \times 10^{-6}$ g/mPah.

Figur 8.3.1: Vanndampdiffusjon som effekt av hydrofoberingsmaterialets inntrengningsdybde.
