Statens vegvesen

Rapport

etter inspeksjon og testing av alarmer
fra teknisk utstyr i undersjøiske tunneler 2004

Vegdirektoratet Juli 2004

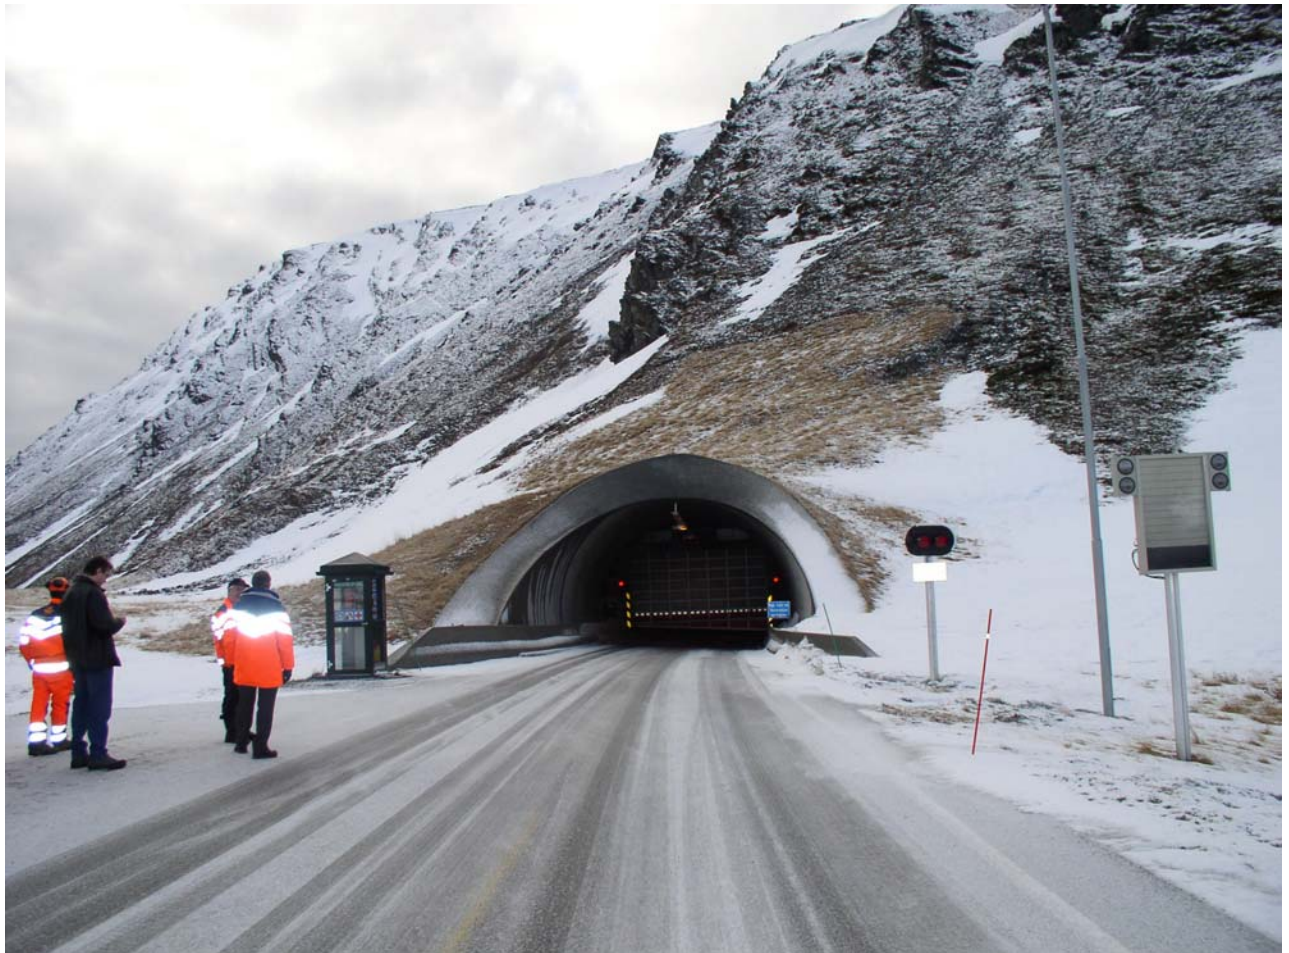
Pumpestasjonen er bygd som et tverrslag vinkelrett ut fra tunnelen.

Pumpestasjonene er skilt fra trafikkarealet med gjerde og port, eller hel vegg med innsatt port og dør. Adgangskontroll bør vurderes innført.
