Statens vegvesen

Saltsprutskader på vegetasjon

langs veger i Østlandsområdet 2010

RAPPORT

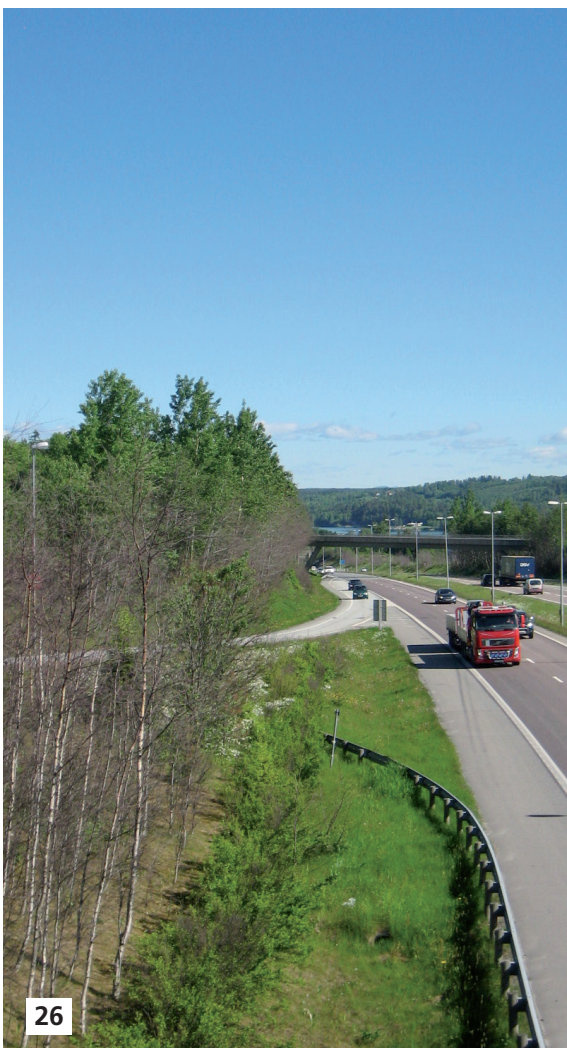
I Korsegårdskrysset var bjørk totalskadd i store deler av krysset ut til ca 20 meter (bilde 26). Alm var uskadd 4 og 8 meter fra vegbanen. Spisslønn som sto i en avstand på 8–10 meter var også uskadd. Platanlønn var tydelig skadd ved ca 8 meter, mens hassel var meget sterkt skadd 6–15 meter fra kjørebanelen. Nord for Korsegården var det generelt sterk skade ut til ca 10–15 meter fra vegbanen (100 km fartsgrense). Små trær av gran og furu var uskadd 8 meter fra vegen (trolig beskyttet av snø). Gråor var klart mer skadd enn spisslønn, men også mer skadd enn rødhyll. I et tilfelle var stor bjørk skadd oppe i krona ca 20 meter fra vegen. Naturlig foryngelse av bjørk oppå fjellskjæring var sterkt skadd, ca 18 meter fra vegen. Ved Horgen var plantet bjørk, ca 20 meter fra vegen sterkt skadd. I reservatet, hvor det var tettere vegetasjon langs vegen var skadene konsentrert ut til ca 6 meter og opp til ca 5 meter, men noe lenger ut og høyere opp i forbindelse med fjellskjæringer. Skadene var tydelig ensidige på større bjørketrær. Bjørk i rabatt mot langsgående veg ved enden av Årungen var totalskadd.
