Prosjektoppgave

Sikkerhetsstyring i bruforvaltningen

Kurs i sikkerhetsstyring våren 2008

April 2008

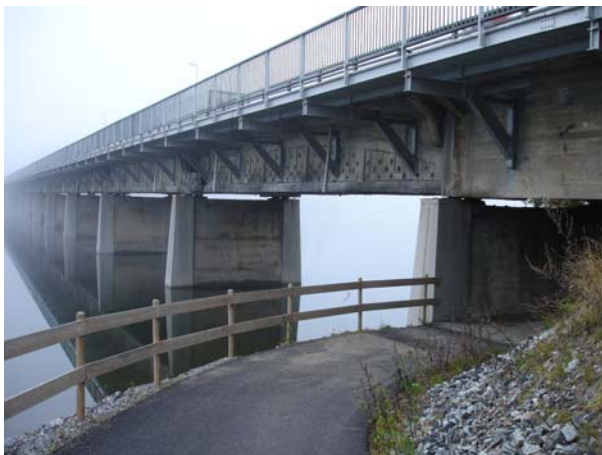
Figur 5. Vormsund bru med ny gangveg

Høsten 2006 fikk bruseksjonen i Statens vegvesen Region øst varsel om at en søyle på Vormsund bru var skadet. Dette er en av de viktigste bruene på Rv 2 som er hovedforbindelsen fra Gardermoen til Kongsvinger og videre til Sverige. Brua krysser elva Vorma og er 266 meter lang. Dette varselet ble ringt inn av en tilfeldig forbipasserende som hadde gått på den nye gangvegen under brua. Etter vår kunnskap var det gangveg under brua kun ved vestre landkar, men varselet gjaldt østre landkar.

Brua skulle ha enkelinspeksjon denne høsten og vi dro derfor ut for å sjekke i forbindelse med dette. Figur 4 og 5 viser de deler av brua der skaden ble oppdaget og selve skaden.

Umiddelbart etter at skaden ble oppdaget kontaktet Statens vegvesen en konsulent som tidligere hadde kontrollberegnet deler av brua. Etter en ny inspeksjon ble situasjonen vurdert slik at det ikke var umiddelbar fare for brua. Det ble besluttet å prosjektere en reparasjon og samtidig følge utviklingen av skaden.

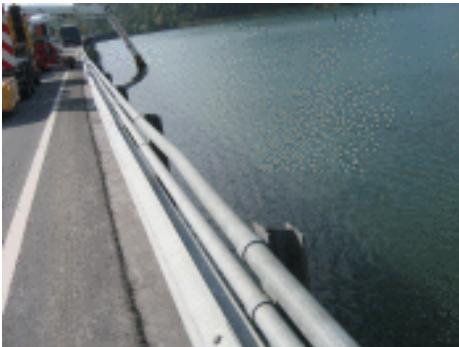
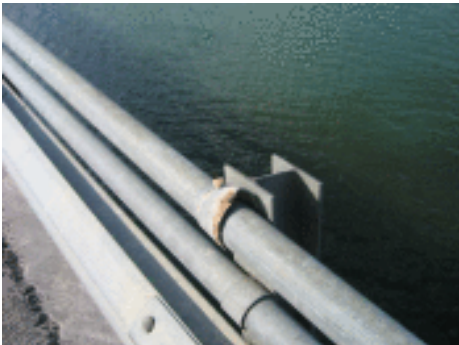
05-1365 Lillehammer	Vegbru	P/EV 6 5 0.299	Start akse: 1	Mot Gjøvik
Byggverkstype: 371	Bj.bru, plateb., kon.h., sveiset m/sveiseskj. u/samv.		Slutt akse: 13	Mot Dombås
Antall spenn: 12	Lengde: 544

Element	Skade/mangel				Tiltak nr.	
Materiale	Akser	Beskrivelse	Skadetype	Skadegrad B V T M	Årsak	
Detaljbeskrivelse						
		Dilatasjonsskjøt for topplist har glidd ut ved akse 13 V.S.	90 ANNEN SKADE/MANGEL	■ ■ 3 ■	90 ANNEN/UKJENT	5
