Intern rapport nr. 1926

Skarnsundet bru

Feltforsøk overflatebehandling

Januar 1997

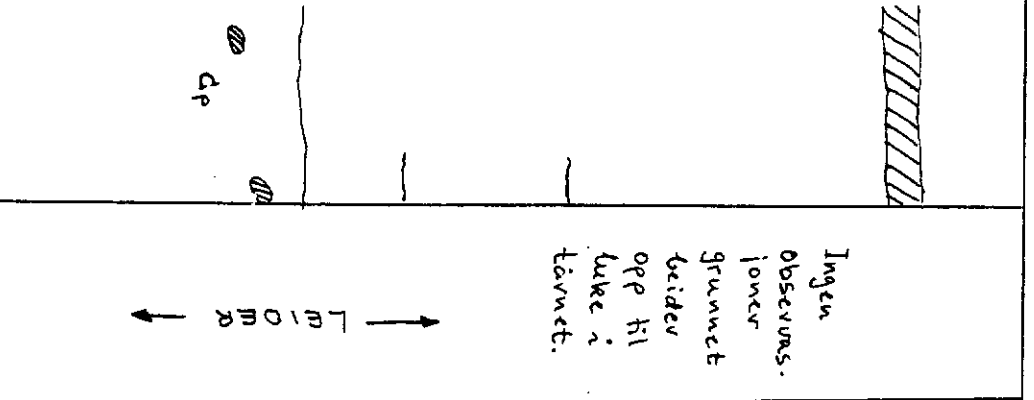
FELT 6SN TIL 9SN

Sør, nordre tårnbein	6SN, 7SN, RSN, 8SN, 9SN	Mange små riss, krakkelering og områder med reparasjonsmørtel fra kt 4-4,5 og opp til 5 over hele sideflaten. Støpeskjøt i kt 2,3 og 3,4. Mange korte vertikallriss i flere høyder. Skråriss til høyre i 7SN opp til kt 2,5 mot 6SN. Vertikallriss i grensen 8SN/RSN opp til kt 2,5, i grensen 9SN/8SN opp til kt 1,5 og til venstre i 9SN opp til kt 3,8.
Nord, nordre tårnbein	6NN, 7NN, RNN, 8NN, 9NN	Opprissing og reparasjonsmørtel i området kt 2,8-3,6 og 4,6-5. Skråriss til høyre i 8NN opp til kt 1,45 i gr. og til kt 2,35 midt i 9NN. Vertikallriss til venstre i 7NN opp til kt 2,2. Tydelige løfteriss over hele side-flaten i alle høyder.

Produkttype	Stemmennasse	Stemmennasse	Ubehandlet	Hydrofobering	Stemmennasse maling/lasur
Forbehandling	Sandblåsing	Høytr. spyling		Høytr. spyling	Sandblåsing
Feltnavn	9SN	8SN	RSN	7SN	6SN
	<p>Mange riss</p>	<p>dp</p>	<p>dp</p>	<p>dp</p>	<p>Mange små riss</p>
	<p>dp</p>	<p>dp</p>	<p>dp</p>	<p>dp</p>	<p>Mange riss</p>
	<p>Mange vertikale riss</p>	<p>dp</p>	<p>dp</p>	<p>dp</p>	<p>Mange riss</p>
	<p>dp</p>	<p>dp</p>	<p>dp</p>	<p>dp</p>	<p>dp</p>
