# BETONGKONSTRUKSJONERS LIVSLØP

## **Rapport nr. 10**

**Restlevetid - Kai Sjursøya.**

## **Aktivitet DP2 A3**

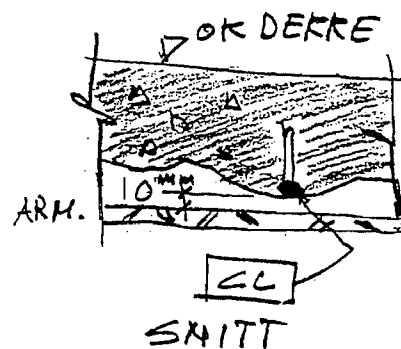
KAI FRONT, EITER MEISLING  
 KLORIDER I MEISLET OVERFLATÉ,  
 CA. 10mm BAK FRIMEISLET ARMERING

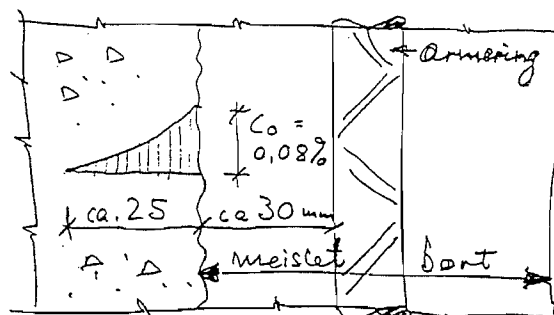
Straks etter vannmeisling vil fig. 1 gjelde for kloridinnholdet i den frimeislede overflaten i den eksisterende betongen:

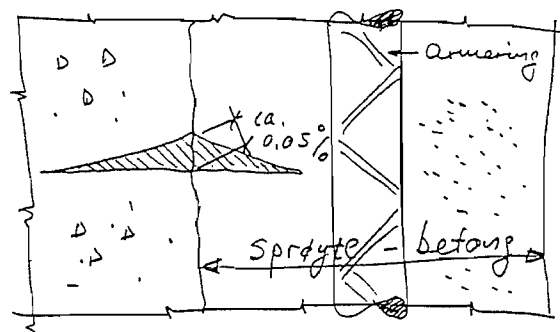
Etter en tid vil kloridprofilet i fig. 1 ha jevnet seg ut som vist i fig. 2:

Det kan antas at grensen for kloridinnhold som gir minimal risiko for korrosjon for en betong med 300 kg sement pr. m<sup>3</sup> betong er ca. 0,05% av betongvekt.

Mulig korrosjonsrisiko opptrer ved kloridinnhold ca. 0,05-0,13% av betongvekt.

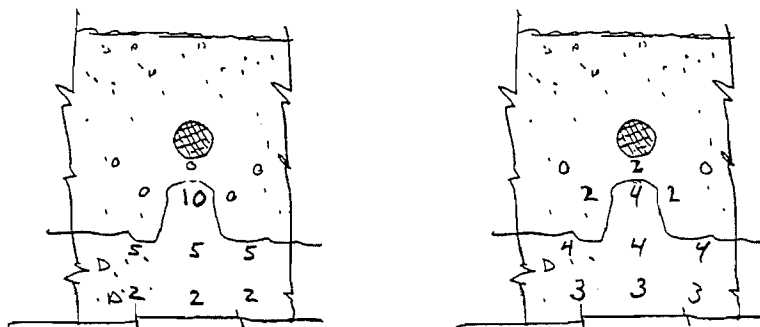
Den høyeste konsentrasjon av klorider vil finnes i ryggen nærmest armeringsjernet. Herfra vil kloridionene diffundere ut i strøytebetongen, både mot jernet og ut til sidene av ryggen, og videre innover i den gamle betongen (som har en lavere kloridkonsentrasjon enn i toppen av ryggen). Siden transporten av kloridioner skjer raskere i den gamle betongen vil konsentrasjonen i toppen av ryggen avta og minke påkjenningen/kloriddiffusjonen mot armeringsjernet.

Det er i figuren gjort et overslag over kloridkonsentrasjonen rundt ryggen og armeringsjernet med en gjennomsnittlig høyde på ryggen på ca. 20 mm. Ryggens bredde er antatt å være 30 mm. Tallene i fig. er relative tall for kloridkonsentrasjonen, og skal anskueliggjøre utviklingen over tid.

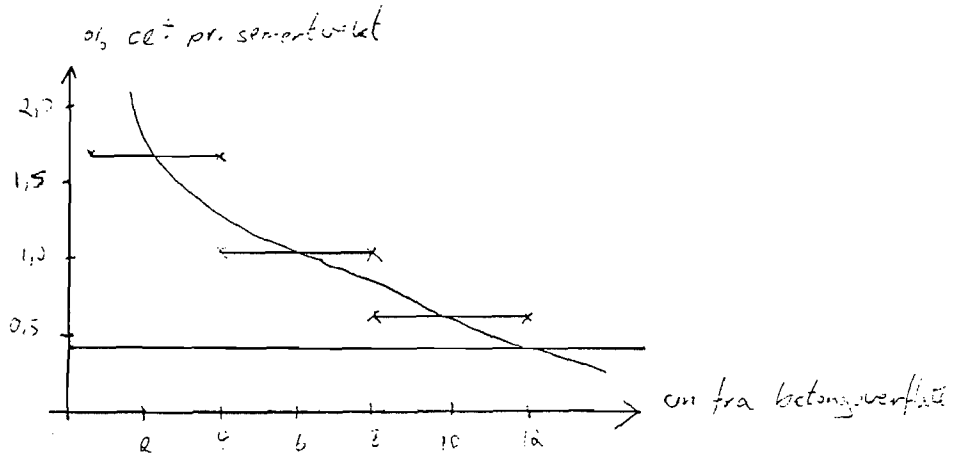
drager, ytterst

Kaien er tidligere reparert med fiberarmert sprøytebetong i dekke og dragere. Det høye kloridinnholdet (opptil 2,5% i drager v. kaifront) er den mest sannsynlige årsaken til korrosjonen som nødvendiggjorde en reparasjon.

Armeringskorrosjonen er sannsynligvis allerede i fullgang igjen, det må undersøkes nærmere. Vurder katodisk beskyttelse/mekanisk reparasjon med fjerning av kloridinnisert betong.
