# Intern rapport nr. 1937

## Rv5 Rasoverbygg ved Kleivatunnelen Erfaringer ved utbedring av ras

Februar 1997

### Sammendrag

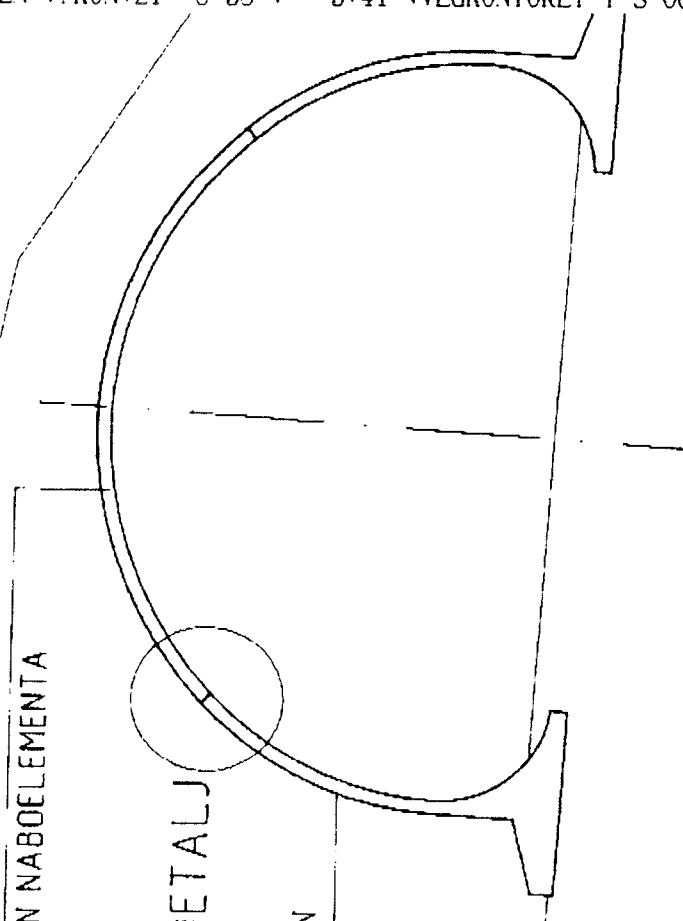
TVERRSNITT  
PROFIL CA 4340  
1:100

VEGGELEMENT SOM VART KNEKT AV STEIN  
OG SEINARE REPARERT

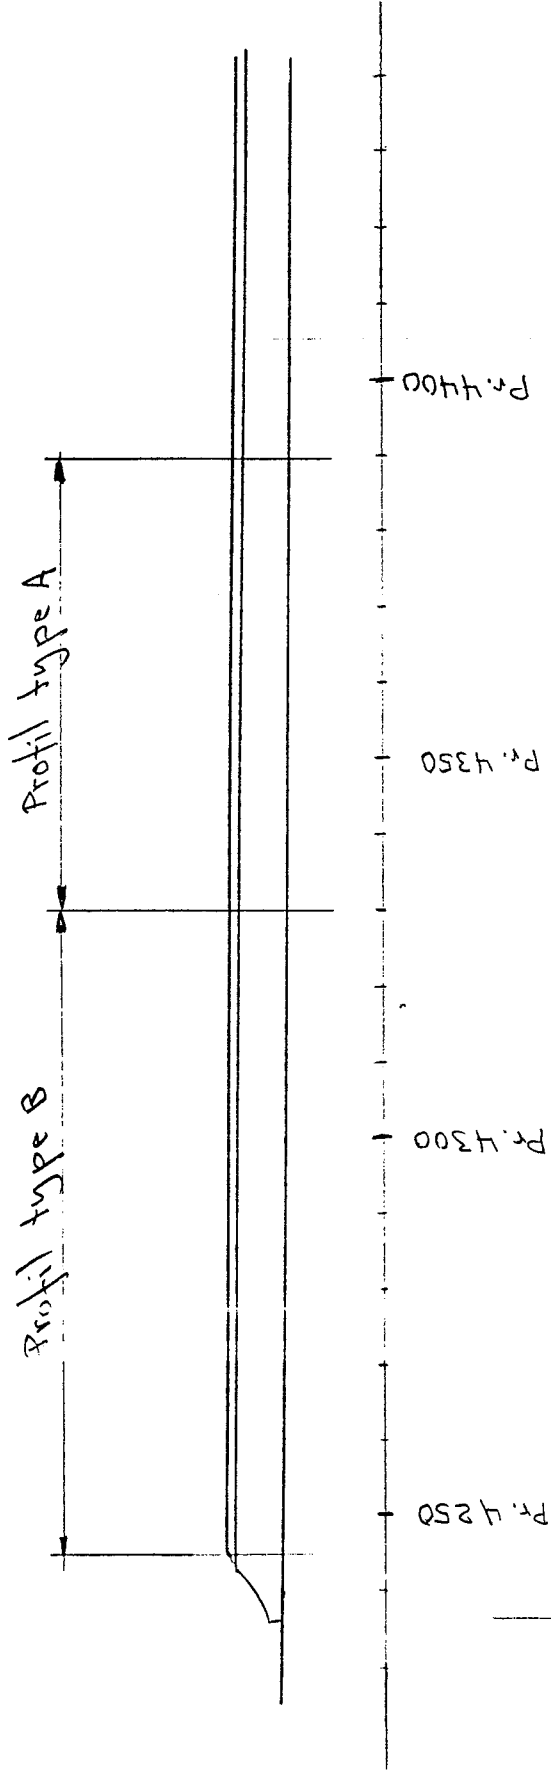
Eks. fylling  
beholdt med  
vuntak av  
nødvendige  
tiltak for å  
lage tilkomst

Eks. fylling  
utskiftet.  
Uttøst i hnt.  
teikning nr. 3

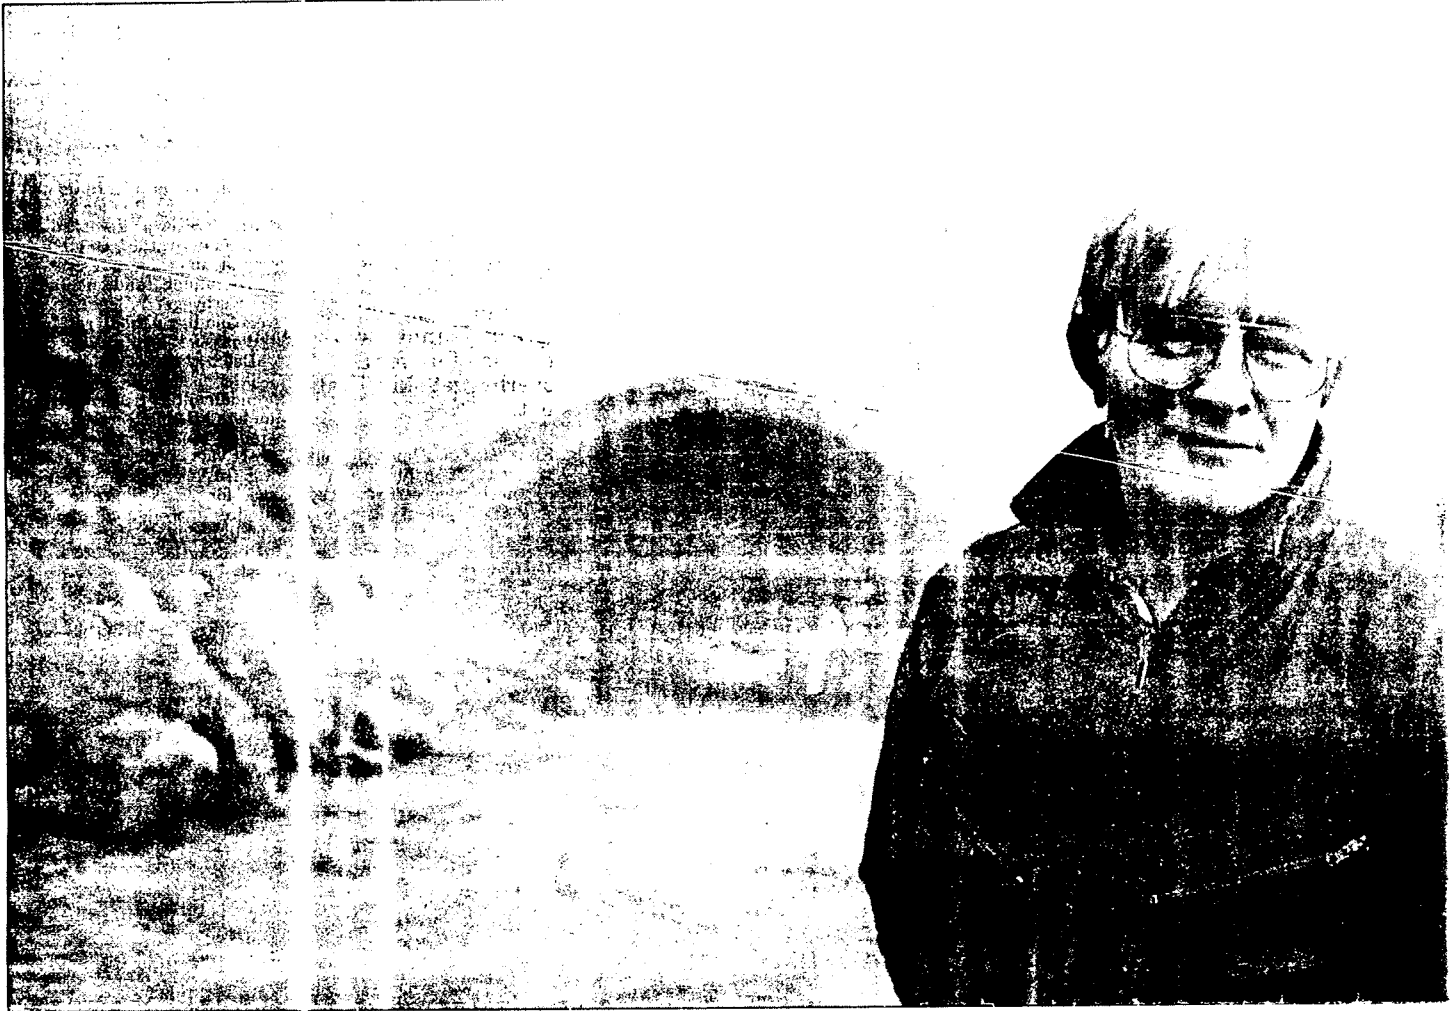
Ola Søgne sand og Knut Kjøsnes med eit element av det øydelagte rasoverbygget i Kjøsnesfjorden. Saman med dei andre oppsitjarane på Kjøsnes og i Kjøsnesfjorden krer dei at overbygget blir fjerna og erstatta med tunnel. Foto: Svein Heggheim

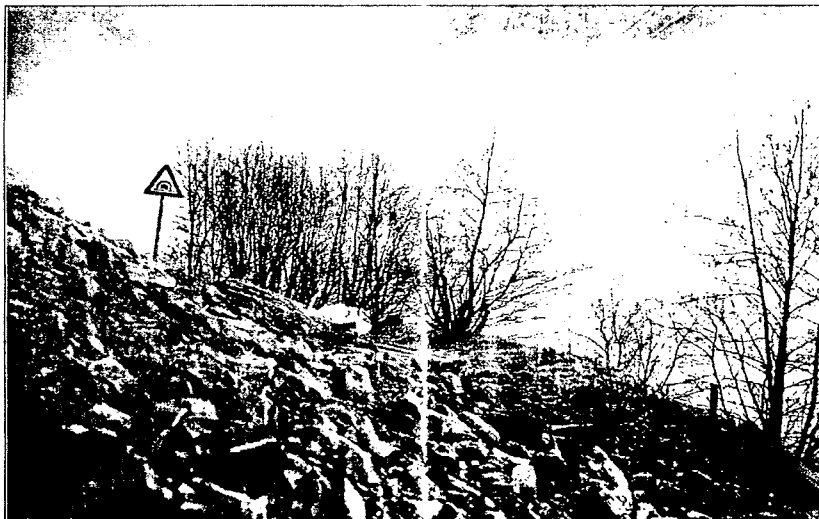
Det vert stadig arbeidd med sikring av fundamentet som i førre veke sklei ut under rasoverbygget i Kjosnesfjorden. Det er framleis uvisst kva tid det igjen kan setjast trafikk på strekninga Skei-Sogndal.

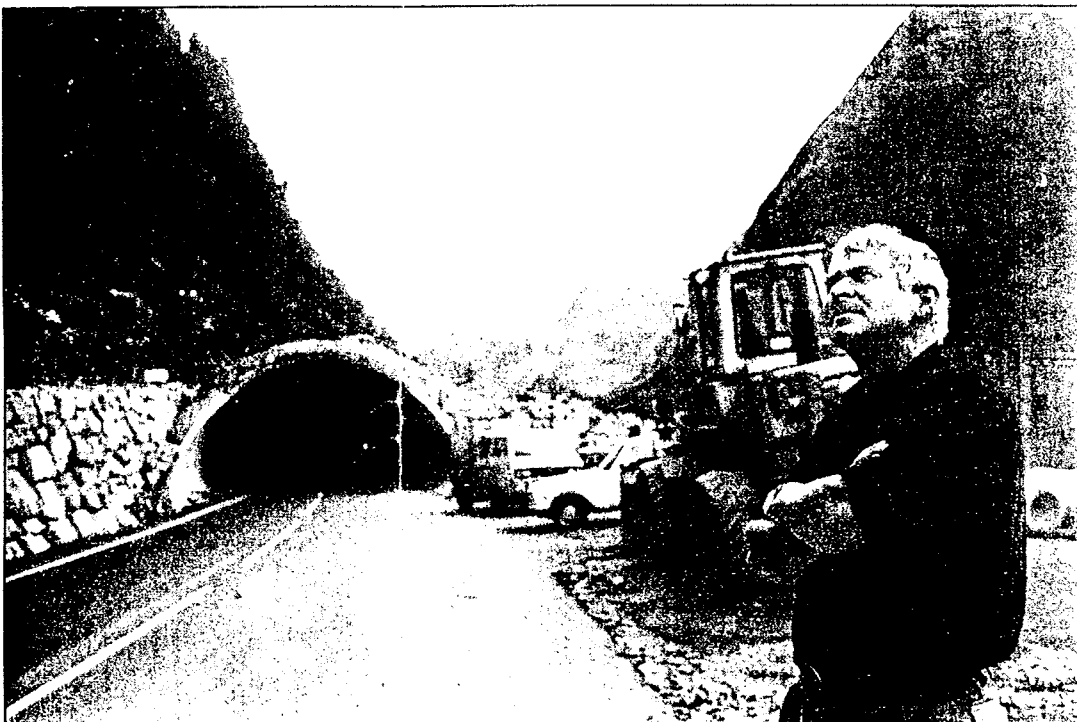
Ei stor steinblokk kan truge rasoverbygget i Kjosnesfjorden, meiner medlem av breredsningsgruppa i Jølster, Reidar Bakke. Han har sjølv observert sprekk i det steilbratte fjellet, 200 meter overfor rasoverbygget.

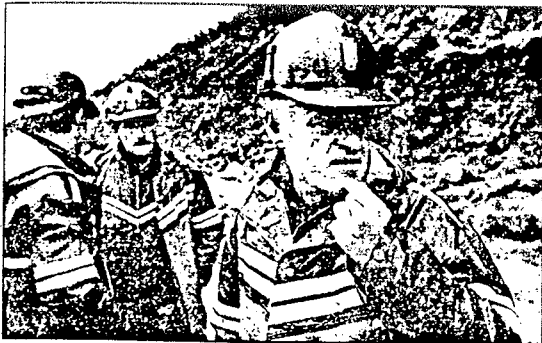
Anleggsleiar ved vegkontoret Jan Reidar Husabø (t.h.) var i går saman med fleire representantar frå vegkontoret på rasstaden for å vurdere korleis ein skal sikre rasoverbygget mot å bryte saman. Biletet til høgre: Vegvesenet arbeide i går på spreng for å finne årsaka til at ein mur og store mengder fyllmasse i 40 meters lengde rasa ut i Kjosnesfjorden.

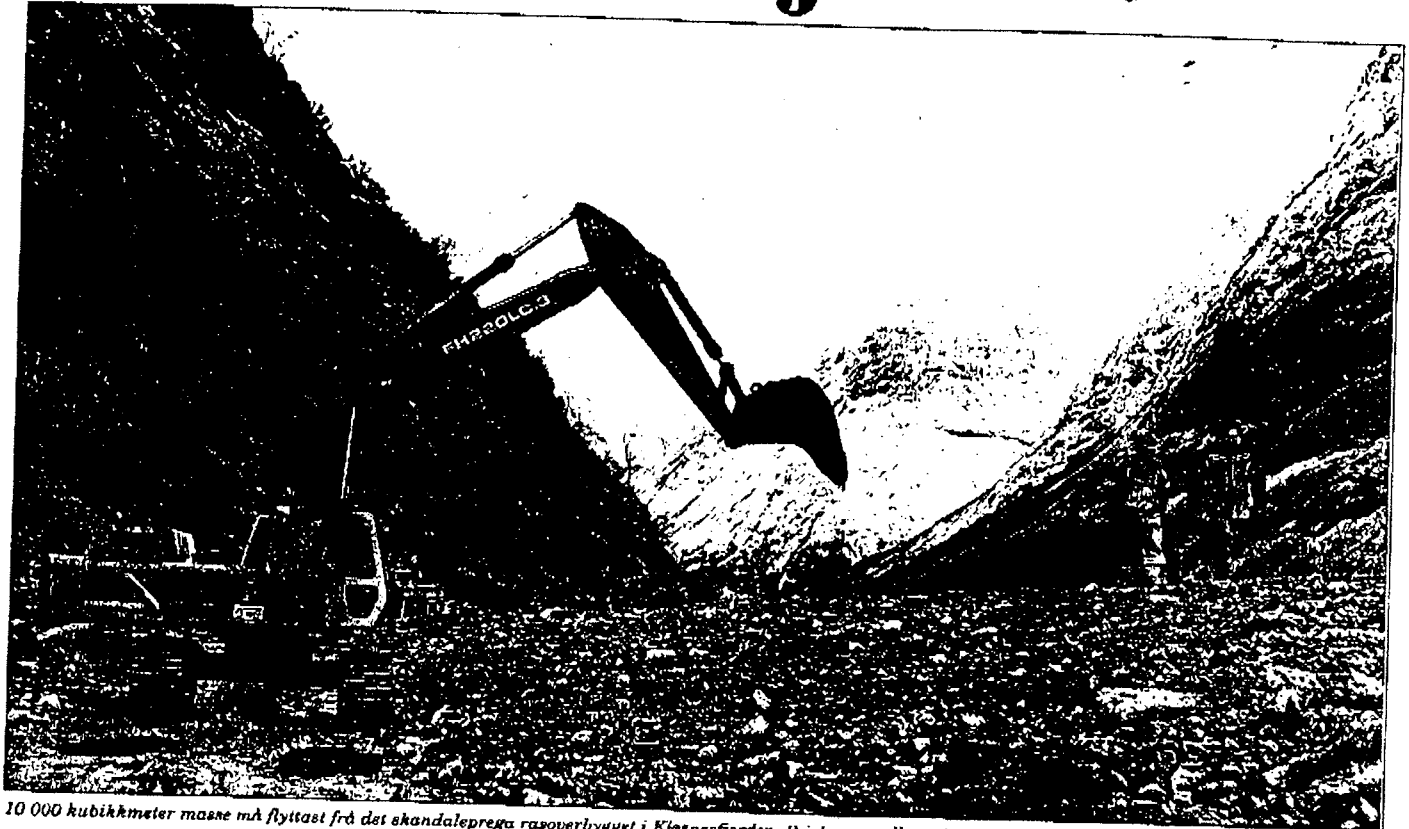
10 000 kubikkmeter masse må flyttast frå det skandaleprega rasoverbygget i Kjosnesfjorden. Prislapp: mellom ein og to millionar kroner.
