Puttesund bru LED-belysning av rekkverk og ståltårn

Bruseksjonen
Dato: 2009-12-15

TEKNOLOGIRAPPORT nr. 2551

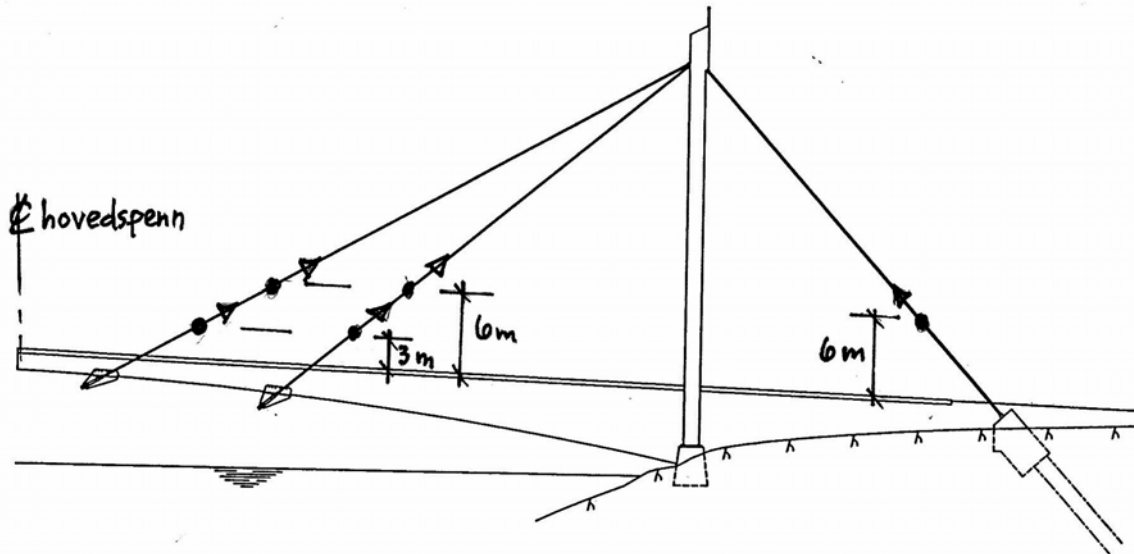
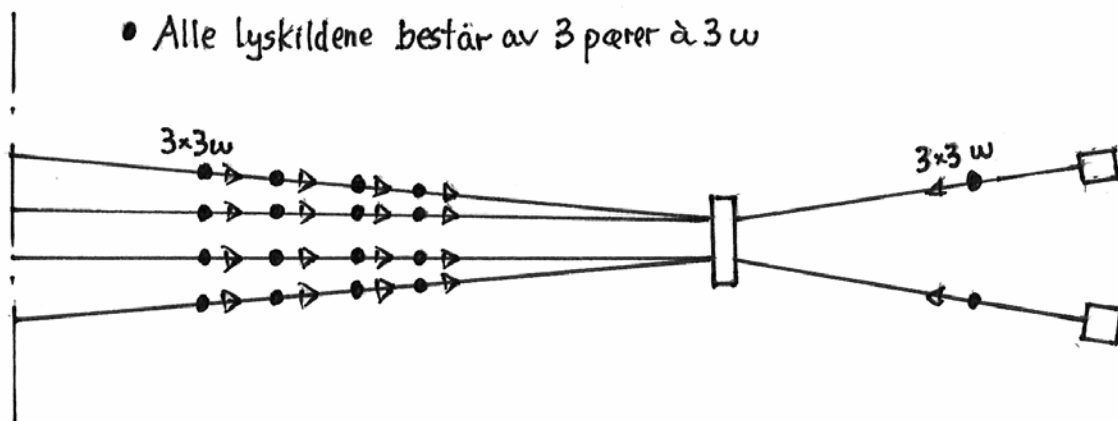
Skisse 2. Ny belyningsplan

En ny belyningsplan ble utarbeidet av Lars Bylund, se skisse 2. Det var enighet om at spesielt øverste del av tårnene måtte belyses på en annen måte. Dette med tanke på å bli mindre væravhengig når det gjelder service og vedlikehold. LED lys ble nå plassert på kablene 3 meter og 6 meter over vegbanen. Se bilde 11. Belysningen kom dermed nedenfra og oppover i stedet for tidligere fra toppen og nedover. Nye braketter ble laget av de gamle i tillegg til noe nytt. LED-skiner ble montert i området der tårnbenene møtes slik at 6 stk. LED lys kunne monteres her for å få lys oppetter langs stålflatene. Samtidig ble lyskasterne her som lyser opp selve vegbanen skiftet ut da de var fulle av vann og det var synlig tæring i aluminiumsarmaturen. Disse 6 nye LED lysene i hvert tårn ble imidlertid heller ikke vellykket. De sorte kabelrørene i plast gjorde at lyset ikke fikk noe særlig virkning da det nærmest ble absorbert i plasten. Trafikken ble også blendet og det var ikke særlig pent å se belysningen på dagtid. Jordfeil oppsto fortsatt på grunn av det dårlige materialet som sprakk opp og fuktighet kom inn. I tillegg ble det også problemer med flylyset som stadig gikk av og på. For å forenkle vedlikeholdet av lysene laget Storm Elektro en egen bryter for hvert lysopplegg, dvs for seilløpet, flylyset og tårn/rekkverk belysningen.

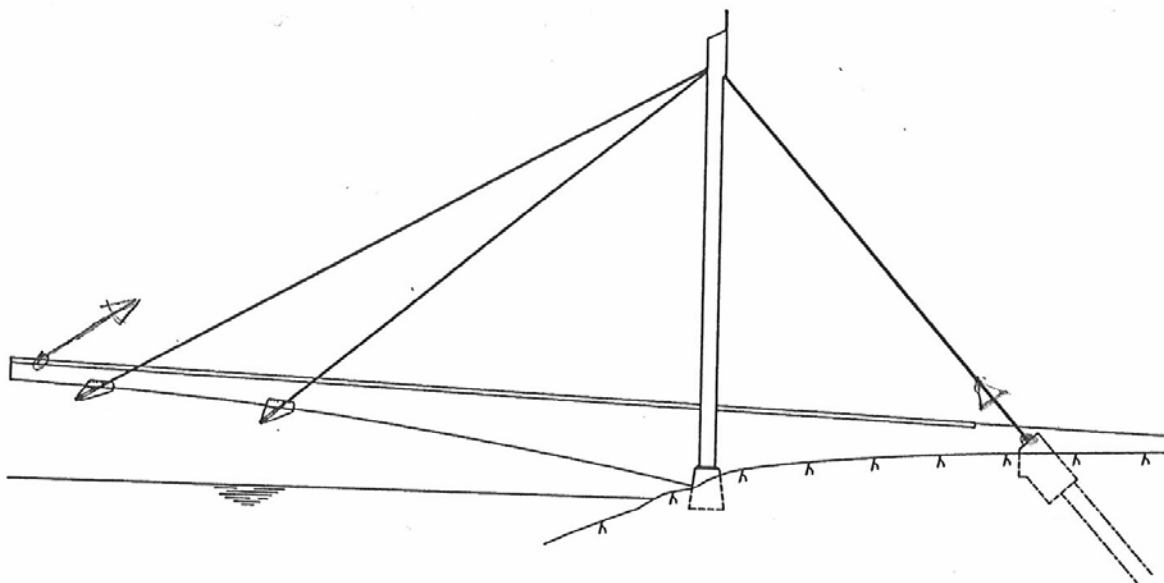
Skisse 3. Et tredje alternativ for belysning

Slik situasjonen er nå med et lysopplegg som kvalitetsmessig ikke holder mål og nærmest har gått levetiden allerede, ser fremtiden heller dystert ut med tanke på å få til den ønskede effektbelysningen. Økonomien må forventes fortsatt å bli en tung prosess. LED-belysningen i rekkverket må en imidlertid følge opp da dette går direkte på trafikksikkerheten. Så her må utskifting av pærer og rengjøring med jevne mellomrom utføres. Det samme gjelder seilingslyset. Verre er det med flylyset når det her må gjøres noe. Da må en bare opp i høyden i en liten kurv. For fremtiden må det i slike tilfeller lages en bedre løsning enn det som er tilfellet på Puttesund. Med unntak av fly- og seilingslys bør også solceller vurderes som energikilde for en slik effektbelysning.

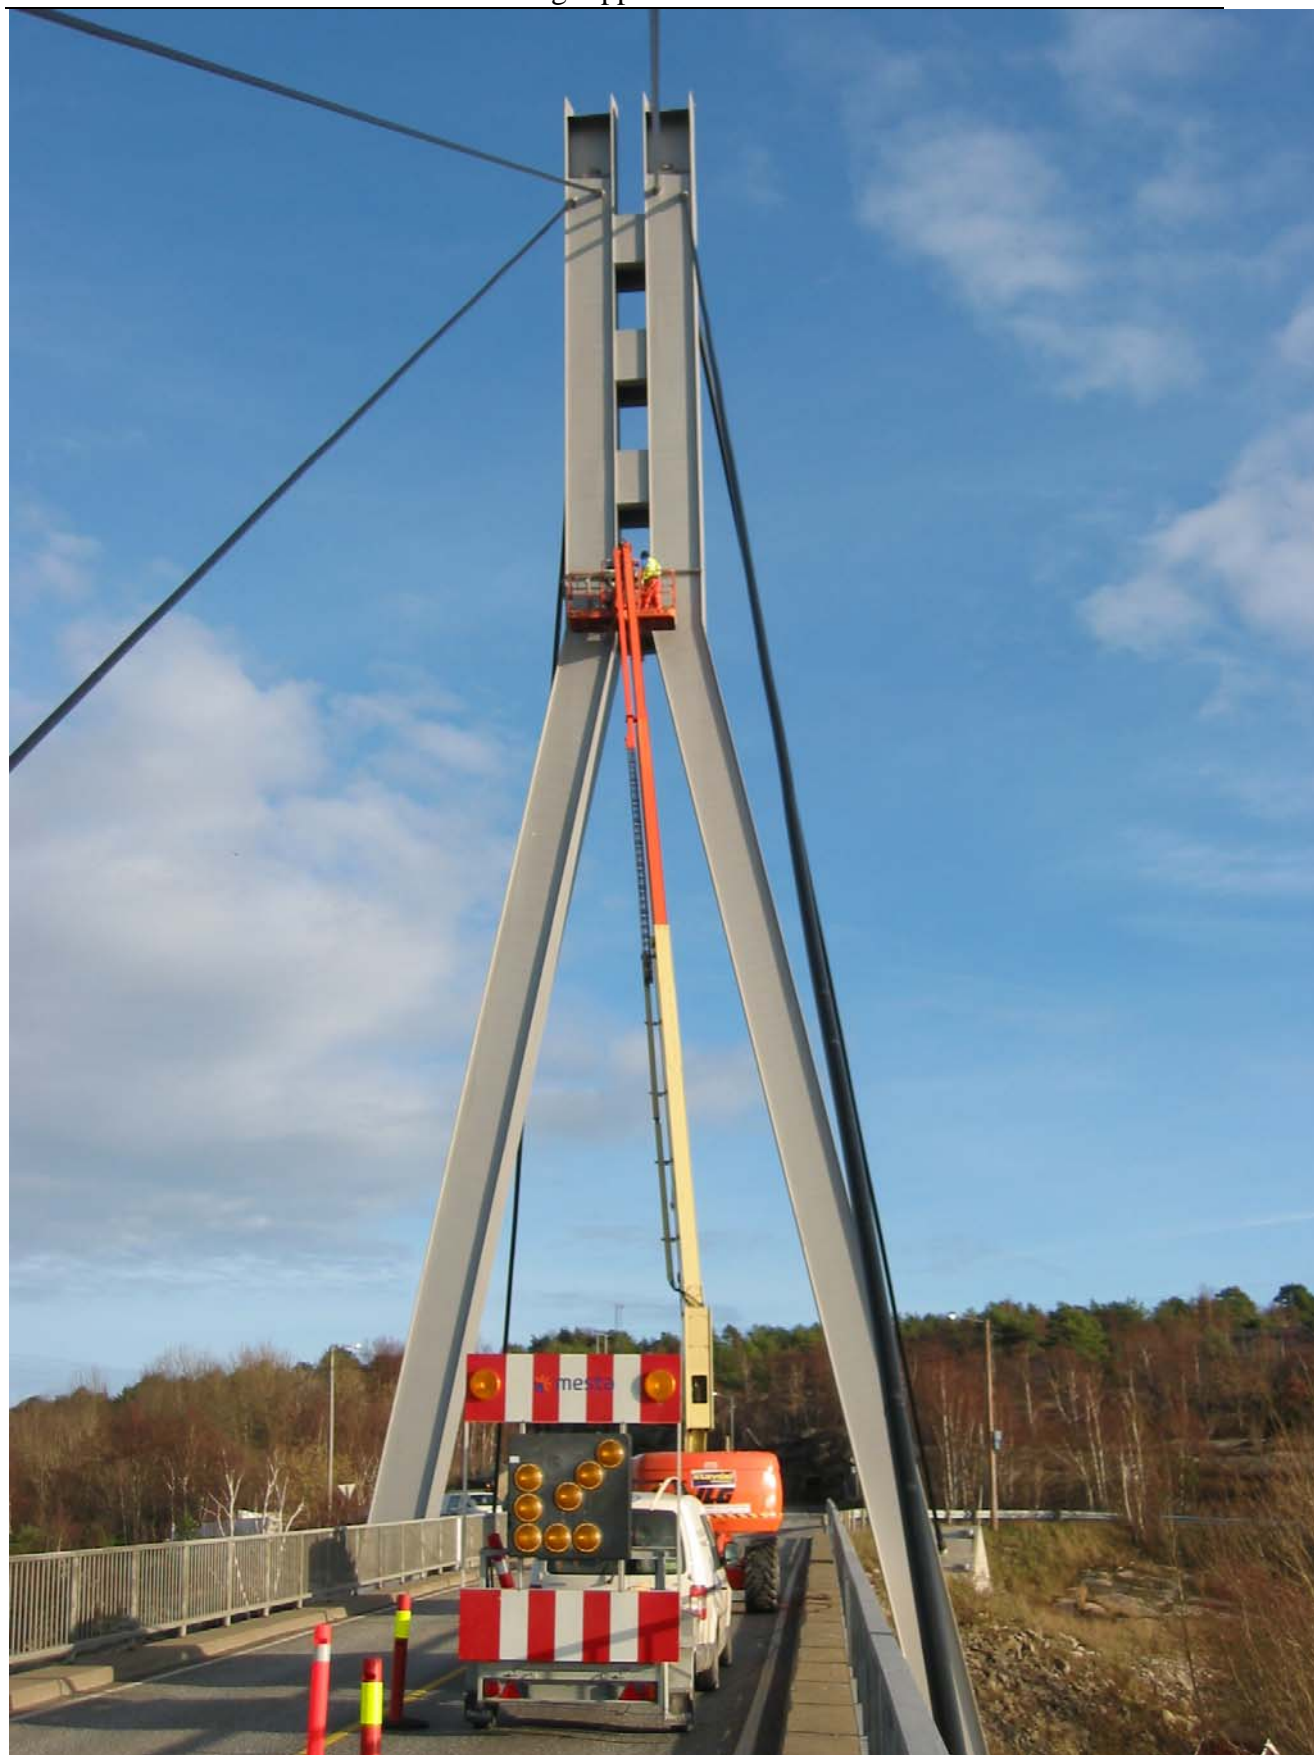
Bilde nr. 2

Belysningskonseptet er vist på skisse 1. Målsetningen var å fremheve tårnenes spesielle form mest mulig. Se bilde 1. Det betyr at området i toppen av tårnet der kabelinnfestingen ligger, tillegges spesiell vekt. Nedover langs kablene blir lysintensiteten avtagende. Det totale effektforbruk ble mindre enn 1500 watt. Bilde 2 viser montering av lyskaster der tårnbenene møtes, Bilde 3 viser selve lyskasteren. Bilde 4 viser innfesting av pærene som skal
