Tunnelduk. Erfaringer fra norske tunneler 1994 - 2004

TEKNOLOGI-RAPPORT nr. 2412

Tunnelduk.

Erfaringer fra norske tunneler 1994 - 2004

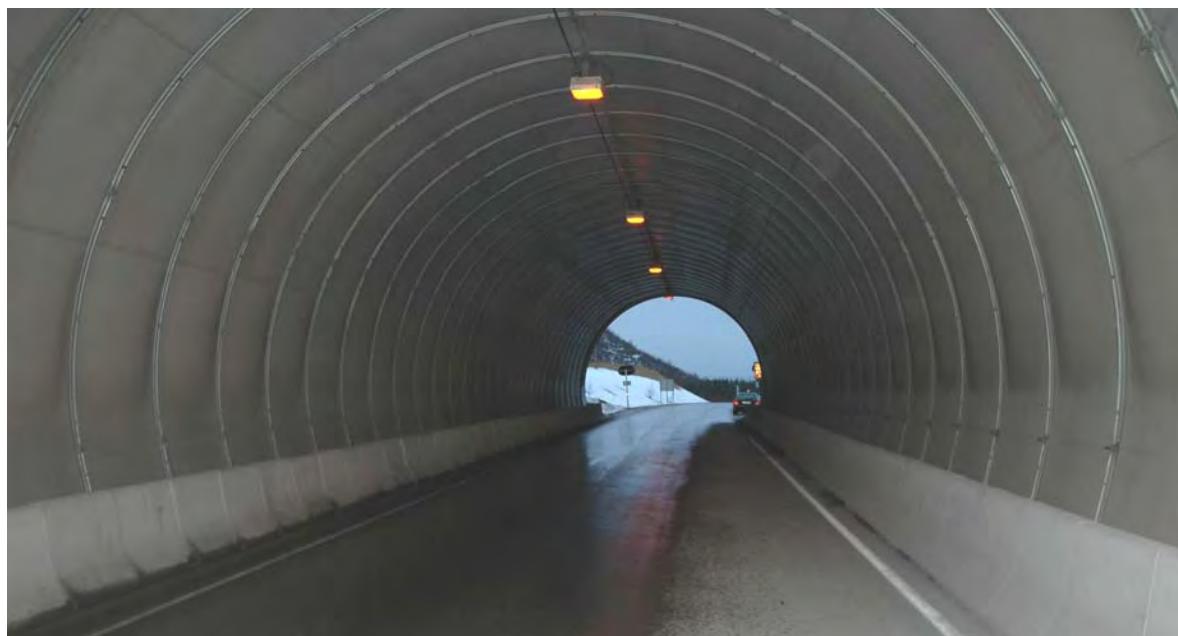
Figur 1 Hvelv av tunnelduk i Storvikskartunnelen, Nordland

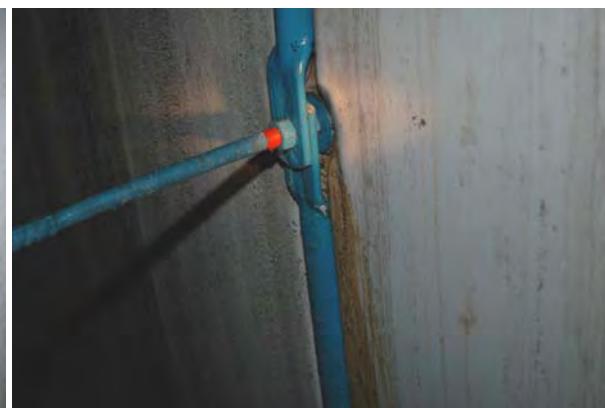
Figur 9 Bjørøytunnelen. Bergsiden av hvelvet. Vått belegg av organisk materiale dekker overflaten av tunnelduken, og er dels oppkonsentrert rundt boltegjennomføring (bilde til høyre).

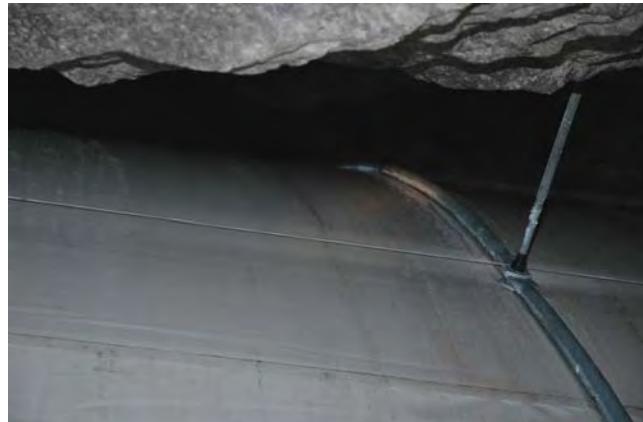
- Lekkasje i enkelte boltegjennomføringer (figur 11).
- Karakteristiske bretter/bulker horisontalt i hvelvet ble observert også her (figur 12).
- Markert skittkant nederst på veggen, opp til ca. 1,2 m over vegbanen (figur 13 a).
- Små flekker/prikker av konsentrert trafikkstøv på overflaten (figur 13 b).
- Noen få antydninger til rust på bolter.
- Det var stedvis vanskelig å få åpnet inspeksjonslukene på grunn av støv-/skittansamlinger i glidelåsen.
- Lapping av tunnelduken med flere små lapper, muligens utført i monteringsfasen.
- Eksempler på skader i tunnelduken:
 - Nedfall avstein i taket er fanget opp og har ført til at tunnelduken buer (figur 14).
 - Større rift i tunnelduken i vegbanenivå, sannsynligvis påkjørselskade (figur 15).

Figur 11 Storvikskartunnelen.
Lekkasje i bolt.

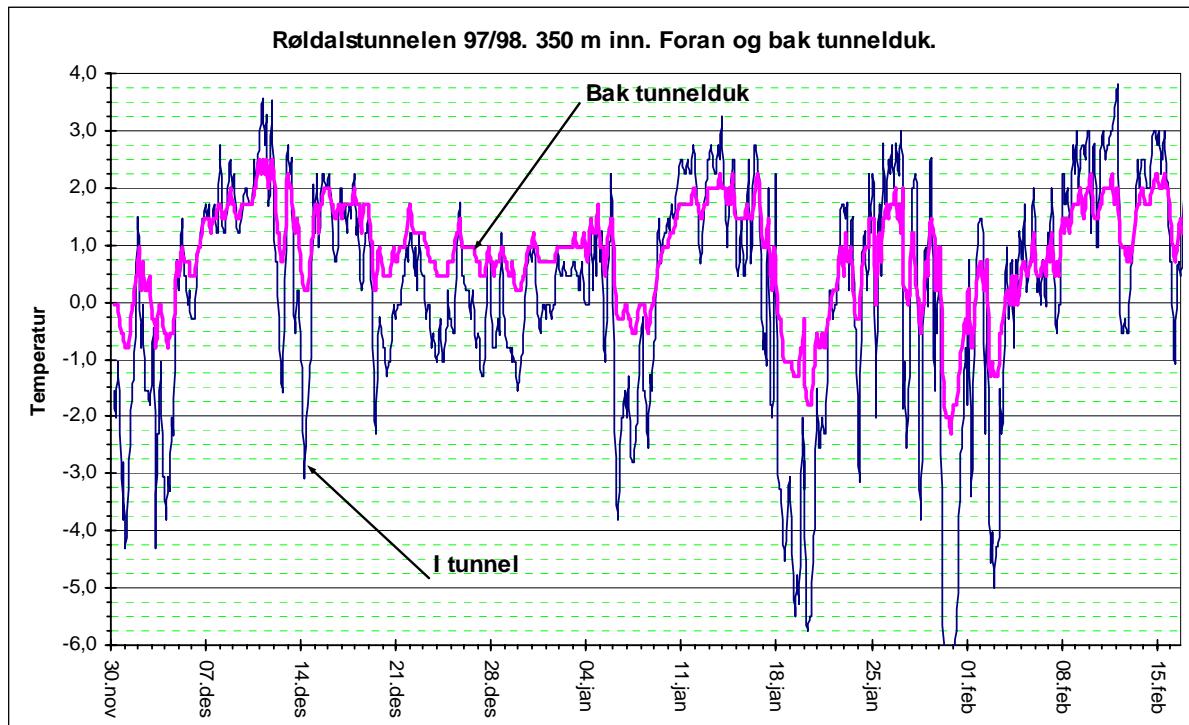
Frostmålinger er utført i regi av Vegdirektoratet i en rekke tunneler over flere år, blant annet i noen av tunnelene der tunnelduk er montert. Dette gjelder Nesbø-, Røldal-, Austmannali-, Haukel- og Byrebergtunnelene (se tabell side 16) [6, 7, 8, 9, 10, 11]. Målingene viser forskjellen i frostmengde utenfor og inni tunnelene, og frostmengde foran og bak tunnelduken (figur 17). Dataene viser generelt en godt definert frostredusjon innover i tunnelene, som vil avhenge av tunneltype og trafikkmengde [10]. Resultatene fra målingene bak tunnelduken viser at denne har en frostdempende effekt. Generelt vises en reduksjon i absolutt frostmengde mellom ca. 1 000 og 5 000 timegrader ($h^{\circ}C$), avhengig av frostmengden utenfor tunnelen og avstand fra portal. I følge disse målingene er temperatur bak tunnelduken ikke lavere enn $-2,8^{\circ}C$ selv ved lange kuldeperioder, og sjeldent lavere enn $-1^{\circ}C$.

Figur 17 Eksempel på resultat av temperaturmålinger. Sammenstilling av målinger bak tunnelduk og i trafikkrommet i Røldalstunnelen fra november 1997 til februar 1998 [10].
