Vägbyggnad

Kvalitet i byggskedet

Bättre kvalitet i vägbyggnadskedet

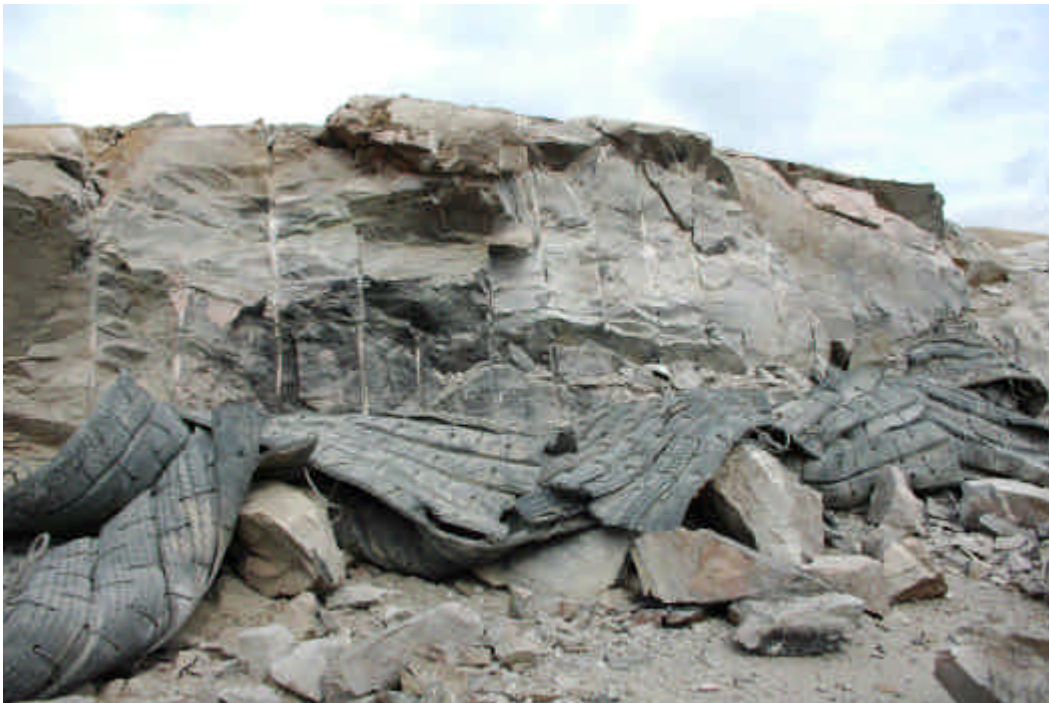
Bra! Täckning med mattor förhindrar block och sten att hamna utanför vägområdet.

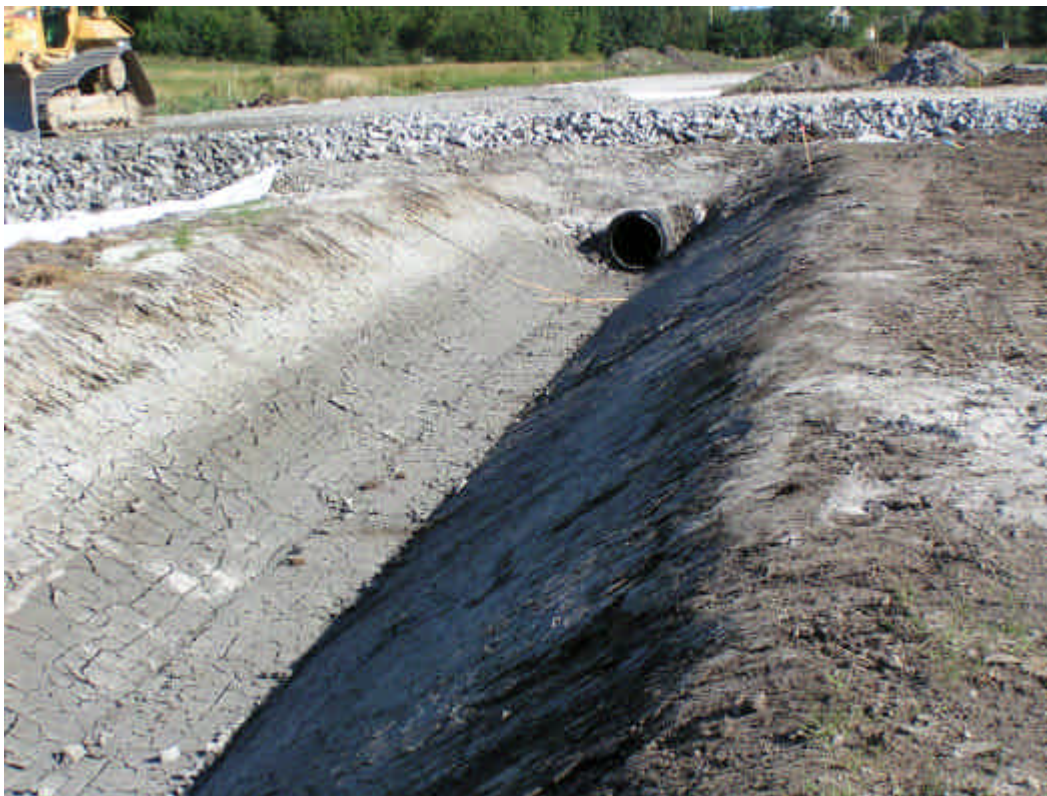
Plastrumma under väg med god fyllningshöjd och ett väl utfört avrinningsdike.

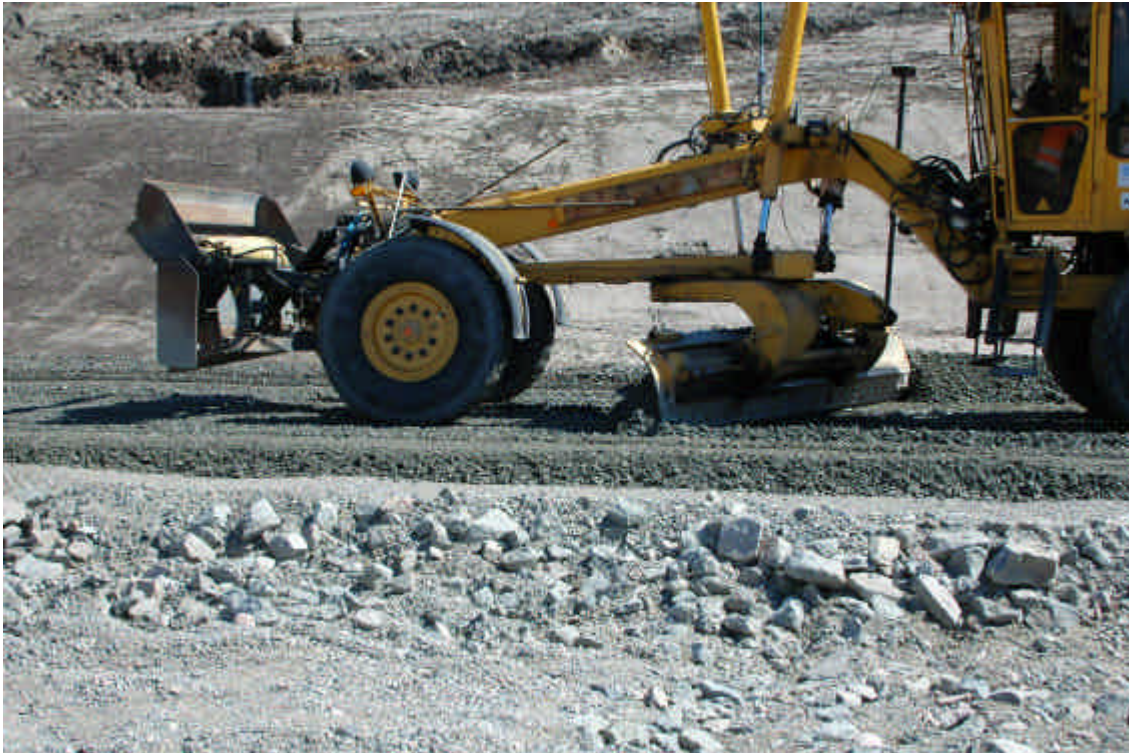
Bärlagret hyvlas och justeras till i höjd efter det att det har vattnats.

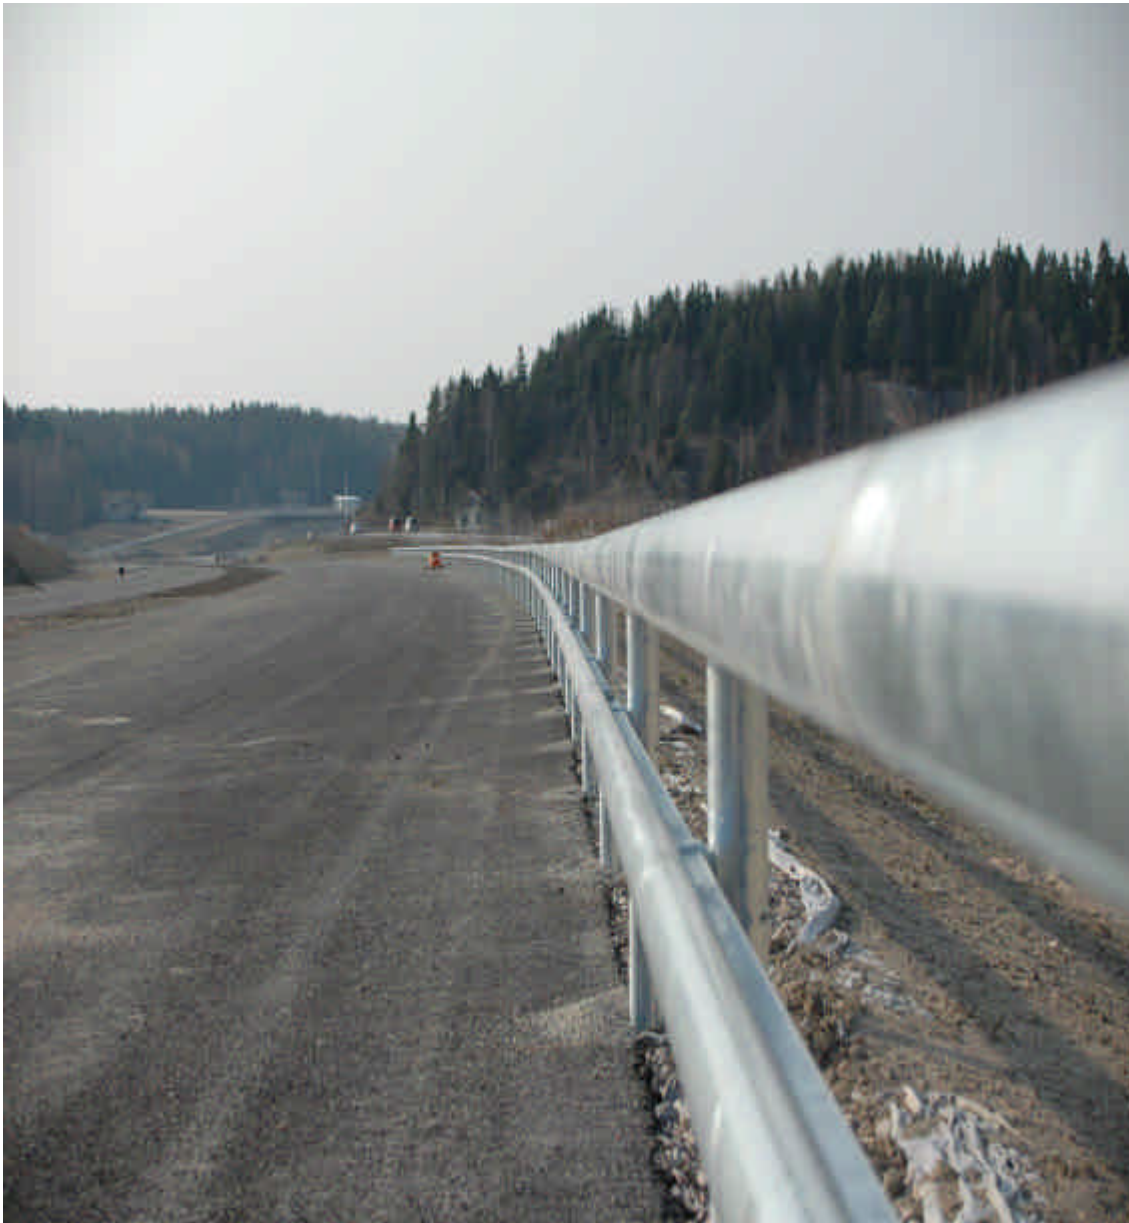
Ett välmonterat och skadefritt räcke blir signum för ett väl utfört arbete
