Skredet ved Bekkelaget i Oslo

7. oktober 1953

Sivilingeniør Ove Eide, M. N. I. F.

I den foreliggende artikkel er det gitt en beskrivelse av skredet ved Bekkelaget 7. oktober 1953. Dette skredet fant sted i kvikkleire og omfattet veg- og jernbanefylling i ca 100 m lengde og utenforliggende slakt hellende terreng i ca 100 m avstand fra fyllingen. Utglidningen skjedde meget hurtig som et stort samlet skred med plan glideflate parallelt med terrenget i området utenfor fyllingen.

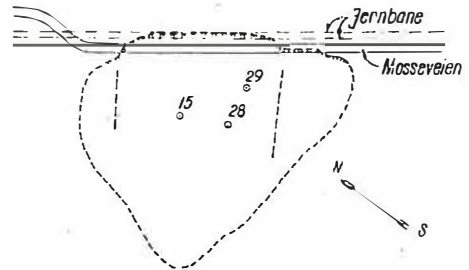
Fig. 14. Borprofiler fra tre borer innenfor det sentrale hovedparti av skredet.

Fig. 14 og 15 viser noen typiske borprofiler. Det er her angitt jordartsbetegnelser, vanninnhold, skjærfasthet og sensitivitet. Foruten naturlig vanninnhold (w) i vektprosent av tørrstoff er også angitt konsistensgrensene. Flytegrensen (w_L) og utrullingsgrensen (w_P) angir øvre og nedre grense av vanninnholdet for plastisk område ved omrørt

Innholdet av leir med ekvivalentdiameter mindre enn 2 micron utgjør som vist i fig. 14 ca 45 %. Saltinnholdet i porevannet er 2—3 gram pr liter og det vil si at det er redusert til ca $\frac{1}{10}$ av det det var dengang leiren ble avsatt. Differensialtermiske analyser av 8 prøver i dybde 2—12 m fra borhull 28 viste stor grad av ensartethet. Leirfraksjonen består hovedsakelig av hydroglimmer, anslagsvis ca 75 %. Leiren er gjennomgående humusfattig, men rik på svovel ned til 10 m dybde, dvs. for den postglaciale leiren.

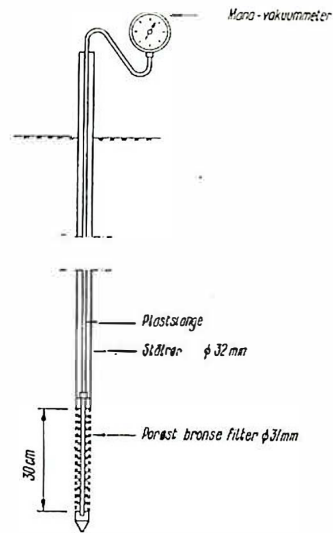
Fig. 17. Prinsippskisse av utstyr for måling av poretrykk.

Måling av poretrykket er utført med et utstyr som vist på skisse i fig. 17. Nederdelen består av et 30 cm langt porøst bronsefilter med utvendig diameter 31 mm. Fra filteret fører en tynn plastslange opp til et mano-vakuummeter. Utstyret presses eller rammes ned i marken, idet plastslangen er beskyttet av et tykkvegget stålrør med utvendig diameter 32 mm. Under nedpressingen er systemet vannfylt og filteret får anledning til å stå så lenge i hver måledybde at trykket får tid til å utjevne seg svarende til opprinnelig poretrykk
