FoU-prosjektet Kai Sjursøya - Kloridbremsende overflatebehandling av betong

10 års felteksponering

Statens vegvesens rapporter

Nr. 77

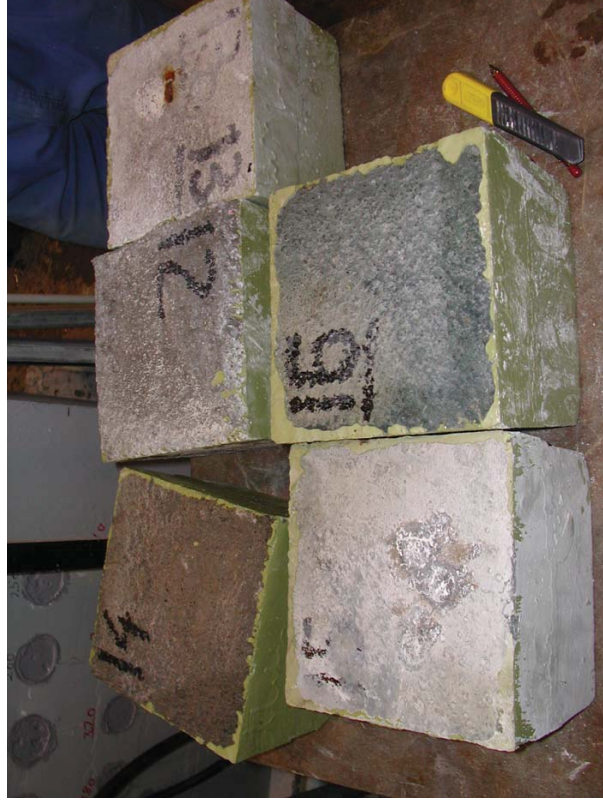
Blokk 12-16 før boring
