# Rensebasseng i Region sør

Tilstandskartlegging 2015

STATENS VEGVESENS RAPPORTER

Nr. 650

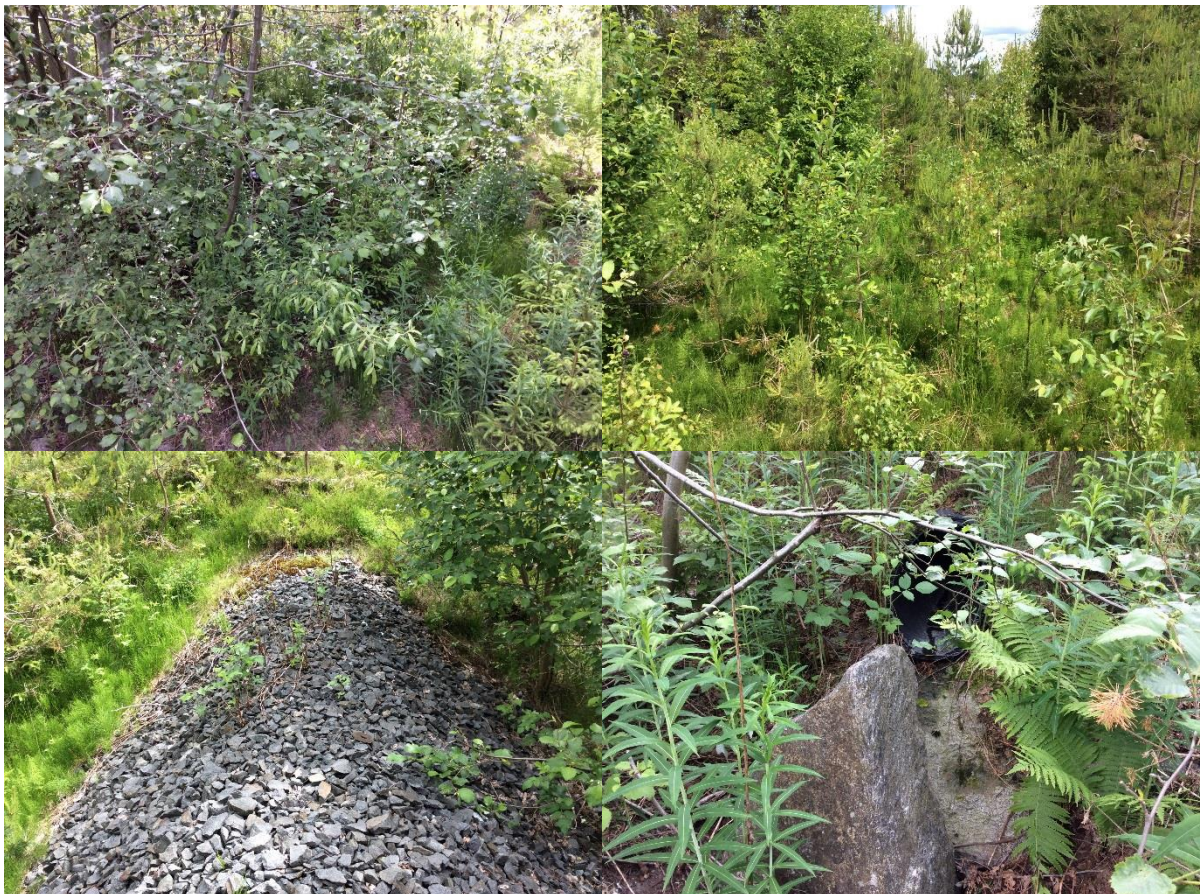
**Figur 8:** Bilder fra Pineknuten rensebasseng sommeren 2015. Øverst til venstre: forbasseng fra terskel. Øverst til høyre: hovedbasseng fra terskel. Nederst til venstre: terskel. Nederst til høyre: innløp forbasseng. (Foto: Espen Rise Gregersen 2015)

**Vurdering:** Begge rensebassengene var tørre ved befaring og ser ikke ut til å motta vegvann i særlig grad. Stor grad av gjengroing, spesielt for Pineknuten der kun pukkfylling (terskel) ikke var dekt av vegetasjon.
