Fokus på drift og vedlikehold for gående og syklende

Anbefalte tiltak for å dekke gapet mellom håndbok og virkelighet

STATENS VEGVESENS RAPPORTER

Nr. 457

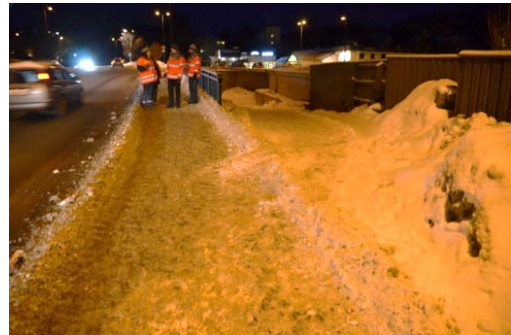
Utfordring: Snøranke som blir liggende gjennom atkomst ned til undergang kan være vanskelig å forsere, spesielt for rullestol- eller rullatorbrukere. En risikerer også at denne ranken fryser.

Hvorfor: Dette er observert flere ganger, og er en spesiell utfordring der undergangen er et kommunalt ansvar, mens fortauet forbi driftes av SVV.

Løsning: Kristiansand kommune og Statens vegvesen må bli enige om hvem som skal ha ansvar for å fjerne snøranken og stikkprøver burde bli gjennomført til fots/sykkel.

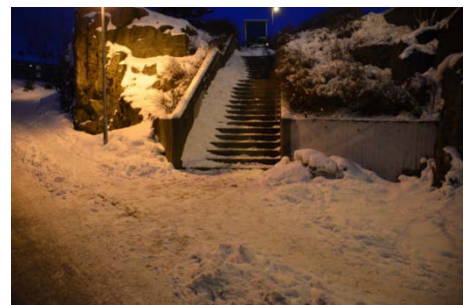
Utfordring: I tilknytning til et busstopp er det etablert en trapp ned til fortau gjennom undergang. Det er flere ganger observert at trappa er godt ryddet, mens fortauet der trappa lander både har vært islagt og ubrøytet.

Hvorfor: Her er det samme entreprenør som har ansvaret, men det er delt på forskjellig funksjon.

Løsning: Bedre samarbeid mellom de ulike funksjonene hos entreprenøren slik at de kommuniserer med hverandre og eventuelt kan koordinere arbeidsoppgavene for å få en mer helhetlig løsning.

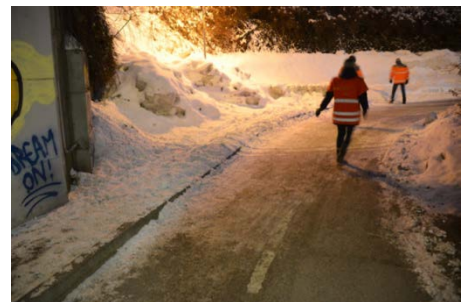
Utfordring: Ned mot alle undergangene på testruta er det etablert eget fortau, i tillegg til sykkelveg. Når fortauet er islagt eller ubrøytet, tvinges fotgjengerne til å benytte sykkelvegen. Det er dårlig sikt gjennom flere av undergangene, og svært uheldig å blande gående og syklende.

Hvorfor: Dårlig utført brøyting.

Løsning: Bedre kontroll/rutiner.

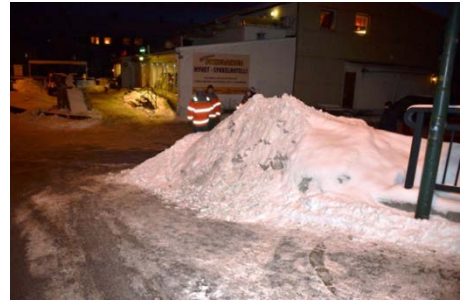
Utfordring: Flere steder er det dårlig ryddet sikt der atkomst til/fra parkeringsplass eller bensinstasjon krysser fortau eller gs-veg. Ofte legges snøen opp i en haug i siktsonen. Fare for påkjørsel

Hvorfor: Mangel på lagringsplass for snø. Entreprenør er ikke bevisst på siktsoner.

Løsning: Skape mer bevissthet rundt denne utfordringen slik at entreprenøren forstår viktigheten av siktsoner. Finne en alternativ lagringsplass for snø.

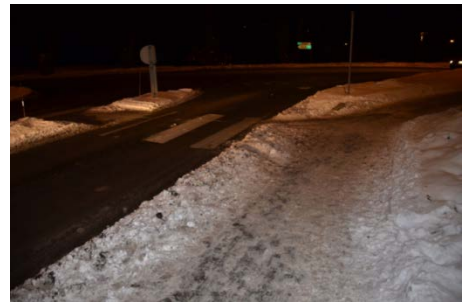
Utfordring: Snøranker som blir liggende igjen mellom fortau og gangfelt kan være vanskelig å passere med rullestol eller rullator, spesielt hvis ranken fryser.

Hvorfor: Dårlig samarbeid mellom brøytepersonell i forhold til overgang veg/gangveg.

Løsning: Bedre kommunikasjon innad hos entreprenør. Bedre oppfølging/kontroll av SVV.

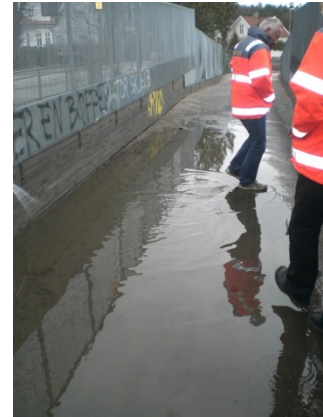
Utfordring: Manglende/feil plasserte sluk gjør at det står vann på gangbru.

Hvorfor: Dårlig planlegging/sluk plassert uhensiktsmessig.

Løsning: Inkludere drift- og vedlikeholdspersonalet i planleggingen.

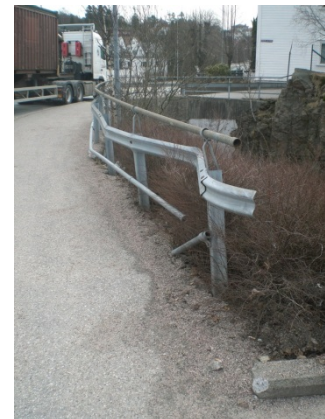
Utfordring: Skadet rekkverksende stikker ut, noe som er farlig med tanke på syklende/gående.

Hvorfor: Rekkverksenden antageligvis påkjørt.

Løsning: Utbedre rekkverket så fort skaden er oppdaget.

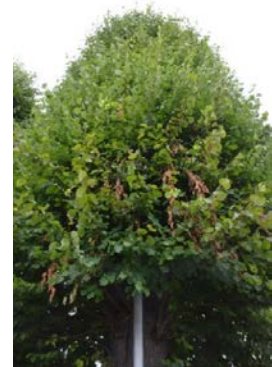
Utfordring: Vegetasjon som skygger for belysning ved gangfelt kan medføre at bilførere ikke ser kryssende fotgjengere.

Hvorfor: Vegetasjonen er ikke ryddet/dårlig planlegging.

Løsning: Fjerne vegetasjonen som skygger for belysningen. Bedre samarbeid mellom planleggere og drifts-/vedlikeholdspersonell.

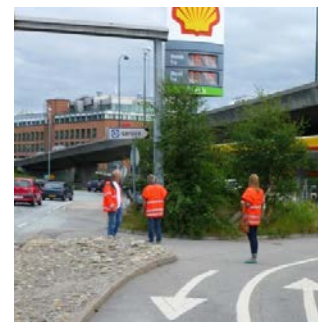
Utfordring: Vegetasjon der atkomst til /fra parkeringsplass eller bensinstasjon krysser fortau eller gs-veg medfører dårlige siktforhold.

Hvorfor: Vegetasjonen er ikke ryddet.

Løsning: Fjerne vegetasjonen som hindrer sikten.

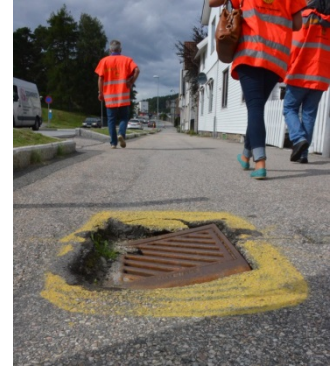
Utfordring: Flere slukrister lå lavere enn asfalten. Stor snubelfare for gående, og fare for at syklister mister balansen.

Hvorfor: Manglende/dårlig vedlikehold.

Løsning: Utbedre slukrist. Må oppdages tidligere.

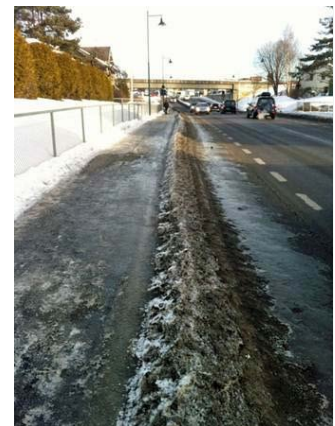
Utfordring: Lite attraktive sykkelfelt grunnet is/snøranke.

Hvorfor: Store deler av testruta i Hønefoss har tosidig sykkelfelt i vegbanen. Lagring av snøranke på fortauskanten er svært uheldig da dette medfører at snøen smelter på dagtid, renner ut i sykkelfeltene, og fryser på når temperaturen igjen synker. Tilsvarende problematikk så vi også flere ganger på fortauene.

Løsning: Mer fokus på fjerning av snøranke. Bedre ansvarsfordeling mellom brøytepersonell.

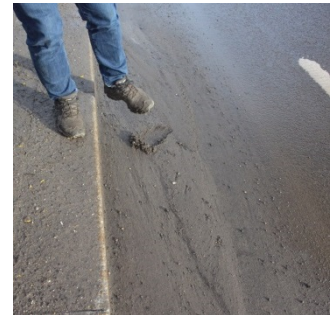
Utfordring: Vinterstid glatt å sykle på, mens det resten av året er lite trivelig å sykle.

Hvorfor: Manglende rengjøring av sykkelfeltet.

Løsning: Mer fokus på bedre rengjøring av sykkelfeltet.

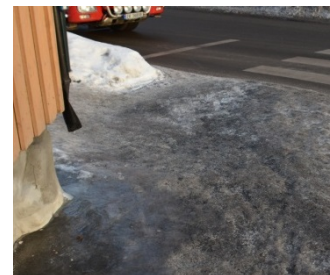
Utfordring: Flere steder førte takrennene smeltevann ned på fortauet. Når det blir kaldere perioder og på kvelden blir dette til et lag med is. Dårlig planlegging som gir store utfordringer for drift.

Hvorfor: Smeltevann fra takrennene føres ned på fortauet. Dannes ishinne ved kuldegrader.

Løsning: Kommuniserer med eier av bygget for å finne en alternativ løsning med tanke på takrenner. Bedre oppfølging med tanke på strøing. Økt involvering av drift- og vedlikeholdspersonell under planlegging og bygging.

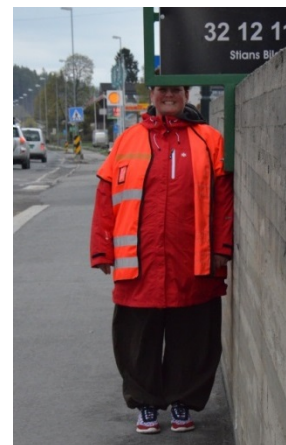
Utfordring: Reklameskilt plassert på fortau er en barriere for synshemmede. Det ble også registrert et fastmontert reklameskilt som var plassert så lavt at det ikke var mulig for en voksen person å passere under. Spesielt uheldig på et sted der det var naturlig for blinde og svaksynte å følge innerkant av fortau.

Hvorfor: Skilt plassert for lavt.

Løsning: Flytte/heve skilt.

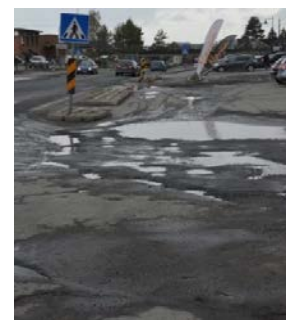
Utfordring: Gs-areal med sprekker og hull i asfalten utgjør snublefare. Det medfører også at det ofte blir stående vann.

Hvorfor: Dårlig vedlikehold over flere år. Eierforholdet virker noe uklart.

Løsning: Avklare eierforhold og sette i gang tiltak for utbedring.

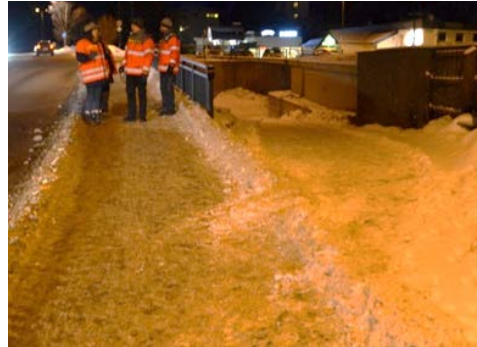
Utfordring: Snøranke som blir liggende gjennom atkomst ned til undergang kan bli en villedende naturlig ledelinje.

Hvorfor: Dette er observert flere ganger, og er en spesiell utfordring fordi undergangen er et kommunalt ansvar, mens fortauet forbi driftes av SVV.

Løsning: Kristiansand kommune og Statens vegvesen må bli enige om hvem som skal ha ansvar for å fjerne snøranken og stikkprøver burde bli gjennomført til fots/sykkel.

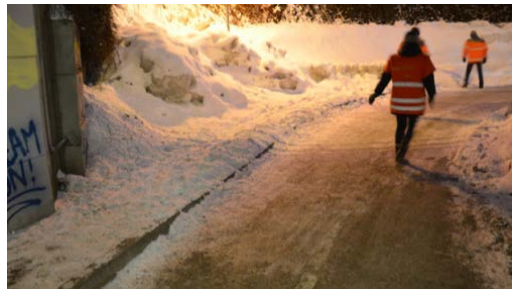
Utfordring: Ned mot alle undergangene på testruta er det etablert eget fortau, i tillegg til sykkelveg. Når fortauet er islagt eller ubrøytet, tvinges fotgjengerne til å benytte sykkelvegen. Det er dårlig sikt gjennom flere av undergangene, og de naturlige ledelinjene forsvinner.

Hvorfor: Fortauet er et kommunalt ansvar, mens sykkelvegen driftes av SVV.

Løsning: Kristiansand kommune og Statens vegvesen må bli enige om hvem som skal ha ansvar for å fjerne snøen og stikkprøver må bli gjennomført til fots/sykkel.

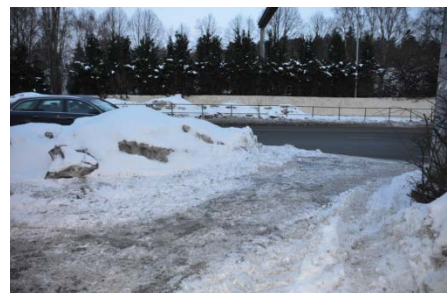
Utfordring: Flere steder er det dårlig ryddet sikt der atkomst til /fra parkeringsplass eller bensinstasjon krysser fortau eller gs-veg. Ofte legges snøen opp i en haug i siktsonen. Dette gir dårlige ledelinjer, samtidig som gående ikke blir sett, spesielt av bilister på veg ut.

Hvorfor: Mangel på lagringsplass for snø. Manglende kontroll i forhold til siktsoner.

Løsning: Entreprenør og byggherre må ha fokus på siktsoner og finne alternative lagringsplasser for snøen.

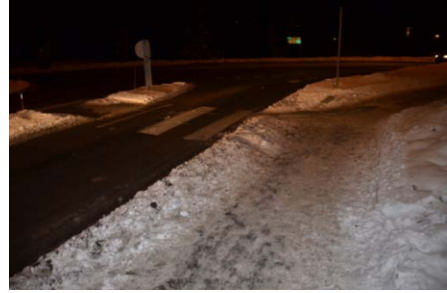
Utfordring: Snøranker som blir liggende igjen mellom fortau og gangfelt gir dårlig naturlig ledelinje, og kompliserer muligheten til å ta retning over gangfeltet.

Hvorfor: Dårlig samarbeid mellom brøytepersonell. Dårlig oppfølging fra SVV sin side.

Løsning: Avklare ansvarsfordeling og tettere oppfølging fra entreprenør og byggherre.

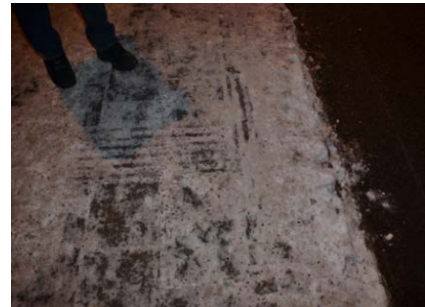
Utfordring: Det viser seg å være vanskelig å holde kunstige ledelinjer fri for snø. Disse mister da sin funksjon. På testruta i Kristiansand er dette bare etablert ifm busstopp.

Hvorfor: Snø og grus legger seg i den taktile oppmerkingen.

Løsning: Medgi at taktil oppmerking ikke vil fungere vinterstid eller benytte utstyr som kost/manuell feiing. Se på mulige andre løsninger for å lede og å gi informasjon om holdeplassen, og bussens stoppunkt, på vinteren.

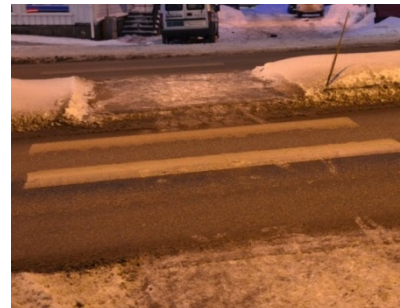
Utfordring: Flere gangfelt som er ført gjennom deleøyer, blir ikke brøytet i full bredde gjennom øya. Gangfelt som brukes som ledelinje fungerer derfor ikke optimalt.

Hvorfor: Manglende utbrøyting av deleøy.

Løsning: Bedre samarbeid mellom byggherre og entreprenør slik at partene har en felles forståelse av krav gitt i kontrakten. Bedre oppfølging av byggherre gjennom stikkprøvekontroller og etterkontroll. Bedre oppfølging fra entreprenør på kontrakt.

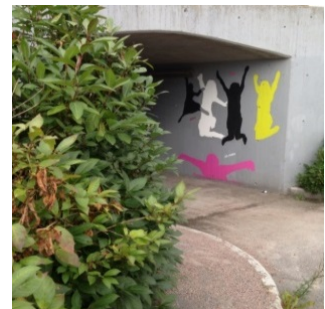
Utfordring: Vegetasjon stikker ut over smale fortau langs sykkelveg og ødelegger gode naturlige ledelinjer.

Hvorfor: Manglende vedlikehold.

Løsning: Bedre kontroll/rutiner fra både byggherre og entreprenør. Stikkprøvekontroller på gang- og sykkelveg bør alltid gjennomføres med sykkel eller til fots.

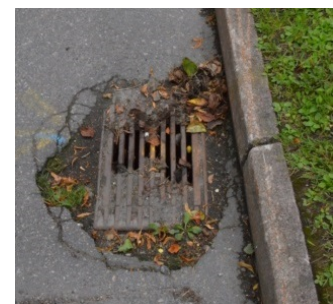
Hvorfor: Flere slukrister lå lavere enn asfalten.

Løsning: Bedre kontroll og oppfølging fra både byggherre og entreprenør. Utbedre etter behov.

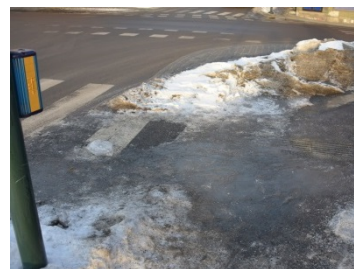
Utfordring: I Hønefoss er det benyttet mye kunstige ledelinjer inn mot krysningspunkt. Disse blir stort sett liggende under snø/is, og mister sin funksjon.

Hvorfor: Snø smelter og fryser til is uten å bli fjernet i ettertid.

Løsning: Hyppigere tiltak for å fjerne snøen før den smelter og blir til is. Når isen er kommet må den bli hakket vekk.

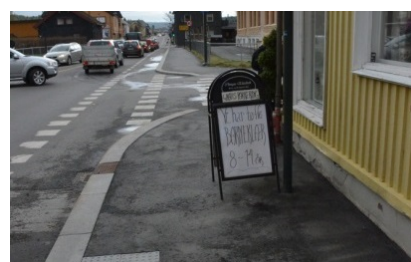
Utfordring: Bryting av naturlige ledelinjer langs fortau.

Hvorfor: Reklameskilt plassert på relativt smale fortau.

Løsning: Entreprenør må melde fra til byggherre. Byggherre snakker med eier av skilt for å fjerne/flytte skiltet.

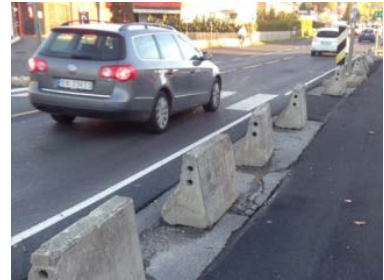
Hvorfor: Løse betongblokker som midlertidig skille mellom veg og gs-veg.

Løsning: Erstatte eksisterende betongblokker med et godkjent rekkverk.

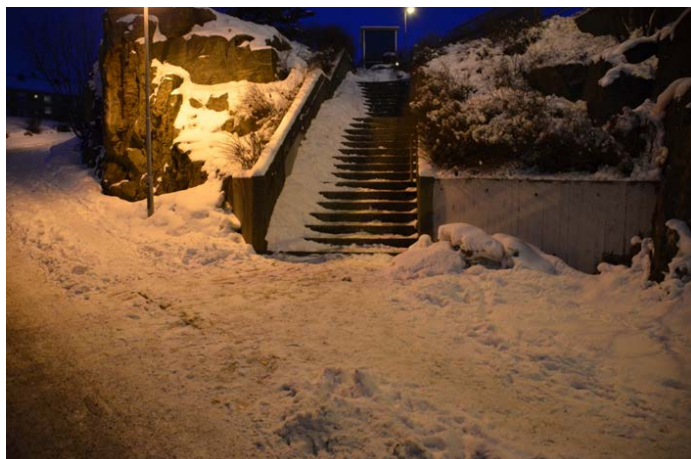
Hvem		Beskrivelse
Bevegelse sykkel		
Bevegelse gående	X	<ul style="list-style-type: none"> • Godt brøytet trapp men islagt i bunnen av trappen • Brudd på reisekjeden • Dårlig brøytet fortau/ikke tilgjengelig på flere områder – tvinger gående ut på sykkelvegen. Overgang måkt/strødd trapp til glatt fortau kan medføre fallulykker. Som følgeulykke kan fotgjengere bli påkjørt av syklisters hvis de faller ut i sykkelvegen.
Orientering - synsnedsettelse	X	Potensiale for gode naturlige ledelinjer på vinter. Potensiale er ikke utnyttet. Ingen gode naturlige ledelinjer. Gir dårlige muligheter for orientering for svaksynte og blinde. Ujevnt underlag– tvinger gående ut på sykkelvegen. Overgang måkt/strødd trapp til glatt fortau kan medføre fallulykker. Som følgeulykke kan fotgjengere bli påkjørt av syklisters hvis de faller ut i sykkelvegen.
Har barrieren en prosesskode hvor en kan melde avvik	X	Prosesskode 95, rydding.

Byggeleders forslag til tiltak:

Entreprenør må ha høyere fokus på overgang fortau/trapp.

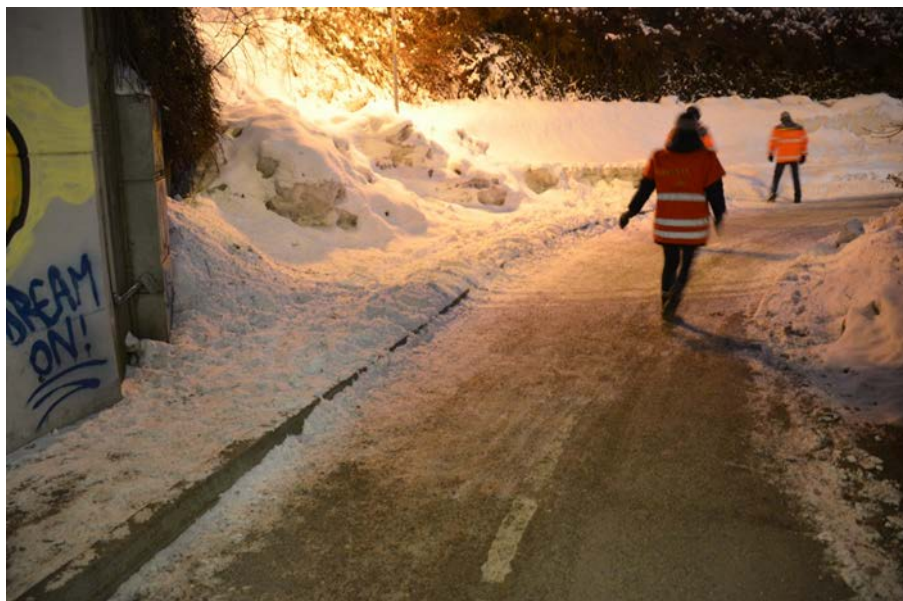
Hvem		Beskrivelse
Bevegelse sykkel		
Bevegelse gående	X	Manglende brøyting/strøing av fortauet gjennom undergangen tvinger fotgjengere ut i sykkelvegen, der sikten gjennom undergangen også kan være en medvirkende faktor til at fotgjengere kan bli påkjørt av syklist. Nedsatt bevegelse gir liten mulighet for situasjoner som krever rask handling for å komme seg unna farlige situasjoner.
Orientering - synsnedsettelse	X	Manglende brøyting/strøing av fortauet gjennom undergangen tvinger også fotgjengere ut i sykkelvegen, der sikten gjennom undergangen også kan være en medvirkende faktor til at fotgjengere kan bli påkjørt av syklist.
Har barrieren en prosesskode hvor en kan melde avvik	X	Prosess 95, brøyting og rydding.
Tiltakstid knyttet til prosesskode		Gang- og sykkelveger og fortau skal være gjennombrøytet innen kl. 0600. Ved snøfall mellom 0600 og 2200 skal brøyting igangsettes når snødybden er 3 cm og være ferdig brøytet innen (maksimal snø/slapsdybde) 8 cm. På gang- og sykkelveger og fortau skal partier med snø/is være strødd innen kl. 0600 eller innen to timer når friksjonen er mindre enn 0,3. Det samme gjelder i leskur og trapper.

Dette er et avvik fra kontrakt. Høyere fokus fra entreprenør.

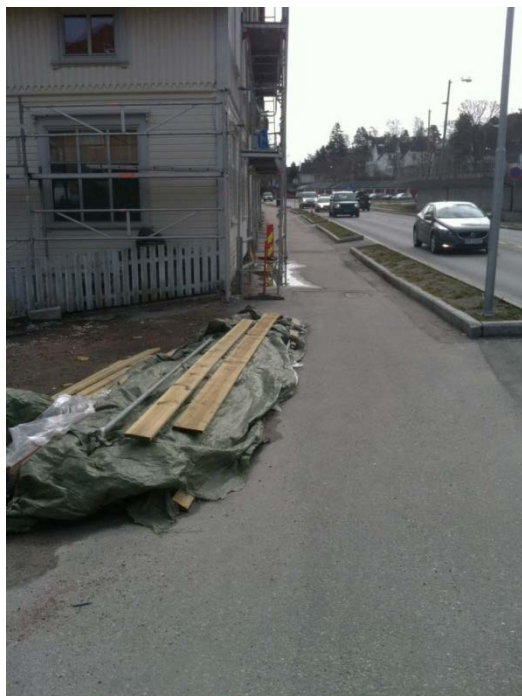
Hvem		Beskrivelse
Bevegelse sykkel	X	Materialer som er plassert i gang/ferdselssoner utgjør en snubelfare
Bevegelse gående	X	Materialer som er plassert i gangsoner utgjør en snubelfare
Orientering - synsnedsettelse	X	Materialer som er plassert i gangsoner utgjør en snubelfare
Har barrieren en prosesskode hvor en kan melde avvik		
Tiltakstid knyttet til prosesskode		
Utforming - anlegg		
Entreprenør

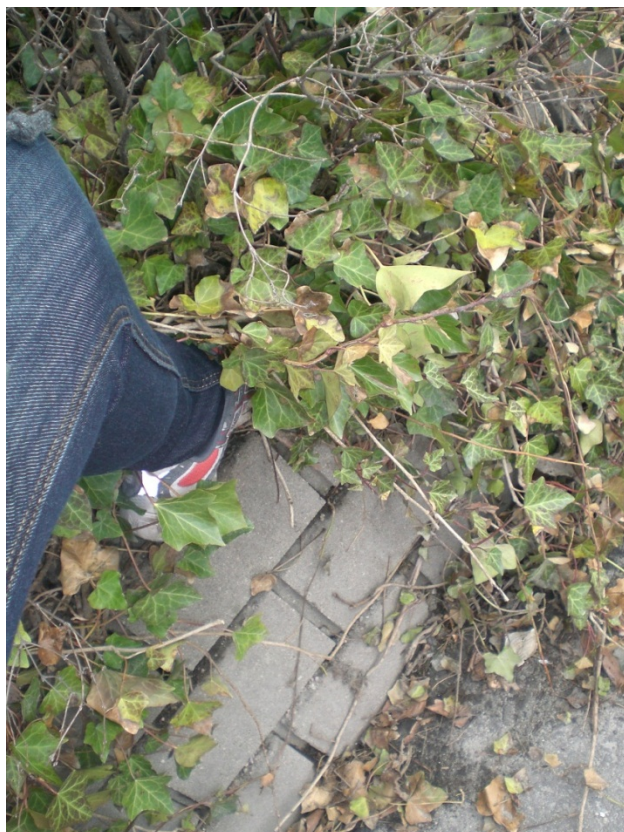
Hvem		Beskrivelse
Bevegelse sykkel		
Bevegelse gående	X	Snublefarer
Orientering - synsnedsettelse	X	Vegetasjon undergraver gode naturlige ledelinjer for blinde og svaksynte/snublefare
Har barrieren en prosesskode hvor en kan melde avvik	X	74.81 Parklike arealer, busker trenger beskjæring.
Tiltakstid knyttet til prosesskode		
Utforming-anlegg		
Entreprenør

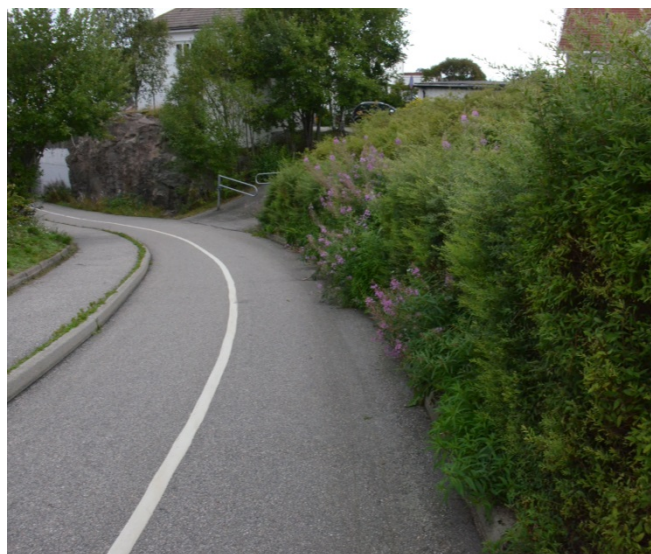
Hvem		Beskrivelse
Bevegelse sykkel	x	Gående som blir presset ut i sykkelfeltet pga. vegetasjon på fortau hindrer syklister. Betydelig sikthinder. Vegetasjon innsnevrer tilgjengelig bredde.
Bevegelse gående	x	Vegetasjon hindrer sikt mellom fotgjenger og syklist ut fra undergangen. Presser gående ut i sykkel felt og bidrar til potensielle konflikter.
Orientering - synsnedsettelse	x	Vegetasjon hindrer bruk av naturlig ledelinje
Har barrieren en prosesskode hvor en kan melde avvik	X	74.81 Parklike arealer, busker trenger beskjæring.
Tiltakstid knyttet til prosesskode		Behov for tiltak i forhold til siktkrav utover normal beskjæring, må avklares med byggherre
Utforming-anlegg		
Entreprenør

Byggeleders forslag til tiltak:

Feste rekkverk, samt klipping.

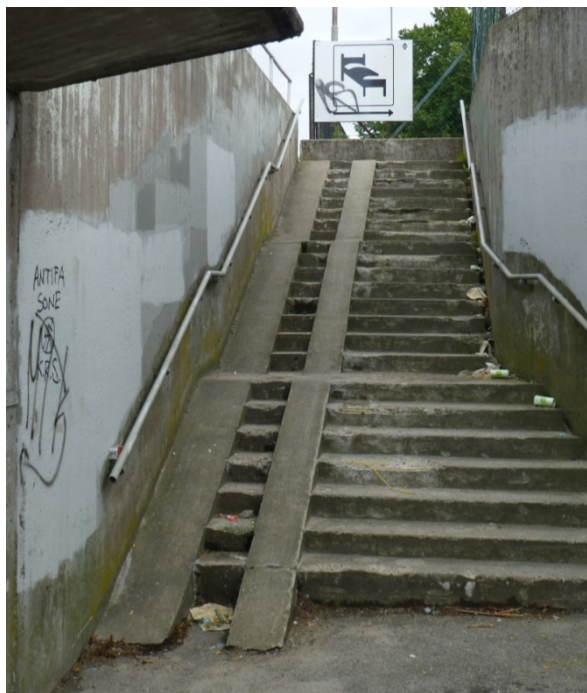
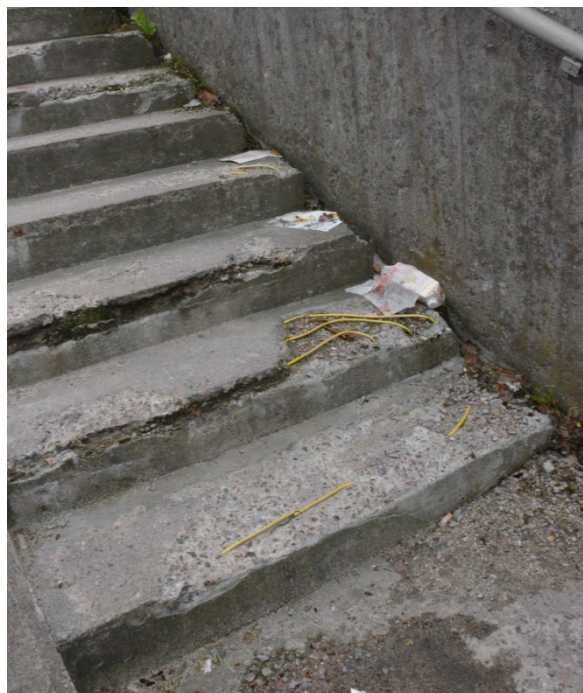
Hvem		Beskrivelse
Bevegelse sykkel		
Bevegelse gående	x	Trappetrinn avrundet av slitasje. Ledninger utgjør en snublefare. Delen av trappen beregnet for hjul har for høye stigningsforhold for å egne seg for barnevogn, rullestol eller rullator. Mennesker med redusert bevegelse som sykler vil heller ikke kunne seg av rampen. Trapper bør å ha rekkverk i to høyder for å tilfredsstille kravene til universell utforming
Orientering - synsnedsettelse	x	Trappene mangler trappetrinns markering, og varselfelt i oppe og nede.
Har barrieren en prosesskode hvor en kan melde avvik		
Tiltakstid knyttet til prosesskode		
Utforming-anlegg		
Entreprenør

Byggeleders forslag til tiltak:

Klipping.

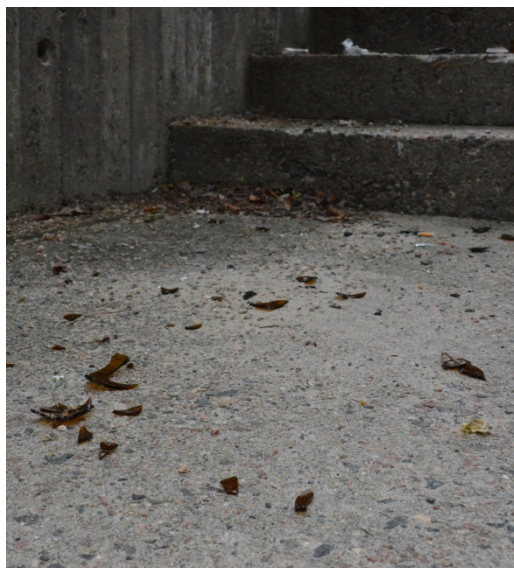
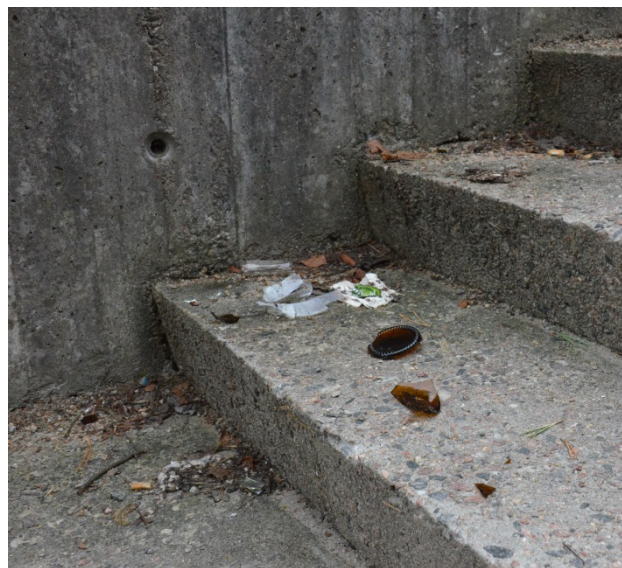
Hvem		Beskrivelse
Bevegelse sykkel		Fælt for alle firbeinte, sykkelister og andre som kommer seg frem med hjul som kan punktere/bli ødelagt
Bevegelse gående		Fælt for alle firbeinte, sykkelister og andre som kommer seg frem med hjul som kan punktere/bli ødelagt
Orientering - synsnedsettelse		
Har barrieren en prosesskode hvor en kan melde avvik		79.31 Renhold «Omfatter følgende oppgaver: - Vårrengjøring - Fjerning av søppel»
Tiltakstid knyttet til prosesskode		Gang- og sykkelveger og fortau skal holdes fri for grus, jord, glasskår, avfall o.l. Strøsand skal fjernes så snart vintersesongen er over.
Utforming-anlegg		
Entreprenør

Byggeleders forslag til tiltak:

Klipping. Dårlig plassering av lyktestolpe.

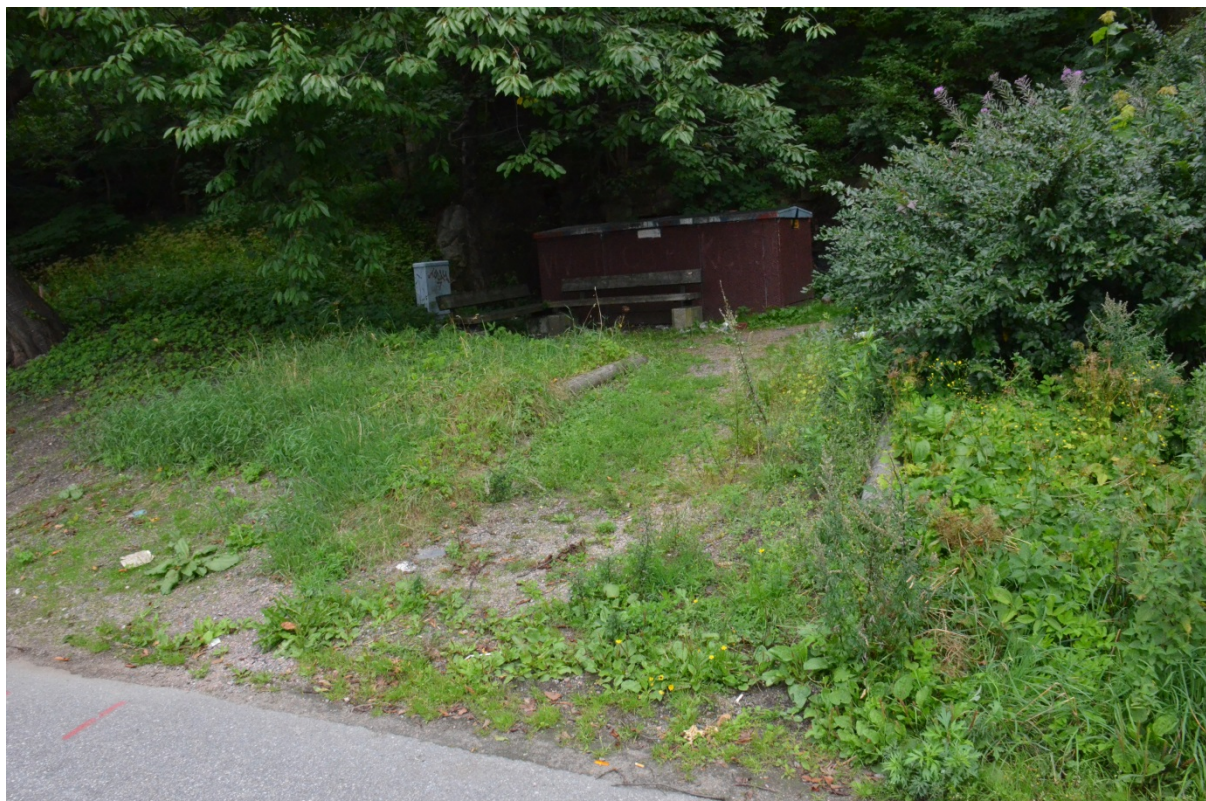
Hvem		Beskrivelse
Bevegelse sykkel	x	Rasteplassen er overgrodd, og underlaget og stigning gjør det for mennesker med nedsatt bevegelse vanskelig, eller umulig å komme til sitteområdet med sykkel.
Bevegelse gående	x	Rasteplassen er overgrodd, og underlaget og stigning gjør det for mennesker med nedsatt bevegelse vanskelig, eller umulig å komme til sitteområdet. Muligheten for hvile er for mange, særlig eldre, avgjørende for at de klarer å gjennomføre en reisekjede til fots.
Orientering - synsnedsettelse	x	Rasteplassen vil ikke være synlig for mange mennesker med nedsatt syn. Naturlige ledelinjer frem til sitteområdet er også borte under vegetasjon.
Har barrieren en prosesskode hvor en kan melde avvik		Prosess 74.82
Tiltakstid knyttet til prosesskode		«Areal med kraftigvoksende vegetasjon skal klippes minimum 2 ganger i vekstsesongen. Første gang innen 24.juni, eller som angitt i spesiell beskrivelse. Som kraftigvoksende vegetasjon regnes vegetasjon som blir 50 cm eller mer over terrengnivå før 24.juni, eller som angitt i spesiell beskrivelse. Siste klipping skal være gjennomført før 15.september, eller som angitt i spesiell beskrivelse.

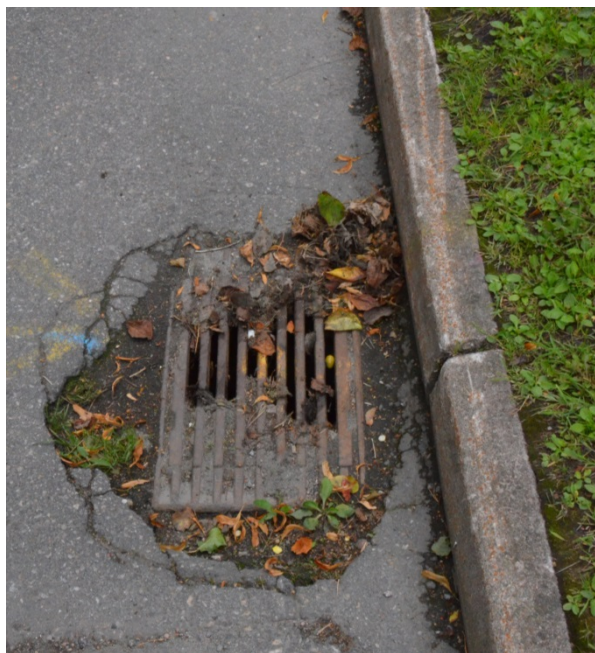
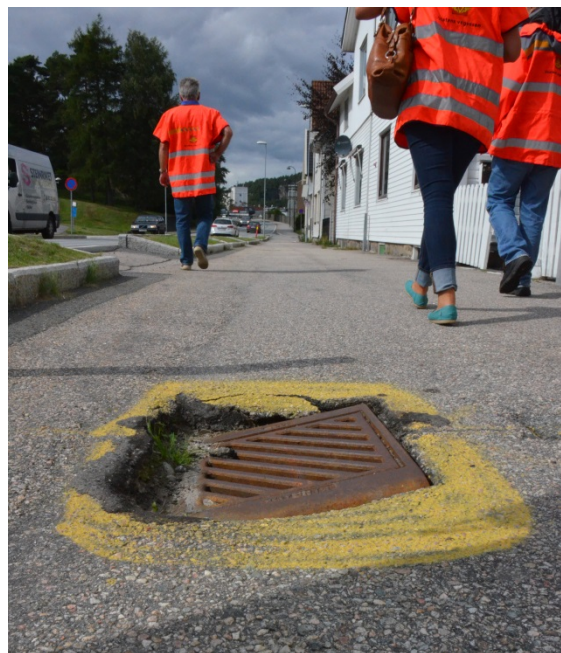
Hvem		Beskrivelse
Bevegelse sykkel	x	Syklister kan miste balansen pga dype søkk ved flere slukrister
Bevegelse gående	x	Stor fare for fall pga dype søkk ved flere slukrister
Orientering - synsnedsettelse	x	Stor fare for fall pga dype søkk ved flere slukrister. Bruker en kantsteien til orientering av retning en gå rett på risten. Gul markering rundt risten er ikke tilstrekkelig varsling for svaksynte, og vil ikke ha noen funksjon for blinde.
Har barrieren en prosesskode hvor en kan melde avvik		
Tiltakstid knyttet til prosesskode		
Utforming-anlegg		
Entreprenør

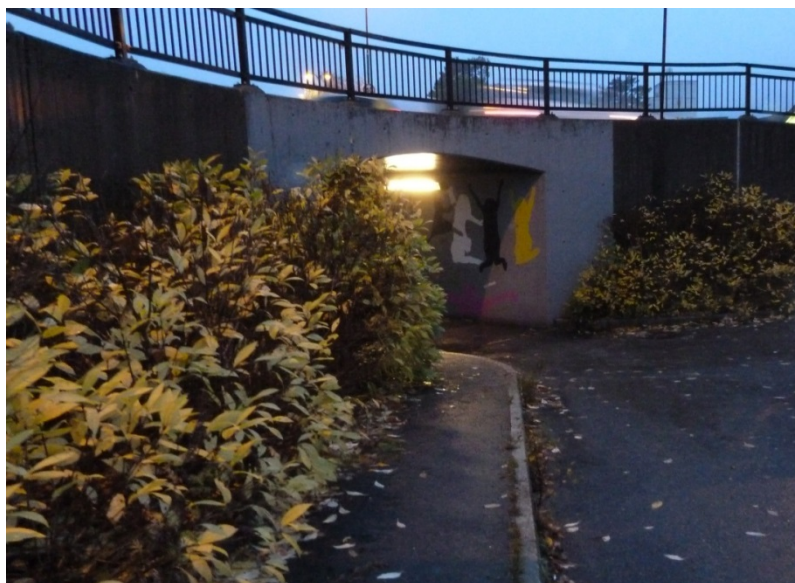
Hvem		Beskrivelse
Bevegelse sykkel	x	Gående som blir presset ut i sykkelvegen av vegetasjon hindrer syklisten. Bidras til unødvendige konflikter
Bevegelse gående	x	Vegetasjon presser gående ut i sykkelveien, der de kan bli påkjørt av syklist
Orientering - synsnedsettelse	x	Vegetasjon undergraver gode naturlige ledelinjer – presser blinde og svaksynte ut i sykkelvei.
Har barrieren en prosesskode hvor en kan melde avvik		Prosess 74.82
Tiltakstid knyttet til prosesskode		«Areal med kraftigvoksende vegetasjon skal klippes minimum 2 ganger i vekstsesongen. Første gang innen 24.juni, eller som angitt i spesiell beskrivelse. Som kraftigvoksende vegetasjon regnes vegetasjon som blir 50 cm eller mer over terrengnivå før 24.juni, eller som angitt i spesiell beskrivelse. Siste klipping skal være gjennomført før 15.september, eller som angitt i spesiell beskrivelse.
Utforming-anlegg		
Entreprenør

Byggeleders forslag til tiltak:

Kristiansand kommune sitt ansvar.

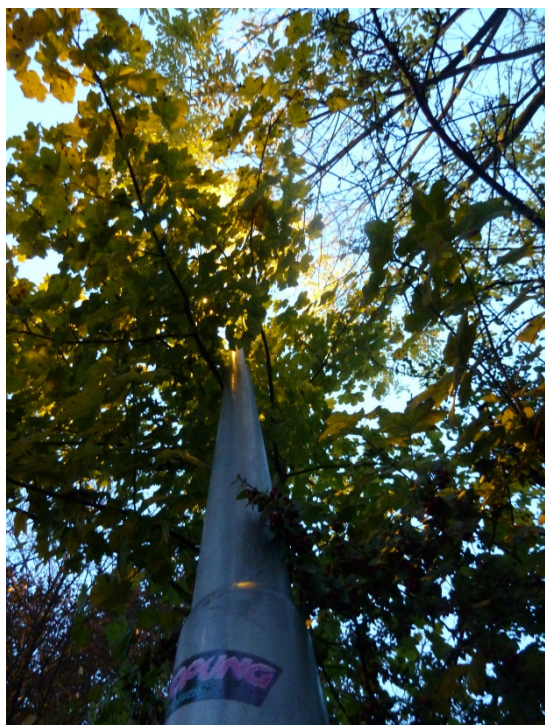
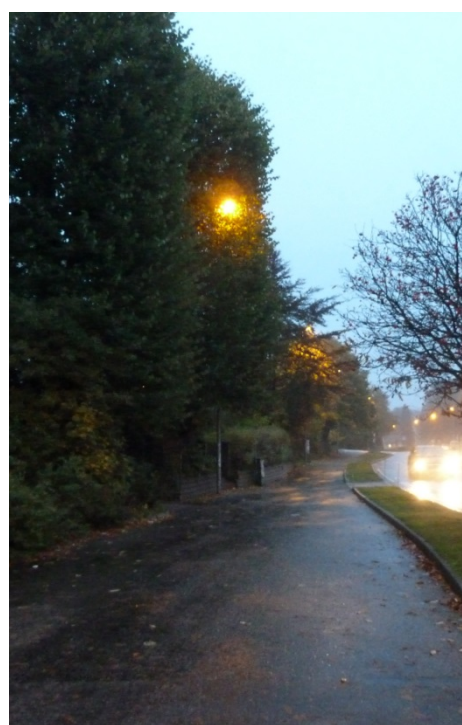
Hvem		Beskrivelse
Bevegelse sykkel	x	Vegetasjon skygger for belysning ved gangfelt. Øker fare for påkjørsel av kryssende syklist (bemerket ved to tidligere befaringer)
Bevegelse gående	x	Vegetasjon skygger for belysning ved gangfelt. Øker fare for påkjørsel av kryssende fotgjenger (bemerket ved to tidligere befaringer)
Orientering - synsnedsettelse	x	Dårlig belysning reduserer muligheten for orientering, og minsker kontraster.
Har barrieren en prosesskode hvor en kan melde avvik		Prosess 74.82 «Vegetasjonen skal ikke hindre sikt til skilt, trafikksignaler o.l. Vegetasjon skal ikke tildekke vegbelysning eller komme nær belysningens ledninger.»
Tiltakstid knyttet til prosesskode		
Utforming-anlegg		
Entreprenør

Byggeleders forslag til tiltak:

Klipping. Flytting av lyktestolpe.

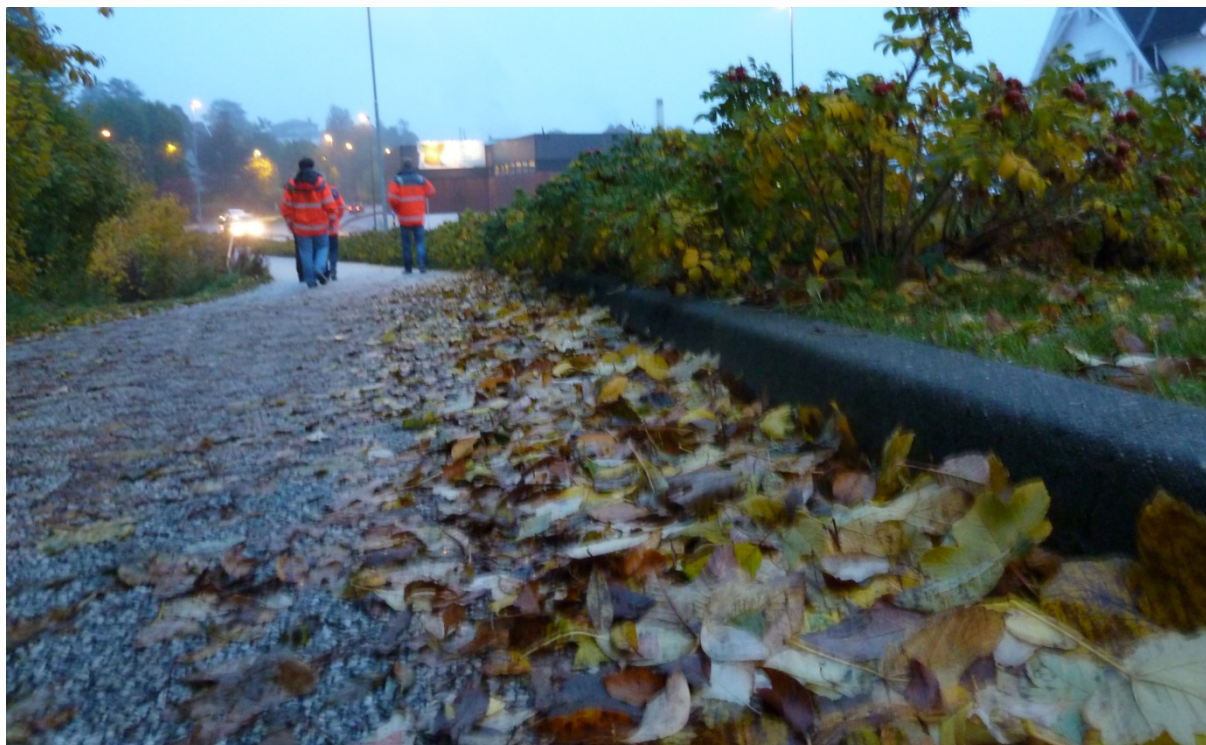
Hvem		Beskrivelse
Bevegelse sykkel	x	Lauv kan medføre glatt vegbane. Øker fare for velt
Bevegelse gående	x	Lauv kan medføre glatt vegbane. Øker fare for fall
Orientering - synsnedsettelse	x	Gode naturlige ledelinjer forsvinner under løvet, gjør en ellers tydelig gangsoner utflytende og vanskelig å orientere seg i.
Har barrieren en prosesskode hvor en kan melde avvik		
Tiltakstid knyttet til prosesskode		
Utforming-anlegg		
Entreprenør

Byggeleders forslag til tiltak:

Feiing. Fokus på friksjon.

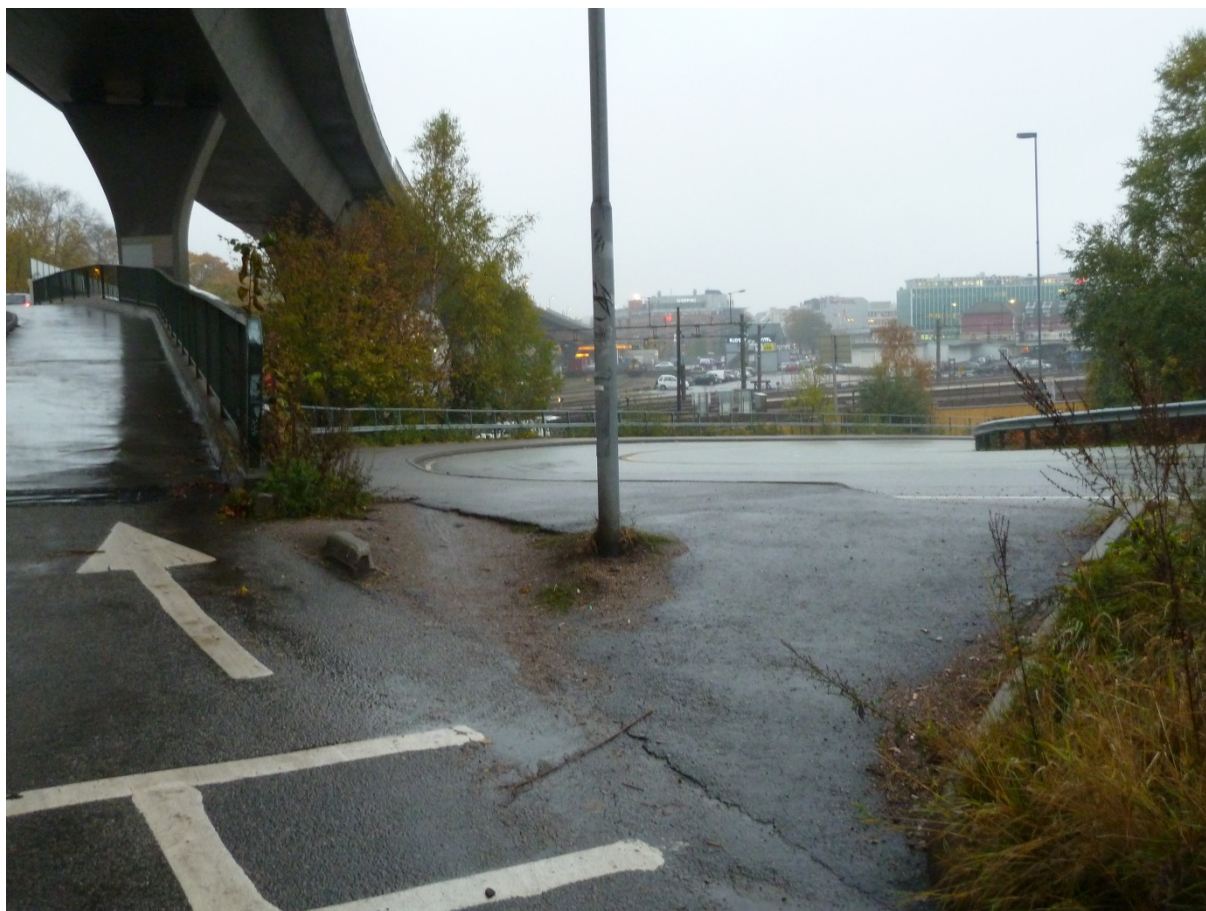
Hvem		Beskrivelse
Bevegelse sykkel		
Bevegelse gående		
Orientering - synsnedsettelse	x	Utflytende område uten gode naturlige ledelinjer. Løse frittliggende kantstein, og små områder uten asfaltering utgjør snublefarer.
Har barrieren en prosesskode hvor en kan melde avvik		
Tiltakstid knyttet til prosesskode		
Utforming-anlegg		
Entreprenør

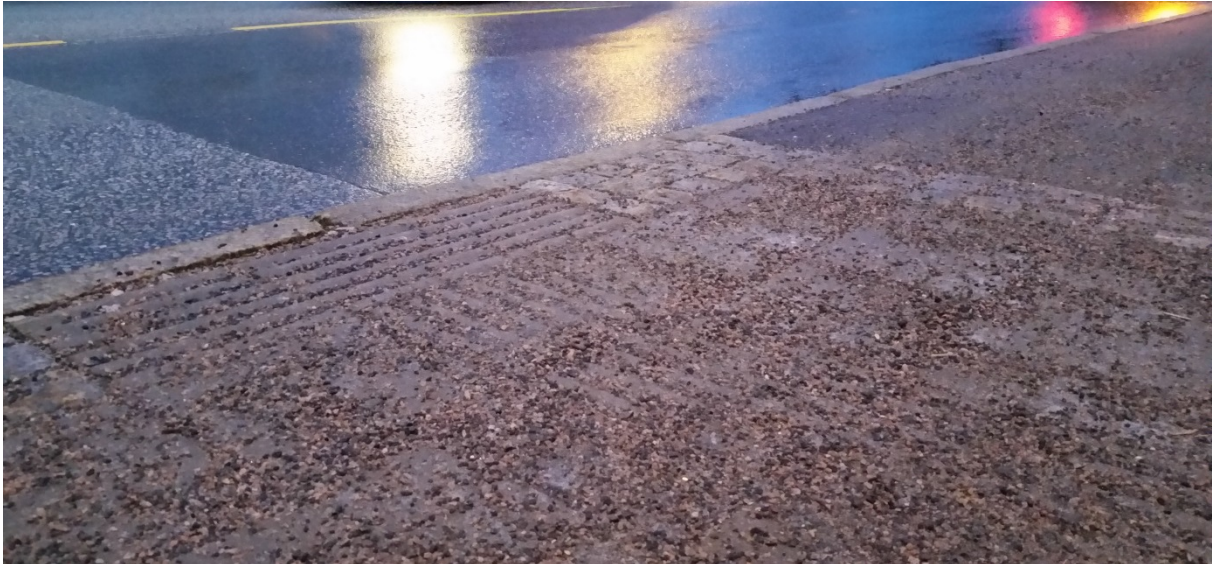
Taktilmerking sin funksjon er borte grunnet strøsand.

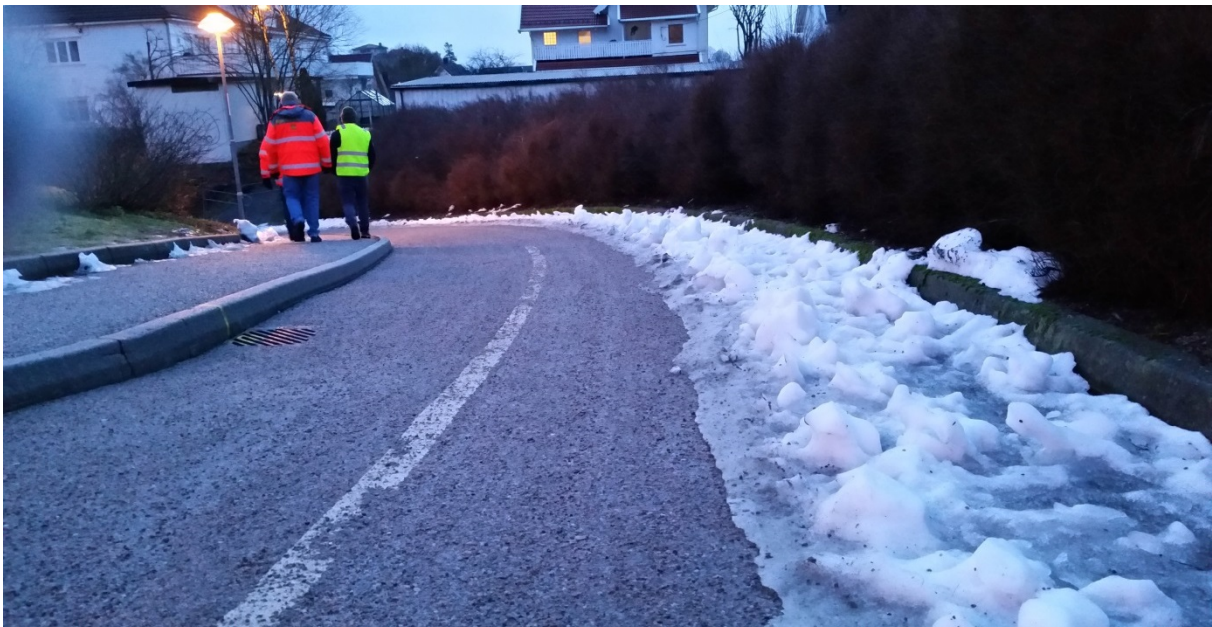
Manglende utbryting medfører at halve sykkelfeltet på høyre side blir borte. Ikke mulig å kaste snøen til siden grunnet busker tett inntil sykkelvegen.

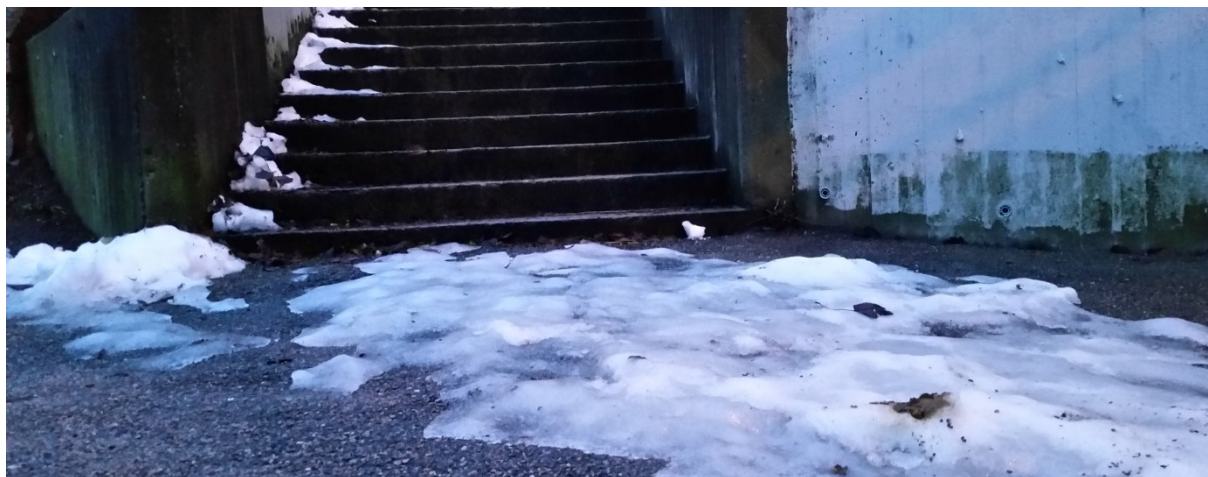
Snøen som ligger foran trappa blir ikke fjernet. Dette blir til is som medfører fare grunnet liten friksjon.

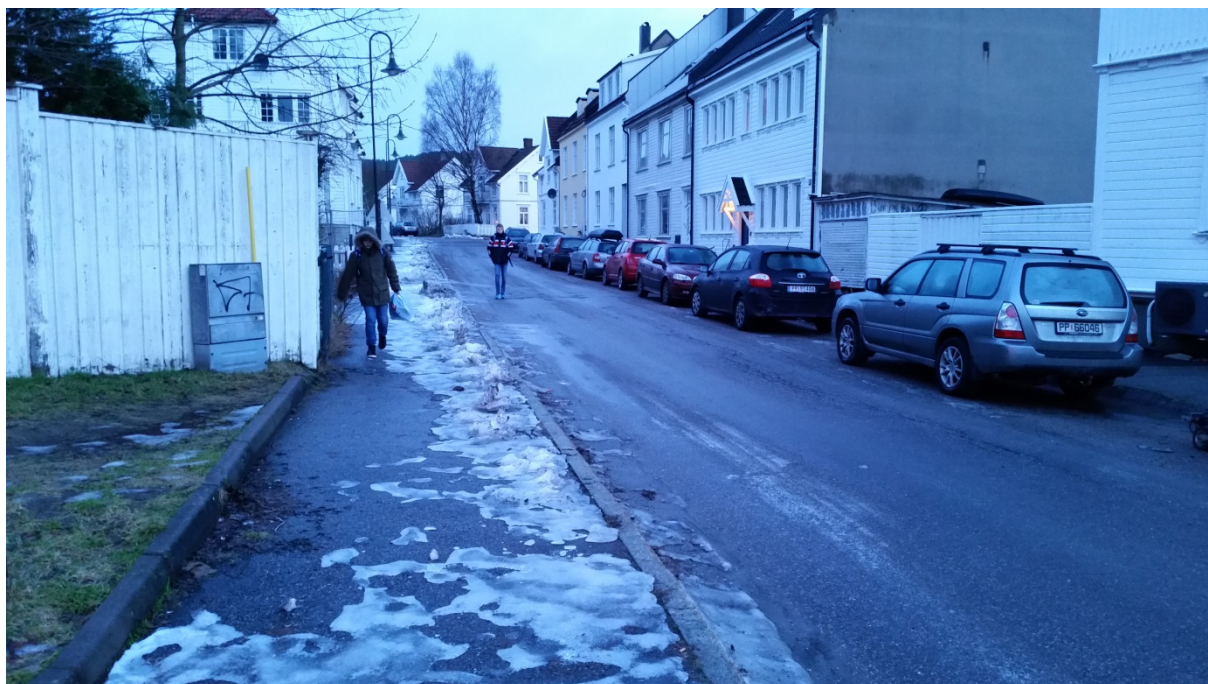
Brøyting av fortauet på andre siden er prioritert. Dette til tross for at det er andre siden som hovedsakelig blir benyttet av personer på vei til skole.

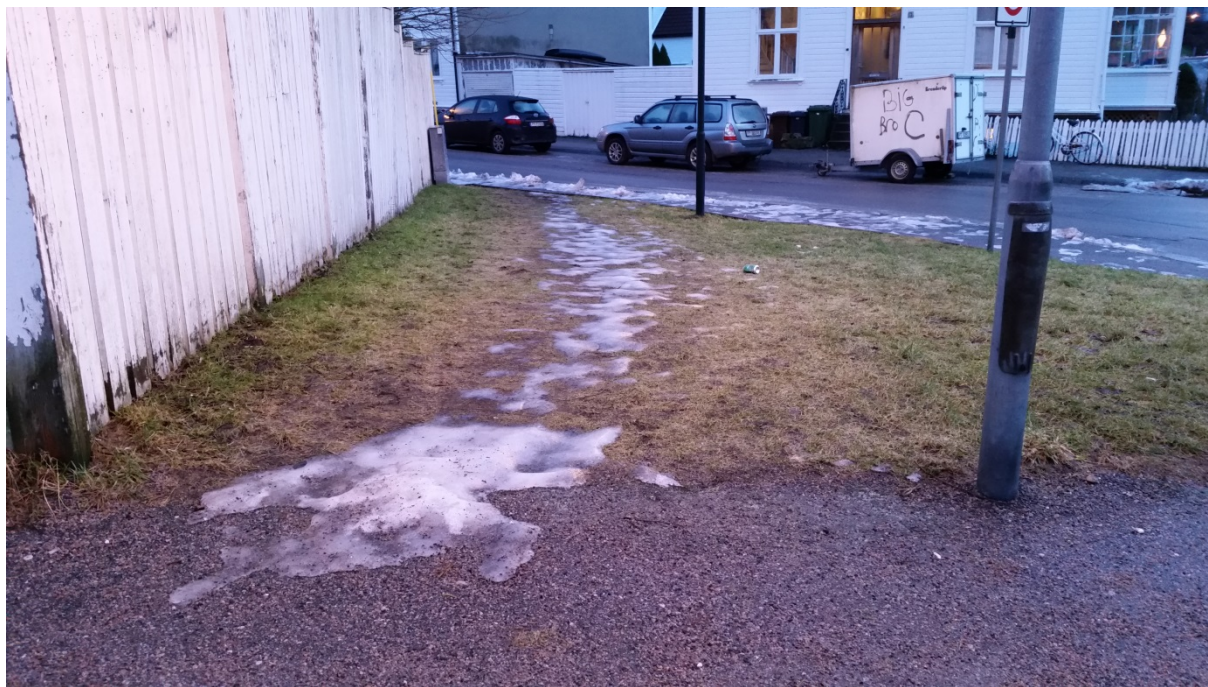
Snarvei over gressplen.

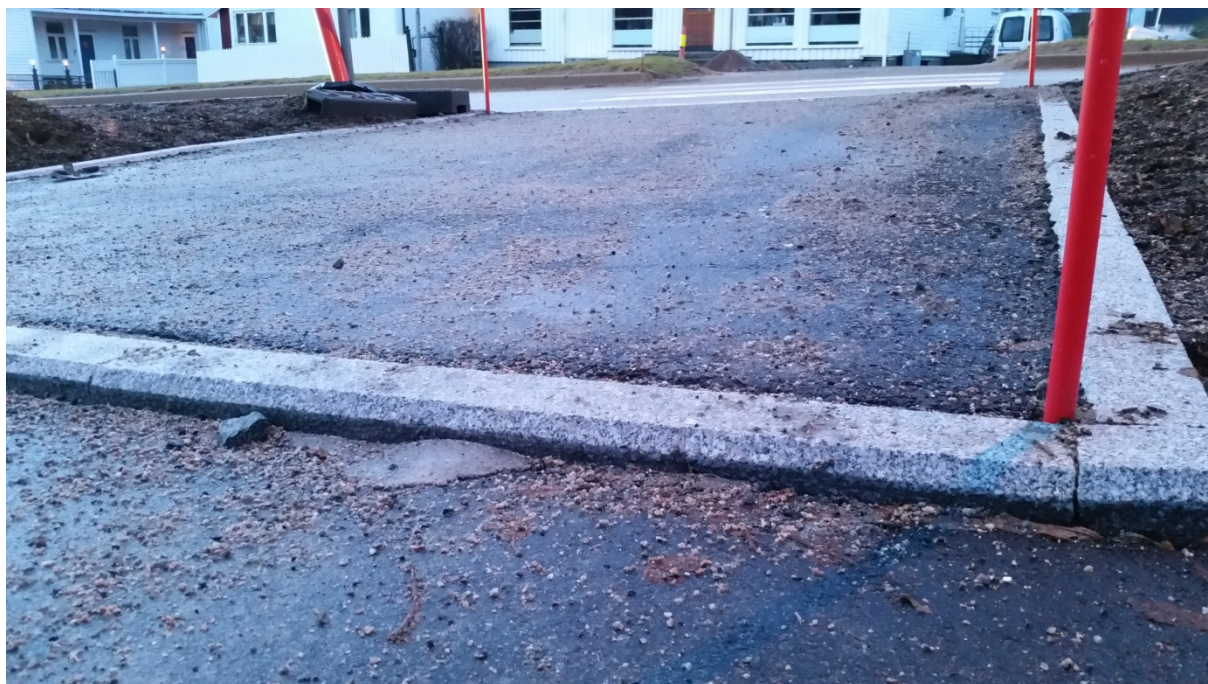
Bildet er tatt ved det nye anlegget. Avstand mellom topp kantstein og asfalt kan være problematisk for rullestolbrukere og syklister. Medfører også en snublefare.

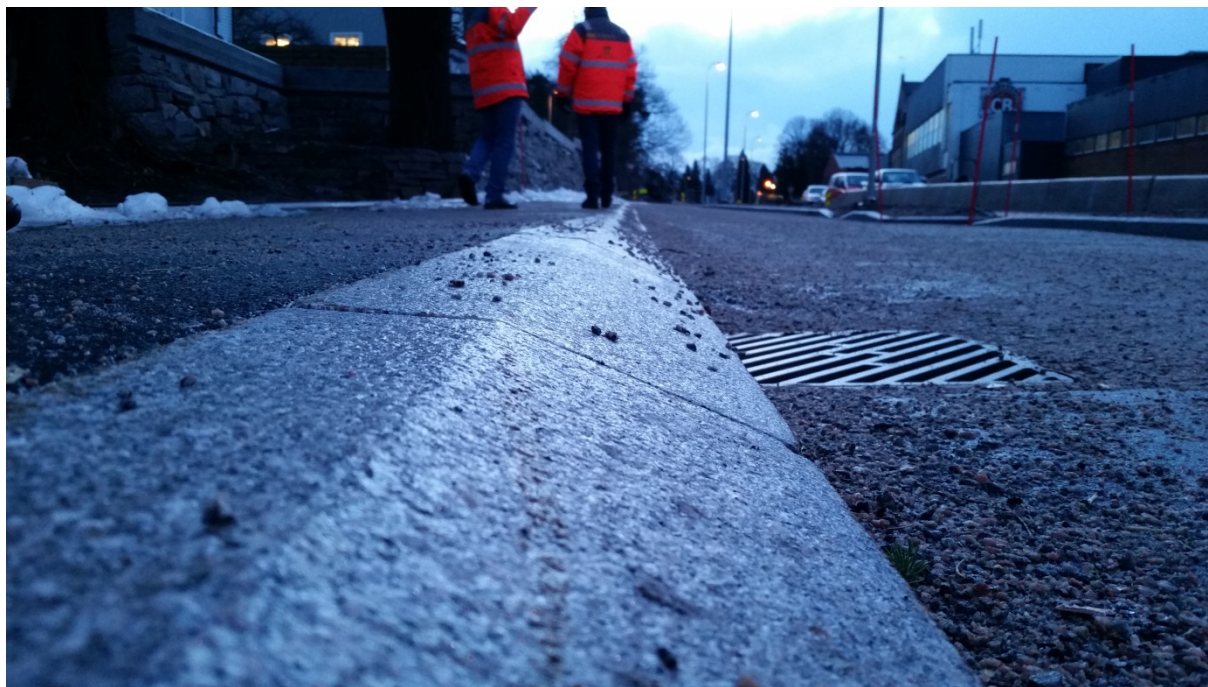
Kantsteinen mellom gangvegen og sykkelvegen på det nye anlegget er dekket med is. Strøsandten fester seg ikke skikkelig grunnet hellingen på steinen.
