Fokus på drift og vedlikehold for gående og syklende

Anbefalte tiltak for å dekke gapet mellom håndbok og virkelighet

STATENS VEGVESENS RAPPORTER

Nr. 457

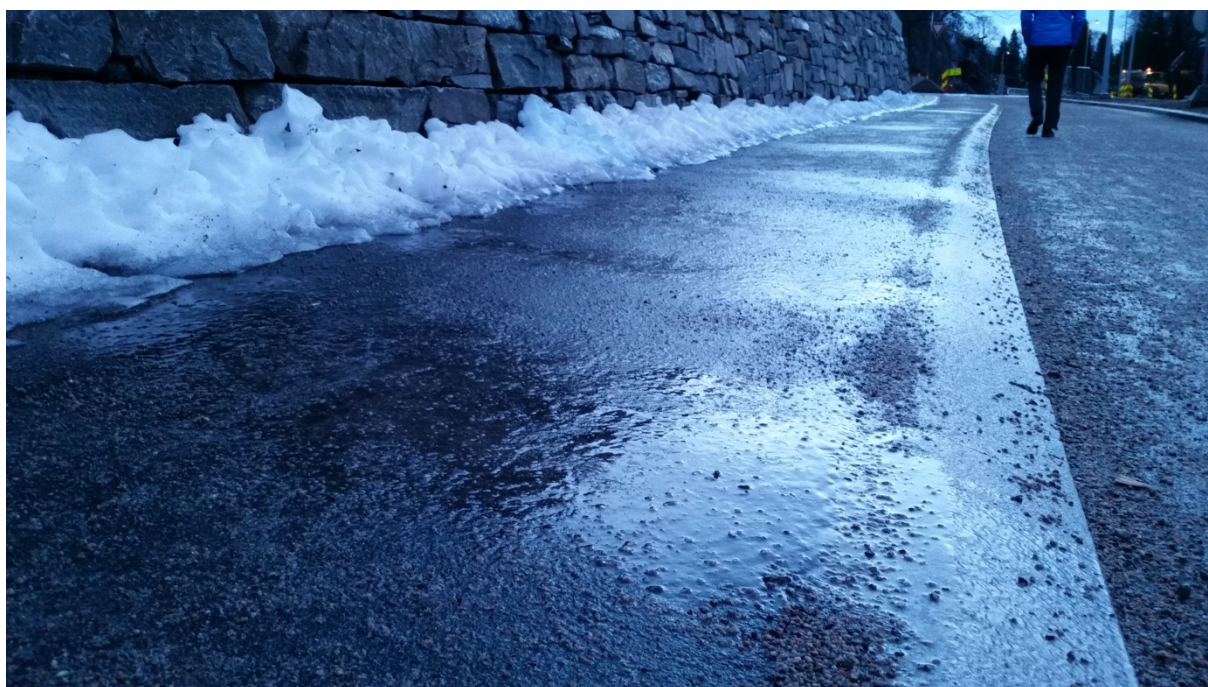
Kanten med snø og is som ligger igjen inne mot muren smelter og gjør gangvegen våt. Når dette fryser på får vi et lag med is. Legg merke til personen i bakgrunn som benytter sykkelvegen for å slippe å gå på isen.

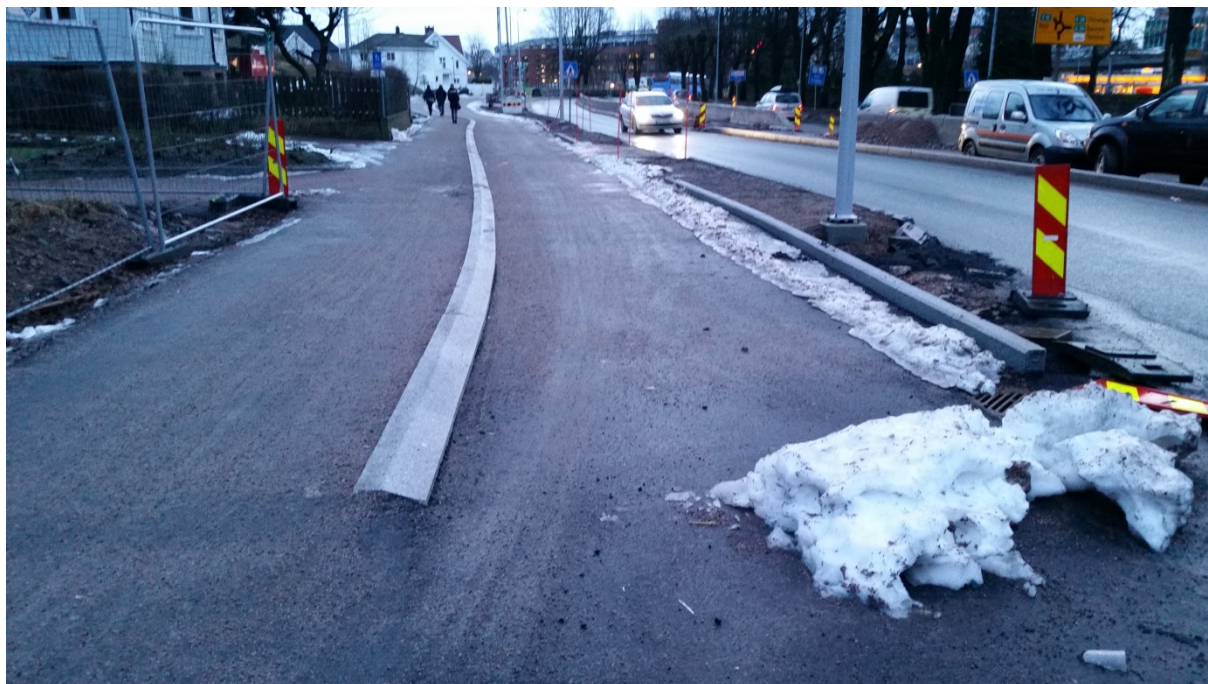
Snø som ikke er brøytet vekk innskrenker sykkelfeltet.

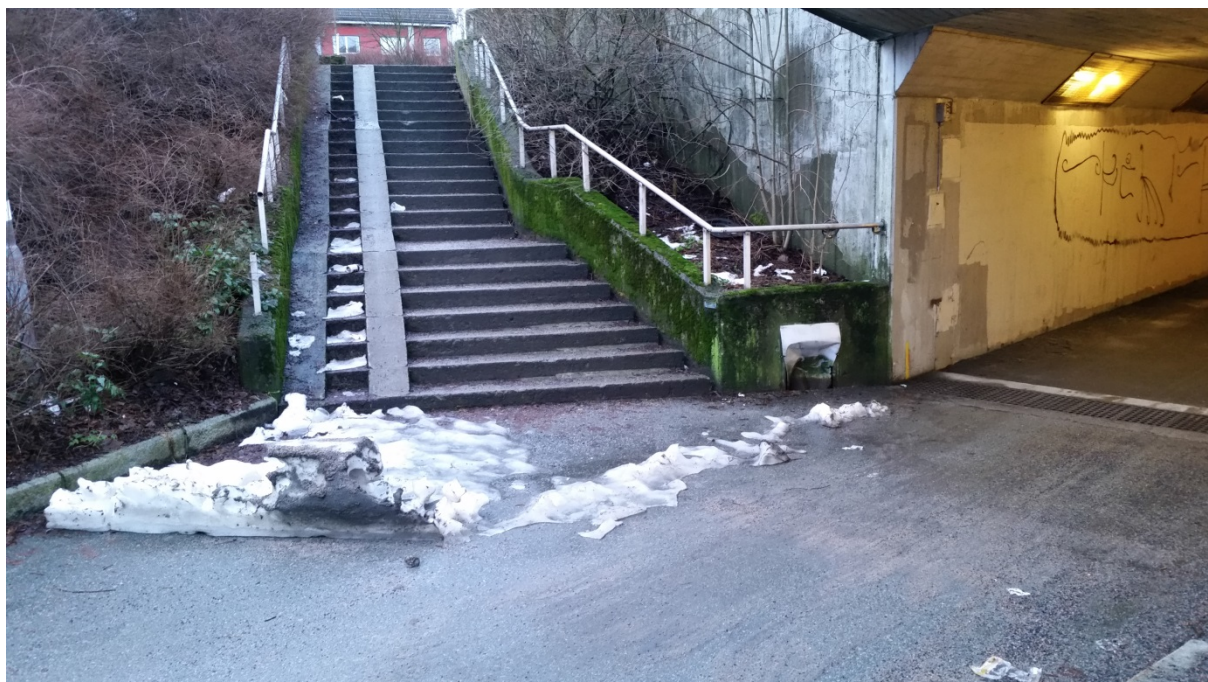
Nærmest umulig for syklister og personer med barnevogn å komme til rampen grunnet snø og is.

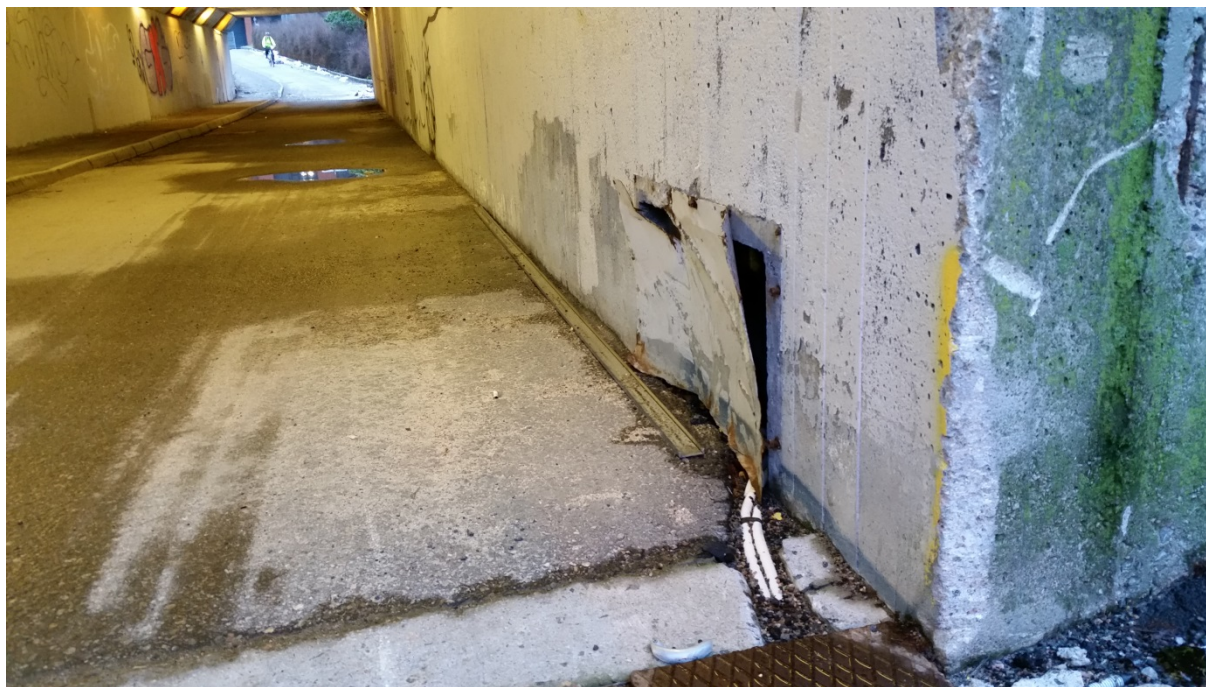
Løst deksel som stikker ut fra veggen inne i kulverten.

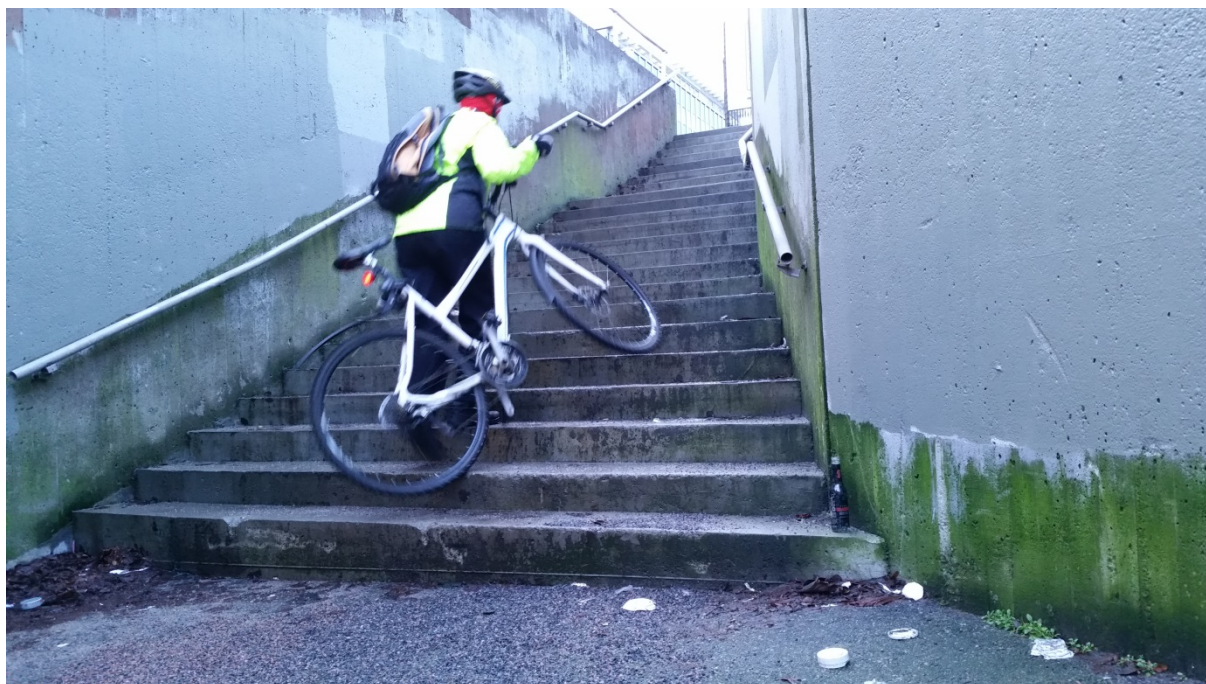
Tidligere har trappen vært i dårlig forfatning og den ble derfor utbedret. Problemet er at rampen ble fjernet når trappa ble fikset opp.

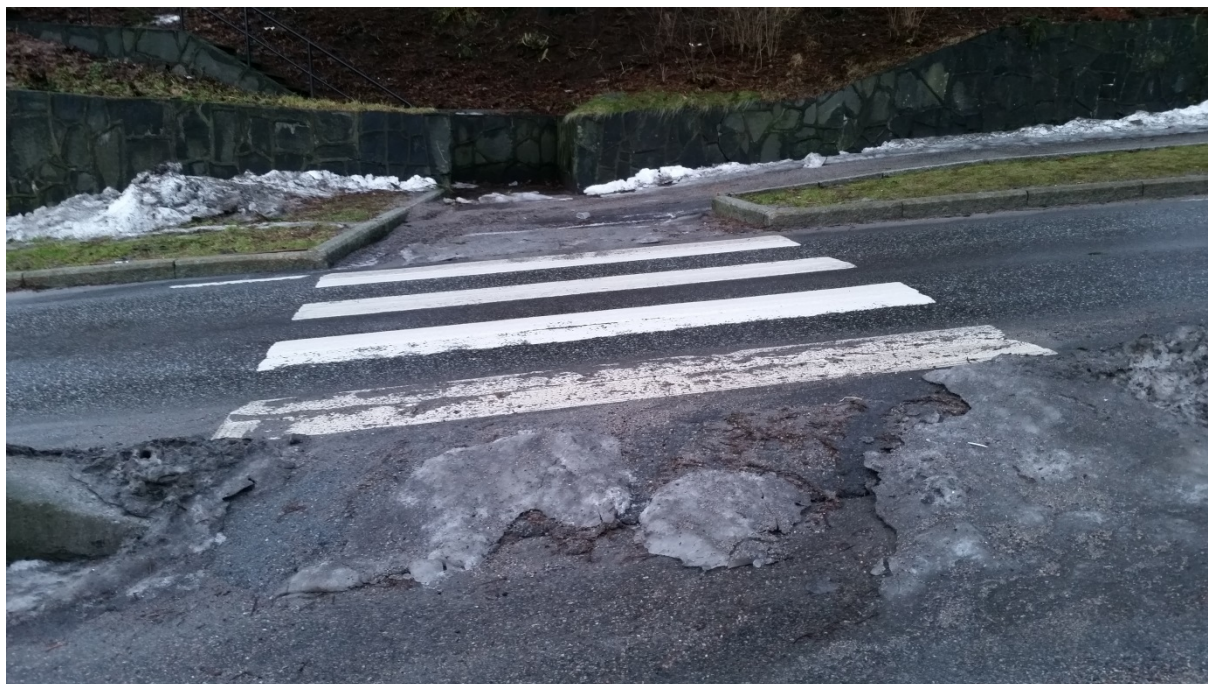
Rester av is ligger igjen etter brøytingen. Burde vært fjernet med tanke på de myke trafikantene. Kan være vanskelig å se for svaksynte og medfører derfor en snublefare.

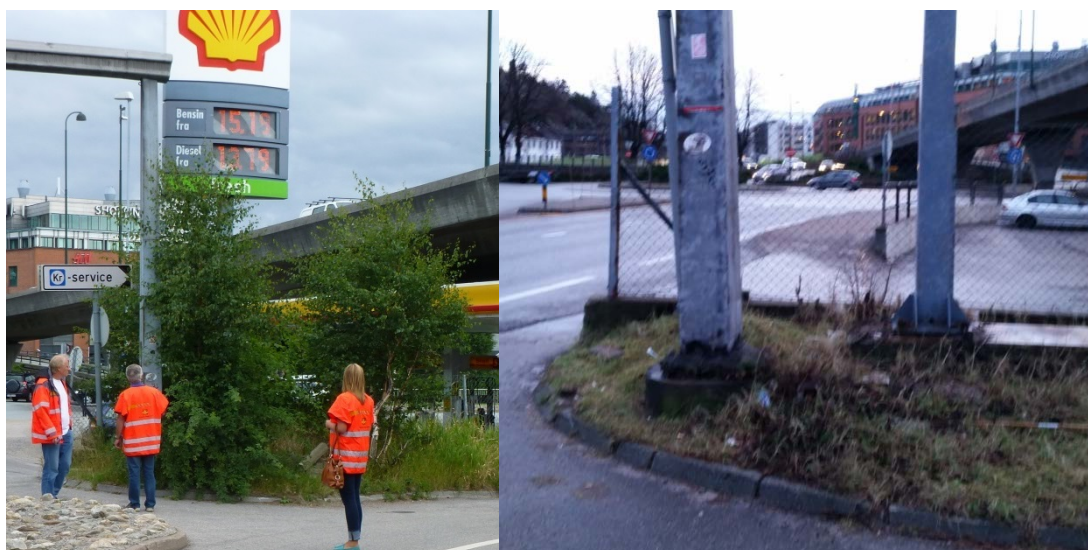
Trær og busker i siktsoner og som har vært til bry har blitt fjernet/ryddet.

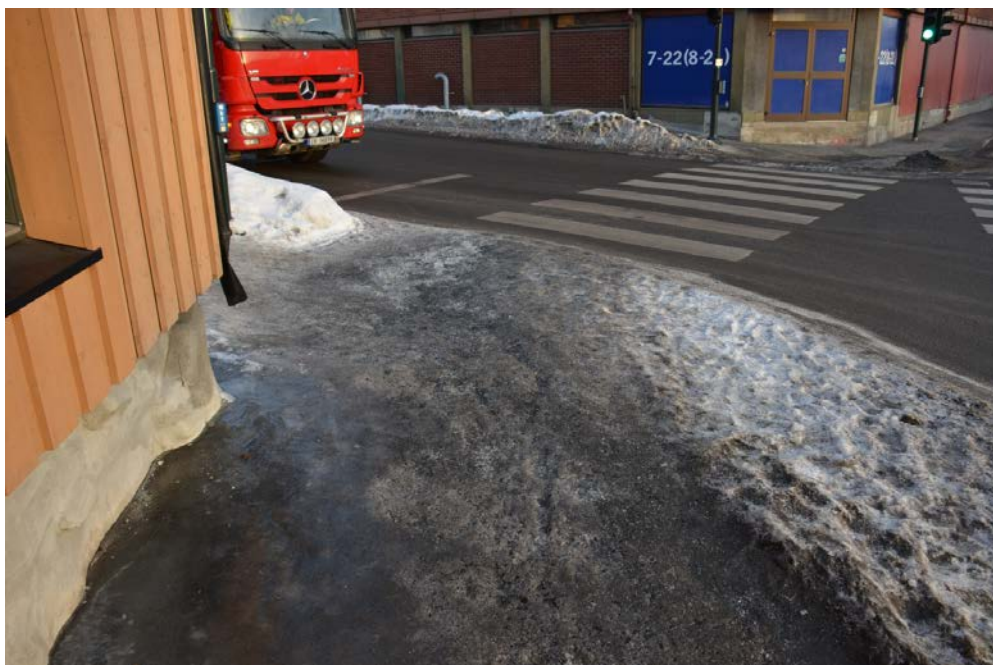
Hvem		Beskrivelse
Bevegelse sykkel	x	Glatt og ujevnt underlag på fortauet gir fare for fall og skader
Bevegelse gående	x	Glatt og ujevnt underlag på fortauet øker risiko for fall og skader
Orientering - synsnedsettelse	x	Glatt og ujevnt underlag på fortauet øker risiko for fall og skader. Alt av kunstige ledelinjer ligger under isen, og beskjed om farlige områder (varsel om gangfelt) forsvinner
Har barrieren en prosesskode hvor en kan melde avvik		Hovedprosess 9
Tiltakstid knyttet til prosesskode		På gang- og sykkelveger og fortau skal partier med is være strødd innen kl 06.00 eller etter 2 timer når friksjonen er mindre enn 0,3.
Utforming -anlegg

Entreprenør	X	Utfordringer med gårdeier – takrør skaper vannopsamlinger
-------------	---	---

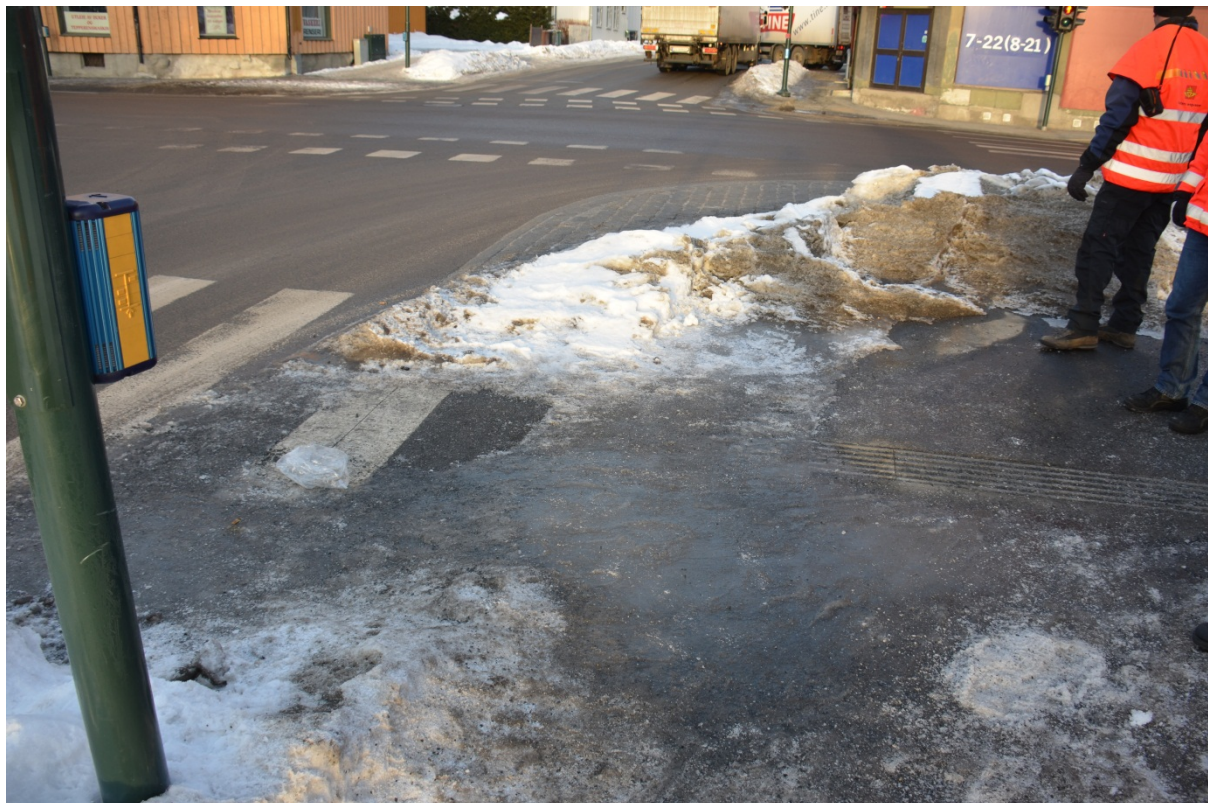
Hvem		Beskrivelse
Bevegelse sykkel	x	Glatt og ujevnt underlag på fortauet øker risiko for fall og skader.
Bevegelse gående	x	Glatt og ujevnt underlag på fortauet øker risiko for fall og skader.
Orientering - synsnedsettelse	x	Glatt og ujevnt underlag på fortauet øker risiko for fall og skader. Alt av kunstige ledelinjer ligger under isen, og beskjed om farlige områder (varsel om gangfelt) forsvinner. Naturlige ledeelementer som kantstein forsvinner under snø og ujevne brøytekanter.
Har barrieren en prosesskode hvor en kan melde avvik		Hovedprosess 9
Tiltakstid knyttet til prosesskode		På gang- og sykkelveger og fortau skal partier med is være strødd innen kl 06.00 eller etter 2 timer når friksjonen er mindre enn 0,3.
Utforming -anlegg		
Entreprenør	X	Skjæret hekter i gatestein – anlegget ikke laget for vinterdrift

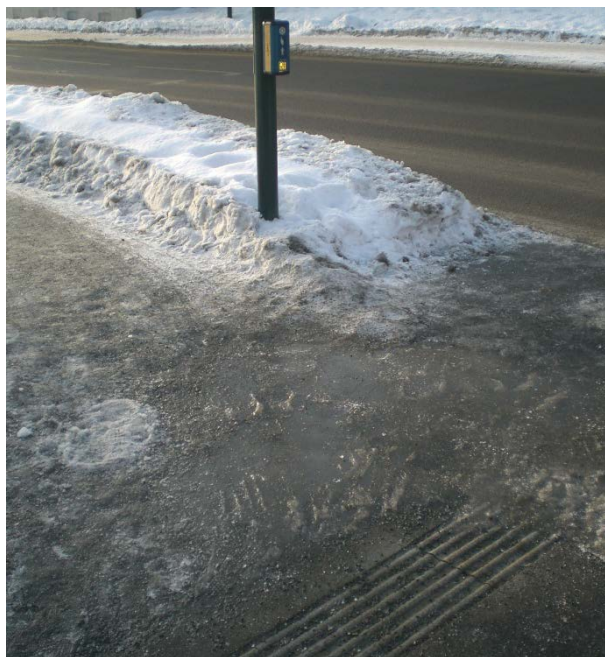
Hvem		Beskrivelse
Bevegelse sykkel	x	Glatt og ujevnt underlag på fortauet øker risiko for fall og skader.
Bevegelse gående	x	Glatt og ujevnt underlag på fortauet øker risiko for fall og skader.
Orientering - synsnedsettelse	x	Glatt og ujevnt underlag på fortauet øker risiko for fall og skader. Alt av kunstige ledelinjer ligger under isen, og beskjed om farlige områder (varsel om gangfelt) forsvinner. Naturlige ledeelementer som kantstein forsvinner under snø og ujevne brøytekanter, og dermed ujevne naturlige ledekanter. Tilgang til trykknapp over gangfelt er hindret av brøytekant og is. Gode jevne brøytekanter på begge sider av fortau kan fungere som gode ledelinjer på vinteren.
Har barrieren en prosesskode hvor en kan melde avvik		Hovedprosess 9
Tiltakstid knyttet til prosesskode		På gang- og sykkelveger og fortau skal partier med is være strødd innen kl 06.00 eller etter 2 timer når friksjonen er mindre enn 0,3.

I kontrakt 2013-18 er det samme firma som drifter fra alle sider i dette krysset. Det medfører mindre usikkerhet om hvem som har ansvar og mindre problemer med samtidighet for tiltakene. Det benyttes til dels kost på liten traktor for å holde indikatorarealene mer «synlig»

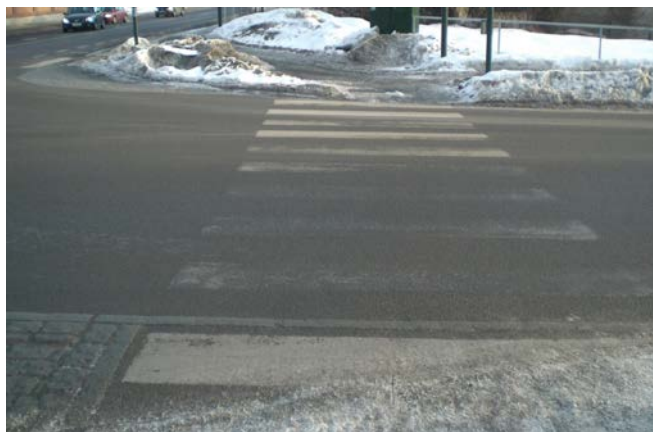
Hvem		Beskrivelse
Bevegelse sykkel	x	Glatt og ujevnt underlag på fortauet, samt store issvuller/snøkanter mot gangfeltet øker risiko for fall og skader i kjørebane for sykelister som benytter seg av fortauet (eks. mange skolebarn)
Bevegelse gående	x	Glatt og ujevnt underlag på fortauet, samt store issvuller/snøkanter mot gangfeltet øker risiko for fall og skader i kjørebane.
Orientering - synsnedsettelse	x	Glatt og ujevnt underlag på fortauet, samt store issvuller/snøkanter mot gangfeltet øker risiko for fall og skader i kjørebane. Alt av kunstige ledelinjer og varselfelt ligger under isen, og beskjed om farlige områder (varsel om gangfelt) forsvinner. Naturlige ledeelementer som kantstein forsvinner under snø og ujevne brøytekanter. Tilgang til trykknapp over gangfelt er hindret av brøytekant og is. Mangel på kunstige ledelinjer ved gangfelt, og slitte striper gir vanskeligheter med å ta riktig retning over gangfelt, og fare for å havne uti kjørebane.

Har barrieren en prosesskode hvor en kan melde avvik		Hovedprosess 9
Tiltakstid knyttet til prosesskode		Gang- og sykkelveg og fortau skal være gjennombrøytet innen kl. 0600. Ved snøfall mellom 0600 og 2200 skal brøyting igangsettes når snødybden er 3 cm.
Utforming -anlegg		
Entreprenør	X	Flere aktører – behov for samarbeid – Utfordringer i forhold til snøopplag

I kontrakt 2013-18 er det samme firma som drifter fra alle sider i dette krysset. Det medfører mindre usikkerhet om hvem som har ansvar og mindre problemer med samtidighet for tiltakene. Det benyttes til dels kost på liten traktor for å holde indikatorarealene mer «synlig»

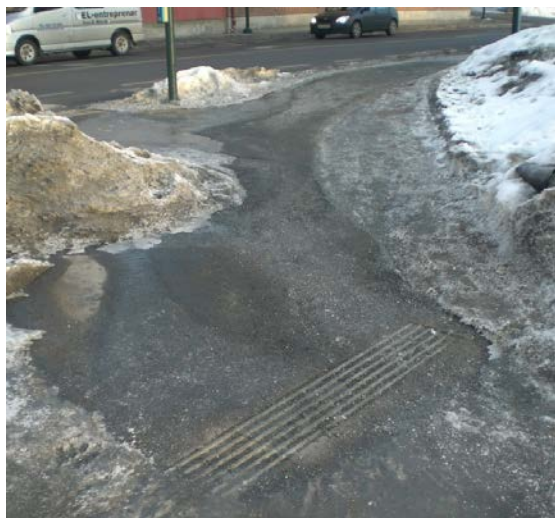
Hvem		Beskrivelse
Bevegelse sykkel	x	Glatt og ujevnt underlag på fortauet, samt store issvuller/snøkanter mot gangfeltet øker risiko for fall og skader i kjørebane for sykelister som benytter seg av fortauet (eks. mange skolebarn)
Bevegelse gående	x	Glatt og ujevnt underlag på fortauet, samt store issvuller/snøkanter mot gangfeltet øker risiko for fall og skader. Fortauet har en veldig smal stripe med isfritt underlag – ikke bred nok for personer med barnevogn, rullator eller rullestol
Orientering - synsnedsettelse	x	Glatt og ujevnt underlag på fortauet øker risiko for fall og skader. Alt av kunstige ledelinjer og varselfelt ligger under isen, og beskjed om farlige områder (varsel om gangfelt) forsvinner. Naturlige ledeelementer som kantstein forsvinner under snø og ujevne brøytekanter, og dermed ujevne naturlige ledekanter.
Har barrieren en prosesskode hvor en kan melde avvik		Hovedprosess 9

I kontrakt 2013-18 er det samme firma som drifter fra alle sider i dette krysset. Det medfører mindre usikkerhet om hvem som har ansvar og mindre problemer med samtidighet for tiltakene. Det benyttes til dels kost på liten traktor for å holde indikatorarealene mer «synlig»

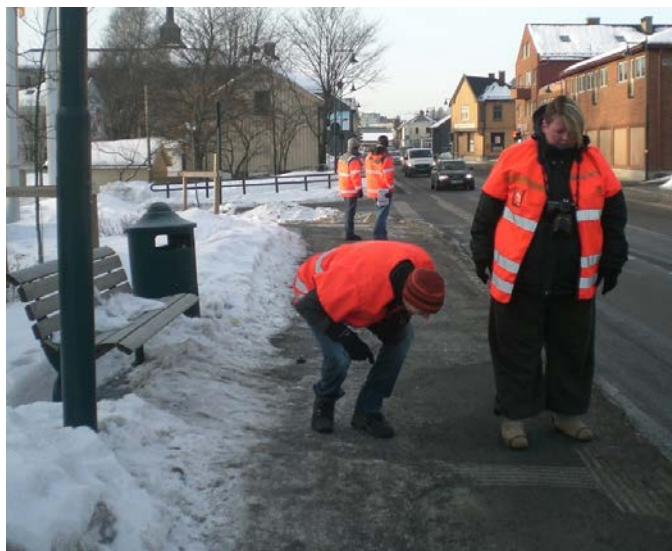
Hvem		Beskrivelse
Bevegelse sykkel	x	Glatt og ujevnt underlag på fortauet øker risiko for fall og skader.
Bevegelse gående	x	Glatt og ujevnt underlag på fortauet øker risiko for fall og skader. Møblering som benk og søppelbøtte er ikke brøytet fri for snø og is, og er derfor ikke tilgjengelig for mange. Spesielt dem som har størst behov (eldre, og andre, med særskilt behov for å hvile for å kunne gjennomføre en lengre reisekjede til fots)
Orientering - synsnedsettelse		Glatt og ujevnt underlag på fortauet øker risiko for fall og skader. Man får ingen informasjon om at det er benk eller søppelbøtte der, siden brøytekanten forsetter forbi møbleringen. Kunstige ledelinjer som informerer om busstopp er delvis skjult under is, og kan lett passeres ubemerket.
Har barrieren en prosesskode hvor en kan melde avvik:		Hovedprosess 9
Tiltakstid knyttet til prosesskode		Gang- og sykkelveg og fortau skal være gjennombrøytet innen kl. 0600. Ved snøfall mellom 0600 og 2200 skal brøyting igangsettes når snødybden er 3 cm. På gang- og sykkelveger og fortau skal partier med is være strødd innen kl 06.00 eller etter 2 timer når friksjonen er mindre enn 0,3.

Det benyttes til dels kost på liten traktor for å holde indikatorarealene mer «synlig». Erfaring fra vinter 2013/2014 er at tiltakene som er iverksatt holder indikatorarealene barere enn tidligere. Forbehold om at vinteren har vært «snillere» i forhold til denne problematikken i år.

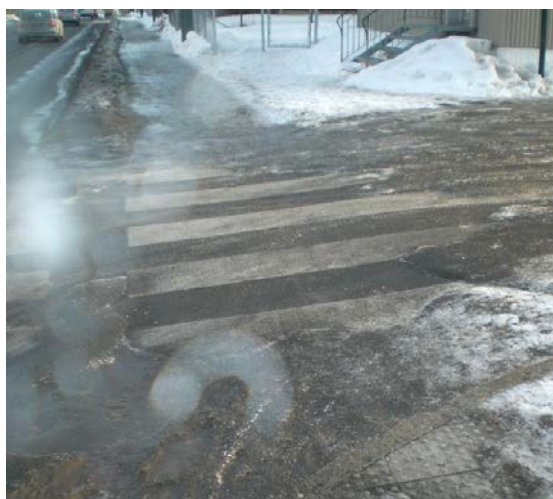
Hvem		Beskrivelse
Bevegelse sykkel	x	Glatt og ujevnt underlag på fortauet, samt store issvuller/snøkanter mot gangfeltet øker risiko for fall og skader i kjørebane for syklister som benytter seg av fortauet (eks. mange skolebarn)
Bevegelse gående	x	Glatt og ujevnt underlag på fortauet, samt store issvuller/snøkanter mot gangfeltet øker risiko for fall og skader i kjørebane.
Orientering - synsnedsettelse	x	Glatt og ujevnt underlag på fortauet øker risiko for fall og skader. Store deler av de kunstige lederlinjene og varselfeltet ligger under isen, og beskjed om farlige områder (varsel om gangfelt) forsvinner. Naturlige ledeelementer som kantstein forsvinner under snø og ujevne brøytekanter, og dermed ujevne naturlige ledekanter. Dårlige kontraster på stripene (slitte) bidrar til at området blir utflytende, og at muligheten for å orientere seg etter kontraster blir ytterligere redusert.
Har barrieren en prosesskode hvor en kan melde avvik		Hovedprosess 9

Det benyttes til dels kost på liten traktor for å holde indikatorarealene mer «synlig». Erfaring fra vinter 2013/2014 er at tiltakene som er iverksatt holder indikatorarealene barere enn tidligere. Forbehold om at vinteren har vært «snillere» i forhold til denne problematikken i år. Det er i ny kontrakt hyppigere bortkjøring av snø fra området siden sykkelområdet er GsA og det er dermed ikke mulighet for snølagring.

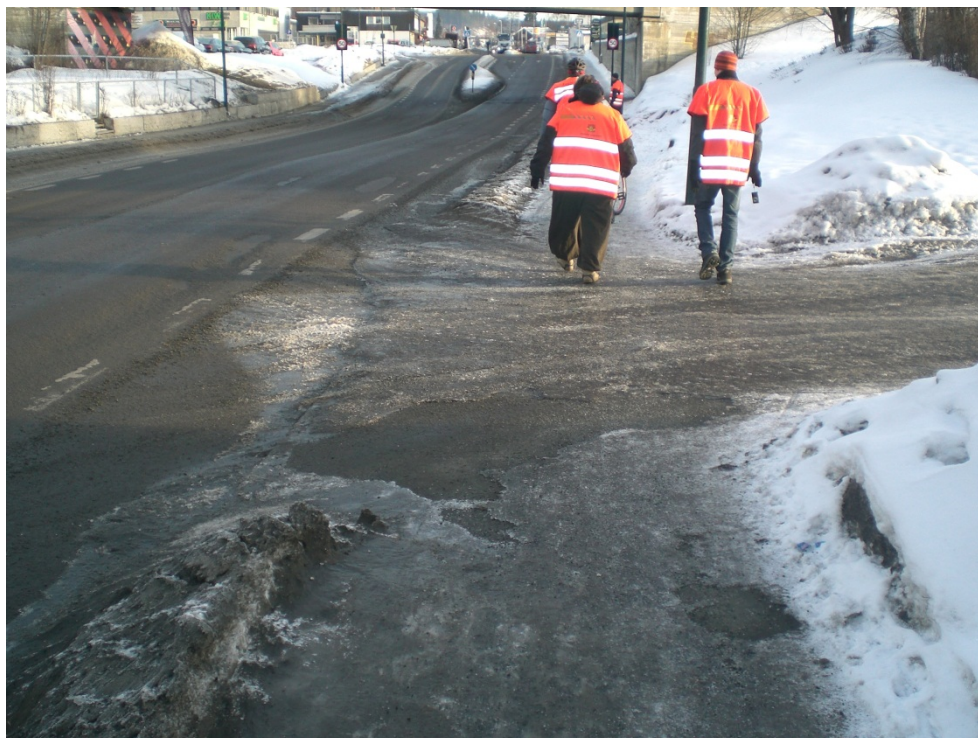
Hvem		Beskrivelse
Bevegelse sykkel	x	Glatt og ujevnt underlag på steder med issvuller, og snøkanter på fortauet og sykkelfelt gir stor risiko for fall og skader på fortau og i kjørebane for syklister
Bevegelse gående	x	Glatt og ujevnt underlag på fortauet, samt store issvuller/snøkanter gir risiko for fall og skader på fortau og ved innkjørsler. Innkjørsler har i tillegg islagt helling ned mot veibane noe som gir en ekstra utfordring for personer med rullator, rullestol og barnevogn.
Orientering - synsnedsettelse	x	Glatt og ujevnt underlag på fortauet øker risiko for fall og skader. Naturlige ledeelementer som kantstein forsvinner under snø og ujevne brøytekanter.
Har barrieren en prosesskode hvor en kan melde avvik		Hovedprosess 9
Tiltakstid knyttet til prosesskode		På gang- og sykkelveger og fortau skal partier med is være strødd innen kl 06.00 eller etter 2 timer når friksjonen er mindre enn 0,3

Det er i ny kontrakt hyppigere bortkjøring av snø fra området siden sykkelfeltet er GsA og det er dermed ikke mulighet for snølagring.

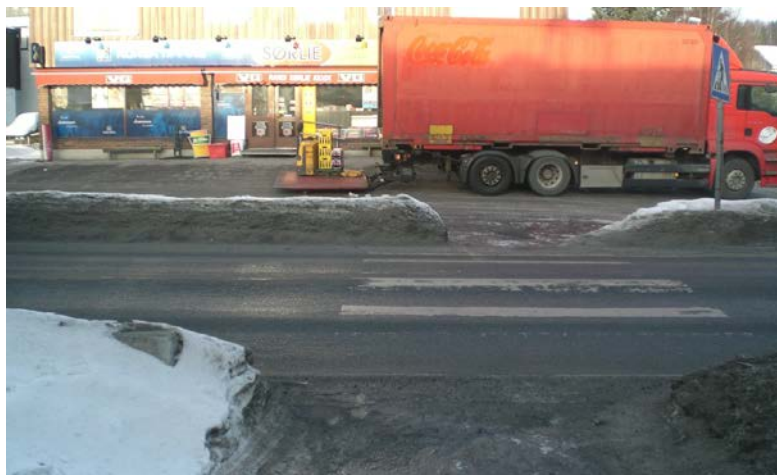
Hvem		Beskrivelse
Bevegelse sykkel	x	Glatt og ujevnt underlag på fortauet øker risiko for fall og skader.
Bevegelse gående	x	Glatt og ujevnt underlag på fortauet øker risiko for fall og skader.
Orientering - synsnedsettelse	x	Glatt og ujevnt underlag på fortauet øker risiko for fall og skader. Alt av kunstige ledelinjer og varselfelt ligger under isen, og beskjed om farlige områder (varsel om gangfelt) forsvinner. Naturlige ledeelementer som kantstein forsvinner under snø og ujevne brøytekanter. Åpningen mellom trafikkøyene blir ikke brøytet helt inntil kantsteinene, og det dannes etter hvert en «skaterampe» av is som øker risiko for fall og skader i tillegg til å utviske kanten av kantstein som bidrar til å ta videre retning over veien. Gangfeltstripene er nesten borte og reduserer muligheten til å orientere seg etter kontraster.
Har barrieren en prosesskode hvor en kan melde avvik		Hovedprosess 9

Det er i ny kontrakt hyppigere bortkjøring av snø fra området siden sykkelfeltet er GsA og det er dermed ikke mulighet for snølagring. I tillegg er det nå tatt i bruk mer egnet utstyr for snørydding på strekningen.

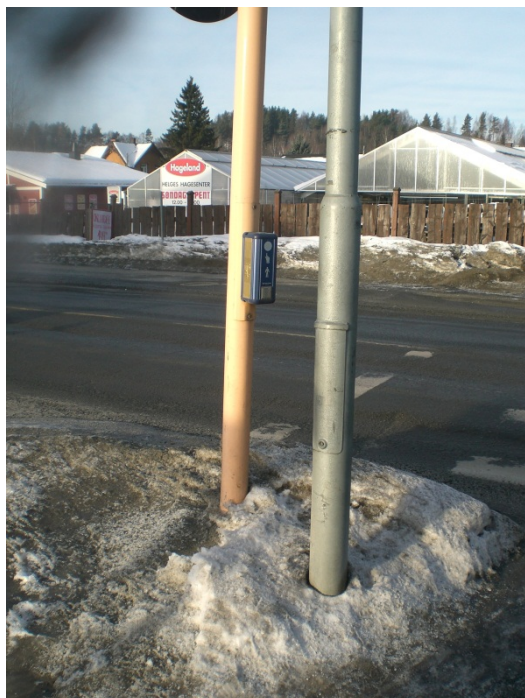
Hvem		Beskrivelse
Bevegelse sykkel	x	Tilgang til utstyr/trykknapp blir hindret av is/snø og stolpe
Bevegelse gående	x	Tilgang til utstyr/trykknapp blir hindret av is/snø og stolpe
Orientering - synsnedsettelse	x	Tilgang til utstyr/trykknapp blir hindret av is/snø og stolpe. Det gir ikke informasjon via ledelinjer om at trykknappen finnes siden lederlinjene og varselfeltet er dekket av snø og is.
Har barrieren en prosesskode hvor en kan melde avvik		Hovedprosess 9
Tiltakstid knyttet til prosesskode		Gang- og sykkelveg og fortau skal være gjennombrøytet innen kl. 0600. Ved snøfall mellom 0600 og 2200 skal brøyting igangsettes når snødybden er 3 cm.
Utforming -anlegg	X	Utfordring i forhold til anlegg – utstyr står for tett, lykestolpen hindrer gående tilgang til utstyr
Entreprenør	X	Utfordring i forhold til anlegg – utstyr står for tett, lykestolpen hindrer entreprenør tilgang til utstyr

Byggeleders forslag til tiltak: Her må elektroentreprenør kontaktes for vurdering av plassering av lykestolpe og trafikklys.

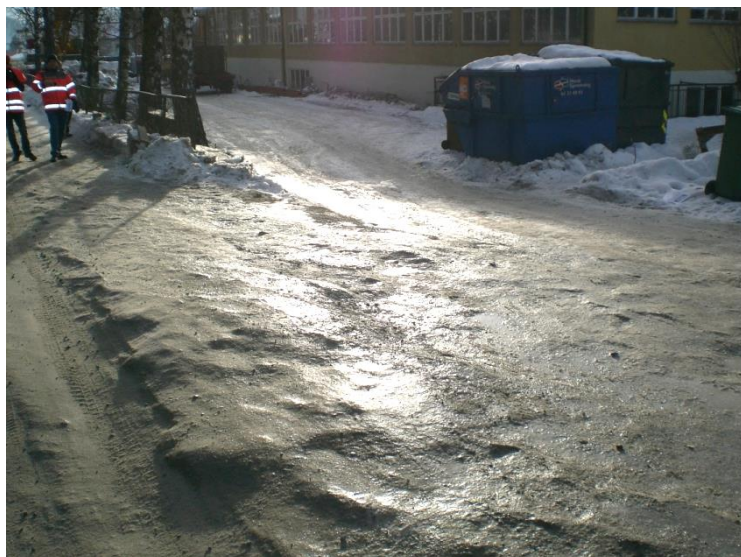
Hvem		Beskrivelse
Bevegelse sykkel	X	Ingen/liten sikring av gående/syklende – ikke arealer forbeholdt gående, ujevnt underlag, glatt ,snublefarer, lite kontraster m.m
Bevegelse gående	X	Ingen/liten sikring av gående/syklende – ikke arealer forbeholdt gående, ujevnt underlag, snublefarer, lite kontraster m.m
Orientering - synsnedsettelse	X	Ingen/liten sikring av gående/syklende – ikke arealer forbeholdt gående, ujevnt underlag, snublefarer, lite kontraster m.m
Har barrieren en prosesskode hvor en kan melde avvik		Hovedprosess 9
Tiltakstid knyttet til prosesskode		Gang- og sykkelveg og fortau skal være gjennombrøytet innen kl. 0600. Ved snøfall mellom 0600 og 2200 skal brøyting igangsettes når snødybden er 3 cm.
Utforming -anlegg		
Entreprenør	X	Anleggsområde – mye vannoppsamlinger som er frosset pga grunnforhold. Mange entreprenører – mangel på godt samarbeid og dårlig sikring av gående/syklende

Hyppigere bortkjøring av snø sammen med at anlegget er avsluttet har gitt bedre forhold i 2014.

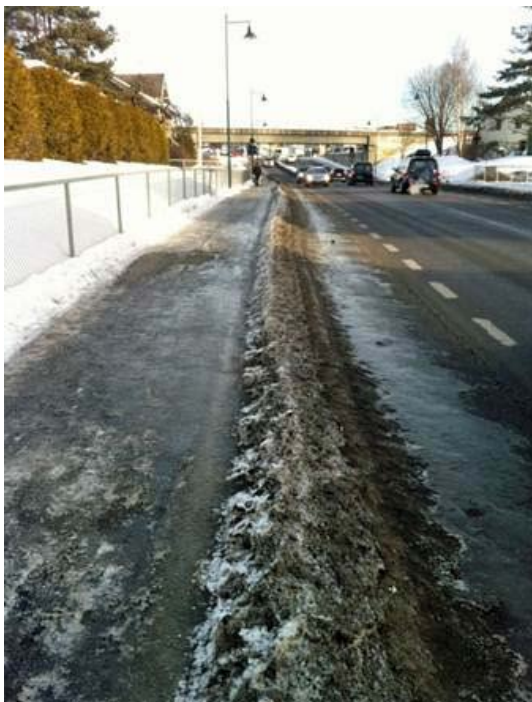
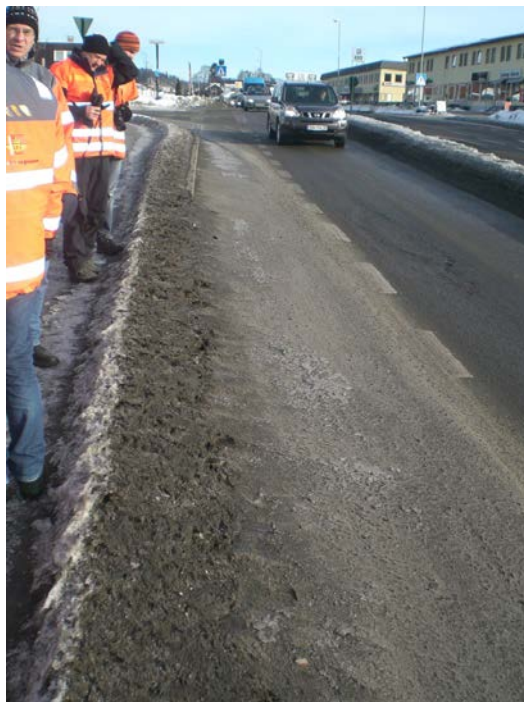
Hvem		Beskrivelse
Bevegelse sykkel	X	Snøranke på fortauet bidrar til issåle i sykkelfeltet pga tining og frysing. Issålen gjør sykkelfeltet umulig å bruke for de syklende
Bevegelse gående	X	Snøranke på fortauet samt isete underlag skaper ujevnt og glatt underlag og snublefarer
Orientering - synsnedsettelse	x	Naturlige ledelinjer som kantstein blir utflytende og vanskelige å orientere seg etter
Har barrieren en prosesskode hvor en kan melde avvik		Hovedprosess 9
Tiltakstid knyttet til prosesskode		Gang- og sykkelveg og fortau skal være gjennombrøytet innen kl. 0600. Ved snøfall mellom 0600 og 2200 skal brøyting igangsettes når snødybden er 3 cm.
Utforming -anlegg		
Entreprenør	X	Grunnvann har seget opp flere steder på sykkelfeltet. Saltet som spruter inn fra bilvegen kombinert med mye vann skaper en hard og vanskelig issåle på sykkelfeltet og fortauet

Byggeleders forslag til tiltak: i hovedsak smeltevann fra snøranke. Drenering er utbedret og det er hyppigere bortkjøring av snø på roden enn hva som var tilfellet i 2008-13.

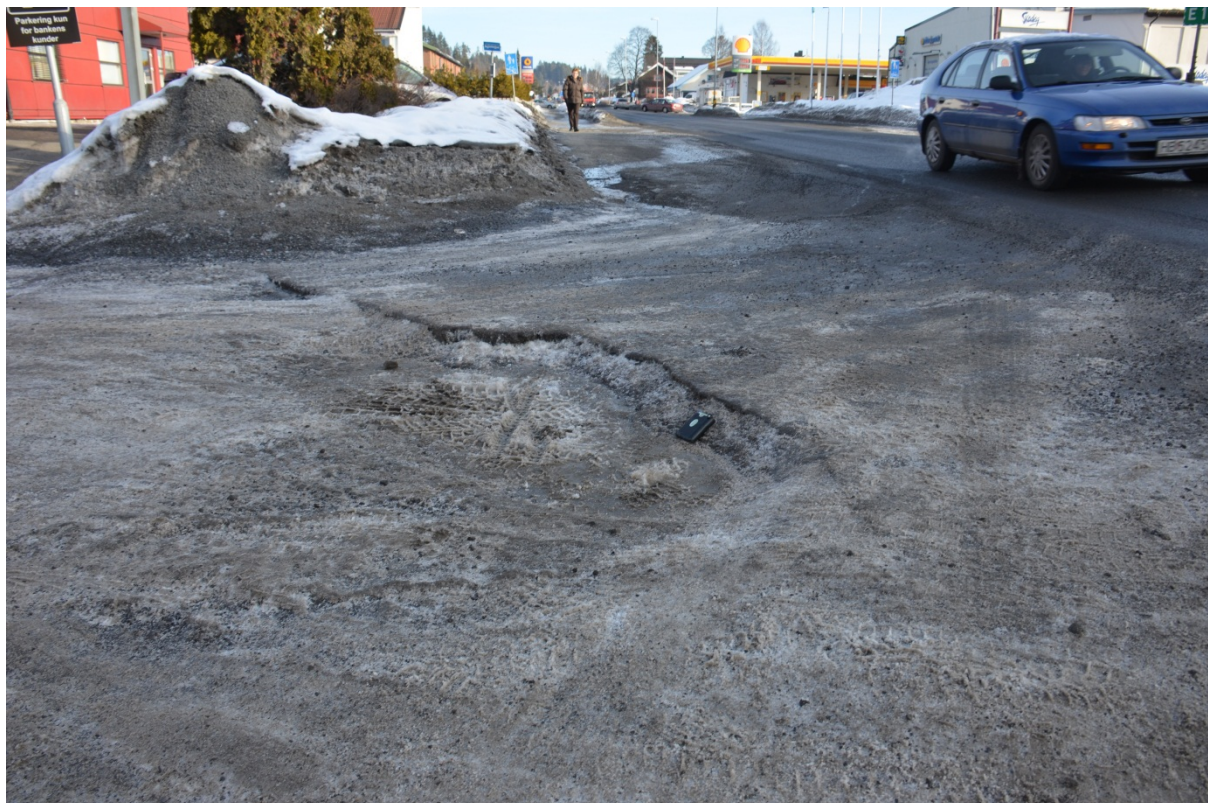
Hvem		Beskrivelse
Bevegelse sykkel	x	Ujevnt underlag, hull
Bevegelse gående	x	Ujevnt underlag, hull
Orientering - synsnedsettelse	x	Utflytende område uten noen ledeelementer. Ingen tydelig skille mellom gående og kjørende. Ingen kontraster gjør det vanskelig å se hull og andre snublefarer.
Har barrieren en prosesskode hvor en kan melde avvik		Hovedprosess 6
Tiltakstid knyttet til prosesskode		Nivåforskjell, i lengde og tverretning, skal over 2 meter lengde ikke overskride 25 mm. Vanddammer må ikke dekke mer enn halve dekkebredden. Hull som representerer fare for trafikantene skal utbedres straks. Hull i dekke skal lappes innen en uke. Kantsteinshøyde ved krysning av gater og refuger må ikke bli større enn 20 mm. Sprekker som er over 10 mm brede må forsegles.
Utforming -anlegg		
Entreprenør	X	Slutten på gravepunktet til fjernvarmen – har skapt et hull i vegen

GS-veg er reasfaltert i 2013.

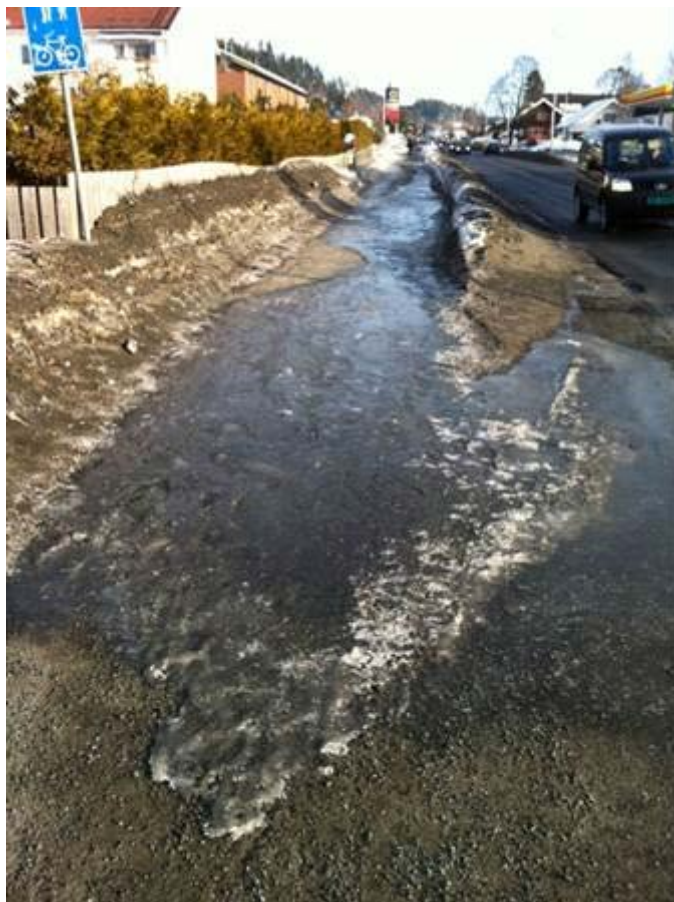
Hvem		Beskrivelse
Bevegelse sykkel	x	Glatt og ujevnt underlag på fortauet øker risiko for fall og skader.
Bevegelse gående	x	Glatt og ujevnt underlag på fortauet øker risiko for fall og skader.
Orientering - synsnedsettelse		
Har barrieren en prosesskode hvor en kan melde avvik		Hovedprosess 9
Tiltakstid knyttet til prosesskode		På gang- og sykkelveger og fortau skal partier med is være strødd innen kl 06.00 eller etter 2 timer når friksjonen er mindre enn 0,3
Utforming -anlegg		
Entreprenør

Hypigere bortkjøring av snø og mer egnet utstyr har bedret situasjonen i 2014, i tillegg er friksjonskravene til GS-veg forhøyet i ny kontrakt. Dette gir mindre glatt veg.

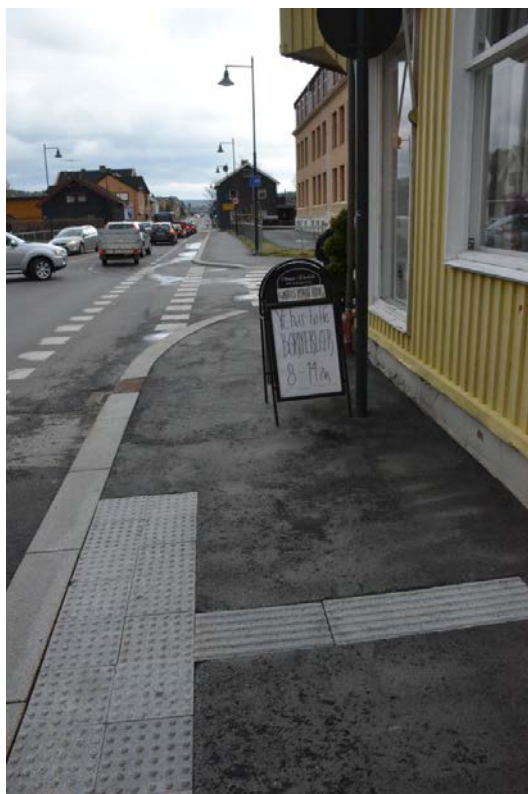
Hvem		Beskrivelse
Bevegelse sykkel	x	Reklameskilt reduserer bredde for syklende på fortau
Bevegelse gående	x	Reklameskilt reduserer bredde for gående på fortau
Orientering - synsnedsettelse	x	Reklameskilt og stolpe er plassert i gangareal og utgjør snublefare. All plassering av skilt og møblering m.m bør gjøres innen for en egen veggzone (se s. 66 HB278) som skilles av med eget underlag. Er det ikke veggzone, skal kanten inn til vegg være fri for hindringer.
Har barrieren en prosesskode hvor en kan melde avvik		
Tiltakstid knyttet til prosesskode		
Utforming -anlegg		
Entreprenør	X	Mangel på sluker på strekningen (fra statoil til banken) skaper oppsamlinger av vann som blir til is

Stort fokus på «ulovlig» reklame i kontrakten.

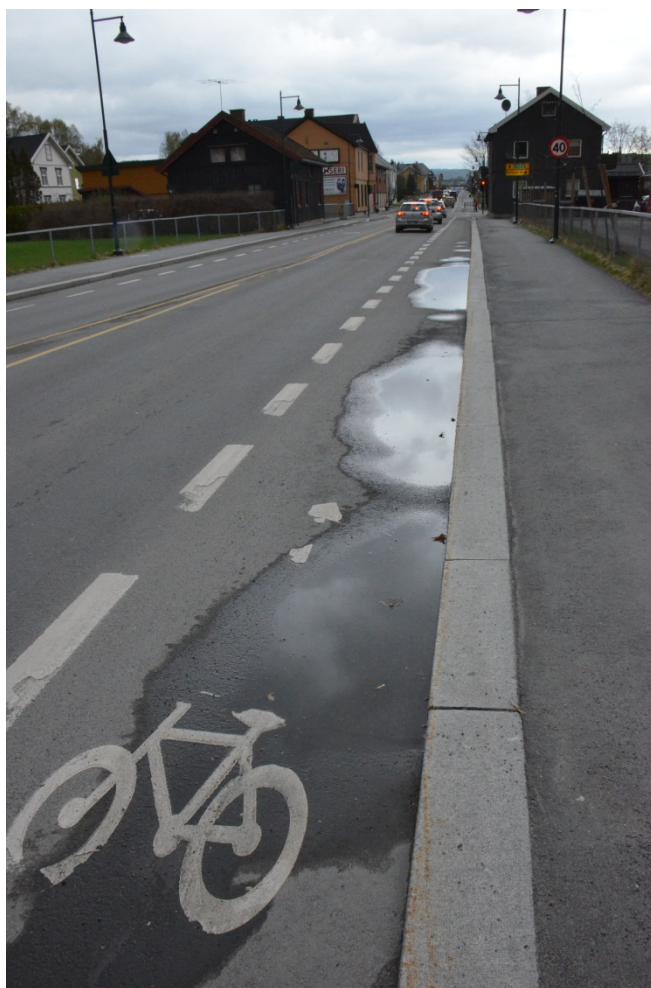
Hvem		Beskrivelse
Bevegelse sykkel		
Bevegelse gående		
Orientering - synsnedsettelse		
Har barrieren en prosesskode hvor en kan melde avvik		Mangler drenerings- og avløpsanlegg evt. tett.
Tiltakstid knyttet til prosesskode		
Utforming -anlegg		
Entreprenør

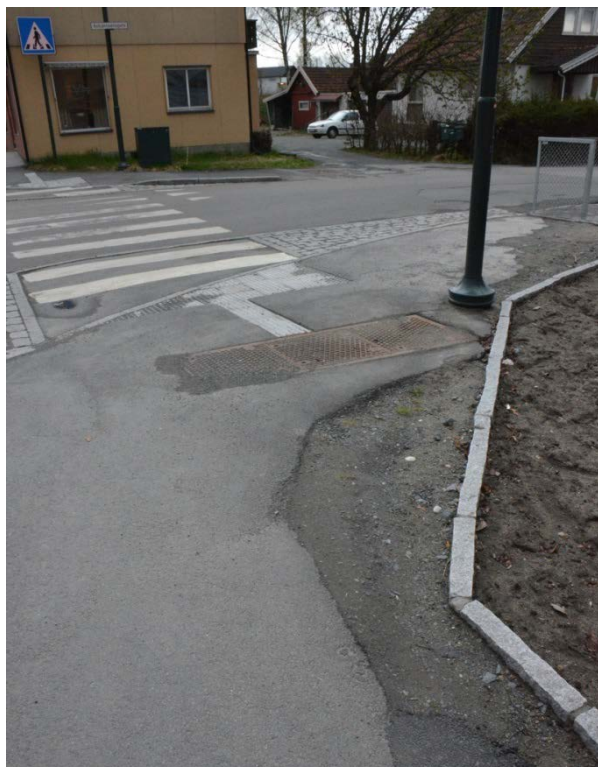
Hvem		Beskrivelse
Bevegelse sykkel		
Bevegelse gående		
Orientering - synsnedsettelse	x	Kantsteinen vekk fra kjørebanelen er en naturlig ledelinje å følge om en er blind eller svaksynt. Underlaget mot denne naturlige ledelinjen er ujevn. Den kunstige ledelinjen som leder mot varselfeltet til gangfeltet er ikke trukket helt inntil kantsteinen vekk fra kjørebanelen, og det oppstår derfor et brudd i ledelinjen/brudd i orienteringen. Kumlokket har nesten tilsvarende knotter som varselfeltet, og gir da falske signaler til dem som er avhengig av å lese de kunstige delelinjene for å orientere seg.
Har barrieren en prosesskode hvor en kan melde avvik		
Tiltakstid knyttet til prosesskode		
Utforming -anlegg		
Entreprenør

Dette er et resultat av anlegget med ny Høngate. Erfaringene må tas inn i forhold til prosjektering av nye strekninger.

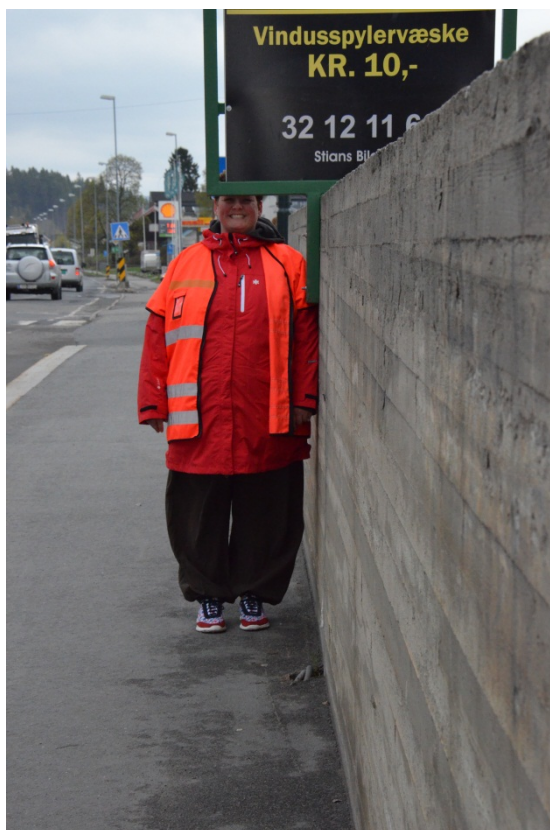
Hvem		Beskrivelse
Bevegelse sykkel	x	Skilt i for lav høyde. Fare for syklister på fortau
Bevegelse gående	x	Skilt i for lav høyde. Fare for gående på fortau
Orientering - synsnedsettelse	x	Skilt i for lav høyde. Fare for gående på fortau
Har barrieren en prosesskode hvor en kan melde avvik		
Tiltakstid knyttet til prosesskode		
Utforming -anlegg		
Entreprenør

Eier av skiltet kontaktes og skiltet må fjernes evt. justeres i høyde.

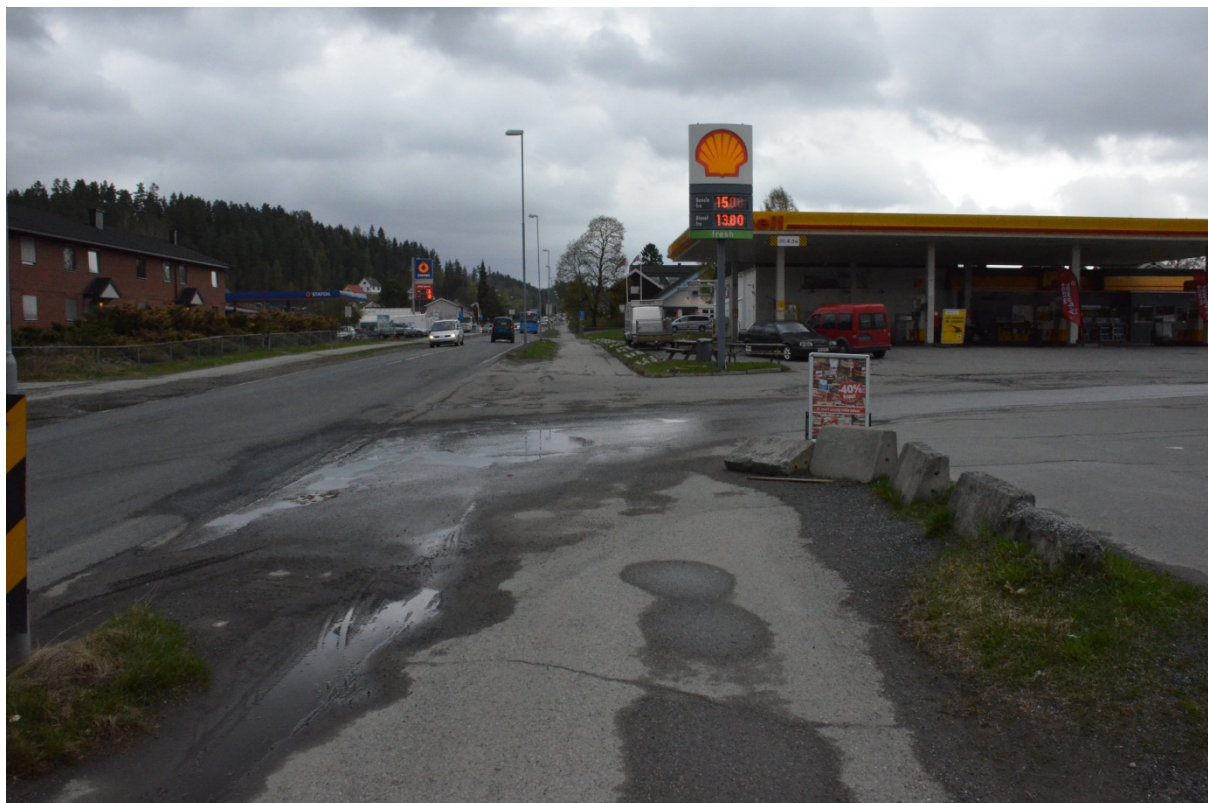
Hvem		Beskrivelse
Bevegelse sykkel	x	Ujevnt underlag. Sprekker og hull i asfalten. Snublefare
Bevegelse gående	x	Ujevnt underlag. Sprekker og hull i asfalten. Snublefare. Utflytende areal medfører uforutsigbart kjøremønster for avsvingende biler
Orientering - synsnedsettelse	x	Ujevnt underlag. Sprekker og hull i asfalten. Snublefare. Utflytende område med lite kontraster. Ingen informasjon som skiller arealer for kjørende og gående.
Har barrieren en prosesskode hvor en kan melde avvik		Prosess 62.1
Tiltakstid knyttet til prosesskode		Nivåforskjell, i lengde og tverretning, skal over 2 meter lengde ikke overskride 25 mm. Vanddammer må ikke dekke mer enn halve dekkebredden. Hull som representerer fare for trafikantene skal utbedres straks. Hull i dekke skal lappes innen en uke. Kantsteinshøyde ved krysning av gater og refuger må ikke bli større enn 20 mm. Sprekker som er over 10 mm brede må forsegles.

GS-veg er reasfaltert i 2013.

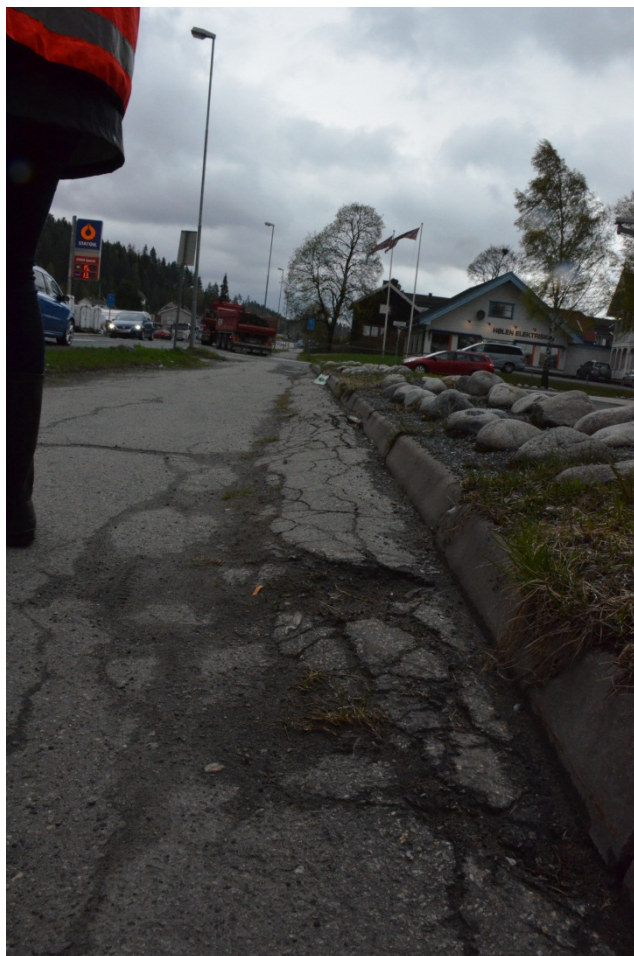
Hvem		Beskrivelse
Bevegelse sykkel	x	Ujevnt underlag. Sprekker og hull i asfalten. Snublefare
Bevegelse gående	x	Ujevnt underlag. Sprekker og hull i asfalten. Snublefare
Orientering - synsnedsettelse	x	Ujevnt underlag. Sprekker og hull i asfalten. Snublefare. Gjør det umulig å følge kantstein som naturlig ledelinje
Har barrieren en prosesskode hvor en kan melde avvik		Hovedross 6
Tiltakstid knyttet til prosesskode		Nivåforskjell, i lengde og tverretning, skal over 2 meter lengde ikke overskride 25 mm. Vanndammer må ikke dekke mer enn halve dekkebredden. Hull som representerer fare for trafikantene skal utbedres straks. Hull i dekke skal lappes innen en uke. Kantsteinshøyde ved krysning av gater og refuger må ikke bli større enn 20 mm. Sprekker som er over 10 mm brede må forsegles.
Utforming -anlegg		
Entreprenør
