Fokus på drift og vedlikehold for gående og syklende

Anbefalte tiltak for å dekke gapet mellom håndbok og virkelighet

STATENS VEGVESENS RAPPORTER

Nr. 457

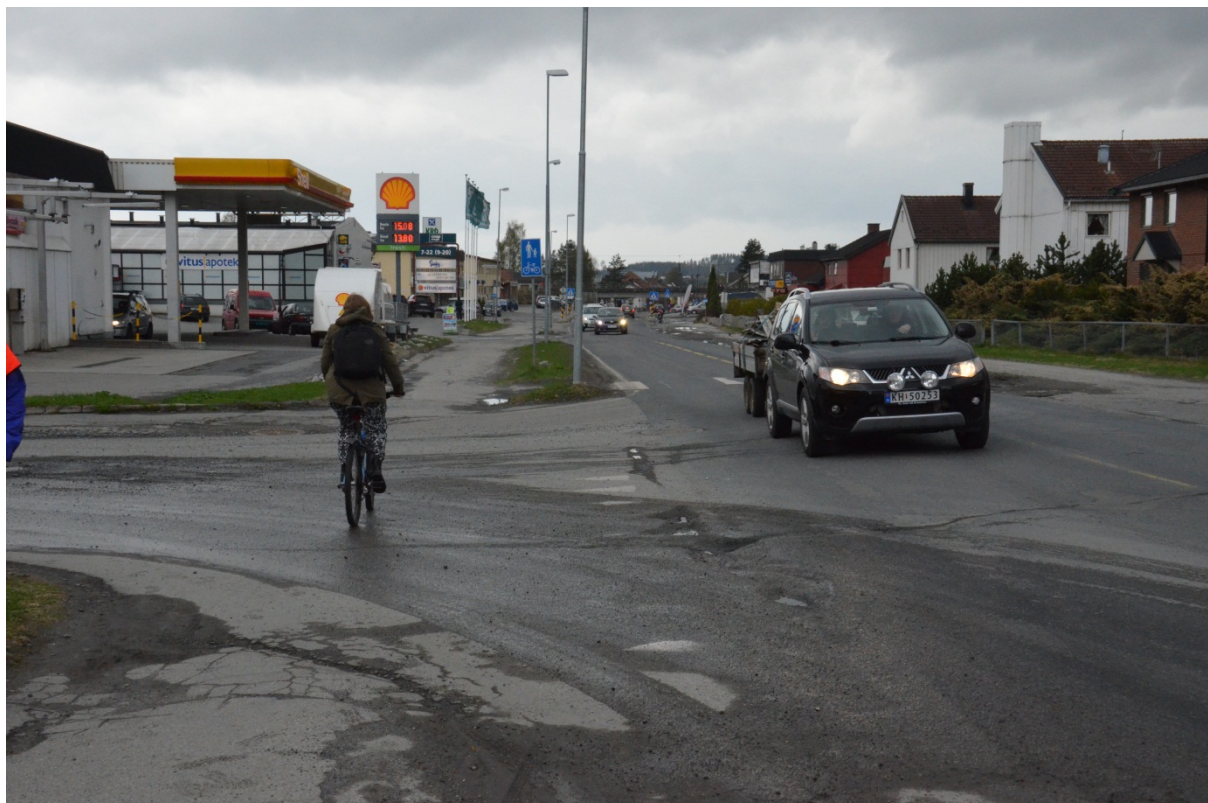
Hvem		Beskrivelse
Bevegelse sykkel	x	Ujevnt underlag. Sprekker og hull i asfalten. Snublefare
Bevegelse gående	x	Ujevnt underlag. Sprekker og hull i asfalten. Snublefare
Orientering - synsnedsettelse	x	Ujevnt underlag. Sprekker og hull i asfalten. Snublefare. Utflytende område med lite kontraster. Ingen informasjon som skiller arealer for kjørende og gående.
Har barrieren en prosesskode hvor en kan melde avvik		Hovedprosess 6
Tiltakstid knyttet til prosesskode		Nivåforskjell, i lengde og tverretning, skal over 2 meter lengde ikke overskride 25 mm. Vanddammer må ikke dekke mer enn halve dekkebredden. Hull som representerer fare for trafikantene skal utbedres straks. Hull i dekke skal lappes innen en uke. Kantsteinshøyde ved krysning av gater og refuger må ikke bli større enn 20 mm. Sprekker som er over 10 mm brede må forsegles.
Utforming -anlegg		
Entreprenør

Byggeleders forslag til tiltak:

GS-veg er reasfaltert i 2013.

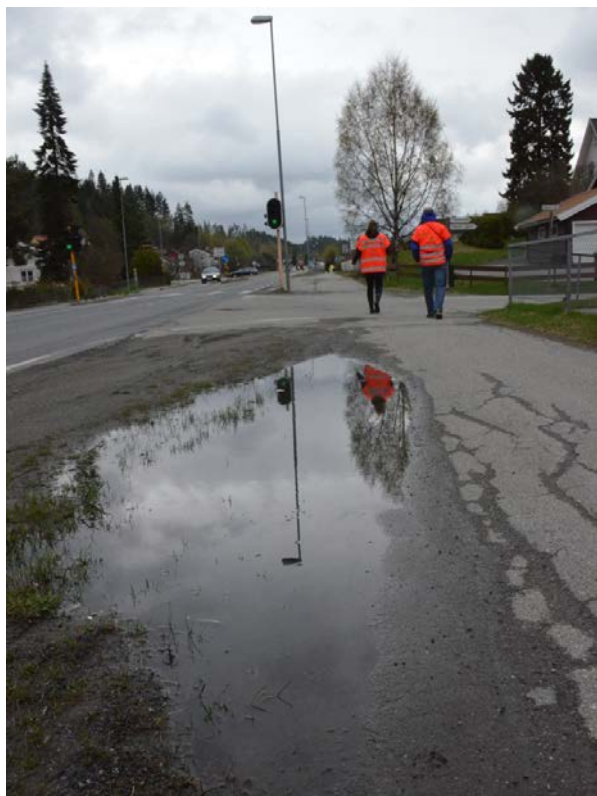
Hvem		Beskrivelse
Bevegelse sykkel	x	Ujevnt underlag. Sprekker og hull i asfalten, vannopsamling. Snublefare
Bevegelse gående	x	Ujevnt underlag. Sprekker og hull i asfalten, vannopsamling. Snublefare
Orientering - synsnedsettelse	x	Ujevnt underlag. Vannopsamling. Sprekker og hull i asfalten. Snublefare. Utflytende område med lite kontraster. Ingen informasjon som skiller arealer for kjørende og gående.
Har barrieren en prosesskode hvor en kan melde avvik		Hovedprosess 6
Tiltakstid knyttet til prosesskode		Nivåforskjell, i lengde og tverretning, skal over 2 meter lengde ikke overskride 25 mm. Vanddammer må ikke dekke mer enn halve dekkebredden. Hull som representerer fare for trafikantene skal utbedres straks. Hull i dekke skal lappes innen en uke. Kantsteinshøyde ved krysning av gater og refuger må ikke bli større enn 20 mm. Sprekker som er over 10 mm brede må forsegles.
Utforming -anlegg		
Entreprenør

Byggeleders forslag til tiltak:

GS-veg er reasfaltert i 2013.

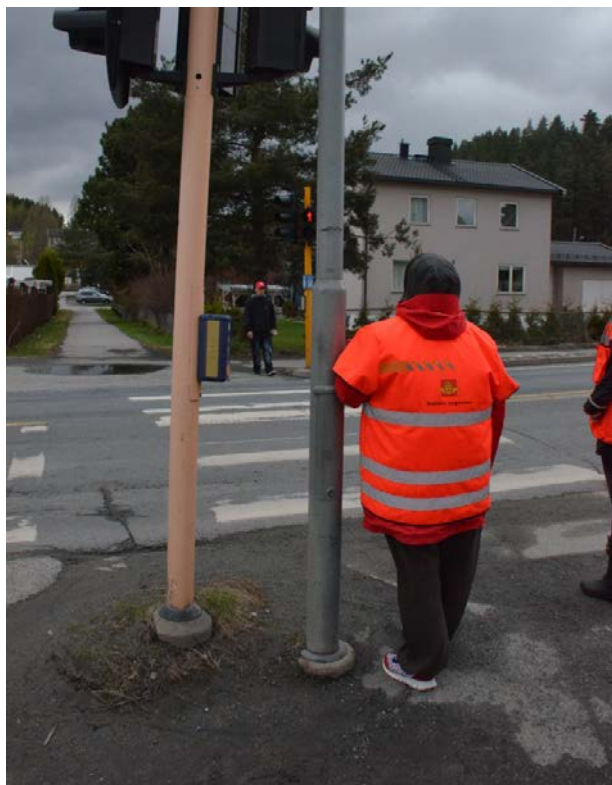
Hvem		Beskrivelse
Bevegelse sykkel	x	Ujevnt underlag. Sprekker og hull i asfalten, vannoppsamling. Snublefare
Bevegelse gående	x	Ujevnt underlag. Sprekker og hull i asfalten, vannoppsamling. Snublefare
Orientering - synsnedsettelse	x	Ujevnt underlag. Vannoppsamling. Sprekker og hull i asfalten. Snublefare. Utflytende område med lite kontraster. Ingen informasjon som skiller arealer for kjørende og gående. Inget varselfelt (gammelt anlegg). Stolpe hindrer tilgang til trykknapp.
Har barrieren en prosesskode hvor en kan melde avvik		Hovedprosess 6
Tiltakstid knyttet til prosesskode		Nivåforskjell, i lengde og tverretning, skal over 2 meter lengde ikke overskride 25 mm. Vanndammer må ikke dekke mer enn halve dekkebredden. Hull som representerer fare for trafikantene skal utbedres straks. Hull i dekke skal lappes innen en uke. Kantsteinshøyde ved krysning av gater og refuger må ikke bli større enn 20 mm. Sprekker som er over 10 mm brede må forsegles.

Byggeleders forslag til tiltak:

Elektrokontrakten må kontaktes. Ref. samme pkt. tidligere i rapporten.

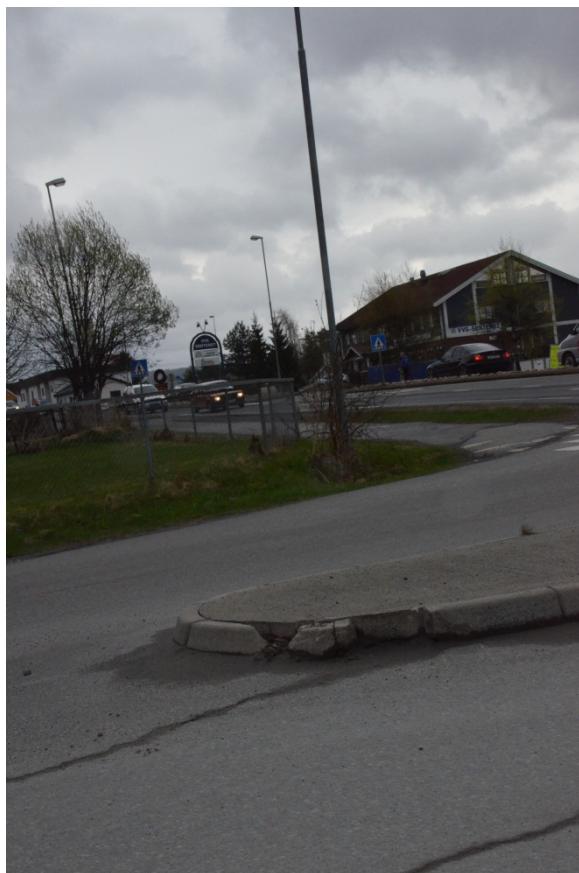
Hvem		Beskrivelse
Bevegelse sykkel		
Bevegelse gående		
Orientering - synsnedsettelse		
Har barrieren en prosesskode hvor en kan melde avvik		Prosess 75.8 Drift av kantstein, gjerder, rekkverk og snøskjermer
Tiltakstid knyttet til prosesskode		Kantstein skal sitte fast og være minimum 5 cm høy. Ved gangfelt skal høyden på kantstein ikke være over 2 cm. Kantstein som har kommet ut av stilling skal repareres senest i løpet av 2 uker. Kantstein som løsner i løpet av vinteren fjernes straks og reparasjoner foretas innen 1. juni.
Utforming -anlegg		
Entreprenør

byggeleders forslag til tiltak:

Rettes på driftskontrakten.

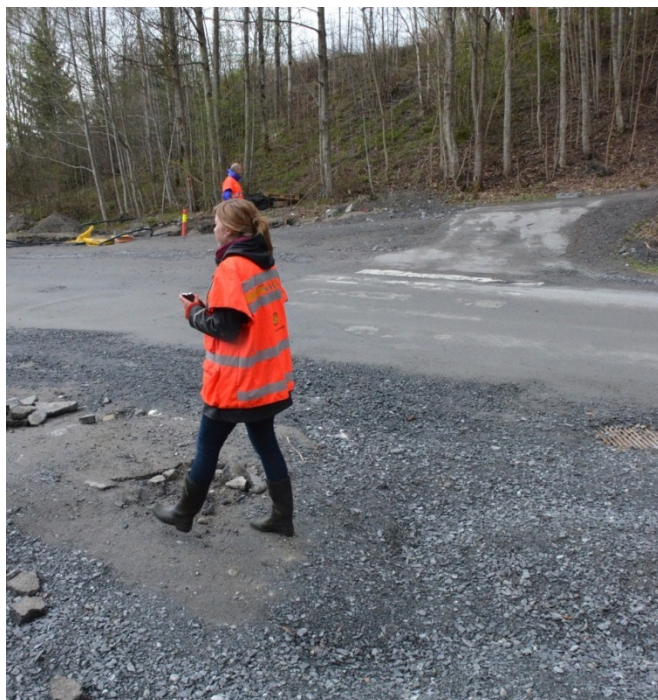
Hvem		Beskrivelse
Bevegelse sykkel	x	Ujevnt underlag. Sprekker, steiner og kanter. Snublefare
Bevegelse gående	x	Ujevnt underlag. Sprekker, steiner og kanter. Snublefare for de som kommer seg frem. Umulig for mange i rullestol, eller med rullator.
Orientering - synsnedsettelse	x	Ujevnt underlag. Sprekker, steiner og kanter. Snublefare for de som kommer seg frem. Utflytende område med lite kontraster. Ingen informasjon som skiller arealer for kjørende og gående. I anleggsfasen er det utelukkende prioritert fremkommelighet for kjørende i et område med flere skoler.
Har barrieren en prosesskode hvor en kan melde avvik		
Tiltakstid knyttet til prosesskode		
Utforming -anlegg		
Entreprenør

Byggeleders forslag til tiltak:

kommunal veg.

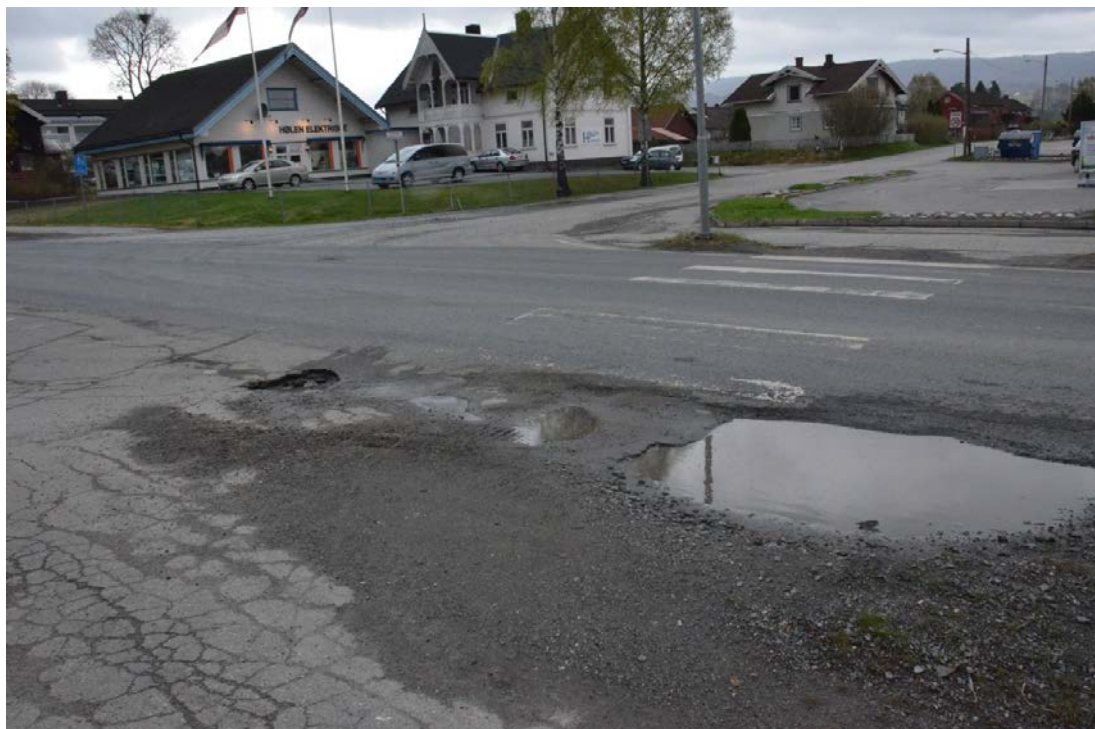
Hvem		Beskrivelse
Bevegelse sykkel	x	Ujevnt underlag. Sprekker og hull i asfalten, vannoppsamling. Snublefare
Bevegelse gående	x	Ujevnt underlag. Sprekker og hull i asfalten, vannoppsamling. Snublefare
Orientering - synsnedsettelse	x	Ujevnt underlag. Vannoppsamling. Sprekker og hull i asfalten. Snublefare. Utflytende område med lite kontraster. Ingen informasjon som skiller arealer for kjørende og gående. Stripende på gangfeltet er nesten slitt bort, og gir ingen mulighet til å orientere seg over ved hjelp av kontraster.
Har barrieren en prosesskode hvor en kan melde avvik		Hovedprosess 6
Tiltakstid knyttet til prosesskode		Nivåforskjell, i lengde og tverretning, skal over 2 meters lengde ikke overskride 25 mm. Vanndammer må ikke dekke mer enn halve dekkebredden. Hull som representerer fare for trafikantene skal utbedres straks. Hull i dekke skal lappes innen en uke. Kantsteinshøyde ved krysning av gater og refuger må ikke bli større enn 20 mm. Sprekker som er over 10 mm brede må forsegles.

Byggeleders forslag til tiltak:

GS-veg er reasfaltert i 2013.

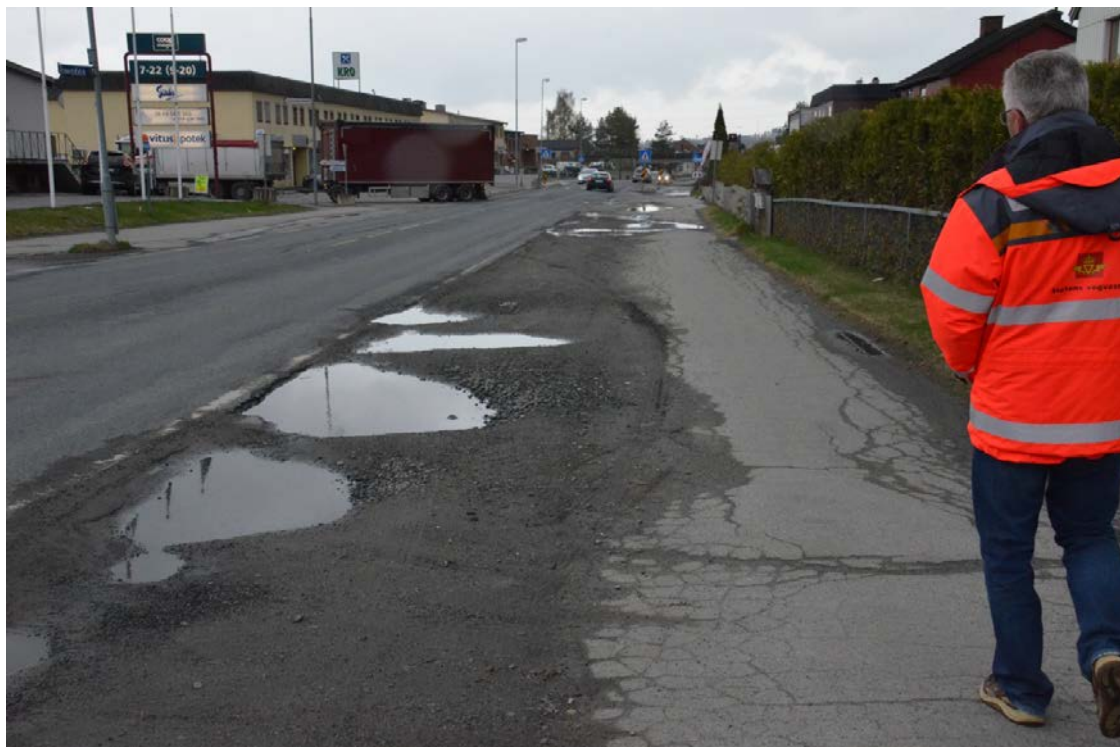
Hvem		Beskrivelse
Bevegelse sykkel	x	Ujevnt underlag. Sprekker og hull i asfalten, vannoppsamling. Snubelfare
Bevegelse gående	x	Ujevnt underlag. Sprekker og hull i asfalten, vannoppsamling. Snubelfare
Orientering - synsnedsettelse	x	Ujevnt underlag. Vannoppsamling. Sprekker og hull i asfalten. Snubelfare. Utflytende område med lite kontraster. Ingen informasjon som skiller arealer for kjørende og gående. All oppmerking mellom kjørebane og gå-areal er slitt bort, og gir ingen skillelinje via kontraster.
Har barrieren en prosesskode hvor en kan melde avvik		Hovedprosess 6
Tiltakstid knyttet til prosesskode		Nivåforskjell, i lengde og tverretning, skal over 2 meter lengde ikke overskride 25 mm. Vanddammer må ikke dekke mer enn halve dekkebredden. Hull som representerer fare for trafikantene skal utbedres straks. Hull i dekke skal lappes innen en uke. Kantsteinshøyde ved krysning av gater og refuger må ikke bli større enn 20 mm. Sprekker som er over 10 mm brede må forsegles.

Byggeleders forslag til tiltak:

GS-veg er reasfaltert i 2013.

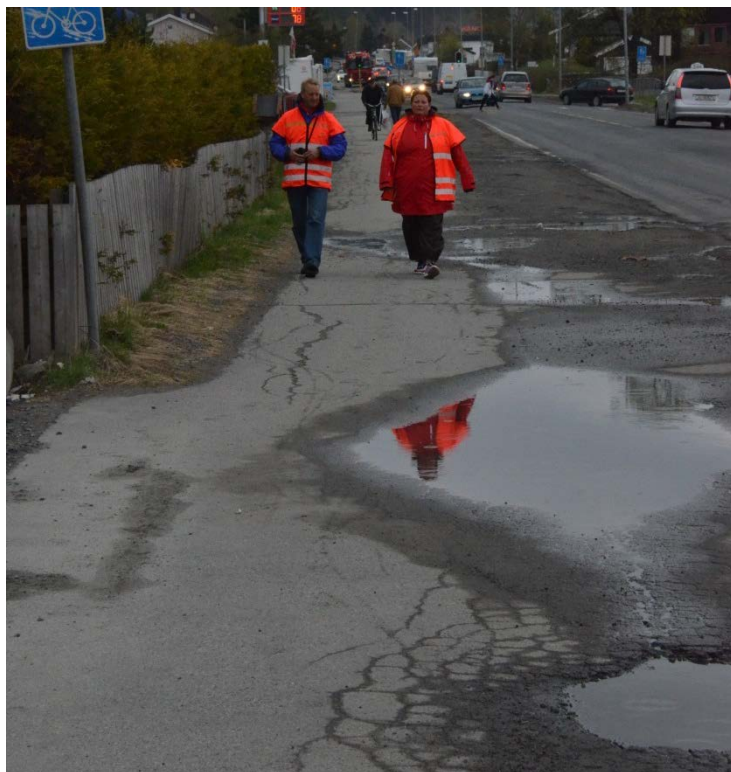
Hvem		Beskrivelse
Bevegelse sykkel	x	Ujevnt underlag. Sprekker og hull i asfalten, vannoppsamling. Snubelfare
Bevegelse gående	x	Ujevnt underlag. Sprekker og hull i asfalten, vannoppsamling. Snubelfare
Orientering - synsnedsettelse	x	Ujevnt underlag. Vannoppsamling. Sprekker og hull i asfalten. Snubelfare. Utflytende område med lite kontraster. Ingen informasjon som skiller arealer for kjørende og gående. All oppmerking mellom kjørebane og gå-areal er slitt bort, og gir ingen skillelinje via kontraster.
Har barrieren en prosesskode hvor en kan melde avvik		Hovedprosess 6
Tiltakstid knyttet til prosesskode		Nivåforskjell, i lengde og tverretning, skal over 2 meter lengde ikke overskride 25 mm. Vanddammer må ikke dekke mer enn halve dekkebredden. Hull som representerer fare for trafikantene skal utbedres straks. Hull i dekke skal lappes innen en uke. Kantsteinshøyde ved krysning av gater og refuger må ikke bli større enn 20 mm. Sprekker som er over 10 mm brede må forsegles.

Byggeleders forslag til tiltak:

GS-veg er reasfaltert i 2013.

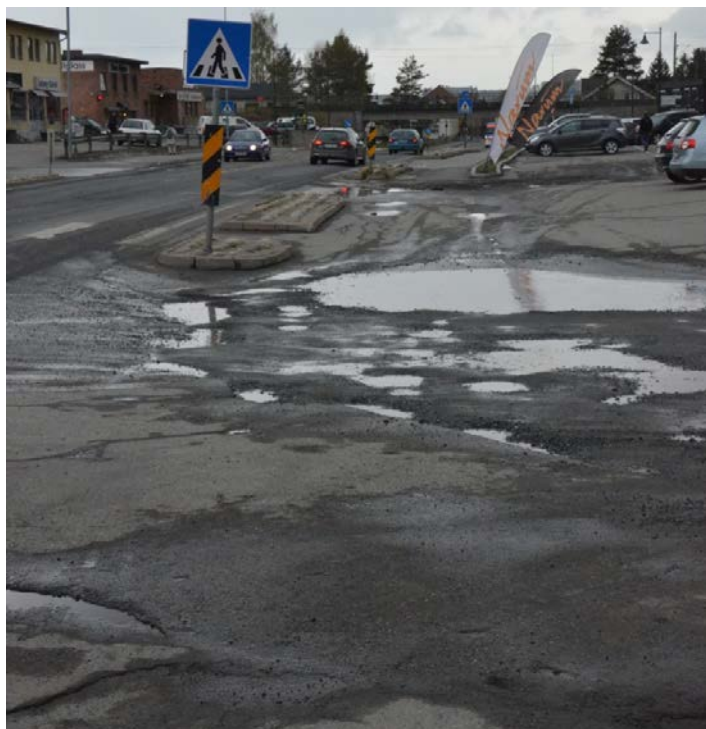
Hvem		Beskrivelse
Bevegelse sykkel	x	Ujevnt underlag. Sprekker og hull i asfalten, vannopsamling. Snublefare
Bevegelse gående	x	Ujevnt underlag. Sprekker og hull i asfalten, vannopsamling. Snublefare
Orientering - synsnedsettelse	x	Ujevnt underlag. Vannopsamling. Sprekker og hull i asfalten. Snublefare. Utflytende område med lite kontraster. Ingen informasjon som skiller arealer for kjørende og gående. All oppmerking mellom kjørebane og gå-areal er slitt bort, og gir ingen skillelinje via kontraster. Blir et utflytende område med et utall av snublefarer.
Har barrieren en prosesskode hvor en kan melde avvik		Hovedprosess 6
Tiltakstid knyttet til prosesskode		Nivåforskjell, i lengde og tverretning, skal over 2 meter lengde ikke overskride 25 mm. Vanndammer må ikke dekke mer enn halve dekkebredden. Hull som representerer fare for trafikantene skal utbedres straks. Hull i dekke skal lappes innen en uke. Kantsteinshøyde ved krysning av gater og refuger må ikke bli større enn 20 mm. Sprekker som er over 10 mm brede må forsegles.

GS-veg er reasfaltert i 2013.

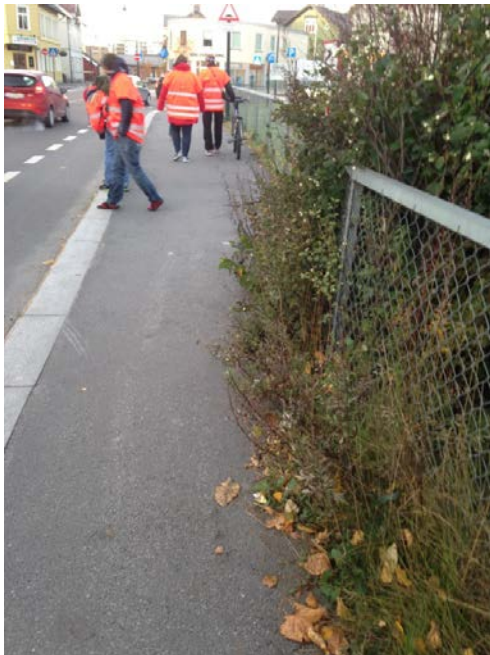
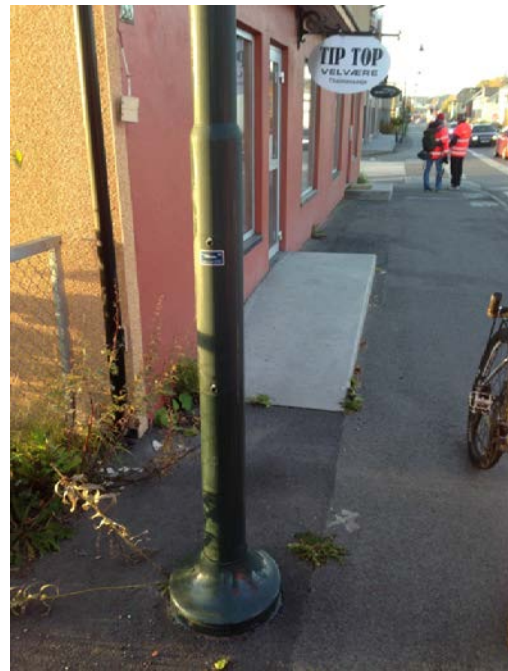
Hvem		Beskrivelse
Bevegelse sykkel	x	Vegetasjon og plassering av utstyr gjør et smalt fortau smalere enn det trenger å være.
Bevegelse gående	x	Vegetasjon og plassering av utstyr gjør et smalt fortau smalere enn det trenger å være.
Orientering - synsnedsettelse	x	Vegetasjon og plassering av utstyr gjør et smalt fortau smalere enn det trenger å være. Utstyr bør være plassert innenfor en veggzone med et annet underlag for ikke å utgjøre en snublefare, ellers bør det fjernes. Kantene på rampene fungerer som en ledelinje, men minsker bredden.
Har barrieren en prosesskode hvor en kan melde avvik		Prosess 74.82 c) «Vegkantvegetasjon - rydding av "Vegens frie rom" og tilhørende "vekstsone"». Med rydding av vegens frie rom menes kapping av busker og trær fra sidearealer for at vegetasjonen ikke skal komme innenfor de grensekrav som er satt til fritt rom ved siden og over kjørebane samt siktsoner. Med vekstsone menes avstand til ryddebredder som skal tilfredsstilles min. en gang pr. år utenfor "Vegens frie rom".

Byggeleders forslag til tiltak:

Følges tettere opp av byggherre på driftskontrakt. Purre entreprenør på vedlikehold.

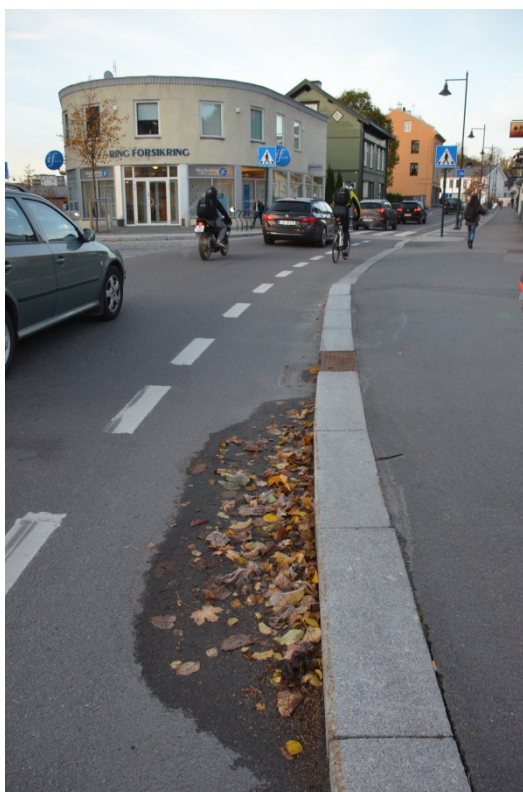
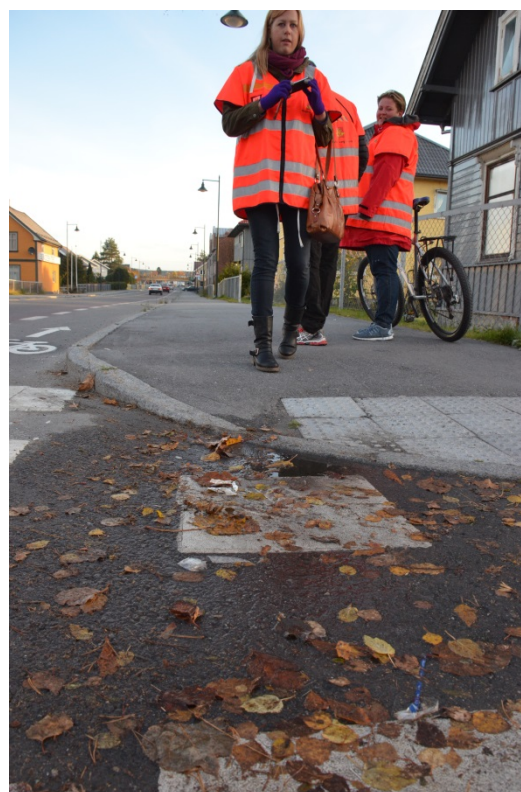
Hvem		Beskrivelse
Bevegelse sykkel	x	Nedsatt friksjon på grunn av løv i sykkelfelt.
Bevegelse gående	x	Nedsatt friksjon på grunn av løv i gangfelt.
Orientering - synsnedsettelse	x	Løvet gjør det vanskelig å se/føle ledelinjer og kanter. Medfører større fare for snubling og at en ikke får tatt ut retningen over gangfeltet
Har barrieren en prosesskode hvor en kan melde avvik		Prosess 48.1 c) «Vannavløp, sluk og rist Vannavløp, sluk og rist skal holdes åpne.»
Tiltakstid knyttet til prosesskode		Hinder utenfor/på vegdekkekant/vegkant som fører til vannansamling på vegbanen eller annet ferdselsareal skal fjernes innen 1 uke dersom vannansamlingen har utstrekning større enn 0,7 m 3 timer etter avsluttet regnvær.
Utforming -anlegg		
Entreprenør

Byggeleders forslag til tiltak:

Følges tettere opp av byggherre på driftskontrakt. Purre entreprenør på vedlikehold.

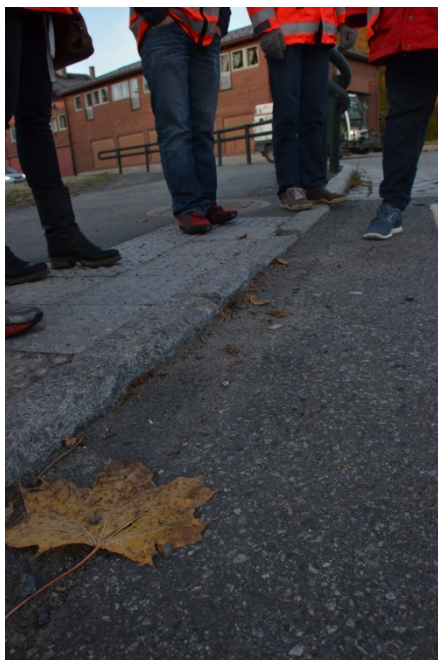
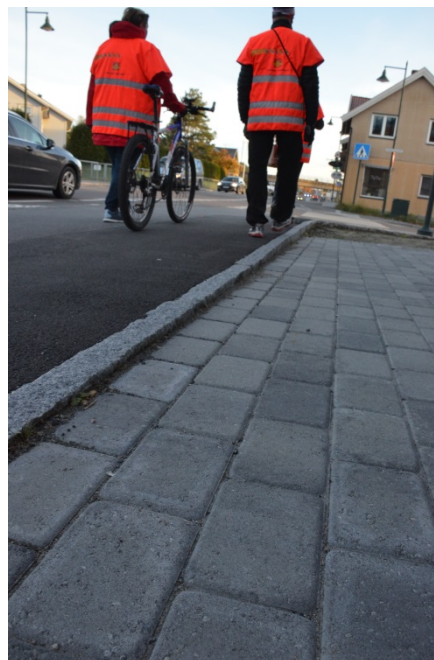
Hvem		Beskrivelse
Bevegelse sykkel	x	Ubehagelig å sykle på grunnet høydeforskjell.
Bevegelse gående	x	Høy kant medfører større snubelfare.
Orientering - synsnedsettelse		Høy kant medfører større snubelfare.
Har barrieren en prosesskode hvor en kan melde avvik		
Tiltakstid knyttet til prosesskode		
Utforming -anlegg		
Entreprenør

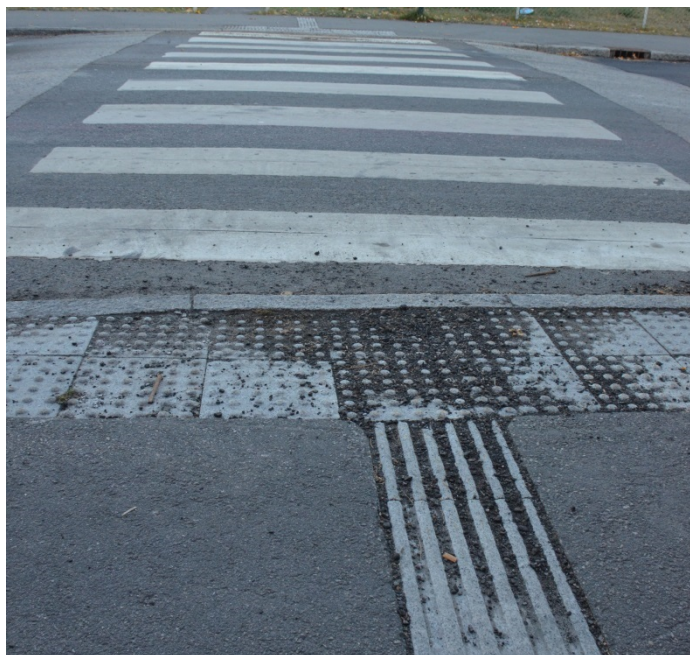
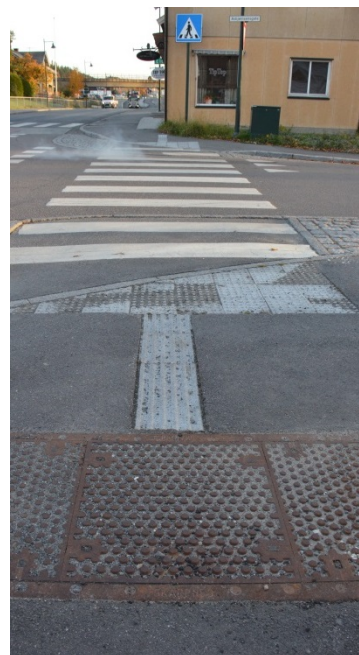
Hvem		Beskrivelse
Bevegelse sykkel	x	Grus som ligger igjen etter vinteren medfører en sklifare. Et lite fall kan ha svært ulike konsekvenser avhengig av f. eks. alder
Bevegelse gående	x	Grus som ligger igjen etter vinteren medfører en sklifare. Et lite fall kan ha svært ulike konsekvenser avhengig av f. eks. alder
Orientering - synsnedsettelse	x	Sand gjør det vanskelig å se/føle den taktile markeringen. Knattene på kum kan tolkes som «fare», og gir feile signaler om veien til den som «leser» de kunstige ledelinjene
Har barrieren en prosesskode hvor en kan melde avvik		62.1 Faste dekker c) Spesielt om indikatorer i gangareal Indikatorer skal driftes slik at skliskikker overflate og ledefunksjonen ivaretas. Minst 90 % av indikatorene (lengde eller areal) skal til enhver tid være synlig eller følbare.
Tiltakstid knyttet til prosesskode		
Utforming -anlegg		
Entreprenør

Byggeleders forslag til tiltak:

Følges tettere opp av byggherre på driftskontrakt. Purre entreprenør på vedlikehold.

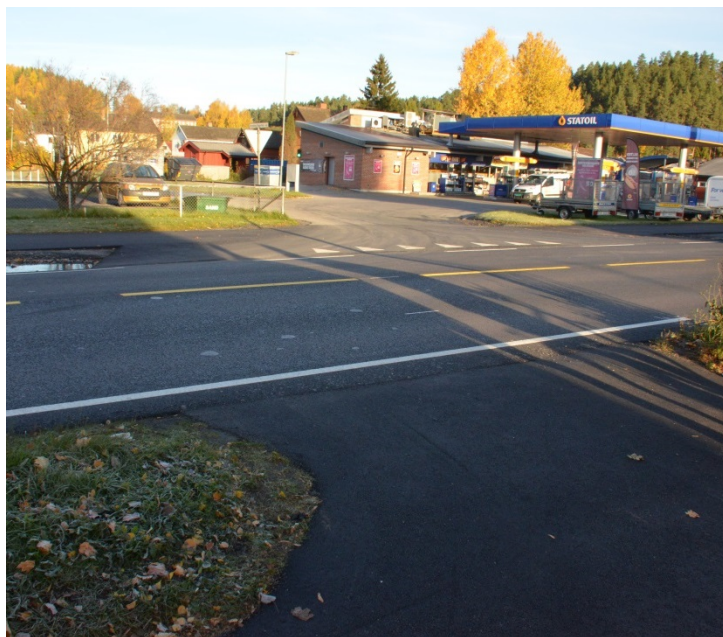
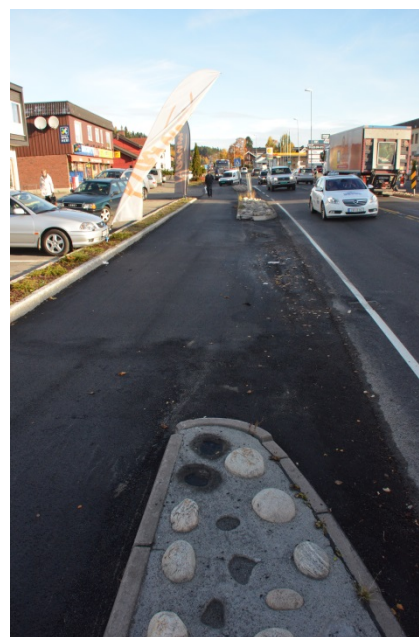
Hvem		Beskrivelse
Bevegelse sykkel	x	Antyder krysningsmulighet for gående og syklende.
Bevegelse gående	x	
Orientering - synsnedsettelse	x	Antyder krysningsmulighet for gående og syklende uten å varsle om at en krysser kjørevei.
Har barrieren en prosesskode hvor en kan melde avvik		
Tiltakstid knyttet til prosesskode		
Utforming -anlegg		
Entreprenør

Byggeleders forslag til tiltak:

Oppmerkingsansvarlig er gjort oppmerksom på dette høsten 2013 og purret på ny våren 2014.

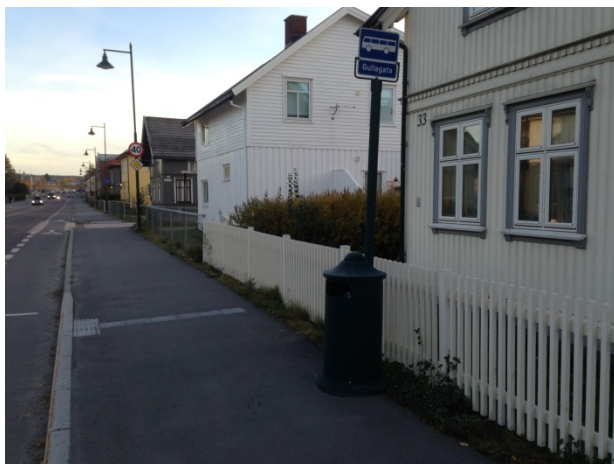
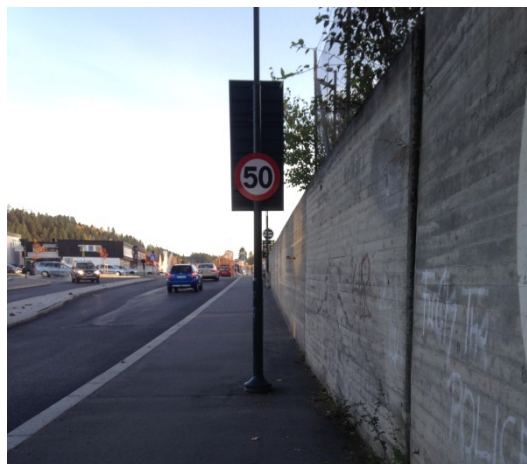
Hvem		Beskrivelse
Bevegelse sykkel		
Bevegelse gående	x	Utstyr plassert i/på gangareal gjør fortauet smalere, og utgjør en «kollisjonsfare»
Orientering - synsnedsettelse	x	Utstyr plassert i/på gangareal gjør fortauet smalere, og utgjør en «kollisjonsfare». Ingen orientering om utstyr som er plassert i gangsoner.
Har barrieren en prosesskode hvor en kan melde avvik		
Tiltakstid knyttet til prosesskode		
Utforming -anlegg		
Entreprenør

Byggeleders forslag til tiltak:

Disse erfaringene må inn i prosjektering/planleggingsfasen.

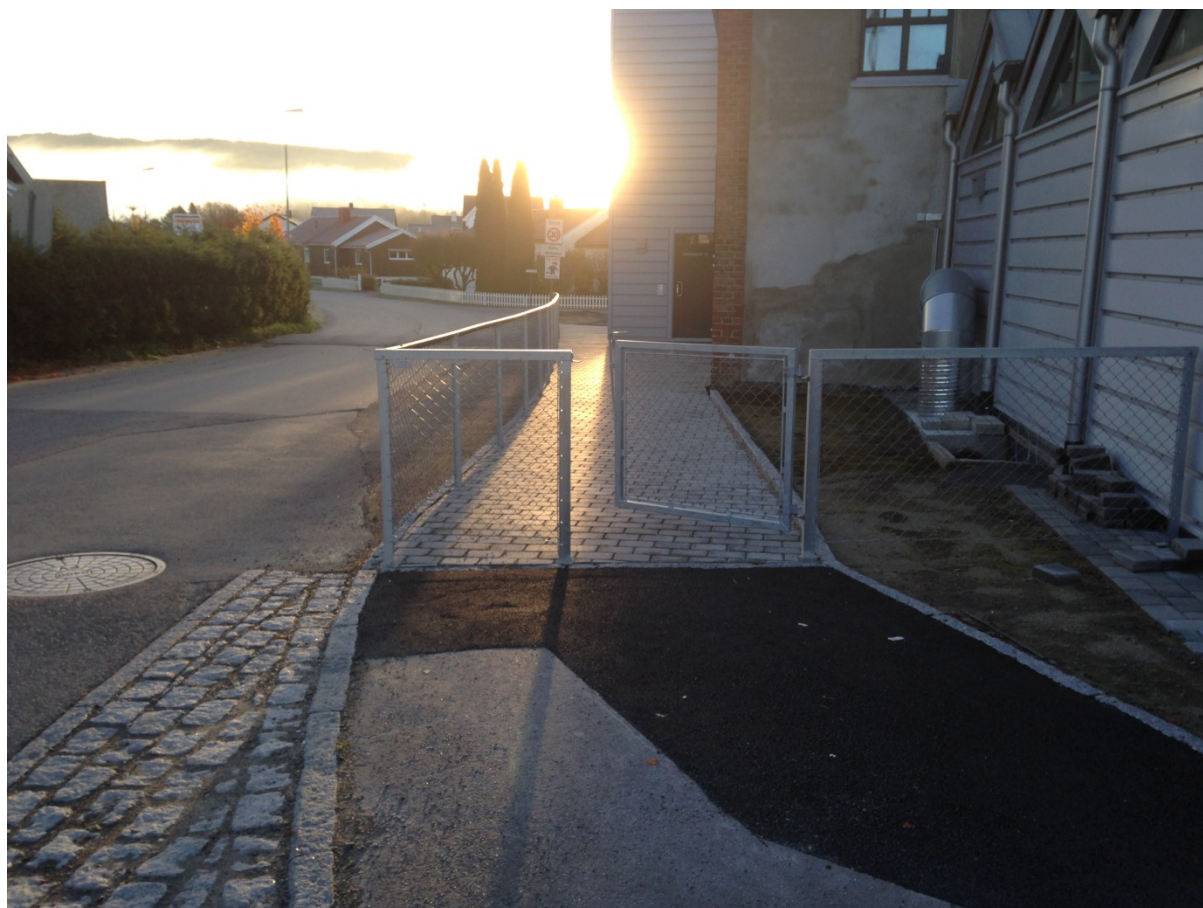
Hvem		Beskrivelse
Bevegelse sykkel		
Bevegelse gående	x	Tvinger gående ut i vegbanen.
Orientering - synsnedsettelse		
Har barrieren en prosesskode hvor en kan melde avvik		
Tiltakstid knyttet til prosesskode		
Utforming -anlegg		
Entreprenør

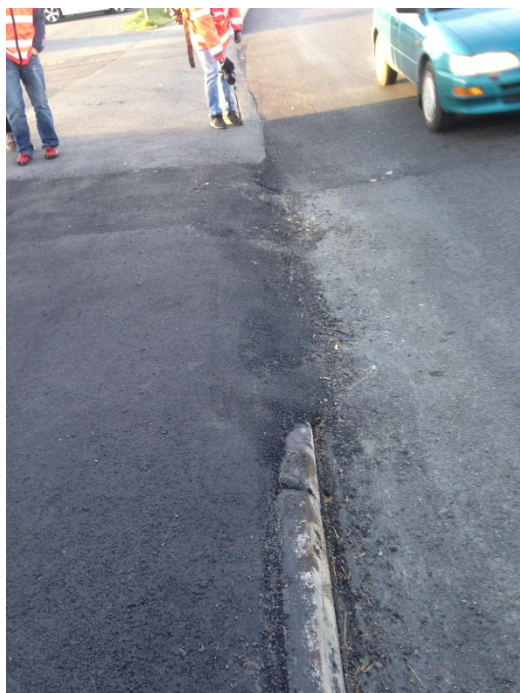
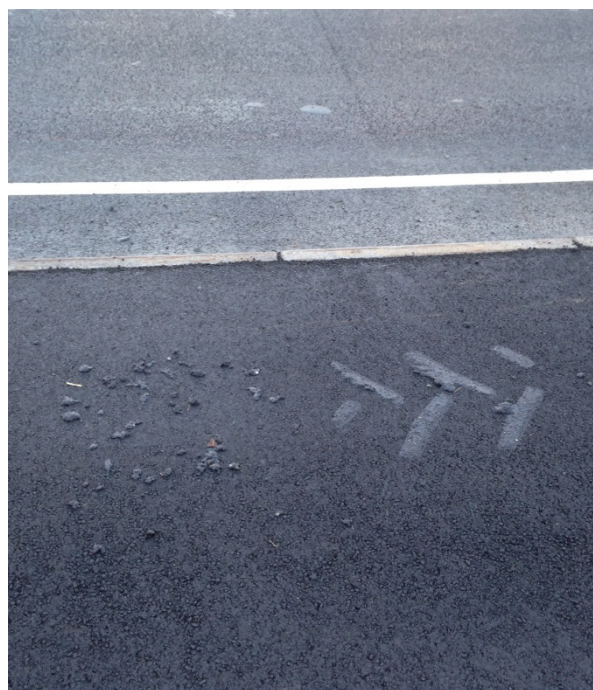
Hvem		Beskrivelse
Bevegelse sykkel		
Bevegelse gående	x	Bratt nedgang til fotgjengerovergang og rester av asfalt i gangfeltet. Kanten gjør det for mange umulig å komme seg ned til gangfeltet, eller opp på fortauet.
Orientering - synsnedsettelse	x	Man får ingen beskjed om at dette er et krysningspunkt. Asfaltrestene og kanten lette å snuble i. Kantsteinen har ikke lenger noen funksjon som visuell ledelinje da den ligger skjult under asfalten flere steder. Da utviskes det visuelle skillet mellom kjørebane og fortau uten at en ser den store nivåforskjellen mellom fortau og kjørebane.
Har barrieren en prosesskode hvor en kan melde avvik		
Tiltakstid knyttet til prosesskode		
Utforming -anlegg		
Entreprenør

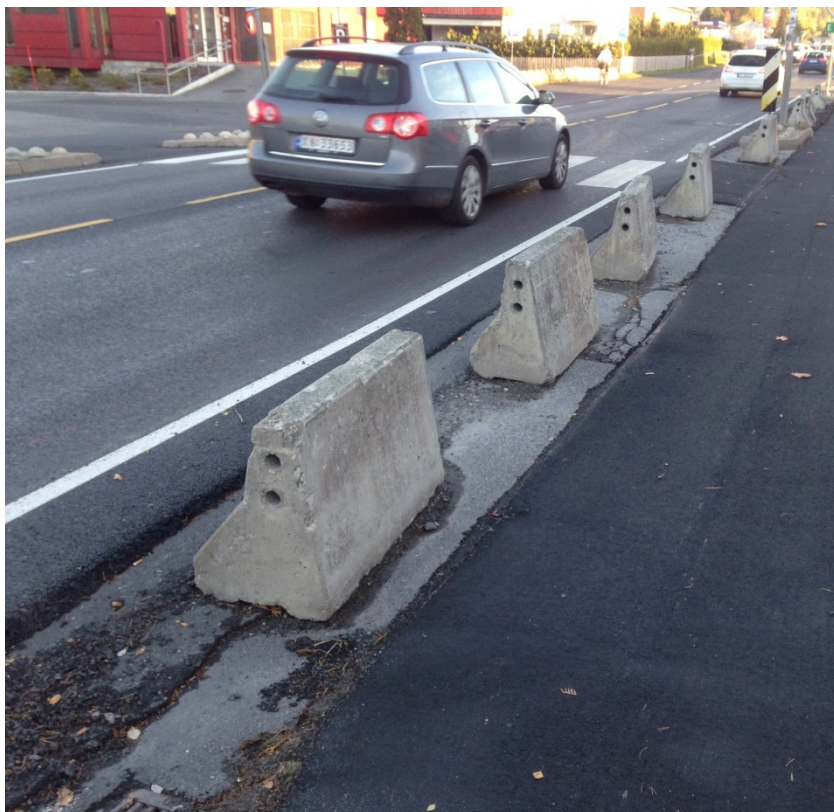
Hvem		Beskrivelse
Bevegelse sykkel	x	Ikke godkjent sikring. Sykkel kan hekte seg i mellomrommet.
Bevegelse gående	x	
Orientering - synsnedsettelse	x	Brudd på ledelinje i forhold til orientering
Har barrieren en prosesskode hvor en kan melde avvik		
Tiltakstid knyttet til prosesskode		
Utforming -anlegg		
Entreprenør

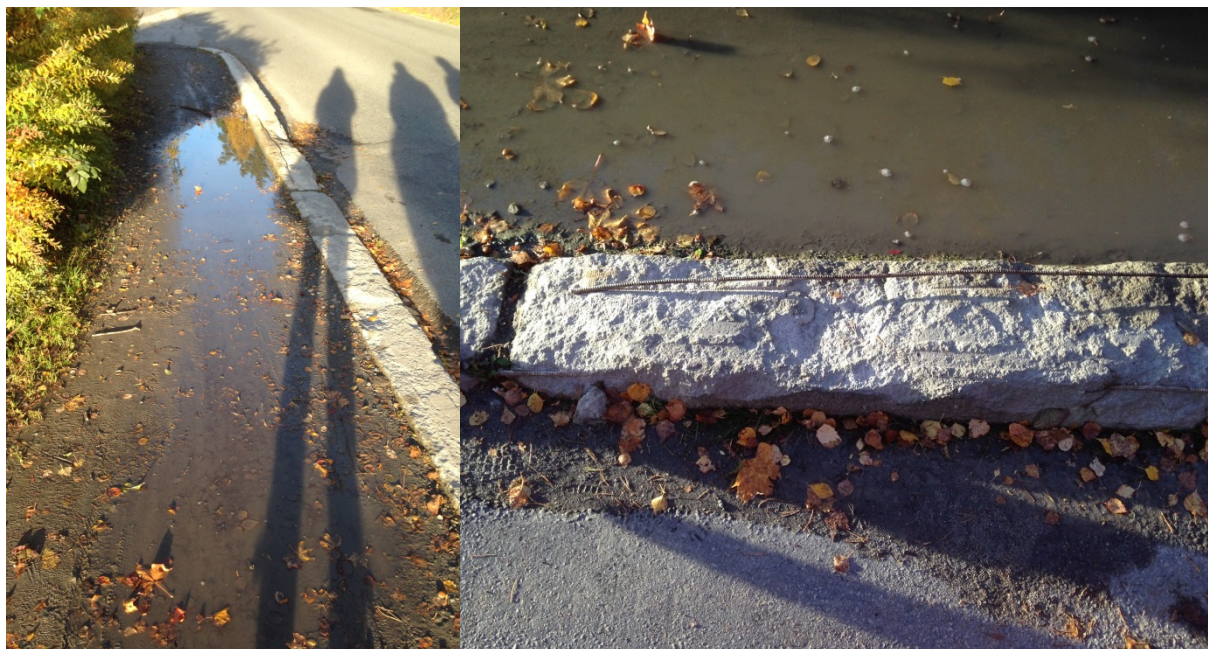
Hvem		Beskrivelse
Bevegelse sykkel	x	Vann i gangareal, samt jern som stikker opp fra betongen.
Bevegelse gående	x	Vann i gangareal, samt jern som stikker opp fra betongen.
Orientering - synsnedsettelse	x	Vann i gangareal, samt jern som stikker opp fra betongen.
Har barrieren en prosesskode hvor en kan melde avvik		Prosess 75.811 a) Kantstein «Omfatter erstatning og festing av manglende eller løs kantstein samt reparasjon eller utskifting av skadet kantstein».
Tiltakstid knyttet til prosesskode		Skadet eller manglende kantstein skal erstattes innen 2 uker. Ved vinterforhold skal utbedring foretas så snart værforholdene tillater det og senest innen 1. juni.
Utforming -anlegg		
Entreprenør

Følges tettere opp av byggherre på driftskontrakt. Purre entreprenør på vedlikehold.

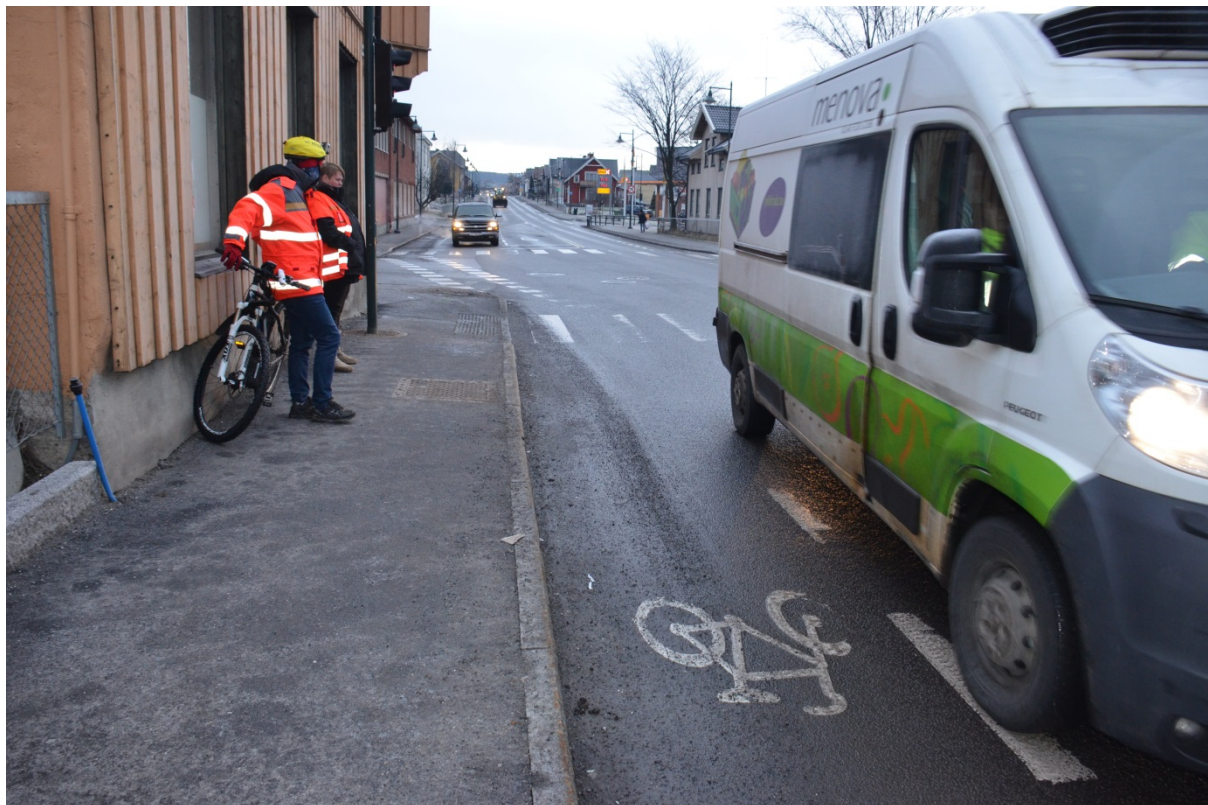
Hvem		Beskrivelse
Bevegelse sykkel		Bilistene kutter svingen grunnet dårlig linjeføring.
Bevegelse gående		Tett innpå fortauet.
Orientering - synsnedsettelse		Slitt markering gangfelt.
Har barrieren en prosesskode hvor en kan melde avvik		
Tiltakstid knyttet til prosesskode		
Utforming -anlegg		
Entreprenør

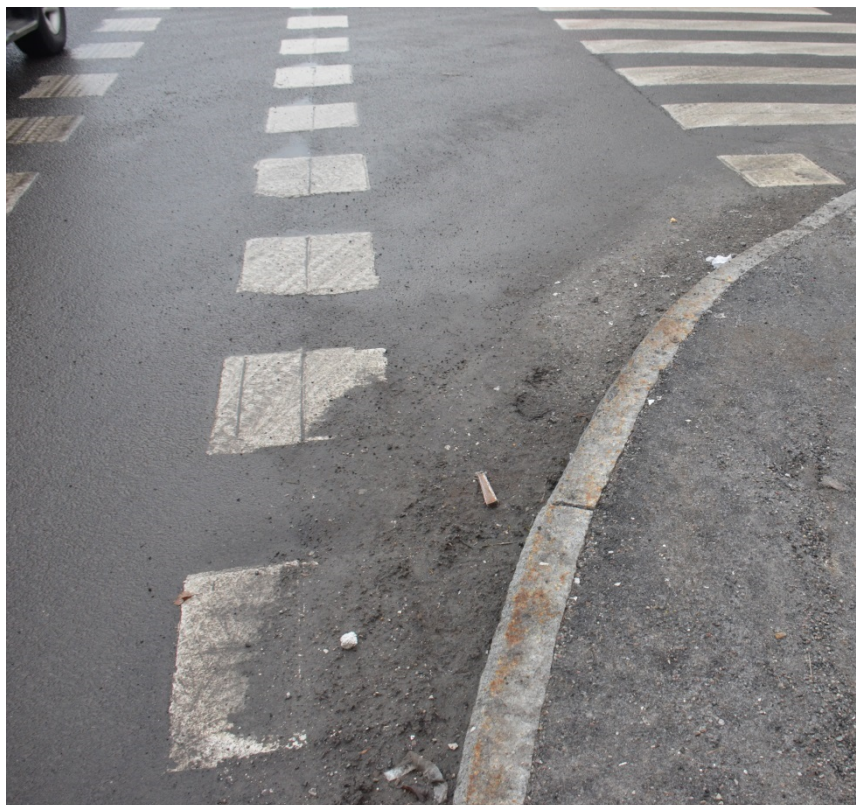
Hvem		Beskrivelse
Bevegelse sykkel		Manglende rengjøring. Ustabil for syklister.
Bevegelse gående		
Orientering - synsnedsettelse		
Har barrieren en prosesskode hvor en kan melde avvik		
Tiltakstid knyttet til prosesskode		
Utforming -anlegg		
Entreprenør

Byggeleders forslag til tiltak:

Følges tettere opp av byggherre på driftskontrakt. Purre entreprenør på vedlikehold.

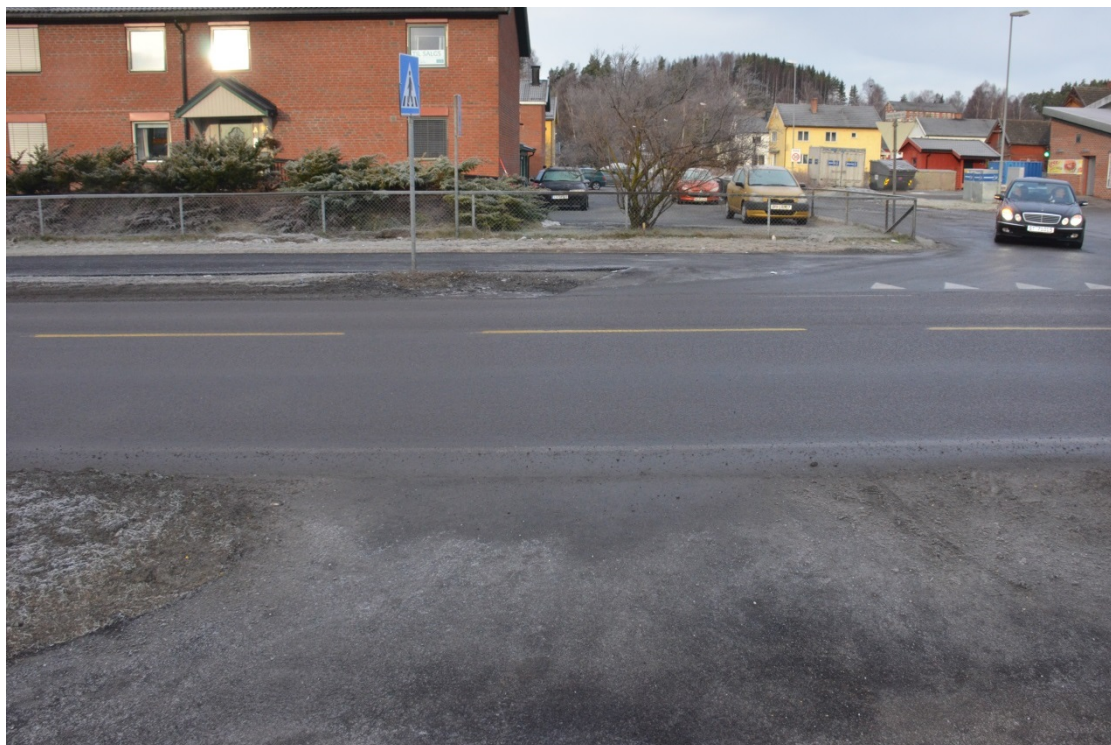
Hvem		Beskrivelse
Bevegelse sykkel		
Bevegelse gående		
Orientering - synsnedsettelse		Mangler markering. Kryssingen er ulogisk.
Har barrieren en prosesskode hvor en kan melde avvik		
Tiltakstid knyttet til prosesskode		
Utforming -anlegg		
Entreprenør

Byggeleders forslag til tiltak:

Oppmerkingsansvarlig er gjort oppmerksom på dette høsten 2013 og purret på ny våren 2014.

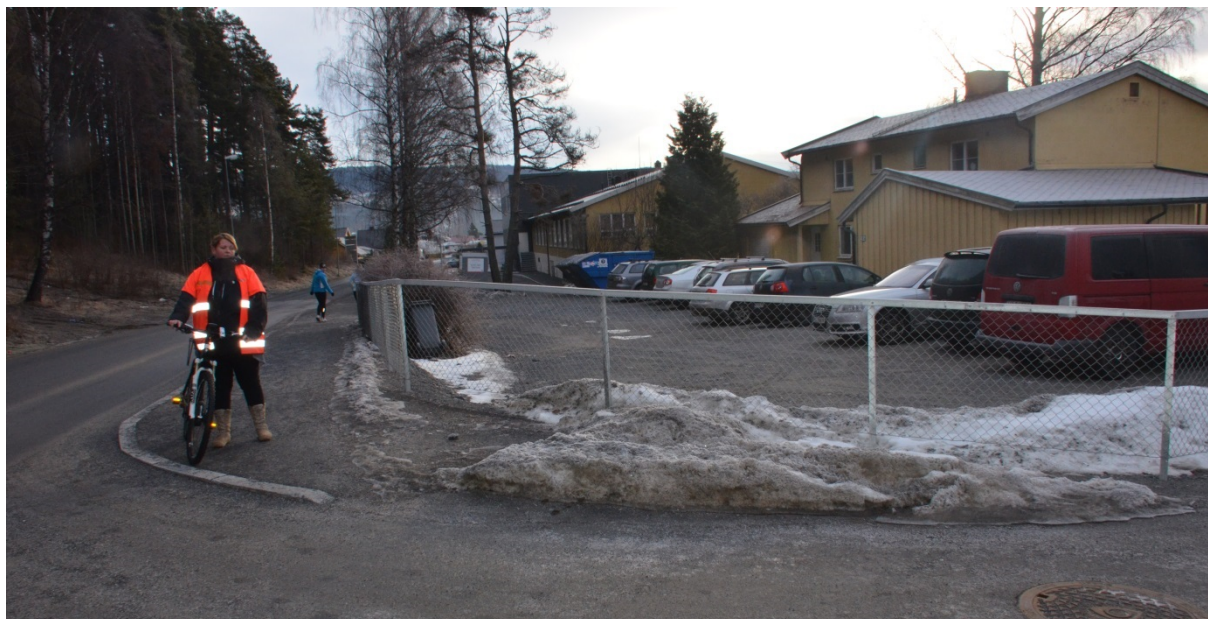
Hvem		Beskrivelse
Bevegelse sykkel		Manglende brøyting
Bevegelse gående		Manglende brøyting
Orientering - synsnedsettelse		Manglende brøyting
Har barrieren en prosesskode hvor en kan melde avvik		
Tiltakstid knyttet til prosesskode		
Utforming -anlegg		
Entreprenør

Byggeleders forslag til tiltak:

Følges tettere opp av byggherre på driftskontrakt.

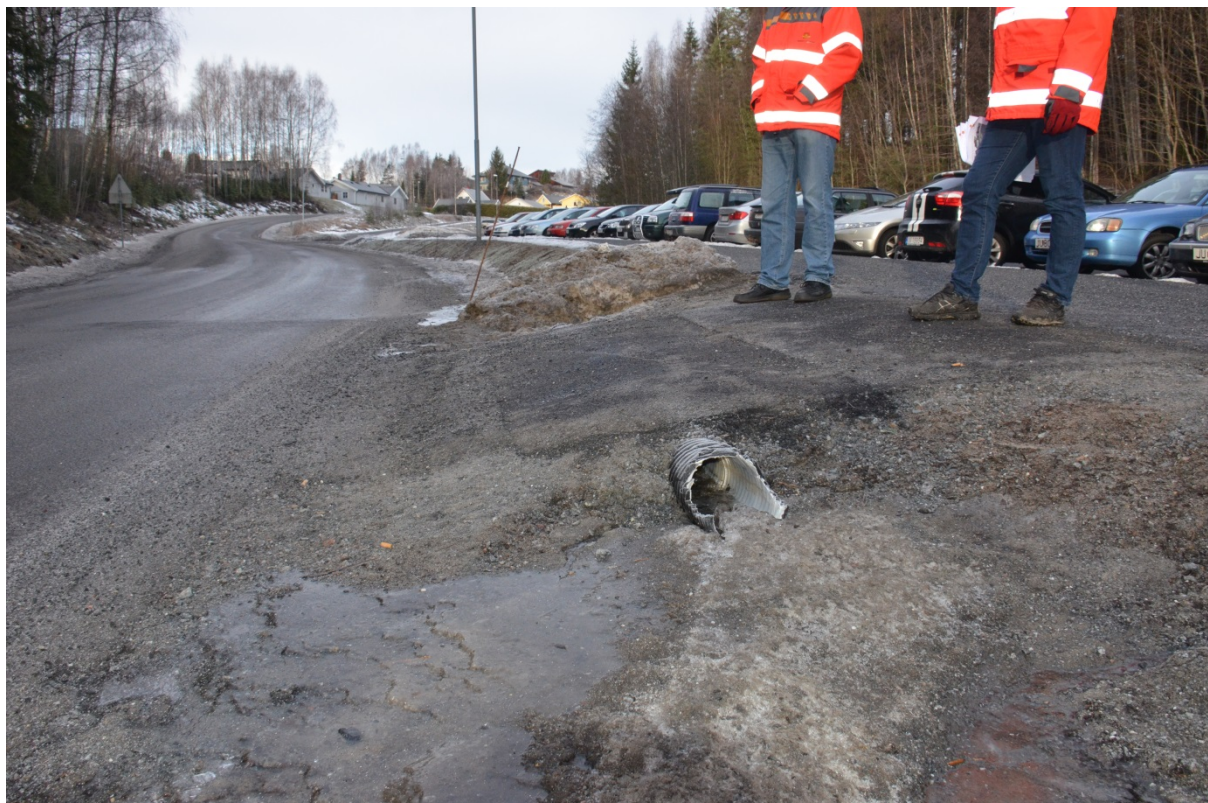
Hvem		Beskrivelse
Bevegelse sykkel		Dårlig tilrettelagt krysningspunkt. Kraftig stigning.
Bevegelse gående		
Orientering - synsnedsettelse		Uheldig med vannopsamling som blir til is.
Har barrieren en prosesskode hvor en kan melde avvik		
Tiltakstid knyttet til prosesskode		
Utforming -anlegg		
Entreprenør

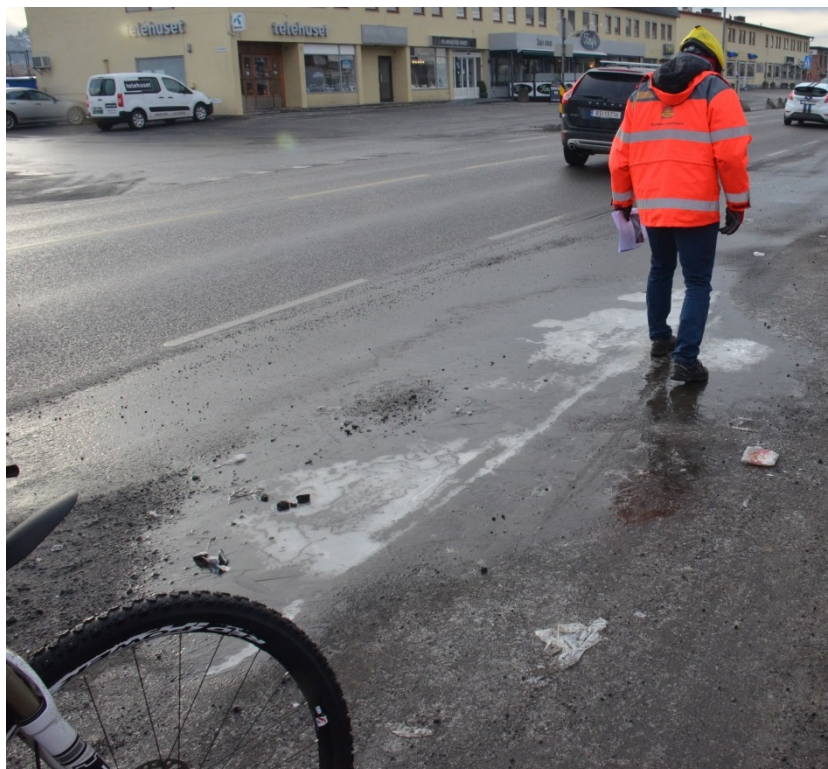
Hvem		Beskrivelse
Bevegelse sykkel		Is i vegbanen.
Bevegelse gående		Is i vegbanen.
Orientering - synsnedsettelse		Busstopp uten oppmerking. Alt på en flate – dekket av is.
Har barrieren en prosesskode hvor en kan melde avvik		
Tiltakstid knyttet til prosesskode		
Utforming -anlegg		
Entreprenør
