Fokus på drift og vedlikehold for gående og syklende

Anbefalte tiltak for å dekke gapet mellom håndbok og virkelighet

STATENS VEGVESENS RAPPORTER

Nr. 457

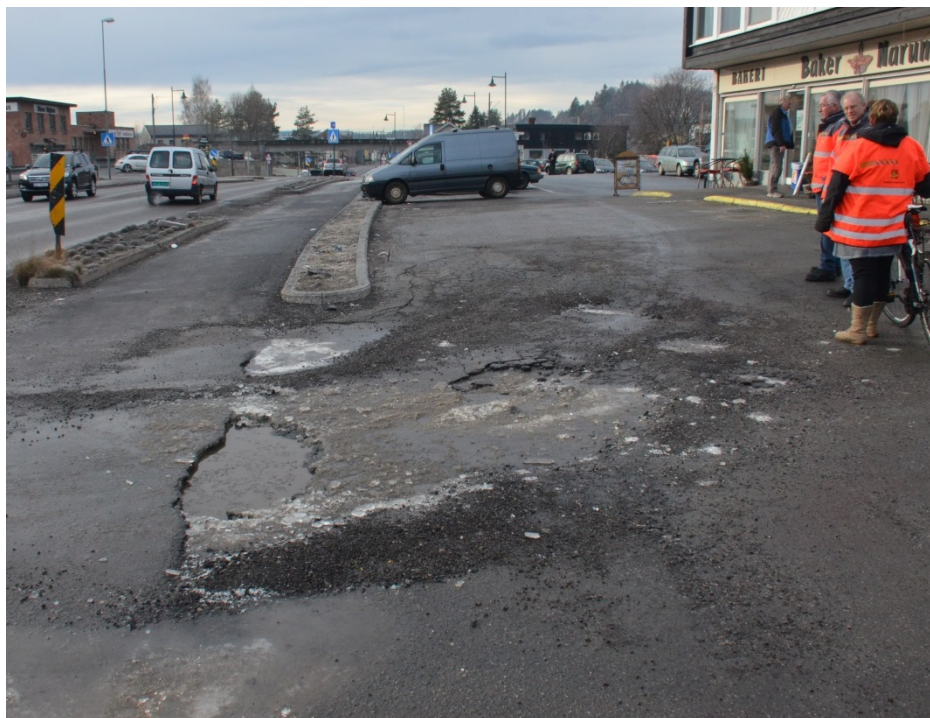
Hvem		Beskrivelse
Bevegelse sykkel		
Bevegelse gående		
Orientering - synsnedsettelse		Mye hull i vegbanen. Samler vann som blir til is. Ikke gjort noe med ettersom dette er privat område. Dårlig samarbeid.
Har barrieren en prosesskode hvor en kan melde avvik		
Tiltakstid knyttet til prosesskode		
Utforming -anlegg		
Entreprenør

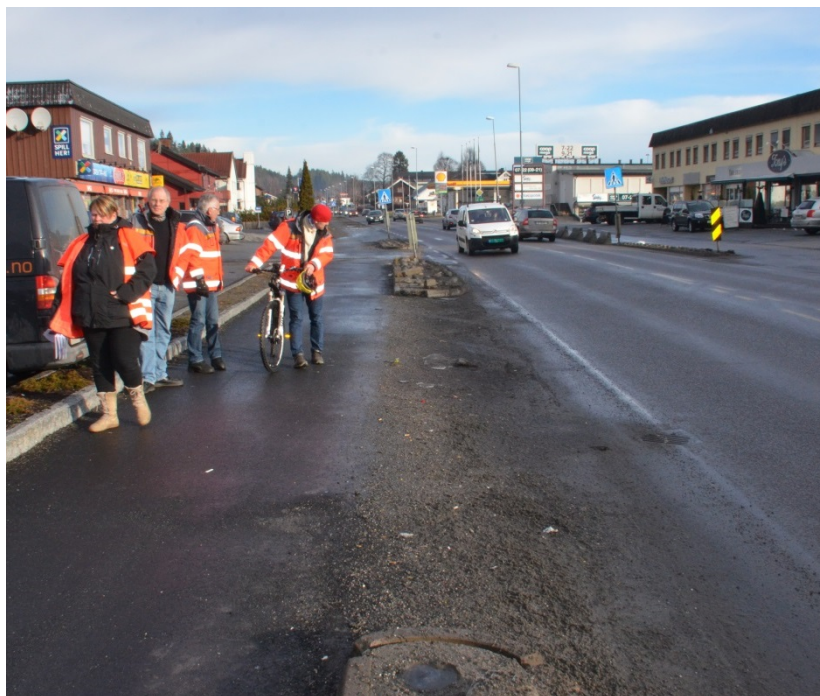
Hvem		Beskrivelse
Bevegelse sykkel		
Bevegelse gående		
Orientering - synsnedsettelse		Rabatten skulle vært stengt. Tidligere vært en avkjørsel.
Har barrieren en prosesskode hvor en kan melde avvik		
Tiltakstid knyttet til prosesskode		
Utforming -anlegg		
Entreprenør

Byggeleders forslag til tiltak:

Følges tettere opp av byggherre på driftskontrakt. Purre entreprenør på vedlikehold.

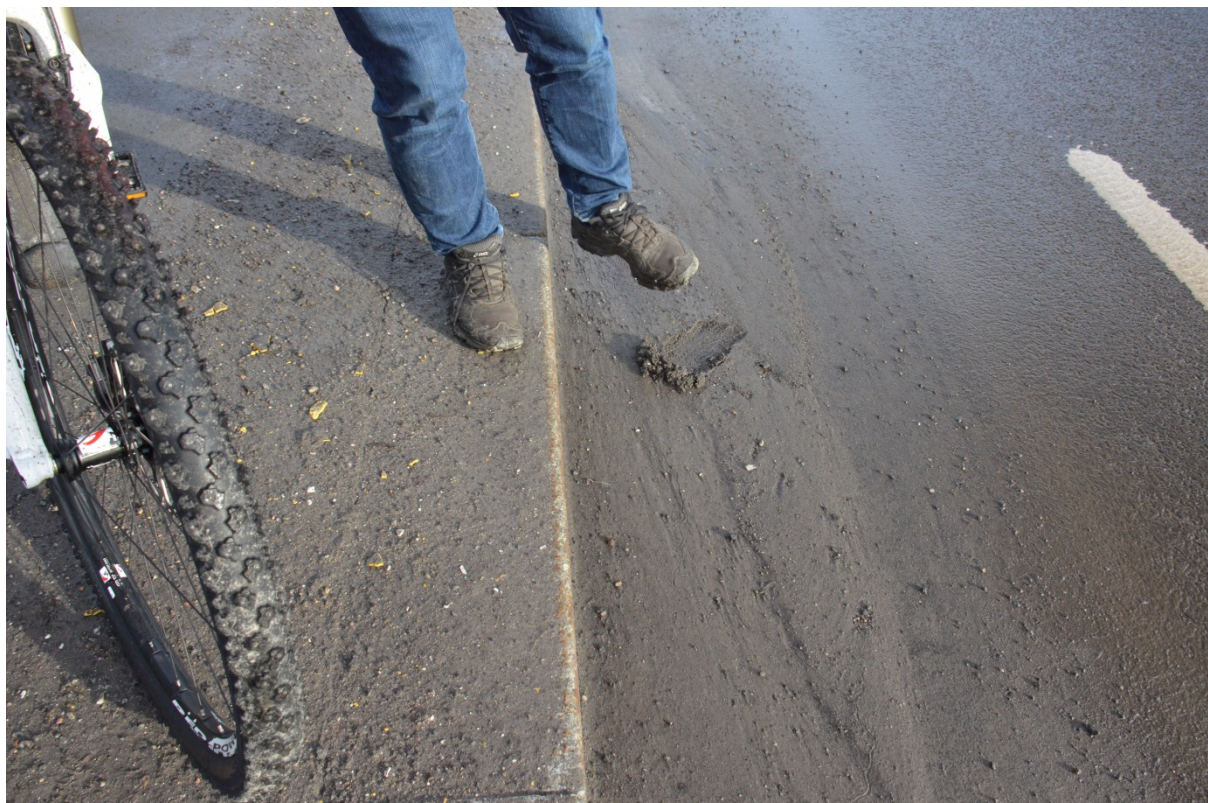
Hvem		Beskrivelse
Bevegelse sykkel		Manglende rengjøring. Blir glatt for syklister vinterstid.
Bevegelse gående		
Orientering - synsnedsettelse		
Har barrieren en prosesskode hvor en kan melde avvik		
Tiltakstid knyttet til prosesskode		
Utforming -anlegg		
Entreprenør

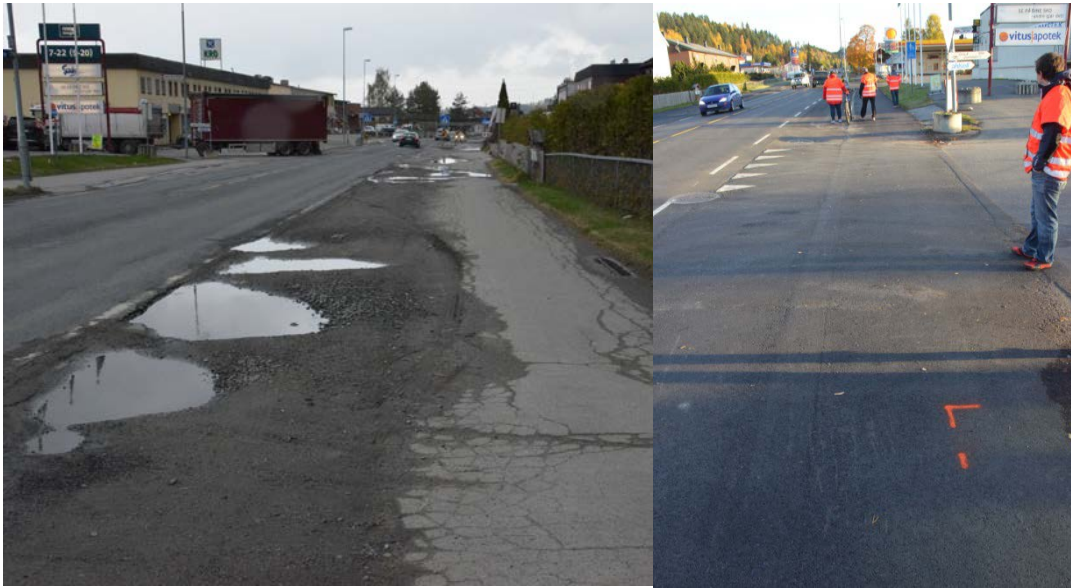
Deler av strekningen fikk ny asfalt i 2013. Dette forbedret punkter som hadde problemer med vann, ujevnt underlag og generelt dårlig asfalt. Bildene over er tatt inn som et eksempel på før og etter tiltaket.

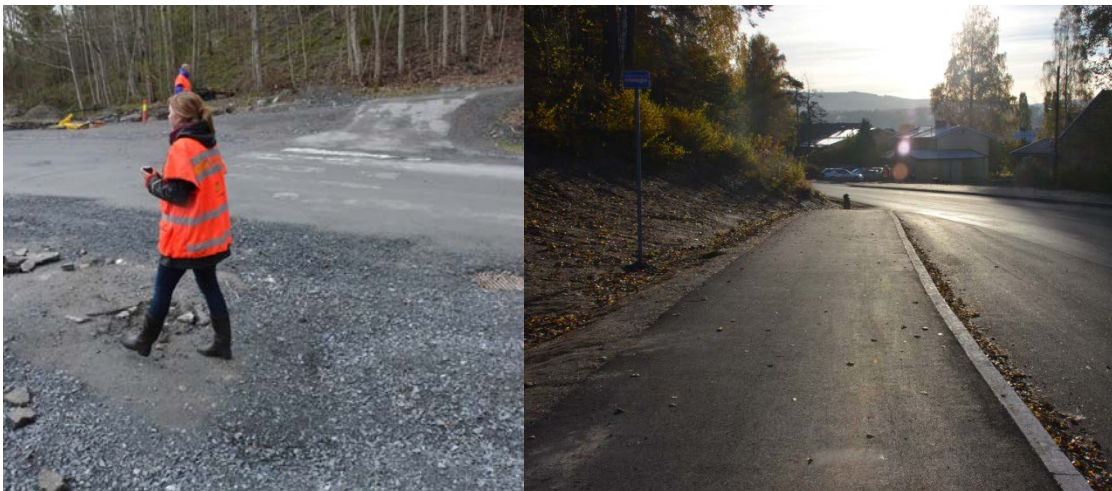
Bildet over viser før og etter anlegget ved kommunal del av strekket ble ferdigstilt.

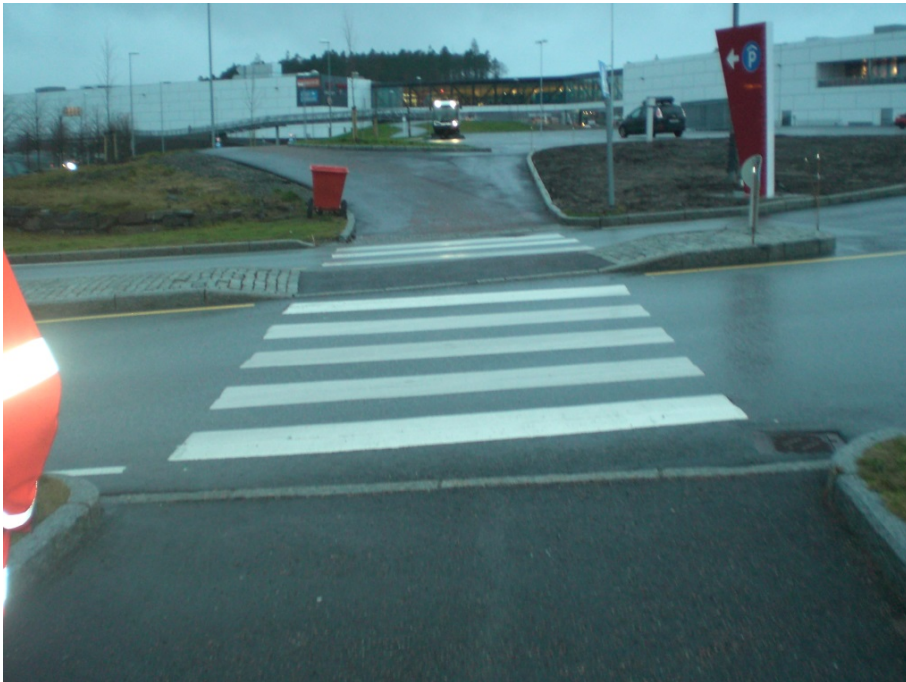
Tilrettelagt krysningspunkt. Mangler varselindikator på den ene siden.

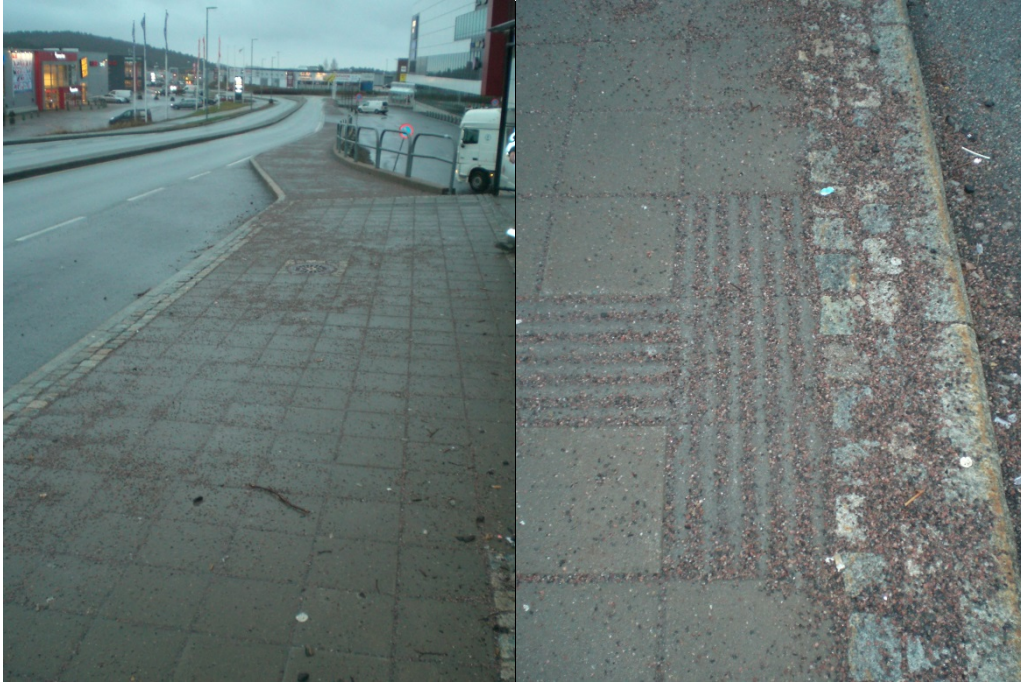
Holdeplass med kunstig ledelinje. Sand gjør ledelinjene utydelige.

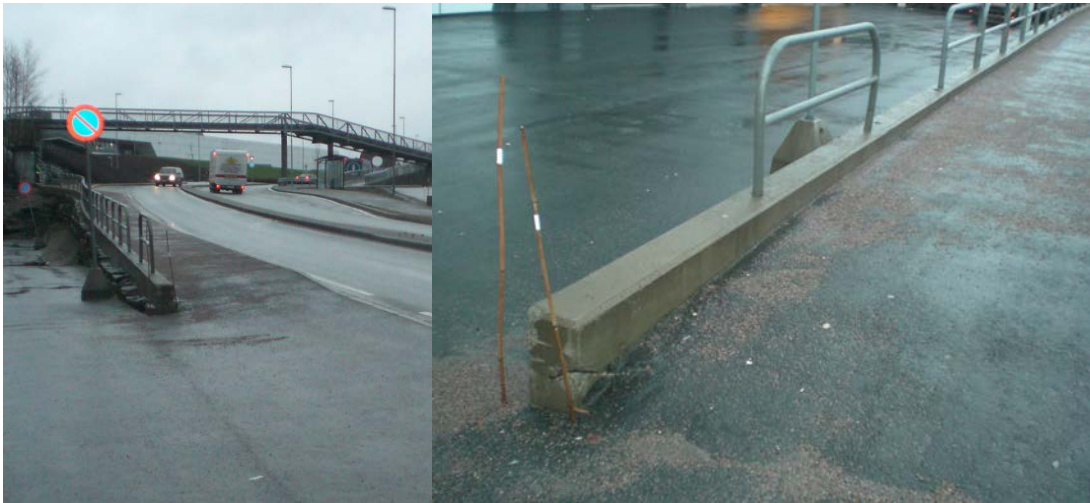
Gjerde for å sikre myke trafikanter mot bratt skråning. Den butte enden er lett å hekte pløgen i.

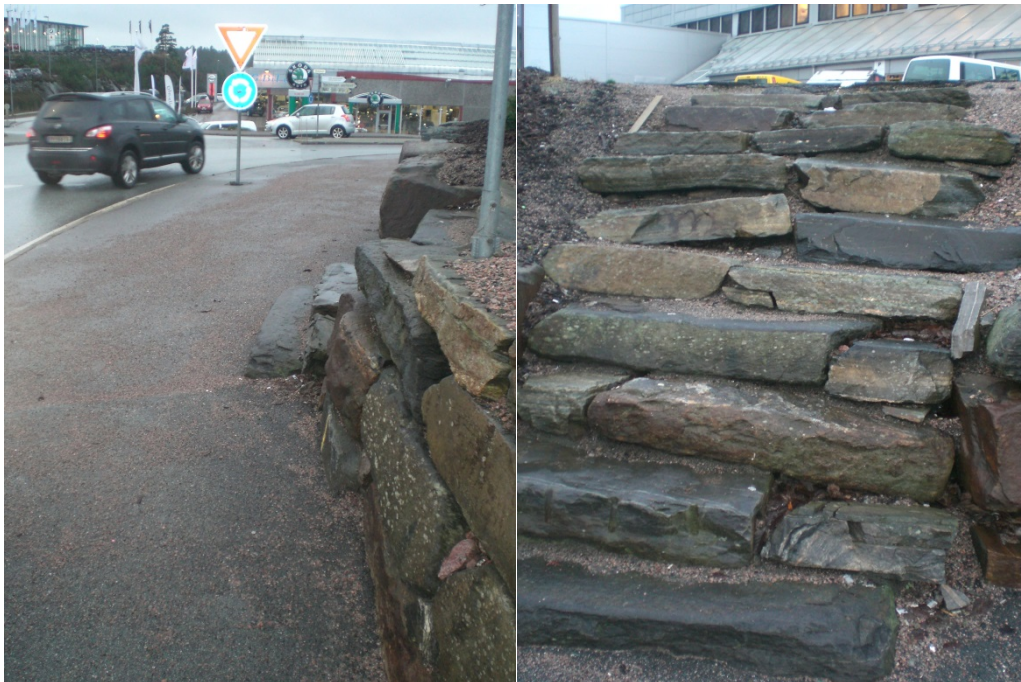
Steintrapp som stikker litt ut i gangvegen. Et hinder som medfører snublefare, spesielt for svaksynte/blinde.

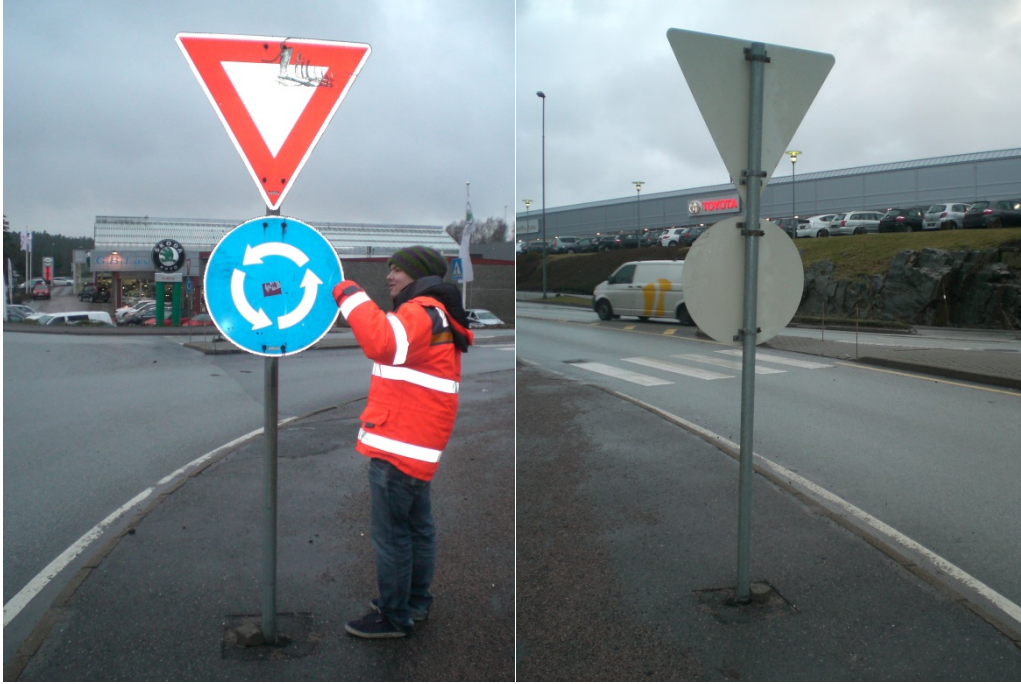
Skilt med plassering som medfører at gangfeltet blir snevret inn. Synlige farger på fremsiden, men baksiden kan være vanskelig å se.

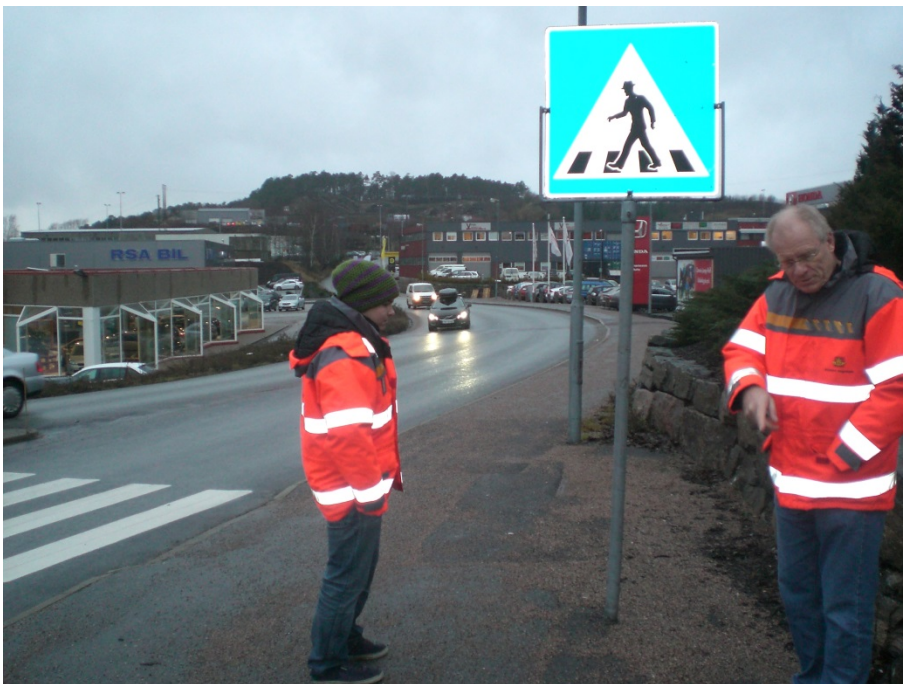
Samme problematikk som punktet over, dog i noe mindre grad.

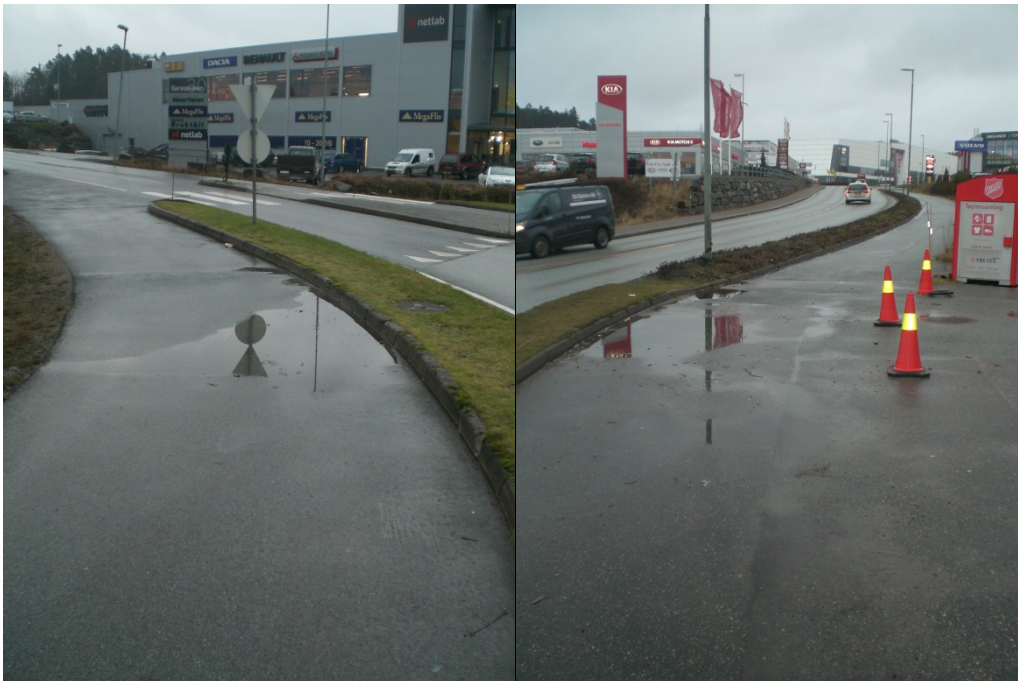
Vannproblematikk i gang- og sykkel feltet. Bildet til høyre har i tillegg ingen grenser som skiller parkeringsarealet og gangfeltet med unntak av de oppsatte kjeglene.

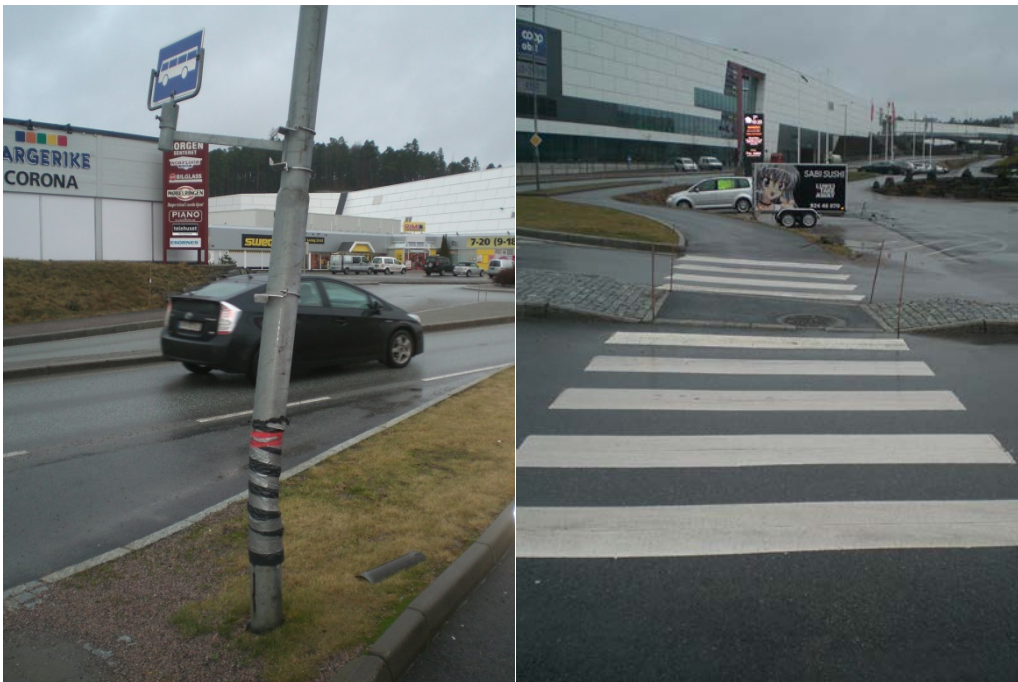
Stolpe som har fått seg en knekk til venstre og tilrettelagt krysningspunkt til høyre.

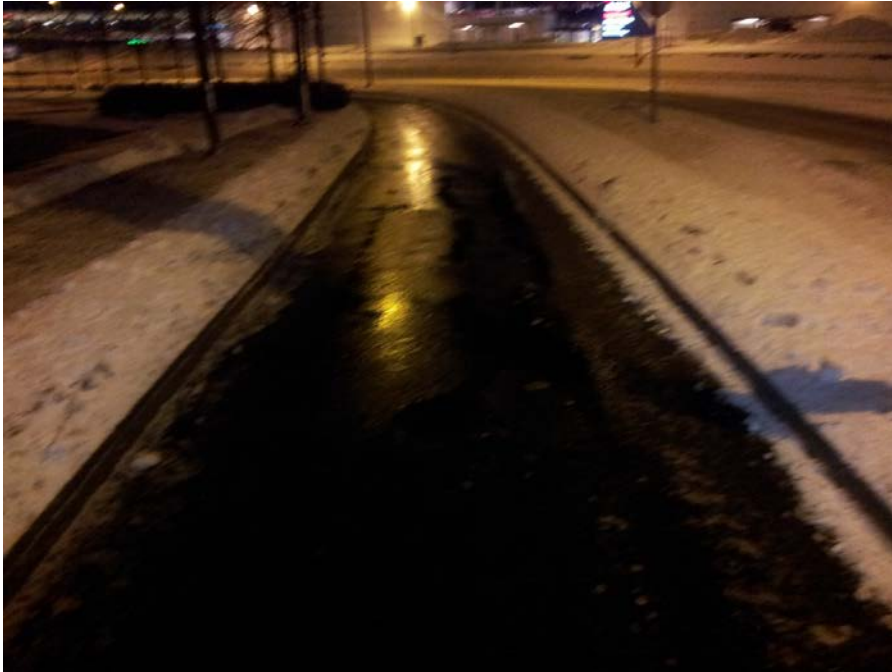
Linjeføringen på gang- og sykkelvegen er god da svart asfalt skiller seg godt fra hvit snø. Det ble benyttet salt for å forhindre dannelse av is. Saltingen gjorde det vanskelig å se om asfalten var våt med god friksjon eller om det kunne være is under en tynn hinne av vann.

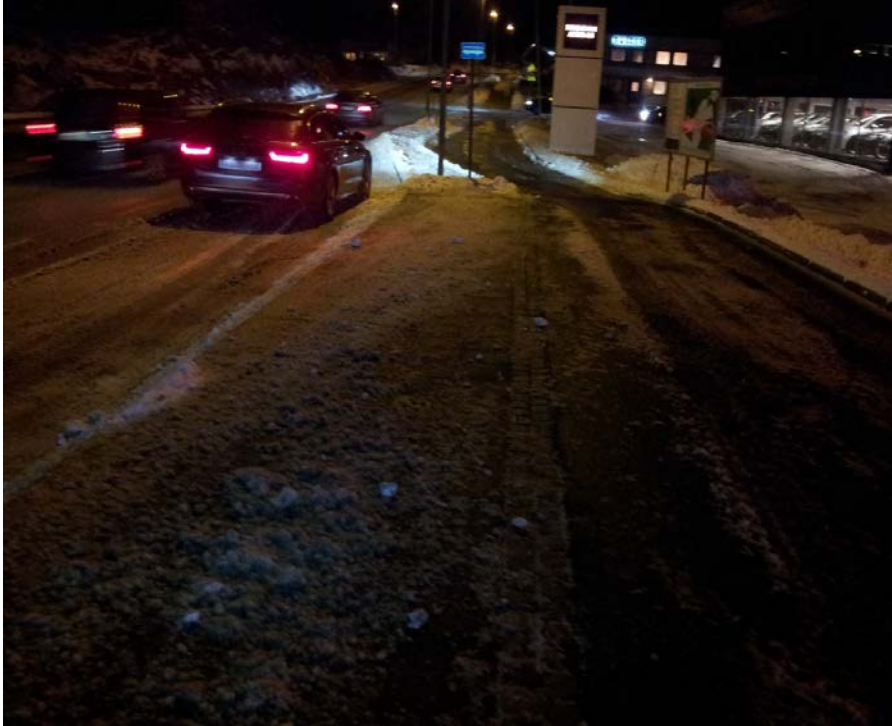
Den taktile merkingen på holdeplassene er nærmest helt borte. Hensikten med å koste var å få disse frem også på vinterstid.

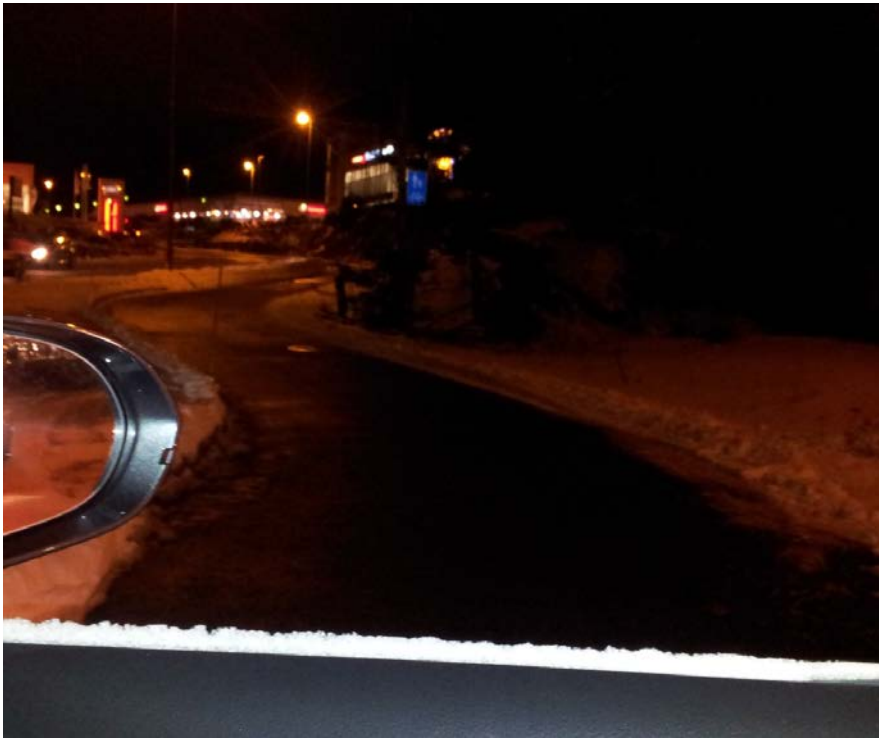
Det at asfalten er bar medfører at området i sin helhet blir mer mørkt.

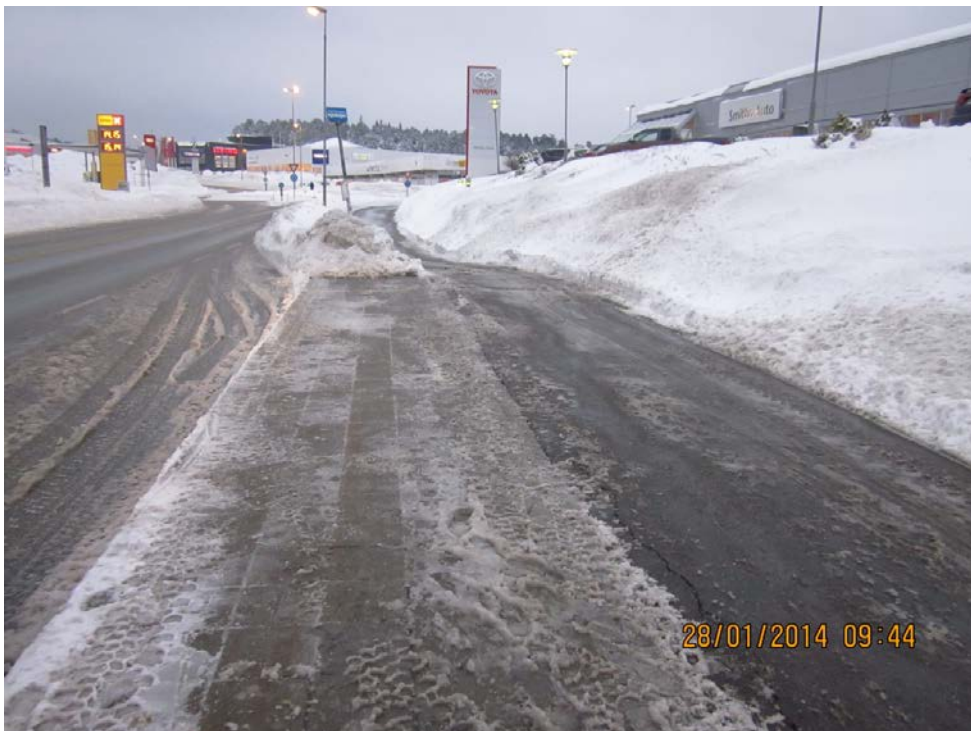
Bildet viser at de taktile hellene er gjemt under et lag med snø/slaps. Bildet er tatt etter at området er vedlikeholdt, så effekten av kostingen ble ikke så bra som forventet.

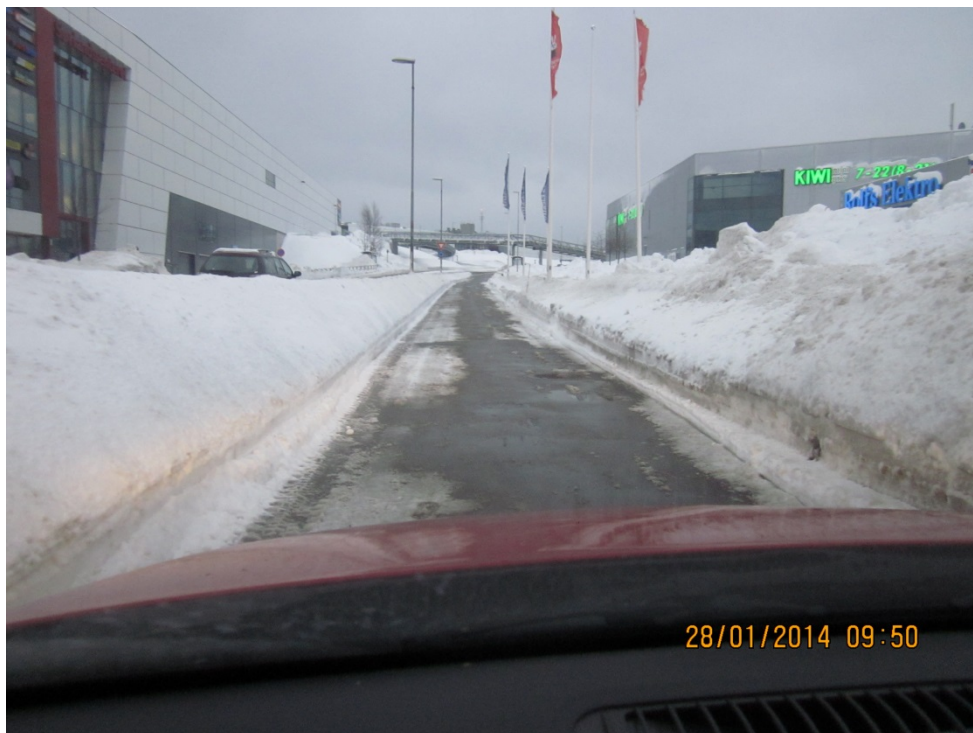
Gang- og sykkelvegen er stort sett bar. De høye kantene på sidene gjør det vanskelig for kosten å kvitte seg med snøen. Medfører at entreprenør må brøyte for å fjerne snø, for deretter å koste for å få frem asfalten.

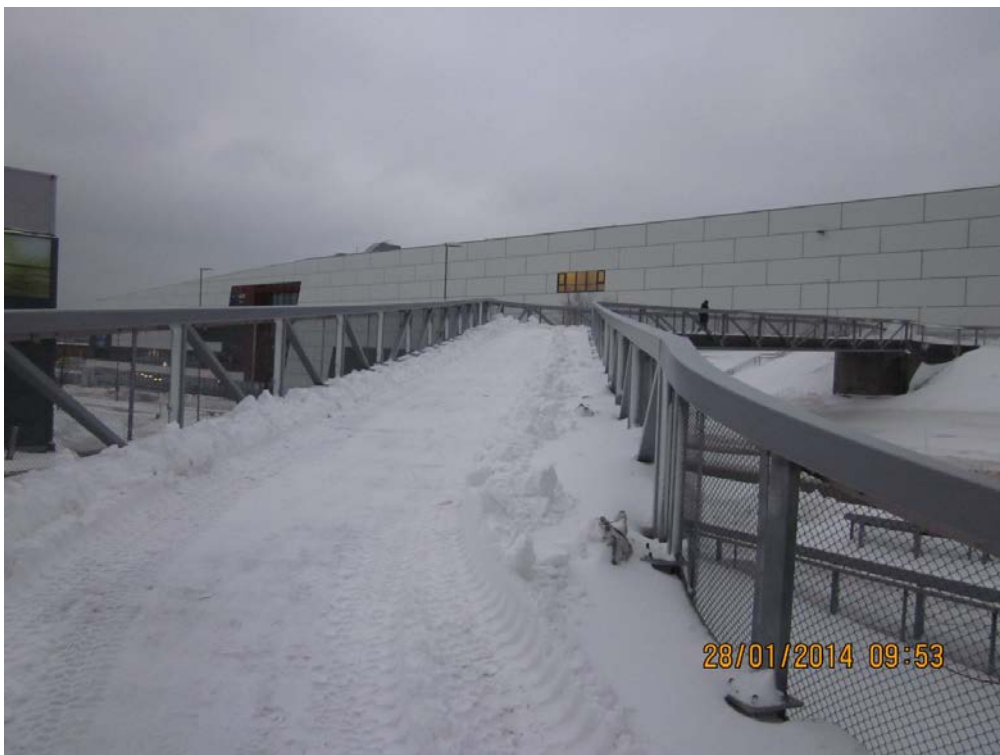
Fortsatt en del snø igjen i kantene, men det er mulig å komme seg frem i midten. Samme bru som bildet over, men etter svingen, noe som gjør det enklere å brøyte.
